ESTRADA DE FERRO CARAJÁS - EFC

PROJETO DE EXPANSÃO DA ESTRADA DE FERRO CARAJÁS – EEFC

RELATÓRIO TRIMESTRAL DAS 5 CAMPANHAS DE MONITORAMENTO DA QUALIDADE DA ÁGUA

LINHA TRONCO E LOCAÇÕES 6,24,26 E 27

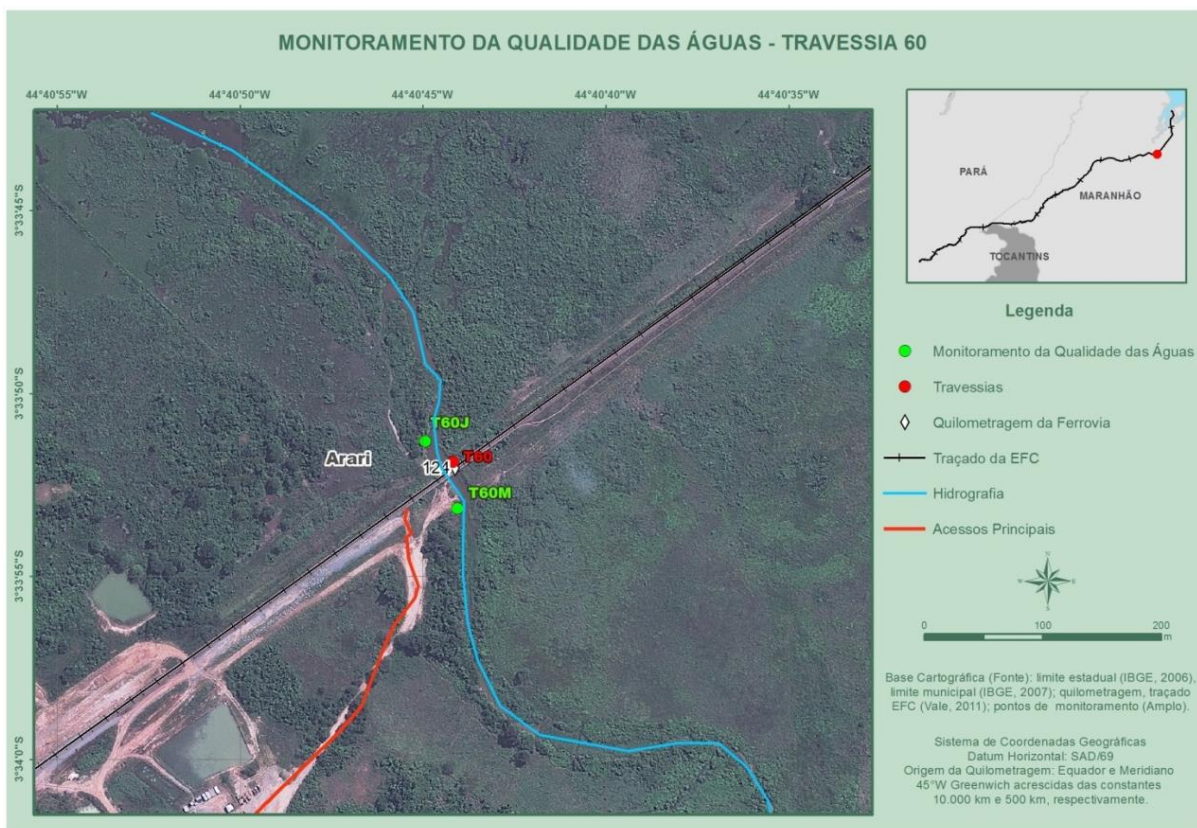
Figura 7: Pontos de monitoramento da travessia 60, na Bacia 464.

Rio pouco profundo de fluxo lento. O local é cercado por fazendas e a vegetação predominante composta por gramíneas e árvores esparsas. Esta travessia está localizada no município de Arari-MA e é limitada pelas coordenadas 9605957 e 05535657 23M a montante e 9606037 e 0535631 23M a jusante. Local utilizado para dessedentação do gado. Em janeiro/13 e outubro/13 verificaram-se o menor volume hídrico e a maior quantidade de macrófitas. Ponto não coletado na 5ª campanha. O mapa e as imagens do local são exibidos na Figura 7 e da Foto 54 à Foto 64.

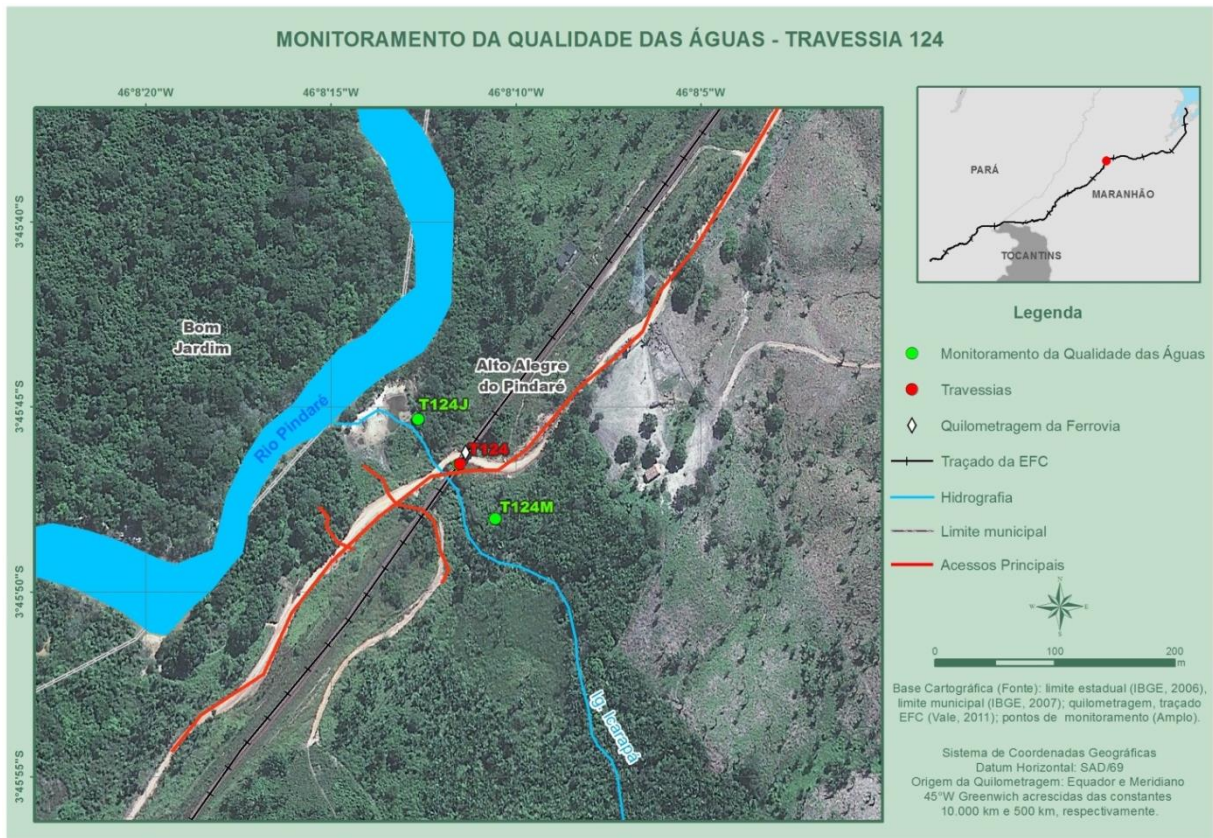
Figura 24: Pontos de monitoramento da travessia 124, no Igarapé Igarapé.

Ponto localizado no igarapé Igarapá, limitado pelas coordenadas 0373852 e 9583929 23M a montante e 0373728 e 9584060 23 M a jusante. Área de entorno composta de gramíneas e árvores esparsas. Vegetação ciliar preservada constituída predominantemente por árvores de médio porte. Em abril/13 o ponto apresentava-se com o maior volume hídrico. Em outubro/13 foram visualizadas iridescências a montante da travessia. Ponto não coletado na 5ª campanha. O mapa e as imagens do local são exibidos na Figura 24 e da Foto 240 à Foto 248.
