PAR. 02001.004051/2016-00 COEND/IBAMA

Assunto: Licenciamento Ambiental CGTEE

Ementa: Relatório de vistoria: Usina Termelétrica Presidente Médici - Candiota/ RS - CGTEE

Trata-se de relatório de vistoria efetuada à Usina Termelétrica Presidente Médici (UTPM), localizada no município de Candiota-RS, operada sob responsabilidade da Companhia de Geração Térmica de Energia Elétrica (CGTEE).

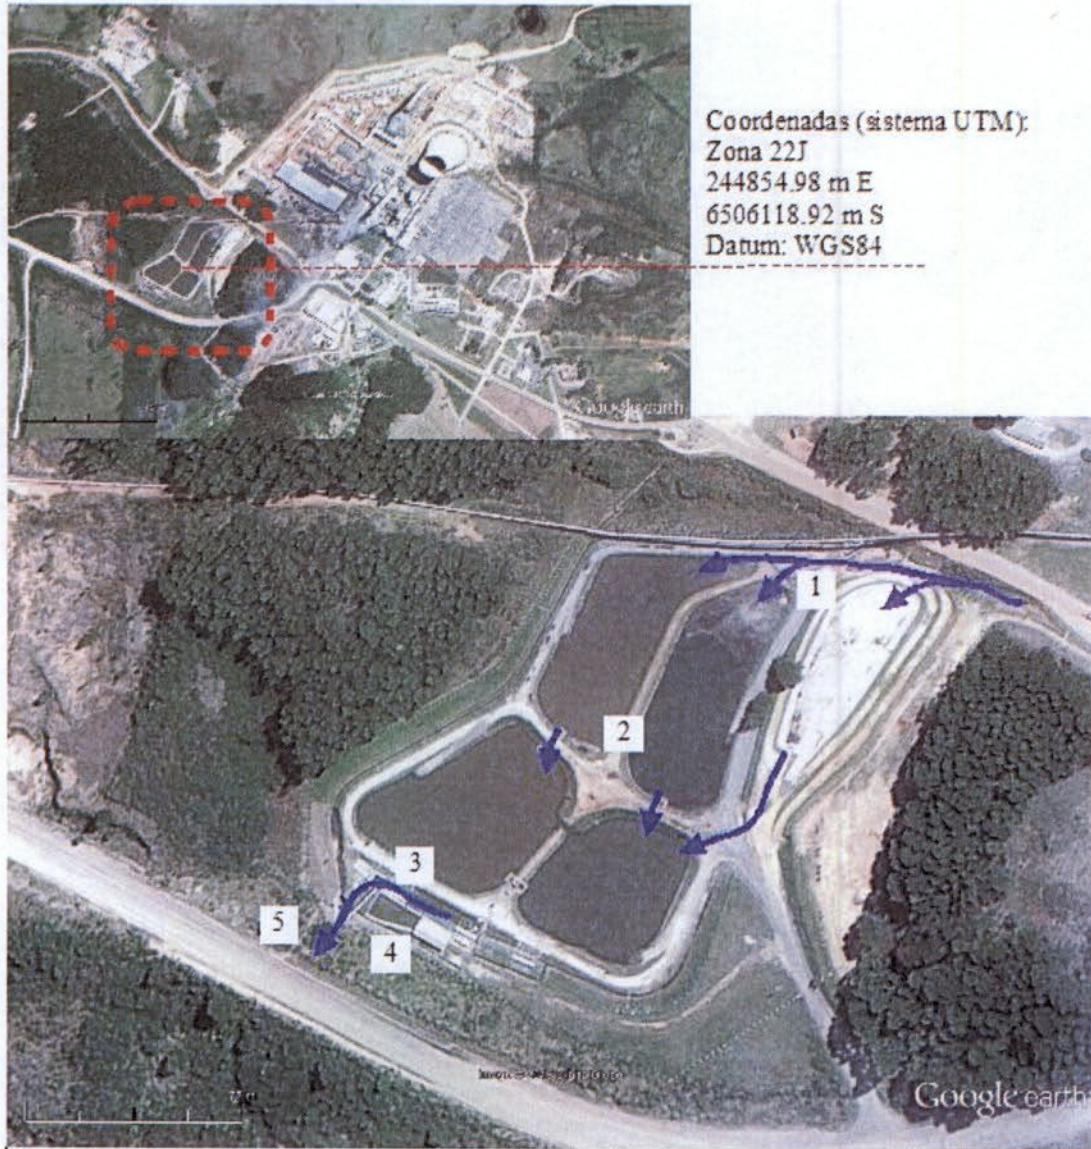
Figura 1. Localização do sistema de bacias de sedimentação, pontos vistoriados e indicação do fluxo dos efluentes

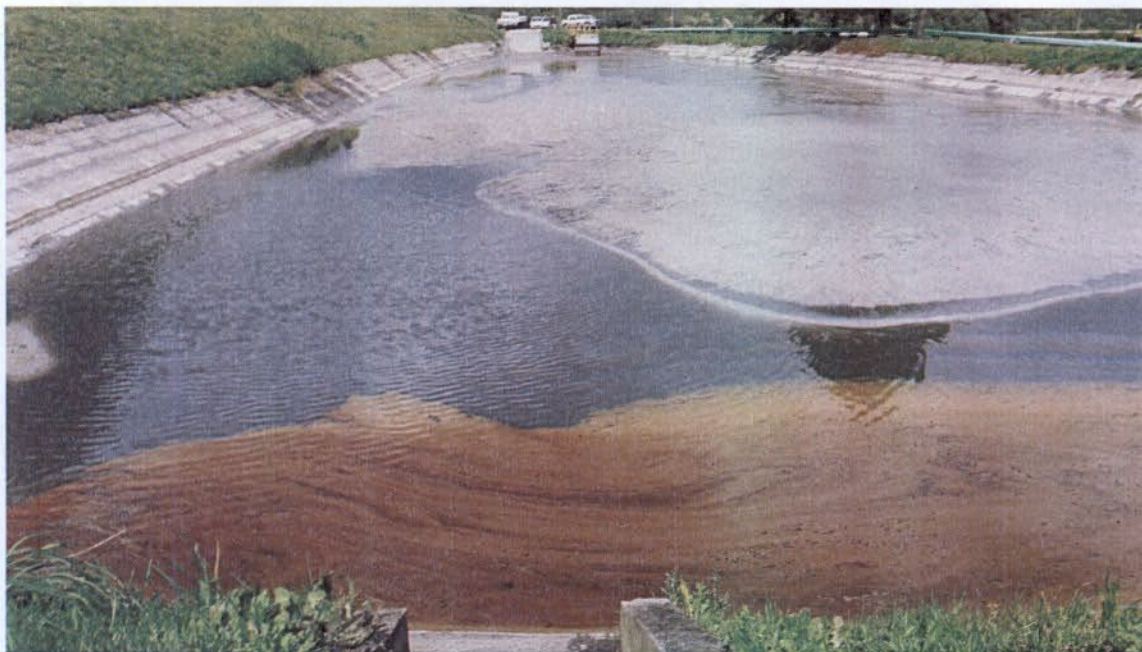
Figura 2. Ponto 1 da figura 1 - Bacia de emergência: Presença de efluentes contaminados com óleo e material sólido sedimentado

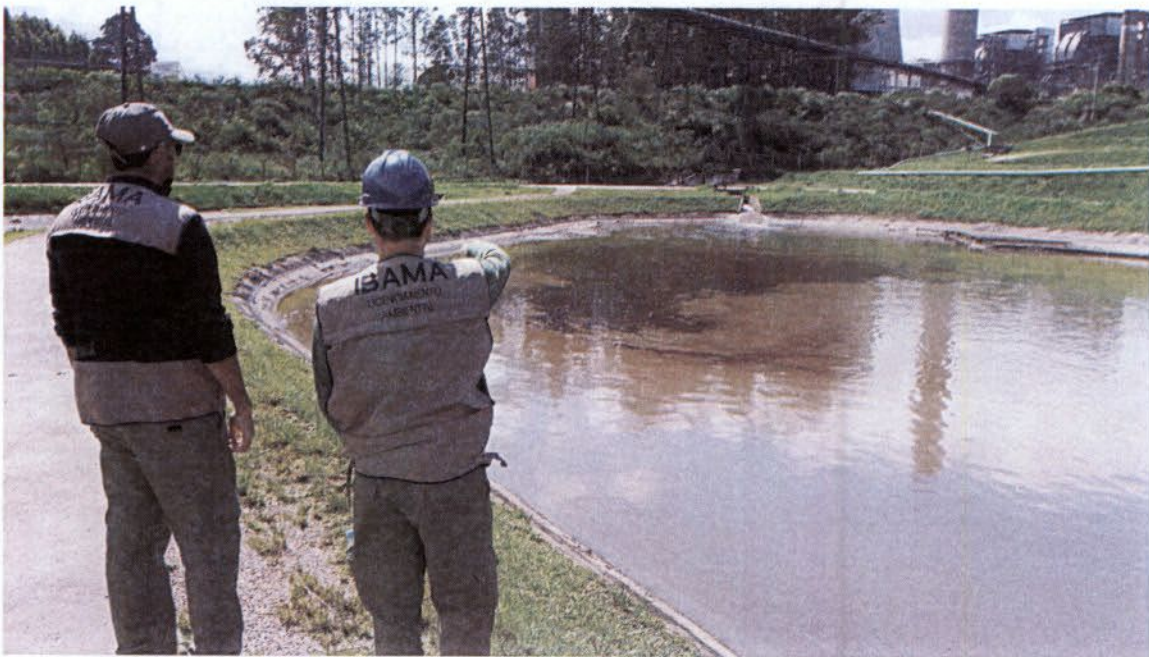
Figura 5. Ponto 2 da figura F1 - Bacia de sedimentação nº 1: Presença de pluma de óleo sobrenadante

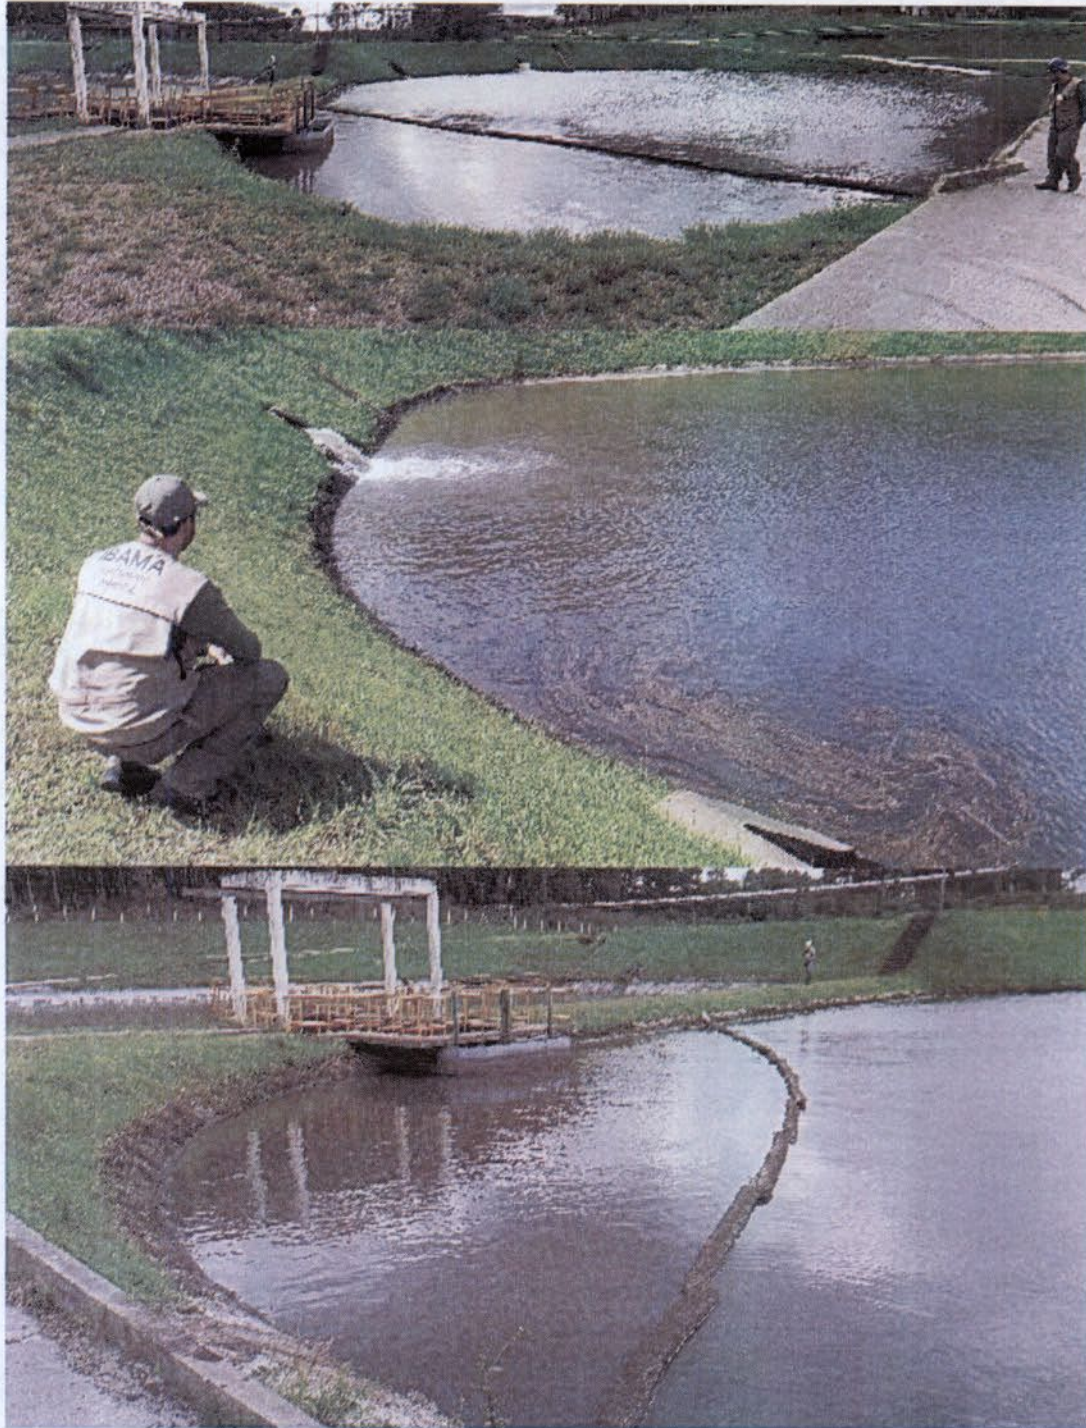
Figura 7. Ponto 2 da figura 1 - Bacias de sedimentação nº 3: Aporte de efluente contaminado com óleo proveniente da bacia nº 1 e barreira absorvente de óleo visualmente saturada

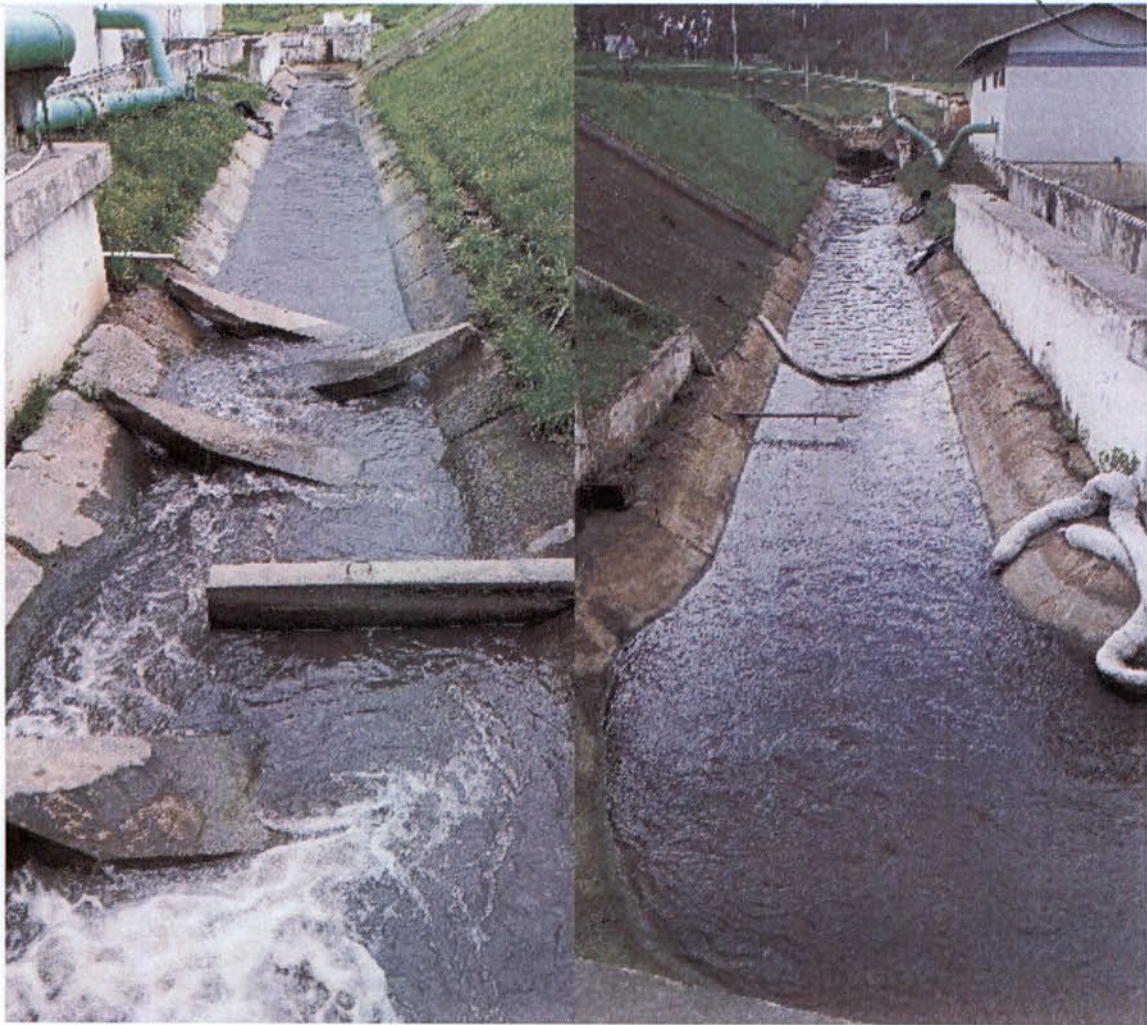
Figura 8. Ponto 3 da figura 1 – Canal de descarte dos efluentes líquidos: Presença de barreiras absorventes de óleo

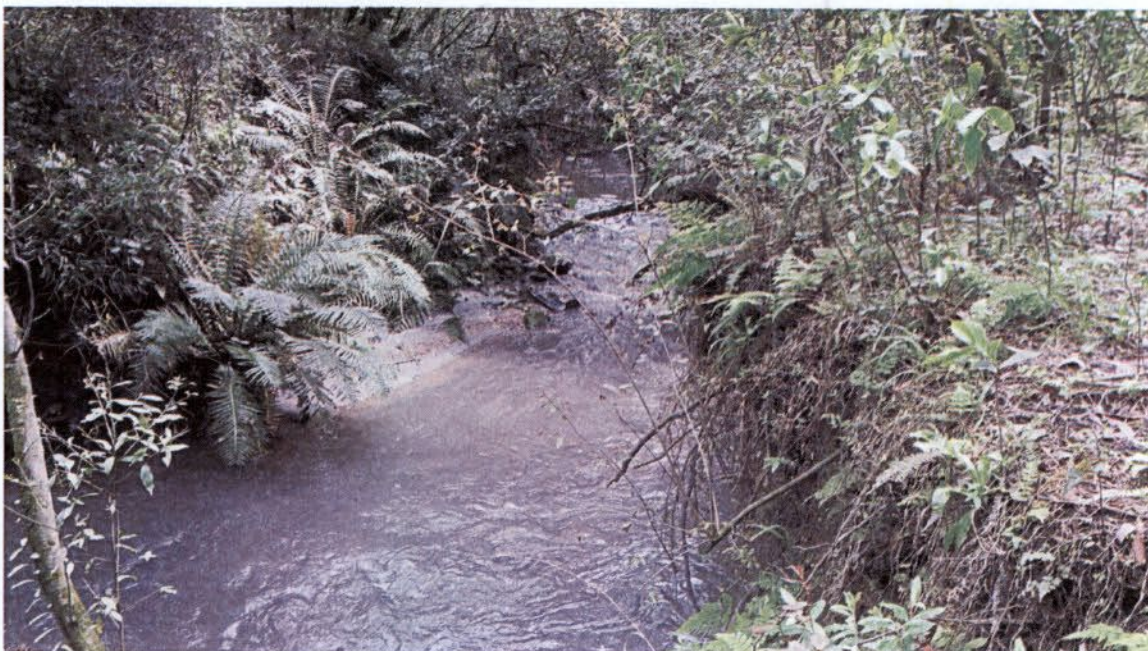
Figura 12 - Ponto no corpo hídrico receptor à jusante do deságüe dos efluentes da Usina

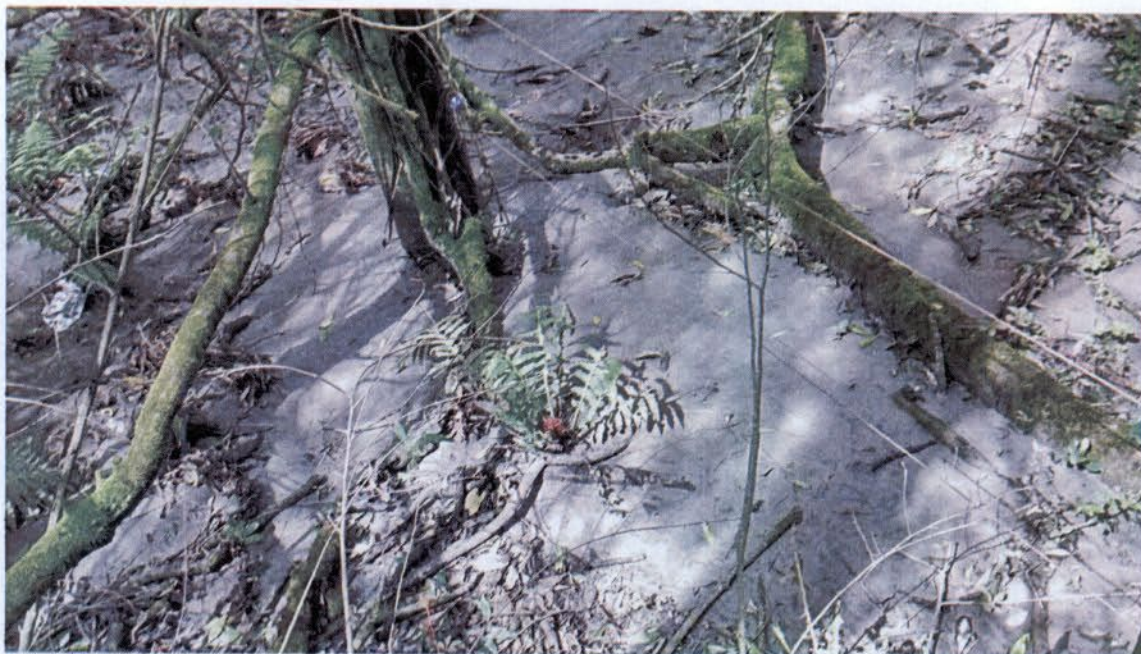
Figura 13 - Material sedimentado no corpo hídrico receptor dos efluentes da usina

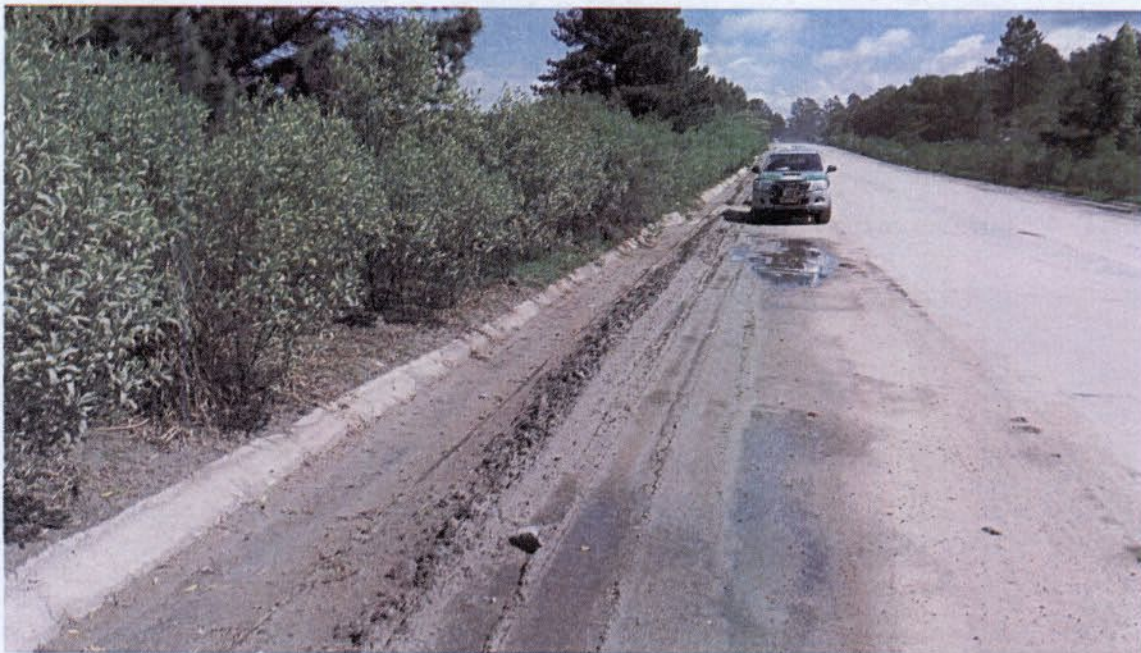
Figura 14 - Registro de sedimentos na estrada de acesso à Companhia Riograndense de Mineração em ponto cuja drenagem é descartada no corpo hídrico receptor dos efluentes da usina

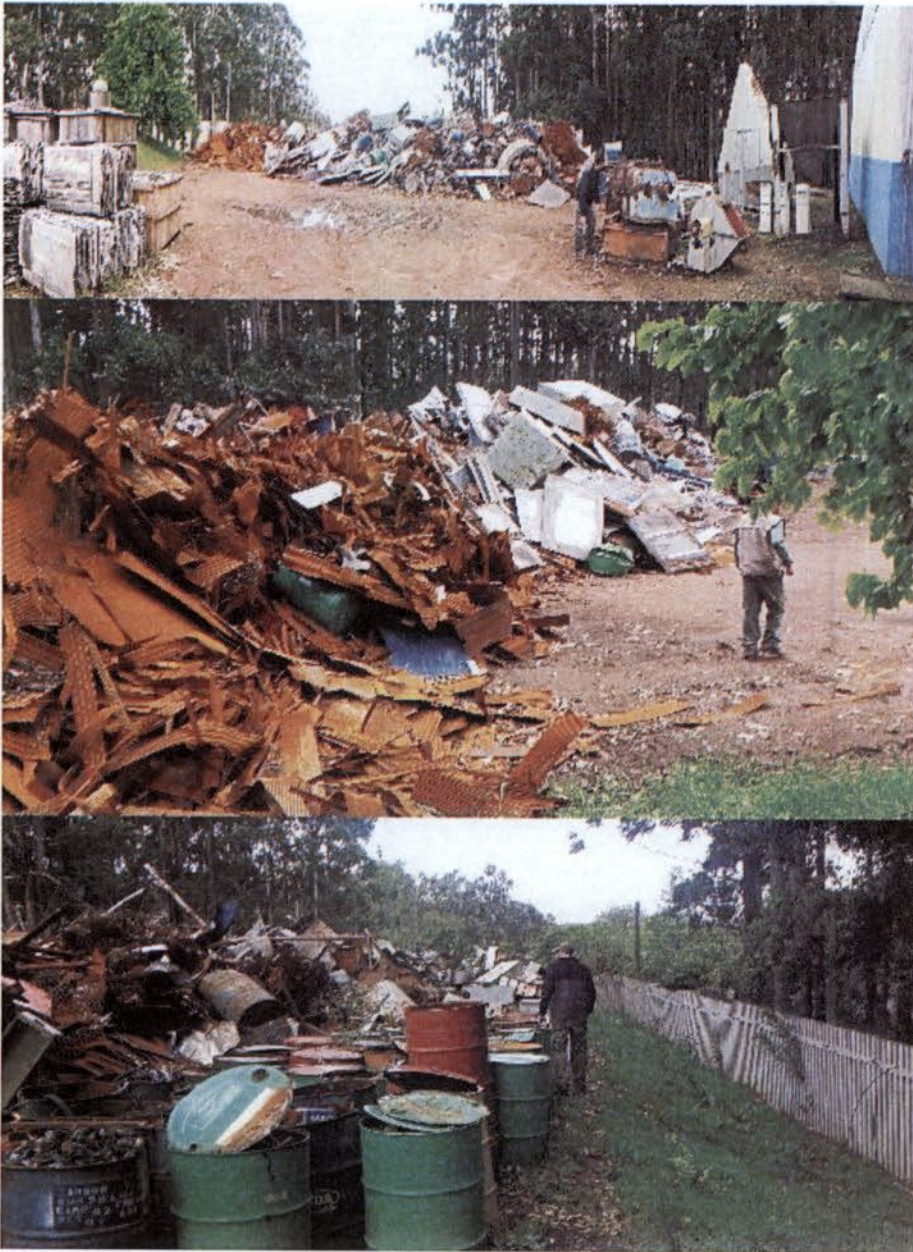
Figura 45 - Material ferroso acondicionado de forma inadequada à esquerda da central

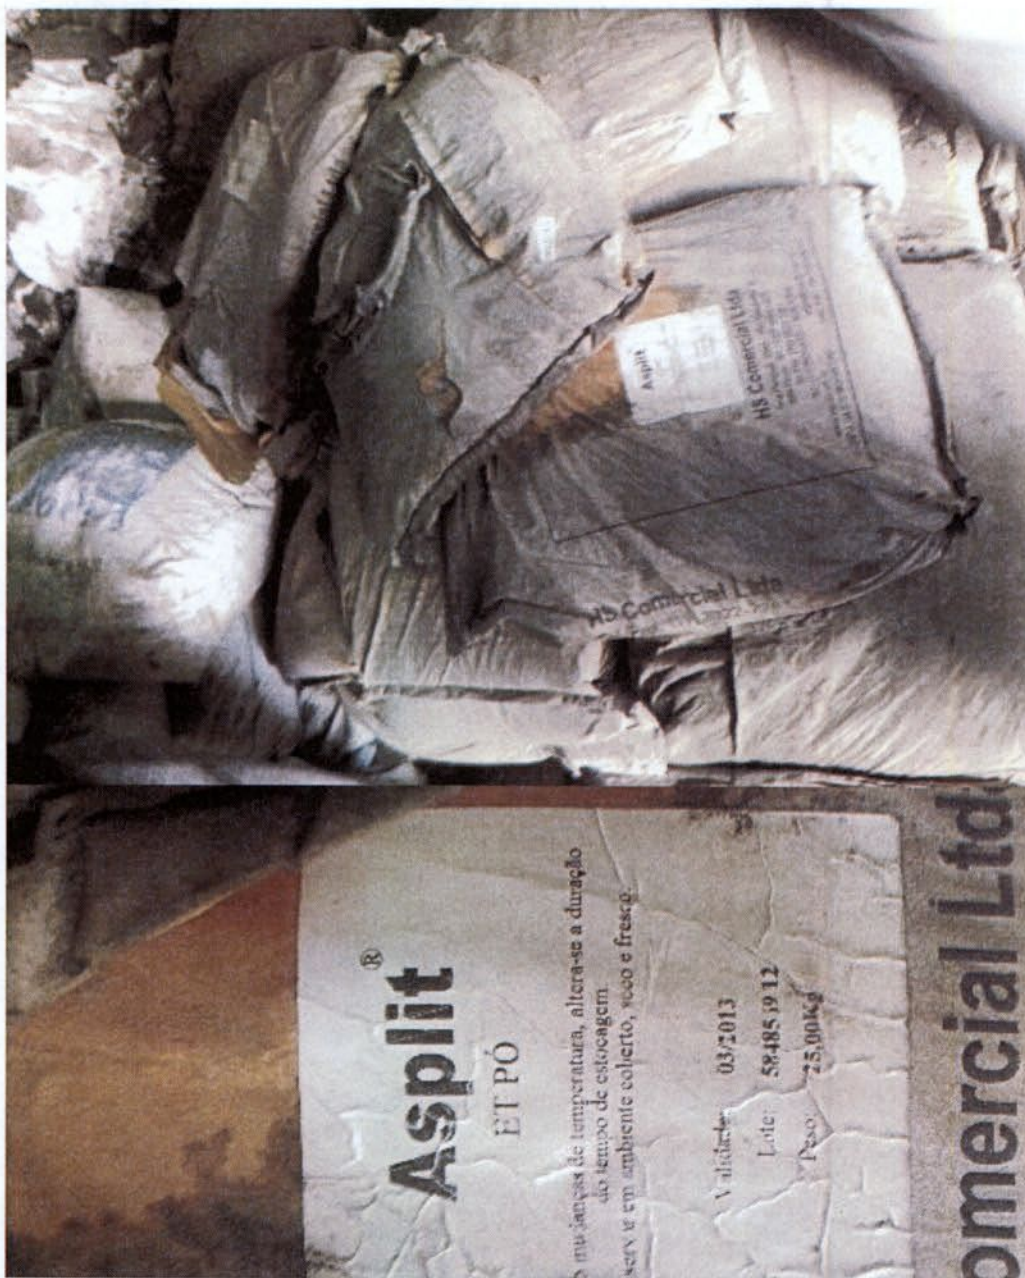
Figura 47: Ponto 1 da foto 46 – Resíduos de revestimentos anticorrosivos encontrados em área da Central não destinada para acondicionamento de resíduos classe I

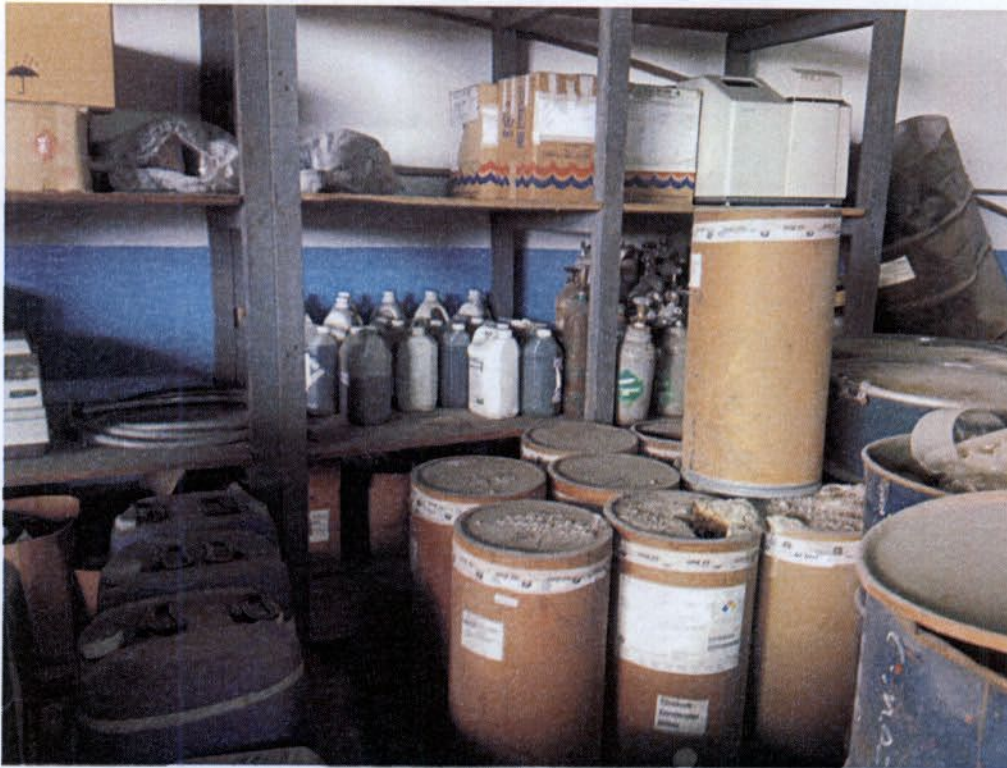
Figura 48: Ponto 2 da foto 46 – Garrafas com resíduo líquido não identificado encontrados em área da Central não destinada para acondicionamento de resíduos classe I

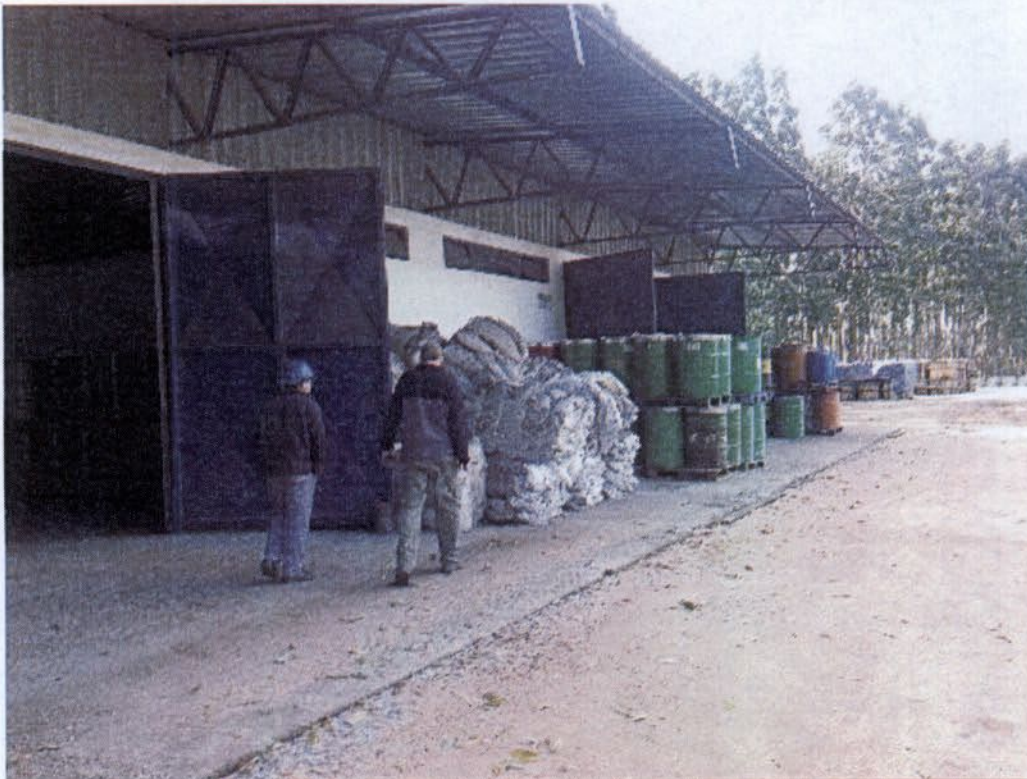
Figura 51: Tambores com resíduos classe I (resina usada) acondicionados fora da área da central destinada para resíduos perigosos

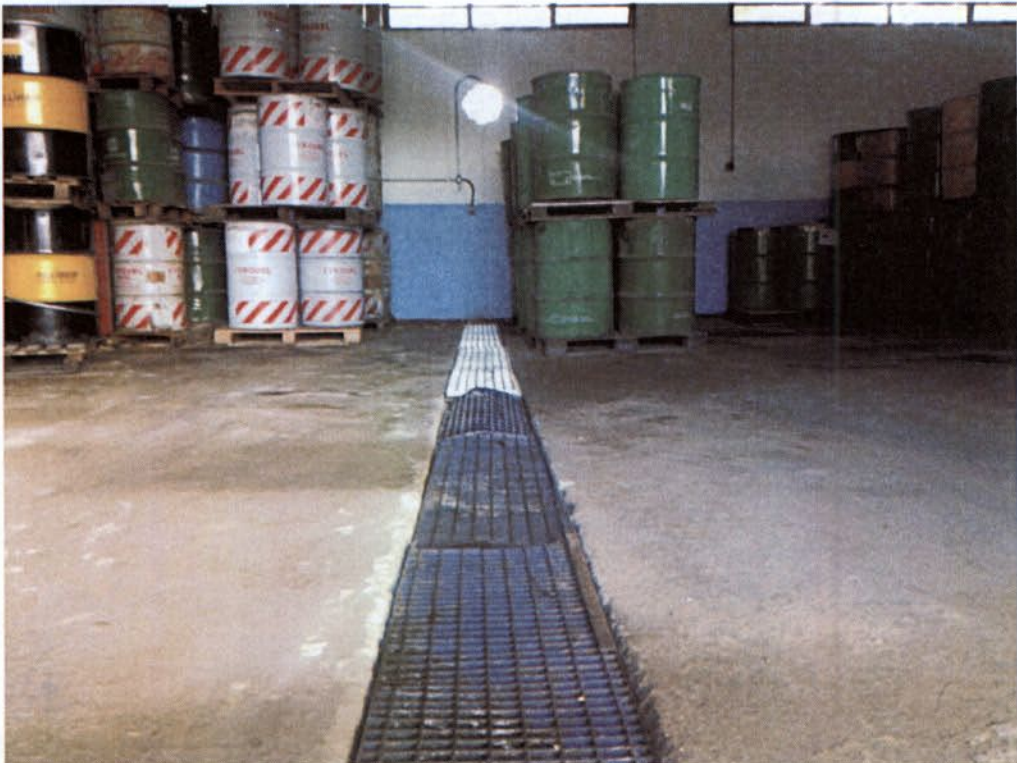
Figura 52: Tambores com resíduos classe I adequadamente acondicionados na área da central destinada para resíduos perigosos

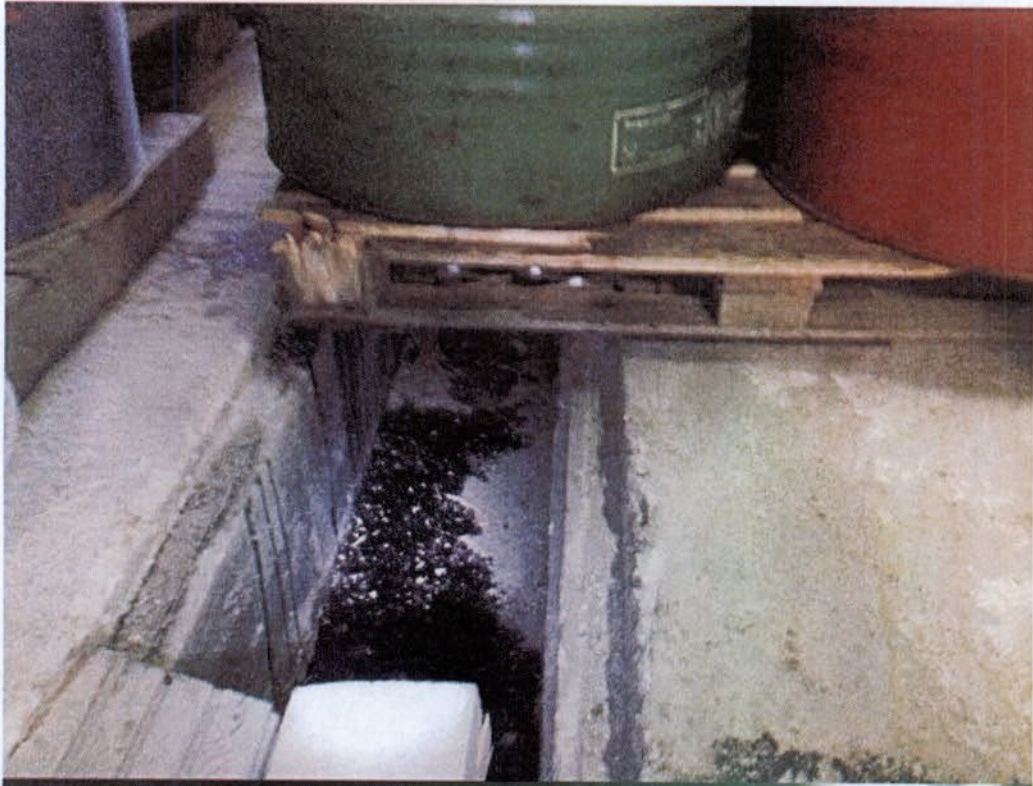
Figura 53: Evidência de vazamento de óleo em canal localizada dentro da área destinada ao acondicionamento de resíduos classe I

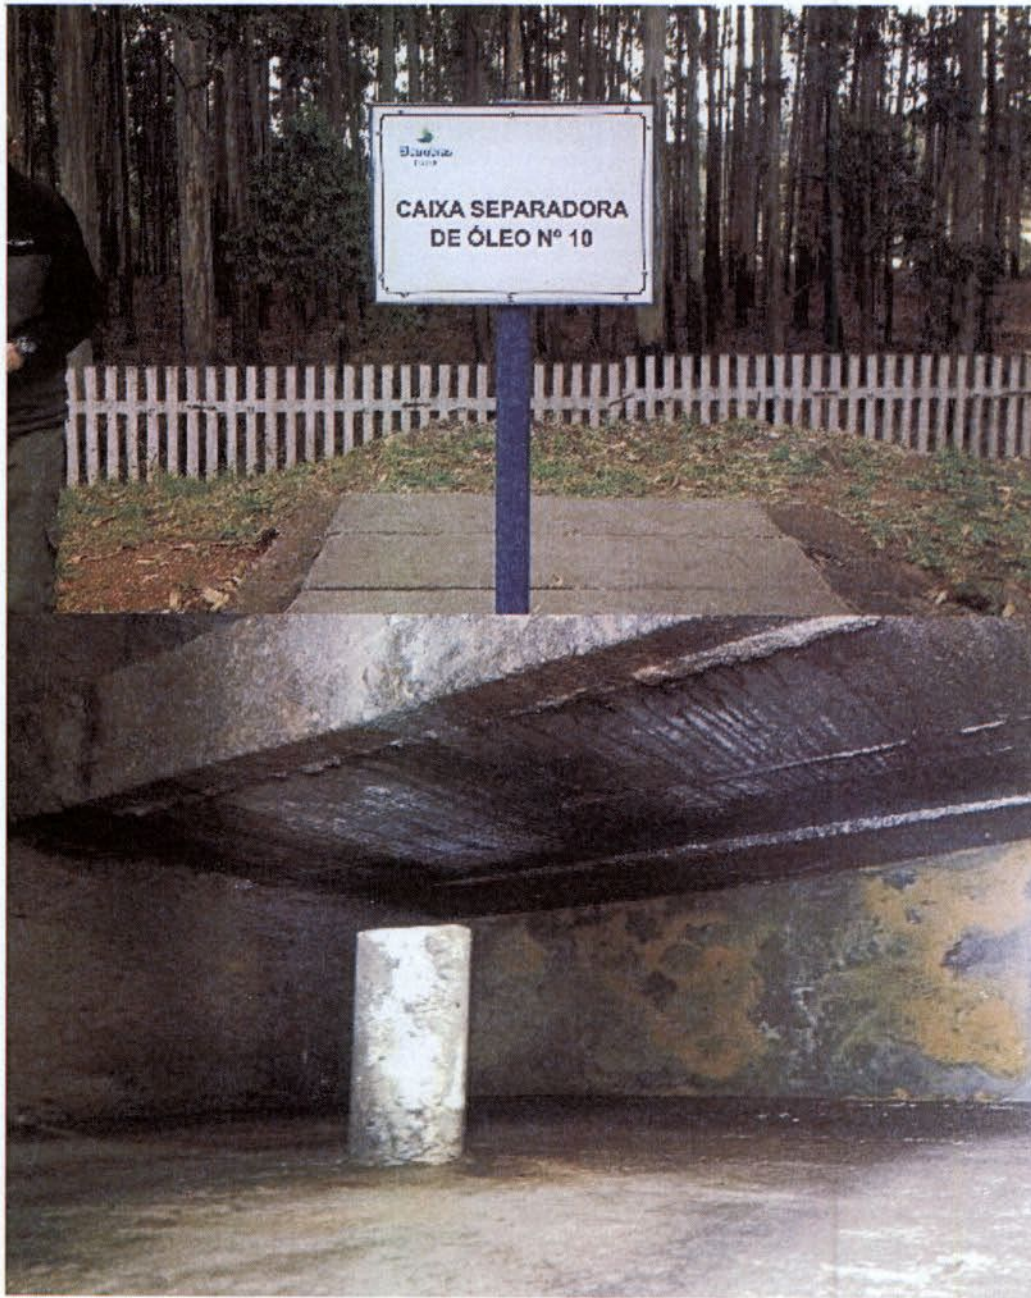
Figura 54: Evidência de presença de óleo no último compartimento da Caixa separadora de água e óleo que coleta efluentes da área da central destinada para o acondicionamento de resíduos classe I. Não foi identificado para onde a tubulação de saída em destaque na foto descarrega o efluente após sua passagem pela caixa.

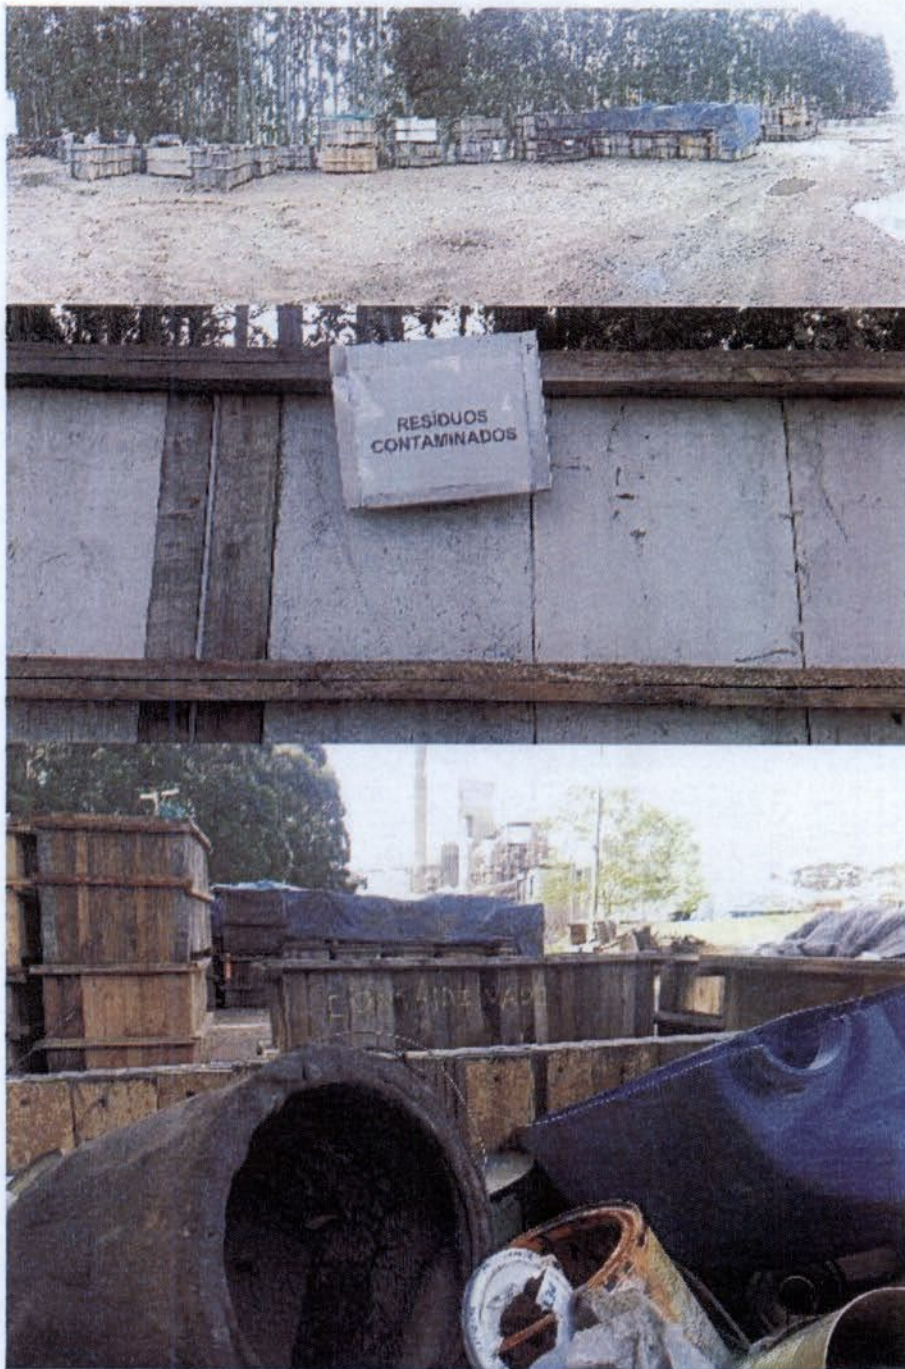
Figura 55: Área externa à direita da Central com armazenamento inadequado de resíduos, inclusive com resíduos identificados como “resíduos contaminados”

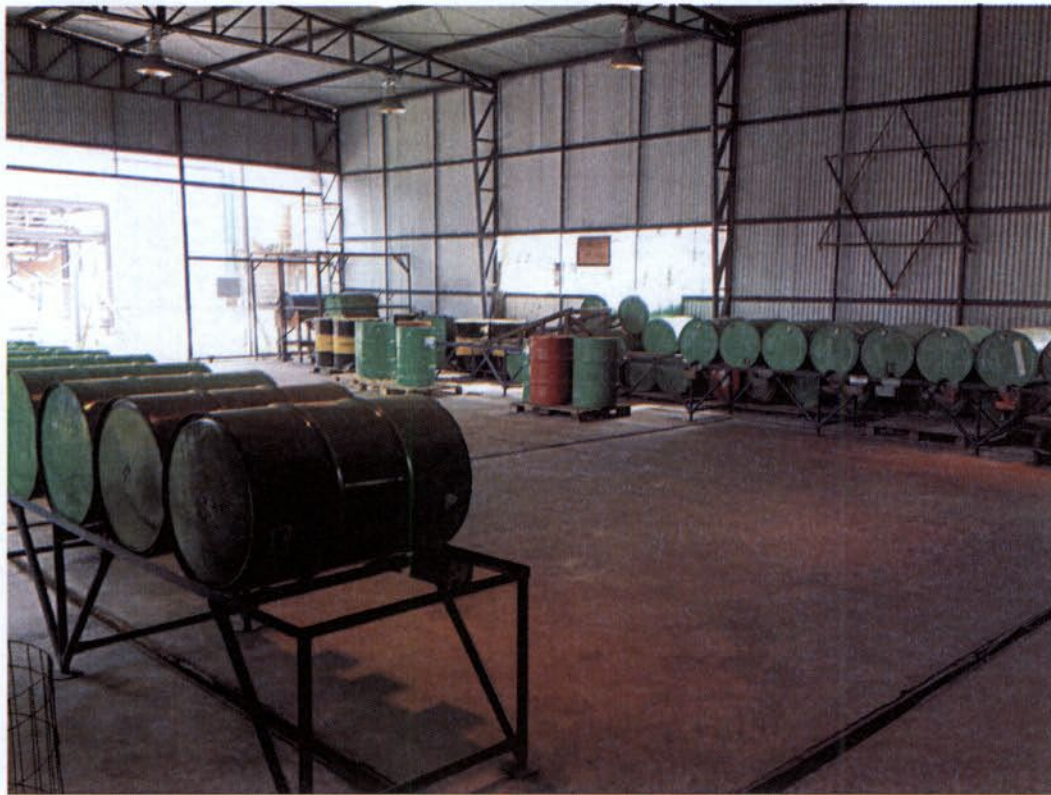
Figura 58: Ponto 1 da figura 56 – Depósito de lubrificantes

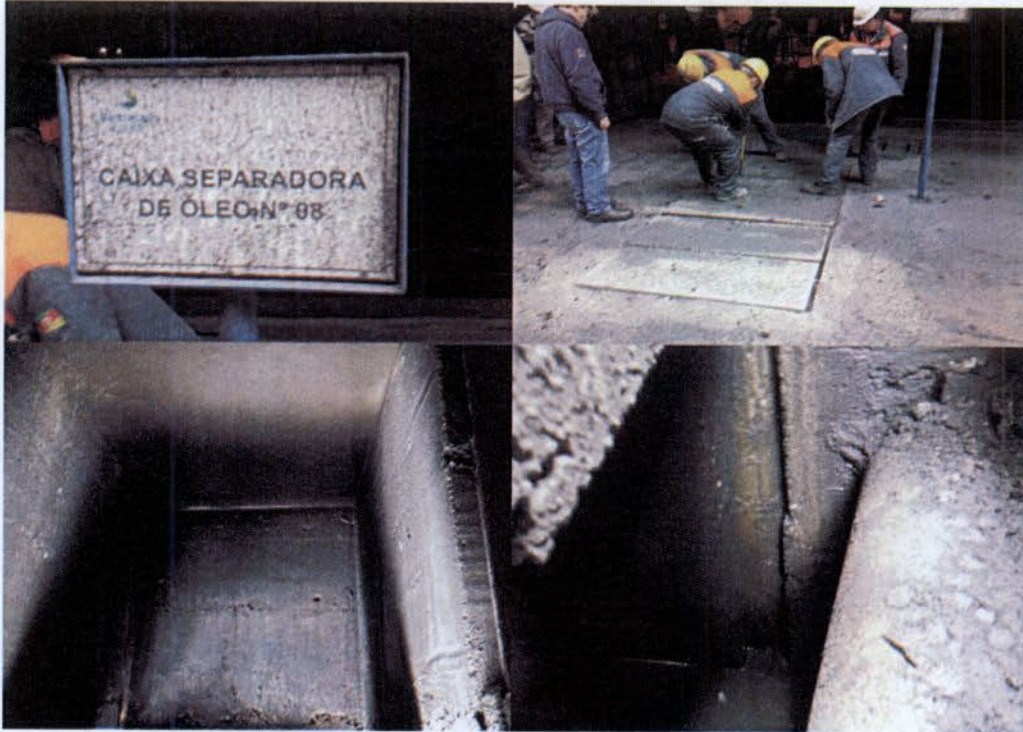
Figura 60: Ponto 2 da figura 56 – Caixa SAO nº 08 sem os compartimentos divisórios que promovem a separação água e óleo

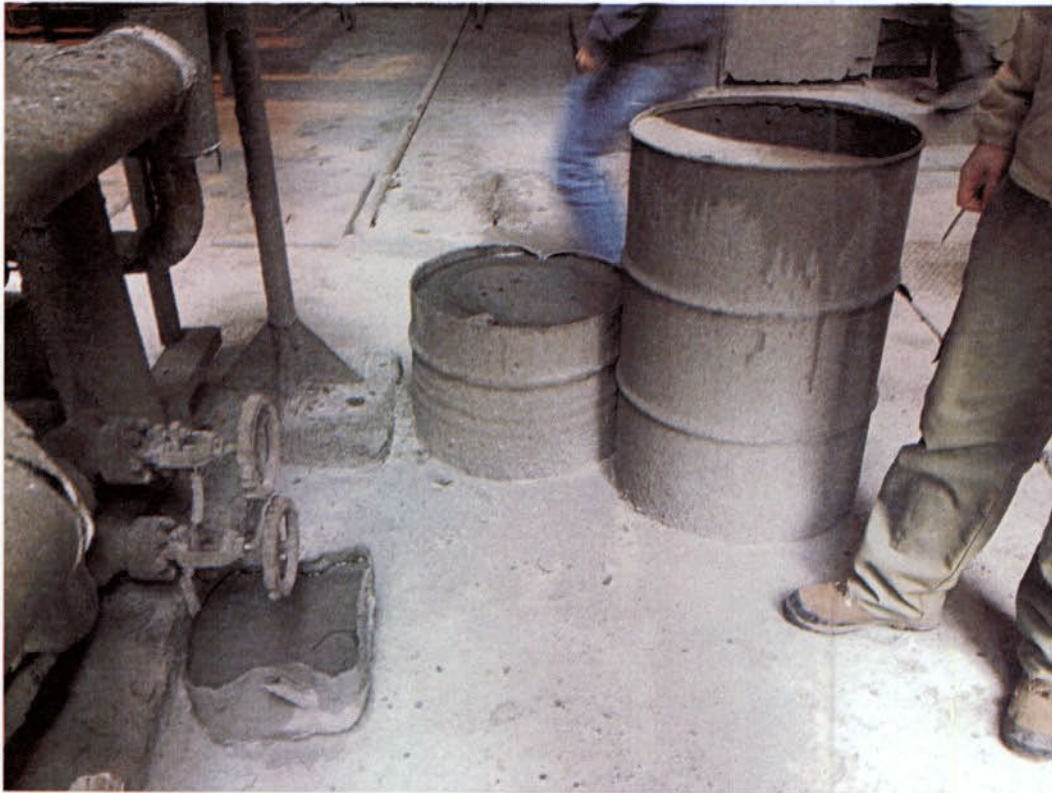
Figura 61: Ponto 2 da figura 56 – Vazamentos de óleo na Fase A em contenção por tonéis metálicos, com acondicionamento inadequado

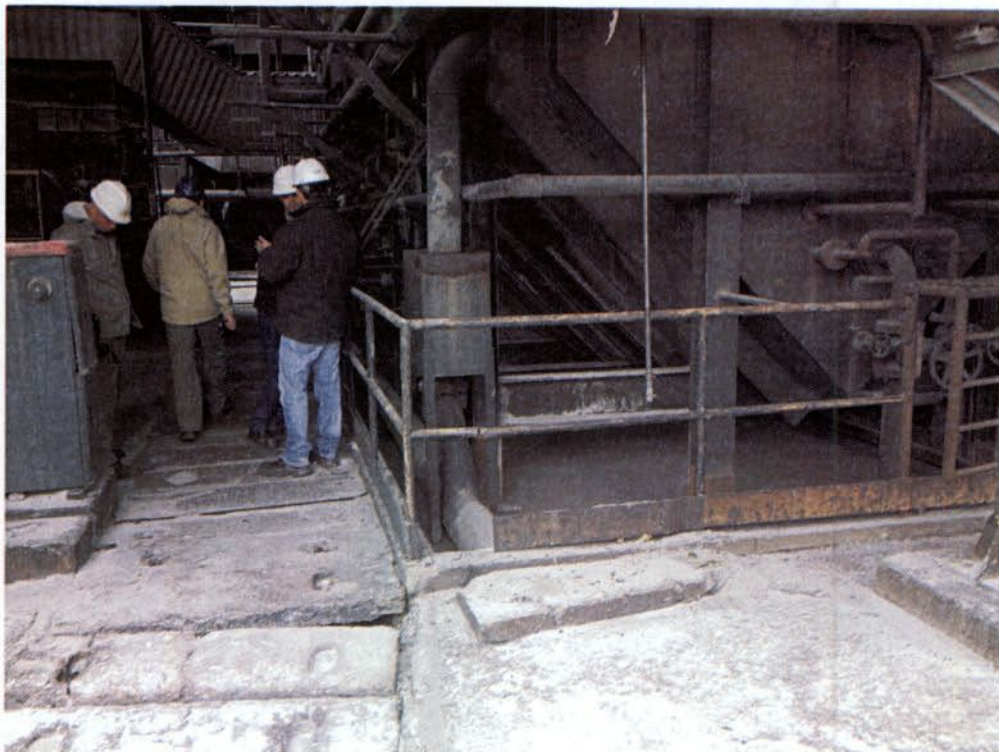
Figura 62: Ponto 2 da figura 56 – Caldeira da fase A onde, segundo informado pelos funcionários da empresa, há a contaminação de óleo na drenagem de fundo devido ao mau funcionamento da tremoia quando do acendimento da fase A.

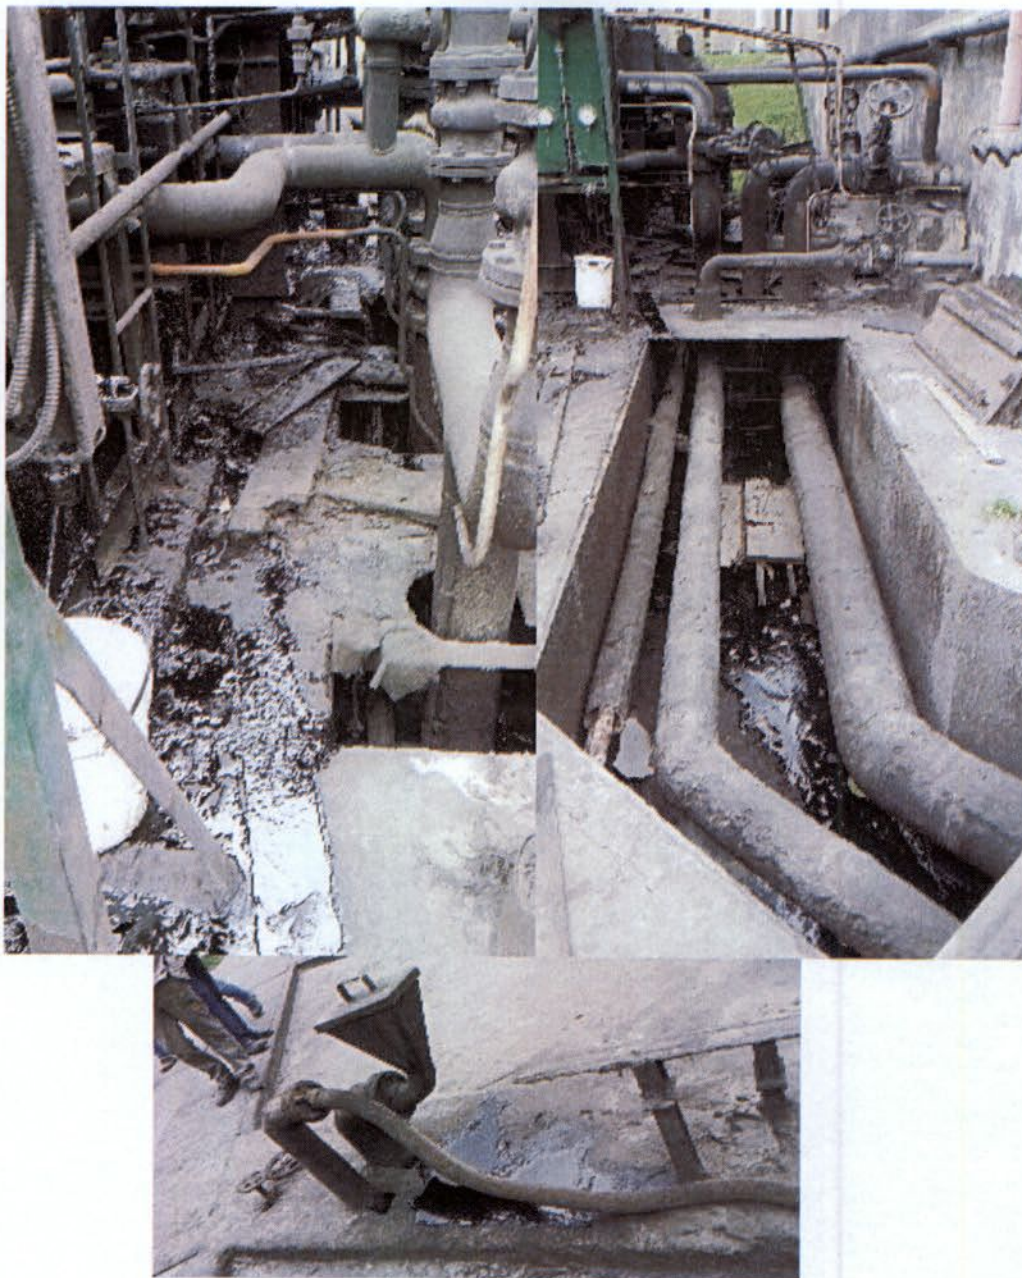
Figura 68: Ponto 4 da figura 56 – Registro de vazamentos de óleo e presença de óleo na drenagem da área de recebimento e transferência de óleo

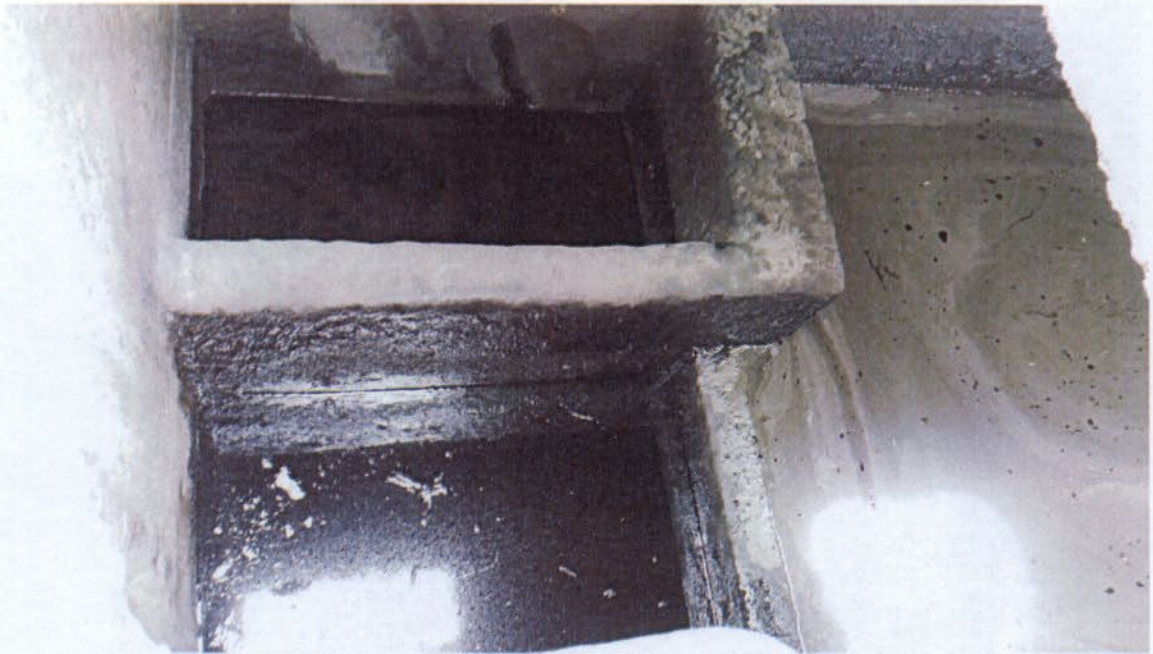
Figura 69: Ponto 4 da figura 56 – Registro de óleo presente em todos os compartimentos da Caixa SAO nº 05

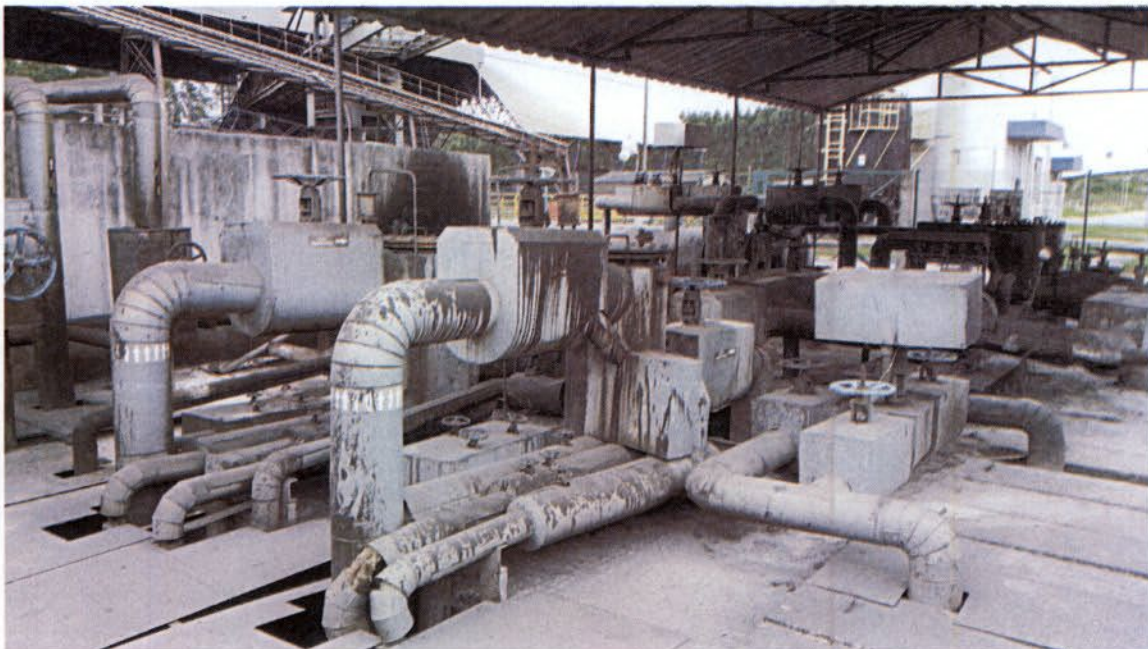
Figura 72: Ponto 4 da figura 56 – Registros de vazamentos no sistema de armazenamento e bombeamento de óleo da fase C
