PAR. 02001.004051/2016-00 COEND/IBAMA

Assunto: Licenciamento Ambiental CGTEE

Ementa: Relatório de vistoria: Usina Termelétrica Presidente Médici - Candiota/ RS - CGTEE

Trata-se de relatório de vistoria efetuada à Usina Termelétrica Presidente Médici (UTPM), localizada no município de Candiota-RS, operada sob responsabilidade da Companhia de Geração Térmica de Energia Elétrica (CGTEE).

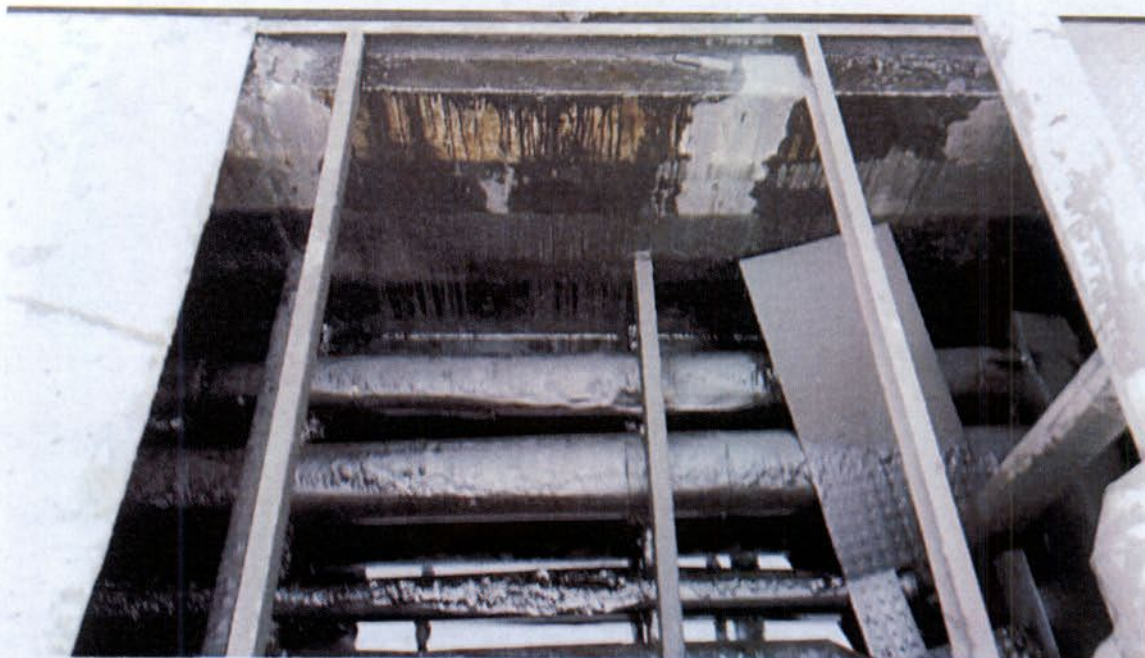
Figura 73: Ponto 4 da figura 56 – Registro óleo na drenagem localizada no sistema de armazenamento e bombeamento de óleo da fase C

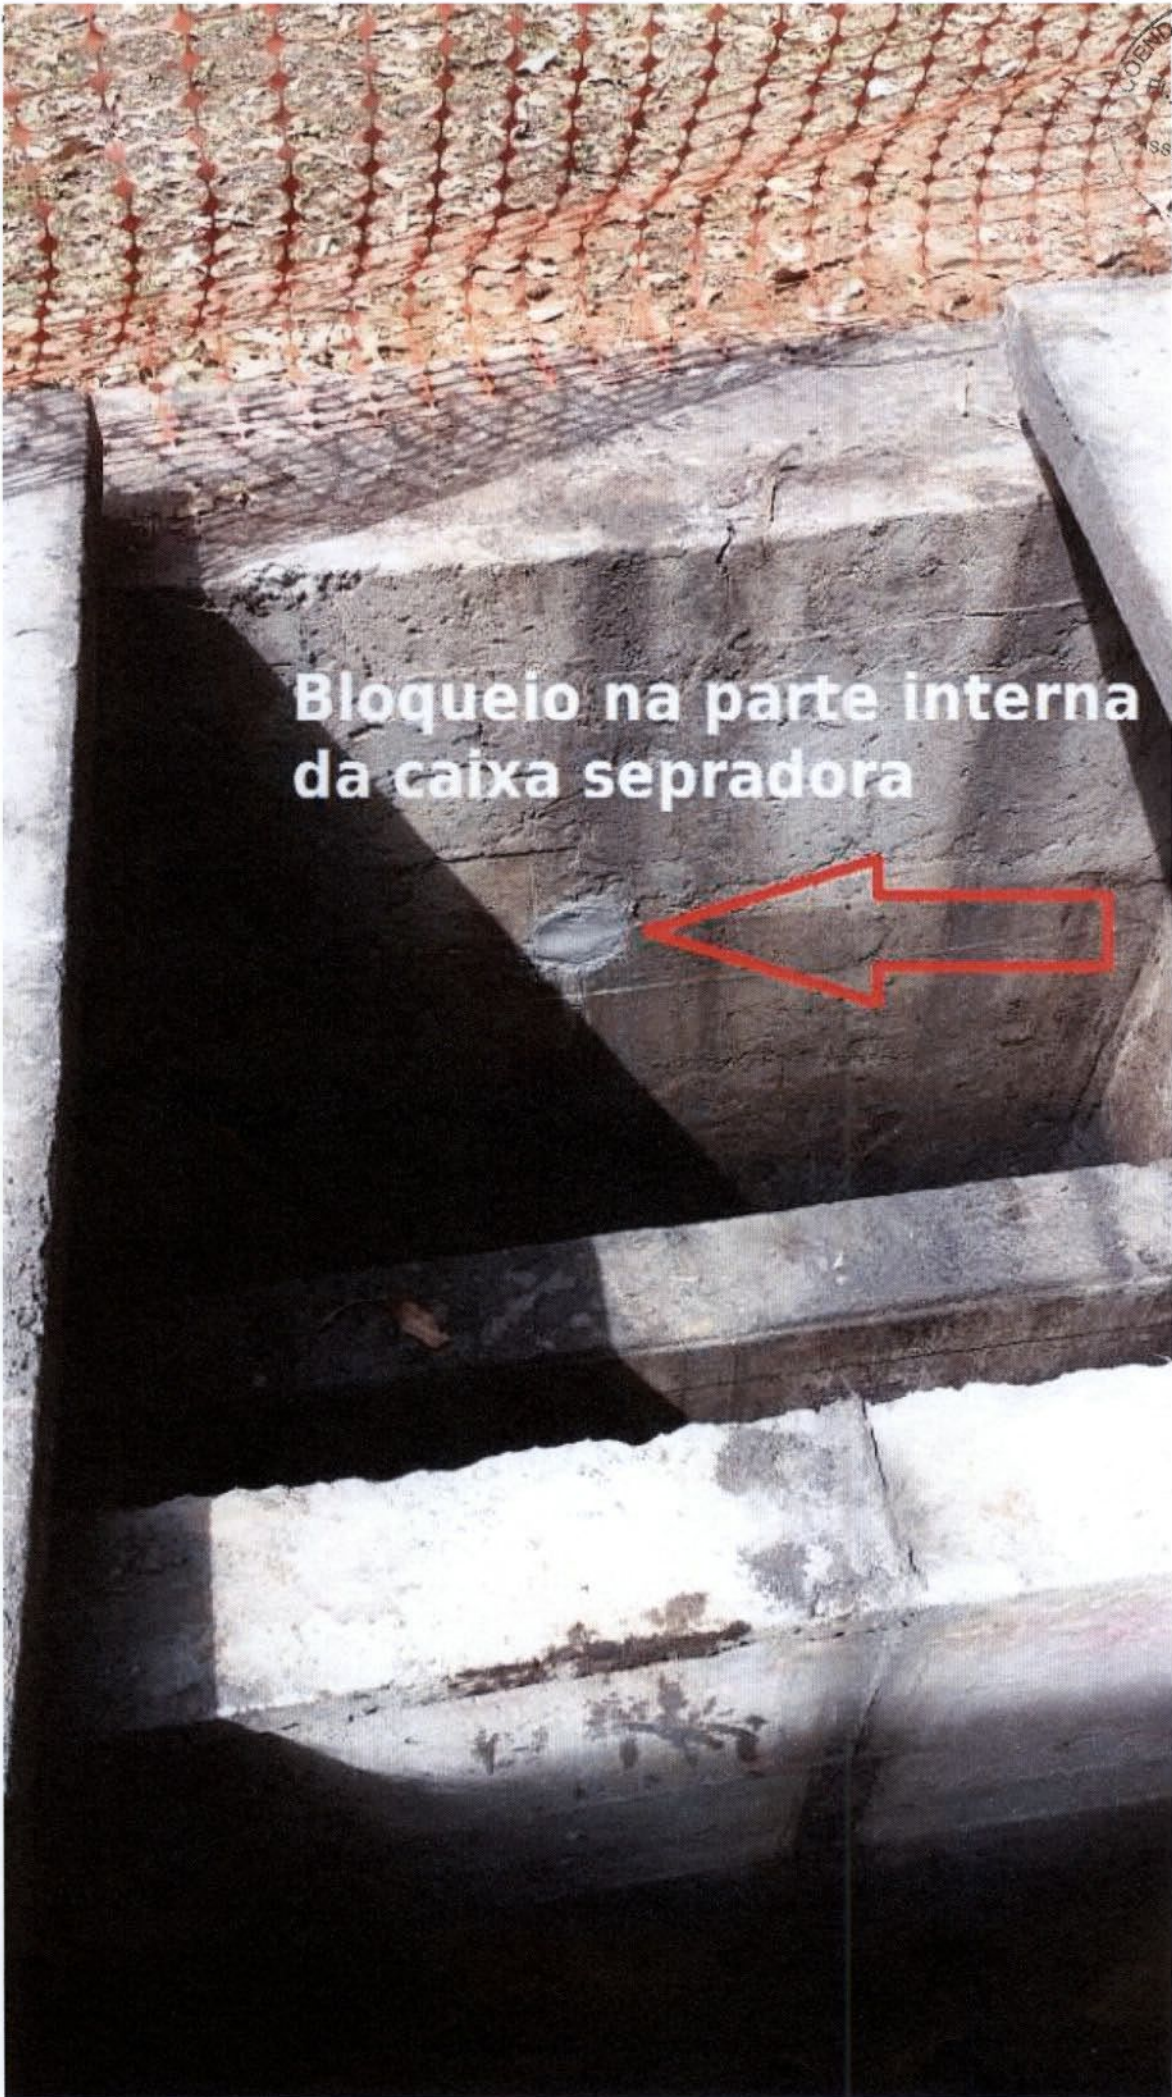
Bloqueio na parte interna da caixa sepradora
