ANEXO 19

PROGRAMA DE RESGATE DE GERMOPLASMA
UTE PORTO DO ITAQUI GERAÇÃO DE ENERGIA S.A
RELATÓRIO EXECUTIVO – OUTUBRO/2013

PLANO DE RECUPERAÇÃO DE ÁREA DEGRADADA
(PRAD)

Durante os trabalhos de construção da UTE Itaquí foi realizado a supressão vegetal bem como obras de terraplenagem em uma faixa acima da área 01. A interface da planta industrial com a área 01 se dá por meio de vários taludes que foram revegetados após o término das obras de construção conforme se verifica na imagem de satélite abaixo:

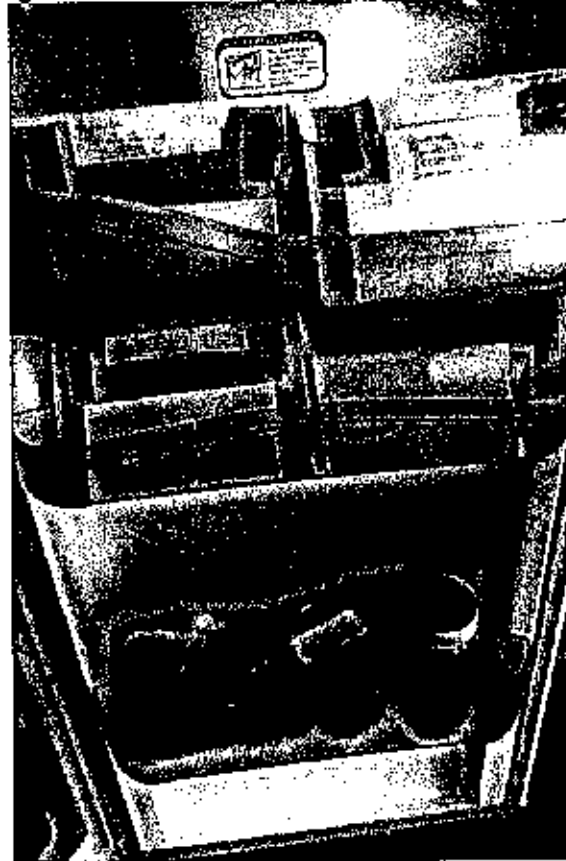
Figura 8- Conservação do material em geladeira.

A conservação e armazenamento das sementes e frutos de forma adequada são de grande importância, uma vez que visa à qualidade física dos mesmos, diminuindo assim a velocidade de deterioração, que se caracteriza por seu processo irreversível. As embalagens utilizadas para o armazenamento das sementes e/ou dos frutos foram: envelopes, sacos de papel, recipientes de vidro ou embalagens de plástico, que são acondicionados em geladeira visando à conservação até o momento de serem enviadas ao viveiro da Florest Pesquisa, Engenharia e Consultoria Ambiental Ltda (Figura 8).

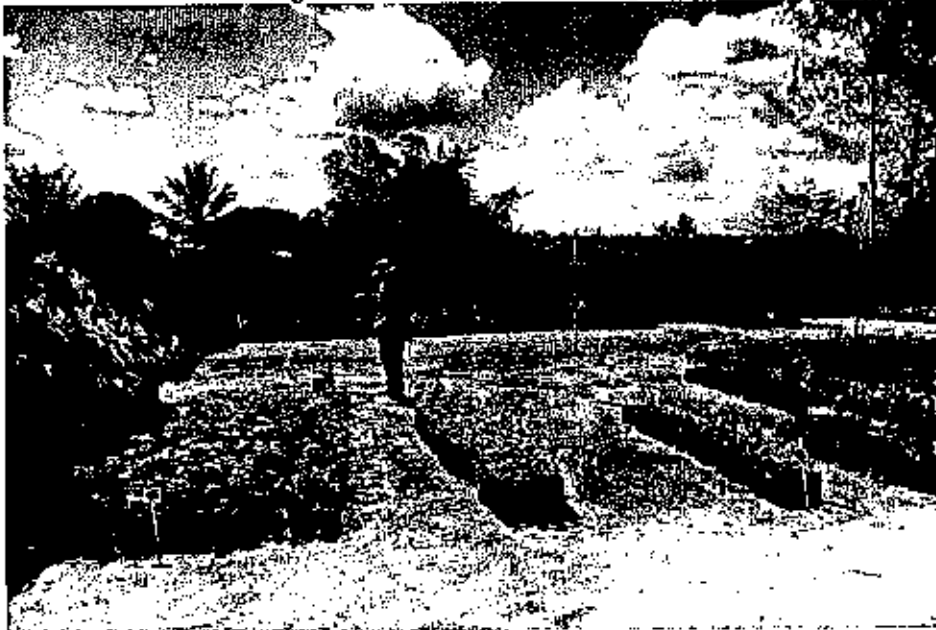
Figura 13- Mudas em rustificação.

- **Rustificação** - quando as mudas atingiram o tamanho adequado foi suprimida parte da adubação e da irrigação, sendo posteriormente colocadas em pleno sol (Figura 13). Esse procedimento tem como finalidade preparar as mudas para enfrentar as condições adversas do meio onde serão implantadas.

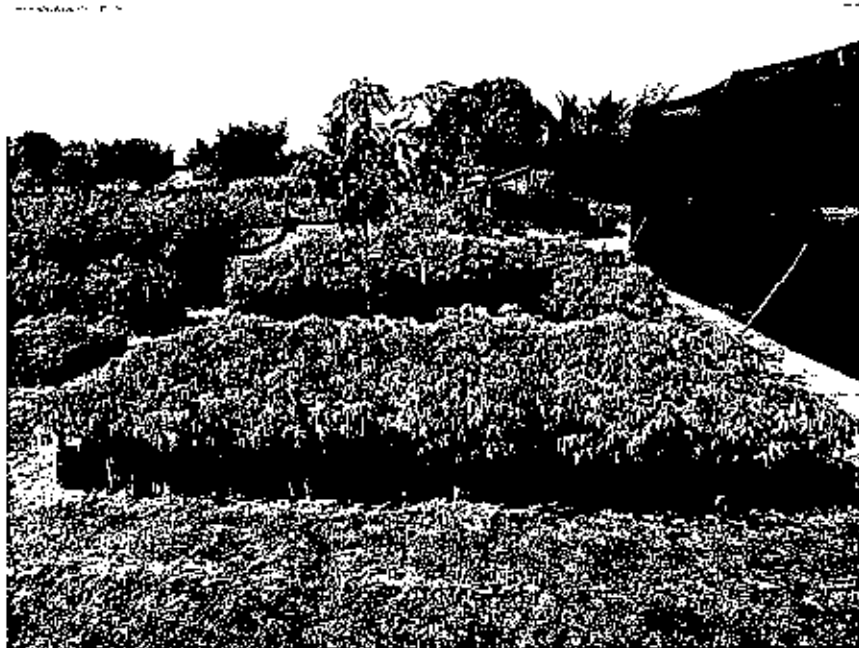
Figura 20. Mudanças em rusticificação.

Na rustificação, quando as mudas atingiram o tamanho adequado, foi suprimida parte da adubação e da irrigação, sendo posteriormente colocadas a pleno sol (Figura 20). Esse procedimento tem como finalidade preparar as mudas para enfrentar as condições adversas do meio onde serão implantadas.

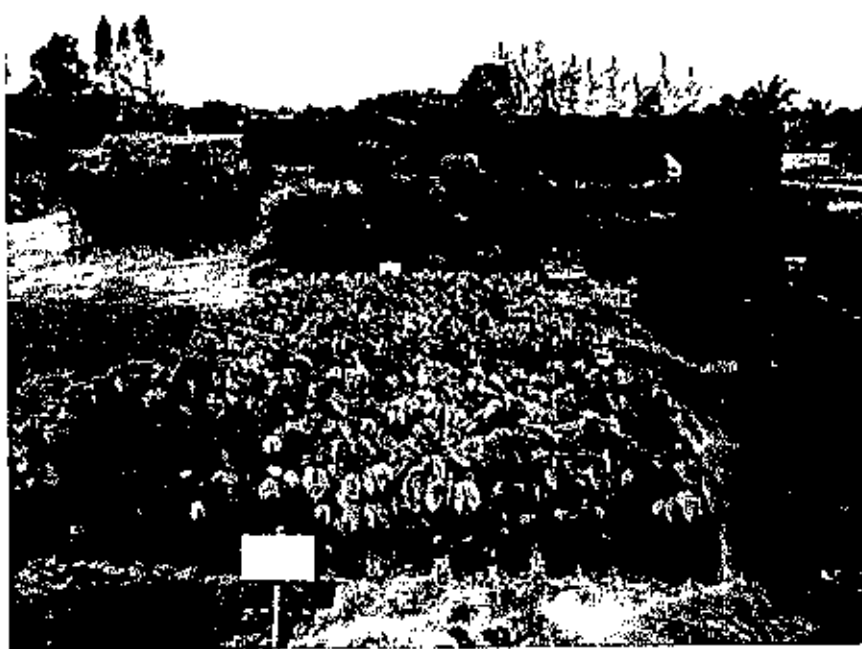
Figura 21. Mudas em rustificação.

RUSTIFICAÇÃO - essa atividade consiste em levar as mudas a pleno sol (Figura 21), nessa fase a irrigação ocorreu uma vez por dia, com intuito de prepará-las para as condições adversas que encontraram no campo.

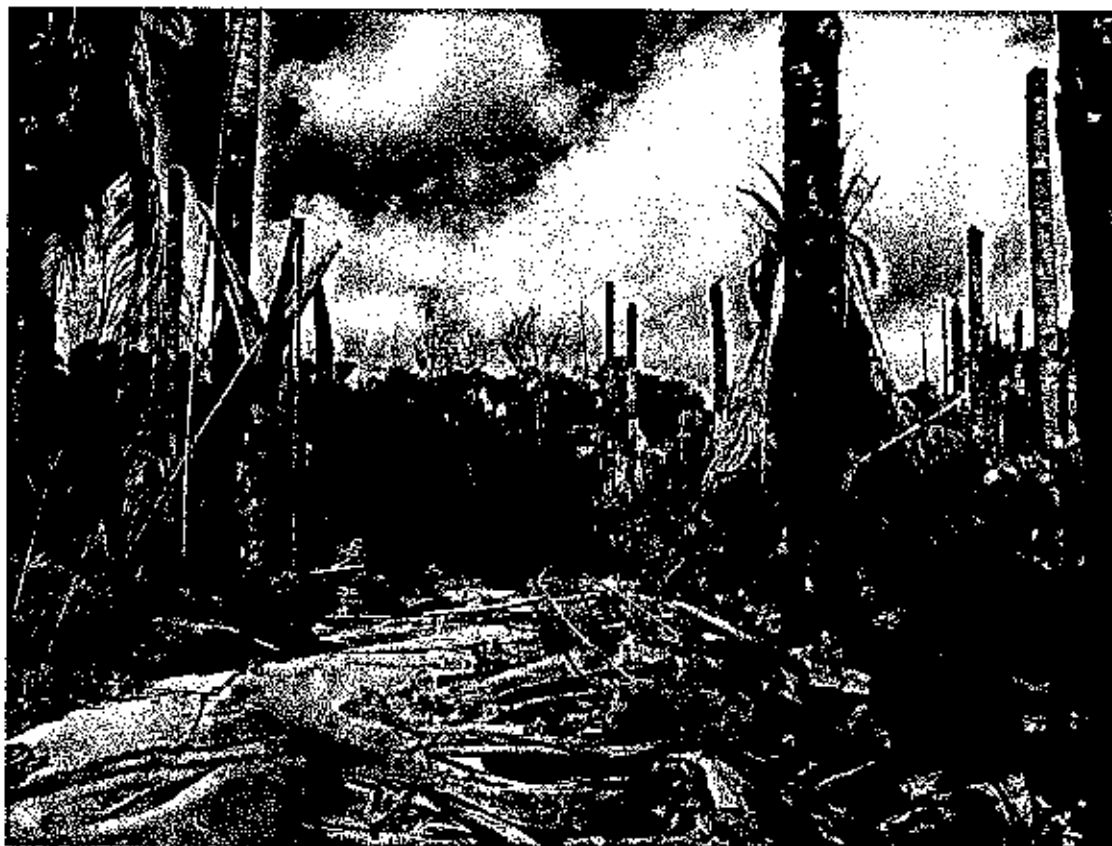
Ao longo do período de construção e entrada em operação da UTE, ocorreu o transporte de grande quantidade de material arenoso das partes superiores que estavam desprovidas de proteção (vegetação) para a área 01. Esse processo culminou com o assoreamento de um pequeno córrego que se localiza nessa área. A vegetação que margeia o córrego não suportou a carga de areia depositada e acabou entrando em estado de desequilíbrio onde muitos indivíduos (vegetais) acabaram morrendo conforme se verifica na imagem abaixo:

Figura 02 - Área 01 em nível avançado de desequilíbrio

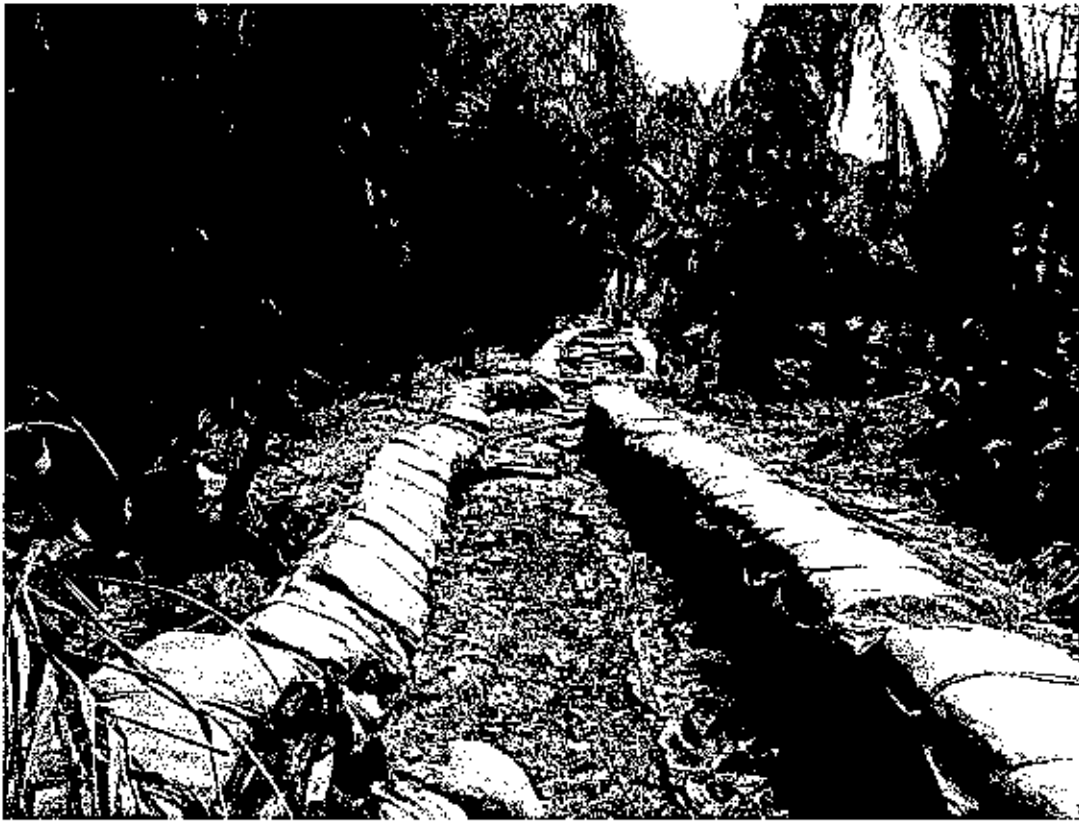
Para amenizar o impacto da força da água na nascente do córrego, foi construído um canal com sacos de areia. No entanto, esse canal contribuiu para que a água das chuvas se concentre em um único ponto, fazendo com que, logo após o término do canal, a água toque o solo com grande velocidade, promovendo a abertura de valas no solo e, o arraste de material sedimentar que por ventura, acaba assoreando a área imediatamente abaixo. Dessa forma, o canal agrava o problema do assoreamento da área 01, conforme se verifica nas imagens a seguir:

Figura 03 – Canal

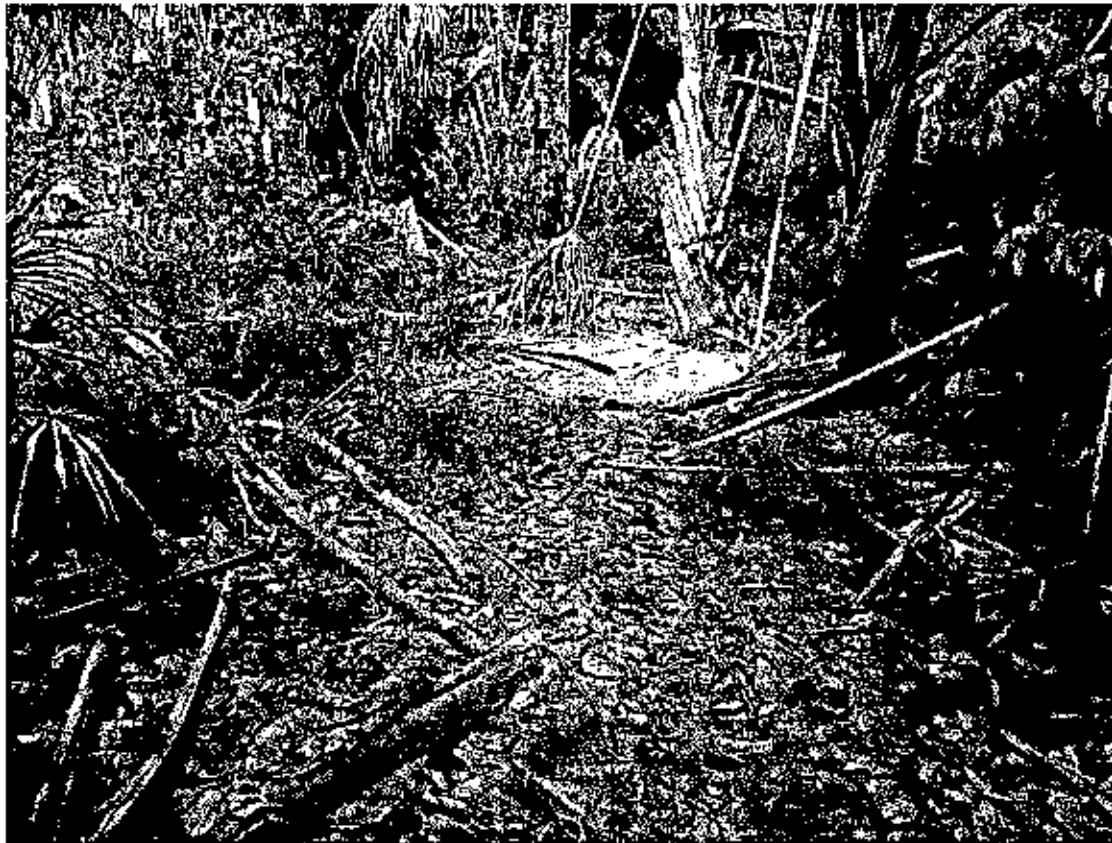
Figura 06 - Área 02 em início de processo de desequilíbrio ambiental

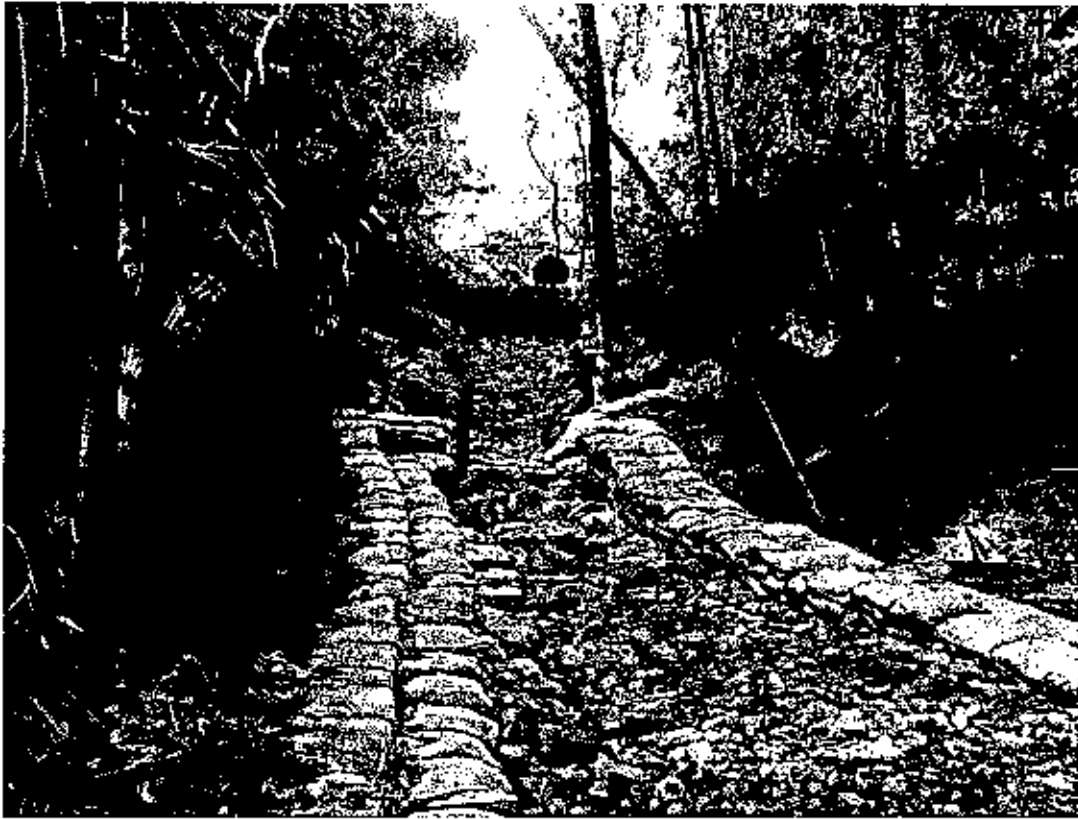
A Área 01 tem por função coletar a água resultante do escoamento das águas pluviais de parte da planta industrial da UTE Itaquí. De acordo com informações fornecidas pela planta a área em questão não coleta efluentes resultantes do processo industrial.

Figura 23- Drenagem UTE lado oeste

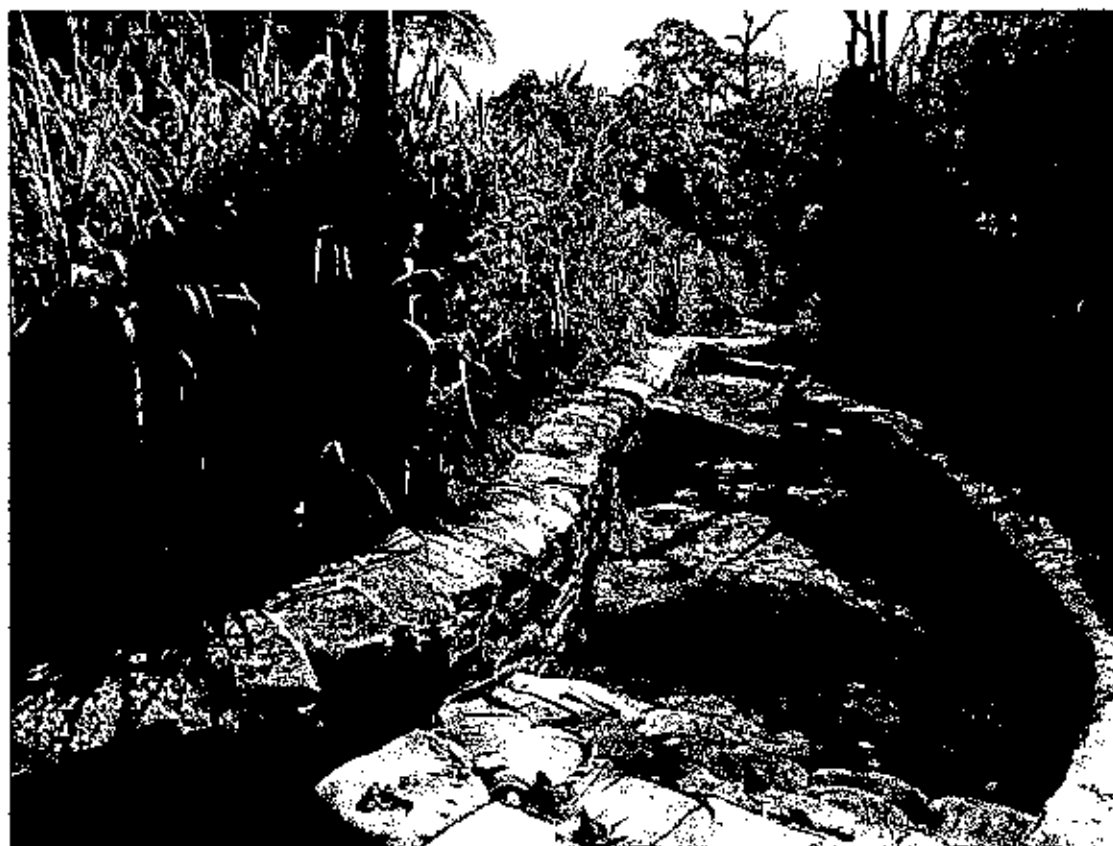
Na área 01 devido ao transporte de sementes de capim provenientes dos Taludes da UTE, ouve a proliferação de capim em grande quantidade. Esse material vegetal será suprimido antes do plantio de seus restos culturais retirados do local para evitar rebrota ou formação de bancos de sementes. Conforme citado acima, o capim em questão está estabelecendo uma relação de competição coma a vegetação nativa. Conforme ilustra a figura abaixo:

Figura 28 - Canal

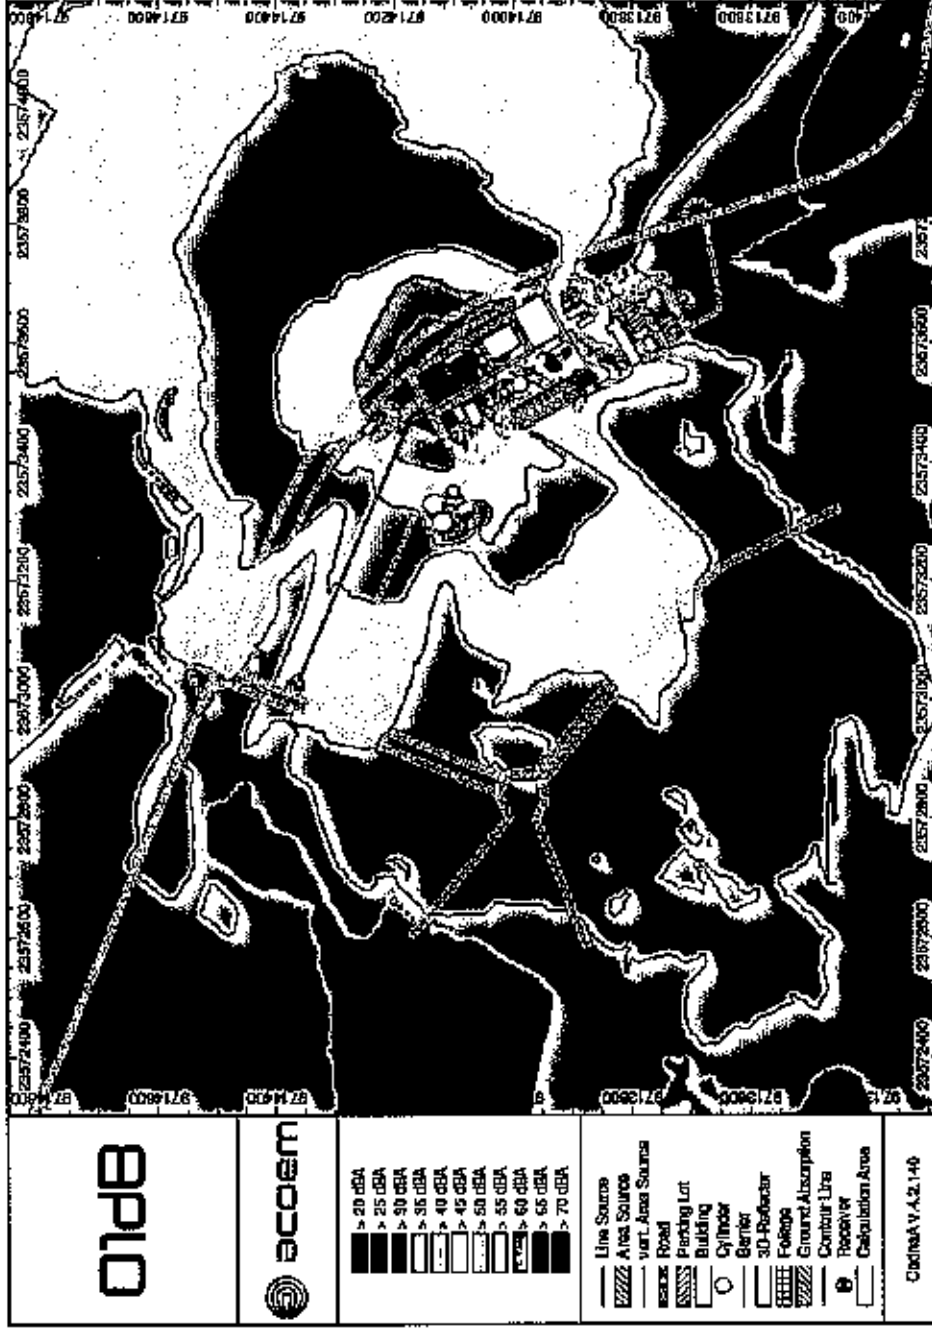
Figura 6 - Mapa de impacto sonoro devido as atividades da MPX apenas para banda de oitava de frequência 250 Hz
