6 DIAGNÓSTICO AMBIENTAL

6.2.1.1.1 IDENTIFICAÇÃO DAS ÁREAS DE RISCO GEOTÉCNICO E DE FUGA D'ÁGUA

RELATÓRIO DE IMPACTO AMBIENTAL (RIMA) BARRAGEM BUJARI

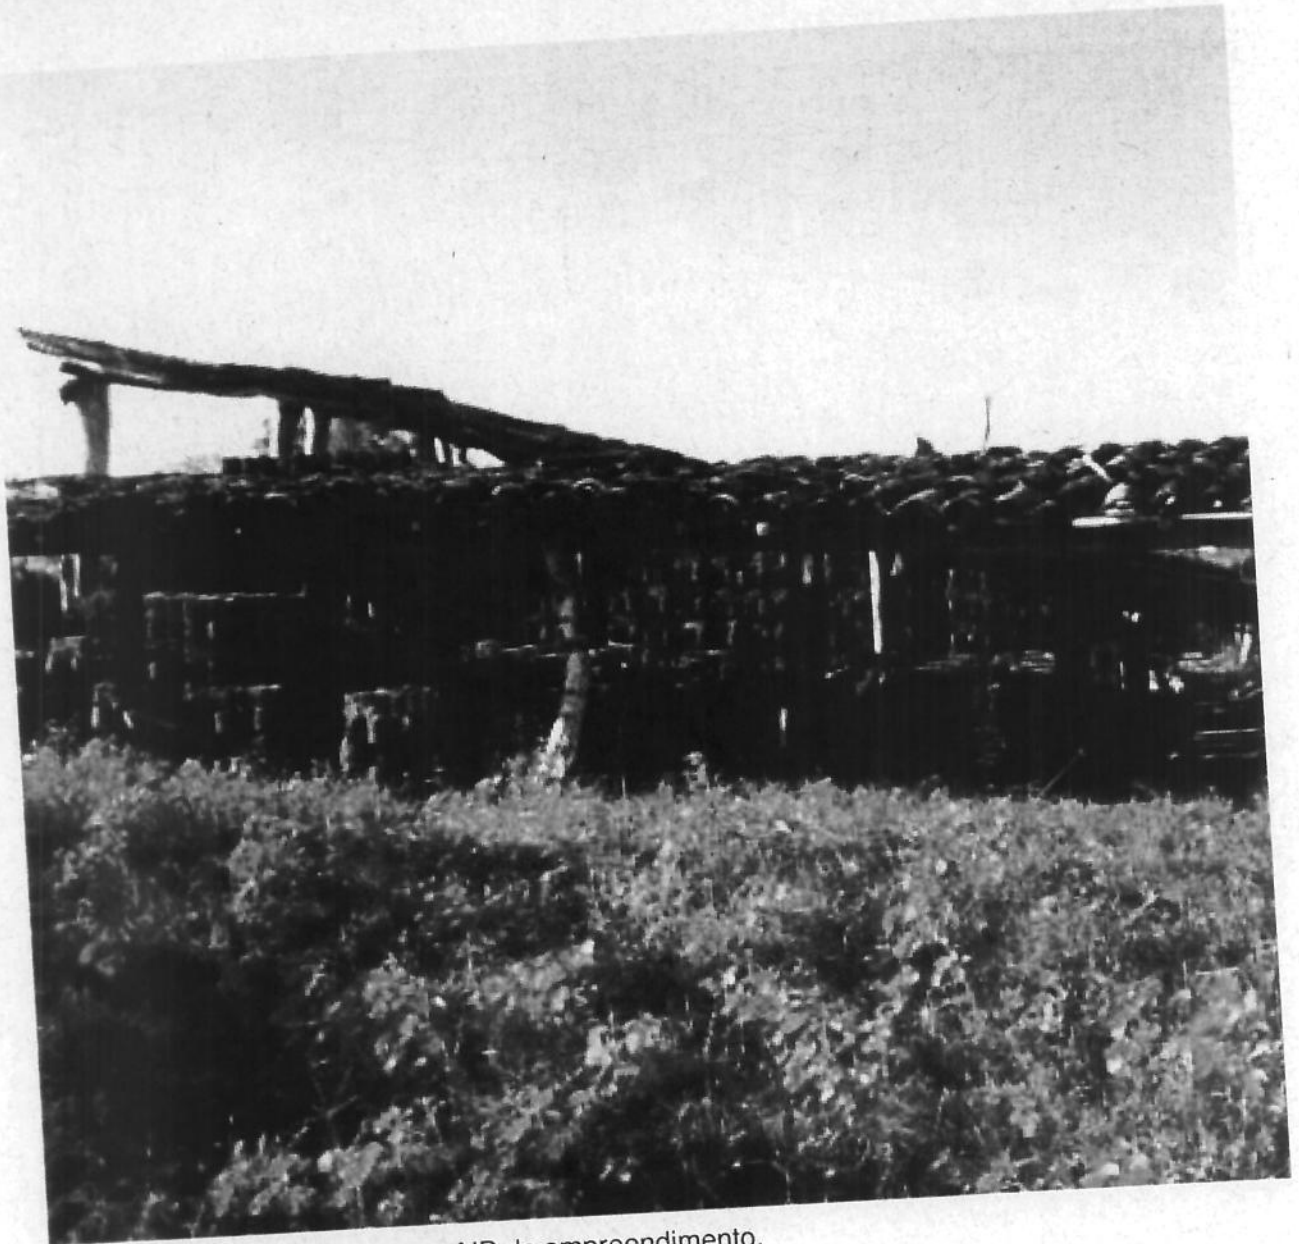
As ocorrências de argilas podem ser identificadas no âmbito da AID nas várzeas dos principais cursos d'água. Essas argilas são utilizadas basicamente na construção de casas de taipa e na produção artesanal de tijolos e telhas (Fotografia 3).

Fotografia 3 - Olaria situada na AID do empreendimento.

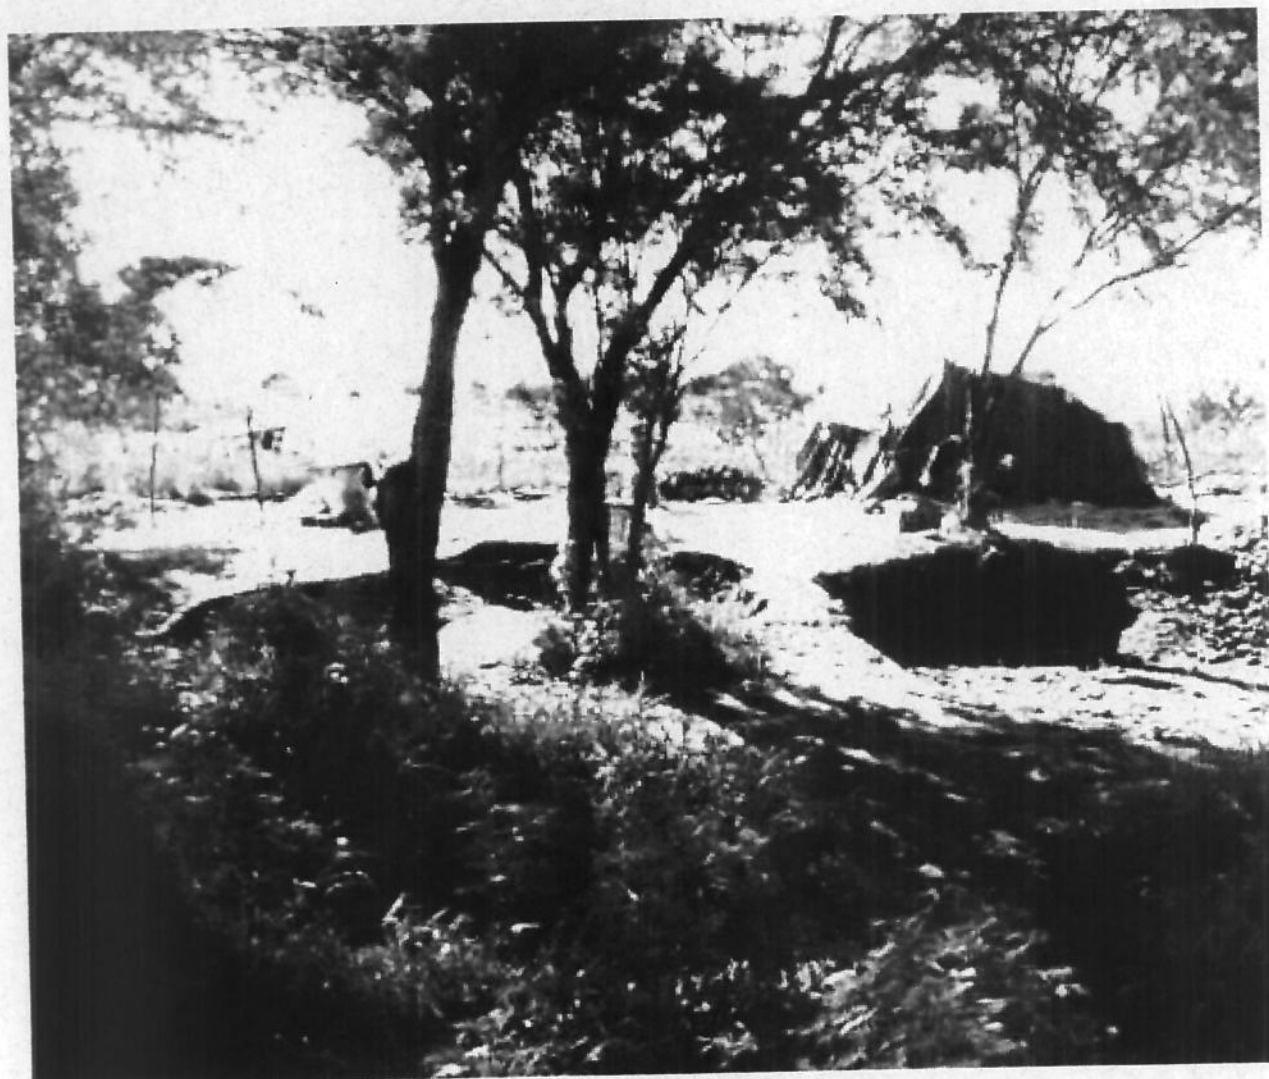
loração é geralmente cinza grafite a marrom escuro, plásticas e bastante cerosas. Na Fotografia 4 é possível identificar local de extração de argila para uso na produção de tijolos.

Fotografia 4 - Vista geral da olaria localizada na AID do empreendimento.

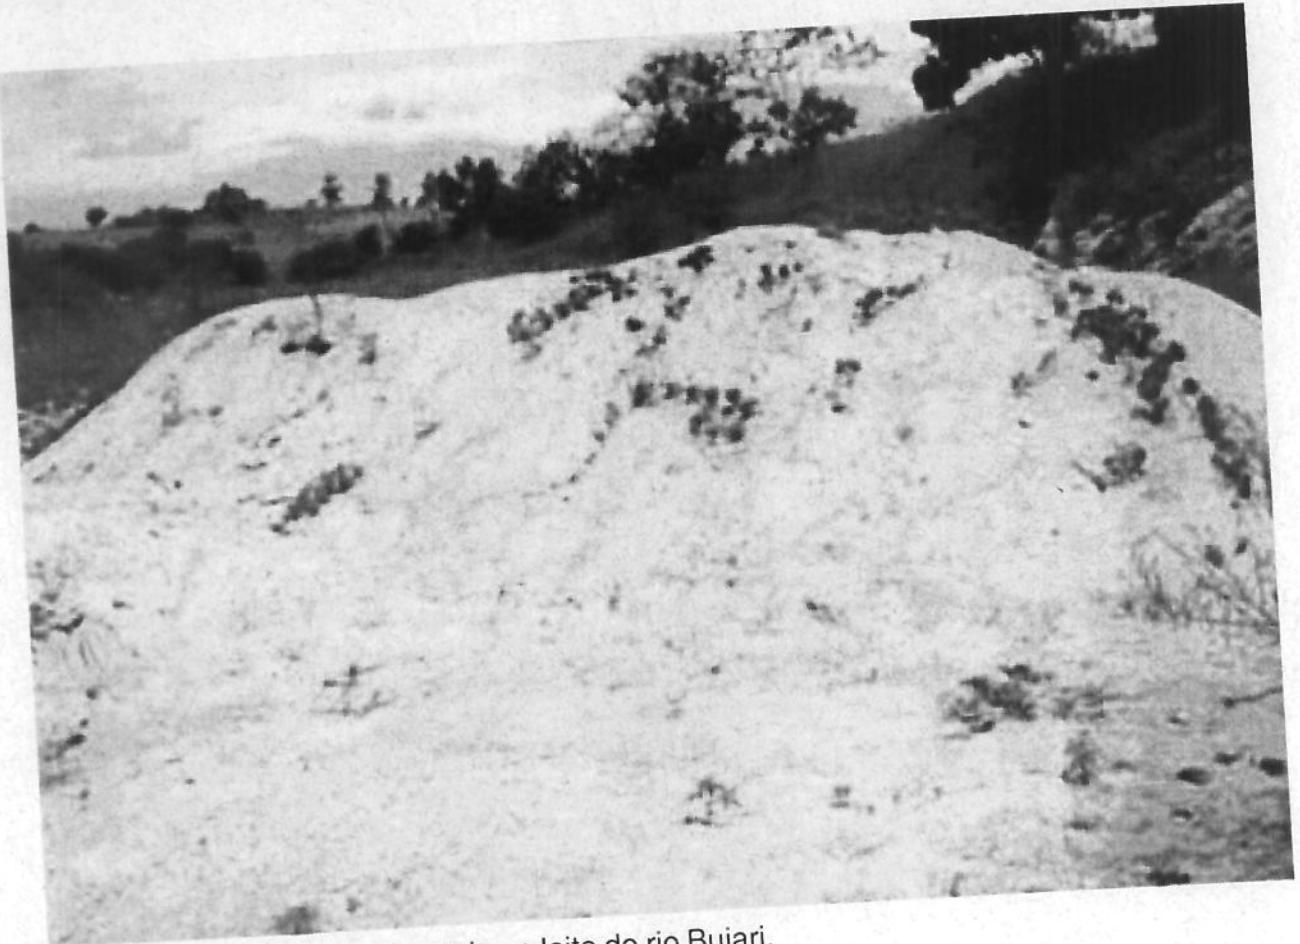
Ao longo do rio Bujari foi possível a identificação de algumas áreas, principalmente, aquelas onde se observa passagens de estradas contando o leito do rio, de extração de areia (Fotografia 5). Porém vale ressaltar que a extração se dá de forma aleatória e no padrão de garimpagem, ou seja, não foi identificada nenhuma extração com utilização de máquinas (enchadeiras, retroescavadeiras, etc).

Fotografia 5 - Extração de areia no leito do rio Bujari.

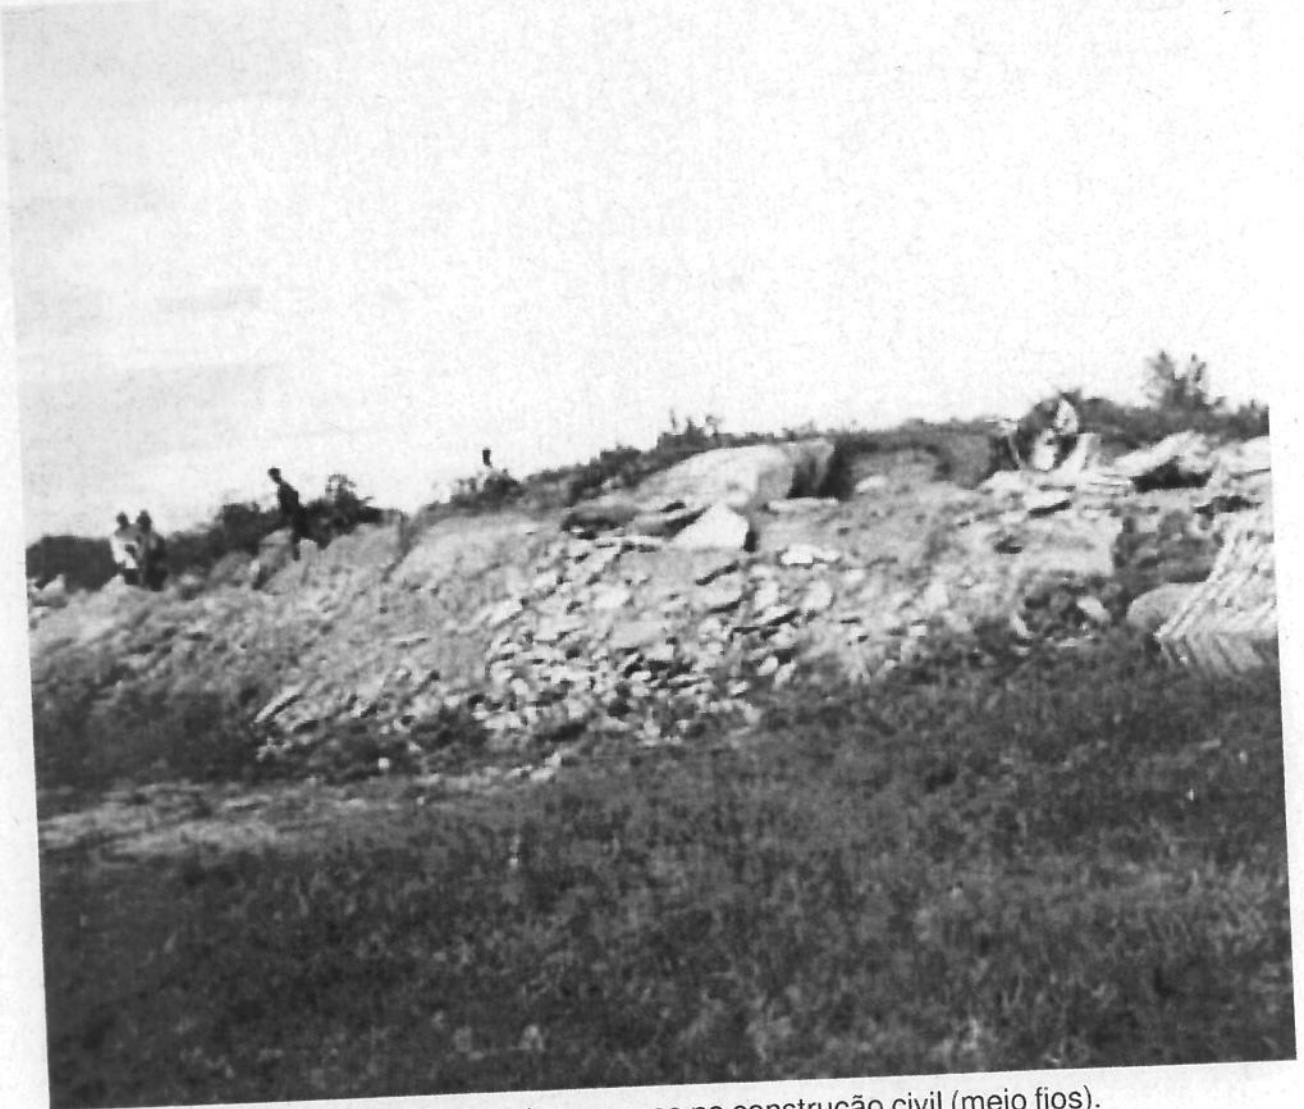
Na Fotografia 6 é observado uma extração de rocha migmatítica na AII da barragem. A Fotografia é proveniente do relatório do Estudo Básico da Acquatool para a Barragem de Bujari.

Fotografia 6 - Extração de migmatito para uso na construção civil (meio fios).

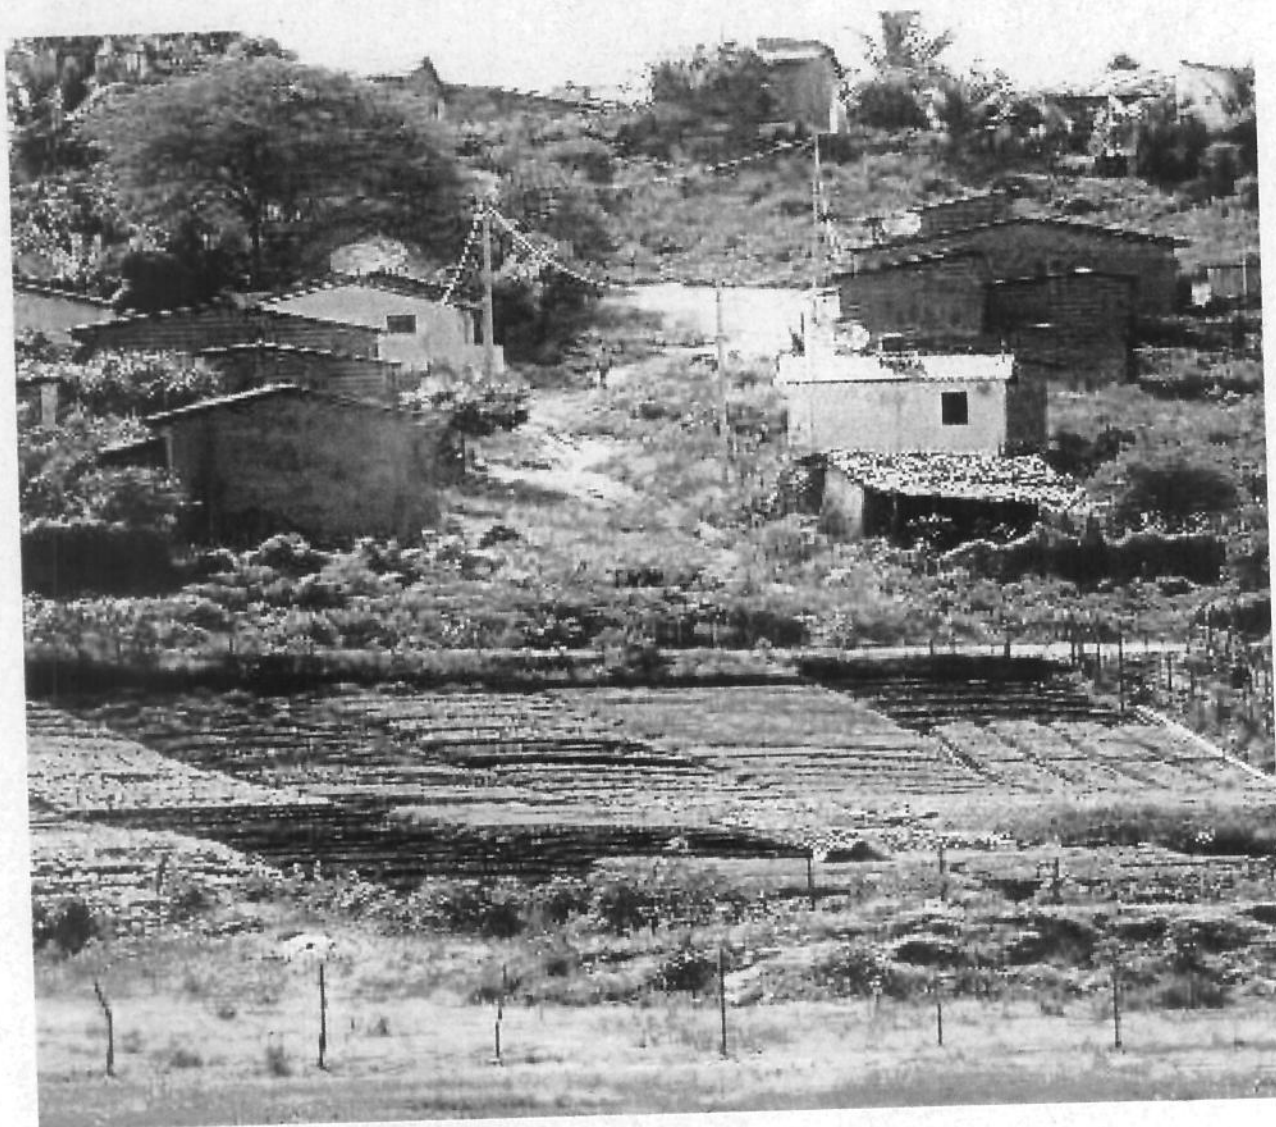
banizada da cidade de Nova Cruz, embora apresentando declividades mais acentuadas, porém são recobertas por planossolo, que apresentam baixa susceptibilidade a erosão (PCBAP, 1997), não há ocorrências de escorregamentos, desenvolvendo inclusive bons horizontes de solo fértil, permitindo o aproveitamento para agricultura familiar com restrição a alguns locais ao uso de implementos agrícolas em função da declividade. (Fotografia 7)

Fotografia 7 - Urbanização e cultivo de hortaliças em área de encosta com média a alta declividade, na periferia urbana do município de Nova Cruz.

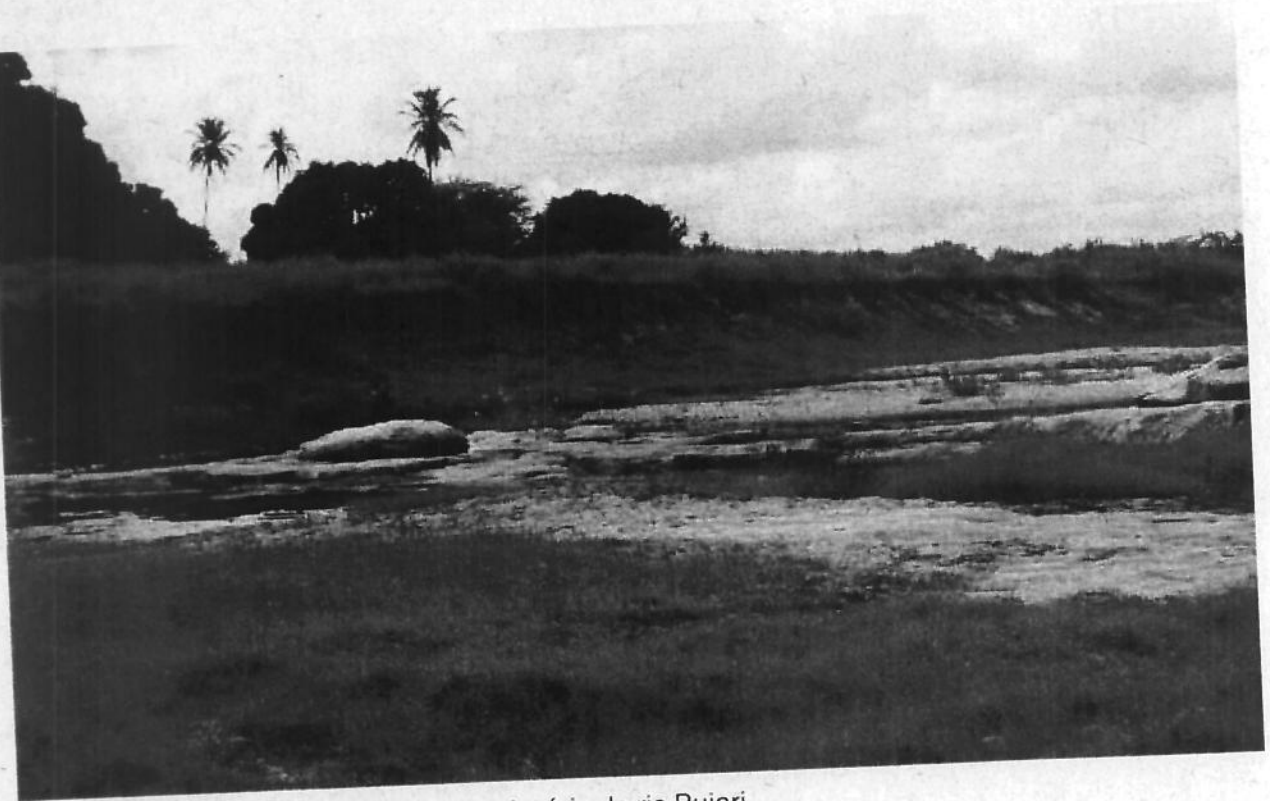
Os processos erosivos (Fotografia 8) e de assoreamento (Fotografia 9) que merecem maior destaque são aqueles associados ao desenvolvimento das planícies aluviais dos rios

Fotografia 8 - Processos erosivos na planície do rio Bujari.

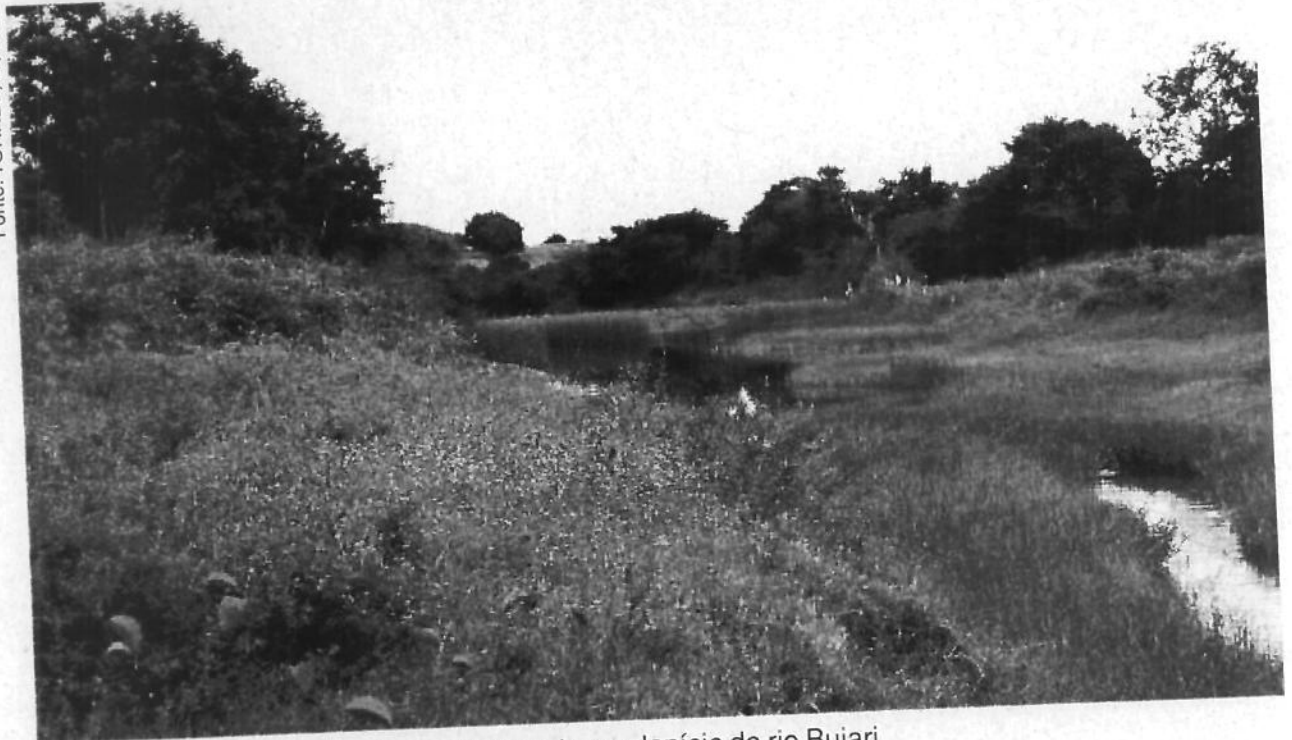
Fotografia 9 - Processos de assoreamento na planície do rio Bujari.

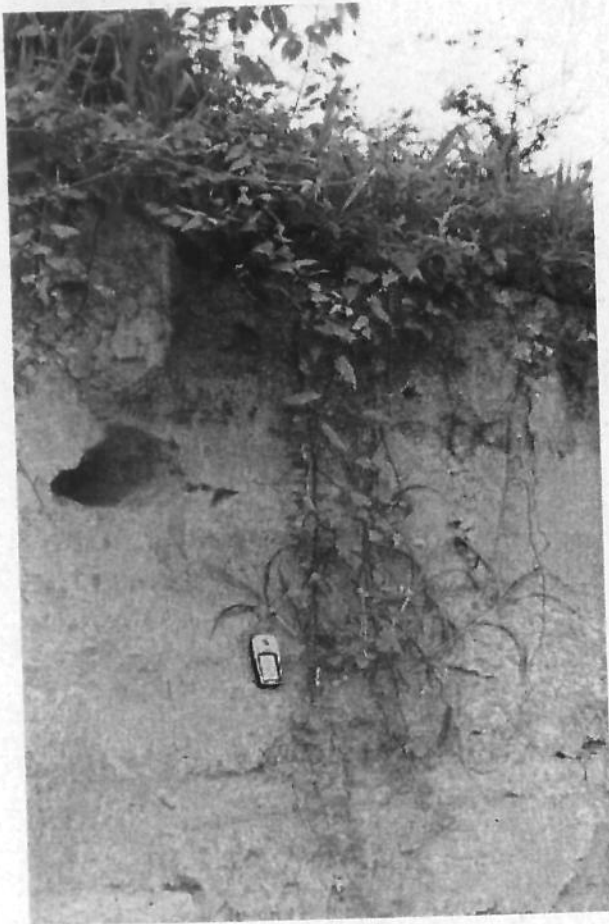
Fotografia 14 - Perfil A-B de Planossolo identificado às margens do rio Calabouço nas coordenadas UTM 9282838 N/ 228765 E.

As Fotografias 14 e 15 mostram a ocorrência do Planossolo na área do empreendimento em apreço.

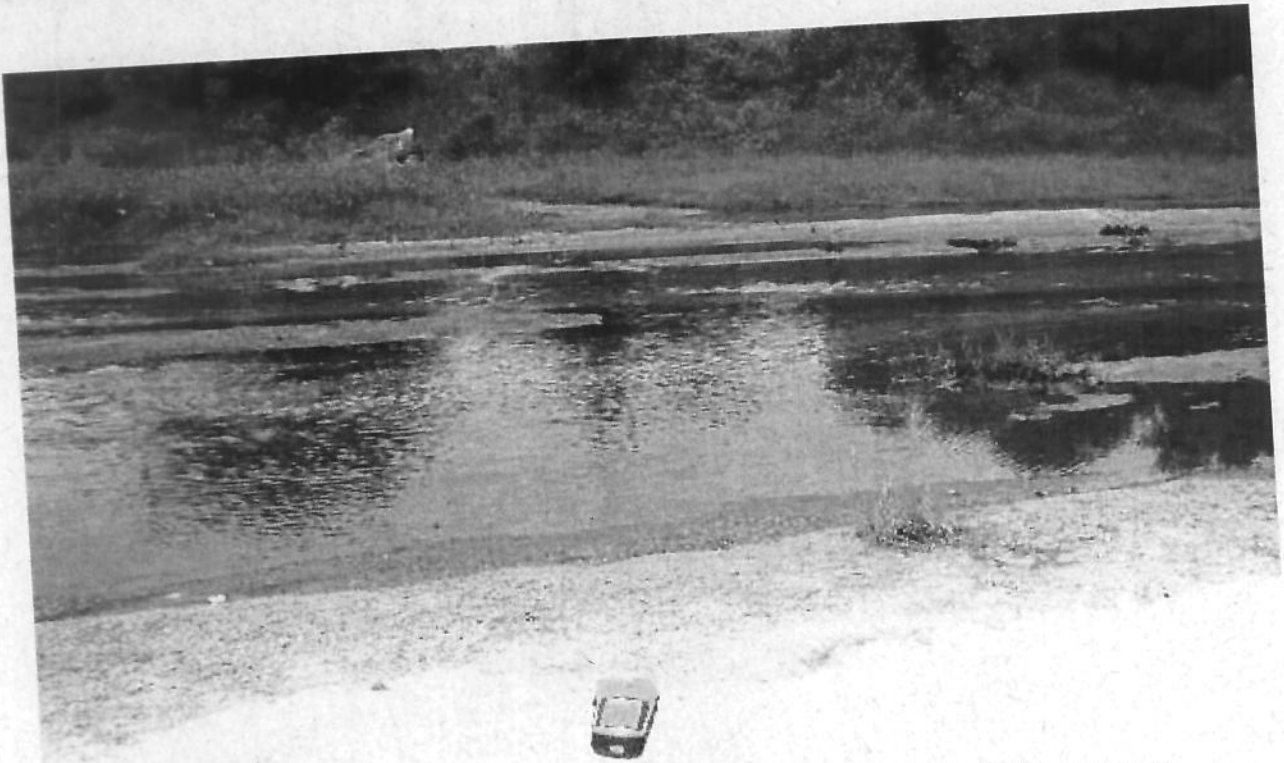
As Fotografias 20 e 21 mostram a ocorrência do Neossolo Quartzarênico na área do empreendimento em apreço.

Fotografia 20 - Ocorrência do Neossolo Quartzarênico às margens do Rio Calabouço nas coordenadas UTM 9282908 N/228725 E.

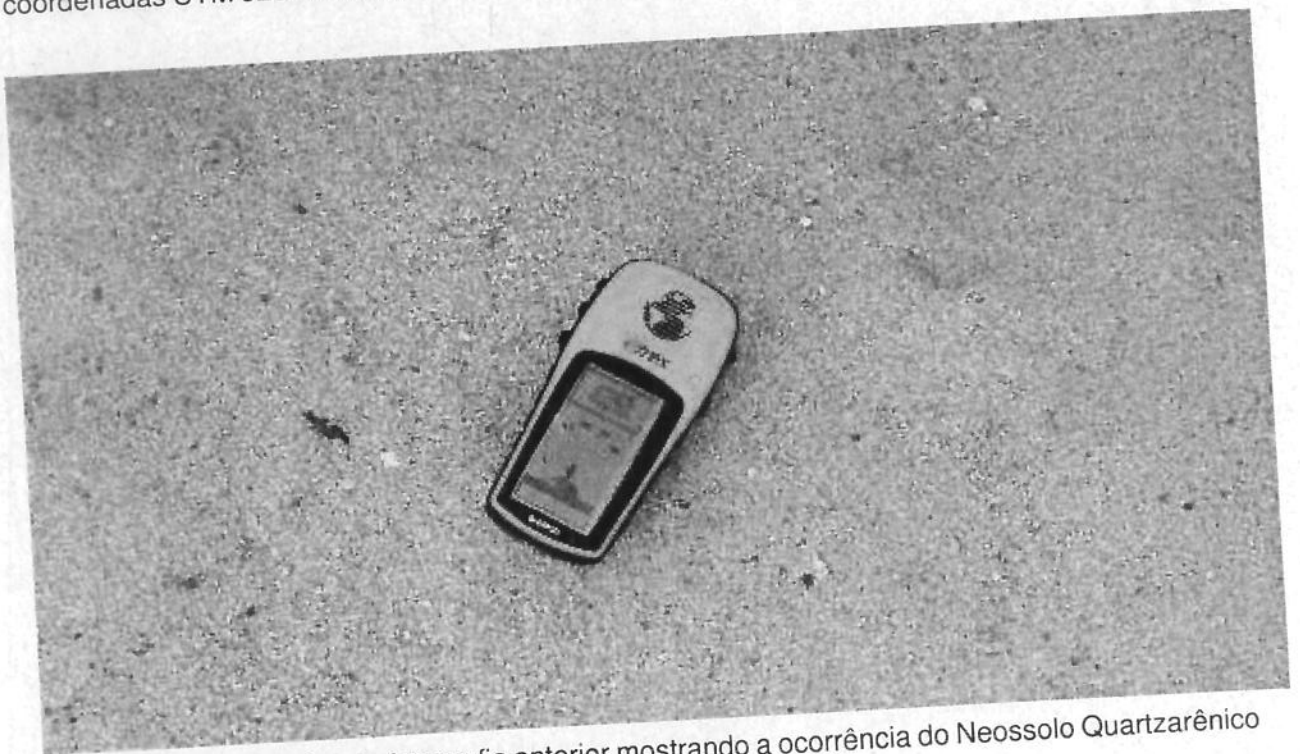
Fotografia 21 - Detalhe da fotografia anterior mostrando a ocorrência do Neossolo Quartzarênico na área da bacia hidrográfica.

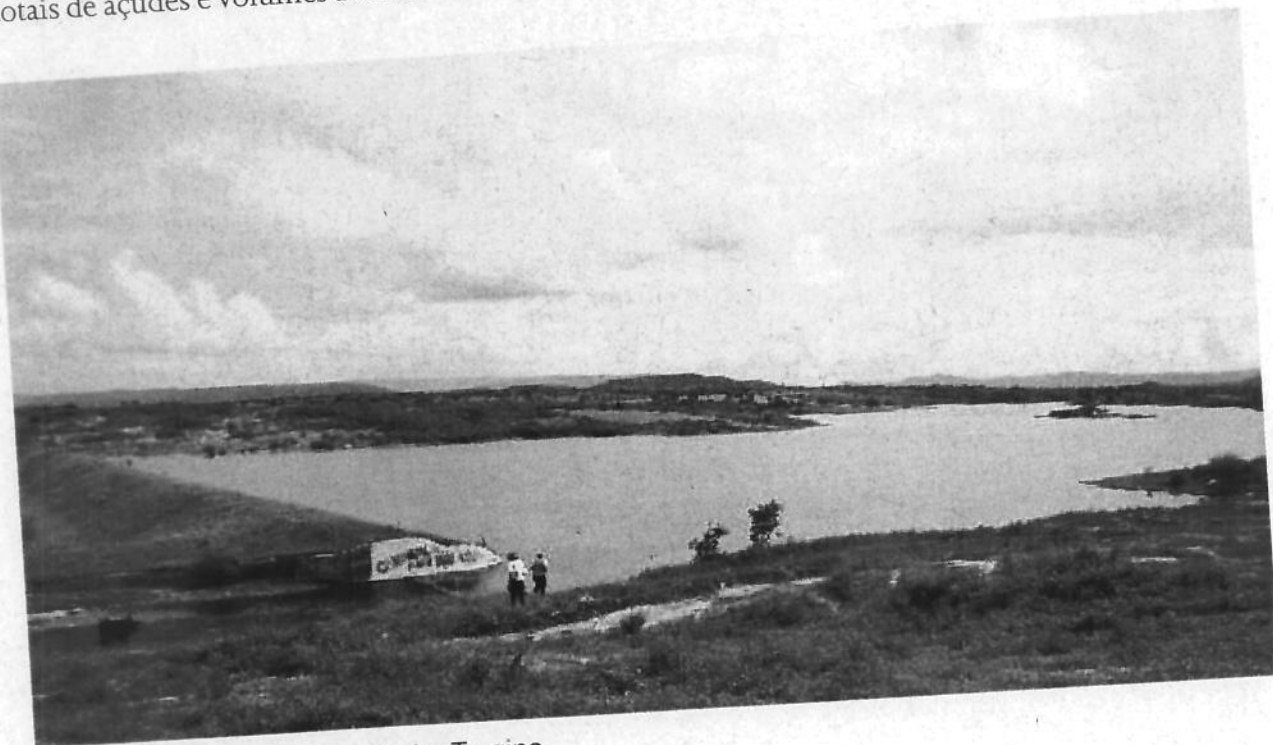
tado. Dentre eles destacam-se os açudes Pedro Targino (Fotografia 23), com capacidade de acumulação de 4.000.000 m³, e o açude Calabouço capaz de acumular 3.000.000m³ (SEMARH, 2009).

Fotografia 23 - Barragem Pedro Targino.

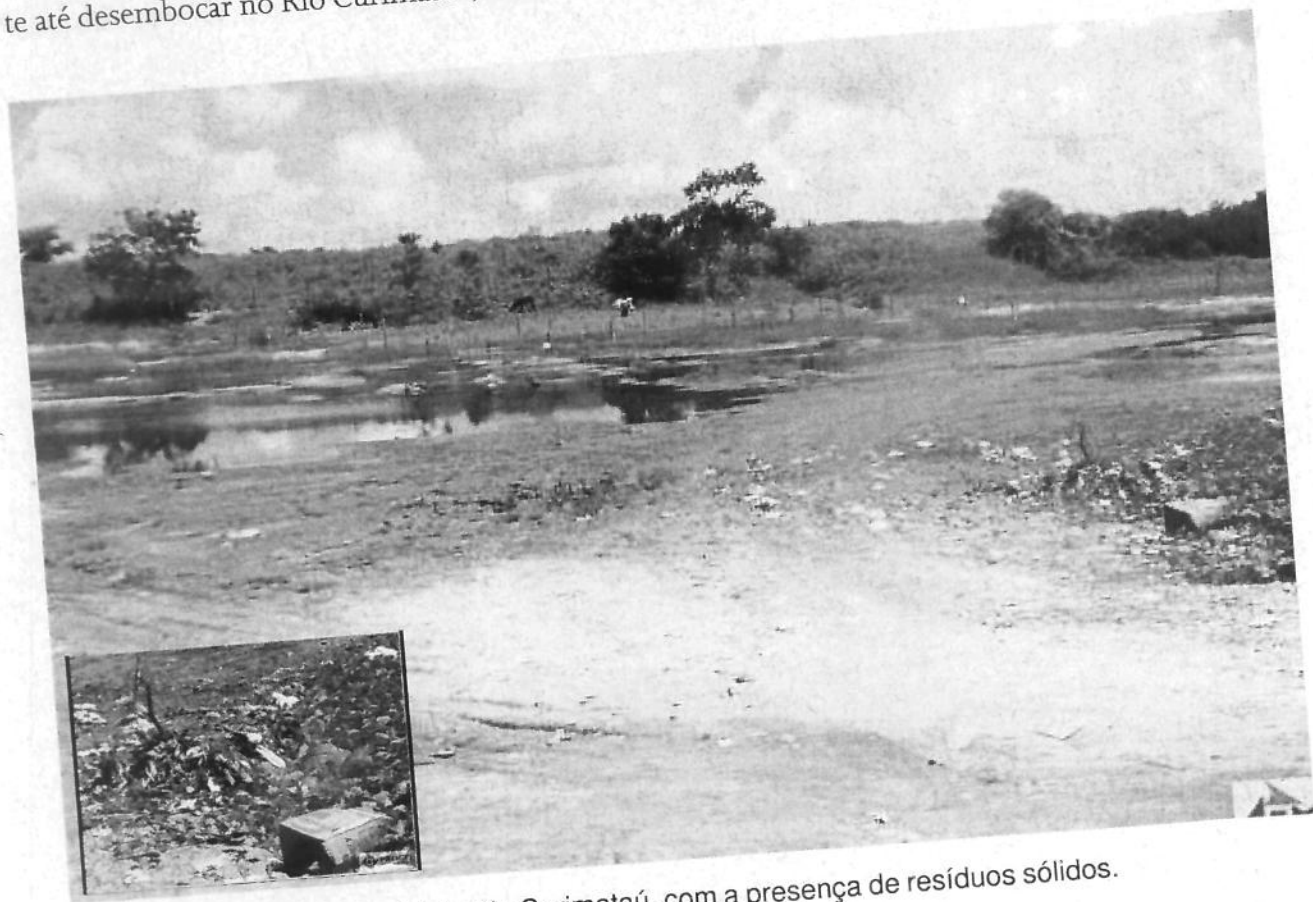
Registrou-se durante o estudo ambiental que o ambiente em questão é utilizado para abastecimento humano, agricultura, pecuária, atividade extrativa mineral e vegetal, pesca e lazer. É importante destacar que a água apresenta alto teor de salinidade, não sendo apreciada para consumo humano. Além disso, apesar de não ter sido verificado diretamente o despejo de dejetos no rio Bujari, foi constatado esse fato no rio Curimataú, (Fotografia 24) como já explicitado o rio Bujari é um dos principais afluentes deste.

Fotografia 24 - Vista parcial do Rio Curimataú, com a presença de resíduos sólidos.
