Ao 1º dia do mês de junho de 2012, lavro o presente termo de Abertura do Volume III do processo nº 02005.002022/04-51, referente ao Licenciamento Ambiental do Projeto Cabo Ótico - Interligação Estação Terminal Manaus - Porto Velho, o qual se inicia com a folha nº 400.

**Implementação do Programa de Controle e Prevenção de
Erosão nas Áreas Internas das Estações repetidoras
Marielson (MELN) e Aristóteles (ATOS)**

RELATÓRIO FINAL DA IMPLEMENTAÇÃO DO PROGRAMA DE CONTROLE E PREVENÇÃO DE EROÇÃO NAS ÁREAS INTERNAS DAS ESTAÇÕES REPETIDORAS MARIELSON E ARISTÓTELES.

DUPLICAÇÃO DE TRECHOS CRÍTICOS DO TRONCO ÓPTICO MANAUS - PORTO VELHO

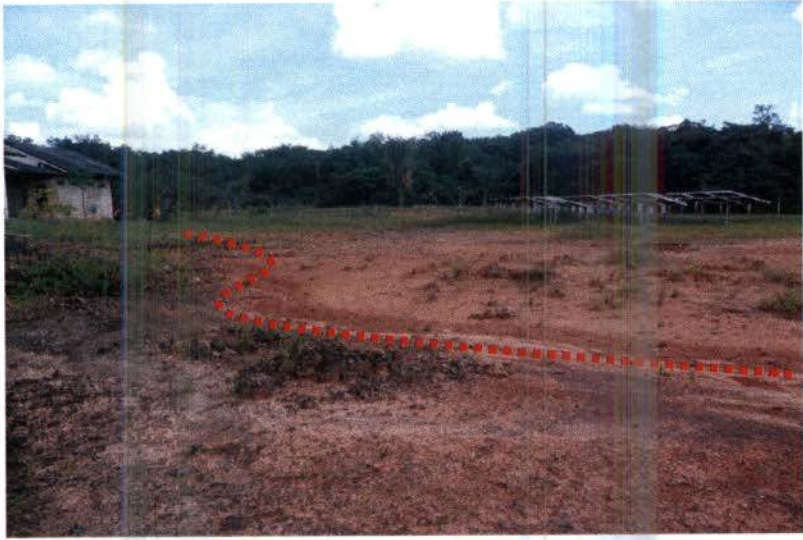
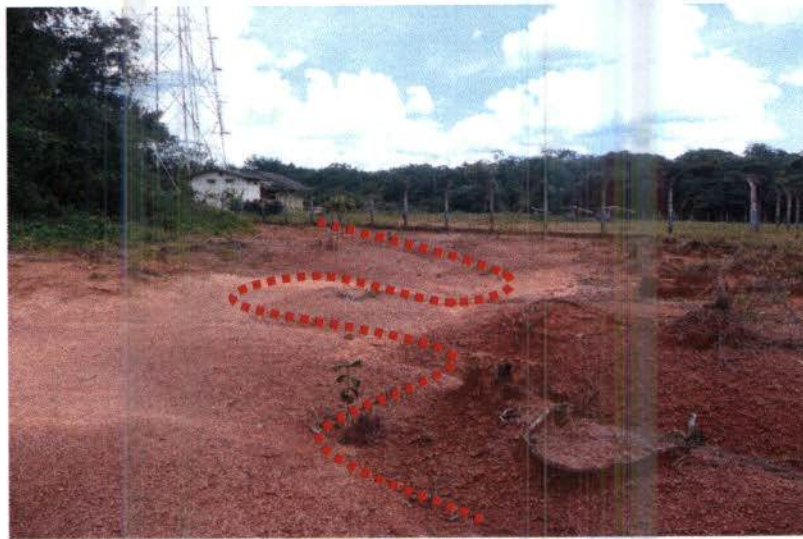
Imagem 1: Processos erosivos - Estação Marielson

Foram então implantadas as medidas para contenção do processo erosivo conforme o Programa de Controle e Prevenção de Erosão, envolvendo medidas para drenagem do solo com implantação de curvas de nível reduzindo a energia cinética da água, indução da atividade microbiana, remediação e cobertura do solo incorporando matéria orgânica disponível no entorno do empreendimento como galhos e folhas secas, e plantação de capim quicua (*Brachiaria humidicola*), grama batatais (*Paspalum notatum*) ambos adaptados ao tipo de solo da microrregião e árvores frutíferas.

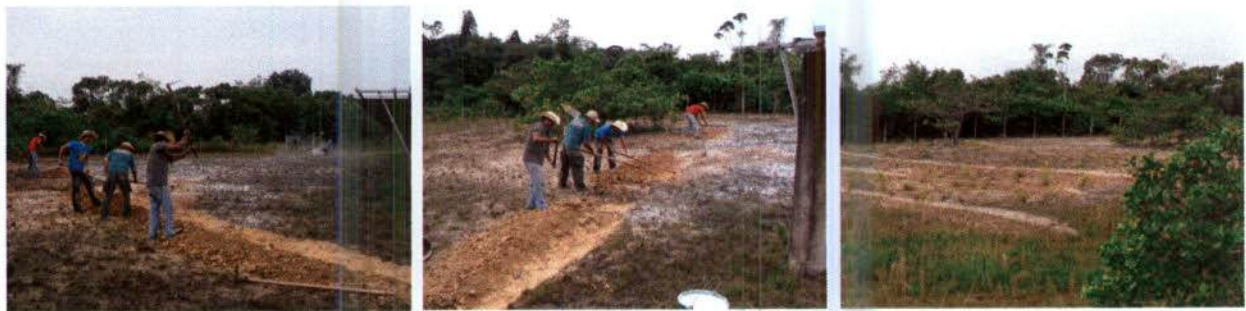
Imagem 3: Execução manual das curvas de níveis

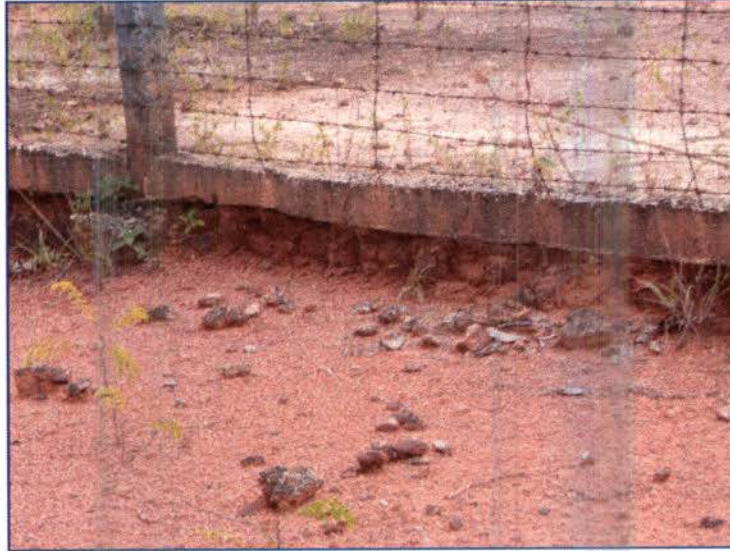
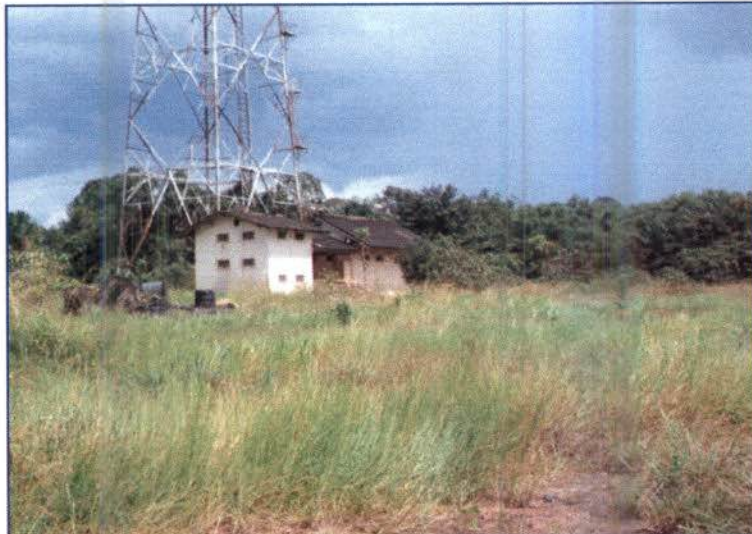
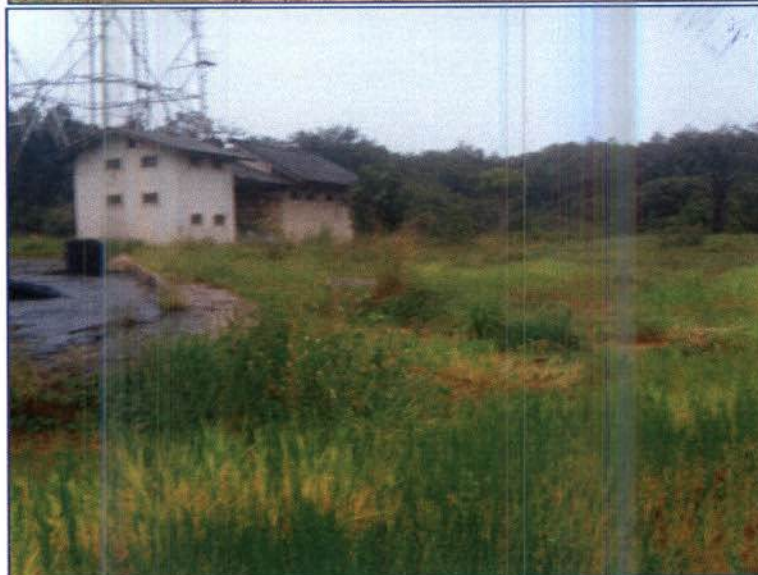
Imagem 8: Fotos da Estação Marielson antes da implantação do Programa

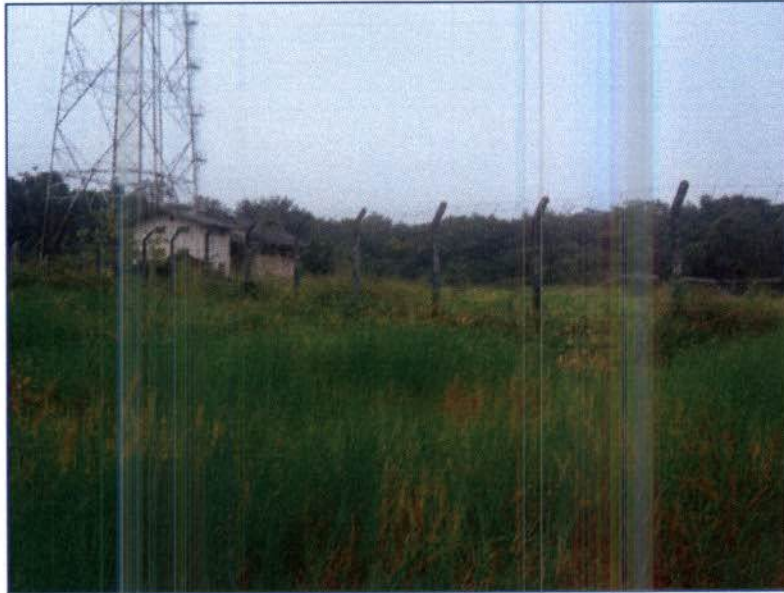
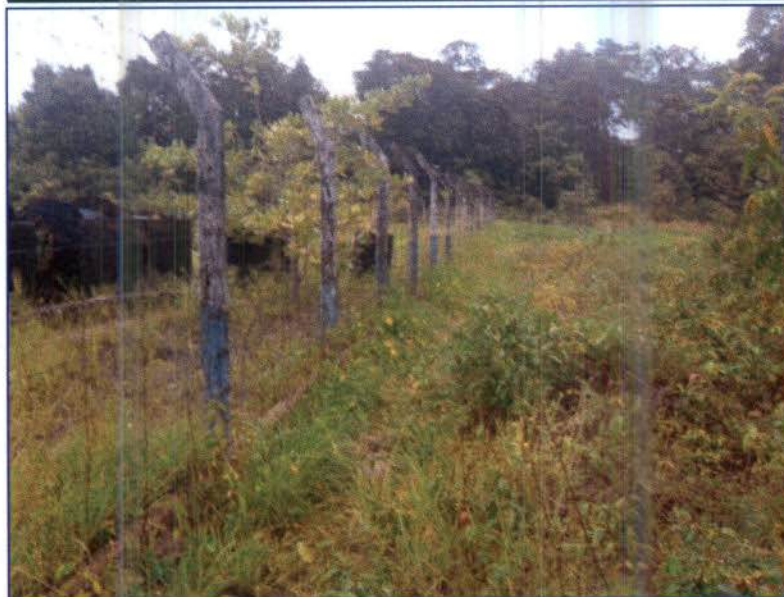
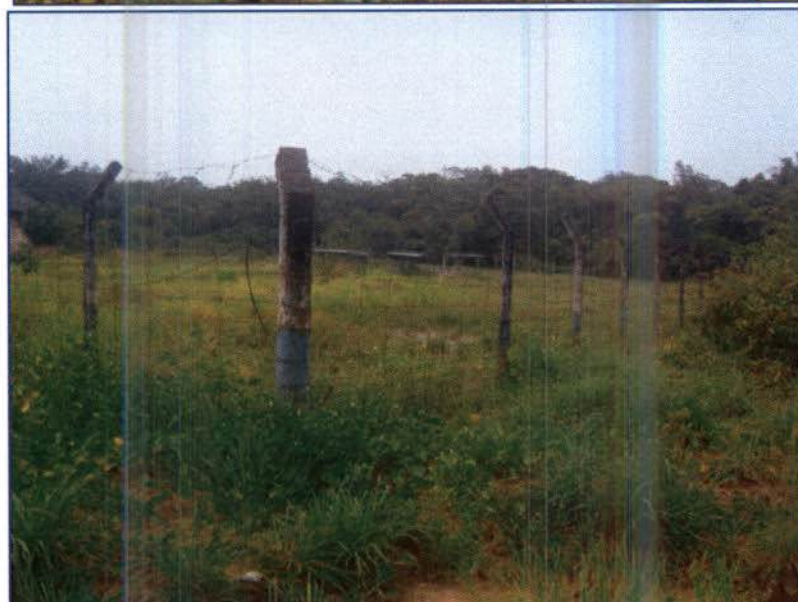
Imagem 9: Fotos da Estação Marielson depois da implantação do Programa

- f) **Área com cobertura vegetal consolidada**
Parte interna: 100%
Parte Externa diretamente afetada: 100%
- g) **Área efetiva de restauração**
Parte interna: 100% Parte Externa: 100%
Contenção de erosão: 100%
Cobertura de solo: 98%
- h) **Figuras demonstrativas do resultado das medidas na Estação Marielson**

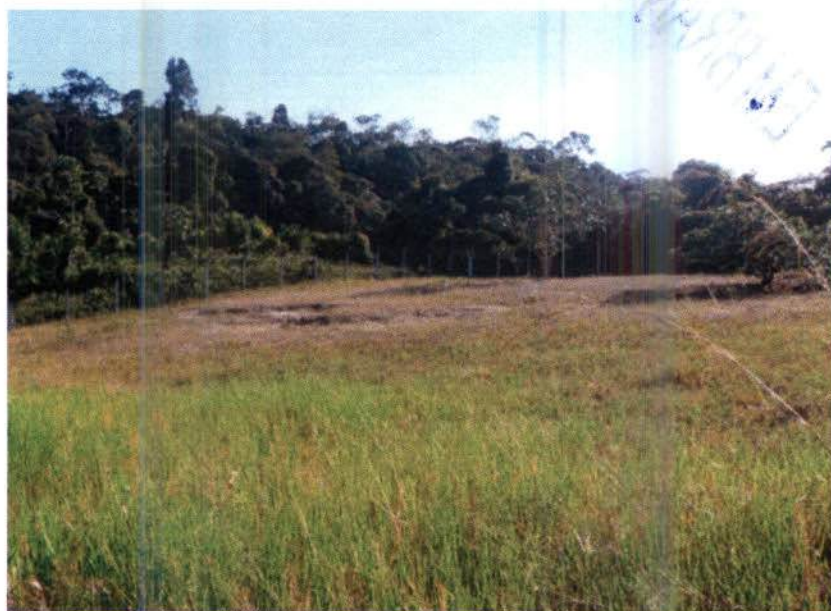
Imagem 10: Foto da Estação Aristóteles antes da implantação do Programa

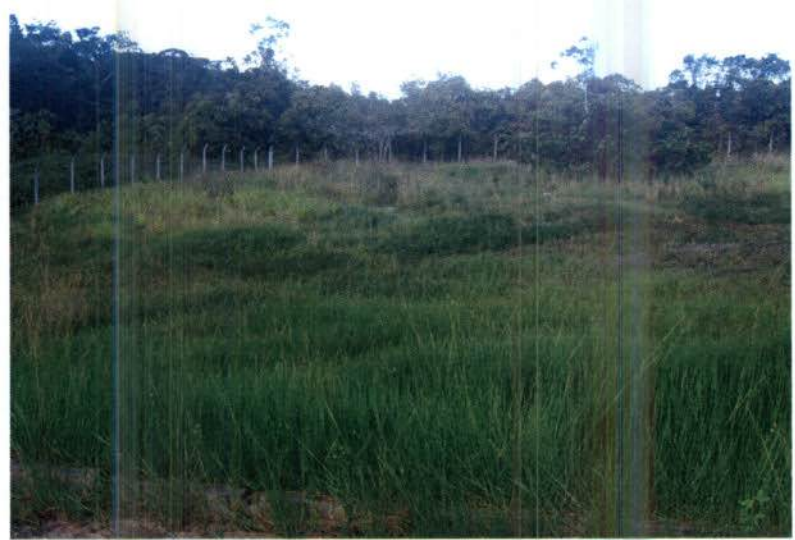
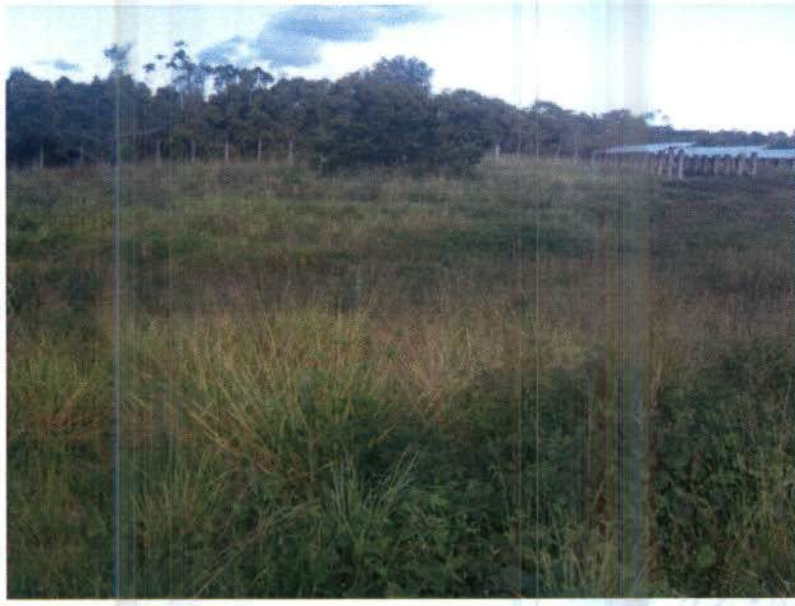
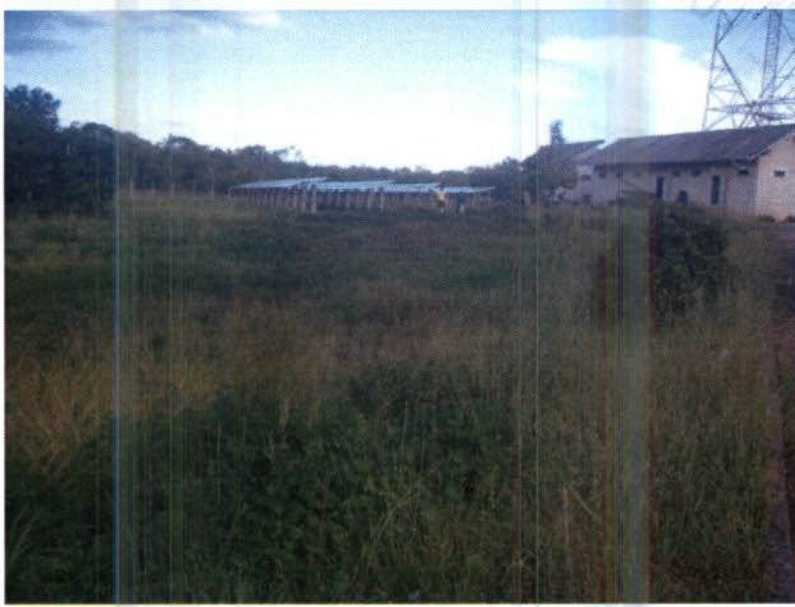
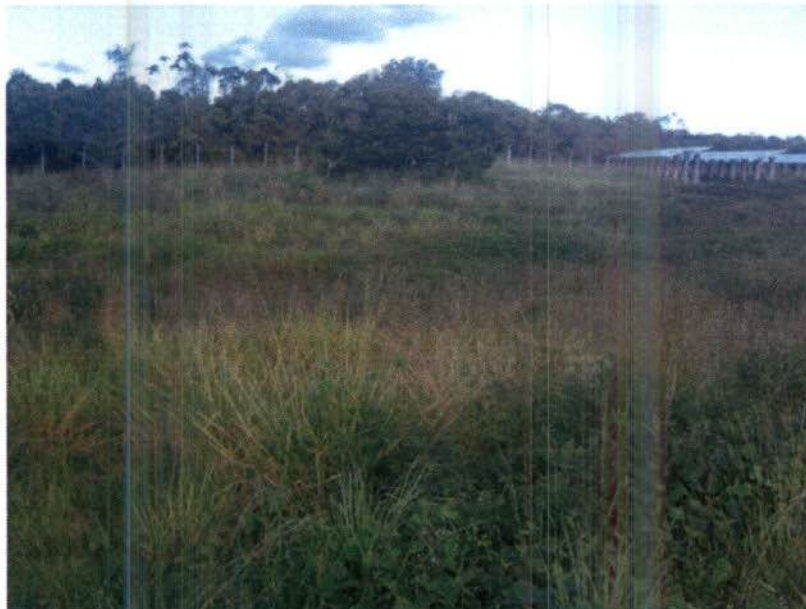
Imagem 11: Fotos da Estação Aristóteles depois da implantação do Programa

As medidas mitigadoras adotadas, foram semelhantes à área anterior, pois observou-se melhorias das condições físicas do solo, a porosidade aumentou, devido ao grande crescimento das raízes das plantas, causando um descompactamento dos horizontes, que contribuíram no aumento da taxa de infiltração de água, reduzindo drasticamente o transporte de partículas em superfície, reduzindo a erodibilidade e erosividade, permitindo melhoria na aeração, que possibilitaram o desenvolvimento da micro e mesofauna microbológica. Estruturalmente o solo apresenta-se com um elevado grau de floculação dos agregados, promovendo um aumento nas taxas físicas de coesão das partículas granulométricas no solo.

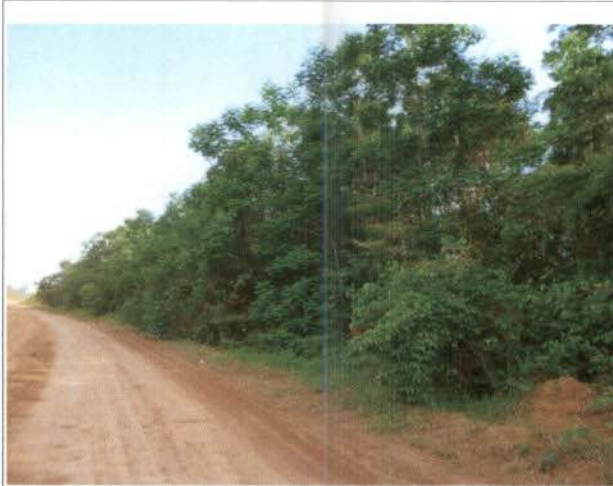
Foto 1 - Aspecto da vegetação no Trecho 9.3 (Estrada do Jatuarana).

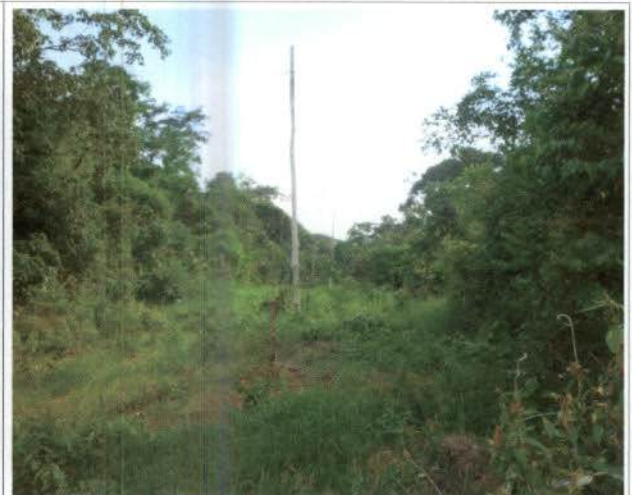
Foto 2 - Rede atual no interior de uma propriedade particular, que será removido para a lateral da Estrada da Jatuarana.
