**Anexo 2 -4 - Estudo sobre a Suficiência da Vazão Residual para Manutenção da  
Biota e Aproveitamento Cênico da Cachoeira de Santo Antônio**

# 1 - ESTIMATIVA DA DISTRIBUIÇÃO DE VAZÕES DO RIO JARI NA CACHOEIRA DE SANTO ANTÔNIO

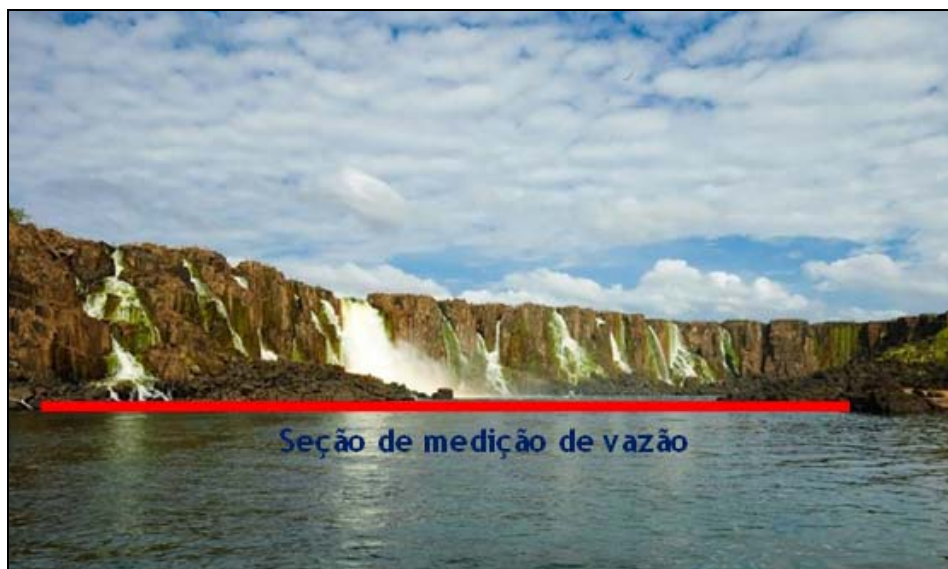
Desta forma, entre 21 e 23/12/2009, a equipe de hidrometria da empresa COHIDRO, realizou duas medições de vazão a jusante da queda principal, em uma seção levantada conforme apresentado abaixo.

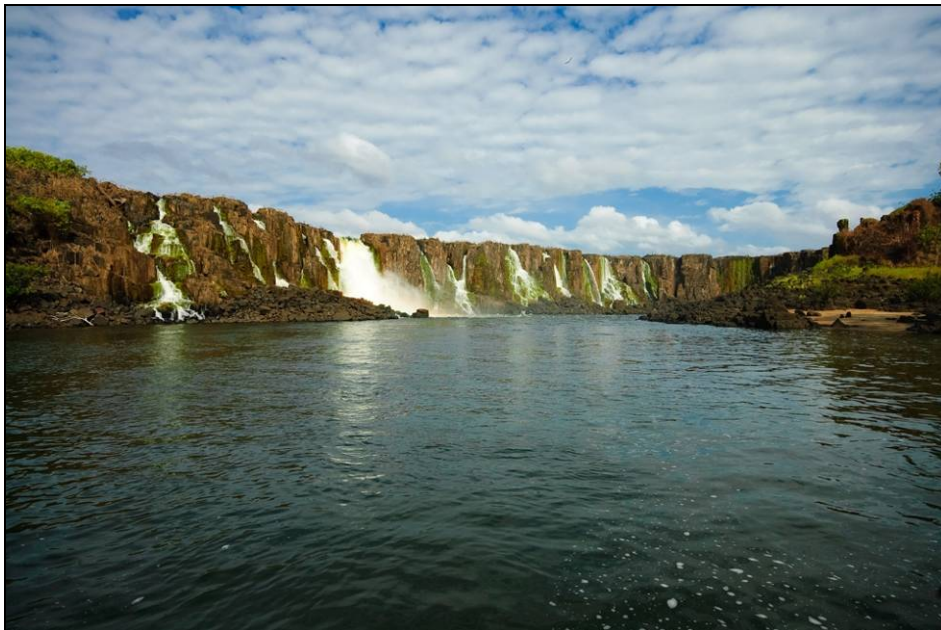
Figura 1-2 - Vista da Cachoeira de Santo Antônio do Jari - 04/12/2009 - 22,3 m<sup>3</sup>/s

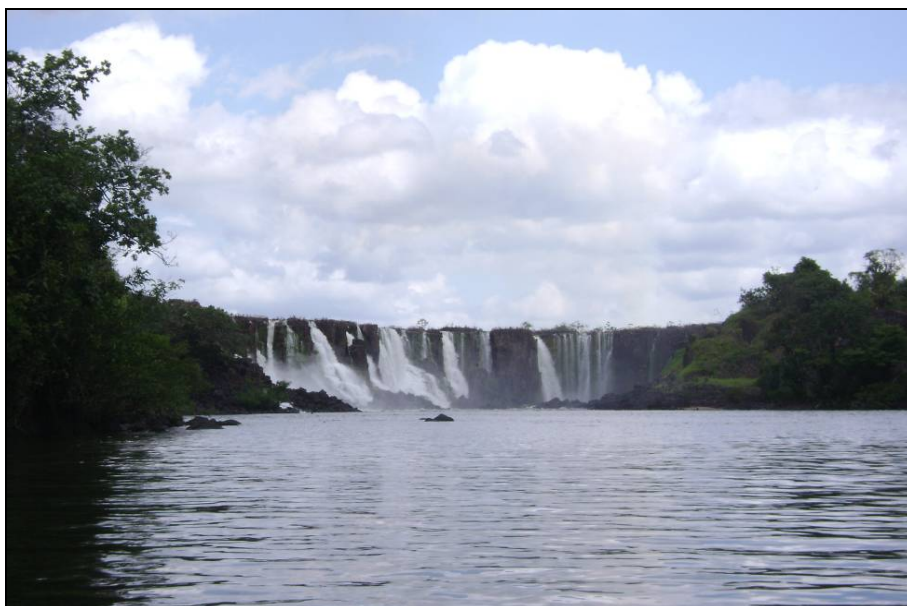
Figura 1-3 - Vista da Cachoeira de Santo Antônio do Jari -  
28/10/2009 - 49,7 m<sup>3</sup>/s - Durante visita do IBAMA

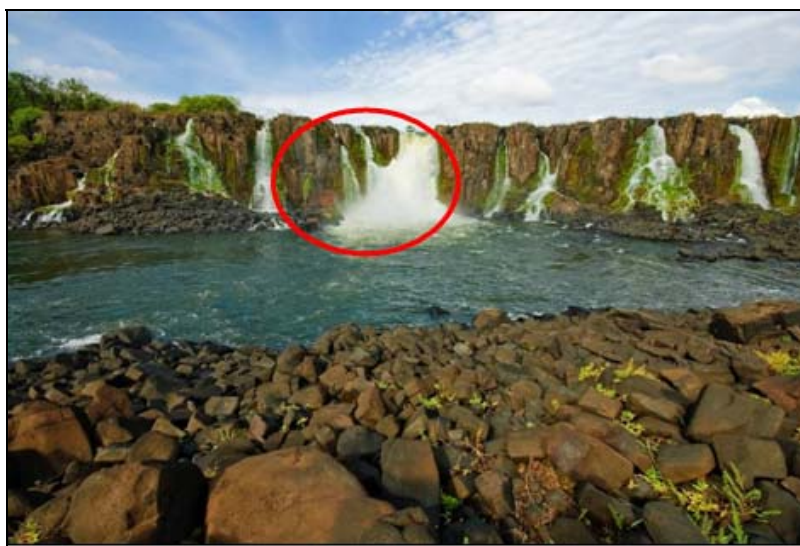
Conforme observado durante a visita do IBAMA e apresentado nas fotos abaixo, a água naturalmente não se distribui uniformemente sobre a “ferradura” da cachoeira.

Figura 1-4 - Destaque para a concentração  
da vazão em um local da “ferradura”

Desta forma, recomenda-se como um meio de minimizar os impactos da redução da vazão, que durante a fase de construção, na época de seca, seja executado o levantamento topográfico detalhado do topo da cachoeira com o mapeando dos canais que promovem a concentração das águas.

Com base neste levantamento, serão definidas intervenções pontuais que disciplinem a vazão de forma a espalhar a água mais uniformemente no entorno da “ferradura”. Estas alterações deverão ser executadas a montante da queda de modo a evitar completamente qualquer descaracterização da estrutura da cachoeira.

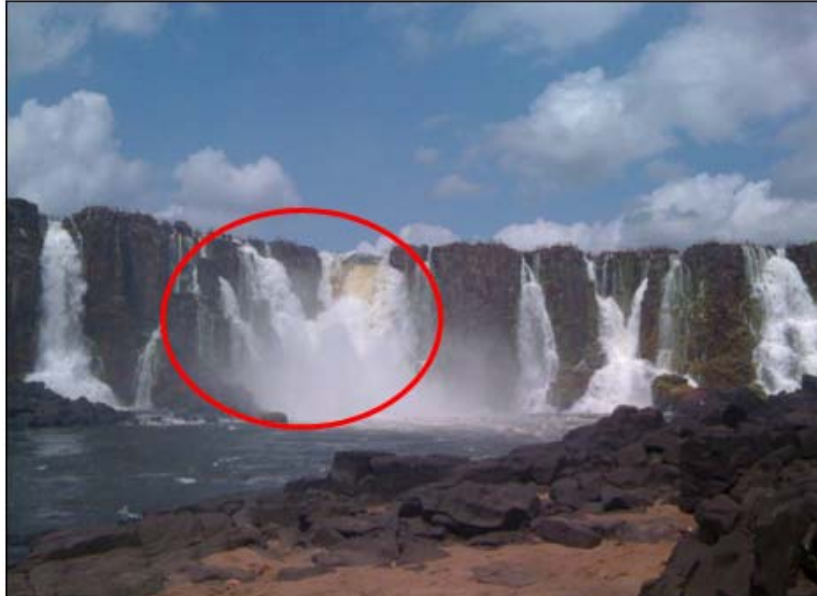
Figura 1-5 - Destaque para a concentração da vazão em um local da “ferradura”
