**OBRAS DE MODERNIZAÇÃO E AMPLIAÇÃO  
DA CAPACIDADE RODOVIÁRIA DA BR 101/RS**

**ESTUDO AMBIENTAL PARA LICENCIAMENTO DE ÁREA  
DE EMPRÉSTIMO DE MATERIAL  
JAZIDA DE AREIA  
KM 42 - LOTE 02 - BR-101/SUL**

**MUNICÍPIO TERRA DE AREIA/RS  
LOCALIDADE OLARIA**

**MARÇO/2009**

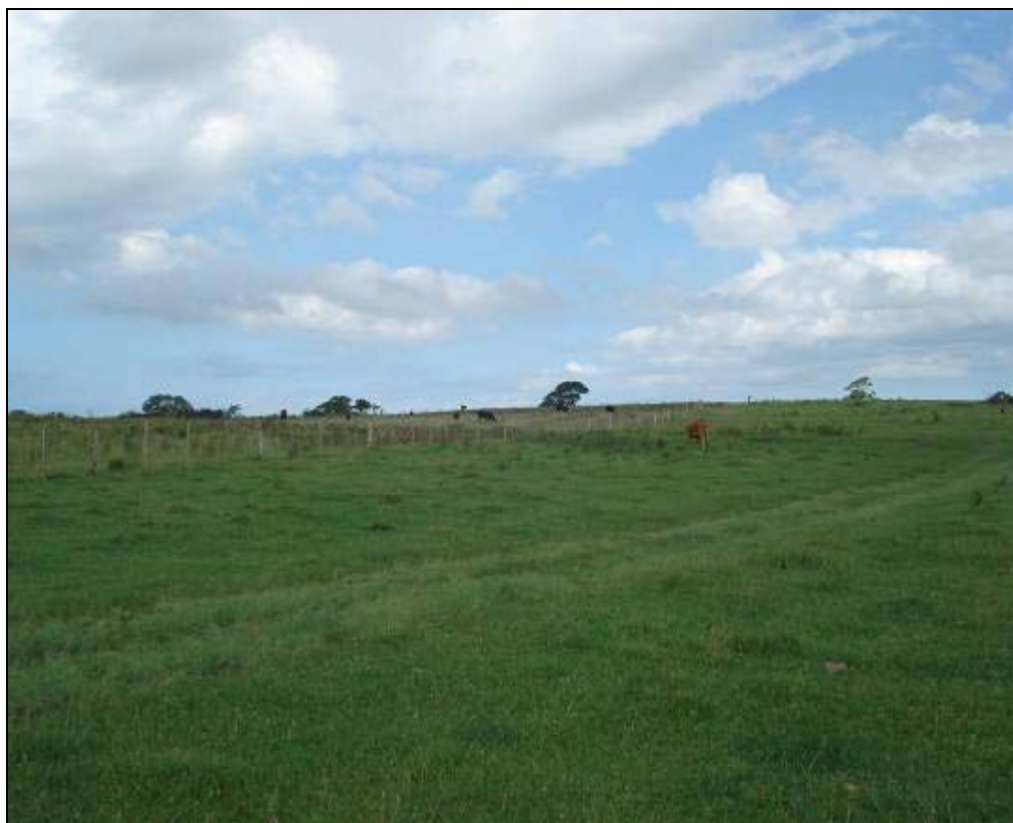
Foto 02 – Vista parcial da parte central da área local mais elevado e previsto para extração mineral.

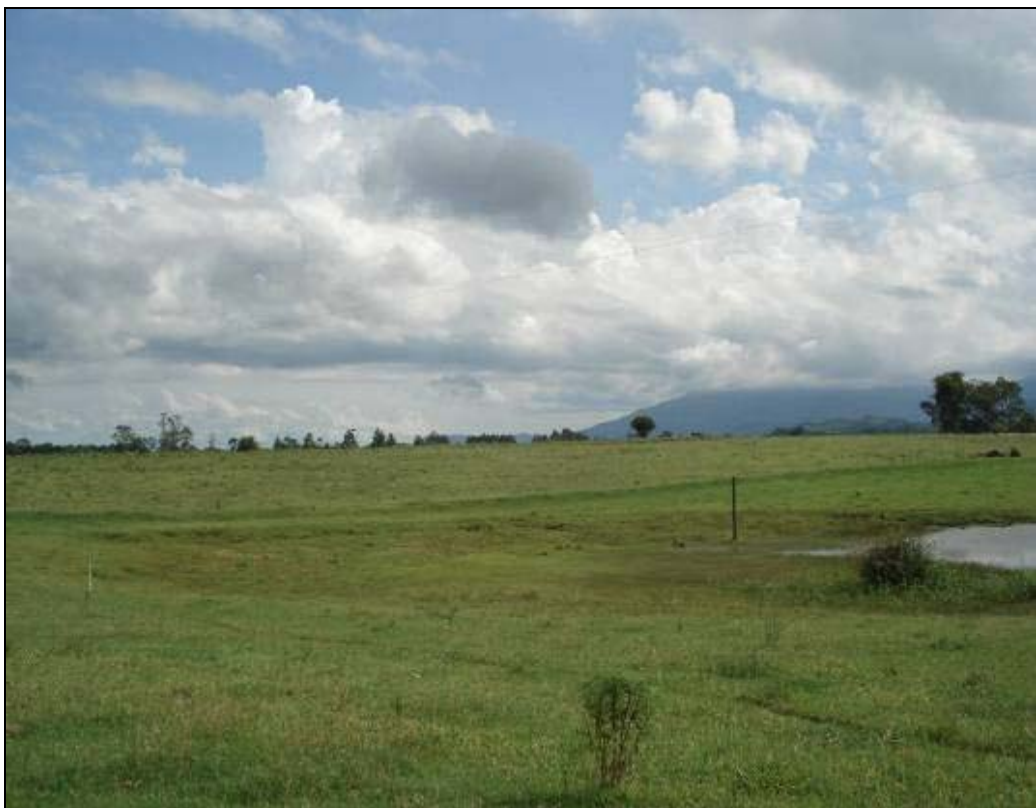
Foto 05 – O relevo mostra-se ondulado a suave ondulado com pequena declividade sentido ao lago

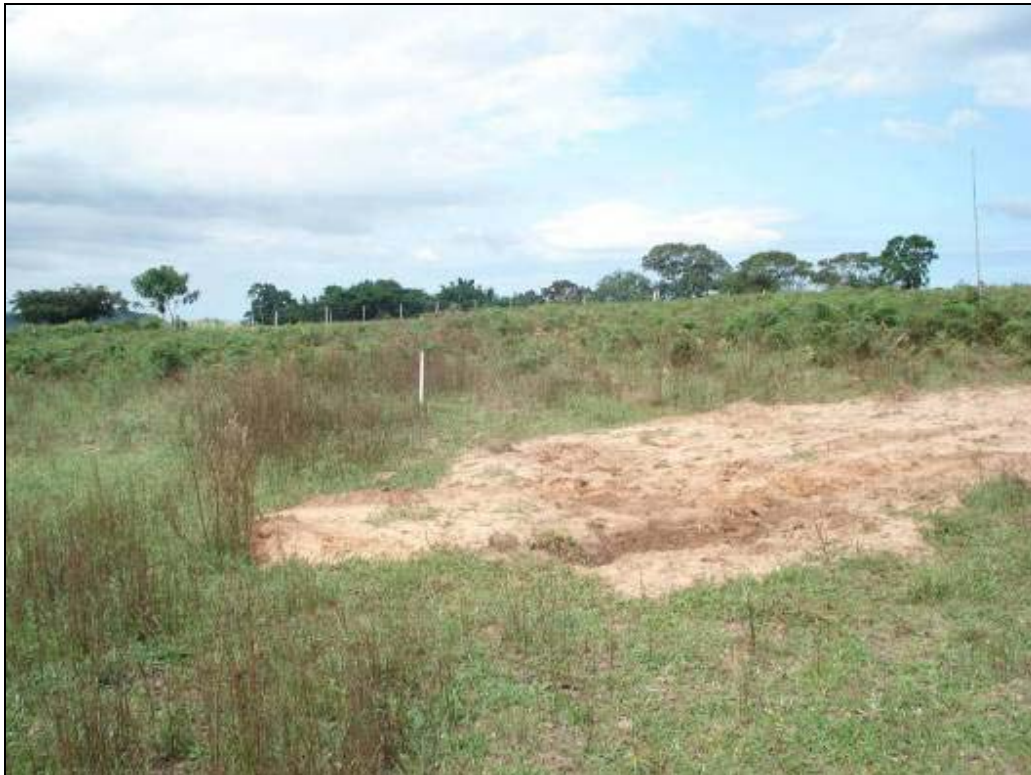
Foto 06 – No topo da área foi realizada uma sondagem onde mostra a qualidade da areia de cor amarelo claro.

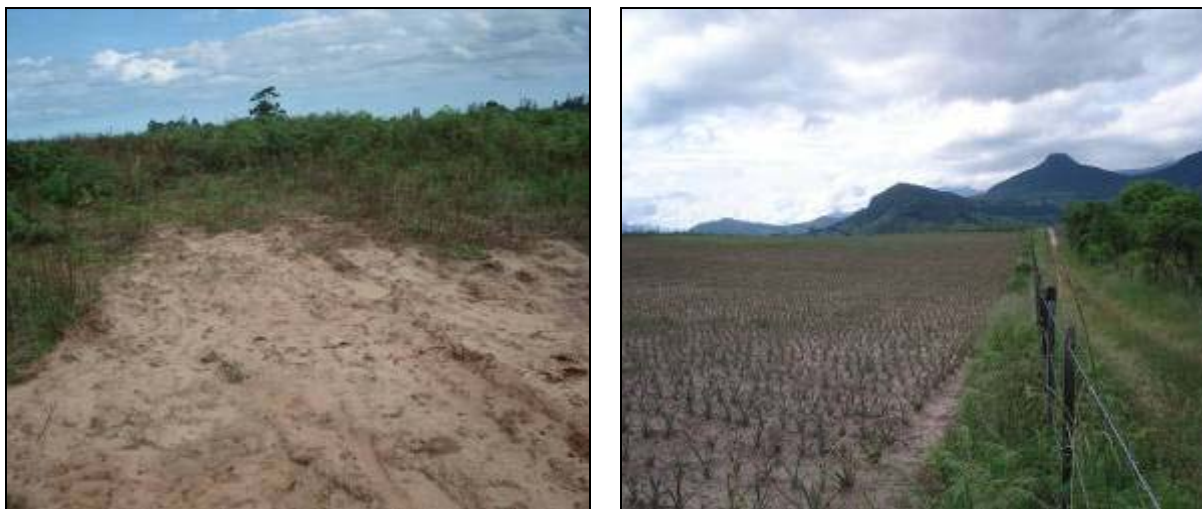
Foto 10A e B - Tipo de solo predominante arenoso na área em estudo e utilizado para plantação de abacaxi na porção sul-sudeste

O solo existente na área da jazida é classificado como areia quartzosa distrófica e álica de horizonte A moderado. Este horizonte superficial apresenta teores de carbono

A fase arenosa representa solos com textura que varia entre areia e areia franca, com distâncias superiores a 150 cm entre a superfície e a rocha.
