**CONSTRUTORA BRASÍLIA
GUAÍBA LTDA.**

RODOVIA BR-116/RS

ESTUDO AMBIENTAL
EMPRÉSTIMO CONCENTRADO
EC – 02

JANEIRO/2013

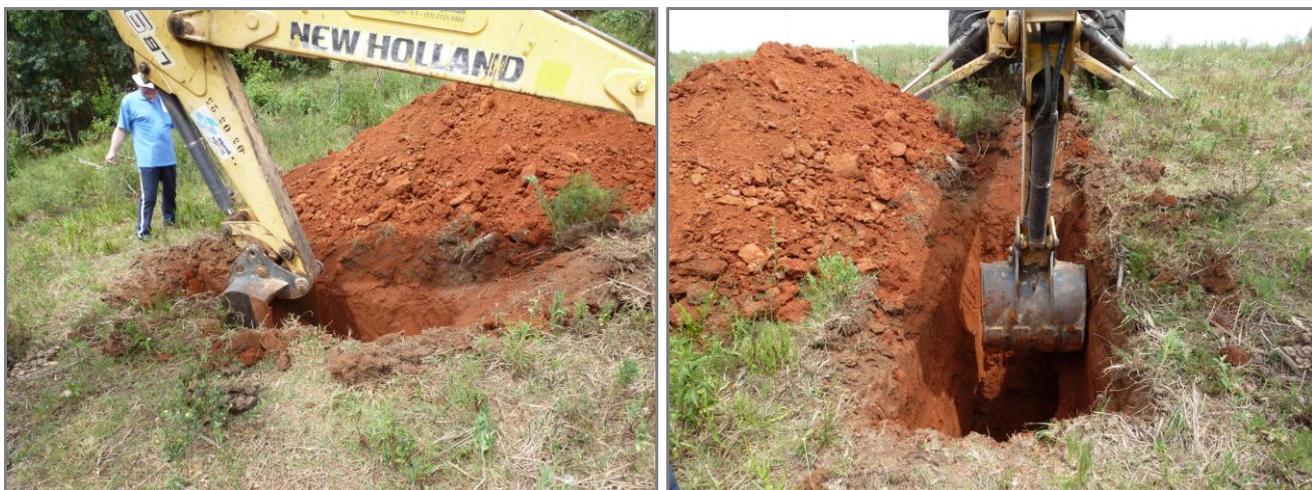
Fotos 02 e 03. Abertura da trincheira visando a exposição do perfil do solo no interior da área destinada ao Empréstimo Concentrado EC-02.

A localização do perfil de estudo em área representativa da jazida, junto ao topo da encosta na cota aproximada de 77 m (coordenadas SIRGAS: 424.380 / 6.589.248), resultou na boa visualização dos horizontes pedogenéticos, até uma profundidade de 2,30 m.

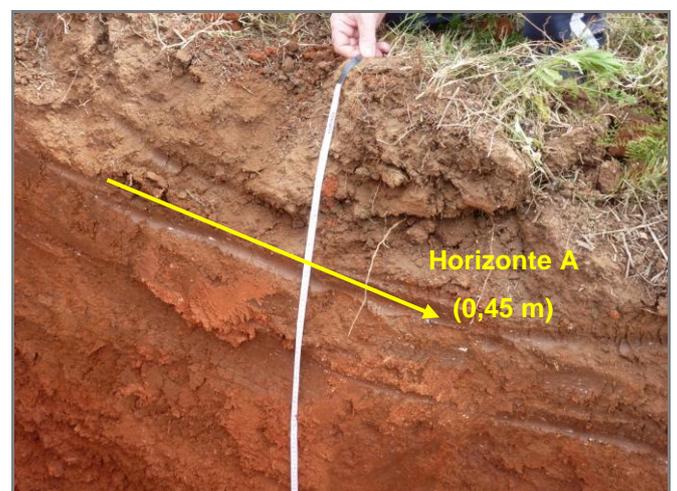
Foto 05. Limite de separação dos horizontes A e B.

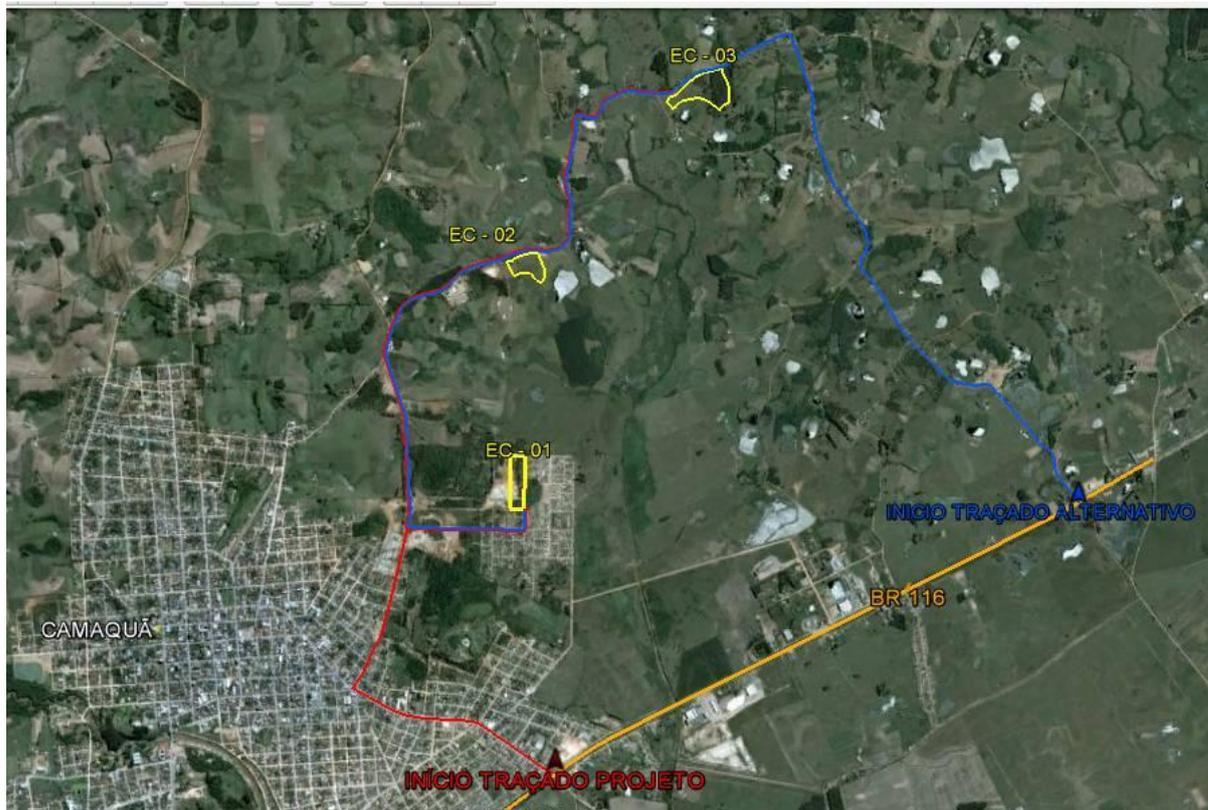
Figura 02. Localização das três áreas de empréstimo (EC-01, EC-02 e EC-03), com os acessos existentes e as propostas dos dois traçados: Caminho de Projeto e Caminho Alternativo.

As imagens a seguir demonstram a localização dos Empréstimos Concentrados em relação aos caminhos de serviço apresentados como alternativas.

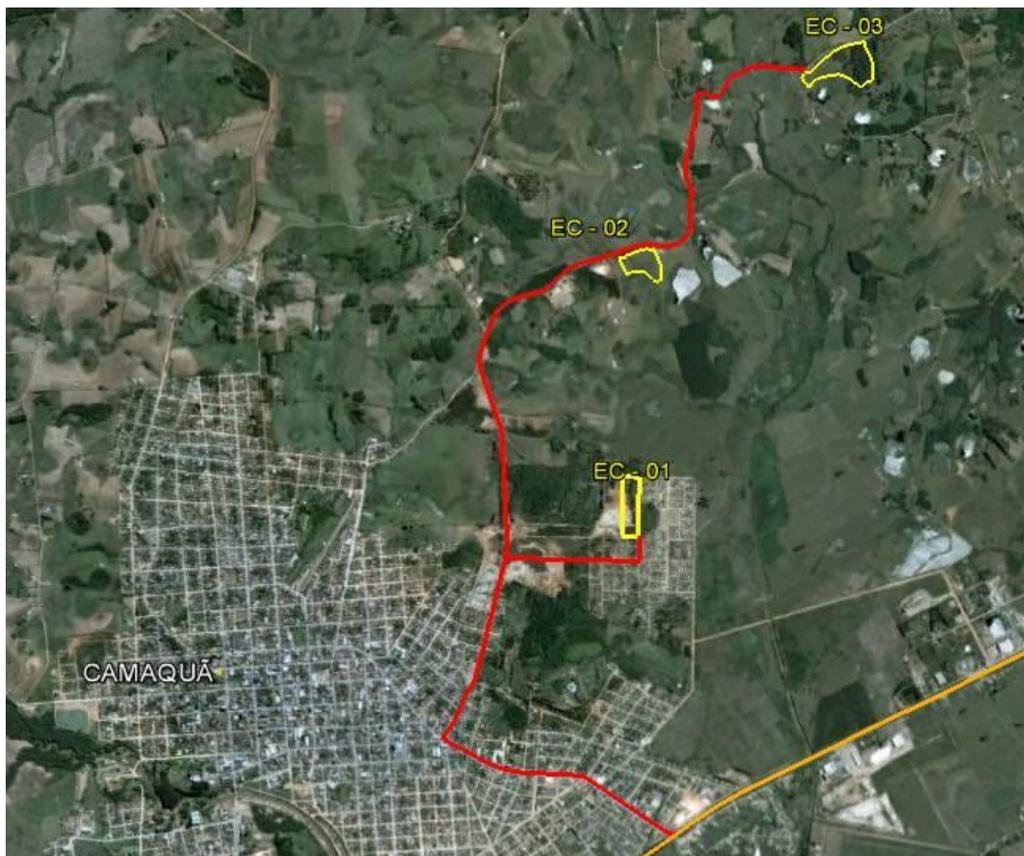
Figura 03. Indicação do traçado proposto no Projeto de Engenharia da STE, denominado Caminho Projeto.

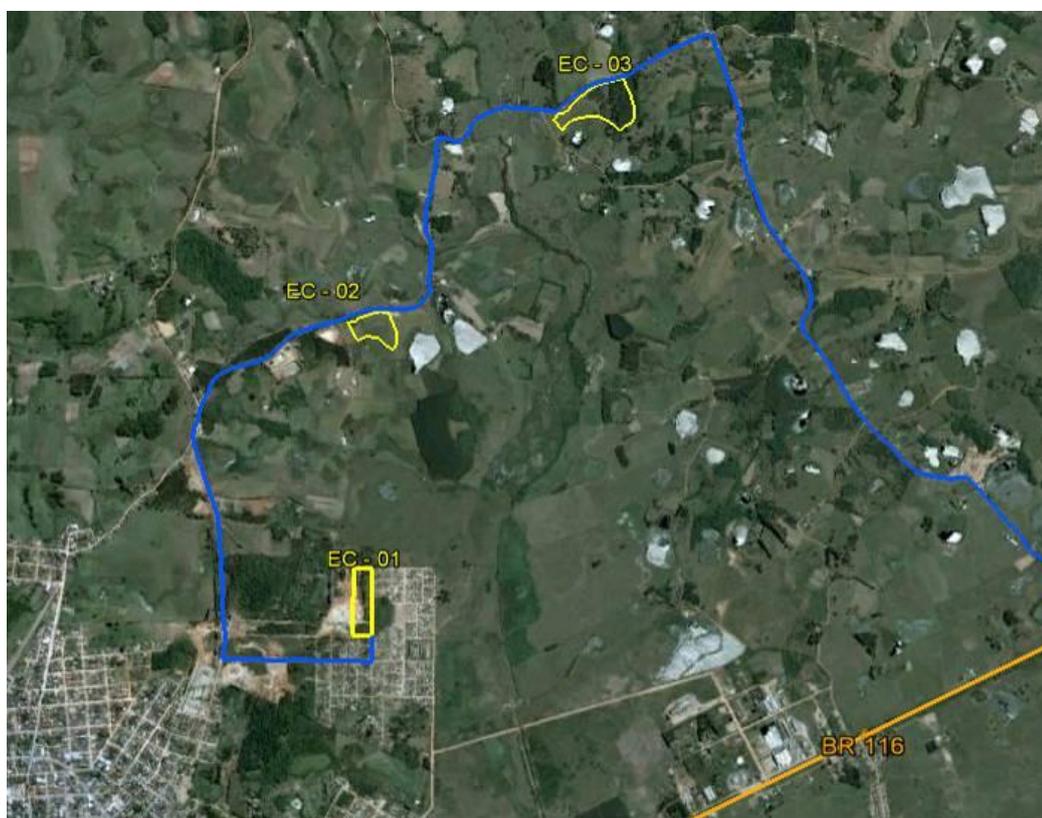
Figura 04. Indicação do traçado alternativo, proposto pela Construtora, denominado Caminho Alternativo.

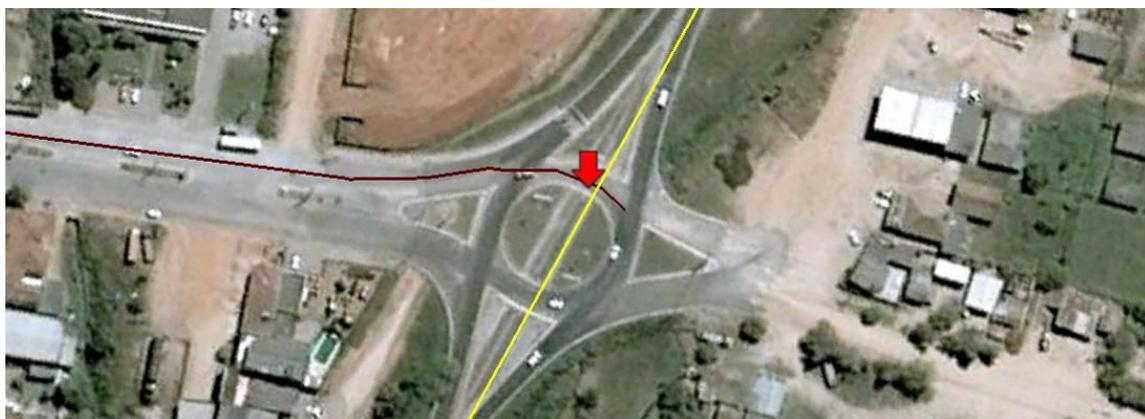
Figura 05. Ponto inicial do Caminho de Projeto na intersecção com a BR/116, no trevo de acesso à Camaquã.

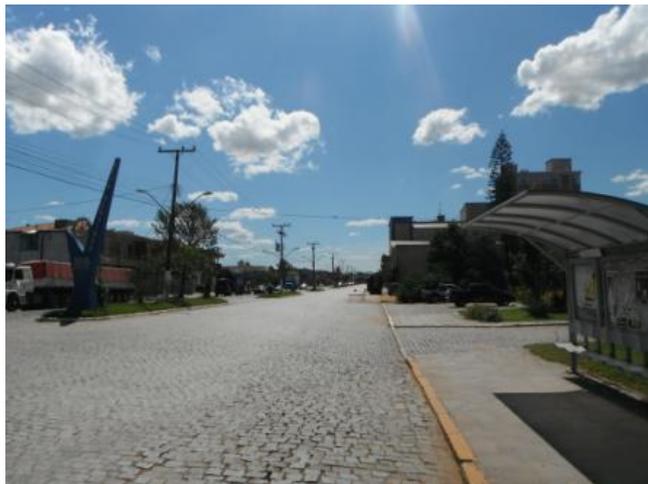
Foto 17. No início do traçado a Av. Loureiro da Silva apresenta pavimento de paralelepípedos com sensível deformação devido ao tráfego de veículos pesados.

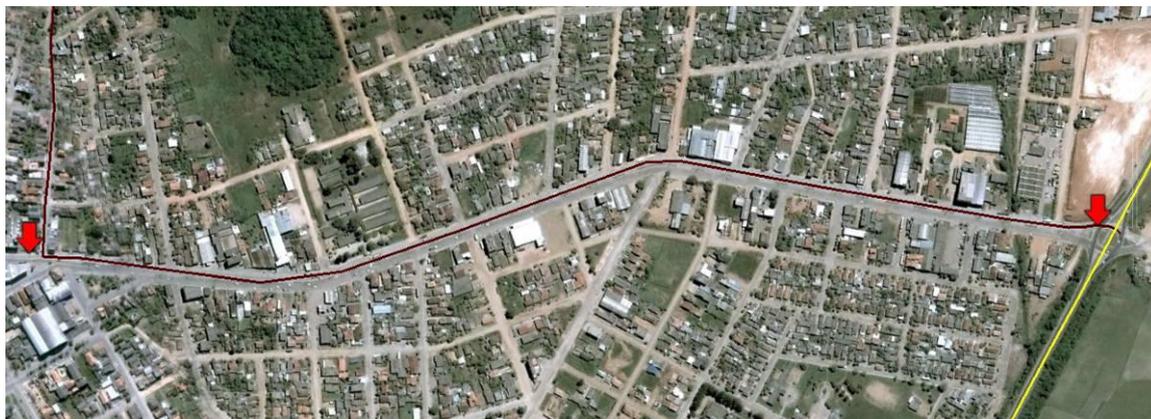
Figura 06. Segmento sobre a Avenida Loureiro da Silva, entre a intersecção com a BR/116 e a rua Coronel Boa Ventura. Este segmento, com aproximadamente 1.500 metros está inserido em área densamente urbanizada, com pavimentação de paralelepípedos e intenso movimento de veículos particulares, comercial e de cargas. Trata-se da avenida principal de acesso a Camaquã.

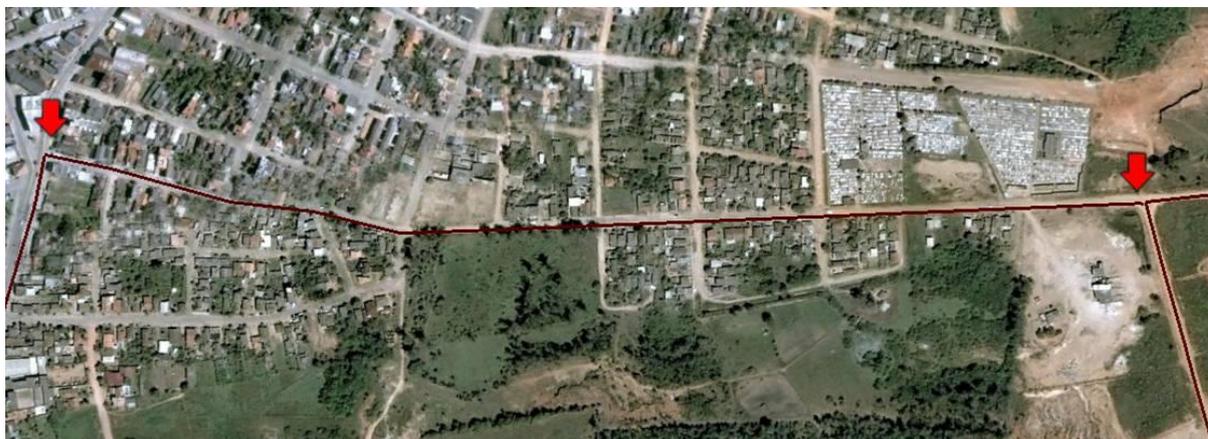
Figura 07. Segmento inserido em área preponderantemente residencial, com pavimento de paralelepípedos regulares e irregulares (potencialmente deformáveis com o trânsito de veículos pesado), bem como trechos de pavimento de saibro,

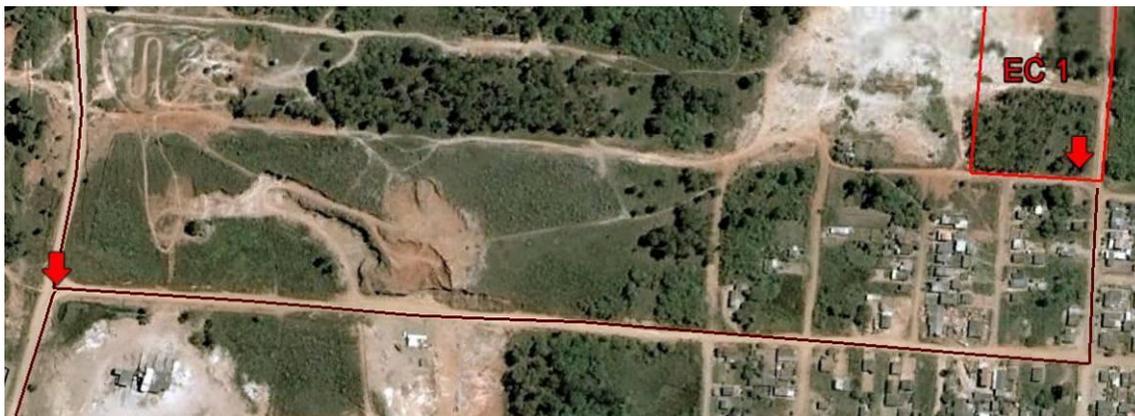
Figura 08. Segmento totalmente sobre estrada de chão, com áreas sub-utilizadas e com ocupação por moradias de baixo padrão, sem urbanização e saneamento básico apropriados.

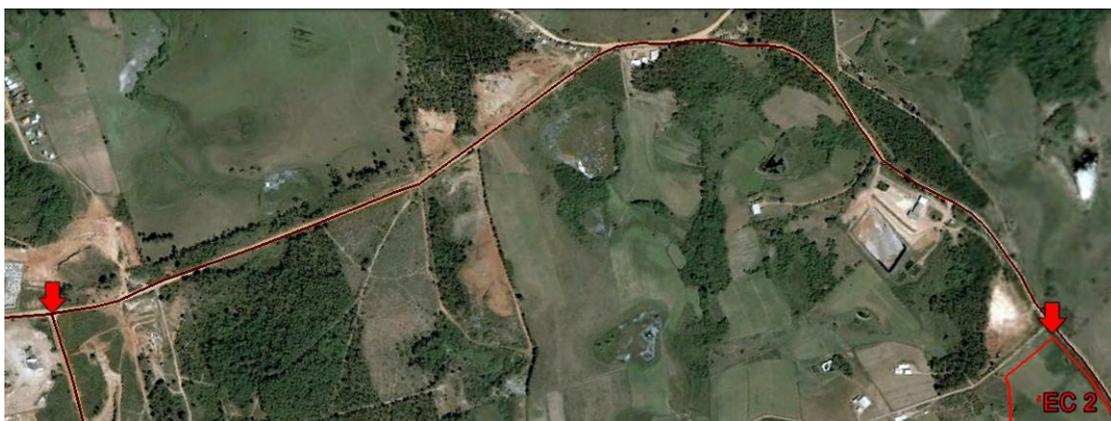
Figura 09. Segmento totalmente sobre piso de terra, inserido em áreas de uso agropastoril, com residências esparsas o aterro sanitário municipal.

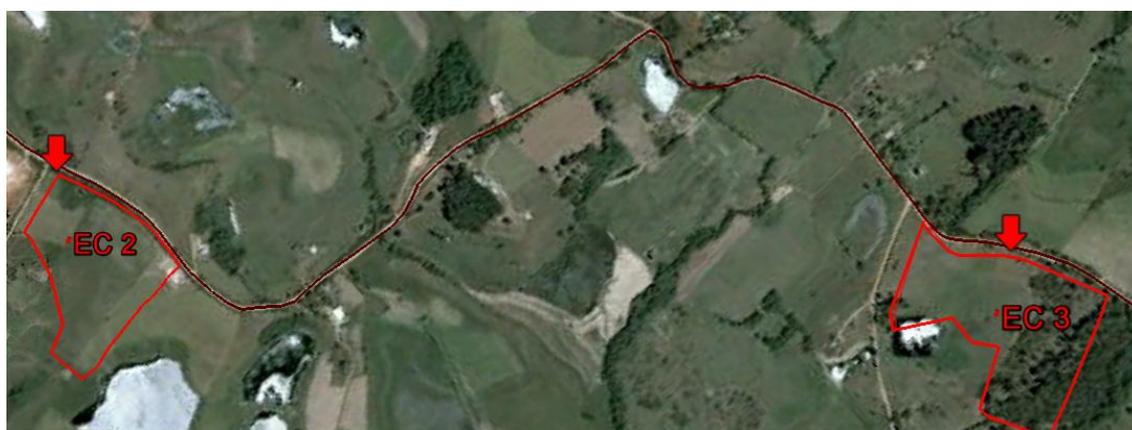
Figura 10. Segmento totalmente sobre estrada de chão, inserido em áreas de uso exclusivamente agropastoril.

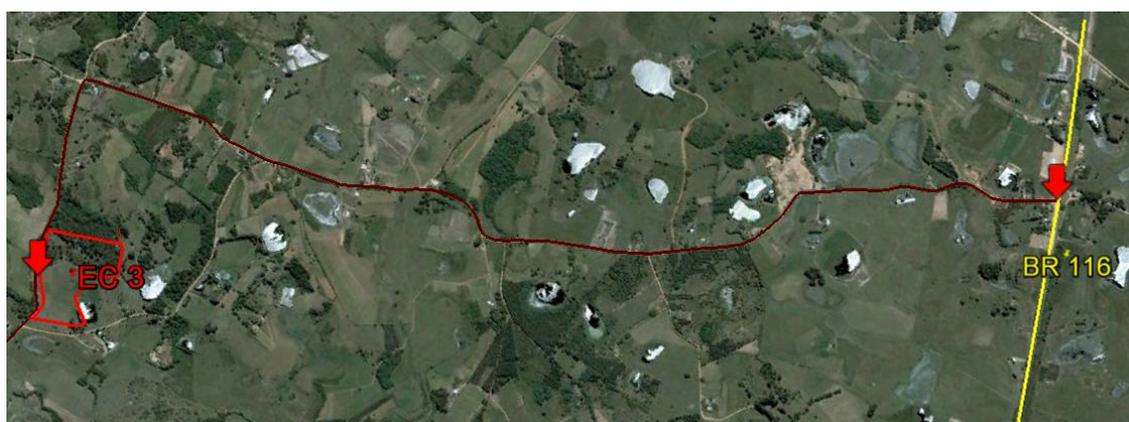
Figura 12. Segmento totalmente sobre piso de terra, inserido em áreas de uso agropastoril, com residências esparsas e áreas de mineração formal (pedreiras e saibreiras).

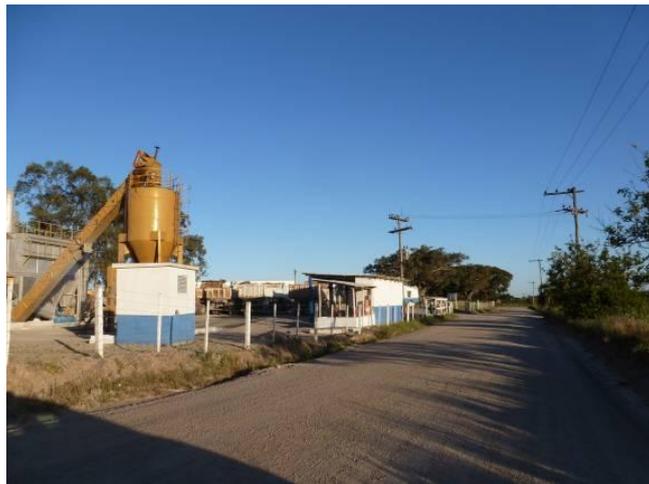
Foto 49. Unidade Mineira, com pedreira, britador e usina de asfalto, verificando-se intenso movimento de veículos pesados.
