## Mapa de Intervenções em APP - F1 Estudo de Impacto Ambiental referente à Duplicação da Rodovia BR-101 Mucuri (BA) - Serra (ES)

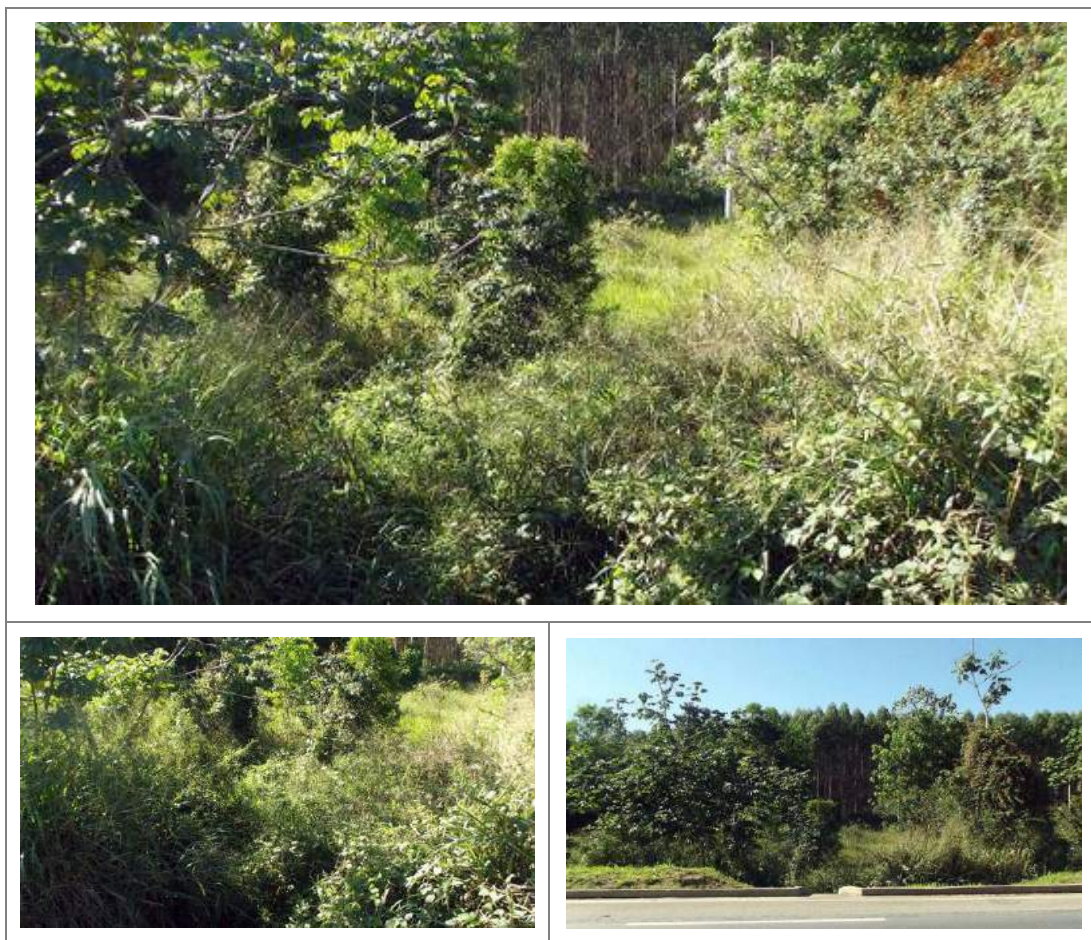
<b>Ponto de Intervenção em APP:</b> 1 - 1198.31 m <sup>2</sup>	<b>Zona:</b> Rural
<b>Situação da Área:</b> Estágio inicial de regeneração.	<b>Município:</b> Mucuri
<b>Vegetação:</b> <i>Cecropia pachystachya</i> e <i>Byrsonima crassifolia</i>	<b>Km:</b> 940 + 400
<b>Entorno:</b> Plantação de eucalipto	
<b>Evidências de Degradação:</b> gramíneas exóticas	
<b>Solução proposta:</b> condução da regeneração natural; adoção de medidas de prevenção e combate e de fogo devido à proximidade da Rodovia.

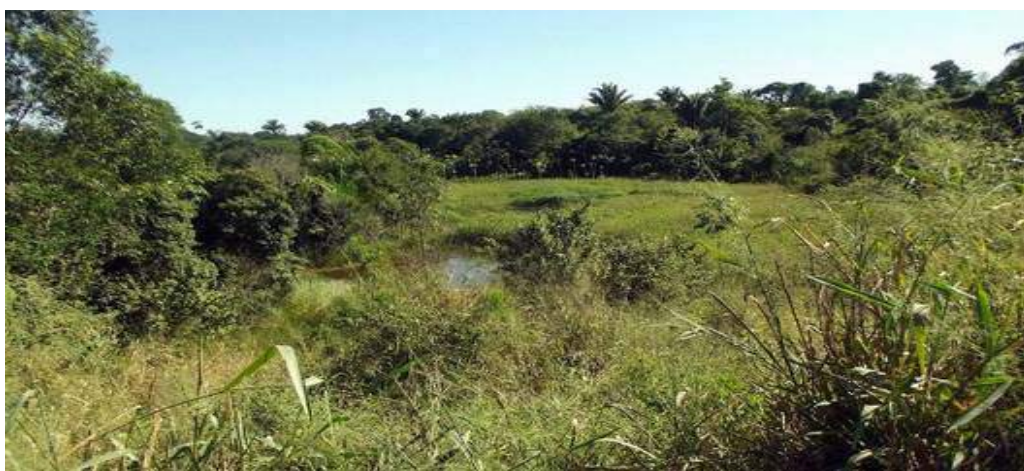
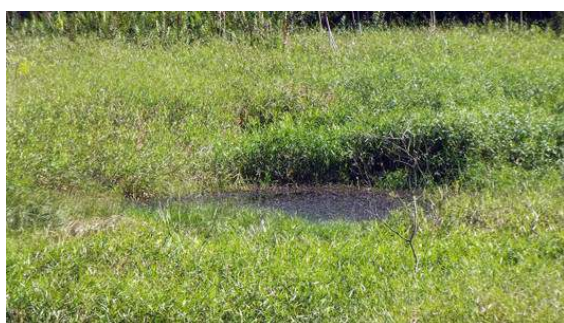
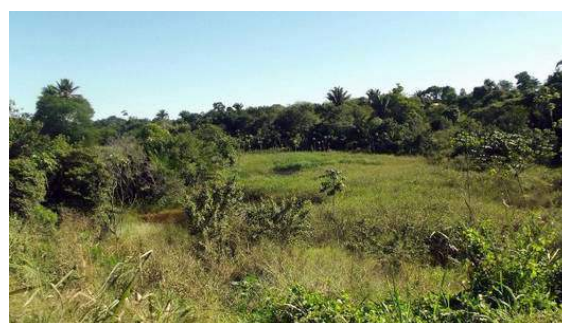
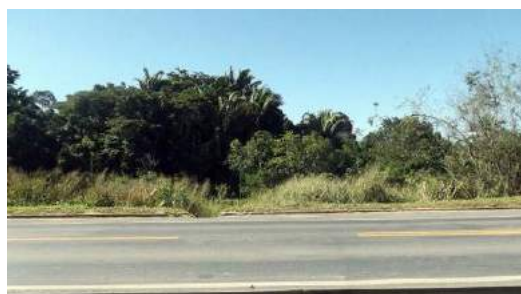
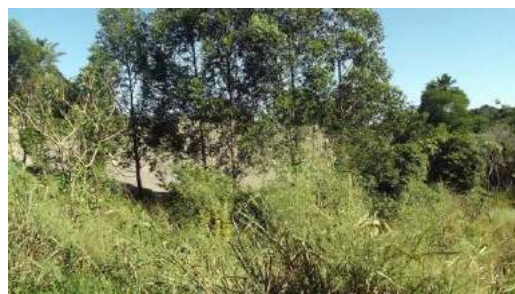
<b>Ponto de Intervenção em APP:</b> 2 - 1405.55 m <sup>2</sup>	<b>Zona:</b> Rural
<b>Situação da Área:</b> Árvores isoladas e brachiaria	<b>Município:</b> Mucuri
<b>Vegetação:</b> <i>Cecropia pachystachya</i> , <i>Byrsonima crassifolia</i> , <i>Miconia splendens</i> , <i>Tapirira guianensis</i> , <i>Cocos nucifera</i> , <i>Mangifera indica</i> e <i>Clitoria fairchildiana</i>	<b>Km:</b> 941
<b>Entorno:</b> Agropecuária - Plantio de <i>Piper nigrum</i> , mandioca e pastagem	
<b>Evidências de Degradação:</b> gramíneas exóticas, presença de agropecuária.	
<b>Solução proposta:</b> cercamento para controle de acesso de animais domésticos (gado); adoção de medidas de prevenção e combate e de fogo devido à proximidade da Rodovia.

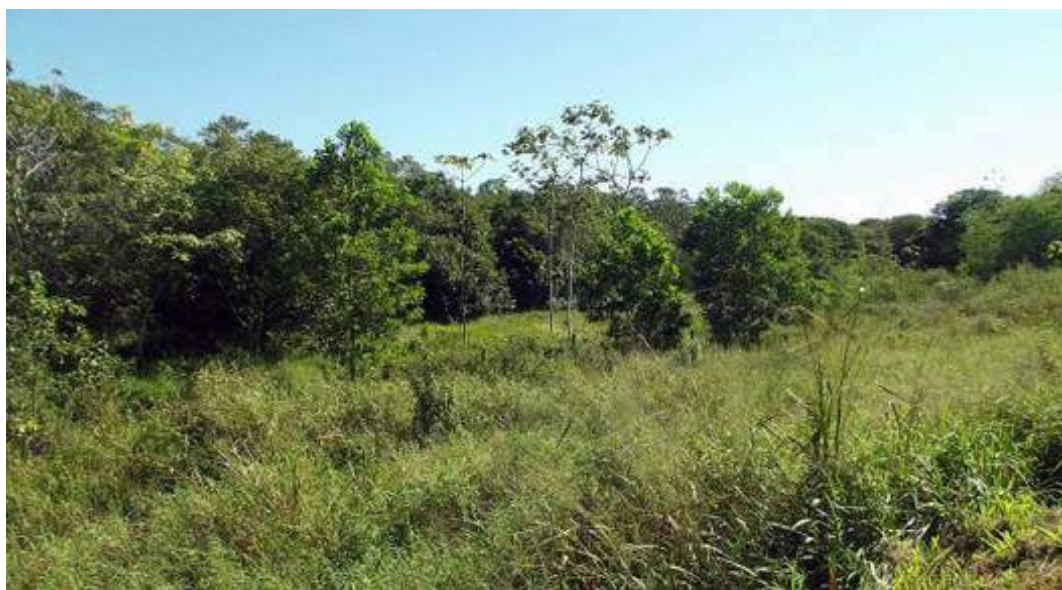
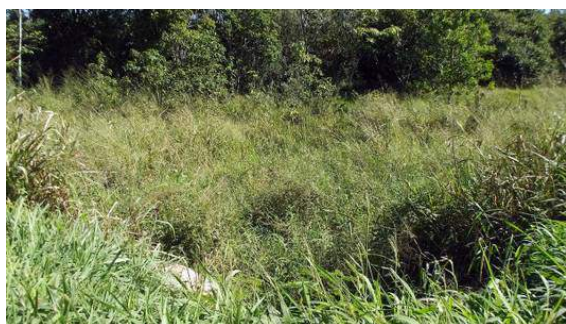
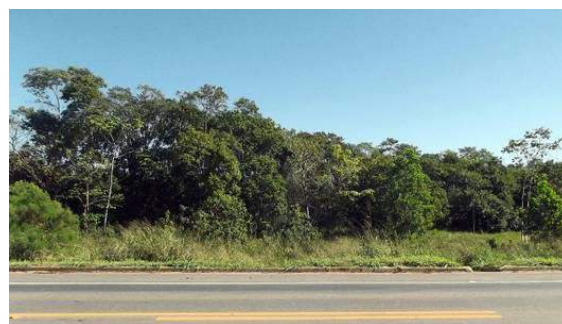
<b>Ponto de Intervenção em APP:</b> 3 - 4651.19 m <sup>2</sup>	<b>Zona:</b> Rural
<b>Situação da Área:</b> Árvores isoladas e brachiaria	<b>Município:</b> Mucuri
<b>Vegetação:</b> <i>Cecropia pachystachya</i> , <i>Tapirira guianensis</i> , <i>Mangifera indica</i> , <i>Byrsonima crassifolia</i> e <i>Ingá edulis</i>	<b>Km:</b> 943
<b>Entorno:</b> Silvicultura - Eucalipto	
<b>Evidências de Degradação:</b> presença de espécies exóticas (gramíneas e arbóreas).	
<b>Solução proposta:</b> controle e erradicação de espécies exóticas invasoras, adoção de medidas de prevenção e combate e de fogo devido à proximidade da Rodovia.

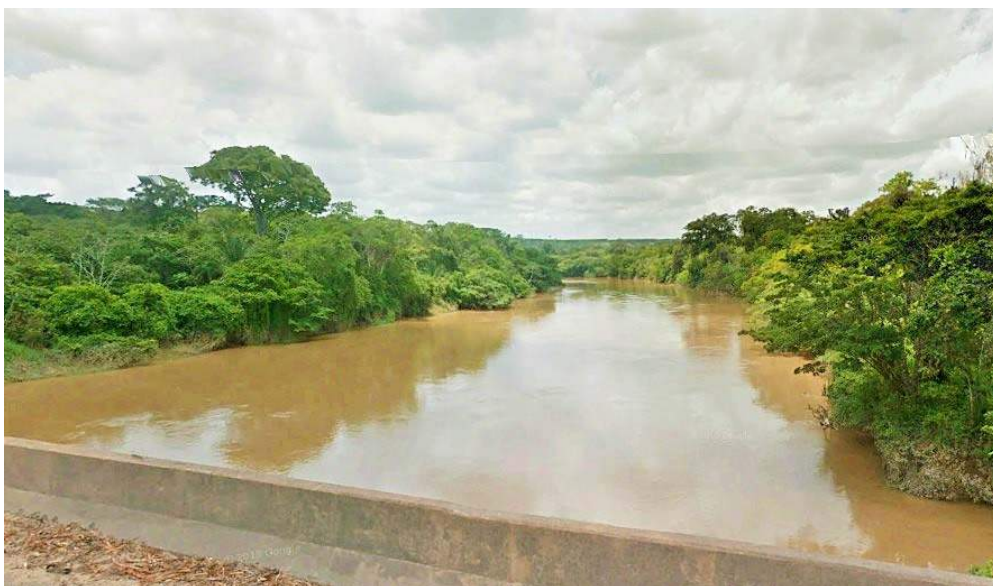
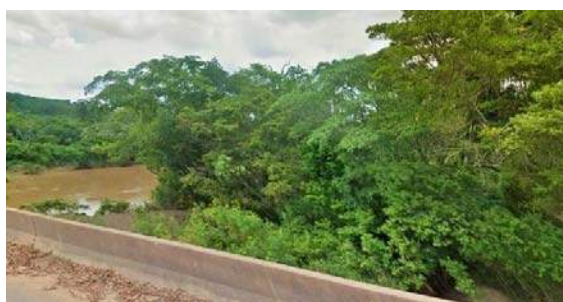
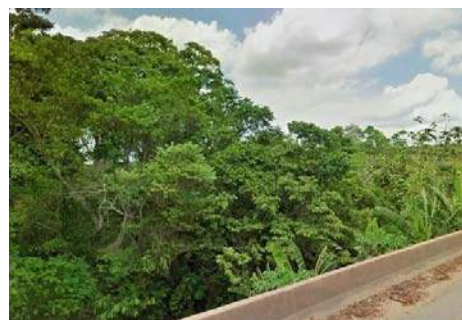
<b>Ponto de Intervenção em APP:</b> 4 - 972.553 m <sup>2</sup>	<b>Zona:</b> Rural
<b>Situação da Área:</b> Fragmento em estágio inicial de regeneração	<b>Município:</b> Mucuri
<b>Vegetação:</b> <i>Mimosa caesalpinifolia</i> , <i>Eugenia involucrata</i> , <i>Cecropia pachystachya</i> e <i>Ingá edulis</i>	<b>Km:</b> 946
<b>Entorno:</b> Agricultura - Plantação de <i>Coffea arabica</i> / Silvicultura - Eucalipto	
<b>Evidências de Degradação:</b> fisionomia herbáceo-arbustiva, baixa densidade de indivíduos lenhosos; gramíneas exóticas.	
<b>Solução proposta:</b> condução da regeneração natural; adoção de medidas de prevenção e combate e de fogo devido à proximidade da Rodovia.

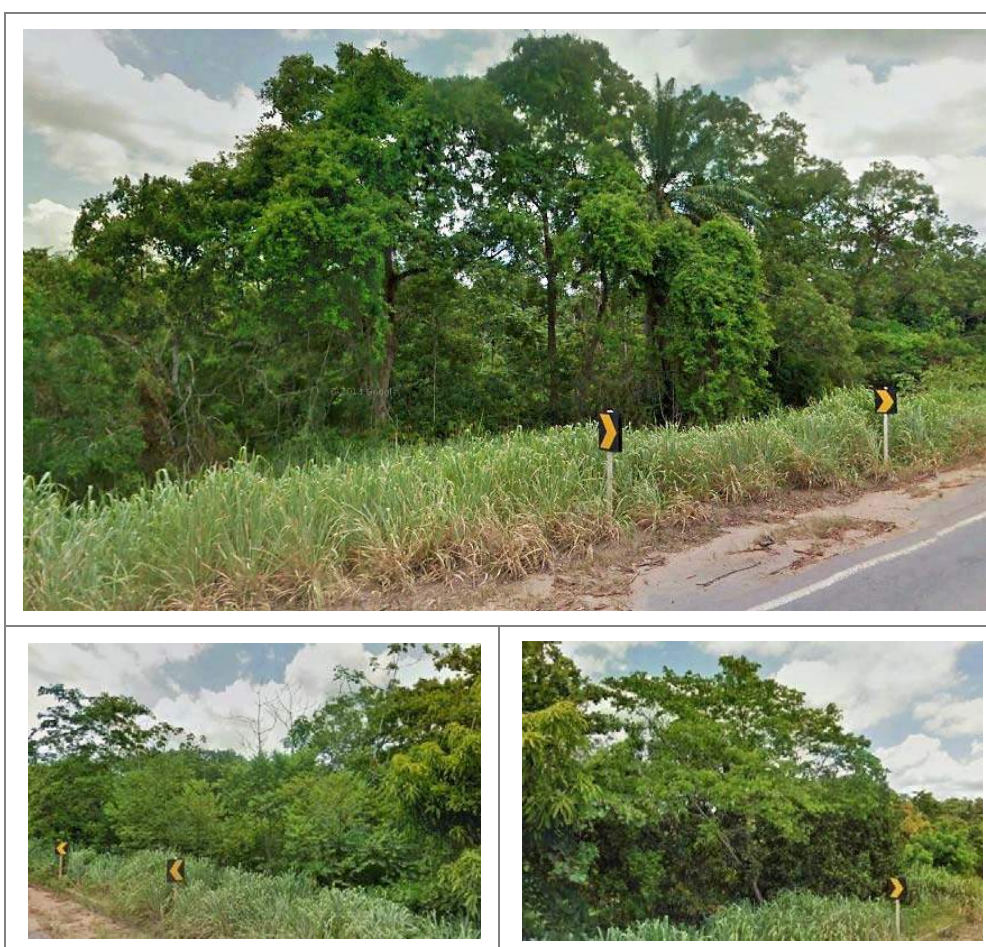
<b>Ponto de Intervenção em APP:</b> 5 - 1001.27 m <sup>2</sup>	<b>Zona:</b> Rural
<b>Situação da Área:</b> Fragmento em estágio inicial de regeneração	<b>Município:</b> Mucuri
<b>Vegetação:</b> <i>Mimosa caesalpinifolia</i> , <i>Eugenia involucrata</i> , <i>Cecropia pachystachya</i> e <i>Inga edulis</i>	<b>Km:</b> 946
<b>Entorno:</b> Agricultura - Plantação de <i>Coffea arabica</i> / Silvicultura - Eucalipto	
<b>Evidências de Degradação:</b> fisionomia herbáceo-arbustiva, baixa densidade de indivíduos lenhosos.	
<b>Solução proposta:</b> condução da regeneração natural; adoção de medidas de prevenção e combate e de fogo devido à proximidade da Rodovia.

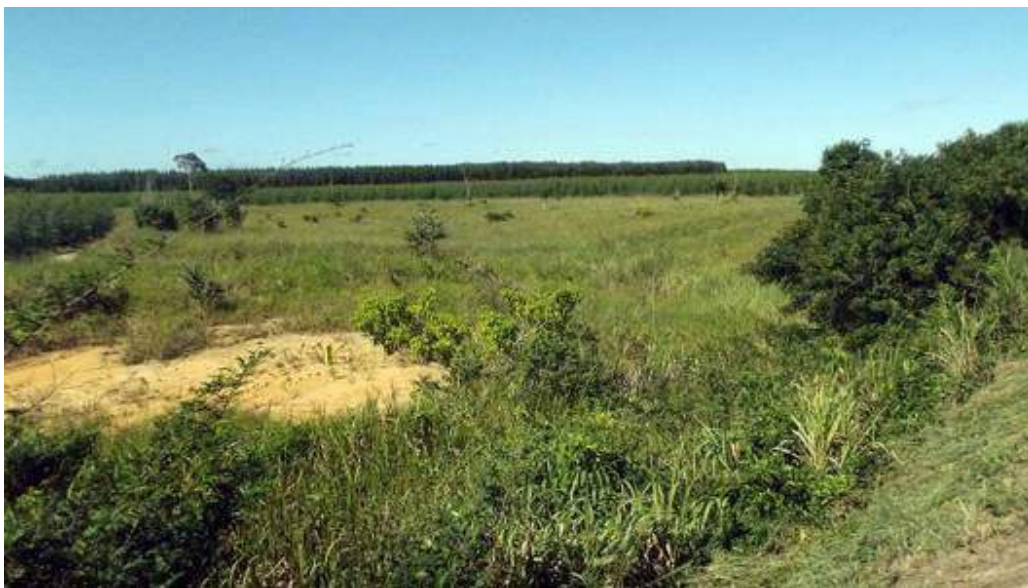
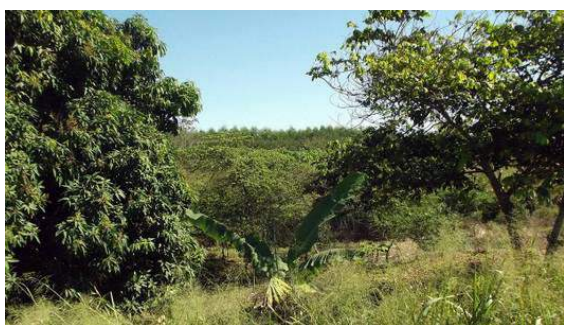
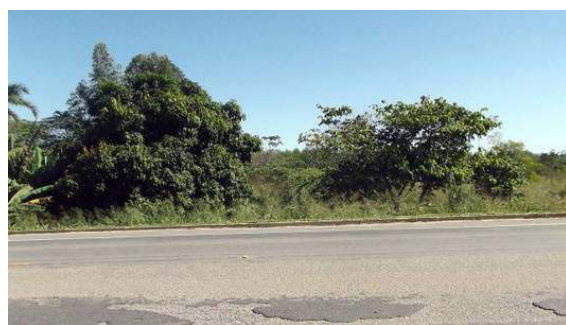
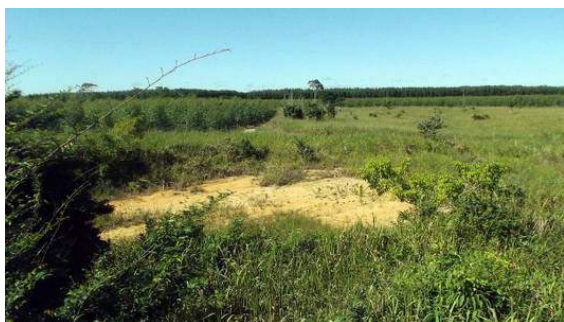
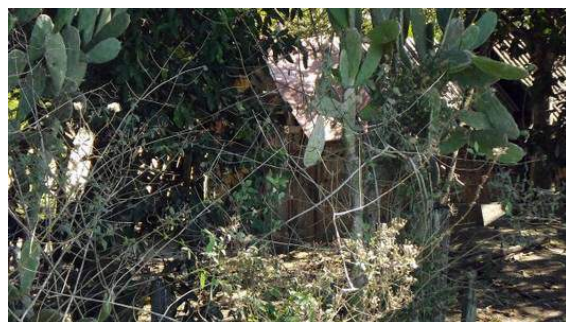
<b>Ponto de Intervenção em APP:</b> 6 - 1527.56 m <sup>2</sup>	<b>Zona:</b> Rural
<b>Situação da Área:</b> Árvores isoladas e brachiaria	<b>Município:</b> Mucuri
<b>Vegetação:</b> <i>Trema micrantha</i> , <i>Mangifera indica</i> , <i>Roystonea regia</i> , <i>Delonix regia</i> , <i>Psidium guajava</i> , <i>Cecropia pachystachya</i> , <i>Schinus terebinthifolius</i> , <i>Morus alba</i> , <i>Syzygium cumini</i> , <i>Bixa orellana</i> , <i>Artocarpus heterophyllus</i> e <i>Genipa americana</i>	<b>Km:</b> 950
<b>Entorno:</b> Sítios e plantação de eucalipto	
<b>Evidências de Degradação:</b> solo exposto; gramíneas exóticas; presença de agropecuária.	
<b>Solução proposta:</b> cercamento para controle de acesso de animais domésticos (gado); adoção de medidas de controle da erosão; adoção de medidas de prevenção e combate e de fogo devido à proximidade da Rodovia.

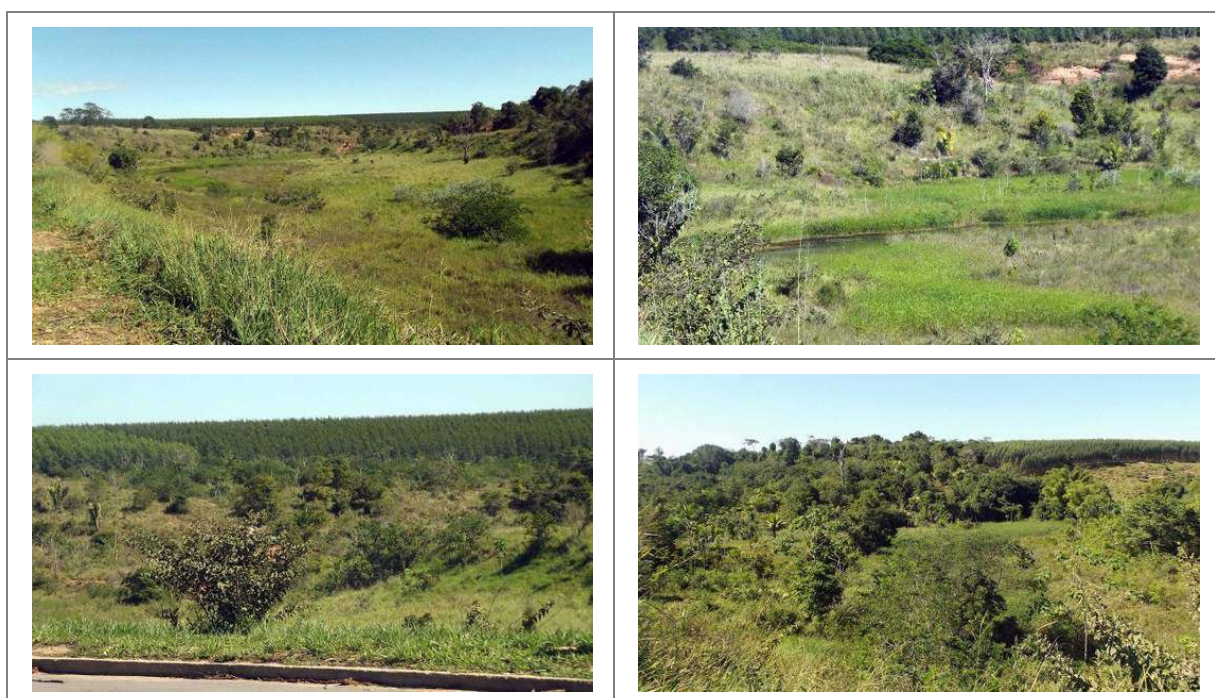
<b>Ponto de Intervenção em APP:</b> 7 - 2409.17m <sup>2</sup>	<b>Zona:</b> Rural
<b>Situação da Área:</b> Vegetação em estágio inicial de regeneração	<b>Município:</b> Mucuri
<b>Vegetação:</b> <i>Guatteria oligocarpa</i> , <i>Mimosa caesalpiniiifolia</i> , <i>Eugenia involucrata</i> , <i>Gochnatia polymorpha</i> , <i>Byrsonima crassifolia</i> e <i>Cecropia pachystachya</i>	<b>Km:</b> 953
<b>Entorno:</b> Plantação de eucalipto, com áreas de erosão laminar superficial	
<b>Evidências de Degradação:</b> ocorrência processos erosivos; gramíneas exóticas.	
<b>Solução proposta:</b> adoção de medidas de controle da erosão; adoção de medidas de prevenção e combate e de fogo devido à proximidade da Rodovia; condução da regeneração natural.

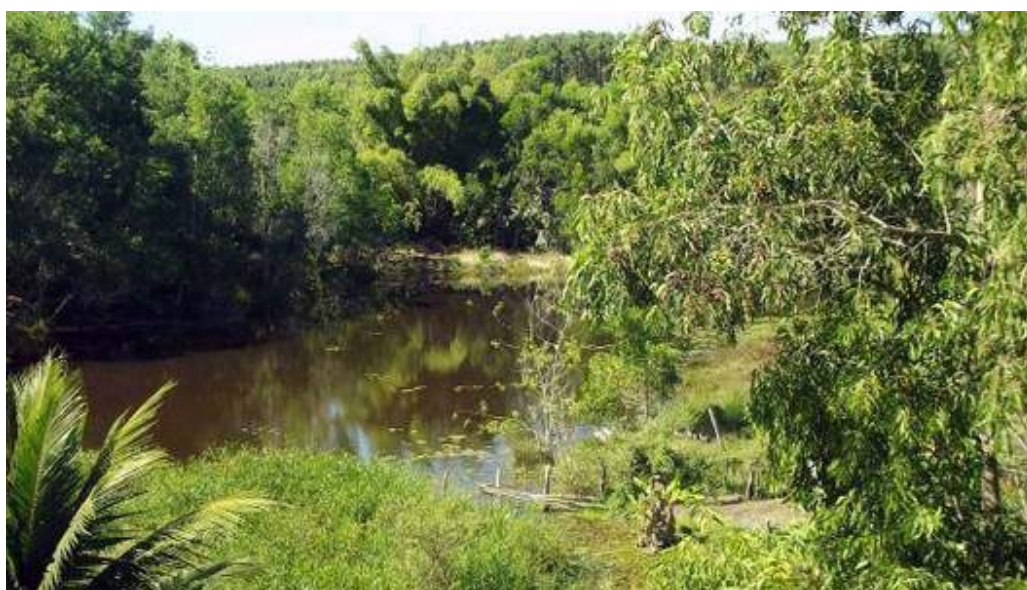
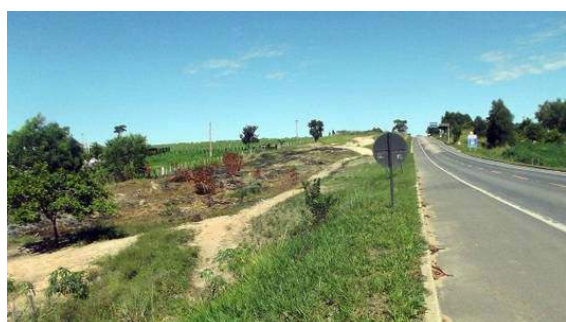
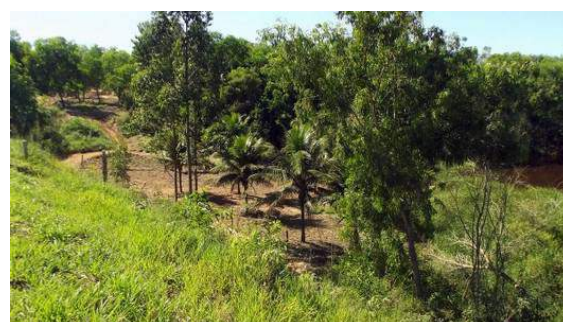
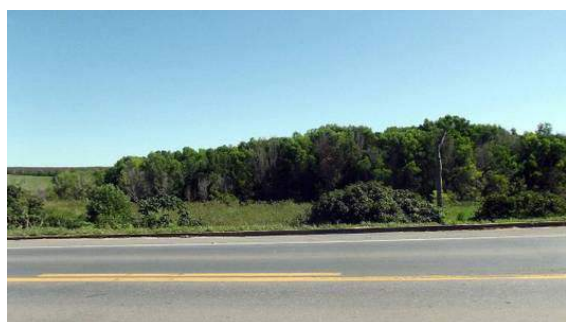
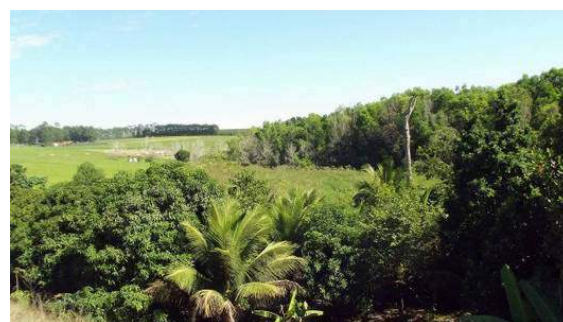
<b>Ponto de Intervenção em APP:</b> 8 - 1922.73 m <sup>2</sup>	<b>Zona:</b> Rural
<b>Situação da Área:</b> Árvores isoladas e brachiaria	<b>Município:</b> Mucuri
<b>Vegetação:</b> <i>Cocos nucifera</i> , <i>Mangifera indica</i> , <i>Artocarpus heterophyllus</i> , <i>Cecropia pachystachya</i> , <i>Anacardium occidentale</i> , <i>Bixa orellana</i>	<b>Km:</b> 955
<b>Entorno:</b> Agropecuária e silvicultura - Eucalipto	
<b>Evidências de Degradação:</b> solo exposto; gramíneas exóticas; presença de área de pastagem.	
<b>Solução proposta:</b> adoção de medidas de controle da erosão; adoção de medidas de prevenção e combate e de fogo devido à proximidade da Rodovia; cercamento para controle de acesso de animais domésticos (gado); condução da regeneração natural;

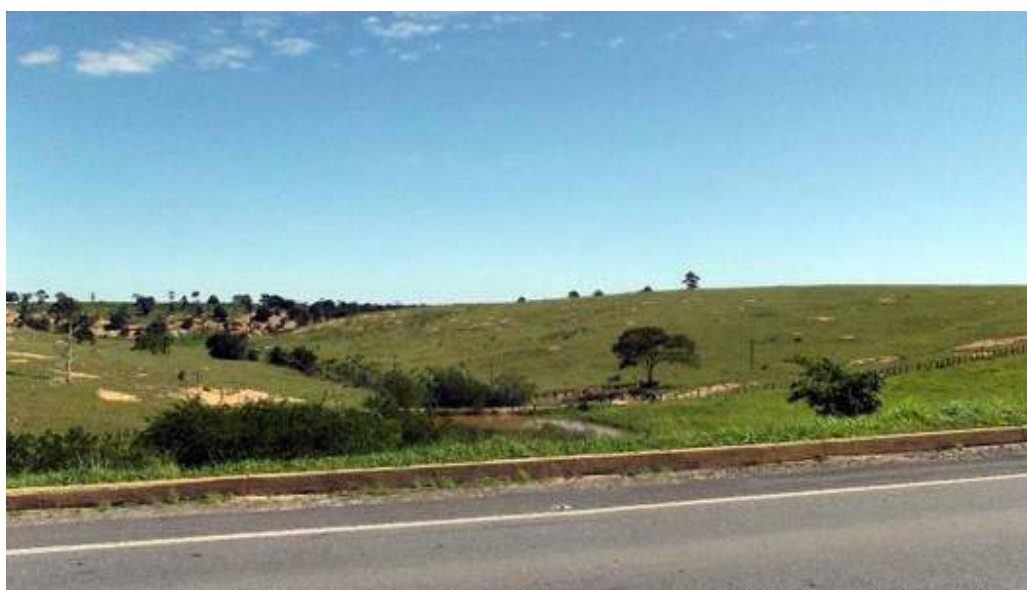
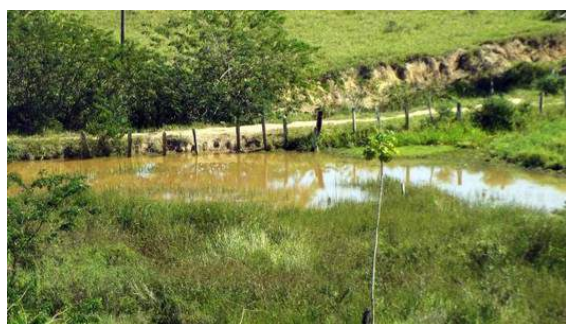
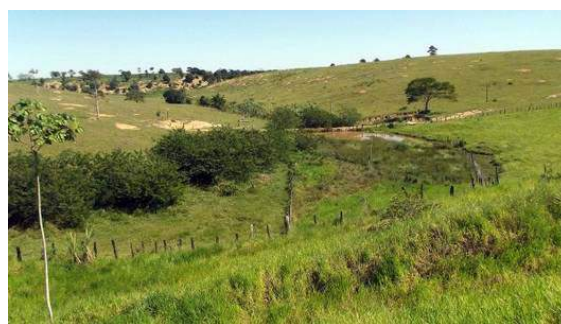
<b>Ponto de Intervenção em APP:</b> 9 - 944.206 m <sup>2</sup>	<b>Zona:</b> Rural
--	--------------------

<b>Situação da Área:</b> Árvores isoladas e brachiaria	<b>Município:</b> Pedro Canário
<b>Vegetação:</b> <i>Eugenia involucrata</i> , <i>Cecropia pachystachya</i> , <i>Mimosa caesalpinifolia</i>	<b>Km:</b> 1
<b>Entorno:</b> Agropecuária	
<b>Evidências de Degradação:</b> solo exposto; gramíneas exóticas; presença de agropecuária.	
<b>Solução proposta:</b> adoção de medidas de controle da erosão; cercamento para controle de acesso de animais domésticos (gado).

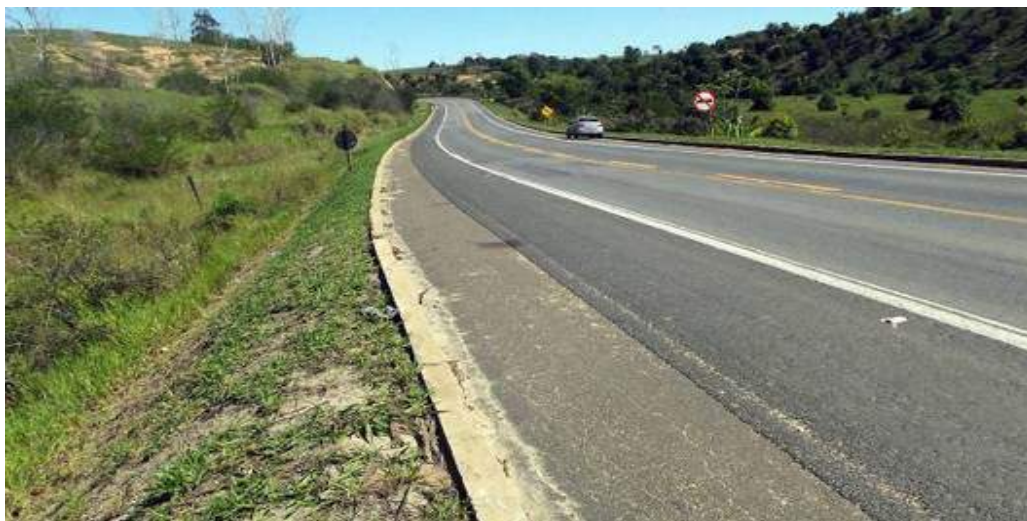
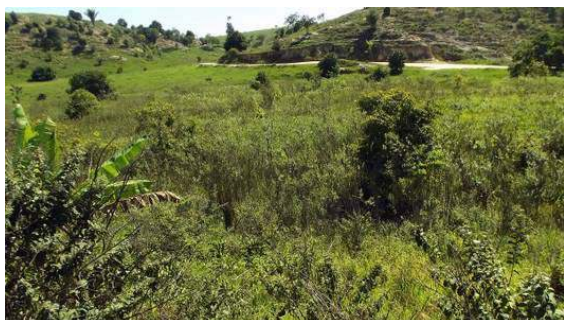
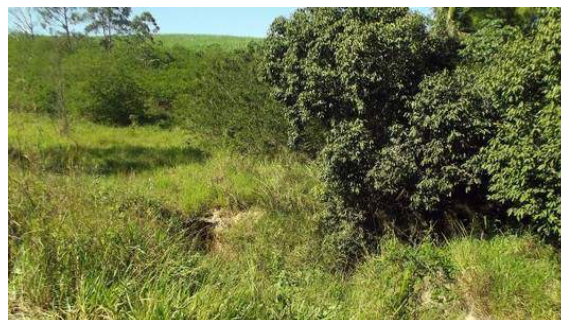
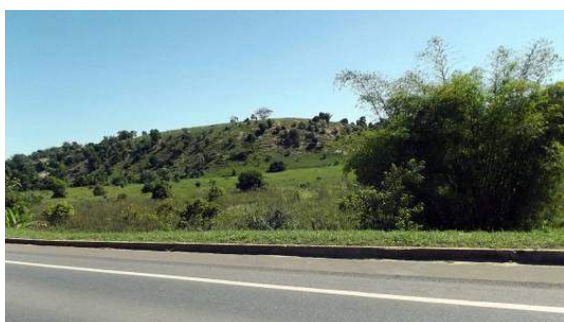
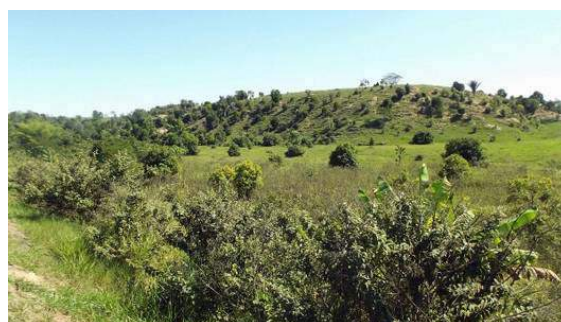
<b>Ponto de Intervenção em APP:</b> 10 - 519.392 m <sup>2</sup>	<b>Zona:</b> Rural
<b>Situação da Área:</b> Área degradada com presença de brachiaria e arvores isoladas	<b>Município:</b> Pedro Canário
<b>Vegetação:</b> <i>Gochnatia polymorpha</i> , <i>Cecropia pachystachya</i> , <i>Byrsonima crassifolia</i> , <i>Mimosa caesalpinifolia</i> , <i>Schinus terebinthifolius</i> e <i>Syzygium cumini</i>	<b>Km:</b> 4
<b>Entorno:</b> Áreas de pastagem	
<b>Evidencias de Degradação:</b> solo exposto; gramíneas exóticas; presença de área de pastagem	
<b>Solução proposta:</b> adoção de medidas de controle da erosão; adoção de medidas de prevenção e combate e de fogo devido à proximidade da Rodovia; cercamento para controle de acesso de animais domésticos (gado).

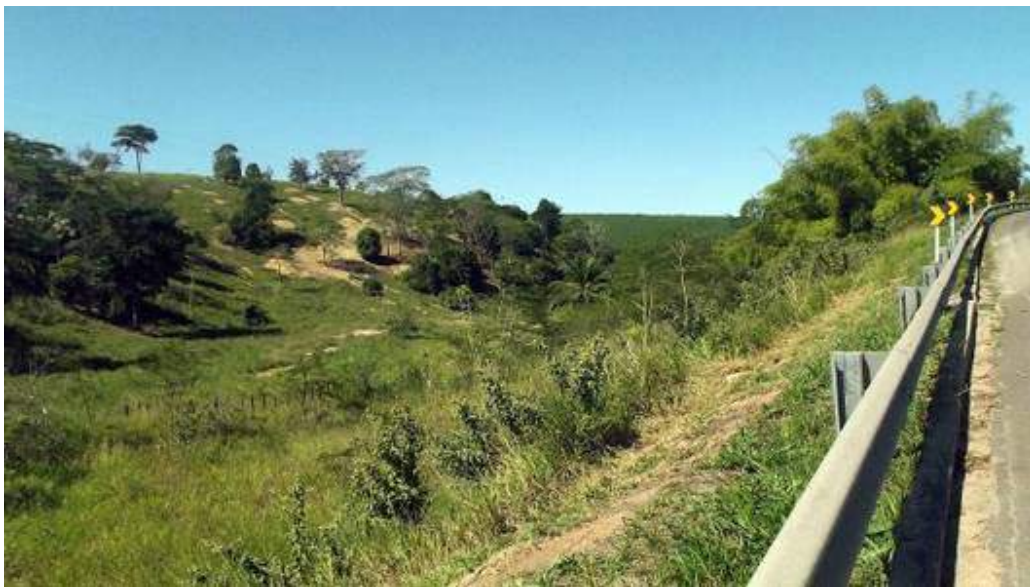
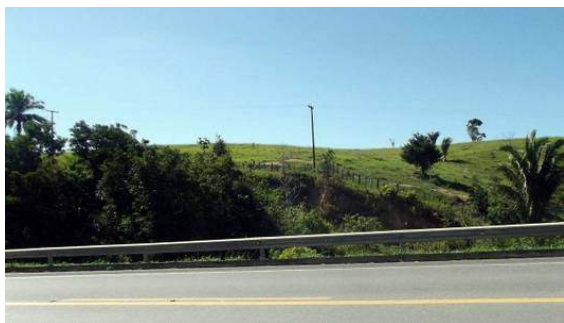
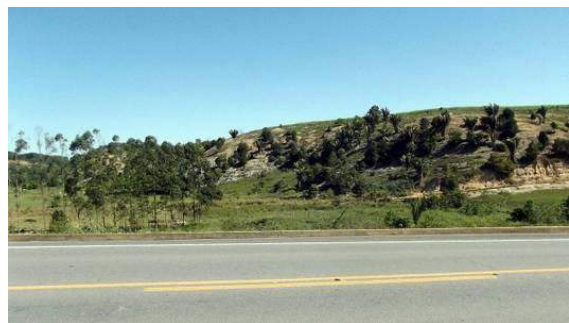
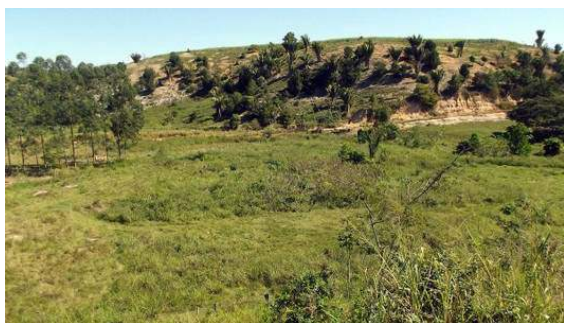
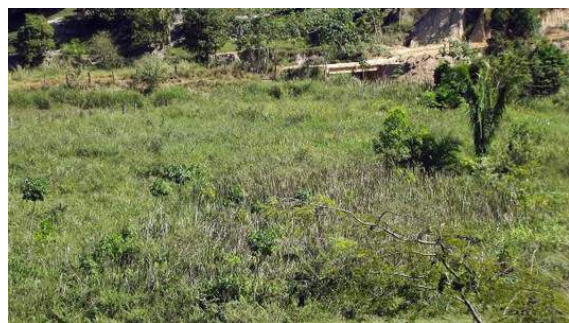
<b>Ponto de Intervenção em APP:</b> 11 - 1403.05 m <sup>2</sup>	<b>Zona:</b> Rural
<b>Situação da Área:</b> Árvores isoladas e brachiaria	<b>Município:</b> Pedro Canário
<b>Vegetação:</b> <i>Cecropia pachystachya</i> , <i>Cássia fistula</i> e <i>Roystonea regia</i>	<b>Km:</b> 6
<b>Entorno:</b> Agropecuária - Cana de açúcar e gado / Silvicultura - Eucalipto	
<b>Evidências de Degradação:</b> solo exposto; gramíneas exóticas; presença de agropecuária.	
<b>Solução proposta:</b> adoção de medidas de controle da erosão; adoção de medidas de prevenção e combate e de fogo devido à proximidade da Rodovia; cercamento para controle de acesso de animais domésticos (gado).

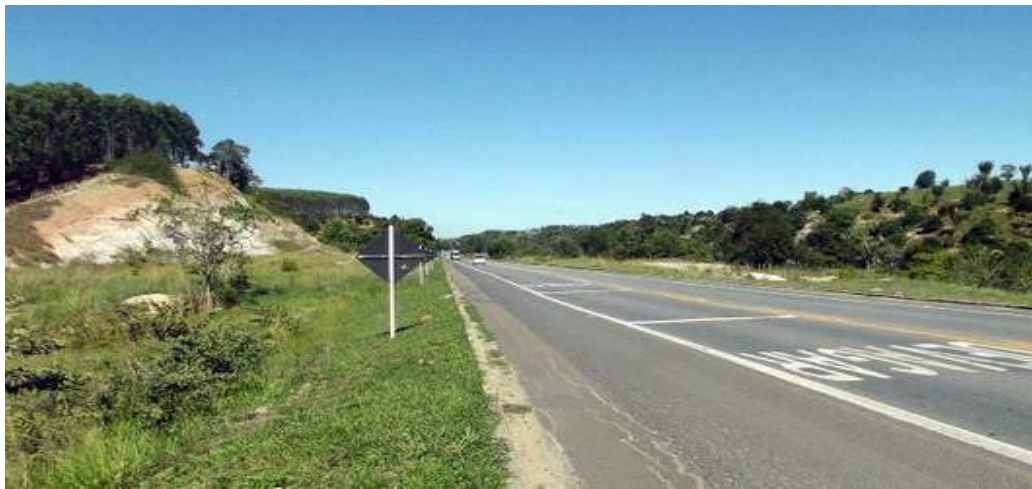
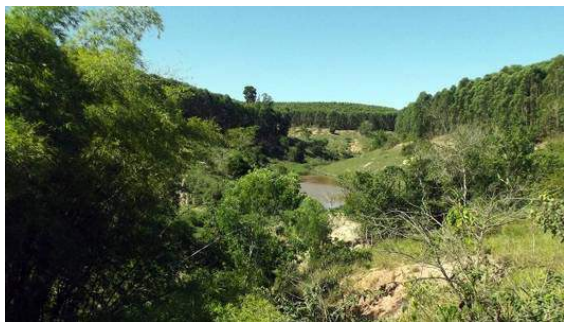
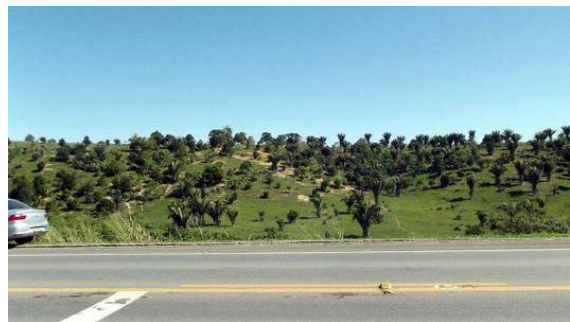
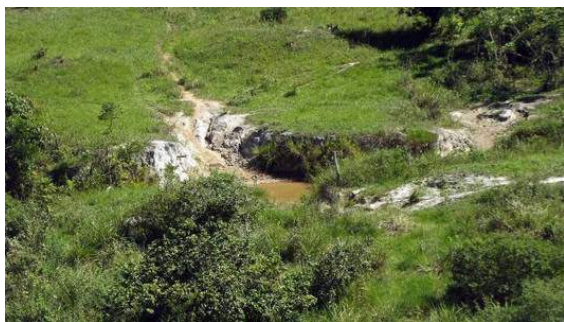
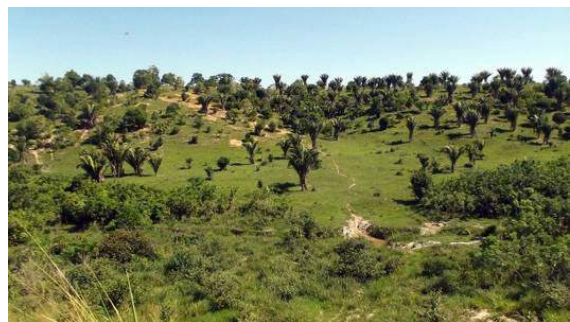
<b>Ponto de Intervenção em APP:</b> 12 - 445.461 m <sup>2</sup>	<b>Zona:</b> Rural
<b>Situação da Área:</b> Árvores isoladas e brachiaria	<b>Município:</b> Pedro Canário
<b>Vegetação:</b> <i>Gochnatia polymorpha</i> , <i>Bixa orellana</i> , <i>Cecropia pachystachya</i> e <i>Zanthoxylum rhoifolium</i>	<b>Km:</b> 8
<b>Entorno:</b> Silvicultura - Eucalipto	
<b>Evidências de Degradação:</b> solo exposto; gramíneas exóticas.	
<b>Solução proposta:</b> adoção de medidas de controle da erosão; adoção de medidas de prevenção e combate e de fogo devido à proximidade da Rodovia.

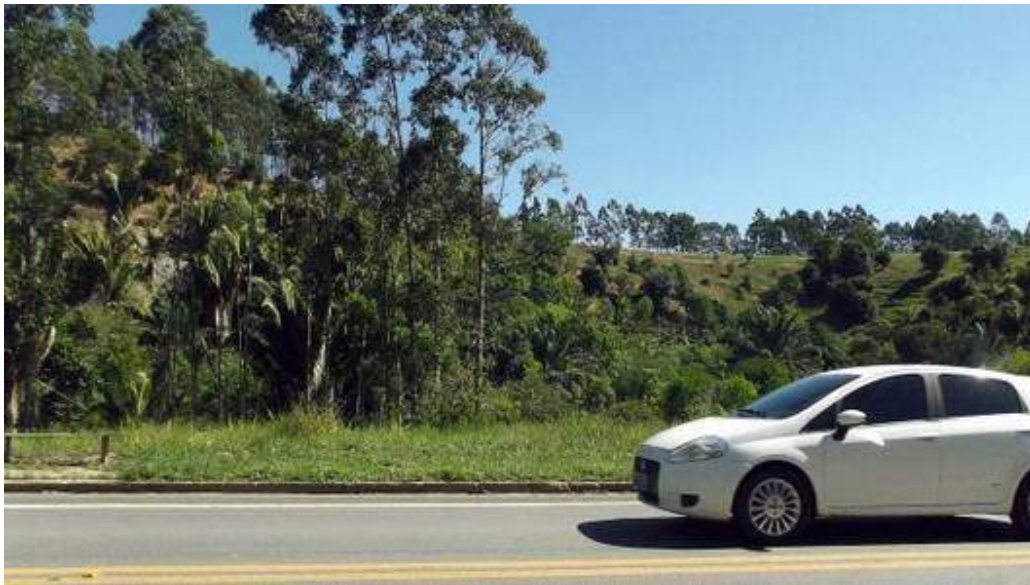
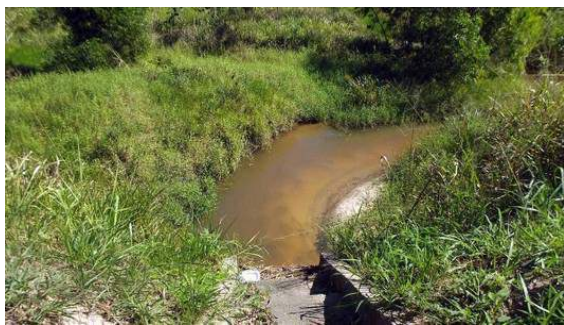
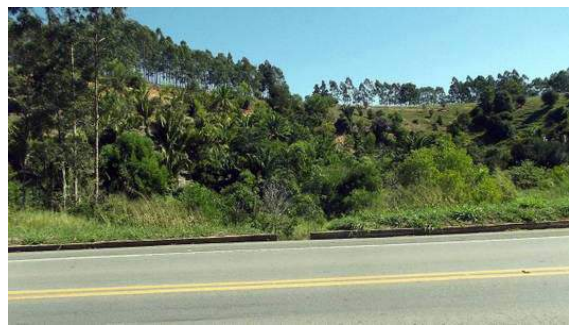
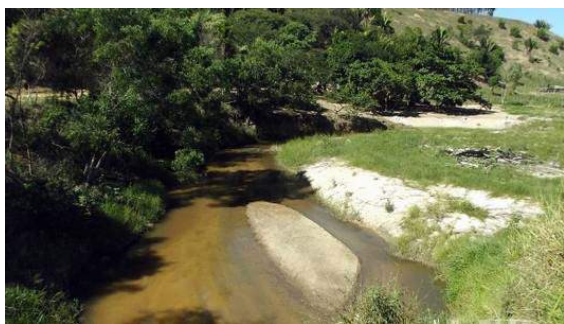
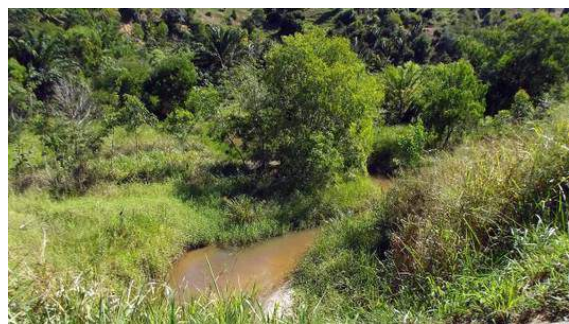
<b>Ponto de Intervenção em APP:</b> 13 - 459.271 m <sup>2</sup>	<b>Zona:</b> Rural
<b>Situação da Área:</b> Pequeno conjunto de arvores isoladas e brachiaria em seu entorno	<b>Município:</b> Pedro Canário
<b>Vegetação:</b> <i>Artocarpus heterophyllus</i> , <i>Gochnatia polymorpha</i> e <i>Cecropia pachystachya</i>	<b>Km:</b> 10
<b>Entorno:</b> Presença de erosão laminar que está assoreando o curso d'água local.	
<b>Evidências de Degradação:</b> ocorrência de processos erosivos; gramíneas exóticas.	
<b>Solução proposta:</b> adoção de medidas de controle da erosão; adoção de medidas de prevenção e combate e de fogo devido à proximidade da Rodovia.

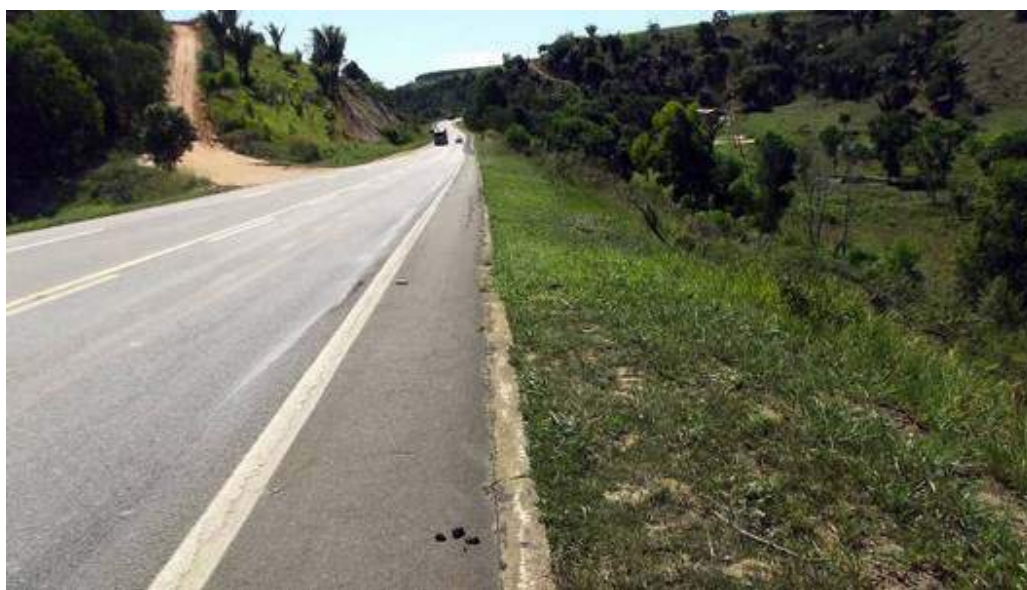
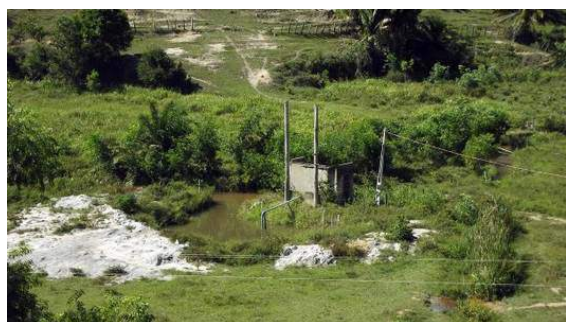
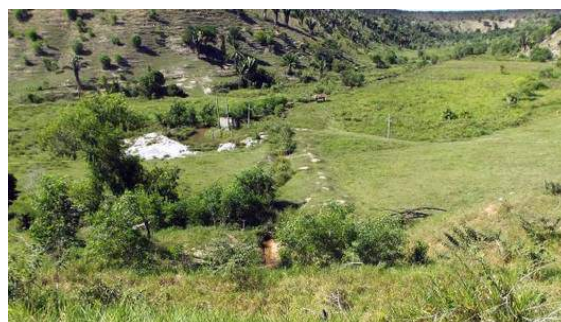
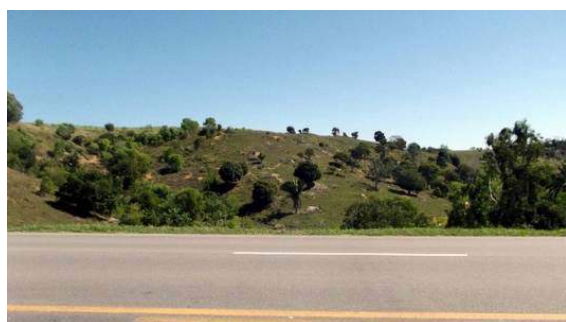
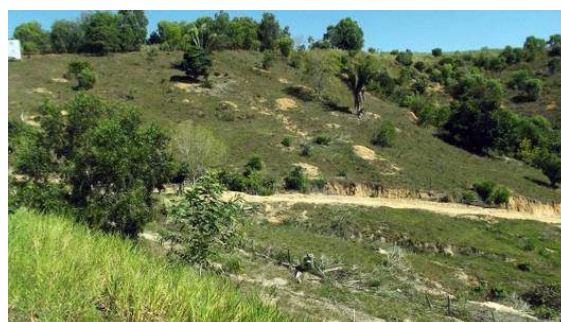
<b>Ponto de Intervenção em APP:</b> 14 - 2240.63 m <sup>2</sup>	<b>Zona:</b> Rural
<b>Situação da Área:</b> Árvores isoladas e brachiaria	<b>Município:</b> Pedro Canário
<b>Vegetação:</b> <i>Gochnatia polymorpha</i> , <i>Cassia fistula</i> , <i>Cecropia pachystachya</i>	<b>Km:</b> 11
<b>Entorno:</b> Agropecuária - Plantio de Mamão, Cana de açúcar / Silvicultura - Eucalipto	
<b>Evidências de Degradação:</b> solo exposto; gramíneas exóticas.	
<b>Solução proposta:</b> adoção de medidas de controle da erosão; adoção de medidas de prevenção e combate e de fogo devido à proximidade da Rodovia.

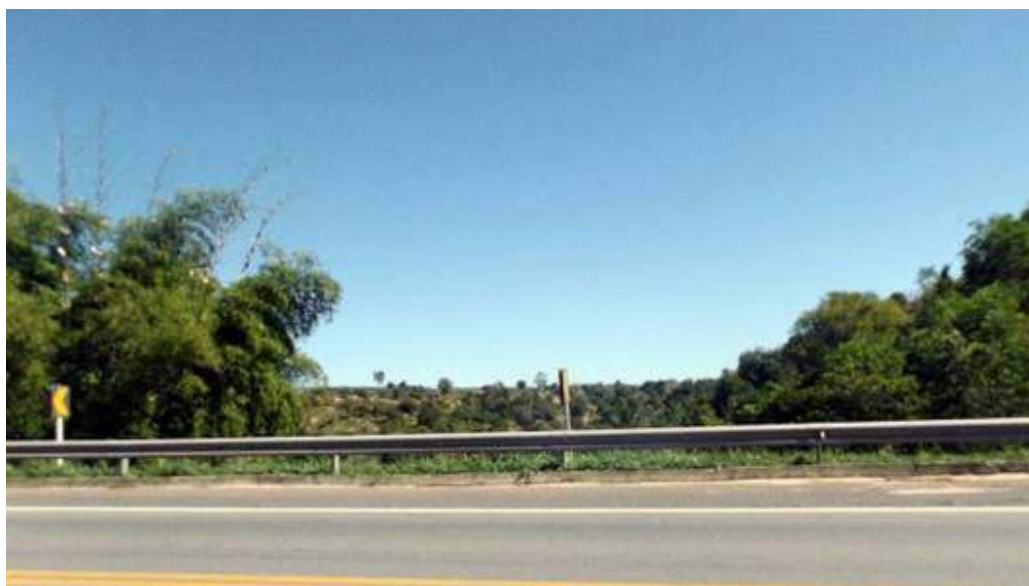
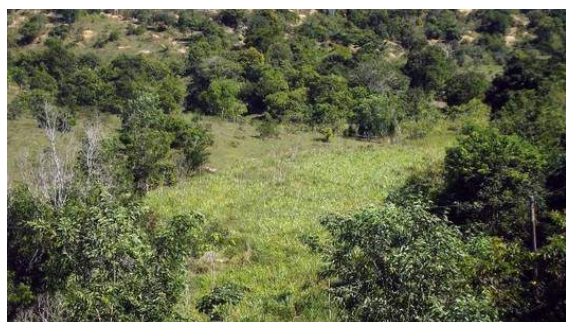
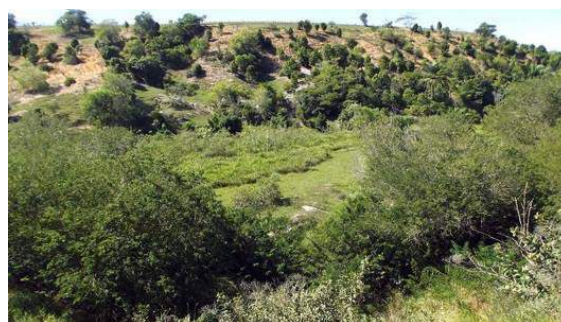
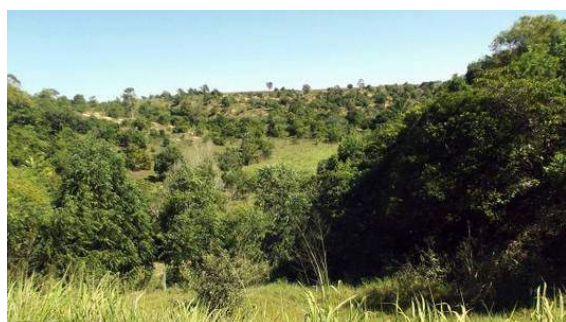
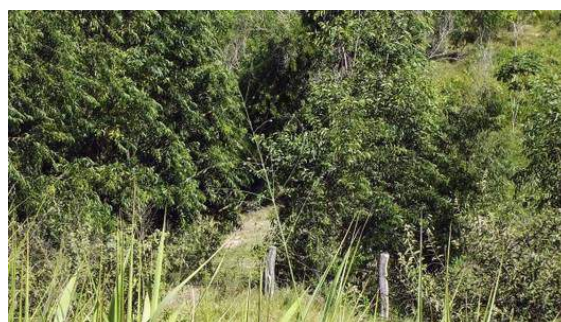
<b>Ponto de Intervenção em APP:</b> 15 - 4513.68 m <sup>2</sup>	<b>Zona:</b> Urbana
<b>Situação da Área:</b> Área em influência do perímetro urbano com presença de árvores isoladas	<b>Município:</b> Pedro Canário
<b>Vegetação:</b> <i>Tapirira guianensis</i>	<b>Km:</b> 14
<b>Entorno:</b> Perímetro urbano com presença de árvores isoladas	
<b>Evidências de Degradação:</b> solo exposto; gramíneas exóticas.	
<b>Solução proposta:</b> adoção de medidas de controle da erosão; adoção de medidas de prevenção e combate e de fogo devido à proximidade da Rodovia.

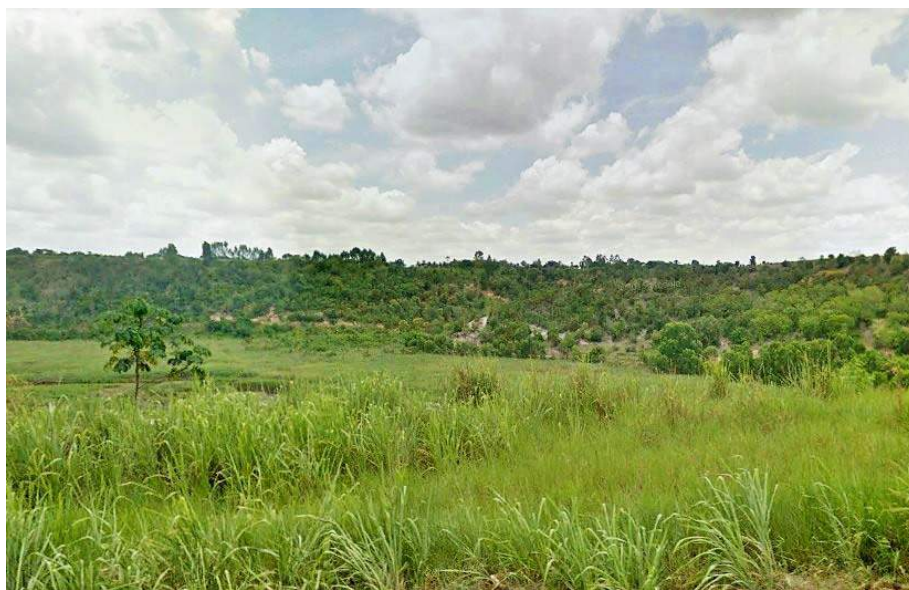
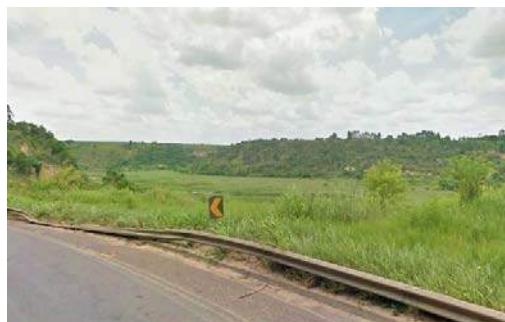
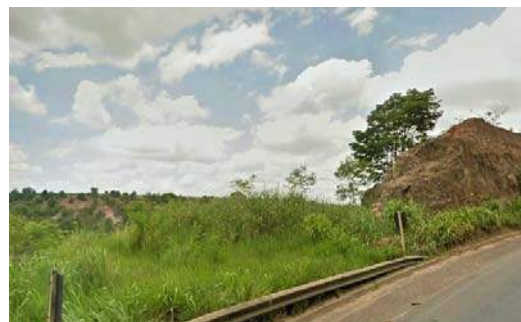
<b>Ponto de Intervenção em APP:</b> 16 - 2226.82 m <sup>2</sup>	<b>Zona:</b> Rural
<b>Situação da Área:</b> Árvores isoladas e brachiaria	<b>Município:</b> Pedro Canário
<b>Vegetação:</b> <i>Ipê roxo</i> , <i>Mimosa caesalpiniiifolia</i> , <i>Artocarpus heterophyllus</i> randa, <i>Machaerium scleroxylon</i> , <i>Cecropia pachystachya</i> e <i>Himatanthus bracteatus</i>	<b>Km:</b> 17
<b>Entorno:</b> Silvicultura - Eucalipto	
<b>Evidencias de Degradação:</b> gramíneas exóticas.	
<b>Solução proposta:</b> adoção de medidas de prevenção e combate e de fogo devido à proximidade da Rodovia.

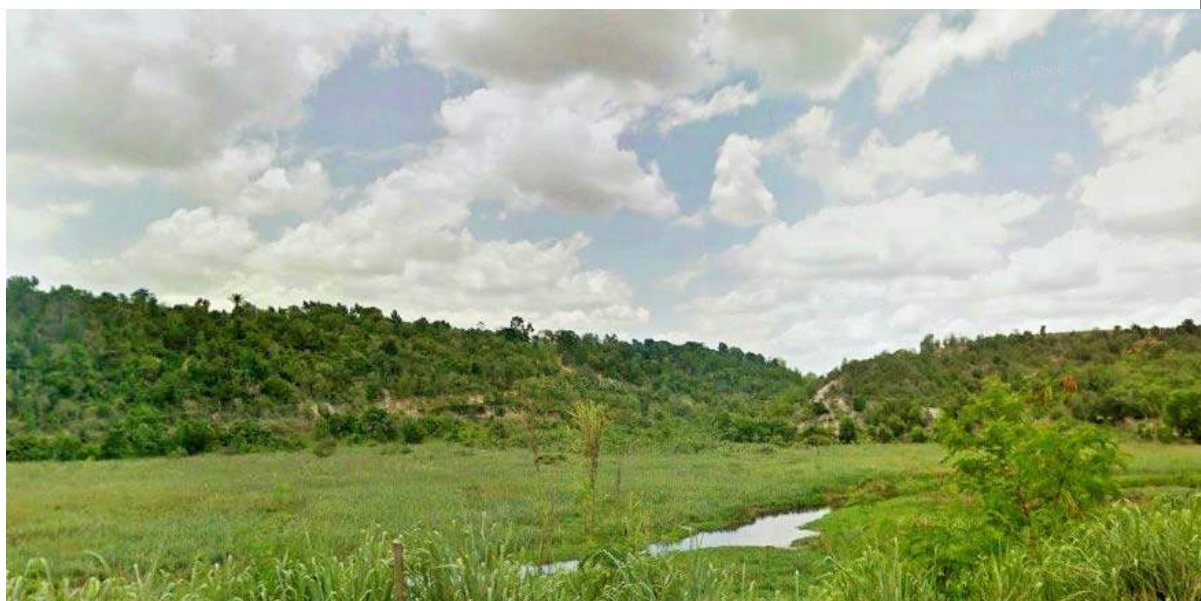
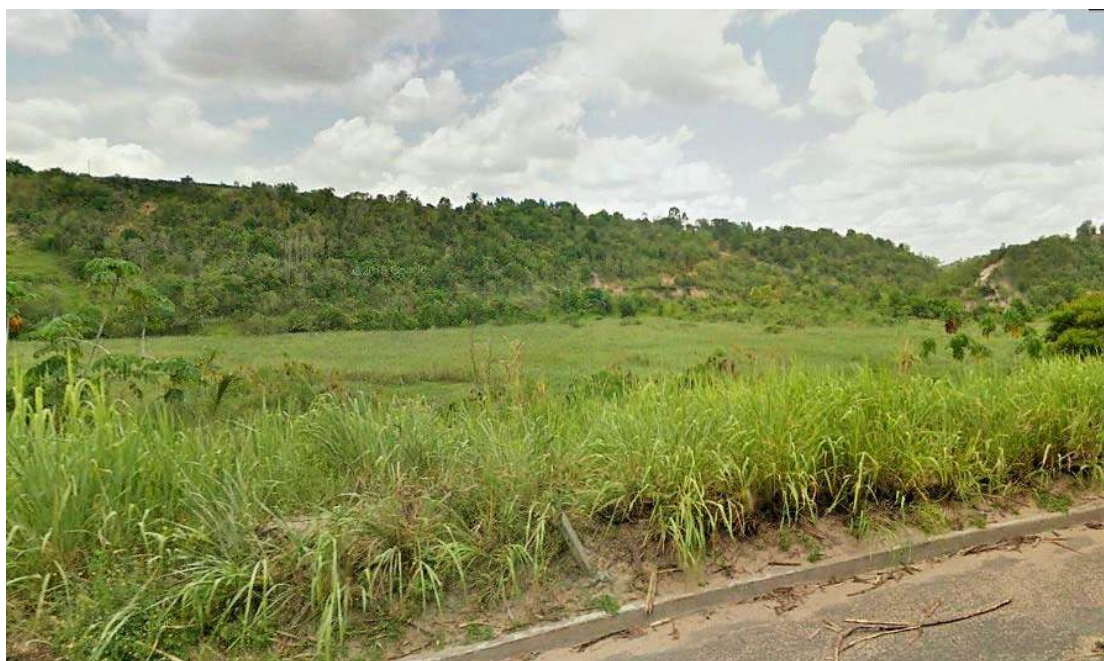
<b>Ponto de Intervenção em APP:</b> 17 - 2602.66 m <sup>2</sup>	<b>Zona:</b> Rural
<b>Situação da Área:</b> Árvores isoladas e brachiaria	<b>Município:</b> Pedro Canário
<b>Vegetação:</b> <i>Machaerium scleroxylon</i> , <i>Cecropia pachystachya</i>	<b>Km:</b> 17
<b>Entorno:</b> Silvicultura - Eucalipto	
<b>Evidências de Degradação:</b> gramíneas exóticas.	
<b>Solução proposta:</b> adoção de medidas de prevenção e combate e de fogo devido à proximidade da Rodovia.
