## Mapa de Intervenções em APP - F1 Estudo de Impacto Ambiental referente à Duplicação da Rodovia BR-101 Mucuri (BA) - Serra (ES)

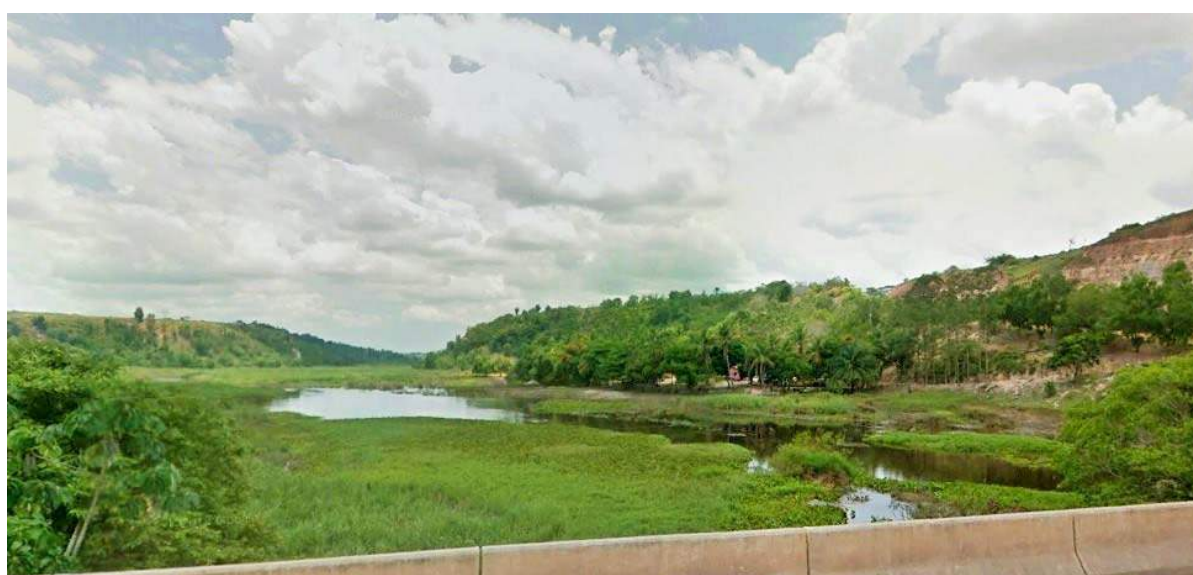
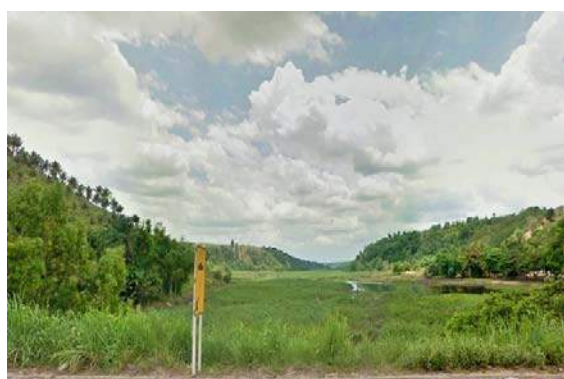
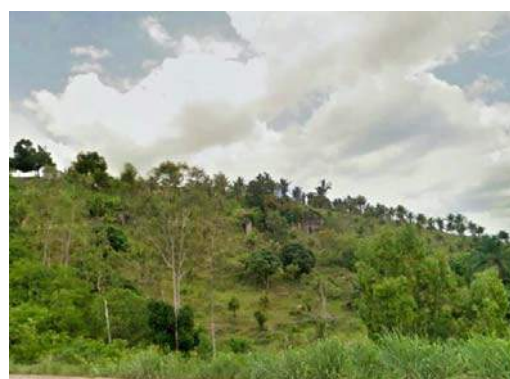
<b>Ponto de Intervenção em APP:</b> 18 - 2409.4 m <sup>2</sup>	<b>Zona:</b> Rural
<b>Situação da Área:</b> Árvores isoladas e brachiaria	<b>Município:</b> Pedro Canário
<b>Vegetação:</b> <i>Handroanthus impetiginosus</i> , <i>Mimosa caesalpiniiifolia</i> , <i>Artocarpus heterophyllus</i> randa, <i>Machaerium scleroxylon</i> , <i>Cecropia pachystachya</i> e <i>Himatanthus bracteatus</i>	<b>Km:</b> 17
<b>Entorno:</b> Agropecuária - Pastagem em sistema rotativo e cultivo de café	
<b>Evidências de Degradação:</b> gramíneas exóticas, presença de pastagem	
<b>Solução proposta:</b> adoção de medidas de controle da erosão; adoção de medidas de prevenção e combate e de fogo devido à proximidade da Rodovia; cercamento para controle de acesso de animais domésticos (gado).

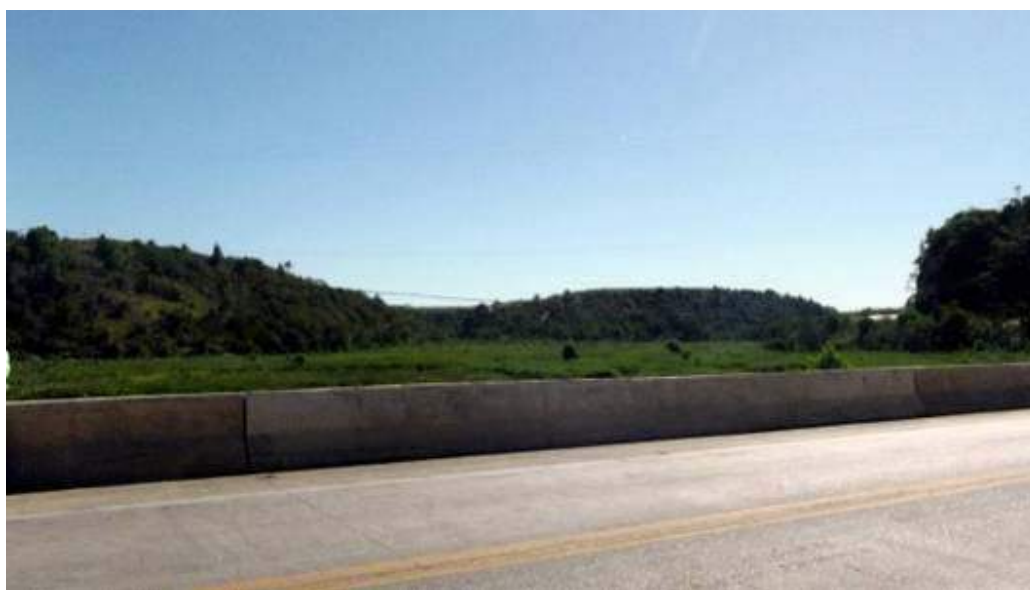
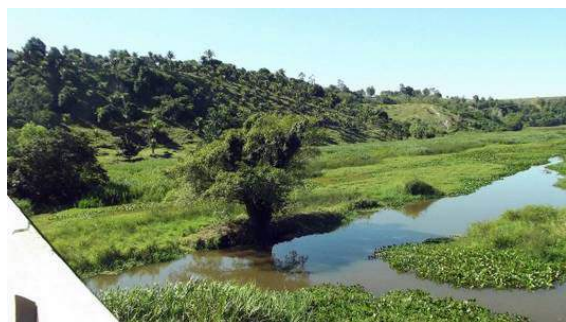
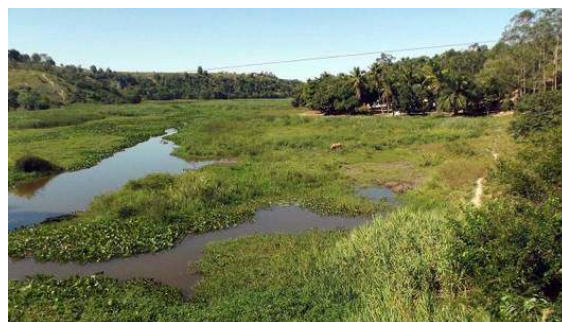
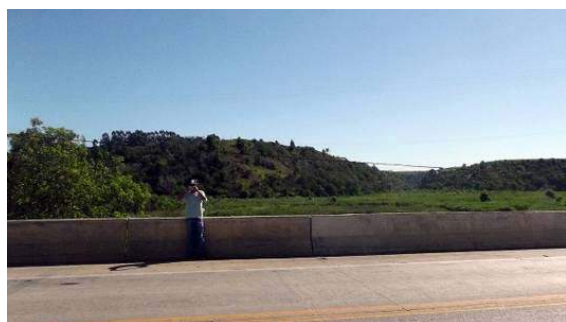
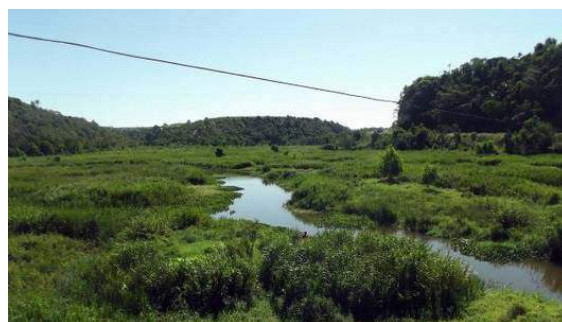
<b>Ponto de Intervenção em APP:</b> 19 - 2184.97 m <sup>2</sup>	<b>Zona:</b> Rural
<b>Situação da Área:</b> Árvores isoladas e brachiaria	<b>Município:</b> Conceição da Barra
<b>Vegetação:</b> <i>Handroanthus impetiginosus</i> , <i>Mimosa caesalpiniiifolia</i> , <i>Artocarpus heterophyllus</i> randa, <i>Machaerium scleroxylon</i> , <i>Cecropia pachystachya</i> e <i>Himatanthus bracteatus</i>	<b>Km:</b> 18
<b>Entorno:</b> Área paludosa com presença de brachiaria e espécies de áreas úmidas	
<b>Evidências de Degradação:</b> gramíneas exóticas	
<b>Solução proposta:</b> adoção de medidas de prevenção e combate e de fogo devido à proximidade da Rodovia.

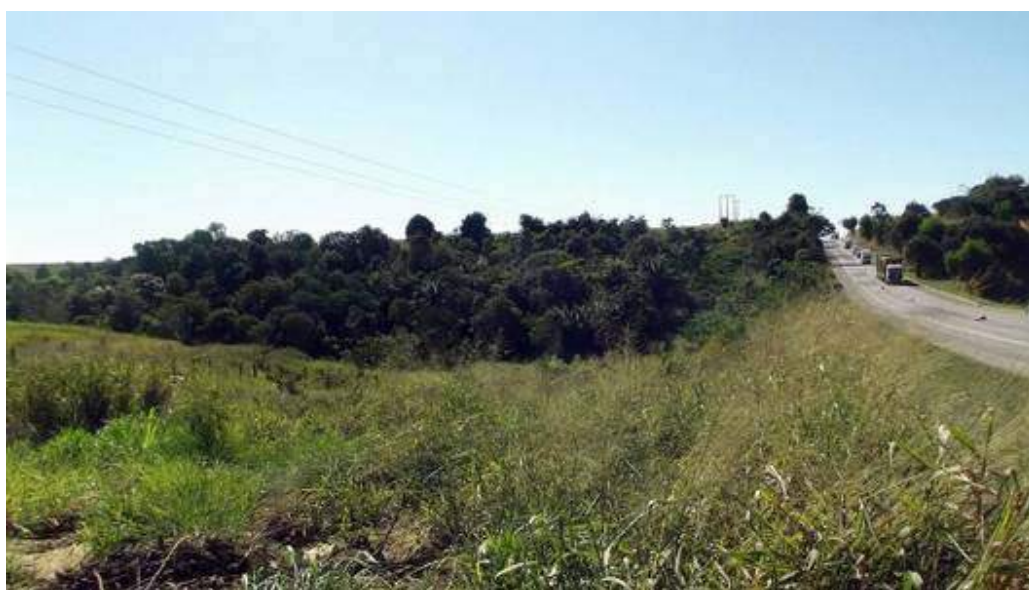
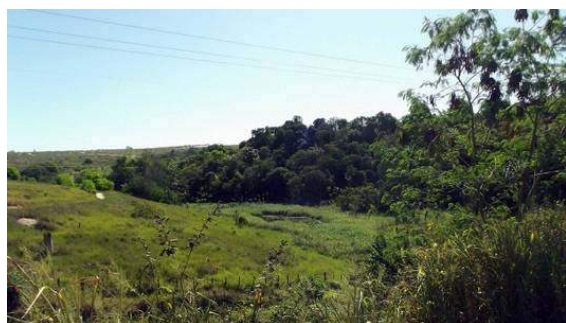
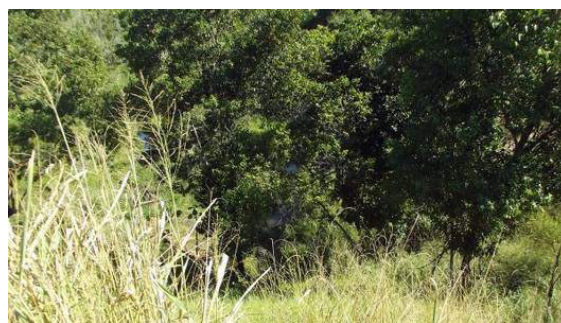
<b>Ponto de Intervenção em APP:</b> 20 - 1961.76 m <sup>2</sup>	<b>Zona:</b> Rural
<b>Situação da Área:</b> Vegetação em estágio secundário de regeneração	<b>Município:</b> Conceição da Barra
<b>Vegetação:</b> <i>Tapirira guianensis</i> , <i>Gochnatia polymorpha</i> , <i>Cecropia pachystachya</i> , <i>Elaeis guineensis</i> , <i>Guatteria oligocarpa</i> , <i>Eugenia involucrata</i>	<b>Km:</b> 21
<b>Entorno:</b> Fragmento florestal e vegetação paludosa	
<b>Evidências de Degradação:</b> fisionomia arbustivo/arbóreo; menor densidade de indivíduos lenhosos; gramíneas exóticas.	
<b>Solução proposta:</b> condução da regeneração natural; adoção de medidas de prevenção e combate e de fogo devido à proximidade da Rodovia.

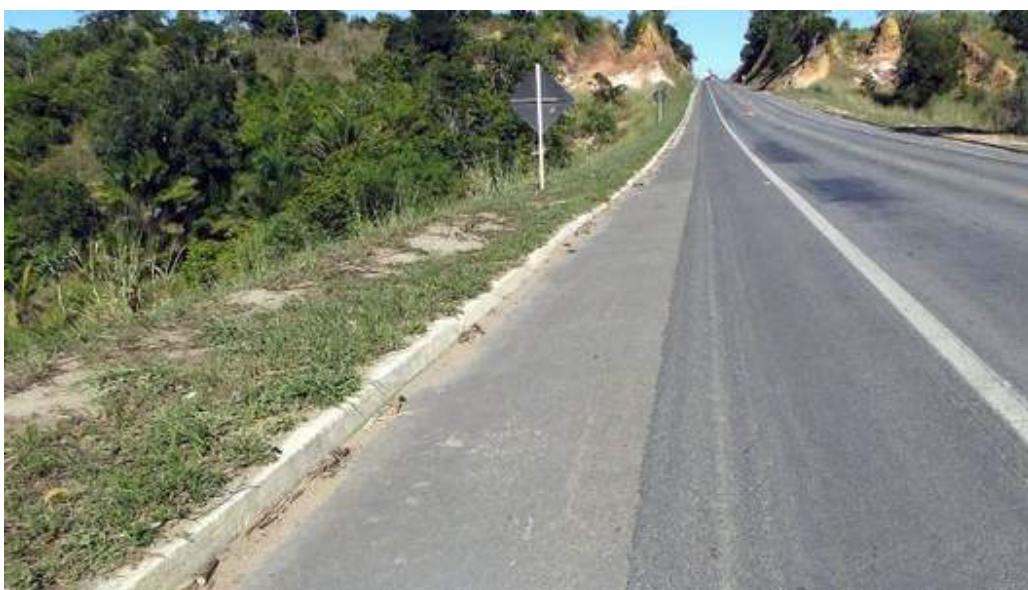
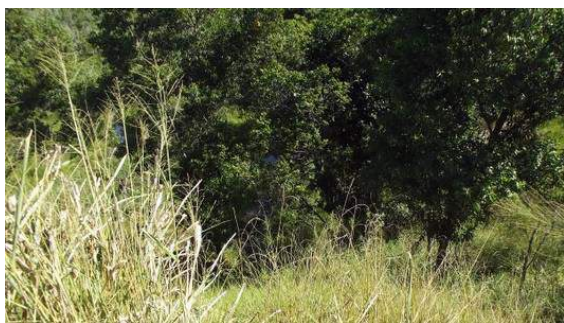
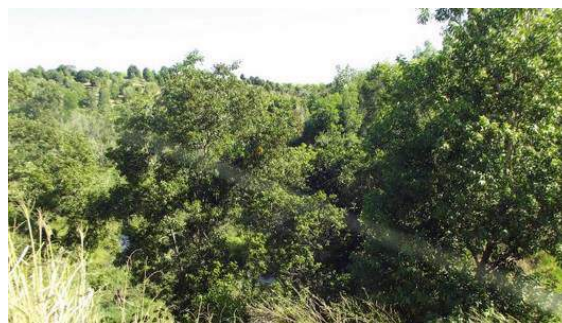
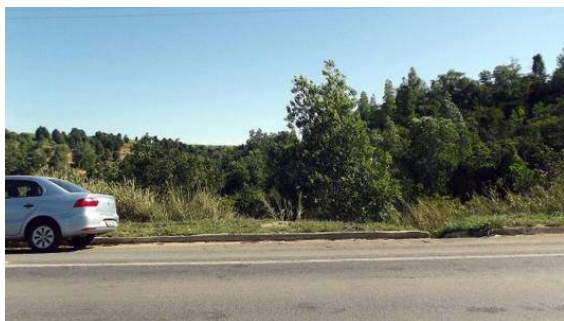
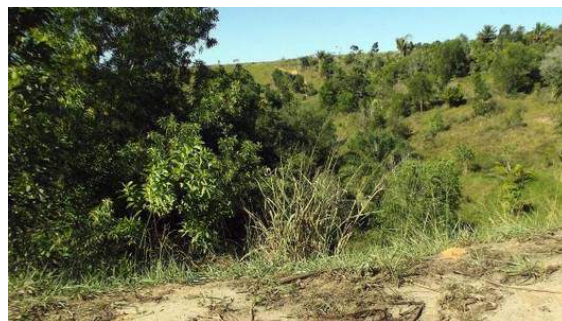
<b>Ponto de Intervenção em APP:</b> 21 - 1583.29 m <sup>2</sup>	<b>Zona:</b> Rural
<b>Situação da Área:</b> Vegetação em inicial de regeneração com indivíduos com DAP (diâmetro a altura do peito), representativos.	<b>Município:</b> Conceição da Barra
<b>Vegetação:</b> <i>Tapirira guianensis</i> , <i>Artocarpus heterophyllus</i> , <i>guaratã</i> e <i>Cecropia pachystachya</i>	<b>Km:</b> 22
<b>Entorno:</b> Fragmento florestal e vegetação paludosa	
<b>Evidências de Degradação:</b> fisionomia herbáceo/arbustiva; baixa densidade de indivíduos lenhosos.	
<b>Solução proposta:</b> condução da regeneração natural; adoção de medidas de prevenção e combate e de fogo devido à proximidade da Rodovia.

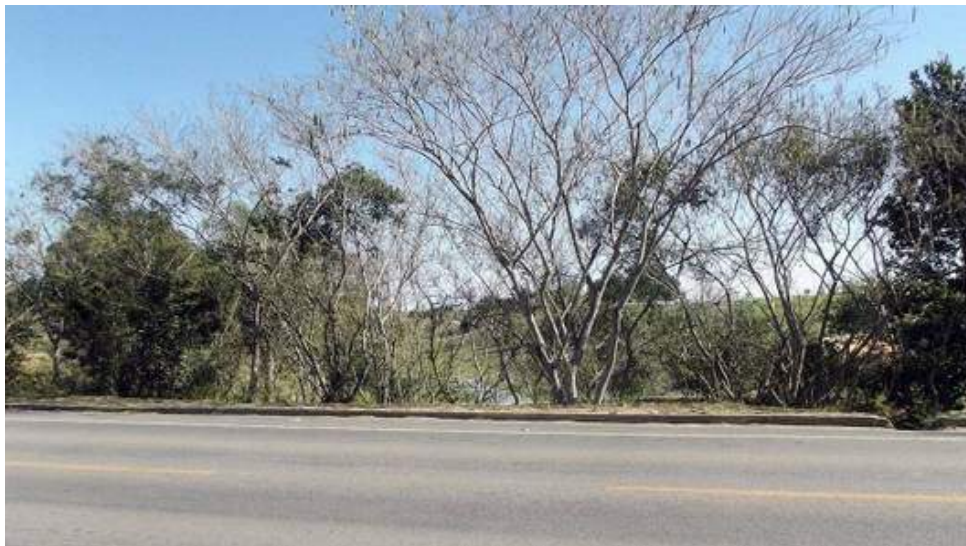
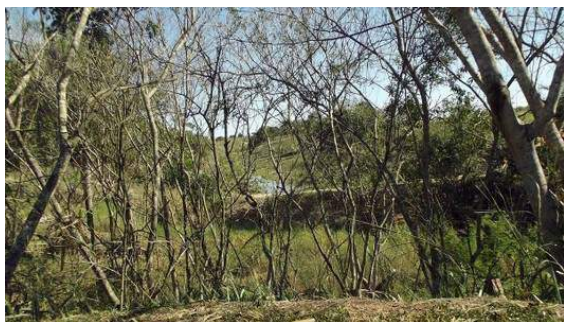
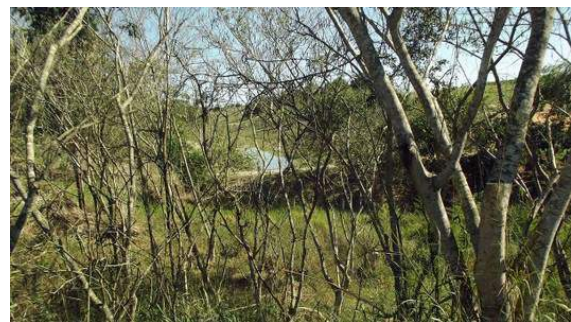
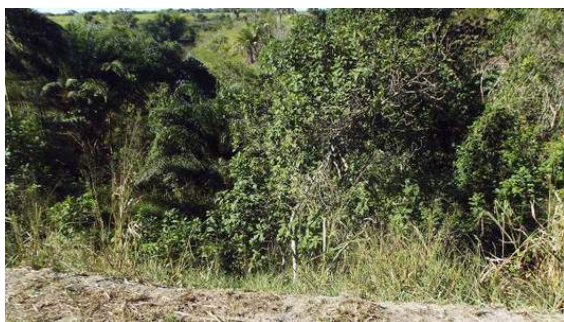
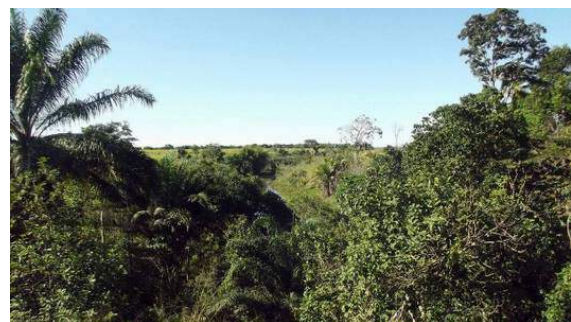
<b>Ponto de Intervenção em APP:</b> 22 - 1794.08 m <sup>2</sup>	<b>Zona:</b> Rural
<b>Situação da Área:</b> Pequenos fragmentos em estágio inicial	<b>Município:</b> Conceição da Barra
<b>Vegetação:</b> <i>Tapirira guianensis</i> , <i>Clitoria fairchildiana</i> , <i>Artocarpus heterophyllus</i> , <i>Zanthoxylum rhoifolium</i> , <i>Roystonea regia</i>	<b>Km:</b> 23
<b>Entorno:</b> Agropecuária - Plantio de cana de açúcar e criação de gado - Presença de sedes de sítios	
<b>Evidências de Degradação:</b> fisionomia herbáceo/arbustiva; baixa densidade de indivíduos lenhosos; presença de gado.	
<b>Solução proposta:</b> cercamento para controle de acesso de animais domésticos (gado); condução da regeneração natural; adoção de medidas de prevenção e combate e de fogo devido à proximidade da Rodovia.

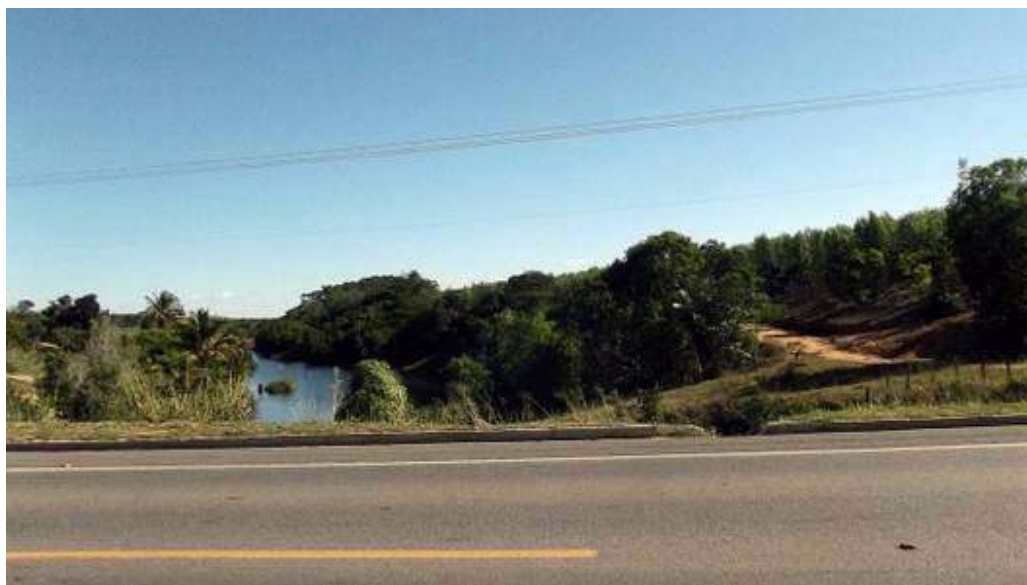
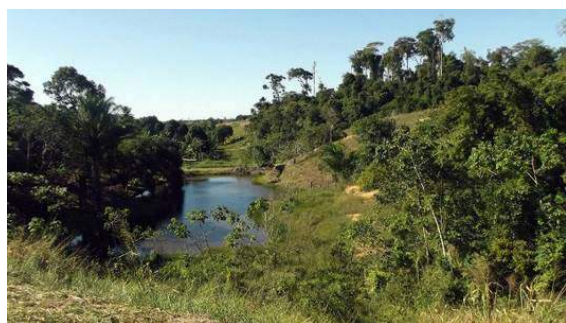
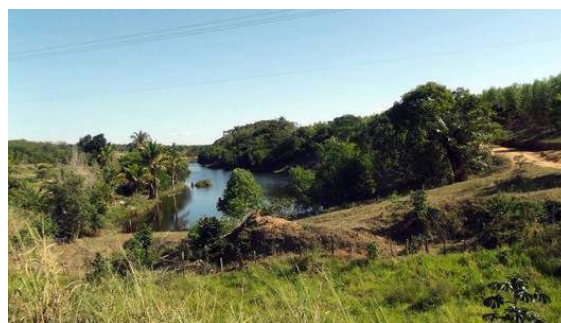
<b>Ponto de Intervenção em APP:</b> 23 - 1903.44 m <sup>2</sup>	<b>Zona:</b> Rural
<b>Situação da Área:</b> Árvores isoladas e brachiaria	<b>Município:</b> Conceição da Barra
<b>Vegetação:</b> <i>Tapirira guianensis</i> , <i>Cecropia pachystachya</i> , <i>Cocos nucifera</i> , <i>Zanthoxylum rhoifolium</i> , <i>Artocarpus heterophyllus</i>	<b>Km:</b> 24
<b>Entorno:</b> Agropecuária - Plantio de cana de açúcar e criação de gado - Silvicultura - Eucalipto	
<b>Evidências de Degradação:</b> gramíneas exóticas; presença de gado.	
<b>Solução proposta:</b> cercamento para controle de acesso de animais domésticos (gado); adoção de medidas de prevenção e combate e de fogo devido à proximidade da Rodovia.

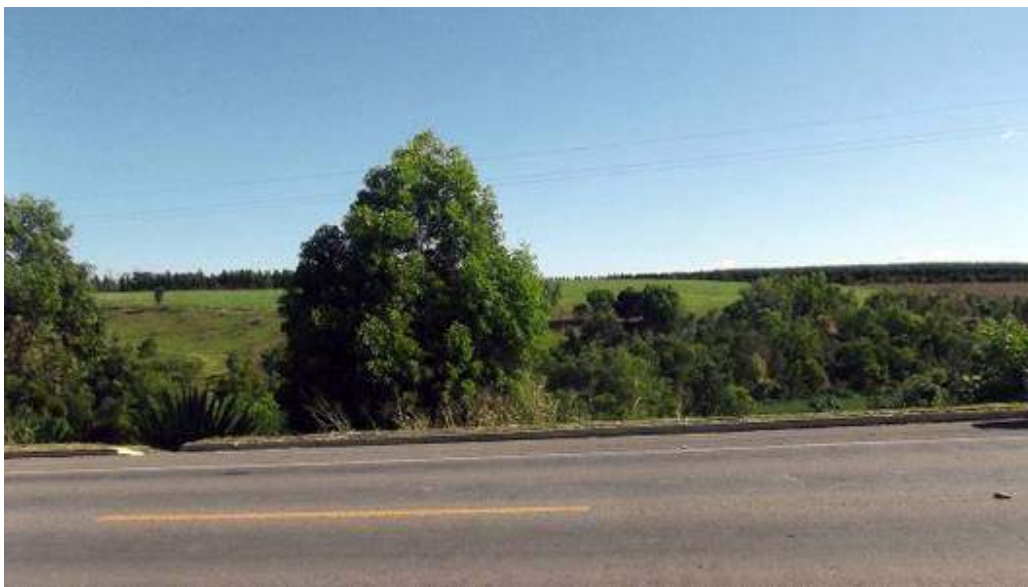
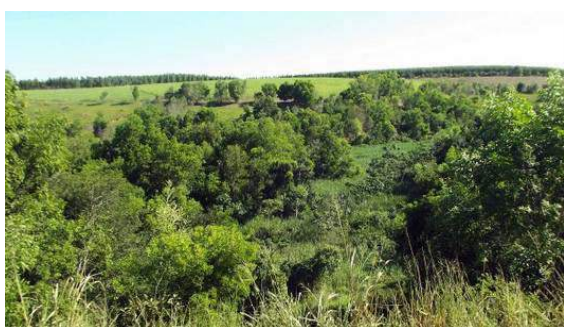
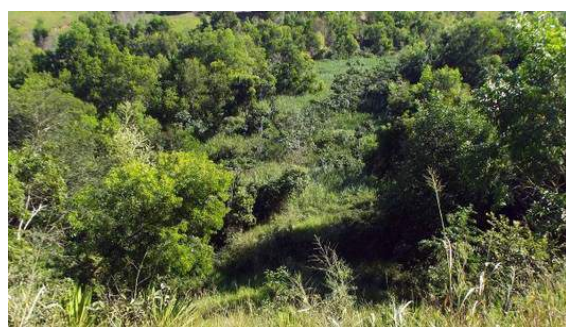
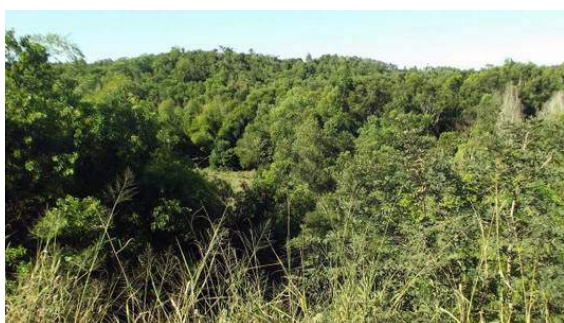
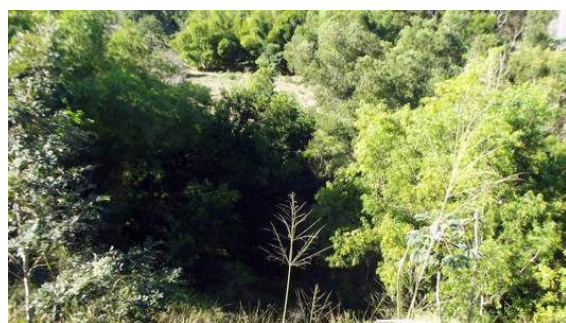
<b>Ponto de Intervenção em APP:</b> 24 - 1037.11 m <sup>2</sup>	<b>Zona:</b> Rural
<b>Situação da Área:</b> Pequenos fragmentos em estágio inicial	<b>Município:</b> Conceição da Barra
<b>Vegetação:</b> <i>Tapirira guianensis</i> , <i>Clitoria fairchildiana</i> , <i>Cecropia pachystachya</i> , <i>Byrsonima crassifolia</i>	<b>Km:</b> 27
<b>Entorno:</b> Agropecuária - Plantio de cana de açúcar e criação de gado - Silvicultura - Eucalipto	
<b>Evidências de Degradação:</b> fisionomia herbáceo/arbustiva; baixa densidade de indivíduos lenhosos; presença de gado.	
<b>Solução proposta:</b> cercamento para controle de acesso de animais domésticos (gado); condução da regeneração natural; adoção de medidas de prevenção e combate e de fogo devido à proximidade da Rodovia.

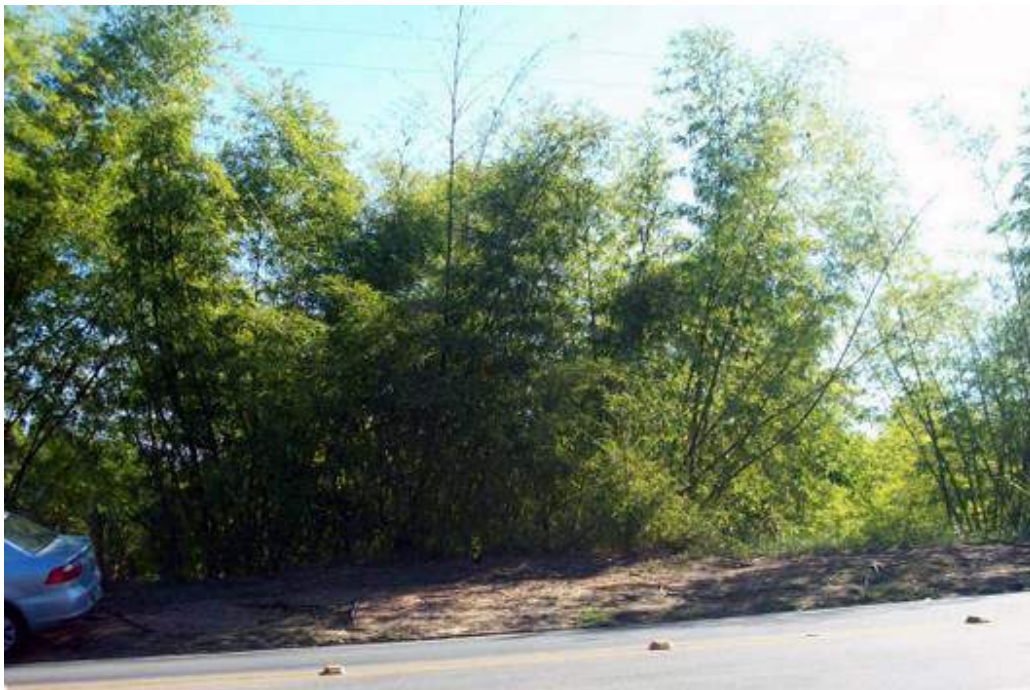
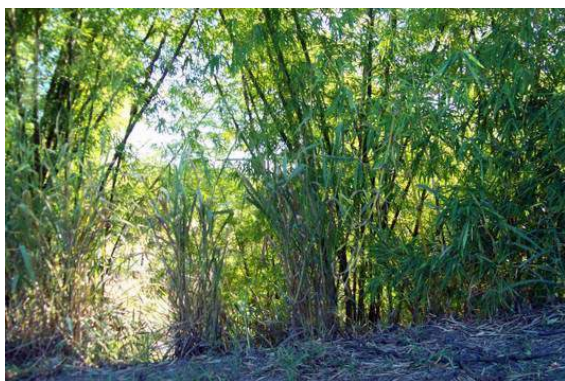
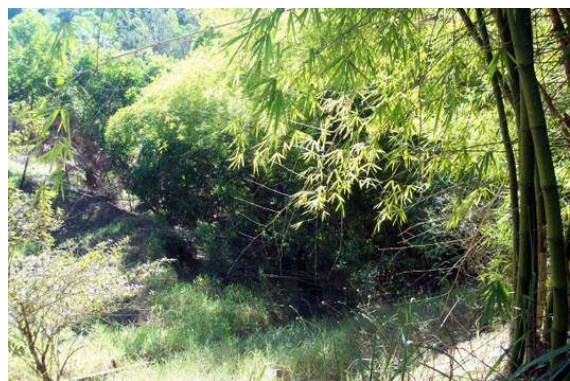
<b>Ponto de Intervenção em APP:</b> 25 - 1034.88 m <sup>2</sup>	<b>Zona:</b> Rural
<b>Situação da Área:</b> Área degradada com presença de bambu e brachiaria	<b>Município:</b> Conceição da Barra
<b>Vegetação:</b> <i>Bambusa vulgaris</i>	<b>Km:</b> 29
<b>Entorno:</b> Agropecuária - Plantio de cana de açúcar e criação de gado	
<b>Evidências de Degradação:</b> processos erosivos; espécie exóticas; presença de gado.	
<b>Solução proposta:</b> adoção de medidas de controle da erosão; controle e erradicação de espécies exóticas invasoras; adoção de medidas de prevenção e combate e de fogo devido à proximidade da Rodovia; cercamento para controle de acesso de animais domésticos (gado).

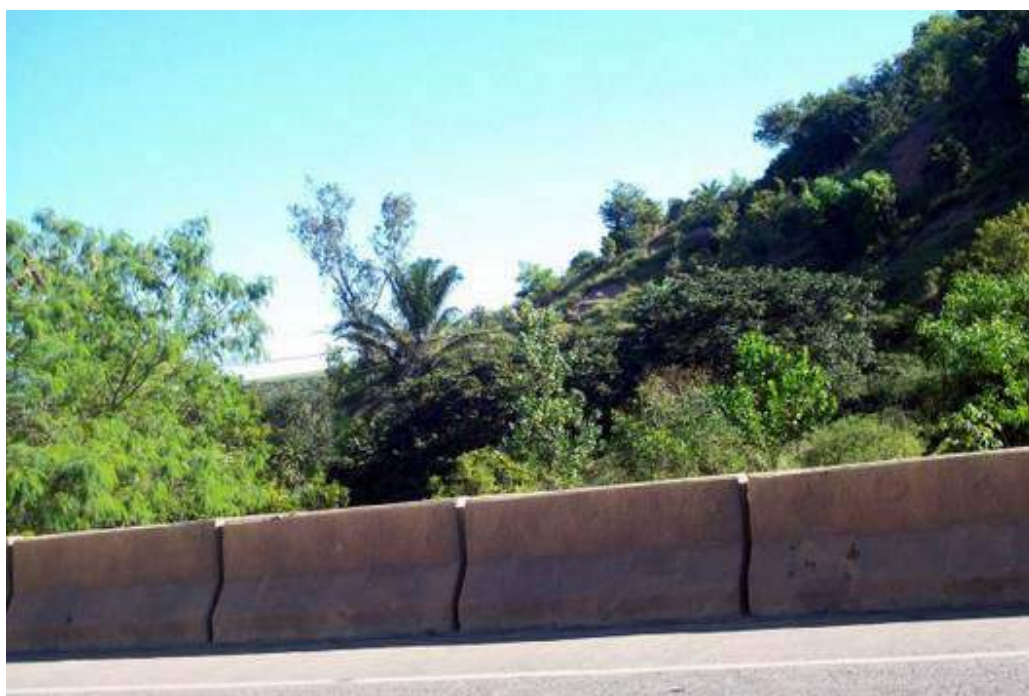
<b>Ponto de Intervenção em APP:</b> 26 - 1077.6 m <sup>2</sup>	<b>Zona:</b> Rural
<b>Situação da Área:</b> Árvores isoladas iniciando uma formação de um fragmento	<b>Município:</b> Conceição da Barra
<b>Vegetação:</b> <i>Tapirira guianensis</i> , <i>Cecropia pachystachya</i> , <i>Psidium guajava</i> , <i>dendê</i>	<b>Km:</b> 30
<b>Entorno:</b> Agropecuária - Plantio de cana de açúcar e criação de gado	
<b>Evidencias de Degradação:</b> processos erosivos; espécie exótica; presença de gado.	
<b>Solução proposta:</b> adoção de medidas de controle da erosão; adoção de medidas de prevenção e combate e de fogo devido à proximidade da Rodovia; cercamento para controle de acesso de animais domésticos (gado).

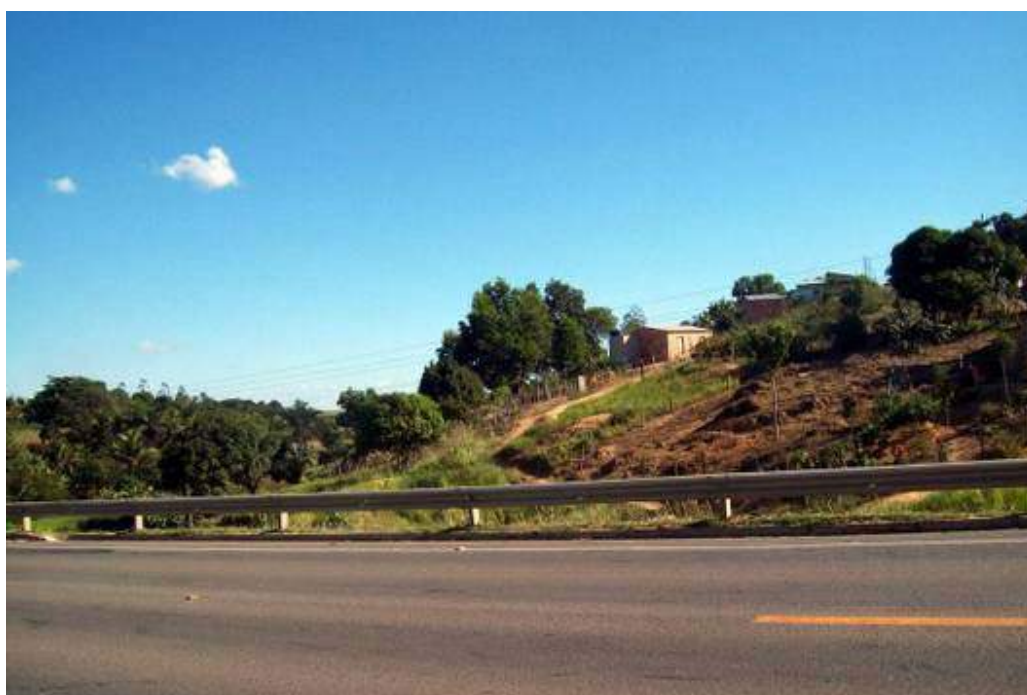
<b>Ponto de Intervenção em APP:</b> 27 - 1965.32 m <sup>2</sup>	<b>Zona:</b> Urbana
<b>Situação da Área:</b> Área em influência do perímetro urbano com presença de árvores isoladas	<b>Município:</b> Conceição da Barra
<b>Vegetação:</b> <i>Mangifera indica</i> e <i>Delonix regia</i>	<b>Km:</b> 31
<b>Entorno:</b> Presença de residências, plantio de milho para subsistência e presença de arvores isoladas	
<b>Evidências de Degradação:</b> processos erosivos; espécies exóticas; presença de gado.	
<b>Solução proposta:</b> adoção de medidas de controle da erosão; controle e erradicação de espécies exóticas invasoras; adoção de medidas de prevenção e combate e de fogo devido à proximidade da Rodovia.

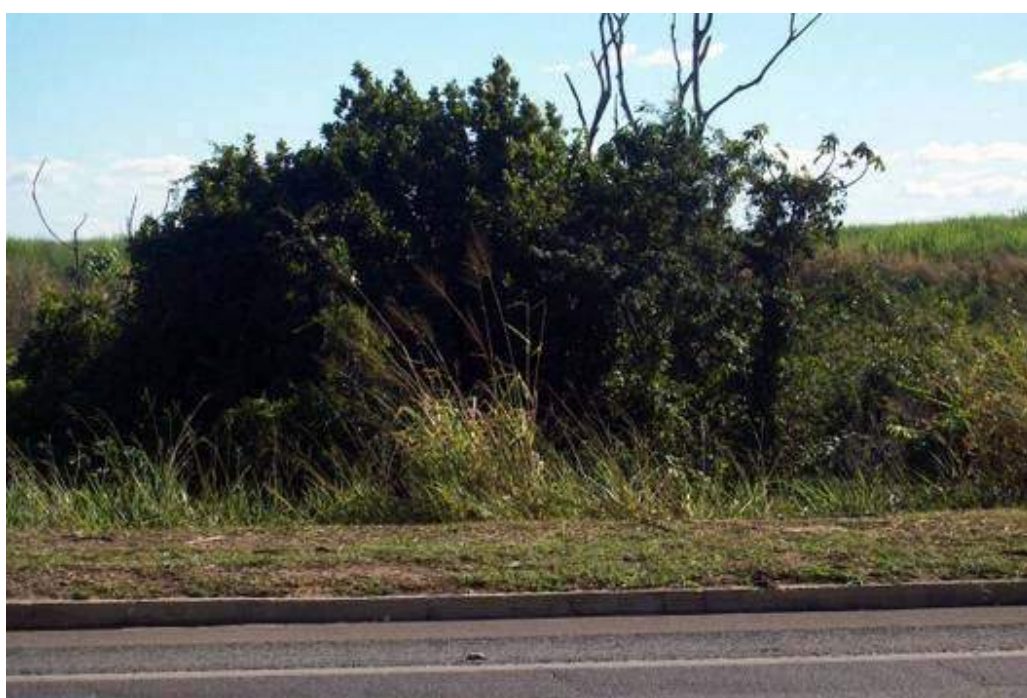
<b>Ponto de Intervenção em APP:</b> 28 - 1091.62 m <sup>2</sup>	<b>Zona:</b> Rural
<b>Situação da Área:</b> Arbustos e brachiaria	<b>Município:</b> Conceição da Barra
<b>Vegetação:</b> <i>Tapirira guianensis</i> , <i>Cecropia pachystachya</i> e <i>Artocarpus heterophyllus</i>	<b>Km:</b> 33
<b>Entorno:</b> Pasto rotativo para gado de corte	
<b>Evidencias de Degradação:</b> espécies exóticas; presença de gado.	
<b>Solução proposta:</b> adoção de medidas de controle da erosão; adoção de medidas de prevenção e combate e de fogo devido à proximidade da Rodovia; cercamento para controle de acesso de animais domésticos (gado); controle e erradicação de espécies exóticas invasoras.

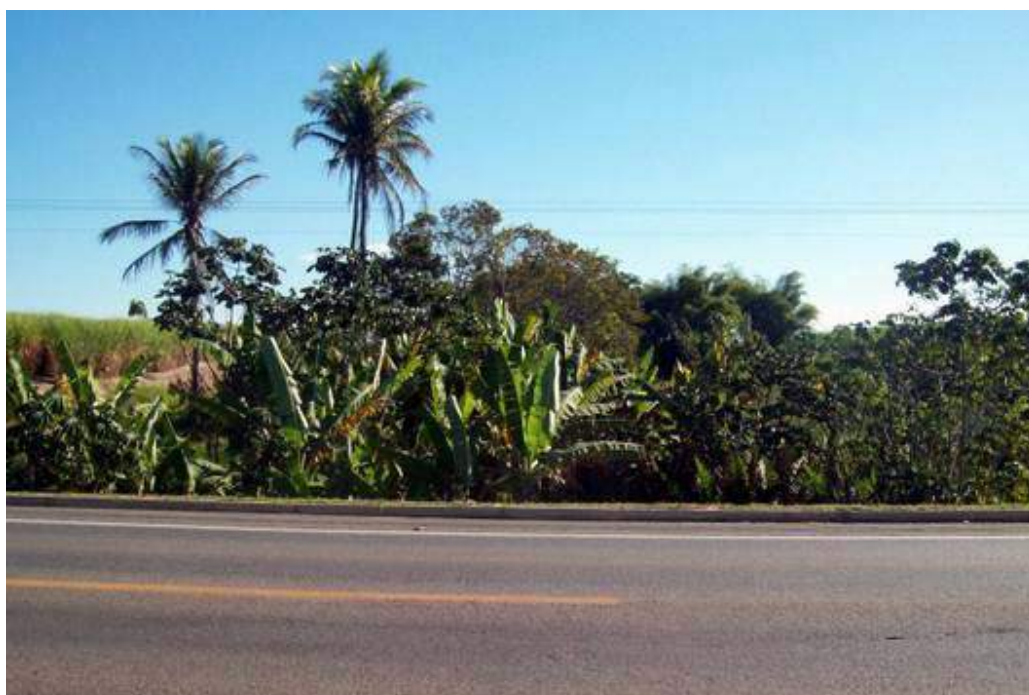
<b>Ponto de Intervenção em APP:</b> 29 - 1794.53 m <sup>2</sup>	<b>Zona:</b> Rural
<b>Situação da Área:</b> Área paludosa com presença de arvores isoladas e brachiaria	<b>Município:</b> Conceição da Barra
<b>Vegetação:</b> <i>Tapirira guianensis</i> , <i>Cecropia pachystachya</i> , <i>Cocos nucifera</i> , <i>Mangifera indica</i> , <i>Mimosa caesalpinifolia</i> , <i>Pachira glabra</i>	<b>Km:</b> 34
<b>Entorno:</b> Fabrica de água ardente Itauninha e plantio de cana de açúcar	
<b>Evidencias de Degradação:</b> gramíneas exóticas	
<b>Solução proposta:</b> adoção de medidas de prevenção e combate e de fogo devido à proximidade da Rodovia; controle e erradicação de espécies exóticas invasoras.

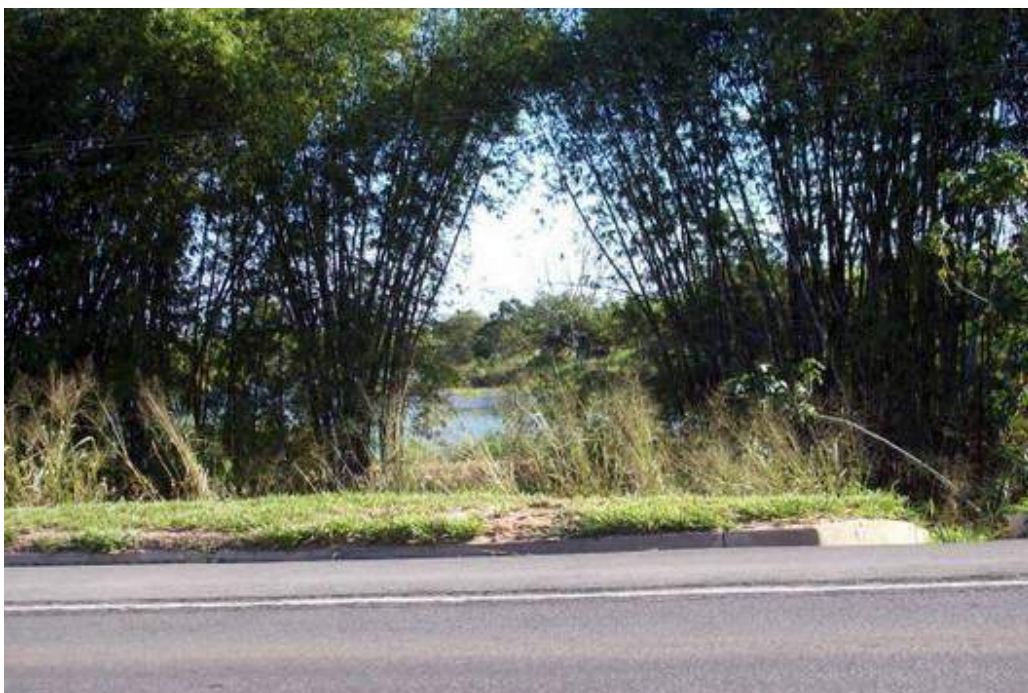
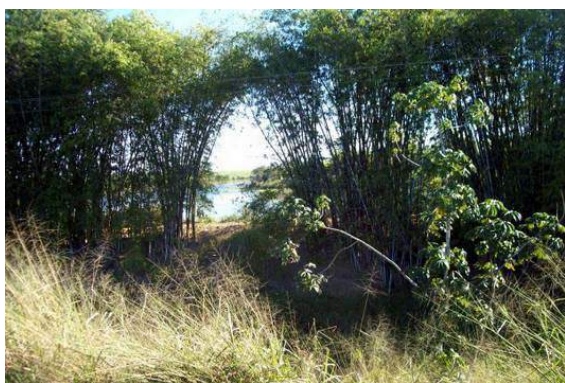
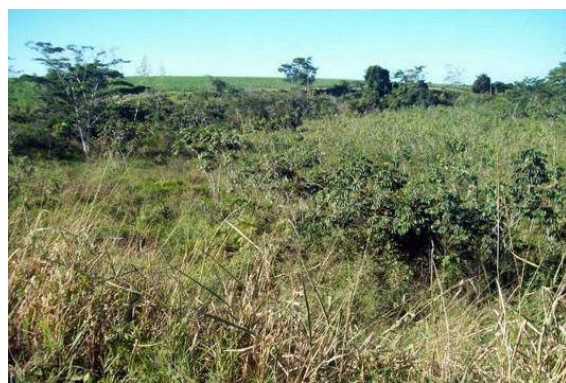
<b>Ponto de Intervenção em APP:</b> 30 - 3816.12 m <sup>2</sup>	<b>Zona:</b> Rural
<b>Situação da Área:</b> Arbustos e brachiaria	<b>Município:</b> Conceição da Barra
<b>Vegetação:</b> <i>Cecropia pachystachya</i> , <i>Mangifera indica</i> e <i>Bambusa vulgaris</i>	<b>Km:</b> 35
<b>Entorno:</b> Plantio de cana de açúcar	
<b>Evidências de Degradação:</b> espécies exóticas	
<b>Solução proposta:</b> controle e erradicação de espécies exóticas invasoras; adoção de medidas de prevenção e combate e de fogo devido à proximidade da Rodovia.

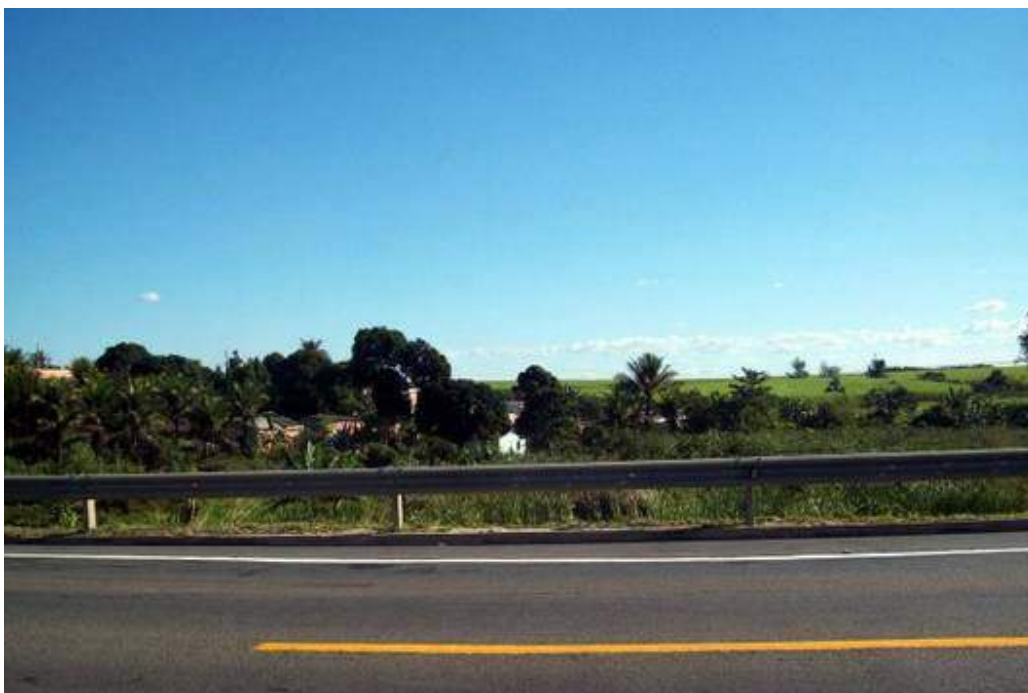
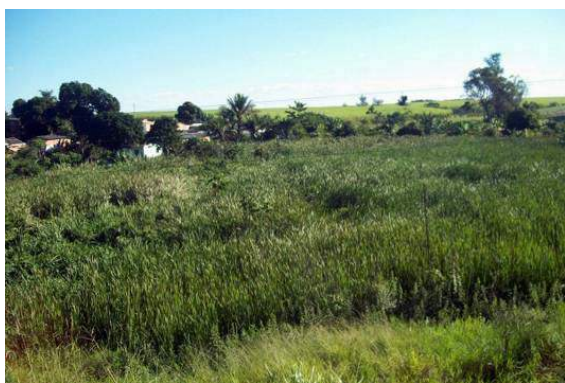
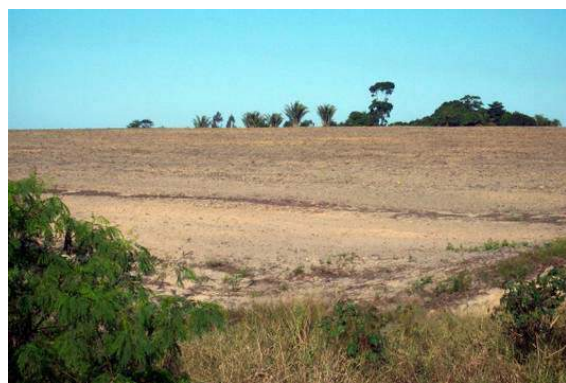
<b>Ponto de Intervenção em APP:</b> 31 - 1895.68 m <sup>2</sup>	<b>Zona:</b> Rural
<b>Situação da Área:</b> Área em influência do perímetro urbano com presença de árvores isoladas	<b>Município:</b> Conceição da Barra
<b>Vegetação:</b> <i>Cecropia pachystachya</i> , <i>Mangifera indica</i> , <i>Artocarpus heterophyllus</i>	<b>Km:</b> 37
<b>Entorno:</b> Residências e plantação de cana e <i>Cocos nucifera</i>	
<b>Evidências de Degradação:</b> gramíneas exóticas	
<b>Solução proposta:</b> adoção de medidas de prevenção e combate e de fogo devido à proximidade da Rodovia.

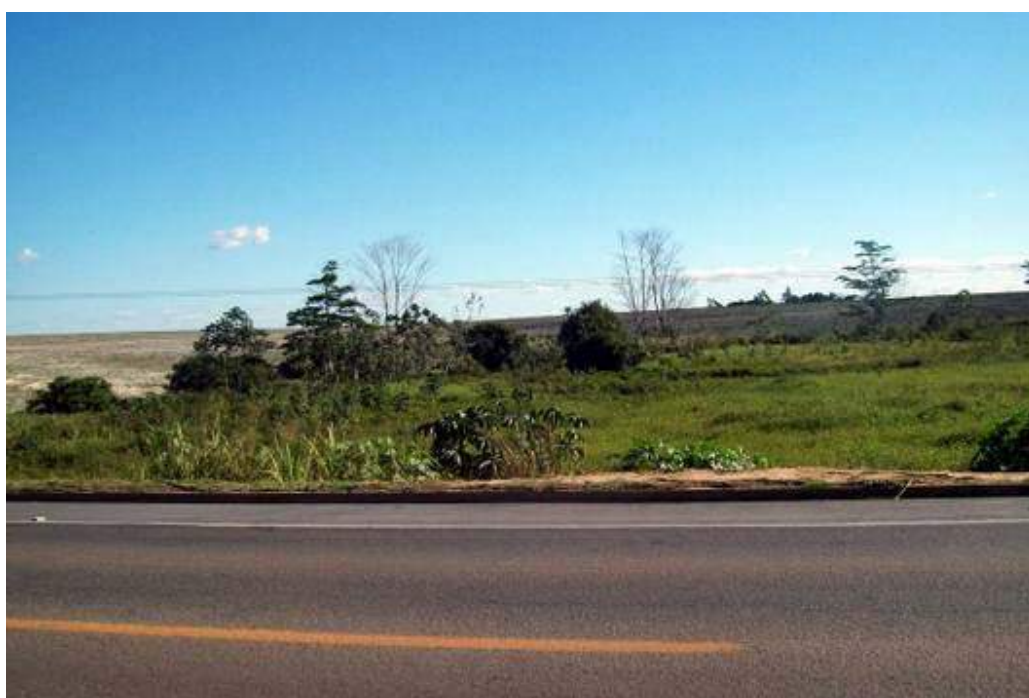
<b>Ponto de Intervenção em APP:</b> 32 - 3688.39 m <sup>2</sup>	<b>Zona:</b> Rural
<b>Situação da Área:</b> Árvores isoladas e brachiaria	<b>Município:</b> Conceição da Barra
<b>Vegetação:</b> <i>Cecropia pachystachya</i> , <i>Mangifera indica</i> e <i>Syzygium cumini</i>	<b>Km:</b> 38
<b>Entorno:</b> Silvicultura - Eucalipto e Plantio de cana de açúcar	
<b>Evidências de Degradação:</b> gramíneas exóticas.	
<b>Solução proposta:</b> adoção de medidas de prevenção e combate e de fogo devido à proximidade da Rodovia.

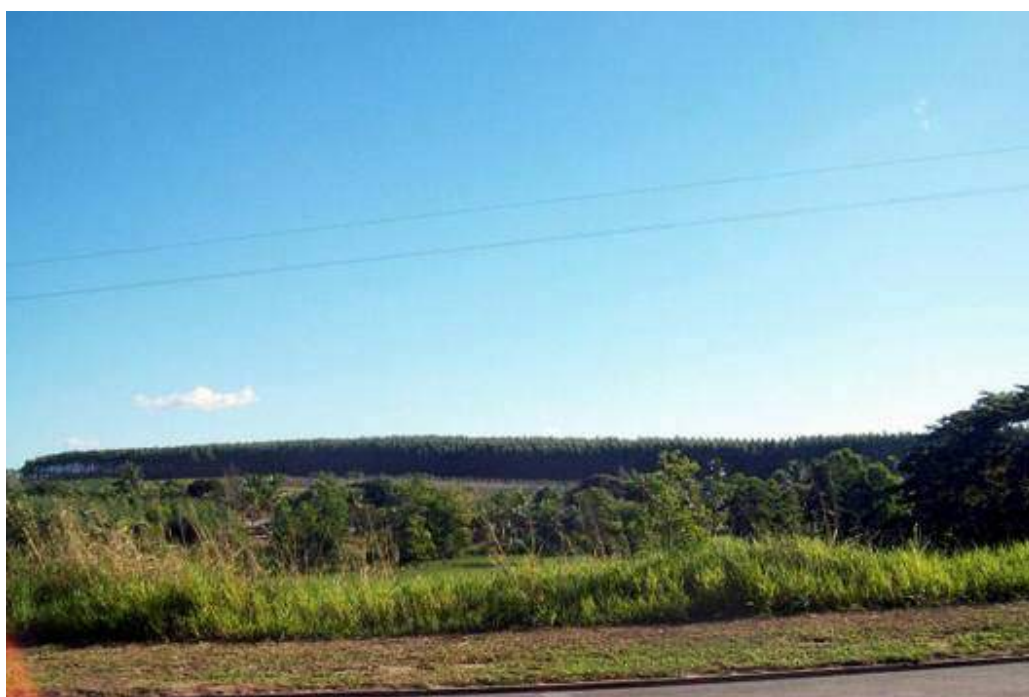
<b>Ponto de Intervenção em APP:</b> 33 - 3940.81 m <sup>2</sup>	<b>Zona:</b> Rural
<b>Situação da Área:</b> Pequeno fragmento em estágio inicial de regeneração	<b>Município:</b> Conceição da Barra
<b>Vegetação:</b> <i>Tapirira guianensis</i> , <i>Xylopia frutescens</i> , <i>Cecropia pachystachya</i> e <i>Cocos nucifera</i>	<b>Km:</b> 40
<b>Entorno:</b> Silvicultura - Eucalipto	
<b>Evidências de Degradação:</b> fisionomia herbáceo-arbustiva, baixa densidade de indivíduos lenhosos; gramíneas exóticas.	
<b>Solução proposta:</b> condução da regeneração natural; adoção de medidas de prevenção e combate e de fogo devido à proximidade da Rodovia.

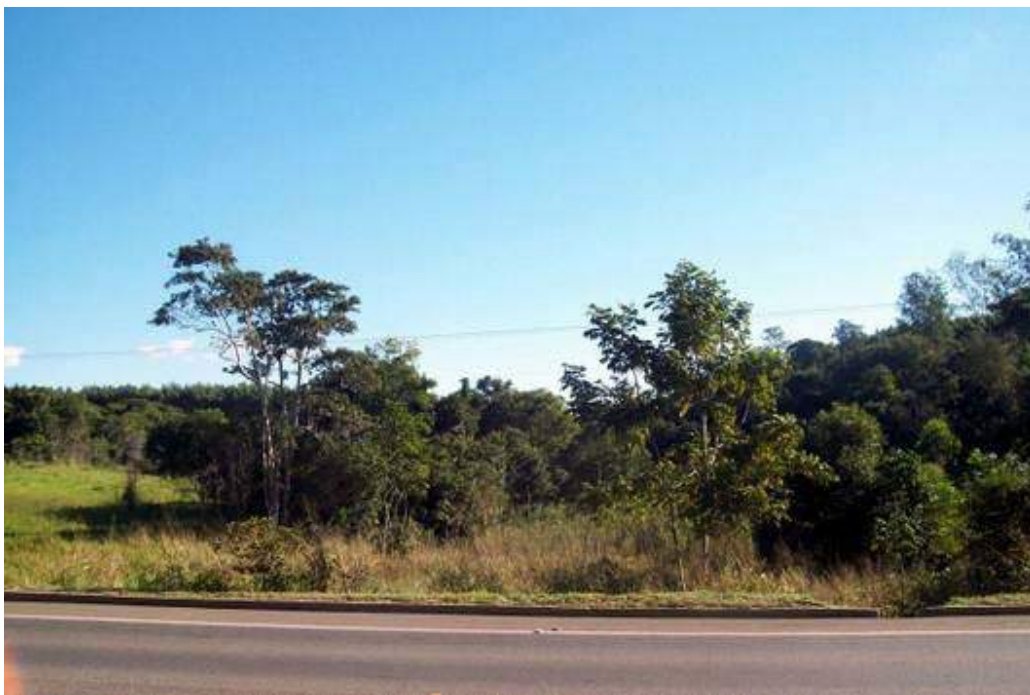
<b>Ponto de Intervenção em APP:</b> 34 - 4426.6 m <sup>2</sup>	<b>Zona:</b> Rural
<b>Situação da Área:</b> Pequeno fragmento em estágio inicial de regeneração	<b>Município:</b> Conceição da Barra
<b>Vegetação:</b> <i>Tapirira guianensis</i> , <i>Syzygium cumini</i> , <i>Artocarpus heterophyllus</i> , <i>Mangifera indica</i>	<b>Km:</b> 40
<b>Entorno:</b> Silvicultura - Eucalipto	
<b>Evidências de Degradação:</b> fisionomia herbáceo-arbustiva, baixa densidade de indivíduos lenhosos; gramíneas exóticas.	
<b>Solução proposta:</b> condução da regeneração natural; adoção de medidas de prevenção e combate e de fogo devido à proximidade da Rodovia.

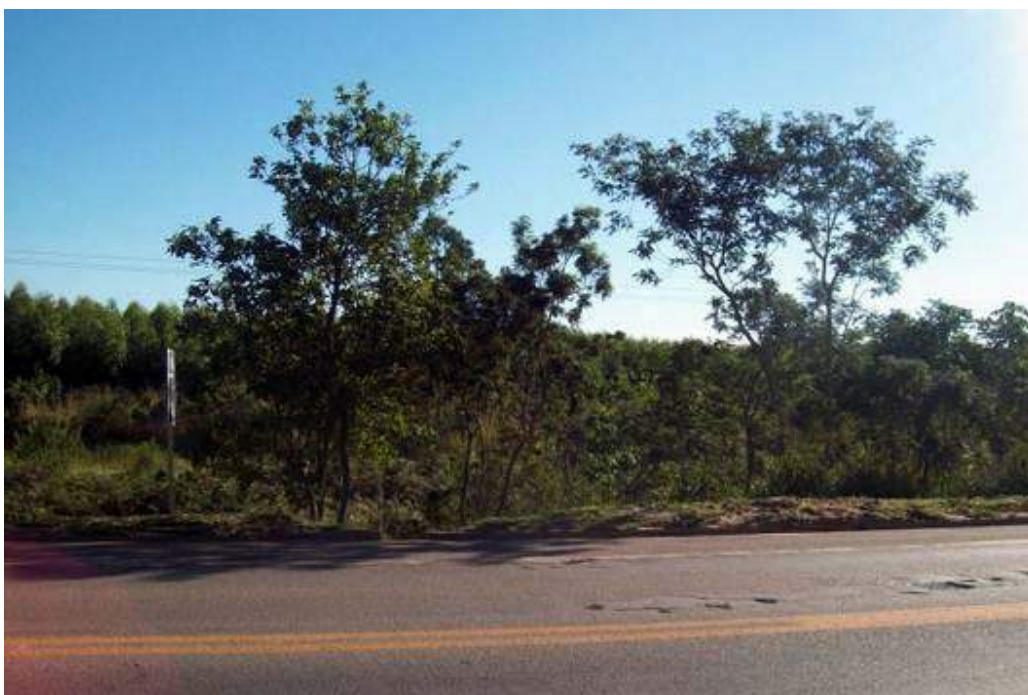
<b>Ponto de Intervenção em APP:</b> 35 - 874.995 m <sup>2</sup>	<b>Zona:</b> Rural
<b>Situação da Área:</b> Árvores isoladas e brachiaria	<b>Município:</b> Conceição da Barra
<b>Vegetação:</b> <i>Tapirira guianensis</i> , <i>Zanthoxylum rhoifolium</i> , <i>Enterolobium monjolo</i> , <i>Cecropia pachystachya</i> , <i>Mangifera indica</i> , <i>Myrcia splendens</i> , <i>Artocarpus heterophyllus</i>	<b>Km:</b> 42
<b>Entorno:</b> Silvicultura - Eucalipto	
<b>Evidências de Degradação:</b> gramíneas exóticas.	
<b>Solução proposta:</b> adoção de medidas de prevenção e combate e de fogo devido à proximidade da Rodovia.

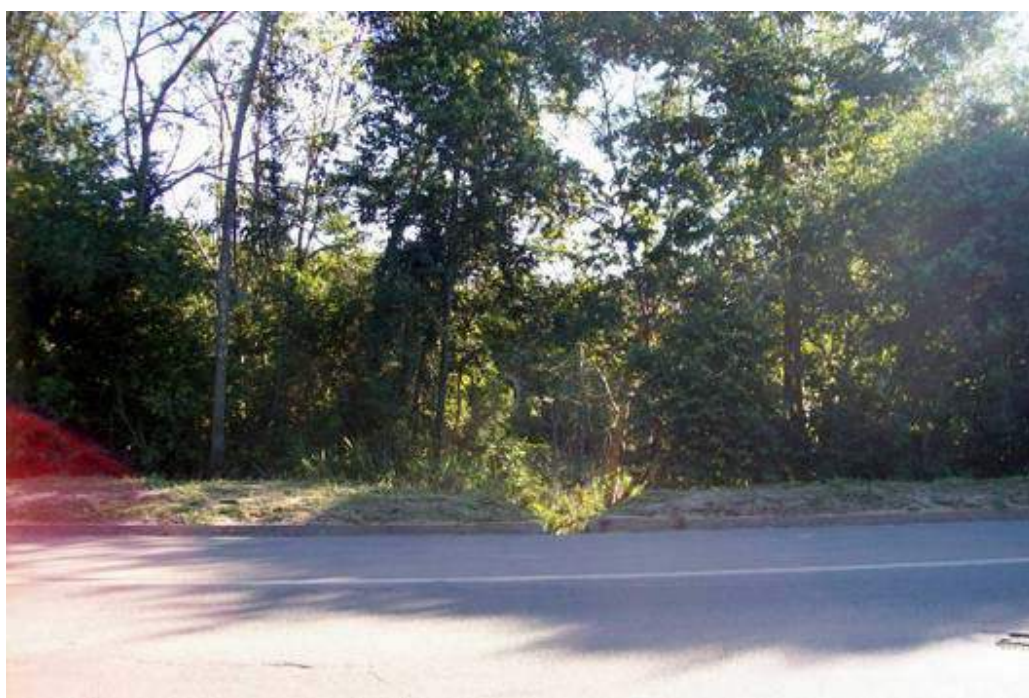
<b>Ponto de Intervenção em APP:</b> 36 - 831.536 m <sup>2</sup>	<b>Zona:</b> Rural
<b>Situação da Área:</b> Fragmento florestal em estágio inicial de regeneração	<b>Município:</b> Conceição da Barra
<b>Vegetação:</b> <i>Schinus terebinthifolius</i> , <i>Aspidosperma olivaceum</i> , <i>Myrcia splendens</i> , <i>Annona dolabripetala</i> , <i>Cecropia pachystachya</i> , <i>Zanthoxylum rhoifolium</i>	<b>Km:</b> 42
<b>Entorno:</b> Silvicultura - Eucalipto	
<b>Evidências de Degradação:</b> fisionomia herbáceo-arbustiva, baixa densidade de indivíduos lenhosos.	
<b>Solução proposta:</b> condução da regeneração natural; adoção de medidas de prevenção e combate e de fogo devido à proximidade da Rodovia.

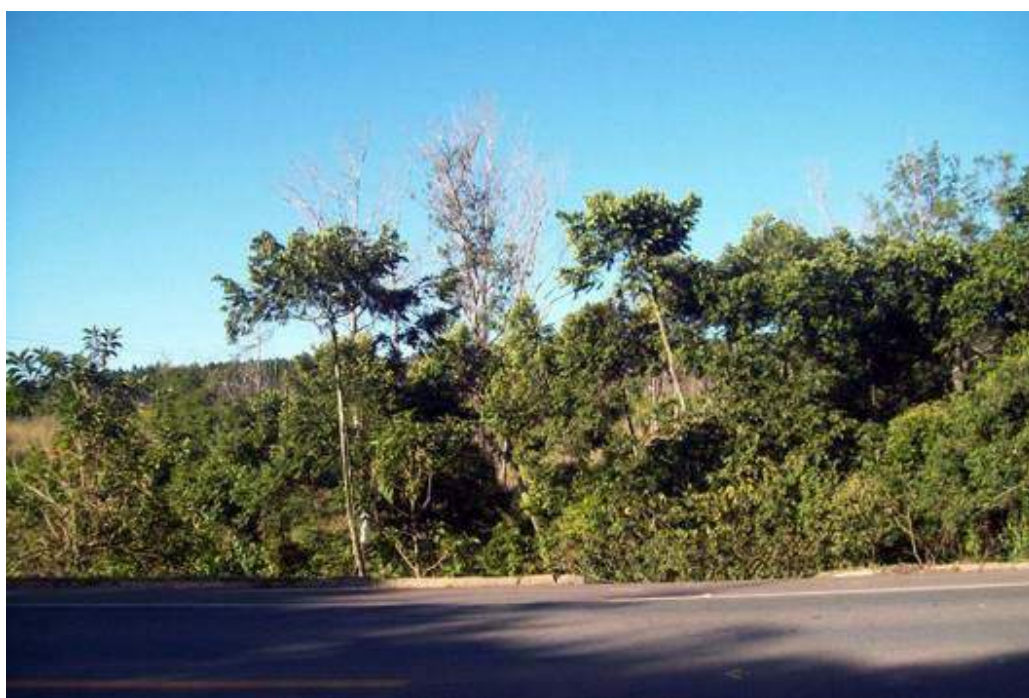
<b>Ponto de Intervenção em APP:</b> 37 - 1411.61 m <sup>2</sup>	<b>Zona:</b> Rural
<b>Situação da Área:</b> Fragmento florestal em estágio inicial de regeneração	<b>Município:</b> Conceição da Barra
<b>Vegetação:</b> <i>Tapirira guianensis</i> , <i>Cecropia pachystachya</i> , <i>Miconia cinnamomifolia</i> , <i>Xylopia frutescens</i> , <i>Mangifera indica</i> , <i>Artocarpus heterophyllus</i> , <i>Byrsonima crassifolia</i> e <i>Zanthoxylum rhoifolium</i>	<b>Km:</b> 43
<b>Entorno:</b> Silvicultura - Eucalipto	
<b>Evidências de Degradação:</b> fisionomia herbáceo-arbustiva; baixa densidade de indivíduos lenhosos; gramíneas exóticas.	
<b>Solução proposta:</b> condução da regeneração natural; adoção de medidas de prevenção e combate e de fogo devido à proximidade da Rodovia.
