## Mapa de Intervenções em APP - F1 Estudo de Impacto Ambiental referente à Duplicação da Rodovia BR-101 Mucuri (BA) - Serra (ES)

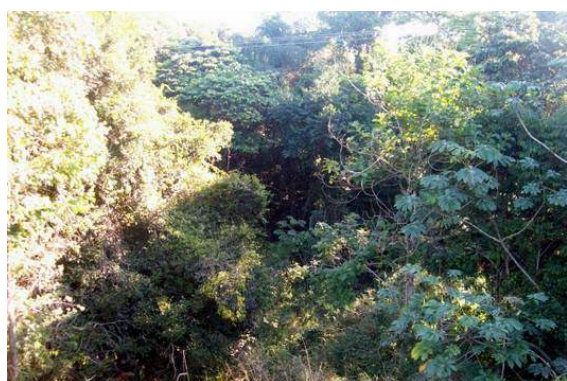
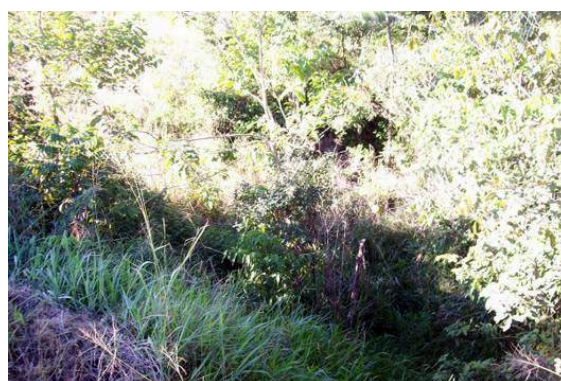
<b>Ponto de Intervenção em APP:</b> 38 - 3700.23 m <sup>2</sup>	<b>Zona:</b> Rural
<b>Situação da Área:</b> Fragmento florestal em estágio inicial de regeneração	<b>Município:</b> Conceição da Barra
<b>Vegetação:</b> <i>Tapirira guianensis</i> , <i>Cecropia pachystachya</i> , <i>Zanthoxylum rhoifolium</i> , <i>Myrcia splendens</i> , <i>Vismia brasiliensis</i> , <i>Byrsonima crassifolia</i> e <i>Xylopia frutescens</i>	<b>Km:</b> 44
<b>Entorno:</b> Fragmentos florestais e pasto	
<b>Evidências de Degradação:</b> fisionomia herbáceo-arbustiva, baixa densidade de indivíduos lenhosos; presença de pastagem.	
<b>Solução proposta:</b> condução da regeneração natural; adoção de medidas de prevenção e combate e de fogo devido à proximidade da Rodovia; cercamento para controle de acesso de animais domésticos (gado).

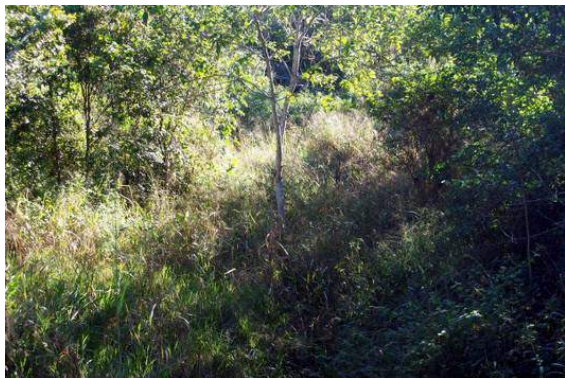
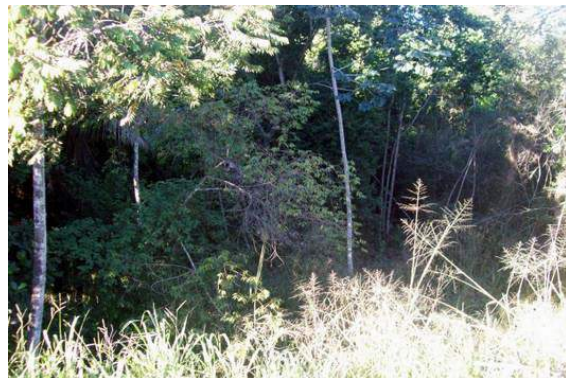
<b>Ponto de Intervenção em APP:</b> 39 - 1635.08 m <sup>2</sup>	<b>Zona:</b> Rural
<b>Situação da Área:</b> Fragmento florestal em estágio inicial de regeneração	<b>Município:</b> Conceição da Barra
<b>Vegetação:</b> <i>Tapirira guianensis</i> , <i>Guatteria oligocarpa</i> , <i>Miconia cinnamomifolia</i> , <i>Artocarpus heterophyllus</i>	<b>Km:</b> 44
<b>Entorno:</b> Silvicultura - Eucalipto	
<b>Evidências de Degradação:</b> fisionomia herbáceo-arbustiva, baixa densidade de indivíduos lenhosos; gramíneas exóticas.	
<b>Solução proposta:</b> condução da regeneração natural; adoção de medidas de prevenção e combate e de fogo devido à proximidade da Rodovia.

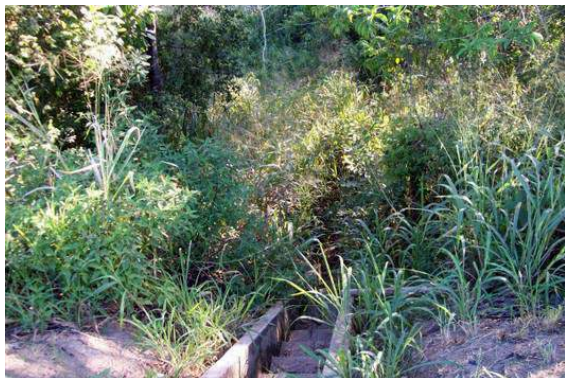
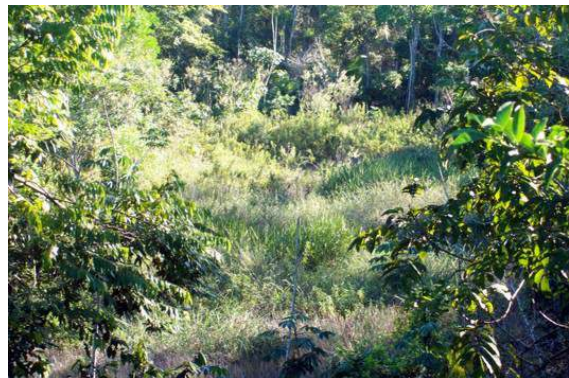
<b>Ponto de Intervenção em APP:</b> 40 - 2167.37 m <sup>2</sup>	<b>Zona:</b> Rural
<b>Situação da Área:</b> Fragmento florestal em estágio inicial de regeneração	<b>Município:</b> Conceição da Barra
<b>Vegetação:</b> <i>Eugenia involucrata</i> , <i>Astronium graveolens</i> , <i>Miconia splendens</i> , <i>Xylopia frutescens</i> , <i>Miconia cinnamomifolia</i> , <i>Vismia brasiliensis</i> , <i>Tapirira guianensis</i> , <i>Schinus terebinthifolius</i> , <i>Artocarpus heterophyllus</i>	<b>Km:</b> 47
<b>Entorno:</b> Silvicultura - Eucalipto	
<b>Evidências de Degradação:</b> fisionomia herbáceo-arbustiva, baixa densidade de indivíduos lenhosos; gramíneas exóticas.	
<b>Solução proposta:</b> condução da regeneração natural; adoção de medidas de prevenção e combate e de fogo devido à proximidade da Rodovia.

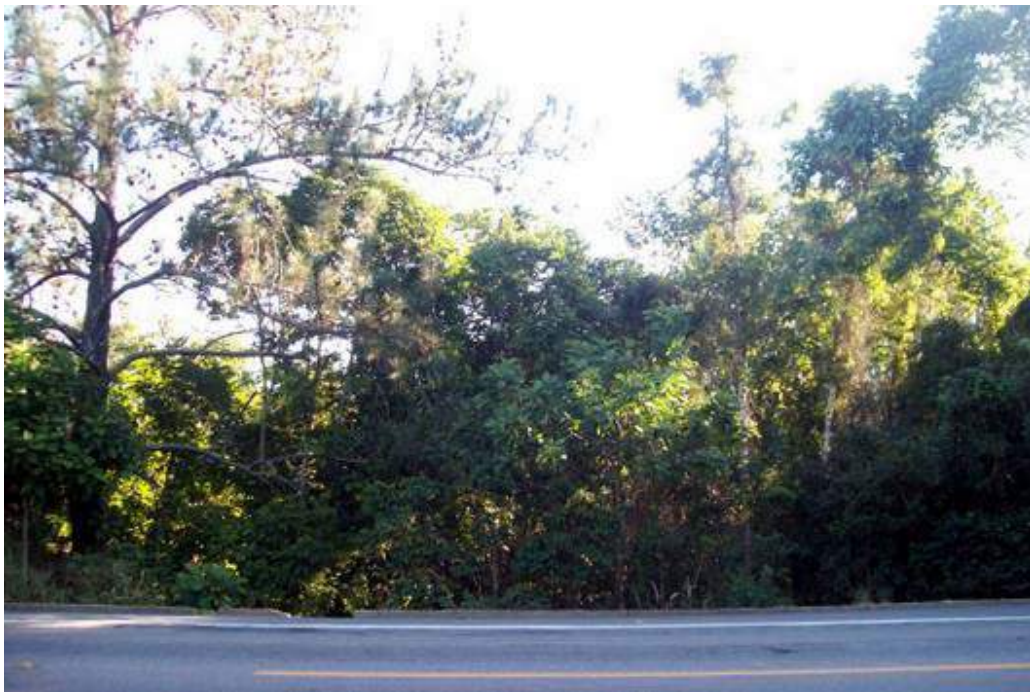
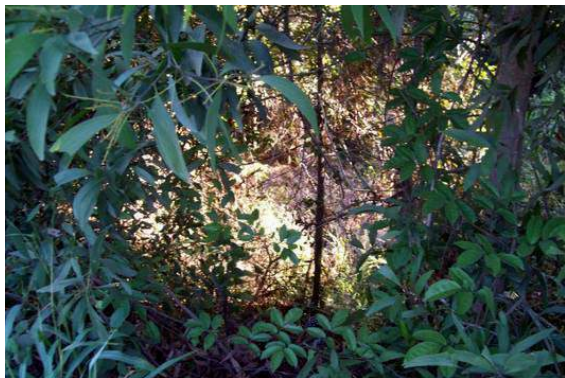
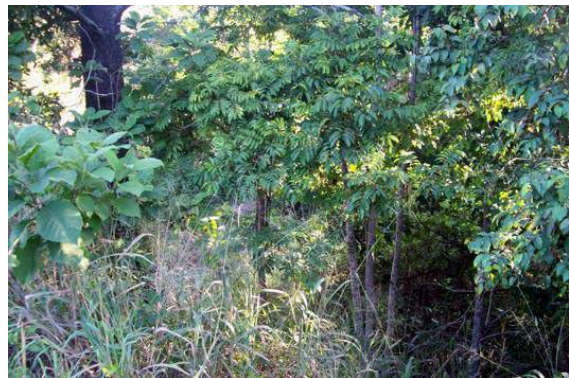
<b>Ponto de Intervenção em APP:</b> 42 - 2572.3 m <sup>2</sup>	<b>Zona:</b> Rural
<b>Situação da Área:</b> Fragmento florestal em estágio inicial de regeneração	<b>Município:</b> Conceição da Barra
<b>Vegetação:</b> <i>Syzygium cumini</i> , <i>Tapirira guianensis</i> , <i>Myrcia splendens</i> , <i>Miconia splendens</i> , <i>Xylopia frutescens</i> , <i>Vismia brasiliensis</i>	<b>Km:</b> 49
<b>Entorno:</b> Silvicultura - Eucalipto	
<b>Evidências de Degradação:</b> fisionomia herbáceo-arbustiva, baixa densidade de indivíduos lenhosos; gramíneas exóticas.	
<b>Solução proposta:</b> condução da regeneração natural; adoção de medidas de prevenção e combate e de fogo devido à proximidade da Rodovia.

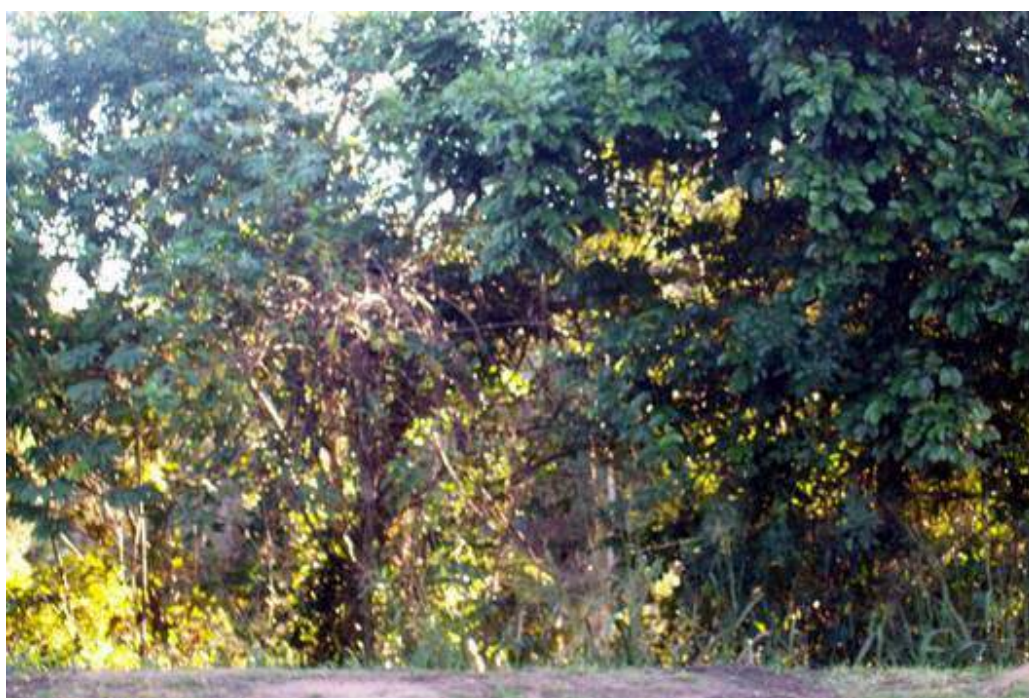
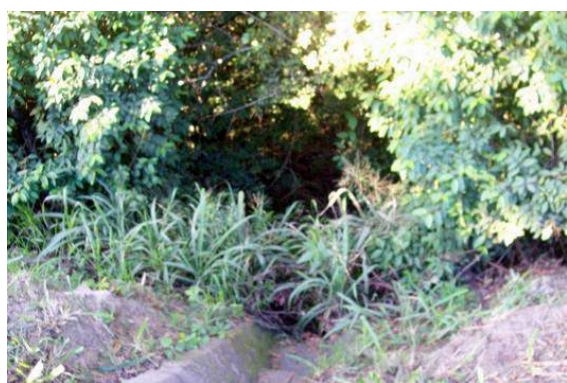
<b>Ponto de Intervenção em APP:</b> 43 - 3864.43 m <sup>2</sup>	<b>Zona:</b> Rural
<b>Situação da Área:</b> Fragmento florestal em estágio inicial de regeneração	<b>Município:</b> Conceição da Barra
<b>Vegetação:</b> <i>Guatteria oligocarpa</i> , <i>Syzygium cumini</i> , <i>Schinus terebinthifolius</i> , <i>Byrsonima crassifolia</i> , <i>Miconia cinnamomifolia</i>	<b>Km:</b> 51
<b>Entorno:</b> Silvicultura - Eucalipto	
<b>Evidências de Degradação:</b> fisionomia herbáceo-arbustiva; baixa densidade de indivíduos lenhosos.	
<b>Solução proposta:</b> condução da regeneração natural; adoção de medidas de prevenção e combate e de fogo devido à proximidade da Rodovia.

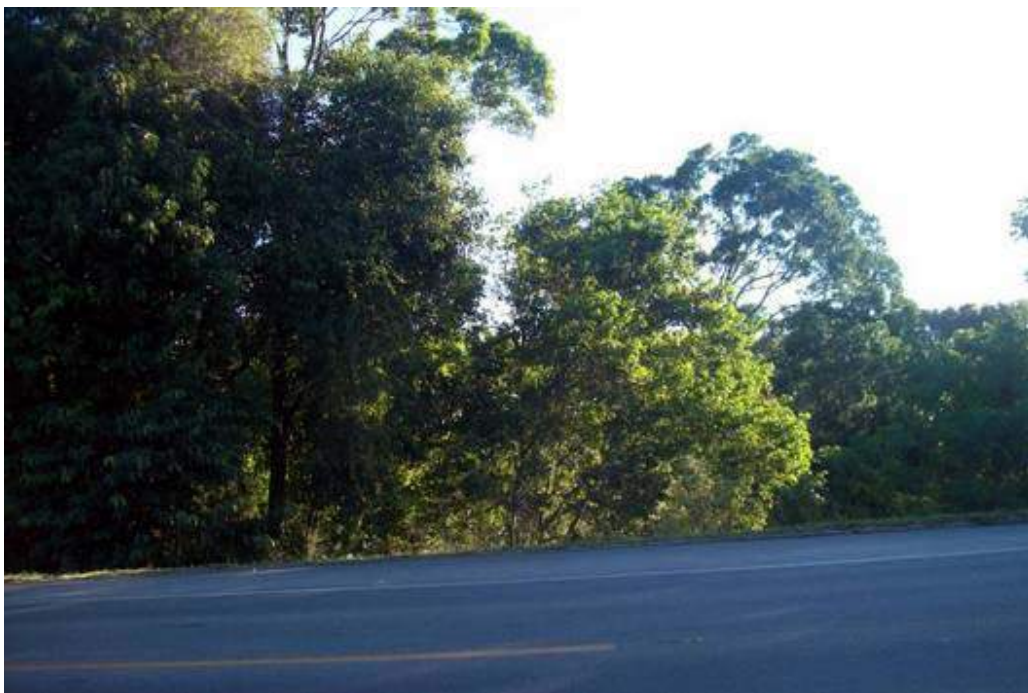
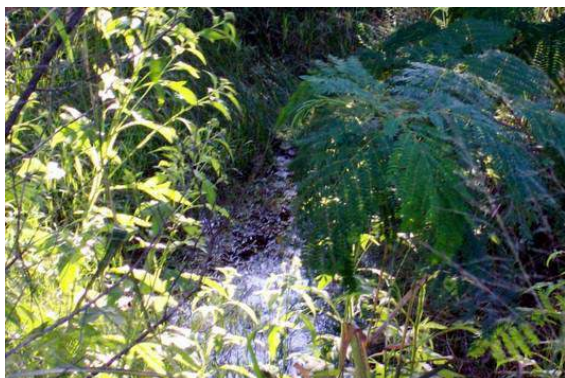
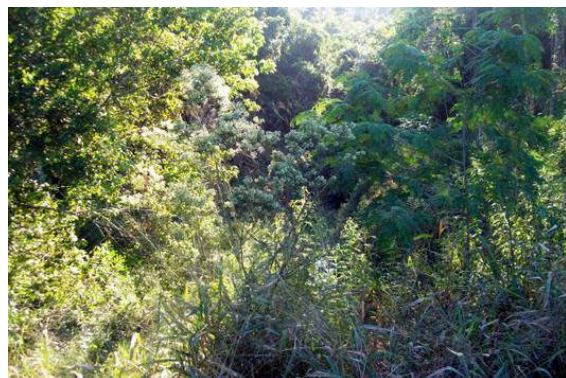
<b>Ponto de Intervenção em APP:</b> 44 - 1636.47 m <sup>2</sup>	<b>Zona:</b> Rural
<b>Situação da Área:</b> Fragmento florestal em estágio médio de regeneração	<b>Município:</b> Conceição da Barra
<b>Vegetação:</b> <i>Miconia splendens</i> , <i>Vismia brasiliensis</i> , <i>Artocarpus heterophyllus</i> , <i>Xylopia frutescens</i> , <i>Syzygium cumini</i>	<b>Km:</b> 52
<b>Entorno:</b> Silvicultura - Eucalipto	
<b>Evidências de Degradação:</b> fisionomia herbáceo-arbustiva; baixa densidade de indivíduos lenhosos; gramíneas exóticas.	
<b>Solução proposta:</b> condução da regeneração natural; adoção de medidas de prevenção e combate e de fogo devido à proximidade da Rodovia.

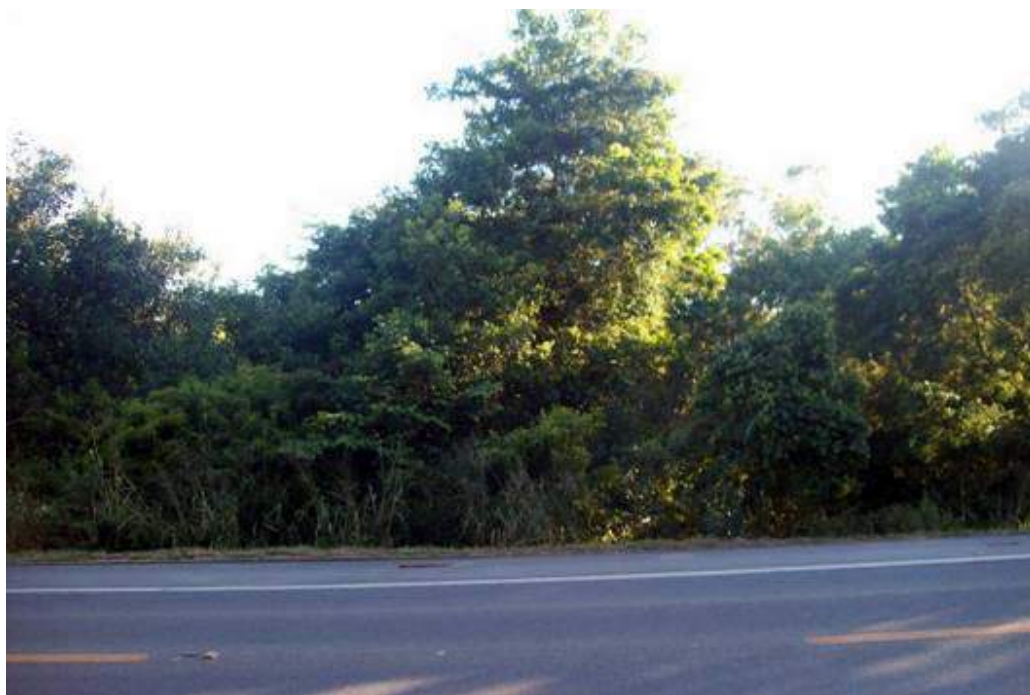
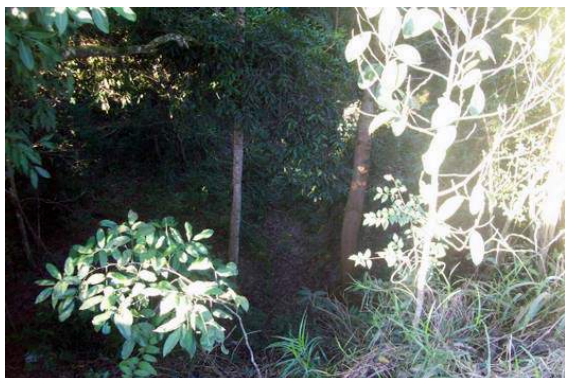
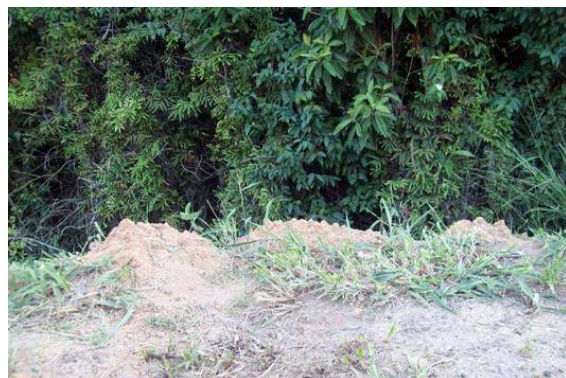
<b>Ponto de Intervenção em APP:</b> 45 - 2672.56 m <sup>2</sup>	<b>Zona:</b> Rural
<b>Situação da Área:</b> Fragmento florestal em estágio inicial de regeneração	<b>Município:</b> Conceição da Barra
<b>Vegetação:</b> <i>Vismia brasiliensis</i> , <i>Miconia splendens</i> , <i>Cecropia pachystachya</i> , <i>Tapirira guianensis</i> , <i>Artocarpus heterophyllus</i> , <i>Miconia cinnamomifolia</i> , <i>Xylopia frutescens</i>	<b>Km:</b> 53
<b>Entorno:</b> Agropecuária	
<b>Evidências de Degradação:</b> baixa densidade de indivíduos lenhosos; presença de área de pastagem; gramíneas exóticas.	
<b>Solução proposta:</b> adoção de medidas de prevenção e combate e de fogo devido à proximidade da Rodovia; cercamento para controle de acesso de animais domésticos (gado); condução da regeneração natural.

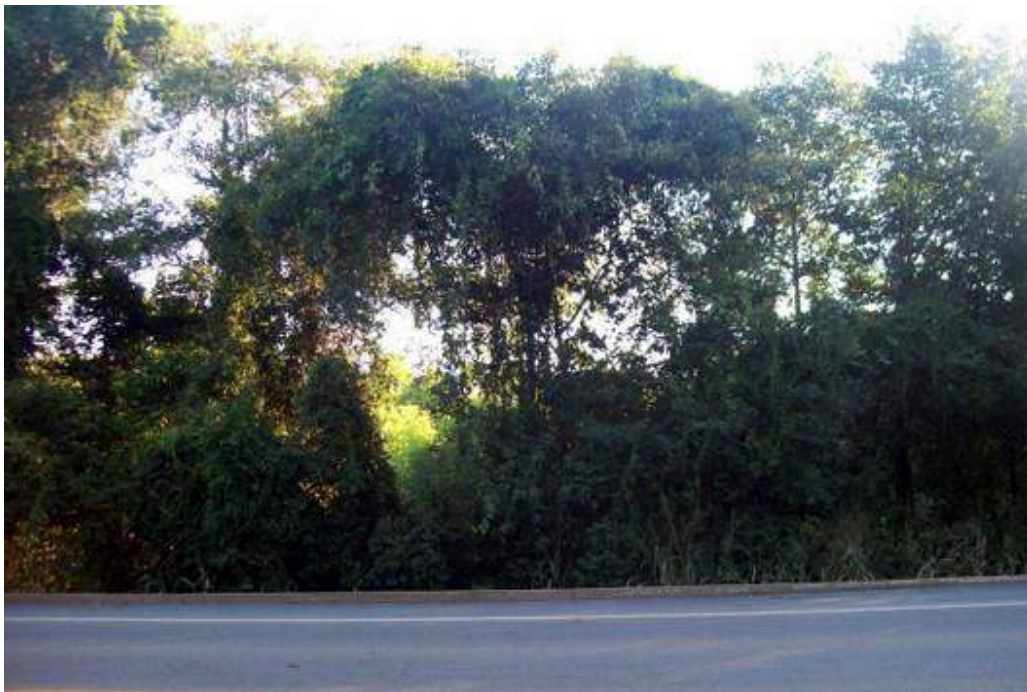
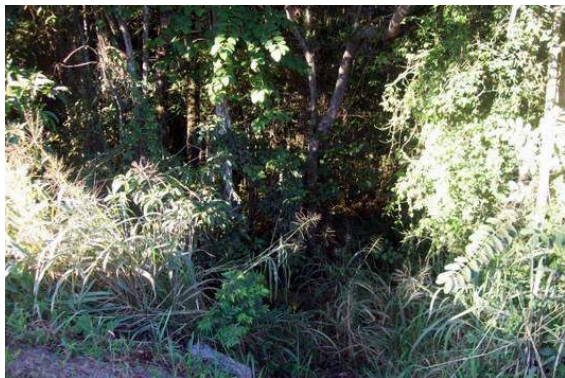
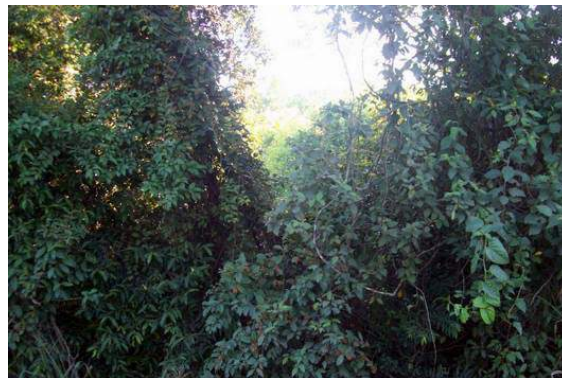
<b>Ponto de Intervenção em APP:</b> 46 - 2846.97 m <sup>2</sup>	<b>Zona:</b> Rural
<b>Situação da Área:</b> Fragmento florestal em estágio médio de regeneração	<b>Município:</b> Conceição da Barra
<b>Vegetação:</b> <i>Miconia splendens</i> , <i>Himatanthus bracteatus</i> , <i>Syzygium cumini</i> , <i>Tapirira guianensis</i> , <i>Cassia fistula</i> , <i>Artocarpus heterophyllus</i> e <i>Vismia brasiliensis</i>	<b>Km:</b> 54
<b>Entorno:</b> Silvicultura - Eucalipto	
<b>Evidências de Degradação:</b> menor densidade de indivíduos lenhosos; gramíneas exóticas.	
<b>Solução proposta:</b> condução da regeneração natural; adoção de medidas de prevenção e combate e de fogo devido à proximidade da Rodovia.

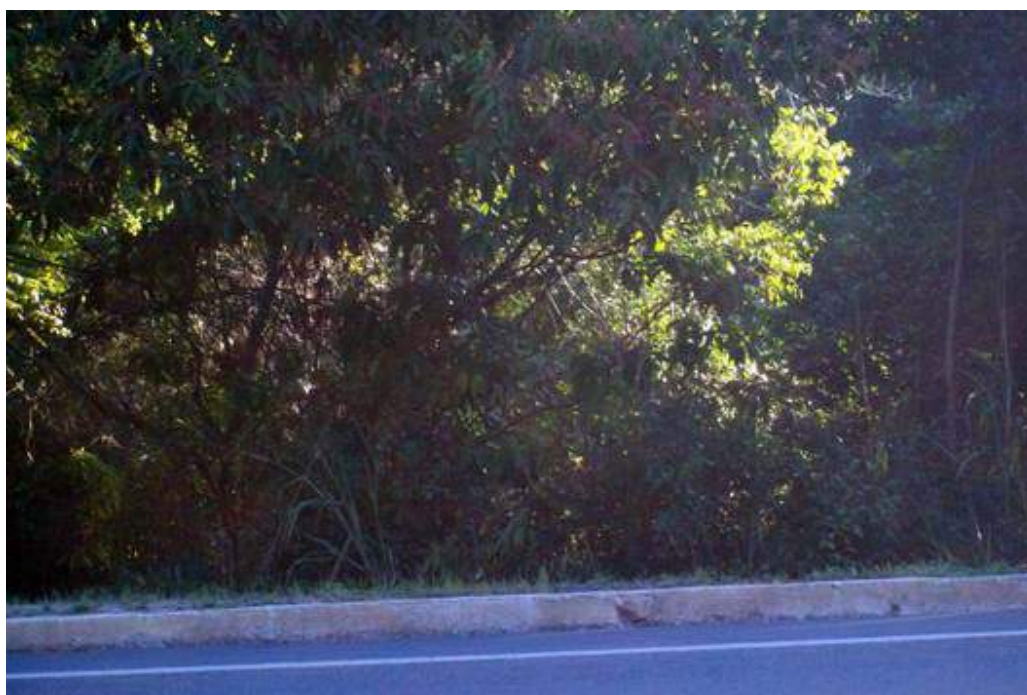
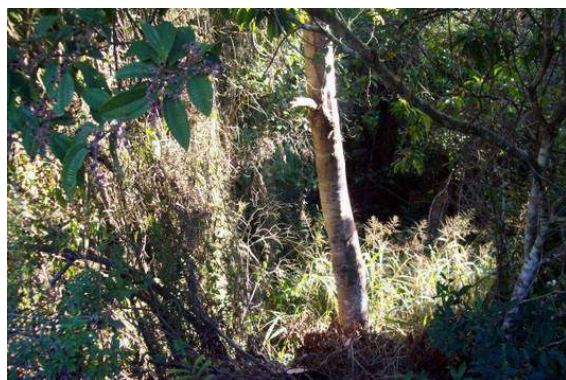
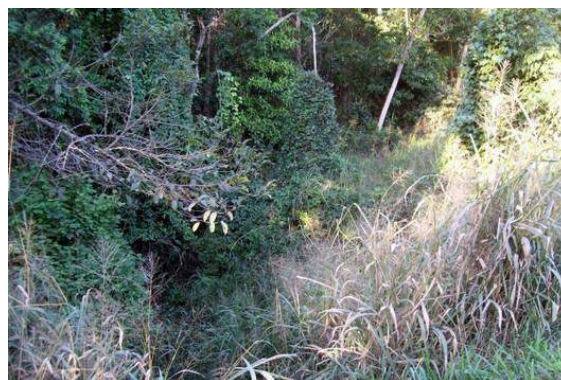
<b>Ponto de Intervenção em APP:</b> 47 - 1557.52 m <sup>2</sup>	<b>Zona:</b> Rural
<b>Situação da Área:</b> Fragmento florestal em estágio médio de regeneração	<b>Município:</b> Conceição da Barra
<b>Vegetação:</b> <i>Myrcia splendens</i> , <i>Protium warmingianum</i> , <i>Byrsonima crassifolia</i> , <i>Artocarpus heterophyllus</i> , <i>Schinus terebinthifolius</i> , <i>Miconia splendens</i> , <i>Xylopia frutescens</i> e <i>Cecropia pachystachya</i>	<b>Km:</b> 55
<b>Entorno:</b> Silvicultura - Eucalipto	
<b>Evidências de Degradação:</b> menor densidade de indivíduos lenhosos; gramíneas exóticas.	
<b>Solução proposta:</b> condução da regeneração natural; adoção de medidas de prevenção e combate e de fogo devido à proximidade da Rodovia.

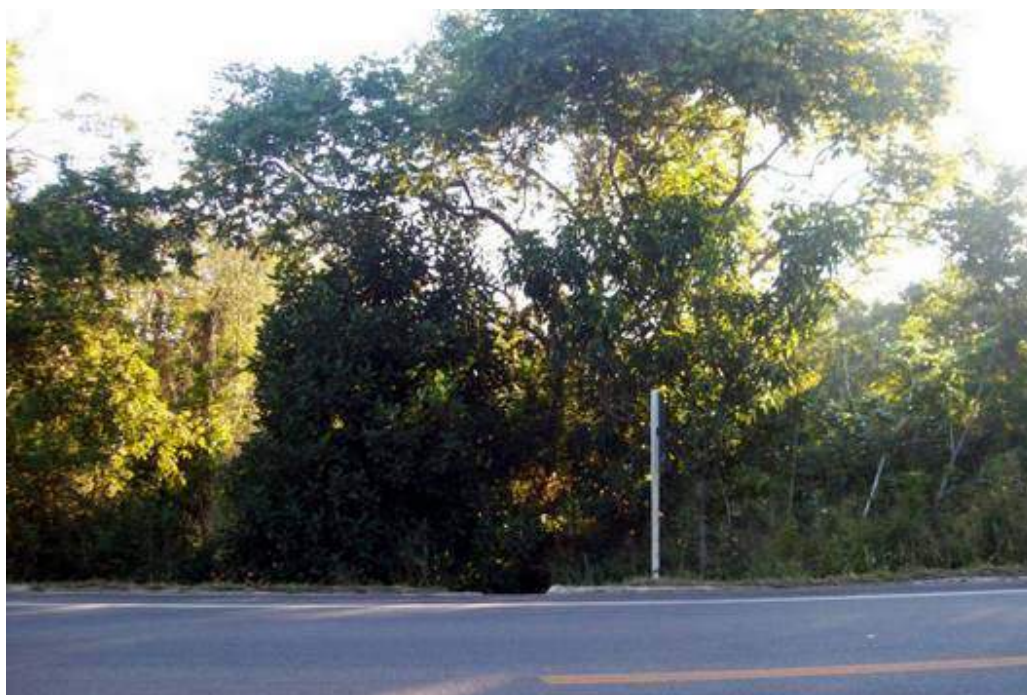
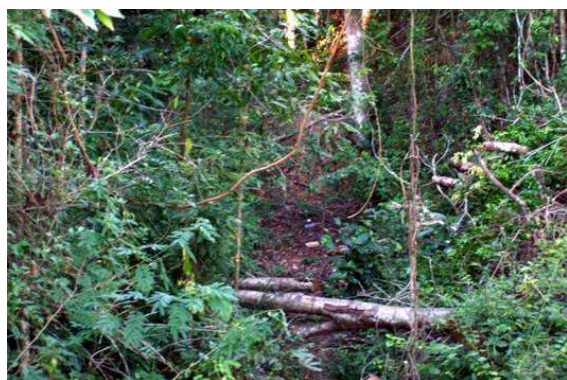
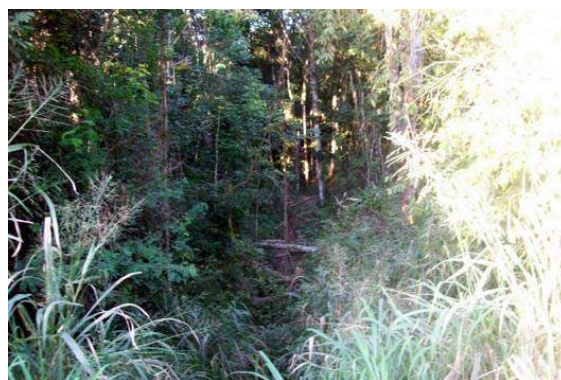
<b>Ponto de Intervenção em APP:</b> 48 - 2387.14 m <sup>2</sup>	<b>Zona:</b> Rural
<b>Situação da Área:</b> Fragmento florestal em estágio médio de regeneração	<b>Município:</b> São Mateus
<b>Vegetação:</b> <i>Cecropia pachystachya</i> , <i>Mangifera indica</i> , <i>Xylopia frutescens</i> , <i>Tapirira guianensis</i> , <i>Byrsonima crassifolia</i> , <i>Annona dolabripetala</i>	<b>Km:</b> 56
<b>Entorno:</b> Silvicultura - Eucalipto	
<b>Evidências de Degradação:</b> menor densidade de indivíduos lenhosos; gramíneas exóticas.	
<b>Solução proposta:</b> condução da regeneração natural; adoção de medidas de prevenção e combate e de fogo devido à proximidade da Rodovia.

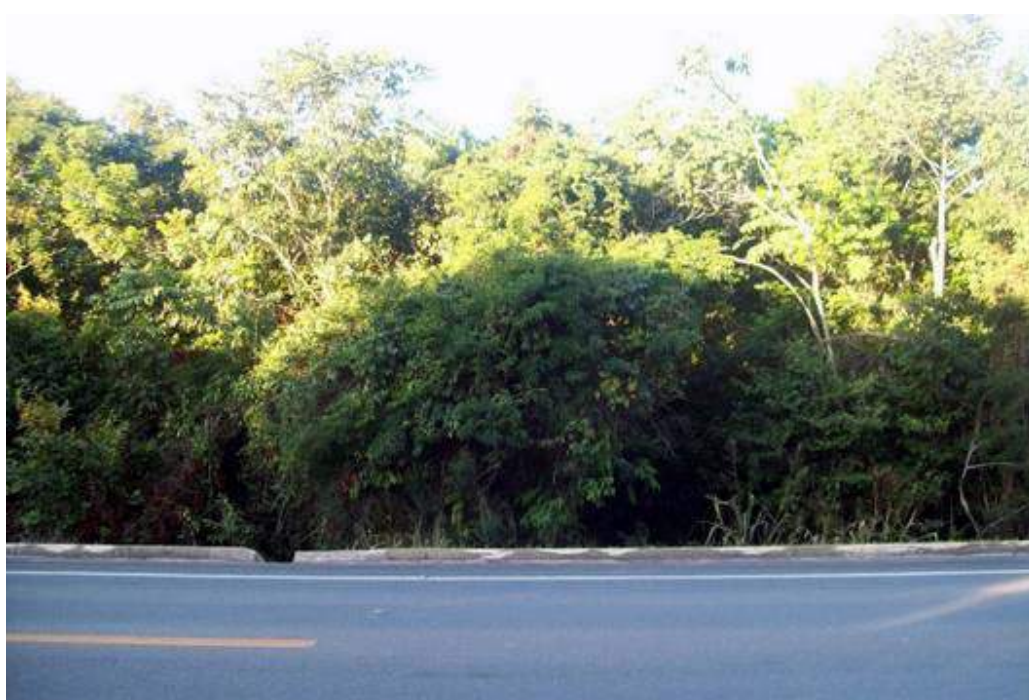
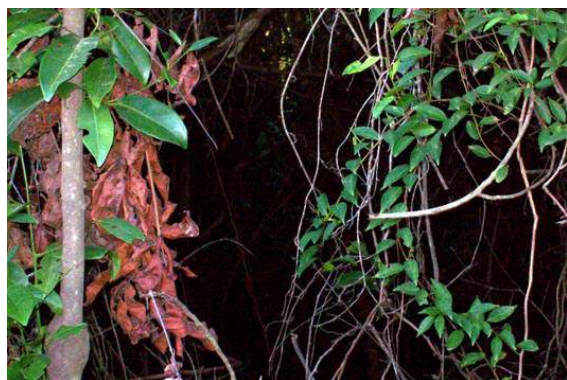
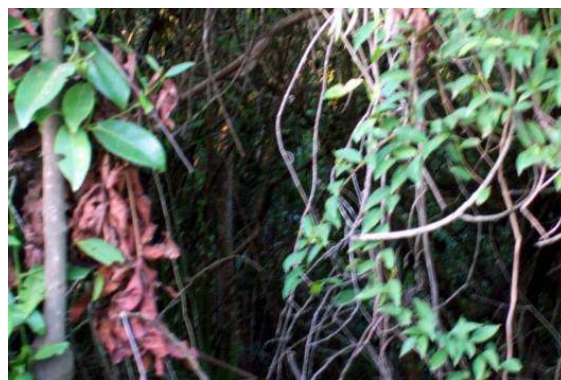
<b>Ponto de Intervenção em APP:</b> 49 - 2526.31 m <sup>2</sup>	<b>Zona:</b> Rural
<b>Situação da Área:</b> Fragmento florestal em estágio inicial de regeneração	<b>Município:</b> São Mateus
<b>Vegetação:</b> <i>Cecropia pachystachya</i> , <i>Cocos nucifera</i> , <i>Enterolobium monjolo</i> , <i>Schinus terebinthifolius</i> , <i>Himatanthus bracteatus</i> , <i>Anacardium occidentale</i> , <i>Xylopia frutescens</i> , <i>Tapirira guianensis</i>	<b>Km:</b> 58
<b>Entorno:</b> Posto de gasolina Rodonaldo, Silvicultura - Eucalipto	
<b>Evidências de Degradação:</b> baixa densidade de indivíduos lenhosos, gramíneas exóticas.	
<b>Solução proposta:</b> condução da regeneração natural; adoção de medidas de prevenção e combate e de fogo devido à proximidade da Rodovia.

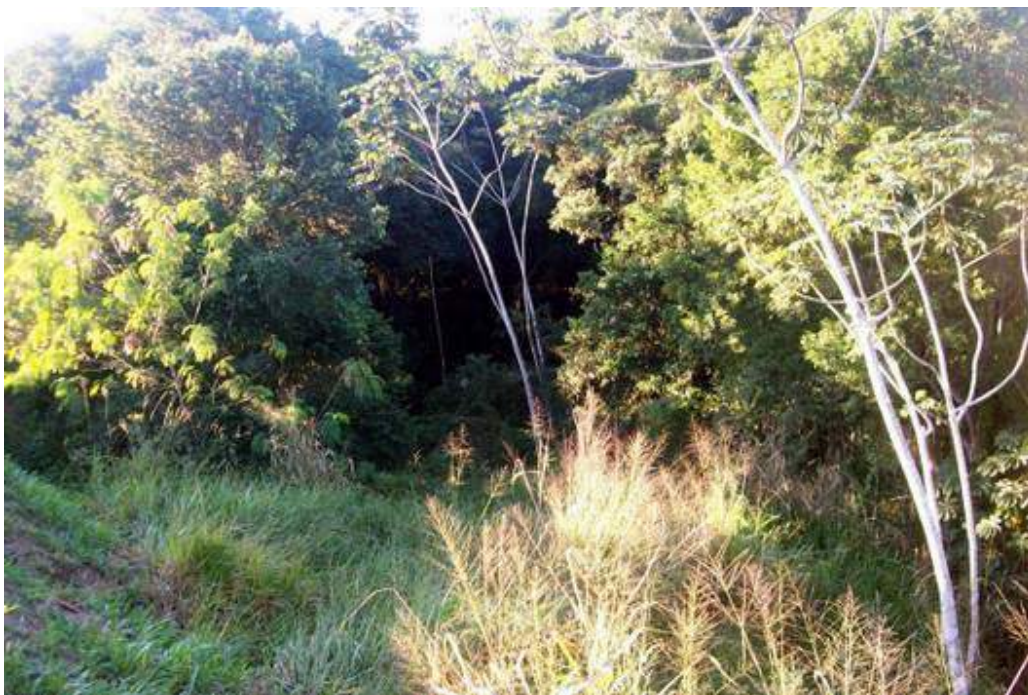
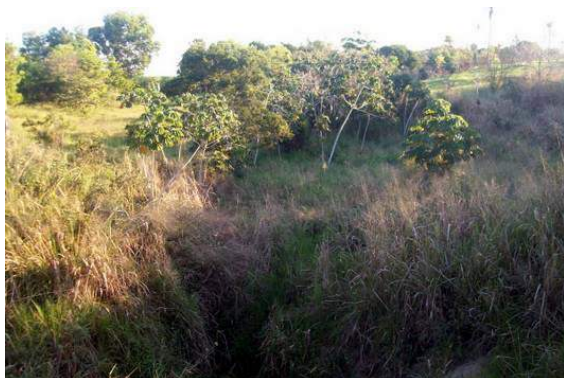
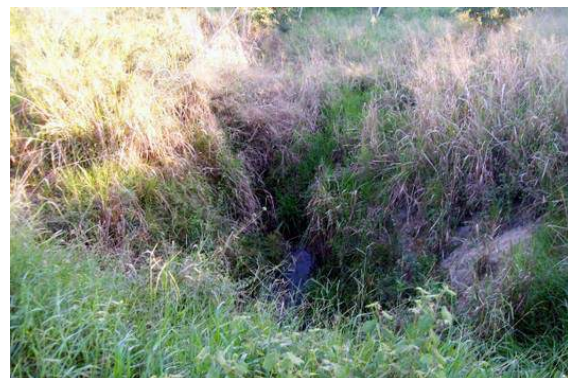
<b>Ponto de Intervenção em APP:</b> 50 - 1215.01 m <sup>2</sup>	<b>Zona:</b> Rural
<b>Situação da Área:</b> Fragmento florestal em estágio médio de regeneração	<b>Município:</b> São Mateus
<b>Vegetação:</b> <i>Himatanthus bracteatus</i> , <i>Miconia splendens</i> , <i>Cecropia pachystachya</i> , <i>Miconia cinnamomifolia</i> , <i>Vismia brasiliensis</i> , e <i>Tapirira guianensis</i>	<b>Km:</b> 59
<b>Entorno:</b> Fragmentos florestais e Silvicultura - Eucalipto	
<b>Evidências de Degradação:</b> menor densidade de indivíduos lenhosos; gramíneas exóticas.	
<b>Solução proposta:</b> condução da regeneração natural; adoção de medidas de prevenção e combate e de fogo devido à proximidade da Rodovia.

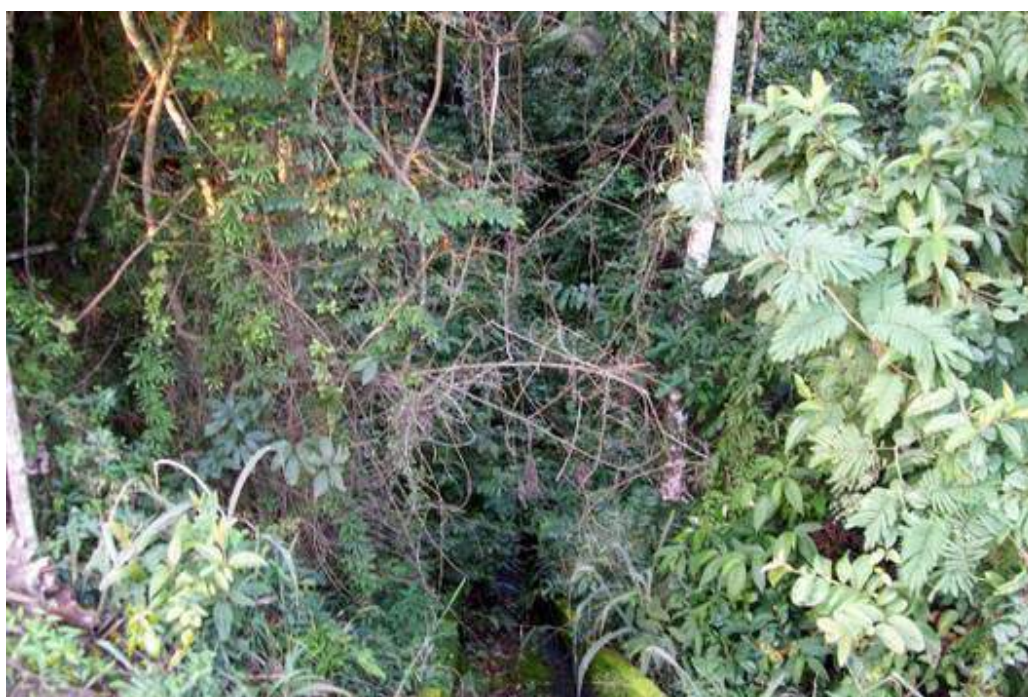
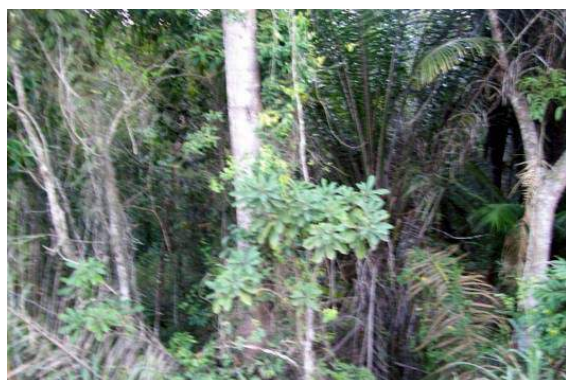
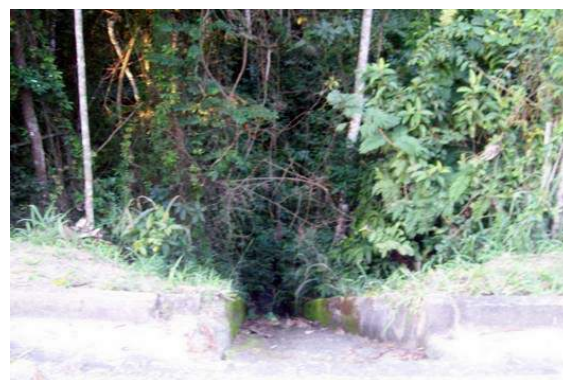
<b>Ponto de Intervenção em APP:</b> 51 - 1430.63 m <sup>2</sup>	<b>Zona:</b> Rural
<b>Situação da Área:</b> Pequeno fragmento em estágio inicial de regeneração	<b>Município:</b> São Mateus
<b>Vegetação:</b> <i>Tapirira guianensis</i> , <i>Cecropia pachystachya</i> , <i>Schinus terebinthifolius</i>	<b>Km:</b> 60
<b>Entorno:</b> Agropecuária - Criação de porcos - Indivíduos arbóreos isolados - Existência de uma serralheria	
<b>Evidências de Degradação:</b> presença de espécies exóticas (gramíneas e arbóreas).	
<b>Solução proposta:</b> condução da regeneração natural; controle e erradicação de espécies exóticas invasoras; adoção de medidas de prevenção e combate e de fogo devido à proximidade da Rodovia.

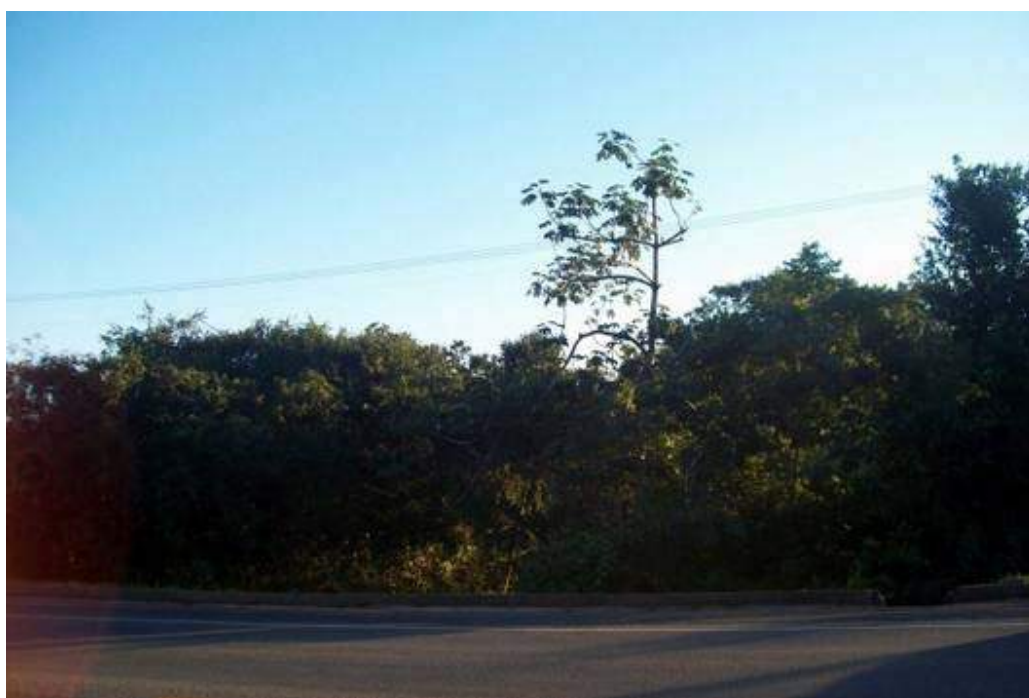
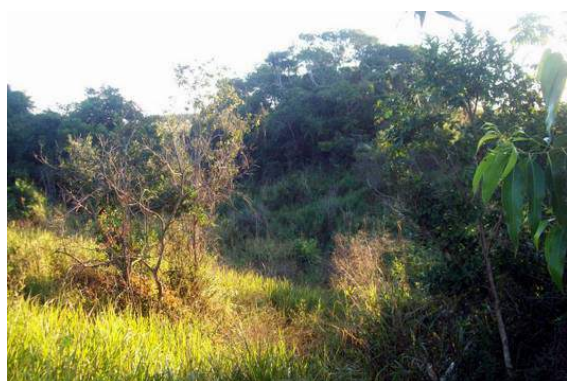
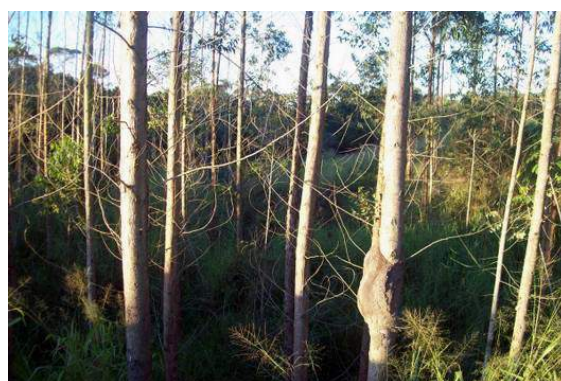
<b>Ponto de Intervenção em APP:</b> 52 - 3078.05 m <sup>2</sup>	<b>Zona:</b> Rural
<b>Situação da Área:</b> Árvores isoladas e brachiaria	<b>Município:</b> São Mateus
<b>Vegetação:</b> Vegetação característica de área paludosa, <i>Cecropia pachystachya</i>	<b>Km:</b> 63
<b>Entorno:</b> Fragmentos florestais e pasto	
<b>Evidências de Degradação:</b> gramíneas exóticas; presença de pastagem	
<b>Solução proposta:</b> cercamento para controle de acesso de animais domésticos (gado); adoção de medidas de prevenção e combate e de fogo devido à proximidade da Rodovia.

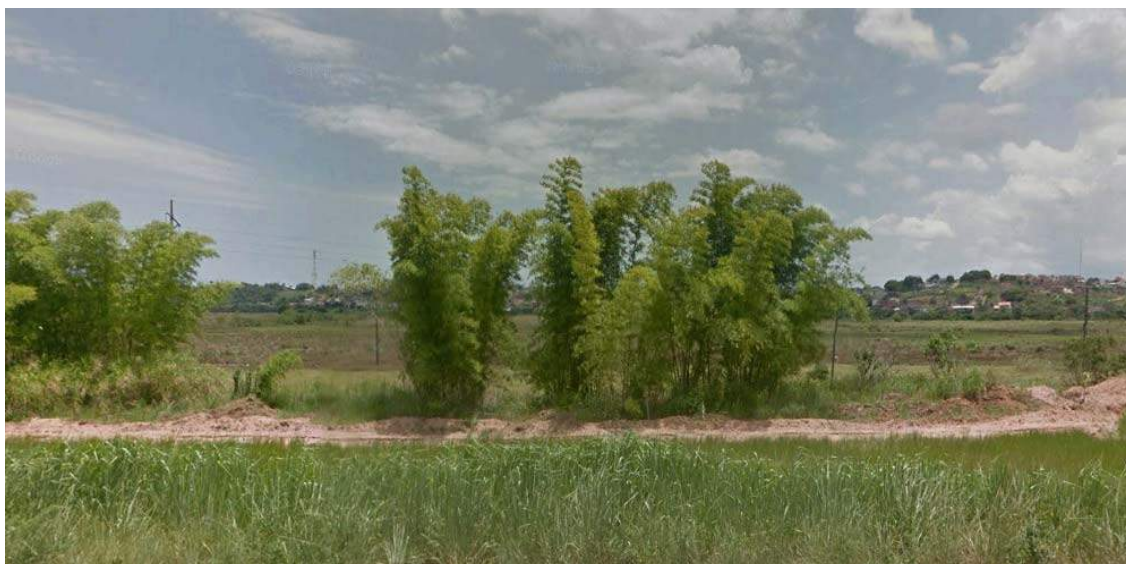
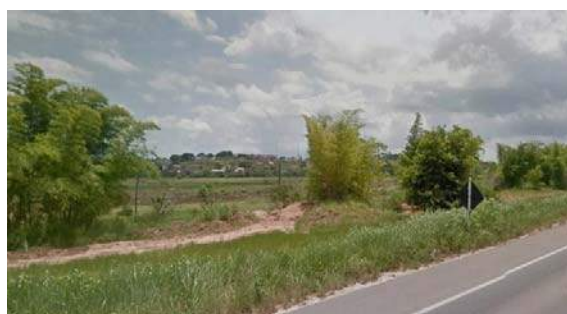
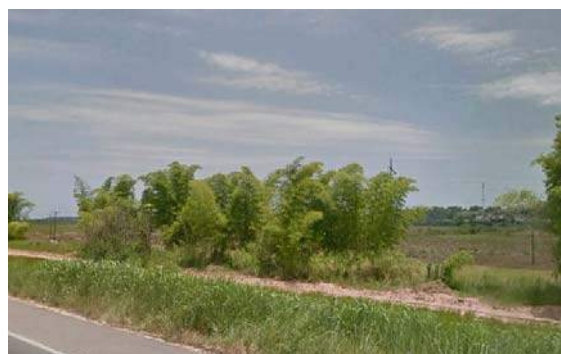
<b>Ponto de Intervenção em APP:</b> 53 - 3283.77 m <sup>2</sup>	<b>Zona:</b> Rural
<b>Situação da Área:</b> Área paludosa com arbustos e arvores isoladas	<b>Município:</b> São Mateus
<b>Vegetação:</b> <i>Clitoria fairchildiana</i> , <i>Cecropia pachystachya</i> , <i>Artocarpus heterophyllus</i> , <i>Roystonea regia</i> , <i>Mangifera indica</i>	<b>Km:</b> 64
<b>Entorno:</b> Residências rurais / Pastagem em sistema rotativo	
<b>Evidências de Degradação:</b> espécies exóticas, solo exposto, presença de pastagem.	
<b>Solução proposta:</b> adoção de medidas de controle da erosão; cercamento para controle de acesso de animais domésticos (gado); adoção de medidas de prevenção e combate e de fogo devido à proximidade da Rodovia; controle erradicação de espécies exóticas.

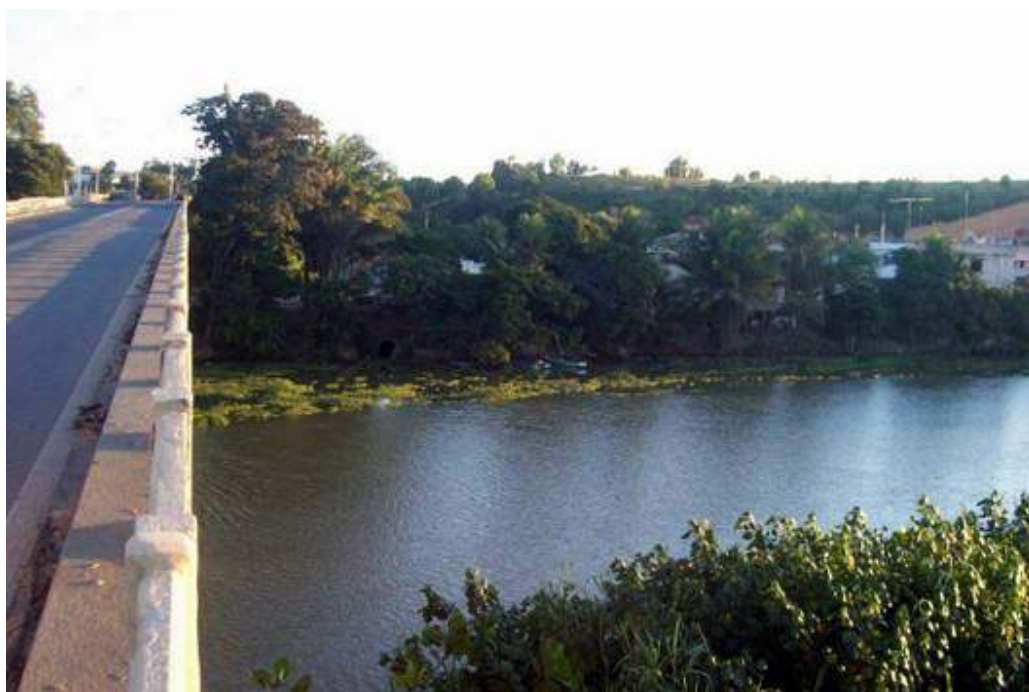
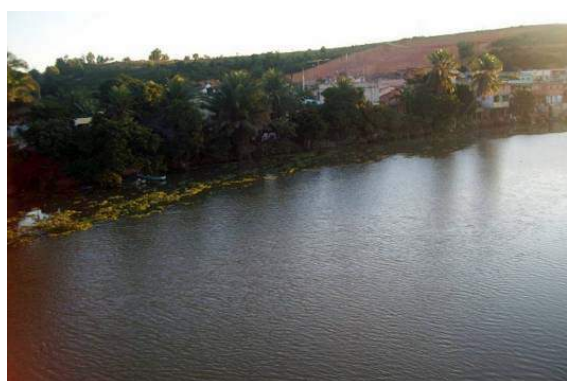
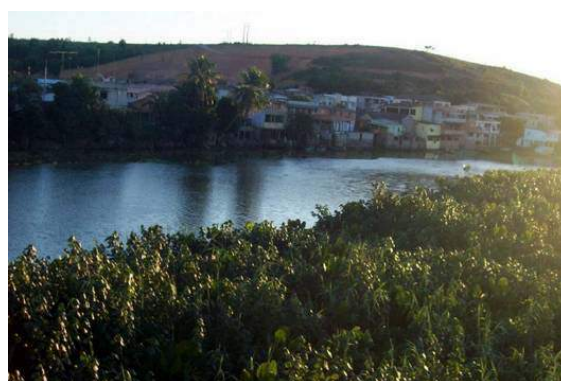
<b>Ponto de Intervenção em APP:</b> 54 - 1383.16 m <sup>2</sup> e 55 - 1338.09 m <sup>2</sup>	<b>Zona:</b> Urbana
<b>Situação da Área:</b> Área com influência urbana e presença de vegetação paludosa	<b>Município:</b> São Mateus
<b>Vegetação:</b> <i>Clitoria fairchildiana</i> , <i>Cecropia pachystachya</i> , <i>Artocarpus heterophyllus</i> , <i>Roystonea regia</i> , <i>Mangifera indica</i>	<b>Km:</b> 64
<b>Entorno:</b> Rio Cricaré com presença de casas de alvenaria e arvores isoladas.	
<b>Evidencias de Degradação:</b> gramíneas exóticas; resíduos sólidos.	
<b>Solução proposta:</b> cercamento visando controle de acesso de terceiros.

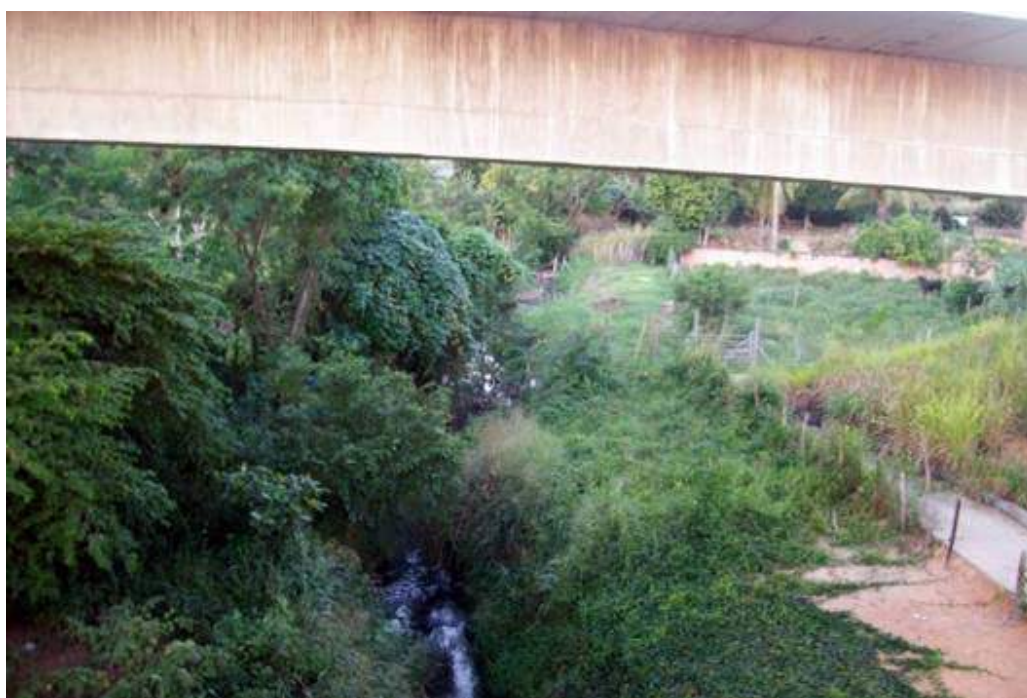
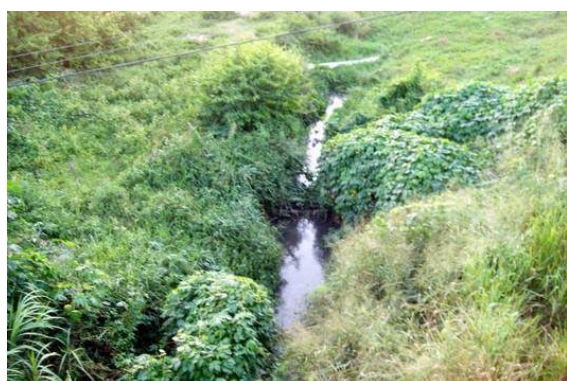
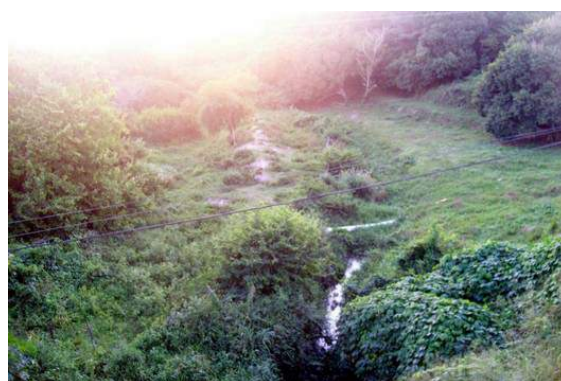
<b>Ponto de Intervenção em APP:</b> 56 - 1539.23 m <sup>2</sup> / 57 - 1608.74 m <sup>2</sup>	<b>Zona:</b> Urbana
<b>Situação da Área:</b> Pequeno fragmento com presença de resíduos urbanos e esgoto escoando em direção ao curso d'água - Área urbana consolidada	<b>Município:</b> São Mateus
<b>Vegetação:</b> <i>Cecropia pachystachya</i> , <i>Artocarpus heterophyllus</i> , <i>Roystonea regia</i> e <i>Mangifera indica</i>	<b>Km:</b> 68
<b>Entorno:</b> Próximo a sede da Petrobras.	
<b>Evidências de Degradação:</b> gramíneas exóticas, resíduos sólidos	
<b>Solução proposta:</b> cercamento visando controle de acesso de terceiros; condução da regeneração natural; adoção de medidas de prevenção e combate e de fogo devido à proximidade da Rodovia.

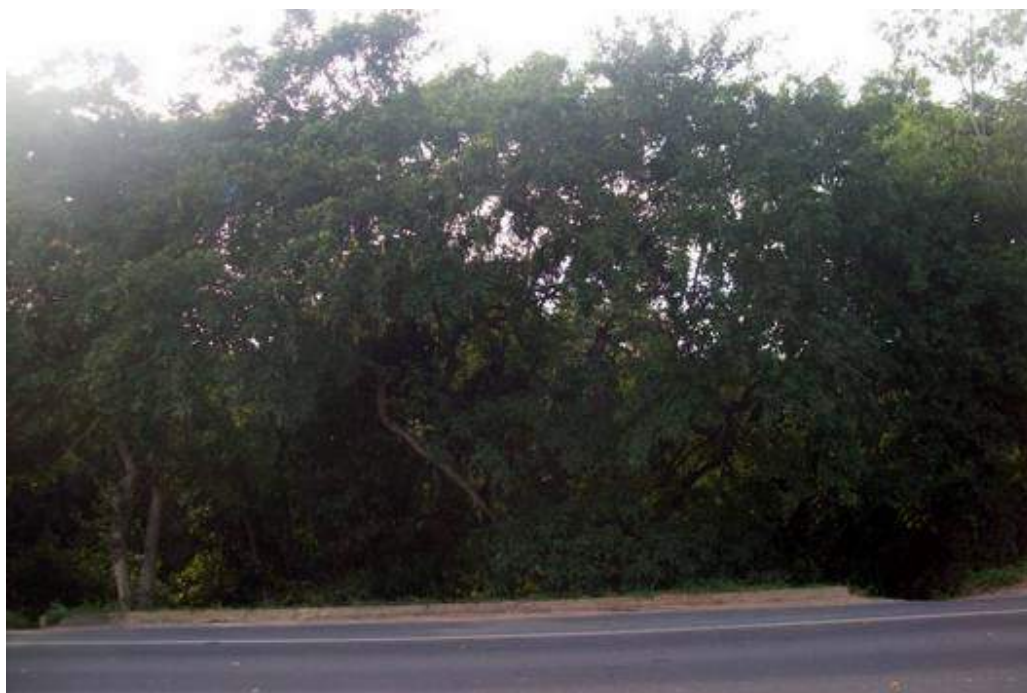
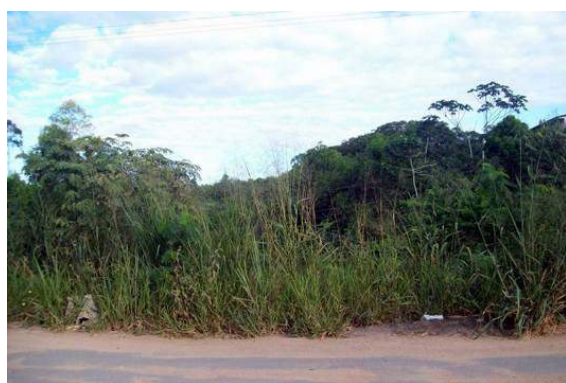
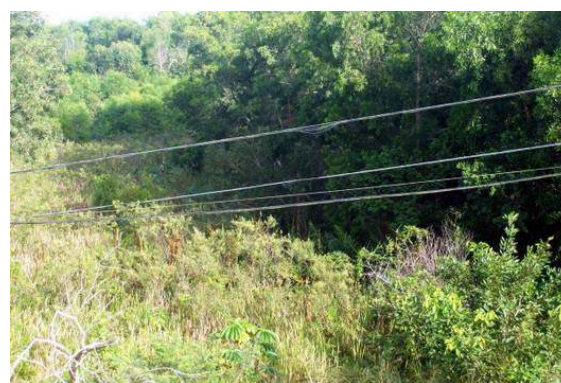
<b>Ponto de Intervenção em APP:</b> 58 - 1243.41 m <sup>2</sup> / 59 - 667.529 m <sup>2</sup>	<b>Zona:</b> Urbana
<b>Situação da Área:</b> Árvores isoladas e brachiaria junto a área urbana consolidada	<b>Município:</b> São Mateus
<b>Vegetação:</b> <i>Cecropia pachystachya</i> , <i>Mimosa caesalpinifolia</i> , <i>Bertholletia</i> , <i>Bertholletia excelsa</i> , <i>Clitoria fairchildiana</i> , <i>Tapirira guianensis</i>	<b>Km:</b> 68
<b>Entorno:</b> Próximo à sede da Petrobras	
<b>Evidências de Degradação:</b> gramíneas exóticas, resíduos sólidos	
<b>Solução proposta:</b> cercamento visando controle de acesso de terceiros; adoção de medidas de prevenção e combate e de fogo devido à proximidade da Rodovia.
