## Mapa de Intervenções em APP - F1 Estudo de Impacto Ambiental referente à Duplicação da Rodovia BR-101 Mucuri (BA) - Serra (ES)

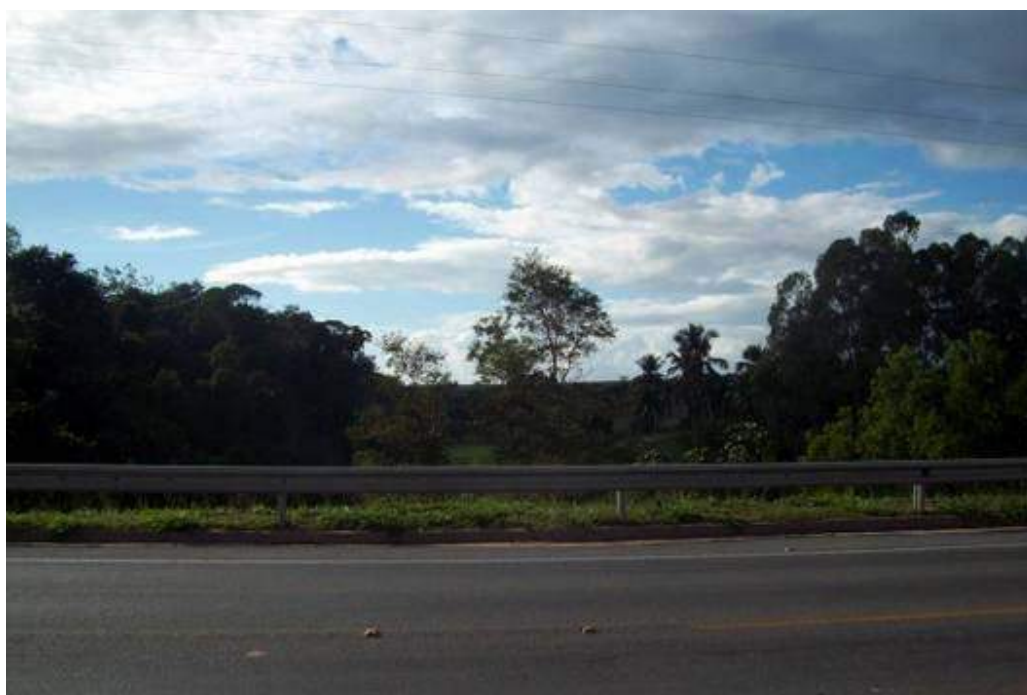
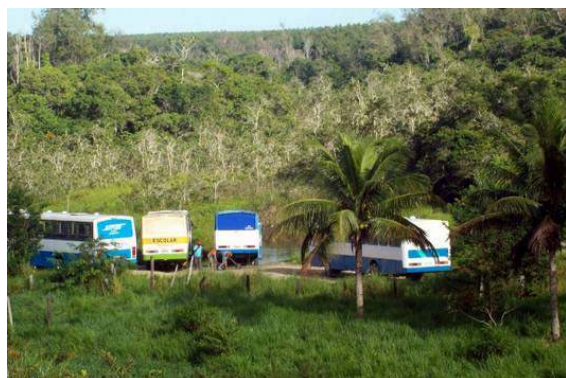
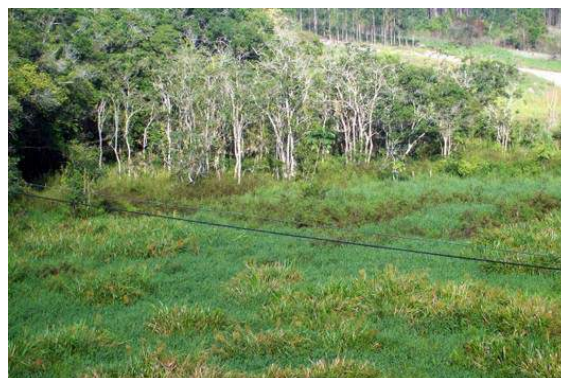
<b>Ponto de Intervenção em APP:</b> 60 - 2385.58 m <sup>2</sup>	<b>Zona:</b> Urbana
<b>Situação da Área:</b> Árvores isoladas e brachiaria	<b>Município:</b> São Mateus
<b>Vegetação:</b> <i>Artocarpus heterophyllus</i> , <i>Bertholletia excelsa</i> , <i>Roystonea regia</i> , <i>Mangifera indica</i>	<b>Km:</b> 69
<b>Entorno:</b> Área paludosa com existência de residências e posto de gasolina	
<b>Evidências de Degradação:</b> gramíneas exóticas.	
<b>Solução proposta:</b> cercamento visando controle de acesso de terceiros; adoção de medidas de prevenção e combate e de fogo devido à proximidade da Rodovia.

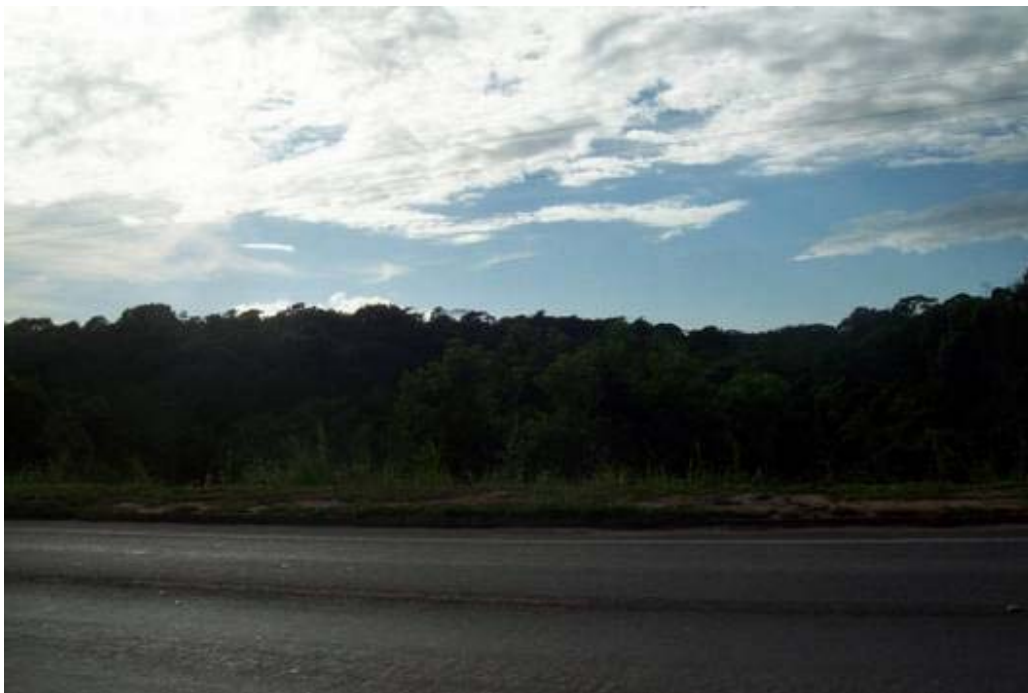
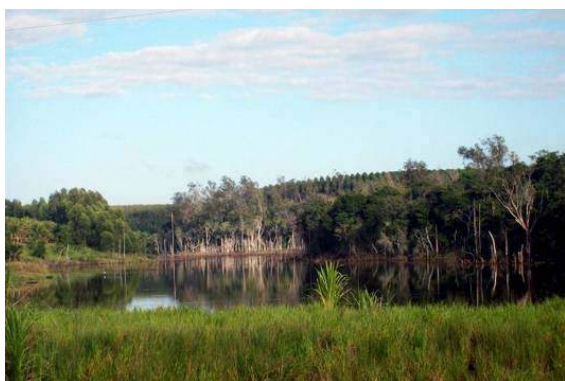
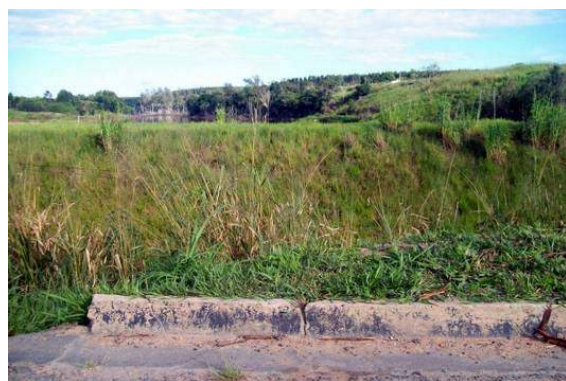
<b>Ponto de Intervenção em APP:</b> 61 - 7027.33 m <sup>2</sup>	<b>Zona:</b> Rural
<b>Situação da Área:</b> Árvores isoladas e brachiaria	<b>Município:</b> São Mateus
<b>Vegetação:</b> <i>Cecropia pachystachya</i>	<b>Km:</b> 71
<b>Entorno:</b> Próximo a Ceasa com existência de pequenos fragmentos e plantação de Cocos <i>nucifera</i> e Eucalipto	
<b>Evidências de Degradação:</b> gramíneas exóticas.	
<b>Solução proposta:</b> cercamento visando controle de acesso de terceiros; adoção de medidas de prevenção e combate e de fogo devido à proximidade da Rodovia.

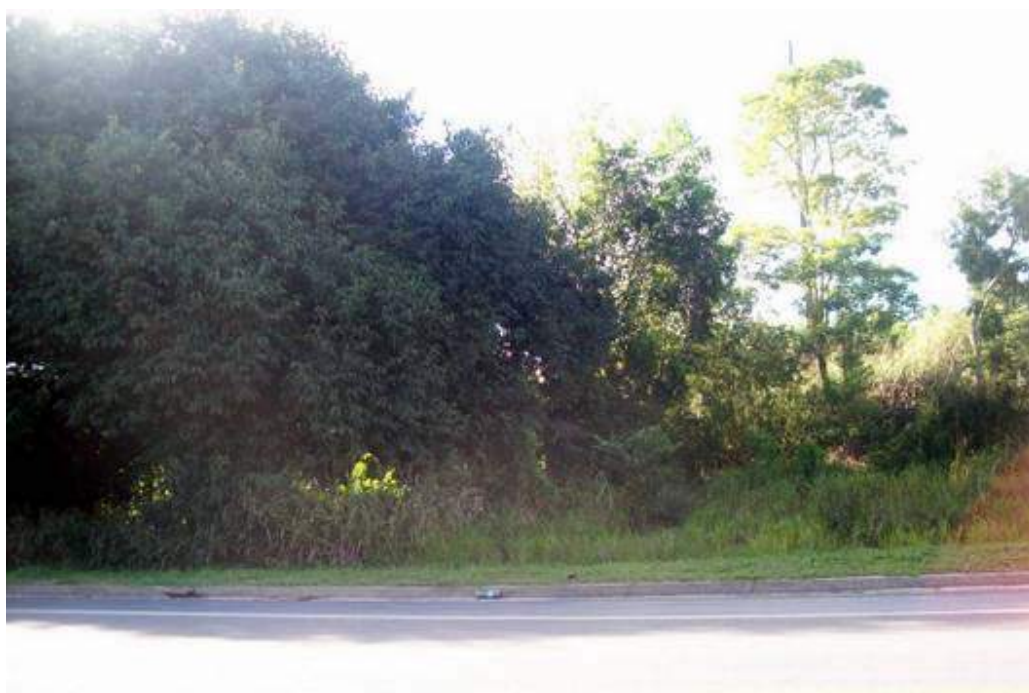
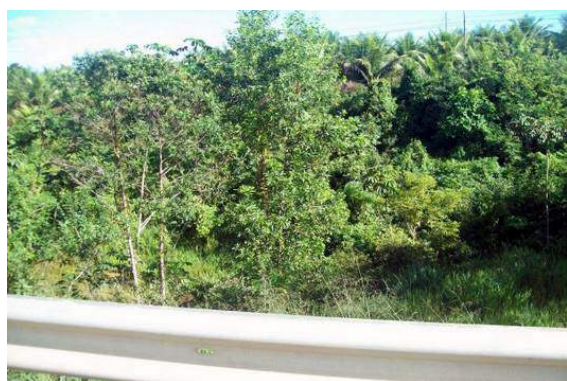
<b>Ponto de Intervenção em APP:</b> 62 - 5532.38 m <sup>2</sup>	<b>Zona:</b> Rural
<b>Situação da Área:</b> Árvores isoladas e brachiaria	<b>Município:</b> São Mateus
<b>Vegetação:</b> <i>Clitoria fairchildiana</i> , <i>Handroanthus heptaphyllus</i> , <i>Cecropia pachystachya</i> , <i>Tapirira guianensis</i> e <i>Myrsine coriácea</i>	<b>Km:</b> 72
<b>Entorno:</b> Plantação de Eucalipto e <i>Cocos nucifera</i>	
<b>Evidências de Degradação:</b> gramíneas exóticas.	
<b>Solução proposta:</b> cercamento visando controle de acesso de terceiros; adoção de medidas de prevenção e combate e de fogo devido à proximidade da Rodovia.

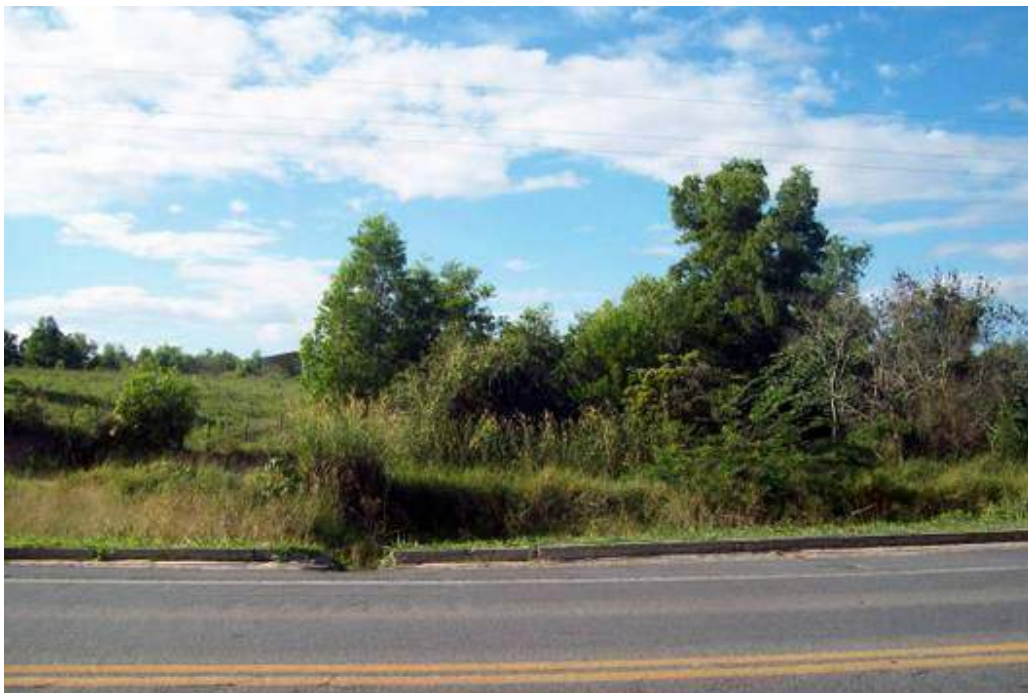
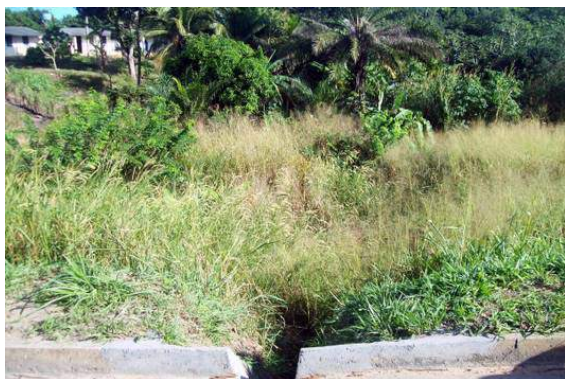
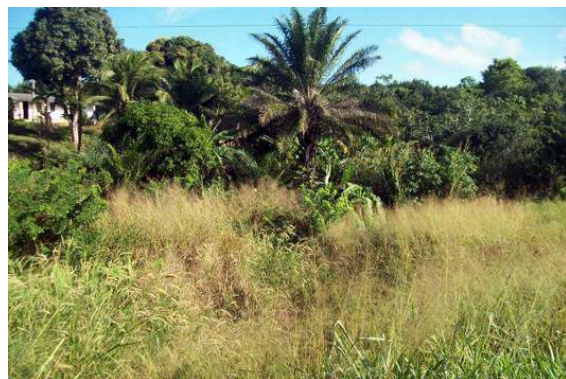
<b>Ponto de Intervenção em APP:</b> 63 - 1430.69 m <sup>2</sup>	<b>Zona:</b> Rural
<b>Situação da Área:</b> Árvores isoladas e brachiaria	<b>Município:</b> São Mateus
<b>Vegetação:</b> Mangifera <i>indica</i> , Pachira <i>aquática</i> , Cecropia <i>pachystachya</i>	<b>Km:</b> 74
<b>Entorno:</b> Agropecuária - Cultivo de macadame e pasto - Construções de alvenaria	
<b>Evidências de Degradação:</b> gramíneas exóticas; presença de pastagem.	
<b>Solução proposta:</b> cercamento visando controle de acesso de terceiros; adoção de medidas de prevenção e combate e de fogo devido à proximidade da Rodovia; cercamento para controle de acesso de animais domésticos (gado).

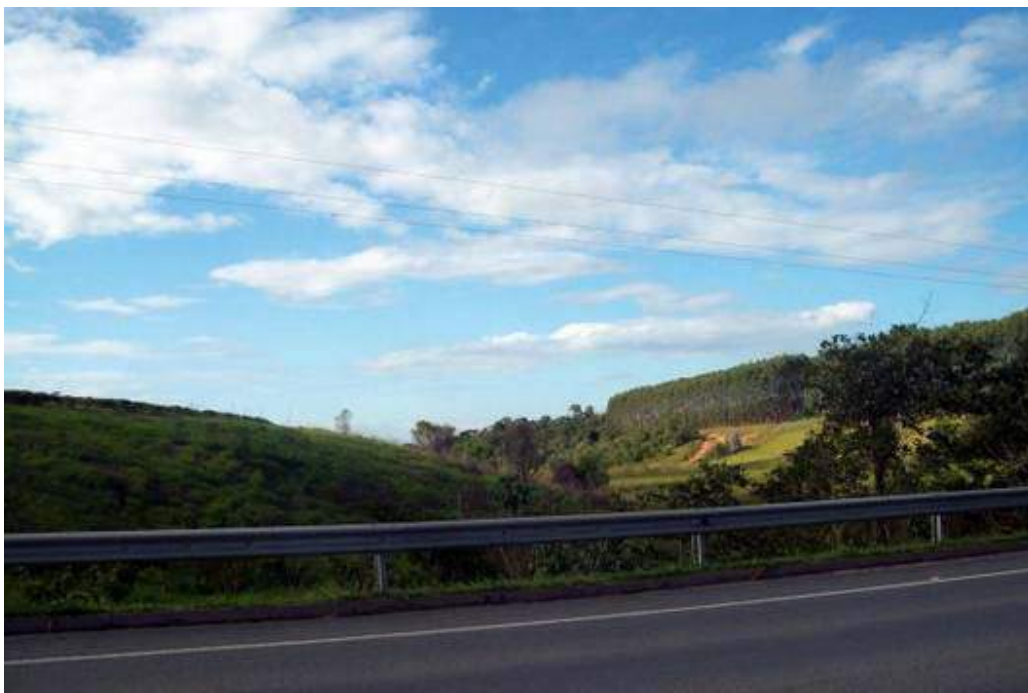
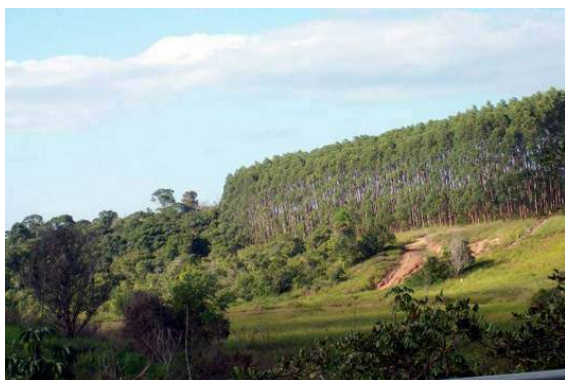
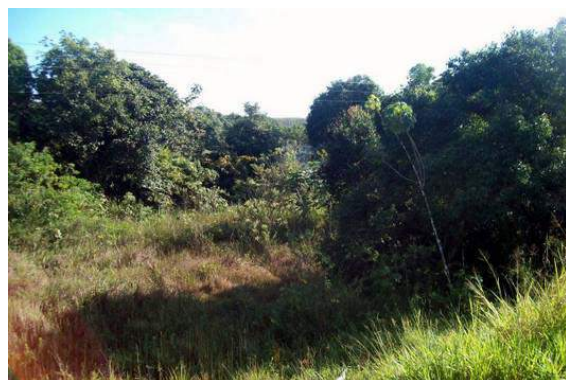
<b>Ponto de Intervenção em APP:</b> 64 - 3236.8 m <sup>2</sup>	<b>Zona:</b> Rural
<b>Situação da Área:</b> Arbusto, arvores isoladas e brachiaria	<b>Município:</b> São Mateus
<b>Vegetação:</b> <i>Tapirira guianensis</i> , <i>Mimosa caesalpinifolia</i> , <i>Cecropia pachystachya</i> , <i>Clitoria fairchildiana</i>	<b>Km:</b> 74
<b>Entorno:</b> Cultivo de macadame e <i>Coffea arabica</i> - Silvicultura - Eucalipto	
<b>Evidencias de Degradação:</b> gramíneas exóticas.	
<b>Solução proposta:</b> adoção de medidas de prevenção e combate e de fogo devido à proximidade da Rodovia.

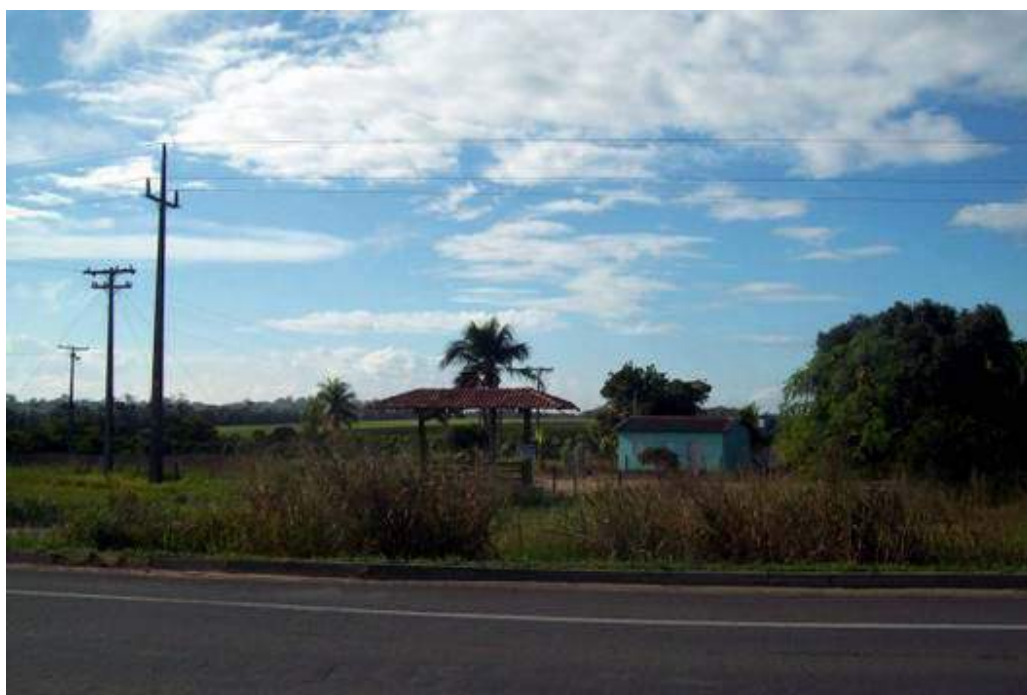
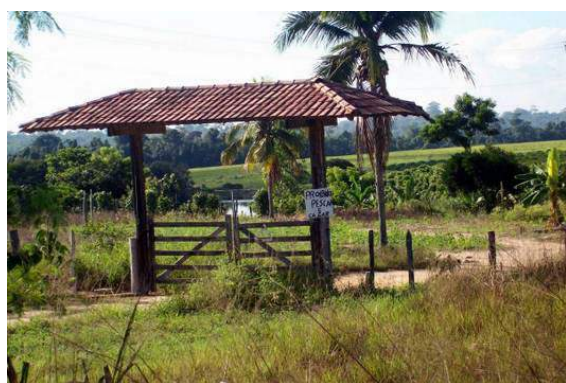
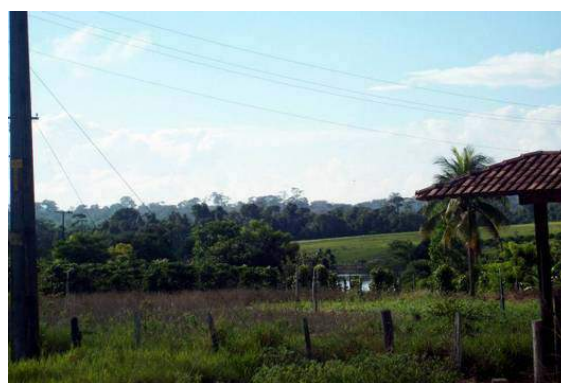
<b>Ponto de Intervenção em APP:</b> 65 - 2692.73 m <sup>2</sup>	<b>Zona:</b> Rural
<b>Situação da Área:</b> Árvores isoladas e brachiaria	<b>Município:</b> São Mateus
<b>Vegetação:</b> <i>Guatteria oligocarpa</i> , <i>Schinus terebinthifolius</i> , <i>Tapirira guianensis</i> , <i>Vismia brasiliensis</i> , <i>Miconia splendens</i> , <i>Zanthoxylum rhoifolium</i> , <i>Cecropia pachystachya</i>	<b>Km:</b> 76
<b>Entorno:</b> Cultivo de cana de açúcar - Pasto rotativo - Silvicultura - Eucalipto	
<b>Evidências de Degradação:</b> gramíneas exóticas; presença de pastagem.	
<b>Solução proposta:</b> adoção de medidas de prevenção e combate e de fogo devido à proximidade da Rodovia; cercamento para controle de acesso de animais domésticos (gado) e terceiros.

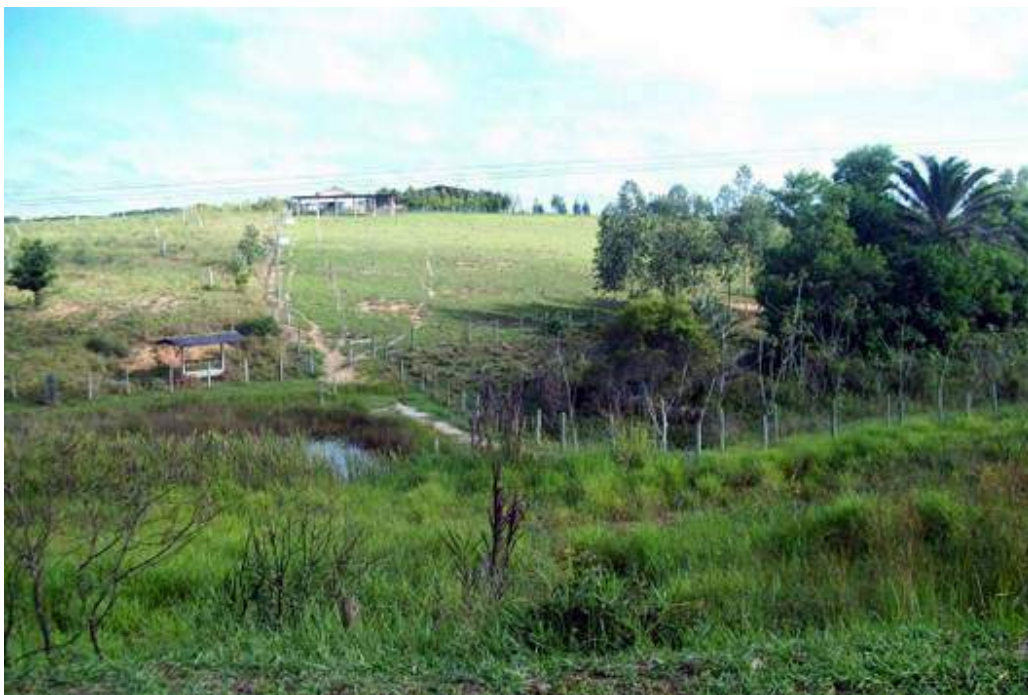
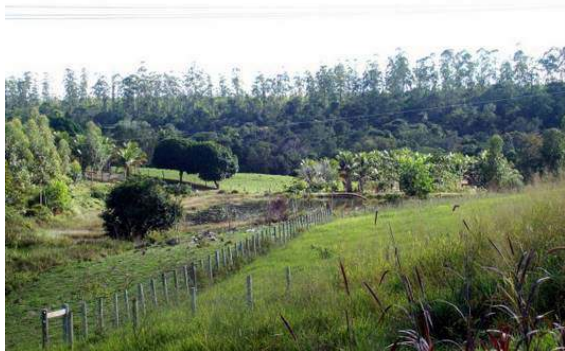
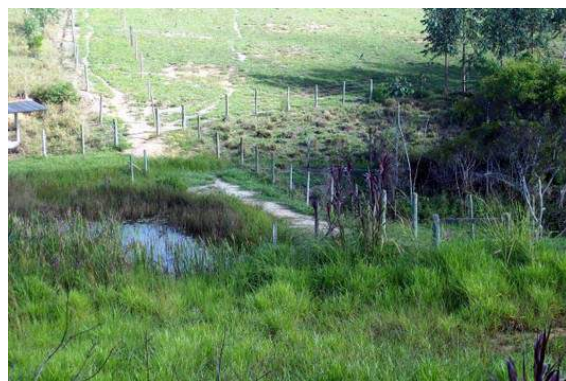
<b>Ponto de Intervenção em APP:</b> 66 - 2744.31 m <sup>2</sup>	<b>Zona:</b> Rural
<b>Situação da Área:</b> Árvores isoladas e brachiaria	<b>Município:</b> São Mateus
<b>Vegetação:</b> Cocos <i>nucifera</i> e <i>Cecropia pachystachya</i>	<b>Km:</b> 77
<b>Entorno:</b> Cultivo de <i>Piper nigrum</i> do reino e pasto	
<b>Evidências de Degradação:</b> gramíneas exóticas; presença de pastagem.	
<b>Solução proposta:</b> adoção de medidas de prevenção e combate e de fogo devido à proximidade da Rodovia; cercamento para controle de acesso de animais domésticos (gado) e terceiros.

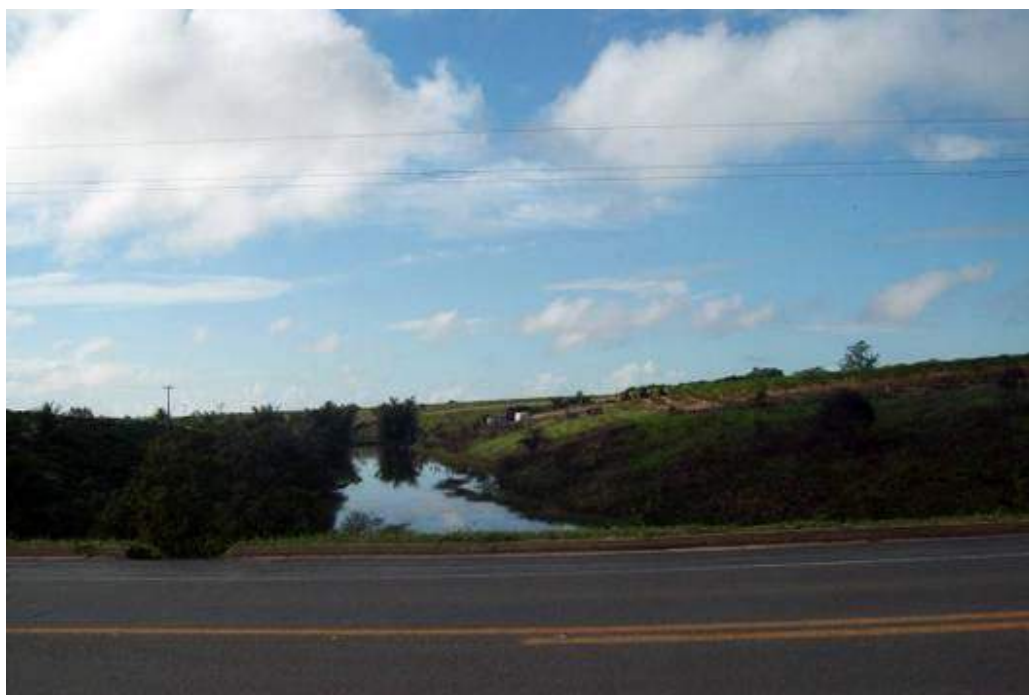
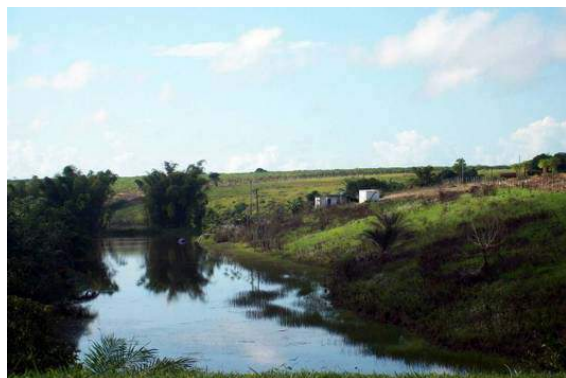
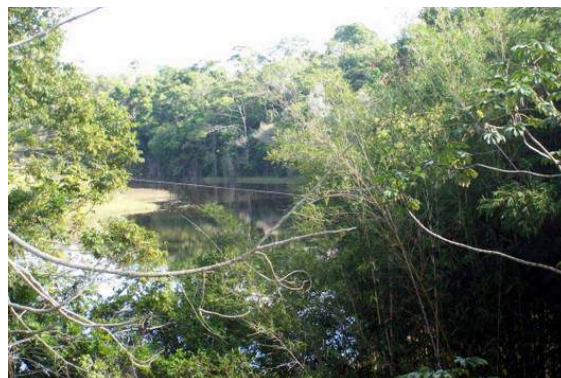
<b>Ponto de Intervenção em APP:</b> 67 - 2590.31 m <sup>2</sup>	<b>Zona:</b> Rural
<b>Situação da Área:</b> Árvores isoladas e brachiaria	<b>Município:</b> São Mateus
<b>Vegetação:</b> <i>Cecropia pachystachya</i> , <i>Tapirira guianensis</i> , <i>Artocarpus heterophyllus</i> , <i>Zanthoxylum rhoifolium</i> , <i>Xylopia frutescens</i> , <i>Syzygium cumini</i> , <i>myrcia splendens</i> e <i>Himatanthus bracteatus</i>	<b>Km:</b> 77
<b>Entorno:</b> Cultivo de mamão e <i>Coffea arabica</i>	
<b>Evidências de Degradação:</b> gramíneas exóticas.	
<b>Solução proposta:</b> cercamento visando controle de acesso de terceiros; adoção de medidas de prevenção e combate e de fogo devido à proximidade da Rodovia.

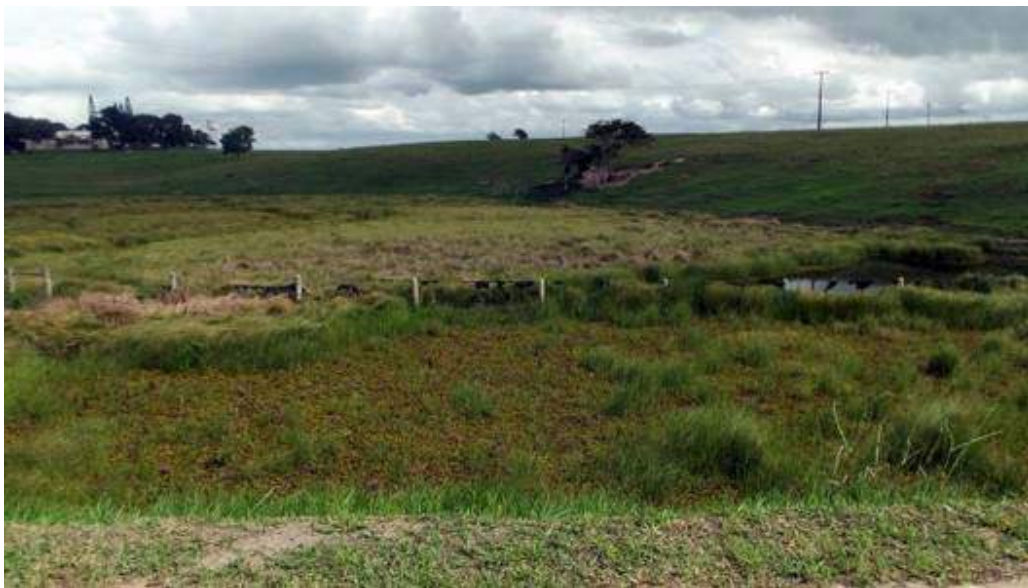
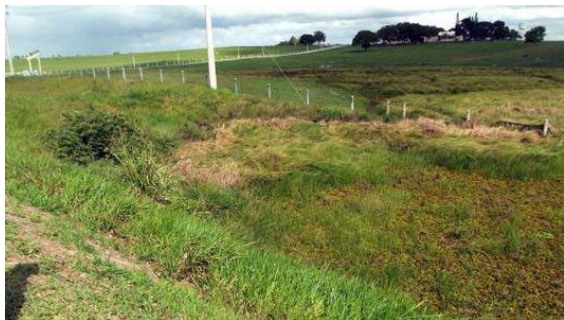
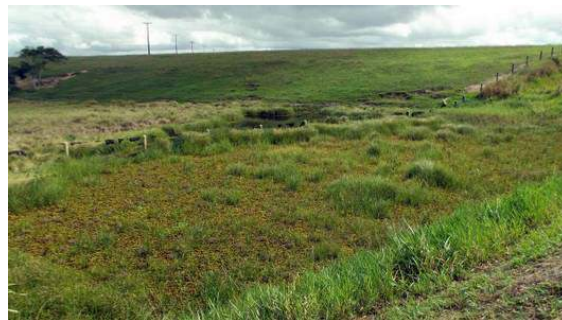
<b>Ponto de Intervenção em APP:</b> 68 - 5649.42 m <sup>2</sup>	<b>Zona:</b> Rural
<b>Situação da Área:</b> Arbustos e brachiaria	<b>Município:</b> São Mateus
<b>Vegetação:</b> Existe um único pé de <i>Eugenia involucrata</i> no local	<b>Km:</b> 78
<b>Entorno:</b> Próximo a balança EcoRodovias - Residências rurais	
<b>Evidências de Degradação:</b> gramíneas exóticas	
<b>Solução proposta:</b> adoção de medidas de prevenção e combate e de fogo devido à proximidade da Rodovia.

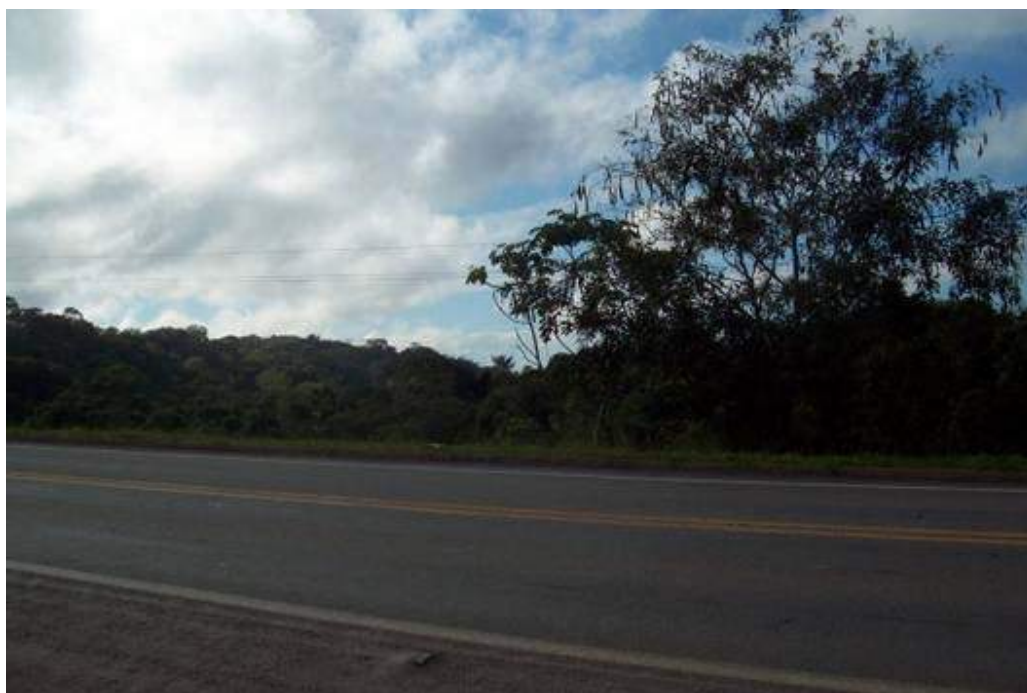
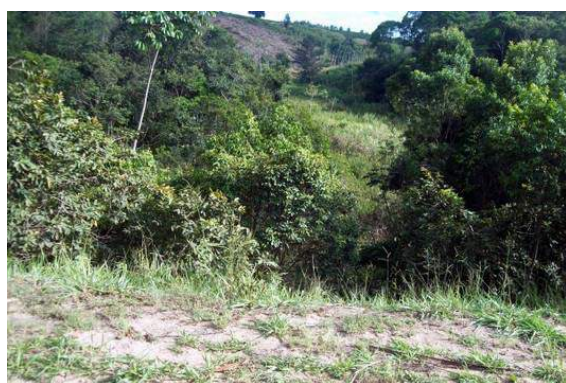
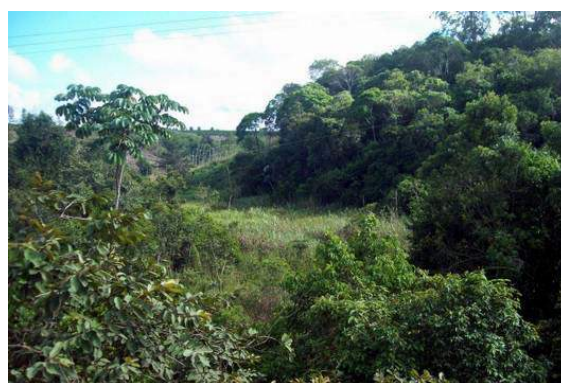
<b>Ponto de Intervenção em APP:</b> 69 - 3310.63 m <sup>2</sup>	<b>Zona:</b> Rural
<b>Situação da Área:</b> Parcialmente degradado	<b>Município:</b> São Mateus
<b>Vegetação:</b> <i>Clitoria fairchildiana</i> , <i>Eugenia involucrata</i> , <i>Xylopia frutescens</i> , <i>Vismia brasiliensis</i> , <i>Cecropia pachystachya</i> , <i>Myrsine coriacea</i>	<b>Km:</b> 79
<b>Entorno:</b> Silvicultura - Eucalipto / Cultivo de <i>Coffea arabica</i>	
<b>Evidências de Degradação:</b> gramíneas exóticas	
<b>Solução proposta:</b> cercamento visando controle de acesso de terceiros; adoção de medidas de prevenção e combate e de fogo devido à proximidade da Rodovia.

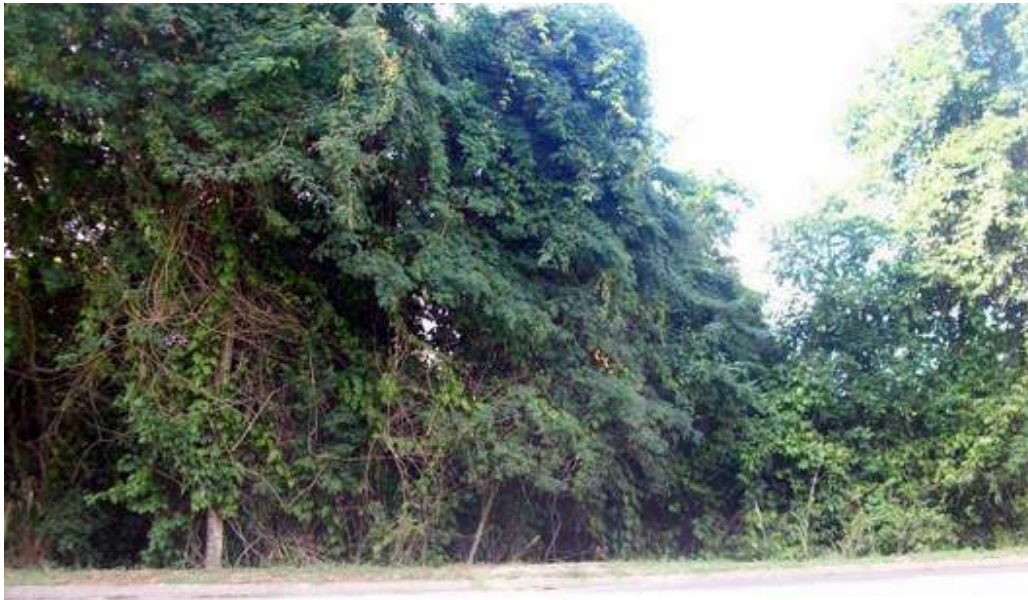
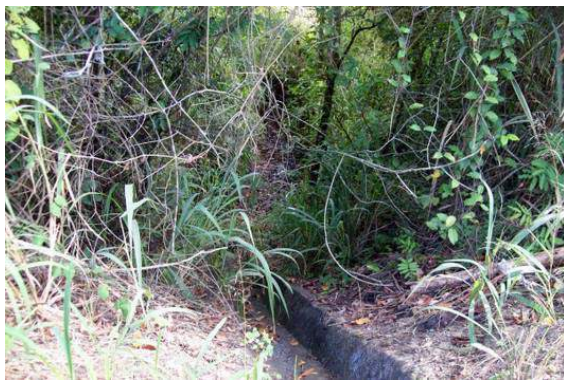
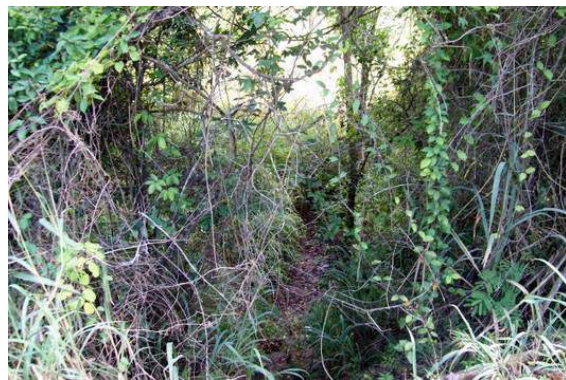
<b>Ponto de Intervenção em APP:</b> 70 - 2943.04 m <sup>2</sup>	<b>Zona:</b> Rural
<b>Situação da Área:</b> Pequeno fragmento em estágio inicial de regeneração	<b>Município:</b> São Mateus
<b>Vegetação:</b> <i>Clitoria fairchildiana</i> , <i>Astronium graveolens</i> e <i>Schinus terebinthifolius</i>	<b>Km:</b> 81
<b>Entorno:</b> Pequenos fragmentos florestais e pasto.	
<b>Evidências de Degradação:</b> gramíneas exóticas; presença de pastagem.	
<b>Solução proposta:</b> adoção de medidas de prevenção e combate e de fogo devido à proximidade da Rodovia; cercamento para controle de acesso de animais domésticos (gado); condução da regeneração natural.

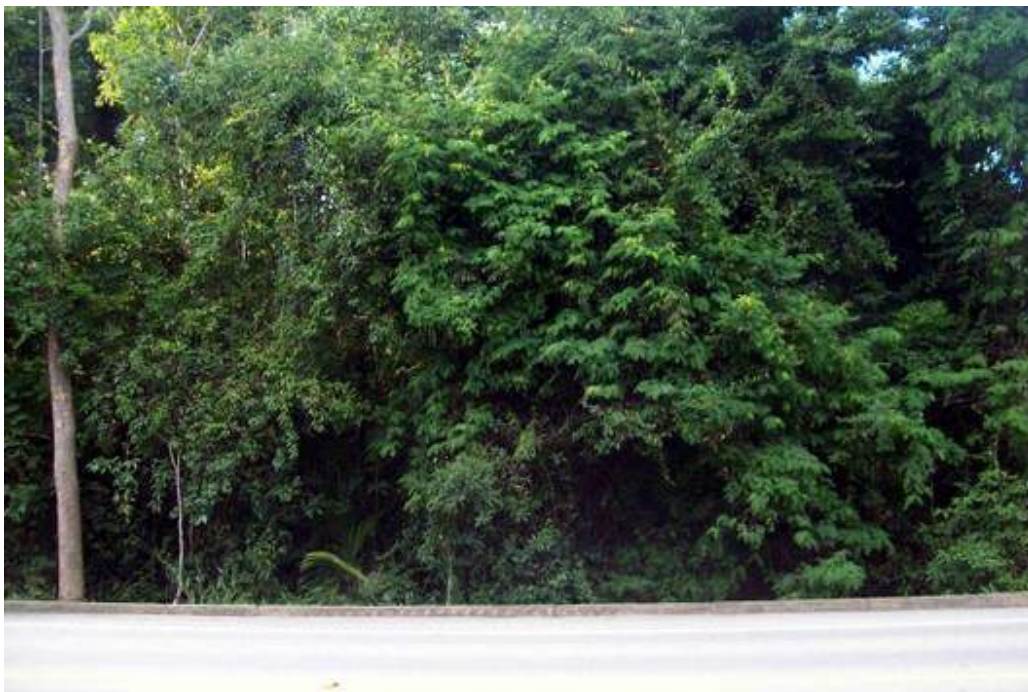
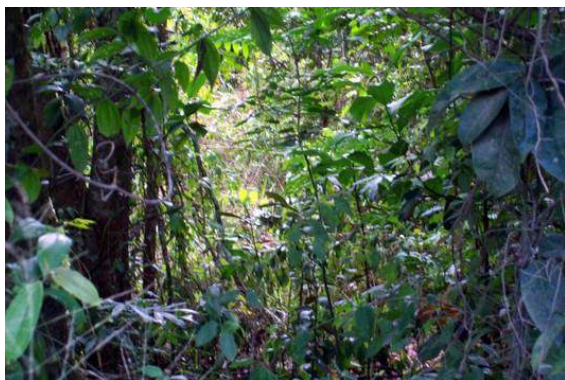
<b>Ponto de Intervenção em APP:</b> 71 - 2229.1 m <sup>2</sup>	<b>Zona:</b> Rural
<b>Situação da Área:</b> Área paludosa inserida em um pequeno fragmento em estágio inicial de regeneração	<b>Município:</b> São Mateus
<b>Vegetação:</b> <i>Astronium graveolens</i> , <i>Tapirira guianensis</i> , <i>Artocarpus heterophyllus</i> , <i>Byrsonima crassifolia</i> , <i>Xylopia frutescens</i>	<b>Km:</b> 81
<b>Entorno:</b> Pequenos fragmentos florestais e pasto	
<b>Evidências de Degradação:</b> gramíneas exóticas; presença de pastagem.	
<b>Solução proposta:</b> adoção de medidas de prevenção e combate e de fogo devido à proximidade da Rodovia; cercamento para controle de acesso de animais domésticos (gado); condução da regeneração natural.

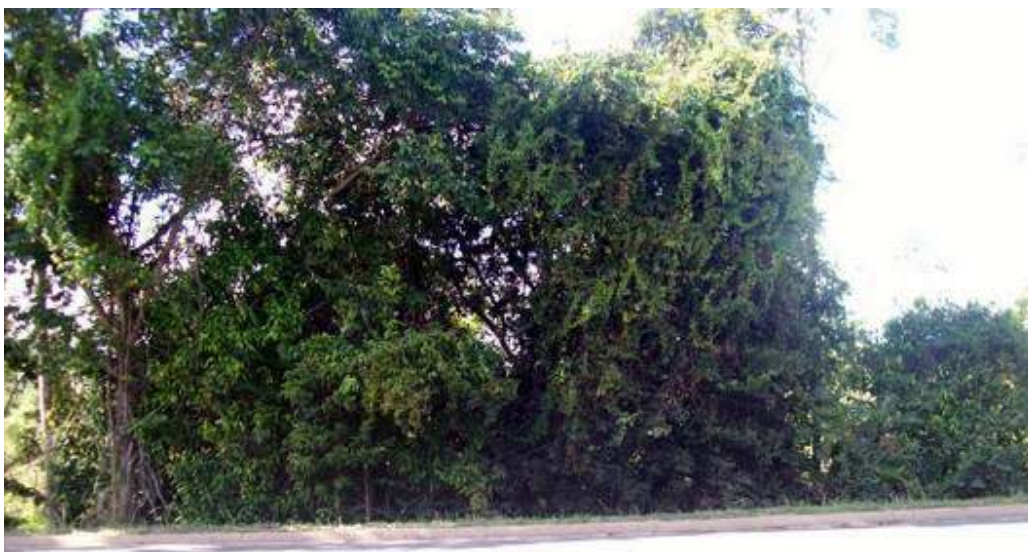
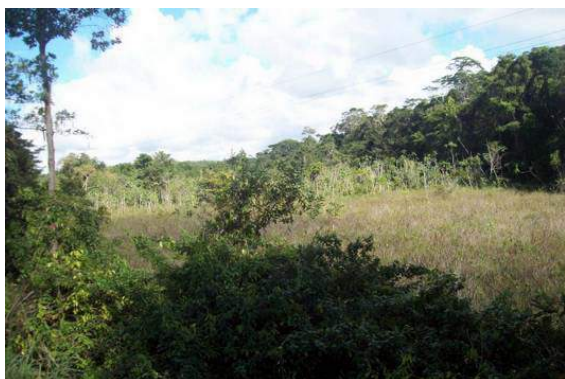
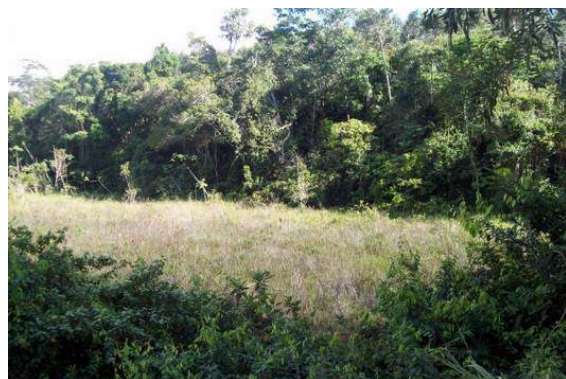
<b>Ponto de Intervenção em APP:</b> 72 - 2879.36 m <sup>2</sup>	<b>Zona:</b> Rural
<b>Situação da Área:</b> Árvores isoladas e brachiaria	<b>Município:</b> São Mateus
<b>Vegetação:</b> <i>Clitoria fairchildiana</i> , pau chumbo, <i>Tapirira guianensis</i> , <i>Cecropia pachystachya</i> , <i>Vismia brasiliensis</i> , <i>Miconia splendens</i> , <i>Miconia cinnamomifolia</i>	<b>Km:</b> 82
<b>Entorno:</b> Cultivo de <i>Coffea arabica</i> - Silvicultura - Eucalipto	
<b>Evidências de Degradação:</b> gramíneas exóticas.	
<b>Solução proposta:</b> adoção de medidas de prevenção e combate e de fogo devido à proximidade da Rodovia.

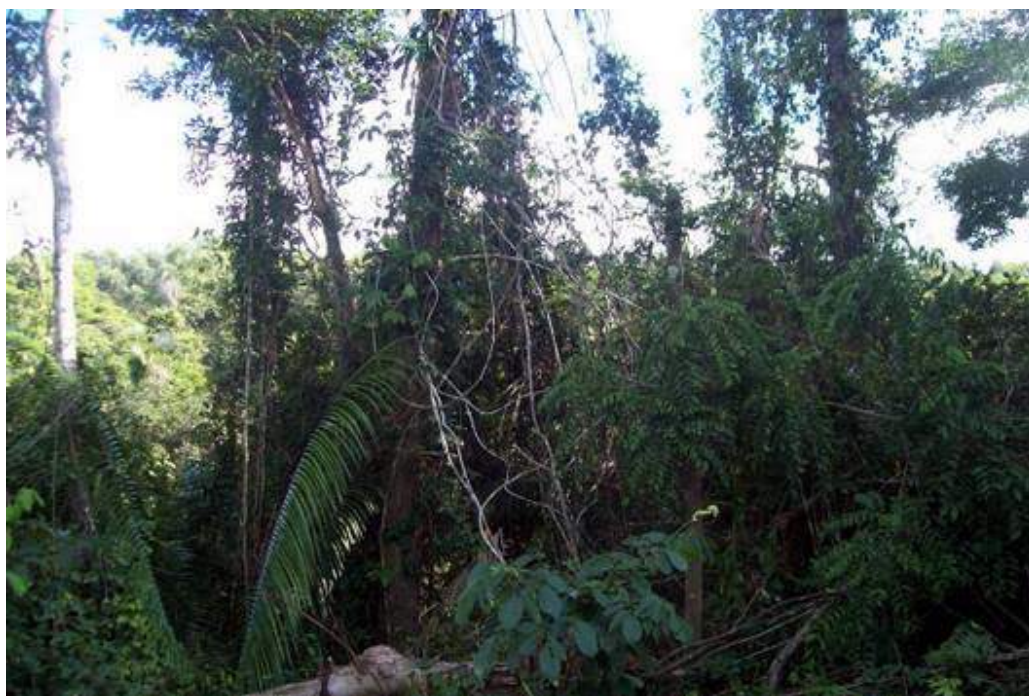
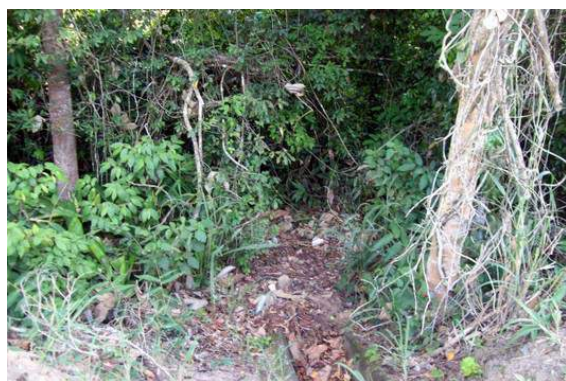
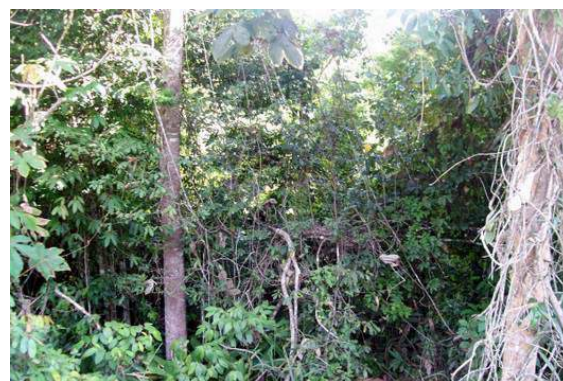
<b>Ponto de Intervenção em APP:</b> 73 - 1821.47 m <sup>2</sup>	<b>Zona:</b> Rural
<b>Situação da Área:</b> Fragmento em estágio inicial de regeneração	<b>Município:</b> São Mateus
<b>Vegetação:</b> <i>Vismia brasiliensis</i> , <i>Byrsonima crassifolia</i> , <i>Clitoria fairchildiana</i> , <i>Cecropia pachystachya</i> e <i>Annona dolabripetala</i>	<b>Km:</b> 83
<b>Entorno:</b> Silvicultura - Eucalipto	
<b>Evidências de Degradação:</b> fisionomia arbustivo/arbóreo; menor densidade de indivíduos lenhosos; gramíneas exóticas.	
<b>Solução proposta:</b> condução da regeneração natural; adoção de medidas de prevenção e combate e de fogo devido à proximidade da Rodovia.

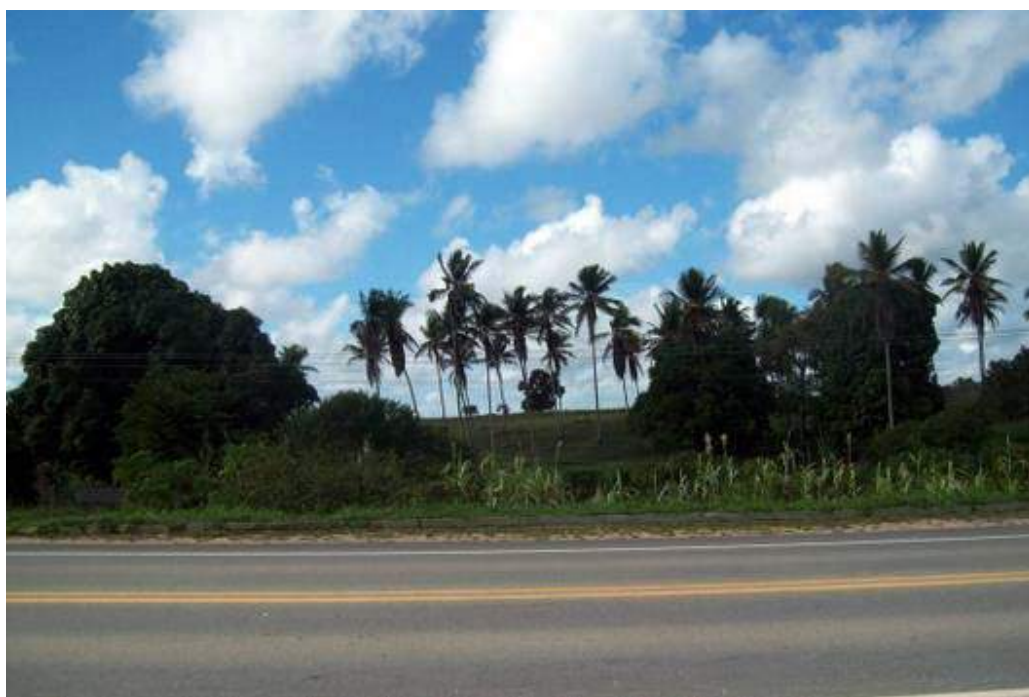
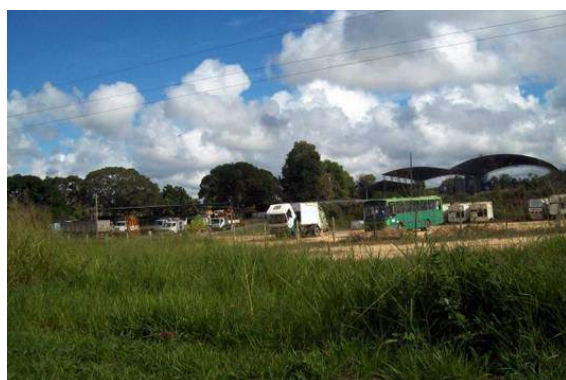
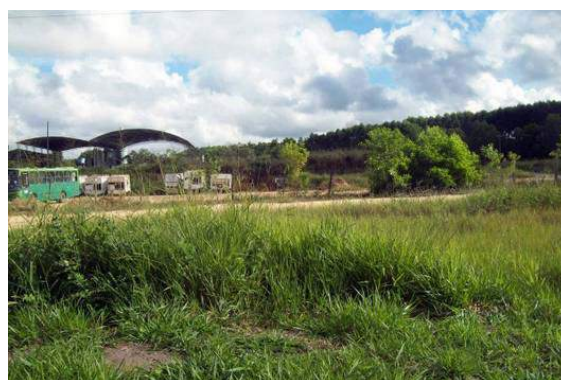
<b>Ponto de Intervenção em APP:</b> 74 - 1237.38 m <sup>2</sup>	<b>Zona:</b> Rural
<b>Situação da Área:</b> Árvores isoladas e brachiaria	<b>Município:</b> São Mateus
<b>Vegetação:</b> <i>Eugenia spruceana</i> , <i>Cocos nucifera</i> , <i>Mangifera indica</i> , <i>Pachira aquática</i>	<b>Km:</b> 84
<b>Entorno:</b> Agropecuária - Silvicultura	
<b>Evidências de Degradação:</b> gramíneas exóticas.	
<b>Solução proposta:</b> cercamento visando controle de acesso de terceiros; adoção de medidas de prevenção e combate e de fogo devido à proximidade da Rodovia.

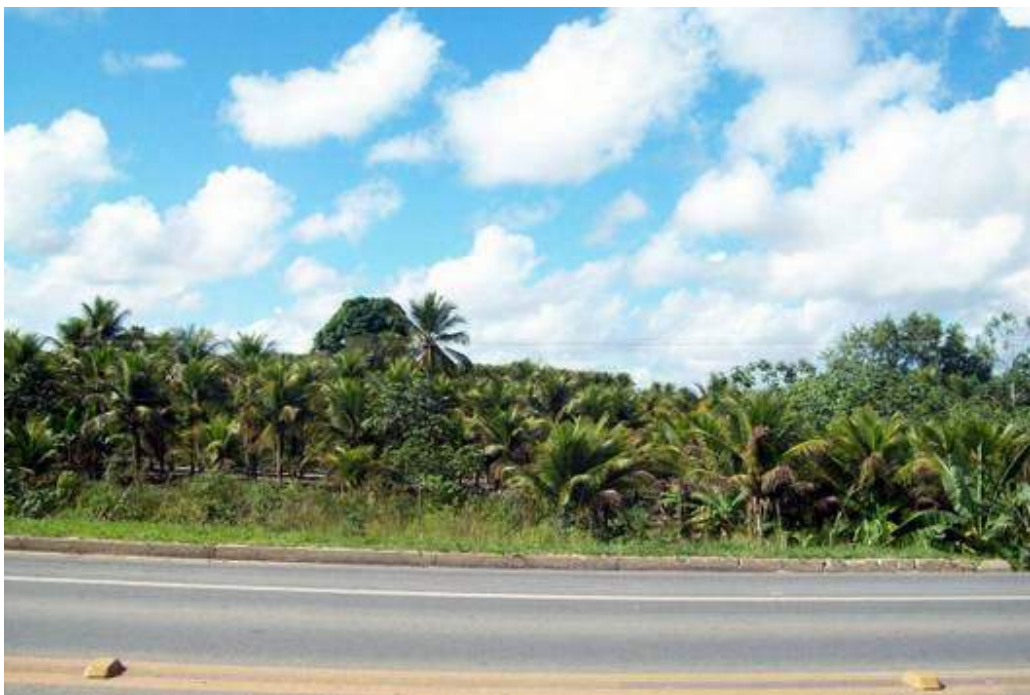
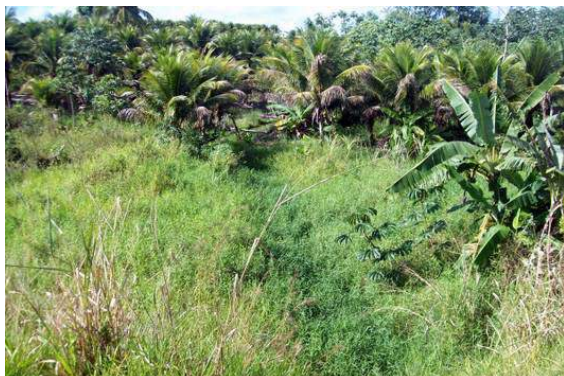
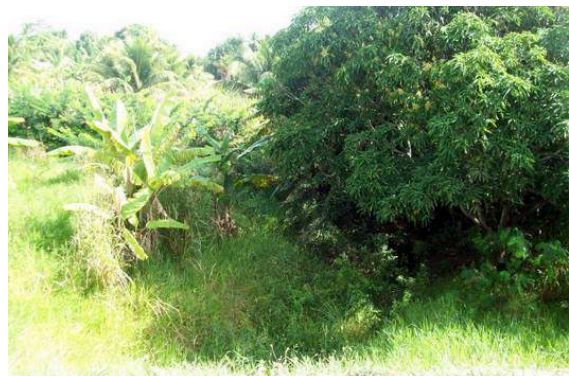
<b>Ponto de Intervenção em APP:</b> 75 - 4218.31 m <sup>2</sup>	<b>Zona:</b> Rural
<b>Situação da Área:</b> Árvores isoladas e brachiaria	<b>Município:</b> São Mateus
<b>Vegetação:</b> <i>Mangifera indica</i> , <i>Cocos nucifera</i> , <i>Artocarpus heterophyllus</i> e <i>Cecropia pachystachya</i>	<b>Km:</b> 85
<b>Entorno:</b> Próximo ao pedágio / Cultivo de <i>Piper nigrum</i> e <i>Cocos nucifera</i> / Silvicultura - Eucalipto	
<b>Evidências de Degradação:</b> gramíneas exóticas	
<b>Solução proposta:</b> cercamento visando controle de acesso de terceiros; adoção de medidas de prevenção e combate e de fogo devido à proximidade da Rodovia.

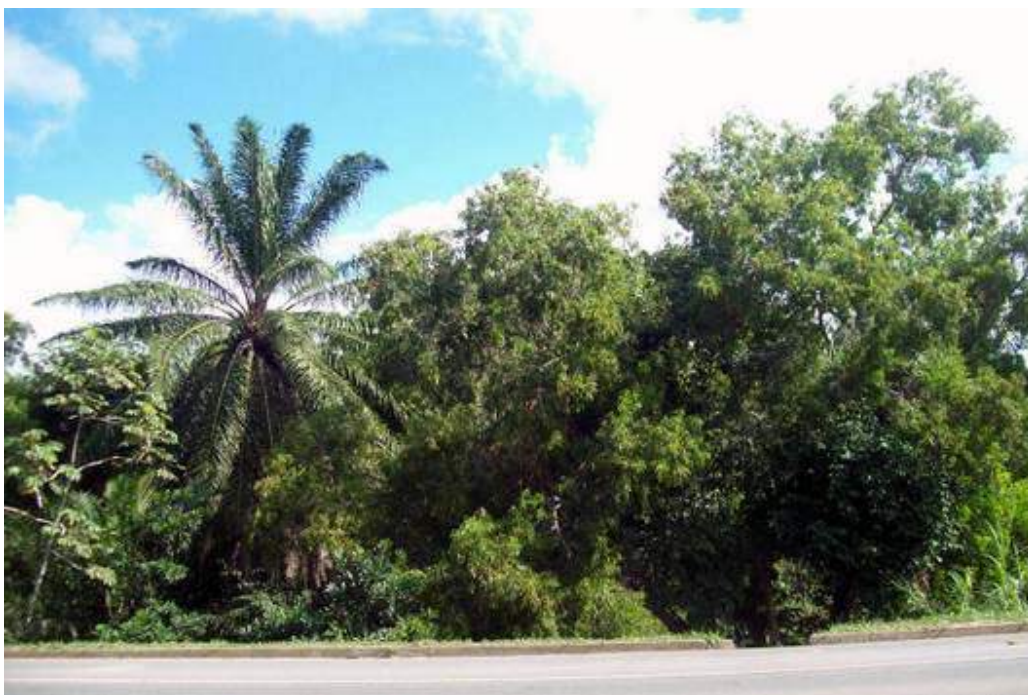
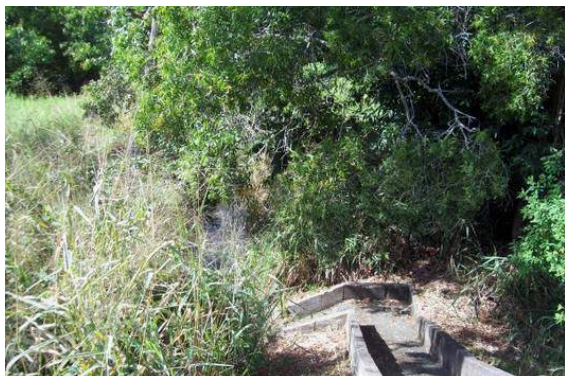
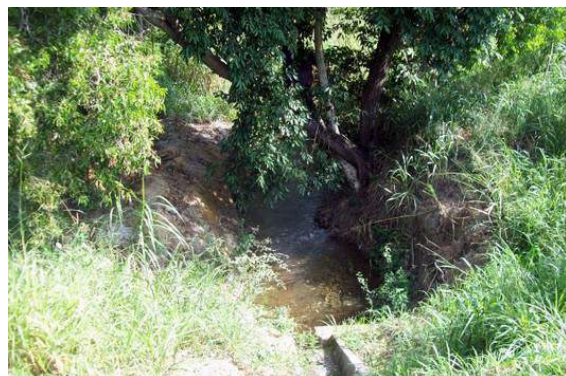
<b>Ponto de Intervenção em APP:</b> 76 - 1050.41 m <sup>2</sup>	<b>Zona:</b> Rural
<b>Situação da Área:</b> Pequeno fragmento em estágio inicial de regeneração	<b>Município:</b> São Mateus
<b>Vegetação:</b> <i>Cecropia pachystachya</i> , <i>Zanthoxylum rhoifolium</i> , <i>Roystonea regia</i> , <i>Mangifera indica</i>	<b>Km:</b> 86
<b>Entorno:</b> Silvicultura - Eucalipto	
<b>Evidências de Degradação:</b> fisionomia herbáceo/arbustiva; baixa densidade de indivíduos lenhosos; gramíneas exóticas.	
<b>Solução proposta:</b> condução da regeneração natural; adoção de medidas de prevenção e combate e de fogo devido à proximidade da Rodovia.

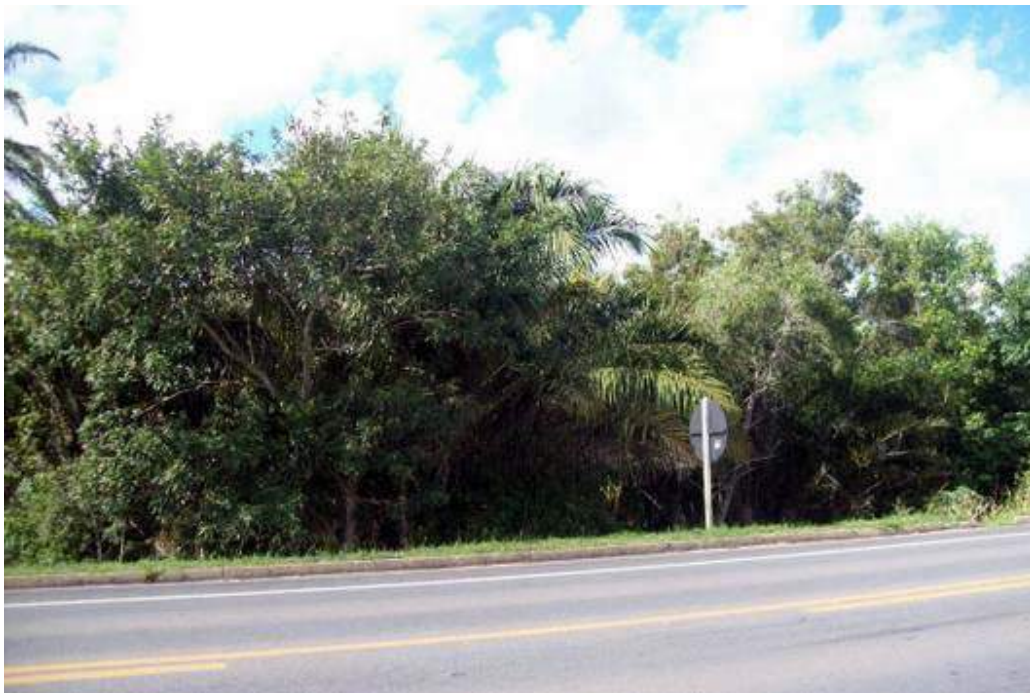
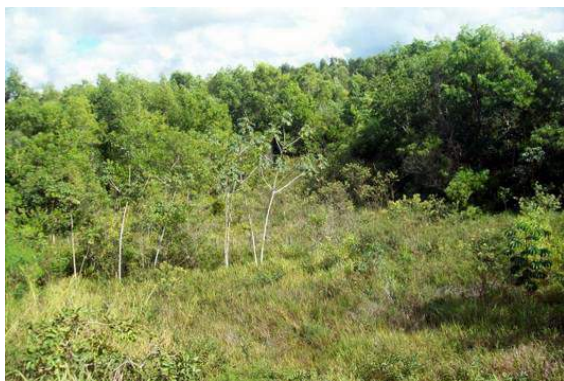
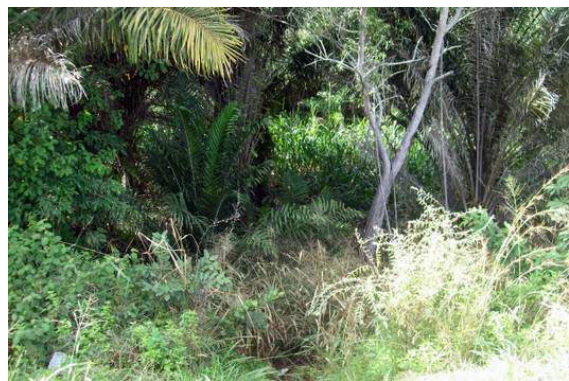
<b>Ponto de Intervenção em APP:</b> 77 - 3542.01 m <sup>2</sup>	<b>Zona:</b> Rural
<b>Situação da Área:</b> Pequeno fragmento em estágio inicial de regeneração	<b>Município:</b> São Mateus
<b>Vegetação:</b> <i>Cecropia pachystachya</i> , <i>Clitoria fairchildiana</i> , <i>Cocos nucifera</i> , <i>Eugenia involucrata</i>	<b>Km:</b> 86
<b>Entorno:</b> Agropecuária	
<b>Evidências de Degradação:</b> gramíneas exóticas; baixa densidade de indivíduos lenhosos.	
<b>Solução proposta:</b> condução da regeneração natural; adoção de medidas de prevenção e combate e de fogo devido à proximidade da Rodovia;
