## Mapa de Intervenções em APP - F1 Estudo de Impacto Ambiental referente à Duplicação da Rodovia BR-101 Mucuri (BA) - Serra (ES)

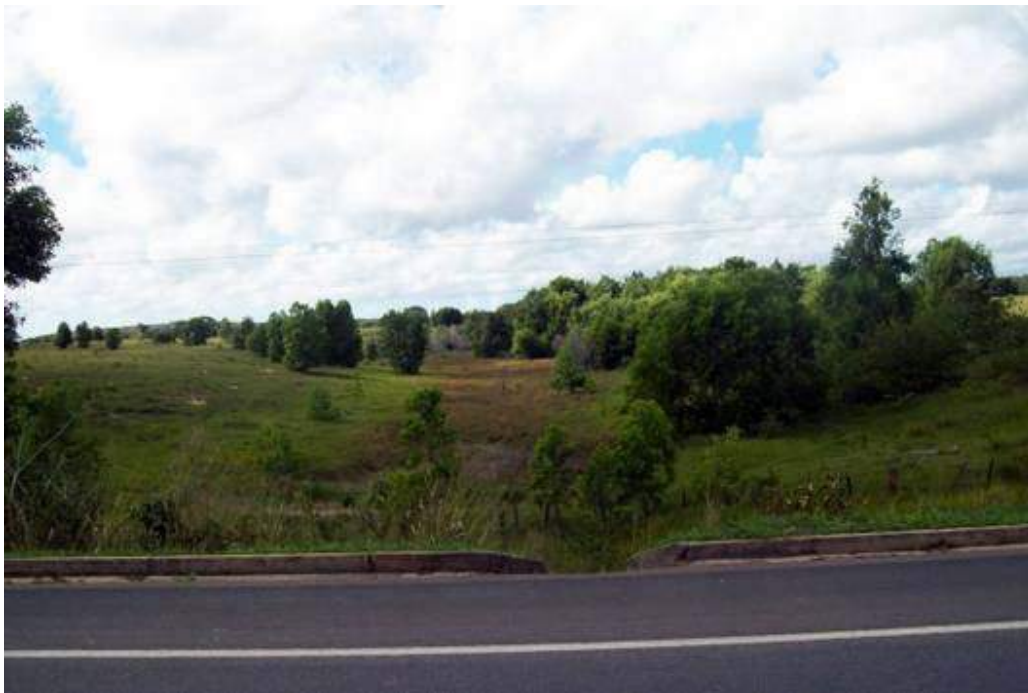
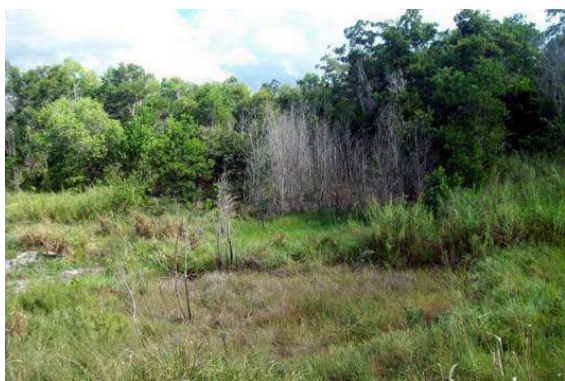
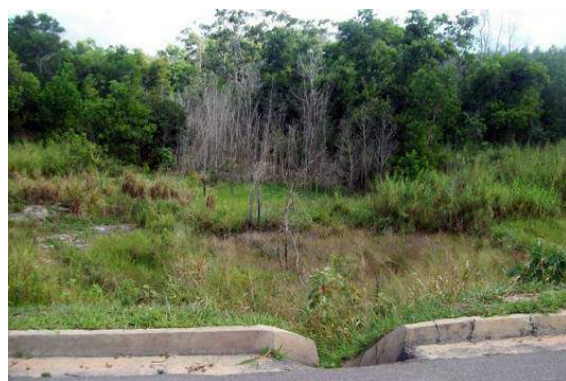
<b>Ponto de Intervenção em APP:</b> 78 - 1633.22 m <sup>2</sup>	<b>Zona:</b> Rural
<b>Situação da Área:</b> Árvores isoladas e brachiaria	<b>Município:</b> São Mateus
<b>Vegetação:</b> Mangifera <i>indica</i> , Cecropia <i>pachystachya</i> e Eugenia <i>involucrata</i>	<b>Km:</b> 87
<b>Entorno:</b> Silvicultura	
<b>Evidências de Degradação:</b> gramíneas exóticas.	
<b>Solução proposta:</b> cercamento visando controle de acesso de terceiros; adoção de medidas de prevenção e combate e de fogo devido à proximidade da Rodovia.

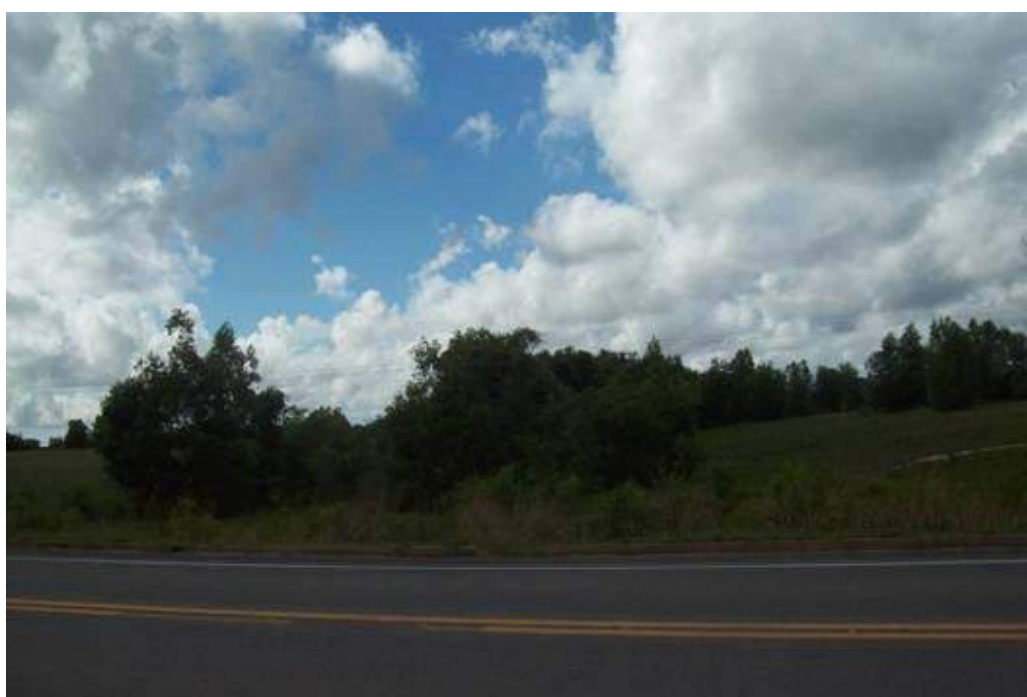
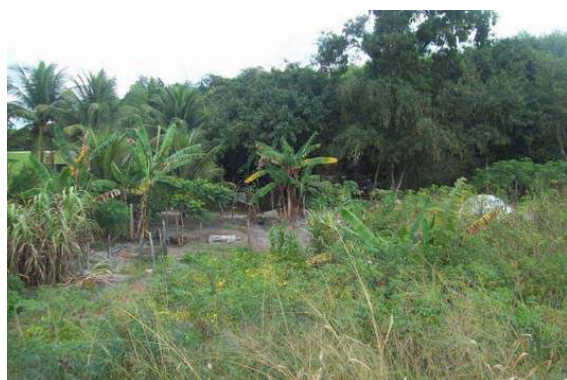
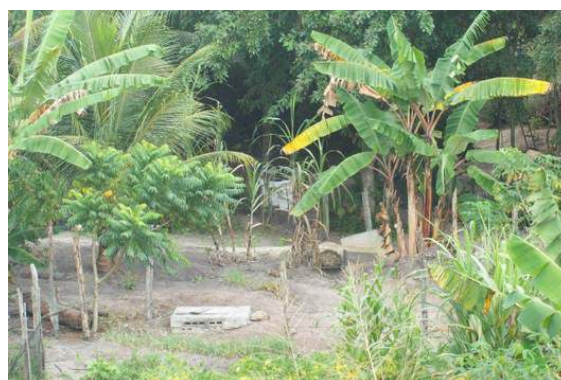
<b>Ponto de Intervenção em APP:</b> 79 - 1518.87 m <sup>2</sup>	<b>Zona:</b> Rural
<b>Situação da Área:</b> Árvores isoladas e brachiaria	<b>Município:</b> São Mateus
<b>Vegetação:</b> <i>Artocarpus heterophyllus</i> , <i>Bertholletia excelsa</i> , <i>Mangifera indica</i> , <i>Cocos nucifera</i> , <i>Hevea brasiliensis</i> , <i>Bixa orellana</i>	<b>Km:</b> 87
<b>Entorno:</b> Agropecuária	
<b>Evidências de Degradação:</b> gramíneas exóticas; presença de pastagem.	
<b>Solução proposta:</b> cercamento para controle de acesso de animais domésticos (gado); cercamento visando controle de acesso de terceiros; adoção de medidas de prevenção e combate e de fogo devido à proximidade da Rodovia.

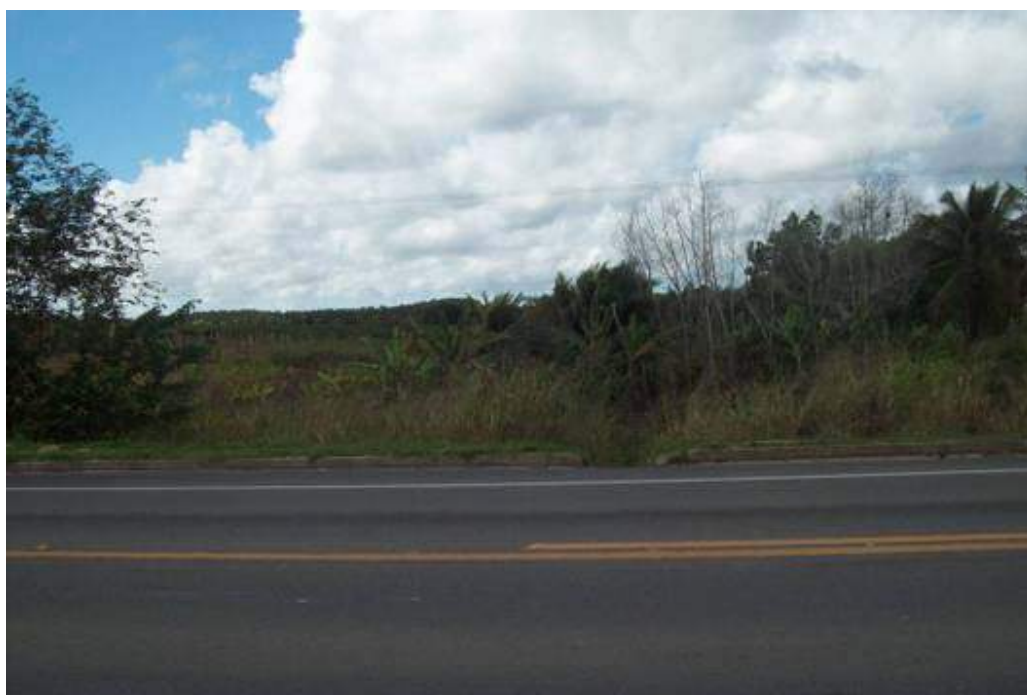
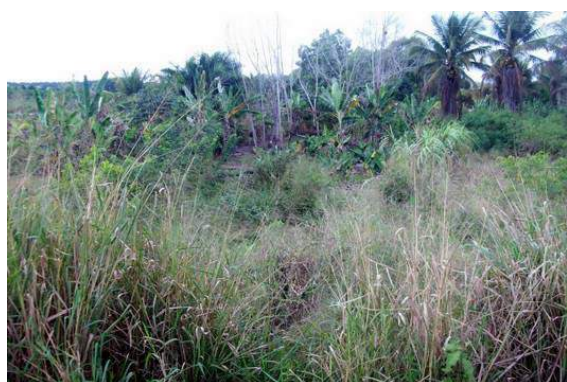
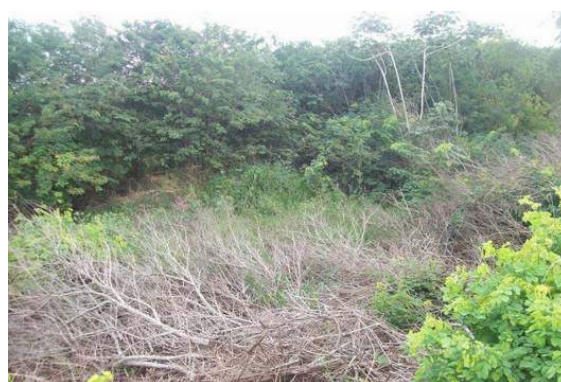
<b>Ponto de Intervenção em APP:</b> 80 - 1664.2 m <sup>2</sup>	<b>Zona:</b> Rural
<b>Situação da Área:</b> Árvores isoladas e brachiaria	<b>Município:</b> São Mateus
<b>Vegetação:</b> <i>Mimosa caesalpinifolia</i> , <i>Artocarpus heterophyllus</i> , <i>Mangifera indica</i> , <i>Cocos nucifera</i> e <i>Bertholletia excelsa</i>	<b>Km:</b> 88
<b>Entorno:</b> Pastagem em sistema rotativo	
<b>Evidências de Degradação:</b> gramíneas exóticas; presença de pastagem.	
<b>Solução proposta:</b> cercamento para controle de acesso de animais domésticos (gado); adoção de medidas de prevenção e combate e de fogo devido à proximidade da Rodovia.

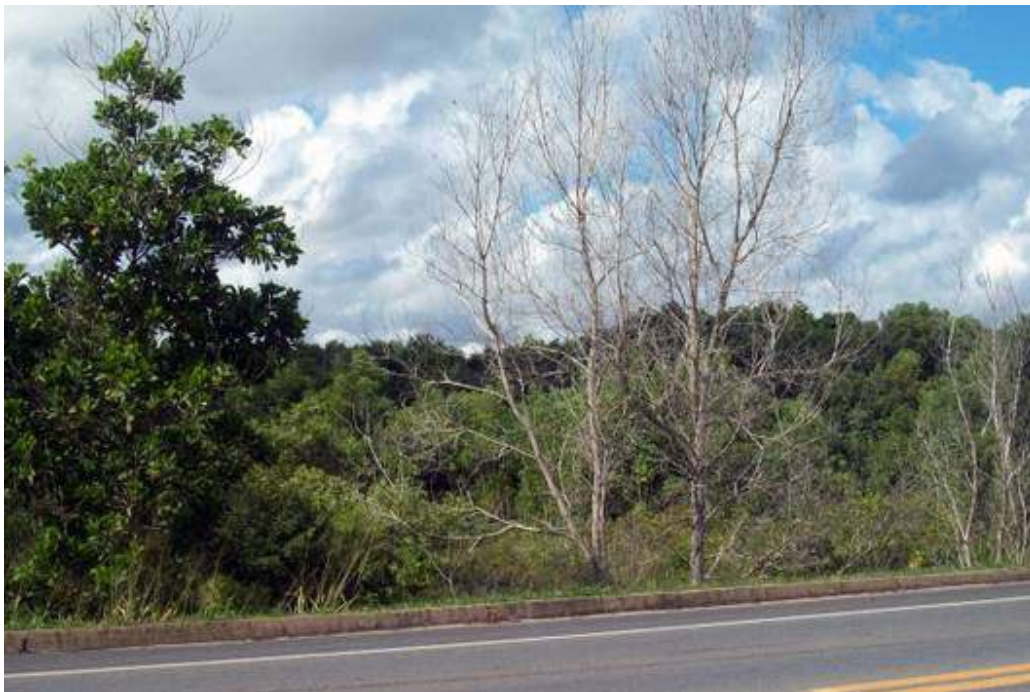
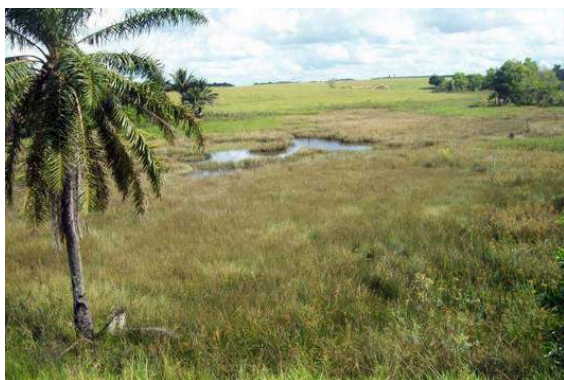
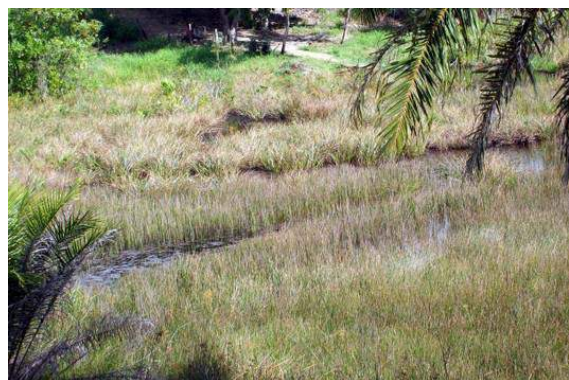
<b>Ponto de Intervenção em APP:</b> 81 - 1330.54 m <sup>2</sup> e 82 - 1936.72 m <sup>2</sup>	<b>Zona:</b> Rural
<b>Situação da Área:</b> Pequeno fragmento em estágio inicial de regeneração	<b>Município:</b> São Mateus
<b>Vegetação:</b> <i>Roystonea regia</i> e <i>Mangifera indica</i>	<b>Km:</b> 90
<b>Entorno:</b> Presença de residências rurais - Agropecuária / Silvicultura	
<b>Evidências de Degradação:</b> baixa densidade de indivíduos lenhosos; gramíneas exóticas, presença de áreas agricultáveis.	
<b>Solução proposta:</b> condução da regeneração natural; adoção de medidas de prevenção e combate e de fogo devido à proximidade da Rodovia; cercamento para controle de acesso de terceiros.

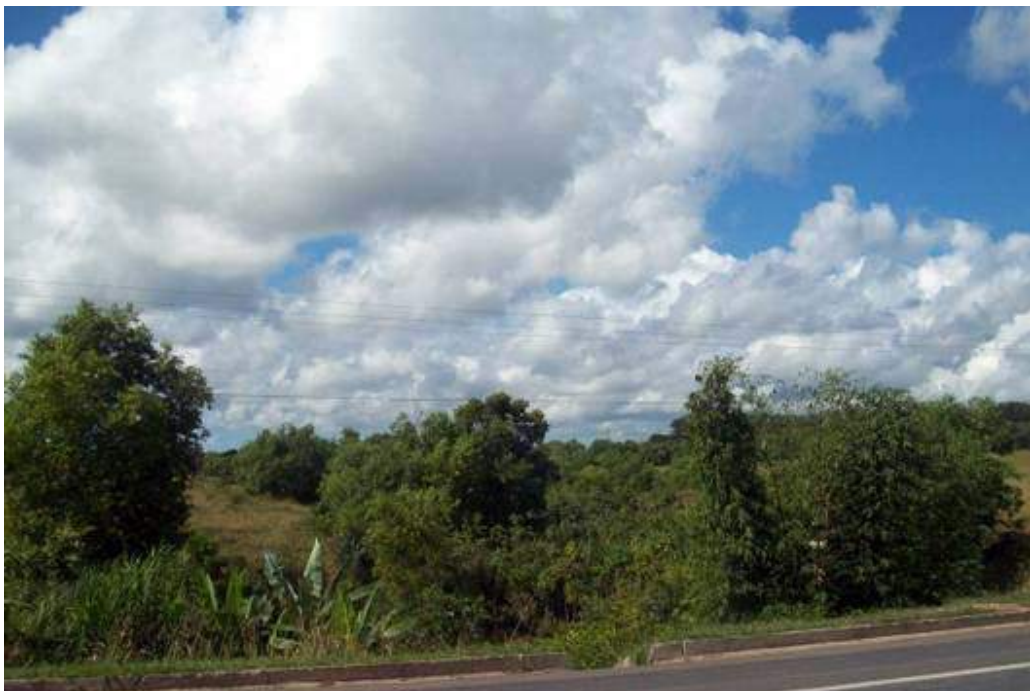
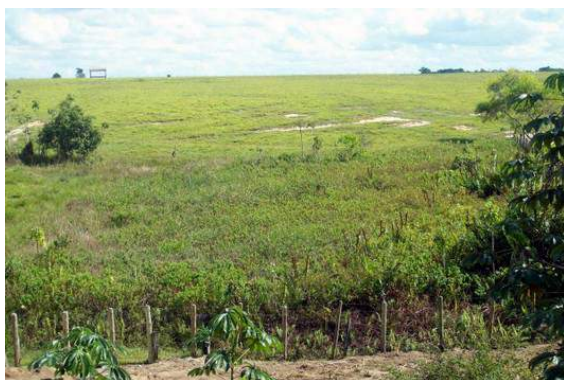
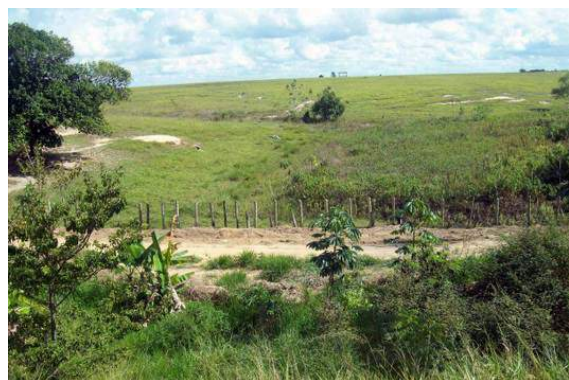
<b>Ponto de Intervenção em APP:</b> 83 - 1038.57 m <sup>2</sup> e 84 - 1012.6 m <sup>2</sup>	<b>Zona:</b> Rural
<b>Situação da Área:</b> Arbustos, arvores isoladas e brachiaria	<b>Município:</b> Jaguaré
<b>Vegetação:</b> <i>Syzygium cumini</i> , <i>Cecropia pachystachya</i> , <i>Artocarpus heterophyllus</i> , <i>Bixa orellana</i>	<b>Km:</b> 91
<b>Entorno:</b> Pecuária	
<b>Evidências de Degradação:</b> gramíneas exóticas; presença de pastagem; solo exposto.	
<b>Solução proposta:</b> controle de processos erosivos; cercamento para controle de acesso de animais domésticos (gado); adoção de medidas de prevenção e combate e de fogo devido à proximidade da Rodovia.

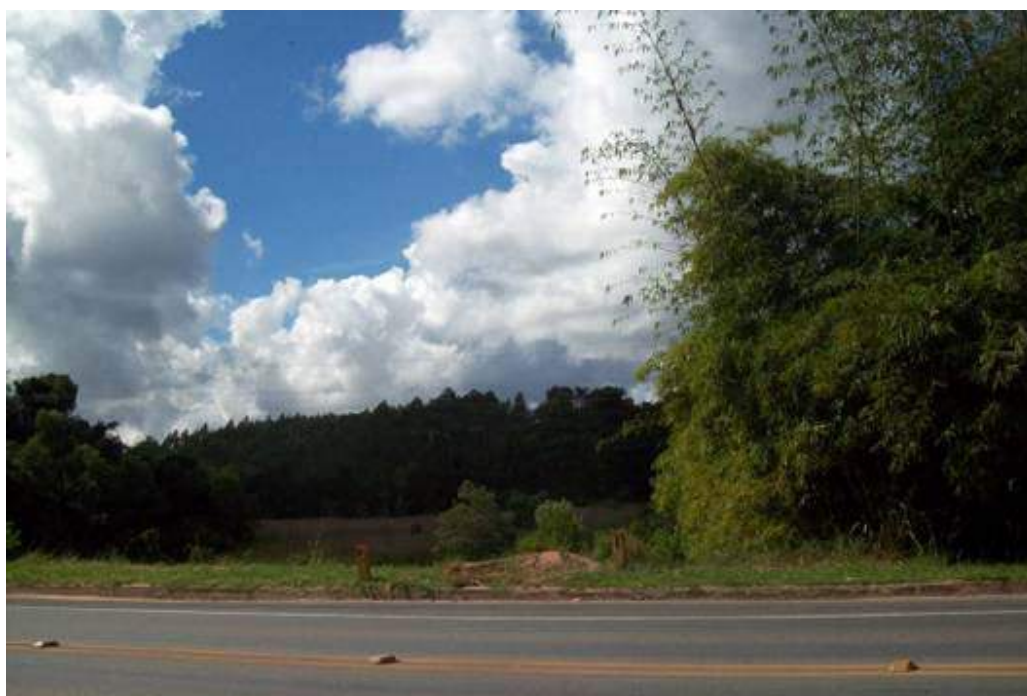
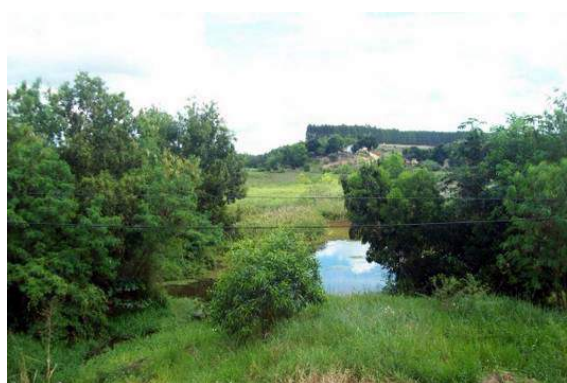
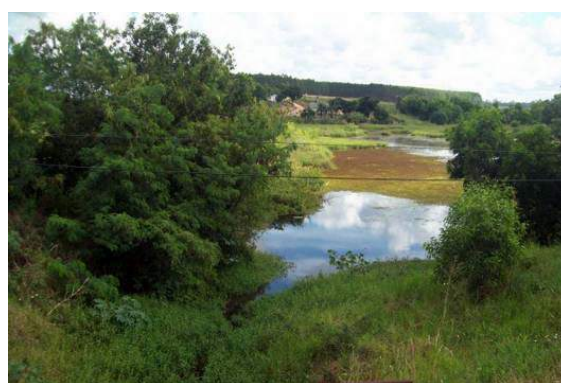
<b>Ponto de Intervenção em APP:</b> 85 - 293.052 m <sup>2</sup> e 86 - 358.522 m <sup>2</sup>	<b>Zona:</b> Urbana
<b>Situação da Área:</b> Árvores isoladas e brachiaria	<b>Município:</b> Jaguaré
<b>Vegetação:</b> <i>Cecropia pachystachya</i> , <i>Artocarpus heterophyllus</i>	<b>Km:</b> 94
<b>Entorno:</b> Silvicultura - Eucalipto	
<b>Evidências de Degradação:</b> gramíneas exóticas.	
<b>Solução proposta:</b> adoção de medidas de prevenção e combate e de fogo devido à proximidade da Rodovia.

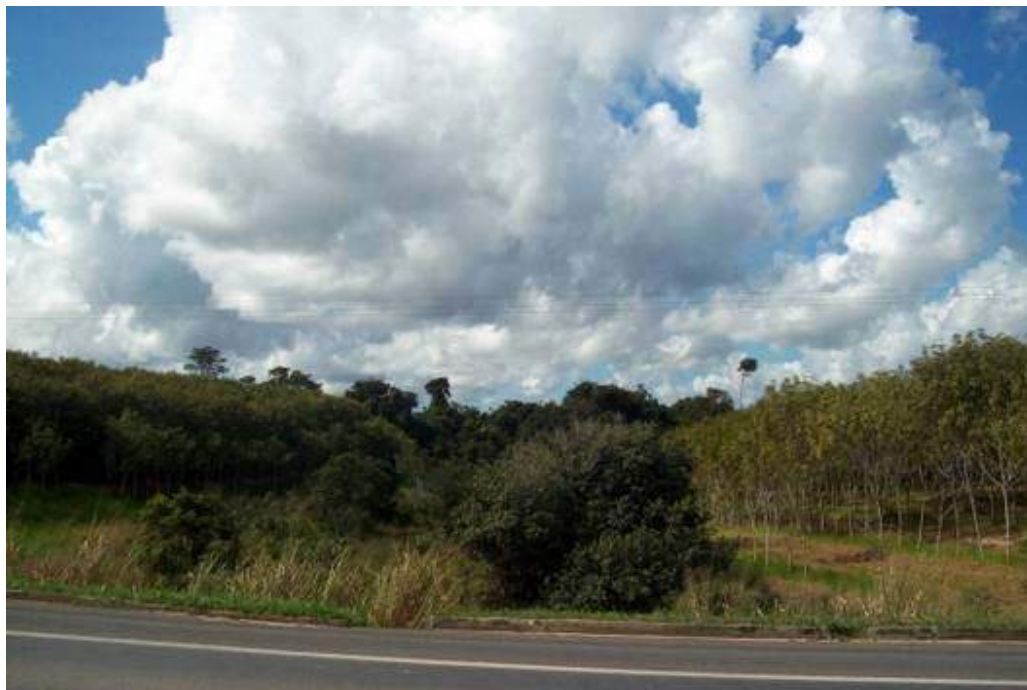
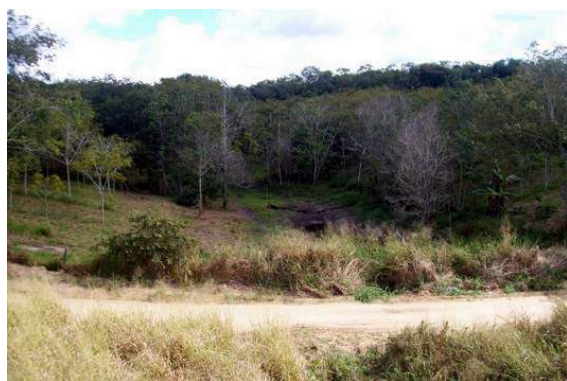
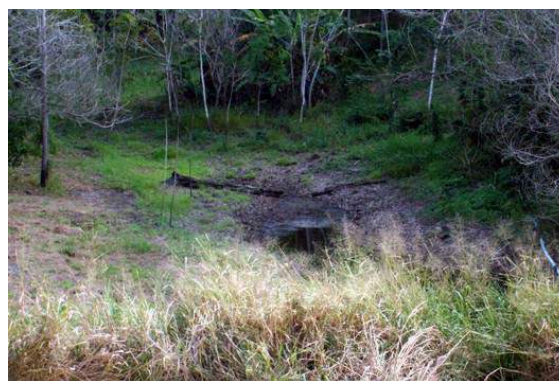
<b>Ponto de Intervenção em APP:</b> 87 - 1475.79 m <sup>2</sup>	<b>Zona:</b> Rural
<b>Situação da Área:</b> Árvores isoladas e brachiaria	<b>Município:</b> Jaguaré
<b>Vegetação:</b> <i>Eugenia involucrata</i> e <i>Cecropia pachystachya</i>	<b>Km:</b> 95
<b>Entorno:</b> Pecuária / Silvicultura - <i>Hevea brasiliensis</i>	
<b>Evidências de Degradação:</b> gramíneas exóticas; presença de pastagem.	
<b>Solução proposta:</b> cercamento para controle de acesso de animais domésticos (gado); adoção de medidas de prevenção e combate e de fogo devido à proximidade da Rodovia.

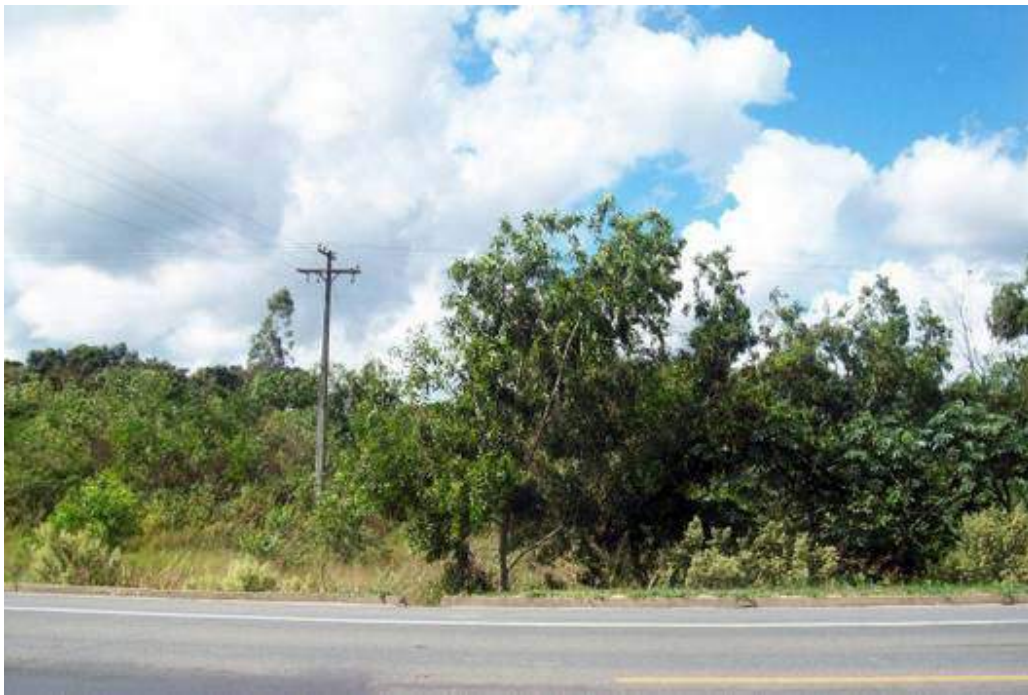
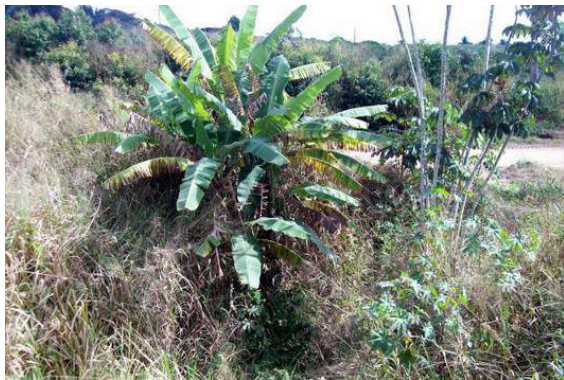
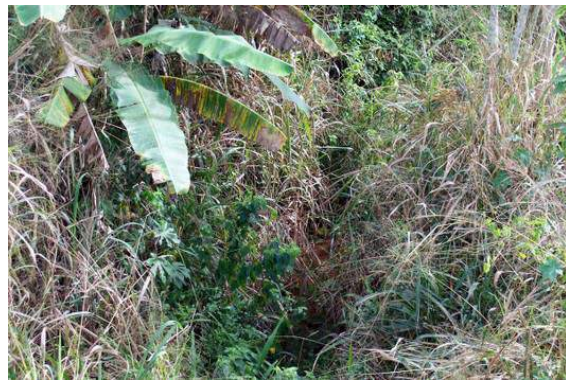
<b>Ponto de Intervenção em APP:</b> 88 - 2085.28 m <sup>2</sup>	<b>Zona:</b> Rural
<b>Situação da Área:</b> Árvores isoladas e brachiaria	<b>Município:</b> Jaguaré
<b>Vegetação:</b> <i>Artocarpus heterophyllus</i>	<b>Km:</b> 96
<b>Entorno:</b> Silvicultura - Eucalipto / Cultivo de <i>Coffea arabica</i>	
<b>Evidências de Degradação:</b> gramíneas exóticas	
<b>Solução proposta:</b> adoção de medidas de prevenção e combate e de fogo devido à proximidade da Rodovia.

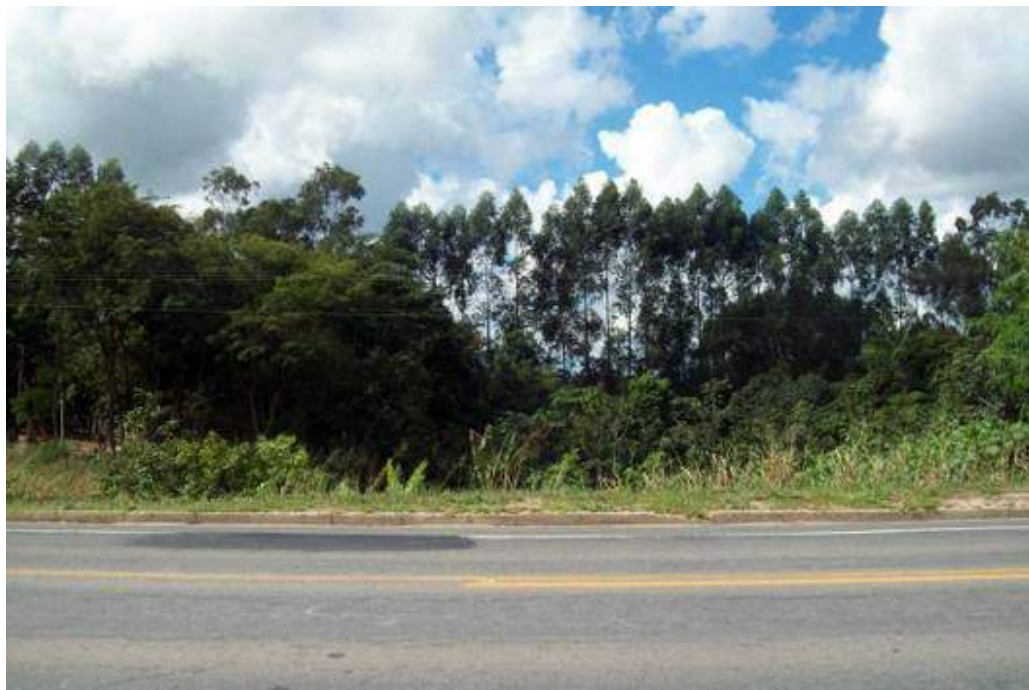
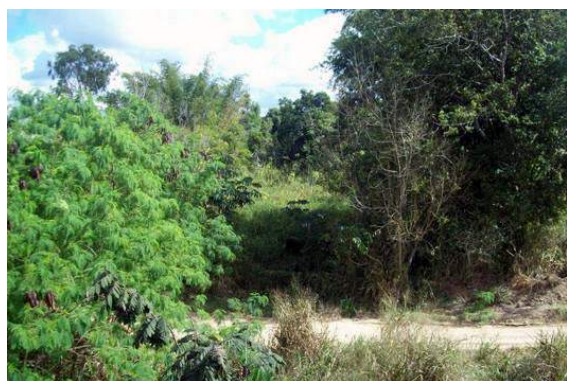
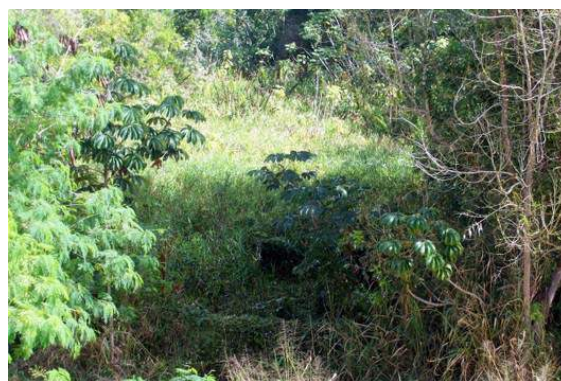
<b>Ponto de Intervenção em APP:</b> 89 - 1748.64 m <sup>2</sup>	<b>Zona:</b> Rural
<b>Situação da Área:</b> Árvores isoladas e brachiaria	<b>Município:</b> Jaguaré
<b>Vegetação:</b> <i>Artocarpus heterophyllus</i> e <i>Cecropia pachystachya</i>	<b>Km:</b> 97
<b>Entorno:</b> Pecuária / Silvicultura	
<b>Evidências de Degradação:</b> gramíneas exóticas.	
<b>Solução proposta:</b> adoção de medidas de prevenção e combate e de fogo devido à proximidade da Rodovia.

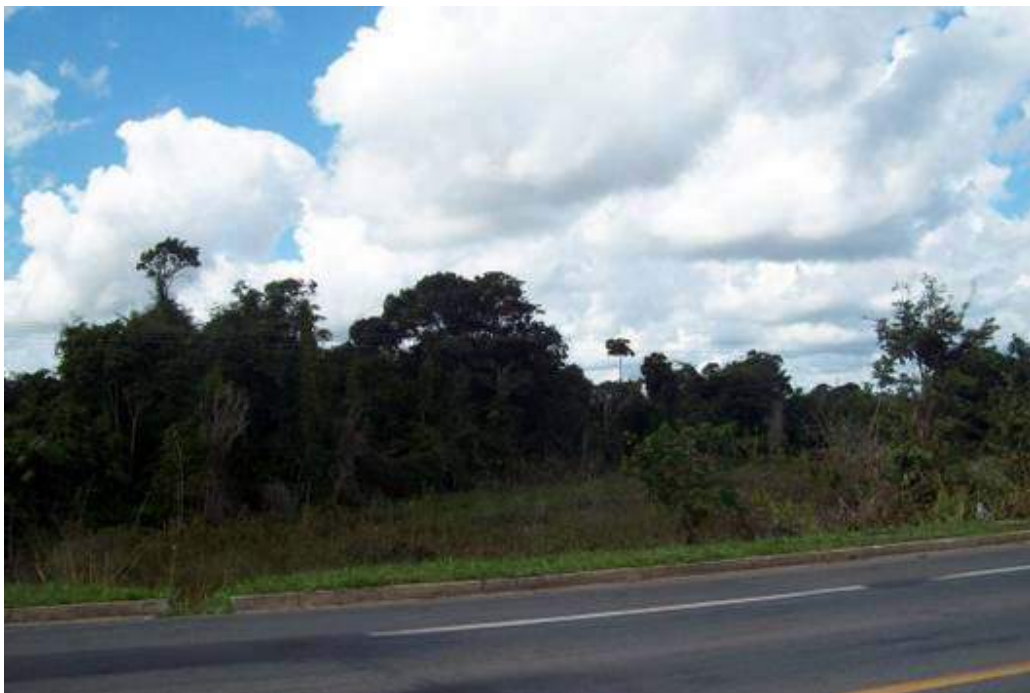
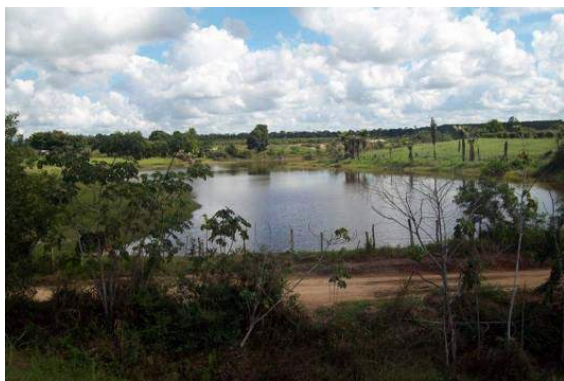
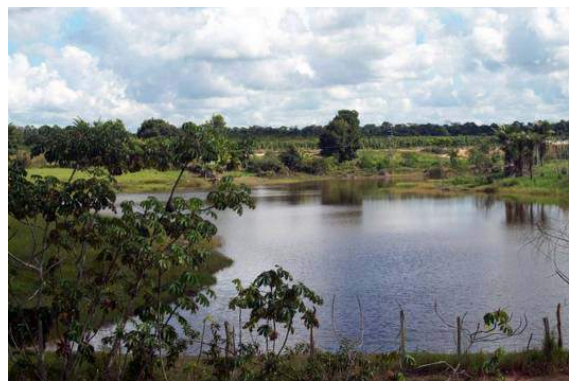
<b>Ponto de Intervenção em APP:</b> 90 - 2478.09 m <sup>2</sup>	<b>Zona:</b> Rural
<b>Situação da Área:</b> Pequeno fragmento em estágio inicial de regeneração	<b>Município:</b> Jaguaré
<b>Vegetação:</b> <i>Cecropia pachystachya</i> , <i>Artocarpus heterophyllus</i> , <i>Mangifera indica</i> , <i>Cocos nucifera</i>	<b>Km:</b> 97
<b>Entorno:</b> Cultivo de <i>Piper nigrum</i> do Reino e <i>Cocos nucifera</i>	
<b>Evidências de Degradação:</b> baixa densidade de indivíduos lenhosos; gramíneas exóticas.	
<b>Solução proposta:</b> condução da regeneração natural; adoção de medidas de prevenção e combate e de fogo devido à proximidade da Rodovia.

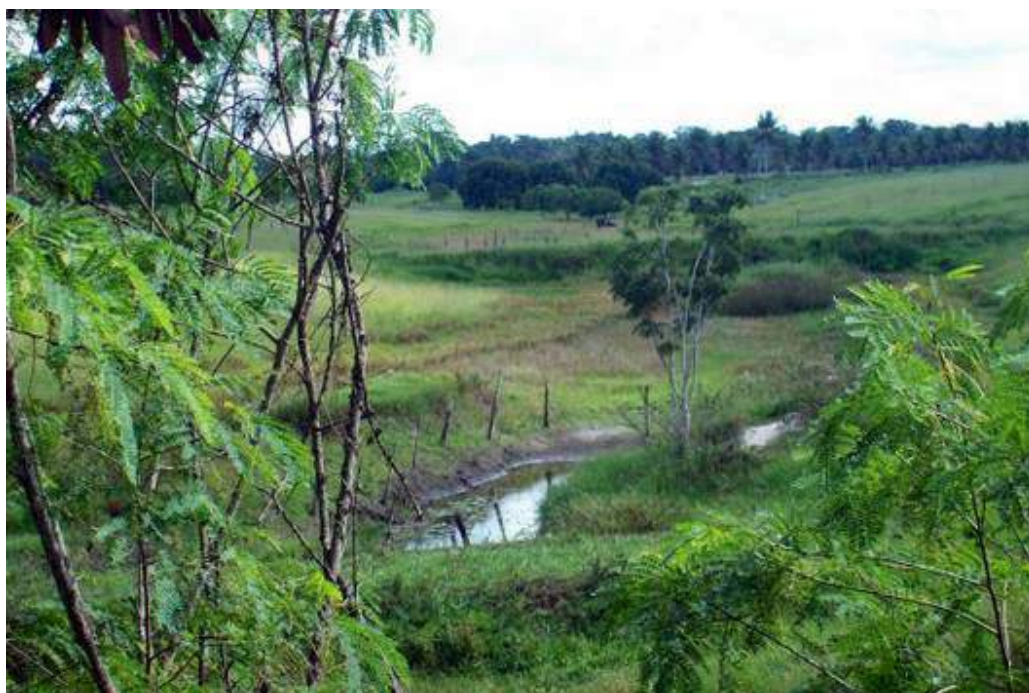
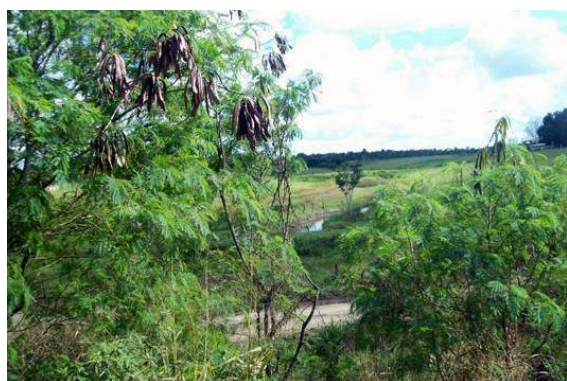
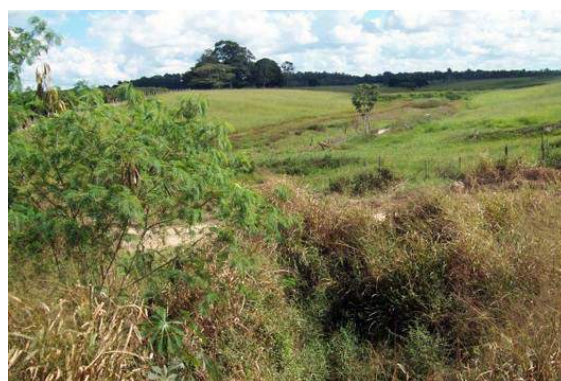
<b>Ponto de Intervenção em APP:</b> 91 - 2128.89 m <sup>2</sup>	<b>Zona:</b> Rural
<b>Situação da Área:</b> Árvores isoladas e brachiaria / Assoreamento do curso d'água por arraste laminar proveniente do pasto a montante	<b>Município:</b> Jaguaré
<b>Vegetação:</b> <i>Cecropia pachystachya</i>	<b>Km:</b> 98
<b>Entorno:</b> Cultivo de <i>Piper nigrum</i> do Reino, <i>Coffea arabica</i> e de <i>Cocos nucifera</i>	
<b>Evidências de Degradação:</b> processos erosivos; gramíneas exóticas.	
<b>Solução proposta:</b> controle de processos erosivos; adoção de medidas de prevenção e combate e de fogo devido à proximidade da Rodovia; cercamento para controle de acesso de animais domésticos (gado).

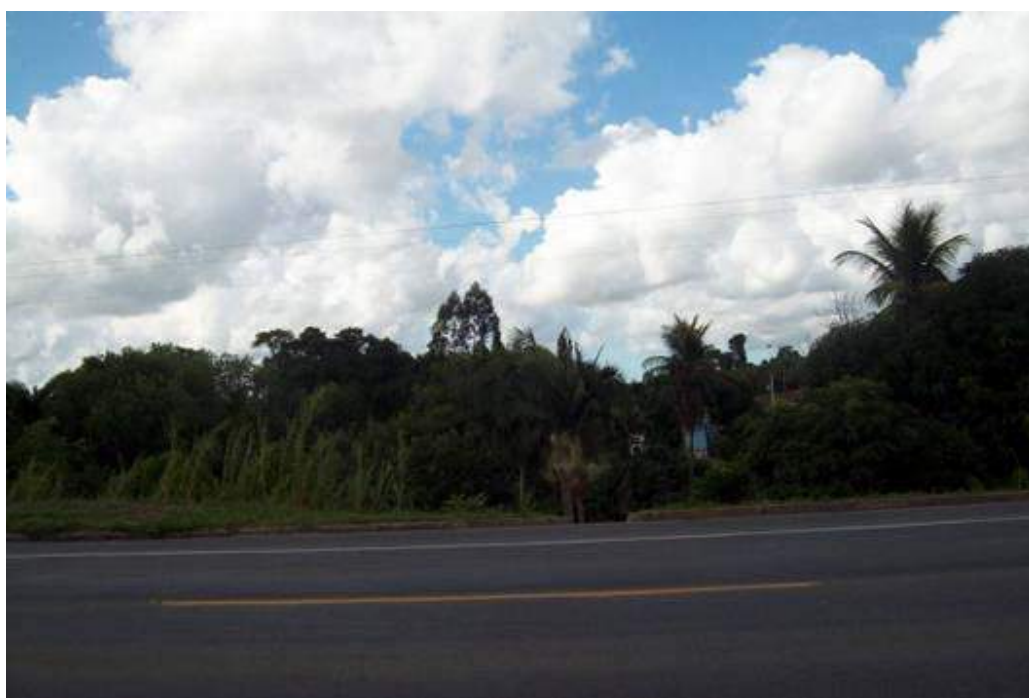
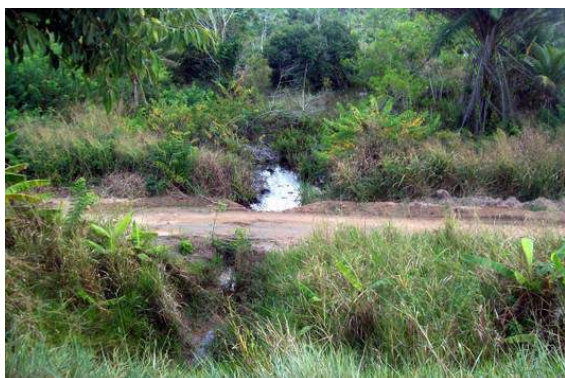
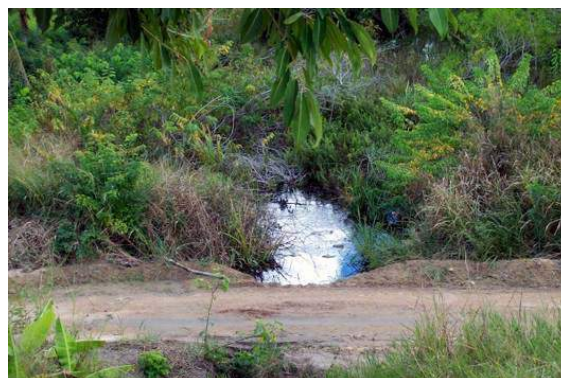
<b>Ponto de Intervenção em APP:</b> 92 - 2122.72 m <sup>2</sup>	<b>Zona:</b> Rural
<b>Situação da Área:</b> Área assoreada com presença de brachiaria e arbustos	<b>Município:</b> Jaguaré
<b>Vegetação:</b> <i>Mimosa caesalpinifolia</i> , <i>Syzygium cumini</i> , <i>Cocos nucifera</i> , <i>Mangifera indica</i>	<b>Km:</b> 99
<b>Entorno:</b> Produção de mudas nativas por um viveiro e residências / Plantio de <i>Cocos nucifera</i> / Pecuária	
<b>Evidências de Degradação:</b> processos erosivos; gramíneas exóticas; presença de gado.	
<b>Solução proposta:</b> controle de processos erosivos; adoção de medidas de prevenção e combate e de fogo devido à proximidade da Rodovia; cercamento para controle de acesso de animais domésticos (gado).

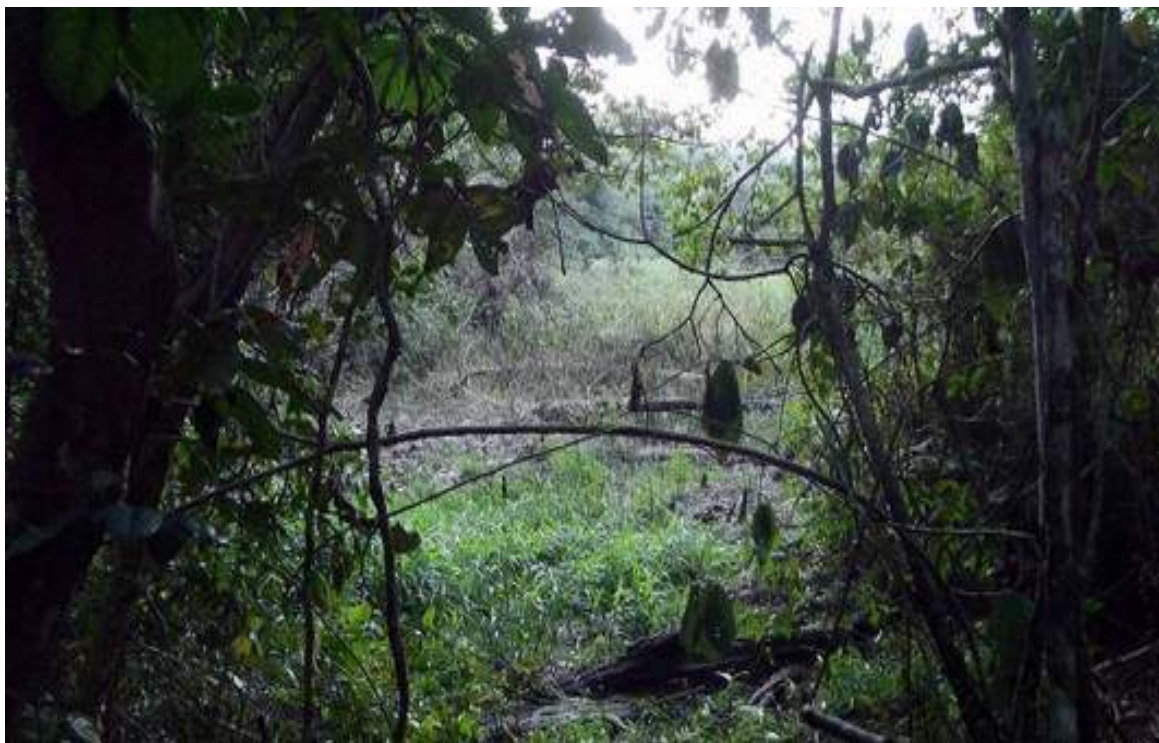
<b>Ponto de Intervenção em APP:</b> 94 - 3535.05 m <sup>2</sup>	<b>Zona:</b> Rural
<b>Situação da Área:</b> Área inserida em fragmento em estágio avançado de regeneração	<b>Município:</b> Sooretama
<b>Vegetação:</b> <i>Himatanthus bracteatus</i> , <i>Byrsonima crassifolia</i> , <i>Tapirira guianensis</i> , <i>Cecropia pachystachya</i> , <i>Miconia splendens</i> , <i>Miconia cinnamomifolia</i> , <i>Astronium graveolens</i> e <i>Mangifera indica</i>	<b>Km:</b> 106
<b>Entorno:</b> REBIO Sooretama – Córrego Quirino.	
<b>Evidências de Degradação:</b> gramíneas exóticas	
<b>Solução proposta:</b> condução da regeneração natural; adoção de medidas de prevenção e combate e de fogo devido à proximidade da Rodovia.

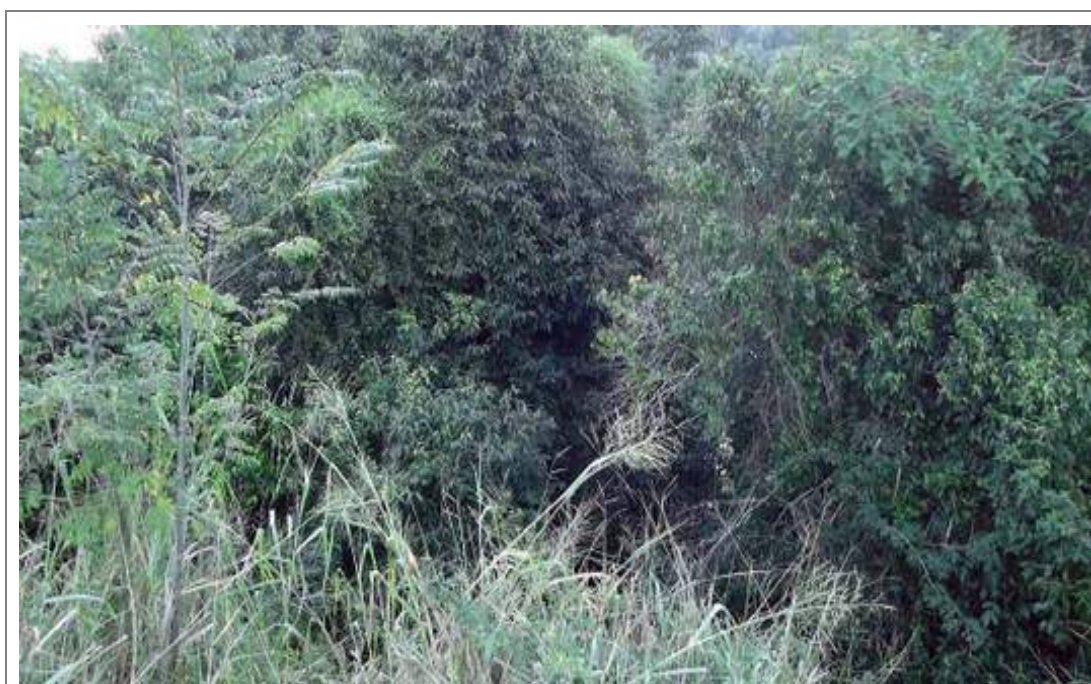
<b>Ponto de Intervenção em APP:</b> 95 - 3507.42 m <sup>2</sup>	<b>Zona:</b> Rural
<b>Situação da Área:</b> Área inserida em fragmento em estágio avançado de regeneração	<b>Município:</b> Sooretama
<b>Vegetação:</b> <i>Myrcia splendens</i> , <i>Miconia splendens</i> , <i>Syzygium cumini</i> , <i>Cecropia pachystachya</i> , <i>Artocarpus heterophyllus</i> , <i>Astronium graveolens</i> , <i>Trema micrantha</i> e <i>Vismia brasiliensis</i>	<b>Km:</b> 107
<b>Entorno:</b> REBIO de Sooretama – Córrego cupido, Plantação de <i>Coffea arabica</i> .	
<b>Evidências de Degradação:</b> gramíneas exóticas.	
<b>Solução proposta:</b> condução da regeneração natural; adoção de medidas de prevenção e combate e de fogo devido à proximidade da Rodovia.

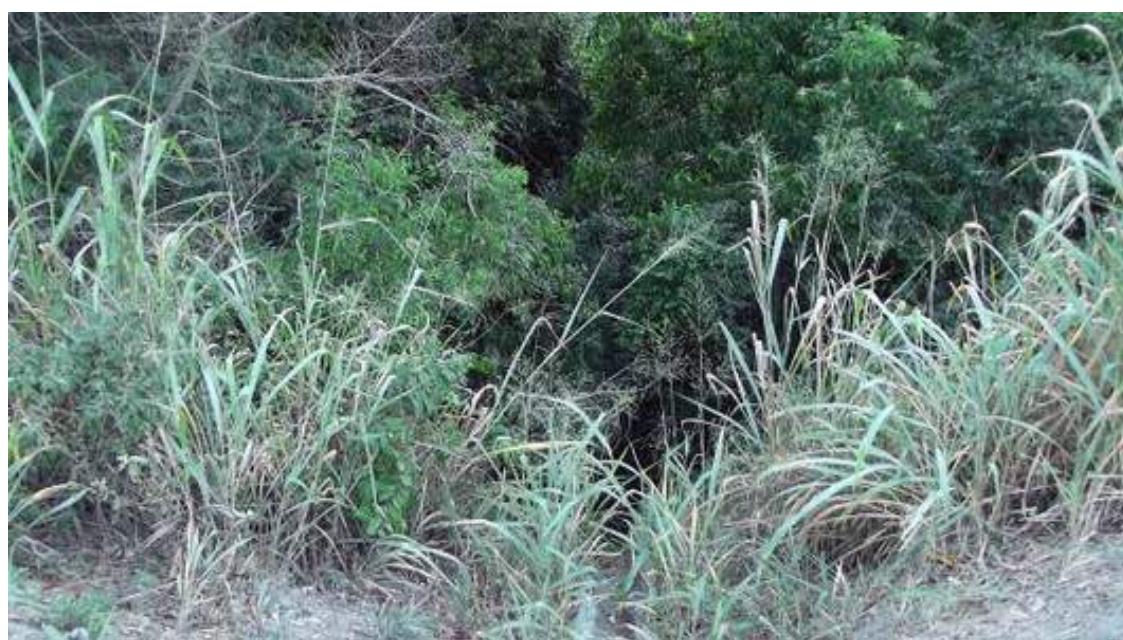
<b>Ponto de Intervenção em APP:</b> 96 - 2675.68 m <sup>2</sup>	<b>Zona:</b> Rural
<b>Situação da Área:</b> Área paludosa inserida em um fragmento em estágio inicial de regeneração	<b>Município:</b> Sooretama
<b>Vegetação:</b> <i>Bertholletia excelsa</i> , <i>Xylopia frutescens</i> , <i>Myrcia splendens</i> , <i>Vismia brasiliensis</i> , <i>Solanum sooretamum</i> e <i>Miconia splendens</i>	<b>Km:</b> 109
<b>Entorno:</b> Fragmentos em estágio inicial de regeneração / Silvicultura - Eucalipto	
<b>Evidências de Degradação:</b> menor densidade de indivíduos lenhosos; gramíneas exóticas.	
<b>Solução proposta:</b> condução da regeneração natural; adoção de medidas de prevenção e combate e de fogo devido à proximidade da Rodovia.

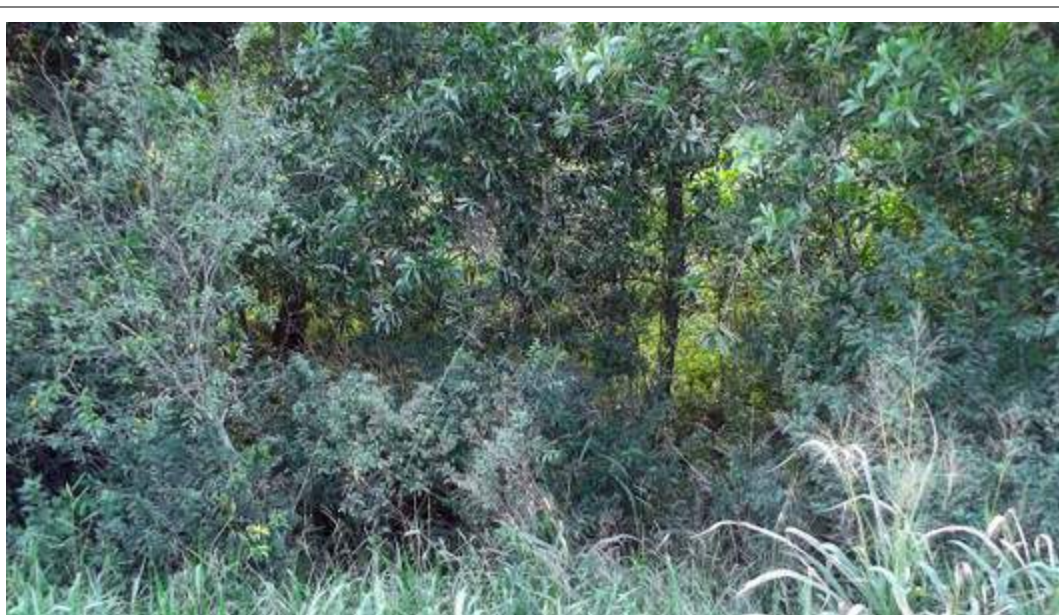
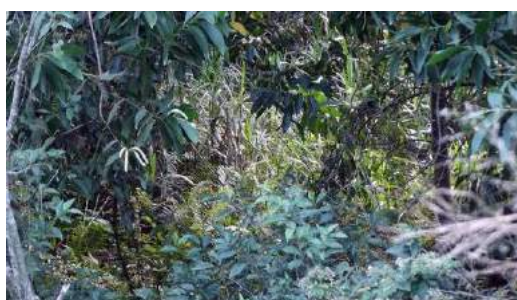
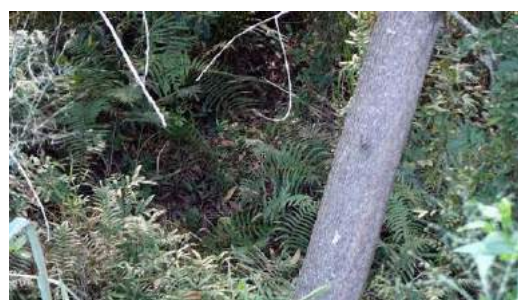
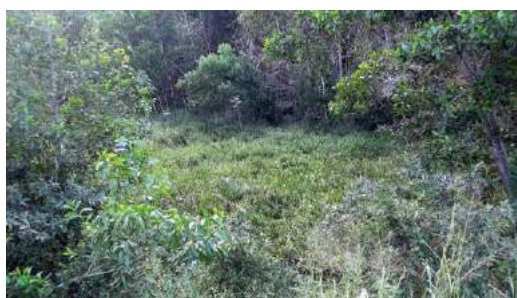
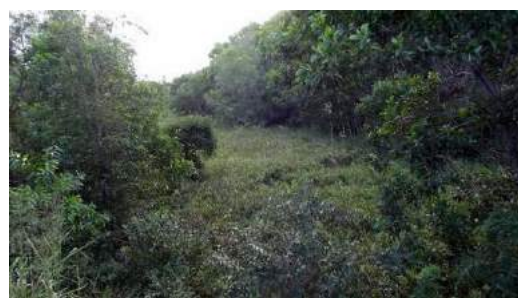
<b>Ponto de Intervenção em APP:</b> 97 - 3881.64 m <sup>2</sup>	<b>Zona:</b> Rural
<b>Situação da Área:</b> <i>Cassia fistula</i> dominando o dossel, fragmento em estágio inicial de regeneração	<b>Município:</b> Sooretama
<b>Vegetação:</b> <i>Eugenia involucrata</i> <i>Cecropia pachystachya</i> , vegetação paludosa e <i>Syzygium cumini</i>	<b>Km:</b> 109
<b>Entorno:</b> Fragmentos em estágio inicial de regeneração / Silvicultura - Eucalipto	
<b>Evidências de Degradação:</b> menor densidade de indivíduos lenhosos; gramíneas exóticas.	
<b>Solução proposta:</b> condução da regeneração natural; adoção de medidas de prevenção e combate e de fogo devido à proximidade da Rodovia.

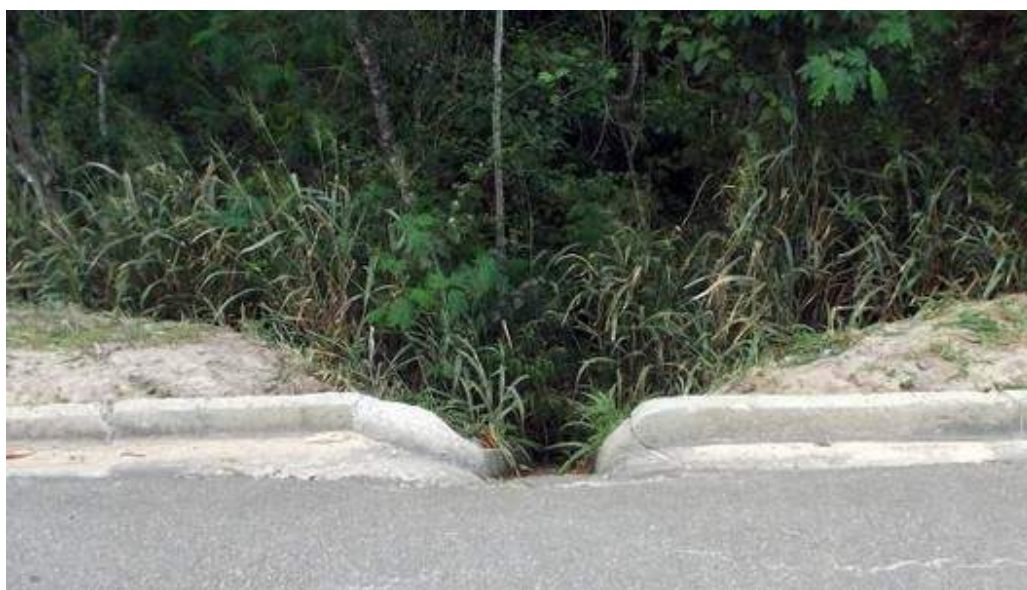
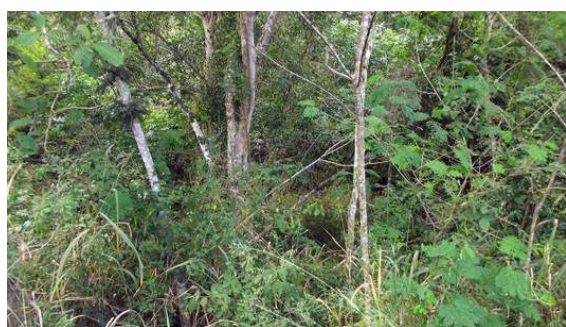
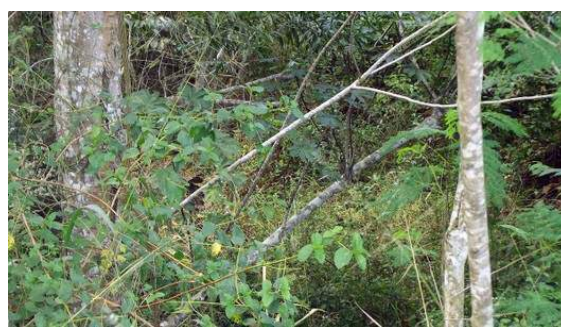
<b>Ponto de Intervenção em APP:</b> 98 - 2568.72 m <sup>2</sup>	<b>Zona:</b> Rural
<b>Situação da Área:</b> Área paludosa inserida em um fragmento em estágio inicial de regeneração	<b>Município:</b> Sooretama
<b>Vegetação:</b> <i>Cecropia pachystachya</i> , <i>Xylopia frutescens</i> e <i>Eugenia involucrata</i>	<b>Km:</b> 111
<b>Entorno:</b> Fragmentos em estágio inicial de regeneração e pastagem	
<b>Evidências de Degradação:</b> menor densidade de indivíduos lenhosos; gramíneas exóticas.	
<b>Solução proposta:</b> condução da regeneração natural; adoção de medidas de prevenção e combate e de fogo devido à proximidade da Rodovia.

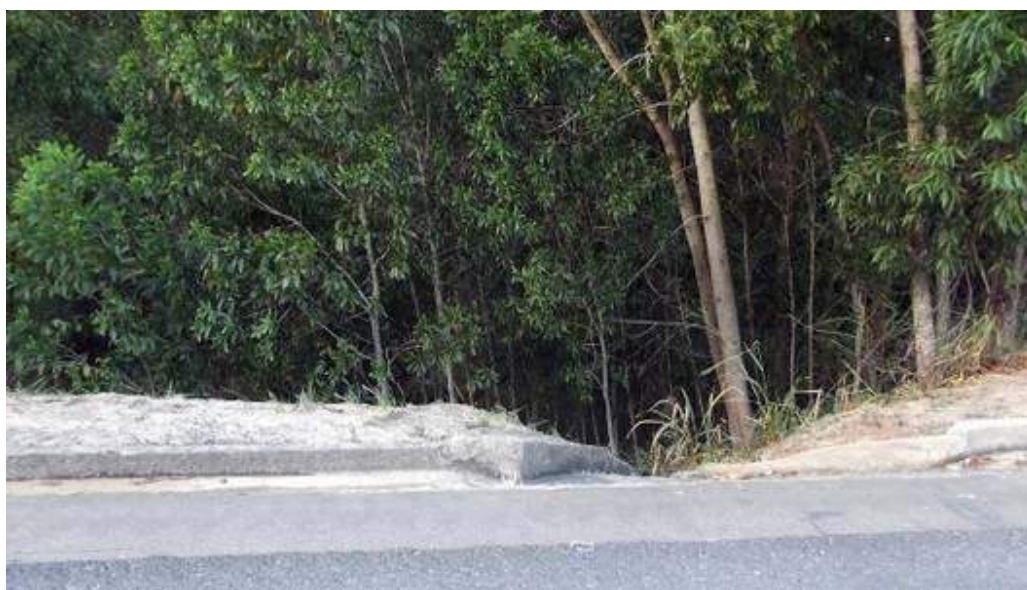
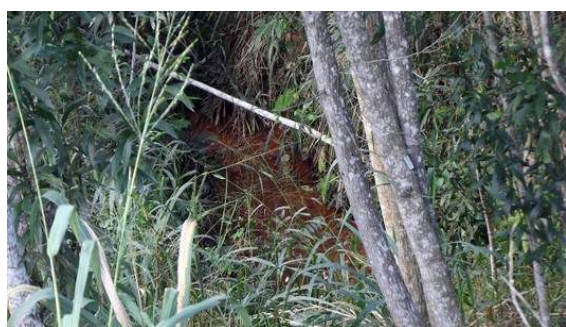
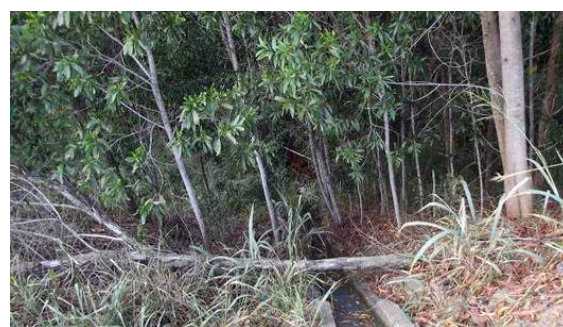
<b>Ponto de Intervenção em APP:</b> 99 - 2582.98 m <sup>2</sup>	<b>Zona:</b> Rural
<b>Situação da Área:</b> Curso d'água assoreado inserido em fragmento em estágio inicial de regeneração	<b>Município:</b> Sooretama
<b>Vegetação:</b> <i>Zanthoxylum rhoifolium</i> , <i>Bertholletia Bertholletia excelsa</i> , <i>Astronium graveolens</i> , <i>Xylopia frutescens</i>	<b>Km:</b> 112
<b>Entorno:</b> Fragmentos em estágio inicial de regeneração e pastagem	
<b>Evidencias de Degradação:</b> menor densidade de indivíduos lenhosos; gramíneas exóticas.	
<b>Solução proposta:</b> condução da regeneração natural; adoção de medidas de prevenção e combate e de fogo devido à proximidade da Rodovia.
