## Mapa de Intervenções em APP - F1 Estudo de Impacto Ambiental referente à Duplicação da Rodovia BR-101 Mucuri (BA) - Serra (ES)

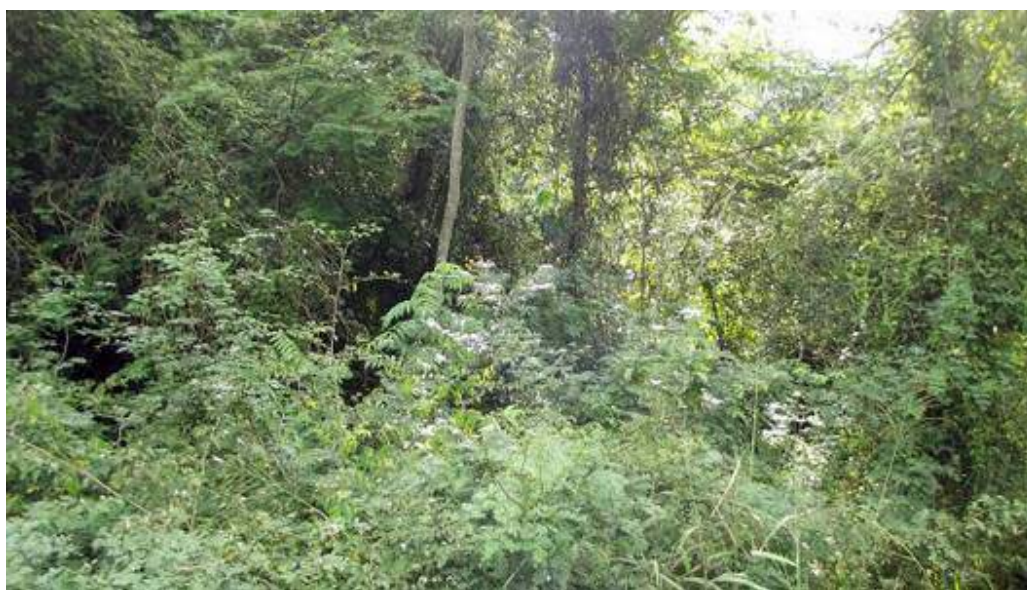
<b>Ponto de Intervenção em APP:</b> 100 - 2939.6 m <sup>2</sup>	<b>Zona:</b> Rural
<b>Situação da Área:</b> Área paludosa inserida em fragmento secundário de regeneração	<b>Município:</b> Sooretama
<b>Vegetação:</b> <i>Miconia splendens</i> , <i>Tapirira guianensis</i> , <i>Enterolobium monjolo</i> , <i>Ficus pulchella</i> , <i>Cecropia pachystachya</i>	<b>Km:</b> 113
<b>Entorno:</b> Silvicultura - Eucalipto	
<b>Evidencias de Degradação:</b> gramíneas exóticas.	
<b>Solução proposta:</b> condução da regeneração natural; adoção de medidas de prevenção e combate e de fogo devido à proximidade da Rodovia.

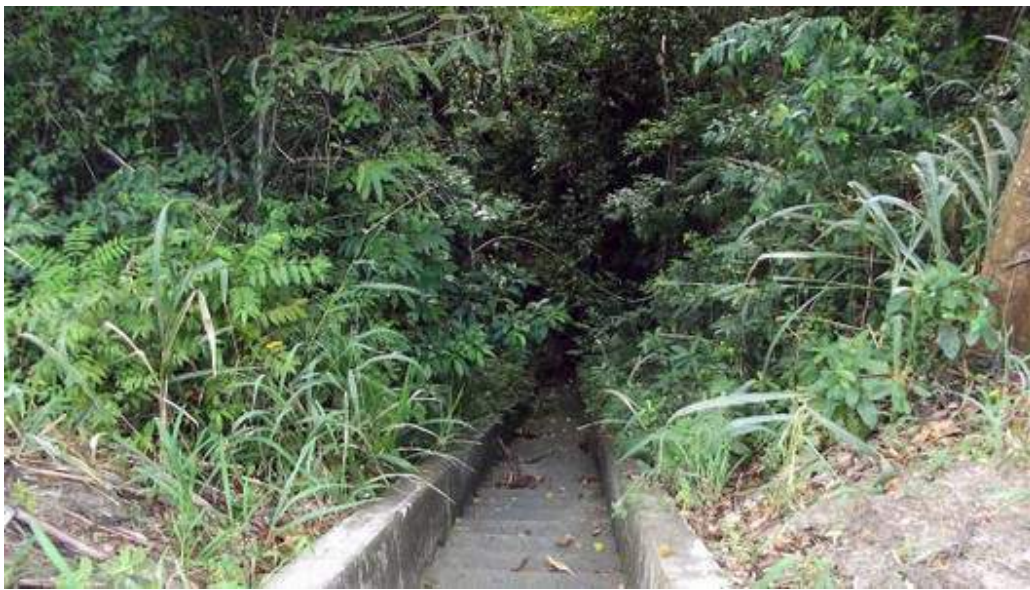
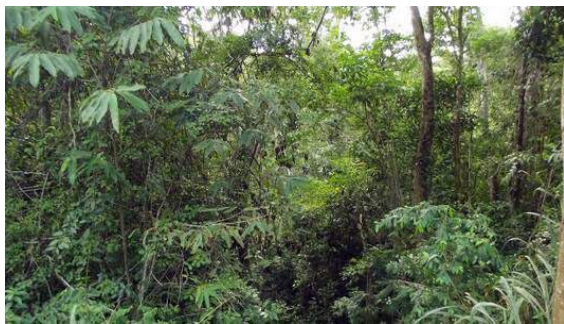
<b>Ponto de Intervenção em APP:</b> 101 - 2852.96 m <sup>2</sup>	<b>Zona:</b> Rural
<b>Situação da Área:</b> Área paludosa inserida em fragmento secundário de regeneração	<b>Município:</b> Sooretama
<b>Vegetação:</b> <i>Astronium graveolens</i> , <i>Cecropia pachystachya</i> , <i>Annona dolabripetala</i> , <i>Tapirira guianensis</i> , <i>braúna preta</i> e <i>Xylopia frutescens</i>	<b>Km:</b> 115
<b>Entorno:</b> Pastagem em sistema rotativo	
<b>Evidências de Degradação:</b> menor densidade de indivíduos lenhosos; gramíneas exóticas.	
<b>Solução proposta:</b> condução da regeneração natural; adoção de medidas de prevenção e combate e de fogo devido à proximidade da Rodovia.

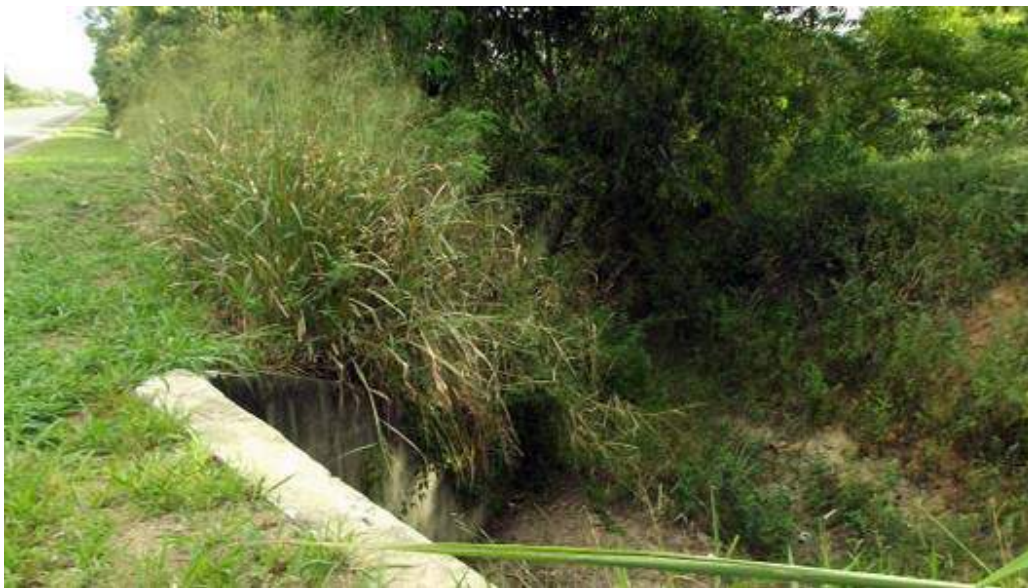
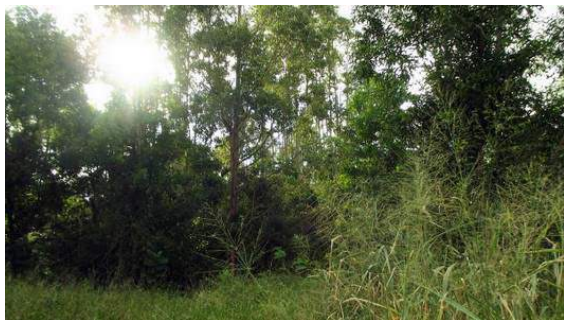
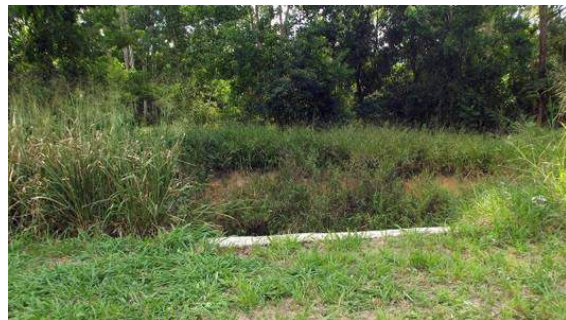
<b>Ponto de Intervenção em APP:</b> 102 - 7524.86 m <sup>2</sup>	<b>Zona:</b> Rural
<b>Situação da Área:</b> Área paludosa com presença de arvores isoladas e brachiaria	<b>Município:</b> Sooretama
<b>Vegetação:</b> <i>Handroanthus impetiginosus</i> e <i>Byrsonima crassifolia</i>	<b>Km:</b> 115
<b>Entorno:</b> Pastagem em sistema rotativo	
<b>Evidências de Degradação:</b> gramíneas exóticas; presença de gado.	
<b>Solução proposta:</b> adoção de medidas de prevenção e combate e de fogo devido à proximidade da Rodovia; cercamento para controle de acesso de animais domésticos (gado).

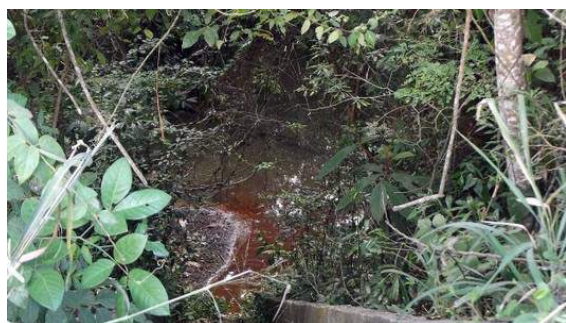
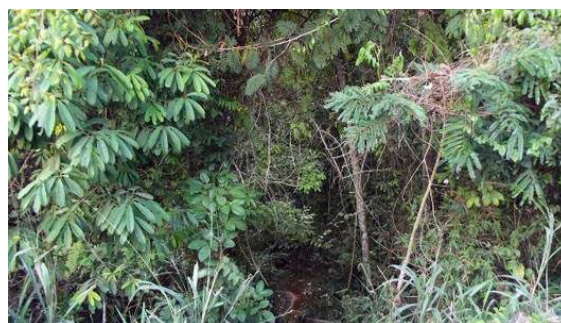
<b>Ponto de Intervenção em APP:</b> 103 - 4055.1 m <sup>2</sup>	<b>Zona:</b> Rural
<b>Situação da Área:</b> Área paludosa inserida em fragmento secundário de regeneração	<b>Município:</b> Sooretama
<b>Vegetação:</b> <i>Astronium graveolens</i> , <i>Psidium guajava</i> , <i>Cecropia pachystachya</i> , <i>Luehea grandiflora</i> , <i>Enterolobium monjolo</i> , <i>Byrsonima crassifolia</i> , <i>Tapirira guianensis</i> , <i>Annona dolabripetala</i> , <i>Pachira aquatica</i>	<b>Km:</b> 117
<b>Entorno:</b> Agropecuária - Cultivo de <i>Coffea arabica</i> e <i>Zea mays</i> / Proximo a Reserva da Vale	
<b>Evidencias de Degradação:</b> menor densidade de individuos lenhosos; gramíneas exóticas.	
<b>Solução proposta:</b> condução da regeneração natural; adoção de medidas de prevenção e combate e de fogo devido à proximidade da Rodovia.

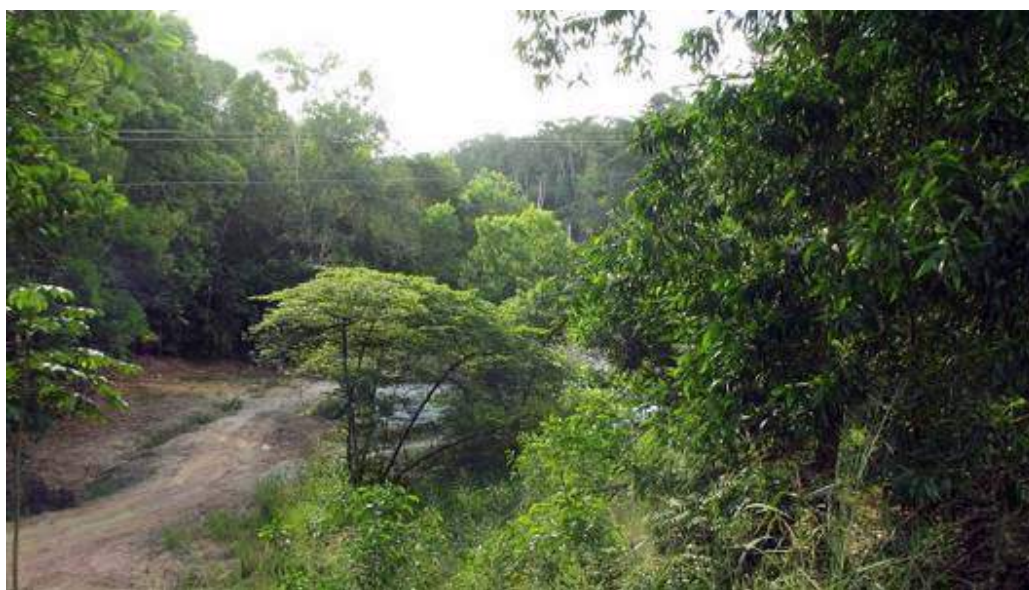
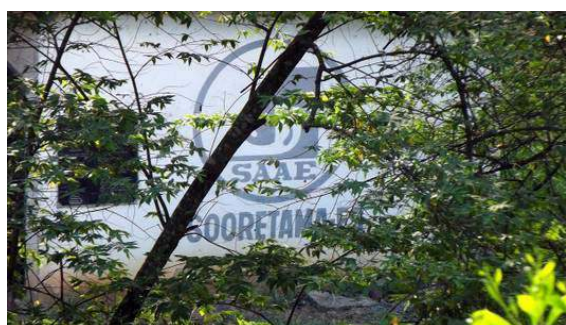
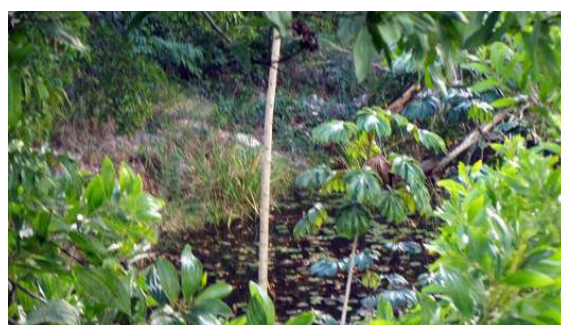
<b>Ponto de Intervenção em APP:</b> 104 - 4310.48 m <sup>2</sup>	<b>Zona:</b> Rural
<b>Situação da Área:</b> Área paludosa inserida em fragmento secundário de regeneração	<b>Município:</b> Sooretama
<b>Vegetação:</b> <i>Guatteria oligocarpa</i> , <i>Trema micrantha</i> , <i>Astronium graveolens</i> , <i>Cecropia pachystachya</i> , <i>Tabebuia cassinoides</i>	<b>Km:</b> 119
<b>Entorno:</b> Estação de água de Sooretama / Reserva da Vale.	
<b>Evidências de Degradação:</b> menor densidade de indivíduos lenhosos; gramíneas exóticas.	
<b>Solução proposta:</b> condução da regeneração natural; adoção de medidas de prevenção e combate e de fogo devido à proximidade da Rodovia.

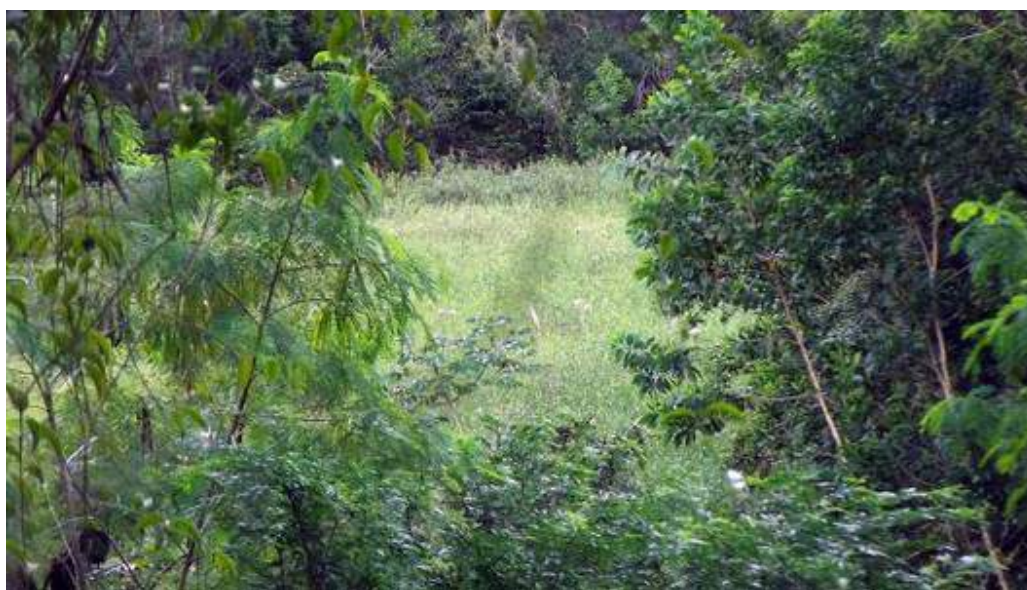
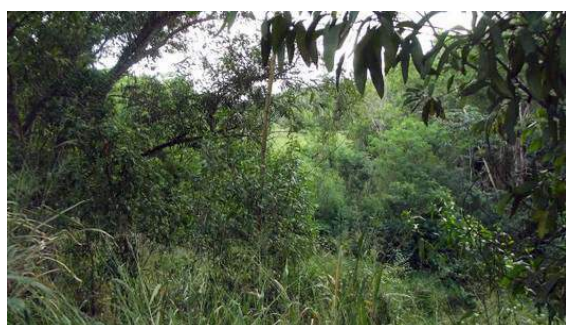
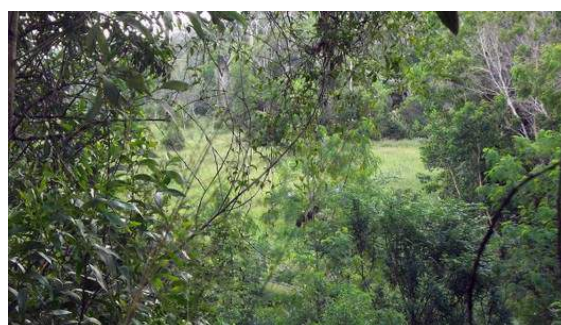
<b>Ponto de Intervenção em APP:</b> 105 - 3446.7 m <sup>2</sup>	<b>Zona:</b> Rural
<b>Situação da Área:</b> Área paludosa inserida em fragmento inicial de regeneração	<b>Município:</b> Sooretama
<b>Vegetação:</b> <i>Cecropia pachystachya</i> e ipê rosa	<b>Km:</b> 119
<b>Entorno: Agropecuária:</b> Cultivo de <i>Coffea arabica</i> - Pastagem em sistema rotativo	
<b>Evidências de Degradação:</b> gramíneas exóticas; presença de gado.	
<b>Solução proposta:</b> condução da regeneração natural; adoção de medidas de prevenção e combate e de fogo devido à proximidade da Rodovia; cercamento para controle de acesso de animais domésticos (gado).

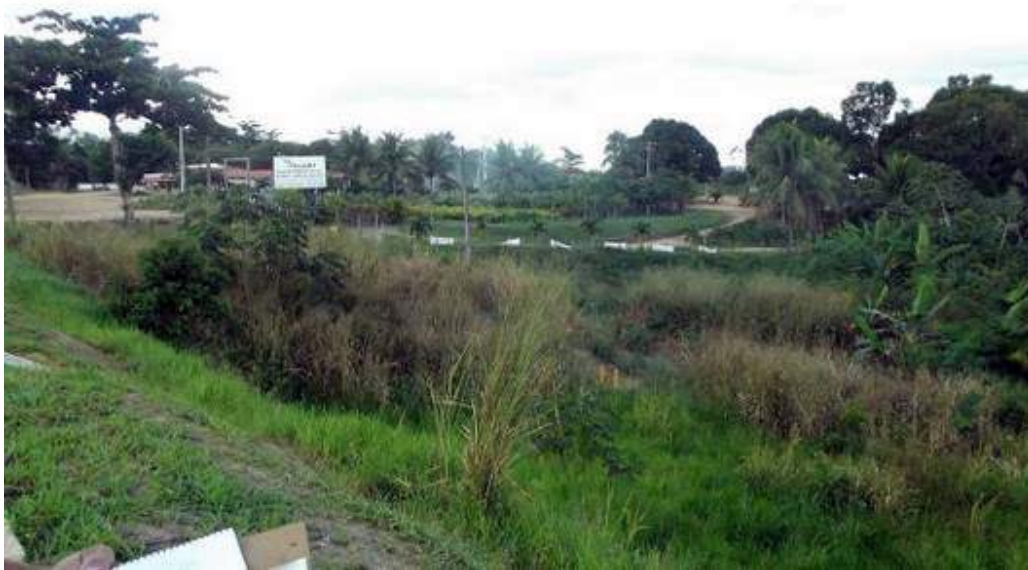
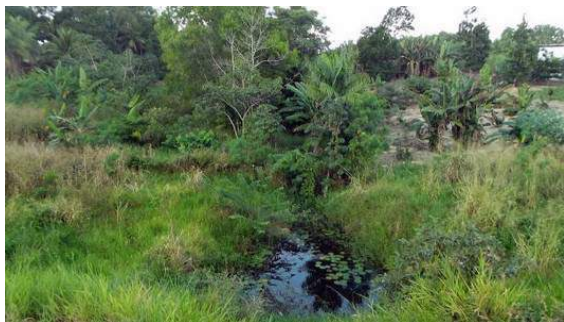
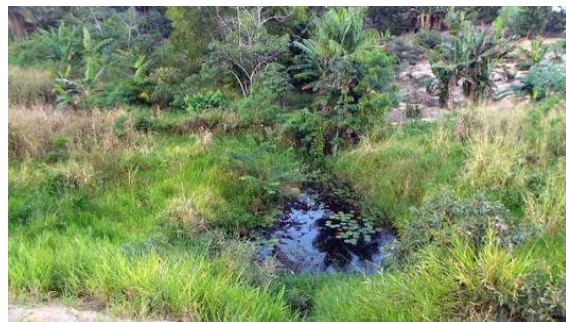
<b>Ponto de Intervenção em APP:</b> 106 - 1552.51 m <sup>2</sup>	<b>Zona:</b> Rural
<b>Situação da Área:</b> Árvores isoladas e brachiaria	<b>Município:</b> Sooretama
<b>Vegetação:</b> <i>Cecropia pachystachy</i> , <i>Cocos nucifera</i> , <i>Bertholletia excelsa</i> , <i>Artocarpus heterophyllus</i> , <i>Zanthoxylum rhoifolium</i> e <i>Eugenia involucrata</i>	<b>Km:</b> 122
<b>Entorno:</b> Próximo a vale, viveiro de mudas.	
<b>Evidências de Degradação:</b> gramíneas exóticas.	
<b>Solução proposta:</b> adoção de medidas de prevenção e combate e de fogo devido à proximidade da Rodovia.

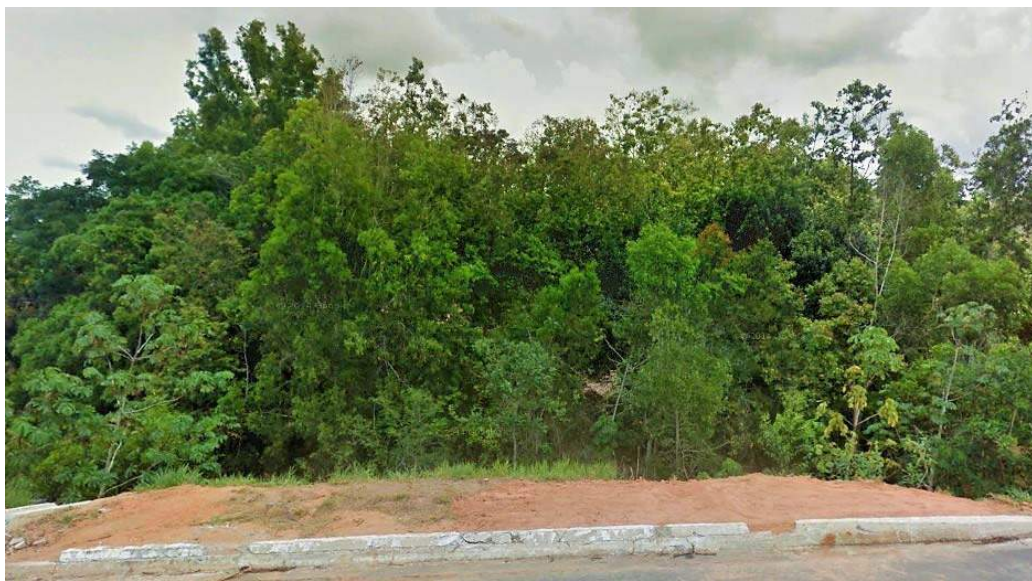
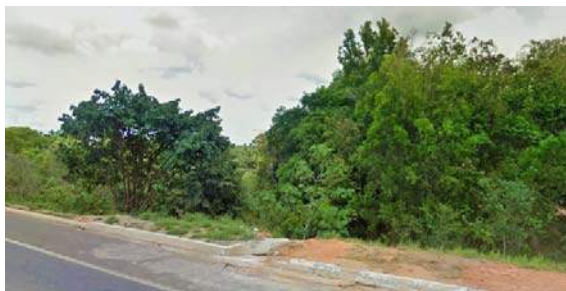
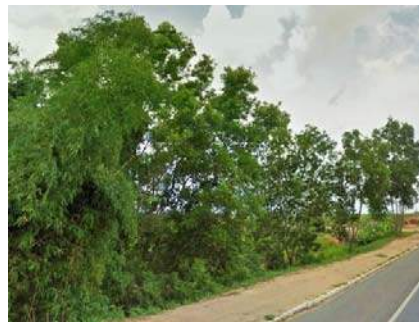
<b>Ponto de Intervenção em APP:</b> 107 - 3049.23 m <sup>2</sup>	<b>Zona:</b> Rural
<b>Situação da Área:</b> Árvores isoladas e brachiaria	<b>Município:</b> Sooretama
<b>Vegetação:</b> <i>Cocos nucifera</i> , <i>Bertholletia excelsa</i> , <i>Artocarpus heterophyllus</i> , <i>Zanthoxylum rhoifolium</i> e <i>Eugenia involucrata</i>	<b>Km:</b> 123
<b>Entorno:</b> Silvicultura - Eucalipto / Viveiro de mudas.	
<b>Evidências de Degradação:</b> gramíneas exóticas.	
<b>Solução proposta:</b> adoção de medidas de prevenção e combate e de fogo devido à proximidade da Rodovia.

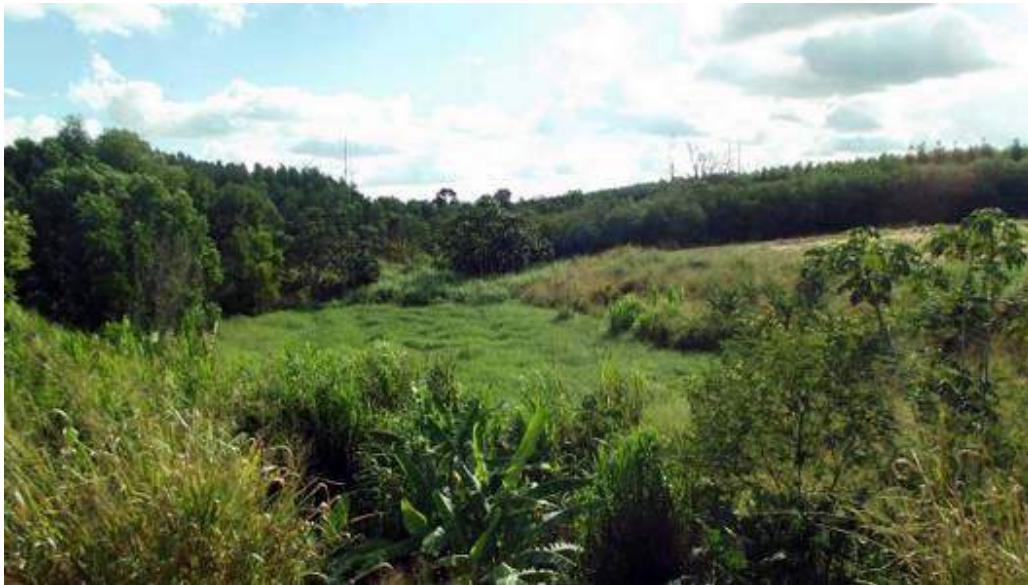
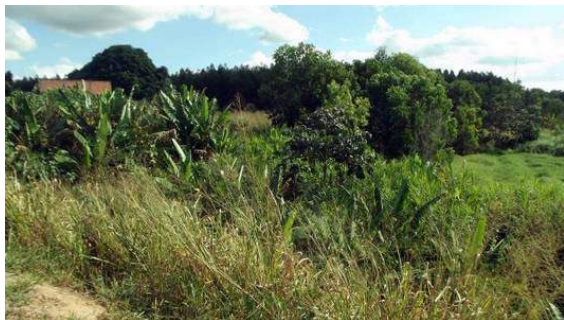
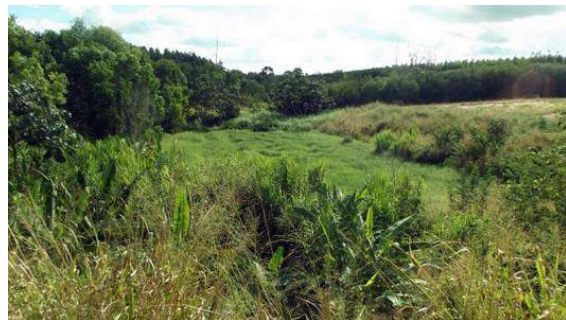
<b>Ponto de Intervenção em APP:</b> 108 - 1844.41 m <sup>2</sup>	<b>Zona:</b> Rural
<b>Situação da Área:</b> Árvores isoladas e brachiaria	<b>Município:</b> Sooretama
<b>Vegetação:</b> <i>Cecropia pachystachya</i> e <i>Mimosa caesalpinifolia</i>	<b>Km:</b> 124
<b>Entorno:</b> Silvicultura - Eucalipto / Próximo ao posto de apoio da ECO e viveiro de mudas.	
<b>Evidências de Degradação:</b> gramíneas exóticas.	
<b>Solução proposta:</b> adoção de medidas de prevenção e combate e de fogo devido à proximidade da Rodovia.

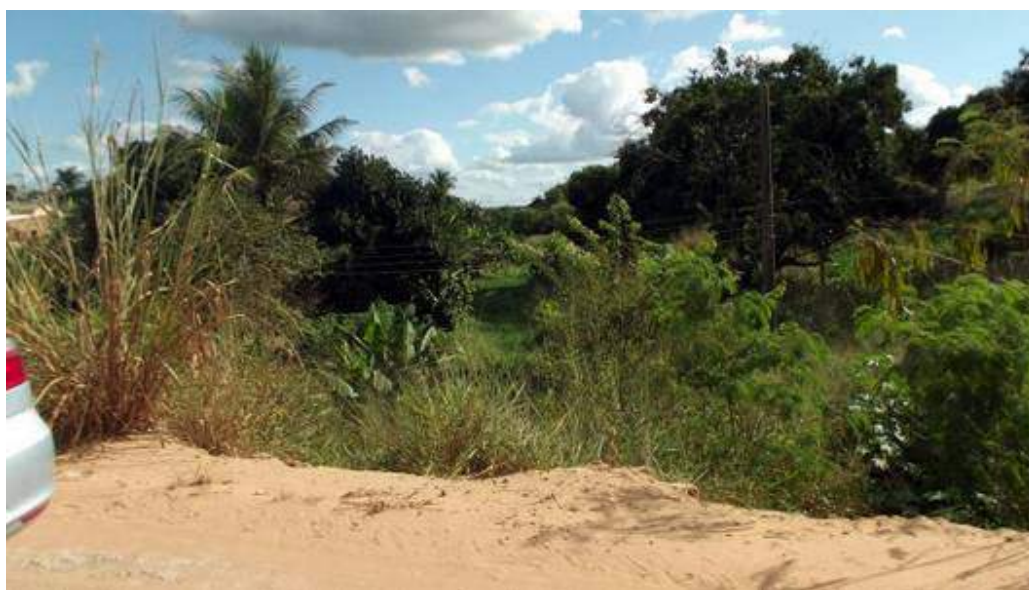
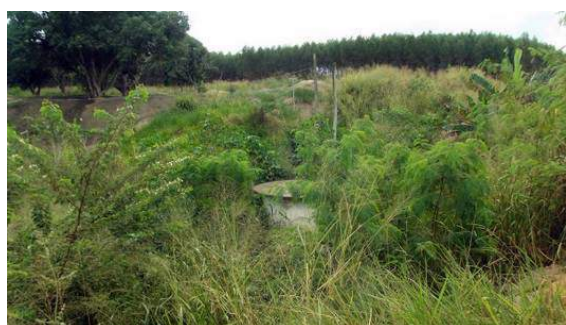
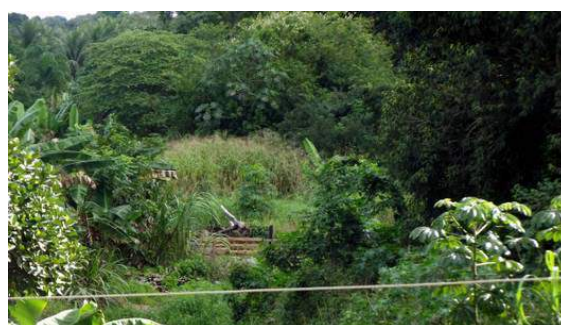
<b>Ponto de Intervenção em APP:</b> 109 - 2025.53 m <sup>2</sup> e 110 - 2575.08 m <sup>2</sup>	<b>Zona:</b> Urbana
<b>Situação da Área:</b> Árvores isoladas e brachiaria	<b>Município:</b> Sooretama
<b>Vegetação:</b> <i>Cecropia pachystachya</i> , <i>Artocarpus heterophyllus</i> , <i>Mangifera indica</i> , <i>Psidium guajava</i>	<b>Km:</b> 125
<b>Entorno:</b> Silvicultura - Eucalipto / Residências.	
<b>Evidências de Degradação:</b> gramíneas exóticas.	
<b>Solução proposta:</b> cercamento para controle de acesso de terceiros; adoção de medidas de prevenção e combate e de fogo devido à proximidade da Rodovia.

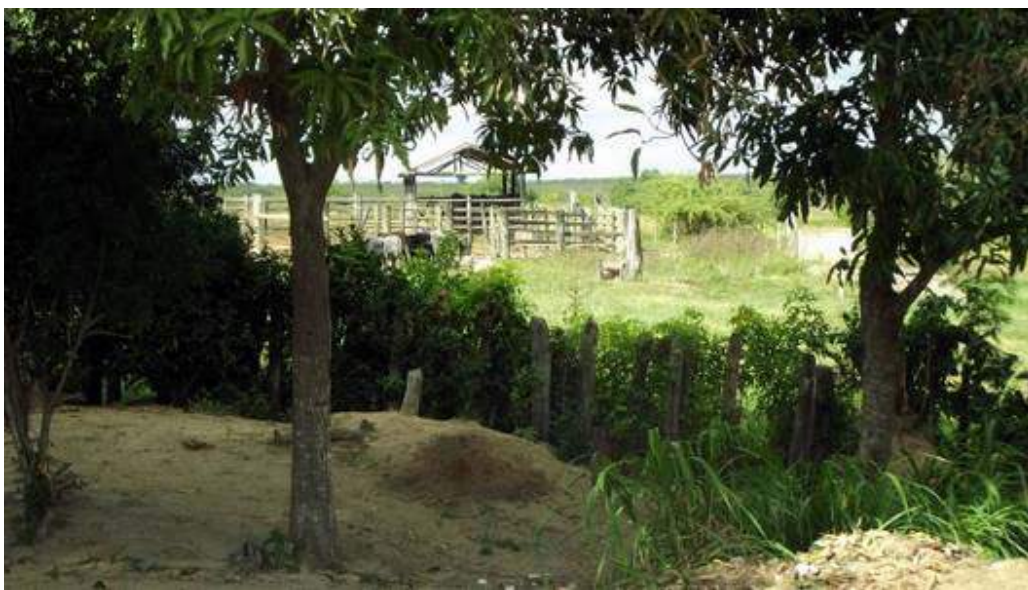
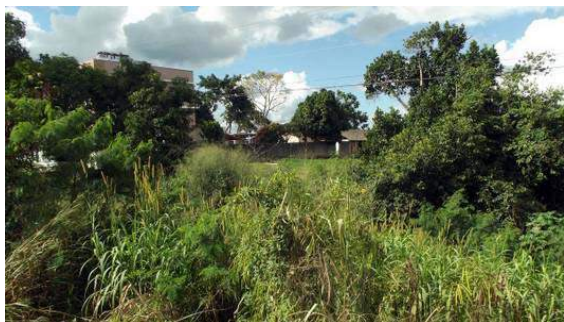
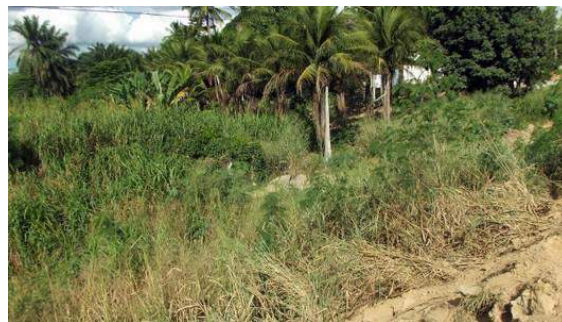
<b>Ponto de Intervenção em APP:</b> 111 - 3024.36 m <sup>2</sup> e 112 - 2182.45 m <sup>2</sup>	<b>Zona:</b> Urbana
<b>Situação da Área:</b> Árvores isoladas e brachiaria	<b>Município:</b> Sooretama
<b>Vegetação:</b> <i>Cocos nucifera</i> , <i>Schinus terebinthifolius</i> , <i>Pachira aquatica</i> , <i>Mangifera indica</i> e <i>Artocarpus heterophyllus</i>	<b>Km:</b> 126
<b>Entorno:</b> Pastagem e residências.	
<b>Evidências de Degradação:</b> gramíneas exóticas; área de pastagem.	
<b>Solução proposta:</b> cercamento para controle de acesso de animais domésticos (gado); adoção de medidas de prevenção e combate e de fogo devido à proximidade da Rodovia.

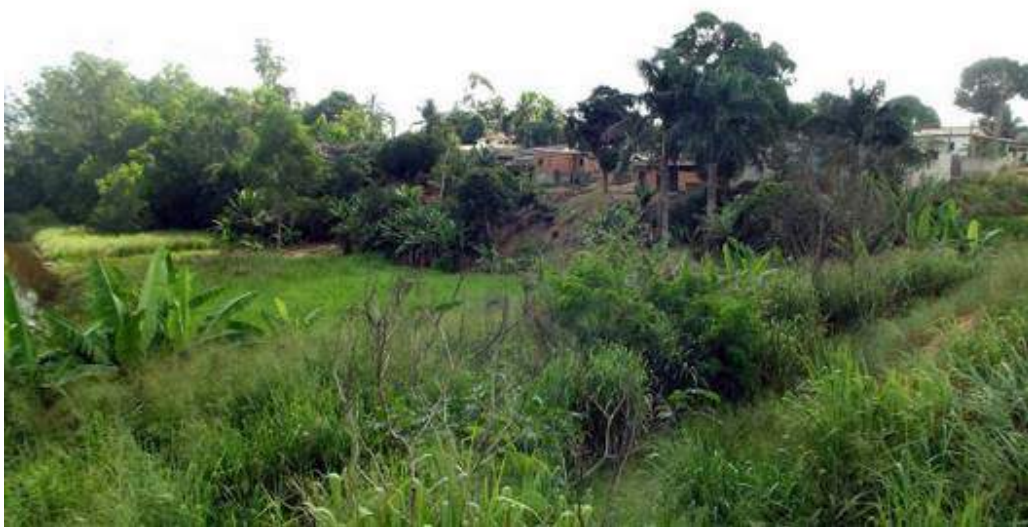
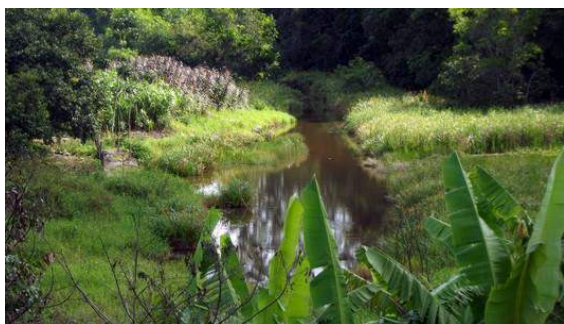
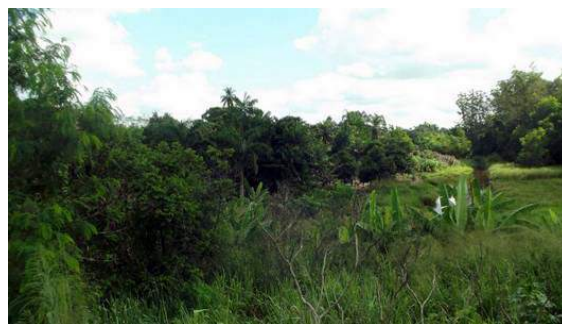
<b>Ponto de Intervenção em APP:</b> 113 - 2108.21 m <sup>2</sup> e 114 - 2199.72 m <sup>2</sup>	<b>Zona:</b> Urbana
<b>Situação da Área:</b> Árvores isoladas e brachiaria	<b>Município:</b> Sooretama
<b>Vegetação:</b> <i>Roystonea regia</i> , <i>Mangifera indica</i> , <i>Cecropia pachystachya</i> e <i>Trema micrantha</i>	<b>Km:</b> 126
<b>Entorno:</b> Implantação de vias locais e residências.	
<b>Evidências de Degradação:</b> gramíneas exóticas.	
<b>Solução proposta:</b> cercamento para controle de acesso de terceiros; adoção de medidas de prevenção e combate e de fogo devido à proximidade da Rodovia.

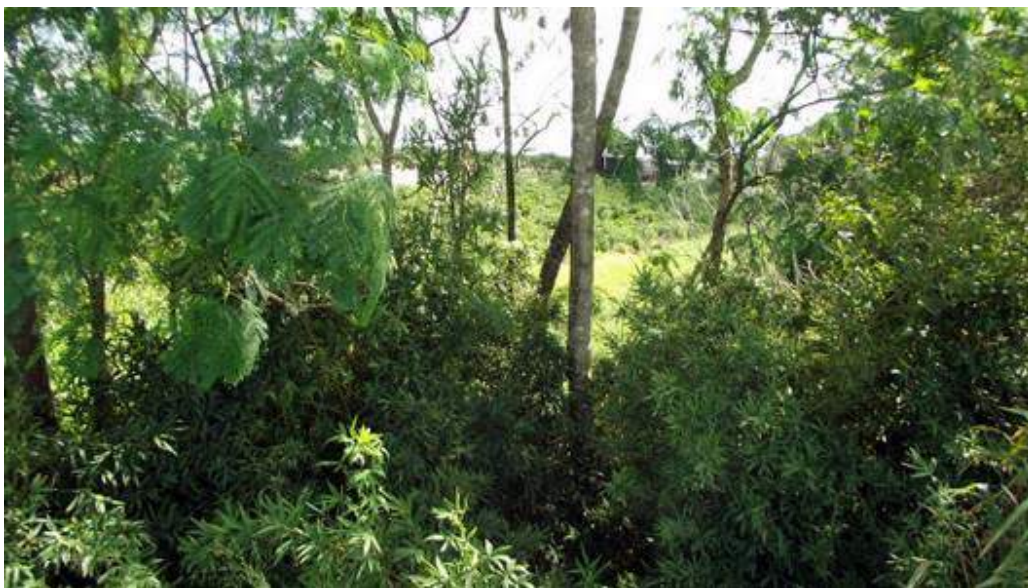
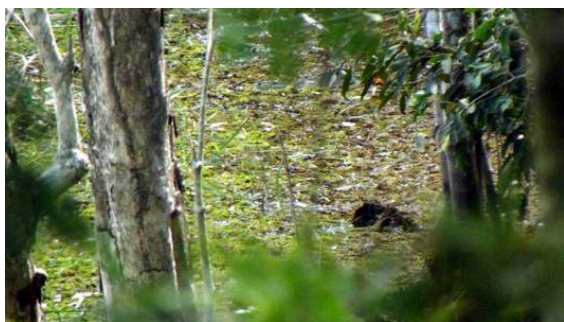
<b>Ponto de Intervenção em APP:</b> 115 - 1788.82 m <sup>2</sup>	<b>Zona:</b> Rural
<b>Situação da Área:</b> Árvores isoladas e brachiaria	<b>Município:</b> Linhares
<b>Vegetação:</b> <i>Syzygium cumini</i> , <i>Mangifera indica</i> e <i>Syzygium cumini</i>	<b>Km:</b> 129
<b>Entorno:</b> Pastagem em sistema rotativo / Cultivo de <i>Carica papaya</i> / Local próximo à fábrica da Itatiaia.	
<b>Evidências de Degradação:</b> gramíneas exóticas; área de pastagem.	
<b>Solução proposta:</b> cercamento para controle de acesso de animais domésticos (gado); adoção de medidas de prevenção e combate e de fogo devido à proximidade da Rodovia.

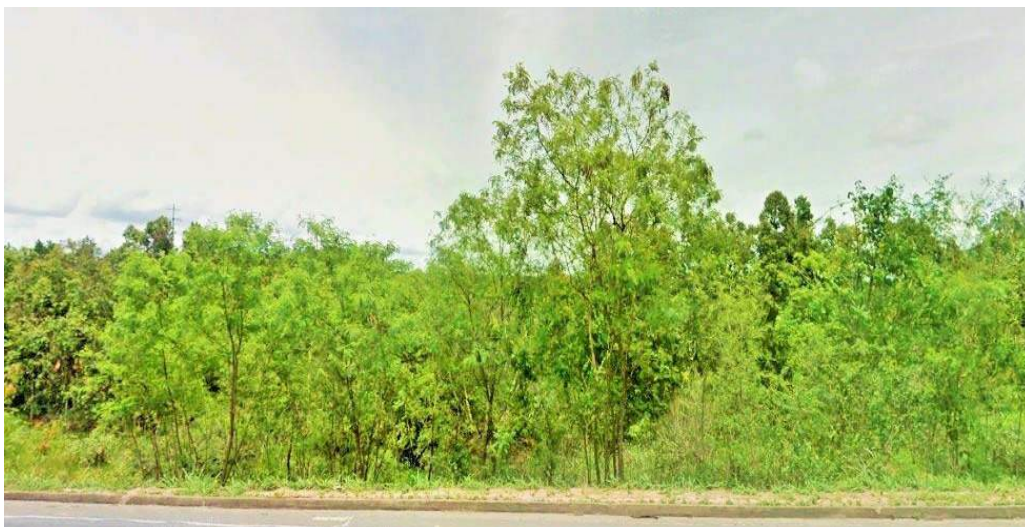
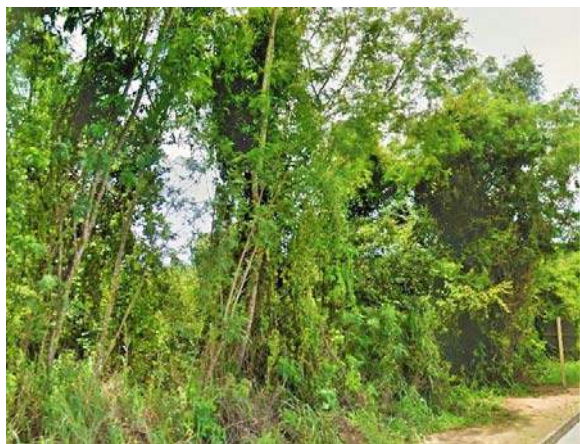
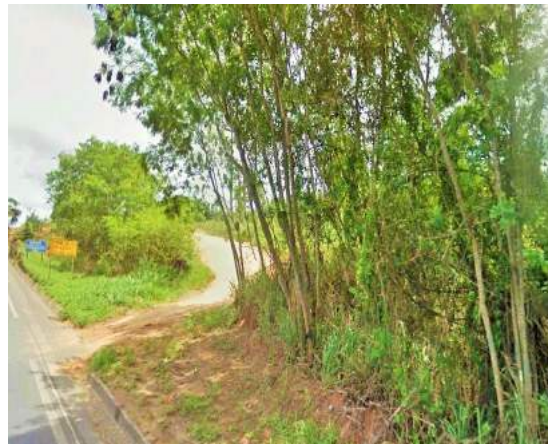
<b>Ponto de Intervenção em APP:</b> 116 - 2977.21 m <sup>2</sup>	<b>Zona:</b> Rural
<b>Situação da Área:</b> Área paludosa com arvores isoladas e brachiaria	<b>Município:</b> Linhares
<b>Vegetação:</b> Syzygium cumini, Mangifera <i>indica</i> e Syzygium cumini	<b>Km:</b> 130
<b>Entorno:</b> Pastagem em sistema rotativo / Cultivo de Carica <i>papaya</i>	
<b>Evidências de Degradação:</b> gramíneas exóticas; área de pastagem.	
<b>Solução proposta:</b> cercamento para controle de acesso de animais domésticos (gado); adoção de medidas de prevenção e combate e de fogo devido à proximidade da Rodovia.

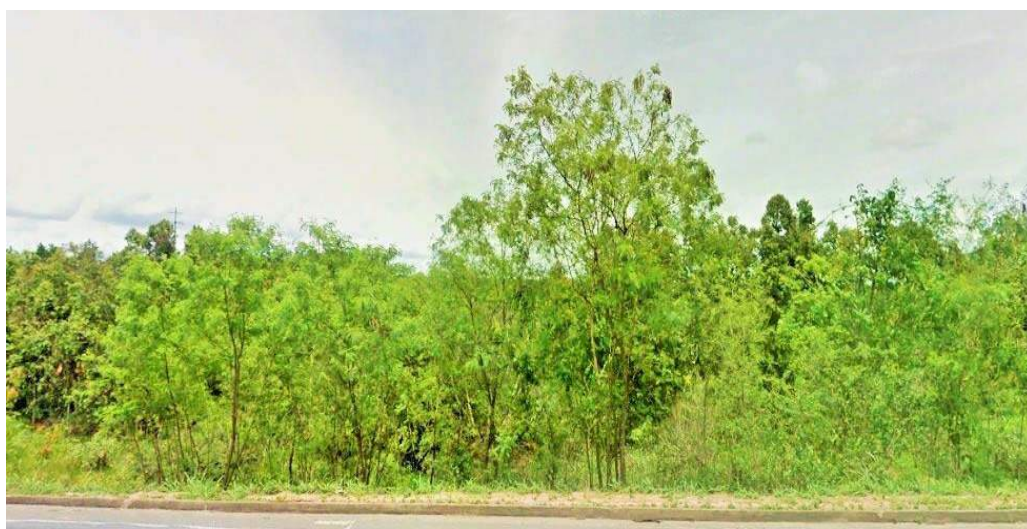
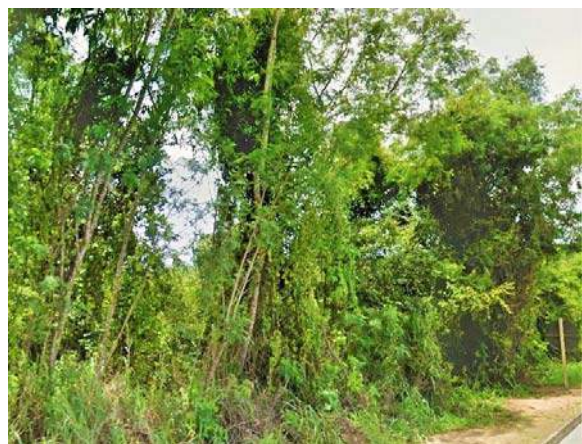
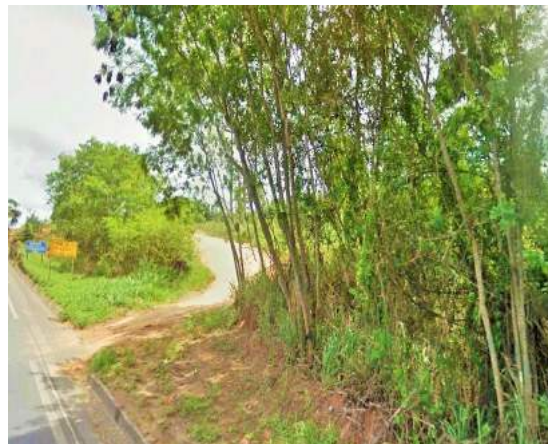
<b>Ponto de Intervenção em APP:</b> 117 - 4164.45 m <sup>2</sup>	<b>Zona:</b> Rural
<b>Situação da Área:</b> Área paludosa inserida em fragmento florestal em estágio inicial de regeneração	<b>Município:</b> Linhares
<b>Vegetação:</b> <i>Syzygium cumini</i> , <i>Mangifera indica</i> e <i>Syzygium cumini</i>	<b>Km:</b> 130
<b>Entorno:</b> Pastagem em sistema rotativo / Silvicultura - Eucalipto	
<b>Evidências de Degradação:</b> gramíneas exóticas; área de pastagem.	
<b>Solução proposta:</b> condução da regeneração natural; adoção de medidas de prevenção e combate e de fogo devido à proximidade da Rodovia; cercamento para controle de acesso de animais domésticos (gado).

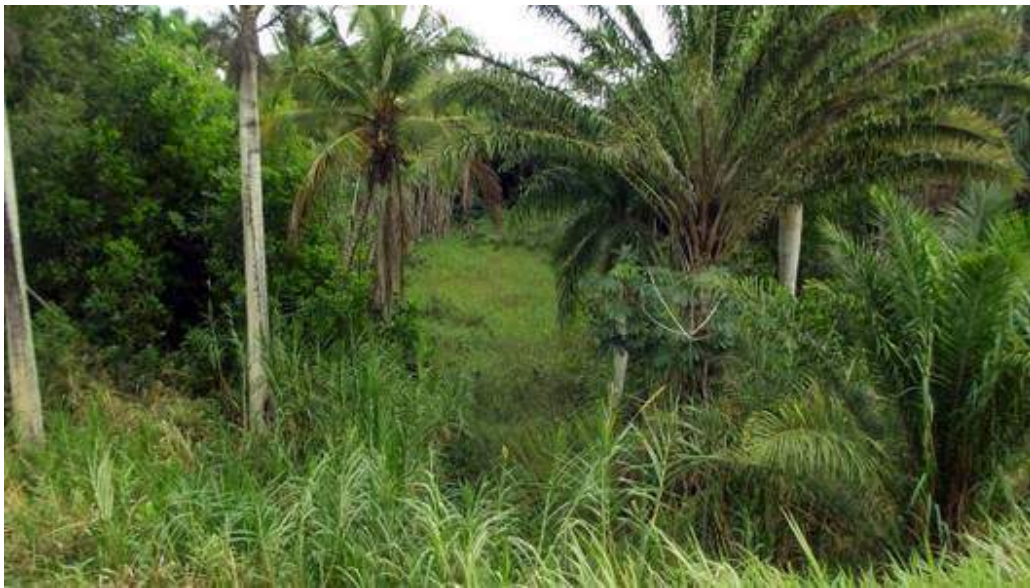
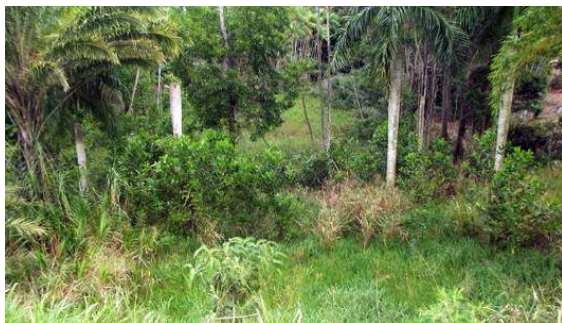
<b>Ponto de Intervenção em APP:</b> 118 - 3170.51 m <sup>2</sup>	<b>Zona:</b> Rural
<b>Situação da Área:</b> Curso d'água eutrofizado com arvores isoladas e brachiaria em seu entorno	<b>Município:</b> Linhares
<b>Vegetação:</b> <i>Cecropia pachystachya</i> , <i>Artocarpus heterophyllus</i> e <i>Eugenia involucrata</i>	<b>Km:</b> 132
<b>Entorno:</b> Pastagem em sistema rotativo / Silvicultura - Eucalipto	
<b>Evidências de Degradação:</b> gramíneas exóticas; área de pastagem.	
<b>Solução proposta:</b> controle de dispersão de efluentes; adoção de medidas de prevenção e combate e de fogo devido à proximidade da Rodovia; cercamento para controle de acesso de animais domésticos (gado).

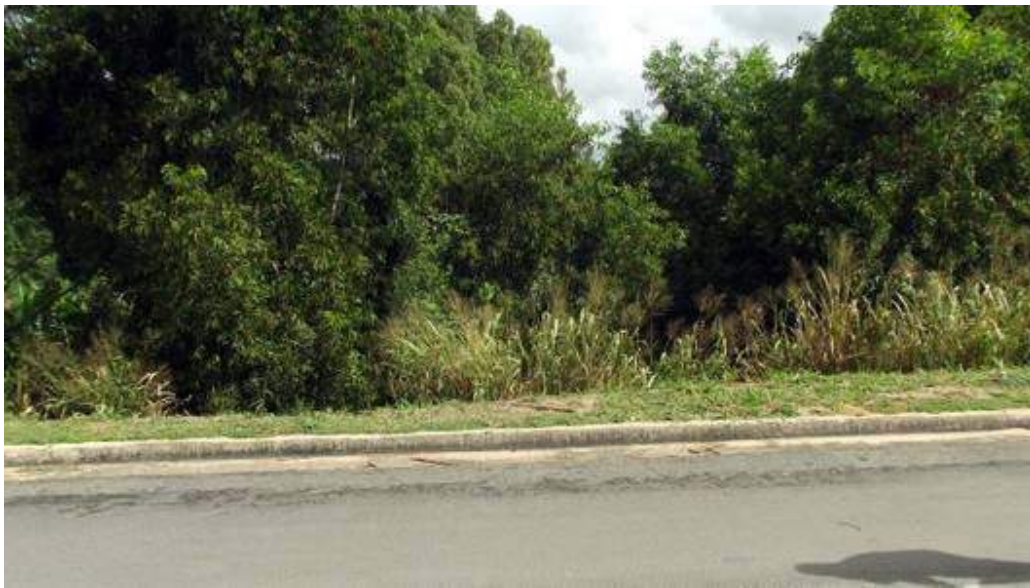
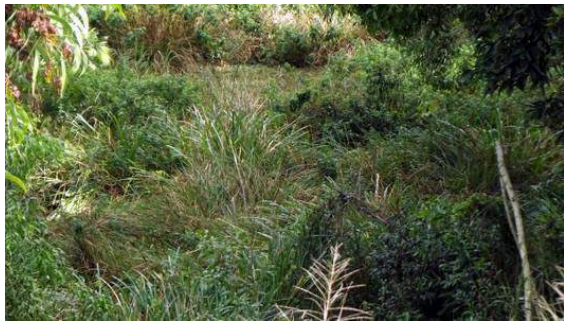
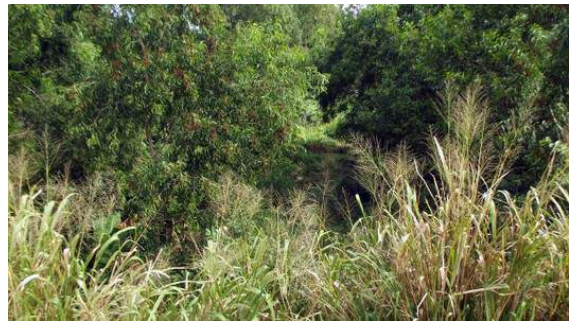
<b>Ponto de Intervenção em APP:</b> 119 - 2902.55 m <sup>2</sup>	<b>Zona:</b> Rural
<b>Situação da Área:</b> Árvores isoladas e brachiaria	<b>Município:</b> Linhares
<b>Vegetação:</b> <i>Cecropia pachystachya</i> , <i>Tapirira guianensis</i>	<b>Km:</b> 133
<b>Entorno:</b> Pastagem em sistema rotativo / Silvicultura - Eucalipto	
<b>Evidências de Degradação:</b> gramíneas exóticas; área de pastagem.	
<b>Solução proposta:</b> adoção de medidas de prevenção e combate e de fogo devido à proximidade da Rodovia; cercamento para controle de acesso de animais domésticos (gado).

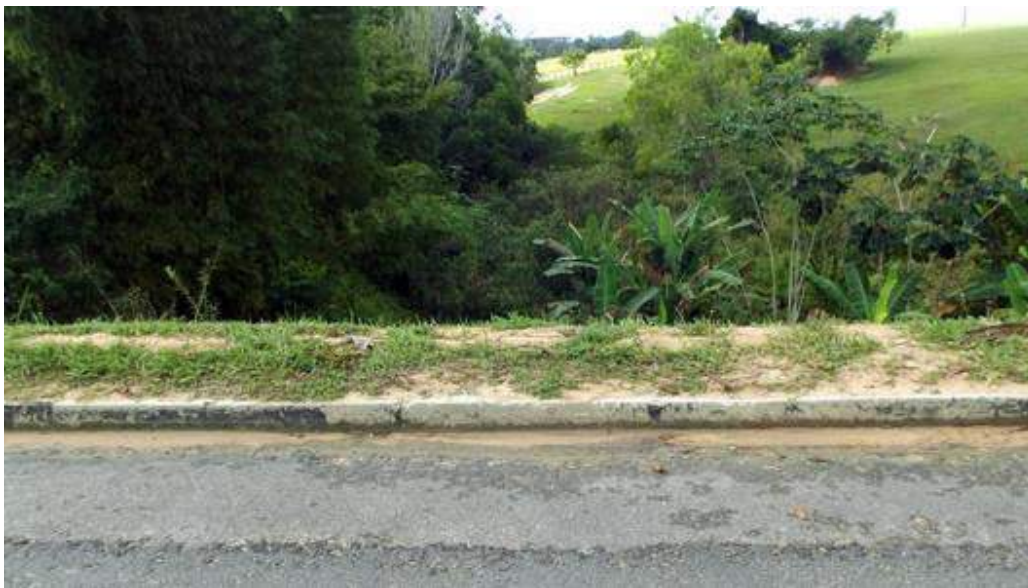
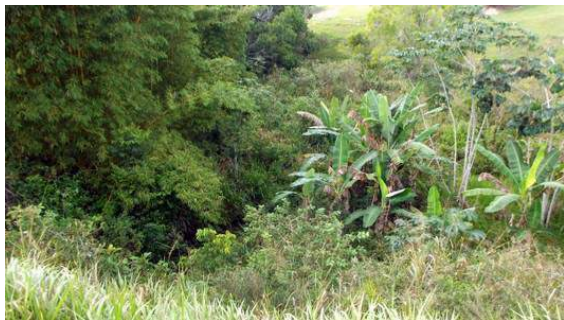
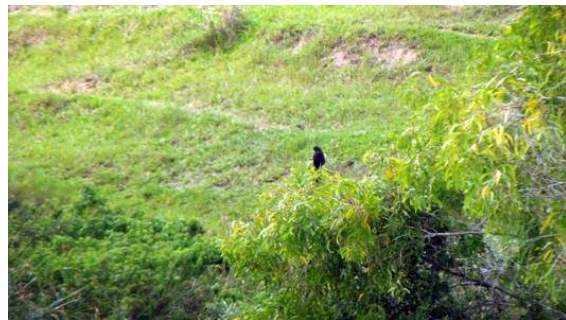
<b>Ponto de Intervenção em APP:</b> 120 - 2468.55 m <sup>2</sup>	<b>Zona:</b> Rural
<b>Situação da Área:</b> Árvores isoladas e brachiaria	<b>Município:</b> Linhares
<b>Vegetação:</b> <i>Cecropia pachystachya</i> , <i>Byrsonima crassifolia</i>	<b>Km:</b> 133
<b>Entorno:</b> Pastagem em sistema rotativo / Silvicultura - Eucalipto	
<b>Evidências de Degradação:</b> gramíneas exóticas; área de pastagem.	
<b>Solução proposta:</b> adoção de medidas de prevenção e combate e de fogo devido à proximidade da Rodovia; cercamento para controle de acesso de animais domésticos (gado).

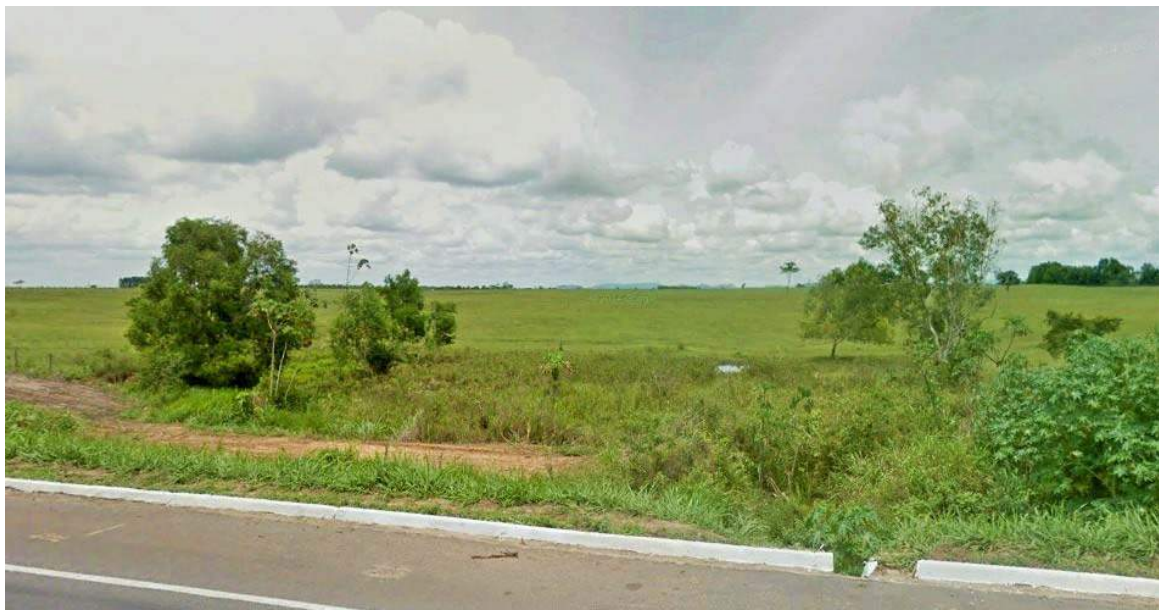
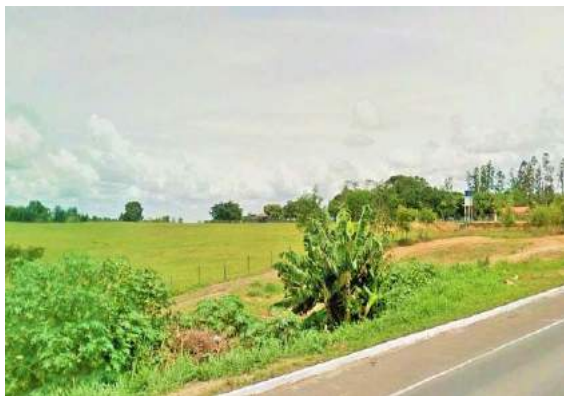
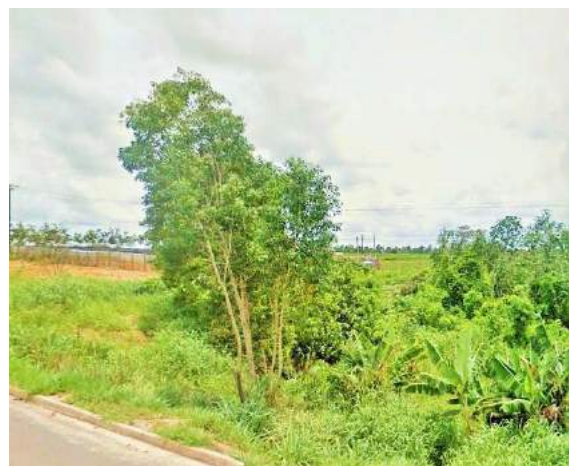
<b>Ponto de Intervenção em APP:</b> 121 - 2700.66 m <sup>2</sup>	<b>Zona:</b> Rural
<b>Situação da Área:</b> Árvores isoladas e brachiaria	<b>Município:</b> Linhares
<b>Vegetação:</b> <i>Cecropia pachystachya</i> , <i>Byrsonima crassifolia</i>	<b>Km:</b> 133
<b>Entorno:</b> Pastagem em sistema rotativo / Silvicultura - Eucalipto	
<b>Evidências de Degradação:</b> gramíneas exóticas; área de pastagem.	
<b>Solução proposta:</b> adoção de medidas de prevenção e combate e de fogo devido à proximidade da Rodovia; cercamento para controle de acesso de animais domésticos (gado).

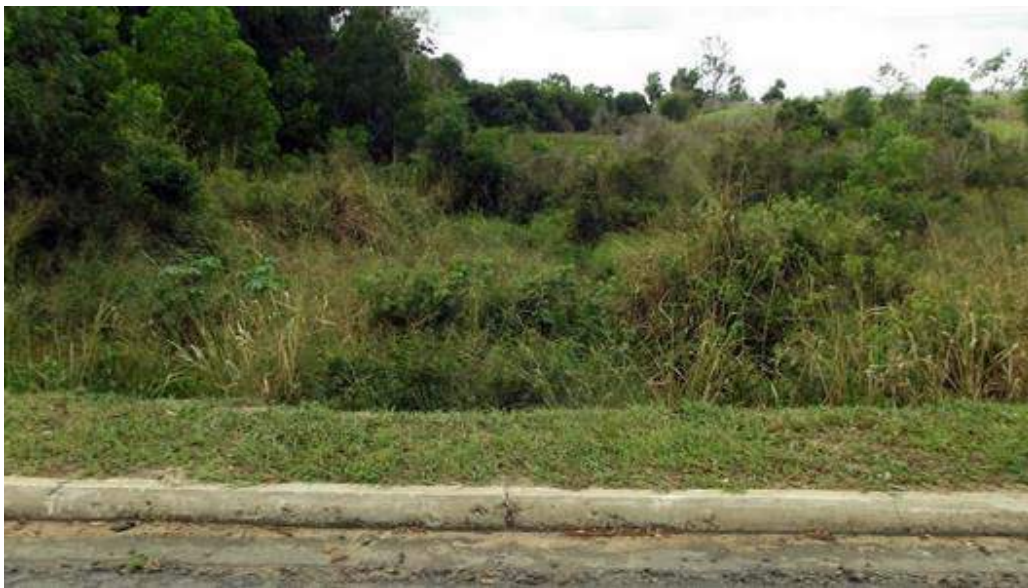
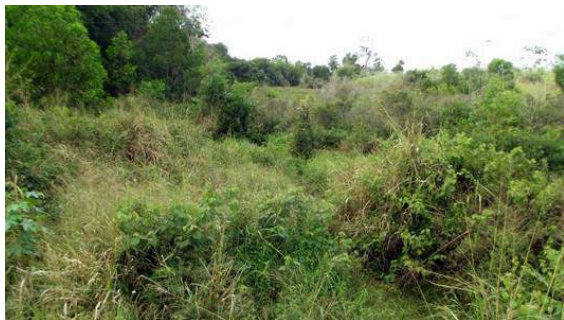
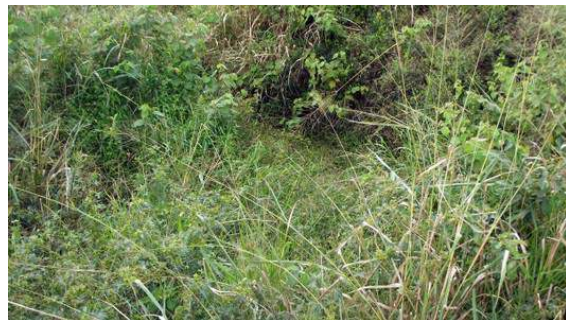
<b>Ponto de Intervenção em APP:</b> 122 - 2138.78 m <sup>2</sup>	<b>Zona:</b> Rural
<b>Situação da Área:</b> Área paludosa com presença de árvores isoladas e brachiaria	<b>Município:</b> Linhares
<b>Vegetação:</b> <i>Cecropia pachystachya</i> , <i>Byrsonima crassifolia</i>	<b>Km:</b> 135
<b>Entorno:</b> Próximo ao posto Jequitibá / Pastagem em sistema rotativo	
<b>Evidências de Degradação:</b> gramíneas exóticas; área de pastagem.	
<b>Solução proposta:</b> adoção de medidas de prevenção e combate e de fogo devido à proximidade da Rodovia; cercamento para controle de acesso de animais domésticos (gado).

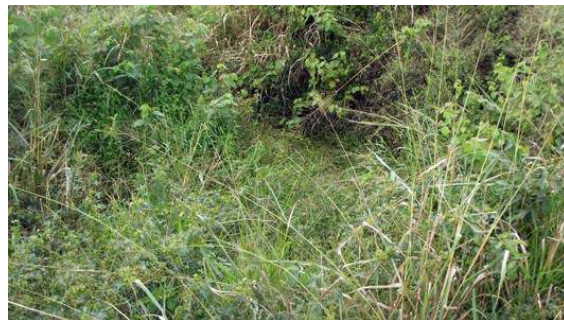
<b>Ponto de Intervenção em APP:</b> 123 - 1621.04 m <sup>2</sup>	<b>Zona:</b> Rural
<b>Situação da Área:</b> Área paludosa com presença de árvores isoladas e brachiaria.	<b>Município:</b> Linhares
<b>Vegetação:</b> <i>Cecropia pachystachya</i> , <i>Byrsonima crassifolia</i>	<b>Km:</b> 136
<b>Entorno:</b> Próximo ao posto Jequitibá / Pastagem em sistema rotativo	
<b>Evidências de Degradação:</b> gramíneas exóticas; área de pastagem.	
<b>Solução proposta:</b> adoção de medidas de prevenção e combate e de fogo devido à proximidade da Rodovia; cercamento para controle de acesso de animais domésticos (gado).
