## Mapa de Intervenções em APP - F1 Estudo de Impacto Ambiental referente à Duplicação da Rodovia BR-101 Mucuri (BA) - Serra (ES)

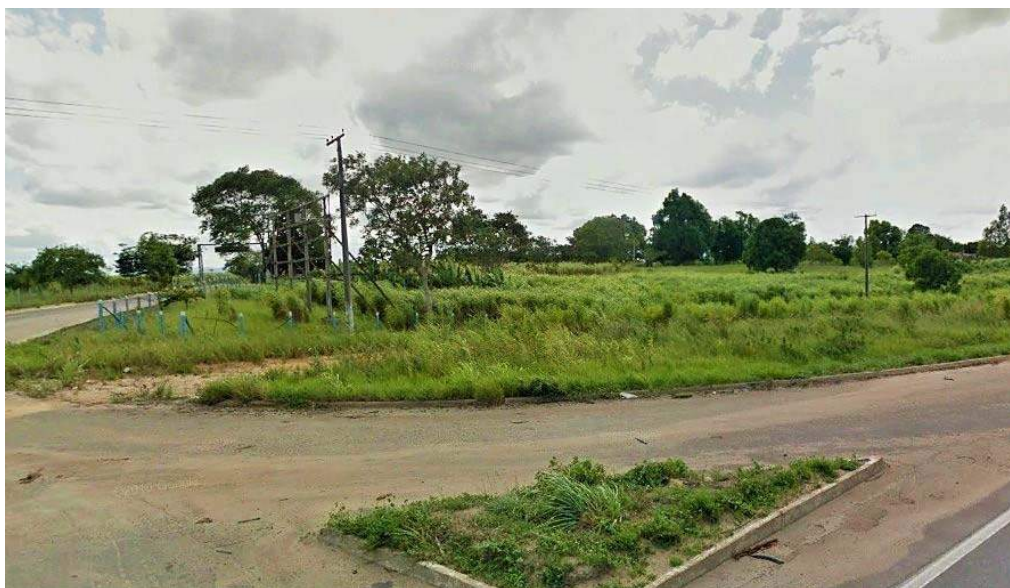
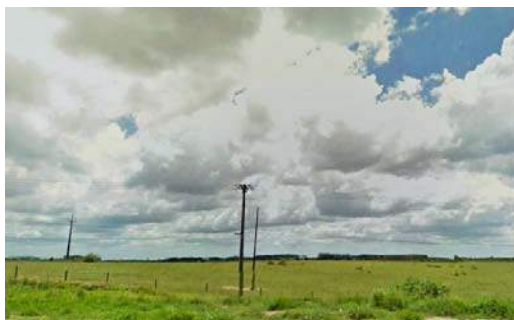
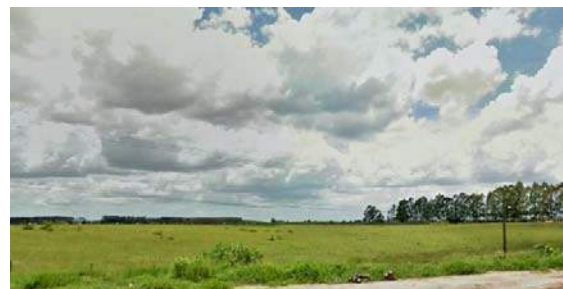
<b>Ponto de Intervenção em APP:</b> 124 - 15211.2 m <sup>2</sup> e 125 - 8869.68 m <sup>2</sup>	<b>Zona:</b> Rural
<b>Situação da Área:</b> Área de preservação permanente por influência da Lagoa Juparanã, existência de arvores isoladas e brachiaria	<b>Município:</b> Linhares
<b>Vegetação:</b> <i>Cecropia pachystachya</i> , <i>Byrsonima crassifolia</i>	<b>Km:</b> 138
<b>Entorno:</b> Pastagem em sistema rotativo	
<b>Evidências de Degradação:</b> gramíneas exóticas; área de pastagem.	
<b>Solução proposta:</b> adoção de medidas de prevenção e combate e de fogo devido à proximidade da Rodovia; cercamento para controle de acesso de animais domésticos (gado).

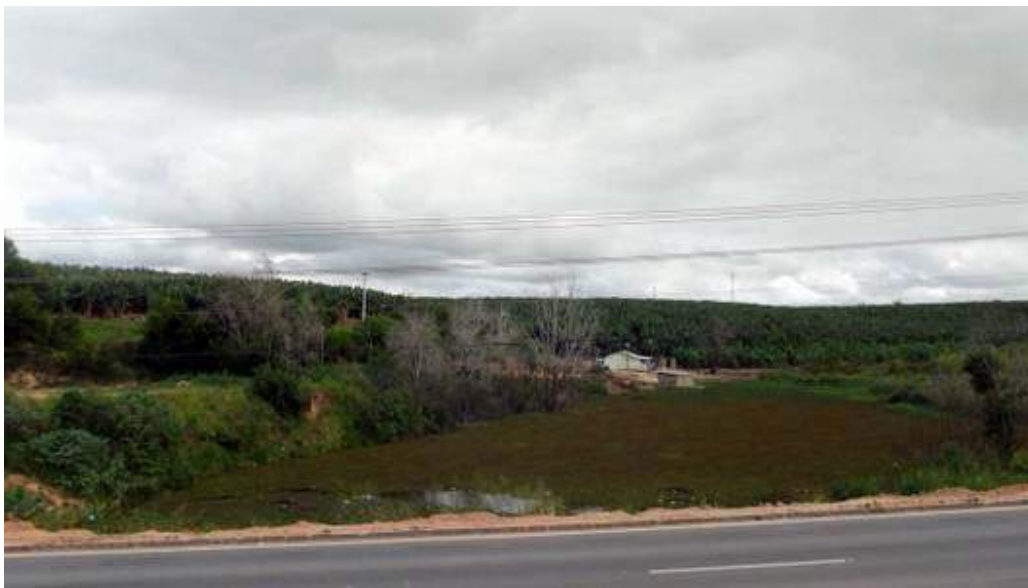
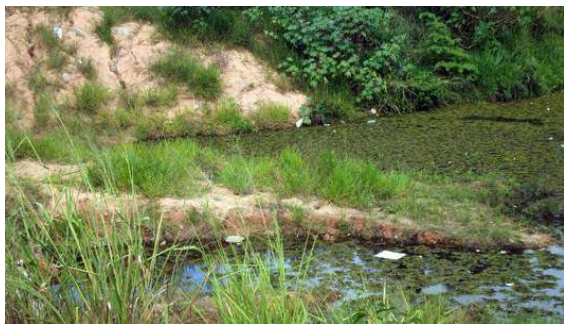
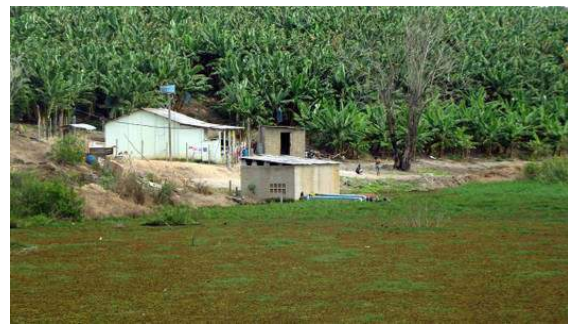
<b>Ponto de Intervenção em APP:</b> 126 - 4022.32 m <sup>2</sup>	<b>Zona:</b> Urbana
<b>Situação da Área:</b> Curso d'água eutrofizado, com arvores isoladas e brachiaria em seu entorno.	<b>Município:</b> Linhares
<b>Vegetação:</b> <i>Cecropia pachystachya</i>	<b>Km:</b> 143
<b>Entorno:</b> Plantio de subsistência de <i>Musa sp</i> / Estabelecimentos comerciais e pastagem	
<b>Evidências de Degradação:</b> gramíneas exóticas; área de pastagem.	
<b>Solução proposta:</b> adoção de medidas de prevenção e combate e de fogo devido à proximidade da Rodovia; cercamento para controle de acesso de animais domésticos (gado); controle de despejo de efluentes.

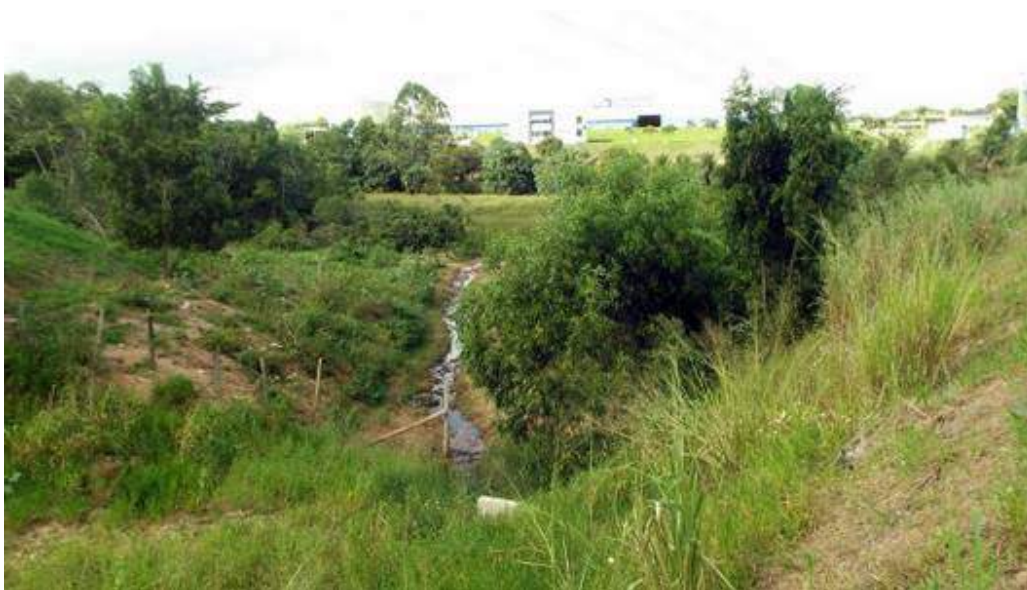
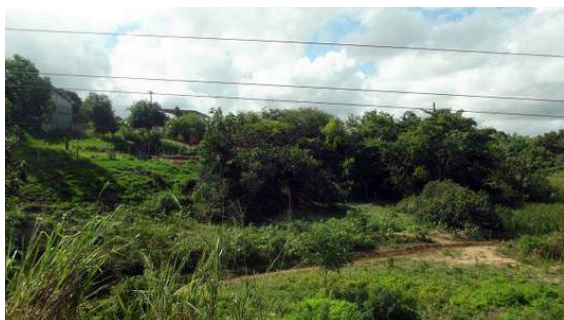
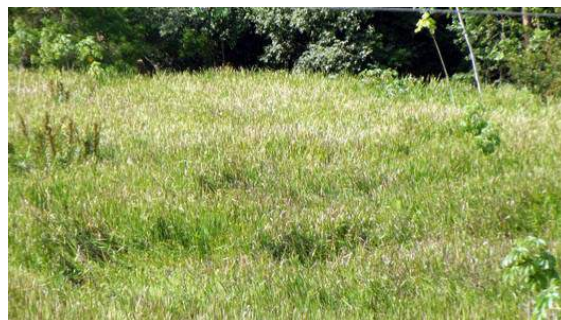
<b>Ponto de Intervenção em APP:</b> 127 - 3693.71 m <sup>2</sup>	<b>Zona:</b> Urbana
<b>Situação da Área:</b> Árvores isoladas, arbusto e brachiaria	<b>Município:</b> Linhares
<b>Vegetação:</b> <i>Cecropia pachystachya</i>	<b>Km:</b> 143
<b>Entorno:</b> Plantio de subsistência de <i>Musa sp</i> / Estabelecimentos comerciais e pastagem	
<b>Evidências de Degradação:</b> gramíneas exóticas; área de pastagem.	
<b>Solução proposta:</b> adoção de medidas de prevenção e combate e de fogo devido à proximidade da Rodovia; cercamento para controle de acesso de animais domésticos (gado).

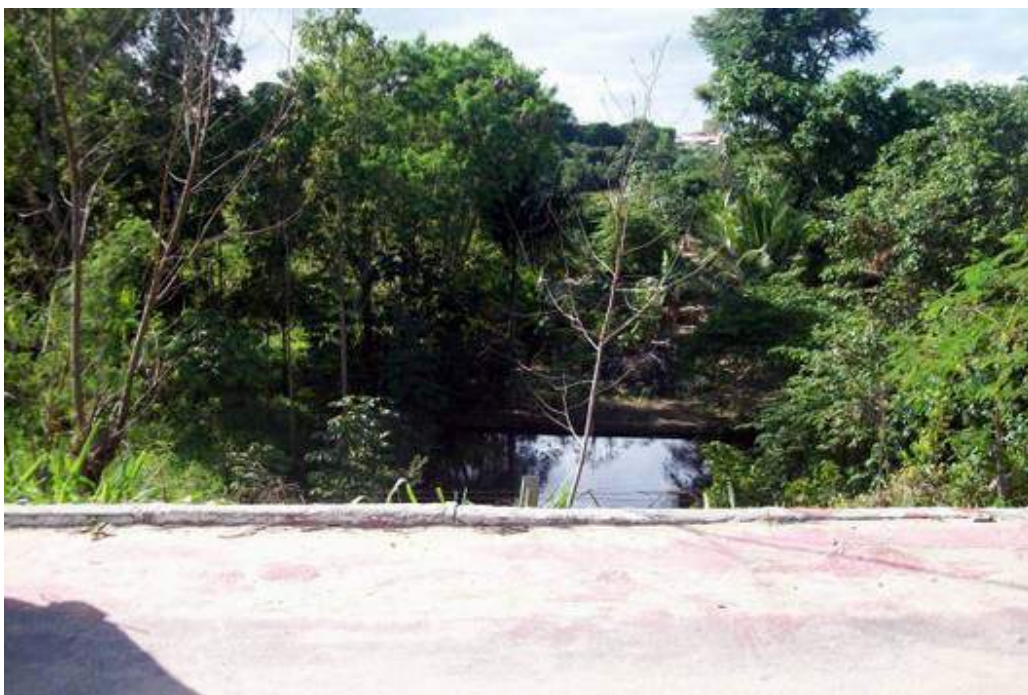
<b>Ponto de Intervenção em APP:</b> 128 - 508.293 m <sup>2</sup> e 129 - 363.086 m <sup>2</sup>	<b>Zona:</b> Urbana
<b>Situação da Área:</b> Tanguê construído em alvenaria inserido em fragmento em estágio inicial de regeneração	<b>Município:</b> Linhares
<b>Vegetação:</b> <i>Cecropia pachystachya</i> , <i>Ingá edulis</i> , <i>Mangifera indica</i> , <i>Annona muricata</i> , <i>Artocarpus heterophyllus</i> , <i>Leucaena leucocephala</i> e <i>Eucalipto sp</i>	<b>Km:</b> 144
<b>Entorno:</b> Área em inserida no perímetro urbano com indústrias próximas (Movelar e Rio doce Feijão)	
<b>Evidências de Degradação:</b> gramíneas exóticas.	
<b>Solução proposta:</b> condução da regeneração natural; adoção de medidas de prevenção e combate e de fogo devido à proximidade da Rodovia.

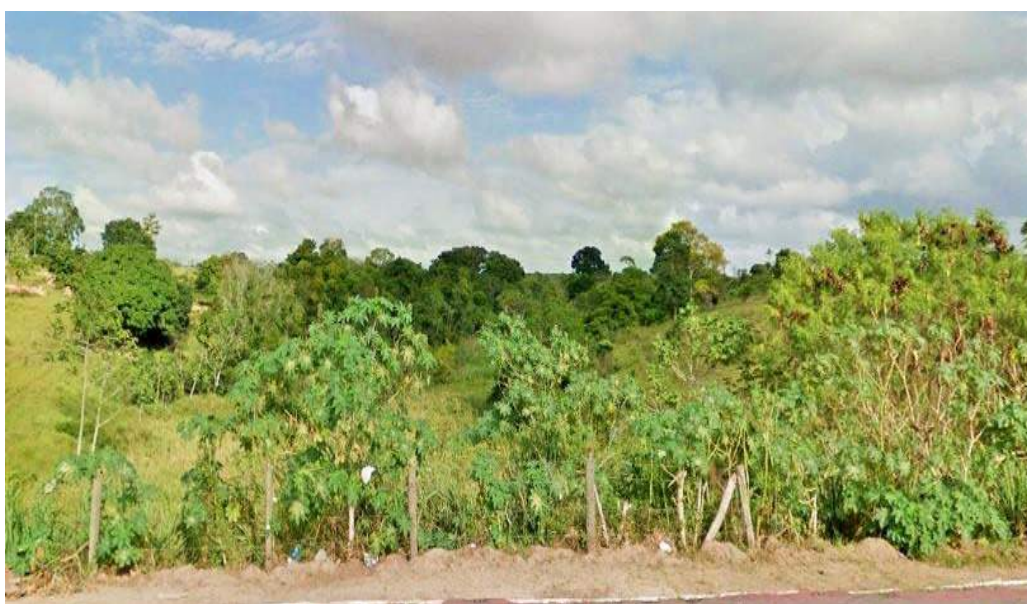
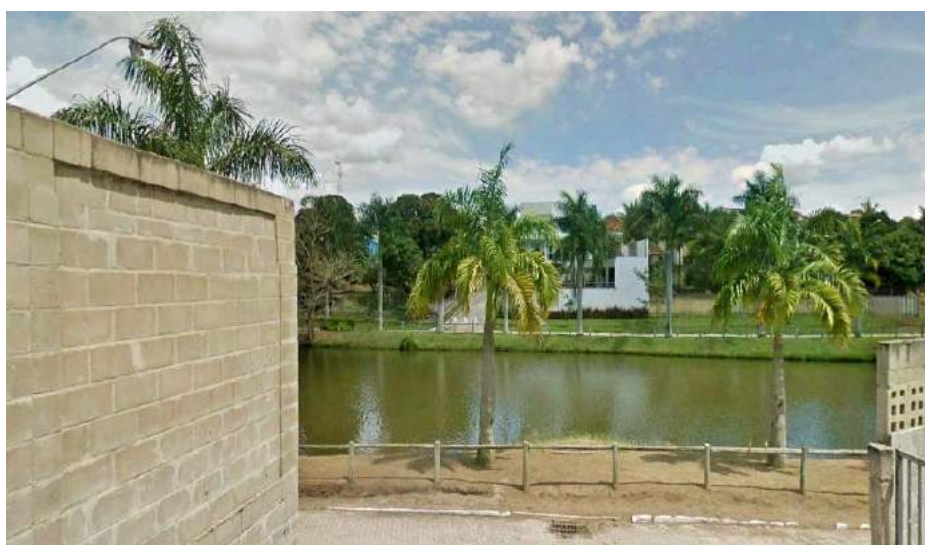
<b>Ponto de Intervenção em APP:</b> 130 - 619.644 m <sup>2</sup> e 131 - 892.488 m <sup>2</sup>	<b>Zona:</b> Urbana
<b>Situação da Área:</b> Área totalmente inserida em perímetro urbano	<b>Município:</b> Linhares
<b>Vegetação:</b> <i>Cecropia pachystachya</i> , <i>Ingá edulis</i> , <i>Mangifera indica</i> , <i>Annona muricata</i> , <i>Artocarpus heterophyllus</i> , <i>Leucaena leucocephala</i> e <i>Eucalipto sp</i>	<b>Km:</b> 146
<b>Entorno:</b> Área urbana com estabelecimentos comerciais e residências	
<b>Evidências de Degradação:</b> gramíneas exóticas.	
<b>Solução proposta:</b> adoção de medidas de prevenção e combate e de fogo devido à proximidade da Rodovia.

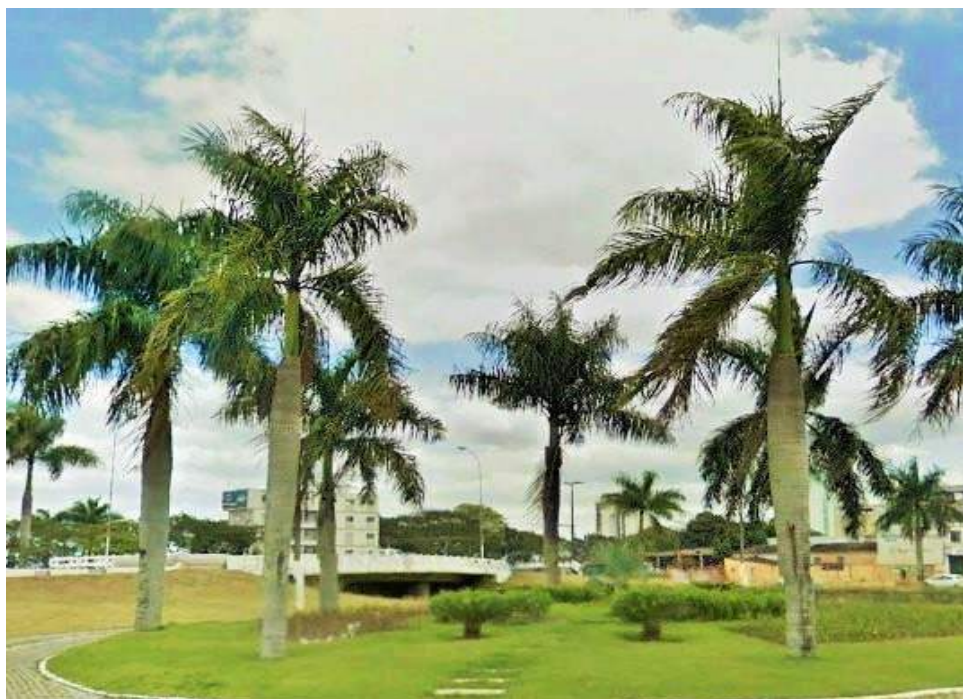
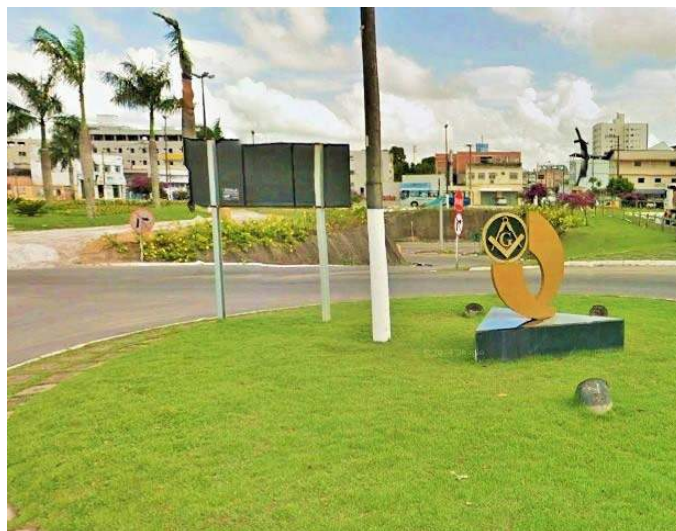
<b>Ponto de Intervenção em APP:</b> 132 - 1418.1 m <sup>2</sup> / 134 - 5024.05 m <sup>2</sup> / 135 - 195.332 m <sup>2</sup>	<b>Zona:</b> Urbana
<b>Situação da Área:</b> Área totalmente inserida em perímetro urbano	<b>Município:</b> Linhares
<b>Vegetação:</b> Roystonea <i>Oleracea</i>	<b>Km:</b> 152
<b>Entorno:</b> Área urbana com estabelecimentos comerciais e residências	
<b>Evidências de Degradação:</b> gramíneas exóticas.	
<b>Solução proposta:</b> adoção de medidas de prevenção e combate e de fogo devido à proximidade da Rodovia.

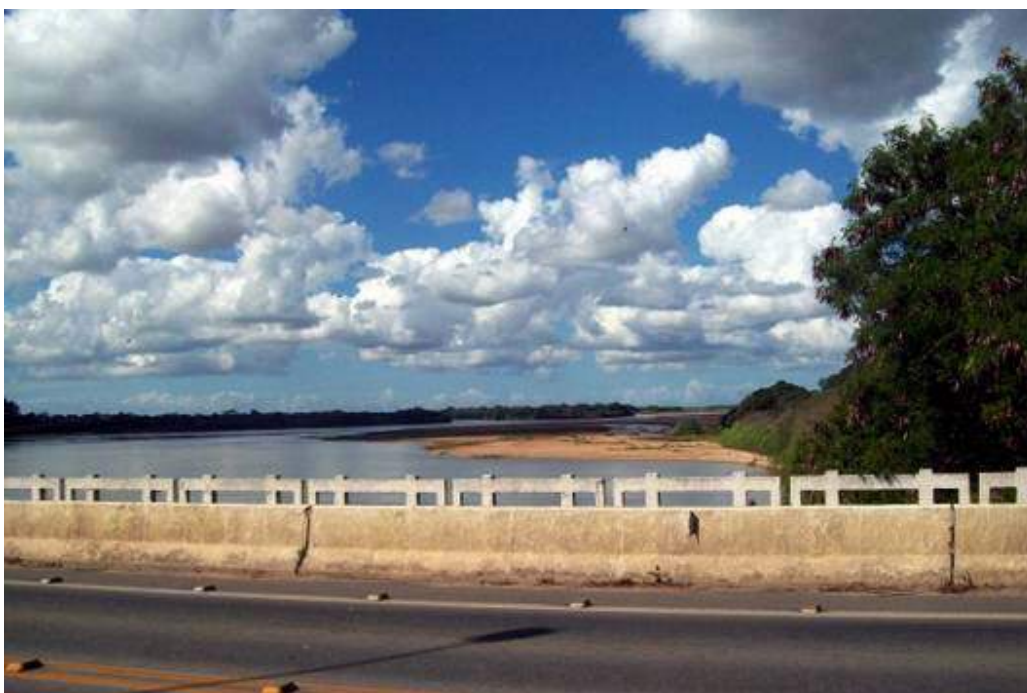
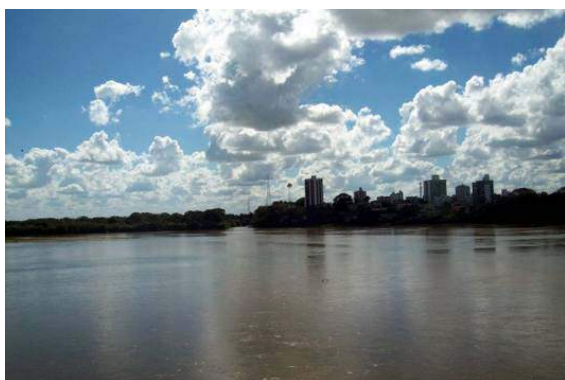
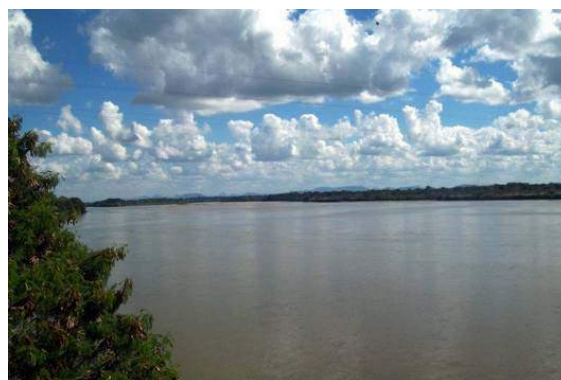
<b>Ponto de Intervenção em APP:</b> 133 - 30766.3 m <sup>2</sup>	<b>Zona:</b> Urbana
<b>Situação da Área:</b> Fragmentos em estágio médio de regeneração; Nível baixo do rio exhibe deposição de sedimento em suas margens.	<b>Município:</b> Linhares
<b>Vegetação:</b> <i>Spondias mombin</i> , <i>Mangifera indica</i>	<b>Km:</b> 150
<b>Entorno:</b> Ponte do rio doce / Zona urbana	
<b>Evidências de Degradação:</b> gramíneas exóticas; área de pastagem.	
<b>Solução proposta:</b> condução da regeneração natural; cercamento para controle de acesso de terceiros.

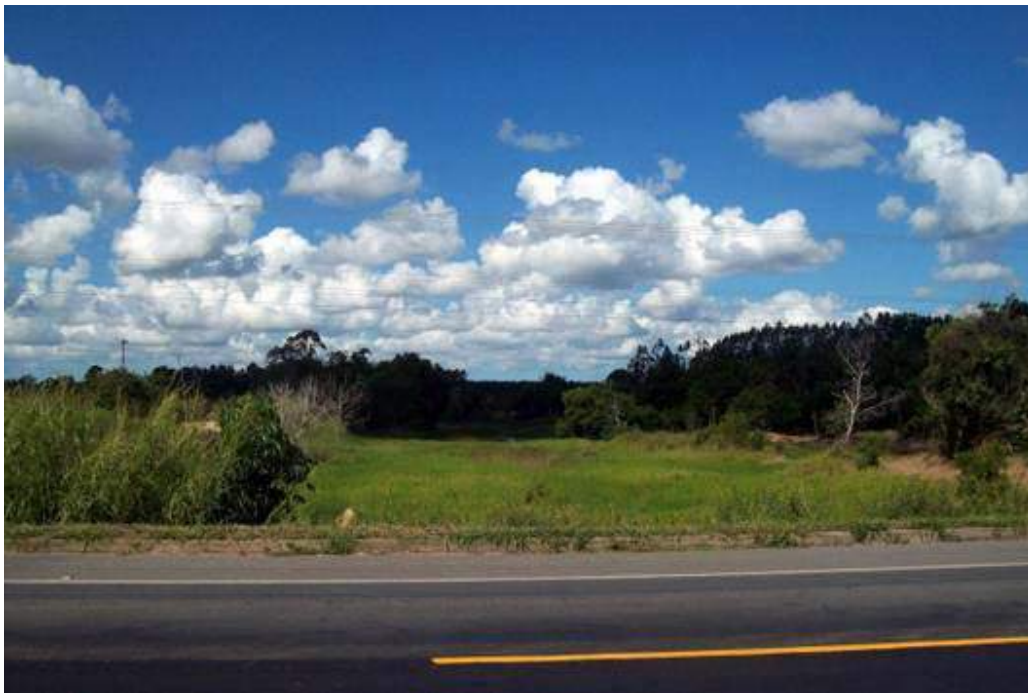
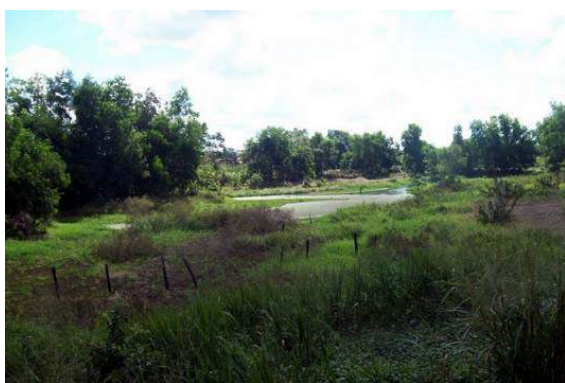
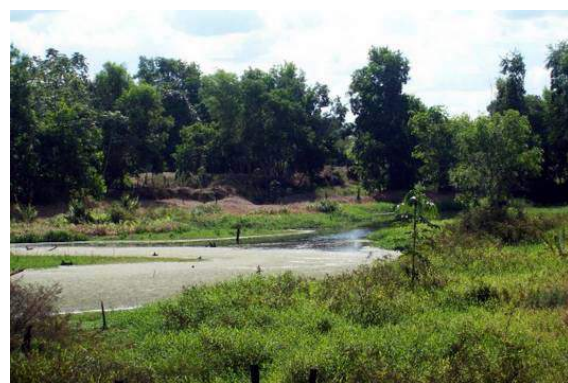
<b>Ponto de Intervenção em APP:</b> 136 - 1973.97 m <sup>2</sup>	<b>Zona:</b> Rural
<b>Situação da Área:</b> Árvores isoladas e brachiaria	<b>Município:</b> Linhares
<b>Vegetação:</b> <i>Cocos nucifera</i> e <i>Cecropia pachystachya</i>	<b>Km:</b> 165
<b>Entorno:</b> Empresas que comercializam brita / Silvicultura - Eucalipto	
<b>Evidências de Degradação:</b> gramíneas exóticas; área de pastagem.	
<b>Solução proposta:</b> adoção de medidas de prevenção e combate e de fogo devido à proximidade da Rodovia.

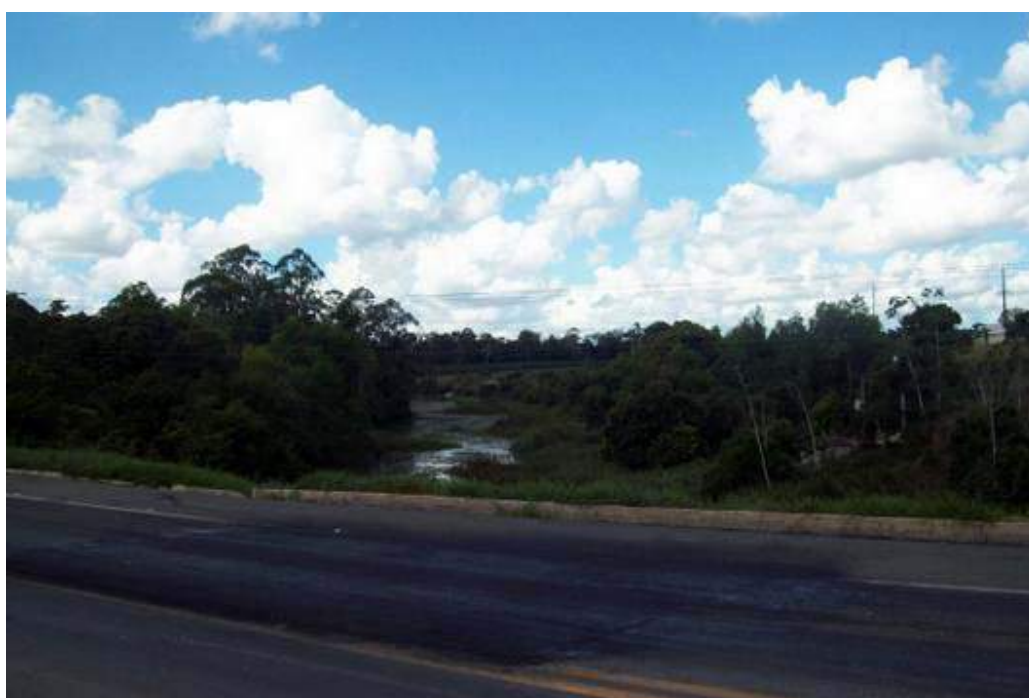
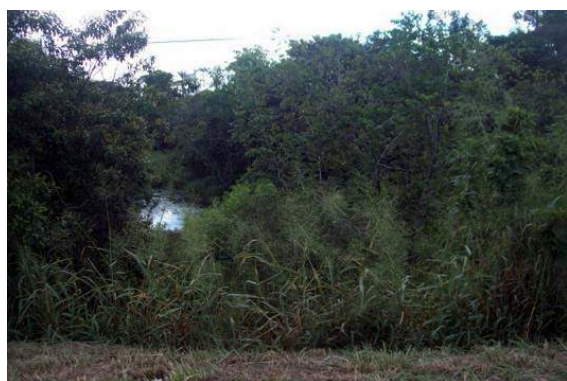
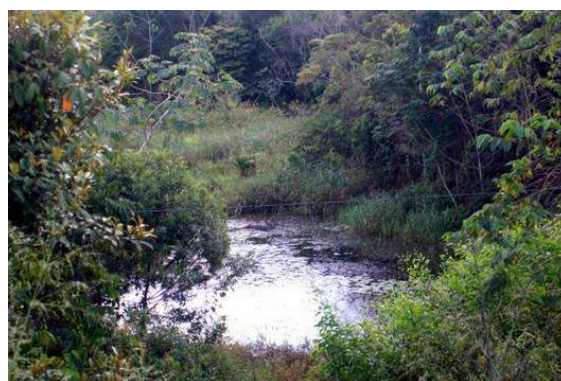
<b>Ponto de Intervenção em APP:</b> 137 - 1472.78 m <sup>2</sup>	<b>Zona:</b> Rural
<b>Situação da Área:</b> Árvores isoladas e brachiaria	<b>Município:</b> Linhares
<b>Vegetação:</b> <i>Byrsonima crassifolia</i> , <i>Tapirira guianensis</i> , <i>Mimosa caesalpiniiifolia</i> , <i>Trema micrantha</i> , <i>Mangifera indica</i> , <i>Zanthoxylum rhoifolium</i>	<b>Km:</b> 171
<b>Entorno:</b> Próximo à praça de pedágio / Fragmentos em estágio médio de regeneração	
<b>Evidências de Degradação:</b> gramíneas exóticas; área de pastagem.	
<b>Solução proposta:</b> adoção de medidas de prevenção e combate e de fogo devido à proximidade da Rodovia.

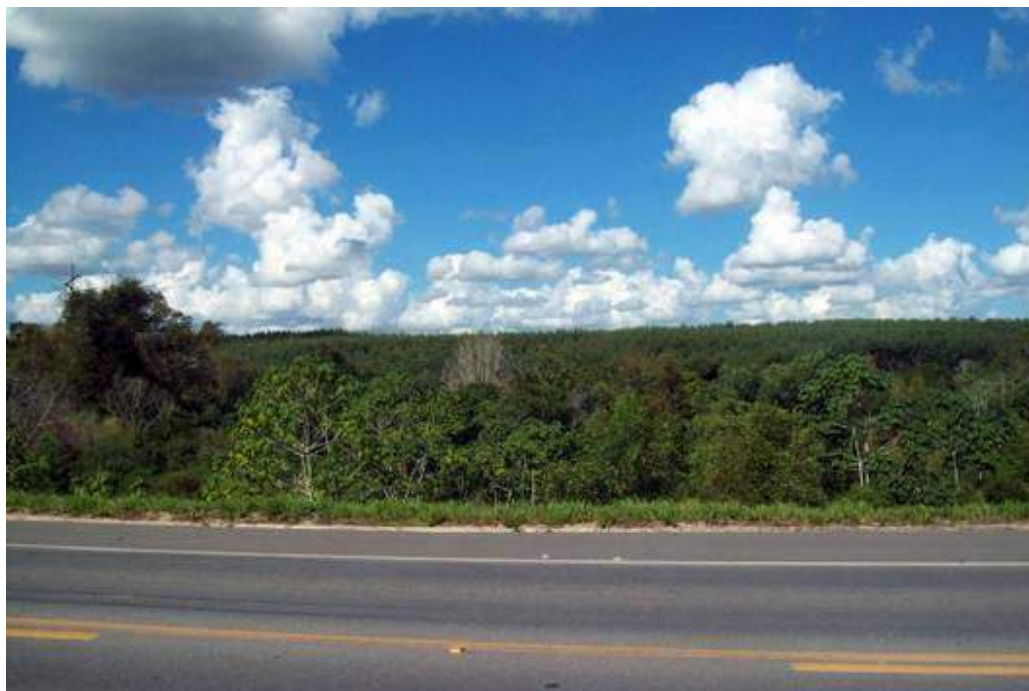
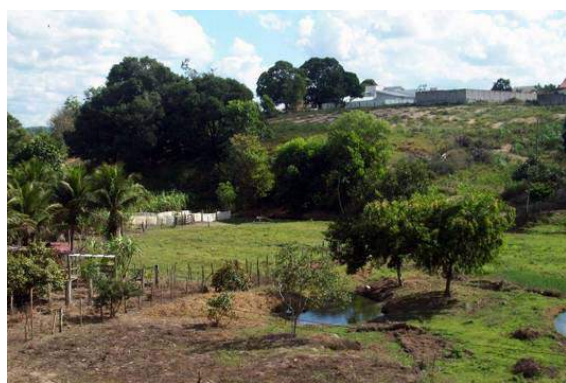
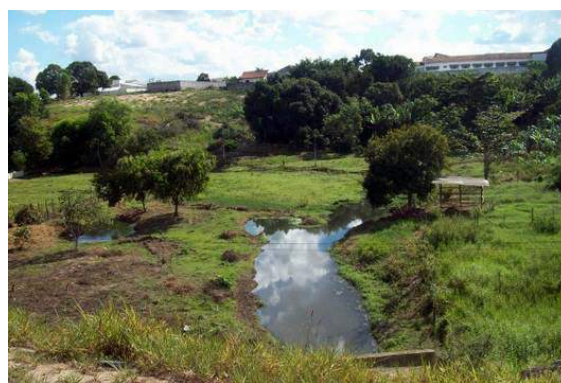
<b>Ponto de Intervenção em APP:</b> 138 - 1005.75 m <sup>2</sup> e 139 - 952.605 m <sup>2</sup>	<b>Zona:</b> Rural
<b>Situação da Área:</b> Árvores isoladas e brachiaria	<b>Município:</b> Aracruz
<b>Vegetação:</b> <i>Cocos nucifera</i> , <i>Bixa orellana</i> , <i>Bertholletia</i> <i>Bertholletia excelsa</i> , <i>Artocarpus heterophyllus</i> , <i>Cecropia pachystachya</i> , <i>Mangifera indica</i>	<b>Km:</b> 175
<b>Entorno:</b> Pequenos fragmentos em estágio inicial de regeneração / Silvicultura - Eucalipto / Cultivo de cana de açúcar e milho	
<b>Evidências de Degradação:</b> gramíneas exóticas.	
<b>Solução proposta:</b> adoção de medidas de prevenção e combate e de fogo devido à proximidade da Rodovia.

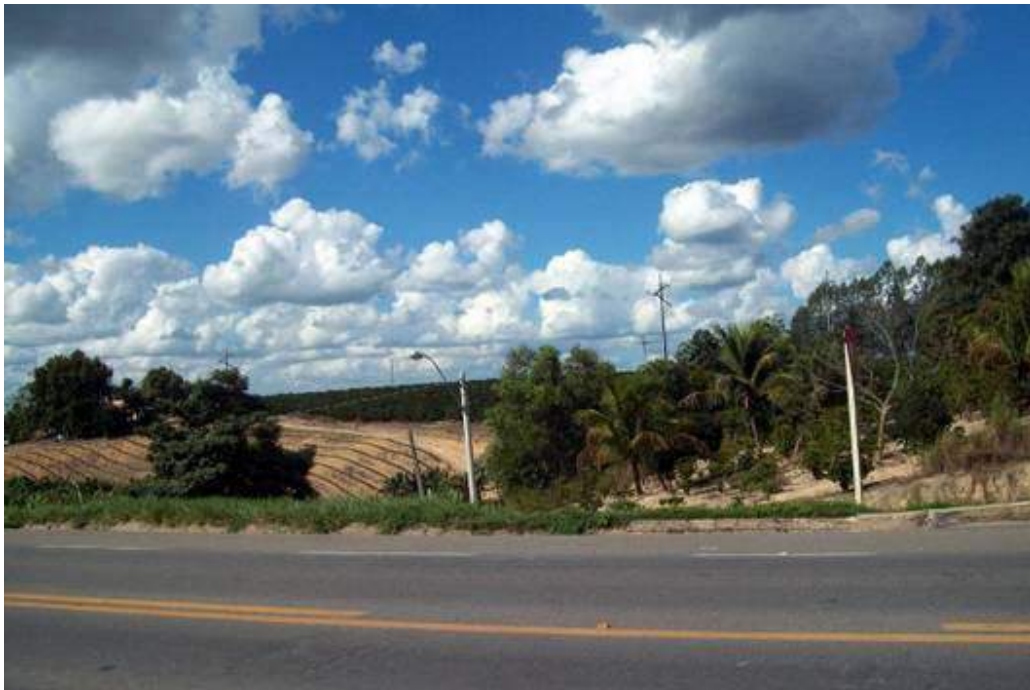
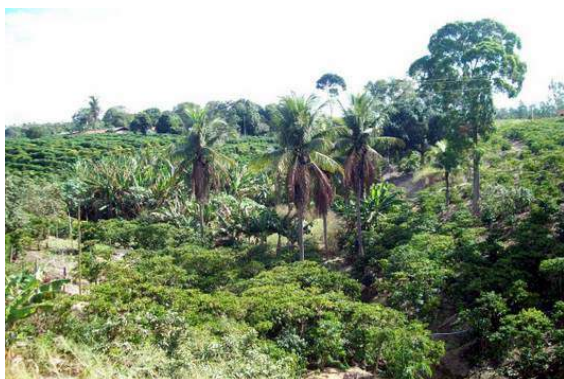
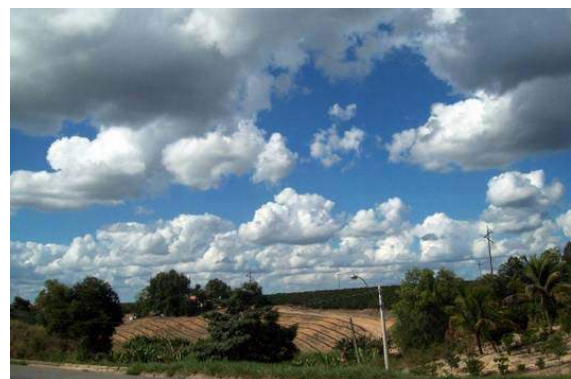
<b>Ponto de Intervenção em APP:</b> 140 - 1005.75 m <sup>2</sup>	<b>Zona:</b> Rural
<b>Situação da Área:</b> Árvores isoladas e brachiaria	<b>Município:</b> Aracruz
<b>Vegetação:</b> <i>Mangifera indica</i> , <i>Psidium guajava</i> , <i>Cocos nucifera</i> , <i>ipê rosa</i> , <i>Roystonea regia</i>	<b>Km:</b> 176
<b>Entorno:</b> Agropecuária - cultivo de <i>Coffea arabica</i> e gado / Silvicultura - Eucalipto	
<b>Evidências de Degradação:</b> solo exposto; gramíneas exóticas.	
<b>Solução proposta:</b> adoção de medidas de controle da erosão; adoção de medidas de prevenção e combate e de fogo devido à proximidade da Rodovia.

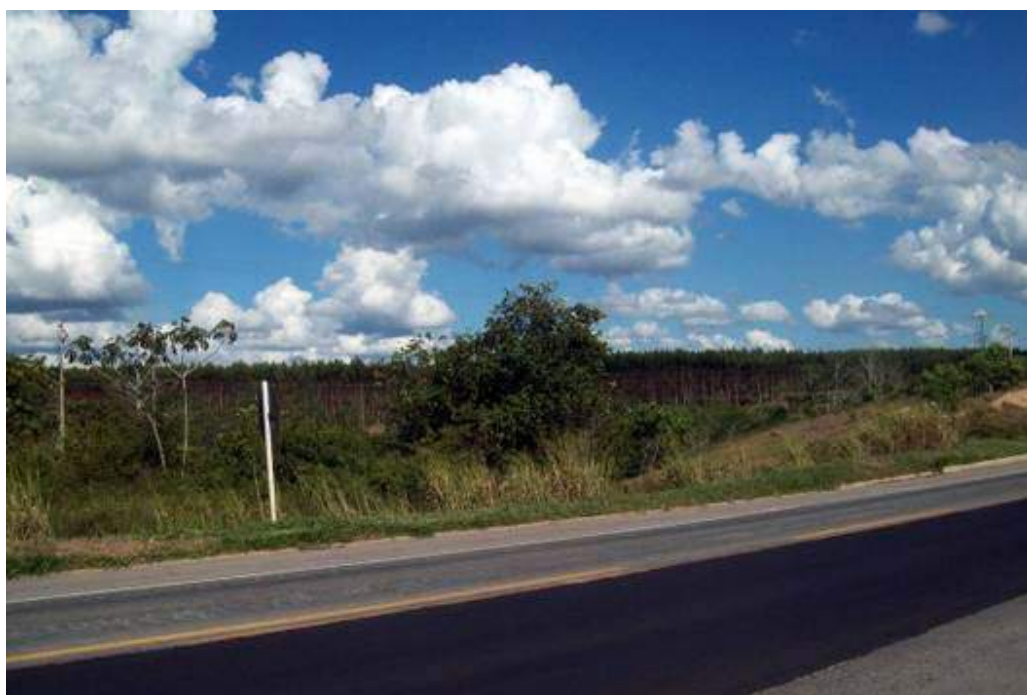
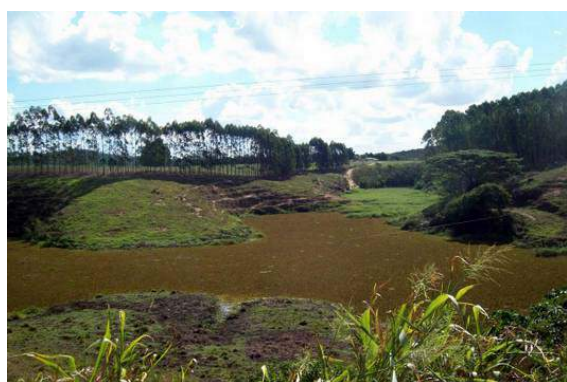
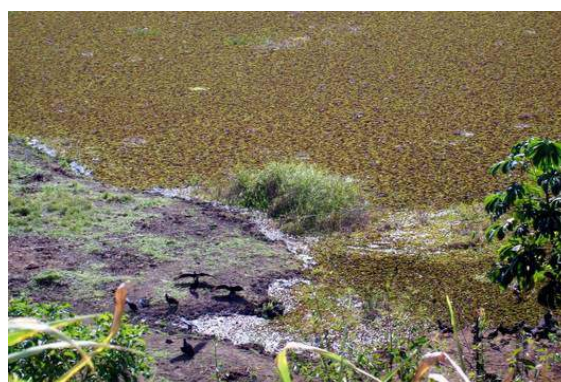
<b>Ponto de Intervenção em APP:</b> 141 - 1558.37 m <sup>2</sup>	<b>Zona:</b> Rural
<b>Situação da Área:</b> Curso d'água eutrofizado, presença de arbusto e árvores isoladas	<b>Município:</b> Aracruz
<b>Vegetação:</b> <i>Cecropia pachystachya</i> e <i>Zanthoxylum rhoifolium</i>	<b>Km:</b> 178
<b>Entorno:</b> Silvicultura - Eucalipto	
<b>Evidências de Degradação:</b> ocorrência de processos erosivos; gramíneas exóticas	
<b>Solução proposta:</b> adoção de medidas de controle da erosão; adoção de medidas de prevenção e combate e de fogo devido à proximidade da Rodovia.

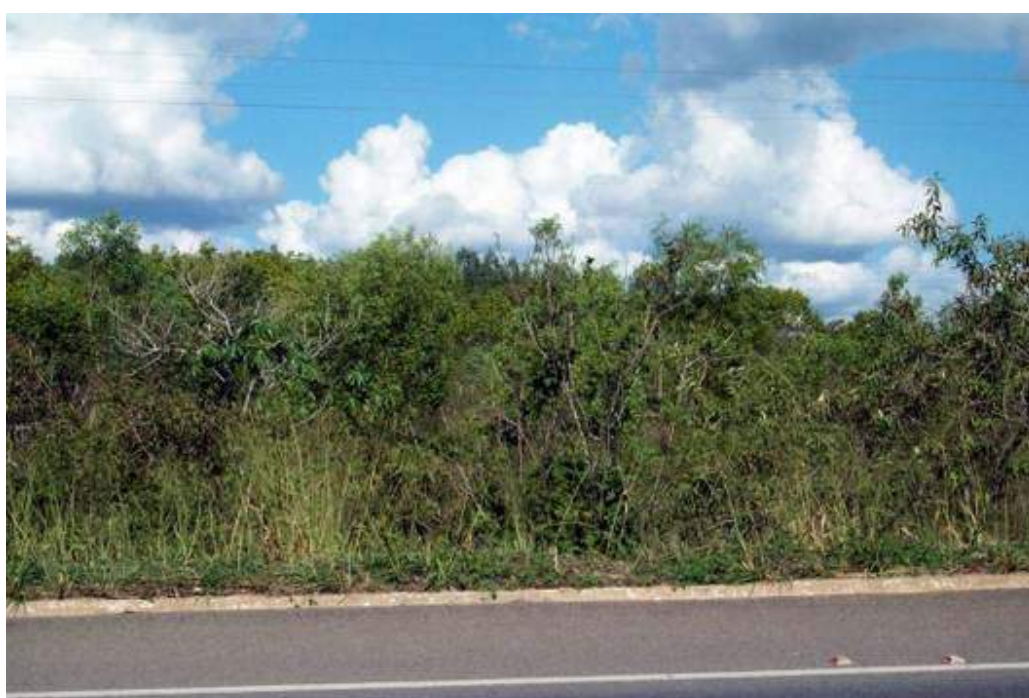
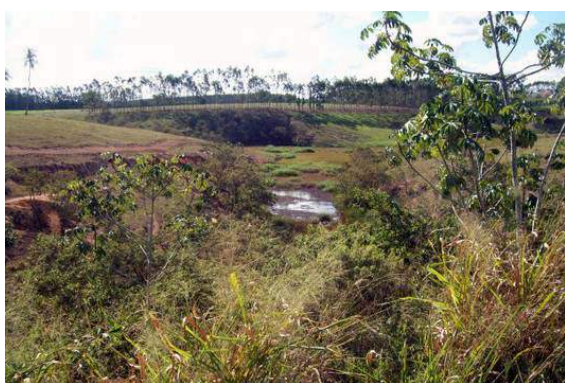
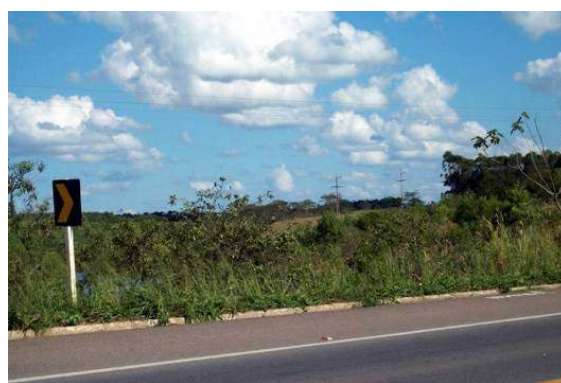
<b>Ponto de Intervenção em APP:</b> 142 - 985.701 m <sup>2</sup>	<b>Zona:</b> Rural
<b>Situação da Área:</b> Pequeno fragmento em estágio inicial de regeneração	<b>Município:</b> Aracruz
<b>Vegetação:</b> <i>Gochnatia polymorpha</i> , <i>Cecropia pachystachya</i> e <i>Mangifera indica</i>	<b>Km:</b> 178
<b>Entorno:</b> Pecuária	
<b>Evidências de Degradação:</b> solo exposto; gramíneas exóticas; presença de pastagem.	
<b>Solução proposta:</b> cercamento para controle de acesso de animais domésticos (gado); adoção de medidas de controle da erosão; condução de regeneração natural; adoção de medidas de prevenção e combate e de fogo devido à proximidade da Rodovia.

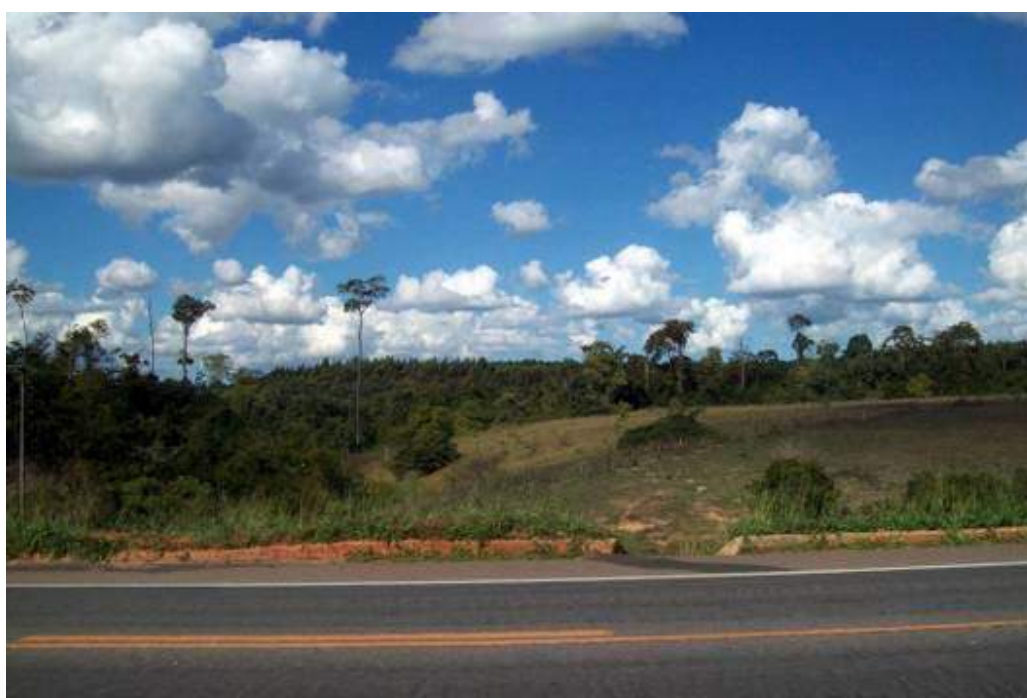
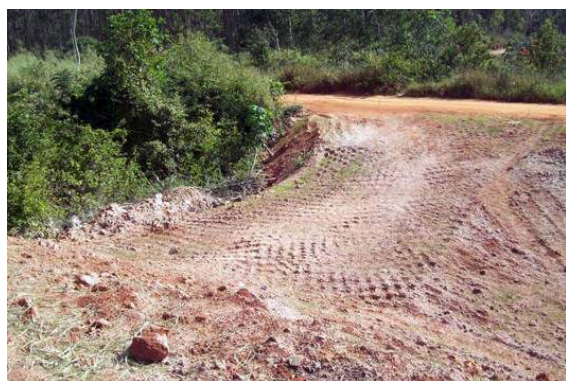
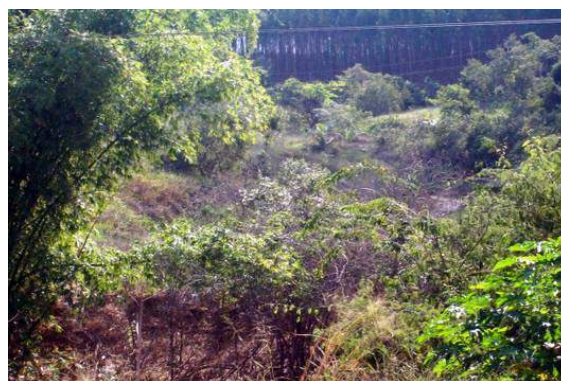
<b>Ponto de Intervenção em APP:</b> 143 - 463.58 m <sup>2</sup>	<b>Zona:</b> Rural
<b>Situação da Área:</b> Árvores isoladas e brachiaria	<b>Município:</b> Aracruz
<b>Vegetação:</b> <i>Gochnatia polymorpha</i> , <i>Cecropia pachystachya</i>	<b>Km:</b> 182
<b>Entorno:</b> Agropecuária - Gado e cultivo de <i>Coffea arabica</i> / Silvicultura - Eucalipto	
<b>Evidências de Degradação:</b> solo exposto; gramíneas exóticas; presença de área agricultavel.	
<b>Solução proposta:</b> cercamento para controle de acesso de animais domésticos (gado); adoção de medidas de prevenção e combate e de fogo devido à proximidade da Rodovia.

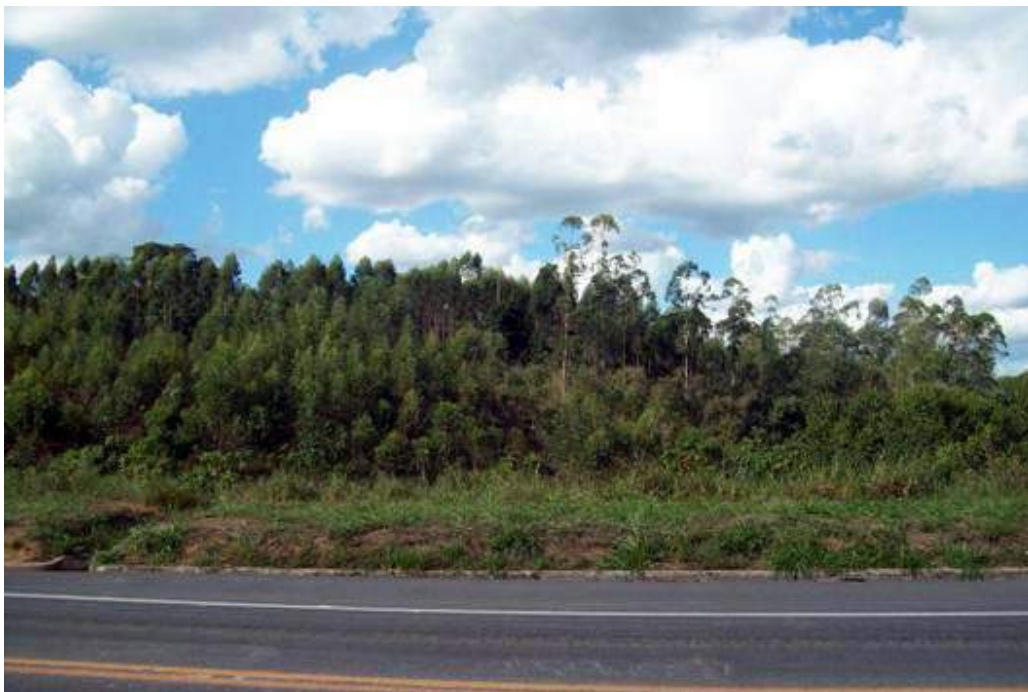
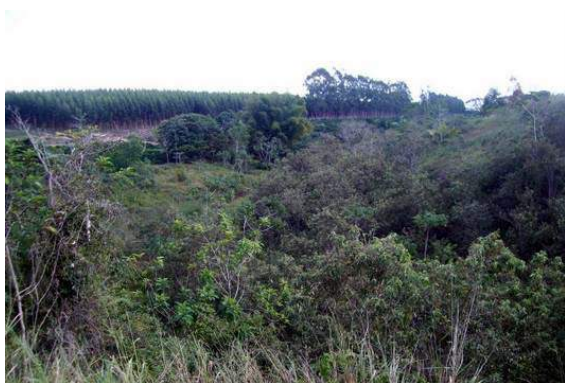
<b>Ponto de Intervenção em APP:</b> 144 - 818.238 m <sup>2</sup>	<b>Zona:</b> Rural
<b>Situação da Área:</b> Árvores isoladas e brachiaria	<b>Município:</b> Aracruz
<b>Vegetação:</b> <i>Gochnatia polymorpha</i> , <i>Zanthoxylum rhoifolium</i> , <i>Cecropia pachystachya</i> , <i>Cocos nucifera</i> , <i>Eugenia involucrata</i> e <i>Syzygium cumini</i>	<b>Km:</b> 183
<b>Entorno:</b> Fragmentos florestais em estágio inicial de regeneração / Silvicultura - Eucalipto	
<b>Evidências de Degradação:</b> gramíneas exóticas.	
<b>Solução proposta:</b> adoção de medidas de prevenção e combate e de fogo devido à proximidade da Rodovia.

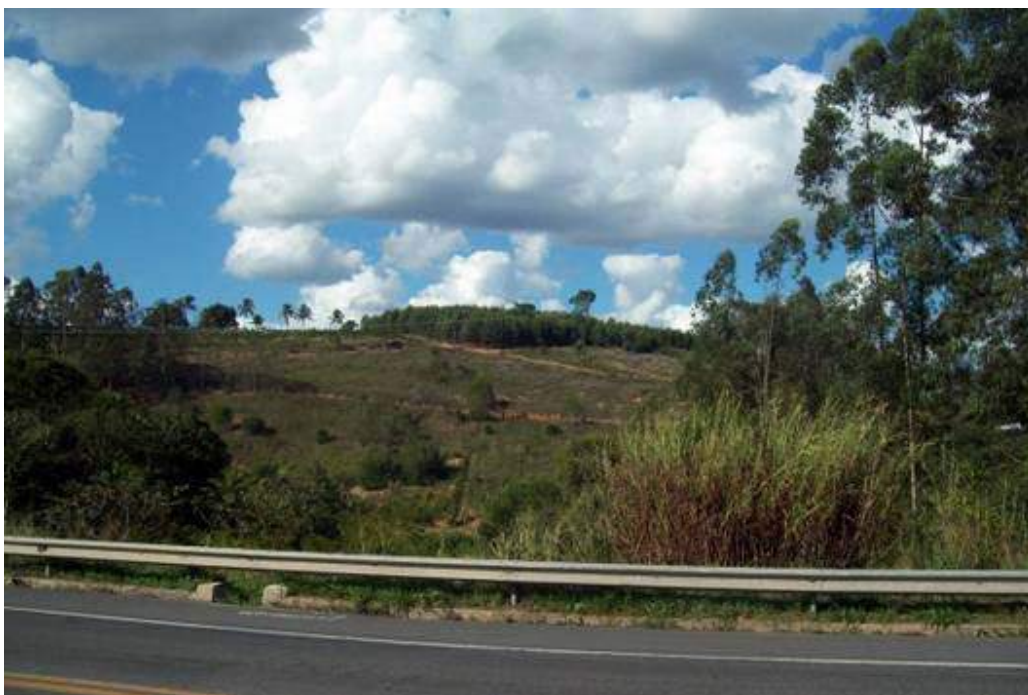
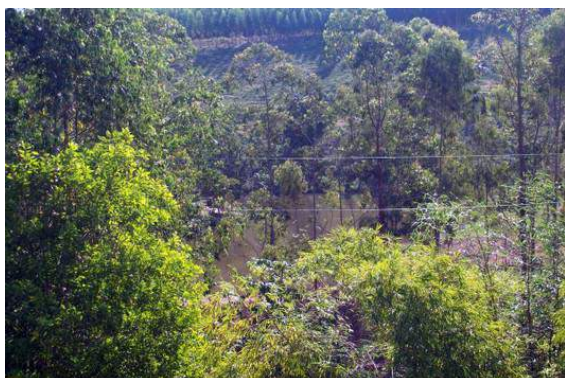
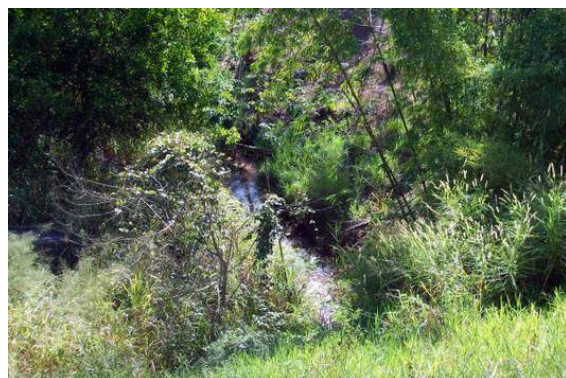
<b>Ponto de Intervenção em APP:</b> 145 - 567.721 m <sup>2</sup>	<b>Zona:</b> Rural
<b>Situação da Área:</b> Pequeno fragmento em estágio inicial de regeneração	<b>Município:</b> Aracruz
<b>Vegetação:</b> <i>Ipê</i> , <i>Cecropia pachystachya</i> , <i>Eugenia involucrata</i> e <i>Mangifera indica</i>	<b>Km:</b> 183
<b>Entorno:</b> Pecuária / Silvicultura - Eucalipto	
<b>Evidências de Degradação:</b> solo exposto; gramíneas exóticas; presença de pastagem.	
<b>Solução proposta:</b> cercamento para controle de acesso de animais domésticos (gado); adoção de medidas de controle da erosão; adoção de medidas de prevenção e combate e de fogo devido à proximidade da Rodovia.

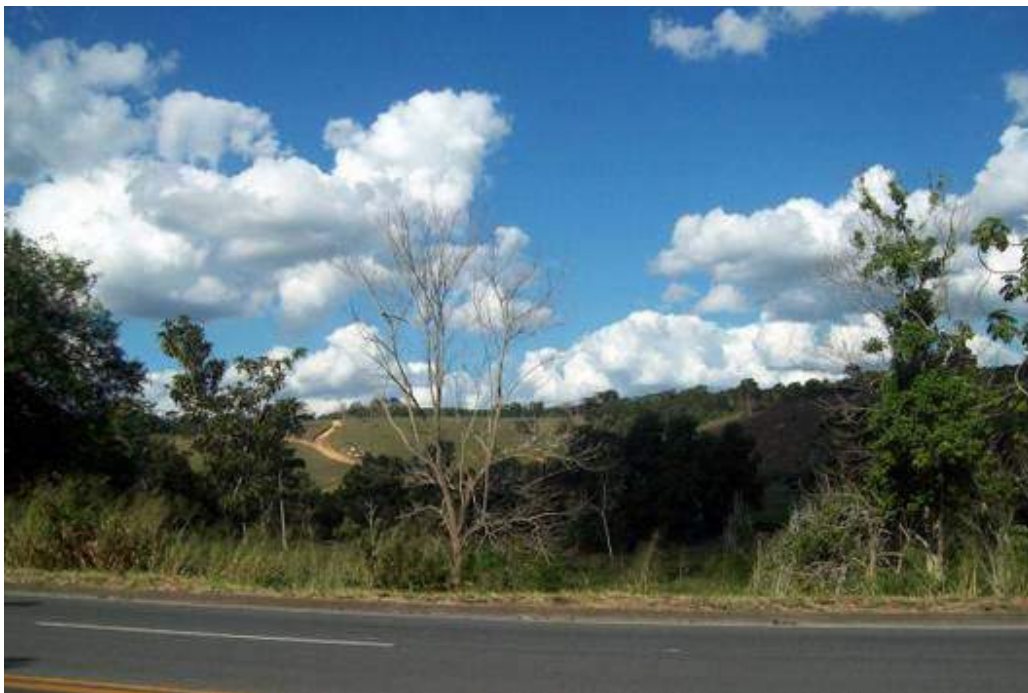
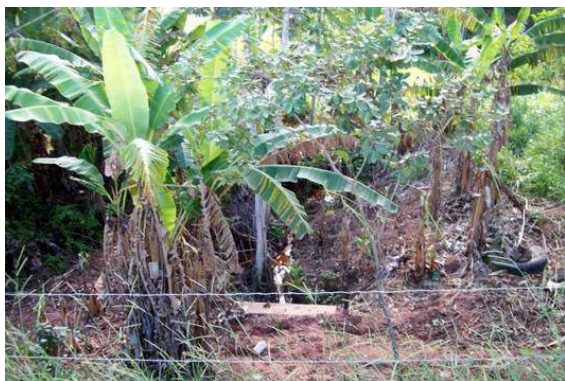
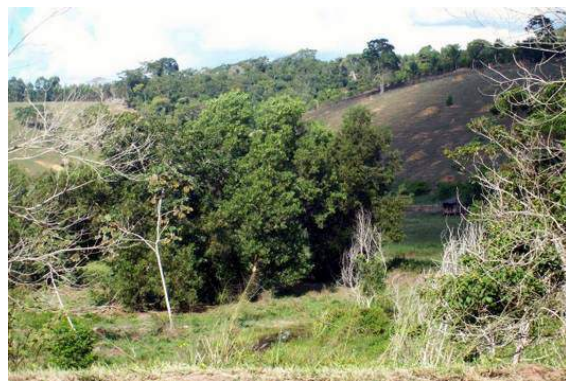
<b>Ponto de Intervenção em APP:</b> 146 - 851.16 m <sup>2</sup>	<b>Zona:</b> Rural
<b>Situação da Área:</b> Árvores isoladas e brachiaria	<b>Município:</b> Aracruz
<b>Vegetação:</b> <i>Zanthoxylum rhoifolium</i> , <i>Cecropia pachystachya</i> , <i>Trema micrantha</i>	<b>Km:</b> 186
<b>Entorno:</b> Agropecuária - Pastos em sistema rotativo e cultivo de <i>Coffea arabica</i>	
<b>Evidências de Degradação:</b> solo exposto; gramíneas exóticas; presença de pastagem.	
<b>Solução proposta:</b> cercamento para controle de acesso de animais domésticos (gado); adoção de medidas de controle da erosão; adoção de medidas de prevenção e combate e de fogo devido à proximidade da Rodovia.

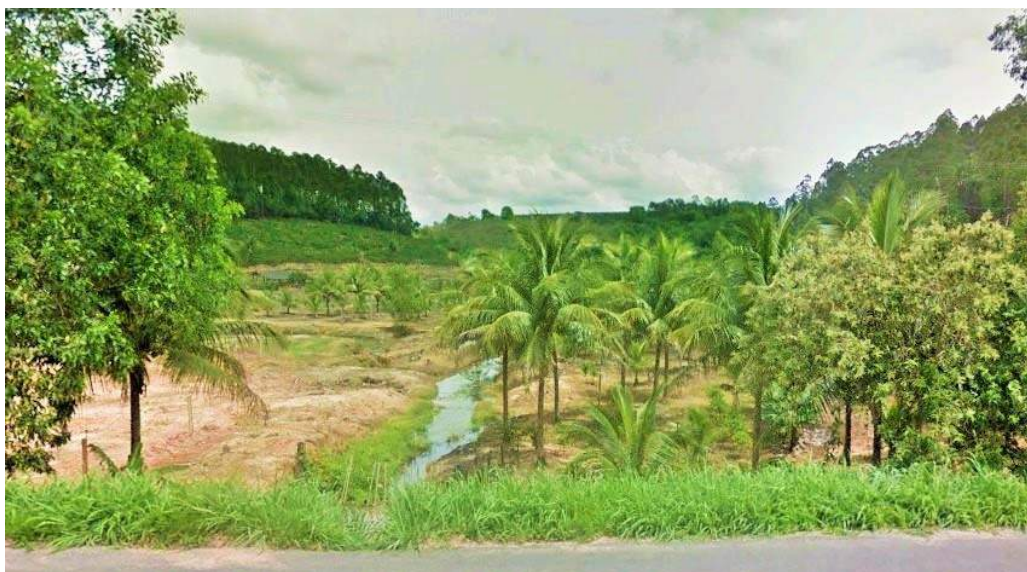
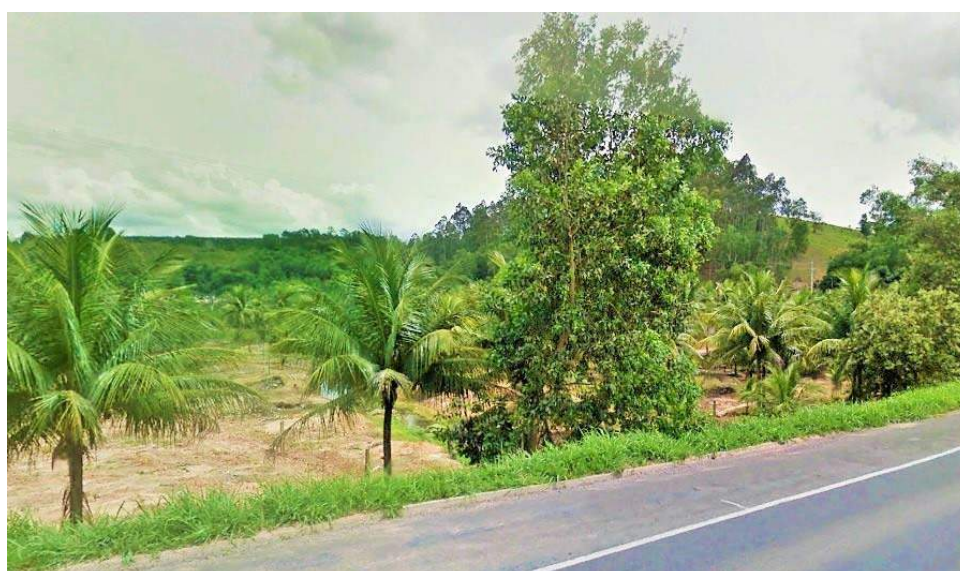
<b>Ponto de Intervenção em APP:</b> 147 - 808.887 m <sup>2</sup>	<b>Zona:</b> Rural
<b>Situação da Área:</b> Árvores isoladas e brachiaria	<b>Município:</b> Aracruz
<b>Vegetação:</b> <i>Zanthoxylum rhoifolium</i> , <i>Cecropia pachystachya</i> , <i>Trema micrantha</i>	<b>Km:</b> 187
<b>Entorno:</b> Agropecuária - Pastos em sistema rotativo e cultivo de <i>Coffea arabica</i>	
<b>Evidências de Degradação:</b> solo exposto; gramíneas exóticas; presença de pastagem.	
<b>Solução proposta:</b> cercamento para controle de acesso de animais domésticos (gado); adoção de medidas de controle da erosão; adoção de medidas de prevenção e combate e de fogo devido à proximidade da Rodovia.
