## Mapa de Intervenções em APP - F1 Estudo de Impacto Ambiental referente à Duplicação da Rodovia BR-101 Mucuri (BA) - Serra (ES)

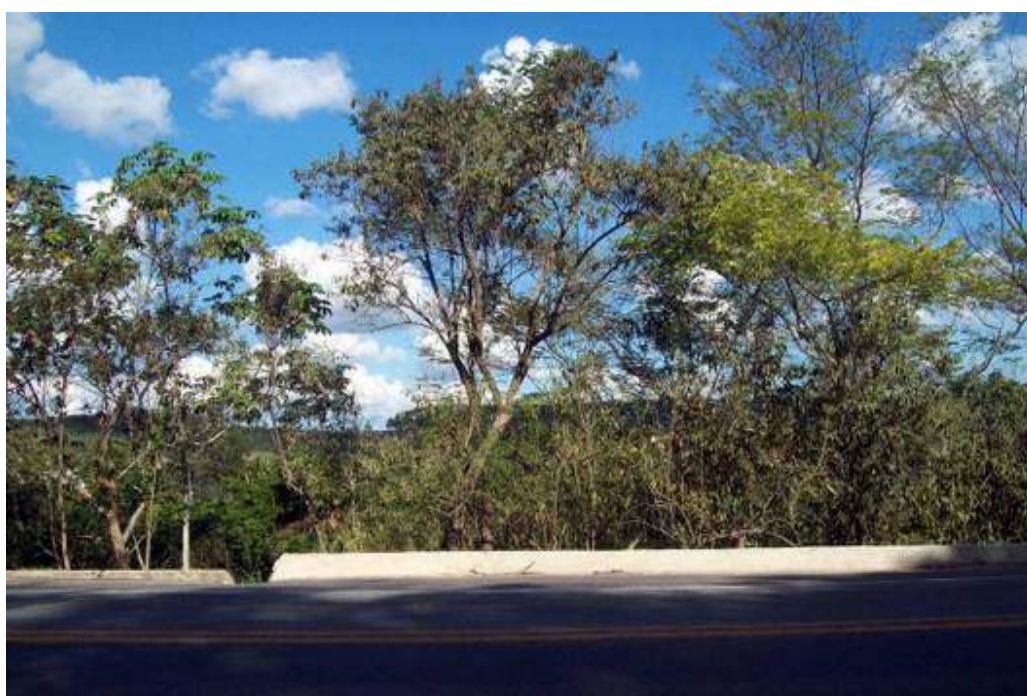
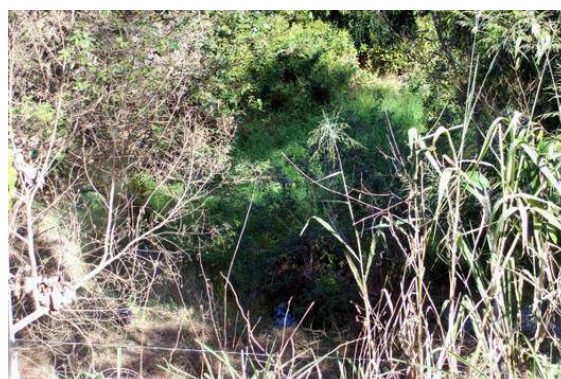
<b>Ponto de Intervenção em APP:</b> 148 - 1782.92 m <sup>2</sup>	<b>Zona:</b> Urbana
<b>Situação da Área:</b> Pequeno fragmento em estágio inicial de regeneração	<b>Município:</b> Aracruz
<b>Vegetação:</b> <i>Gochnatia polymorpha</i> , <i>Cecropia pachystachya</i> , <i>Artocarpus heterophyllus</i> , <i>Machaerium scleroxylon</i> , <i>Schinus terebinthifolius</i>	<b>Km:</b> 187
<b>Entorno:</b> Área em perímetro urbano	
<b>Evidências de Degradação:</b> menor densidade de indivíduos lenhosos; solo exposto; gramíneas exóticas.	
<b>Solução proposta:</b> cercamento e condução de regeneração natural; adoção de medidas de prevenção e combate e de fogo devido à proximidade da Rodovia.

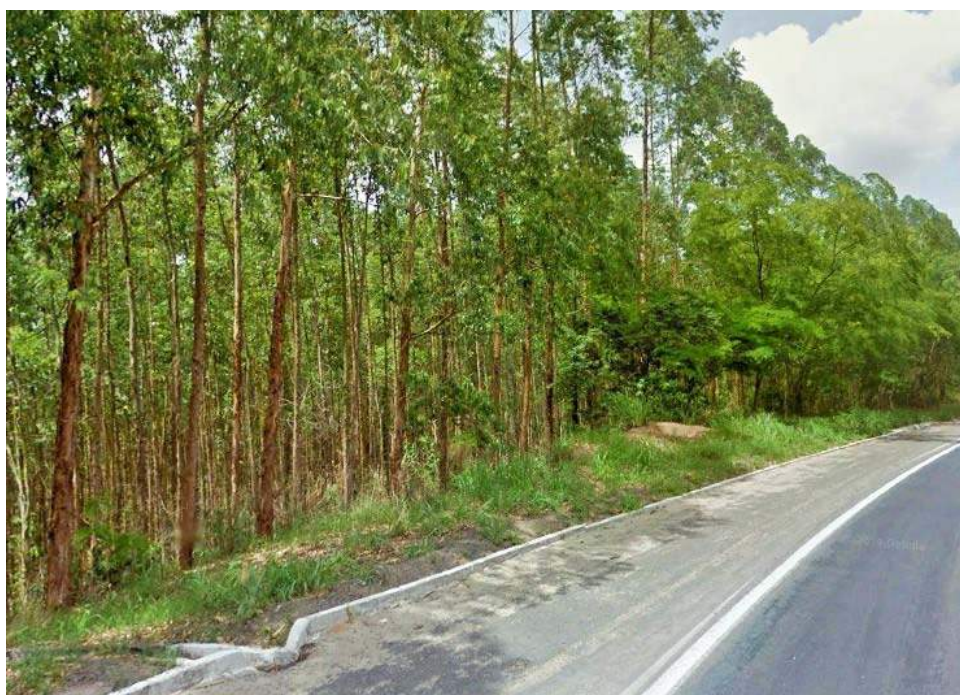
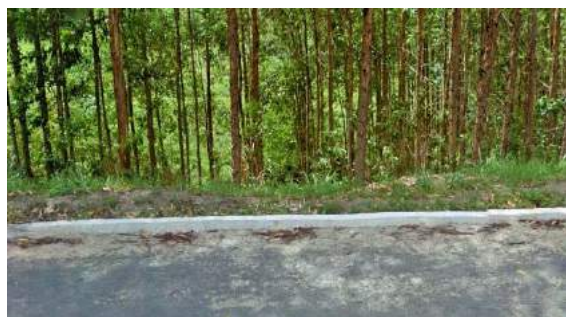
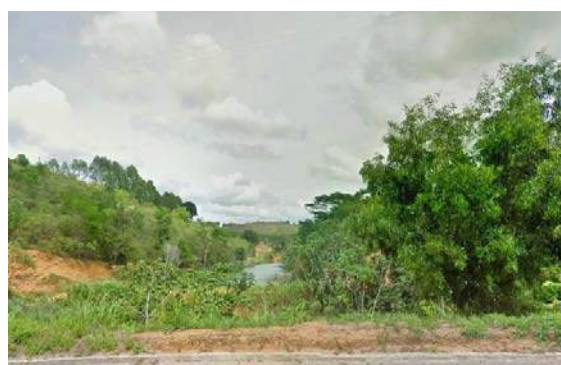
<b>Ponto de Intervenção em APP:</b> 149 - 4765.21 m <sup>2</sup> e 150 - 133.229 m <sup>2</sup>	<b>Zona:</b> Rural
<b>Situação da Área:</b> Pequeno fragmento em estágio inicial de regeneração	<b>Município:</b> Aracruz
<b>Vegetação:</b> <i>Gochnatia polymorpha</i> , <i>Cecropia pachystachya</i> , <i>Artocarpus heterophyllus</i> , <i>Machaerium scleroxylon</i> , <i>Schinus terebinthifolius</i>	<b>Km:</b> 188
<b>Entorno:</b> Agropecuária - Pastos em sistema rotativo e cultivo de <i>Coffea arabica</i> / Silvicultura - Eucalipto	
<b>Evidências de Degradação:</b> menor densidade de indivíduos lenhosos; solo exposto; gramíneas exóticas.	
<b>Solução proposta:</b> cercamento e condução de regeneração natural; adoção de medidas de prevenção e combate e de fogo devido à proximidade da Rodovia; adoção de medidas de controle da erosão.

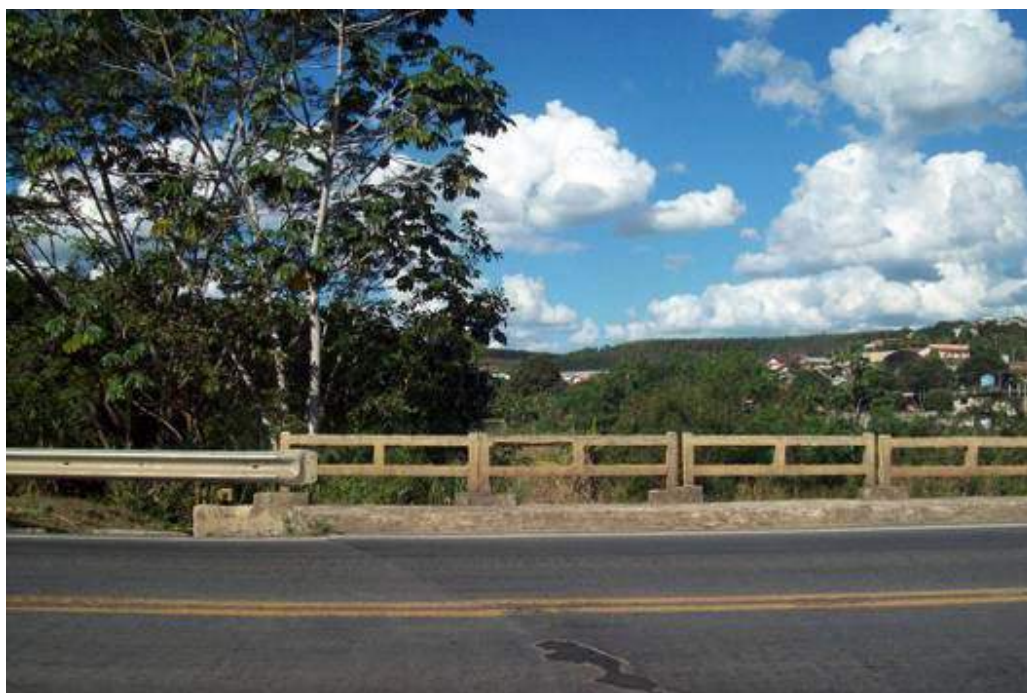
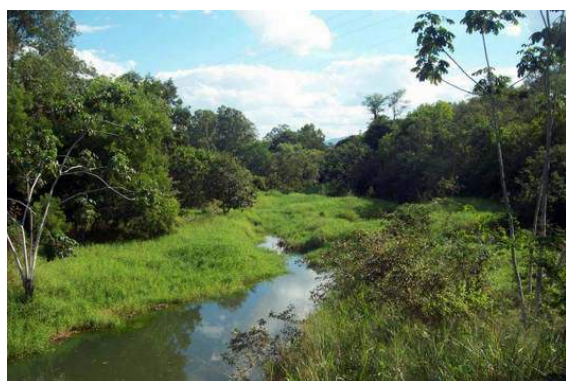
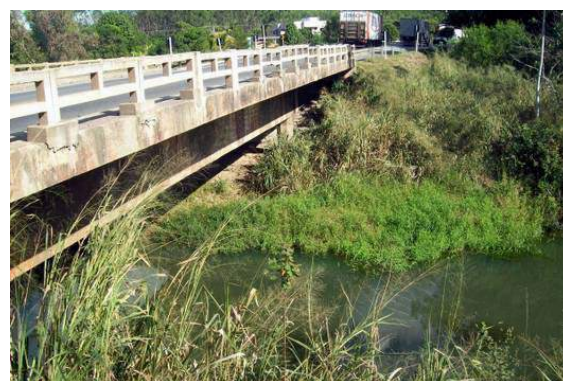
<b>Ponto de Intervenção em APP:</b> 151 - 744.513 m <sup>2</sup>	<b>Zona:</b> Urbana
<b>Situação da Área:</b> Vegetação paludosa em conjunto com fragmentos e estágio inicial de regeneração	<b>Município:</b> Aracruz
<b>Vegetação:</b> <i>Cecropia pachystachya</i> , <i>Artocarpus heterophyllus</i> , <i>Byrsonima crassifolia</i>	<b>Km:</b> 188
<b>Entorno:</b> Perímetro urbano / Silvicultura - Eucalipto	
<b>Evidências de Degradação:</b> menor densidade de indivíduos lenhosos; gramíneas exóticas.	
<b>Solução proposta:</b> cercamento e condução de regeneração natural; adoção de medidas de prevenção e combate e de fogo devido à proximidade da Rodovia.

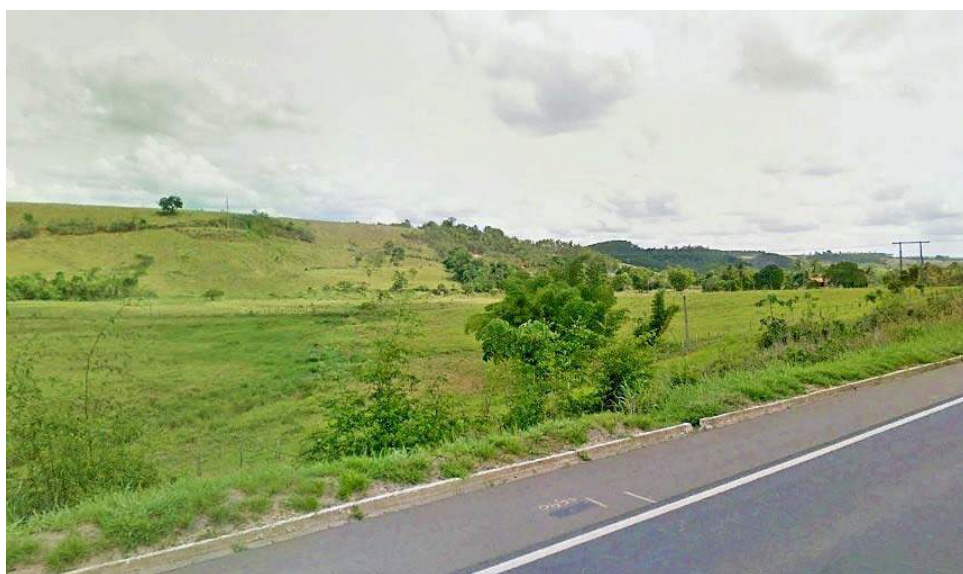
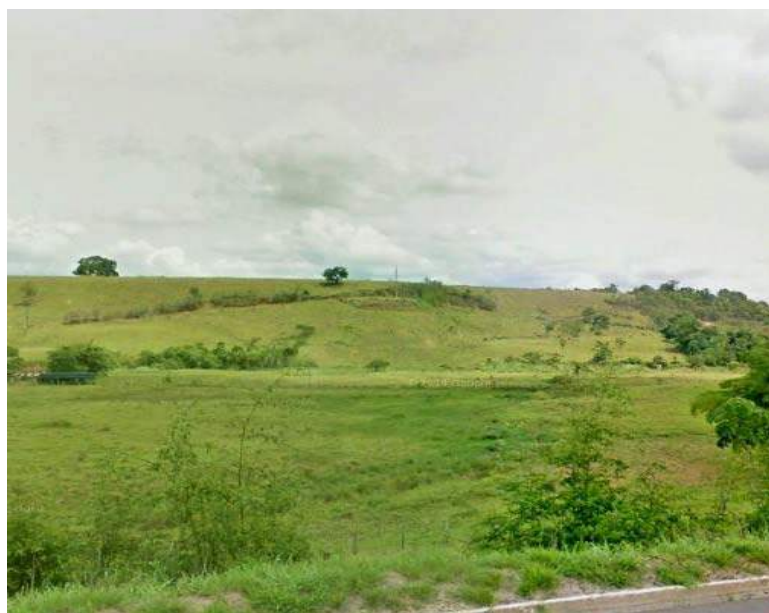
<b>Ponto de Intervenção em APP:</b> 152 - 1719.22 m <sup>2</sup>	<b>Zona:</b> Rural
<b>Situação da Área:</b> Árvores isoladas e brachiaria	<b>Município:</b> Aracruz
<b>Vegetação:</b> <i>Zanthoxylum rhoifolium</i> , <i>Cecropia pachystachya</i> , <i>Trema micrantha</i>	<b>Km:</b> 192
<b>Entorno:</b> Agropecuária - Pastos em sistema rotativo e cultivo de <i>Coffea arabica</i>	
<b>Evidências de Degradação:</b> gramíneas exóticas; área de pastagem.	
<b>Solução proposta:</b> adoção de medidas de prevenção e combate e de fogo devido à proximidade da Rodovia; cercamento para controle de acesso de animais domésticos (gado).

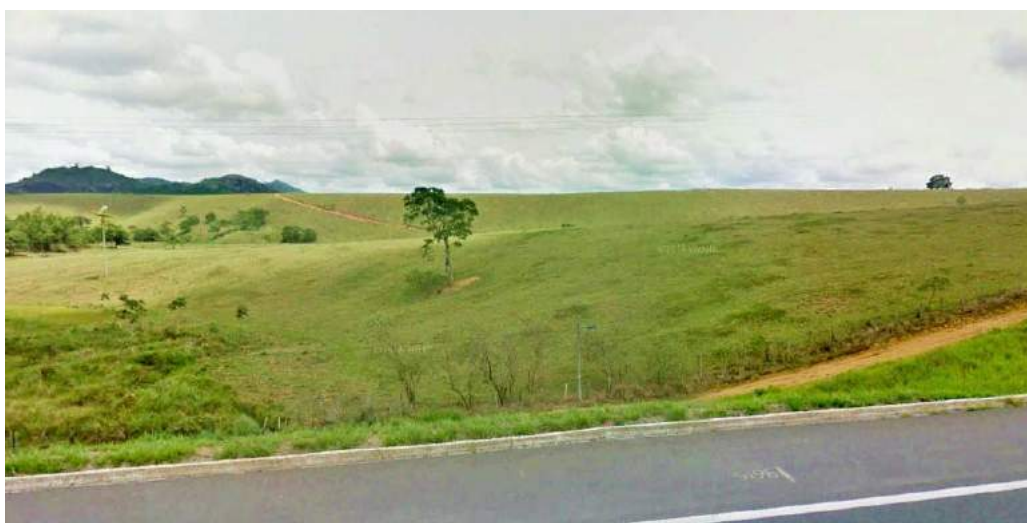
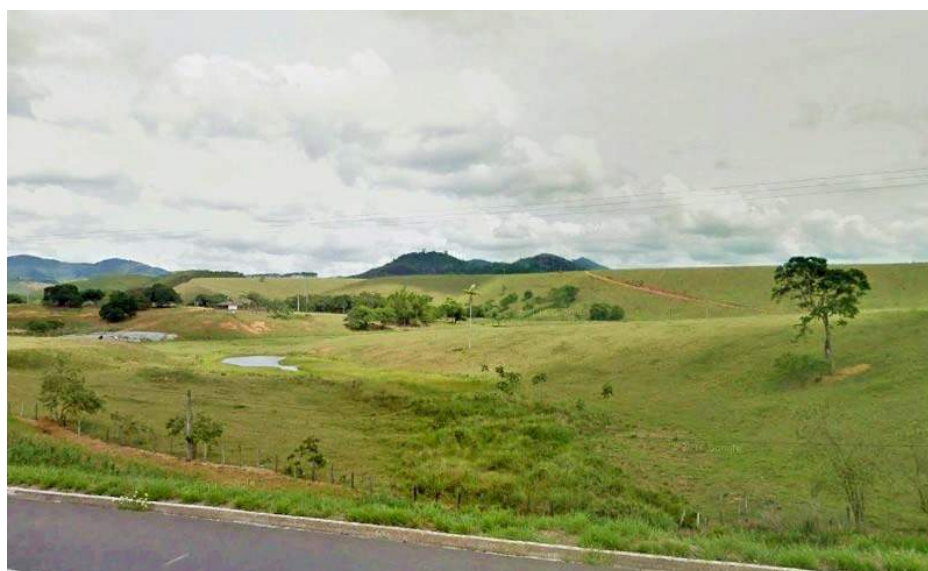
<b>Ponto de Intervenção em APP:</b> 153 - 1437.78 m <sup>2</sup>	<b>Zona:</b> Rural
<b>Situação da Área:</b> Árvores isoladas e brachiaria	<b>Município:</b> Aracruz
<b>Vegetação:</b> <i>Zanthoxylum rhoifolium</i> , <i>Cecropia pachystachya</i> , <i>Trema micrantha</i>	<b>Km:</b> 193
<b>Entorno:</b> Agropecuária - Pastos em sistema rotativo e cultivo de <i>Coffea arabica</i>	
<b>Evidências de Degradação:</b> gramíneas exóticas; presença de pastagem.	
<b>Solução proposta:</b> adoção de medidas de prevenção e combate e de fogo devido à proximidade da Rodovia; cercamento para controle de acesso de animais domésticos (gado).

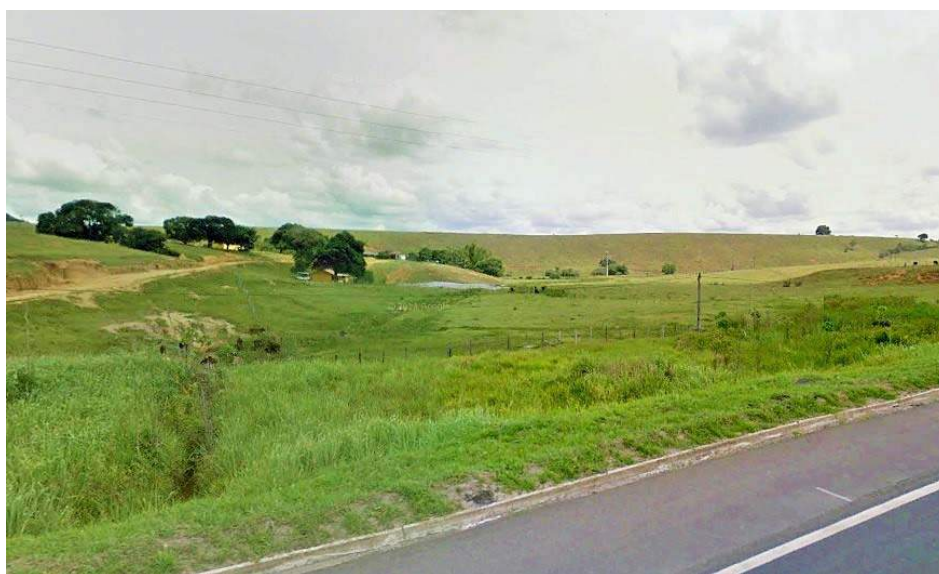
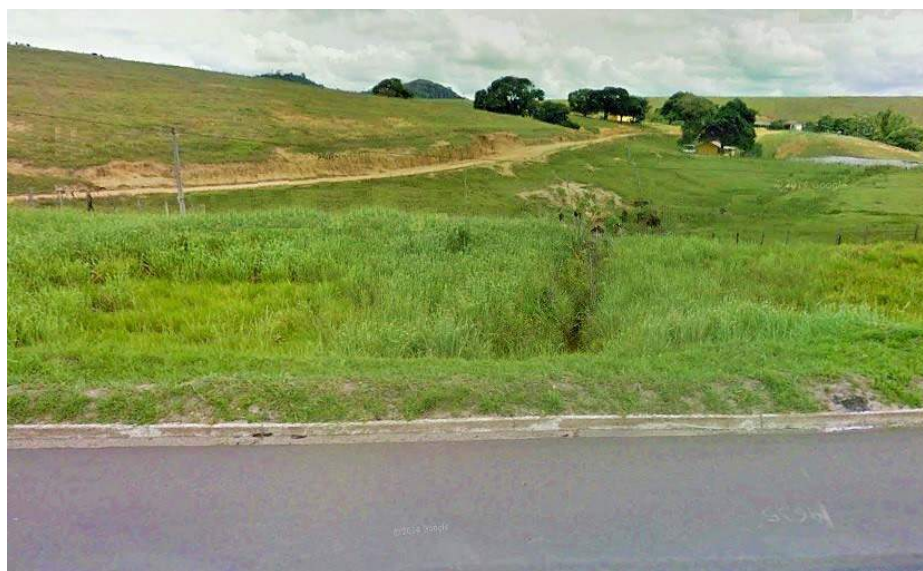
<b>Ponto de Intervenção em APP:</b> 154 - 905.995 m <sup>2</sup>	<b>Zona:</b> Rural
<b>Situação da Área:</b> Árvores isoladas e brachiaria	<b>Município:</b> Aracruz
<b>Vegetação:</b> <i>Zanthoxylum rhoifolium</i> , <i>Cecropia pachystachya</i> , <i>Trema micrantha</i>	<b>Km:</b> 193
<b>Entorno:</b> Agropecuária - Pastos em sistema rotativo e cultivo de <i>Coffea arabica</i>	
<b>Evidências de Degradação:</b> gramíneas exóticas; área de pastagem.	
<b>Solução proposta:</b> adoção de medidas de prevenção e combate e de fogo devido à proximidade da Rodovia; cercamento para controle de acesso de animais domésticos (gado).

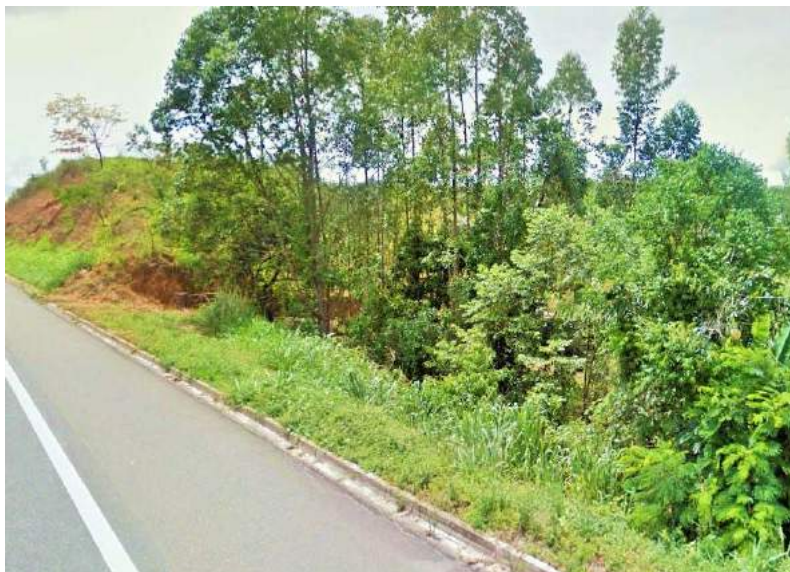
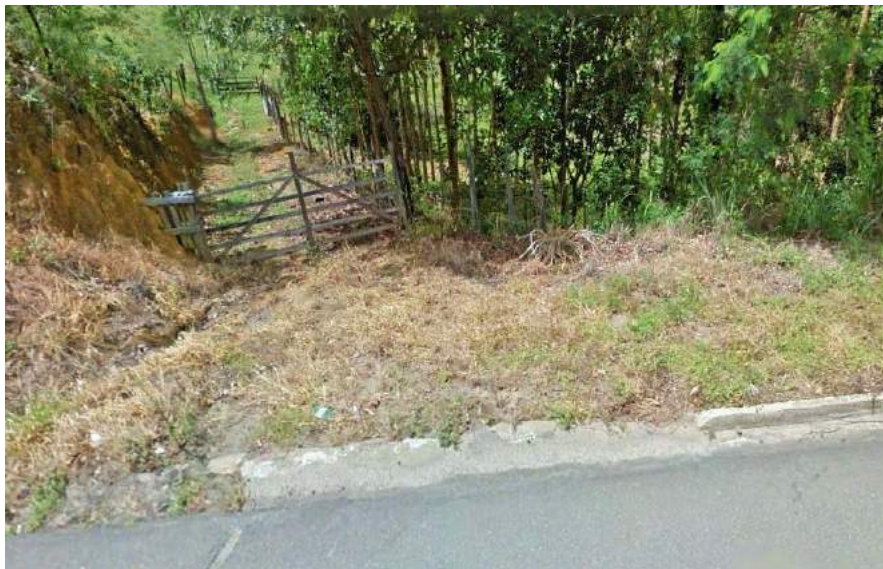
<b>Ponto de Intervenção em APP:</b> 155 - 2344.58 m <sup>2</sup>	<b>Zona:</b> Rural
<b>Situação da Área:</b> Árvores isoladas e brachiaria	<b>Município:</b> Aracruz
<b>Vegetação:</b> <i>Zanthoxylum rhoifolium</i> , <i>Cecropia pachystachya</i> , <i>Trema micrantha</i>	<b>Km:</b> 193
<b>Entorno:</b> Agropecuária - Pastos em sistema rotativo e cultivo de <i>Coffea arabica</i>	
<b>Evidências de Degradação:</b> gramíneas exóticas; área de pastagem.	
<b>Solução proposta:</b> adoção de medidas de prevenção e combate e de fogo devido à proximidade da Rodovia; cercamento para controle de acesso de animais domésticos (gado).

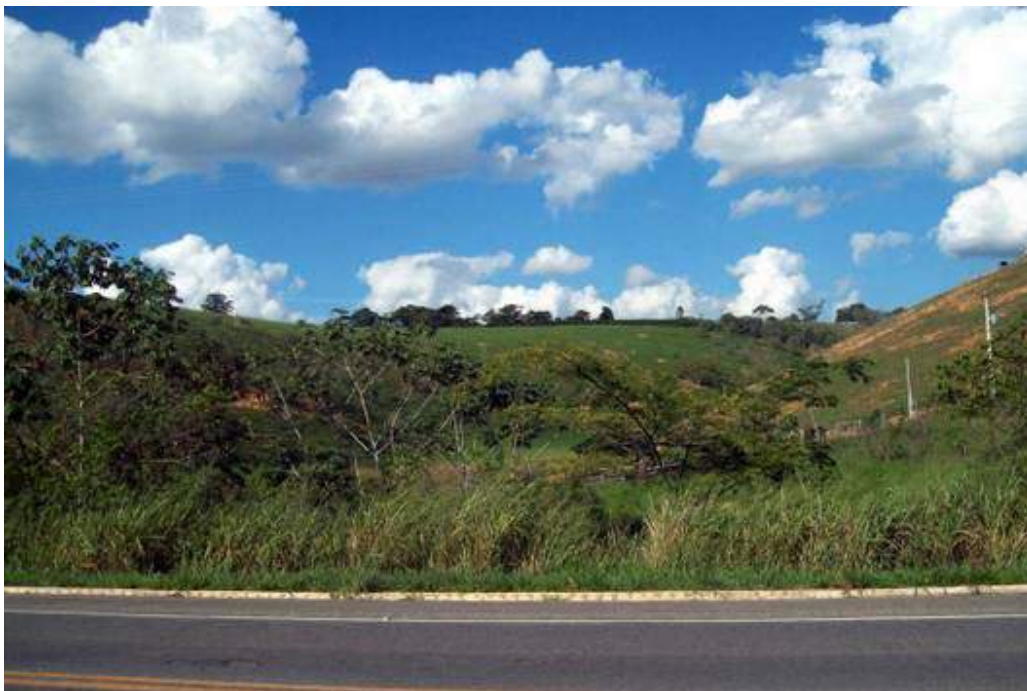
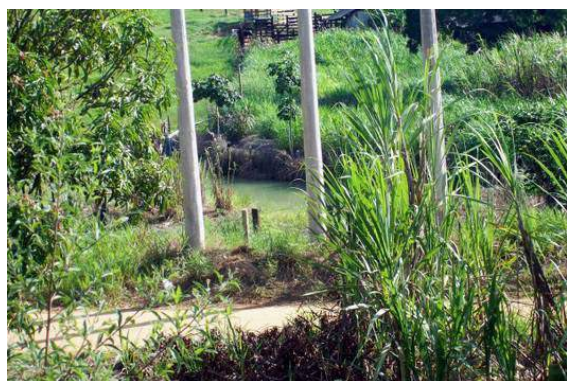
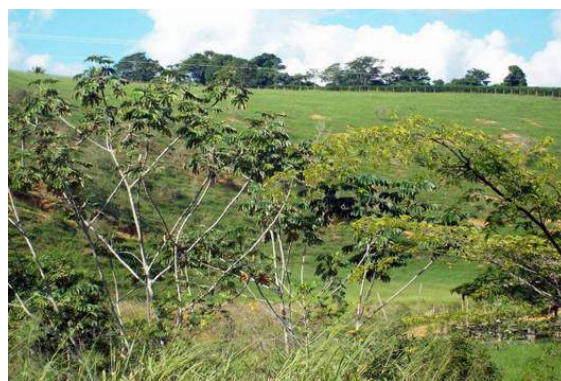
<b>Ponto de Intervenção em APP:</b> 156 - 1586.23 m <sup>2</sup>	<b>Zona:</b> Rural
<b>Situação da Área:</b> Árvores isoladas e brachiaria; possível visualizar pontos de erosão laminar devido à ausência de cobertura vegetal	<b>Município:</b> Aracruz
<b>Vegetação:</b> <i>Cecropia pachystachya</i> , <i>Trema micrantha</i> , <i>Mangifera indica</i>	<b>Km:</b> 196
<b>Entorno:</b> Agropecuária - Cultivo de <i>Coffea arabica</i> e gado - Silvicultura - Eucalipto	
<b>Evidências de Degradação:</b> presença de focos de erosão; gramíneas exóticas; área de pastagem.	
<b>Solução proposta:</b> adoção de medidas de controle da erosão; adoção de medidas de prevenção e combate e de fogo devido à proximidade da Rodovia; cercamento para controle de acesso de animais domésticos (gado).

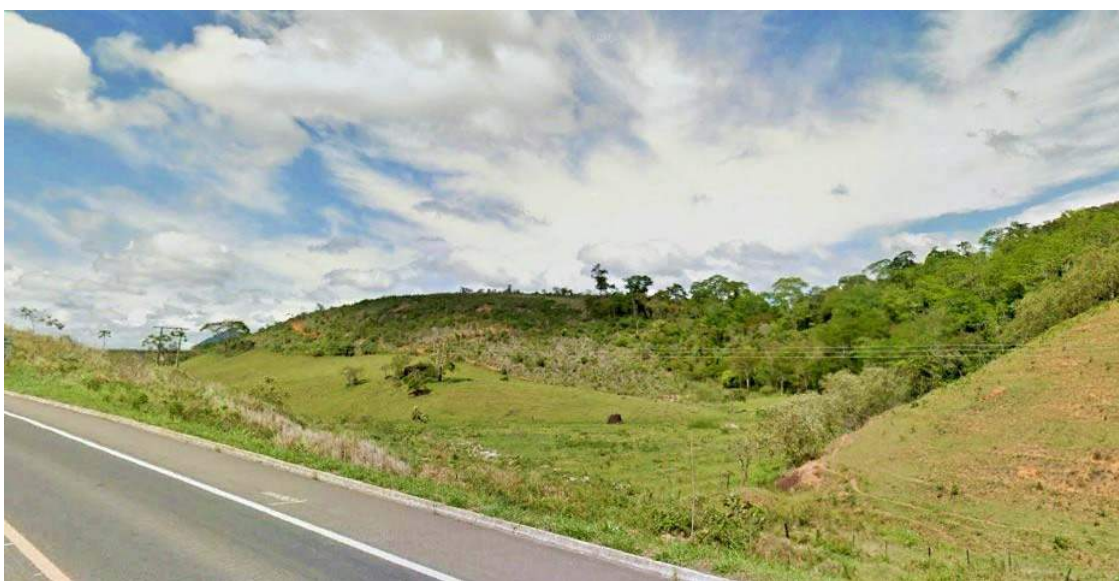
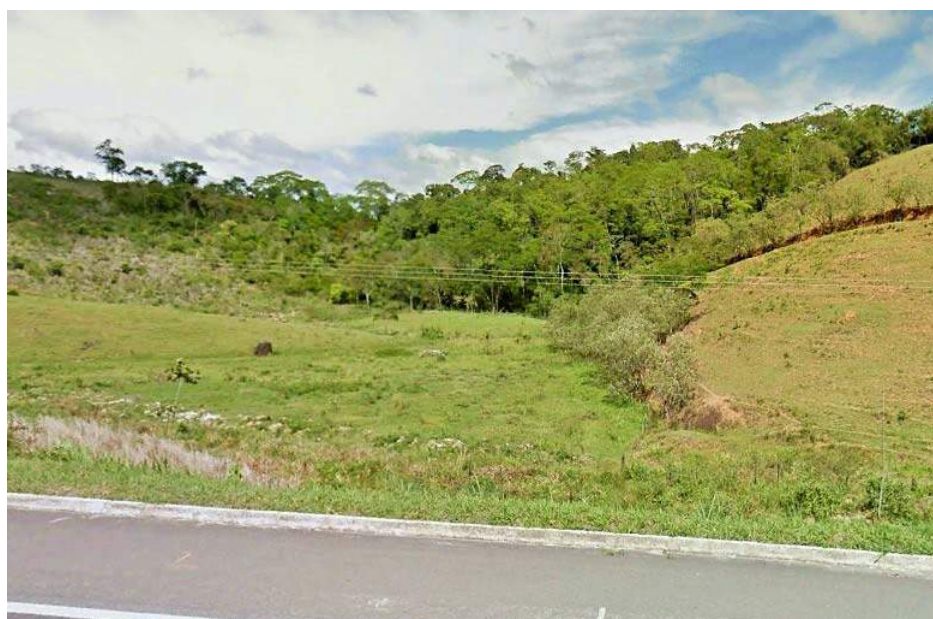
<b>Ponto de Intervenção em APP:</b> 157 - 6193.26 m <sup>2</sup>	<b>Zona:</b> Rural
<b>Situação da Área:</b> Árvores isoladas e brachiaria	<b>Município:</b> Aracruz
<b>Vegetação:</b> <i>Cecropia pachystachya</i> , <i>Trema micrantha</i> , <i>Mangifera indica</i>	<b>Km:</b> 196
<b>Entorno:</b> Fragmento em estágio inicial de regeneração / Pastagem em sistema rotativo	
<b>Evidências de Degradação:</b> presença de focos de erosão; gramíneas exóticas; área de pastagem.	
<b>Solução proposta:</b> adoção de medidas de controle da erosão; adoção de medidas de prevenção e combate e de fogo devido à proximidade da Rodovia; cercamento para controle de acesso de animais domésticos (gado).

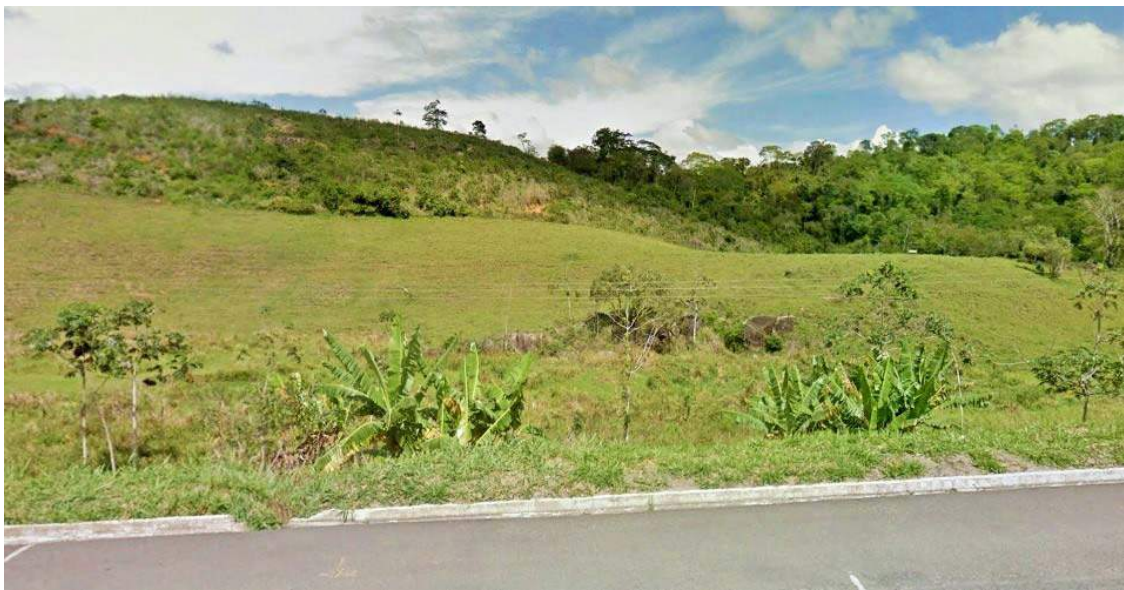
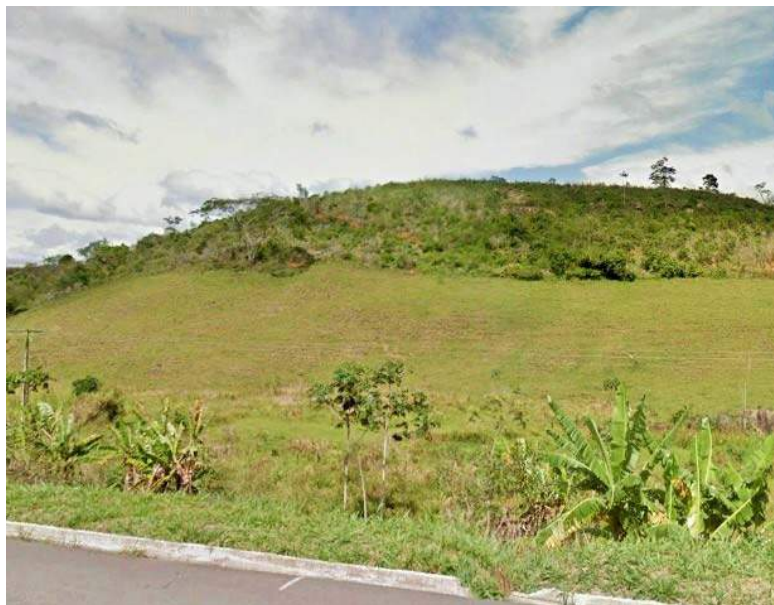
<b>Ponto de Intervenção em APP:</b> 158 - 4370.63 m <sup>2</sup>	<b>Zona:</b> Rural
<b>Situação da Área:</b> Árvores isoladas e brachiaria	<b>Município:</b> Aracruz
<b>Vegetação:</b> <i>Zanthoxylum rhoifolium</i> , <i>Cecropia pachystachya</i> , <i>Trema micrantha</i>	<b>Km:</b> 197
<b>Entorno:</b> Pastagem em sistema rotativo	
<b>Evidências de Degradação:</b> gramíneas exóticas; área de pastagem.	
<b>Solução proposta:</b> adoção de medidas de prevenção e combate e de fogo devido à proximidade da Rodovia; cercamento para controle de acesso de animais domésticos (gado).

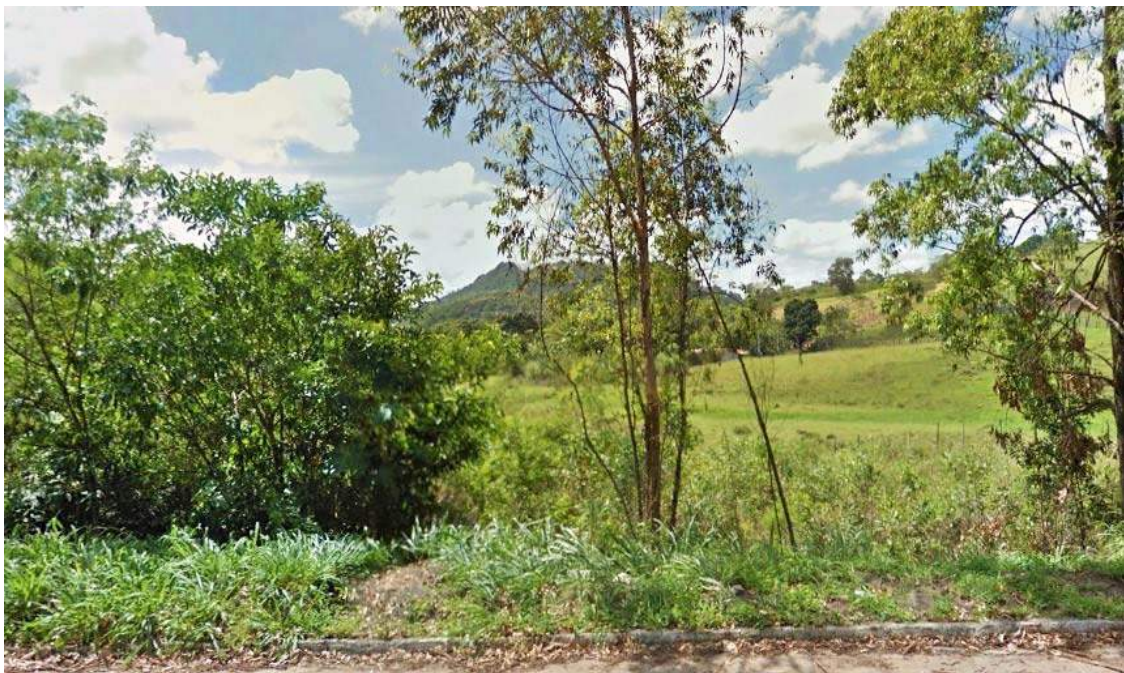
<b>Ponto de Intervenção em APP:</b> 159 - 1202.33 m <sup>2</sup>	<b>Zona:</b> Rural
<b>Situação da Área:</b> Árvores isoladas e brachiaria	<b>Município:</b> Aracruz
<b>Vegetação:</b> <i>Cecropia pachystachya</i> , <i>Trema micrantha</i> , <i>Mangifera indica</i>	<b>Km:</b> 199
<b>Entorno:</b> Agropecuária - Pastos em sistema rotativo e cultivo de <i>Coffea arabica</i>	
<b>Evidências de Degradação:</b> gramíneas exóticas; área de pastagem.	
<b>Solução proposta:</b> adoção de medidas de prevenção e combate e de fogo devido à proximidade da Rodovia; cercamento para controle de acesso de animais domésticos (gado).

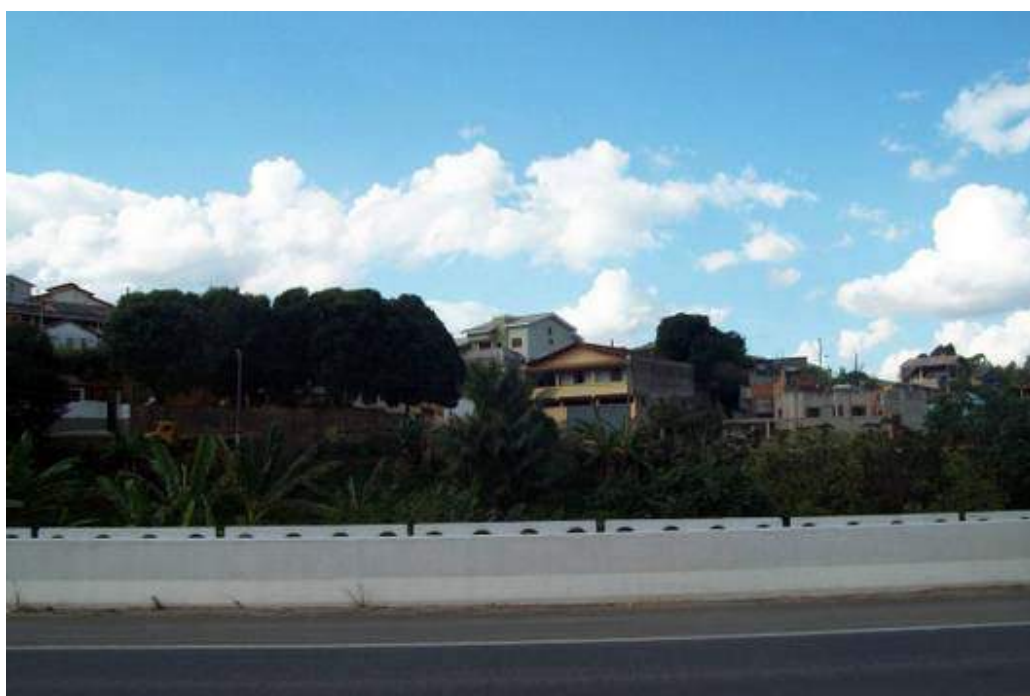
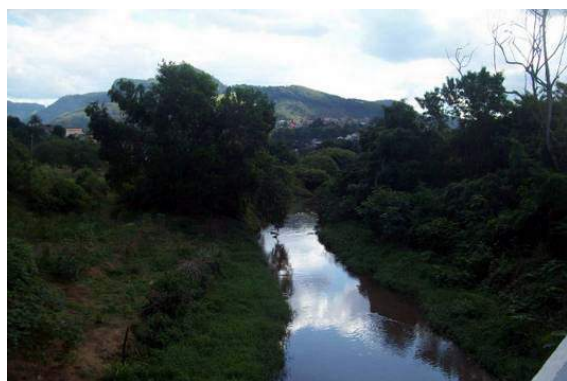
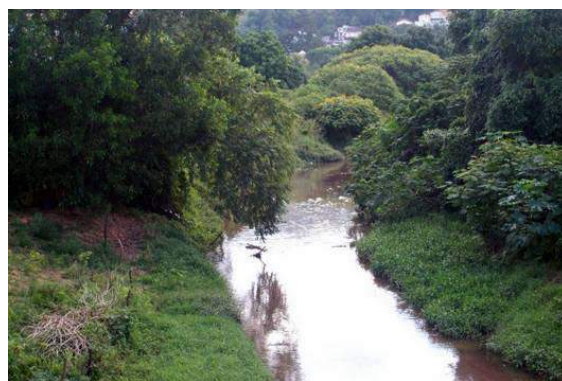
<b>Ponto de Intervenção em APP:</b> 160 - 1760.86 m <sup>2</sup>	<b>Zona:</b> Urbana
<b>Situação da Área:</b> Árvores isoladas e brachiaria	<b>Município:</b> João Neiva
<b>Vegetação:</b> <i>Roystonea regia</i> , <i>Clitoria fairchildiana</i> , <i>Bertholletia</i> <i>Bertholletia excelsa</i> , <i>Artocarpus heterophyllus</i> , <i>Mangifera indica</i> e <i>Delonix regia</i>	<b>Km:</b> 205
<b>Entorno:</b> Área em perímetro urbano	
<b>Evidências de Degradação:</b> área urbanizada; gramíneas exóticas.	
<b>Solução proposta:</b> adoção de medidas de prevenção e combate e de fogo devido à proximidade da Rodovia; cercamento para controle de acesso de terceiros.

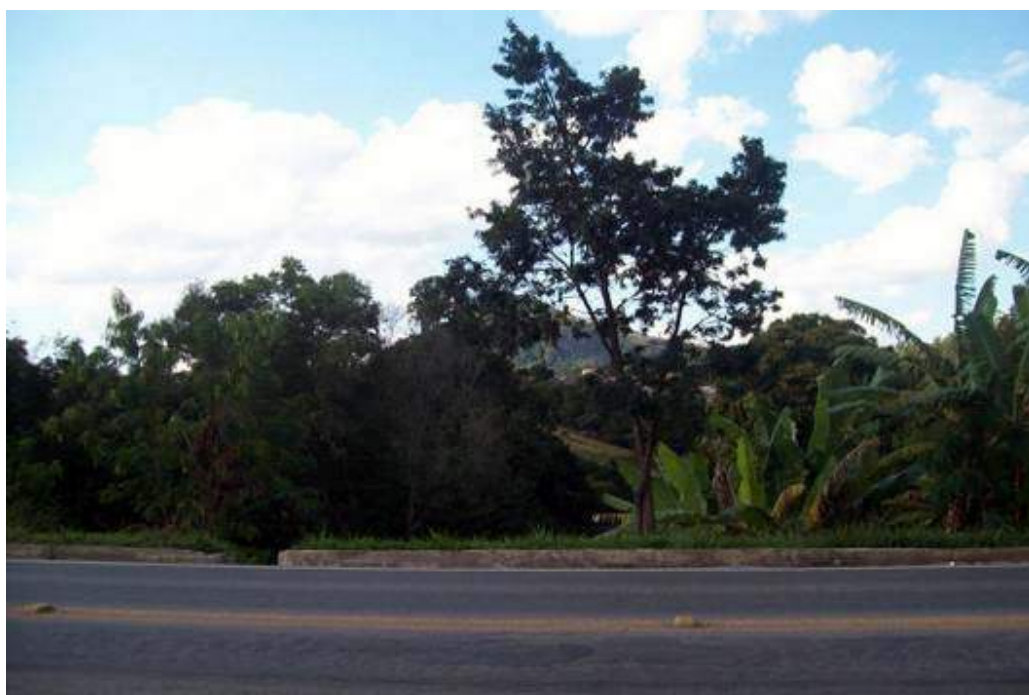
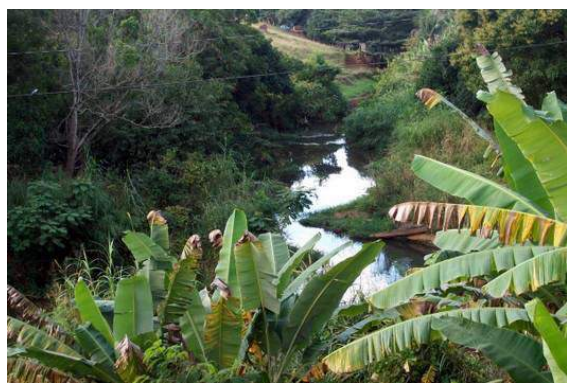
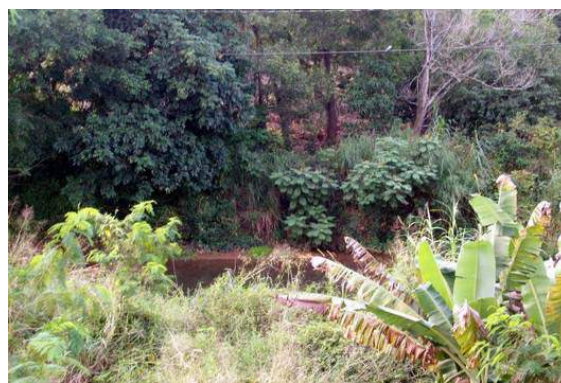
<b>Ponto de Intervenção em APP:</b> 161 - 1809.65 m <sup>2</sup> e 162 - 3437.61 m <sup>2</sup>	<b>Zona:</b> Urbana
<b>Situação da Área:</b> Fragmento em estágio inicial de regeneração	<b>Município:</b> Ibiraçú
<b>Vegetação:</b> <i>Clitoria fairchildiana</i> , <i>Bertholletia excelsa</i> , <i>Artocarpus heterophyllus</i> , <i>Delonix regia</i> e <i>Mangifera indica</i>	<b>Km:</b> 206
<b>Entorno:</b> Área em perímetro urbano	
<b>Evidências de Degradação:</b> menor densidade de indivíduos lenhosos; espécies exóticas.	
<b>Solução proposta:</b> cercamento e condução da regeneração natural; adoção de medidas de prevenção e combate e de fogo devido à proximidade da Rodovia.

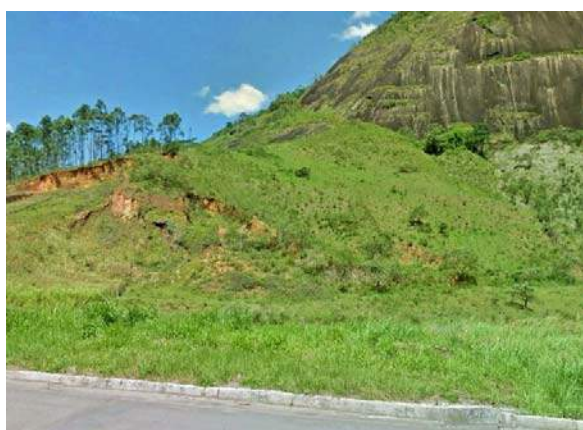
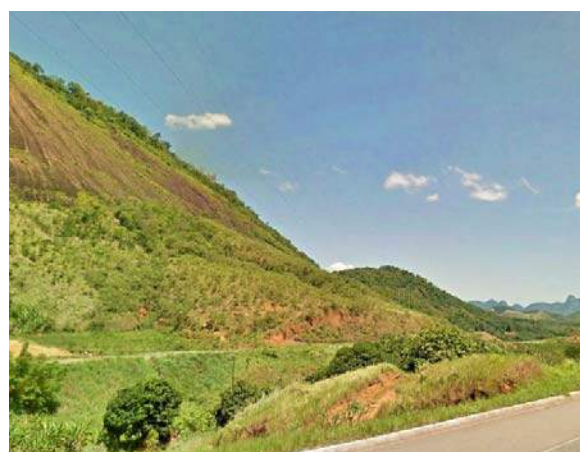
<b>Ponto de Intervenção em APP:</b> 163 - 217.868 m <sup>2</sup> e 164 - 757.342 m <sup>2</sup>	<b>Zona:</b> Rural
<b>Situação da Área:</b> Árvores isoladas e brachiaria	<b>Município:</b> Ibiraçú
<b>Vegetação:</b> <i>Roystonea regia</i> , <i>Clitoria fairchildiana</i> , <i>Bertholletia</i> <i>Bertholletia excelsa</i> , <i>Artocarpus heterophyllus</i> , <i>Mangifera indica</i> e <i>Delonix regia</i>	<b>Km:</b> 211
<b>Entorno:</b> Agropecuária - Pastagem em sistema de rotação / Cultivo de <i>Coffea arabica</i> / Fragmentos em estágio inicial de regeneração	
<b>Evidências de Degradação:</b> espécies exóticas; presença de processos erosivos.	
<b>Solução proposta:</b> adoção de medidas de controle da erosão; adoção de medidas de prevenção e combate e de fogo devido à proximidade da Rodovia.

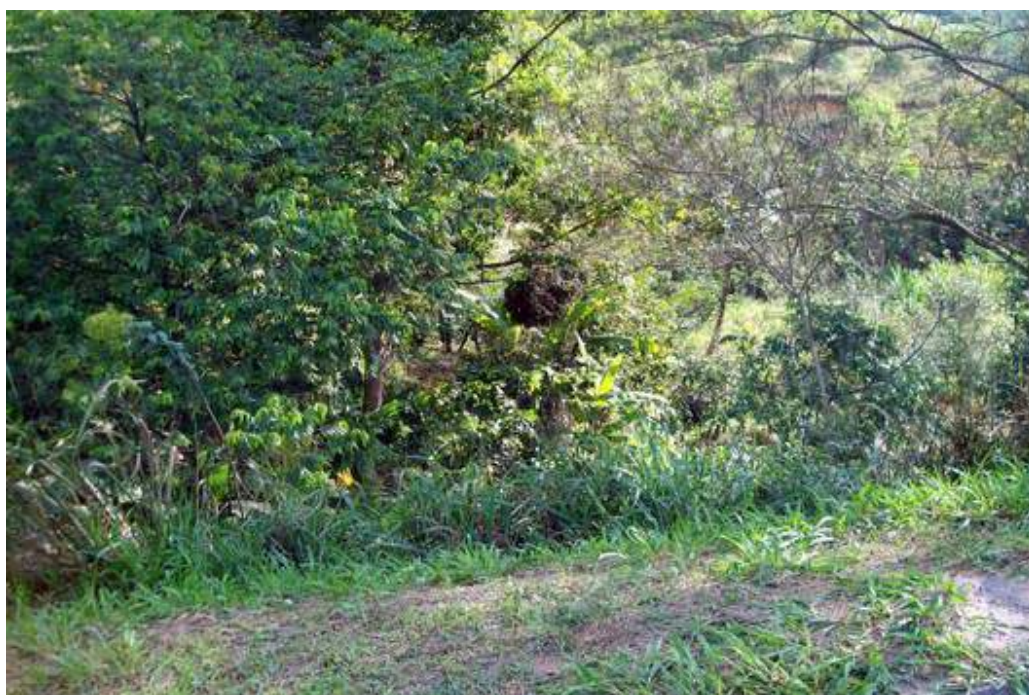
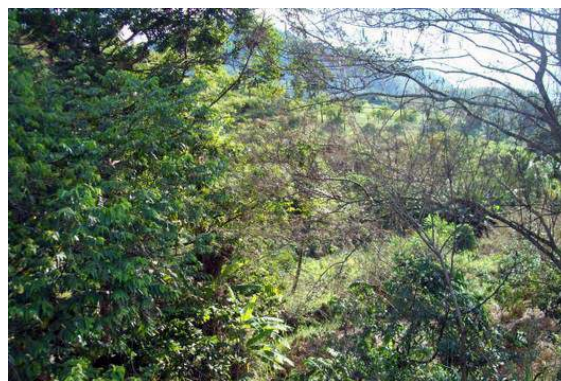
<b>Ponto de Intervenção em APP:</b> 165 - 6378.86 m <sup>2</sup>	<b>Zona:</b> Rural
<b>Situação da Área:</b> Fragmento em estágio inicial de regeneração	<b>Município:</b> Ibiraçu
<b>Vegetação:</b> <i>Trema micrantha</i> , <i>Clitoria fairchildiana</i> , <i>Eugenia involucrata</i> , <i>Cocos nucifera</i> , <i>Cecropia pachystachya</i> , <i>Artocarpus heterophyllus</i> , <i>Mangifera indica</i>	<b>Km:</b> 209
<b>Entorno:</b> Fragmentos em estágio inicial de regeneração / Cultivo de <i>Coffea arabica</i>	
<b>Evidências de Degradação:</b> menor densidade de indivíduos lenhosos; espécies exóticas.	
<b>Solução proposta:</b> cercamento e condução da regeneração natural; controle de espécies vegetais exóticas invasoras; adoção de medidas de prevenção e combate e de fogo devido à proximidade da Rodovia.

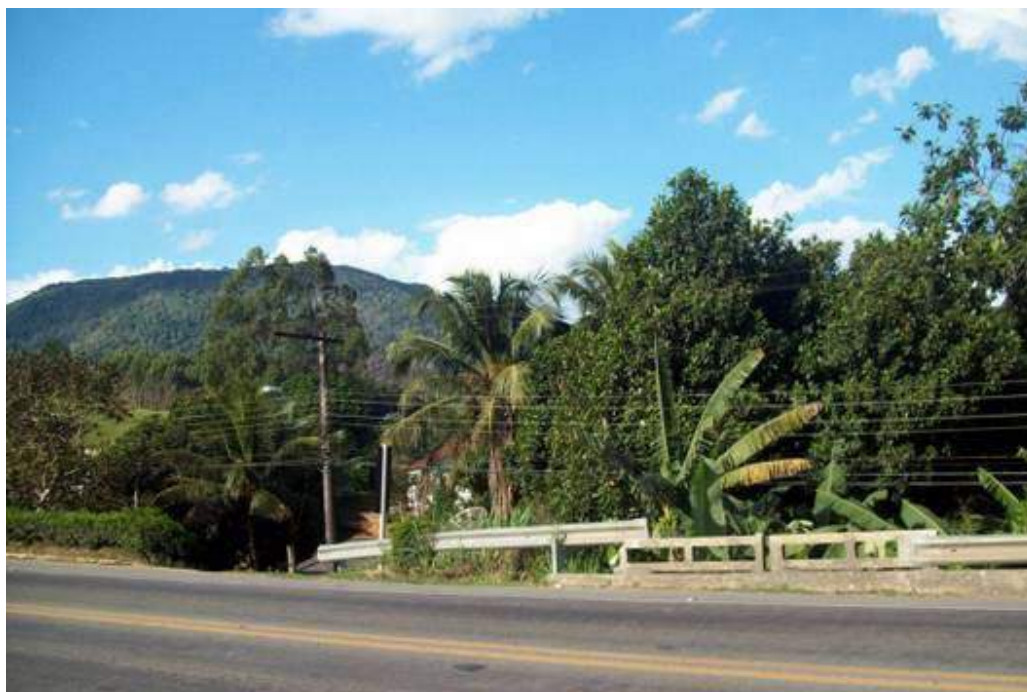
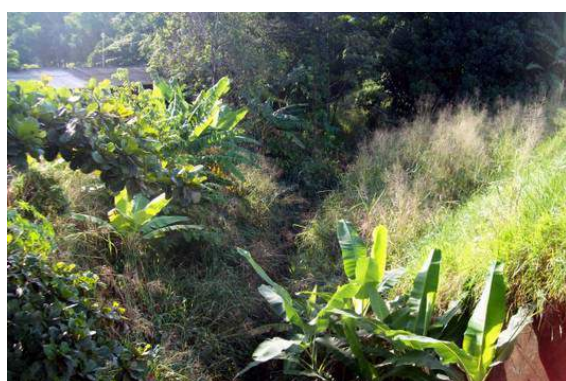
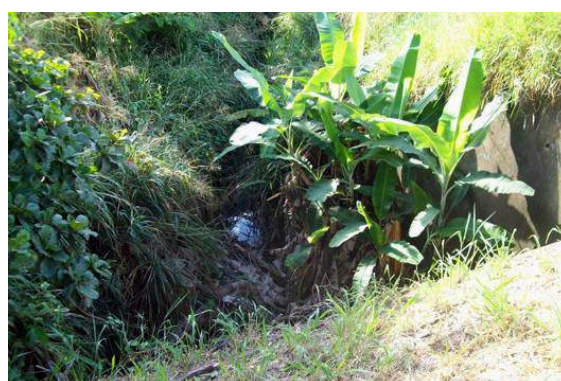
<b>Ponto de Intervenção em APP:</b> 166 - 579.879 m <sup>2</sup> / 167 - 1040.99 m <sup>2</sup> / 168 - 607.193 m <sup>2</sup>	<b>Zona:</b> Urbana
<b>Situação da Área:</b> Árvores isoladas e brachiaria	<b>Município:</b> Ibiracú
<b>Vegetação:</b> <i>Bertholletia excelsa</i> , <i>Psidium guajava</i> , <i>Artocarpus heterophyllus</i> , <i>Artocarpus altilis</i> , <i>Ingá edulis</i>	<b>Km:</b> 212
<b>Entorno:</b> Residências / Indústrias de tratamento de madeira	
<b>Evidências de Degradação:</b> espécies exóticas.	
<b>Solução proposta:</b> controle de espécies vegetais exóticas invasoras; adoção de medidas de prevenção e combate e de fogo devido à proximidade da Rodovia.

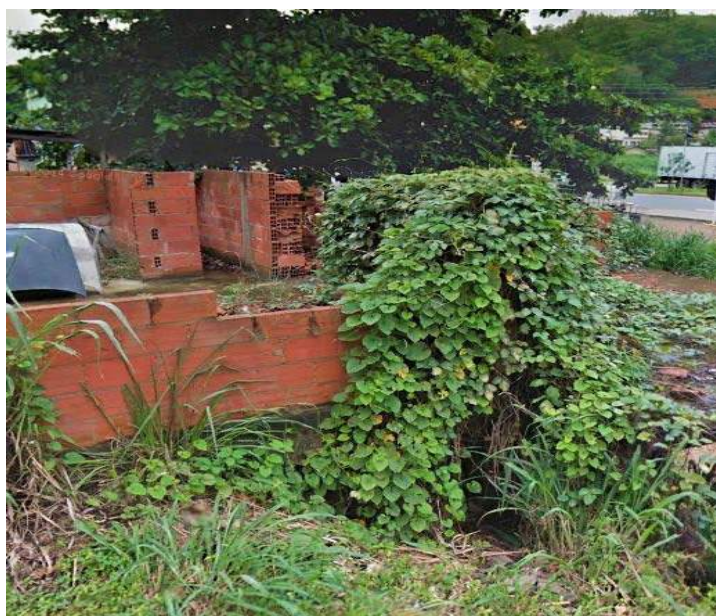
<b>Ponto de Intervenção em APP:</b> 169 - 3748.37 m <sup>2</sup>	<b>Zona:</b> Urbana
<b>Situação da Área:</b> Área de preservação permanente consolidada com presença de árvores isoladas	<b>Município:</b> Ibiracú
<b>Vegetação:</b> <i>Bertholletia excelsa</i> , <i>Psidium guajava</i> , <i>Artocarpus heterophyllus</i> , <i>Artocarpus altilis</i> , <i>Ingá edulis</i>	<b>Km:</b> 213
<b>Entorno:</b> Agropecuária - Pastos em sistema rotativo e cultivo de <i>Coffea arabica</i>	
<b>Evidências de Degradação:</b> espécies exóticas; focos de erosão; área urbana.	
<b>Solução proposta:</b> controle de espécies vegetais exóticas invasoras; adoção de medidas de prevenção e combate e de fogo devido à proximidade da Rodovia; controle de processos erosivos.

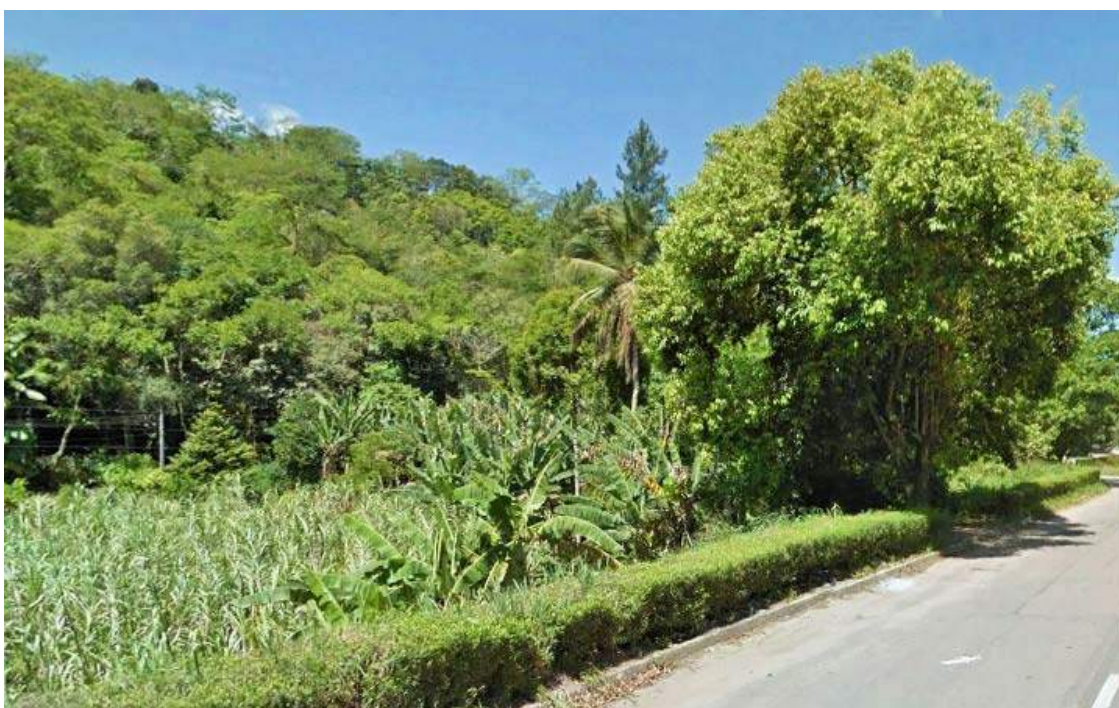
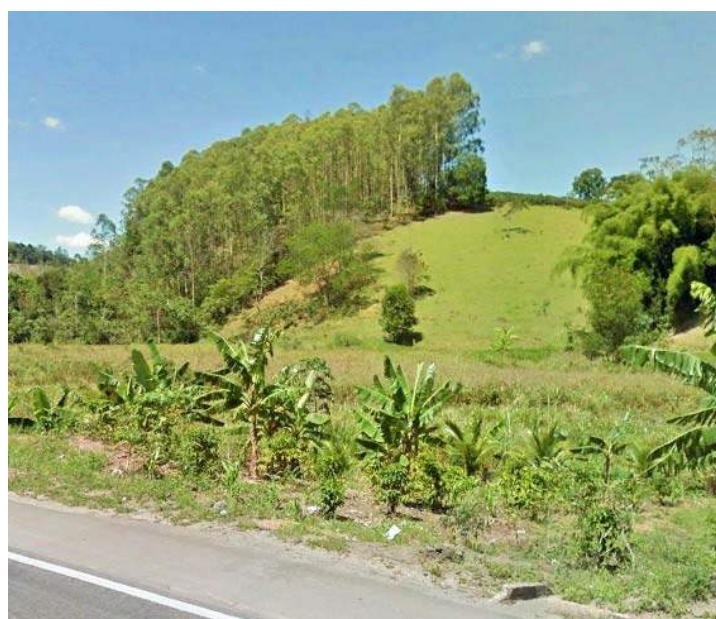
<b>Ponto de Intervenção em APP:</b> 170 - 14353.5 m <sup>2</sup> e 173 - 7713.17 m <sup>2</sup>	<b>Zona:</b> Rural
<b>Situação da Área:</b> Área paludosa com existência de arvores isoladas e brachiaria	<b>Município:</b> Ibiracú
<b>Vegetação:</b> <i>Zanthoxylum rhoifolium</i> , <i>Cecropia pachystachya</i> , <i>Trema micrantha</i>	<b>Km:</b> 214
<b>Entorno:</b> Silvicultura - Eucalipto - Fragmento florestal em estágio inicial de regeneração	
<b>Evidências de Degradação:</b> gramíneas exóticas.	
<b>Solução proposta:</b> adoção de medidas de prevenção e combate e de fogo devido à proximidade da Rodovia.

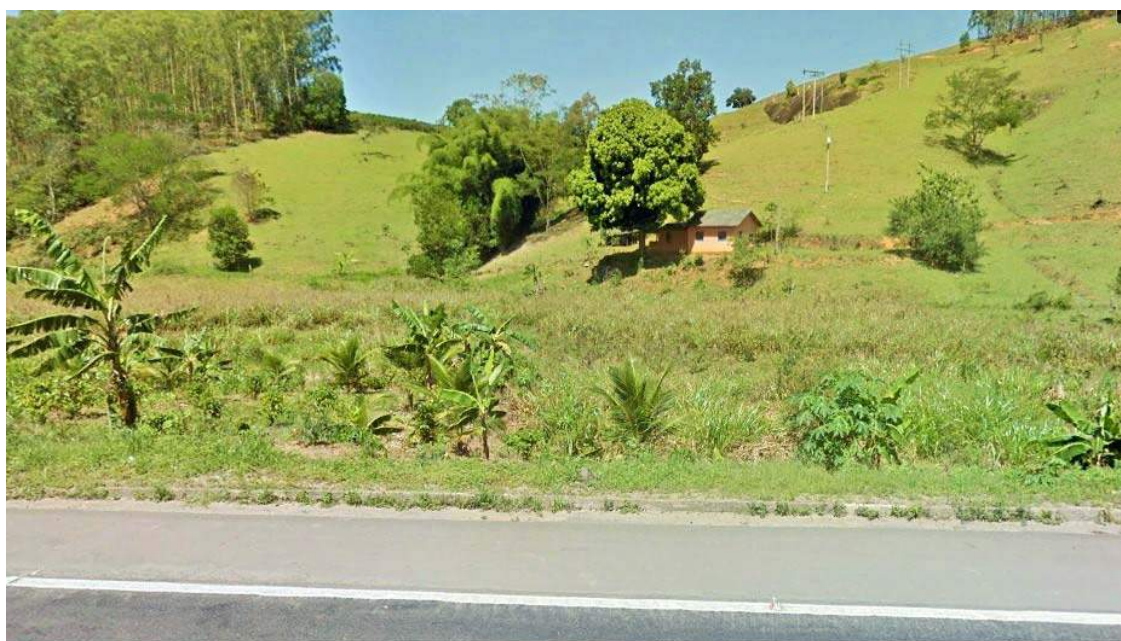
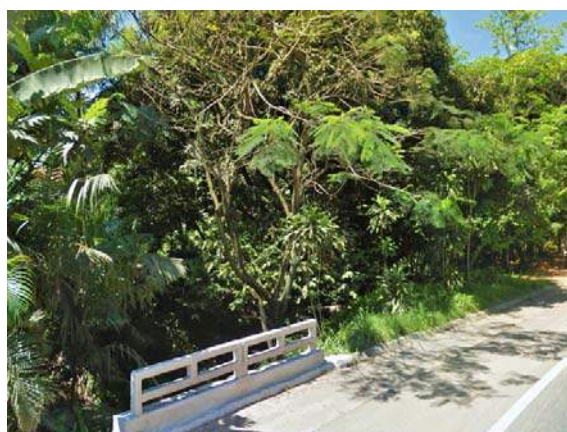
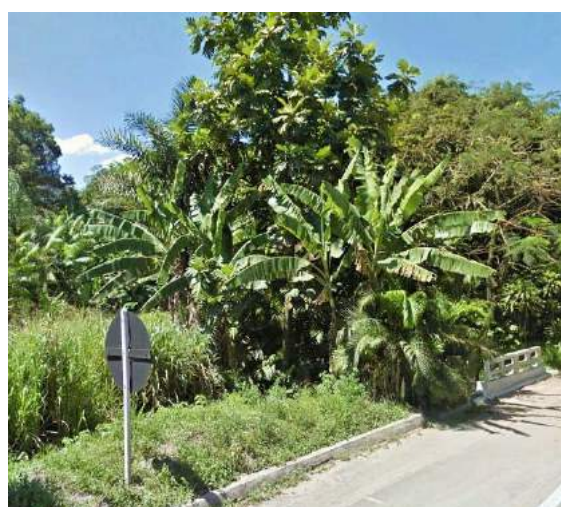
<b>Ponto de Intervenção em APP:</b> 171 - 732.137 m <sup>2</sup> / 172 - 3252.76 m <sup>2</sup> / 174 - 1289.4 m <sup>2</sup>	<b>Zona:</b> Rural
<b>Situação da Área:</b> Árvores isoladas e brachiaria	<b>Município:</b> Ibiracú
<b>Vegetação:</b> <i>Zanthoxylum rhoifolium</i> , <i>Gochnatia polymorpha</i> , <i>Artocarpus heterophyllus</i> , <i>Cecropia pachystachya</i> , <i>Trema micrantha</i>	<b>Km:</b> 214
<b>Entorno:</b> Agropecuária - Pastos em sistema rotativo e cultivo	
<b>Evidências de Degradação:</b> gramíneas exóticas.	
<b>Solução proposta:</b> adoção de medidas de prevenção e combate e de fogo devido à proximidade da Rodovia.
