## Mapa de Intervenções em APP - F1 Estudo de Impacto Ambiental referente à Duplicação da Rodovia BR-101 Mucuri (BA) - Serra (ES)

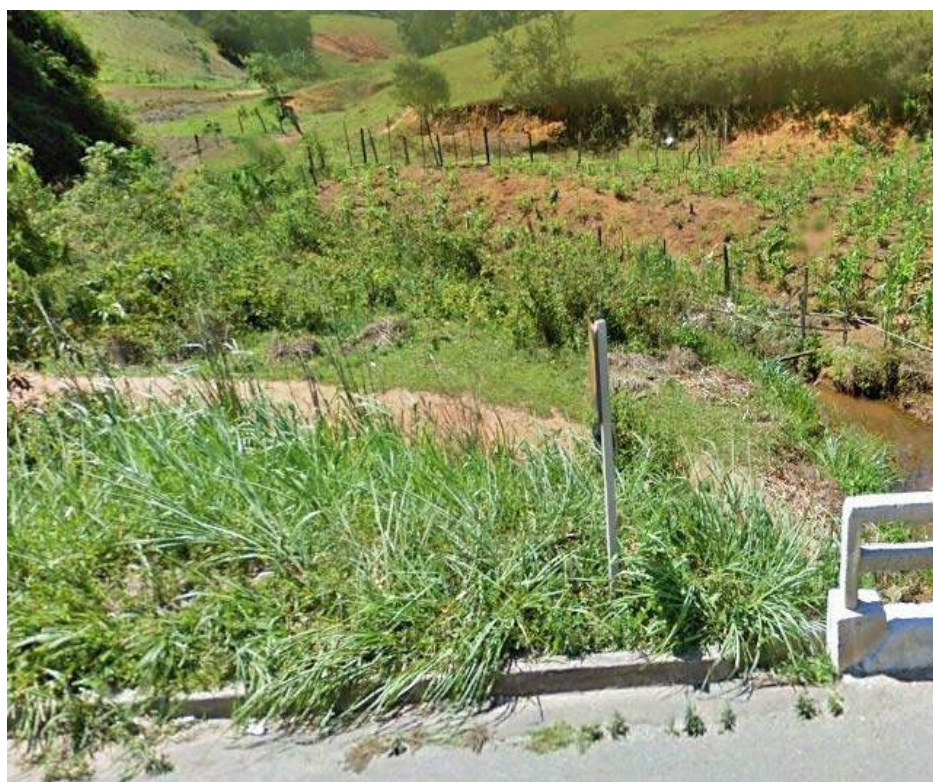
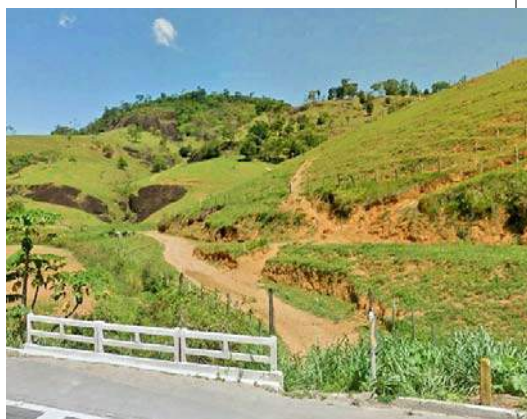
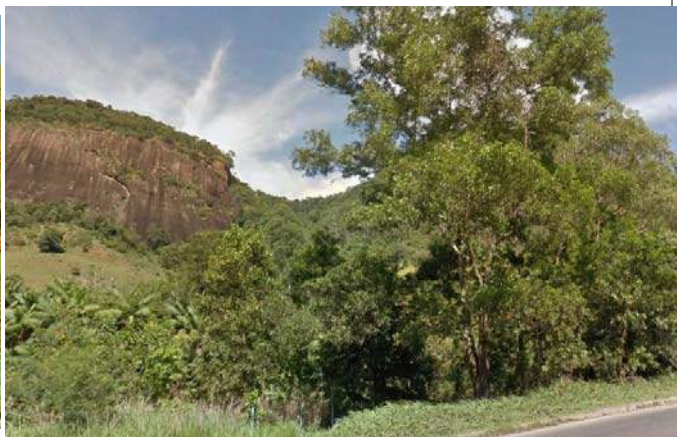
<b>Ponto de Intervenção em APP:</b> 175 - 1036.38 m <sup>2</sup> / 176 - 9801.76 m <sup>2</sup> / 177 - 3679.14 m <sup>2</sup>	<b>Zona:</b> Rural
<b>Situação da Área:</b> Árvores isoladas e brachiaria	<b>Município:</b> Ibiracú
<b>Vegetação:</b> <i>Zanthoxylum rhoifolium</i> , <i>Cecropia pachystachya</i> , <i>Trema micrantha</i>	<b>Km:</b> 215
<b>Entorno:</b> Agropecuária - Pastos em sistema rotativo e cultivo de <i>Coffea arabica</i>	
<b>Evidências de Degradação:</b> focos de erosão; gramíneas exóticas; presença de pastagem.	
<b>Solução proposta:</b> controle dos processos erosivos; adoção de medidas de prevenção e combate de fogo devido à proximidade da Rodovia; cercamento para controle de acesso de animais domésticos (gado).

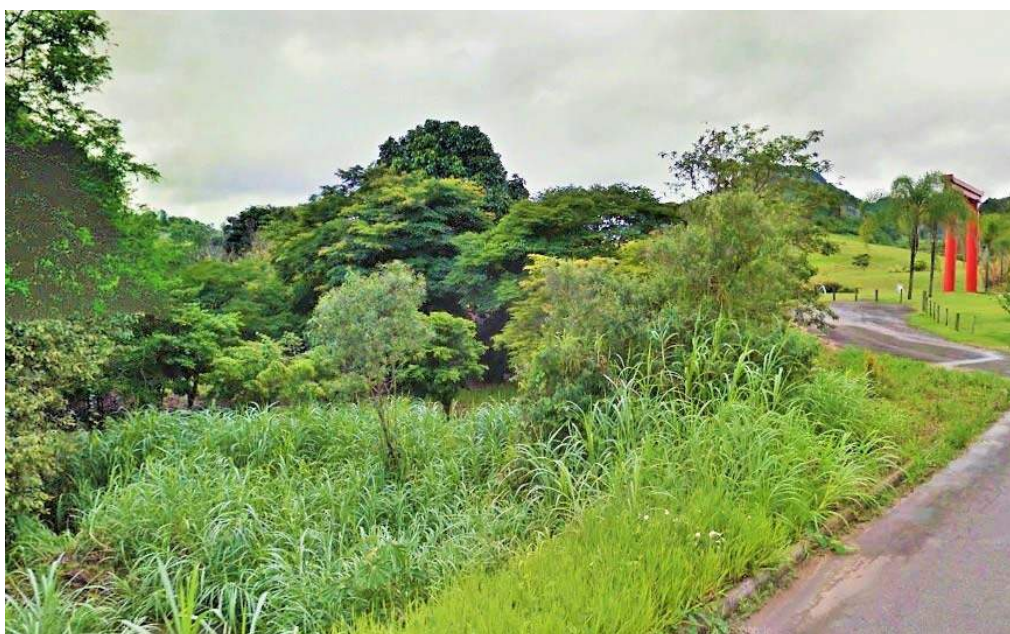
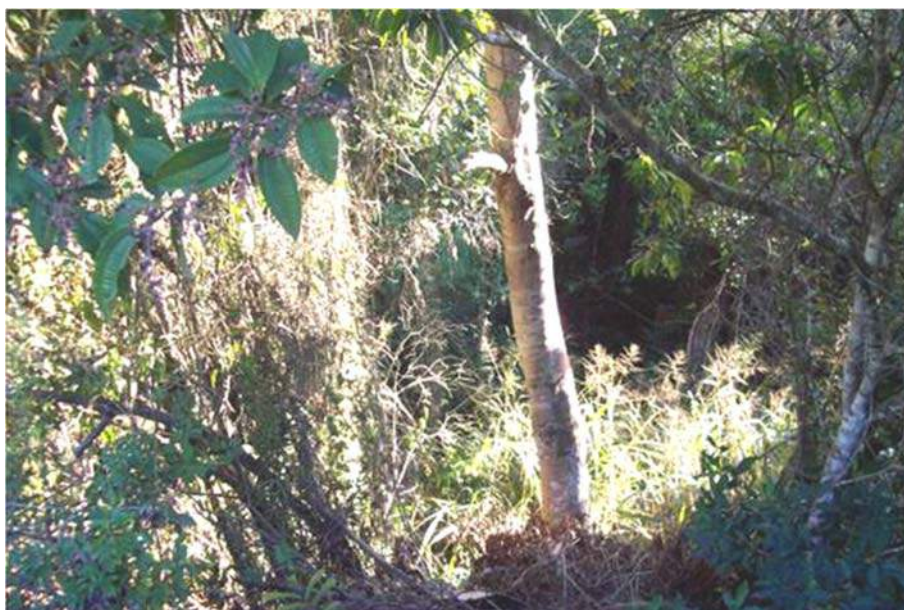
<b>Ponto de Intervenção em APP:</b> 179 - 917.062 m <sup>2</sup>	<b>Zona:</b> Rural
<b>Situação da Área:</b> Área paludosa inserida em fragmento em estágio inicial de regeneração	<b>Município:</b> Ibiraçú
<b>Vegetação:</b> <i>Zanthoxylum rhoifolium</i> , <i>Gochnatia polymorpha</i> , <i>Artocarpus heterophyllus</i> , <i>Cecropia pachystachya</i> , <i>Trema micrantha</i>	<b>Km:</b> 219
<b>Entorno:</b> Pastos em sistema rotativo / Mosteiro Budista	
<b>Evidências de Degradação:</b> gramíneas exóticas; presença de pastagem.	
<b>Solução proposta:</b> cercamento para controle de acesso de animais domésticos (gado); adoção de medidas de prevenção e combate e de fogo devido à proximidade da Rodovia.

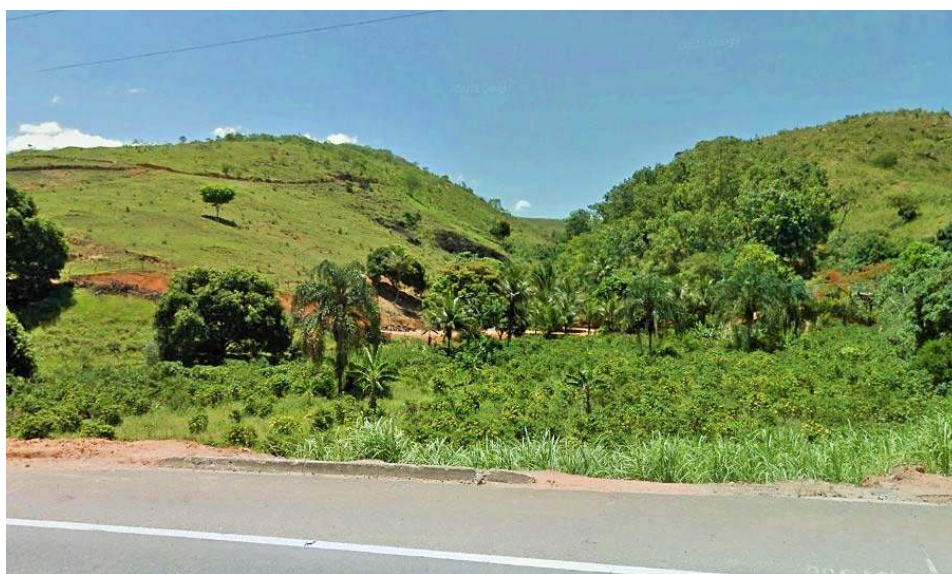
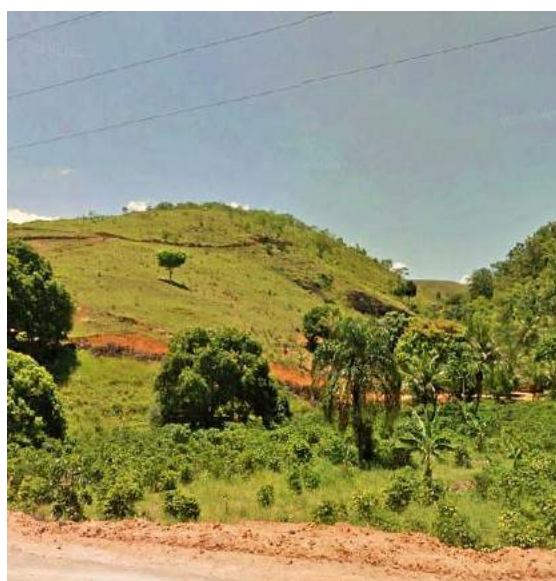
<b>Ponto de Intervenção em APP:</b> 180 - 920.367 m <sup>2</sup> e 180 - 274.879 m <sup>2</sup>	<b>Zona:</b> Rural
<b>Situação da Área:</b> Árvores isoladas e brachiaria	<b>Município:</b> Ibiraçu
<b>Vegetação:</b> <i>Zanthoxylum rhoifolium</i> , <i>Gochnatia polymorpha</i> , <i>Artocarpus heterophyllus</i> , <i>Cecropia pachystachya</i> , <i>Trema micrantha</i>	<b>Km:</b> 220
<b>Entorno:</b> Agropecuária - Pastagem em sistema rotativo e cultivo de <i>Coffea arabica</i>	
<b>Evidências de Degradação:</b> solo exposto; gramíneas exóticas; presença de pastagem.	
<b>Solução proposta:</b> controle de processos erosivos; cercamento para controle de acesso de animais domésticos (gado); adoção de medidas de prevenção e combate e de fogo devido à proximidade da Rodovia.

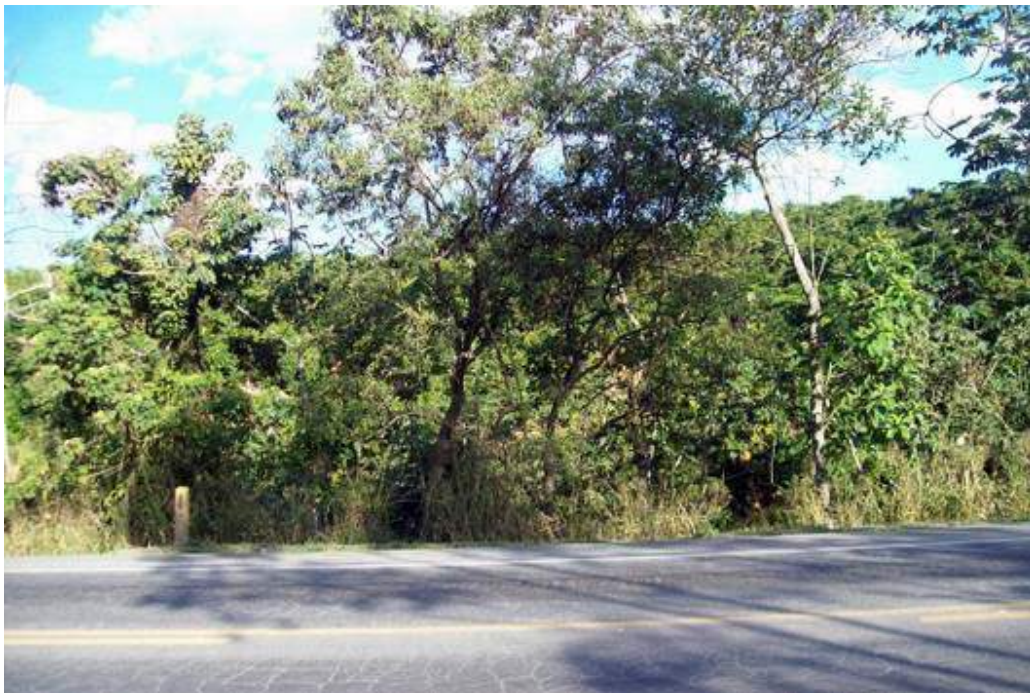
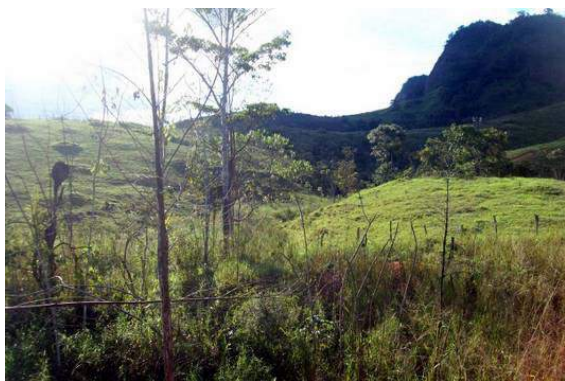
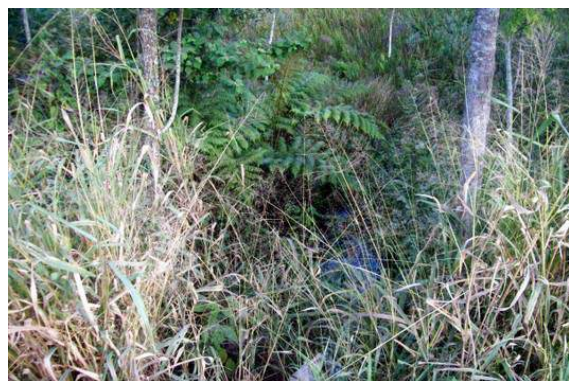
<b>Ponto de Intervenção em APP:</b> 182 - 1129.55 m <sup>2</sup>	<b>Zona:</b> Rural
<b>Situação da Área:</b> Árvores isoladas e brachiaria	<b>Município:</b> Ibiracú
<b>Vegetação:</b> <i>Gochnatia polymorpha</i> , <i>Artocarpus heterophyllus</i> , <i>Cecropia pachystachya</i>	<b>Km:</b> 220
<b>Entorno:</b> Agropecuária - Pastagem em sistema rotativo e cultivo de <i>Coffea arabica</i>	
<b>Evidências de Degradação:</b> gramíneas exóticas; presença de pastagem.	
<b>Solução proposta:</b> controle de processos erosivos; cercamento para controle de acesso de animais domésticos (gado); adoção de medidas de prevenção e combate e de fogo devido à proximidade da Rodovia.

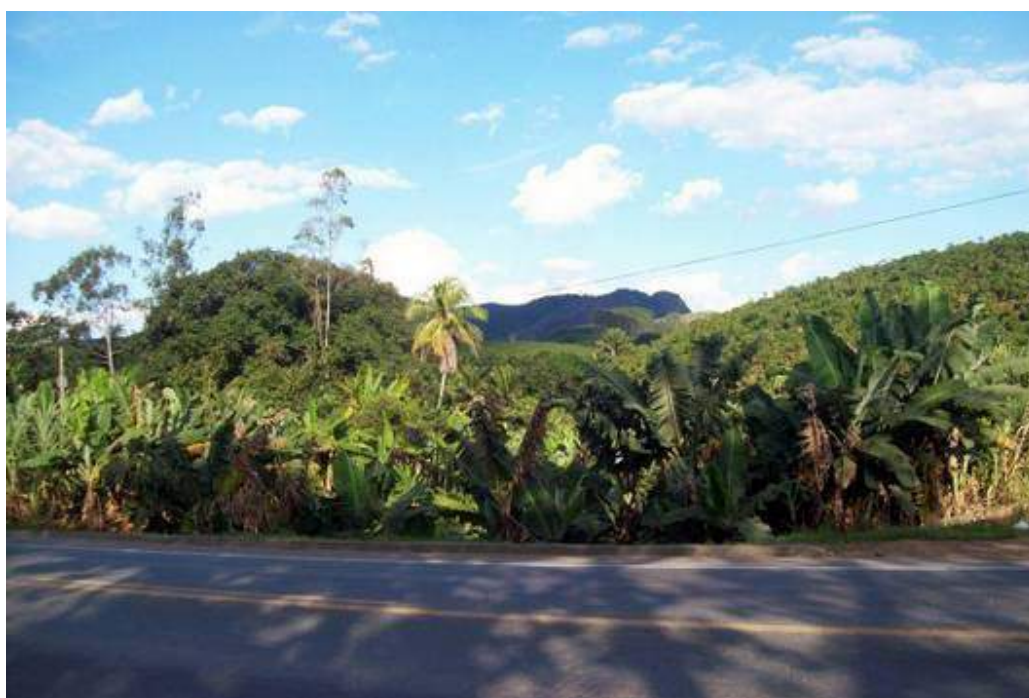
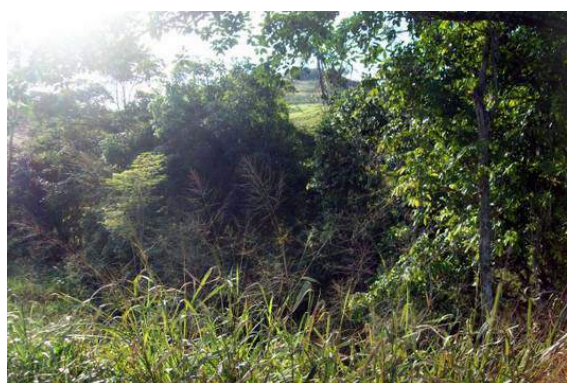
<b>Ponto de Intervenção em APP:</b> 183 - 5500.85 m <sup>2</sup> e 184 - 2109.08 m <sup>2</sup>	<b>Zona:</b> Rural
<b>Situação da Área:</b> Fragmento florestal em estágio inicial de regeneração	<b>Município:</b> Ibiracú
<b>Vegetação:</b> <i>Cecropia pachystachya</i> , <i>Cocos nucifera</i> , <i>Gochnatia polymorpha</i> , <i>Ficus pulchella</i> e <i>Zanthoxylum rhoifolium</i>	<b>Km:</b> 221
<b>Entorno:</b> Agropecuária - Cultivo de <i>Coffea arabica</i> e pastagem em sistema rotativo	
<b>Evidências de Degradação:</b> gramíneas exóticas; baixa densidade de indivíduos lenhosos; presença de pastagem.	
<b>Solução proposta:</b> cercamento para controle de acesso de animais domésticos (gado); adoção de medidas de prevenção e combate e de fogo devido à proximidade da Rodovia; condução da regeneração natural.

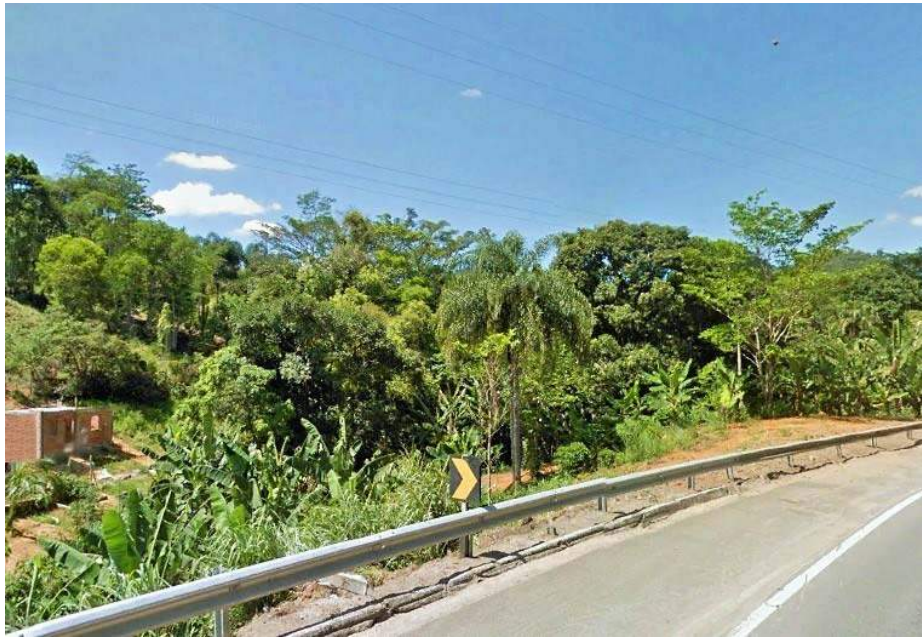
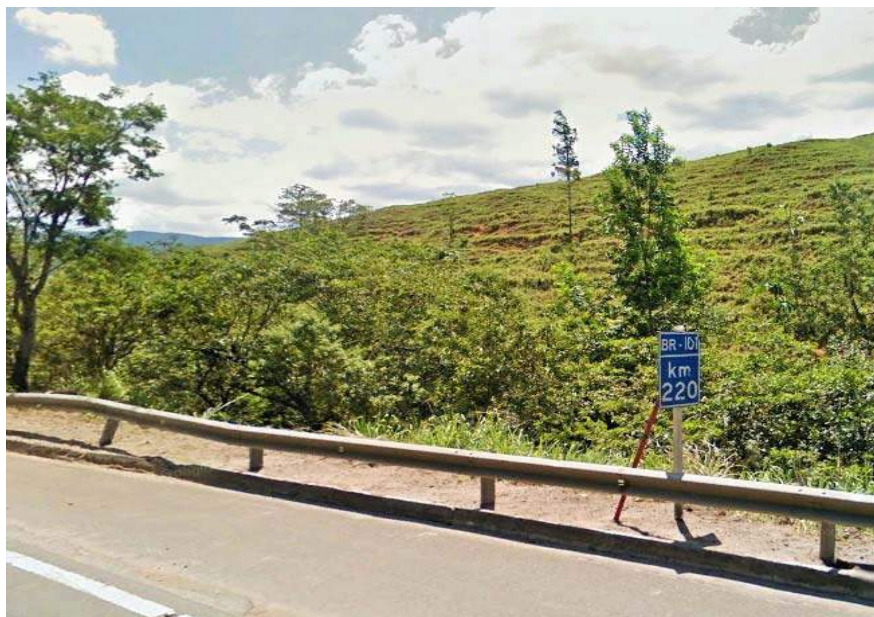
<b>Ponto de Intervenção em APP:</b> 186 - 159.122 m <sup>2</sup>	<b>Zona:</b> Rural
<b>Situação da Área:</b> Árvores isoladas e brachiaria	<b>Município:</b> Ibiracú
<b>Vegetação:</b> <i>Gochnatia polymorpha</i> , <i>Ficus pulchella</i> e <i>Zanthoxylum rhoifolium</i>	<b>Km:</b> 221
<b>Entorno:</b> Agropecuária - Cultivo de <i>Coffea arabica</i> e pastagem em sistema rotativo	
<b>Evidências de Degradação:</b> gramíneas exóticas; presença de pastagem.	
<b>Solução proposta:</b> cercamento para controle de acesso de animais domésticos (gado); adoção de medidas de prevenção e combate e de fogo devido à proximidade da Rodovia.

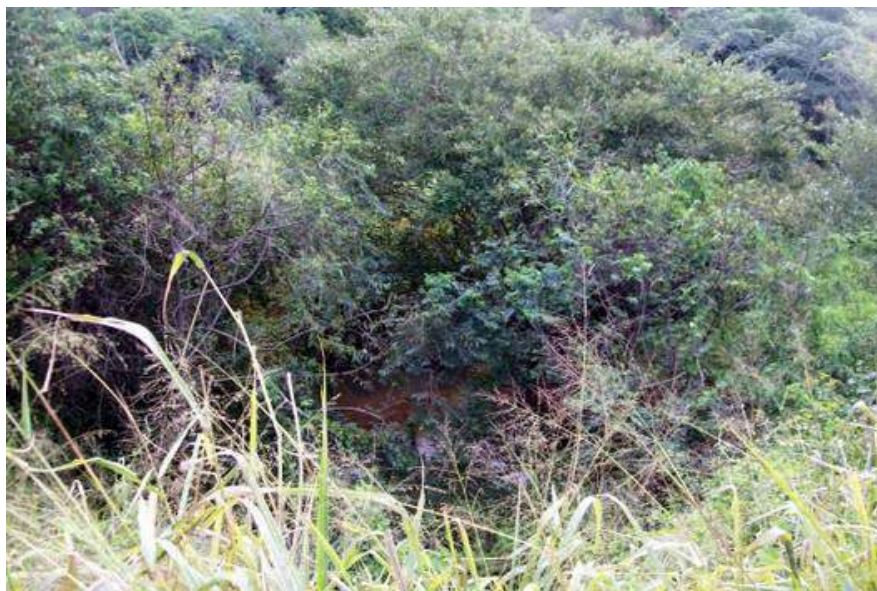
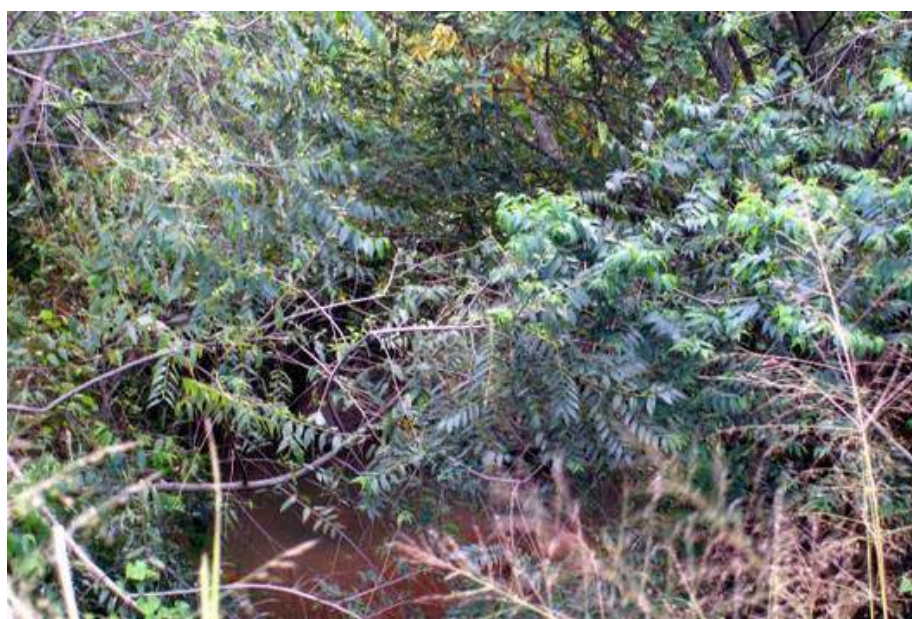
<b>Ponto de Intervenção em APP:</b> 185 - 18374.7 m <sup>2</sup>	<b>Zona:</b> Rural
<b>Situação da Área:</b> Fragmento florestal em estágio inicial de regeneração	<b>Município:</b> Ibiracú
<b>Vegetação:</b> <i>Gochnatia polymorpha</i> , <i>Trema micrantha</i> , <i>Zanthoxylum rhoifolium</i>	<b>Km:</b> 222
<b>Entorno:</b> Coopeavi - Avicultura, <i>Coffea arabica</i> e Ração Animal / Pastagem em sistema rotativo	
<b>Evidências de Degradação:</b> gramíneas exóticas; baixa densidade de indivíduos lenhosos; presença de pastagem.	
<b>Solução proposta:</b> cercamento para controle de acesso de animais domésticos (gado); adoção de medidas de prevenção e combate e de fogo devido à proximidade da Rodovia; condução da regeneração natural.

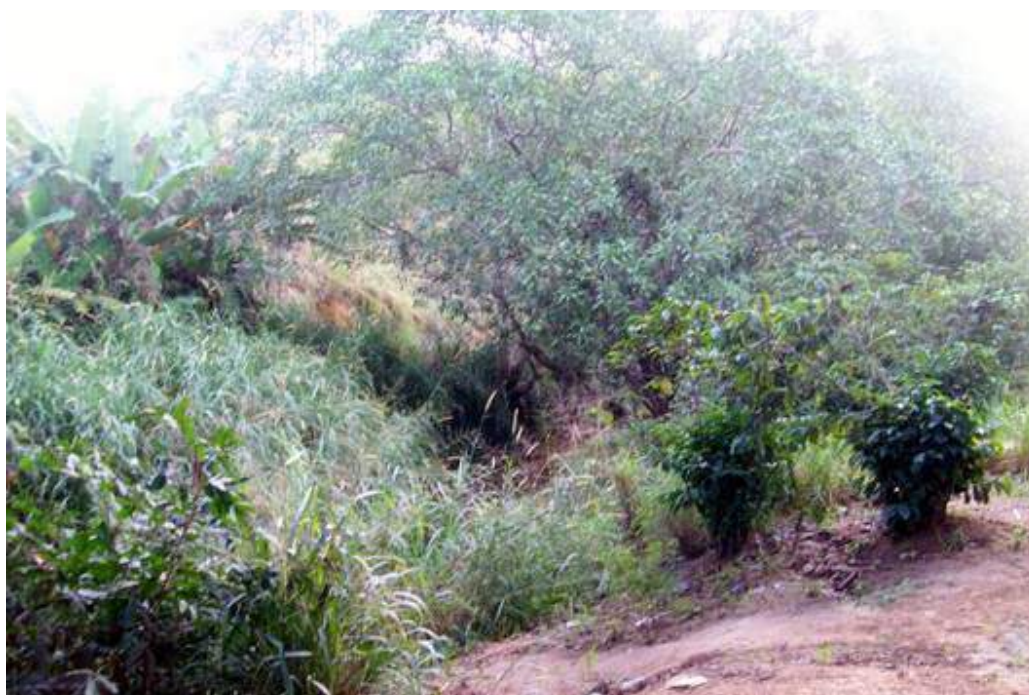
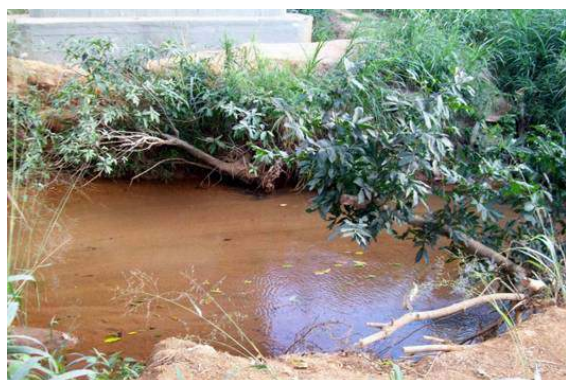
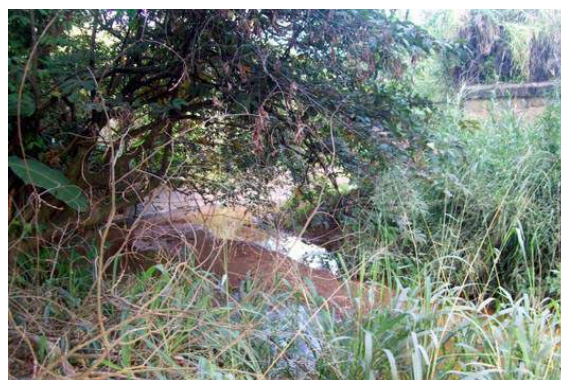
<b>Ponto de Intervenção em APP:</b> 187 - 2008.22 m <sup>2</sup>	<b>Zona:</b> Rural
<b>Situação da Área:</b> Árvores isoladas e brachiaria	<b>Município:</b> Ibirajuba
<b>Vegetação:</b> <i>Clitoria fairchildiana</i> , <i>Cecropia pachystachya</i> , <i>Artocarpus heterophyllus</i>	<b>Km:</b> 222
<b>Entorno:</b> Coopeavi - Avicultura, <i>Coffea arabica</i> e Ração Animal / Pastagem em sistema rotativo	
<b>Evidências de Degradação:</b> solo exposto; gramíneas exóticas; presença de pastagem.	
<b>Solução proposta:</b> controle de processos erosivos; presença de cercamento para controle de acesso de animais domésticos (gado); adoção de medidas de prevenção e combate e de fogo devido à proximidade da Rodovia.

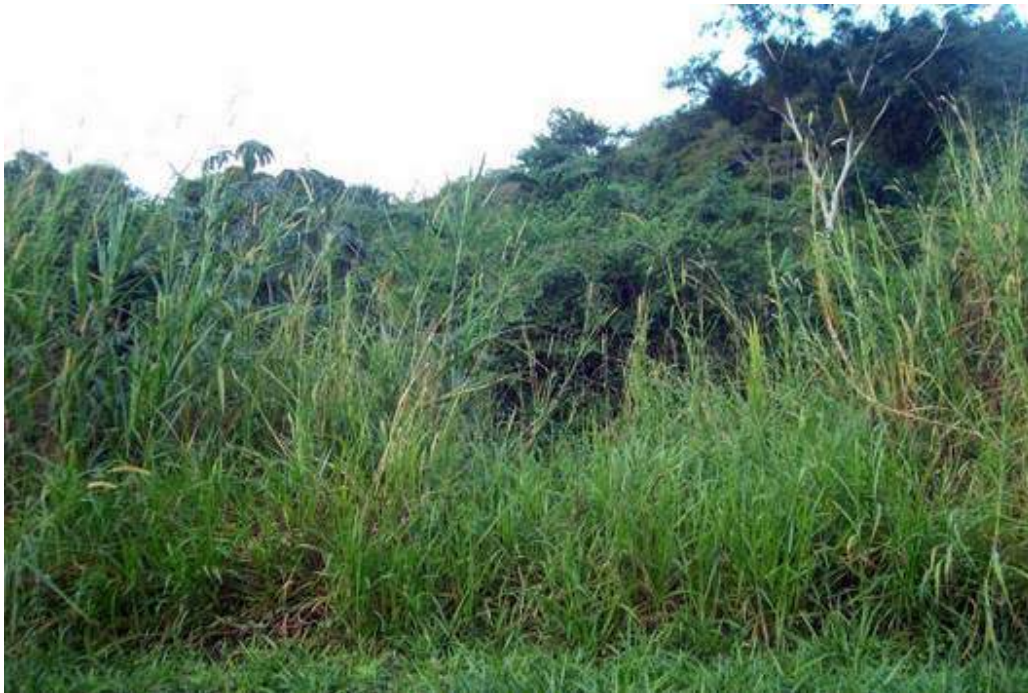
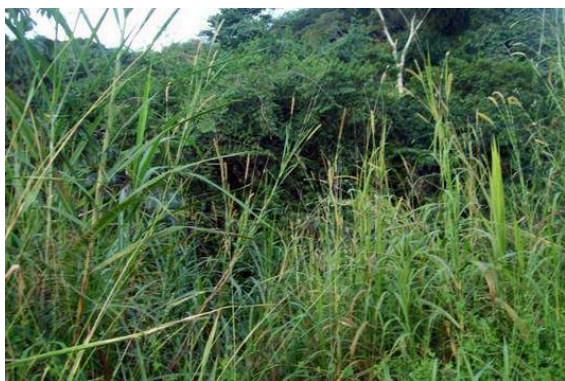
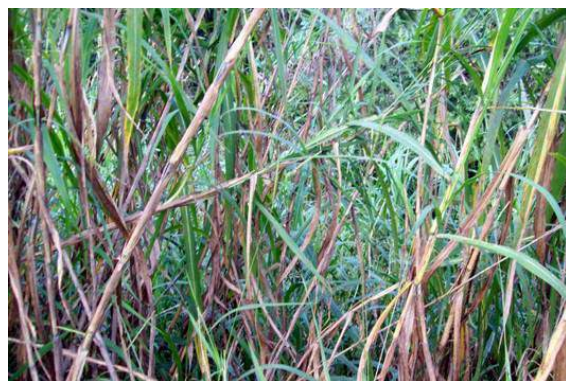
<b>Ponto de Intervenção em APP:</b> 188 - 1817.05 m <sup>2</sup> e 189 - 609.943 m <sup>2</sup>	<b>Zona:</b> Rural
<b>Situação da Área:</b> Arbustos e brachiaria	<b>Município:</b> Ibiraçú
<b>Vegetação:</b> <i>Cecropia pachystachya</i> , <i>Ingá edulis</i>	<b>Km:</b> 223
<b>Entorno:</b> Cultivo de <i>Coffea arabica</i>	
<b>Evidências de Degradação:</b> gramíneas exóticas	
<b>Solução proposta:</b> adoção de medidas de prevenção e combate e de fogo devido à proximidade da Rodovia.

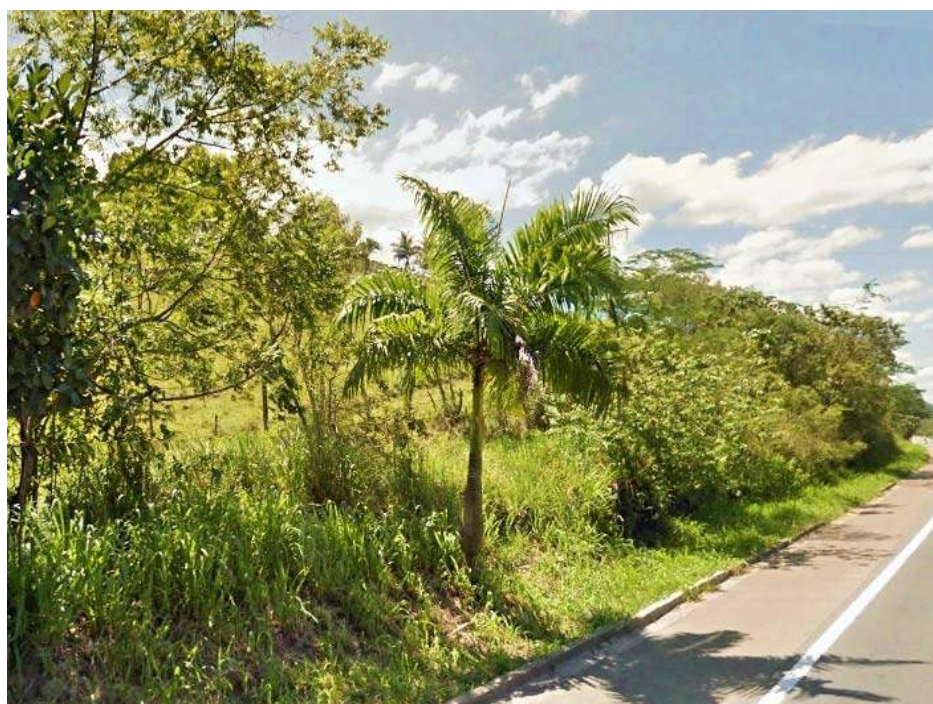
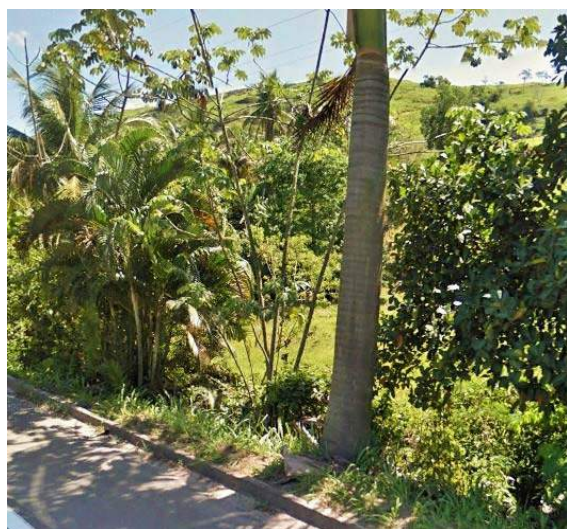
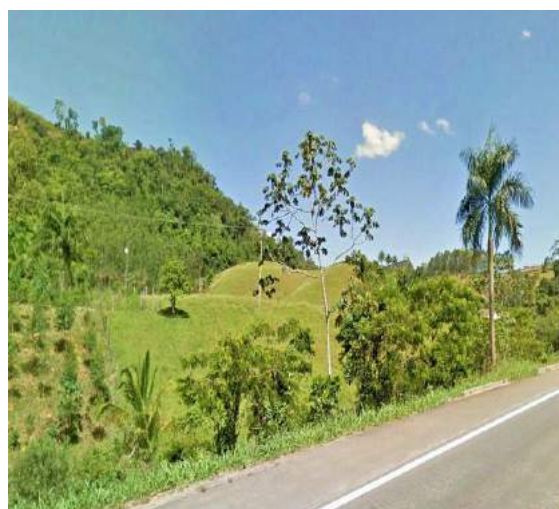
<b>Ponto de Intervenção em APP:</b> 190 - 1561.76 m <sup>2</sup> e 191 - 231.29 m <sup>2</sup>	<b>Zona:</b> Rural
<b>Situação da Área:</b> Área paludosa com presença de arvores isoladas e brachiaria	<b>Município:</b> Ibiraçú
<b>Vegetação:</b> <i>Typha sp</i> , <i>Cocos nucifera</i> , <i>Roystonea regia</i> , <i>Clitoria fairchildiana</i> , <i>Leucaena leucocephala</i> , <i>Artocarpus heterophyllus</i> , <i>Mangifera indica</i>	<b>Km:</b> 226
<b>Entorno:</b> Pastagem em sistema rotativo e cultivo de <i>Coffea arabica</i>	
<b>Evidências de Degradação:</b> gramíneas exóticas; presença de pastagem.	
<b>Solução proposta:</b> presença de cercamento para controle de acesso de animais domésticos (gado); adoção de medidas de prevenção e combate e de fogo devido à proximidade da Rodovia.

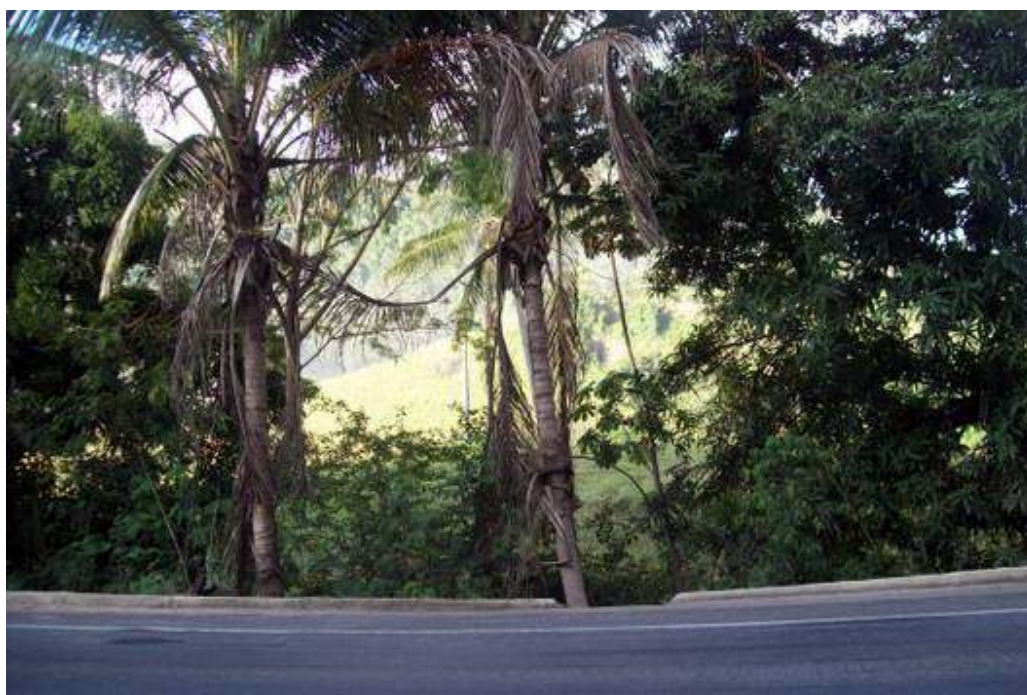
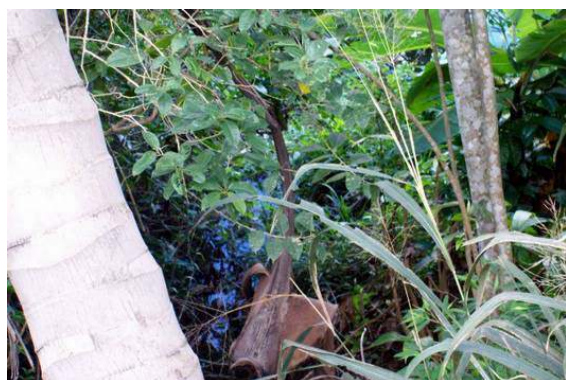
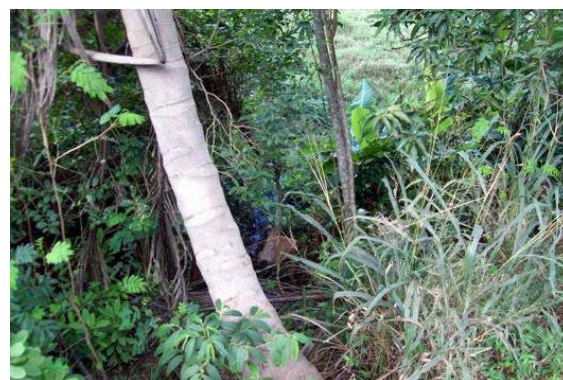
<b>Ponto de Intervenção em APP:</b> 192 - 378.605 m <sup>2</sup>	<b>Zona:</b> Rural
<b>Situação da Área:</b> Árvores isoladas e brachiaria	<b>Município:</b> Ibiraçú
<b>Vegetação:</b> <i>Typha sp</i> , <i>Cocos nucifera</i> , <i>Roystonea regia</i> , <i>Clitoria fairchildiana</i> , <i>Leucaena leucocephala</i> , <i>Artocarpus heterophyllus</i> , <i>Mangifera indica</i>	<b>Km:</b> 226
<b>Entorno:</b> Pastagem em sistema rotativo e cultivo de <i>Coffea arabica</i>	
<b>Evidências de Degradação:</b> gramíneas exóticas; presença de pastagem.	
<b>Solução proposta:</b> presença de cercamento para controle de acesso de animais domésticos (gado); adoção de medidas de prevenção e combate e de fogo devido à proximidade da Rodovia.

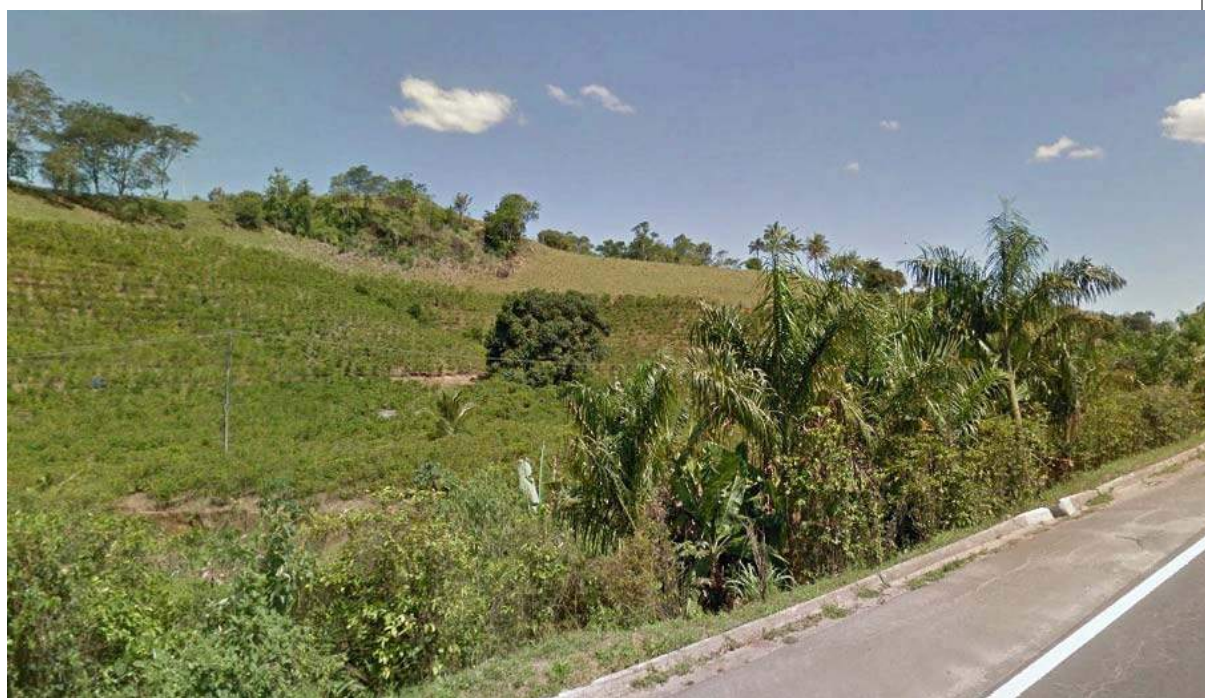
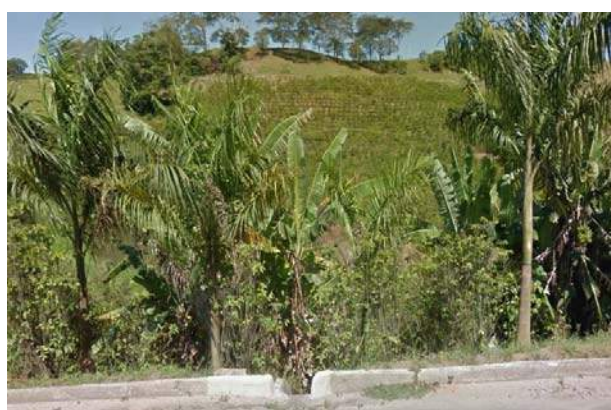
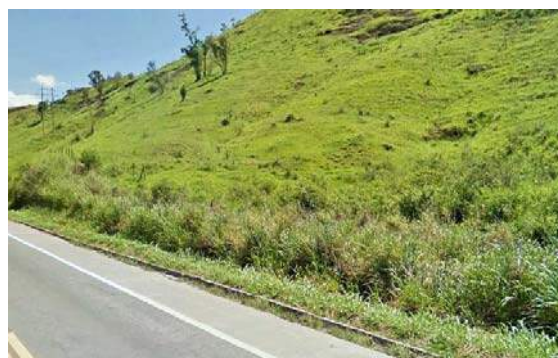
<b>Ponto de Intervenção em APP:</b> 193 - 101.507 m <sup>2</sup> / 194 - 278.816 m <sup>2</sup> / 195 - 583.575 m <sup>2</sup>	<b>Zona:</b> Rural
<b>Situação da Área:</b> Árvores isoladas e brachiaria	<b>Município:</b> Fundão
<b>Vegetação:</b> <i>Roystonea oleracea</i>	<b>Km:</b> 226
<b>Entorno:</b> Agropecuária - Pastos em sistema rotativo	
<b>Evidências de Degradação:</b> gramíneas exóticas; presença de pastagem.	
<b>Solução proposta:</b> presença de cercamento para controle de acesso de animais domésticos (gado); adoção de medidas de prevenção e combate e de fogo devido à proximidade da Rodovia.

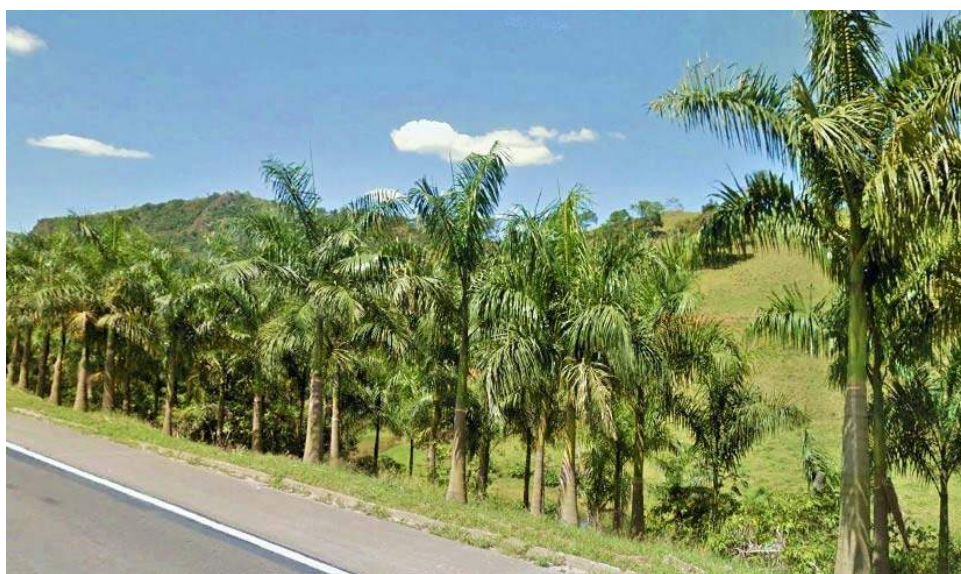
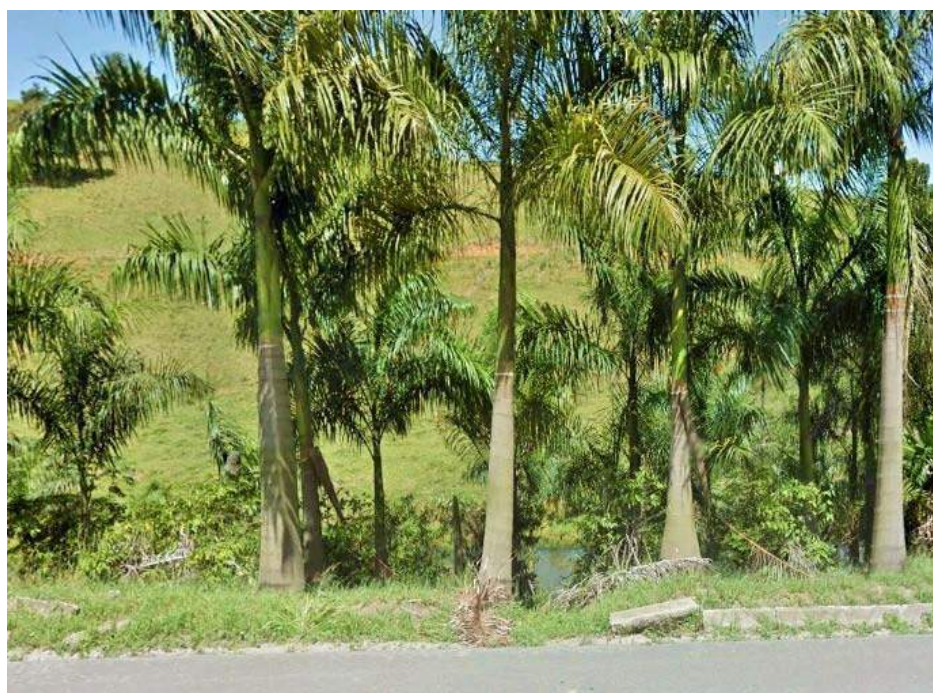
<b>Ponto de Intervenção em APP:</b> 196 - 1552.13 m <sup>2</sup> e 197 - 598.47 m <sup>2</sup>	<b>Zona:</b> Rural
<b>Situação da Área:</b> Árvores isoladas	<b>Município:</b> Fundão
<b>Vegetação:</b> <i>Roystonea oleracea</i>	<b>Km:</b> 227
<b>Entorno:</b> Agropecuária - Pastos em sistema rotativo	
<b>Evidências de Degradação:</b> gramíneas exóticas; presença de pastagem.	
<b>Solução proposta:</b> presença de cercamento para controle de acesso de animais domésticos (gado); adoção de medidas de prevenção e combate e de fogo devido à proximidade da Rodovia.

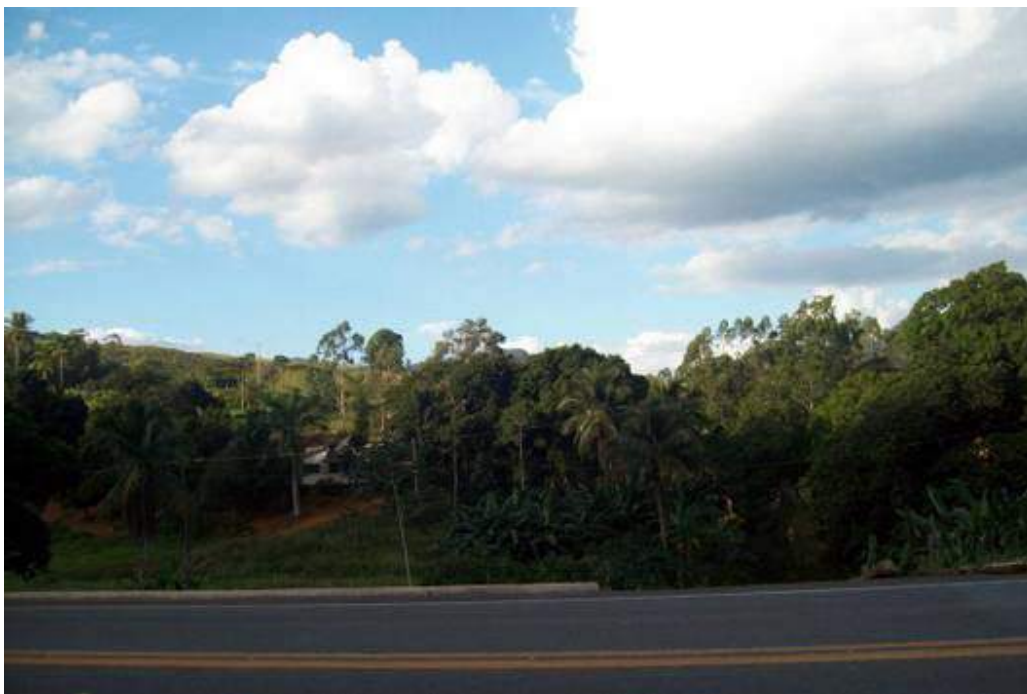
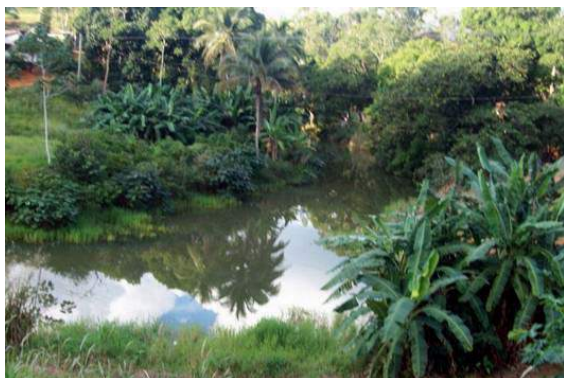
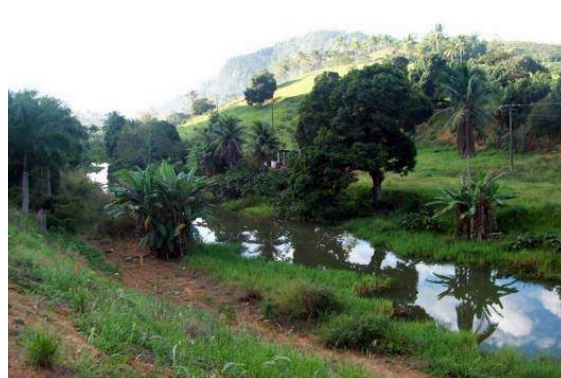
<b>Ponto de Intervenção em APP:</b> 198 - 731.256 m <sup>2</sup>	<b>Zona:</b> Rural
<b>Situação da Área:</b> Árvores isoladas e brachiaria	<b>Município:</b> Fundão
<b>Vegetação:</b> <i>Spathodea campanulata</i> , <i>Cocos nucifera</i> , <i>Roystonea regia</i> , <i>Clitoria fairchildiana</i> , <i>Bertholletia Bertholletia excelsa</i> , <i>Mangifera indica</i> .	<b>Km:</b> 227
<b>Entorno:</b> Pastagem em sistema rotativo / Pontos de erosão laminar	
<b>Evidências de Degradação:</b> focos de erosão; gramíneas exóticas; presença de pastagem.	
<b>Solução proposta:</b> controle de processos erosivos; presença de cercamento para controle de acesso de animais domésticos (gado); adoção de medidas de prevenção e combate e de fogo devido à proximidade da Rodovia.

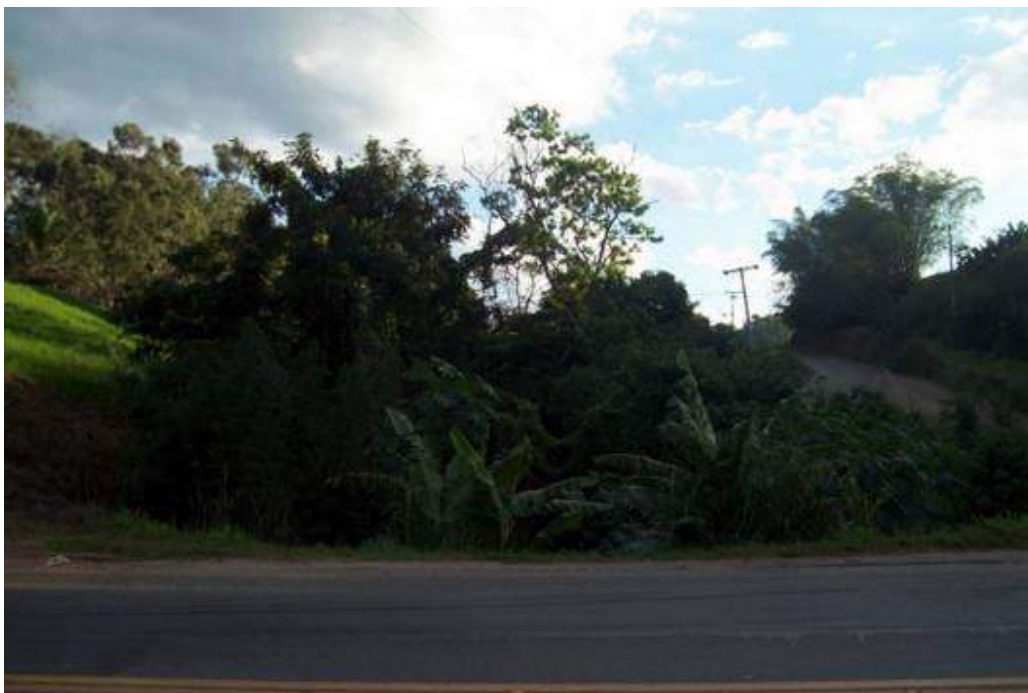
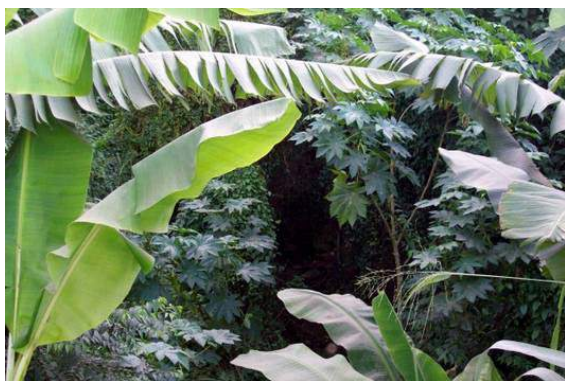
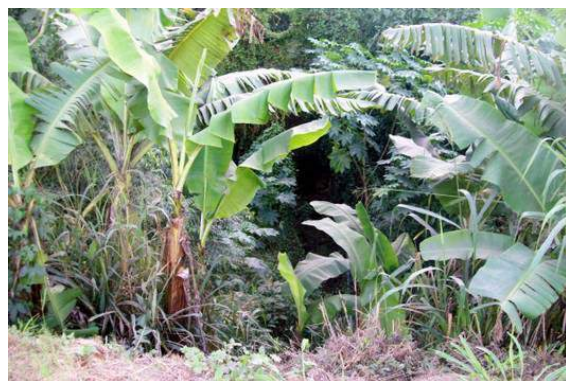
<b>Ponto de Intervenção em APP:</b> 199 - 921.106 e 200 - 2508.51 m <sup>2</sup>	<b>Zona:</b> Rural
<b>Situação da Área:</b> Árvores isoladas e brachiaria	<b>Município:</b> Fundão
<b>Vegetação:</b> <i>Eugenia involucrata</i> , <i>Gochnatia polymorpha</i>	<b>Km:</b> 228
<b>Entorno:</b> Silvicultura - Eucalipto / Pastagem em sistema rotativo	
<b>Evidências de Degradação:</b> gramíneas exóticas; presença de pastagem.	
<b>Solução proposta:</b> presença de cercamento para controle de acesso de animais domésticos (gado); adoção de medidas de prevenção e combate e de fogo devido à proximidade da Rodovia.

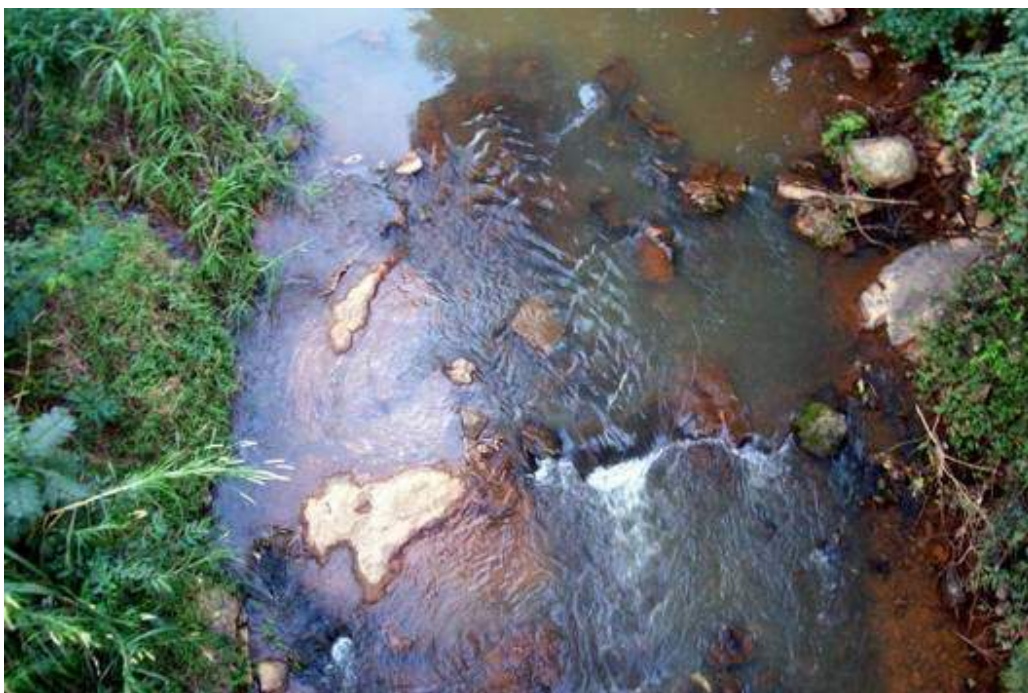
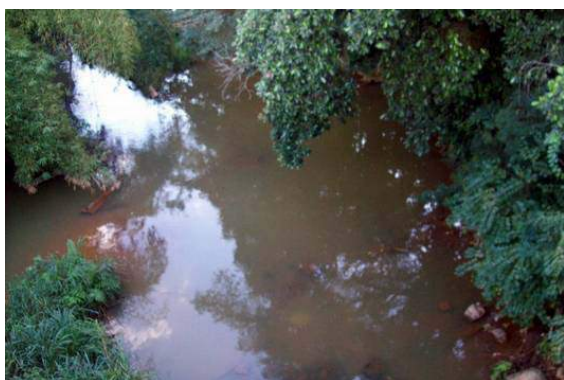
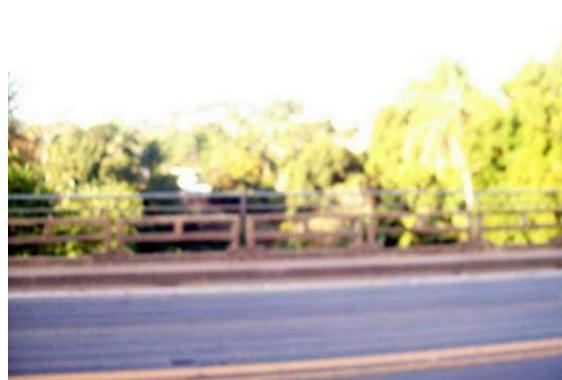
<b>Ponto de Intervenção em APP:</b> 201 - 492.806 m <sup>2</sup>	<b>Zona:</b> Urbana
<b>Situação da Área:</b> Área degradada sob influencia de perímetro urbano	<b>Município:</b> Fundão
<b>Vegetação:</b> <i>Artocarpus altilis</i> , <i>Trema micrantha</i> , <i>Cocos nucifera</i> , <i>Bertholletia excelsa</i> , <i>Ingá edulis</i> , <i>Artocarpus heterophyllus</i> , <i>Mangifera indica</i>	<b>Km:</b> 229
<b>Entorno:</b> Residências e arvores isoladas	
<b>Evidencias de Degradação:</b> gramíneas exóticas; deposição de resíduos sólidos.	
<b>Solução proposta:</b> adoção de medidas de prevenção e combate e de fogo devido à proximidade da Rodovia; cercamento visando controle de acesso de terceiros.

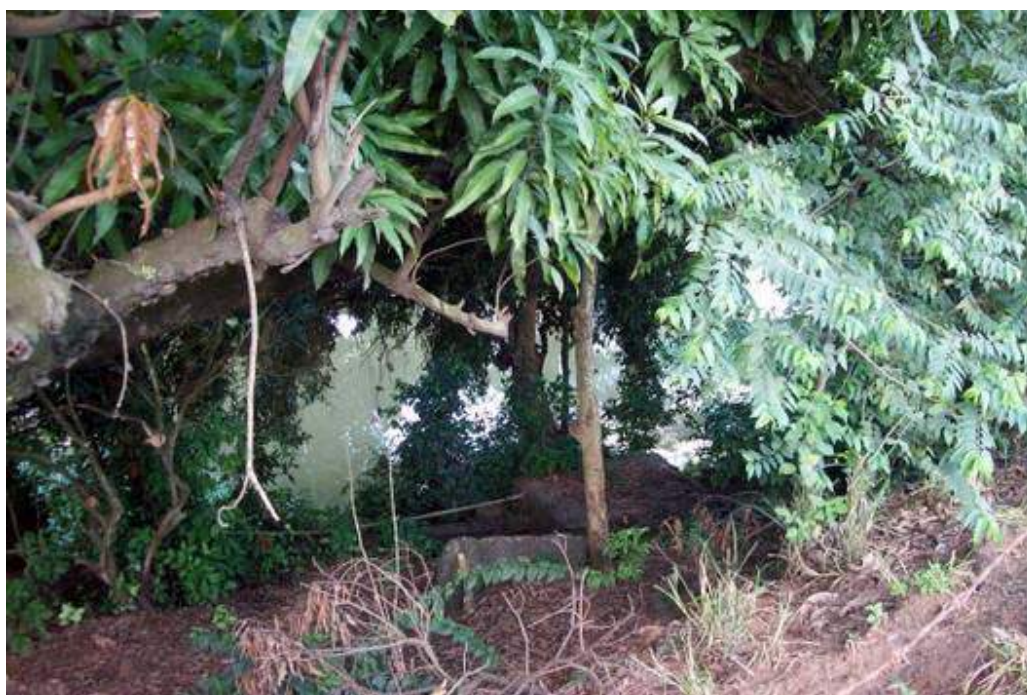
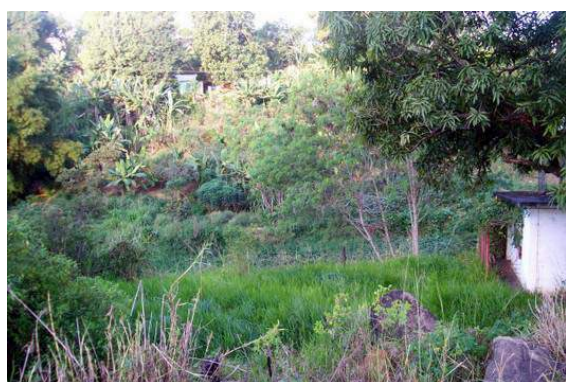
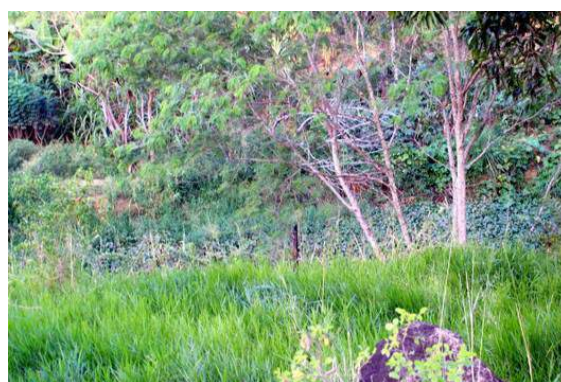
<b>Ponto de Intervenção em APP:</b> 202 - 1289.62 m <sup>2</sup> e 203 - 80.2923 m <sup>2</sup>	<b>Zona:</b> Urbana
<b>Situação da Área:</b> Área sob influência do perímetro urbano com árvores isoladas e brachiaria	<b>Município:</b> Fundão
<b>Vegetação:</b> <i>Artocarpus altilis</i> , <i>Cecropia pachystachya</i> , <i>pau de alho</i> , <i>Trema micrantha</i>	<b>Km:</b> 230
<b>Entorno:</b> Residências e terrenos baldios.	
<b>Evidências de Degradação:</b> gramíneas exóticas; deposição de resíduos sólidos.	
<b>Solução proposta:</b> adoção de medidas de prevenção e combate e de fogo devido à proximidade da Rodovia; cercamento visando controle de acesso de terceiros.
