## Mapa de Intervenções em APP - F1 Estudo de Impacto Ambiental referente à Duplicação da Rodovia BR-101 Mucuri (BA) - Serra (ES)

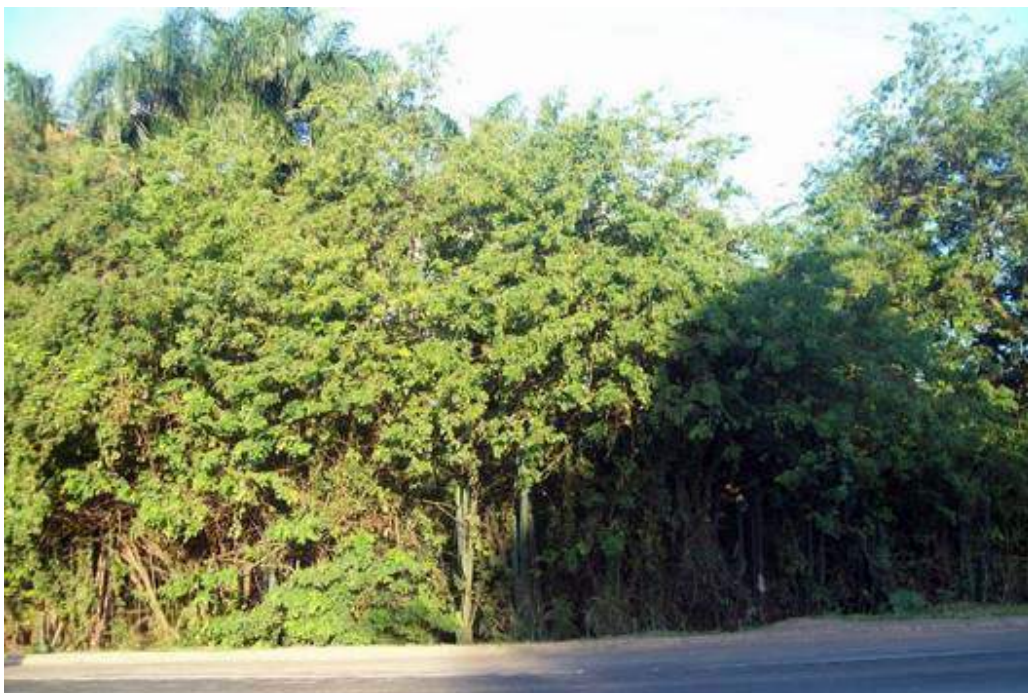
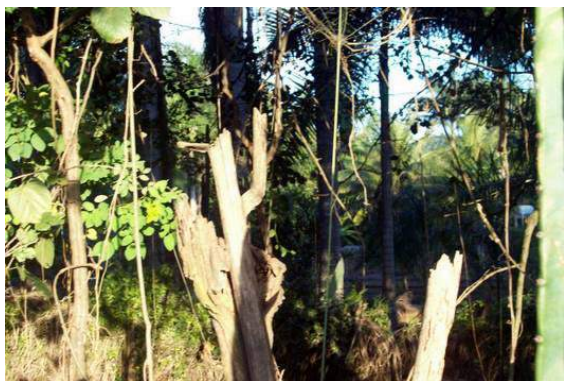
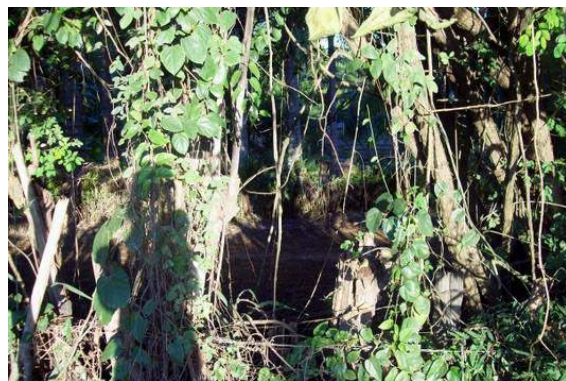
<b>Ponto de Intervenção em APP:</b> 204 - 1285.69 m <sup>2</sup>	<b>Zona:</b> Rural
<b>Situação da Área:</b> Árvores isoladas e brachiaria	<b>Município:</b> Fundão
<b>Vegetação:</b> <i>Mimosa caesalpinifolia</i> , <i>Mangifera indica</i> , <i>Roystonea regia</i>	<b>Km:</b> 231
<b>Entorno:</b> Fragmentos florestais e pastagem	
<b>Evidências de Degradação:</b> espécies exóticas (gramíneas e exóticas).	
<b>Solução proposta:</b> adoção de medidas de prevenção e combate e de fogo devido à proximidade da Rodovia; controle de espécies exóticas invasoras.

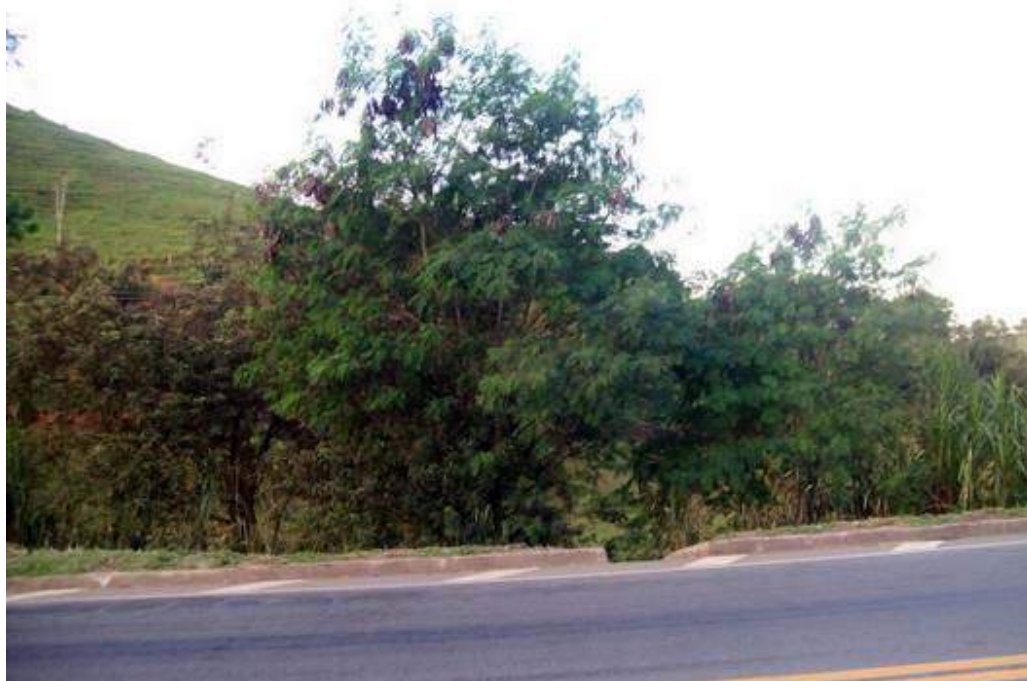
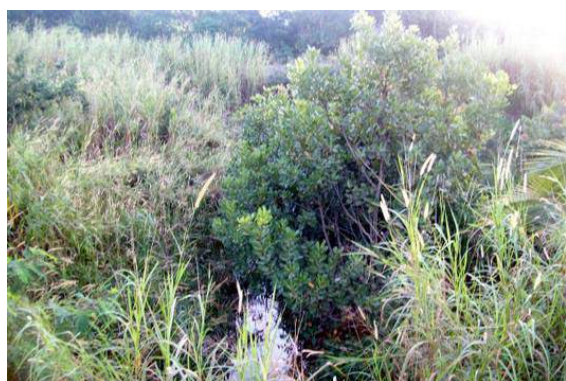
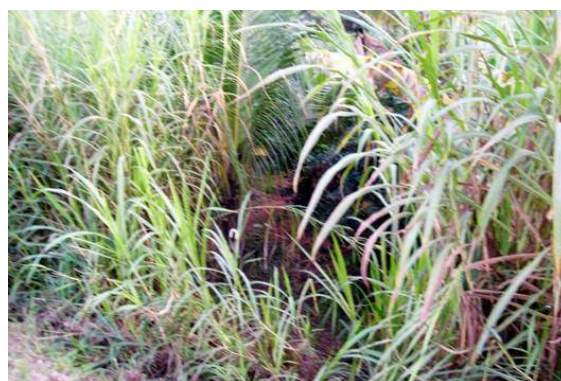
<b>Ponto de Intervenção em APP:</b> 205 - 918.883 m <sup>2</sup>	<b>Zona:</b> Rural
<b>Situação da Área:</b> Árvores isoladas e brachiaria	<b>Município:</b> Fundão
<b>Vegetação:</b> <i>Cocos nucifera</i> , <i>Cecropia pachystachya</i> , <i>Anacardium occidentale</i> , <i>Gochnatia polymorpha</i>	<b>Km:</b> 232
<b>Entorno:</b> Pastagem em sistema rotativo	
<b>Evidências de Degradação:</b> gramíneas exóticas; presença de pastagem.	
<b>Solução proposta:</b> adoção de medidas de prevenção e combate e de fogo devido à proximidade da Rodovia; presença de cercamento para controle de acesso de animais domésticos (gado).

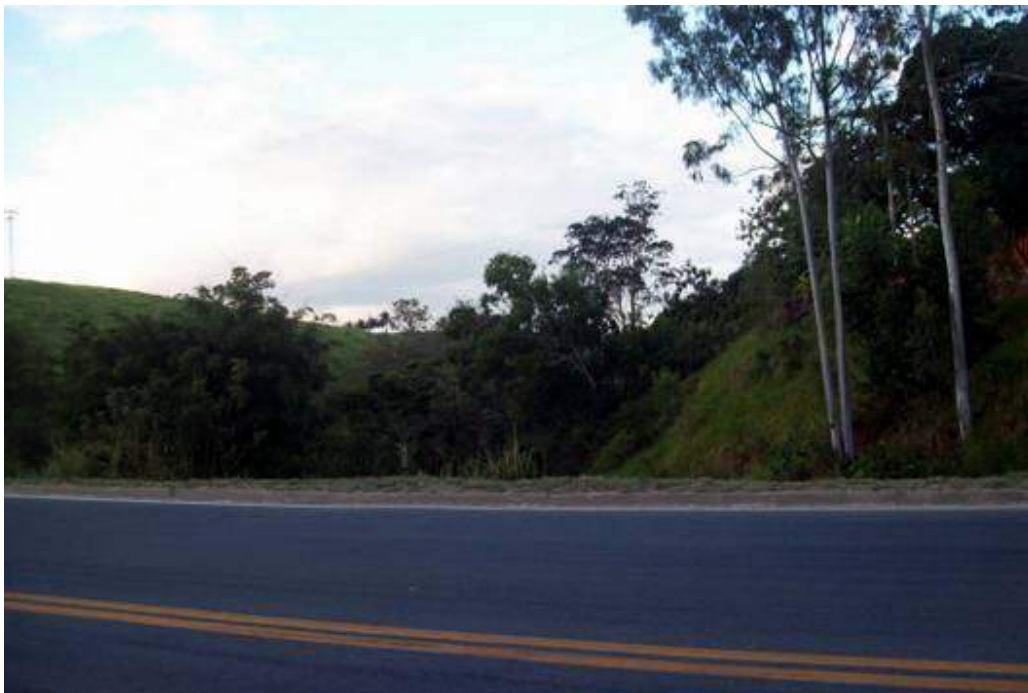
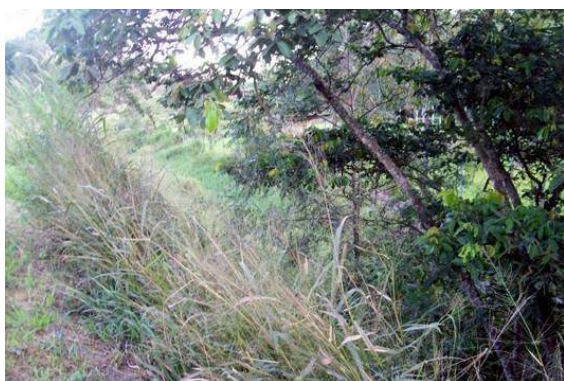
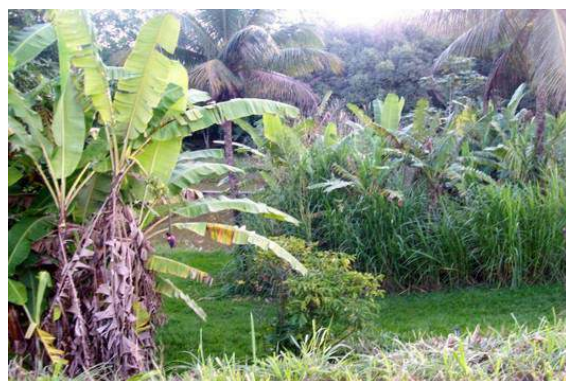
<b>Ponto de Intervenção em APP:</b> 206 - 6564.64 m <sup>2</sup>	<b>Zona:</b> Rural
<b>Situação da Área:</b> Área paludosa com arvores isoladas e brachiaria	<b>Município:</b> Fundão
<b>Vegetação:</b> <i>Bertholletia excelsa</i> , <i>Cocos nucifera</i> , <i>Mangifera indica</i> , <i>Ingá edulis</i> , <i>Cecropia pachystachya</i>	<b>Km:</b> 233
<b>Entorno:</b> Residências rurais / Pastagem em sistema rotativo / Cultivo de <i>Coffea arabica</i>	
<b>Evidências de Degradação:</b> gramíneas exóticas; presença de pastagem.	
<b>Solução proposta:</b> adoção de medidas de prevenção e combate e de fogo devido à proximidade da Rodovia; presença de cercamento para controle de acesso de animais domésticos (gado).

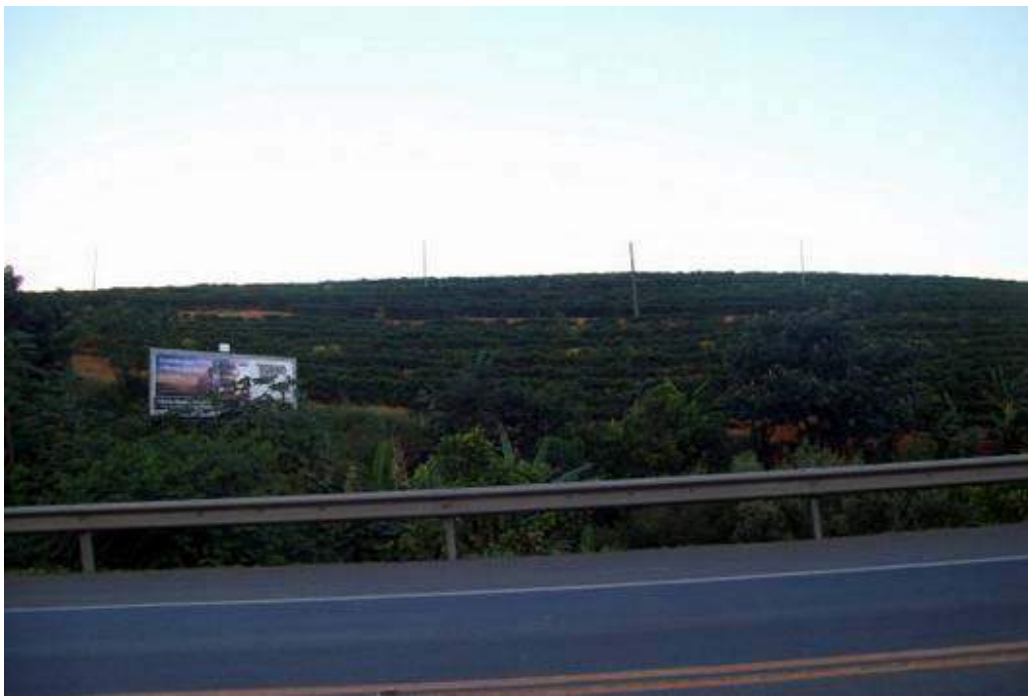
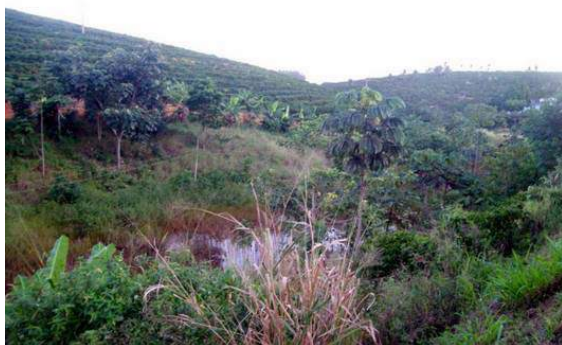
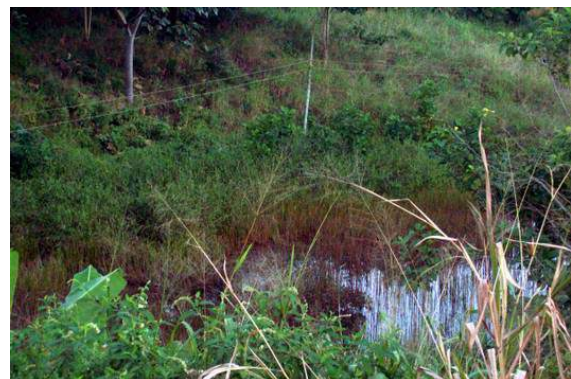
<b>Ponto de Intervenção em APP:</b> 207 - 708.292 m <sup>2</sup>	<b>Zona:</b> Rural
<b>Situação da Área:</b> Árvores isoladas e brachiaria	<b>Município:</b> Fundão
<b>Vegetação:</b> <i>Cecropia pachystachya</i> , <i>Zanthoxylum rhoifolium</i> , <i>Trema micrantha</i> , <i>Gochnatia polymorpha</i> , <i>Bertholletia excelsa</i>	<b>Km:</b> 234
<b>Entorno:</b> Cultivo de <i>Coffea arabica</i>	
<b>Evidências de Degradação:</b> gramíneas exóticas.	
<b>Solução proposta:</b> adoção de medidas de prevenção e combate e de fogo devido à proximidade da Rodovia.

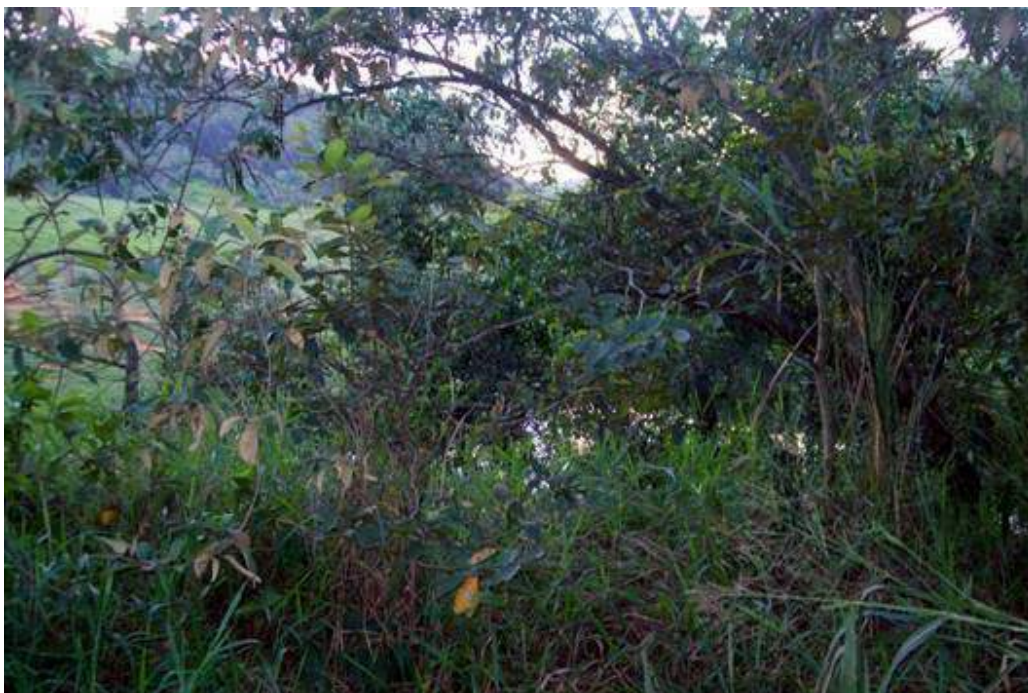
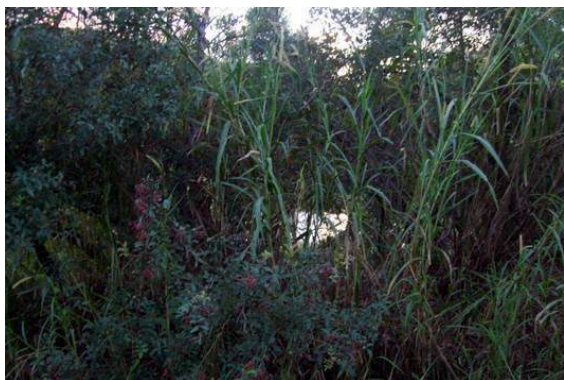
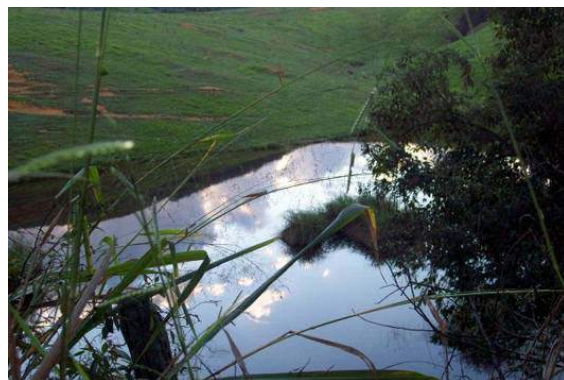
<b>Ponto de Intervenção em APP:</b> 208 - 2315.18 m <sup>2</sup> e 209 - 925 m <sup>2</sup>	<b>Zona:</b> Rural
<b>Situação da Área:</b> Árvores isoladas e brachiaria	<b>Município:</b> Fundão
<b>Vegetação:</b> <i>Schinus terebinthifolius</i> , <i>Cecropia pachystachya</i> , <i>Gochnatia polymorpha</i> , <i>Zanthoxylum rhoifolium</i> e <i>Eugenia involucrata</i>	<b>Km:</b> 235
<b>Entorno:</b> Pastagem em sistema rotativo	
<b>Evidências de Degradação:</b> gramíneas exóticas; presença de pastagem.	
<b>Solução proposta:</b> adoção de medidas de prevenção e combate e de fogo devido à proximidade da Rodovia; presença de cercamento para controle de acesso de animais domésticos (gado).

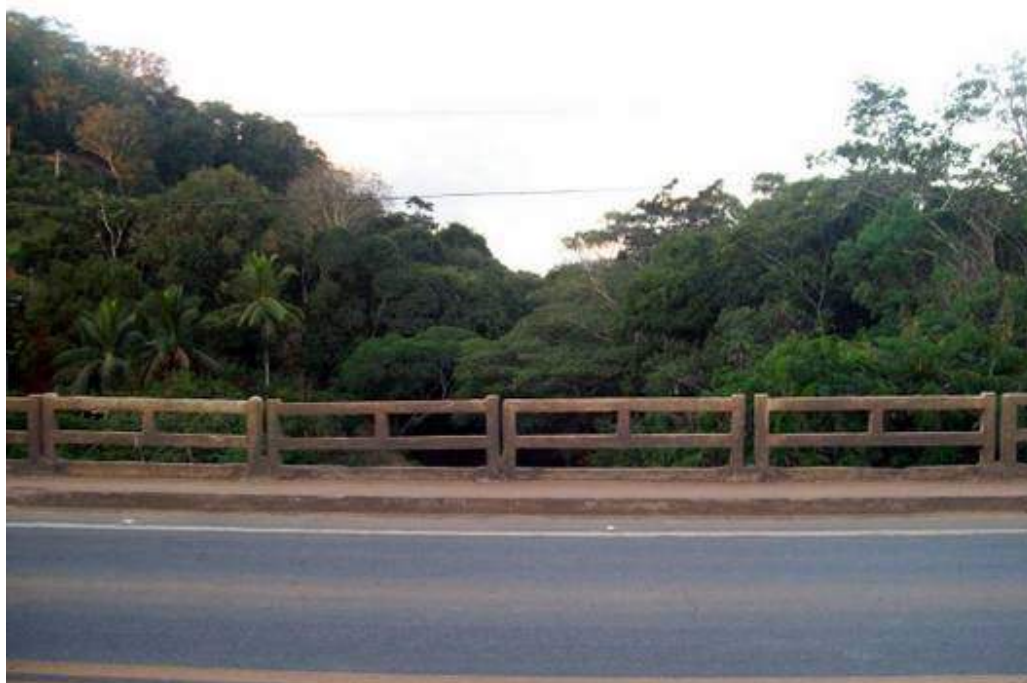
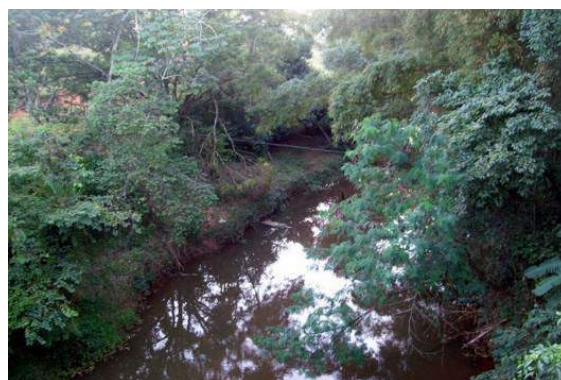
<b>Ponto de Intervenção em APP:</b> 210 - 942.863 m <sup>2</sup> e 211 - 307.222 m <sup>2</sup>	<b>Zona:</b> Rural
<b>Situação da Área:</b> Zona ripária com fragmento em estágio inicial de regeneração	<b>Município:</b> Fundão
<b>Vegetação:</b> <i>Dypsis lutescens</i> , <i>Clitoria fairchildiana</i> , <i>Cecropia pachystachya</i> , <i>Bertholletia excelsa</i> , <i>Trema micrantha</i>	<b>Km:</b> 239
<b>Entorno:</b> Industria de ração / Cultivo de <i>Piper nigrum</i> e <i>Coffea arabica</i>	
<b>Evidencias de Degradação:</b> gramíneas exóticas; baixa densidade de indivíduos lenhosos.	
<b>Solução proposta:</b> adoção de medidas de prevenção e combate e de fogo devido à proximidade da Rodovia; condução da regeneração natural.

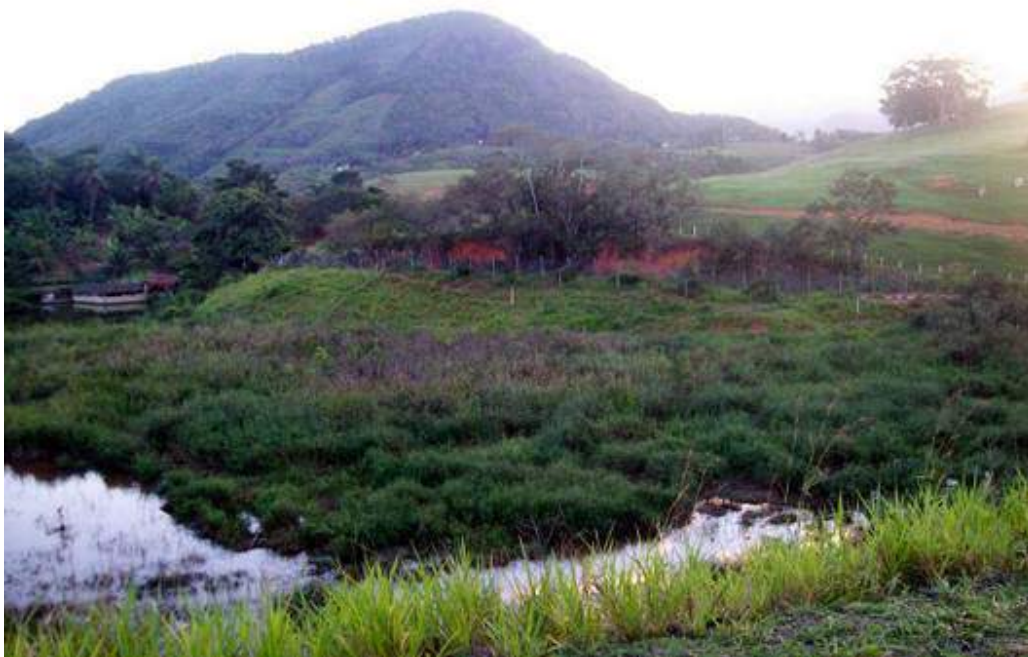
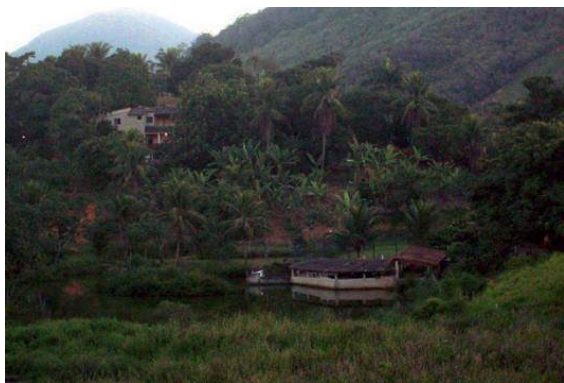
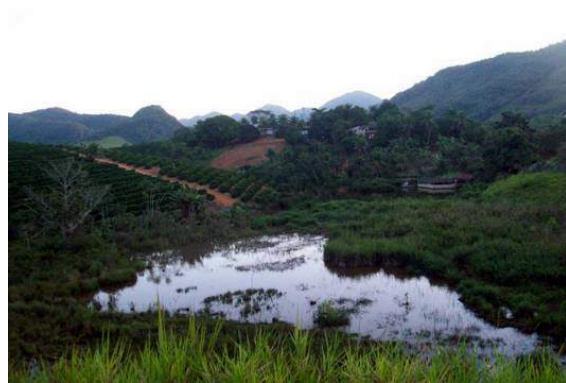
<b>Ponto de Intervenção em APP:</b> 212 - 1458.87 m <sup>2</sup> e 213 - 1383.66 m <sup>2</sup>	<b>Zona:</b> Rural
<b>Situação da Área:</b> Arbustos e brachiaria	<b>Município:</b> Serra
<b>Vegetação:</b> <i>Cocos nucifera</i> , <i>Cecropia pachystachya</i>	<b>Km:</b> 240
<b>Entorno:</b> Pastagem em sistema rotativo e cultivo de <i>Coffea arabica</i>	
<b>Evidências de Degradação:</b> gramíneas exóticas; presença de pastagem.	
<b>Solução proposta:</b> adoção de medidas de prevenção e combate e de fogo devido à proximidade da Rodovia; presença de cercamento para controle de acesso de animais domésticos (gado).

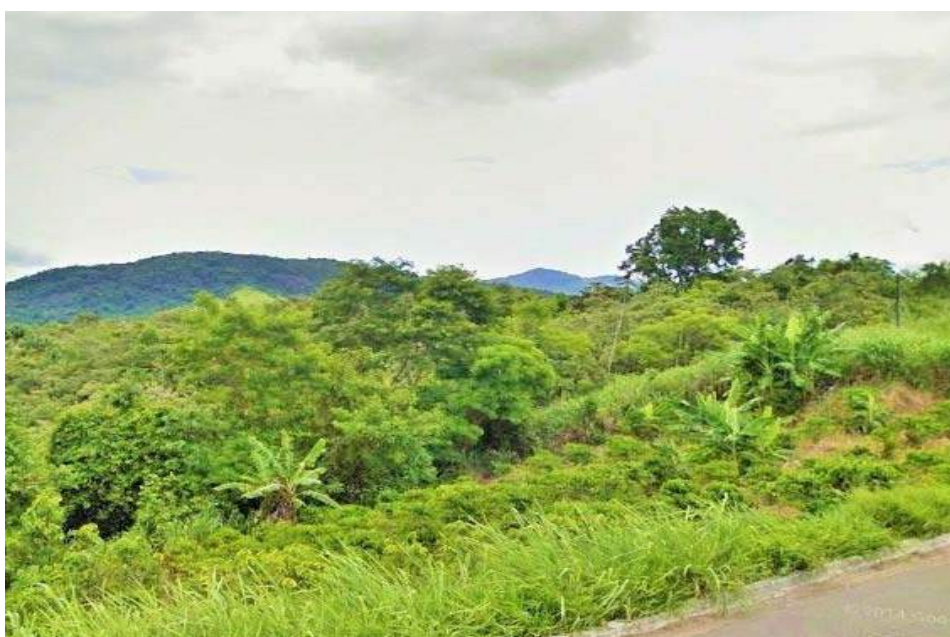
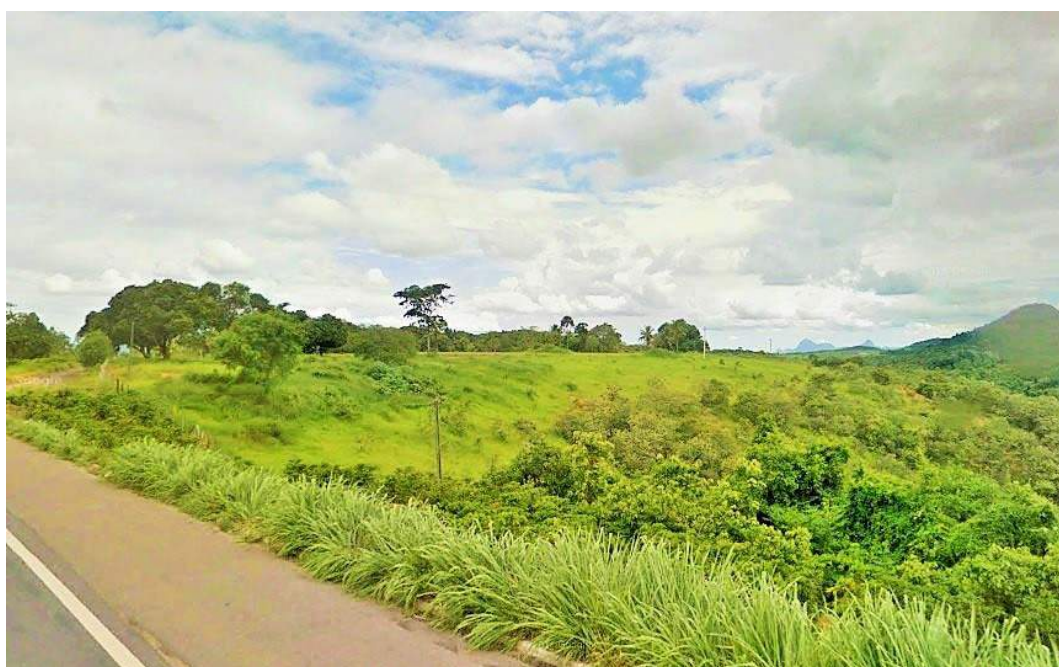
<b>Ponto de Intervenção em APP:</b> 214 - 1095.35 m <sup>2</sup>	<b>Zona:</b> Rural
<b>Situação da Área:</b> Árvores isoladas e brachiaria	<b>Município:</b> Serra
<b>Vegetação:</b> <i>Artocarpus heterophyllus</i> , <i>Trema micrantha</i> , <i>Schinus terebinthifolius</i> , <i>Eugenia involucrata</i> , <i>Cecropia pachystachya</i>	<b>Km:</b> 243
<b>Entorno:</b> Cultivo de Cocos <i>nucifera</i> e <i>Coffea arabica</i>	
<b>Evidências de Degradação:</b> gramíneas exóticas.	
<b>Solução proposta:</b> adoção de medidas de prevenção e combate e de fogo devido à proximidade da Rodovia.

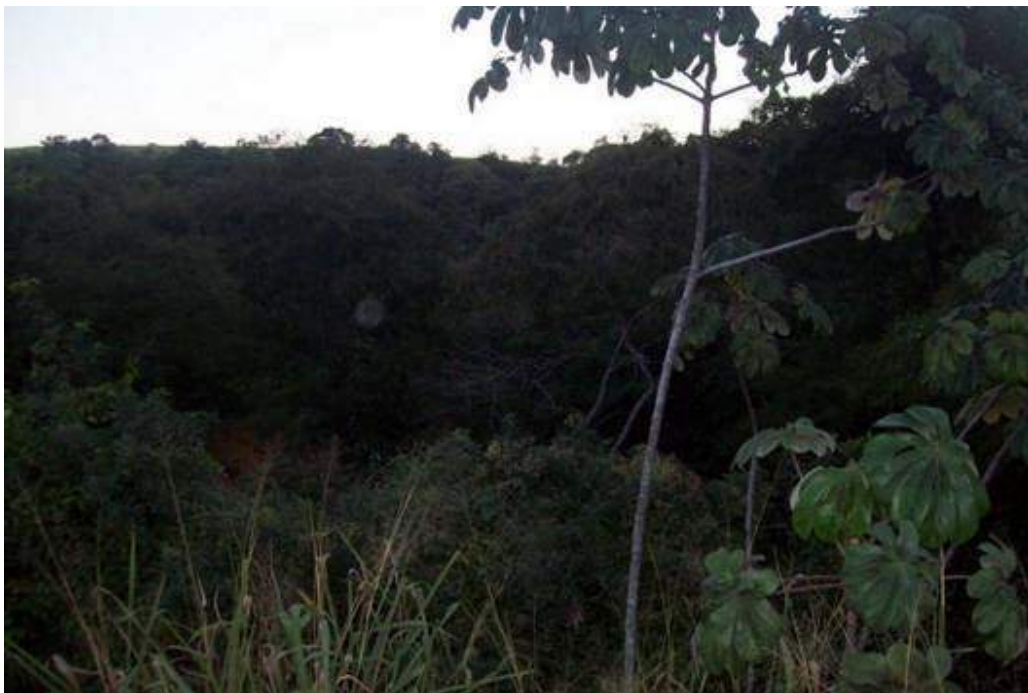
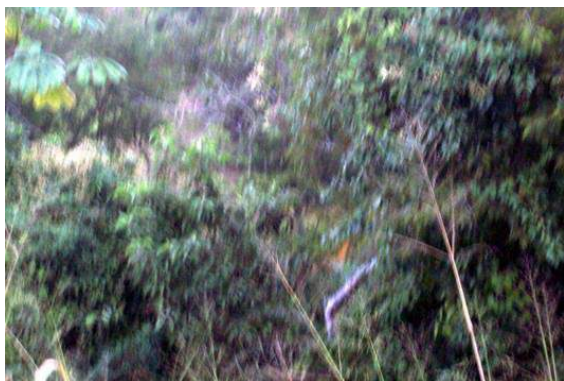
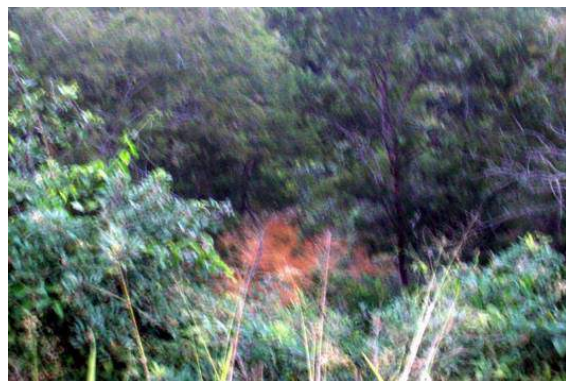
<b>Ponto de Intervenção em APP:</b> 215 - 2474.41 m <sup>2</sup> e 216 - 2610.52 m <sup>2</sup>	<b>Zona:</b> Rural
<b>Situação da Área:</b> Fragmento em estágio médio de regeneração	<b>Município:</b> Serra
<b>Vegetação:</b> <i>Gochnatia polymorpha</i> , <i>Zeyheria tuberculosa</i> , <i>Xylopia frutescens</i>	<b>Km:</b> 246
<b>Entorno:</b> Fragmentos florestais e pastagem	
<b>Evidências de Degradação:</b> fisionomia herbáceo-arbustiva, baixa densidade de indivíduos lenhosos.	
<b>Solução proposta:</b> condução da regeneração natural; adoção de medidas de prevenção e combate e de fogo devido à proximidade da Rodovia.
