Rodovia:
BR-101 ES/BA

Trecho: KM 939+400 ao 956+900/BA e KM 000+000
ao KM 244+900/ES

Objeto: ESTUDO DE IMPACTO AMBIENTAL – EIA-
RIMA

1 Patrimônio Histórico, Cultural e Arqueológico

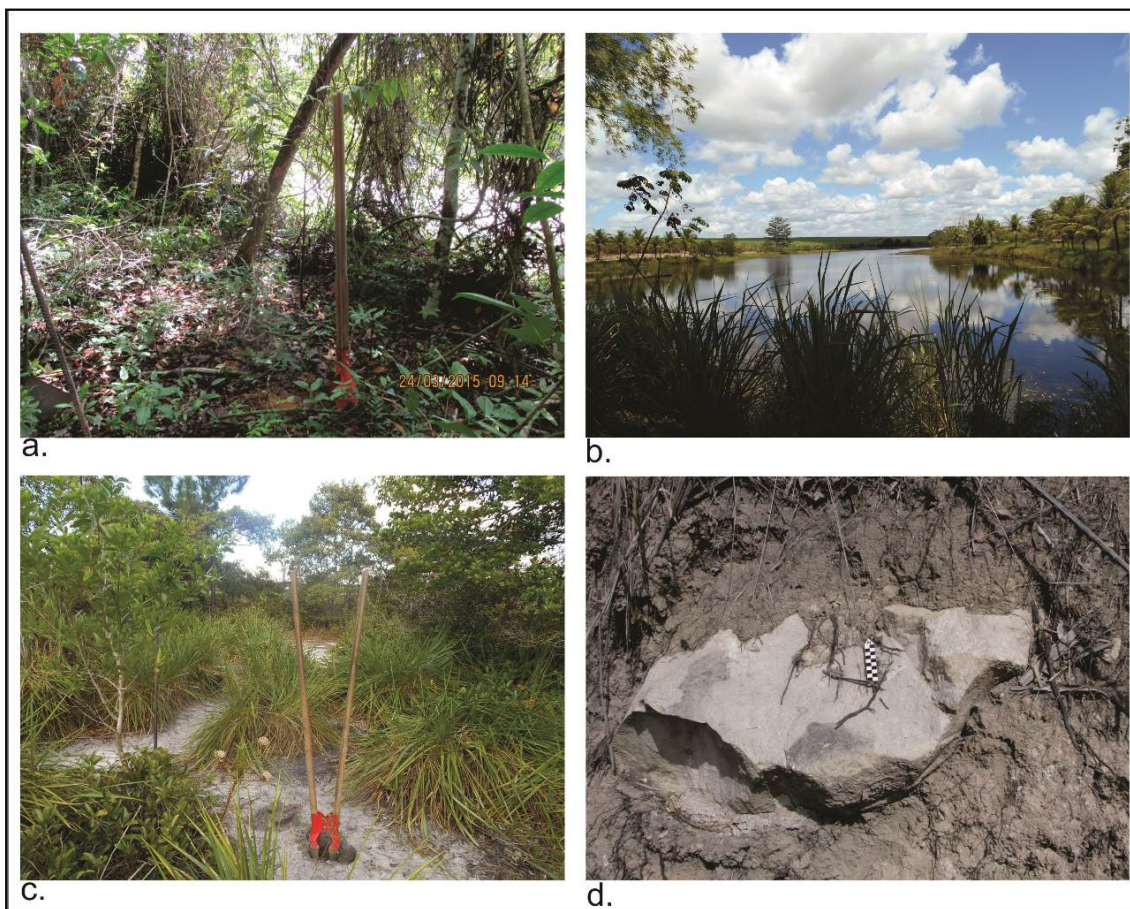
Fotos 1.5.1-2 Aplicação poços teste a cada 50 m: a. mata; b. rio/lagoa; c. restinga/areal; d. afloramento rochoso

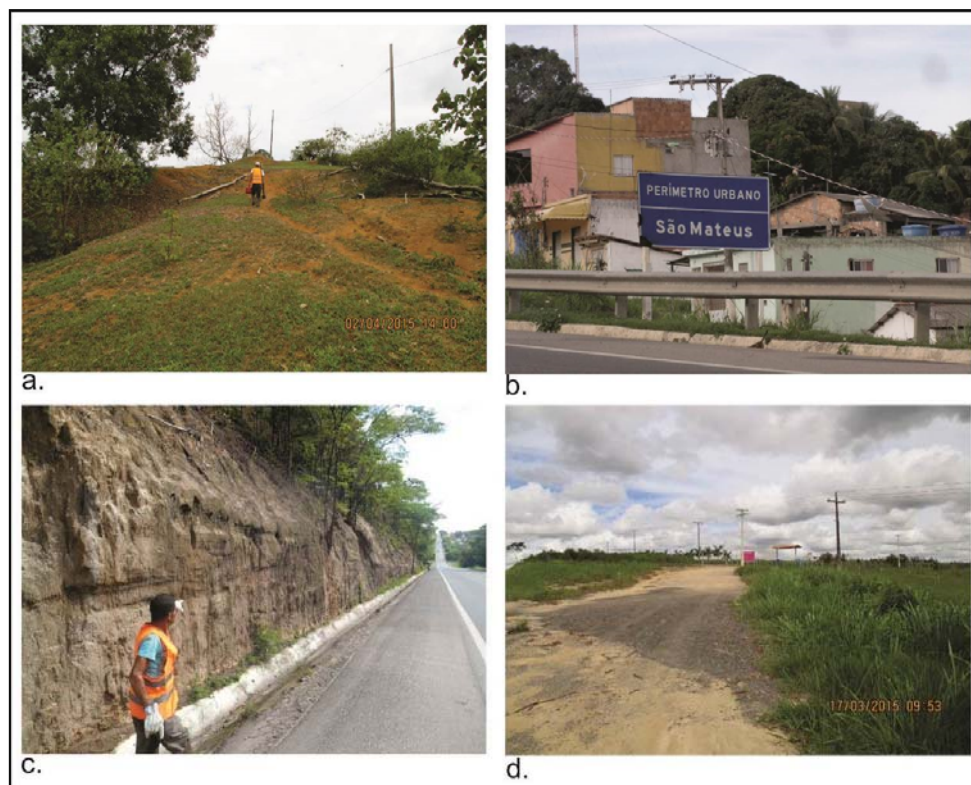
Fotos 1.5.1-4 Aplicação poços teste a cada 200 m: a. terreno acidentado (perfurado), b. perímetro urbano (não perfurado), c. talude (não perfurado e de. aterro (perfurado). Aplicação da malha 200X200m

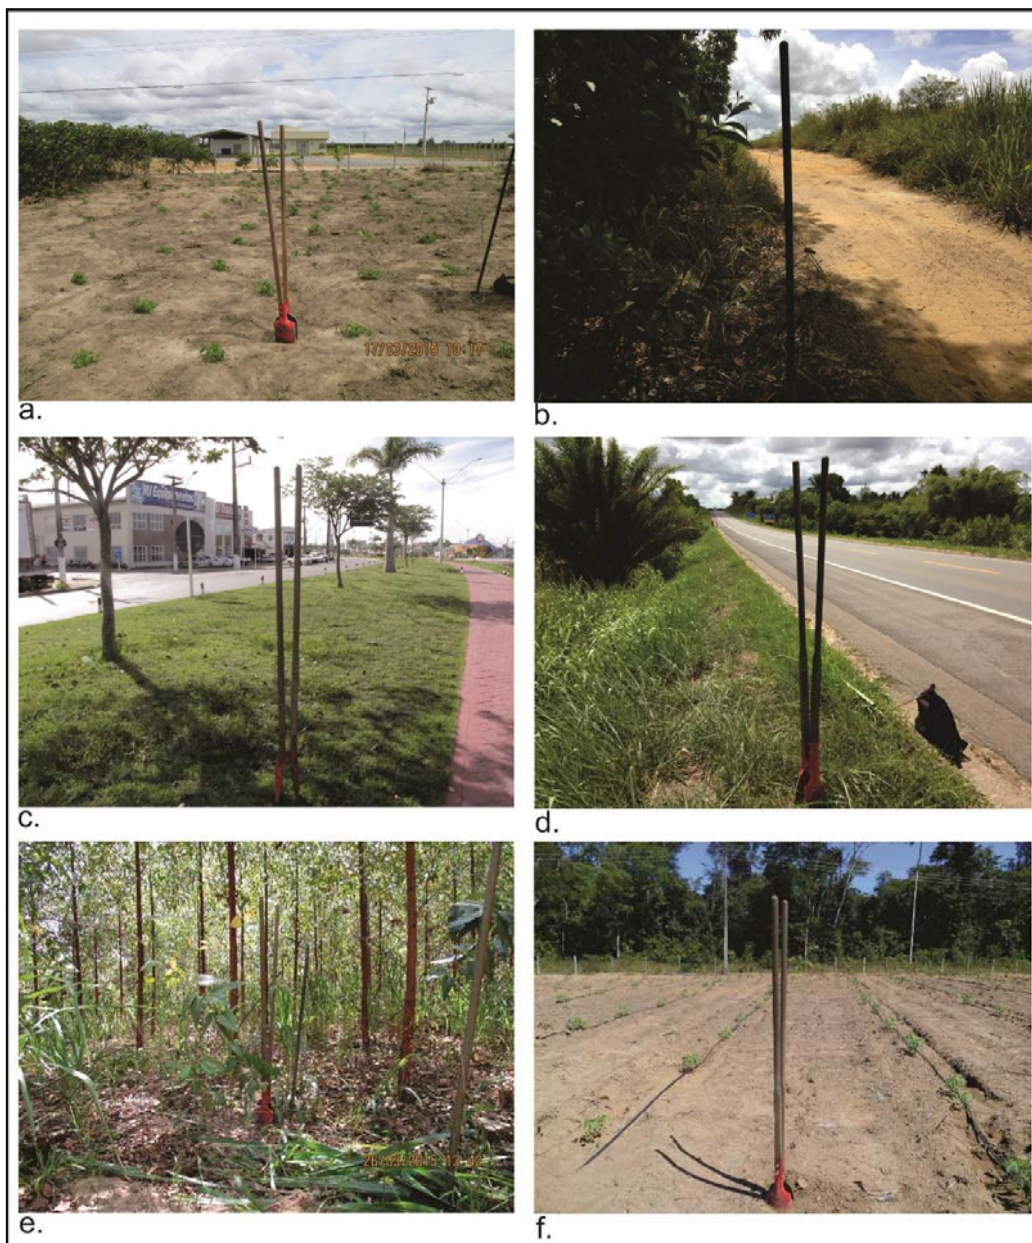
Fotos 1.5.1-5 Implantação de Poços Teste (PT)

- Implantação de PT: o ponto é localizado com auxílio de GPS, sendo avaliado o melhor local para a perfuração, que é registrado com foto e georreferenciado em coordenadas UTM (Foto 1.5.1-5);
- Retirada da cobertura vegetal: com auxílio de um enxadão, uma área de aproximadamente 1 m de diâmetro é limpa, visando a exposição do solo superficial para a deposição e análise do sedimento a ser retirado com a escavação do PT (Fotos 1.5.1-6);

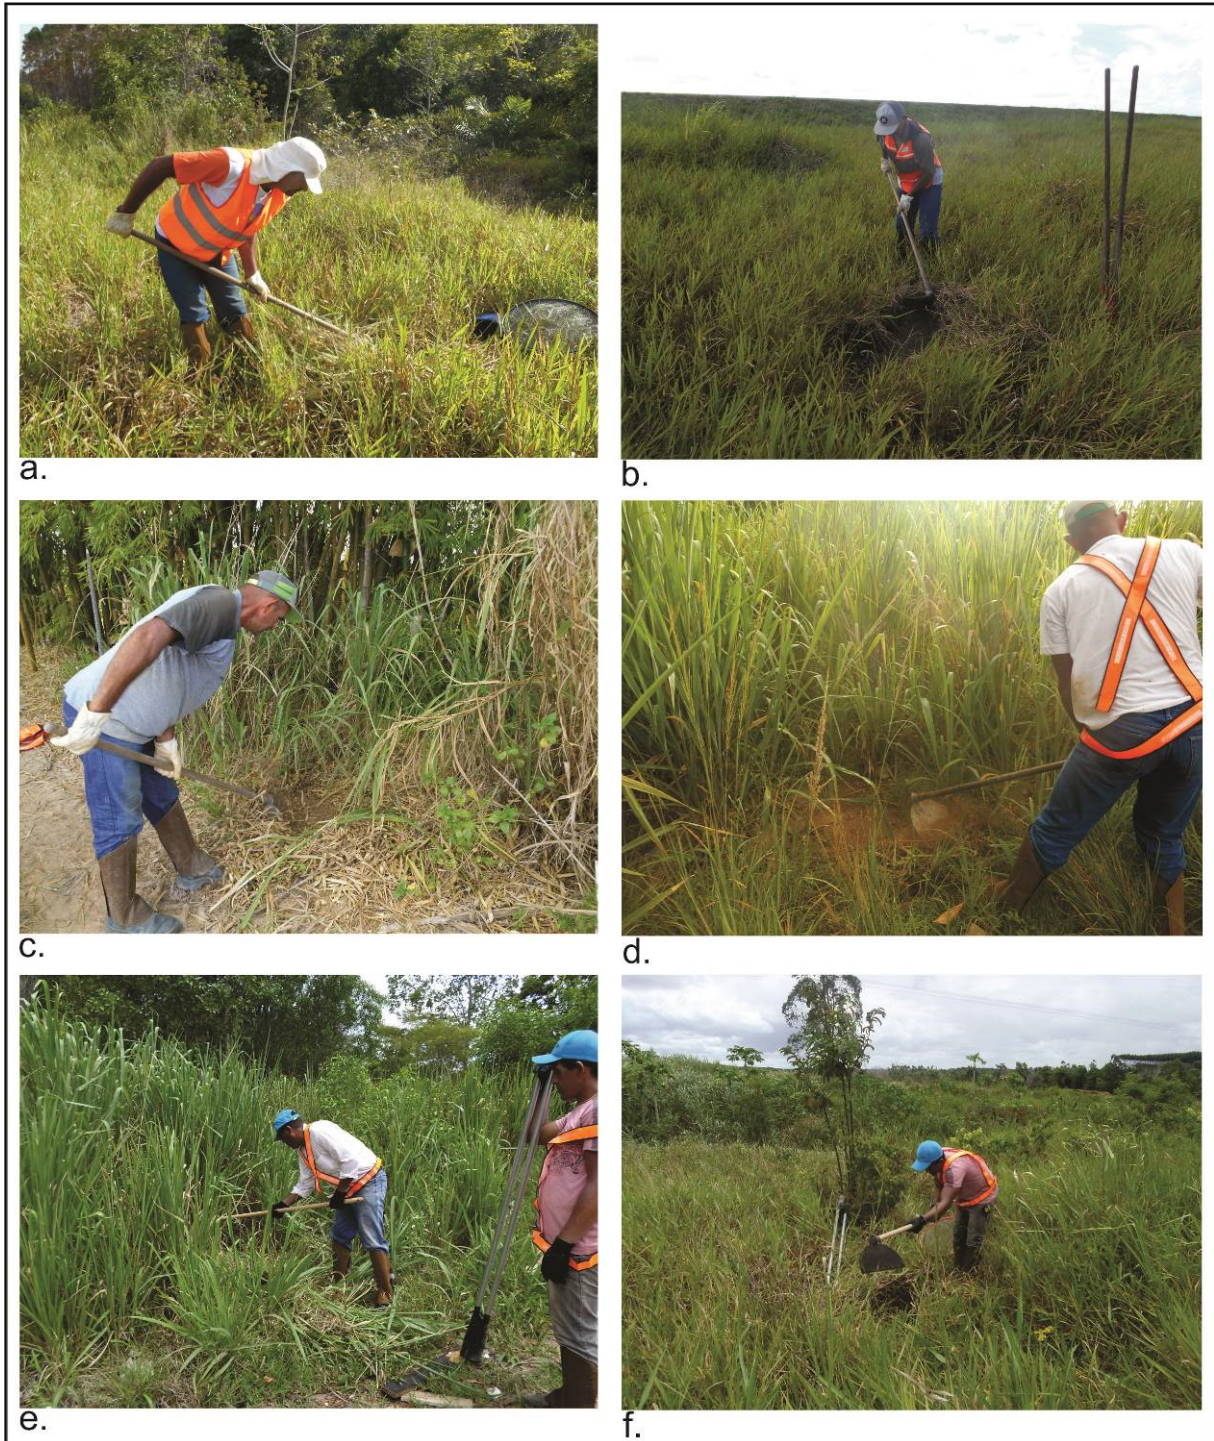
Fotos 1.5.1-6 Retirada da cobertura vegetal

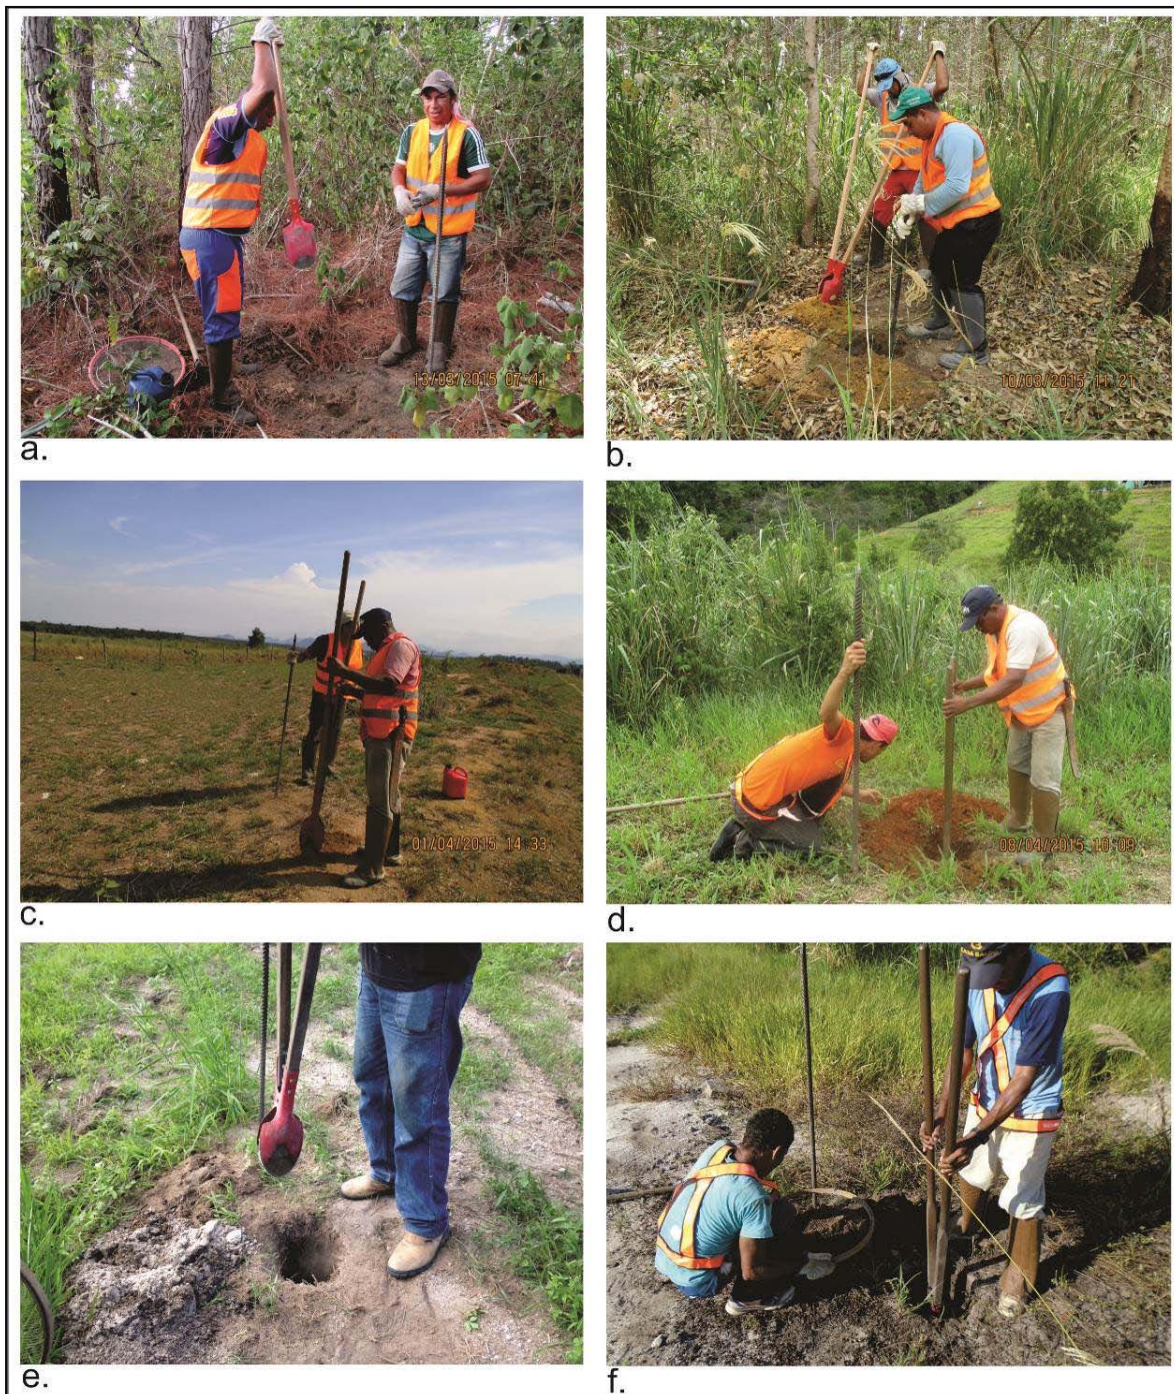
Fotos 1.5.1-7 Perfuração de Poços Teste (PT)

- Perfuração de poço de 0,5 m de diâmetro por 1m de profundidade, com cavadeira articulada (estas dimensões foram variáveis de acordo com a estratigrafia do solo);

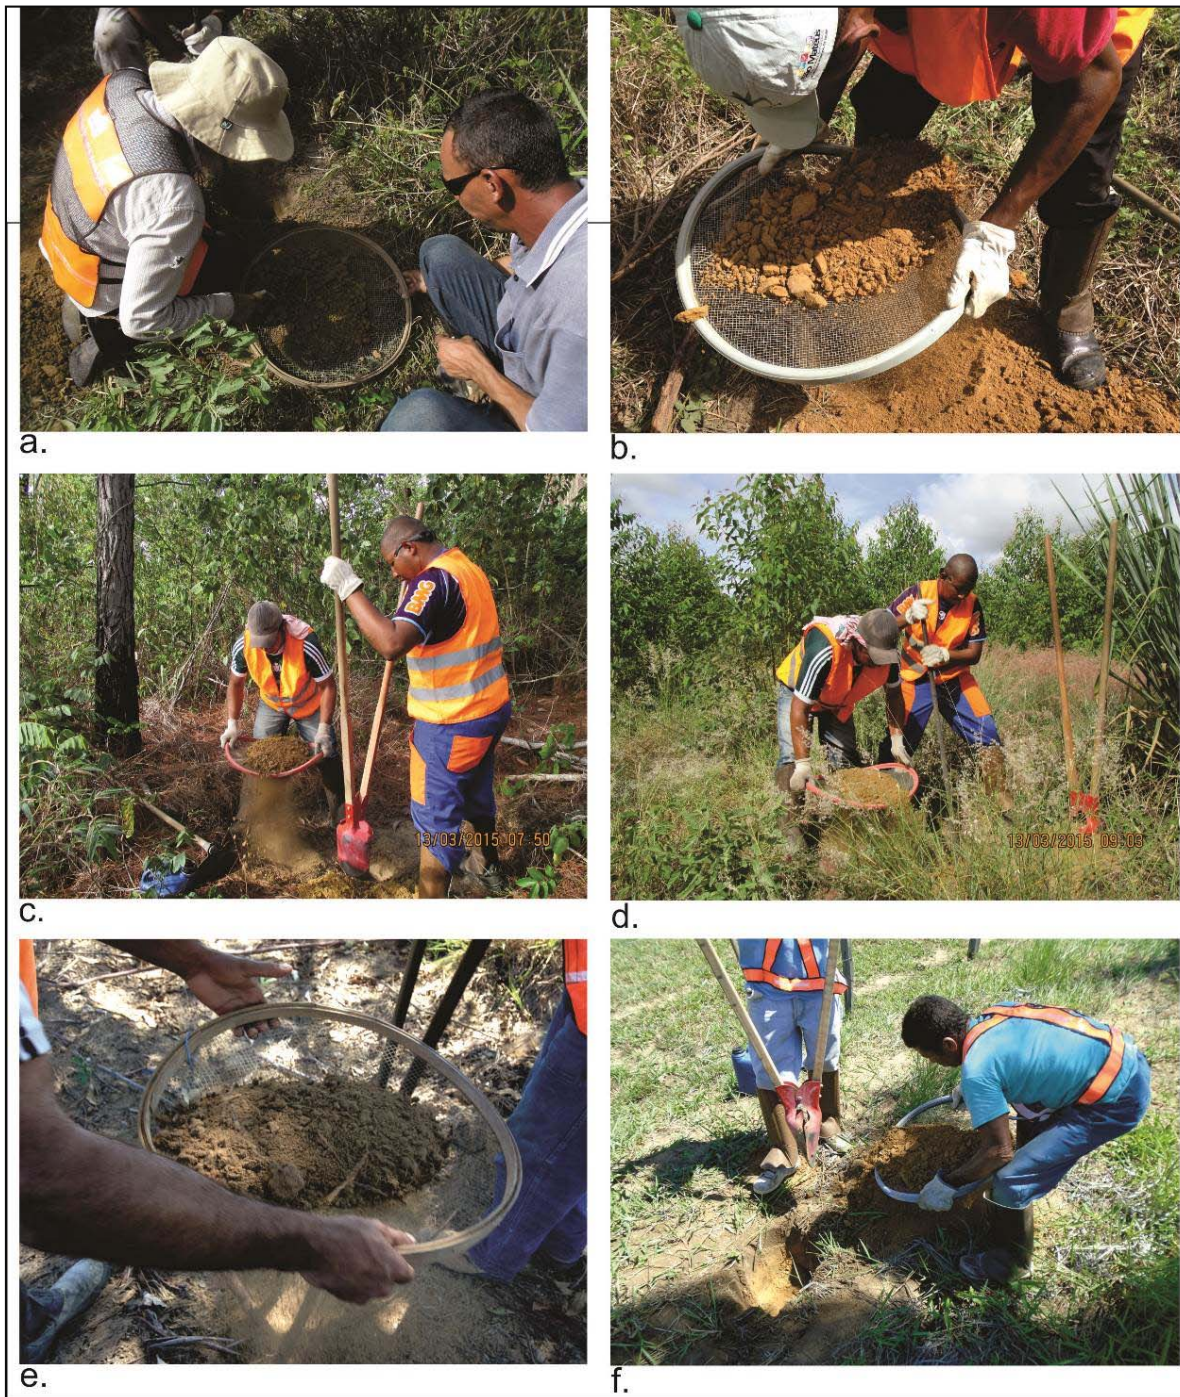
Foto 1.5.1-8 Peneiramento, triagem e análise do solo

- Desagregação, peneiramento, triagem e exame do solo retirado, com auxílio de peneira e colher de pedreiro;

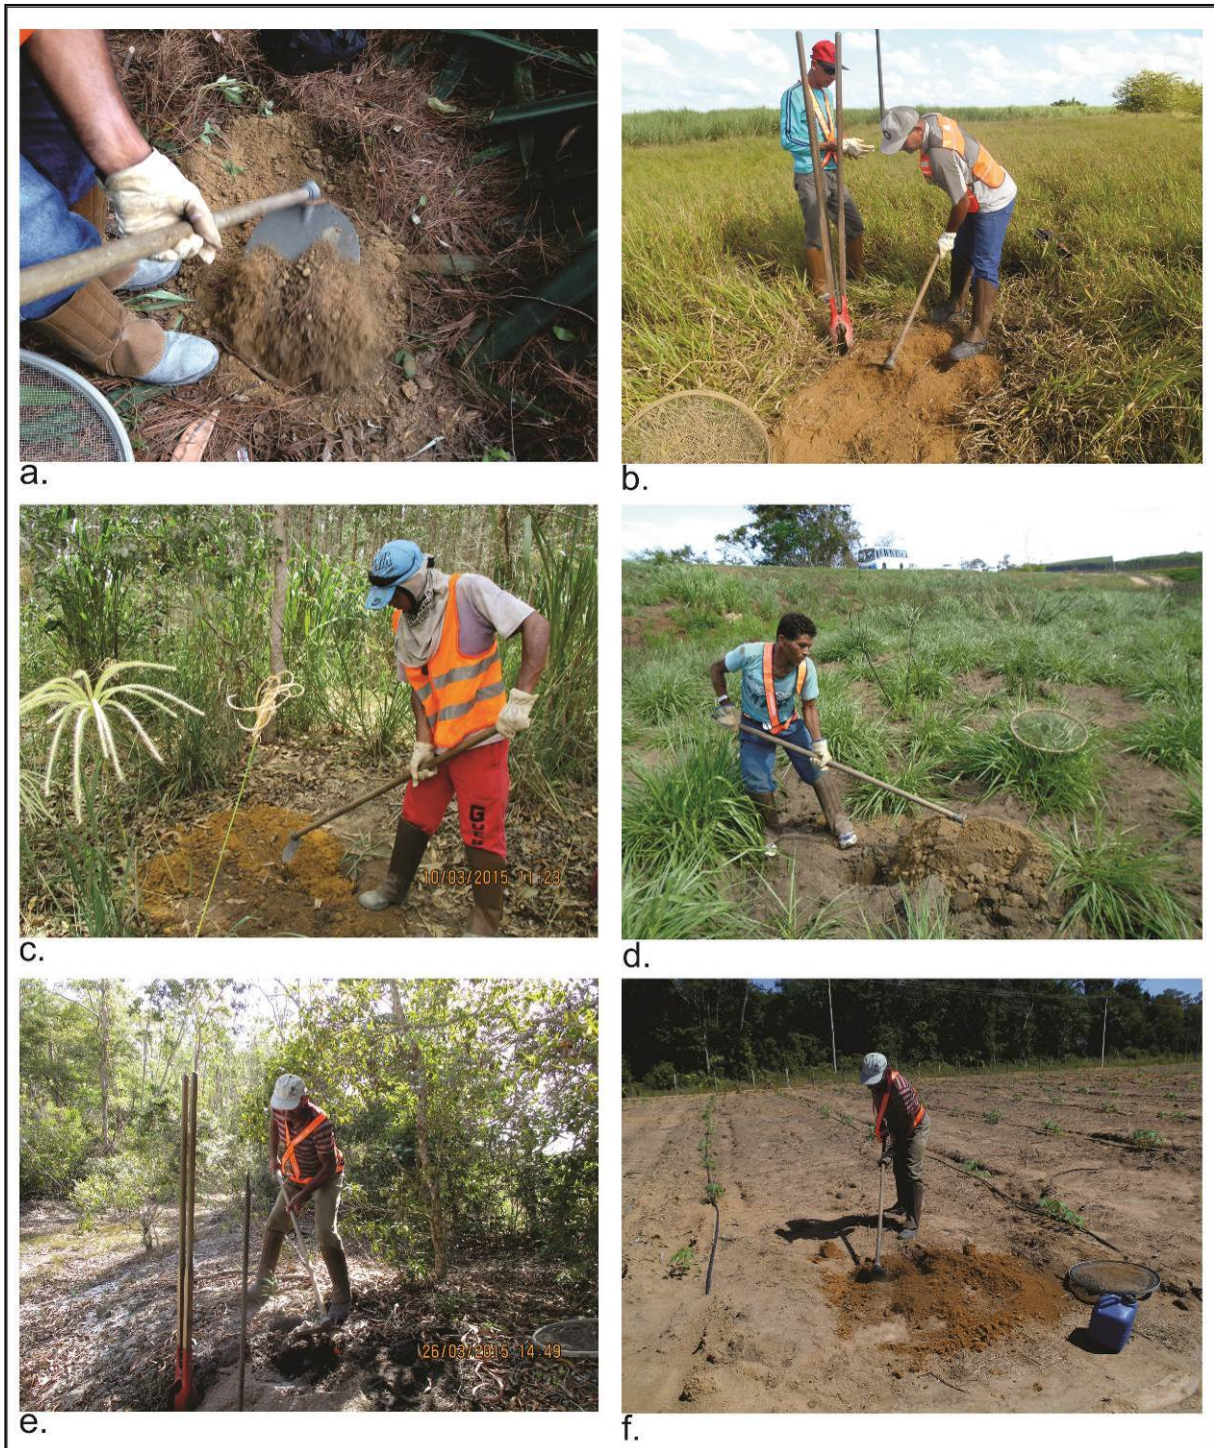
Devolução do solo ao poço teste.

Foto 1.5.1-10 Deposição do solo retirado

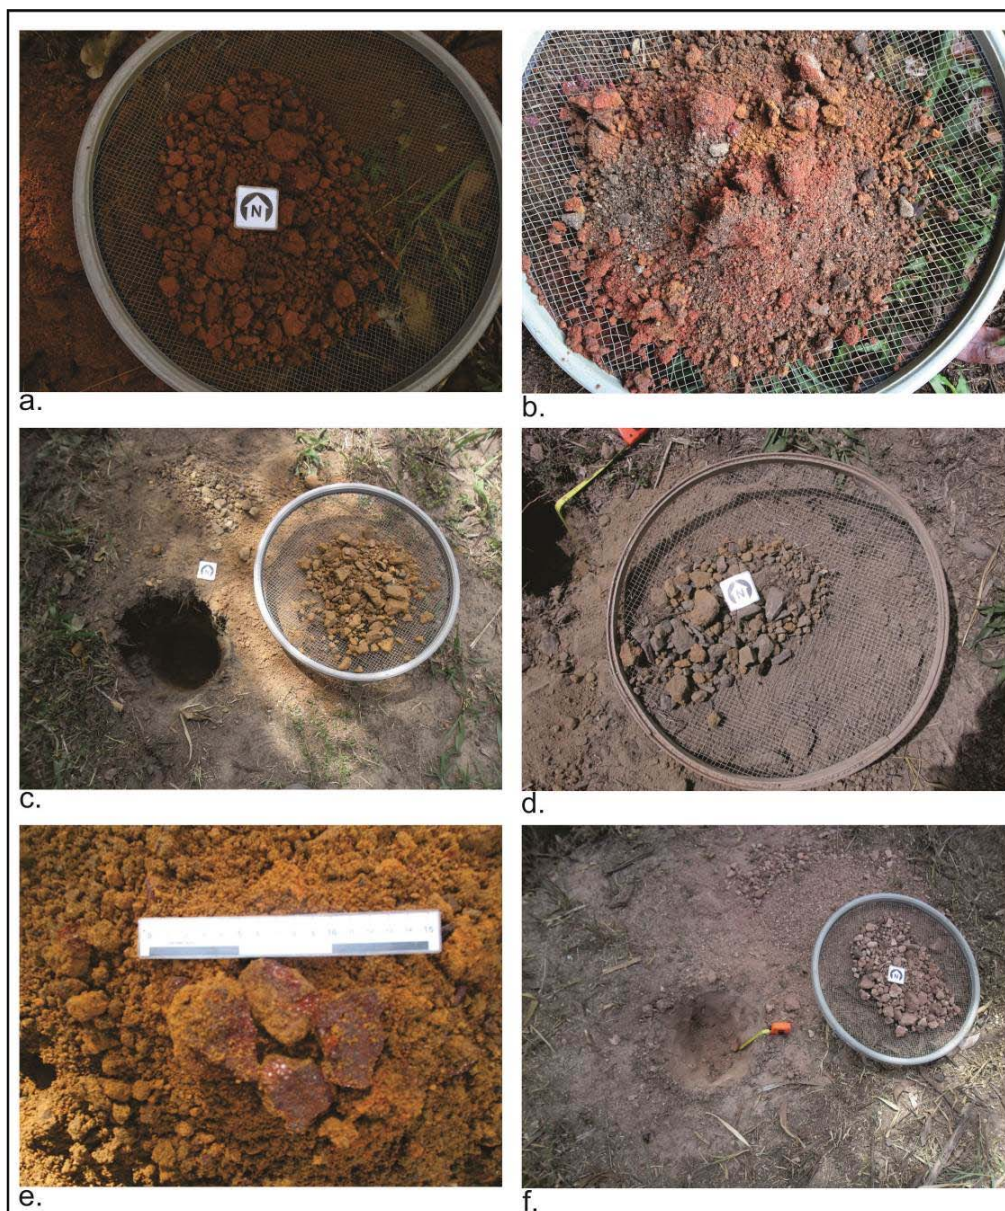
Foto 1.5.1-11 Limitadores da abertura de PT: a. b. e. laterita em decomposição, c. solo compactado, d. f. dejetos recentes (plástico, papel e brita)

- Presença de horizontes de laterita associado a depósitos aluviais que se intercalam à formação Barreiras, com idades que demonstram ter-se atingido um nível estéril do ponto de vista arqueológico (mais antigo do que a presença humana no local);
- Limitações humanas: vários locais apresentaram solos extremamente compactados, não sendo possível escavá-los com ferramentas manuais;
- Cobertura do solo por aterro rico em dejetos recentes (plástico, papel e brita);
- Raízes muito grossas.

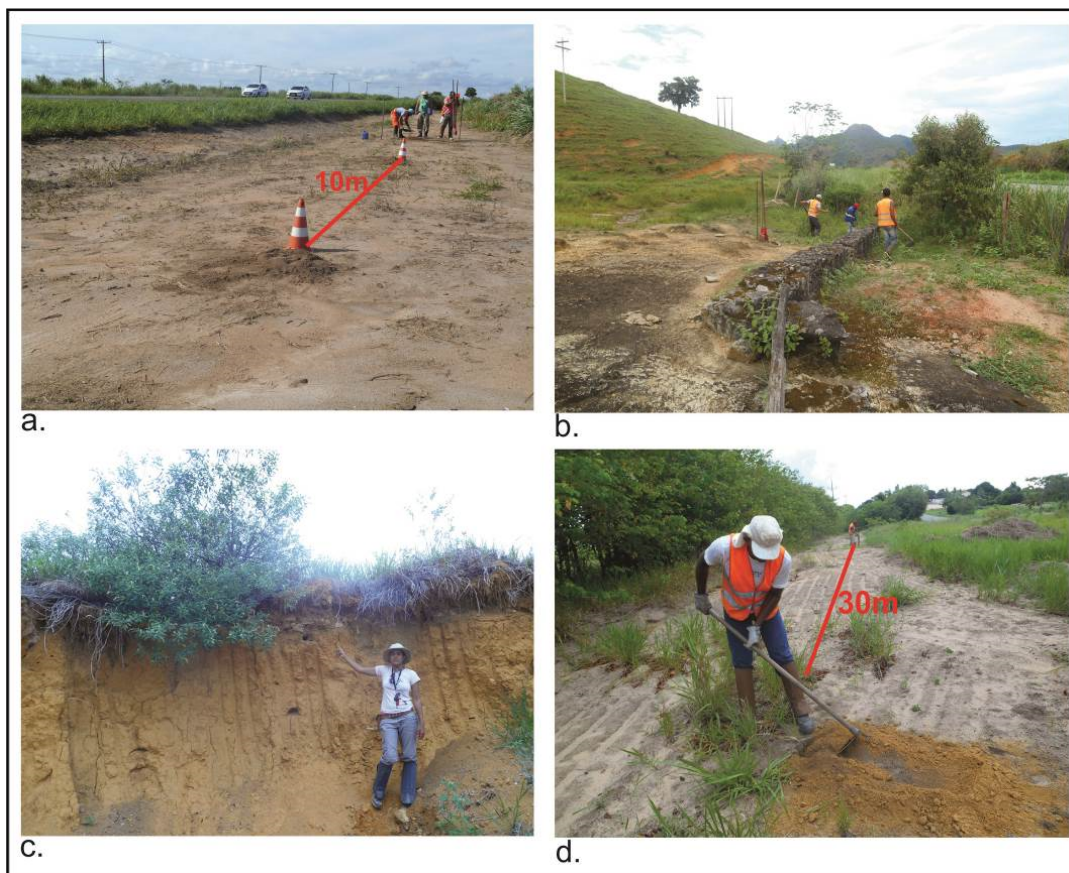
Fotos 1.5.1-12 delimitação 10X10m, b. limpeza da vegetação, c. perfil expostos e d. delimitação 30X30m

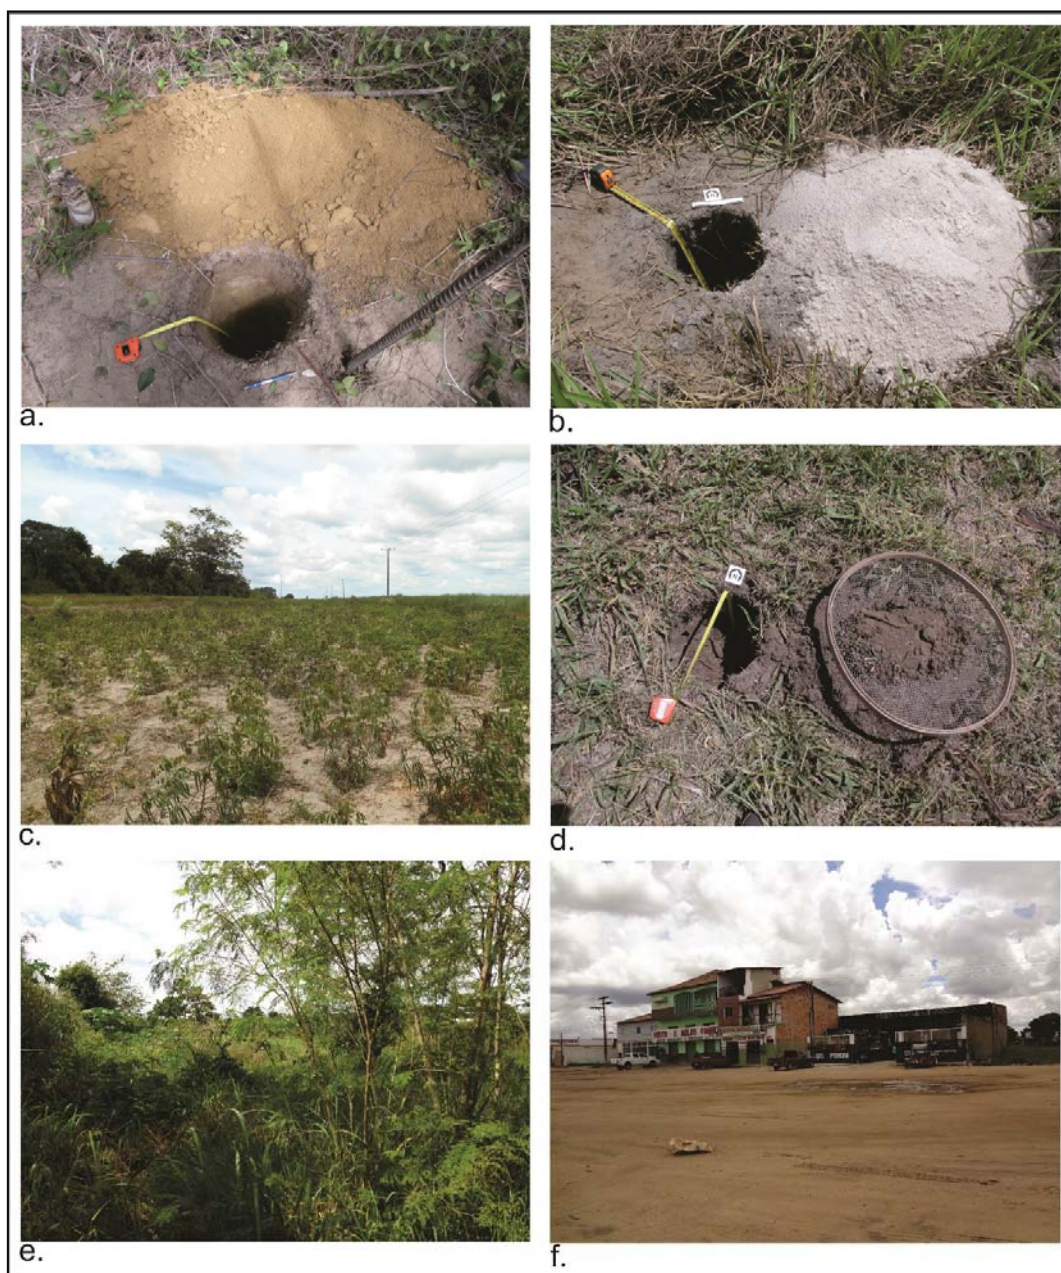
Fotos 2.1.1-2 a. estratigrafia do grupo Barreiras: PT 45-1; b. estratigrafia sedimento aluvionar: PT42-7; c. plantação de mandioca: km 33; d. aterro: PT 57-2; e. mata secundária: km 37; f. área urbana: km15 (Pedro Canário)

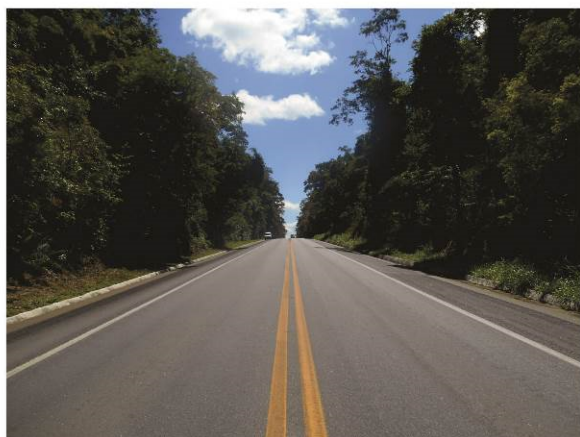
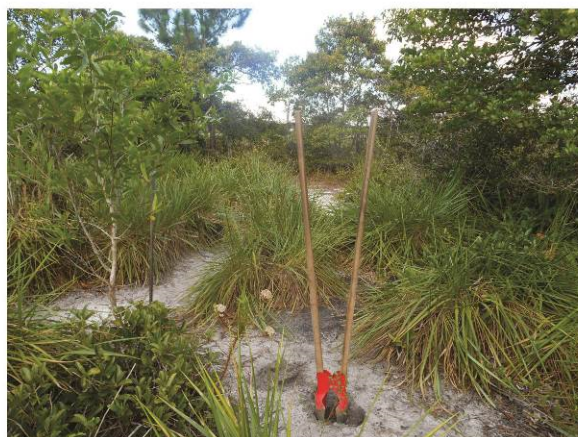
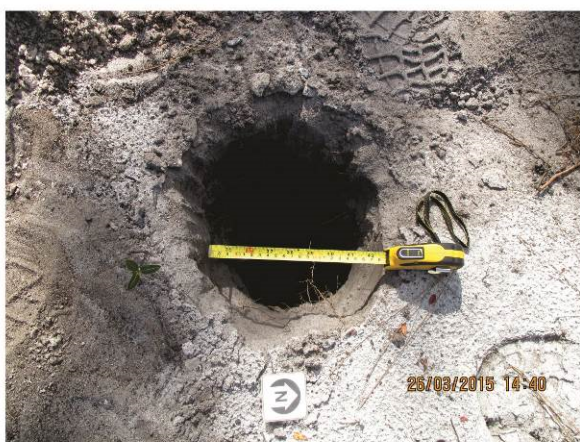
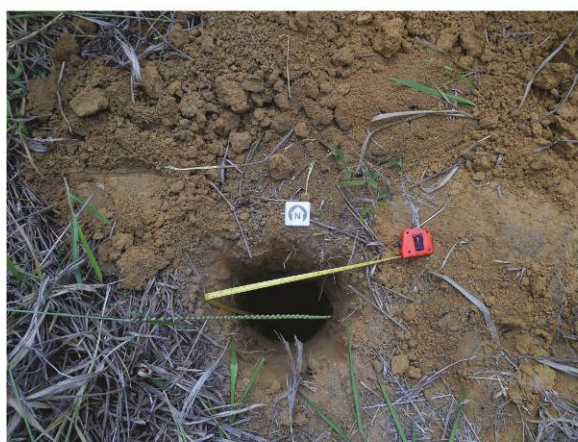
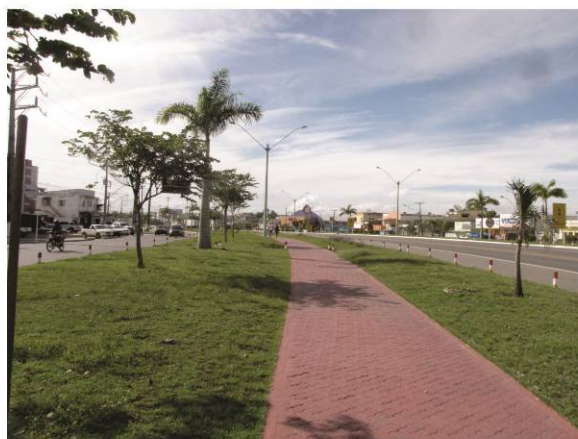
Fotos 2.1.1-3 a. Reserva Biológica de Sooretama: PT 106-4; b. restinga: PT116-3; c. formação aluvionar: PT 116-4; d. latossolo amarelo do Grupo Barreiras: PT 78-3, e. talude: PT 78-10; f. área urbana de São Mateus: km 65

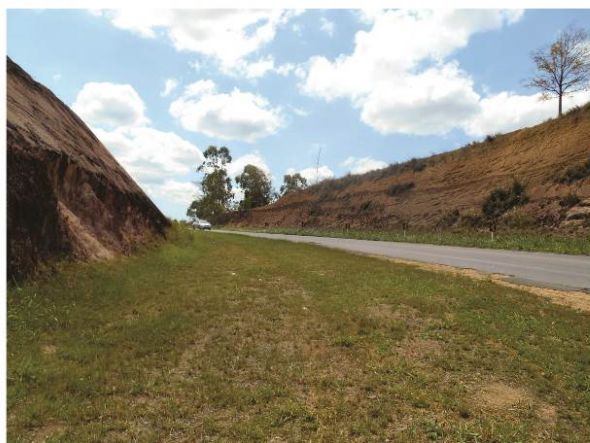
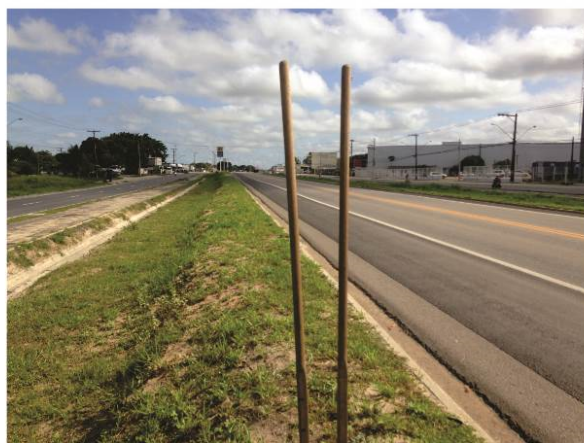
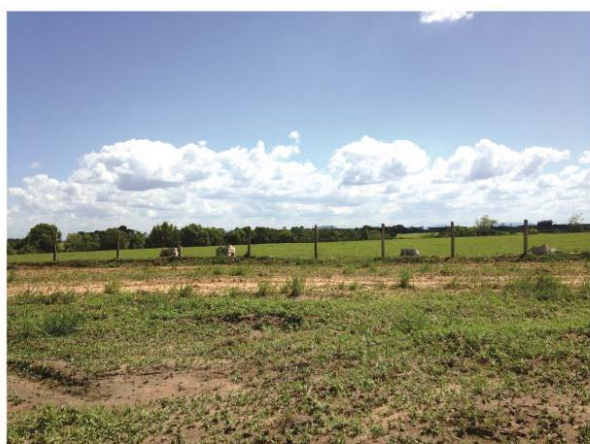
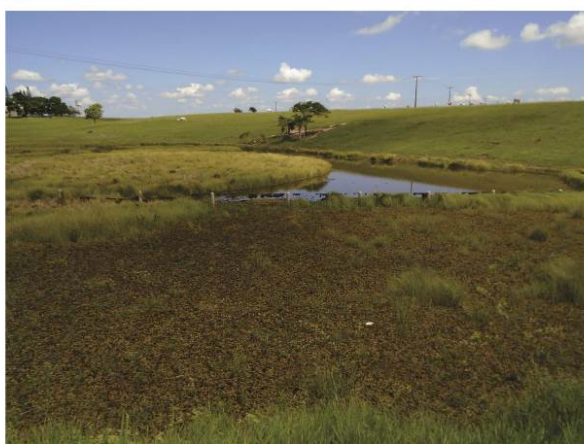
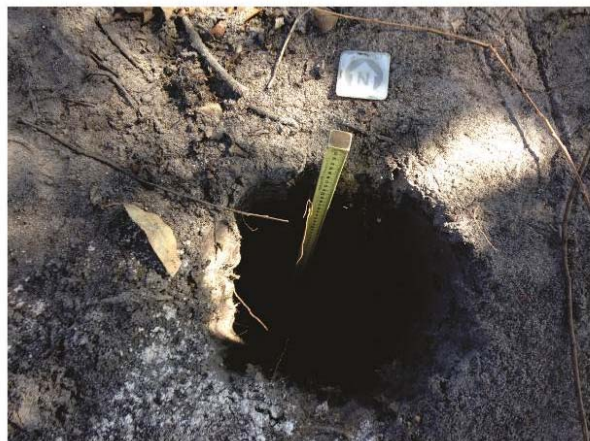
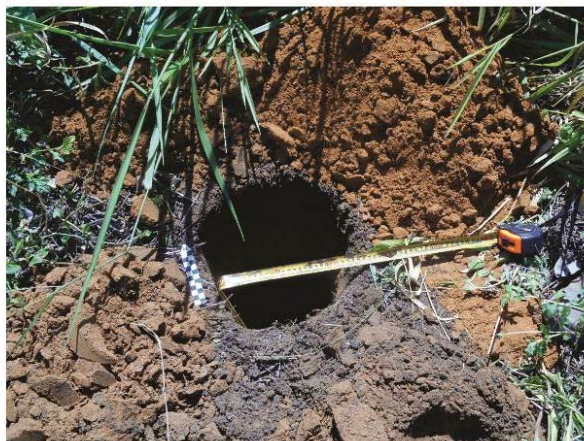
Fotos 2.1.1-3 a. talude (PT 183-3); b. área urbana no km 141 (Linhares); c. pastagem (PT 133-10); d. ambiente lagunar (PT 136-8); e. formação aluvionar (PT 131-5); f. Grupo Barreiras – latossolo amarelo (PT 161-2)

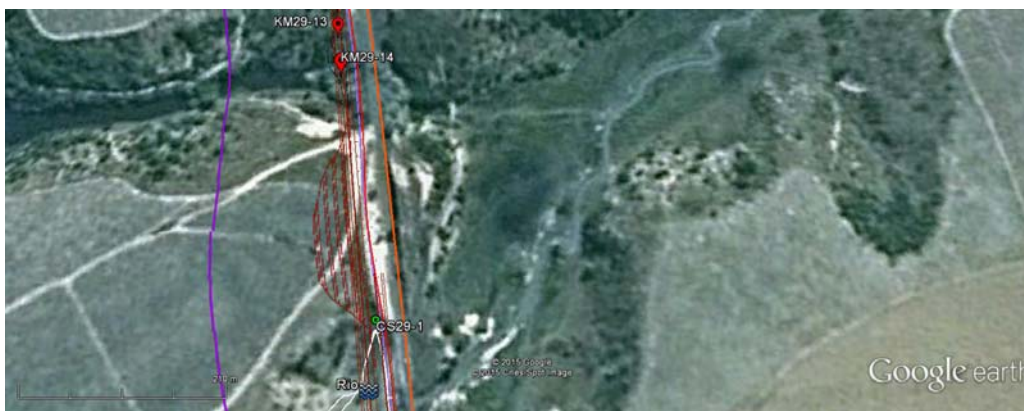
Figura 2.1.2-1 Ponto de localização da OC km 29 (seta amarela), em uma área de corte de estrada escalonado realizado para instalação da BR-101

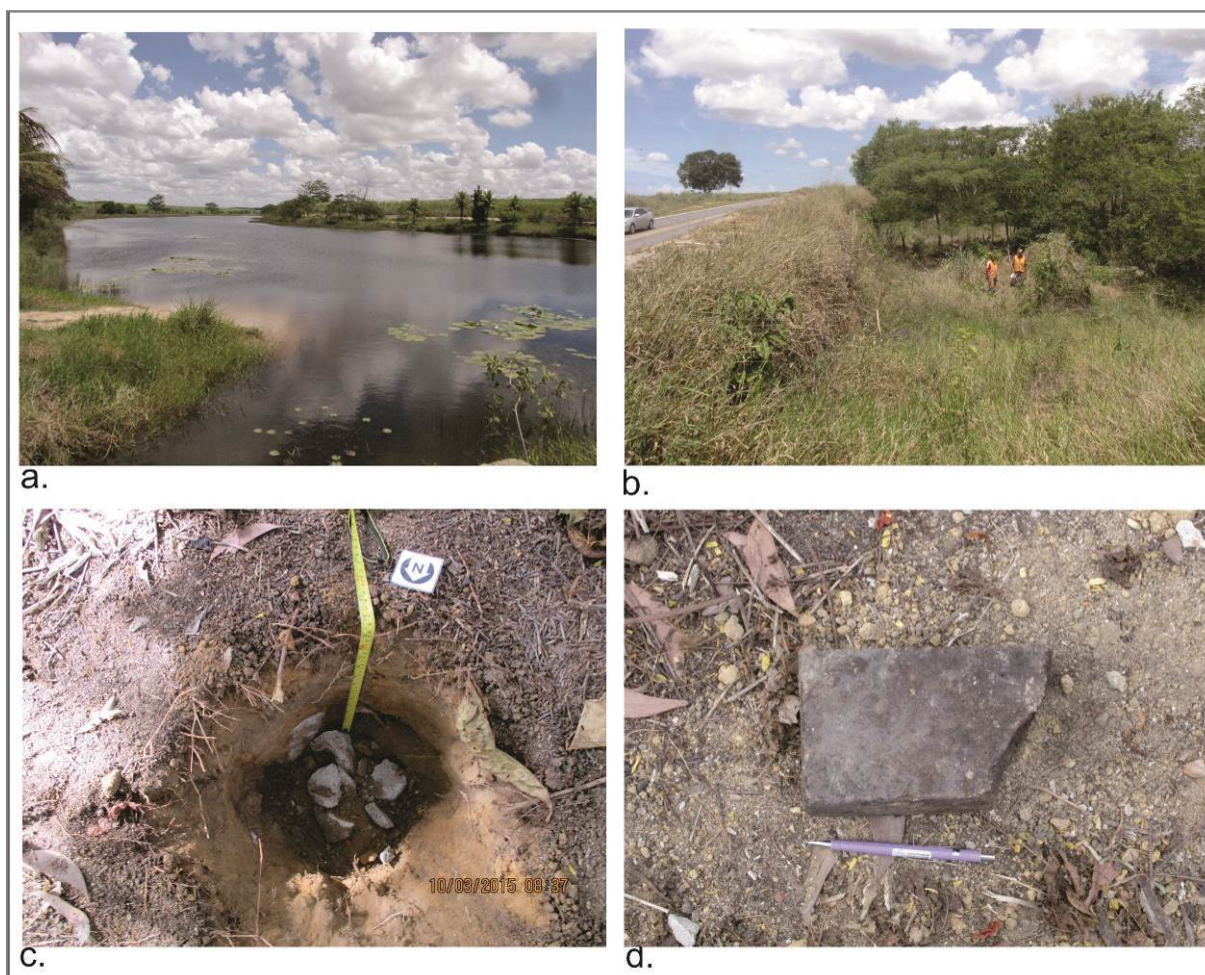
As observações em campo indicam tratar-se de local bastante alterado, utilizado para descarte fortuito de materiais de demolição, sendo estes identificados no interior de uma vala, misturados a entulho recente.

A OC km 36 está implantada em compartimento relacionado ao Grupo Barreiras e à unidade geomorfológica tabuleiros costeiros. A feição do relevo é ondulada, o solo apresenta-se argilo-arenoso, de coloração amarelada, tipo latossolo amarelo, com intrusões minerais tipo areião de quartzo. A vegetação original era composta por Mata Atlântica, o uso atual do solo está ligada a atividades de agricultura e pastagem.

Fotos 2.1.2-2 a represa; b. vista SW da vala onde foram encontrados os materiais arqueológicos; c. PT 115-4 com restos construtivos; d. coleta de superfície CS36-1

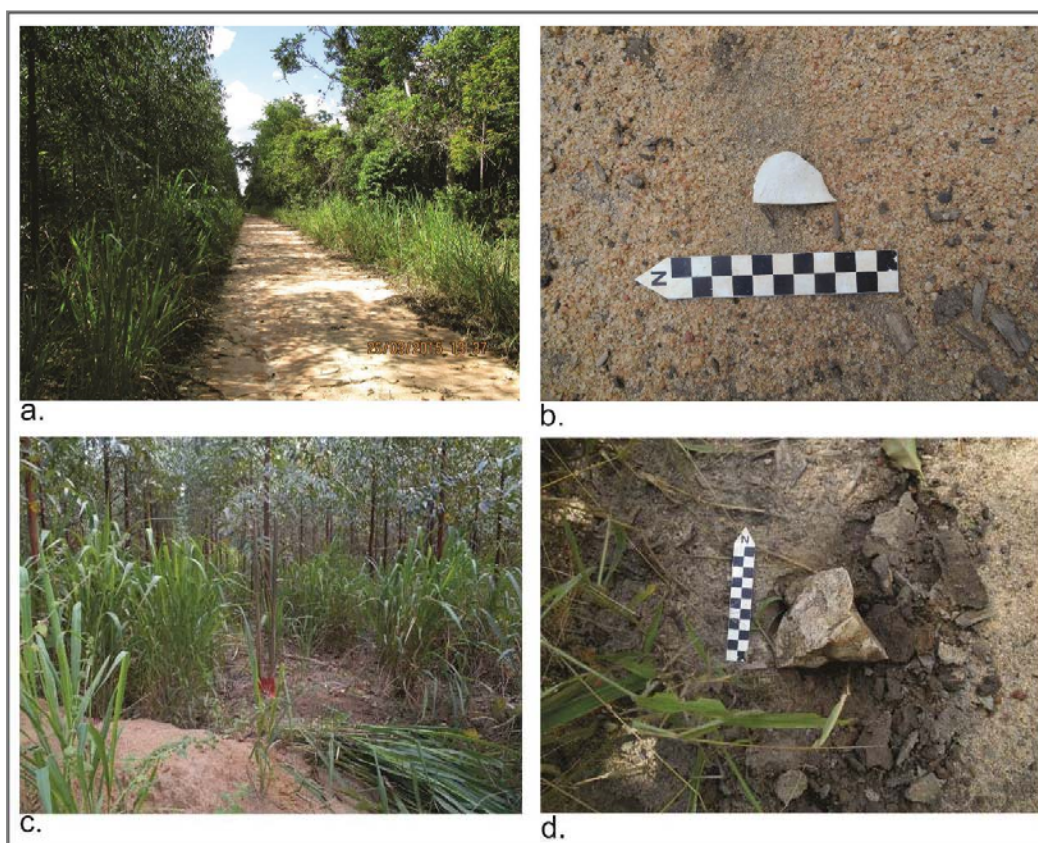
No local foram identificados uma lasca e um bloco de rocha calcária (matéria-prima aparentemente alóctone) em sulcos de erosão pluvial. A estrada vicinal onde a ocorrência foi detectada foi objeto de caminhada para vistoria, mas não foram identificados outros vestígios.

Geologicamente o local está inserido no Grupo Barreiras e na unidade geomorfológica tabuleiros costeiros. Apresenta relevo ondulado, solo argilo-arenoso amarelado, tipo latossolo amarelo, com intrusões minerais de calcário e laterita. A vegetação original seria composta por Mata Atlântica, o uso atual do solo envolve atividades de agricultura, representadas por canavial e plantação de eucaliptos, indicando alto grau de impacto no solo.

Fotos 2.1.2-3 a. estrada vicinal; b. coleta de superfície CS115-4; c. implantação do PT 115-3; d. coleta de superfície CS115-4

As atividades realizadas envolveram vistoria e coleta de superfície (CS114-4), registro fotográfico e coleta de coordenadas UTM com receptores GPS.

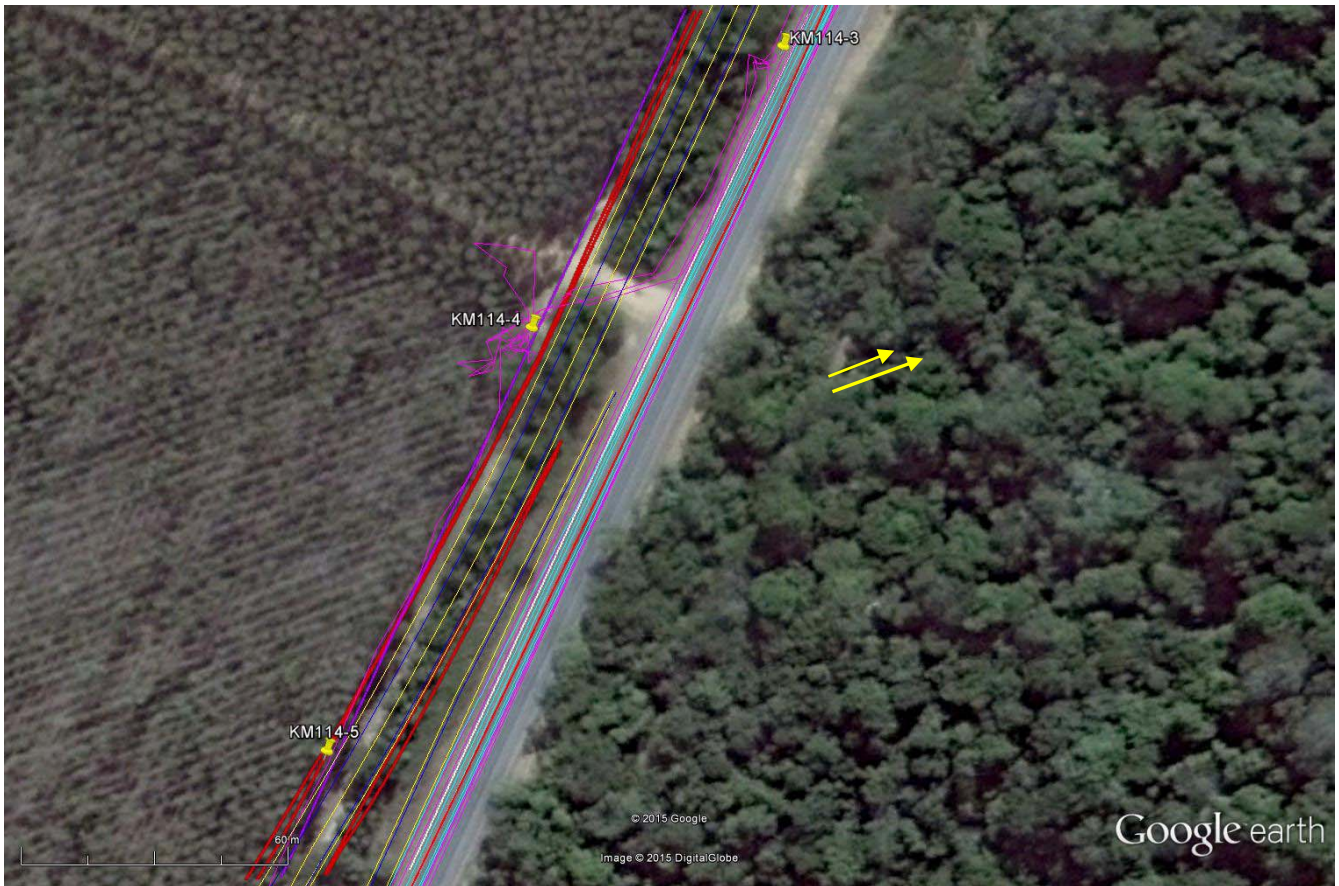
Figura 2.1.2-3 Ponto de localização da OC km 114 (seta amarela) e poços-teste aberto no entorno

Os PTs implantados nas imediações ao longo da ADA forneceram informações satisfatórias a esta ocorrência, de modo que se julgou desnecessário efetuar a sua delimitação com intervenções no solo, considerado o intenso grau de alteração do local e o caráter isolado das coletas efetuadas.

A imagem e a tabela a seguir apresentam informações sobre os PTs realizados ao longo da rodovia e que estão no entorno da ocorrência.

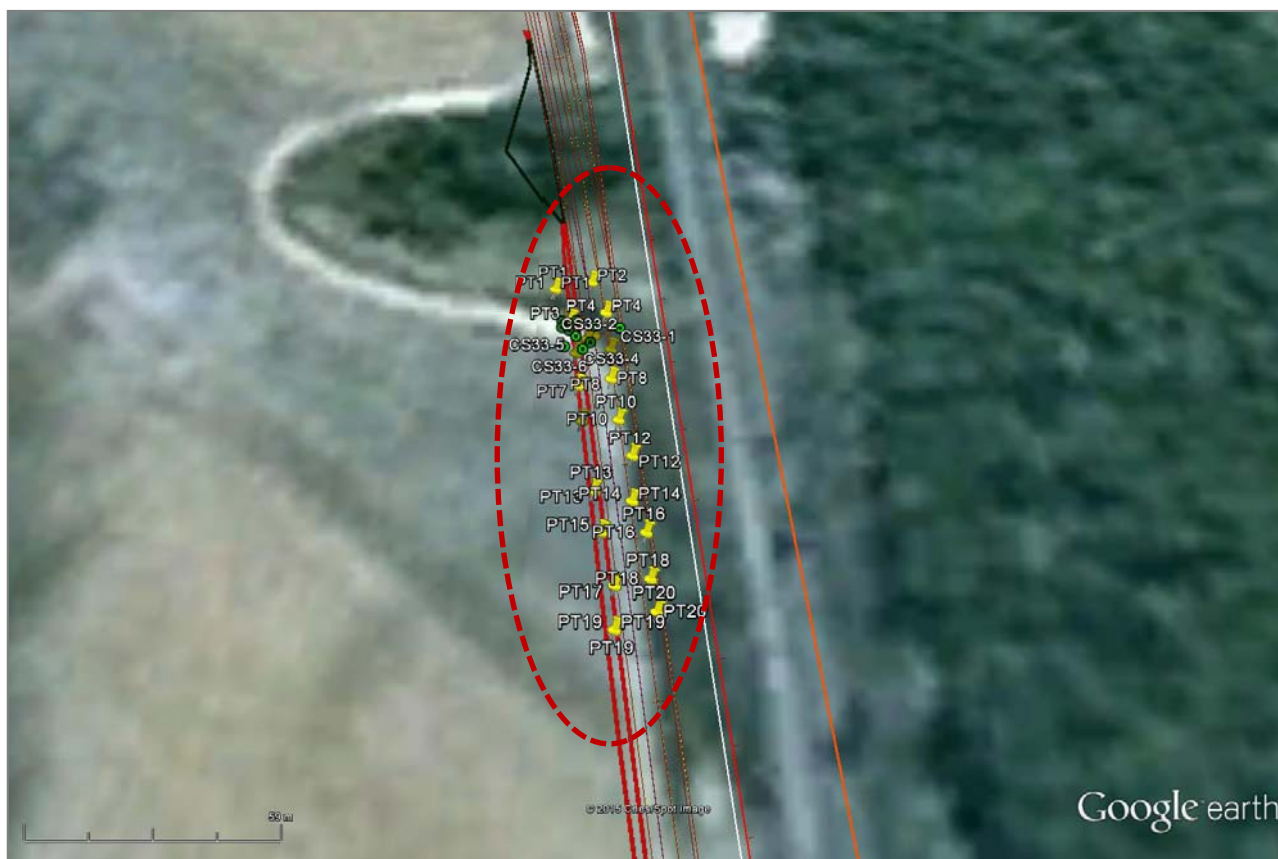
Figura 2.1.3-1 Delimitação do Sítio Braço de Rio com de malha de poços teste de 20 x 20m e coletas de superfície (pontos verdes)

Ponto	Coordenada UTM Datum: WGS 84
Sítio Braço do Rio (N)	24 K 401533 7960425
Sítio Braço do Rio (S)	24 K 401539 7960418
Sítio Braço do Rio (E)	24 K 401531 7960423
Sítio Braço do Rio (O)	24 K 401539 7960418
