Rodovia:
BR-101 ES/BA

Trecho: KM 939+400 ao 956+900/BA e KM 000+000
ao KM 244+900/ES

Objeto: ESTUDO DE IMPACTO AMBIENTAL – EIA-
RIMA

1 Patrimônio Histórico, Cultural e Arqueológico

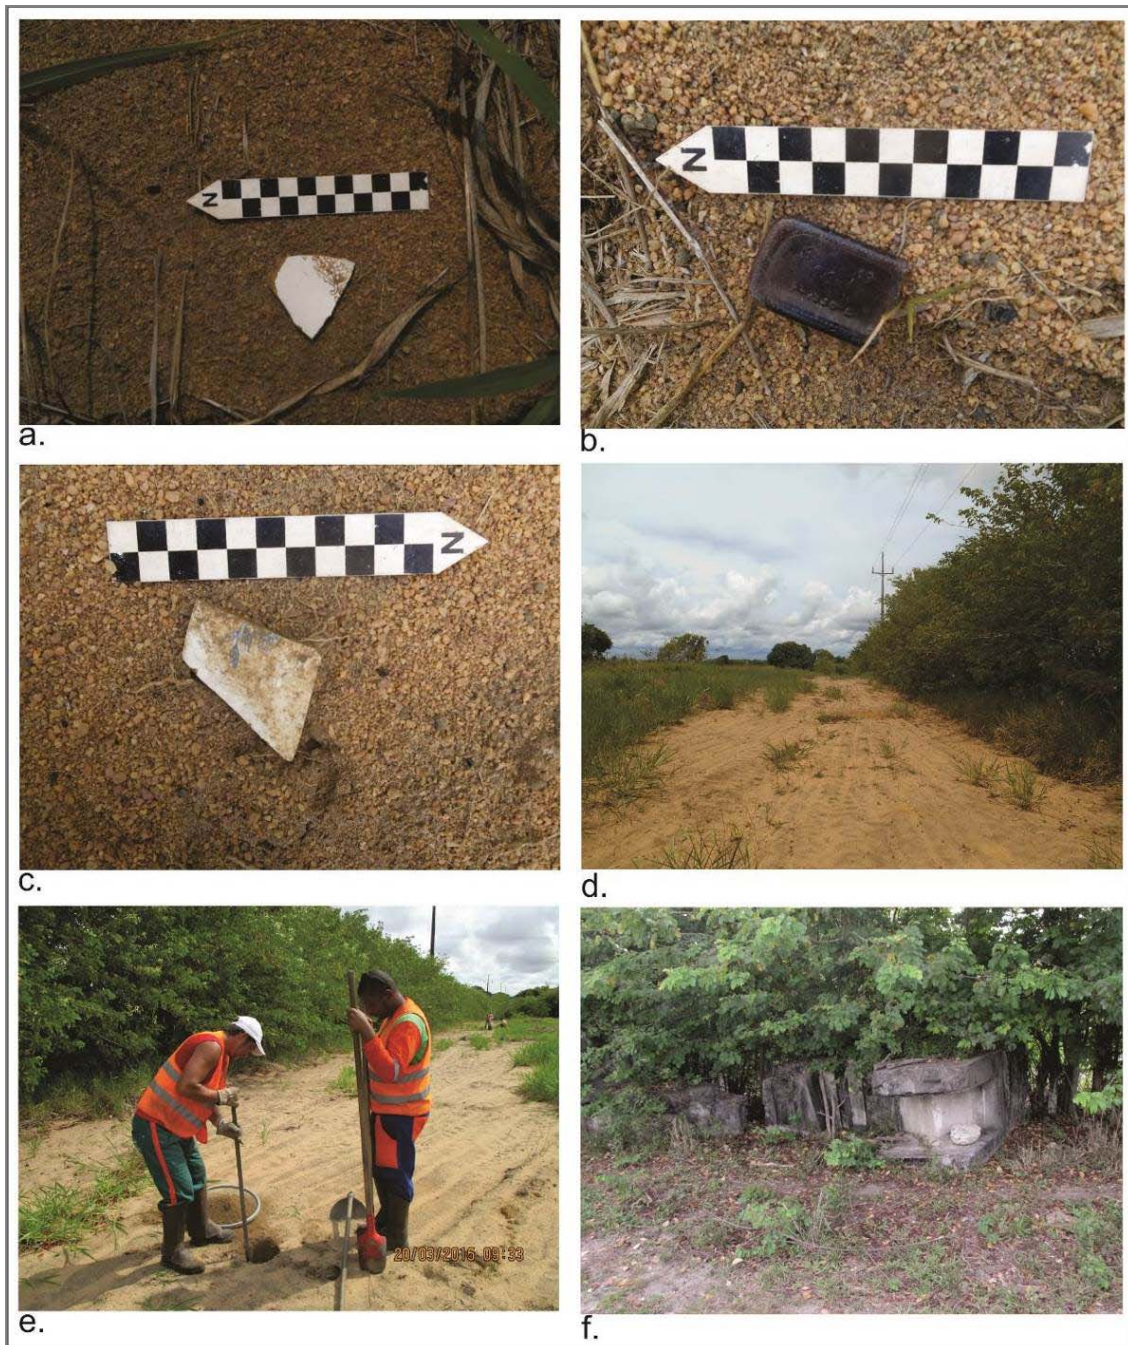
O sítio apresenta pelo menos 400 m de comprimento, mas para delimitação da largura serão necessárias intervenções dentro da propriedade particular, o que não foi possível nesta fase da pesquisa em função de não haver autorização para acesso. Os vestígios coletados estão dispersos ao longo da estrada vicinal, que passou por alguma modificação recente, já que haviam amontoados de solo com vestígios expostos. Contudo, outros vestígios foram encontrados em subsuperfície, demonstrando boa preservação do estrato arqueológico.

O grau de preservação do sítio foi considerado, devido a alguns fatores de degradação como processos erosivos e antrópicos. Necessita de uma ação de resgate arqueológico, com intervenções sistemáticas para observações estratigráficas e averiguação em outros acessos vicinais adjacentes.

Fotos 2.1.3-2 a. coleta de superfície CS88-2; b. coleta de superfície CS88-4; c. coleta de superfície CS88-3; d. estrada vicinal; e. implantação de PT's no sítio; f. estrutura de alvenaria

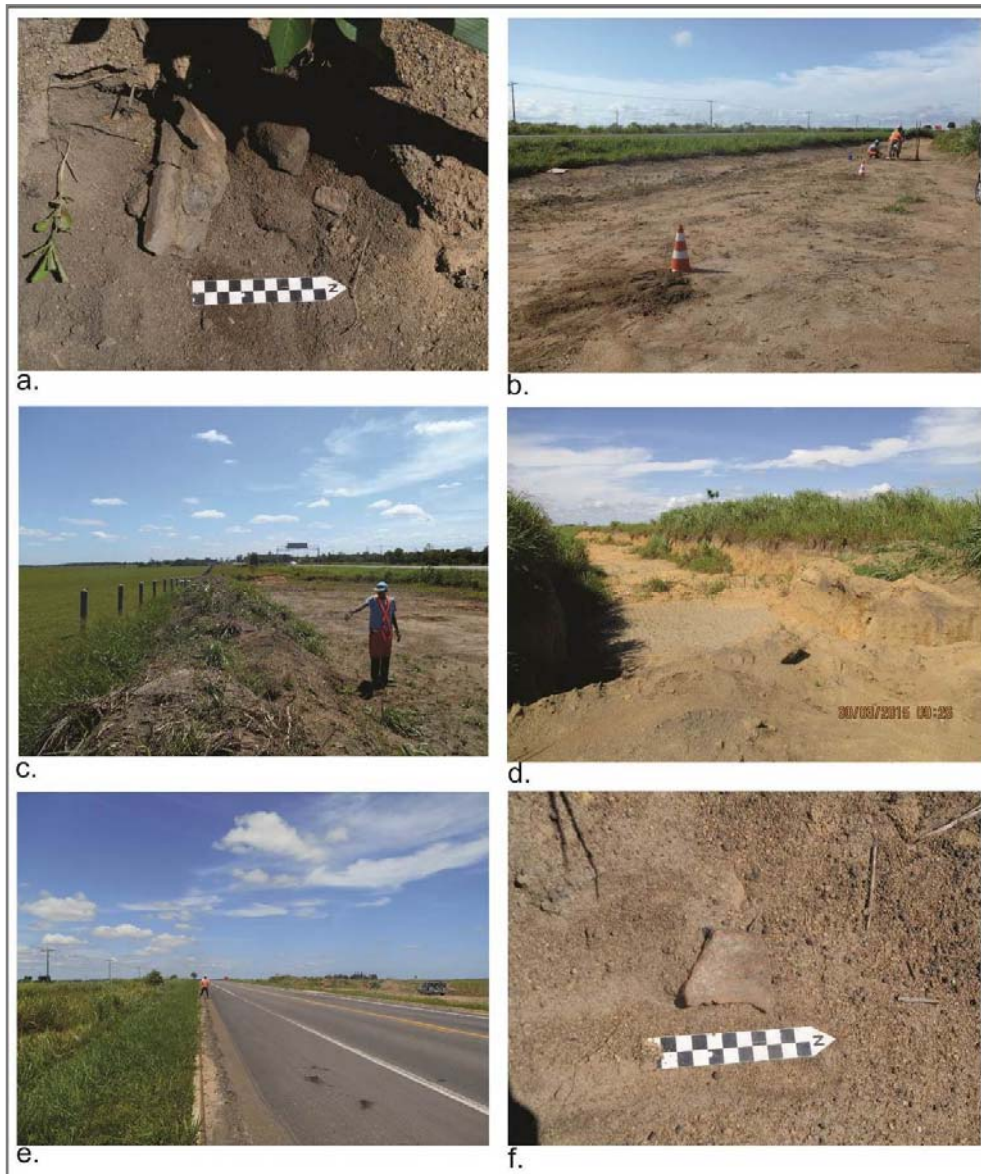
No sítio foram identificadas concentrações de cerâmica e materiais líticos pré-históricos, provavelmente filiados à tradição Tupiguarani ou Sistema Regional Tupinambá. Os vestígios estão dispersos na superfície e foram expostos por causa da remoção de solo do local.

Fotos 2.1.3-3 a. coleta de superfície CS135-1; b. delimitação do sítio, cones sinalizam a malha 10X10m; c. sedimento removido indevidamente no local; d. sedimento removido indevidamente no local; e. vista geral norte do sítio Graciosa; f. coleta de superfície CS135-3

Está implantado no compartimento topográfico relacionado ao Grupo Barreiras, unidades geomorfológicas tabuleiros costeiros e planícies costeiras, estuárias e praias, em área de relevo plano. O solo é argilo-arenoso, de coloração amarelada, tipo latosso amarelo, com intrusões minerais tipo areão de quartzo. A vegetação original era composta por Mata Atlântica e o uso atual do solo está ligado a atividades pecuárias, com grandes áreas de pasto.

Os vestígios coletados estão dispersos pela área utilizada para retirada recente de solo, onde era possível observar montículos de solo com materiais arqueológicos. Vestígios também foram encontrados em subsuperfície, principalmente na área pasto.

O sítio está impactado seriamente, considerando que já foi retirado solo com vestígios arqueológicos para obras de melhoria na estrada da fazenda, atividade está não relacionada às obras da BR-101. O grau de conservação do sítio é médio, devido a processos erosivos e antrópicos, principalmente a remoção de sedimento da área.

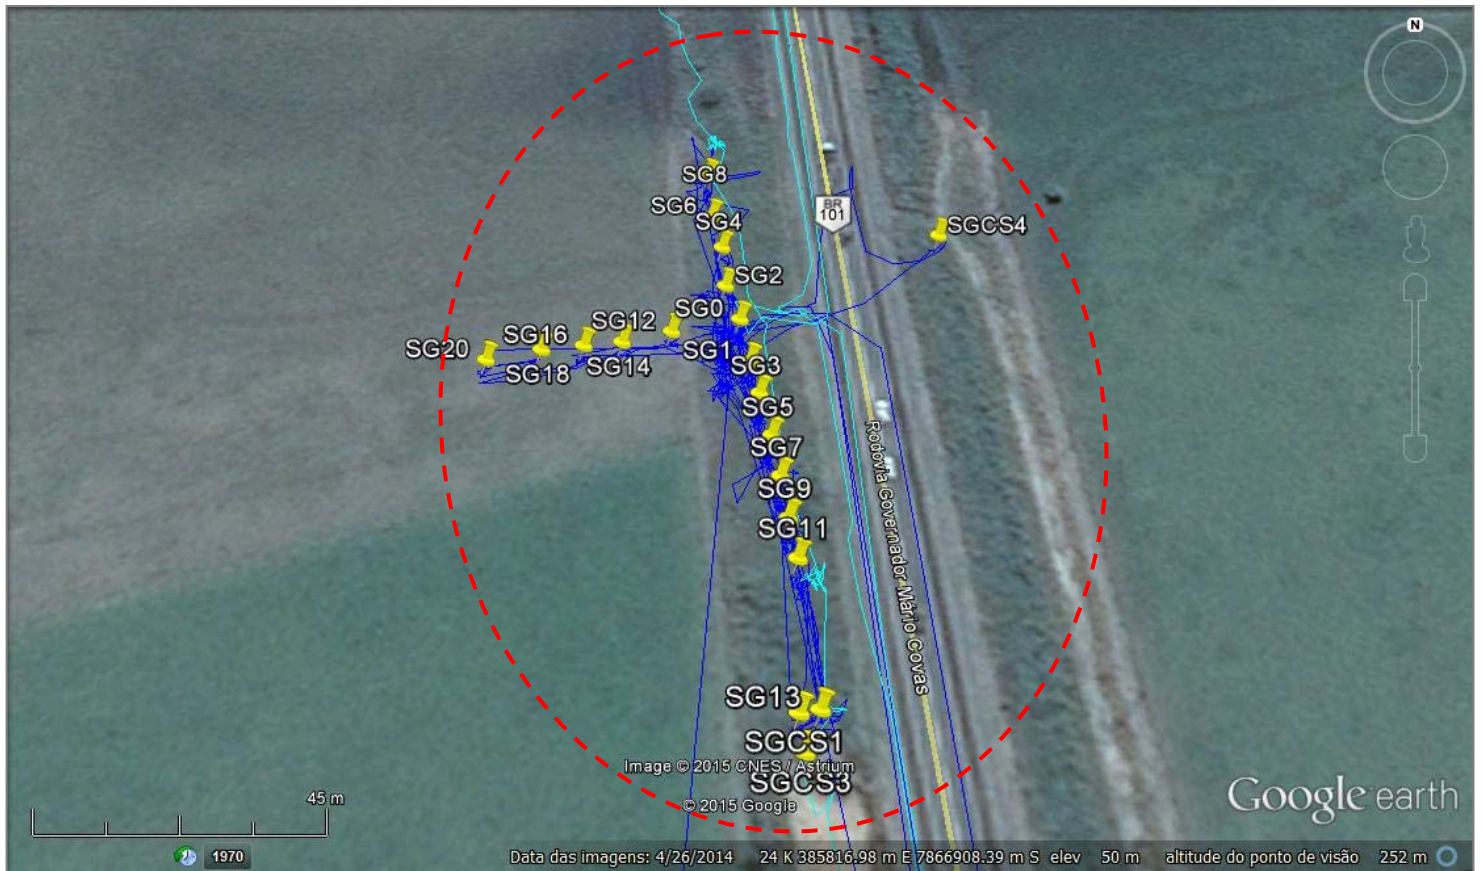
Figura 2.1.3-3 Delimitação do sítio Graciosa (elipse vermelha)

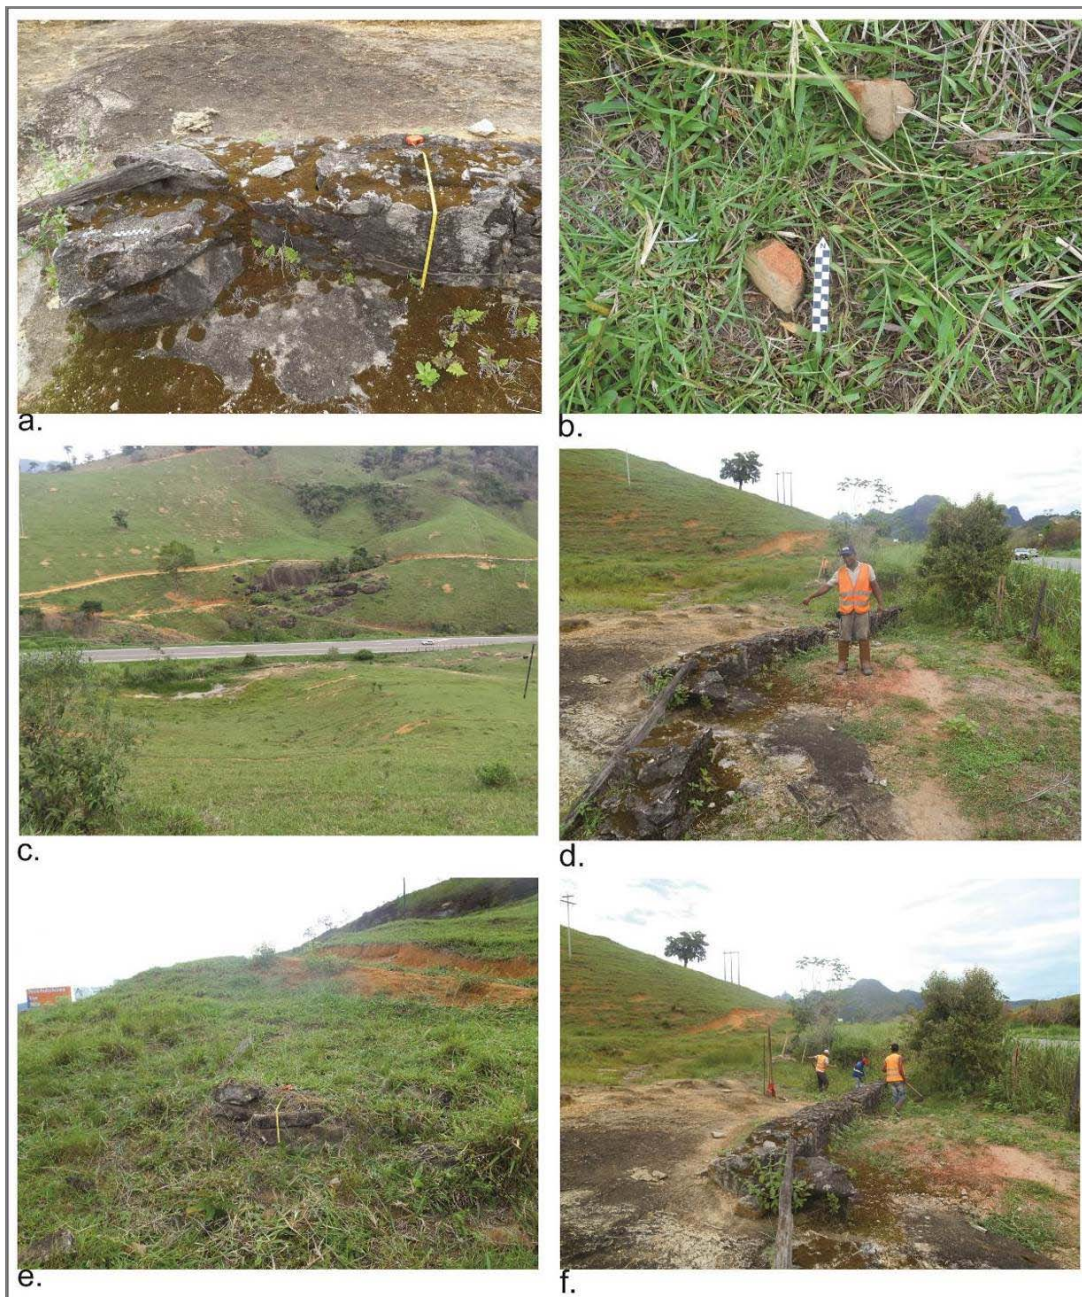
Foto 2.1.3-4 a. detalhe do muro, estrutura I, b. vestígios de tijolos, c. vista geral oeste do sítio; d. extensão do muro, estrutura I, e. estrutura II, f. limpeza da vegetação

O grau de conservação do sítio é médio, somados a alguns fatores de degradação tais como processos erosivos e impactos humanos diretos atuais. Seu principal risco de destruição é a implantação da duplicação da BR-101, que provavelmente ampliará mais o talude e o maciço onde as estruturas estão implantadas, sendo então necessário um trabalho de salvamento arqueológico.

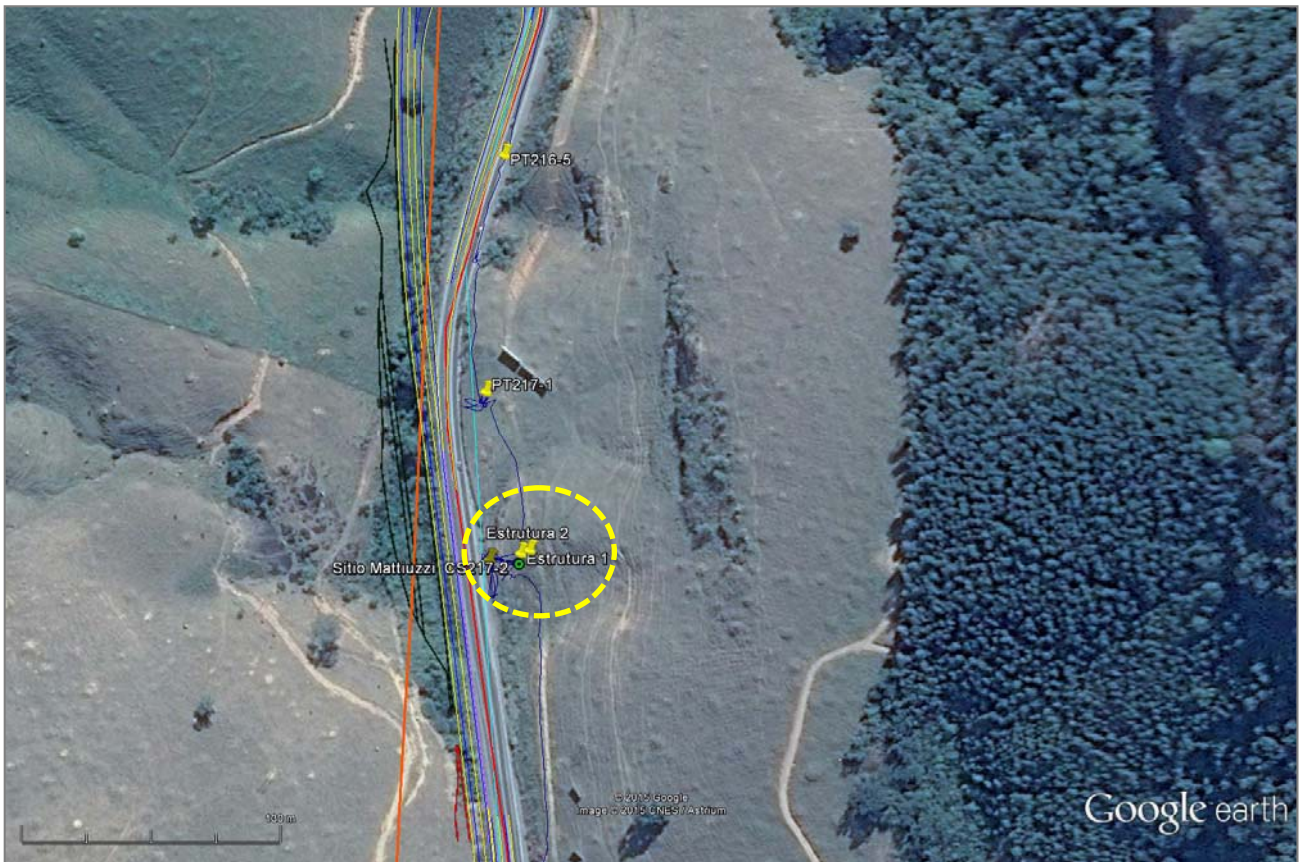
Figura 2.1.3-4 Delimitação do sítio Mattiuzzi pela elipse amarela. Imagem de satélite do Programa Google Earth.

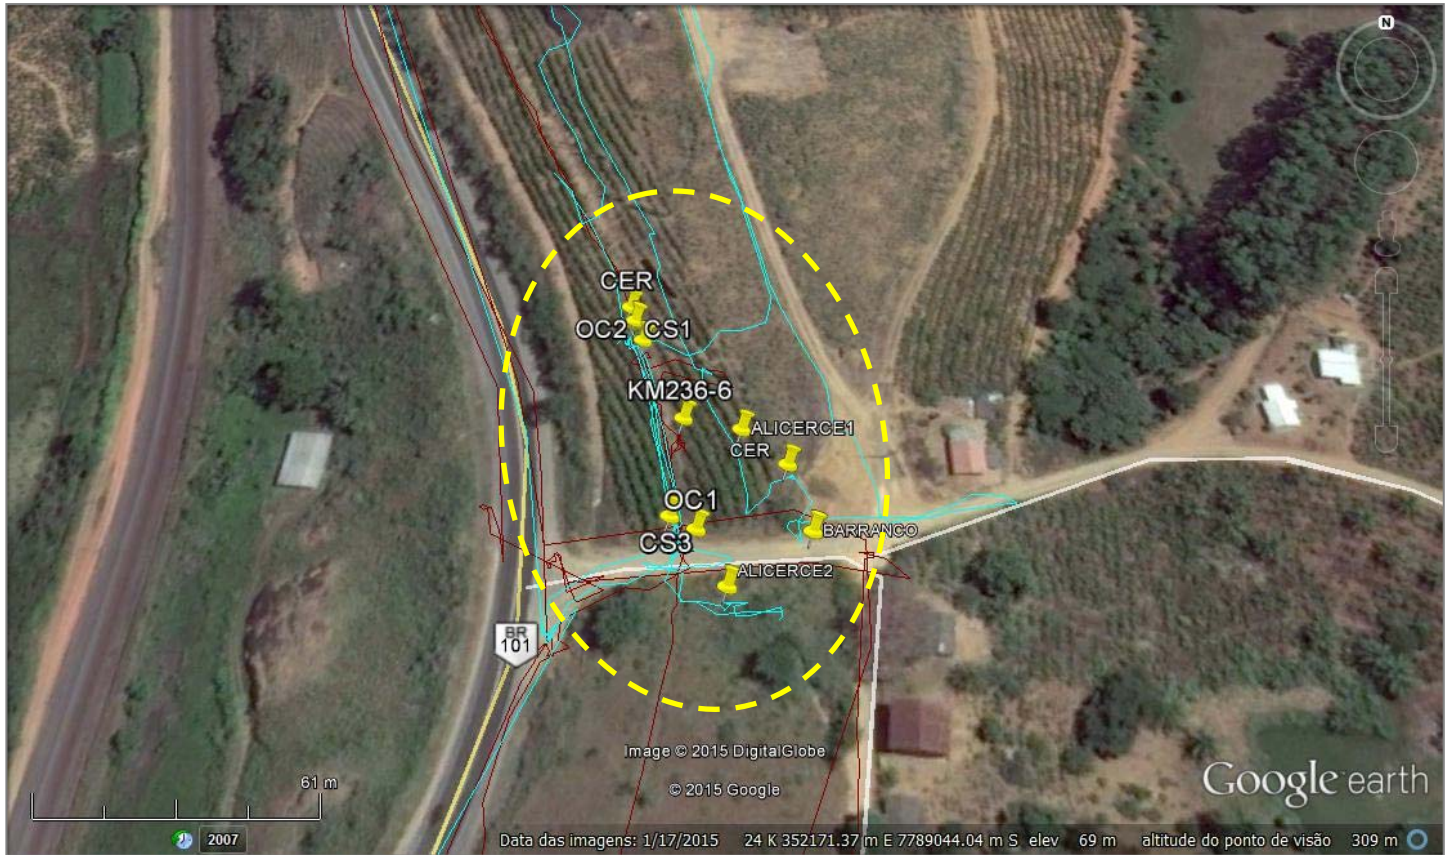
Figura 2.1.3-5 Delimitação do sítio Monitora pela elipse amarela. Imagem de satélite do Programa Google Earth

relacionado ao contexto desse sítio. Os vestígios coletados estão dispersos ao longo da vala aberta há um ano pela empresa de telecomunicação e podem ser vistas nos perfis da estrada vicinal. No pasto mais ao sul na meia encosta foi identificada a estrutura com arranjo de pedras em formato circular, a qual pode ter correlação com edificações antigas. É recomendado uma ação de salvamento arqueológico.

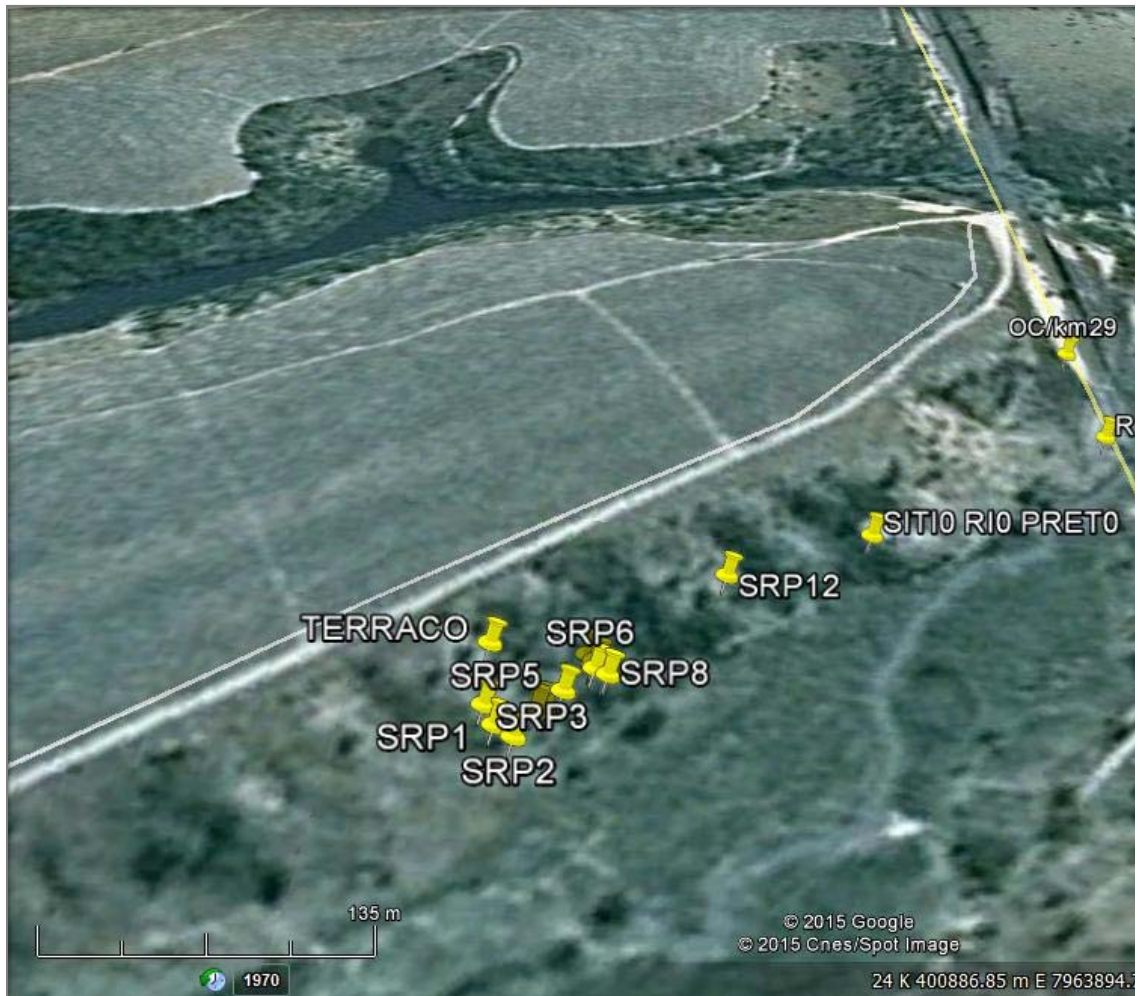
Figura 2.1.3-6 Intervenções no Sítio Rio Preto

Ponto	Coordenada UTM (<i>Datum: WGS 84</i>)
Sítio Rio Preto (N)	24 K 400911 7963997
Sítio Rio Preto (S)	24 K 400709 7963699
Sítio Rio Preto (E)	24 K 400709 7963699
Sítio Rio Preto (O)	24 K 400990 7963930

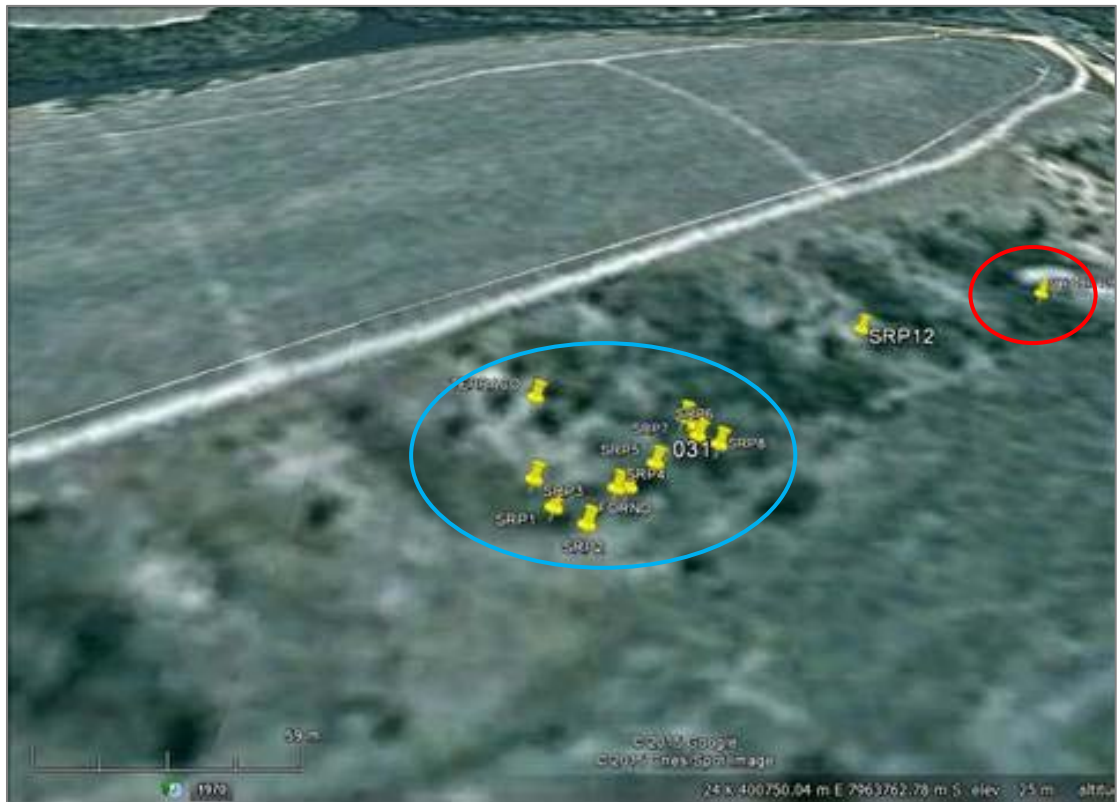
Figura 2.1.3-7 Delimitação das Estruturas 1 (elipse vermelha) e 2 (elipse azul) e do sítio Rio Preto

Em função das estruturas não estarem localizadas na ADA do empreendimento, não há risco de danos a este sítio decorrentes das obras da BR-101.

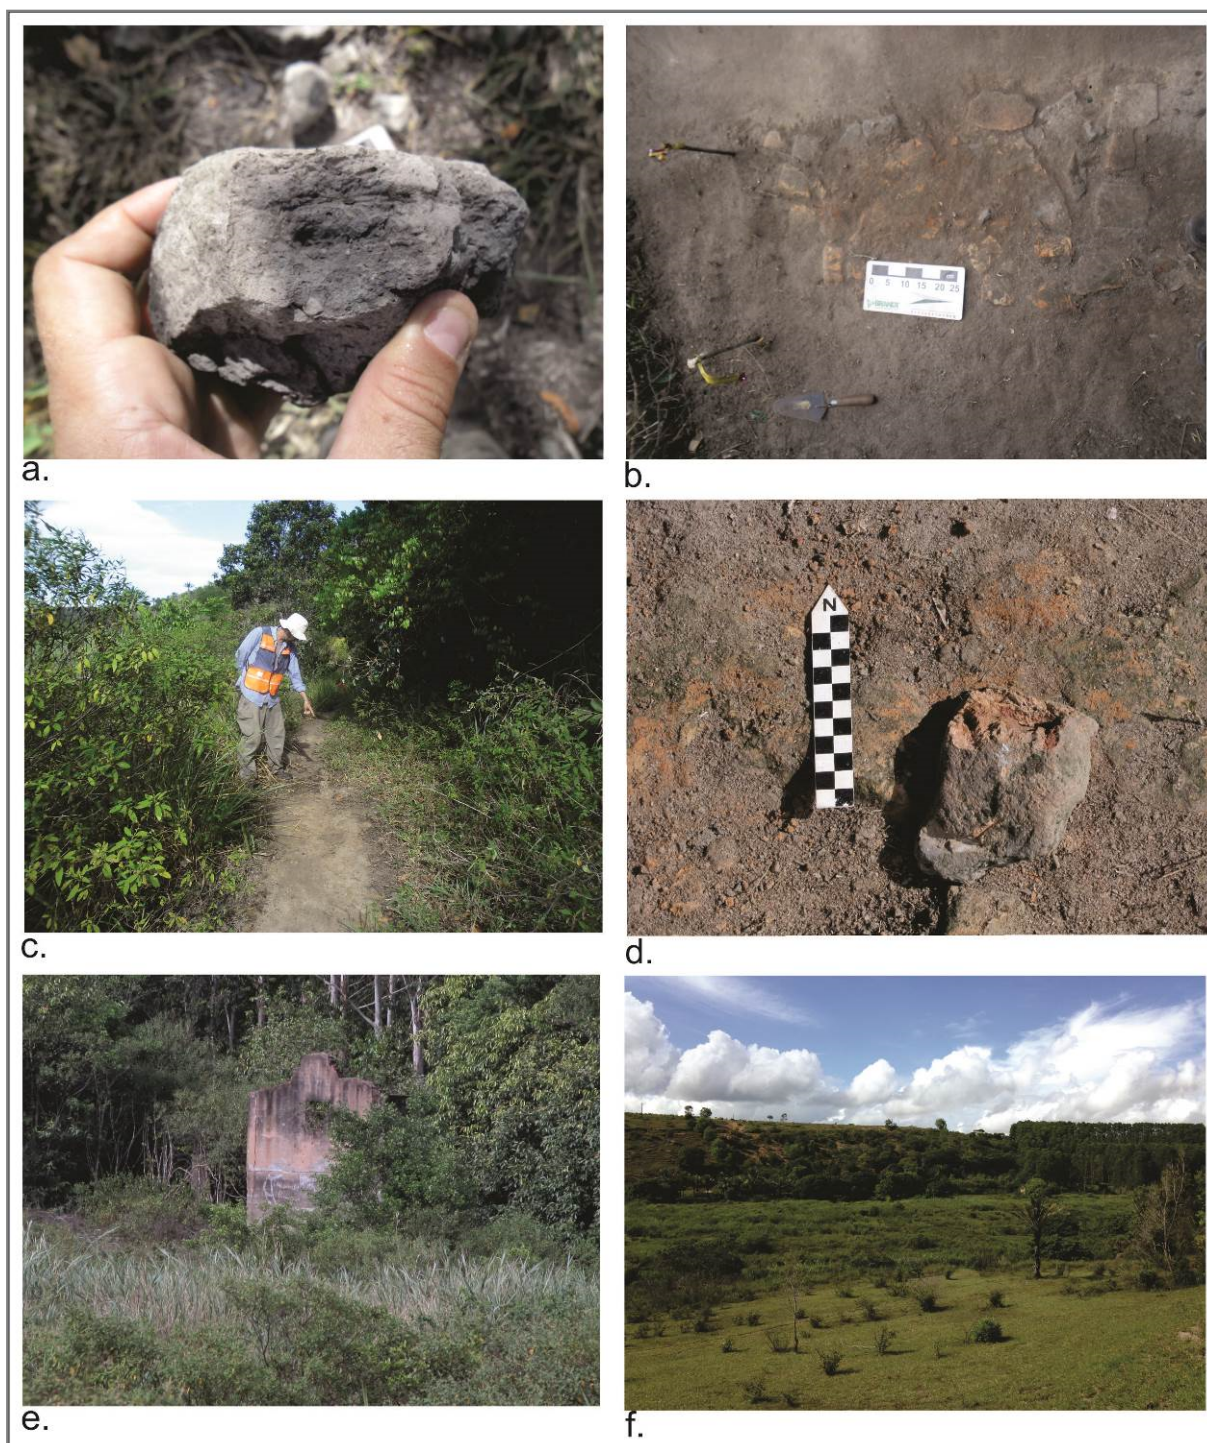
Figura 2.1.3-8 a. detalhe do tijolo da estrutura II; b. piso da estrutura I; c. localização da estrutura I; d. detalhe do tijolo da estrutura I; e. estrutura III e f. vista geral do Sítio Rio Preto (sudeste)

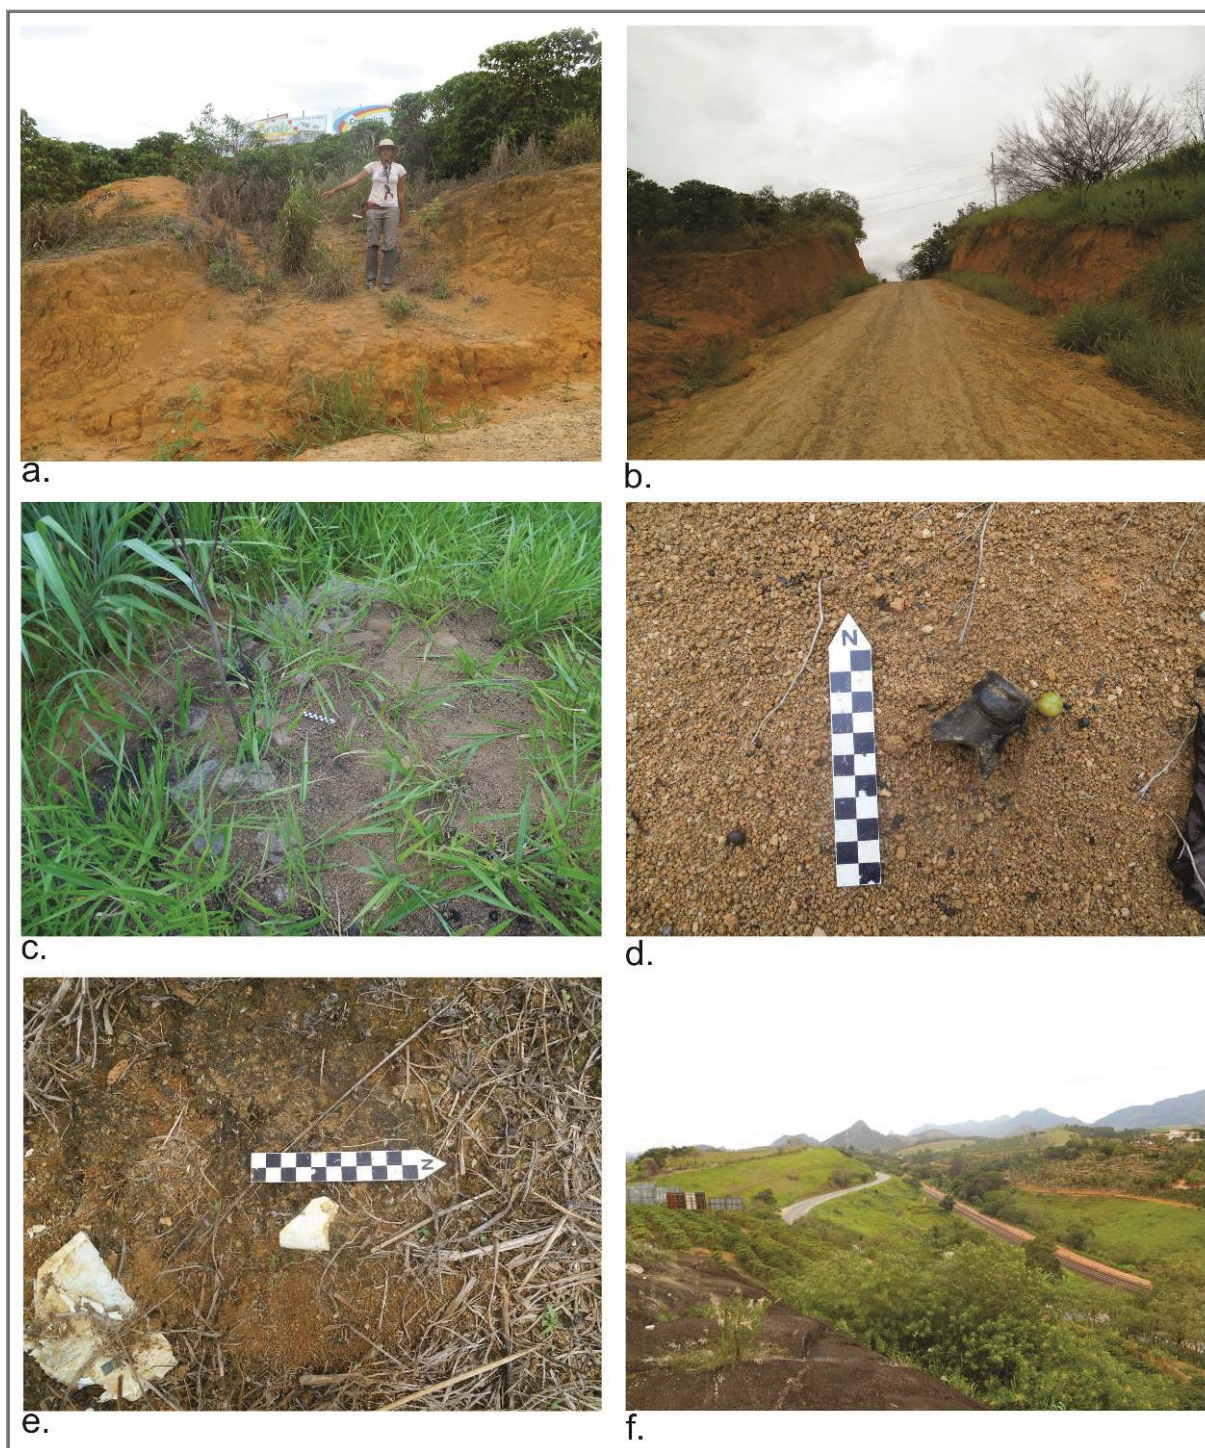
- Figura 2.1.3-9 a. vala aberta por uma empresa de telecomunicação (fibra ótica); b. estrada vicinal; c. estrutura de arranjos de blocos de formato circular; d. coleta de superfície CS236-1; e. coleta de superfície CS236-4; f. vista geral sul do sítio a partir do cume de um maciço de rocha basáltica.

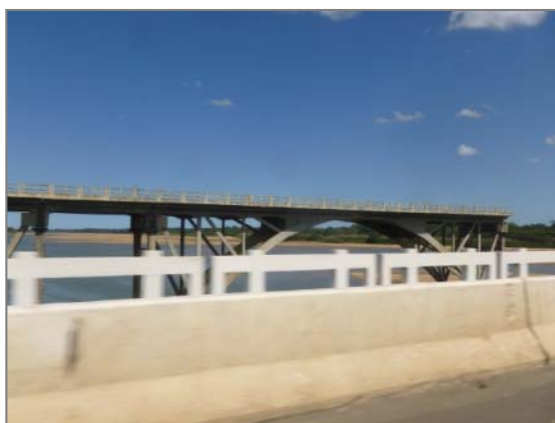
Foto 2.1.3-80 Ponte Getúlio Vargas, sobre o Rio Doce, destruída em cheia de 2005

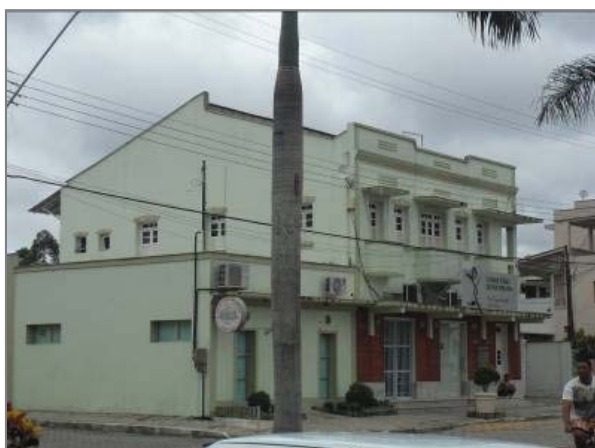
Foto 2.1.3-104 Sobrado construído entre as décadas de 1920 e 1940, já com muitas modificações em seu corpo e fachada. Distrito de Jacupemba, Aracruz -

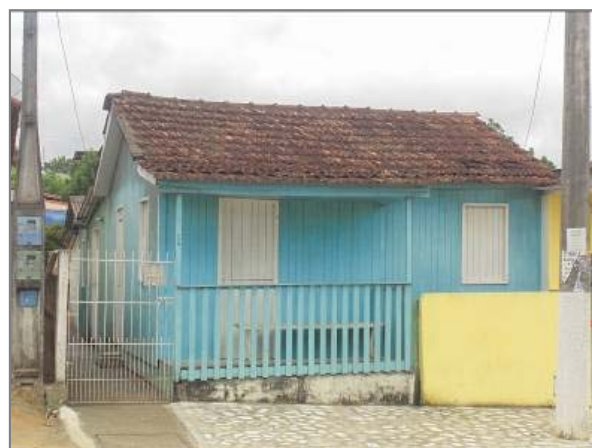
Foto 2.1.3-105 Exemplo de residência edificada em madeira, seguindo tradição dos imigrantes italianos em fins do século XIX. Distrito de Jacupemba, Aracruz - ES

Em Jacupemba, não foram identificados bens patrimoniais na AID do empreendimento. O Distrito possui, próximo ao núcleo, algum casario remanescente com fachadas preservadas, remanescentes das décadas de 1920 a 1940, com destaque para a presença de imóveis construídos de madeira, mantendo a tradição construtiva trazida pelos imigrantes italianos em fins do século XIX.

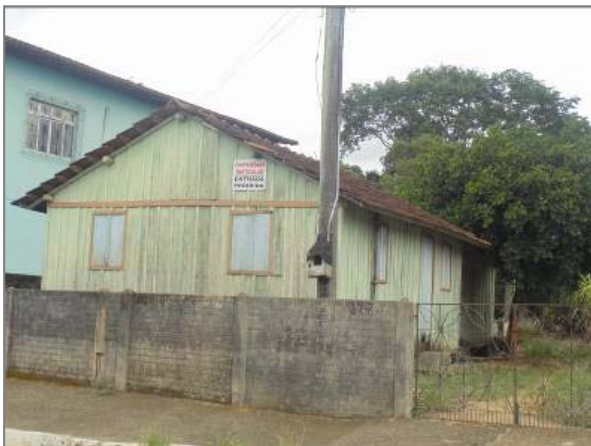
Foto 2.1.3-113 Exemplar de residência edificada em madeira, seguindo tradição construtiva advinda com os imigrantes italianos em fins do século XIX, Distrito de Guaraná, Aracruz - ES

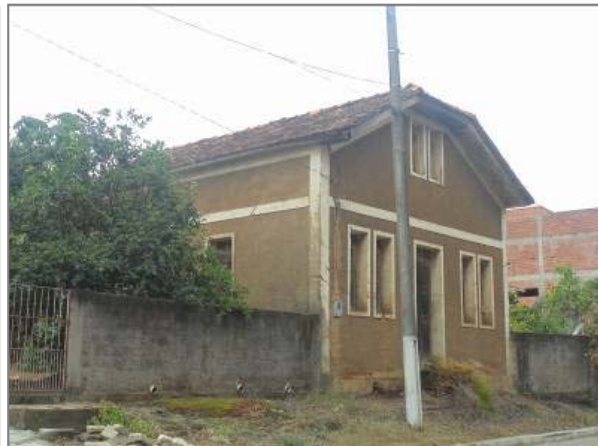
Foto 2.1.3-114 Exemplar de residência edificada em alvenaria de tijolos, entre as décadas de 1930 e 1940, na AID do empreendimento, Distrito de Guaraná, Aracruz – ES

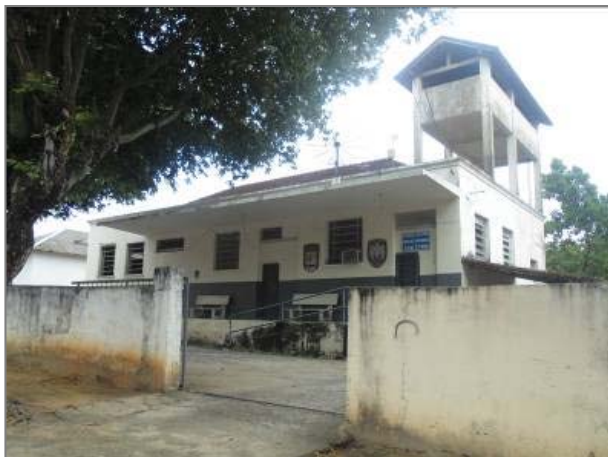
Foto 2.1.3-115 Atual Delegacia de Policia do Distrito de Guaraná. O local, construído para ser um laticínio (observar a caixa d'água sobre o prédio), já funcionou como escola. Ele foi edificado nos anos de 1930 e 1940. Distrito de Guaraná, Aracruz - ES

No distrito, estão presentes antigas casas de madeira, construídas pelos primeiros italianos (Foto 2.2-112). Guaraná, semelhante a Jacupemba, possui casario mais antigo, datado entre as décadas de 1920 e 1940 (Foto 2.2-144), em oposição à sede do Município de Aracruz. Alguns imóveis, como a atual delegacia (Foto 3.5.2-145) e a Praça da Matriz e seu entorno possuem, segundo a depoente, interesse como bem patrimonial da comunidade.

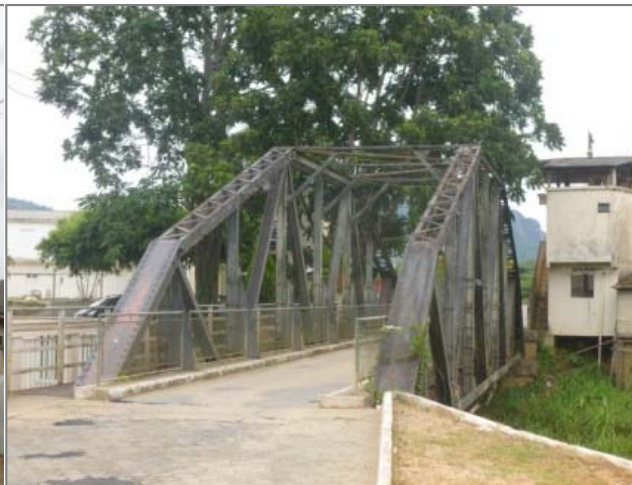
Foto 2.1.3-117 Antigo pontilhão da Ferrovia EFVM
