DS-116/2022

Ref.: Informações preliminares sobre ocorrência de escorregamento na encosta, do Platô Aramã.
Processo IBAMA nº 02001.001766/2012-79

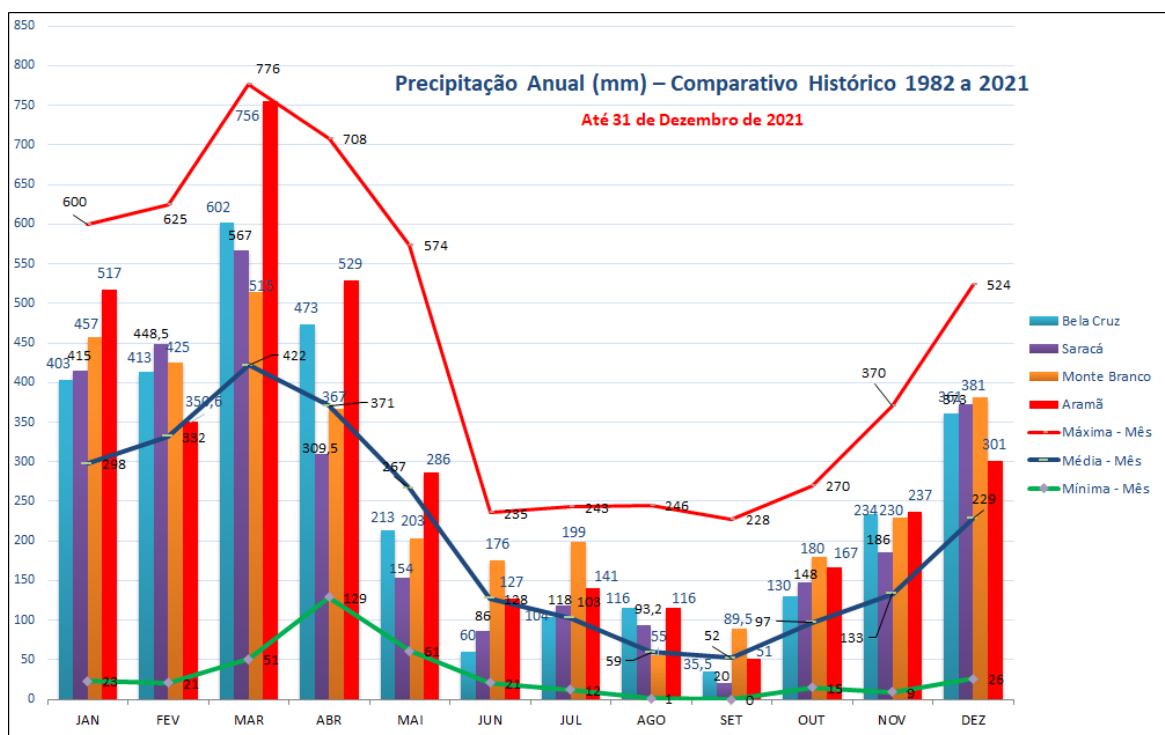
Gráfico 1: Regime Pluviométrico em 2021 – Platôs de Bauxita MRN.

As minas da MRN encontram-se em uma região de elevada pluviometria, média de 2.620 mm/ano, com um período especialmente chuvoso (dezembro a maio, com média de 1.627 mm/ano), no qual cinco meses ultrapassam a média de 250 mm, e um período menos chuvoso, mas no qual não faltam as precipitações intensas, conforme é mostrado na Gráfico 1.

No mês de março de 2022, foi registrada uma pluviometria mensal de 664 mm no Platô Aramã, onde nos dias 28, 29 e 30 foram registradas pluviometrias de 60, 40 e 201 mm respectivamente, somando 301 milímetros em 03 dias, pluviometria acumulada tal qual maior do que a considerada como máxima no tempo de retorno (TR) de 100 anos, referência para execução das distribuições das precipitações superficiais sobre os platôs, conforme é mostrado no Gráfico 2.

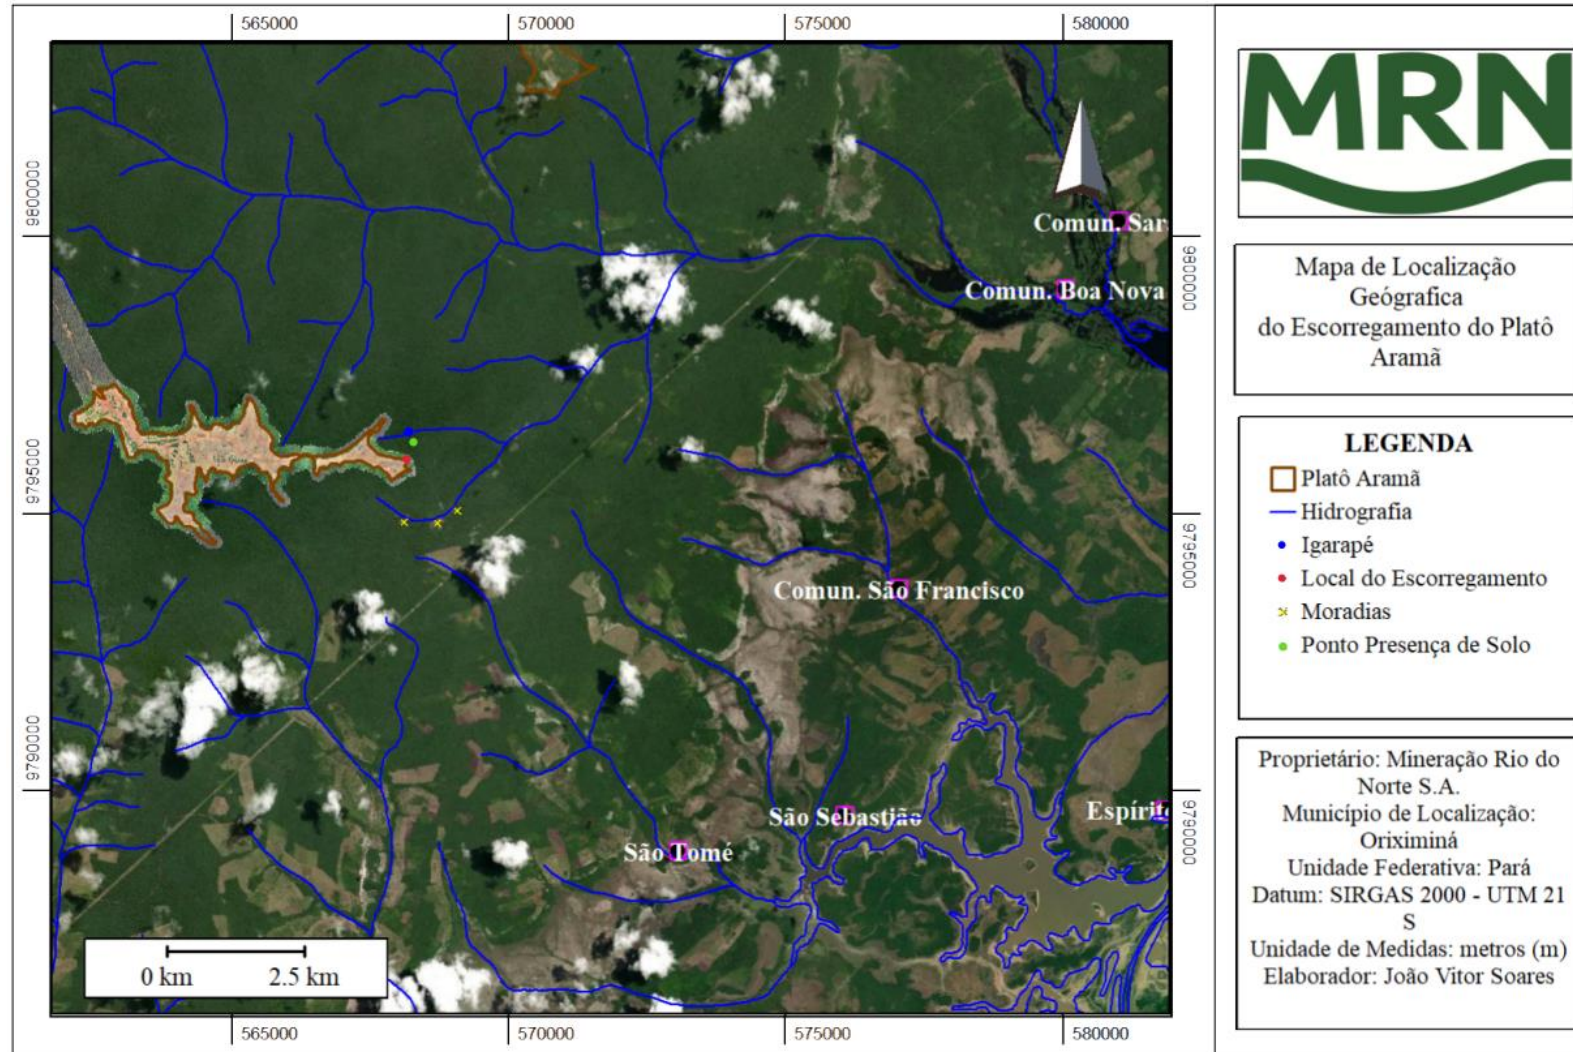
Figura 1: Localização geográfica.

Na inspeção do dia 31/03/2022, precisamente às 10h30min na porção noroeste do Platô Aramã, nas coordenadas, Longitude 568.139,0 E/Latitude 9.795.956,0 S, UTM, Zona 21M, DATUM SIRGAS 2000, foi identificado o escorregamento da encosta do platô citado. As Figura 1 e Figura 2 demonstram as localizações geográfica e pontual do escorregamento no platô.
