TERMO DE ABERTURA DE VOLUME

Assunto: **Concordância para anexação de trecho de duto ao sistema do gasoduto GASPAL**

RELATÓRIO DE OBRA	REV. 0
	PROGRAMA	PROJETO: OBRAS, SERVIÇOS E INTERVENÇÕES NA FAIXA DE DUTOS
	GASPAL KM 202+900	
TÍTULO:		FOLHA: 4 DE 16
		ATIVIDADES DE MANUTENÇÃO

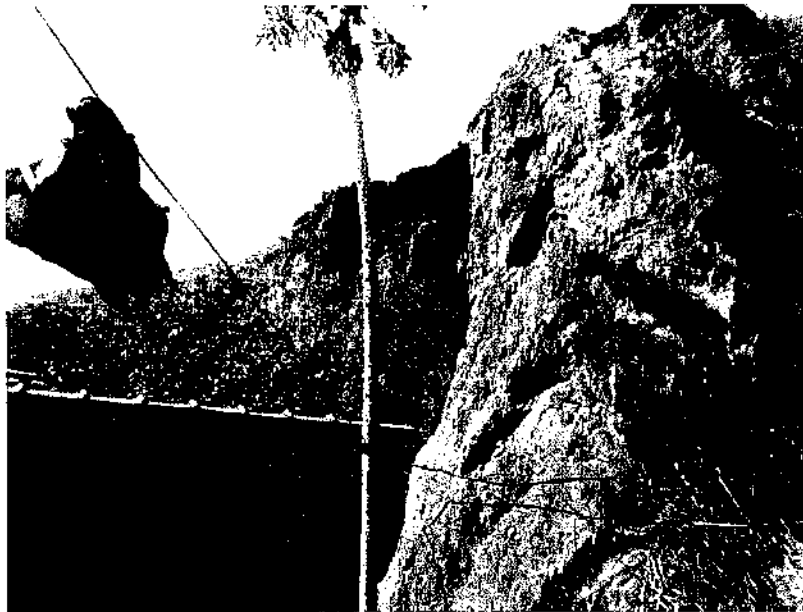
Figura 3: Vista da base ilustrando as características do talude erodido.

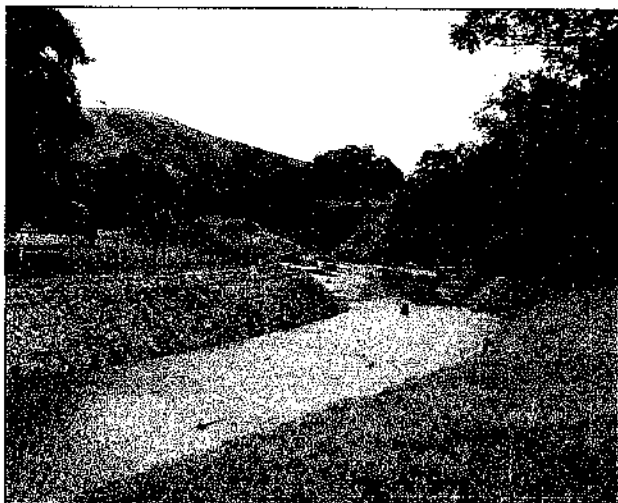
Figura 3. Vista Geral do canal com gabião manta que cruza a faixa de dutos após conclusão da obra.

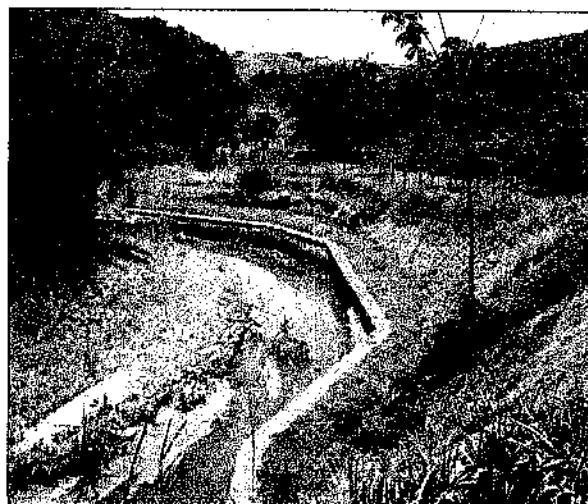
Figura 4. Vista Geral do muro gabião na lateral da faixa após a conclusão da obra.

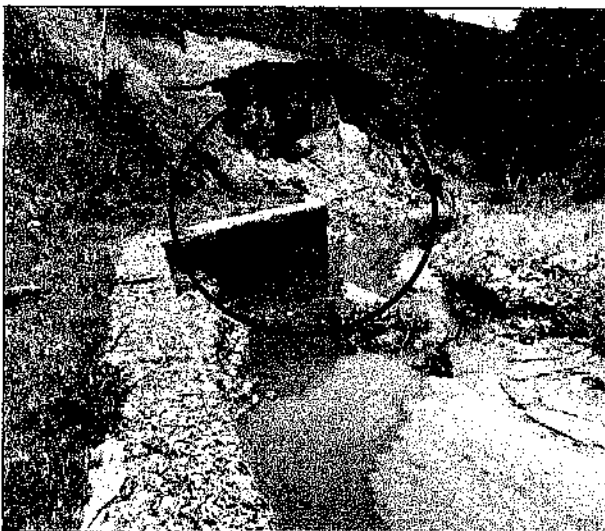
Figura 5. Detalhe do muro gabião antes do tombamento.

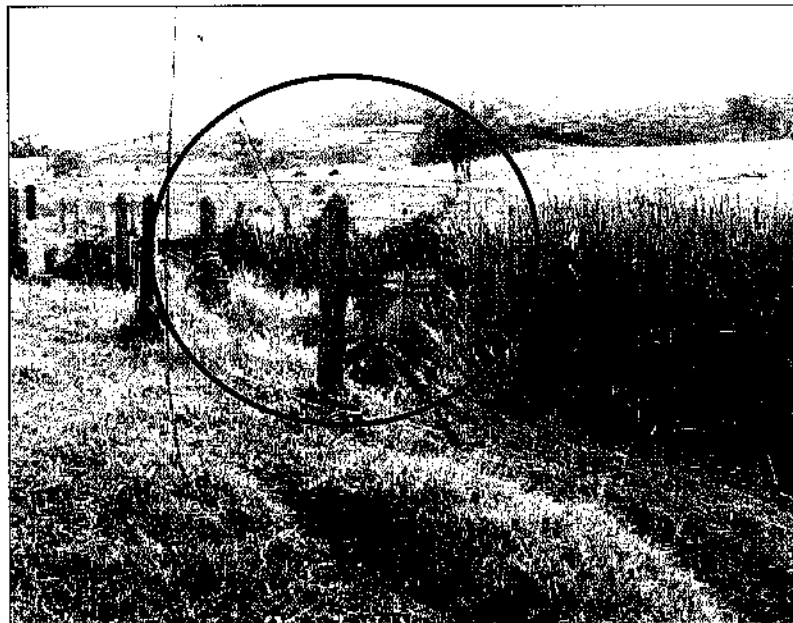
Constatou-se também que o acúmulo de resíduos na passagem de pedestres, a montante do canal, prejudica o escoamento normal do fluxo do corpo hídrico (figura 10).

Figura 10. Detalhe do resíduo acumulado na passagem de pedestre.
