MEMORIAL DESCRITIVO		Nº: MD-4300.43-6521-989-GJM-017	
	CLIENTE:	TRANSPORTADORA ASSOCIADA DE GÁS S.A. – TAG		FOLHA: 1 de 8
	PROGRAMA:	AMPLIAÇÃO DA MALHA DE GASODUTOS DO SUDESTE		-
	ÁREA:	GASODUTO CARAGUATATUBA-TAUBATÉ		-

TÍTULO: Plano de Recuperação de Área Degradada Específica – Km 10+740

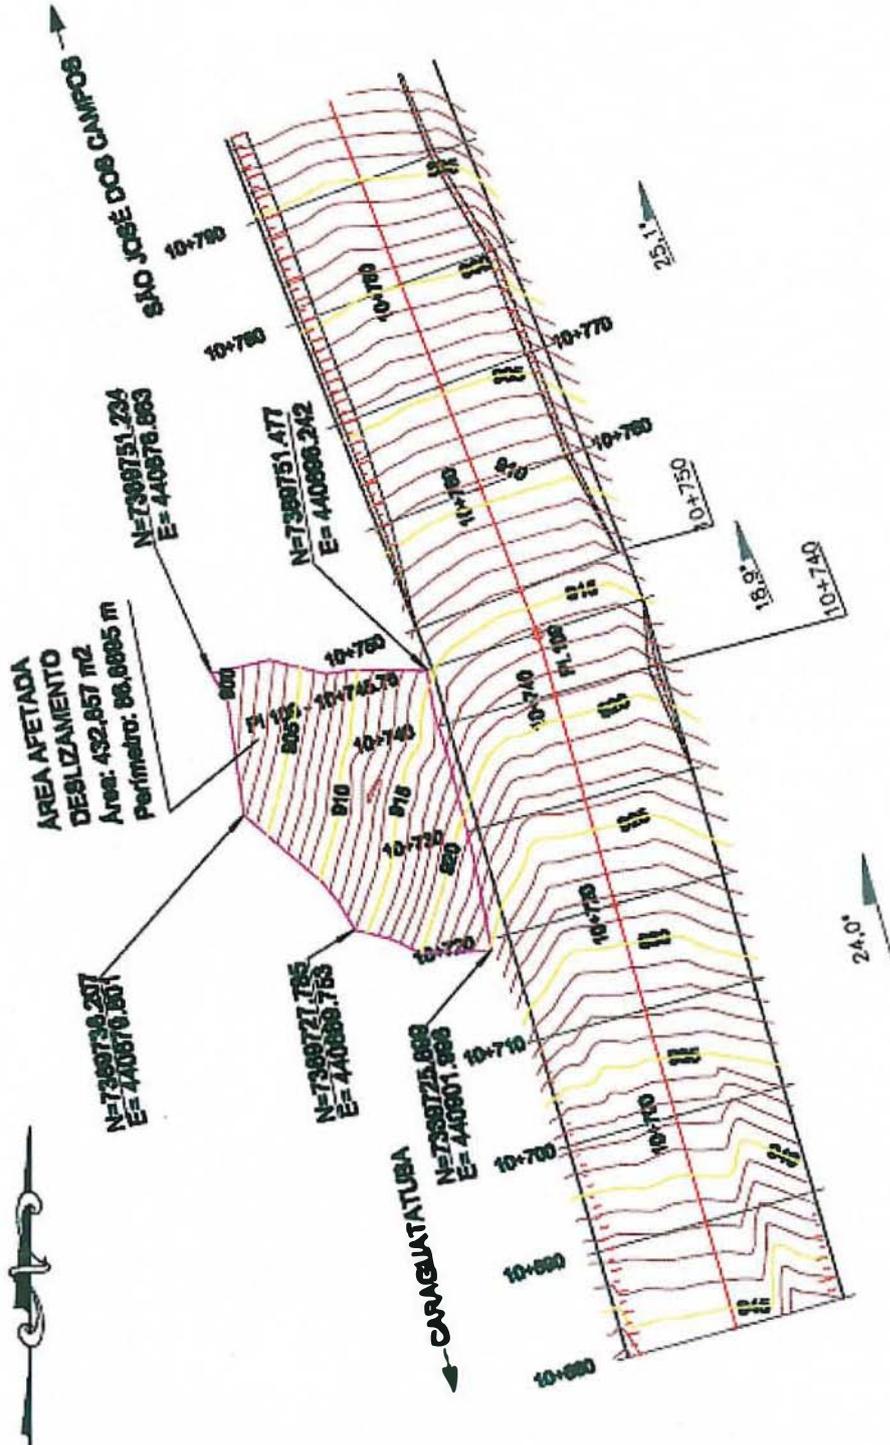
CROQUI DA ÁREA

A área total dimensionada é de 432,657m², porém esta foi atingida parcialmente com uma camada de material argilosa sem danos irreversíveis a vegetação, limitando-se a atingir alguns exemplares de espécies de Mata Atlântica. Dentre os indivíduos arbóreos atingidos estima-se que sejam entorno de 12 (doze) de pequeno porte, sendo parte afetada apenas nos galhos e parte atingida no caule, não vindo a afetar o seu sistema radicular.
