SERVIÇO PÚBLICO FEDERAL
MINISTÉRIO DO MEIO AMBIENTE
INSTITUTO BRASILEIRO DO MEIO AMBIENTE E DOS RECURSOS NATURAIS RENOVÁVEIS - IBAMA
DIRETORIA DE LICENCIAMENTO AMBIENTAL

RELATÓRIO DE VISTORIA Nº 69/2009 – COTRA/CGTMO/DILIC

Brasília, 05 de outubro de 2009.

Assunto: Vistoria realizada em 25.08.09 o Complexo Ferroviário de Araucária (Araucária/PR), sob concessão da ALL – América Latina Logística Malha Sul S.A., com vistas à regularização do empreendimento.

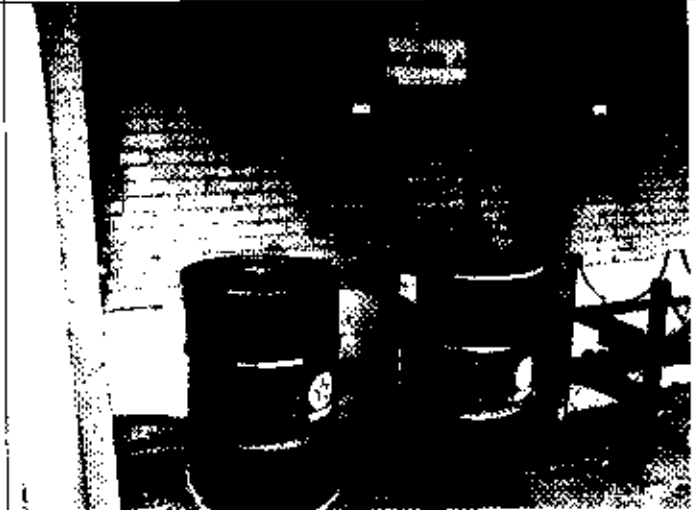
Foto 6 - Depósito de inflamáveis em área coberta, mas sem bacia de contenção.

7. Recuperar a APP do córrego que passa nos limites da Unidade.
8. Dar destinação adequada aos resíduos e entulho depositados em APP.
9. Adequar todos os depósitos de produtos inflamáveis da unidade, com implantação de identificação e sistemas e controle pertinentes (controle de vazamentos com bacia de contenção, extintores para combate a incêndio, dentre outros julgados pertinentes).

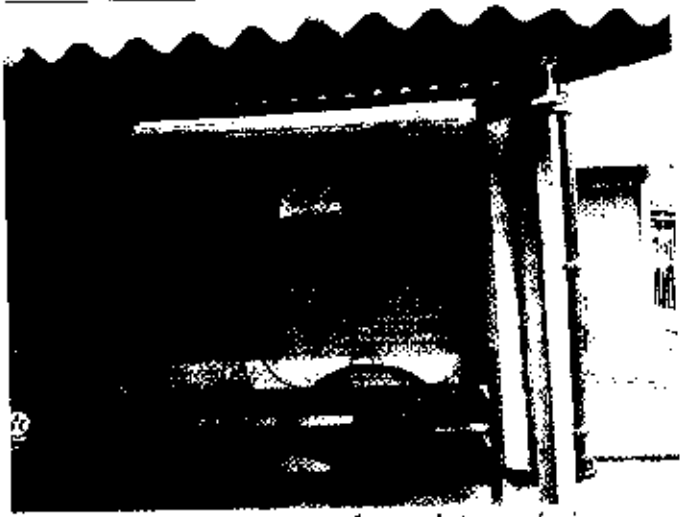
Foto 7 - Armazenamento de produtos químicos ao lado do depósito de inflamáveis.

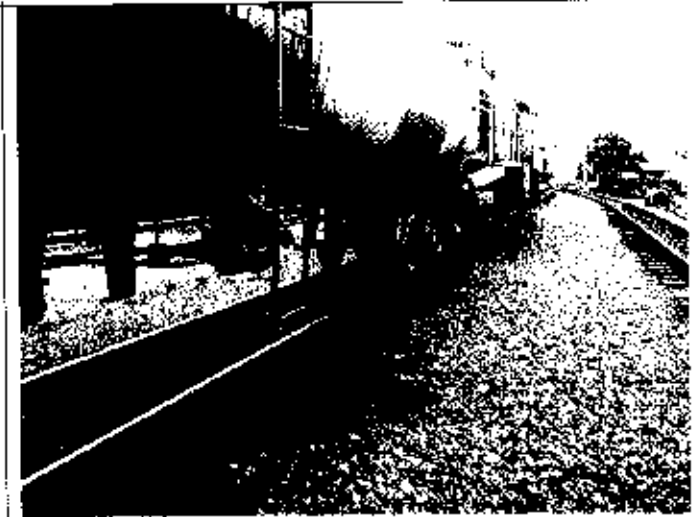
Foto 10 - Óleo vazado na linha na entrada do PMV.

14. Promover inspeção em toda área da unidade, a fim de identificar vazamentos de óleo, a exemplo daqueles apontados neste relatório, promovendo a limpeza e recuperação destes locais.

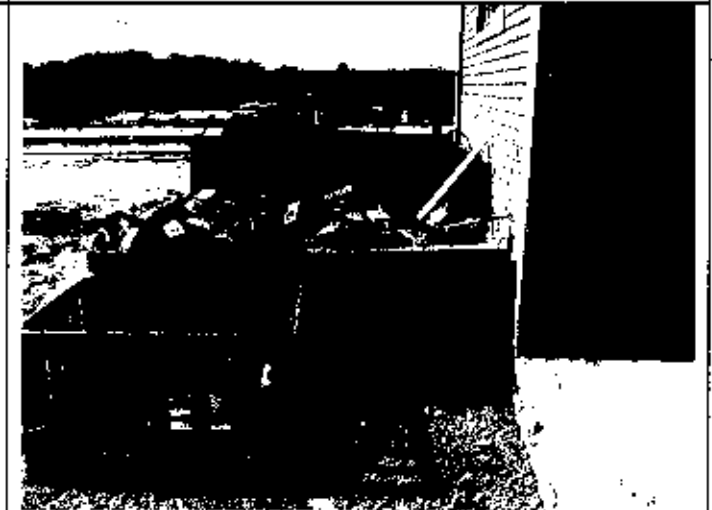
Com relação à segregação de resíduos no Complexo, todos os resíduos perigosos estão sendo descartados juntamente com os demais resíduos não-recicláveis, o que aumenta consideravelmente o volume final de resíduos classe I. Deve ser acrescentado o latão de cor laranja a fim de separar os resíduos perigosos dos demais (Foto 3). No pátio foram verificados depósitos de sucata metálica e de sapatas fenólicas (Foto 36) a céu aberto e sobre piso descoberto (Foto 38).

Foto 36 - Depósito de sapatas fenólicas ao lado do depósito de materiais para atendimento a emergências.

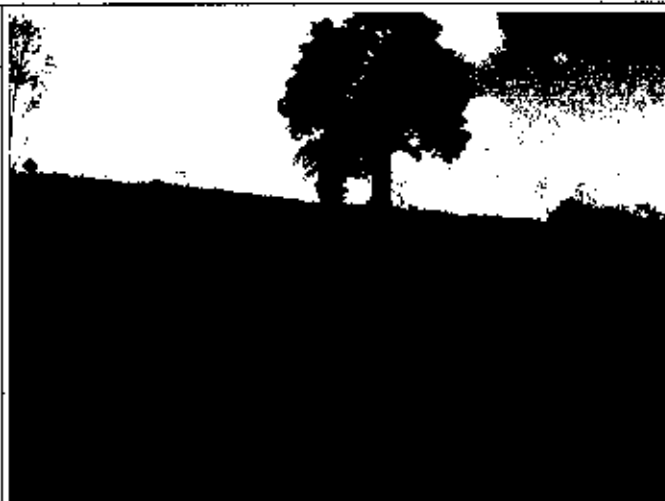
Foto 2 - Dreno inserido no talude para direcionamento do fluxo da bacia de contribuição.

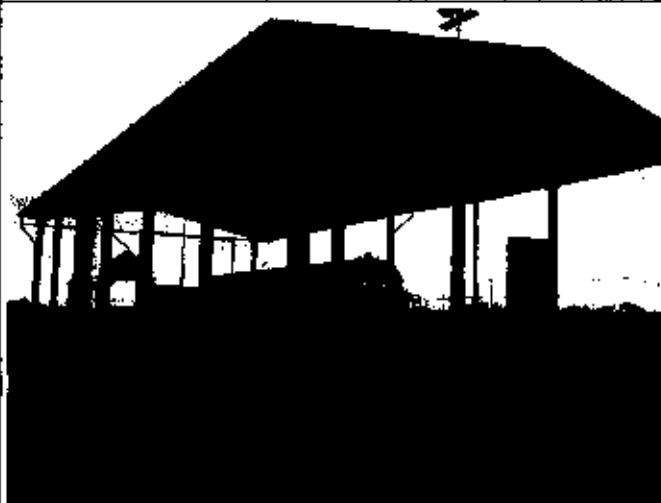
Foto 15 - Segregação de resíduos na lateral do galpão de lavagem de locomotivas.

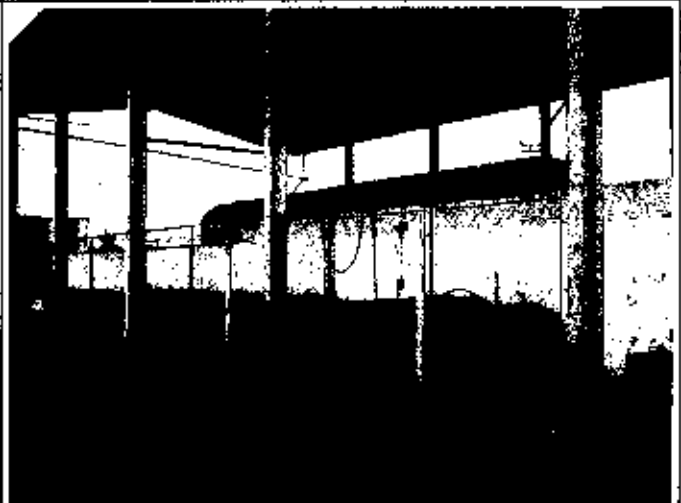
Foto 16 - Tambores de óleo armazenados na lateral do lavador.

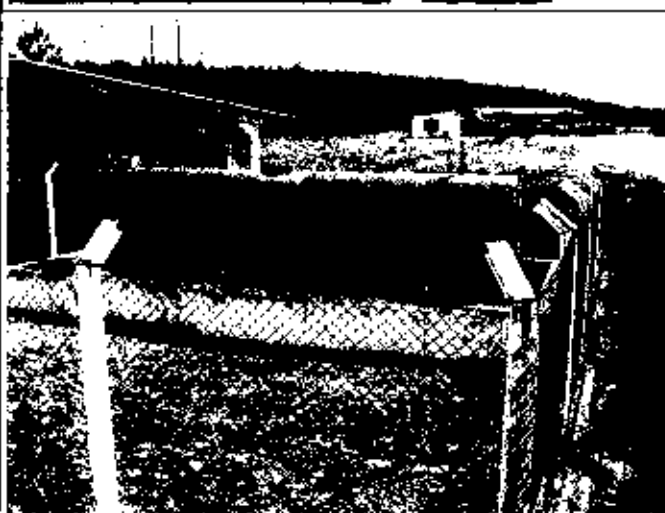
Seguindo-se para a Estação de Tratamento de Efluentes foi verificada contaminação de óleo no lastro da ferrovia (Foto 32), sendo necessária sua substituição. A ETE é apresentada na Foto 33, à frente do qual há um tanque desativado (Foto 34) que permanece no local para ser utilizado no projeto de reuso da água que vem sendo estruturado. A ETE está construída em sobre piso impermeabilizado, com bacia de contenção e dotada de cobertura em toda área da instalação.

Foto 34 - Área da antiga ETE. O tanque permanece no local para ser utilizado no projeto de reuso da água.

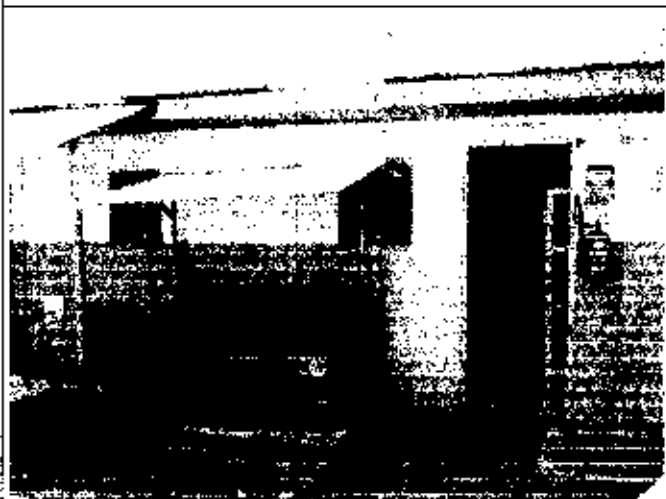
Além do armazenamento de acetileno e oxigênio utilizados na solda, foi vistoriado o armazenamento de resíduos perigosos em frente à casa de tintas (Foto 45), que possui tambores sem identificação e sem bacia de contenção (Foto 46).

Foto 45 - Tambores com resíduos perigosos e óleo em frente à casa de tintas.
