TERMO DE ABERTURA DE VOLUME

Aos 03 dias do mês de **setembro** do ano de **2012**, lavro o presente Termo de Abertura do **Volume XVI** do Processo nº **02017.003534/2000-42**, referente ao Licenciamento Ambiental da "A.L.L. - América Latina Malha Sul S.A.", o qual tem início constituído a fl. **2948**.

Assunto: Entrega do relatório de atendimento ao acidente ferroviário ocorrido em 02 de fevereiro 2012, no Município de Curitiba/PR.

Servimo-nos da presente para lhe encaminhar o relatório do atendimento ao acidente ocorrido em 02 de fevereiro de 2012, no pátio da estação Iguaçu (LIC) da ferrovia ALL – América Latina Logística Malha Sul, próximo ao Posto de manutenção de Locomotivas.

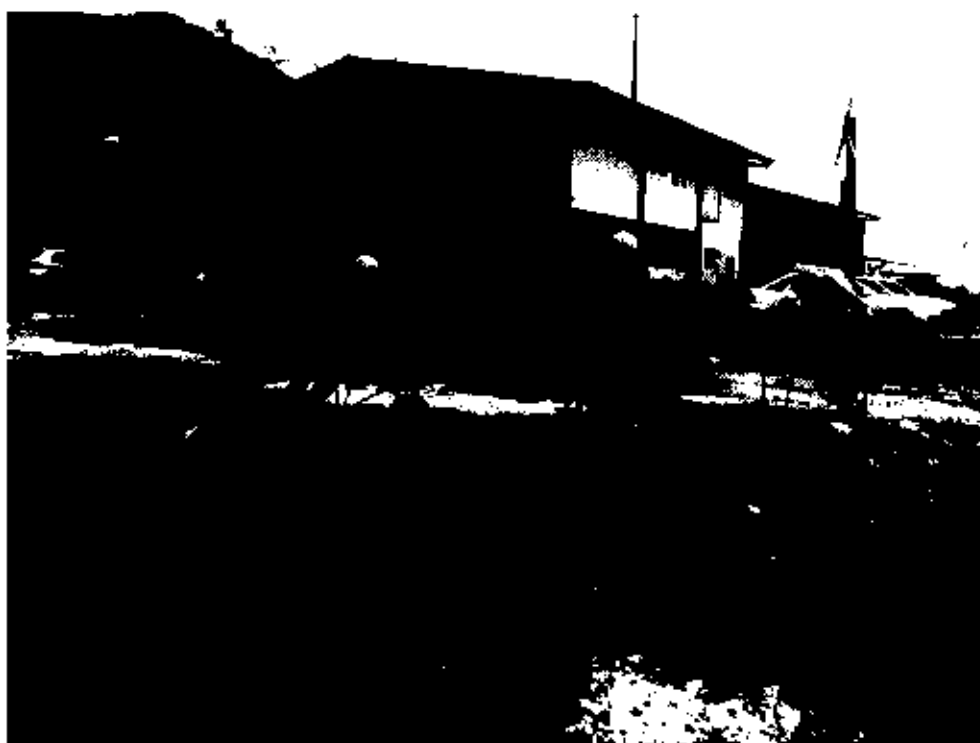
Figura 12 – Local após aplicação da brita nova.

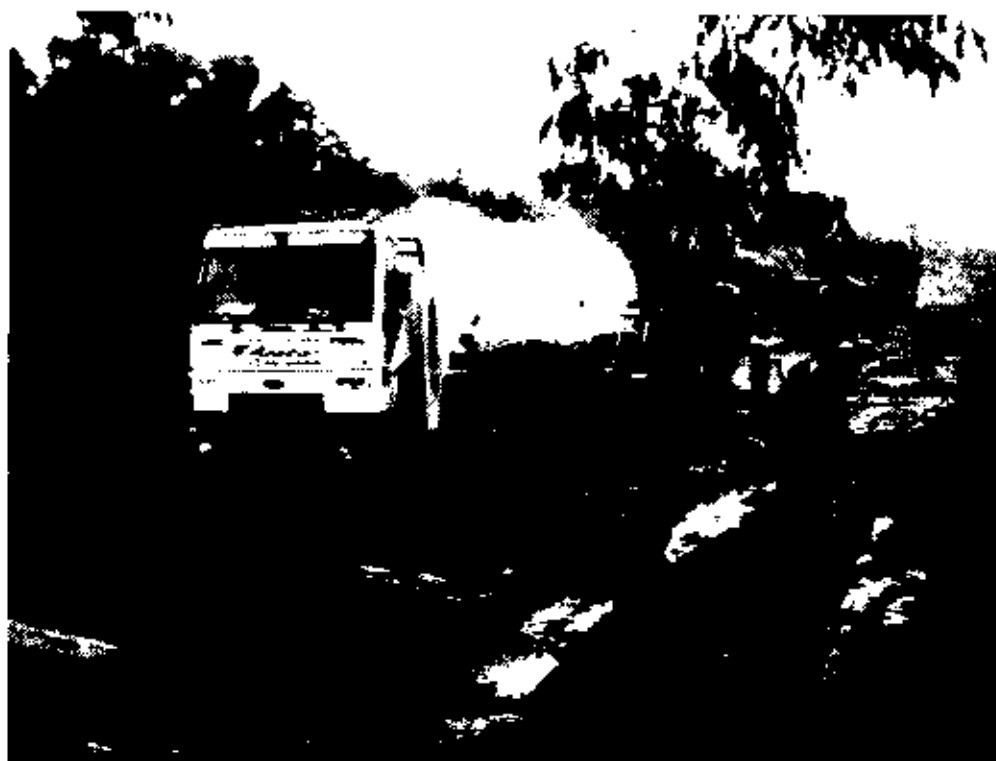
Figura 06 – Utilização de caminhão vácuo para remoção das pequenas manchas de óleo dentro do pátio
