MINISTÉRIO DO MEIO AMBIENTE  
INSTITUTO BRASILEIRO DO MEIO AMBIENTE E DOS RECURSOS NATURAIS RENOVÁVEIS  
Unidade Setorial da Diretoria de Licenciamento Ambiental

TERMO DE ABERTURA DE VOLUME

**Assunto: Entrega do relatório de atendimento ao acidente ferroviário ocorrido em 16 de junho de 2013, no km 83+680, situado no Município de Jaraguá do Sul/SC**

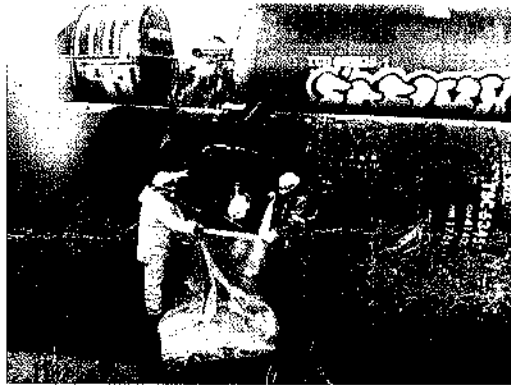
Preparação para transbordo do combustível;

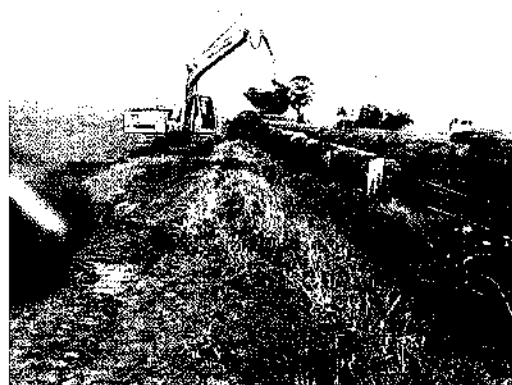
Retro fazendo valas de sacrifício, enquanto caminhões a vácuo realizam a sucção;
