## América Latina Logística Malha Sul – ALL

### Capítulo 08. Programa de Identificação e Correção de Pontos Críticos de Drenagem

Rio Grande do Sul

Junho/2010

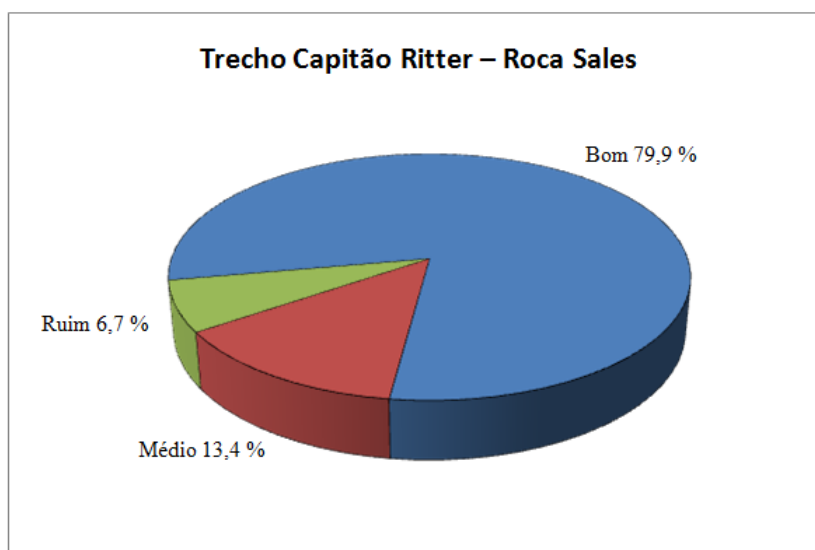
**Figura 8.7-1 – Classificação das Drenagens em Porcentagem para o Trecho Capitão Ritter - Roca Sales**

No Anexo 8-I encontram-se listados os pontos do sistema de drenagem levantados no trecho Capitão Ritter – Roca Sales. No total foram demarcados 268 pontos, incluindo tubos, galerias e pontes. Desse total, 79,9% encontra-se em bom estado de conservação, 13,4% em estado médio e 6,7% ruins. A **Figura 8.7-1**, a seguir, apresenta a classificação das drenagens em porcentagem para o trecho Capitão Ritter – Roca Sales.

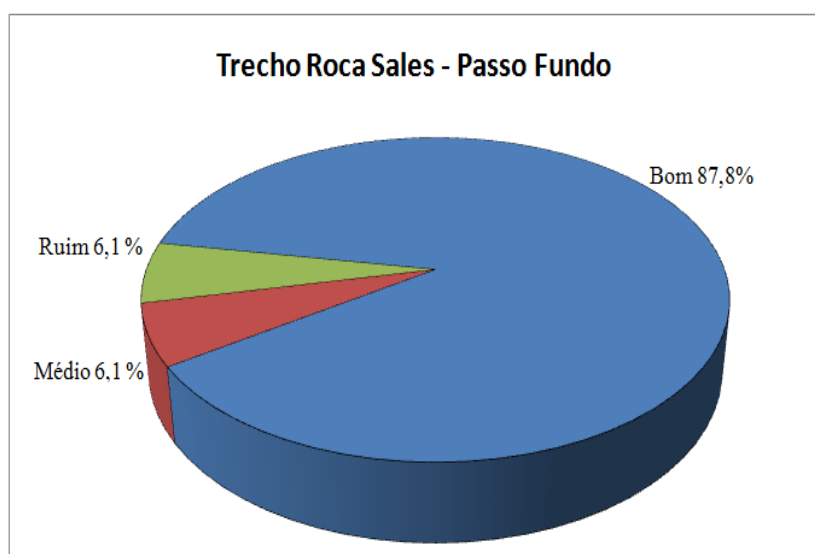
**Figura 8.7-4 – Classificação das Drenagens em Porcentagem para o Trecho Roca Sales – Passo Fundo**

No Anexo 8-I encontram-se listados os pontos do sistema de drenagem levantados no trecho Roca Sales – Passo Fundo. No total foram demarcados 130 pontos, incluindo tubos, galerias, escadas verticais, valas e pontes. Desse total, 87,8% encontra-se em bom estado de conservação, 6,1% em estado médio e 6,1% ruins. Como exemplos de sistemas em bom estado têm-se aqueles bem dimensionados e desobstruídos (**Figura 8.7-5**). Em estado ruim têm-se trechos com ausência de sistemas de drenagens ou com sistemas quebrados (**Figura 8.7-6**), entupidos, trincados, etc.

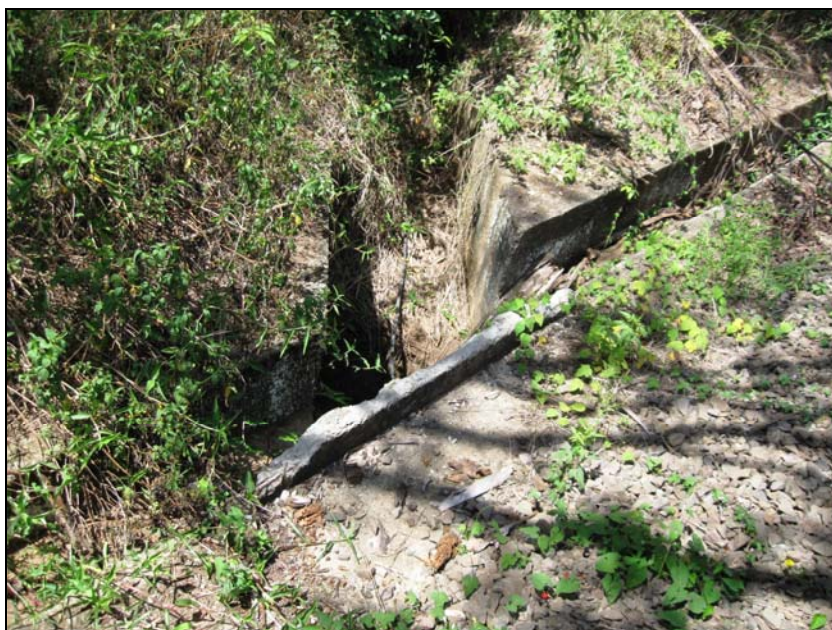
**Figura 8.7-5 – Sistema de Drenagem (Galeria) em Bom Estado de Conservação, Município de Roca Sales, Foto SD1600**

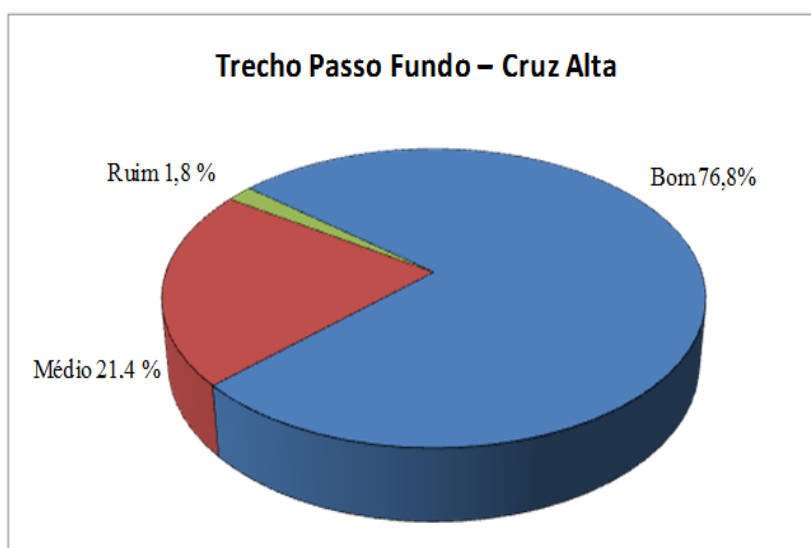
**Figura 8.7-7 – Classificação das Drenagens em Porcentagem para o Trecho Passo Fundo – Cruz Alta**

No Anexo 8-I – Pontos Críticos de Drenagem encontram-se listados os pontos do sistema de drenagem levantados no trecho Passo Fundo – Cruz Alta. No total foram demarcados 56 pontos, incluindo tubos, galerias, escadas verticais, pontes e vias sem sistema de drenagem. Desse total, 76,8% encontra-se em bom estado de conservação, 21,4% em estado médio e 1,8% ruins. Como exemplos de sistemas em médio estado têm-se aqueles parcialmente entupidos (**Figura 8.7-8**), trincados, a céu aberto e sem limpeza. Em bom estado têm-se aqueles bem dimensionados e desobstruídos (**Figura 8.7-9**).

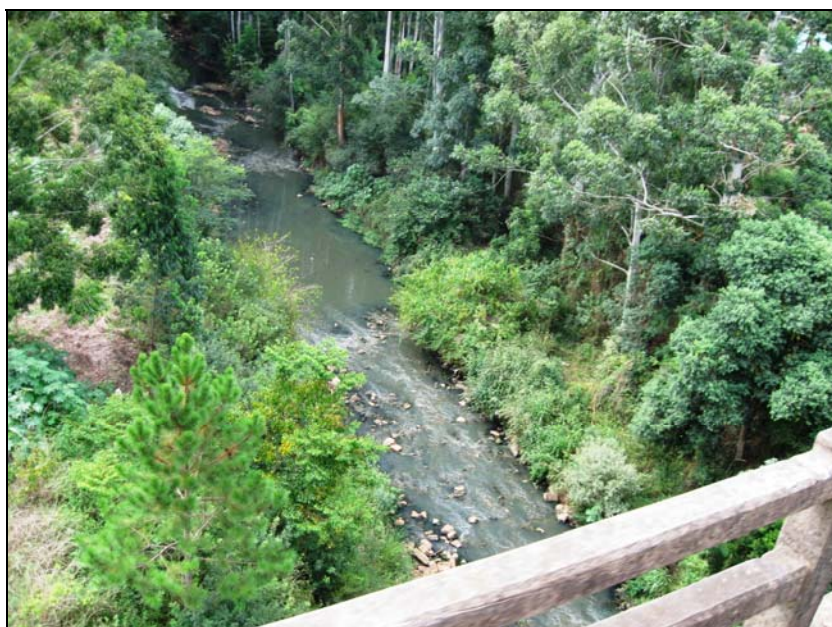
**Figura 8.7-9 – Sistema de Drenagem (Ponte) em Bom Estado de Conservação, Município de Passo Fundo, Foto SD1943**

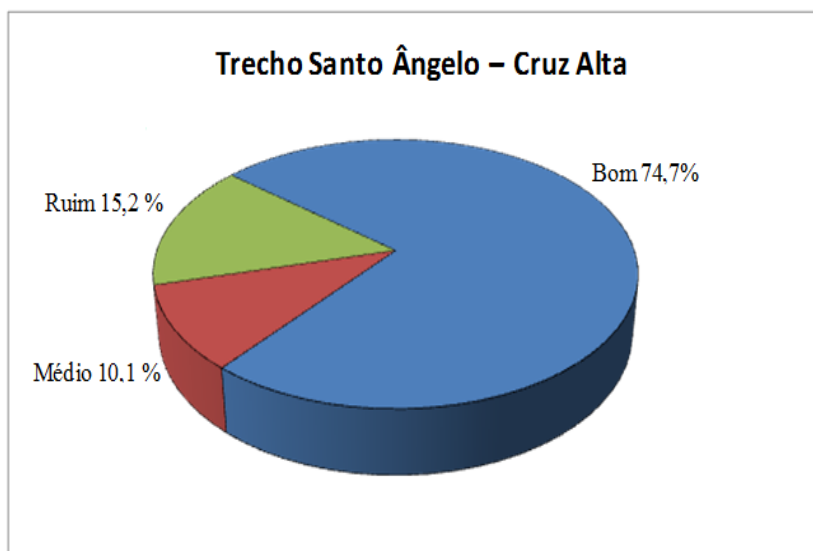
**Figura 8.7-10 – Classificação das Drenagens em Porcentagem para o Trecho Santo Ângelo – Cruz Alta**

No Anexo 8-I Pontos Críticos de Drenagem encontram-se listados os pontos do sistema de drenagem levantados no trecho Santo Ângelo – Cruz Alta. No total foram demarcados 79 pontos, incluindo tubos, galerias, pontes e vias sem sistema de drenagem. Desse total, 74,7% encontra-se em bom estado de conservação, 10,1% em estado médio e 15,2% em estado ruim. A **Figura 8.7-10**, a seguir, apresenta a classificação das drenagens em porcentagem para o trecho Santo Ângelo – Cruz Alta.

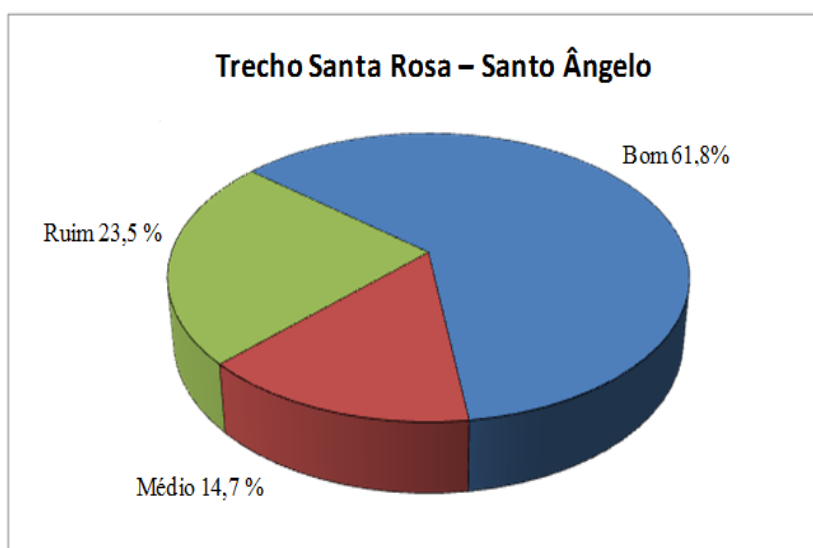
**Figura 8.7-13 – Classificação das Drenagens em Porcentagem para o Trecho Santa Rosa – Santo Ângelo**

No Anexo 8-I Pontos Críticos de Drenagem encontram-se listados os pontos do sistema de drenagem, levantados no trecho Santa Rosa – Santo Ângelo. No total foram demarcados 34 pontos, incluindo tubos, galerias, escadas verticais, pontes e vias sem sistema de drenagem. Desse total, 61,8% encontra-se em bom estado de conservação, 14,7% em estado médio e 23,5% em estado ruim. A **Figura 8.7-13**, a seguir, apresenta a classificação das drenagens em porcentagem para o trecho Santa Rosa – Santo Ângelo.

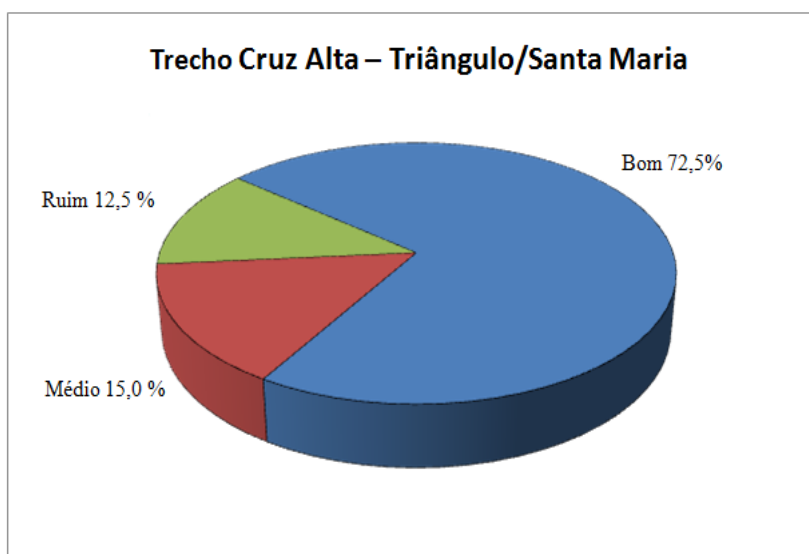
**Figura 8.7-16 – Classificação das Drenagens em Porcentagem para o Trecho Cruz Alta – Triângulo/Santa Maria**

No Anexo 8-I Pontos Críticos de Drenagem encontram-se os pontos do sistema de drenagem do presente trecho. Foram demarcados 160 pontos, incluindo tubos, galerias, pontes e vias sem sistema de drenagem. Desse total, 72,5% encontra-se em bom estado de conservação, 15,0% em estado médio e 12,5% em estado ruim. A **Figura 8.7-16**, a seguir, apresenta a classificação das drenagens em porcentagem para o trecho Cruz Alta – Triângulo/Santa Maria.

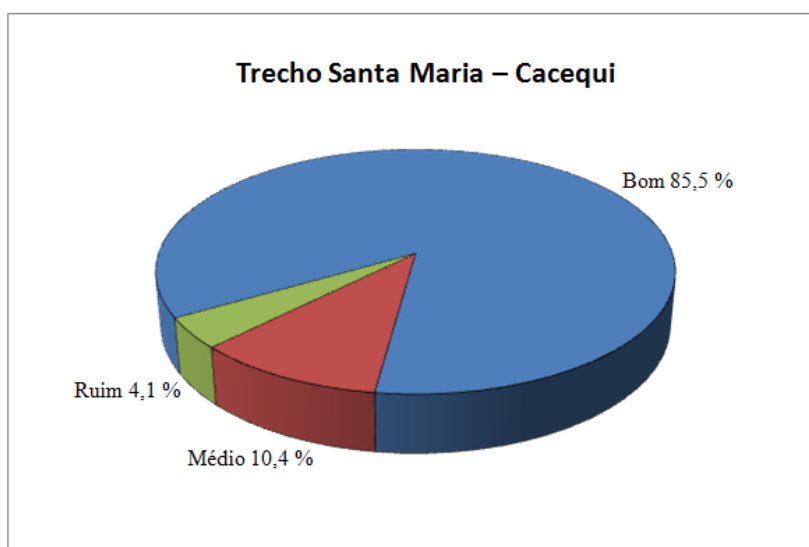
**Figura 8.7-19 – Classificação das Drenagens em Porcentagem para o Trecho Santa Maria - Cacequi**

No Anexo 8-I - Pontos Críticos de Drenagem encontram-se listados os pontos do sistema de drenagem levantados no trecho Santa Maria - Cacequi. No total foram demarcados 241 pontos, incluindo tubos, galerias, pontes, escadas verticais, viadutos e vias sem sistema de drenagem. Do total, 85,5% dos pontos encontra-se em bom estado de conservação, 10,4% em estado médio e 4,1% em estado ruim.

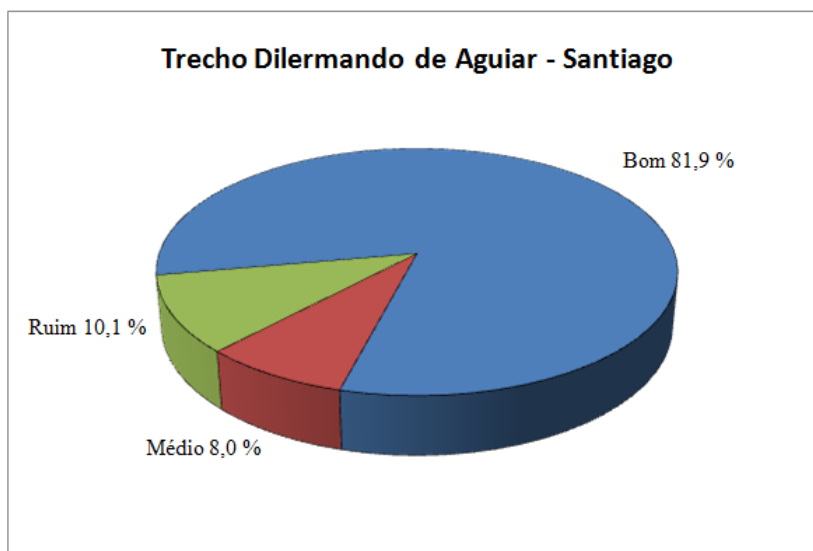
**Figura 8.7-22 – Classificação das Drenagens em Porcentagem para o Trecho Dilermando de Aguiar – Santiago**

No Anexo 8-I - Pontos Críticos de Drenagem encontram-se listados os pontos do sistema de drenagem levantados no trecho Dilermando de Aguiar - Santiago. No total foram demarcados 288 pontos, incluindo tubos, galerias, pontes, escadas verticais, valas e vias sem sistema de drenagem. Desse total, 81,9% encontra-se em bom estado de conservação, 8,0% em estado médio e 10,1% em estado ruim.

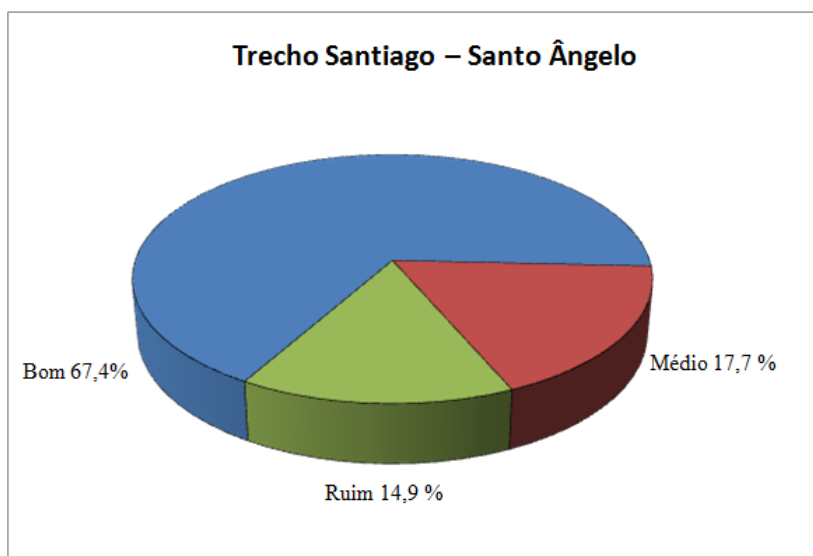
**Figura 8.7-25 – Classificação das Drenagens em Porcentagem para o Trecho Santiago – Santo Ângelo**

No Anexo 8-I - Pontos Críticos de Drenagem encontram-se listados os pontos do sistema de drenagem, levantados no trecho Santiago – Santo Ângelo. No total foram demarcados 221 pontos, incluindo tubos, galerias, pontes, valas e vias sem sistema de drenagem. Do total, 67,4% dos pontos encontra-se em bom estado de conservação, 17,7% em estado médio e 14,9% em estado ruim.

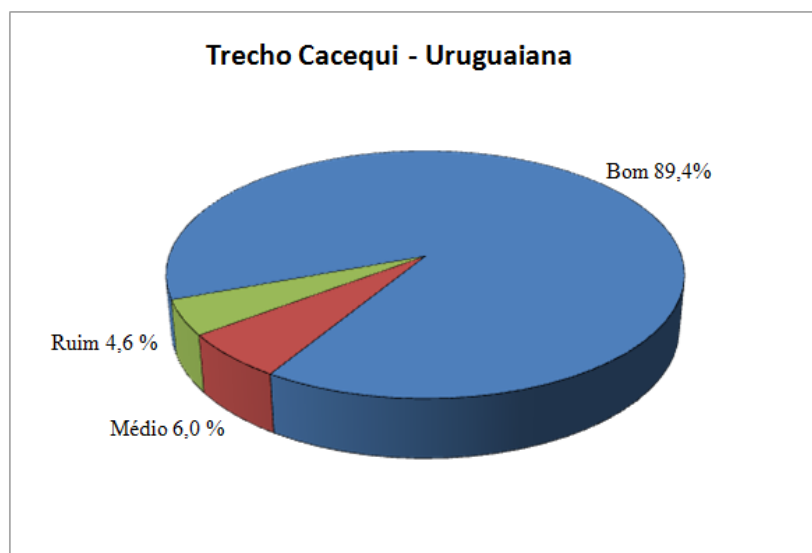
**Figura 8.7-28 – Classificação das Drenagens em Porcentagem para o Trecho Cacequi - Uruguaiiana**

No Anexo 8-I - Pontos Críticos de Drenagem encontram-se listados os pontos do sistema de drenagem, levantados no trecho Cacequi - Uruguaiiana. No total foram demarcados 547 pontos, incluindo tubos, galerias, pontes e vias sem sistema de drenagem. Do total, 89,4% dos pontos encontra-se em bom estado de conservação, 6,0% em estado médio e 4,6% em estado ruim. A **Figura 8.7-28**, a seguir, apresenta a classificação das drenagens em porcentagem para o trecho Cacequi - Uruguaiiana.

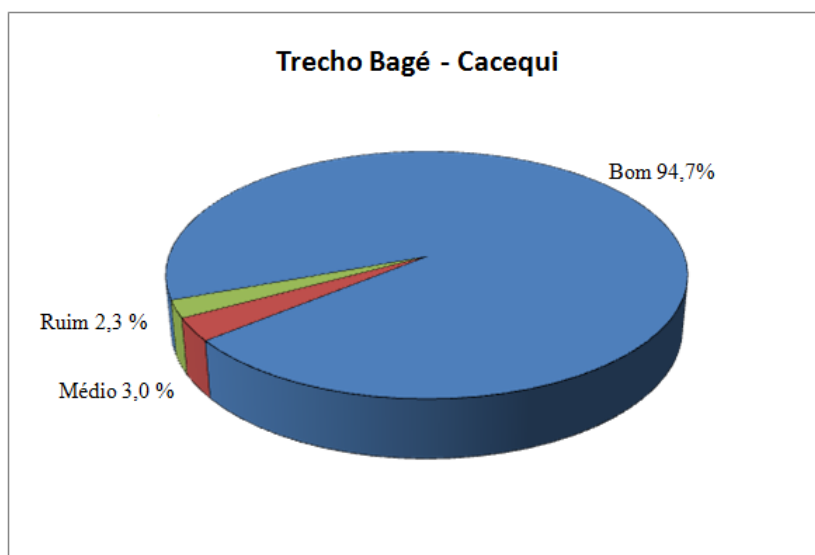
**Figura 8.7-31 – Classificação das Drenagens em Porcentagem para o Trecho Bagé - Cacequi**

No Anexo 8-I - Pontos Críticos de Drenagem encontram-se listados os pontos do sistema de drenagem levantados no trecho Bagé - Cacequi. No total foram demarcados 299 pontos, incluindo tubos, galerias, pontes, valas e vias sem sistema de drenagem. Do total, 94,7% dos pontos encontra-se em bom estado de conservação, 3,0% em estado médio e 2,3% em estado ruim. A **Figura 8.7-31**, a seguir, apresenta a classificação das drenagens em porcentagem para o trecho Bagé - Cacequi.

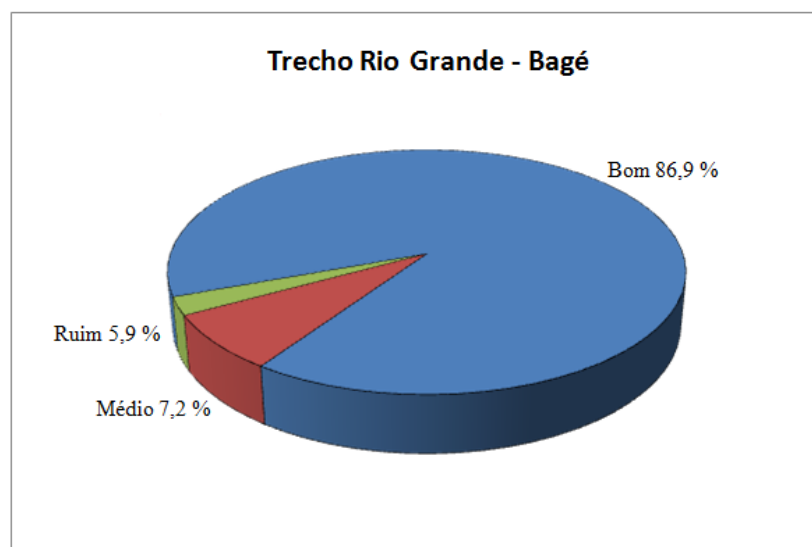
**Figura 8.7-34 – Classificação das Drenagens em Porcentagem para o Trecho Rio Grande - Bagé**

No Anexo 8-I Pontos Críticos de Drenagem encontram-se listados os pontos do sistema de drenagem levantados no trecho Rio Grande - Bagé. No total foram demarcados 152 pontos, incluindo tubos, galerias, pontes e vias sem sistema de drenagem. Do total, 86,9% dos pontos encontra-se em bom estado de conservação, 7,2% em estado médio e 5,9% em estado ruim. A **Figura 8.7-34**, a seguir, apresenta a classificação das drenagens em porcentagem para o trecho Rio Grande - Bagé.

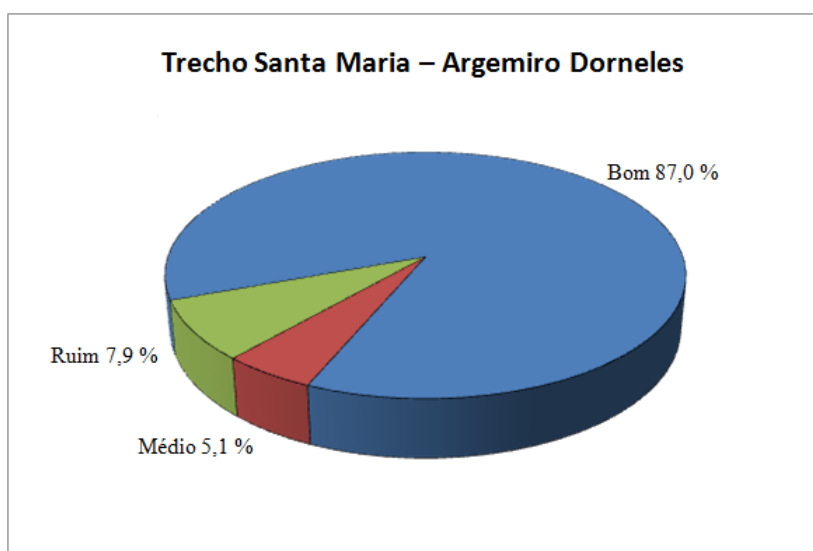
**Figura 8.7-37 – Classificação das Drenagens em Porcentagem para o Trecho Santa Maria – Argemiro Dorneles**

No Anexo 8-I - Pontos Críticos de Drenagem encontram-se listados os pontos do sistema de drenagem levantados no trecho Santa Maria – Argemiro Dorneles. No total foram demarcados 254 pontos, incluindo tubos, galerias e vias sem sistema de drenagem. Do total, 87,0% dos pontos encontra-se em bom estado de conservação, 5,1% em estado médio e 7,9% em estado ruim. A **Figura 8.7-37**, a seguir, apresenta a classificação das drenagens em porcentagem para o trecho Santa Maria – Argemiro Dorneles.

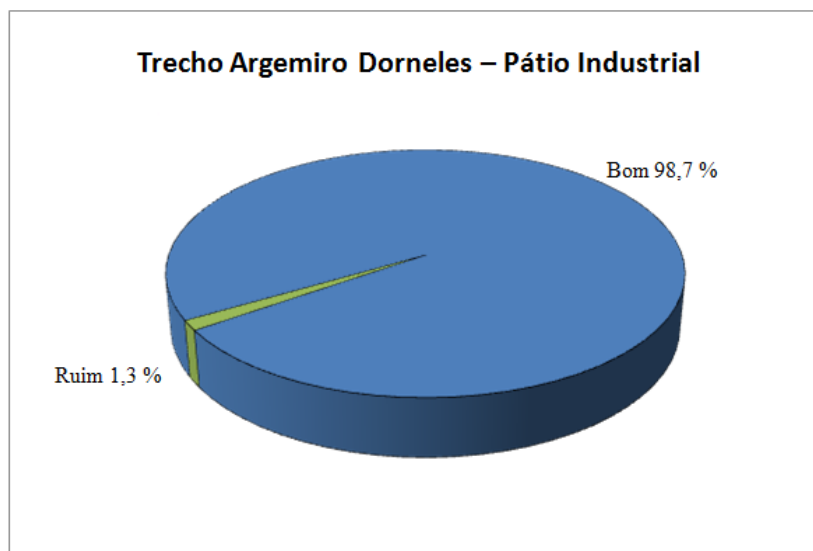
**Figura 8.7-40 – Classificação das Drenagens em Porcentagem para o Trecho Argemiro Dorneles – Pátio Industrial**

No Anexo 8-I - Pontos Críticos de Drenagem encontram-se listados os pontos do sistema de drenagem, levantados no trecho Argemiro Dorneles – Pátio Industrial. No total foram demarcados 74 pontos, incluindo tubos, galerias, pontes, escadas verticais e vias sem sistema de drenagem. Do total, 98,7% dos pontos encontra-se em bom estado de conservação, 0,0% em estado médio e 1,3% em estado ruim.

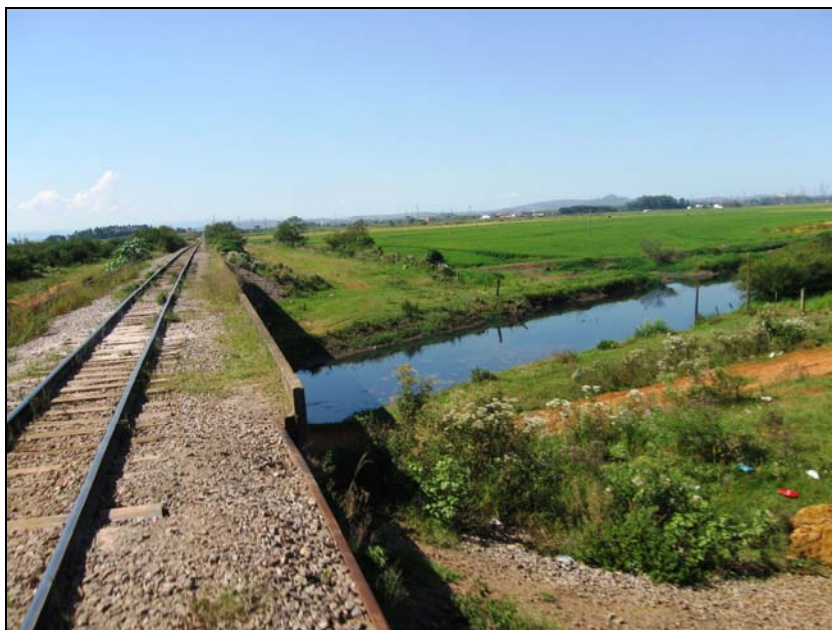
Como exemplos de sistemas bons foram aqueles considerados bem dimensionados e desobstruídos (**Figura 8.7-41**). Em estado ruim têm-se sistemas entupidos, com erosão de talude e sem bueiros (**Figura 8.7-42**).

**Figura 8.7-41 – Sistema de Drenagem (Galeria) em Bom Estado de Conservação, Município de Canoas, Foto SD4503**

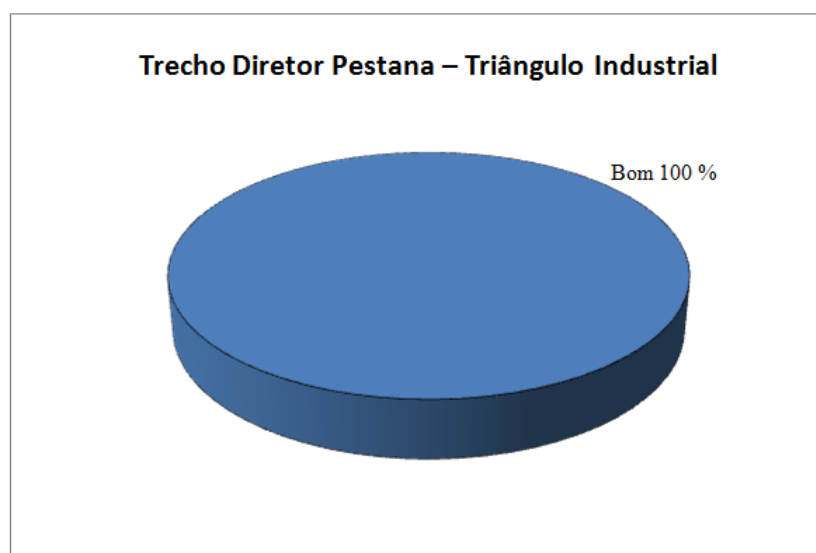
**Figura 8.7-43 – Classificação das Drenagens em Porcentagem para o Trecho Diretor Pestana – Triângulo Industrial**

No Anexo 8-I - Pontos Críticos de Drenagem encontram-se listados os pontos do sistema de drenagem, levantados no trecho Diretor Pestana – Triângulo Industrial. No total foram demarcados 4 pontos, incluindo tubos, galerias, pontes, escadas verticais e vias sem sistema de drenagem. Todos os pontos encontram-se em bom estado de conservação, ou seja, 100%.

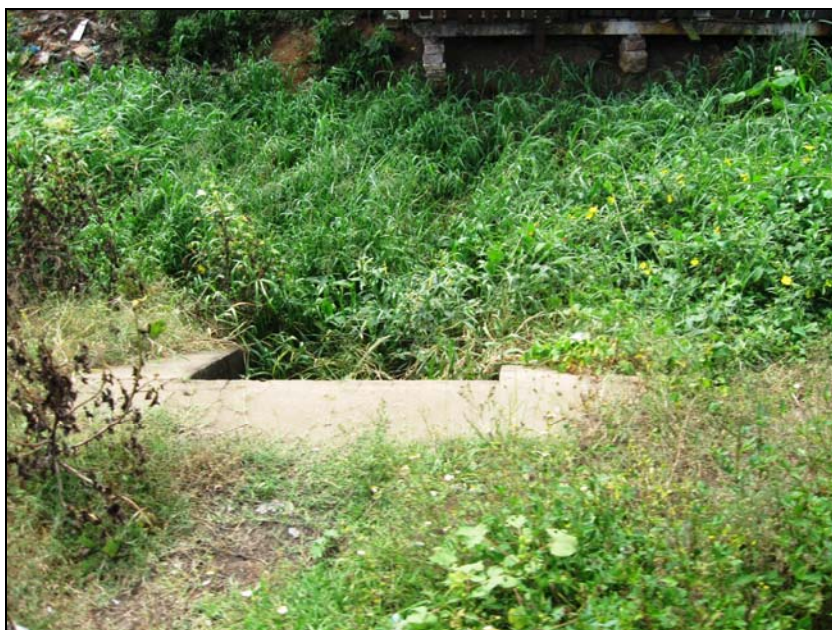
Como exemplos de sistemas bons foram aqueles considerados bem dimensionados e desobstruídos (**Figura 8.7-44**).

**Figura 8.7-44 – Sistema de Drenagem (Galeria) em Bom Estado de Conservação, Município de Canoas, Foto SD4528**

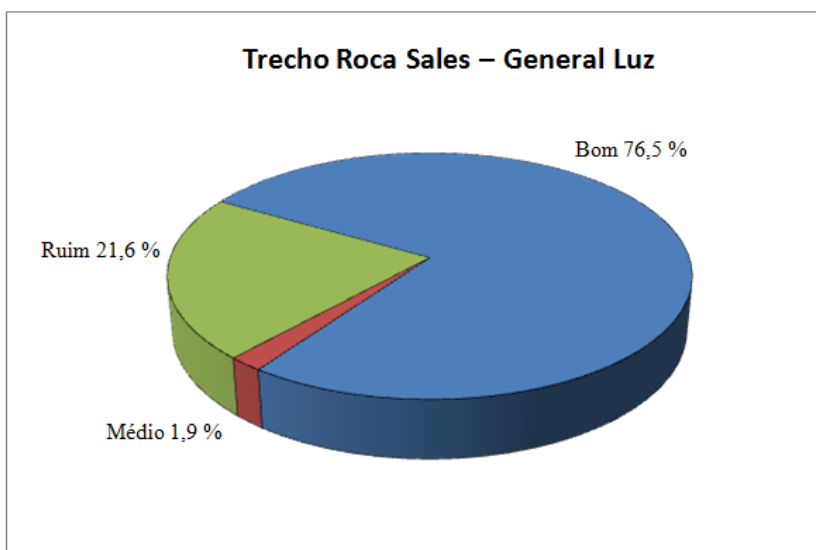
Foram levantados 51 pontos de sistemas de drenagens, sendo 76,5% em bom estado e 1,9% em estado médio de conservação, sem limpeza e 21,6% em estado ruim. A **Figura 8.7-45**, a seguir, apresenta a classificação das drenagens em porcentagem para o trecho Roca Sales – General Luz.

**Figura 8.7-45 – Classificação das Drenagens em Porcentagem para o Trecho Roca Sales – General Luz**

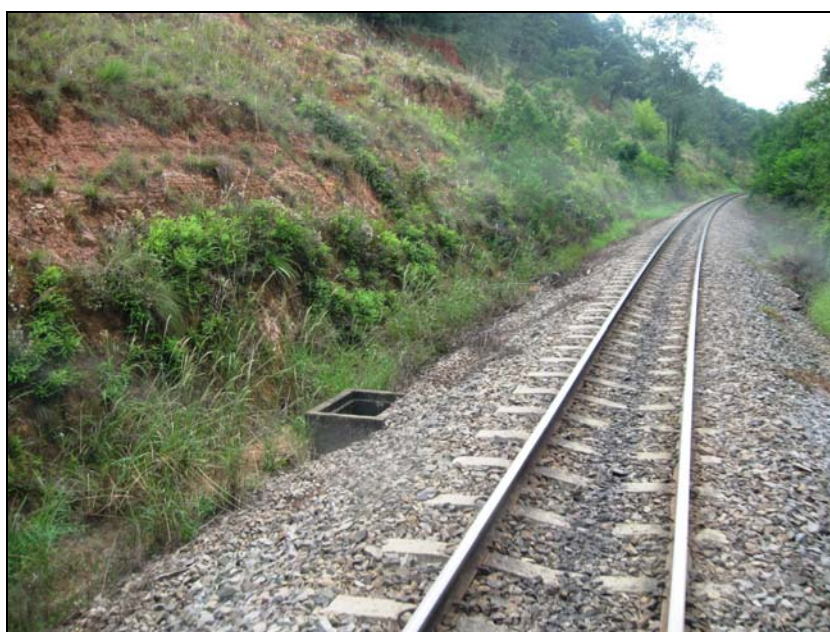
Como exemplos de sistemas bons foram aqueles considerados bem dimensionados e desobstruídos (**Figura 8.7-46**). Em estado ruim têm-se sistemas entupidos, com erosão de talude e sem bueiros (**Figura 8.7-47**).

**Figura 8.7-46 – Sistema de Drenagem (Galeria) em Bom Estado de Conservação, Município de Montenegro, Foto SD4547**

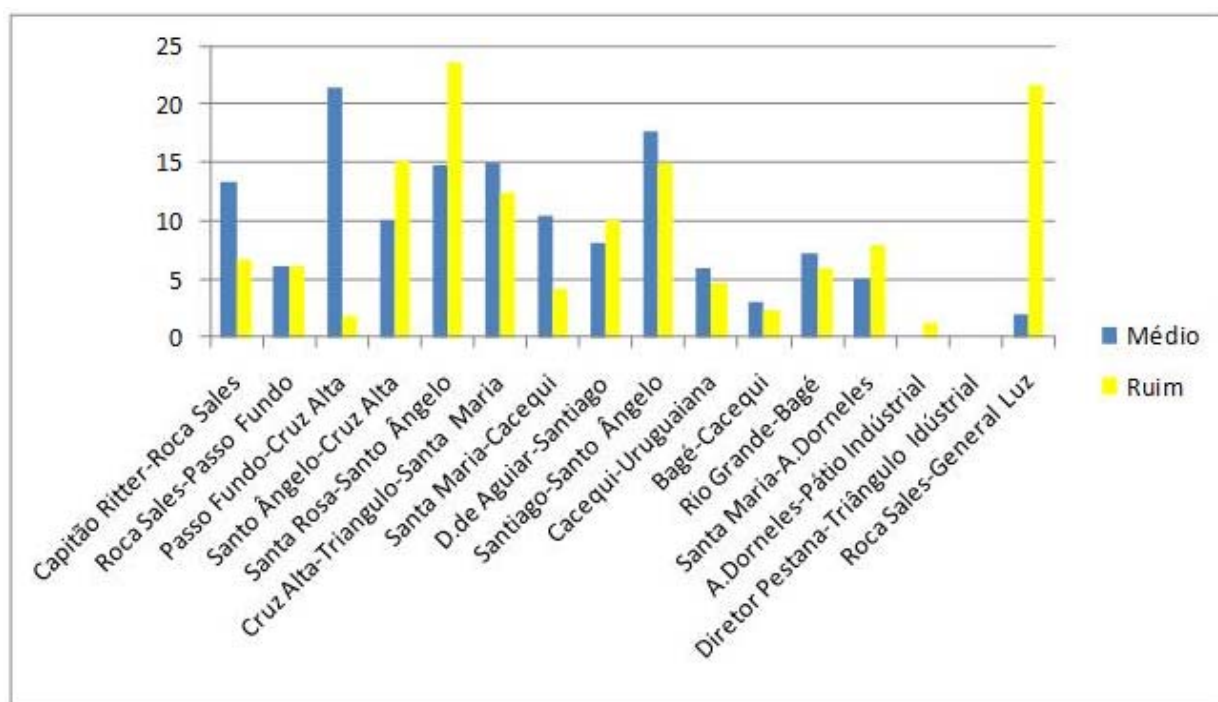
De maneira geral, pode-se dizer que os pontos mais críticos com relação ao sistema de drenagem da malha ferroviária da ALL nos Estados do Rio Grande do Sul estão relacionados aos trechos: Santo Ângelo – Cruz Alta, Santa Rosa – Santo Ângelo, Cruz Alta - Triângulo/Santa Maria, Dilermando de Aguiar – Santiago, Santiago – Santo Ângelo e Roca Sales – General Luz.

**Figura 8.7-48 – Número de Pontos Críticos de Drenagens, Classificados com Estado Médio e Ruim, nos trechos Estudados no Estado do Rio Grande do Sul**
