## América Latina Logística Malha Sul – ALL

### Capítulo 15. Diagnóstico, Monitoramento e Regularização da Faixa de Domínio

Rio Grande do Sul

Junho/2010

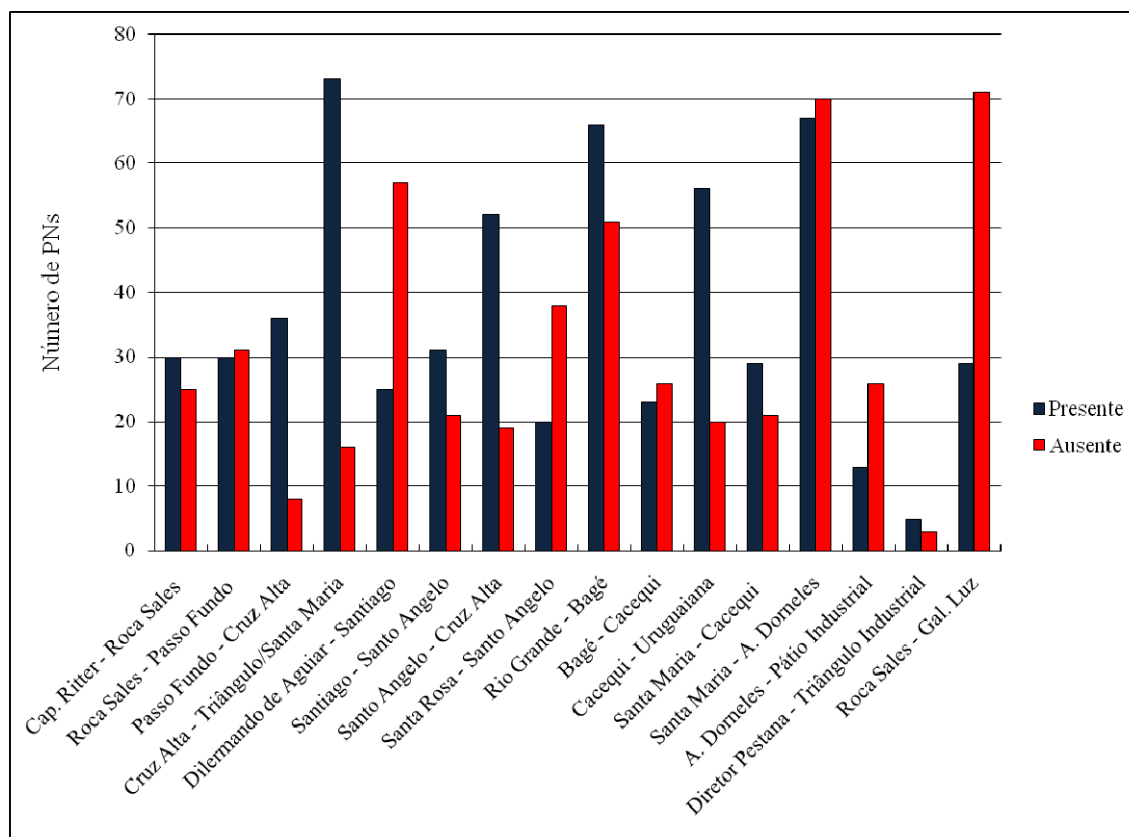
**Figura 15.7-24 – Identificação de Presença e Ausência de Sistemas de Controle das Passagens de Níveis nos Trechos ferroviários do Estado do Rio Grande do Sul.**

Observa-se que os trechos mais críticos com relação à ausência de sistemas de controle nas PNs são: Roca Sales – General Luz, seguido dos trechos Dilermando de Aguiar – Santiago, Santa Rosa – Santo Ângelo e A. Dorneles – Pátio Industrial. Estes trechos devem ser priorizados nas ações de implantação de sistemas de controle.

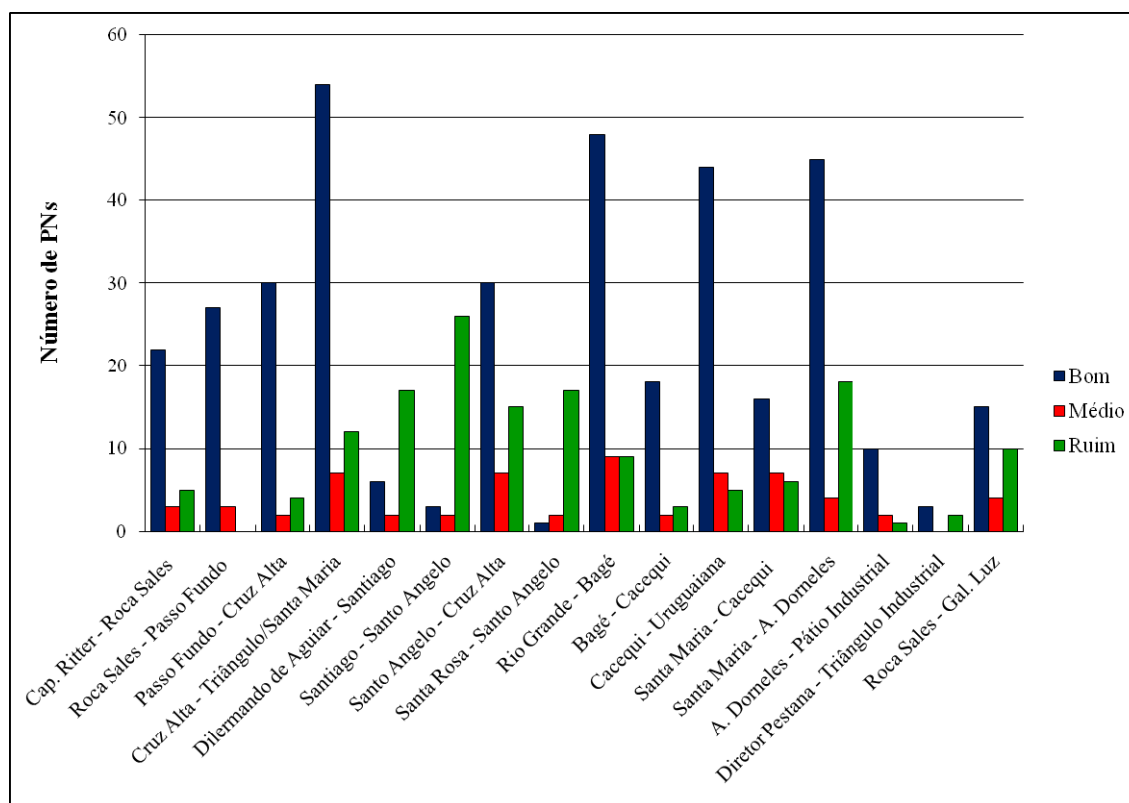
**Figura 15.7-25 – Identificação do Estado de Conservação dos Sistemas de Controle Existentes nas Passagens de Níveis nos Trechos Ferroviários do Estado do Rio Grande do Sul.**

Observa-se que os trechos mais críticos com relação ao estado de conservação dos sistemas de controle nas PNs são: Santiago – Santo Ângelo, seguido dos trechos Santa Rosa – Santo Ângelo e Dilermando de Aguiar – Santiago.

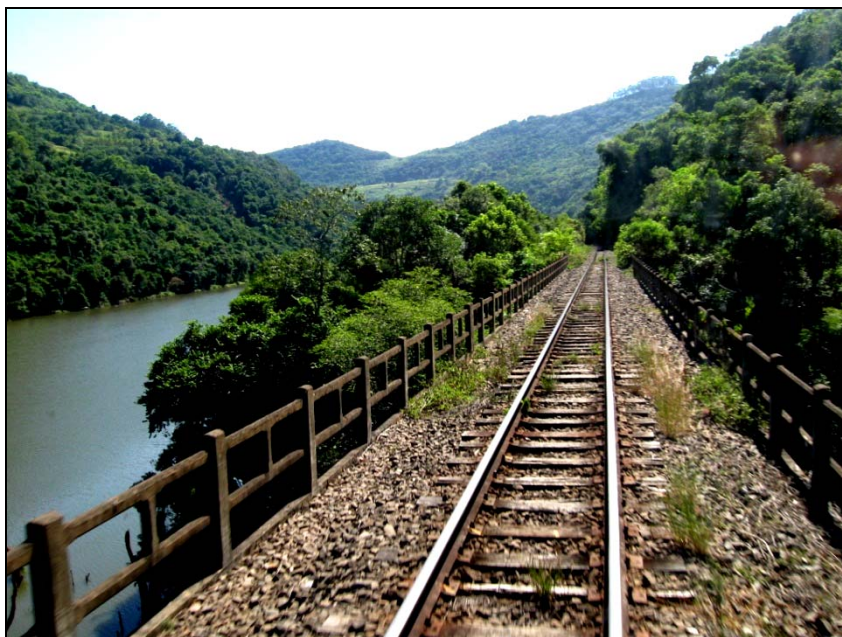
**Figura 15.7-27 – Viaduto sobre Rio das Antas no Município de Veranópolis, Foto OA29.**

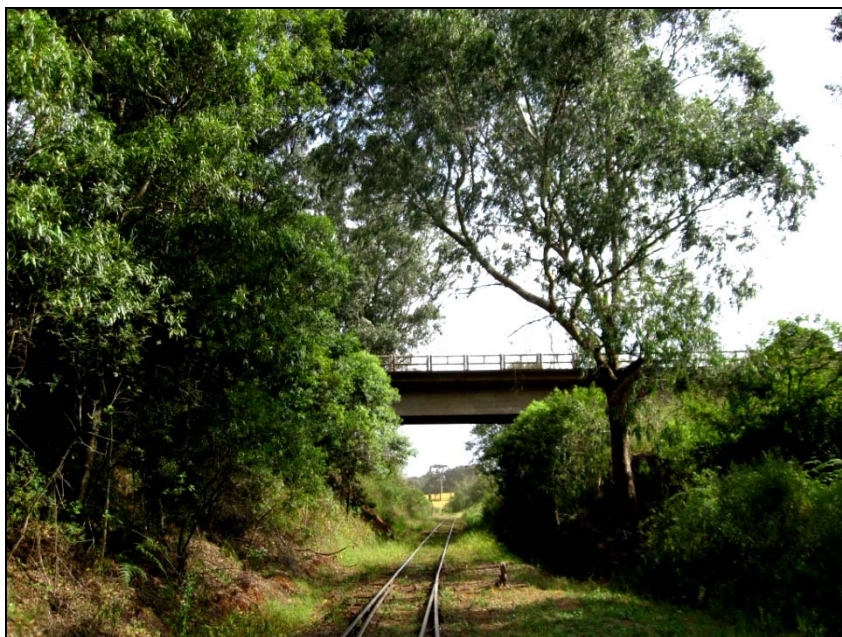
No trecho Passo Fundo – Cruz Alta foram identificadas 5 obras de arte, distribuídas da seguinte forma: Passagem Superior (2); Passagem Inferior (2); Viaduto (1). Com relação ao estado de conservação destas obras de arte, todas se encontravam em bom estado. A Figura 15.7-30, a seguir, mostra um exemplo de obra de arte neste trecho.

**Figura 15.7-30 – Passagem Superior no Município de Passo Fundo, Foto OA131.**

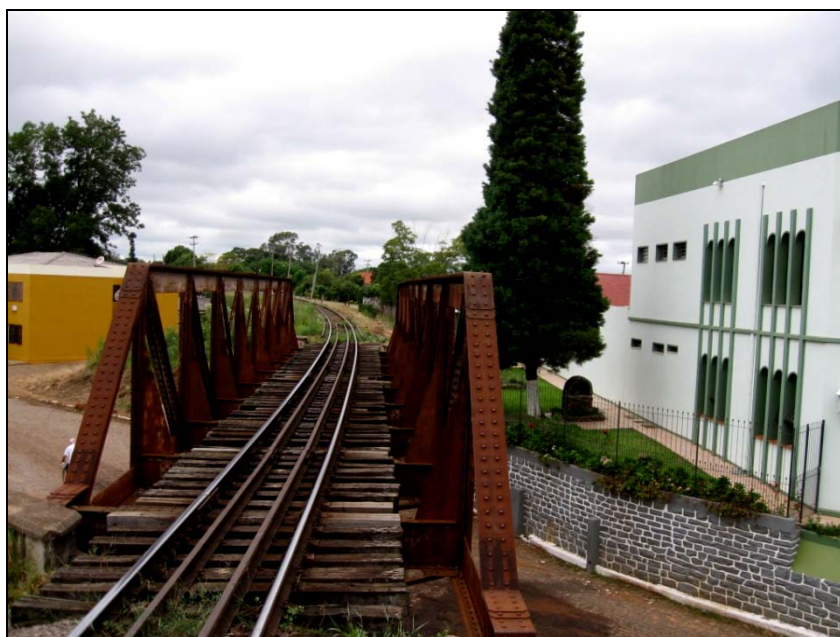
No trecho Cruz Alta – Triângulo/Santa Maria foram identificadas 9 obras de arte, distribuídas da seguinte forma: Passagem Superior (4); Passagem Inferior (4); Ponte (1). Com relação ao estado de conservação destas obras de arte, todas se encontravam em bom estado.

**Figura 15.7-31 – Passagem Inferior no Município de Tupanciretã, Foto OA152.**

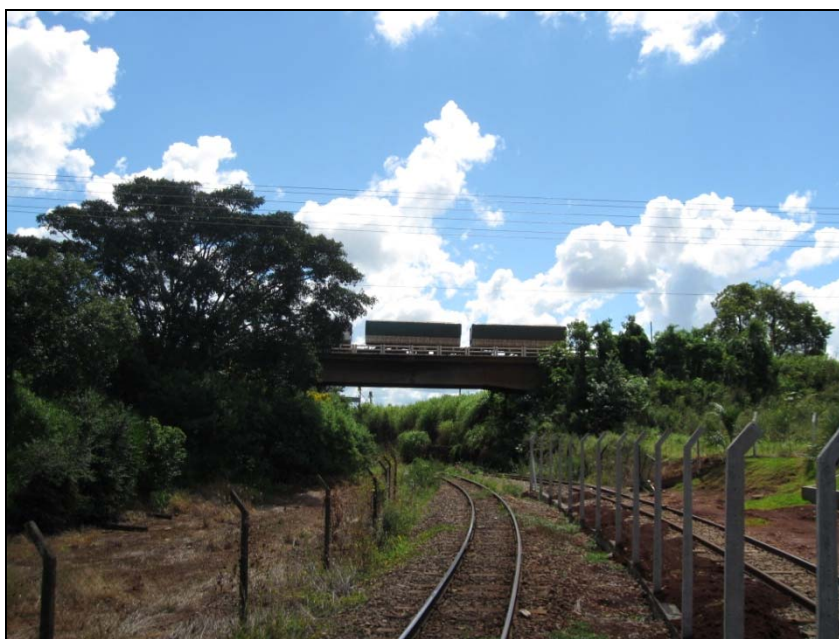
No trecho Santo Ângelo – Cruz Alta foram identificadas 15 obras de arte, distribuídas da seguinte forma: Passagem Superior (4); Passagem Inferior (4); Ponte (7). Com relação ao estado de conservação destas obras de arte, foram identificadas 12 em bom estado e apenas 3 em situação ruim. A **Figura 15.7-34**, a seguir, mostra um exemplo de obra de arte neste trecho.

**Figura 15.7-34 – Passagem Superior em Rodovia no Município de Ijuí, Foto OA136.**

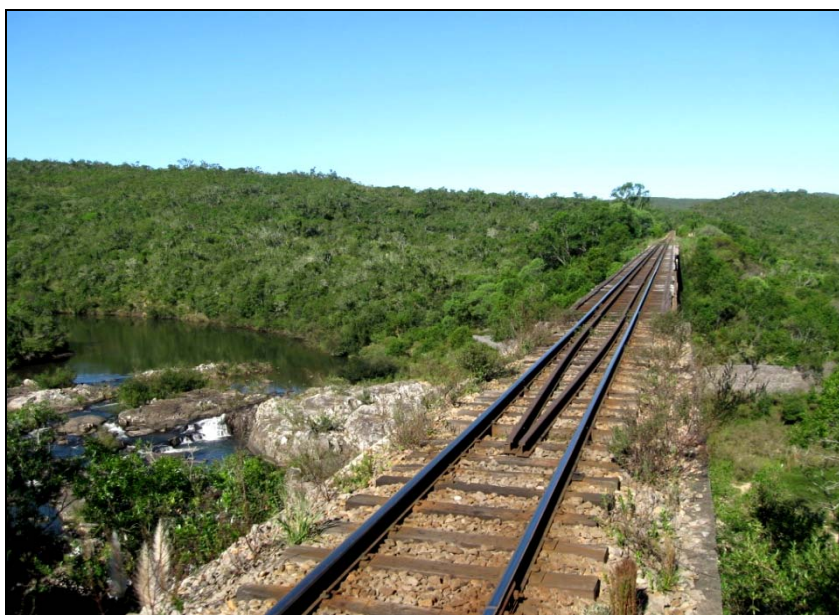
No trecho Rio Grande – Bagé foram identificadas 32 obras de arte, distribuídas da seguinte forma: Passagem Superior (8); Passagem Inferior (1); Ponte (22); Túnel (1). Com relação ao estado de conservação destas obras de arte, foram identificadas 15 em bom estado, 5 em estado médio e 12 em situação ruim. Nesse trecho, o número de obras de arte em estado ruim de conservação é decorrente do número de pontes que não apresentam proteção lateral.

**Figura 15.7-36 – Ponte sobre Rio Cascavel, no Município de Pinheiro Machado, Foto OA392.**

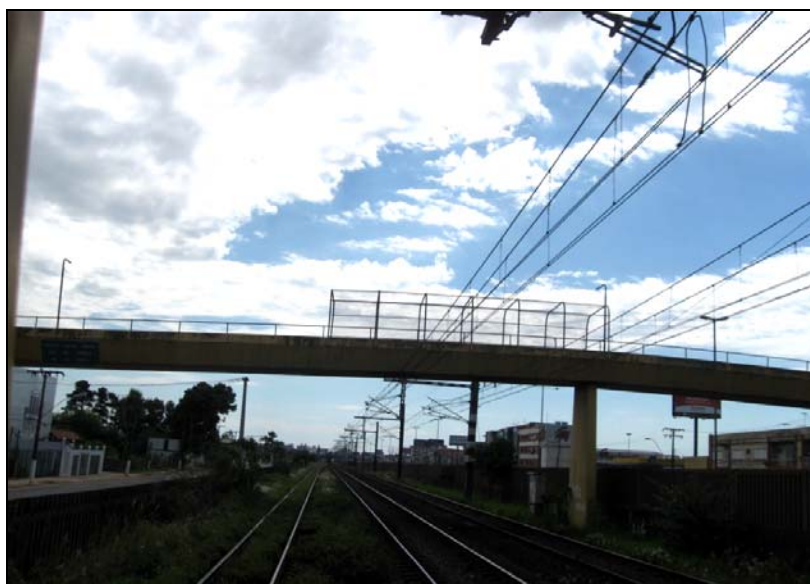
No trecho Diretor Pestana – Triângulo Industrial foram identificadas apenas 8 obras de arte, sendo todas Passagens Superiores em bom estado de conservação.

**Figura 15.7-42 – Passagem Superior para Pedestres no Município de Canoas, Foto OA494.**

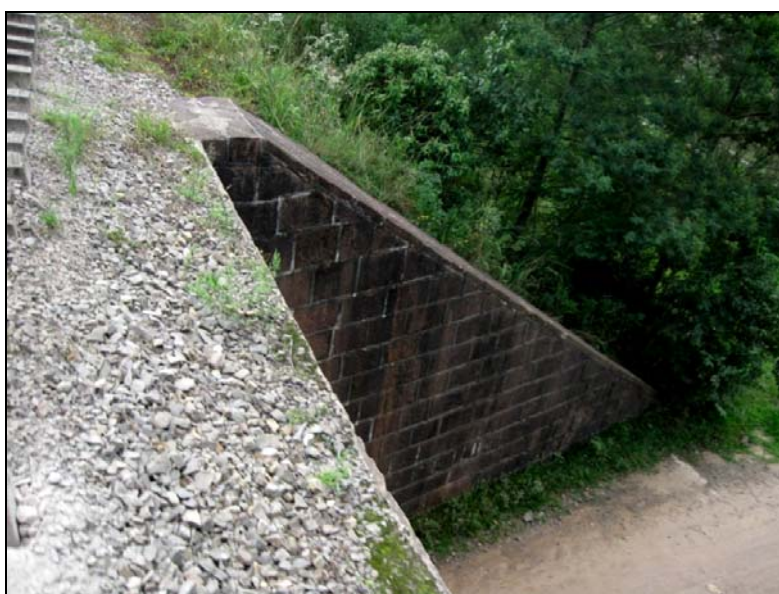
No trecho Roca Sales – General Luz foram identificadas 34 obras de arte, distribuídas da seguinte forma: Passagem Superior (14); Passagem Inferior (15); Ponte (2); Túnel (3). Com relação ao estado de conservação destas obras de arte, foram identificadas 29 em bom estado e 5 em situação ruim. Nesse trecho, o número de obras de arte em estado ruim de conservação é decorrente exclusivamente do estado de conservação das pontes e túneis.

**Figura 15.7-43 – Passagem Inferior no Município de Montenegro, Foto OA502.**

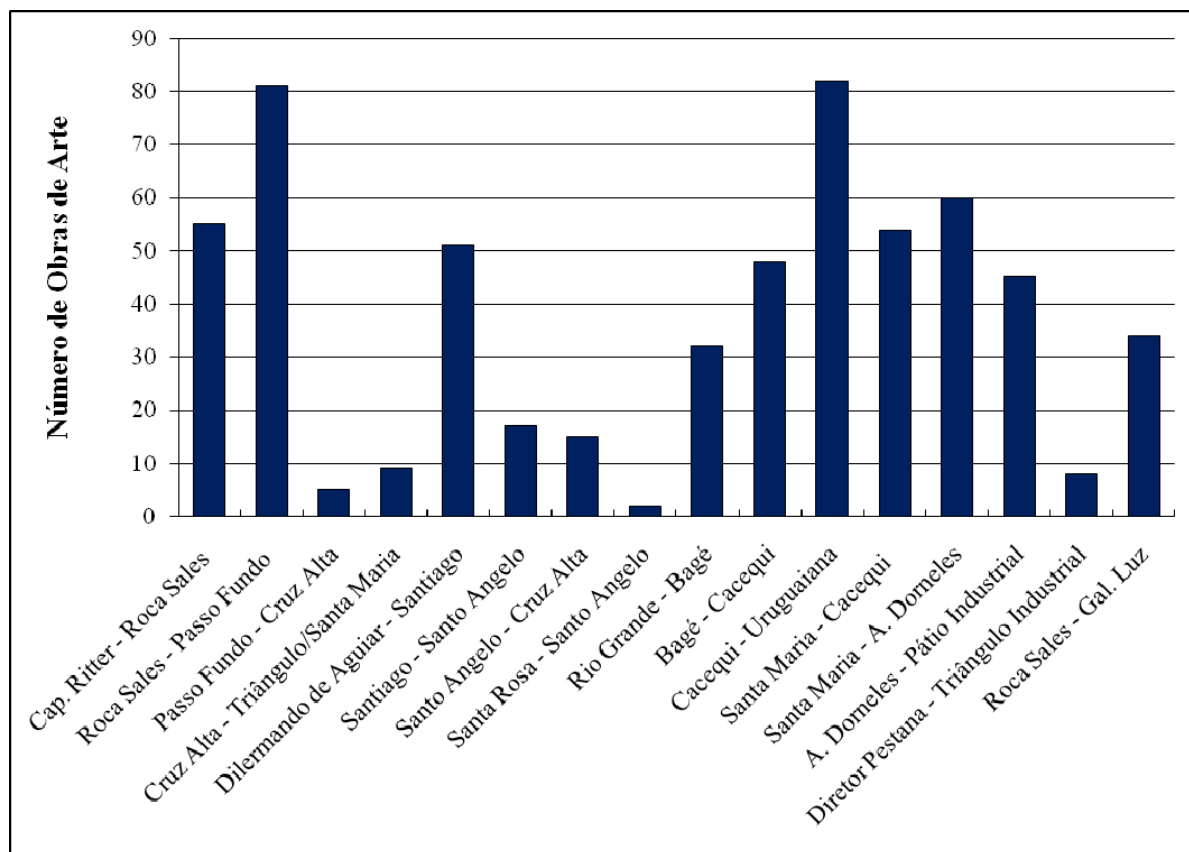
**Figura 15.7-44 – Número de Obras de Arte por Trecho na Malha Ferroviária do Rio Grande do Sul.**

Observa-se que os trechos com maior número de obras de arte são: Cacequi – Uruguaiana, Roca Sales – Passo Fundo, Santa Maria – A. Dorneles, Cap. Ritter – Roca Sales e Dilermando de Aguiar – Santiago.

Estes trechos, além de apresentarem grande extensão, atravessam grandes áreas urbanas ou regiões de serras, o que confere maior número de obras de arte.

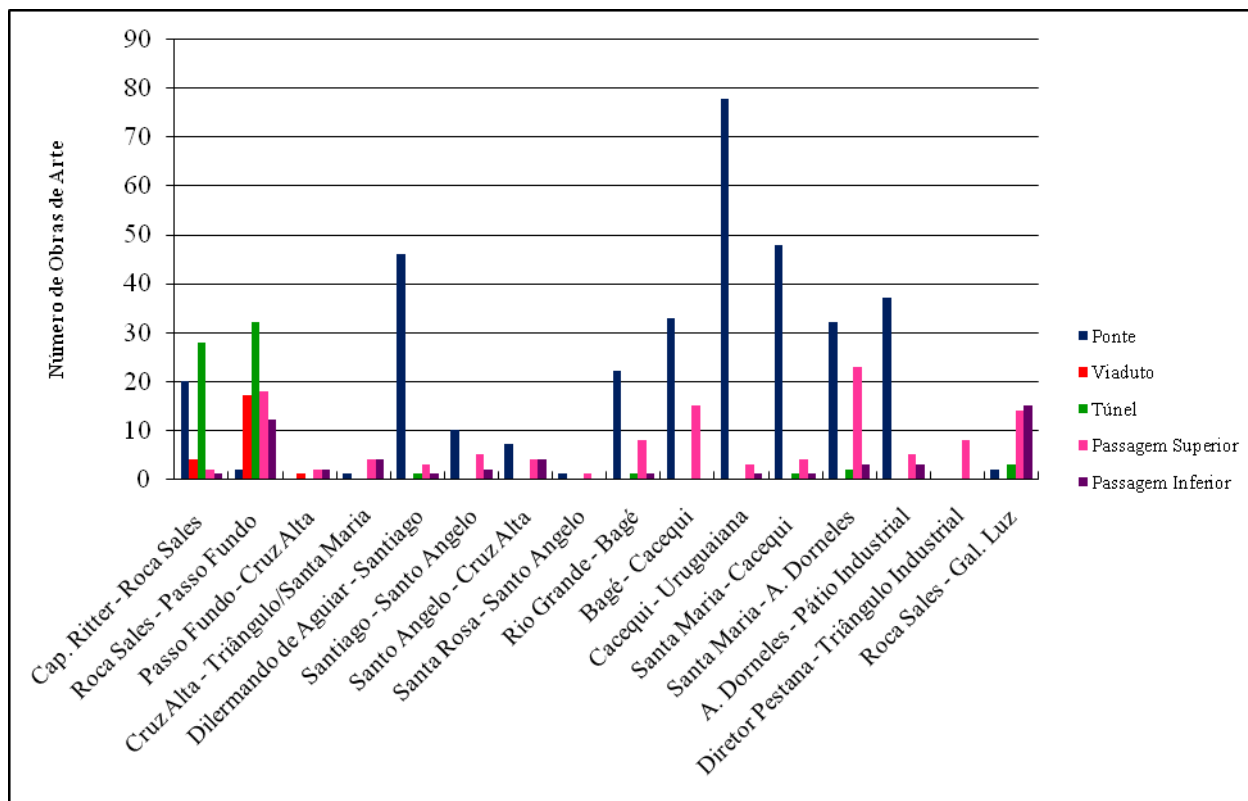
**Figura 15.7-45 – Identificação dos Tipos de Obras de Arte por Trecho.**

Observa-se que o trecho Cacequi – Uruguaiiana é o que apresenta o maior número de pontes. Isso ocorre devido ao grande número de rios e banhados, que são formados pelo sistema de irrigação dos arrozais, principal atividade agrícola da região.

O elevado número de túneis nos trechos Cap. Ritter – Roca Sales e Roca Sales – Passo Fundo é devido ao fato de que esses trechos atravessam regiões serranas.

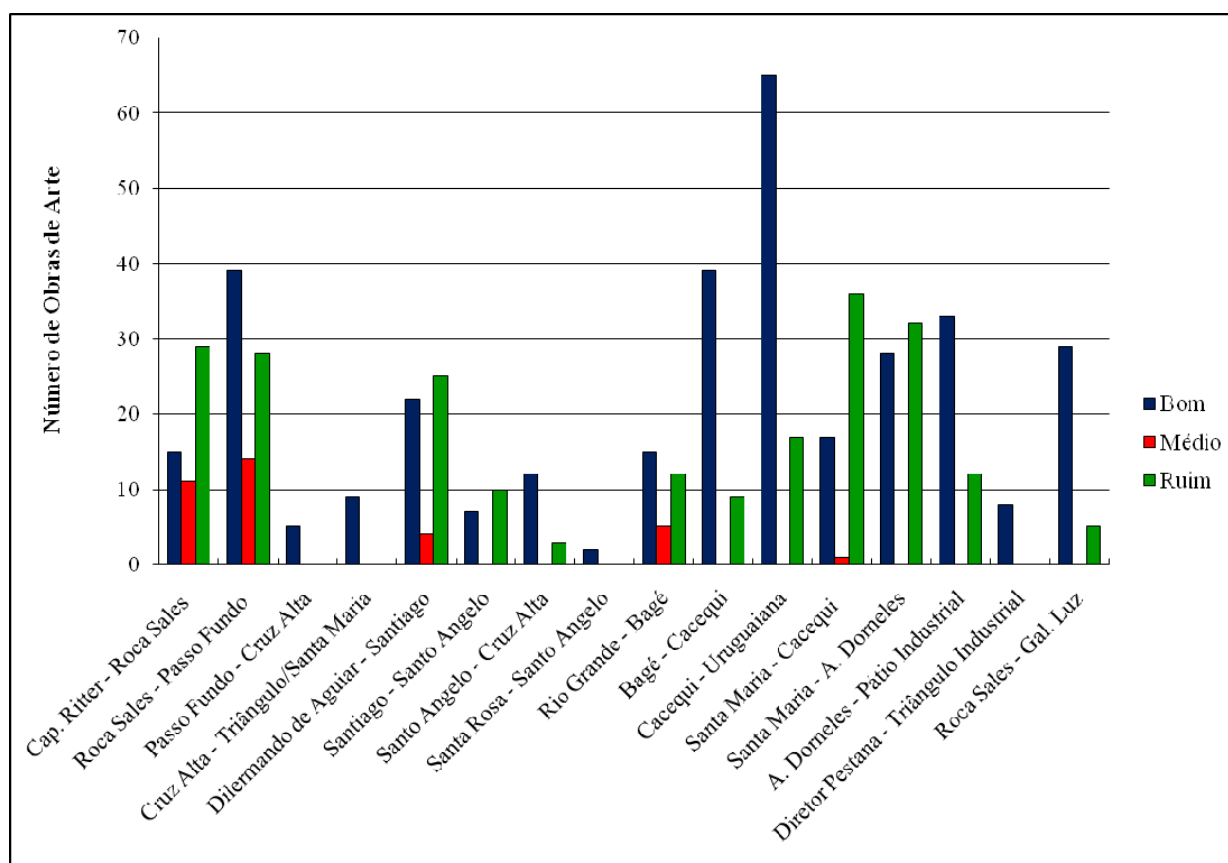
**Figura 15.7-46 – Identificação do Estado de Conservação das Obras de Arte**

Observa-se que os trechos mais críticos com relação ao número de obras de arte são Santa Maria – Cacequi e Cap. Ritter – Roca Sales. Estes trechos devem ser priorizados nas ações de melhoria das obras de arte.

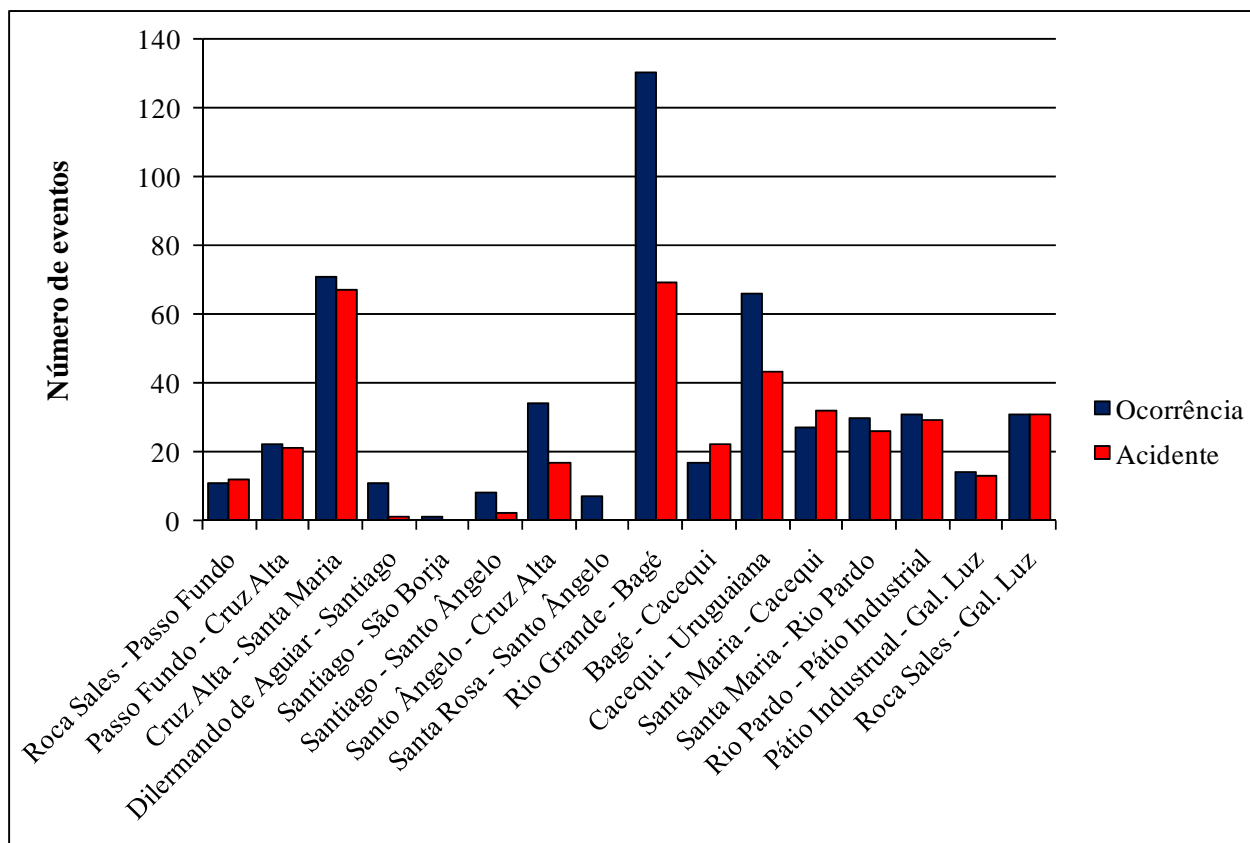
**Figura 15.7-47 – Número de Acidentes e Ocorrências entre os Anos de 2001 a 2010.**

Observa-se que os trechos mais críticos com relação a acidentes e ocorrências são os mesmos, a saber: Rio Grande – Bagé, Cruz Alta – Santa Maria e Cacequi – Uruguaiana.

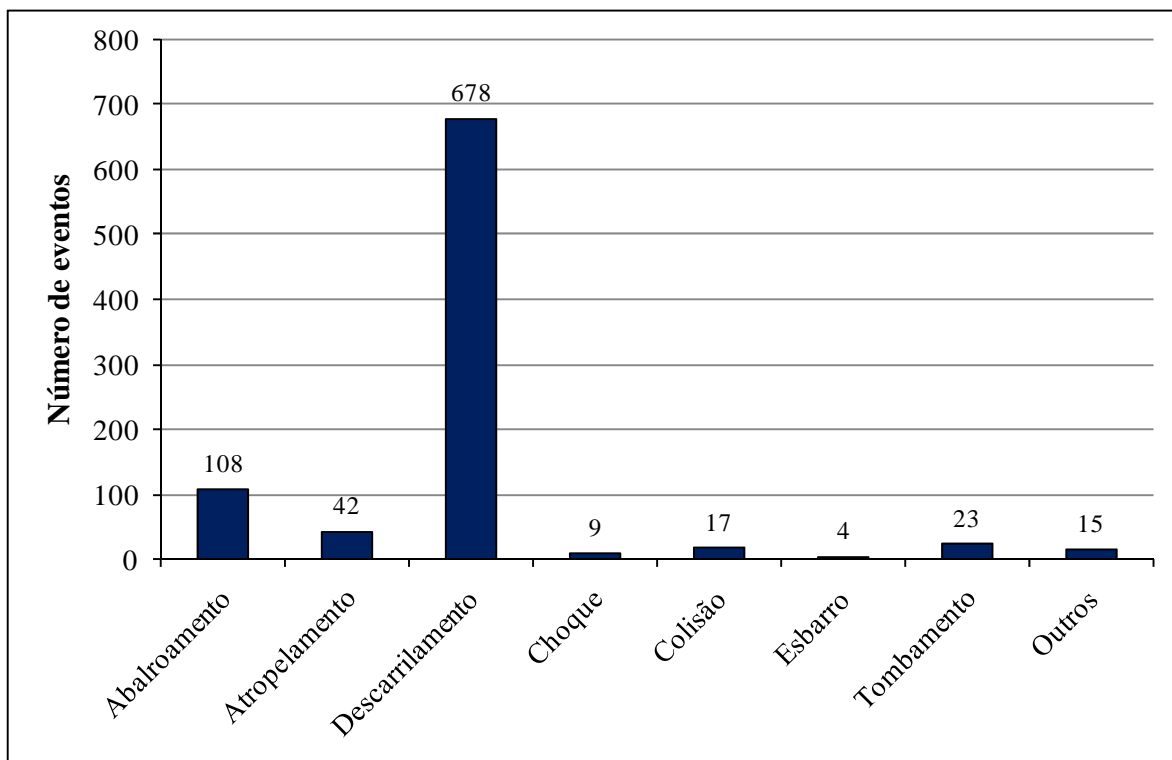
**Figura 15.7-48 – Tipologia de Eventos entre os Anos de 2001 a 2010.**

Observa-se que a tipologia de eventos mais freqüente é o descarrilamento, seguido por abalroamento e atropelamento.

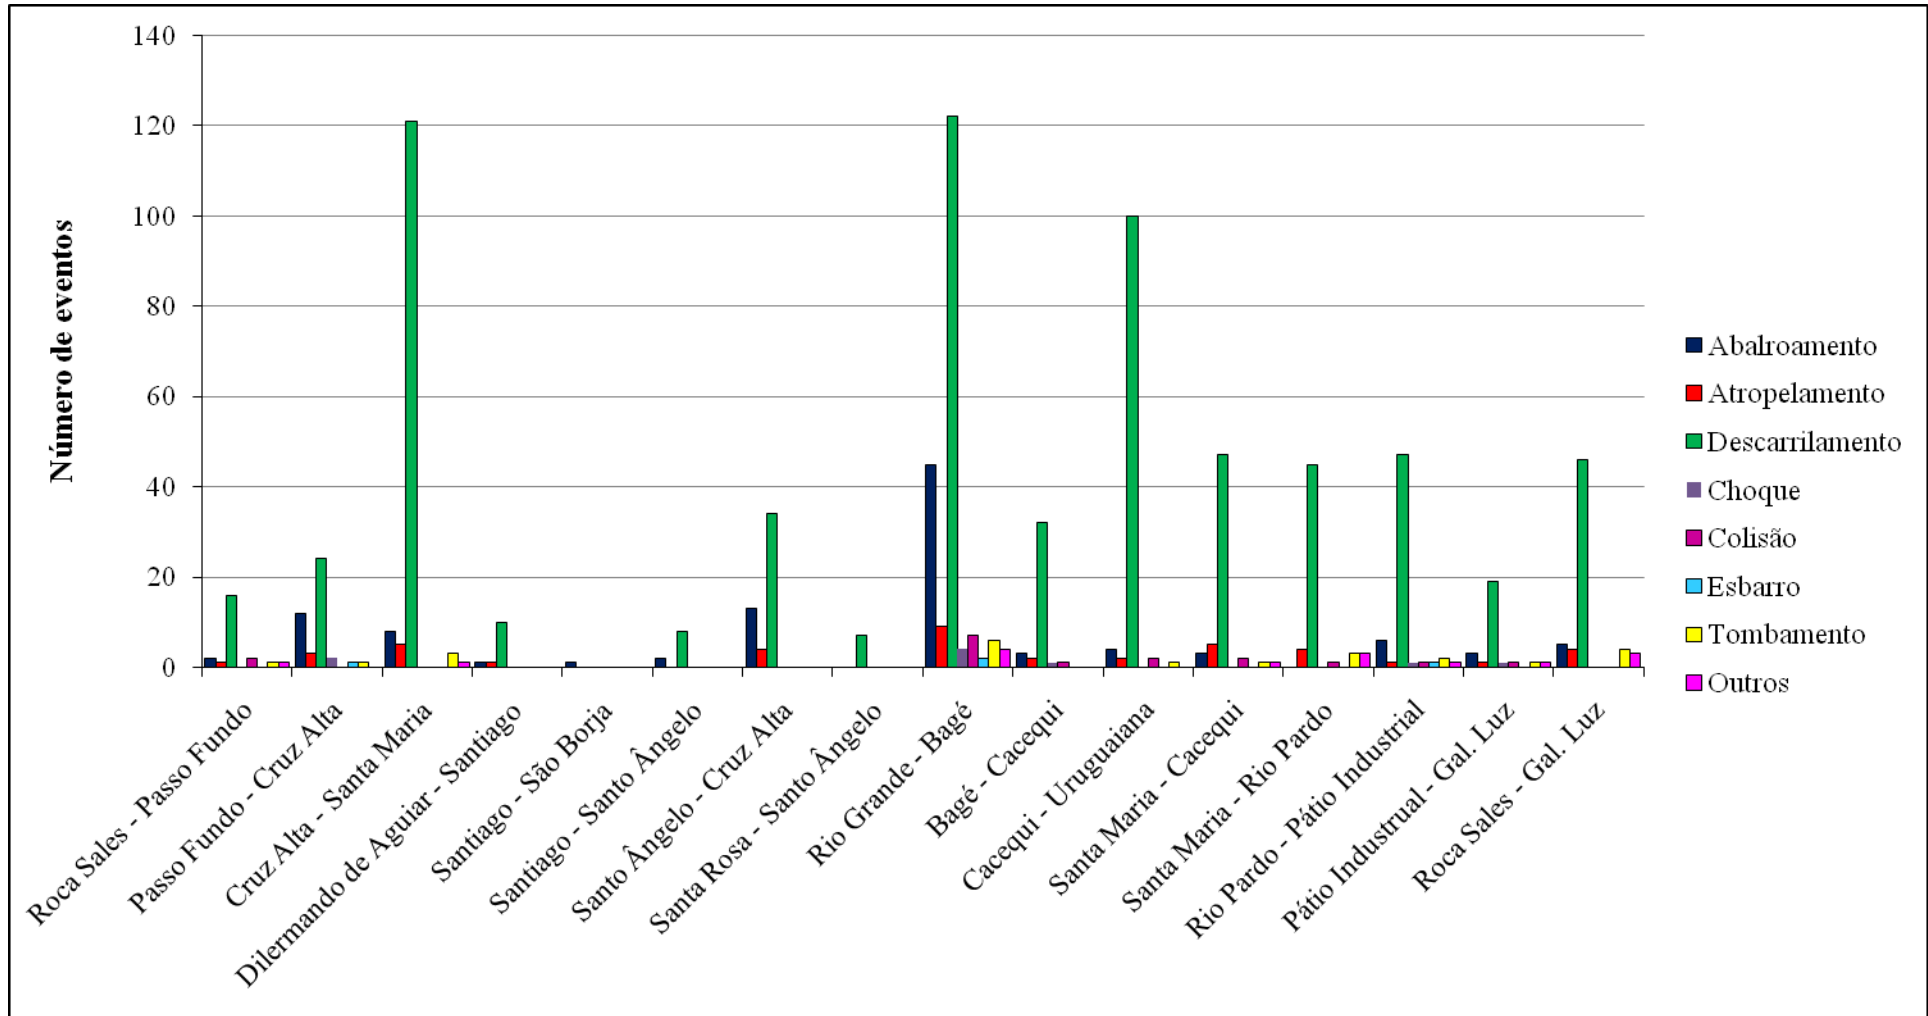
**Figura 15.7-49 – Tipologia de Eventos por Trechos, entre os Anos de 2001 a 2010**

Observa-se que os trechos mais críticos com relação ao tipo mais freqüente de evento, no caso o descarrilamento, são: Rio Grande – Bagé, Cruz Alta – Santa Maria e Cacequi – Uruguaiana. Com relação ao evento de abalroamento, os trechos mais críticos são: Rio Grande – Bagé, Santo Ângelo – Cruz Alta, Passo Fundo – Cruz Alta e Cruz Alta – Santa Maria. Por fim, os trechos mais críticos com relação ao evento de atropelamento são: Rio Grande – Bagé, seguido de Cruz Alta – Santa Maria e Santa Maria – Cacequi, e na seqüência, Santo Ângelo – Cruz Alta e Santa Maria – Rio Pardo.
