Avaliação da Estrada Vicinal

Avaliação Geral da Vicinal

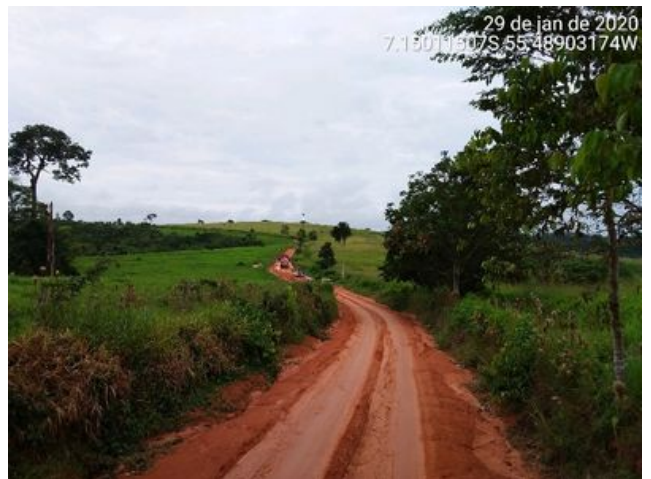
Acesso fechado, presença de atoleiro

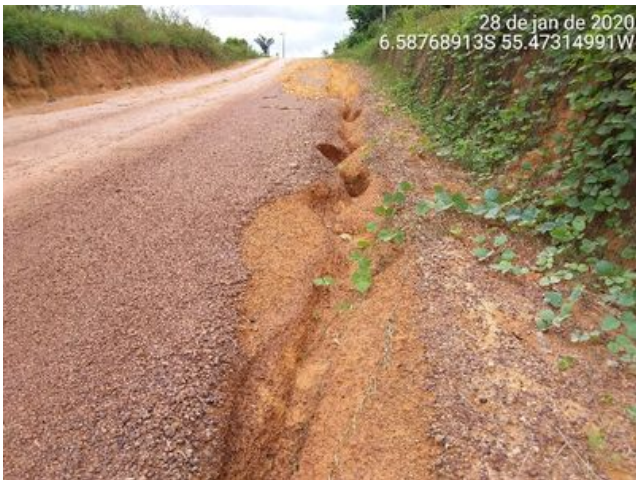
Cobertura superficial de cascalho possivelmente advinda de fonte externa para encascalhamento

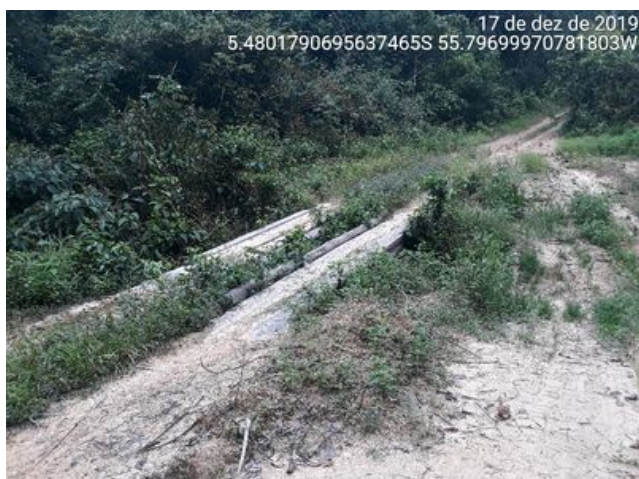
Identificados ramais de arraste e de manobra de caminhões para exploração madeireira. O corte seletivo foi realizado no último período seco, há dois meses. Foram identificadas ainda picadas para o interior da mata, possivelmente planejando novo corte. foi registrada ponte para adentrar mais na UC, seguindo o entorno do Rio Aruri Grande.

Ponte próximo ao Rio Aruri Grande.
