# Guias de Controle Ambiental

**TRANSNORDESTINA**  
Logística S.A.

Identificação de Melhoria

Trecho: SPS                      Lote: 01                      Município / Estado: Salgueiro - PE

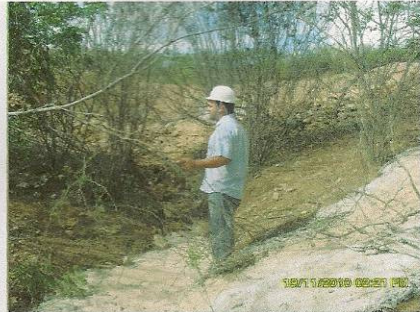
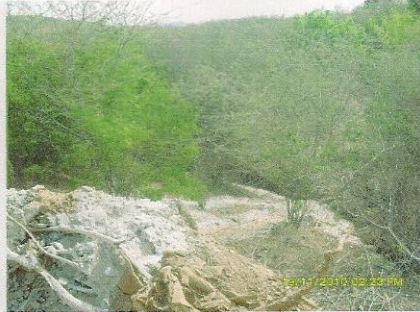
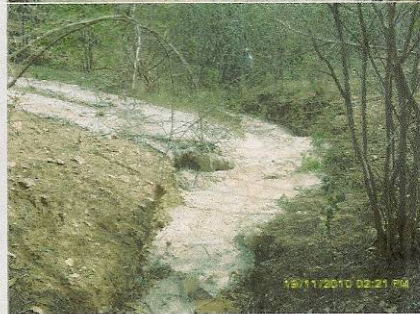
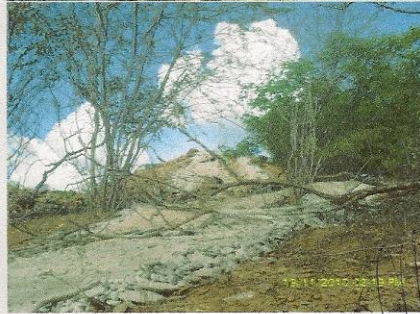
**ANEXOS**

ÁREA DE PRESERVAÇÃO PERMANENTE – APP, N° 36 (INVENTÁRIO FLORESTAL).  
EXECUÇÃO DE BUEIRO SIMPLES TUBULAR EM CONCRETO.

FALTA DE REMOÇÃO DO DESCARTE INDEVIDO DE CONCRETO EM ÁREA DE PRESERVAÇÃO PERMANENTE – APP. (FOTOS EM ANEXO)

RETIRADA MANUAL E IMEDIATA, DO MATERIAL COM RECOMPOSIÇÃO DA ÁREA AFETADA. NÃO EFETUAR MAIS A ADIÇÃO DE NENHUM MATERIAL NA FAIXA DE APP OU DENTRO DE CORPO HÍDRICO.
