Ficha de Vistorias

Identificação do Ponto de Erosão

Local Salgueiro - PE **Est** 10083
Ponto 1 **Equacionado?** NÃO **39° 8' 2.356" W** **7° 57' 59.414" S**

Cadastra Pontos de Erosão - Vistoria 1

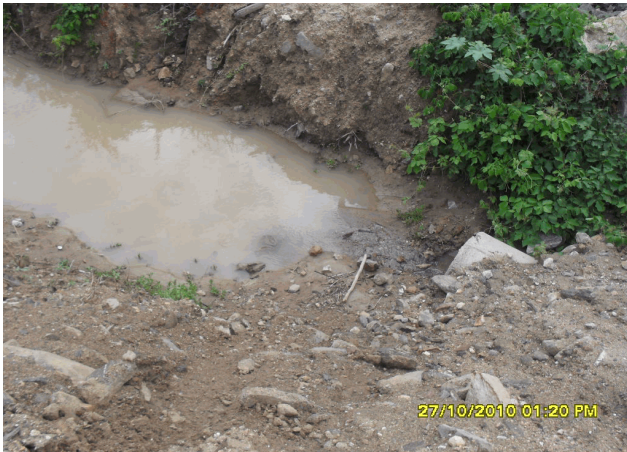
Foto 1 : 26/10/2010
Bueiro instalado. Visão do escoamento (Montante)

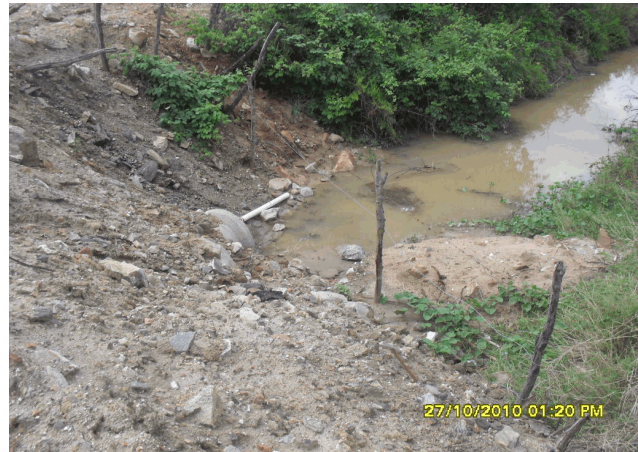
Foto 2 : 26/10/2010
Visão do Escoamento (Montante)

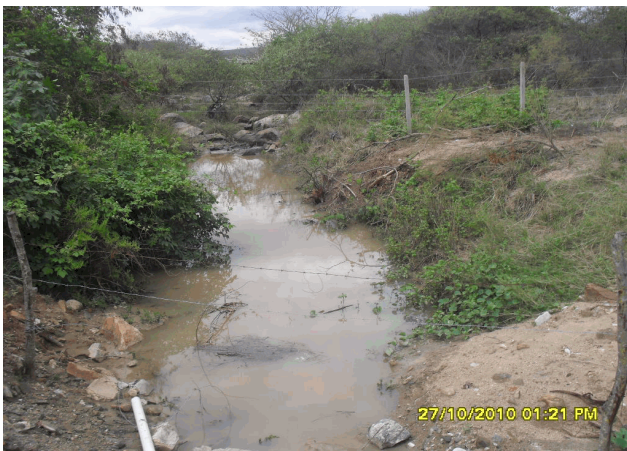
Foto 3 : 26/10/2010
Visão de Jusante para Montante (Eixo Ferroviário - BR 232)
