Materiais e Mão de Obra utilizados em Residências Afetadas pela Detonações

EIT – Empresa Industrial Técnica S/A

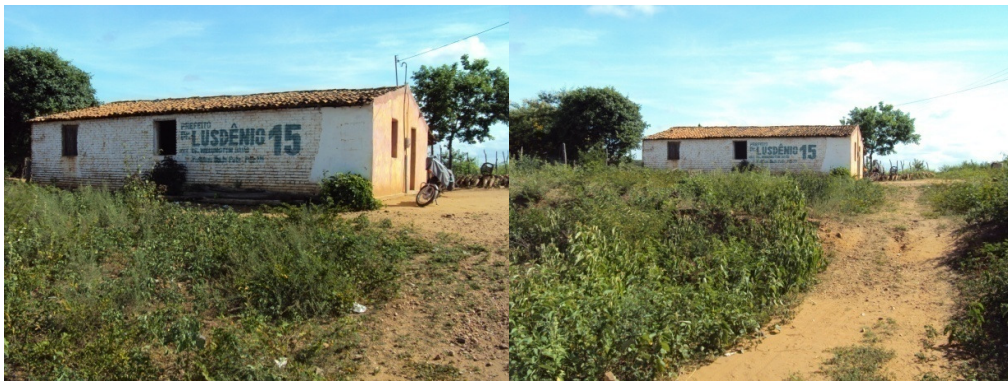
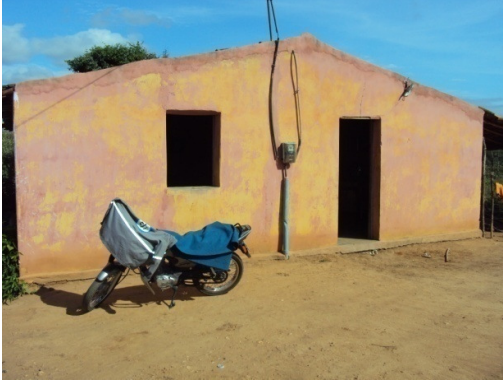
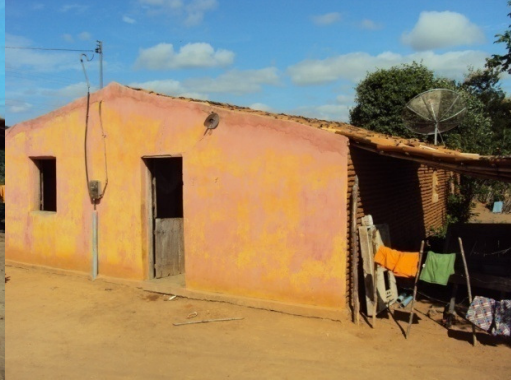
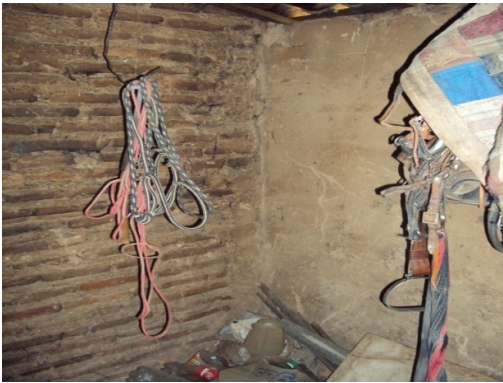
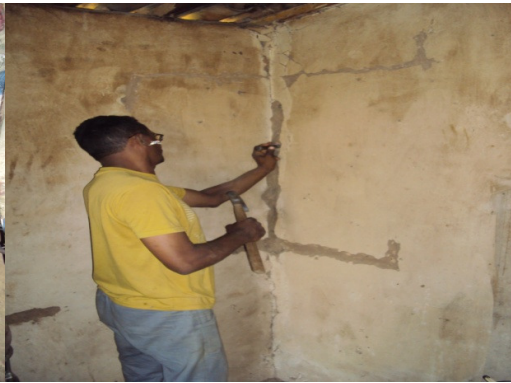
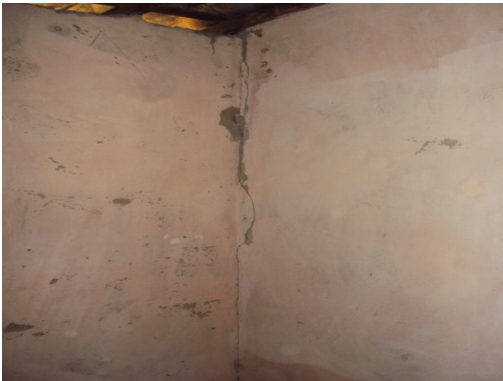
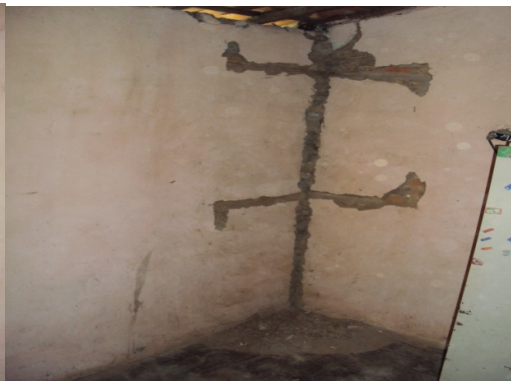
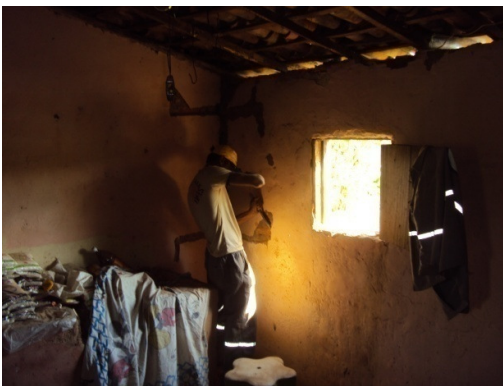
Fotos Antes do Conserto:

Residência Nº 31

Distância da Residência Para o Local das Detonações: +/- 100m

Data do Conserto: 05,06 e 08 de fevereiro de 2010

Sacos de Cimento (50 Kg): 2 (dois)

Ferro 5/16 mm: 10m

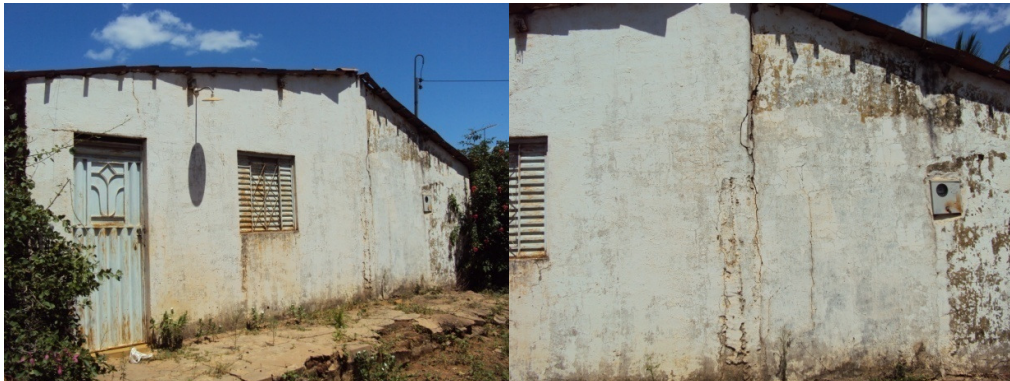
Fotos Antes do Conserto:

Residência Nº 7

Obs: O proprietário foi informado, mas não compareceu a residência para abrir a mesma e nem mandou a chave para ser feito o conserto.

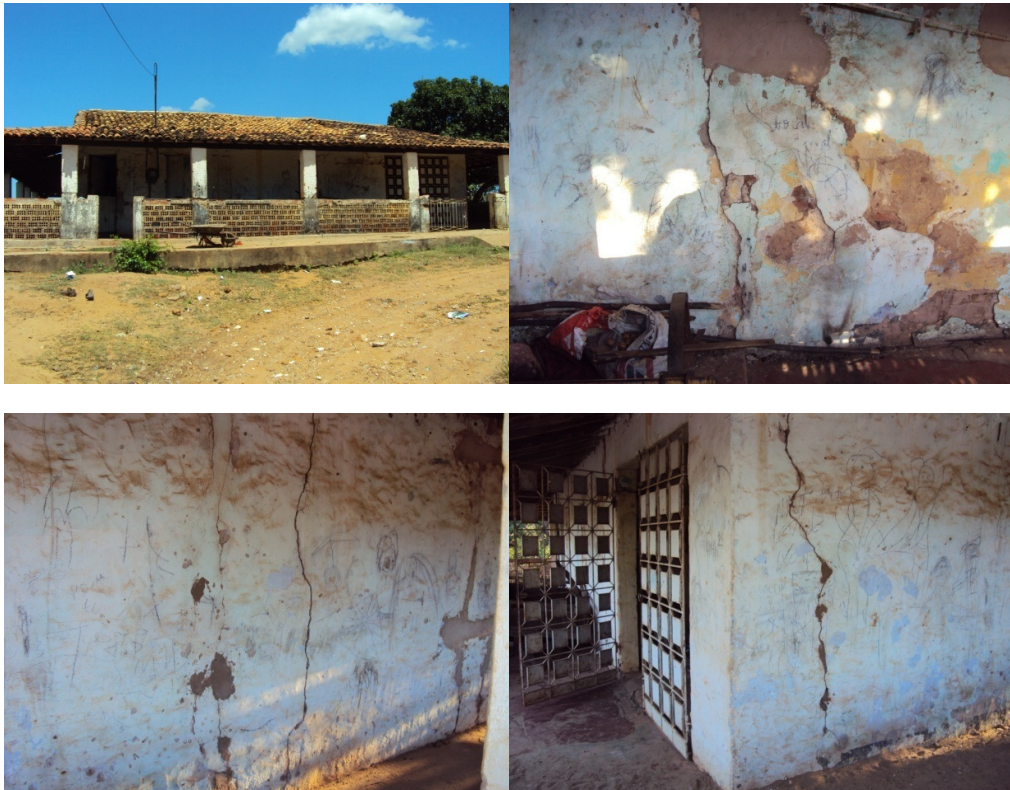
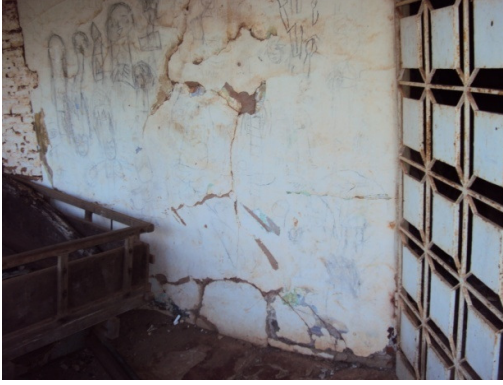
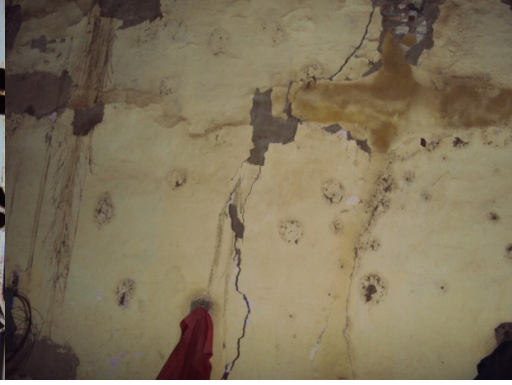
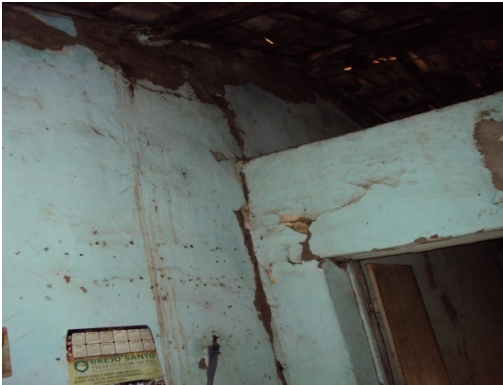
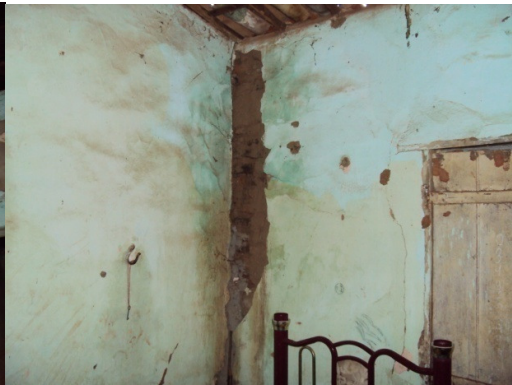
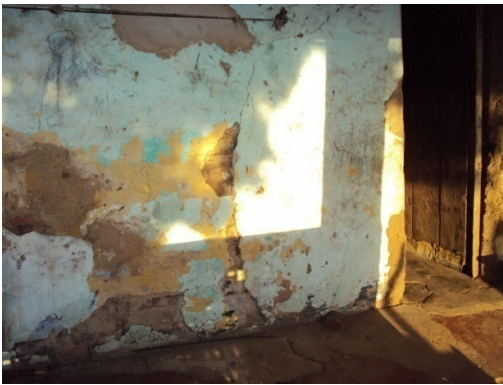
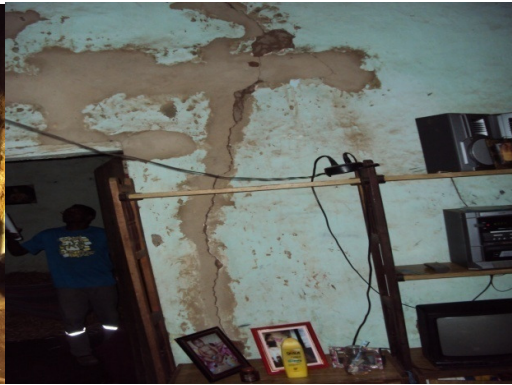
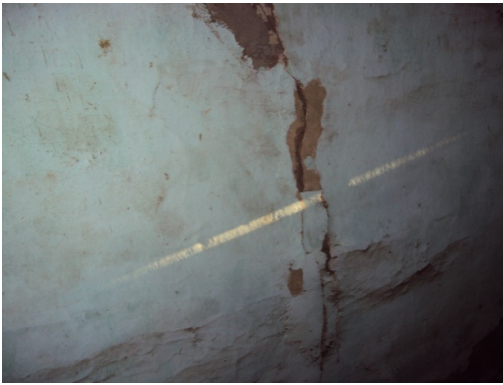
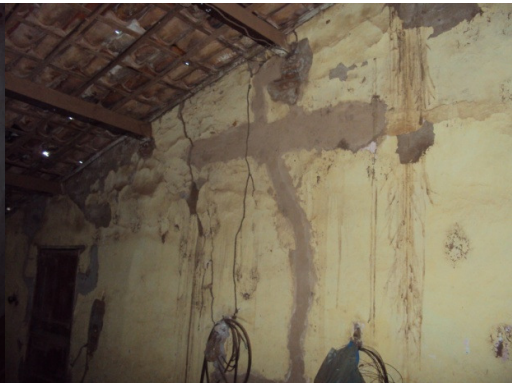
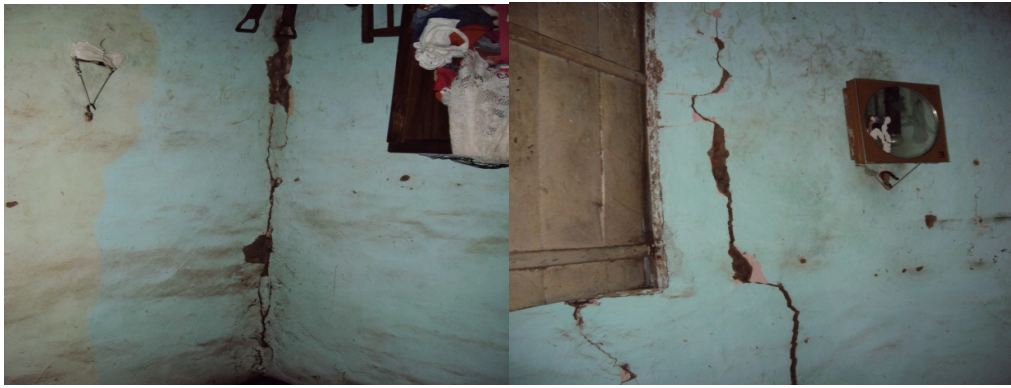
Fotos Antes do Conserto:

Residência Nº 8

Data do Conserto: 20 e 22 de março de 2010

Sacos de Cimento (50 Kg): 1 (um)

Ferro 5/16 mm: 11m

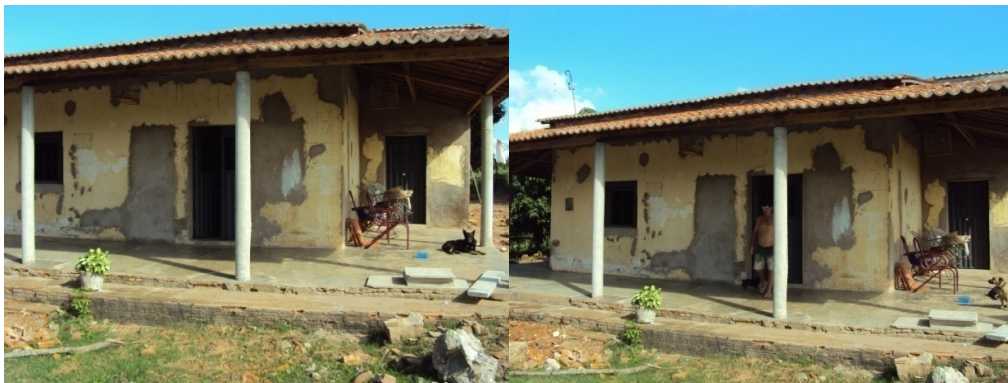
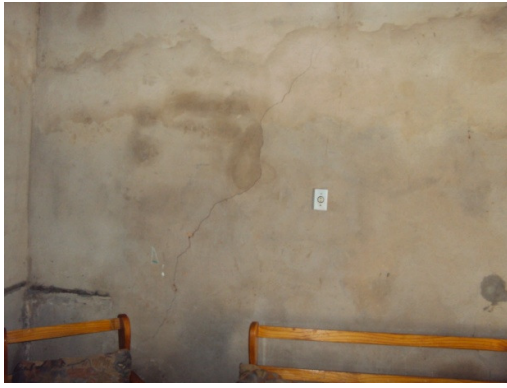
Fotos Antes do Conserto:

Obs: Foi feita uma caixa d'água de 2000L devido a que havia na residência ter sido totalmente rachada e não servia mais, ao invés de ter usado vigota e lajota usamos colunas e demos cimentos para o mesmo fazer sua caixa d'água.

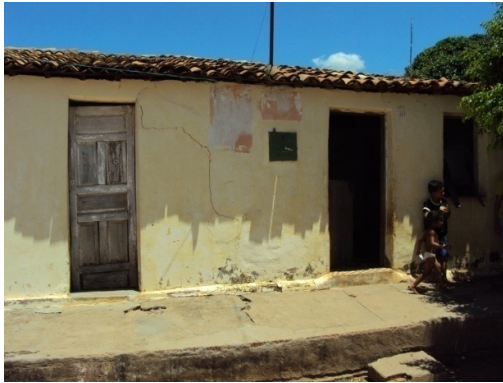
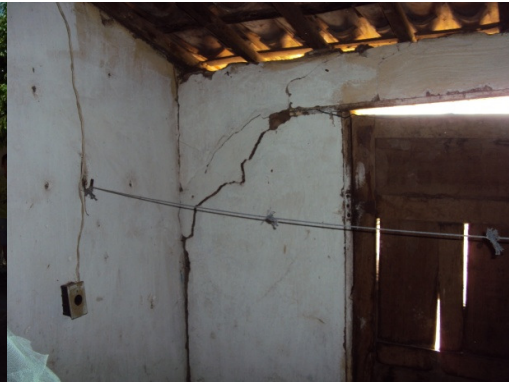
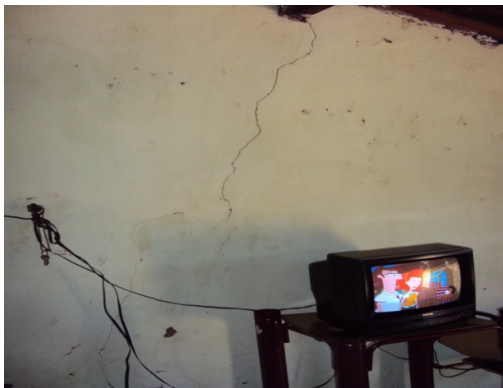
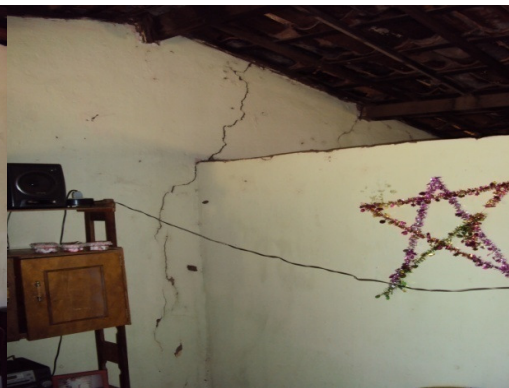
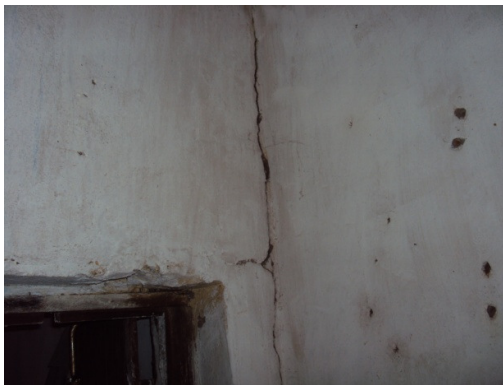
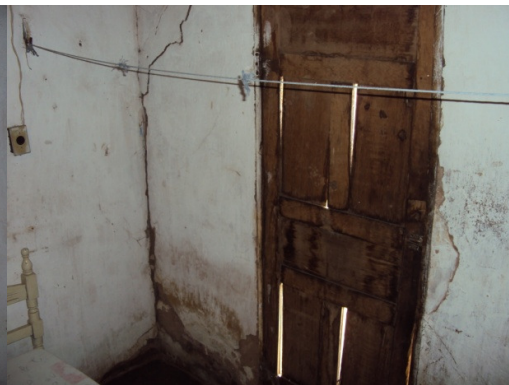
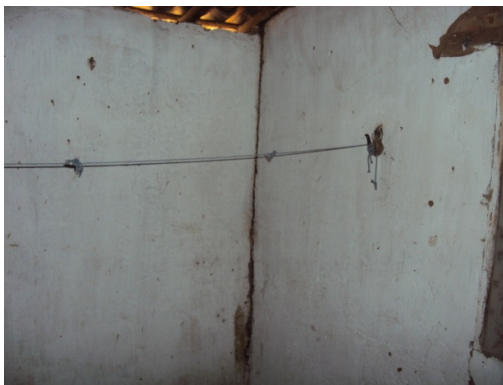
Fotos Antes do Concerto:

Residência Nº 22

Data do Conserto: 25 de março de 2010

Sacos de Cimento (50 Kg): ½ (meio)

Ferro 5/16 mm: 6m

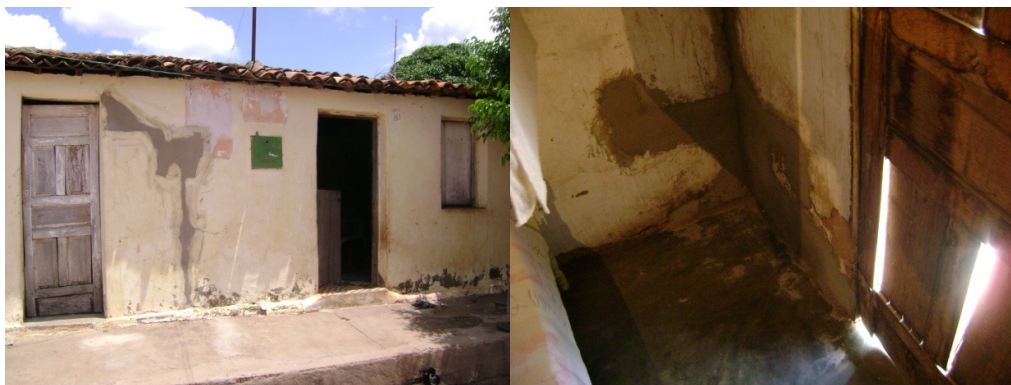
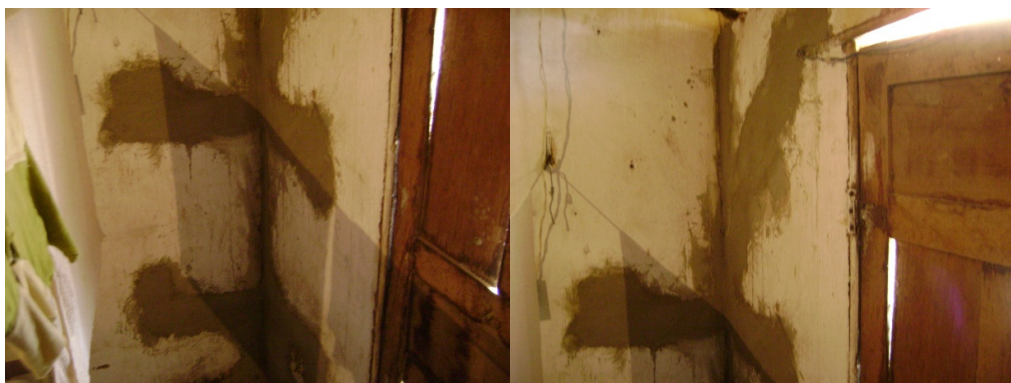
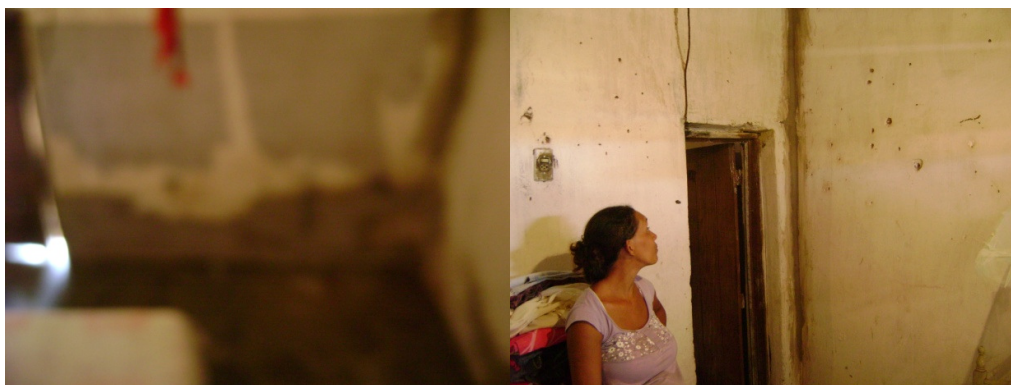
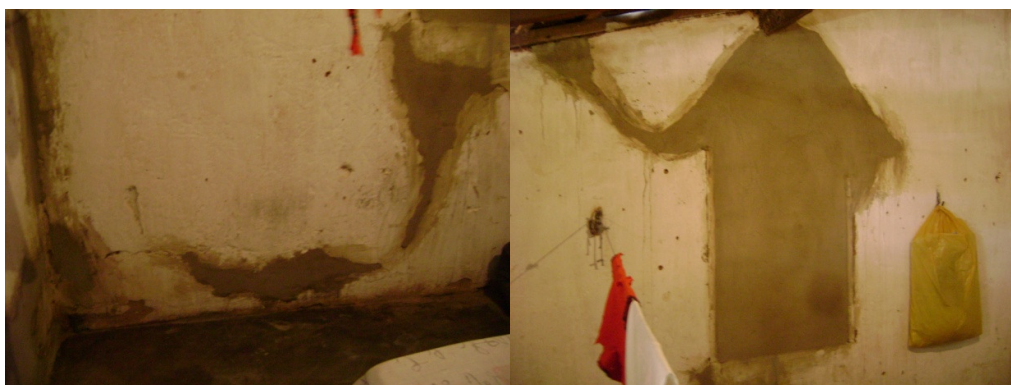
Fotos Depois do Concerto:

Obs: A proprietária da residência não quer fazer o conserto de duas rachaduras que há na sala devido a mesma está perto de ganhar bebê e tem medo de pegar uma gripe devido a poeira.

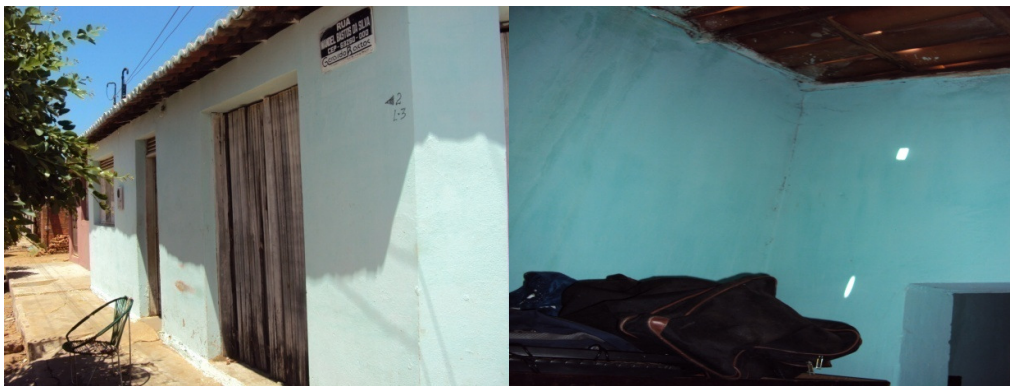
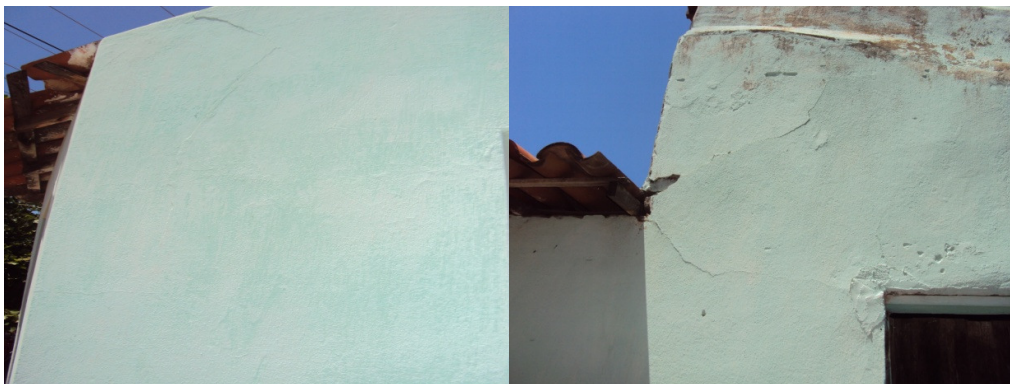
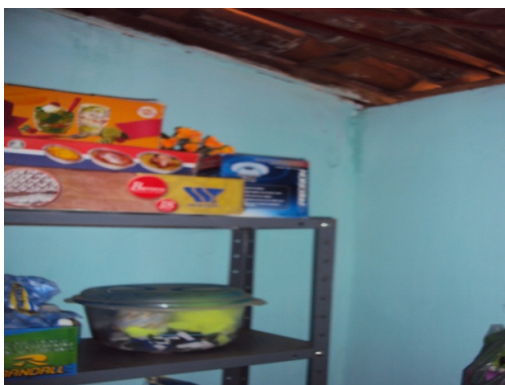
Fotos Antes do Conserto:

Obs: A proprietária da residência informa que não precisa mais fazer conserto.

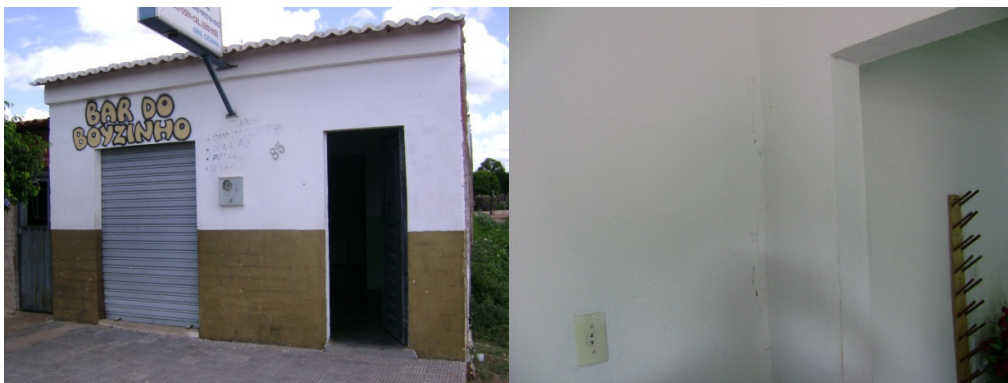
Fotos Antes do Conserto:

Obs: O proprietário informou que não precisa fazer o conserto da rachadura de sua residência, já que a mesma só tem uma.

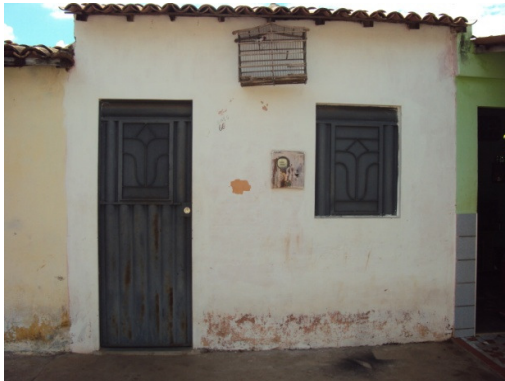
Fotos Antes do Conserto:

Obs: O morador da residência informou que não precisa fazer o conserto da rachadura de sua residência, já que a mesma só tem uma.

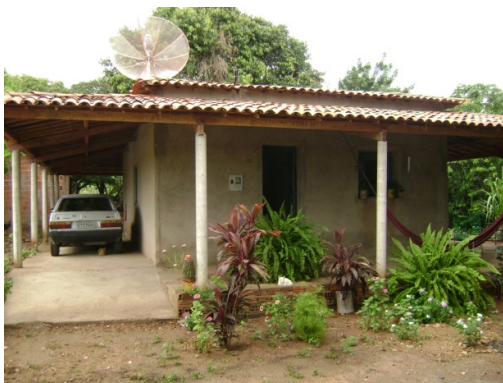
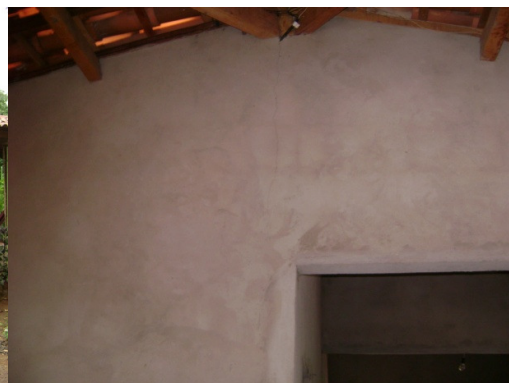
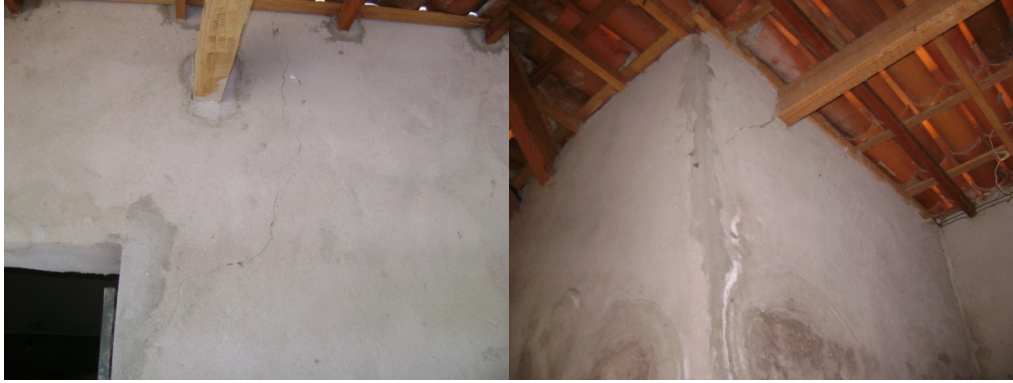
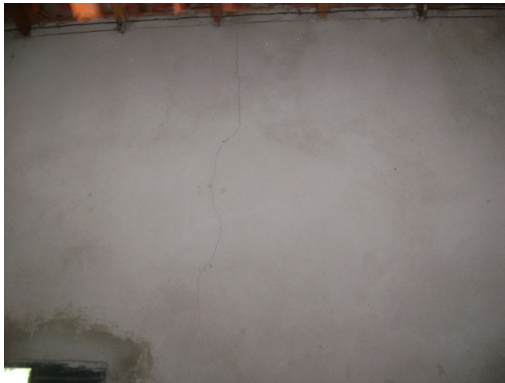
Fotos Antes do Conserto:

Distância da Residência Para o Local do Trabalho dos Rolos Compactadores: +/- 30m

Terraplenagem na Estaca: 15.510

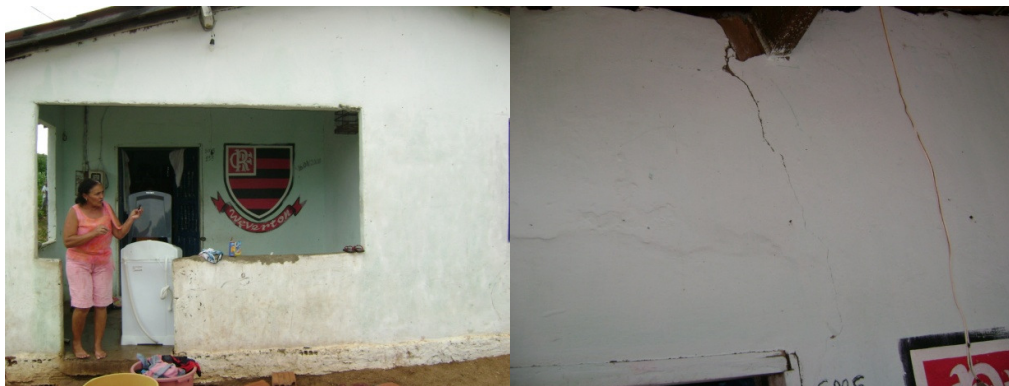
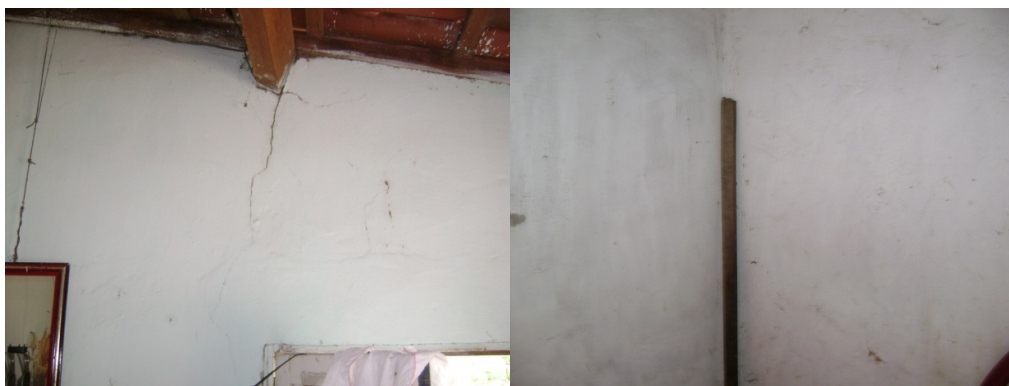
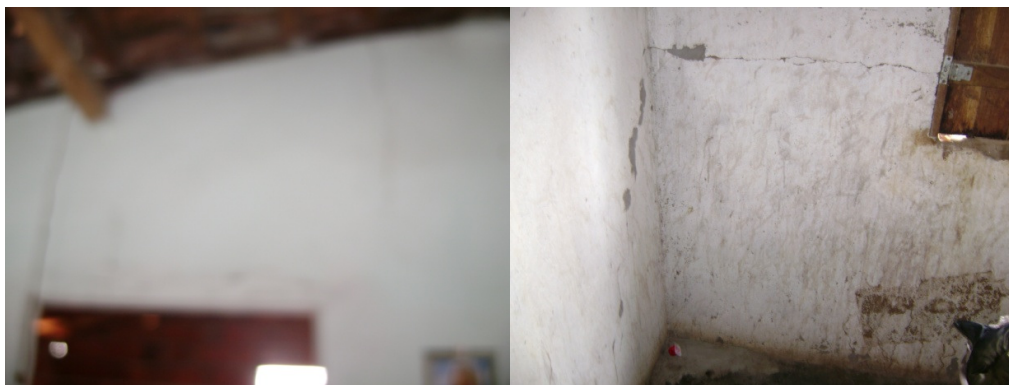
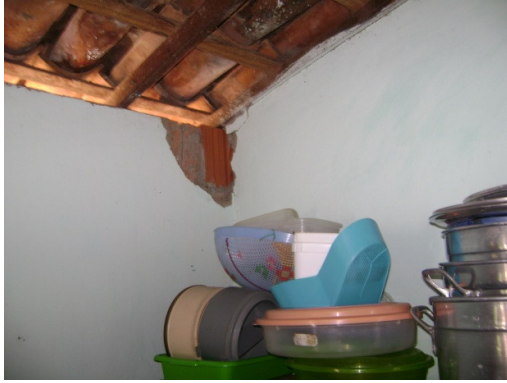
Fotos Antes do Conserto:

Distância da Residência Para o Local do Trabalho dos Rolos Compactadores: +/- 35m

Terraplenagem na Estaca: 15.510

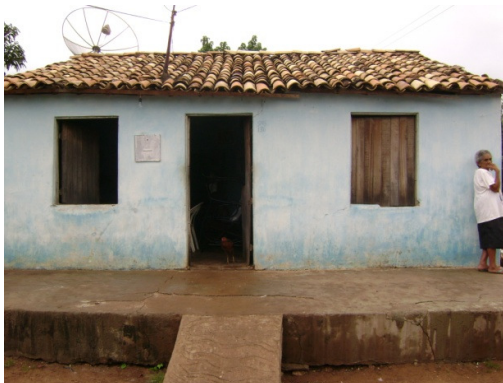
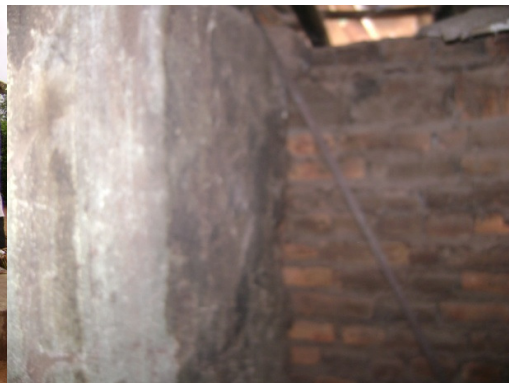
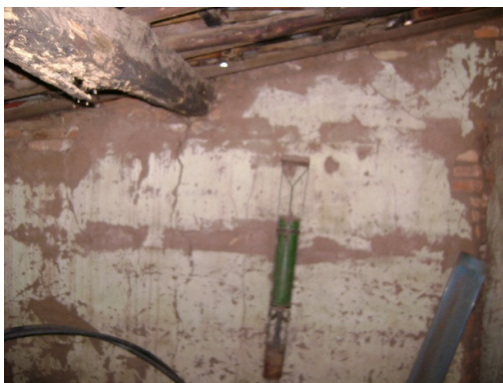
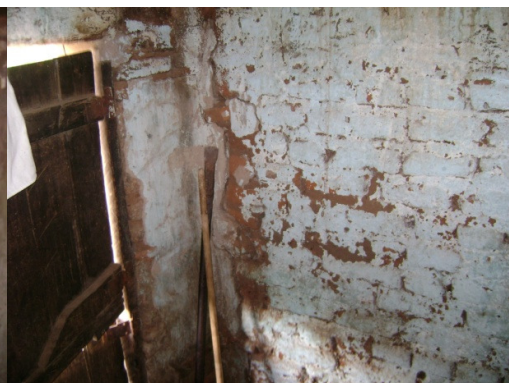
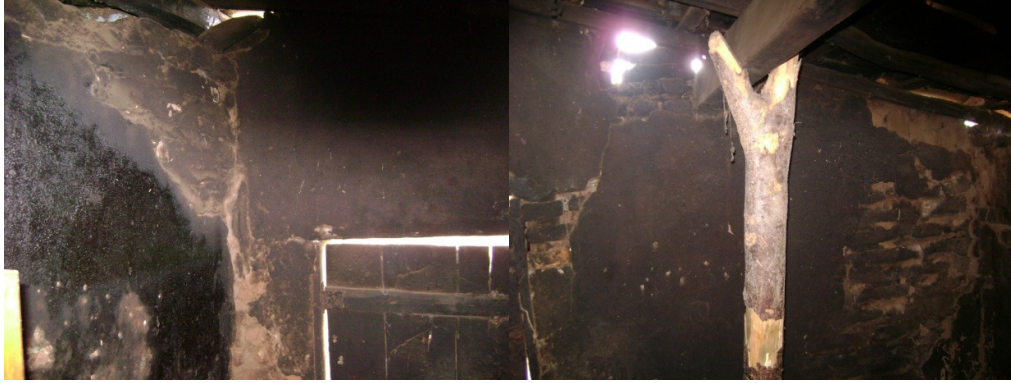
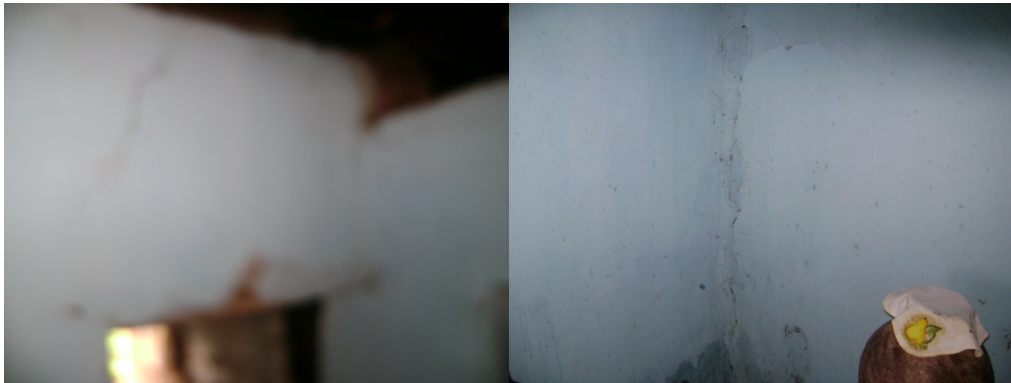
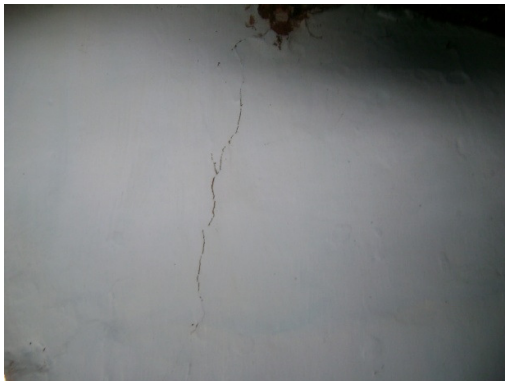
Fotos Antes do Conserto:

Distância da Residência Para o Local do Trabalho dos Rolos Compactadores: +/- 35m

Terraplenagem na Estaca: 15.510

Obs: O proprietário informou que não precisa fazer os consertos das rachaduras.

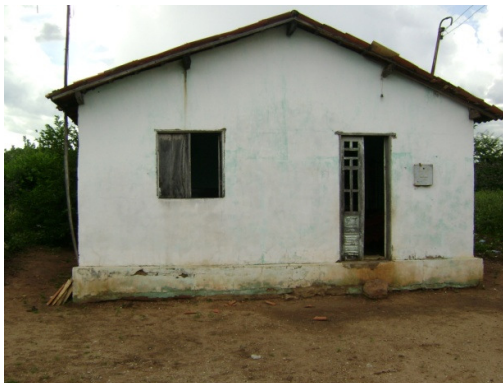
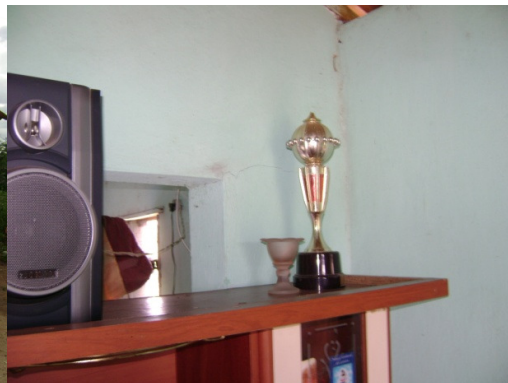
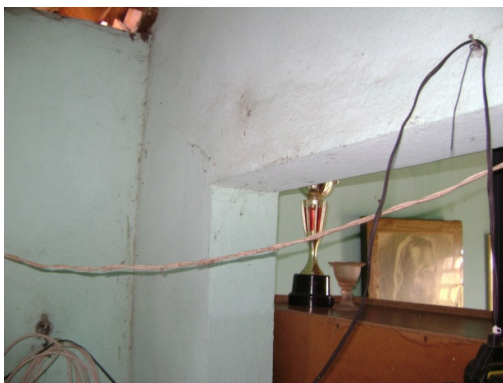
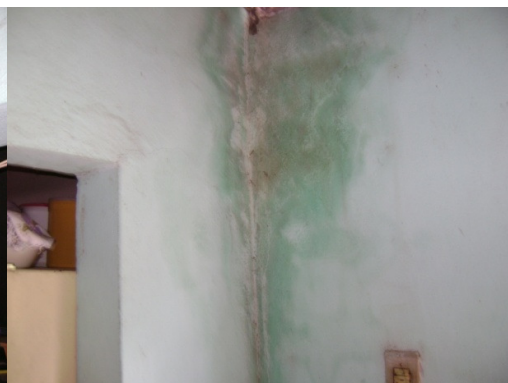
Fotos Antes do Conserto:

Distância da Residência Para o Local do Trabalho dos Rolos Compactadores: +/- 35m

Terraplenagem na Estaca: 15.510

Obs: O proprietário informou que não precisa fazer os consertos das rachaduras.

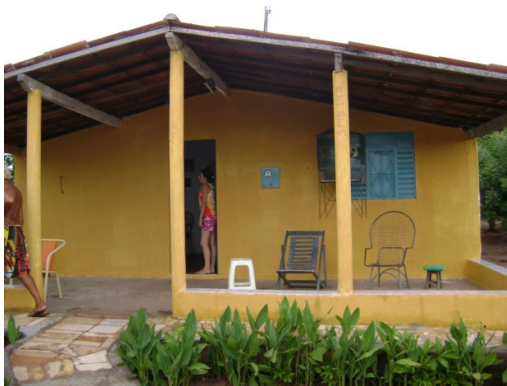
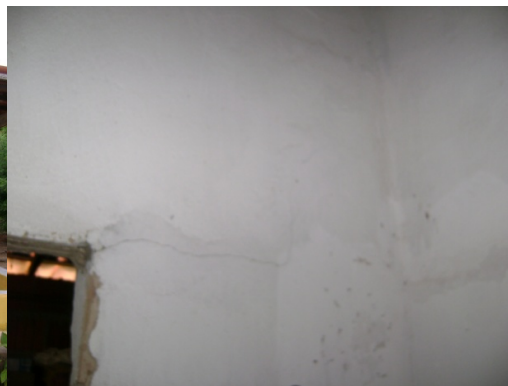
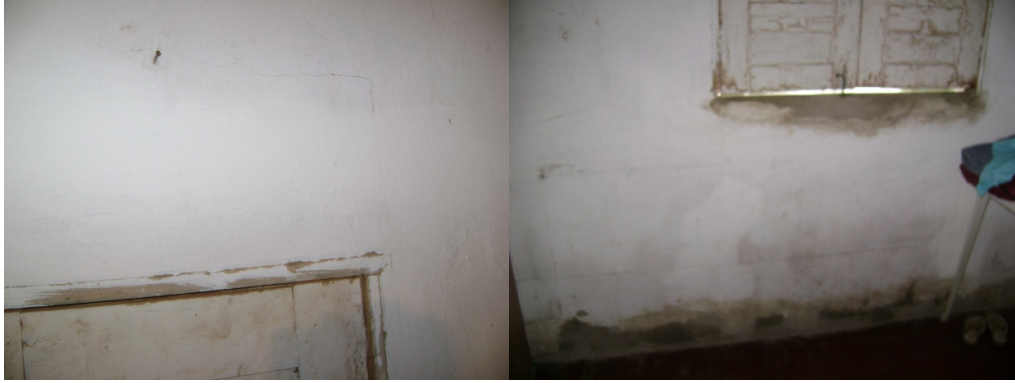
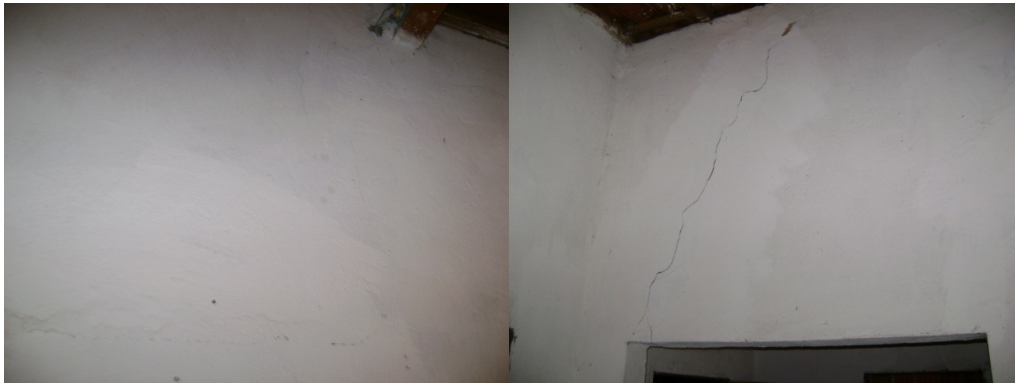
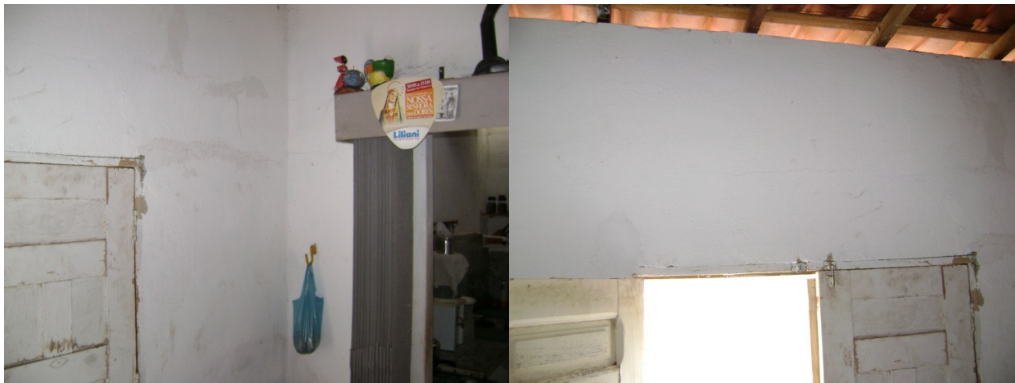
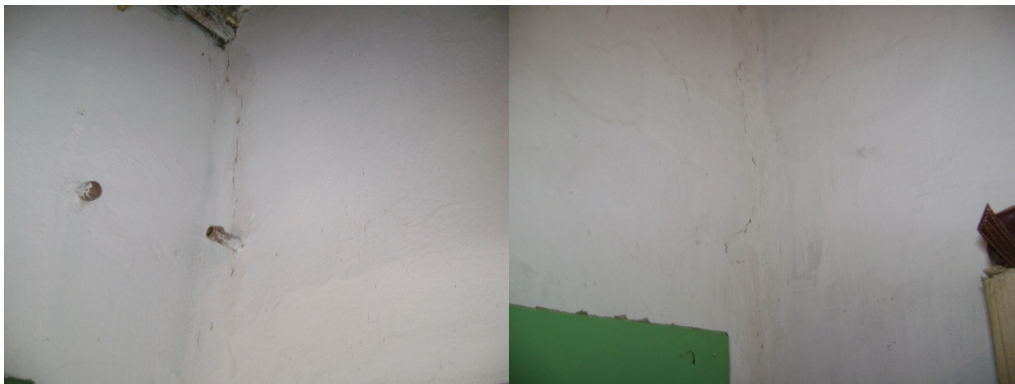
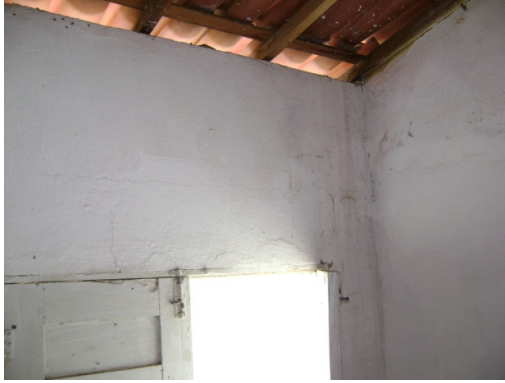
Fotos Antes do Conserto:

Residência Nº 20

Distância da Residência Para o Local do Trabalho dos Rolos Compactadores: +/- 60m

Data do Conserto: 7 e 9 de abril de 2010

Sacos de Cimento (50 Kg): 3 baldes

Ferro 5/16 mm: 12m

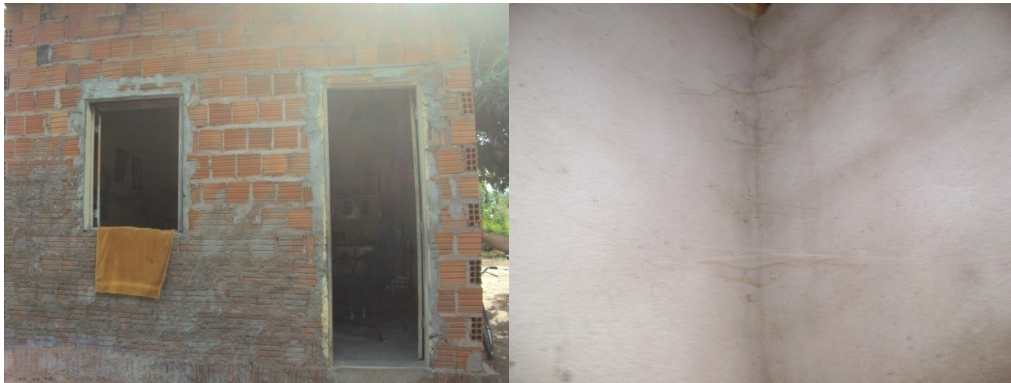
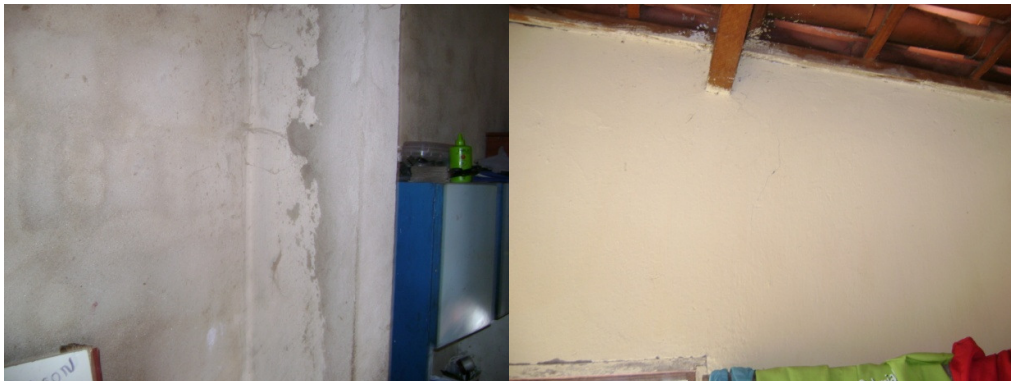
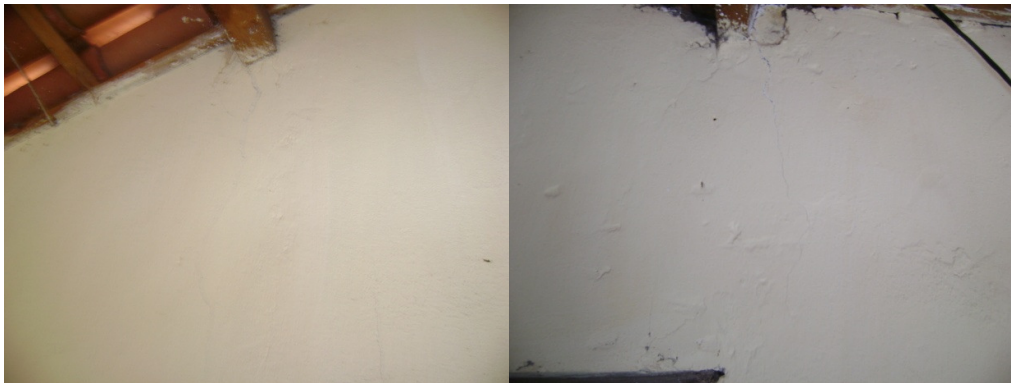
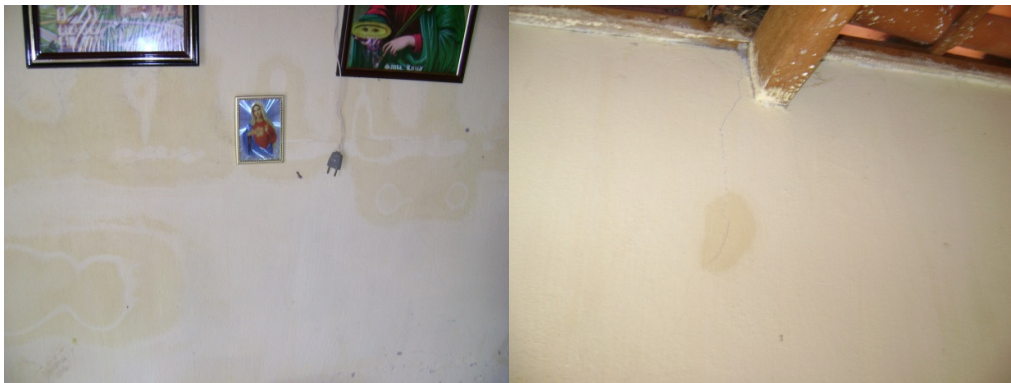
Fotos Antes do Conserto:

Residência Nº 18

Distância da Residência Para o Local do Trabalho dos Rolos Compactadores: +/- 35m

Data do Conserto: 6 de abril de 2010

Sacos de Cimento (50 Kg): 1 balde

Ferro 5/16 mm: 2m

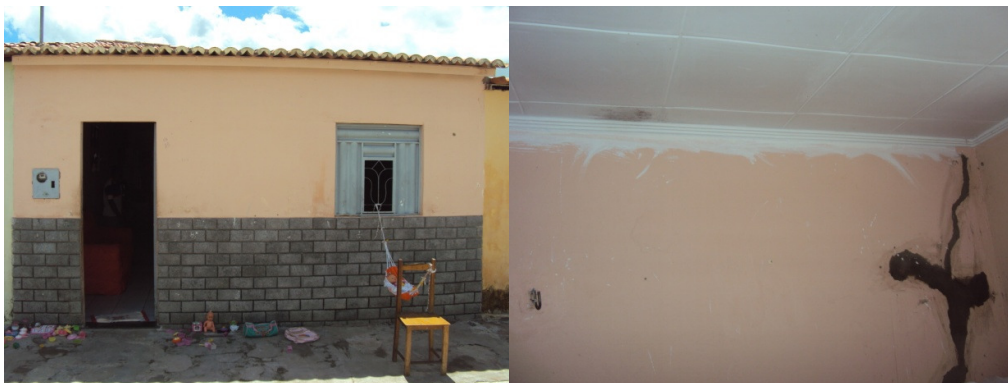
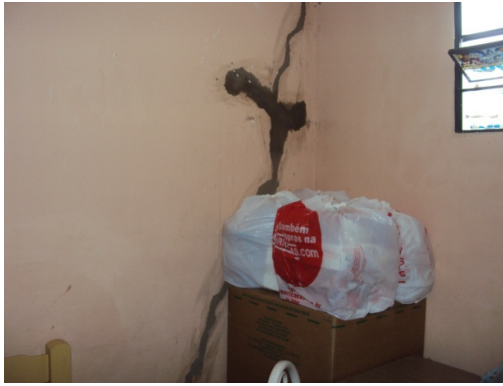
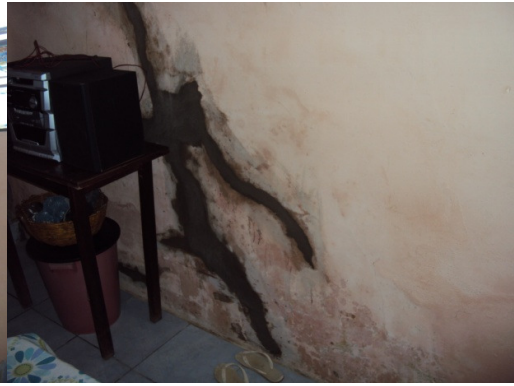
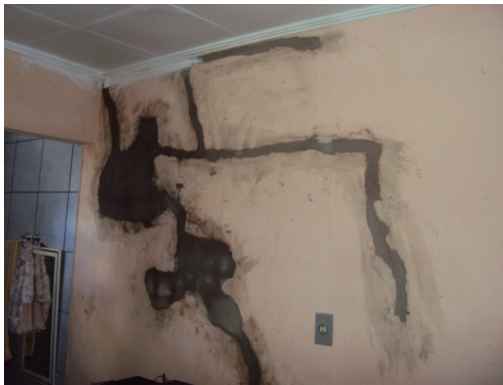
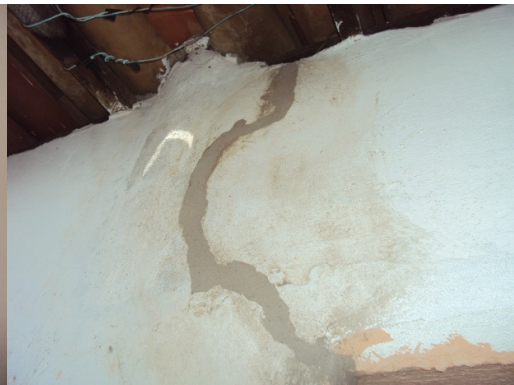
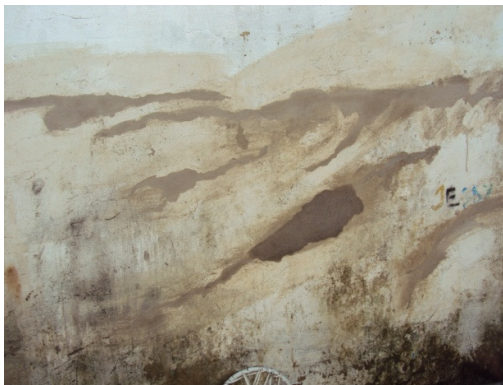
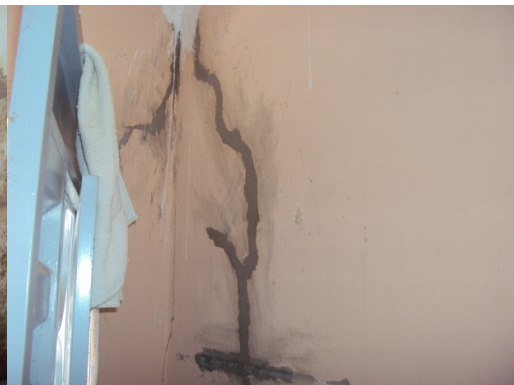
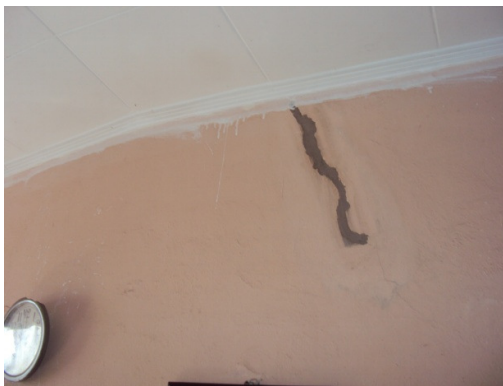
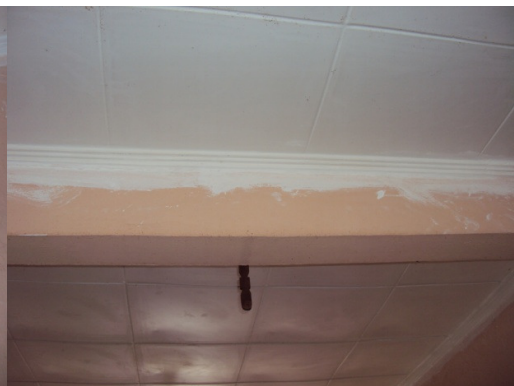
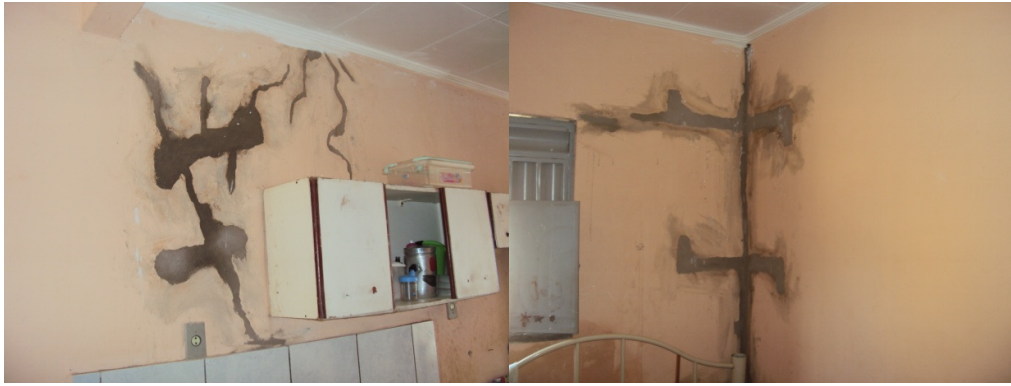
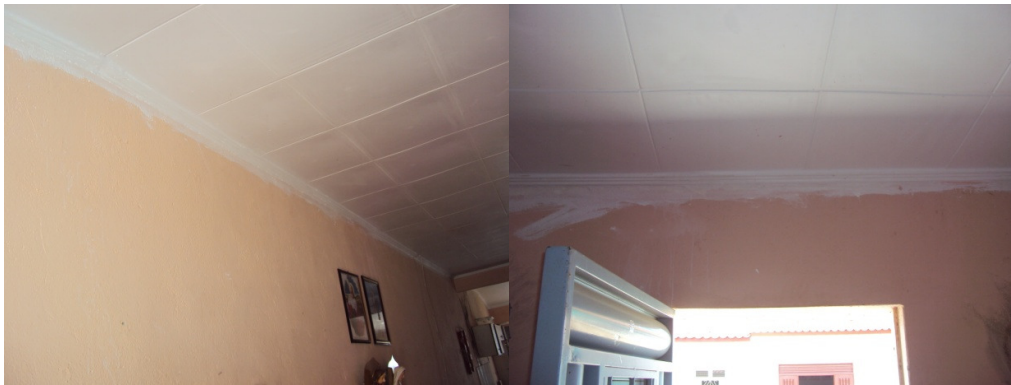
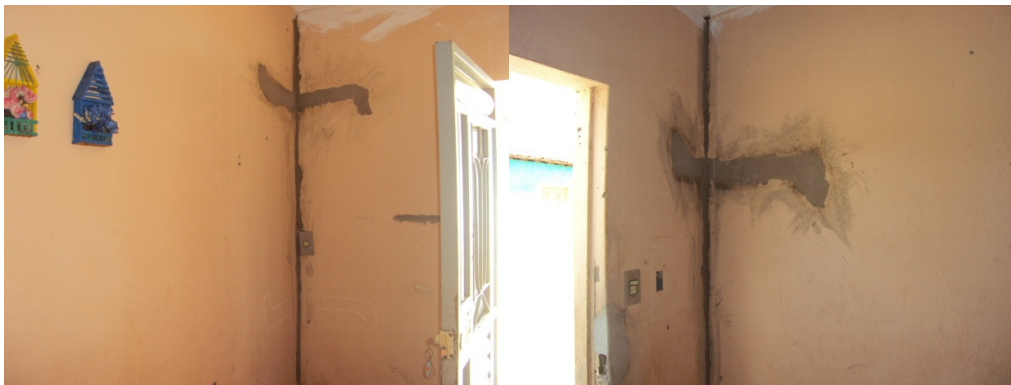
Fotos Depois do Conserto:

Residência Nº 02

Distância da Residência Para o Local das Detonações: +/- 1000m

Data do Conserto: 15 e 16 de abril de 2010

Sacos de Cimento (50 Kg): 1 (um)

Ferro 5/16 mm: 14m
