Materiais e Mão de Obra utilizados em Residências Afetadas pela Detonações

EIT – Empresa Industrial Técnica S/A

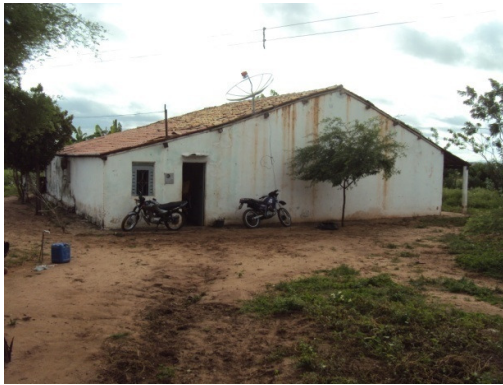
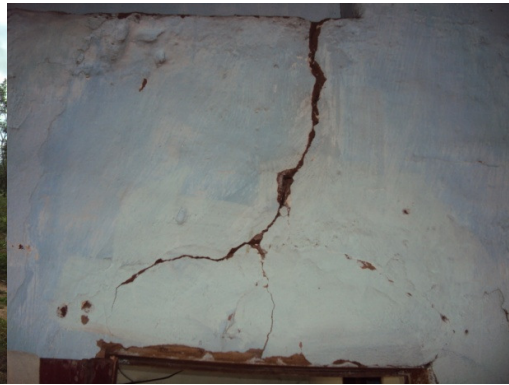
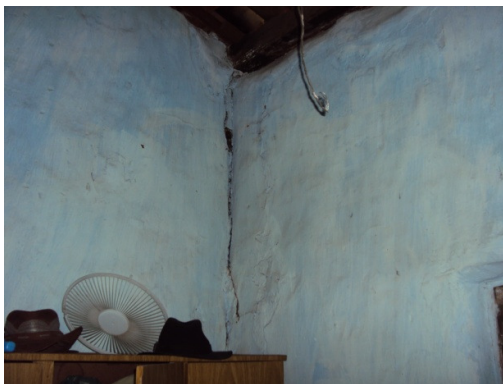
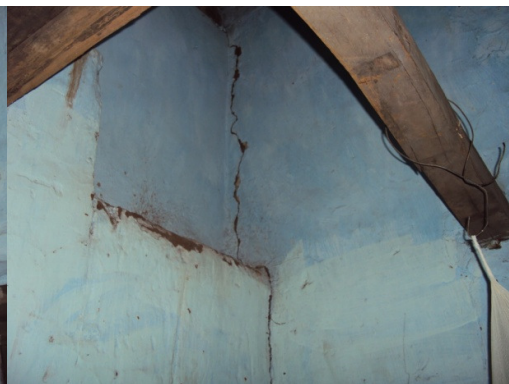
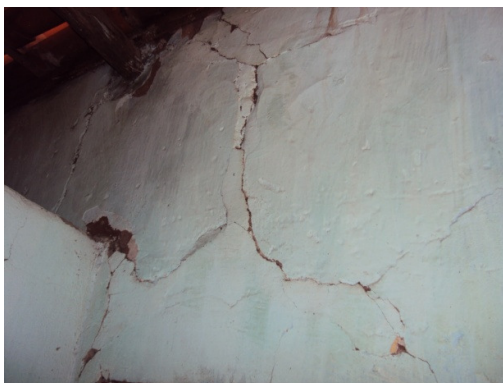
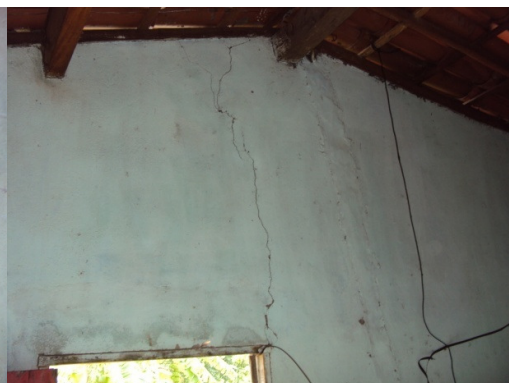
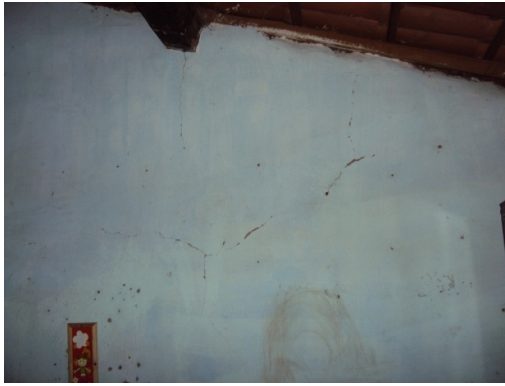
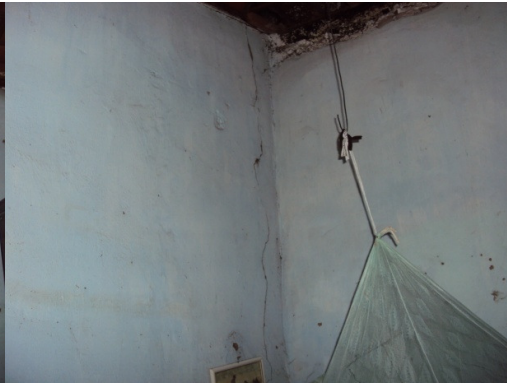
Fotos Antes do Conserto:

Residência Nº 05

Distância da Residência Para o Local das Detonações: +/- 200m

Data do Conserto: 19 e 20 de abril de 2010

Sacos de Cimento (50 Kg): 1(um)

Ferro 5/16 mm: 8m

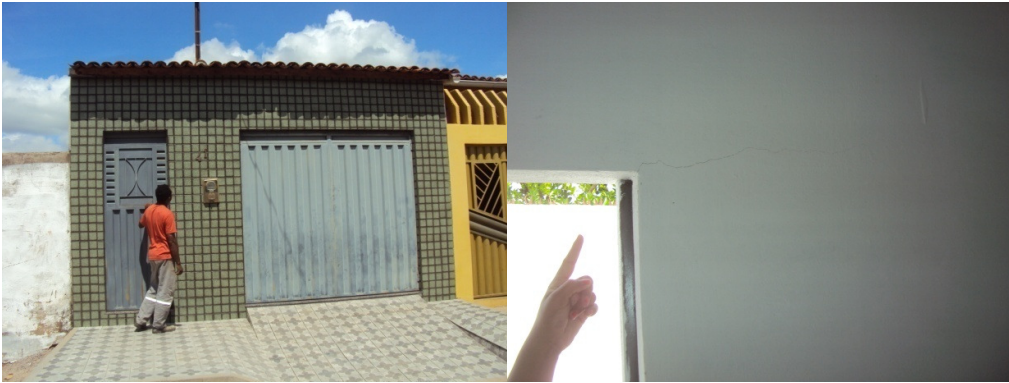
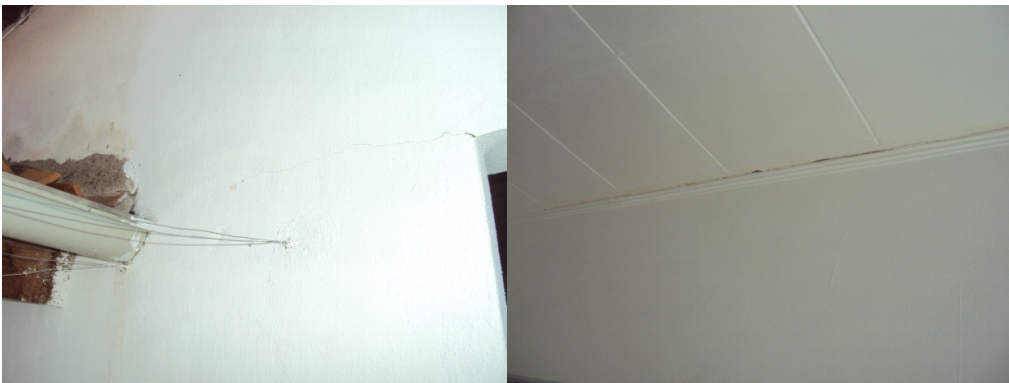
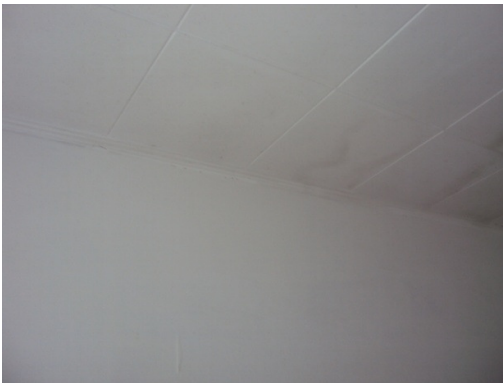
Fotos Antes do Conserto:

Residência Nº 28

Distância da Residência Para o Local das Detonações: +/- 1000m

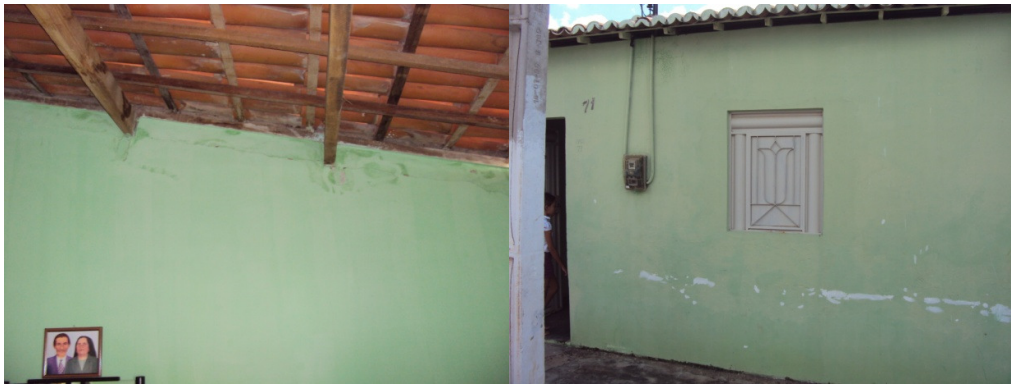
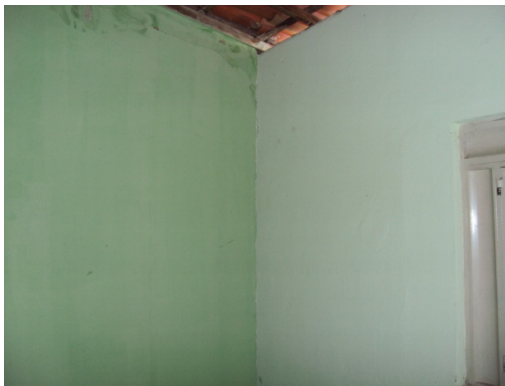
Fotos Antes do Concerto:

Residência Nº 29

Distância da Residência Para o Local das Detonações: +/- 550m

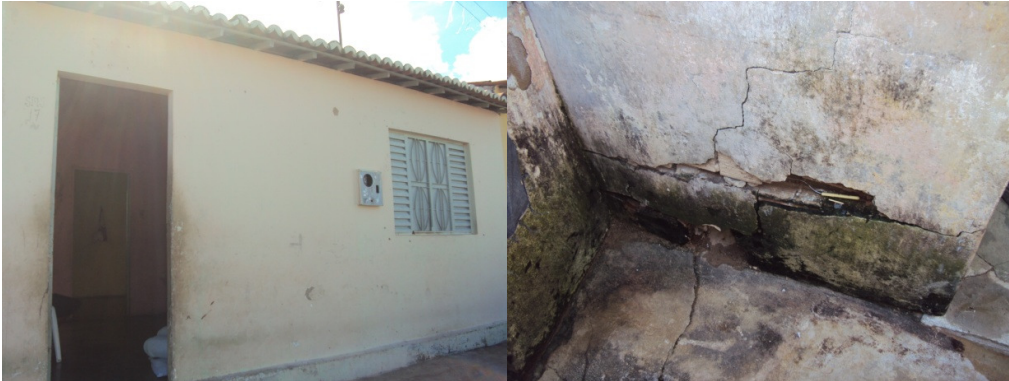
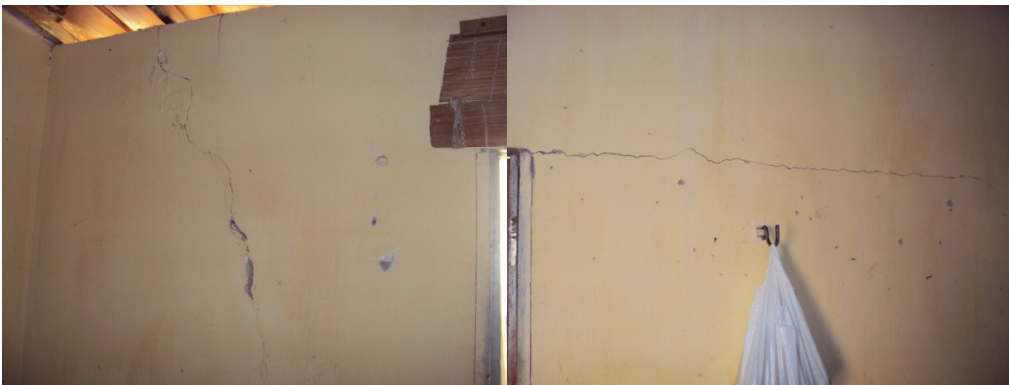
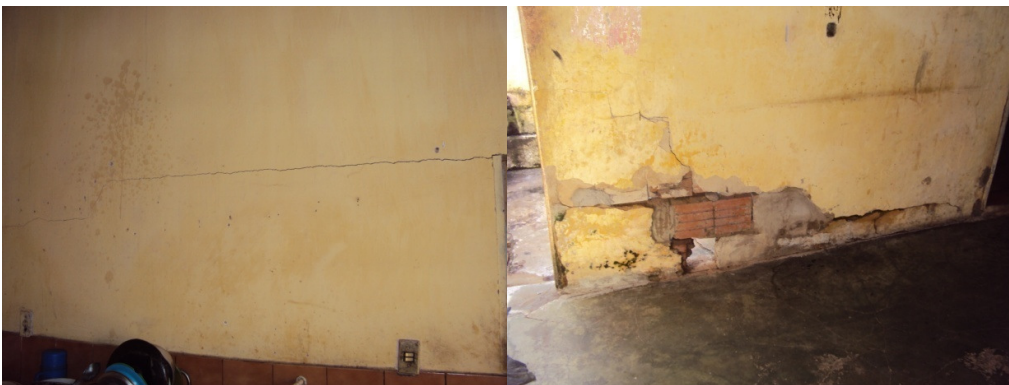
Fotos Antes do Conserto:

Residência Nº 30

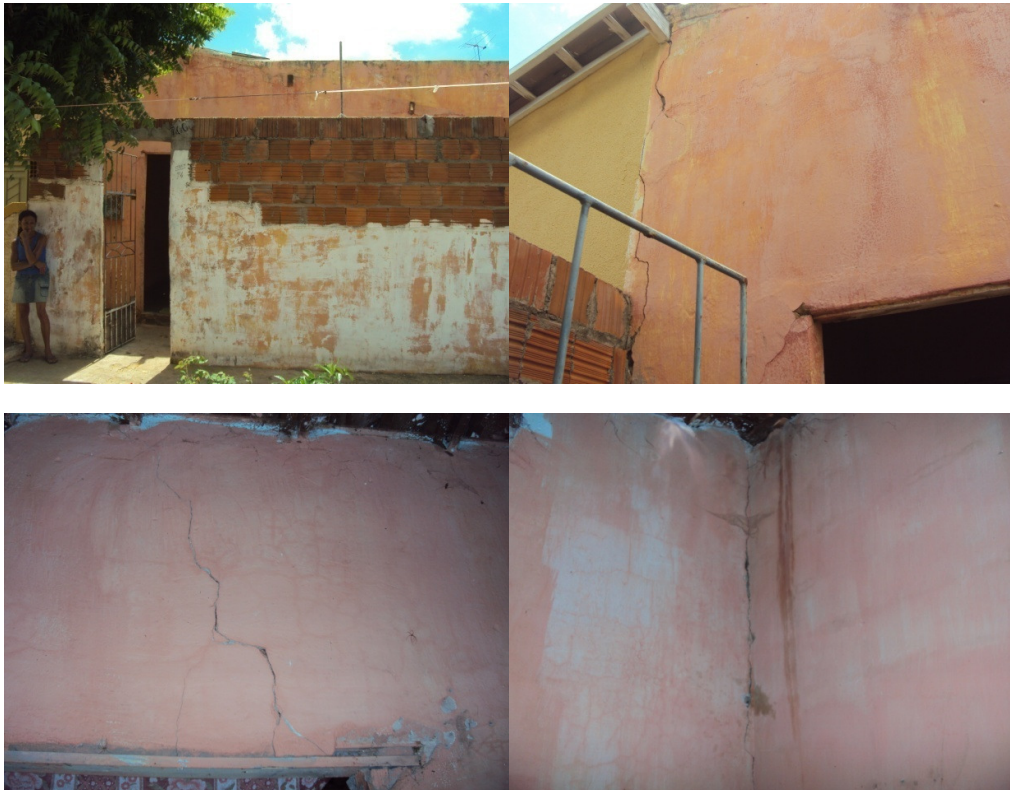
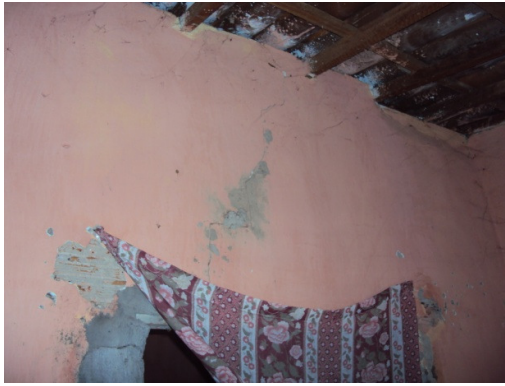
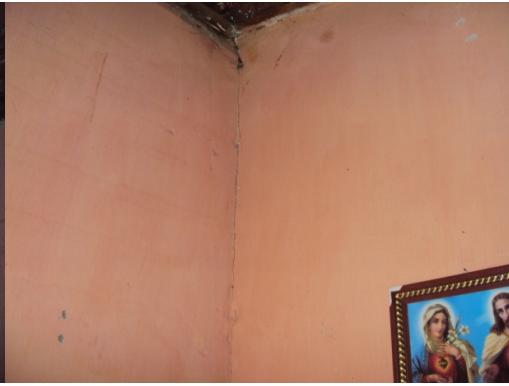
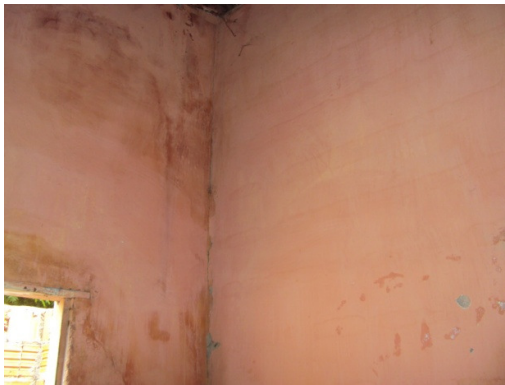
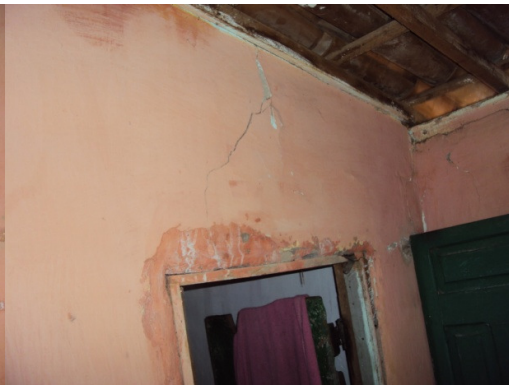
Fotos Antes do Conserto:

Residência Nº 36
