**TRANSNORDESTINA LOGÍSTICA S.A.**

**GESTÃO AMBIENTAL E IMPLEMENTAÇÃO DE  
PROGRAMAS SOCIOAMBIENTAIS NO ÂMBITO  
DAS OBRAS DA FERROVIA TRANSNORDESTINA**

Trecho MVS: Missão Velha/CE – Salgueiro/PE

**R11 – Relatório de Meio Ambiente**

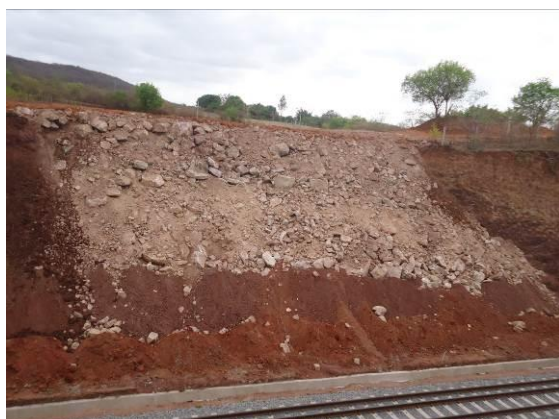
**Foto 3-13** Trabalho de contenção de processo erosivo na estaca 15804.

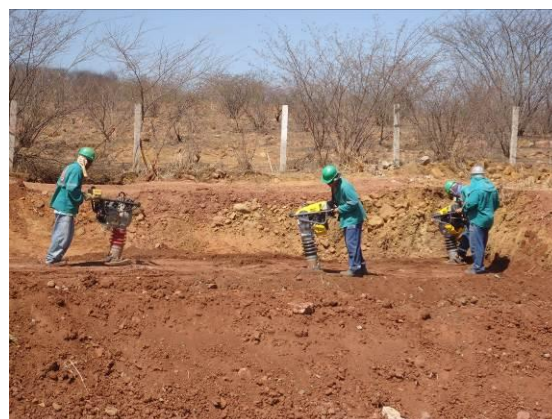
**Foto 3-14** Compactação do solo em recuperação de erosão na estaca 16963.

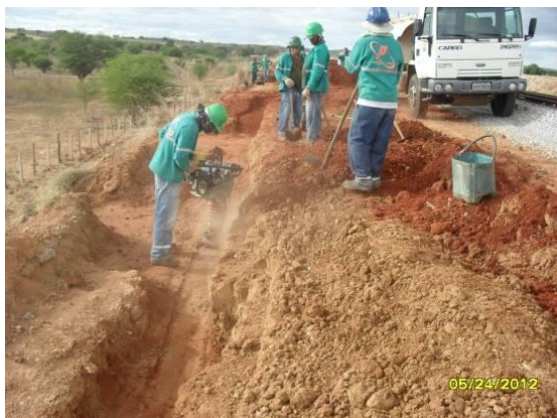
**Foto 3-15** Recuperação de taludes danificados pelas chuvas, estaca 13764.

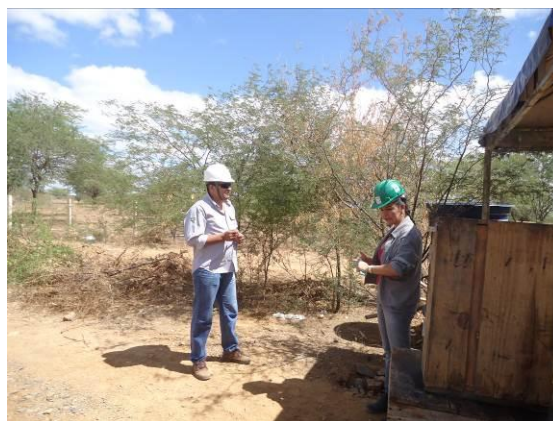
**Foto 4-2** Vistoria realizada pela ARCADIS logos juntamente com a TIISA, próximo a estaca 13513.

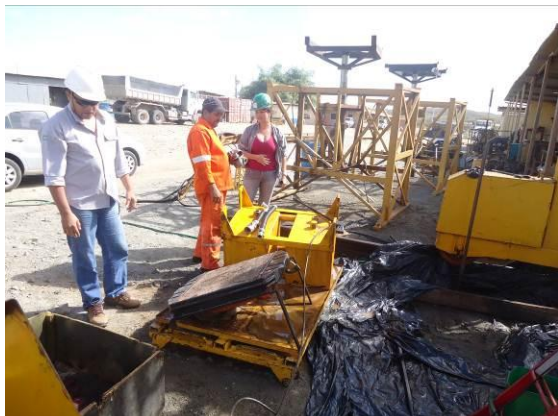
**Foto 4-5** Vistoria realizada pela Alogos juntamente com a TIISA, próximo a estaca 15721.

Observou-se próximo a estaca 15721, máquina de manutenção da superestrutura estacionada, gerando contaminação do solo devido a vazamento de óleo e sem nenhuma proteção do solo.

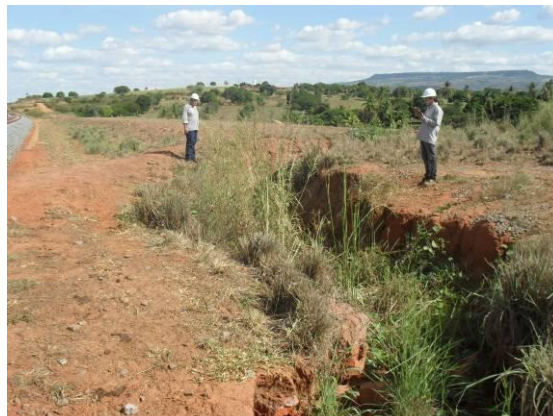
**Foto 4-6** Vistoria no trecho MVS pela equipe da ARCADIS logos para atualização dos pontos erosivos.

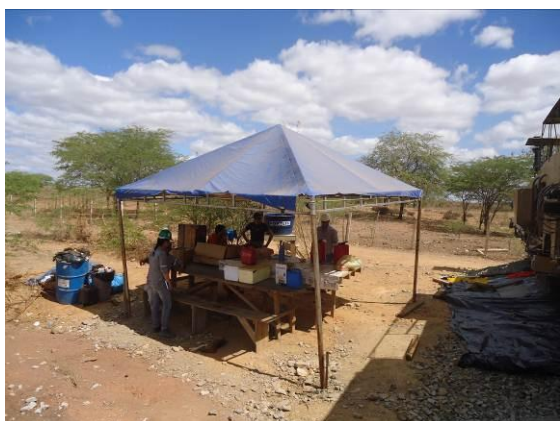
Em vistoria na frente de serviço da TIISA/CMC, na estaca 13513, observou-se que o local para refeições, manutenção de equipamentos e estoque de peças existente é um só, ou seja, a tenda instalada está servindo para todas as funções.

**Foto 4-17** Tenda na oficina mecânica na estaca 13513.

Essa irregularidade foi anotada e incluída no Plano de Ação (**MVS\_1\_PA\_06\_12**) no item 15 para sua correção.

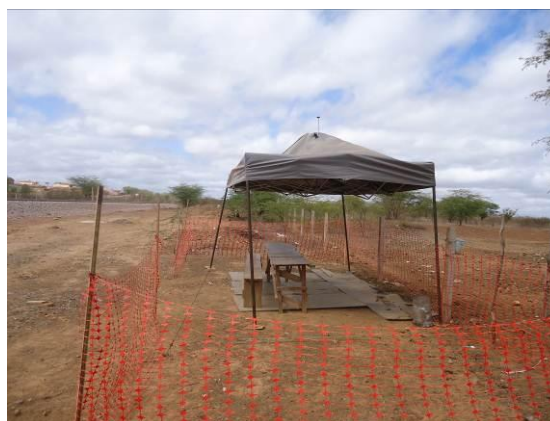
Em agosto, na vistoria a frente de serviço da estaca 13513, observou-se que a tenda para refeições dos colaboradores da TIISA encontra-se fora dos padrões da NR 18 e próximo a área da oficina mecânica.

**Foto 4-18** Tenda para refeições dos colaboradores da TIISA, fora dos padrões da NR 18 próximo à estaca 13513.

Para correção do item acima citado, emitiu-se um Relatório de Notificação para a TIISA/CMC (**MVS\_1\_RN\_07\_12**). Após a notificação a empresa desmobilizou a estrutura no local, devido ao encerramento das suas atividades na obra.

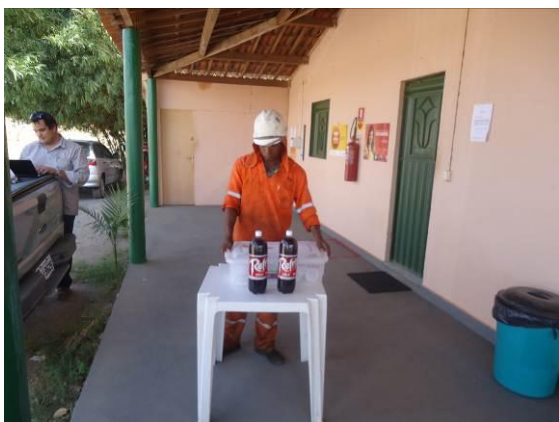
Constatou-se que a TIISA/CMC fez a adequação do local para refeições dos seus colaboradores no Canteiro em Brejo Santo-CE.

**Foto 4-19** Colaborador da TIISA organizando o local das refeições no Canteiro em Brejo Santo-CE.

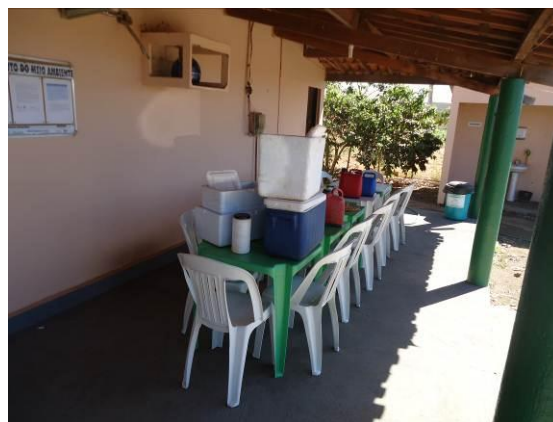
**Foto 4-20** Adequação de local para as refeições no canteiro avançado da TIISA.

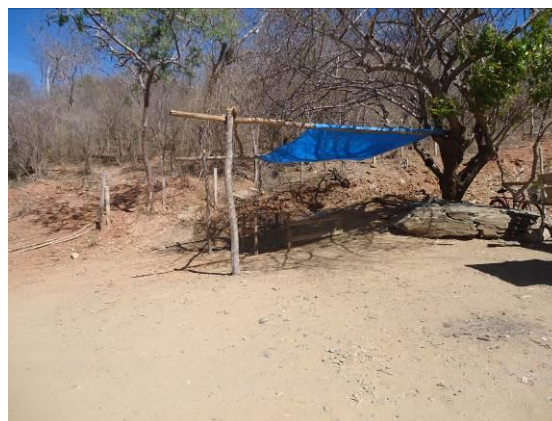
**Foto 4-22** Local inapropriado para refeição dos colaboradores, próximo à estaca 14386.

As recomendações para a adequação da frente de serviço as normas estão anotadas no item 07 do PA **MVS\_1\_PA\_07\_12**.

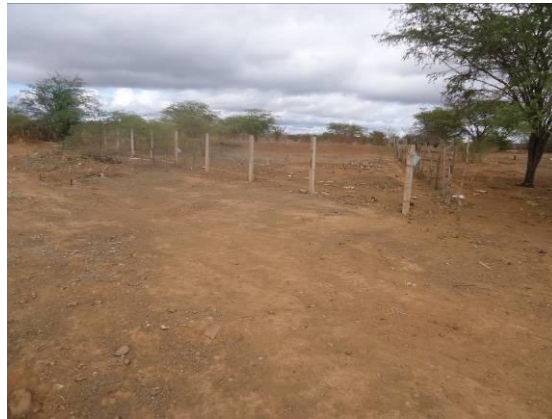
**Foto 4-23** Local após a desmobilização de tenda para refeições no ponto de apoio da TIISA, estaca 13513.

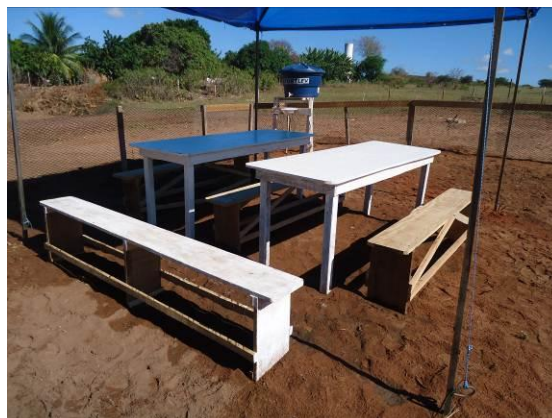
Nas mesmas condições do Consórcio TIISA/CMC encontravam-se também os colaboradores da POLLIAN, ou seja, realizavam suas suas refeições, nas proximidades da estaca 15448, sentados no chão debaixo de árvores. Em função desta situação foi gerada uma Notificação **(MVS\_1\_RN\_06\_12)**, devido a falta de local apropriado para os colaboradores realizarem suas refeições na frente de obras do viaduto de Porteiras, próximo a estaca 15448.

**Foto 4-25** Local improvisado para refeições na frente de serviço da POLLIAN, estaca 15448

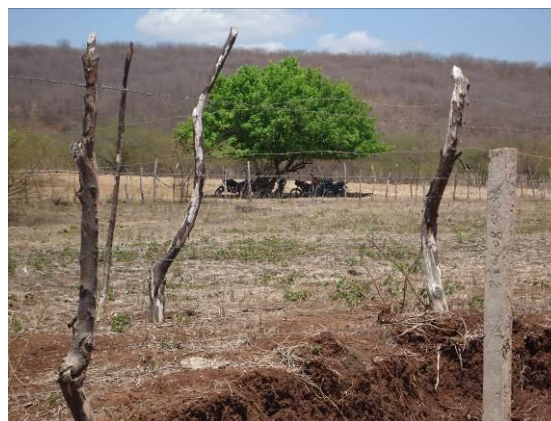
Na vistoria em outubro, observou-se na estaca 15803 a utilização de áreas fora da faixa de domínio da ferrovia para estacionamento de veículos sem a devida autorização, semelhante ao ocorrido no mês anterior. Em reunião com a POLLIAN, foi solicitado que essas informações fossem passadas aos colaboradores, orientando-os desta proibição ao longo de todo o trecho e não apenas neste local.

**Foto 4-29** Estacionamento de veículo fora da faixa na estaca 15803.

A POLLIAN informou que serão repassadas as informações para os colaboradores não utilizarem áreas fora da faixa de domínio para estacionamento, providenciando local dentro da faixa de domínio. Este assunto foi tratado na ata **MVS\_1\_ata\_11\_12**.

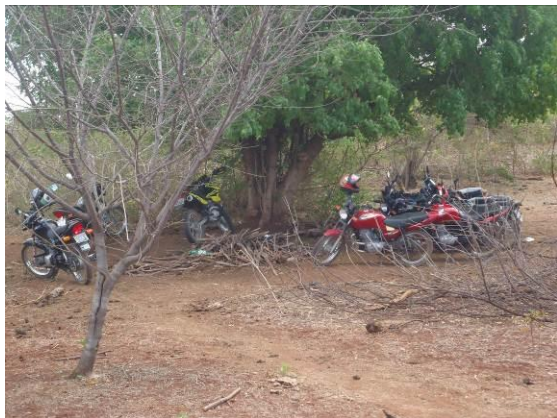
**Foto 4-30** Estacionamento de veículo fora da faixa de domínio na estaca 15803.

Em reunião com a POLLIAN, foram novamente repassadas as informações já discutidas na ata anterior, solicitando que os colaboradores utilizassem as áreas dentro da faixa de domínio para estacionar seus veículos. A POLLIAN informou que estará providenciando um local para estacionamento dos veículos até o dia 30/11/12 Este assunto foi tratado em reunião e consta na ata **MVS\_1\_ata\_11\_12** e na ata **MVS\_1\_ata\_12\_12**.

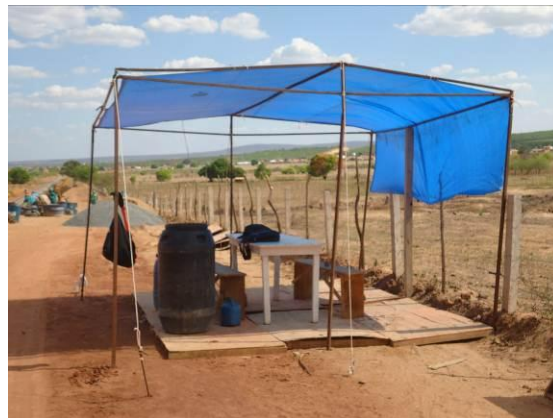
Em vistoria na frente de obra das canaletas no corte da Vaquejada em Brejo Santo-CE, estaca 15803, as tendas para refeições estavam em desconformidade com a NR 18.

**Foto 4-31** Tenda para refeições na estaca 15803 fora dos padrões da NR 18.

A POLLIAN informou que estará realizando os ajustes e correções necessárias para o uso adequado das instalações.

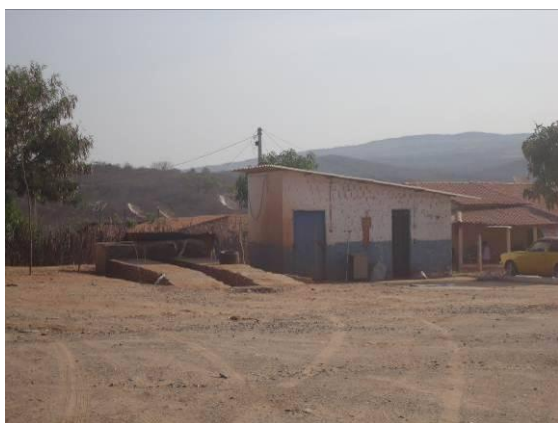
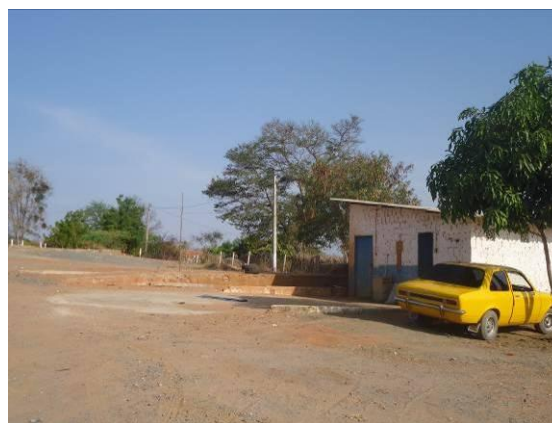
Em vistoria no mês de setembro, ao antigo canteiro de obras avançado da EIT no distrito de Café da Linha, Abaiara-CE, observou-se que a empreiteira encerrou suas atividades e não deu continuidade a desmobilização do canteiro citado, restando ainda estruturas a serem desmobilizadas e fazer a recuperação ambiental da área.

**Foto 4-32** Vista parcial das instalações da Oficina Mecânica (SUPEQ) da EIT no Café da Linha-CE.

**Foto 4-33** Antigas instalações da Oficina Mecânica (SUPEQ) da EIT no Café da Linha-CE.

Este assunto foi tratado em reunião com a TLISA, a qual informou que fará a desmobilização das instalações. Este assunto encontra-se na ata **MVS\_1\_ata\_10\_12**.

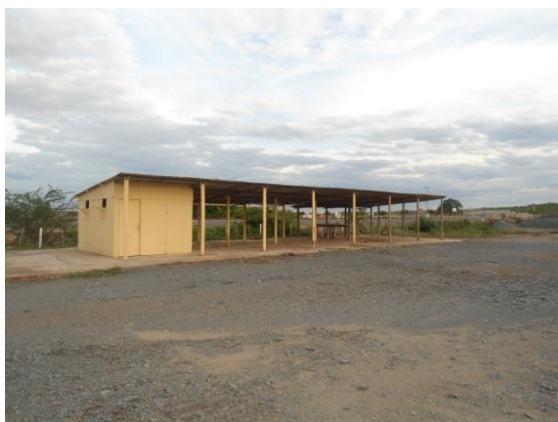
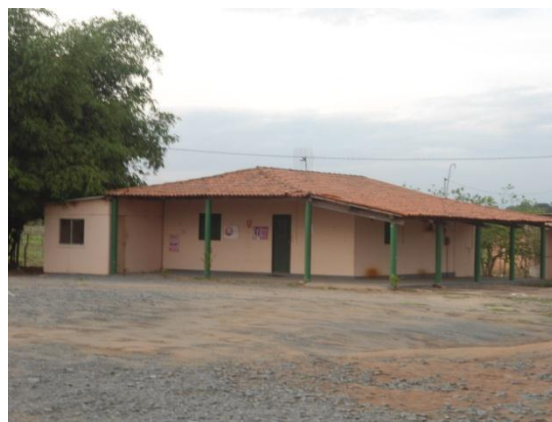
No mês de julho o Consórcio TIISA/CMC encerrou sua atividade na obra e desmobilizou parcialmente o canteiro, deixando algumas estruturas atendendo solicitação do proprietário da área.

**Foto 4-34** Vista parcial do canteiro da TIISA/CMC após a limpeza da área em Brejo Santo-CE.

**Foto 4-35** Canteiro administrativo da TIISA/CMC após a limpeza da área em Brejo Santo-CE.

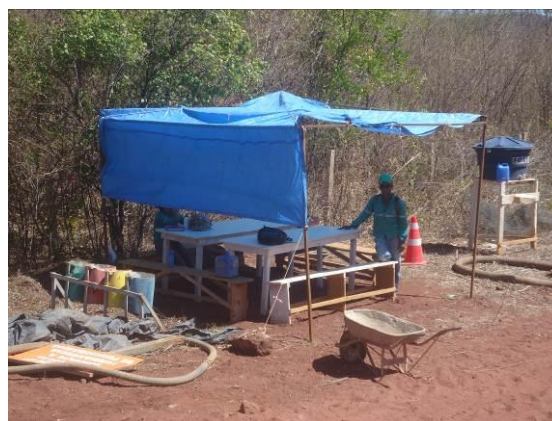
Observou-se que o ponto de apoio para refeições dos colaboradores do consórcio TIISA/CMC continuava não atendendo algumas diretrizes previstas em NR, como também, o da POLLIAN.

**Foto 4-41** Local fora dos padrões da NR 18 para refeições, estaca 16576.

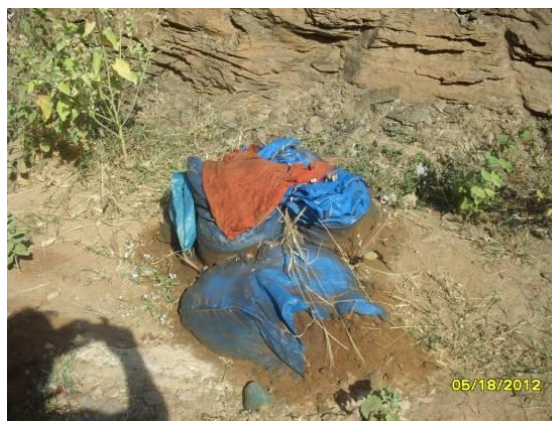
O consórcio TIISA/CMC tem cometido descuidos no armazenamento de óleos e graxas e na manutenção dos equipamentos nas frentes de serviço de instalação da superestrutura, assim contaminando o solo durante as atividades na obra.

**Foto 4-43** Sacos contendo solo contaminado por óleo lubrificante deixados na faixa de domínio, estaca 12977.

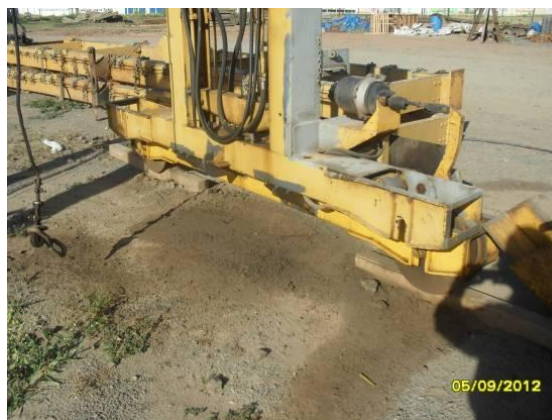
**Foto 4-45** Máquina em manutenção sem bandeja de contenção contaminando o solo próximo a oficina da TIISA/CMC.

Um dos grandes problemas na instalação da superestrutura é com relação a resíduos, devido às condições dos equipamentos utilizados serem antigos e com pouca manutenção, acarretando, principalmente a contaminação do solo devido aos vazamentos de óleo.

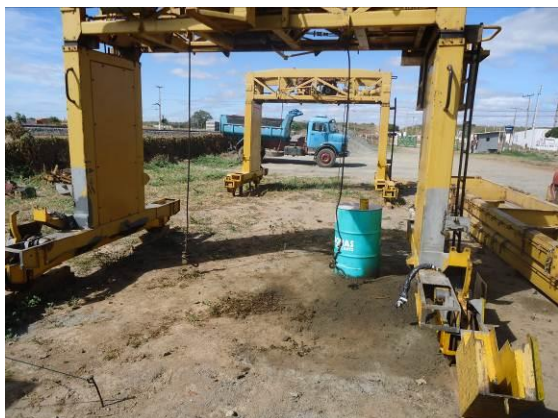
No mês de junho em vistoria no canteiro avançado da TIISA próximo a estaca 15448, observou-se contaminação do solo devido à manutenção de máquinas em local inapropriado, notou-se ainda, grande quantidade de resíduos (sucatas ferrosas, madeiras, não recicláveis, plásticos) estocados de forma incorreta por todo o canteiro.

**Foto 4-46** Solo contaminado no canteiro avançado da TIISA próximo a estaca 15721.

Todas estas irregularidades foram incluídas, respectivamente, nos itens 5, 6, 7, 8, 9, 10, 11, 12, 13, 14 e 16 do **MVS\_1\_PA\_06\_12**.

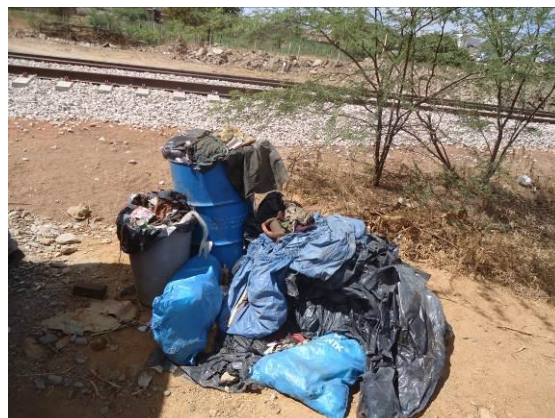
Em vistoria na oficina mecânica da TIISA próximo a estaca 13513, observou-se a mesma situação do canteiro de obras avançado da estaca 15448, ou seja, grande quantidade de resíduos (sucatas ferrosas, madeiras, não recicláveis, plásticos) estocados de forma incorreta por toda a área da oficina.

**Foto 4-47** Resíduos sem armazenagem devida no ponto de apoio da oficina mecânica da estaca 13513.

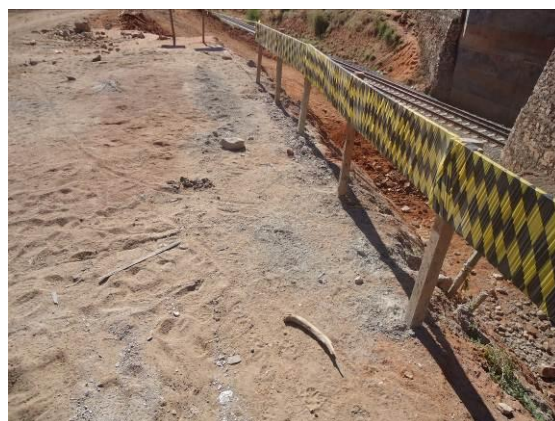
Em vistoria na frente de serviço da POLLIAN no viaduto de Porteiras, notou-se a presença de sacos de cimento espalhados e a contaminação do solo devido à falta de contenção na área de estocagem do cimento. Foi solicitada a correção das irregularidades e anotadas, respectivamente, nos itens 2 e 3 do **MVS\_2\_PA\_06\_12**

**Foto 4-51** Contaminação do solo na área de estoque de cimento no canteiro de obras do viaduto de Porteiras.

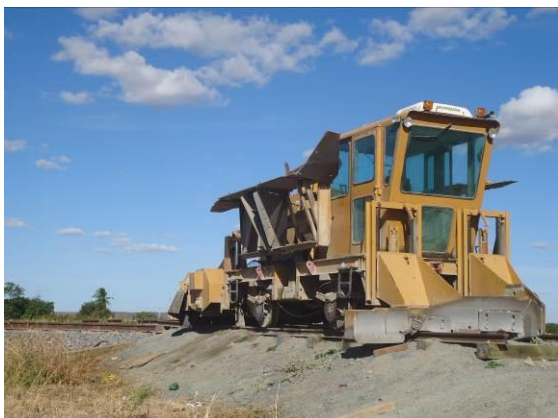
**Foto 4-54** Máquina causando contaminação do solo próximo ao canteiro avançado da TIISA, estaca 15721.

As orientações para a correção dessas irregularidades estão anotadas nos itens 5, 6, 9, 14 e 16 do PA **MVS\_1\_PA\_06\_12**.

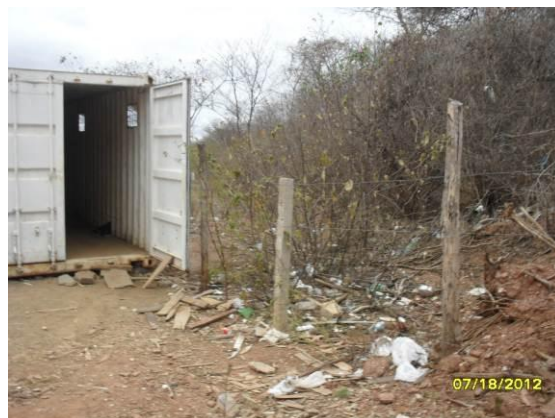
Em vistoria a frente de serviço da estaca 14386, observou-se o descarte incorreto de lixo doméstico e sacos de cimento. Os mesmos devem ser removidos e destinados adequadamente. Próximo a estaca 15610 observou-se um grupo gerador instalado sem a devida bacia de contenção. O mesmo deve estar em local coberto e com bandejas de contenção. Os pontos acima foram incluídos nos itens 8, 9,10 e 12 do PA **MVS\_1\_PA\_07\_12**.

**Foto 4-55** Lixo doméstico depositado em local inapropriado próximo a estaca 14386.

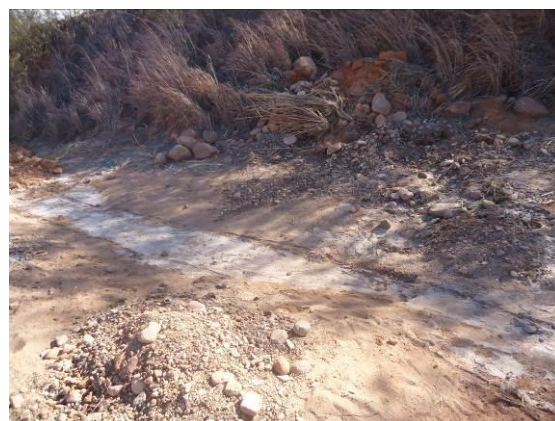
Em reunião realizada com a POLLIAN no mês de agosto, solicitou-se que ao fim das obras das canaletas, deverá ser feita uma limpeza da área. Retirando todos os resíduos gerados pela construção como os verificados na estaca 16922 e não lançar restos de concretos fora dos locais recomendados, como verificado na estaca 16924.

**Foto 4-57** Resíduos de cimento contaminando o solo próximo à estaca 16924.

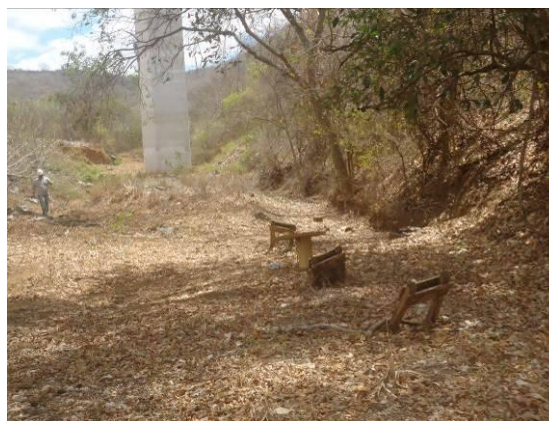
**Foto 4-59** Estrutura para armação de ferragem dentro do leito do riacho Jardim/CE estaca 14403.

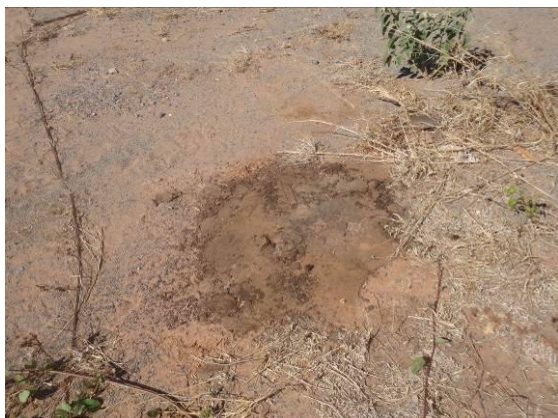
**Foto 4-60** Solo contaminado no antigo canteiro de obras da EIT em Café da Linha/CE.

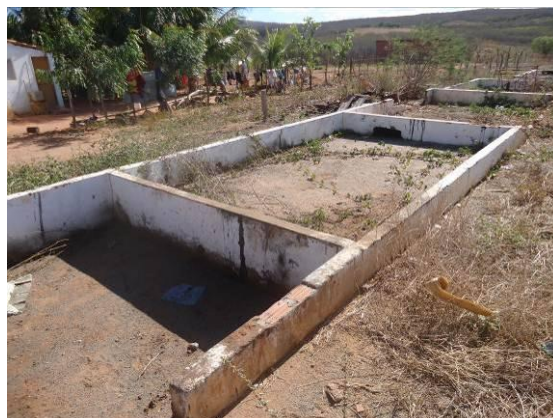
**Foto 4-61** SAO com óleo no antigo canteiro de obras da EIT em Café da Linha/CE.

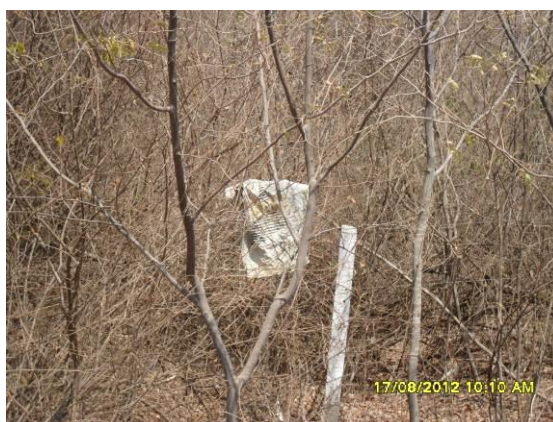
**Foto 4-63** Sacos de cimento espalhados pelo solo entre as estacas 16560 a 16578.

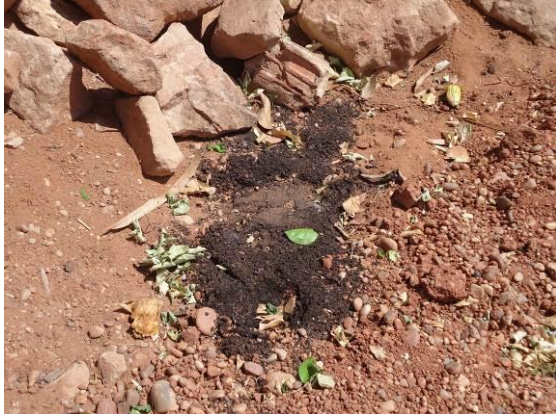
Em vistoria realizada em outubro no viaduto de Porteiras, observou-se a existência de material betuminoso, proveniente da colocação da pavimentação asfáltica, contaminando o solo. Estaca 15448.

**Foto 4-64** Resíduos de material betuminoso contaminando o solo no viaduto de Porteiras-CE. Estaca 15448.

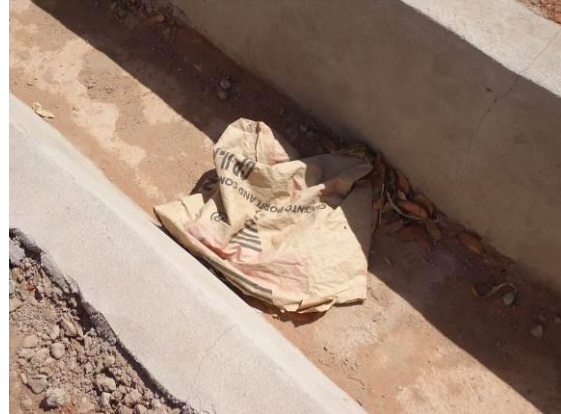
**Foto 4-65** Sacos de cimento espalhados pelo solo entre as estacas 16560 a 16578.

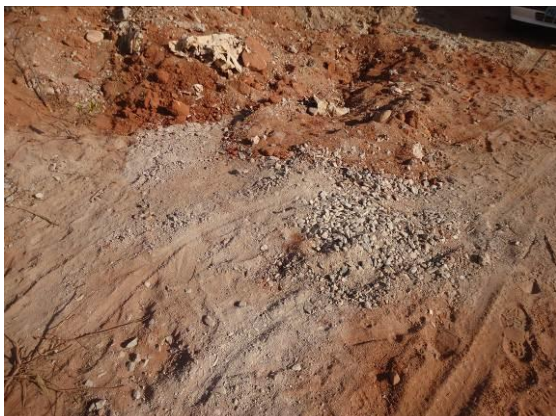
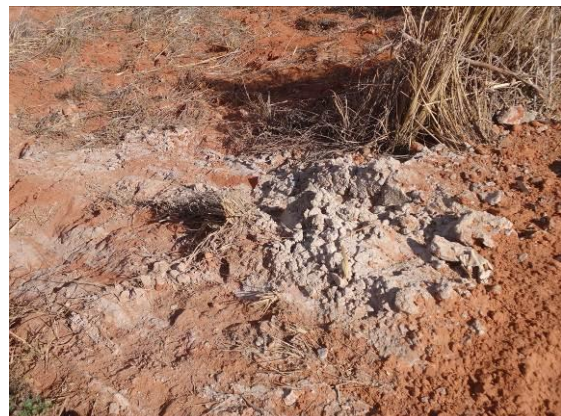
Observou-se que entre as estacas 16565 a 16576, existem restos de concreto proveniente da construção das canaletas no corte de Abaiara-CE.

**Foto 4-66** Sobras de concreto contaminando o solo na estaca 16562.

**Foto 4-67** Solo contaminado por resto de concreto na estaca 16566.

A POLLIAN informou que estará fazendo a retirada do material. Assunto este tratado na reunião em ata **MVS\_1\_ata\_11\_12**.

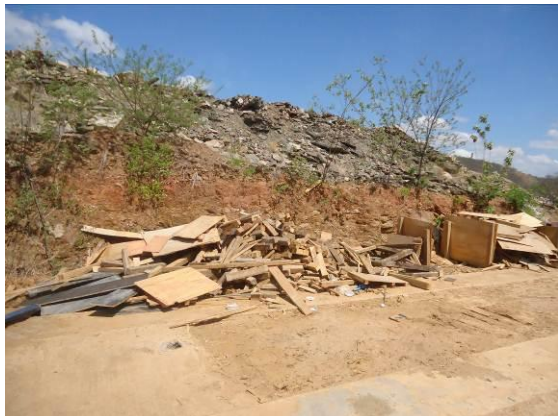
Em vistoria no trecho onde se encontra a ponte do riacho Jardim, na estaca 14395, foi observada a existência de madeira utilizada para construção da ponte, espalhadas dentro da faixa de domínio, a e equipe da ARCADIS Logos instruiu que seja destinado adequadamente e apresentado os manifestos.

**Foto 4-68** Resíduos de madeira espalhadas dentro da faixa de domínio. Estaca 14395.

A POLLIAN informou que estará adequando um local para destino do material. Assunto tratado em reunião e constando na ata **MVS\_ata\_12\_12**.

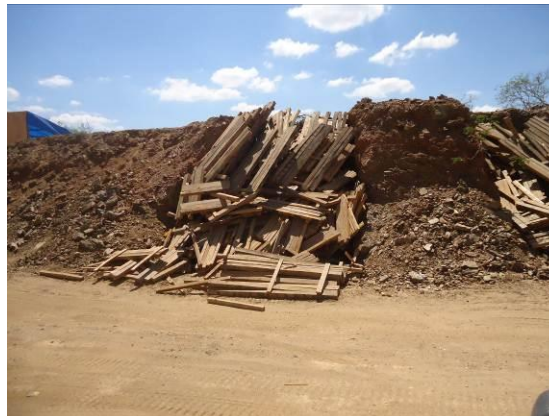
**Foto 4-69** Madeira estocada de forma irregular próximo a ponte sobre o riacho Jardim/CE. Estaca 14395.

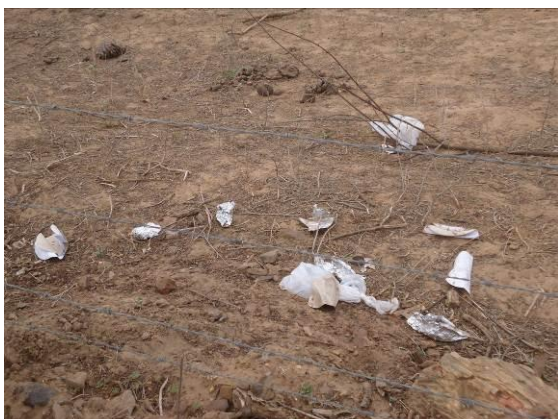
**Foto 4-70** Sobras de materiais provenientes de refeições na estaca 15801.

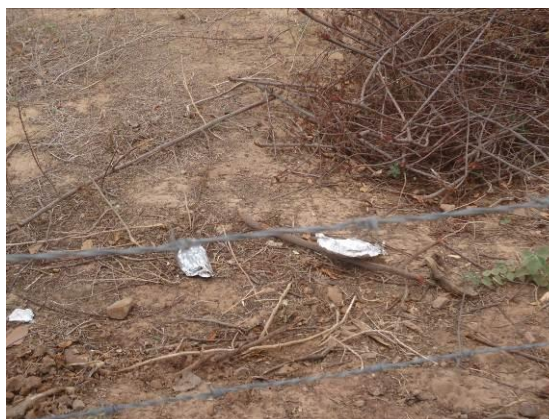
**Foto 4-71** Lixo espalhado fora da faixa de domínio na estaca 15801.

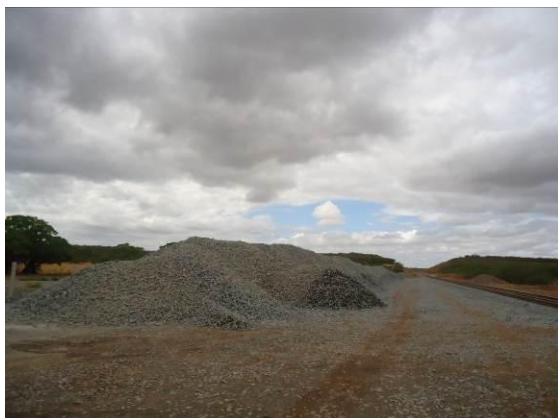
Durante a vistoria realizada com o Consórcio TIISA/CMC, no mês de junho, observou-se grande quantidade de brita, dormentes de madeira e sobras de trilhos estocados próximos à estaca 16935. A construtora repassou a informação que os materiais foram colocados pela TLSA sendo de responsabilidade dela a remoção dos mesmos.

**Foto 4-72** Brita estocada próxima a estaca 16936.

Essa situação está descrita nos itens 1, 2, 3 e 4 do PA **MVS\_1\_PA\_06\_12**.

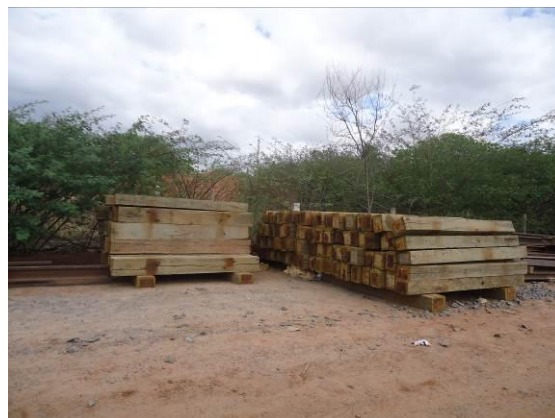
**Foto 4-73** Dormentes estocados próximos a estaca 16936.

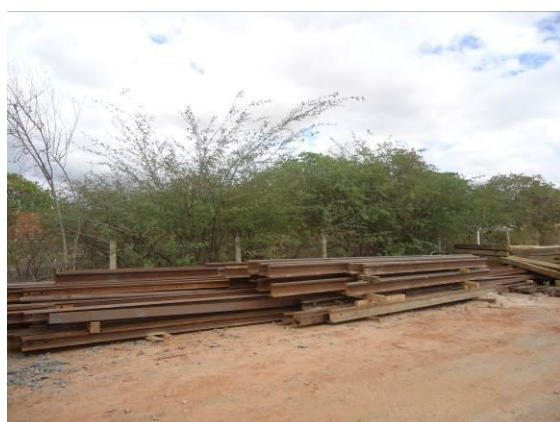
**Foto 4-74** Trilhos estocados próximos a estaca 16936.

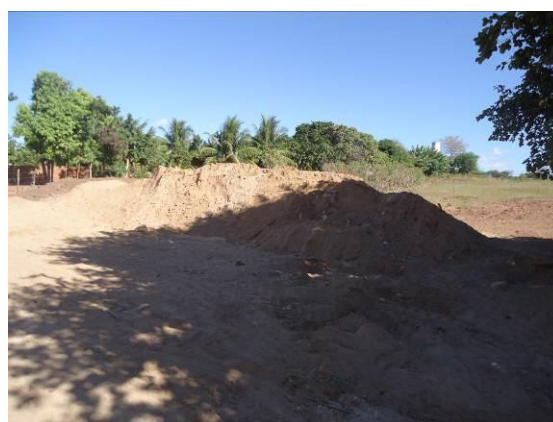
Em vistoria realizada com a POLLIAN na frente de serviço do viaduto de Porteiras, observou-se a necessidade de retirar a sobra da areia devido à finalização da construção do viaduto e colocá-la em um local adequado.

**Foto 4-75** Areia sem uso na frente de serviço do viaduto de Porteiras.

Para correção do passivo a situação acima foi incluída no item 1 do PA **MVS\_2\_PA\_06\_12**.

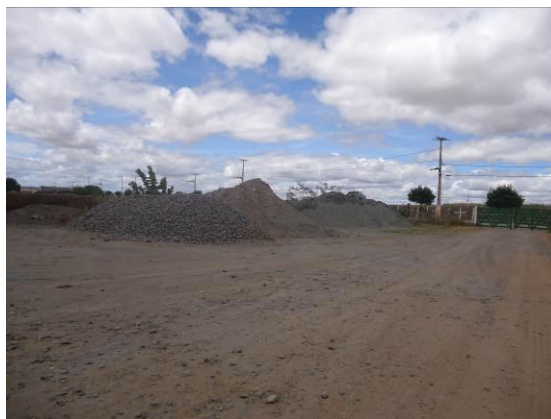
Em vistoria no canteiro avançado da TIISA em Brejo Santo-CE, observou-se o armazenamento de insumos no canteiro sem identificação. Solicitou-se a TIISA informações sobre a destinação final dos mesmos e a identificação do insumo.

**Foto 4-77** Insumo (brita) depositado no canteiro avançado do Consórcio TIISA/CMC, em Brejo Santo-CE

A TIISA informou que o material será deixado no canteiro a pedido do proprietário do terreno.

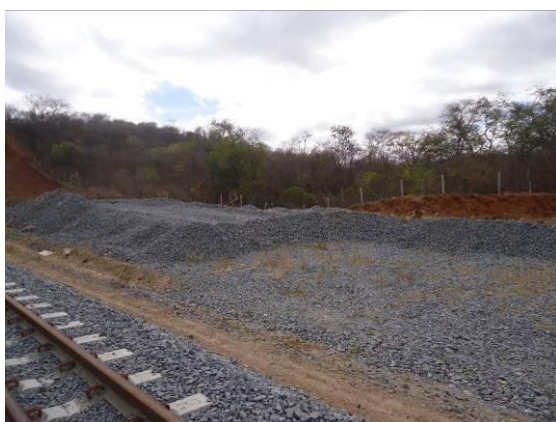
**Foto 4-78** Insumo (brita) depositado na estaca 14476.

A POLLIAN informou que o material será retirado quando a equipe de limpeza passar no local com o trem de serviço, devido à dificuldade de veículos e máquinas chegarem ao local por falta de acesso.

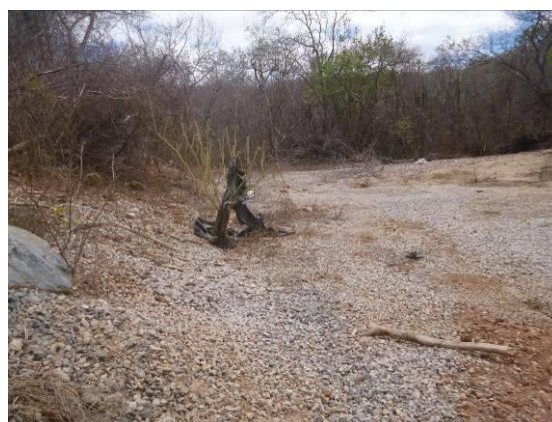
Observou-se a existência de material (brita) depositada dentro de APP 14 na estaca 14403, próximo a ponte sobre o riacho Jardim.

**Foto 4-79** Insumo (brita) dentro de APP 14 na estaca 14403.

A equipe da TLISA informou que a retirada do material será feita pela equipe da POLLIAN.

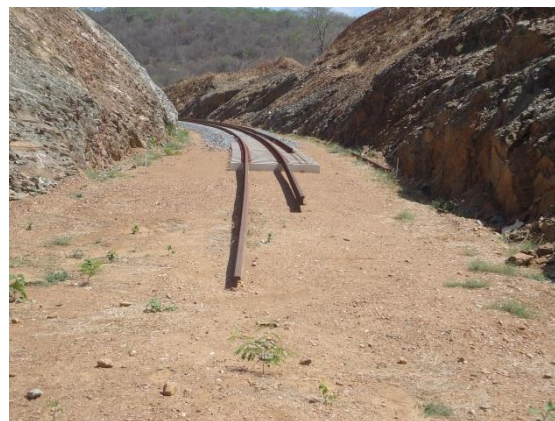
A instalação da superestrutura foi interrompida na estaca 14292 margem direita do riacho Jardim e na estaca 14407 margem esquerda do mesmo riacho, aguardando a conclusão da ponte sobre este riacho que está prevista para o mês de dezembro/12.

**Foto 4-92** Paralisação da superestrutura na margem esquerda do riacho Jardim, estaca 14407.

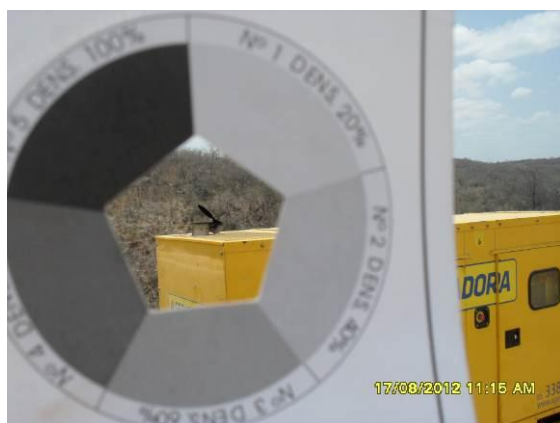
Nenhum dos equipamentos e máquinas vistoriadas estava acima do nível recomendado na Escala de *Ringelmann*.

**Foto 4-93** Teste da emissão de fumaça negra em grupo gerador na estaca 14395.

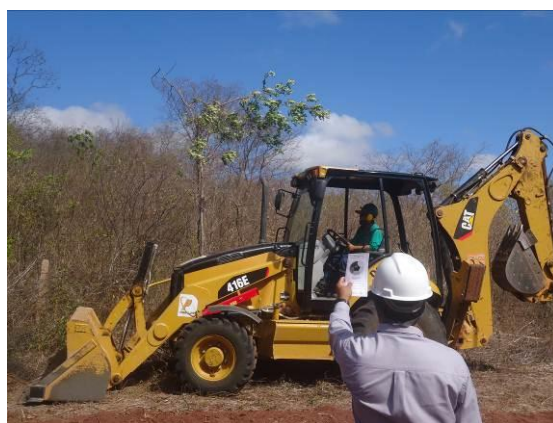
**Foto 4-94** Monitoramento da emissão de fumaça negra em retro escavadeira na estaca 16576.
