**RELATÓRIO DE ACOMPANHAMENTO
DOS PROGRAMAS AMBIENTAIS**
Fase de implantação - 20º semestre

RELATÓRIO DE ACOMPANHAMENTO DOS PROGRAMAS AMBIENTAIS
FASE DE IMPLANTAÇÃO – 20º SEMESTRE

EXTENSÃO SUL – MALHA CENTRAL
LICENÇA DE INSTALAÇÃO Nº 1152/2017

Abril/2021

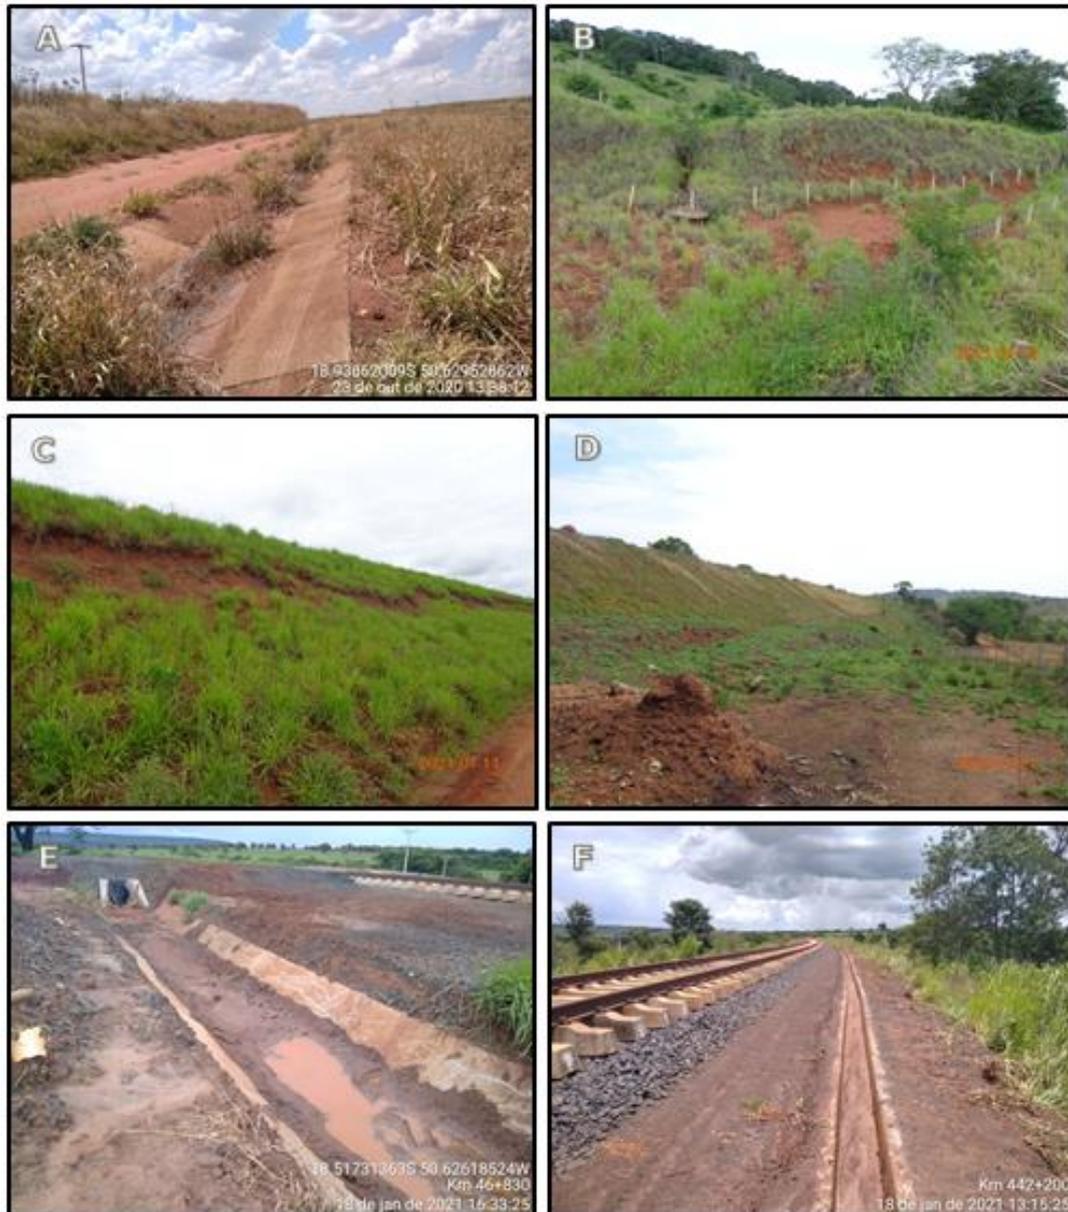
Figura 32 - Exemplos de ocorrências conformadas nos trechos.

Foto A: desobstrução da canaleta; foto B, C e D: revestimento vegetal; foto E e F: desobstrução e limpeza de canaletas/ OAC.

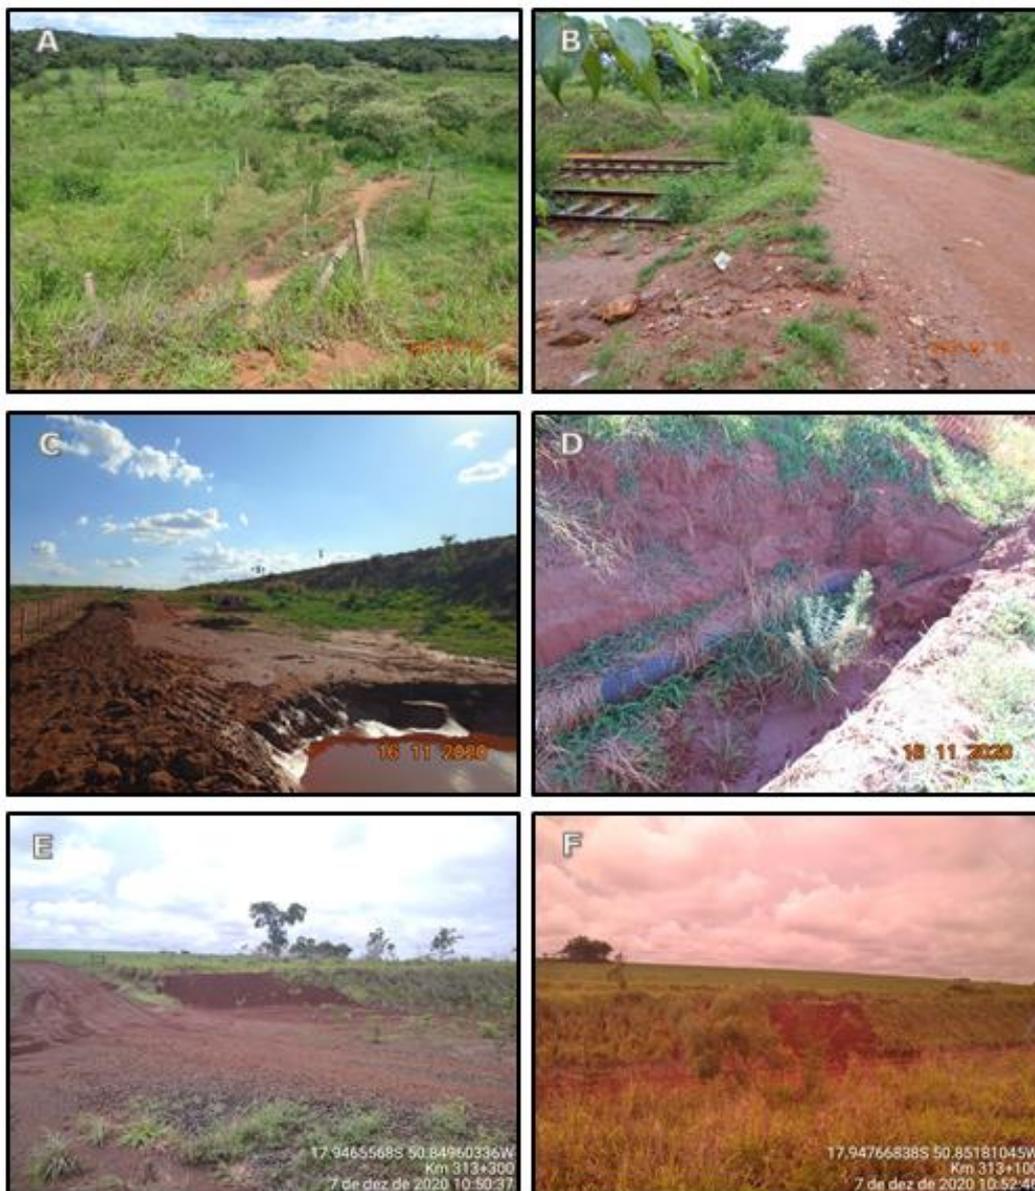
Figura 33 - Registro fotográfico de ocorrências em aberto.

Foto A: sedimentos sendo carreados para corpo hídrico e propriedade de terceiro; foto B: disposição de material inservível em bota fora; foto C: bacia de contenção de sedimentos e via de acesso inutilizados com solo exposto; foto D: processo erosivo instalado junto ao sistema de drenagem; foto E: área de empréstimo com solo exposto; foto E: talude com processo erosivo instalado.

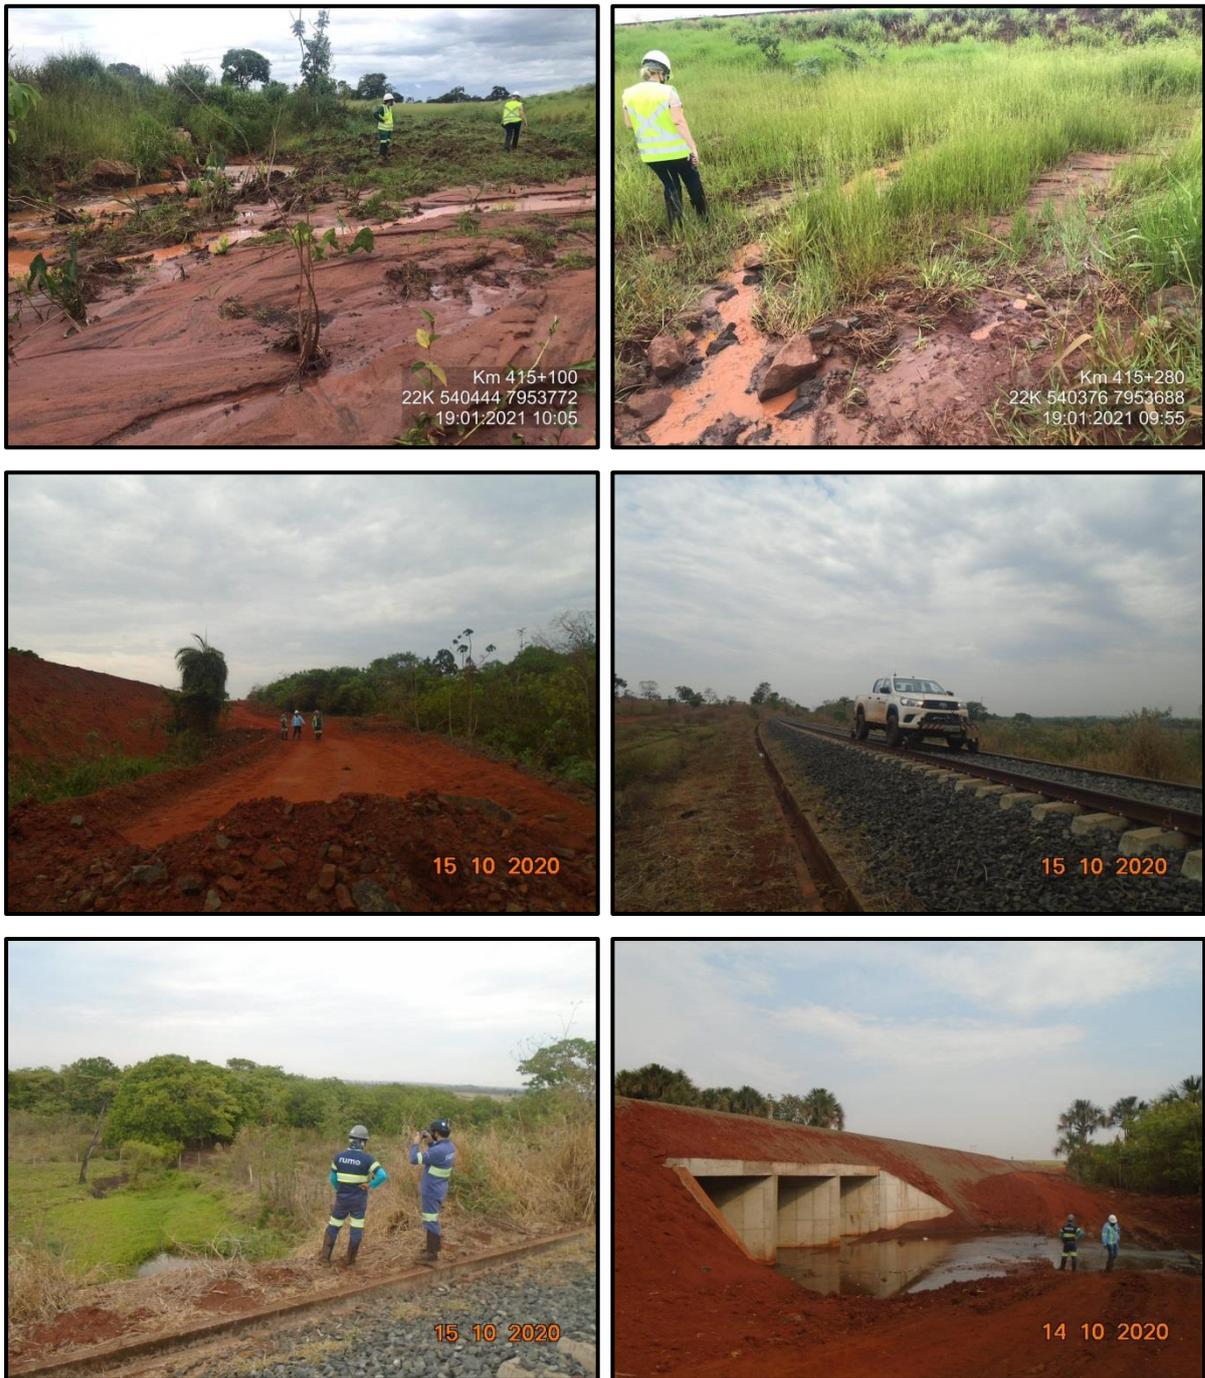
Figura 175 - Registro fotográfico de vistorias técnicas de rotina executadas pela equipe do subprograma.

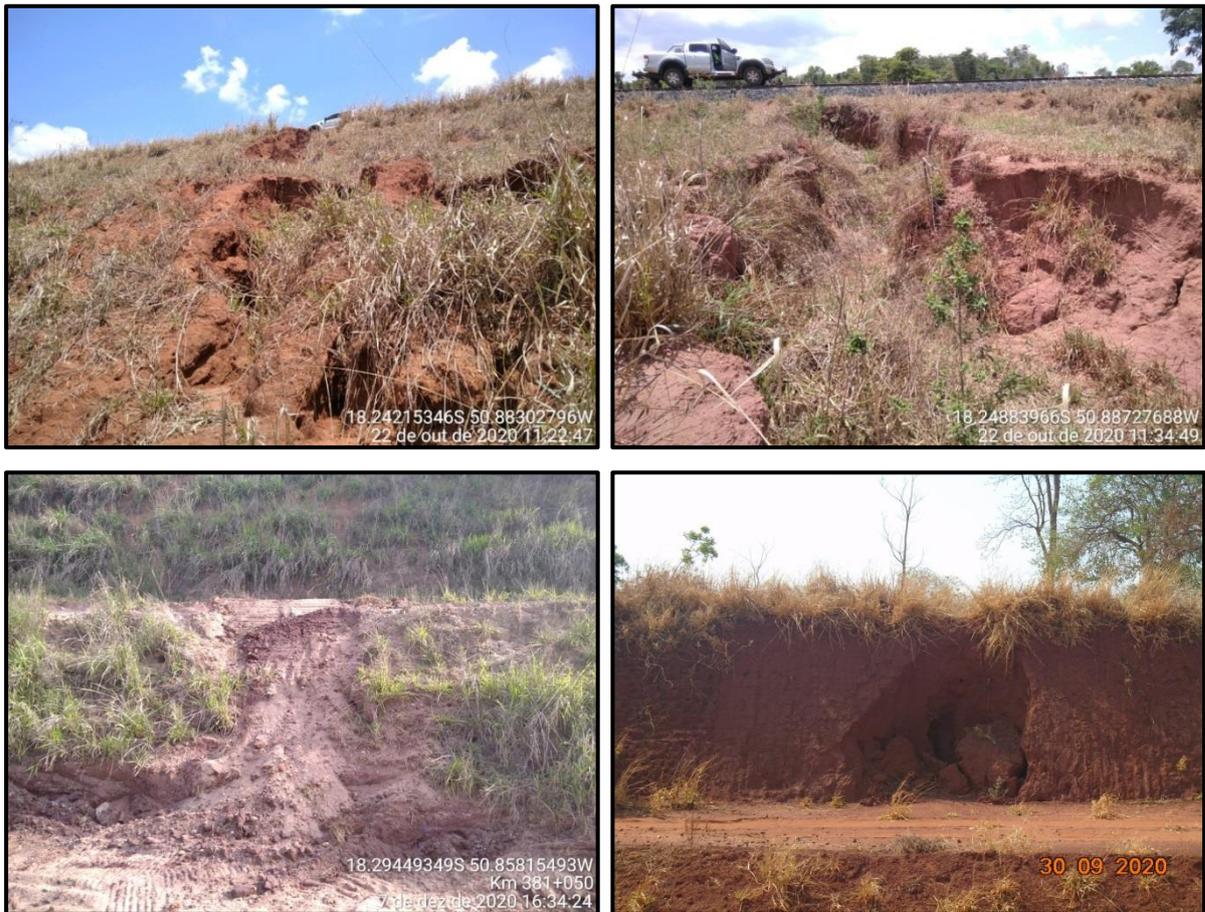
As ocorrências classificadas como “erosão/assoreamento” correspondem às principais identificadas pela equipe do subprograma e referem-se a incisões erosivas em taludes e também movimentação de massa como escorregamentos, principalmente em cunha. Estas feições ocorrem em função da instabilidade gerada pelo solo uma vez que houve escavação (talude de corte) ou retaludamento e aterramento (talude de aterro) e são esperadas ao longo da obra da ferrovia, tendo em vista a grande movimentação de solo produzida, conforme apresenta a figura a seguir (Figura 176).

Figura 176 - Exemplos de ocorrências classificadas como “erosão e assoreamento”.

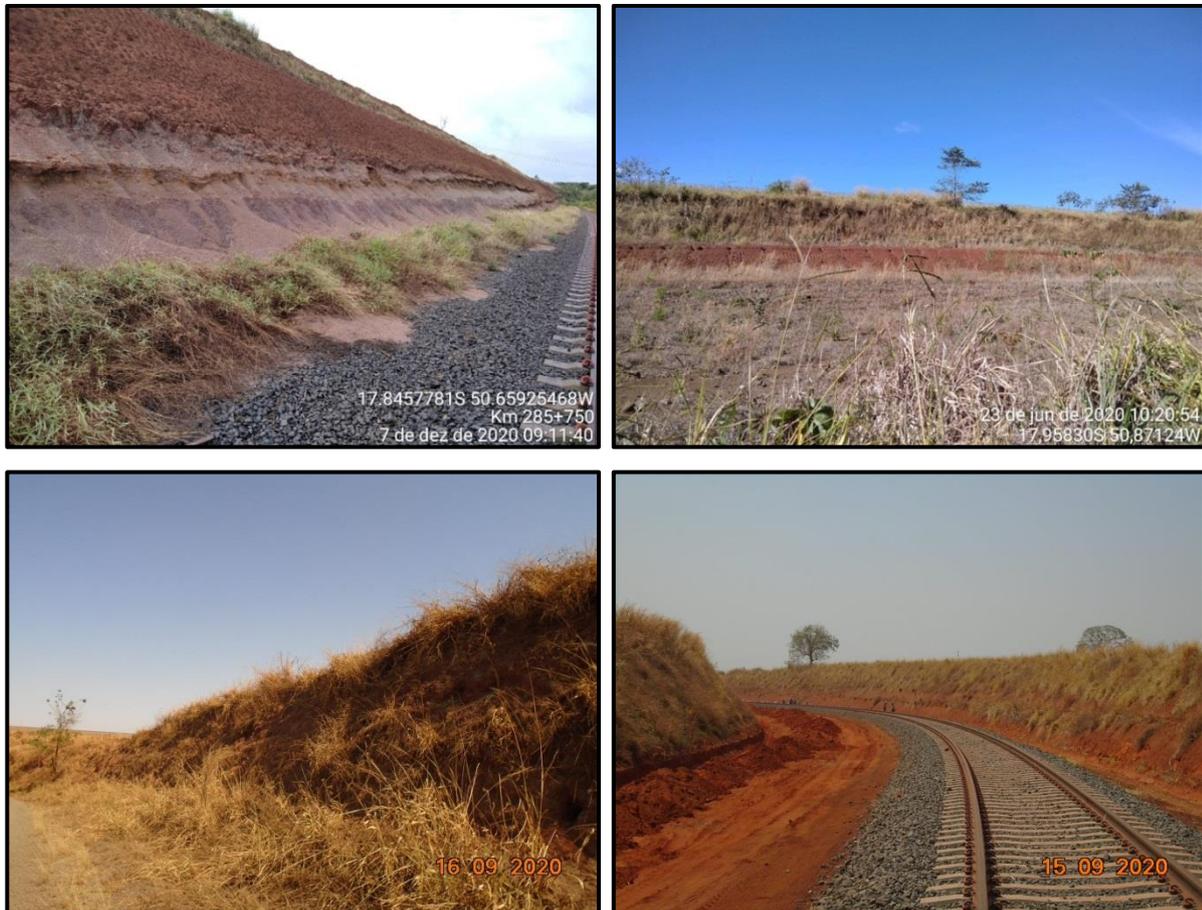
As ocorrências relacionadas aos “plantios e revestimento vegetal” ocorrem, sobretudo, associadas aos taludes que se encontram fisicamente finalizados, segundo determinado no projeto como medida para estabilizar os mesmos de processos erosivos e movimentação de massa gravitacional (Figura 177). Nota-se, entretanto, que a revegetação em taludes encontra-se em fase de execução em algumas porções da obra segundo o andamento desta em cada trecho e lote. De um modo geral, a revegetação tem promovido êxito na estabilização do talude, com eventuais necessidades de complementações.

Figura 177 - Exemplos de locais com ocorrências classificadas como “plantios e revestimento vegetal”.

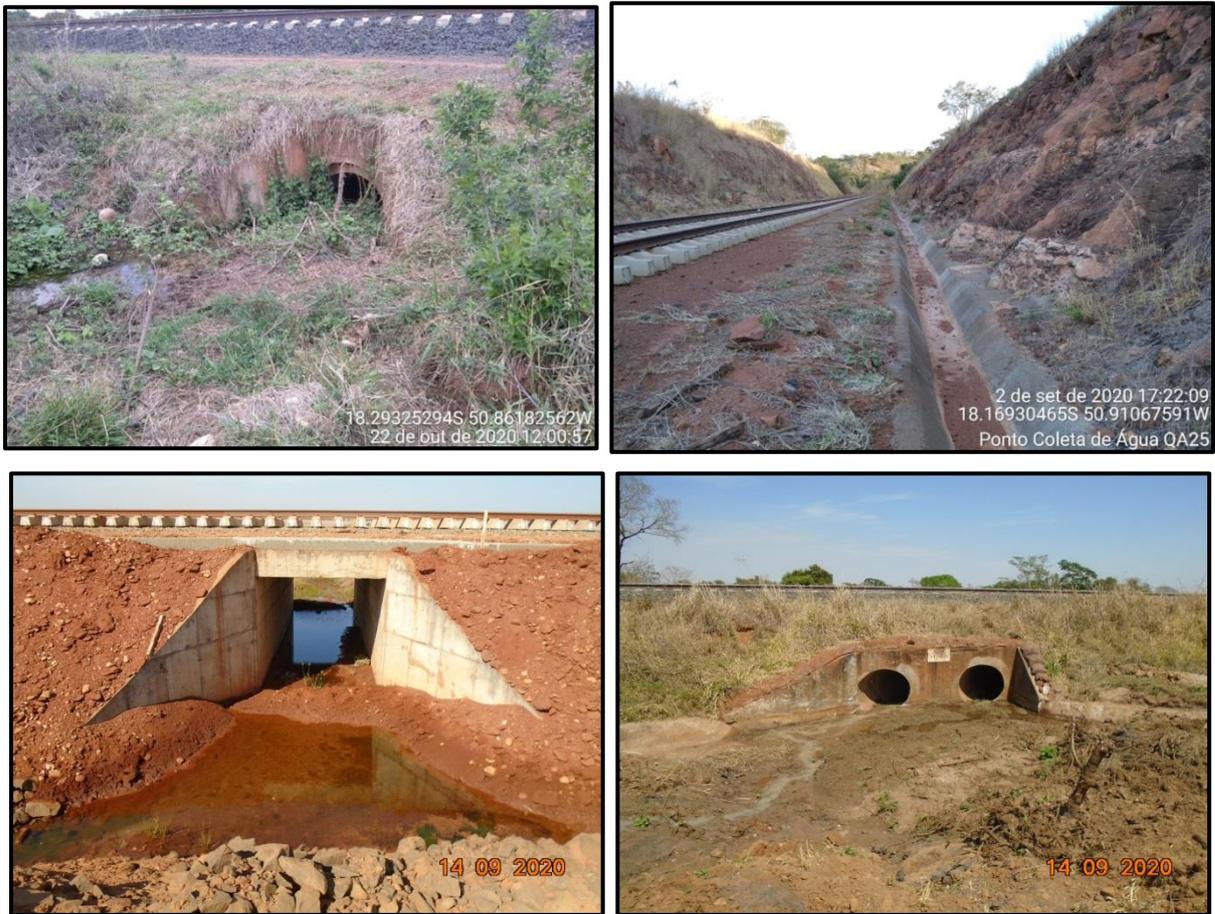
As ocorrências relacionadas ao “sistema de drenagem” (Figura 178) referem-se, essencialmente, a rompimentos de canaletas ou valetas, obstrução, seja por sedimentos ou vegetação e assoreamento dos dispositivos. A empreiteira tem realizado de forma pontual ações de melhoria, sobretudo a limpeza do sistema conforme o avanço das obras nos trechos. As eventuais avarias identificadas e monitoradas pela equipe do subprograma dificultam a circulação e movimentação do fluxo aquoso, podendo vir a gerar processos erosivos ou assoreamento.

Figura 178 – Exemplos de ocorrências classificadas como “sistema de drenagem”.

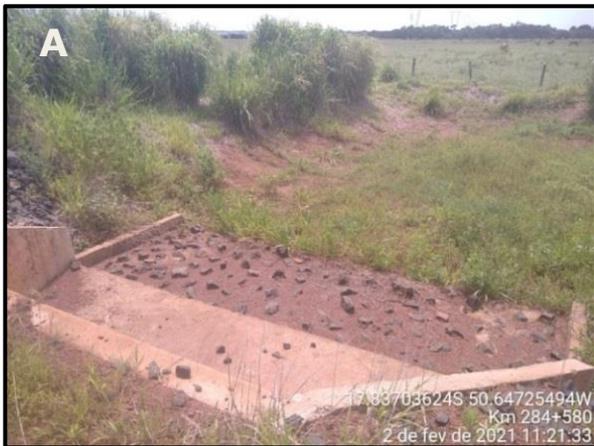
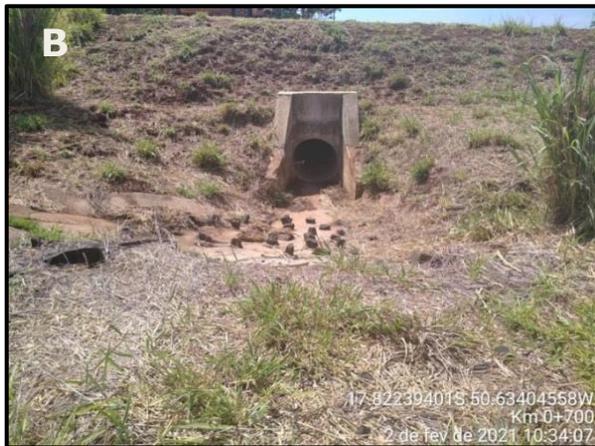
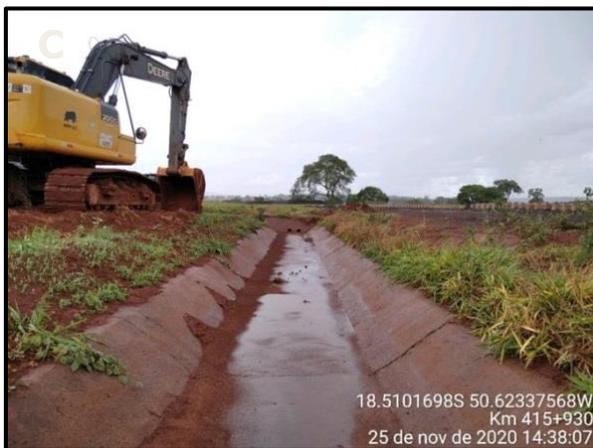
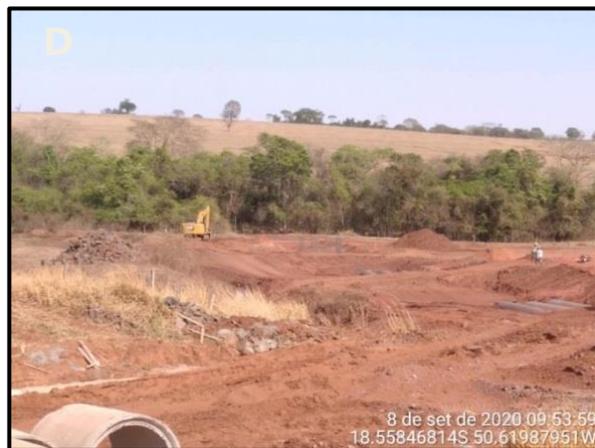
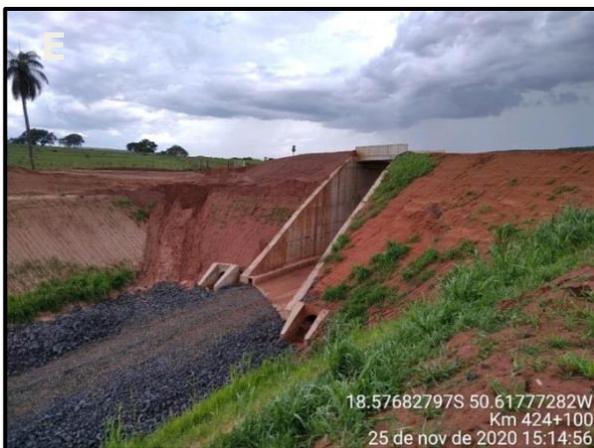
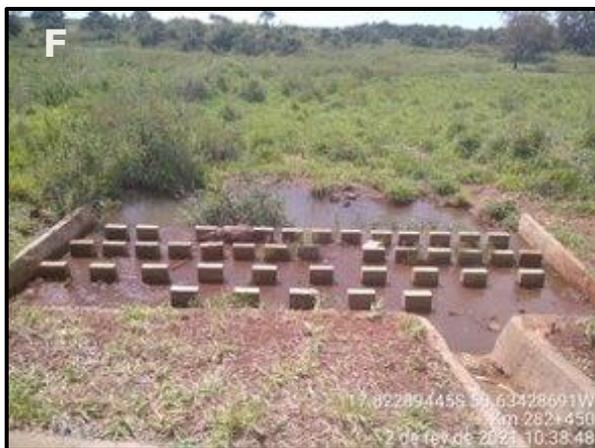
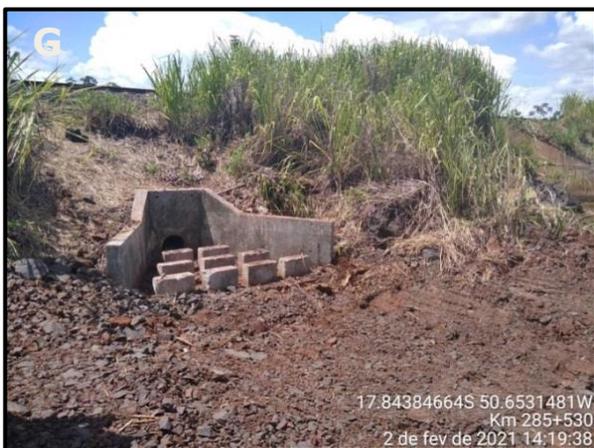
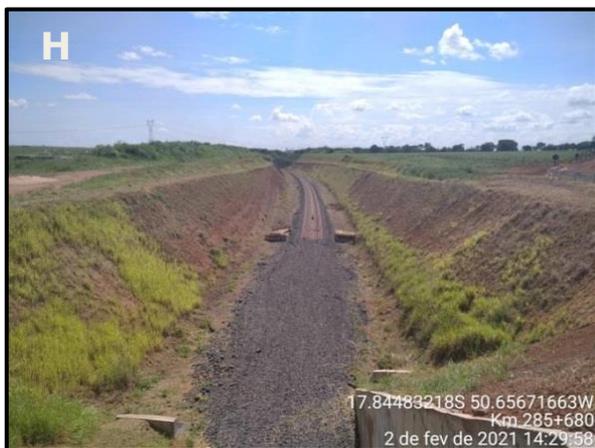
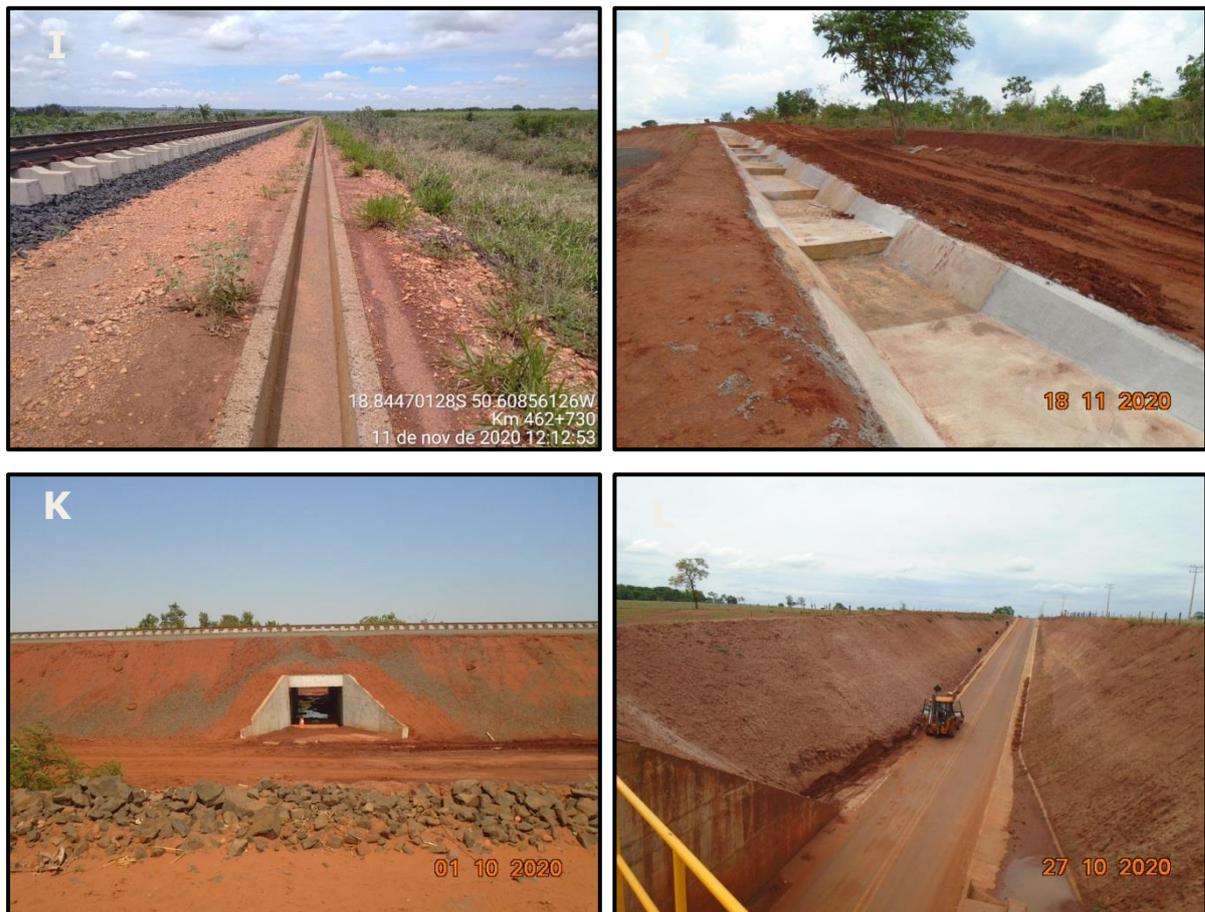
Figura 179 - Registro fotográfico das medidas implantadas no trecho.

Fotos A e B: mecanismo de dissipação de energia com fragmentos de rochas e concreto; Fotos C, D e E: desobstrução e limpeza de canaletas, galerias e OAC; Foto F e G: mecanismo de dissipação de energia com fragmentos de rochas e concreto; Foto H: melhoria na via de acesso; Foto J: Foto I e J: desobstrução e limpeza de canaletas; Foto K: galeria fluvial e OAC desobstruídas; Foto L: melhoria na via de acesso e retaludamento em talude de corte.

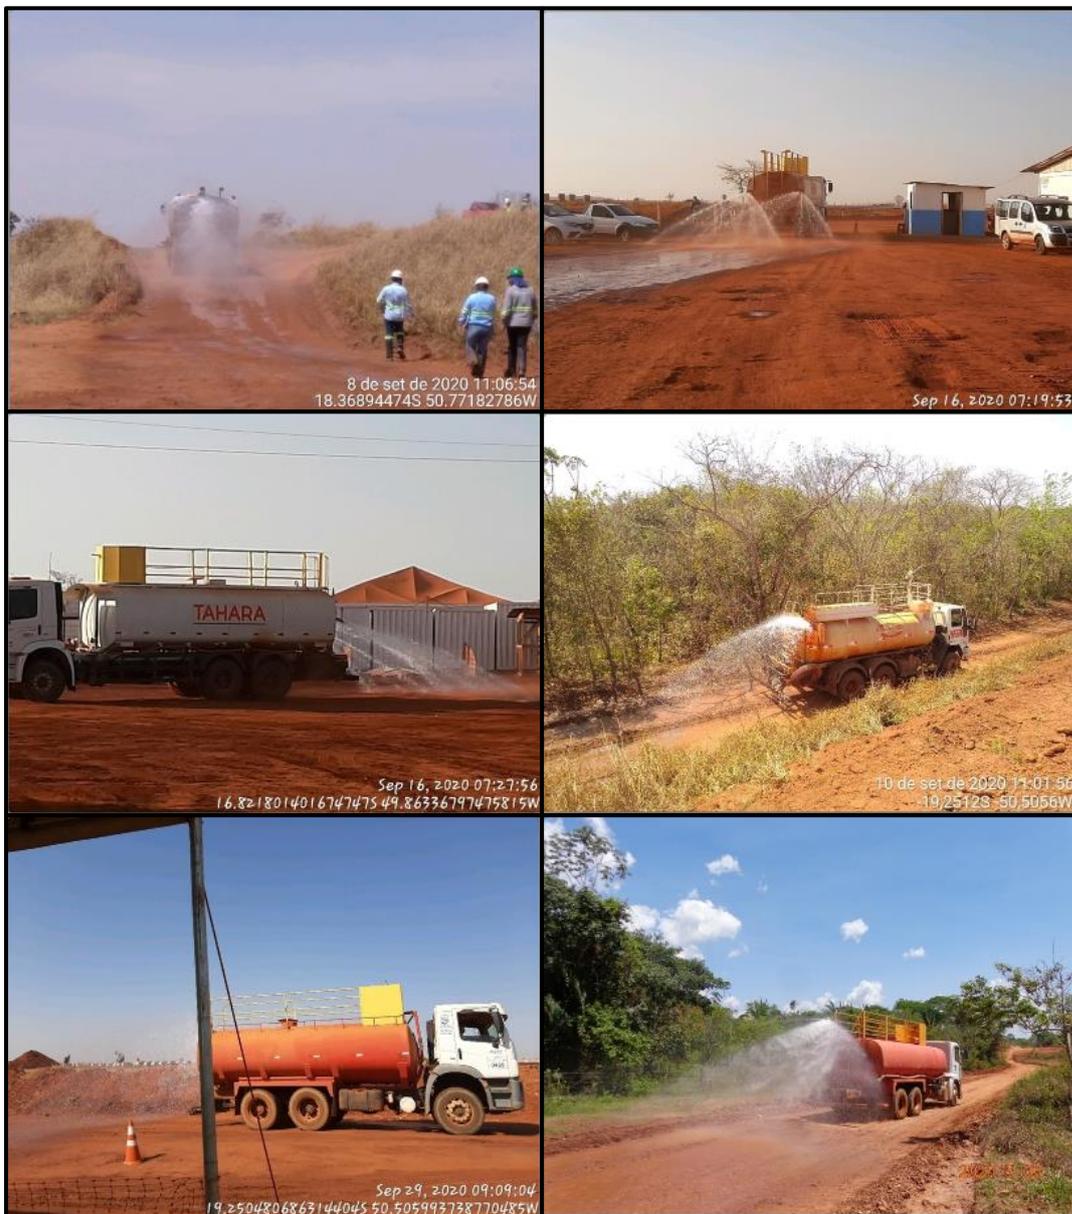
Sendo verificada a ocorrência destas emissões fugitivas, bem como o registro de reclamação por parte dos receptores lindeiros, o controle se deu por meio da aspersão de água nestas vias para a redução da suspensão de poeiras em virtude do trânsito de máquinas e veículos pesados. A figura 188, a seguir, ilustra o exemplo da realização de aspersão de água por caminhão pipa em vias de acesso sem pavimentação em algumas das frentes de obra ao longo deste semestre.

Durante o período contemplado neste relatório, foi registrada apenas uma reclamação de proprietário lindeiro à obra, referente à emissão de poeira por passagem de veículos, conforme apresentado na tabela 70. Neste caso, foi reforçado junto a existência do canal de ouvidoria do empreendedor, bem como reforçadas as ações de umectação das vias de acesso (maior frequência de umectação).

Figura 188 - Exemplos de controle de eventos críticos de emissões fugitivas de poeira com aspersão de água ao longo deste semestre (set/20 a fev/21)

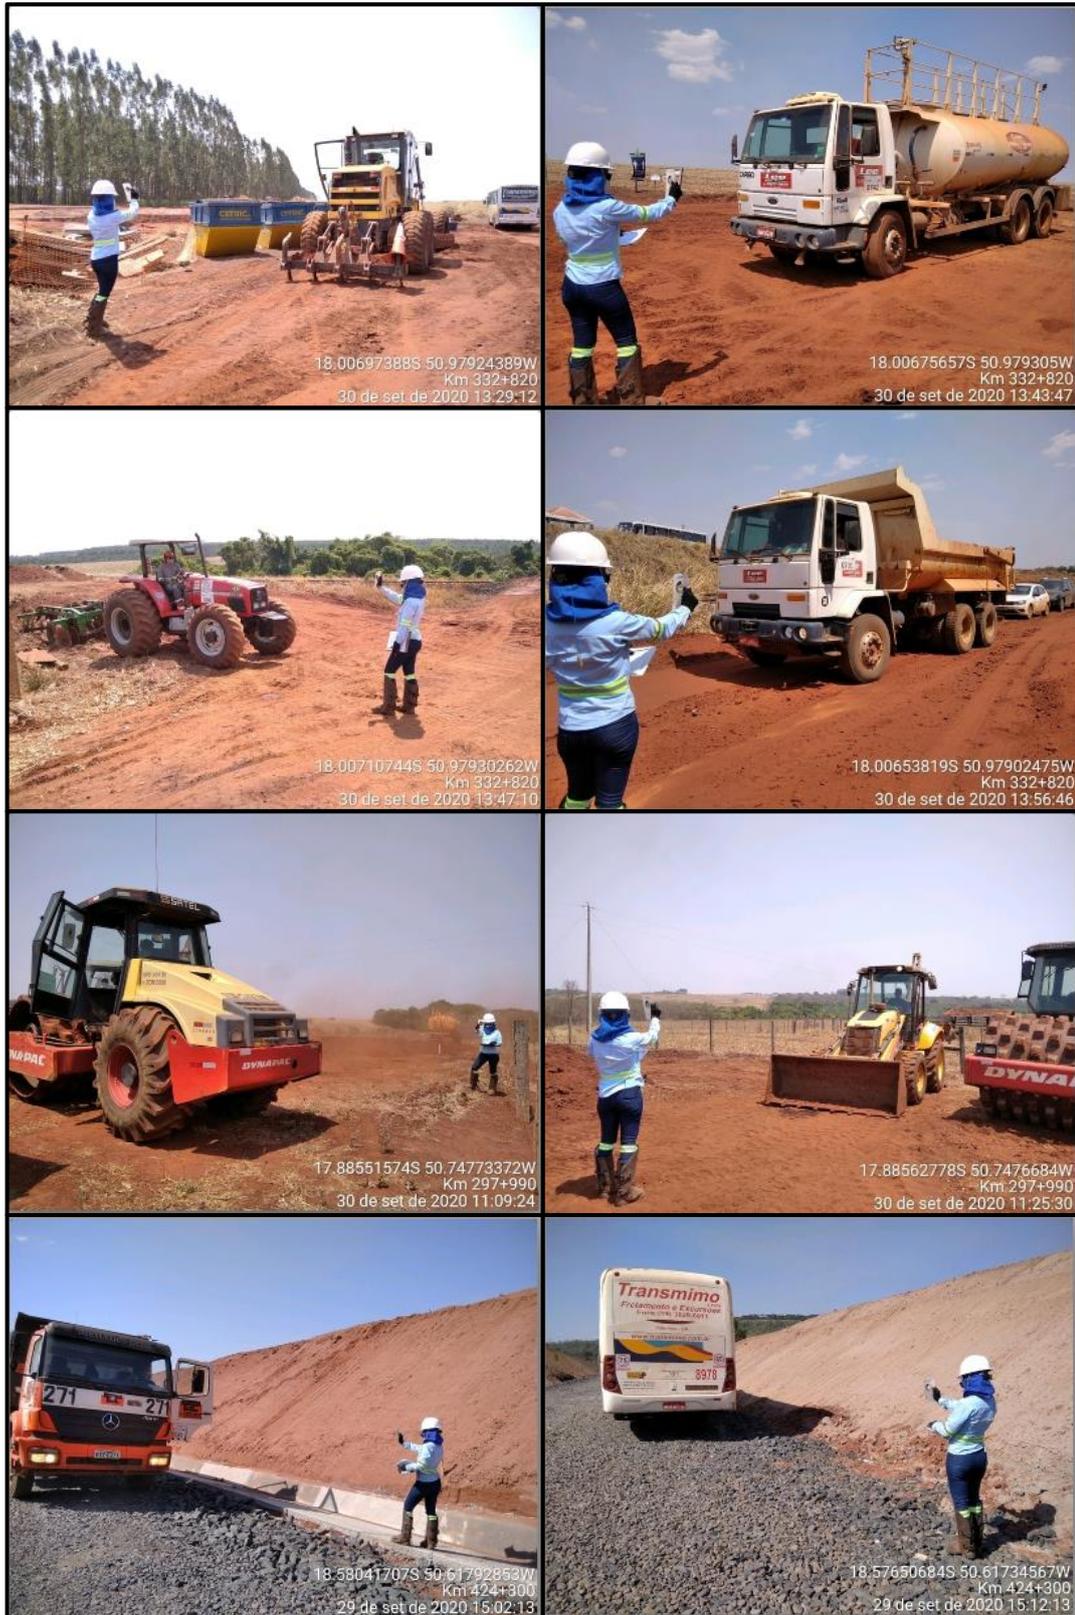
De maneira geral, o monitoramento de fumaça preta ao longo deste semestre abrangeu as diversas frentes de obra distribuídas entres os trechos 1, 2 e 3. Como consta na tabela a seguir, foi avaliado um total de 573 veículos e máquinas/equipamentos ao longo da extensão das obras da ferrovia. A figura 191 apresenta alguns registros fotográficos dos veículos e máquinas/equipamentos considerados entre os monitoramentos.

Figura 191 – Registros fotográficos de alguns dos veículos e máquinas/equipamentos considerados no monitoramento de fumaça preta.

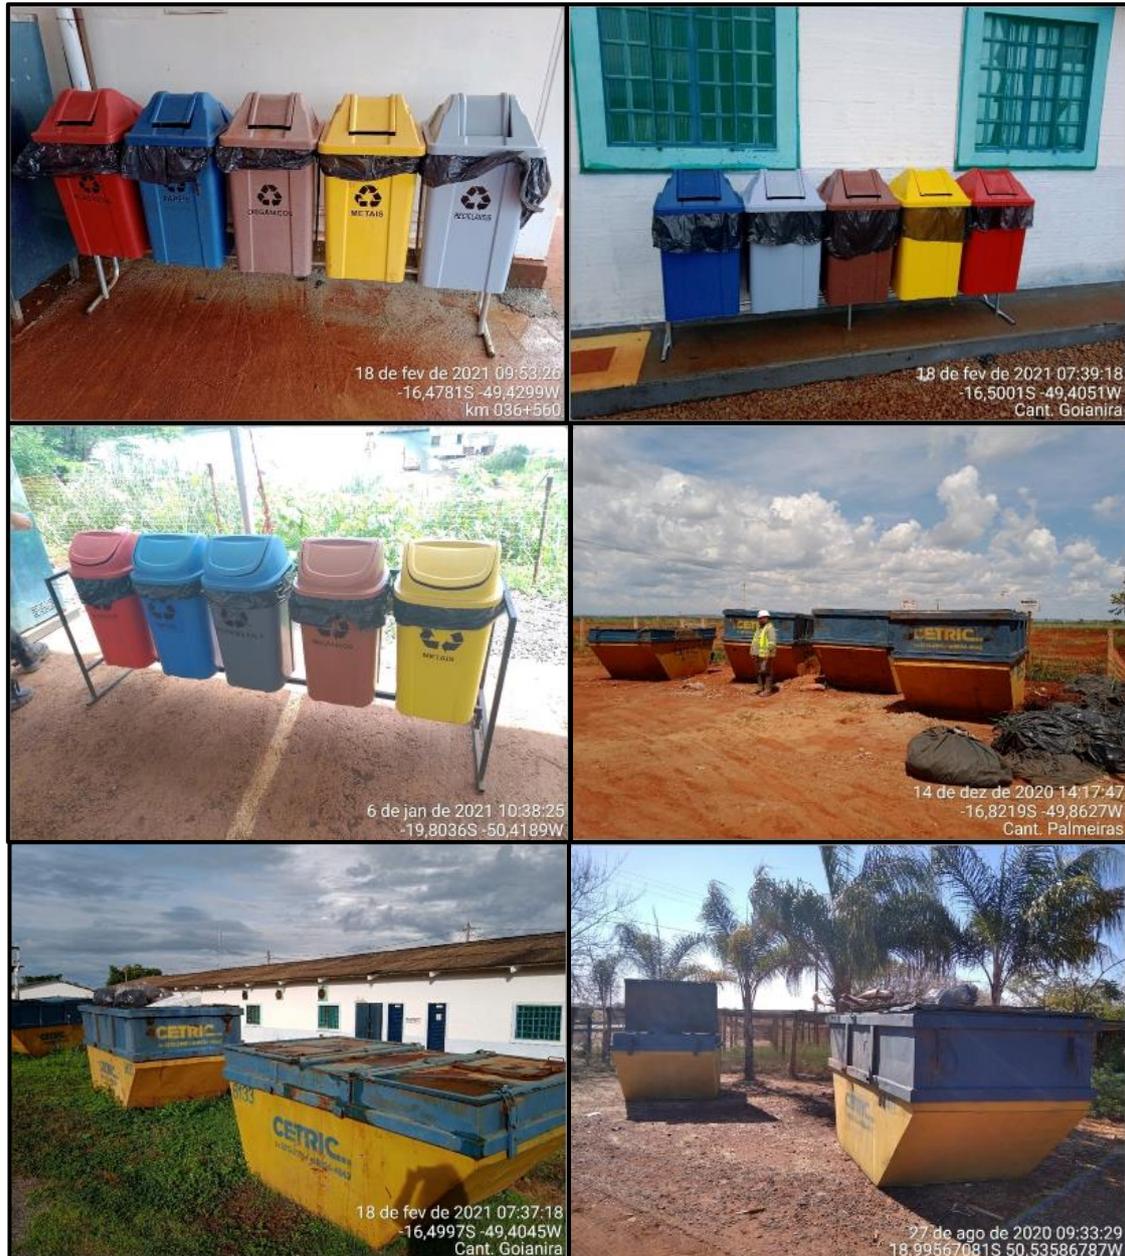
A figura 195, na sequência, apresenta alguns dos registros fotográficos referentes as boas práticas de segregação de resíduos evidenciados ao longo dos locais de obra nos trechos 1, 2 e 3, como a presença de coletores seletivos com a devida cor e identificação e a presença de caçambas para armazenamento de resíduos com maior geração e/ou de maiores dimensões.

Figura 195 - Registros fotográficos relacionados ao programa de gerenciamento de resíduos evidenciando diversos coletores/caçambas entre as frentes de obra.

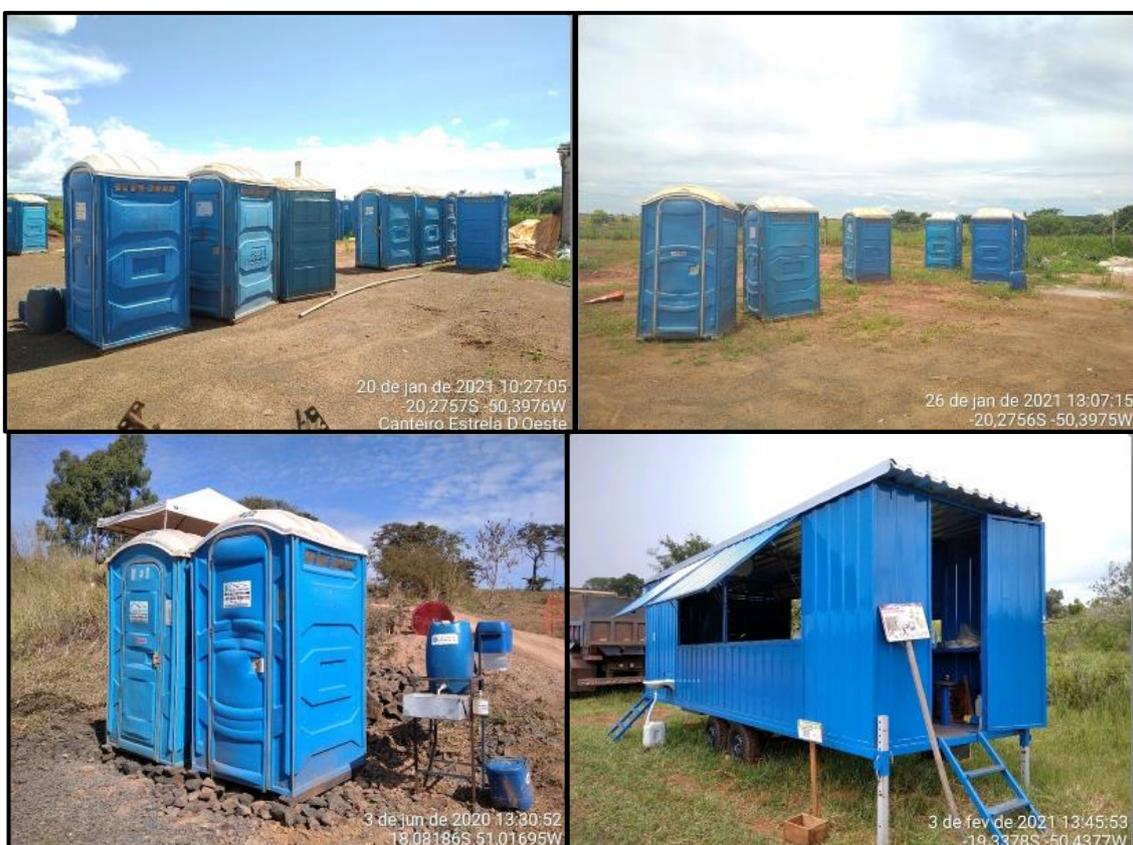
A figura 202 apresenta alguns dos registros fotográficos dos pontos de instalação dos banheiros químicos entre os locais de execução de obra ao longo dos trechos 1, 2 e 3, bem como de ocasiões de limpeza sanitária por meio de caminhões especializados.

Figura 202 - Registros fotográficos relacionados ao programa de efluentes (banheiros químicos).

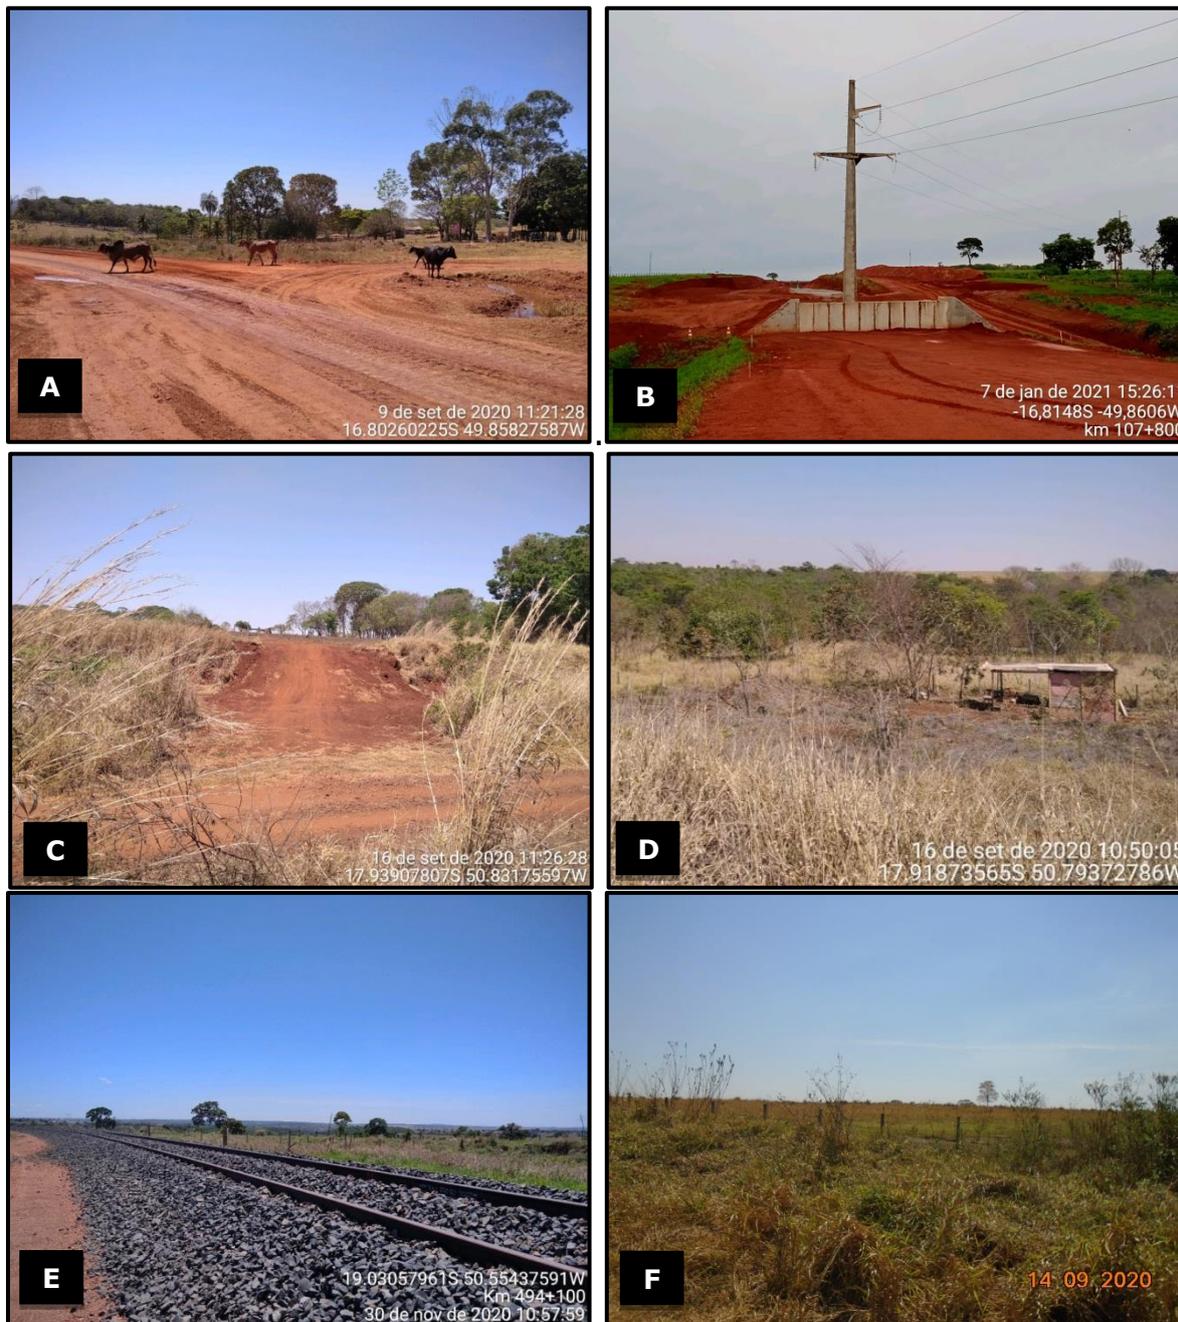
Figura 293 – Ocorrências do programa de gestão ambiental da faixa de domínio (set/2020 a fev/2021).

A – Presença de animais domésticos (trecho 3 - km106+500). B – Invasão de terceiros (instalação de poste na faixa de domínio) (trecho 3 – km 107+800). C - Passagem em nível irregular (trecho 2 - km 310+500). C – Invasão de terceiros (construção irregular no trecho 2 – km 304+700). D – Cerca inadequada construída por terceiro (trecho 2 – km 494+100). F – Cerca danificada (trecho 1 – km 547+300).
