norteENERGIA
USINA HIDRELÉTRICA BELO MONTE

10º RELATÓRIO CONSOLIDADO DE ANDAMENTO DO PBA E DO ATENDIMENTO
DE CONDICIONANTES

11.4.2 PROJETO DE MONITORAMENTO E CONTROLE DE MACRÓFITAS AQUÁTICAS

**Anexo 11.4.2 - 7 – Detalhamento dos estandes de
macrófitas de elevado nível de infestação nos trechos
do rio Xingu e tributários na área de influência da UHE
Belo Monte no âmbito do Projeto de Monitoramento e
Controle de Macrófitas Aquáticas (PBA)**

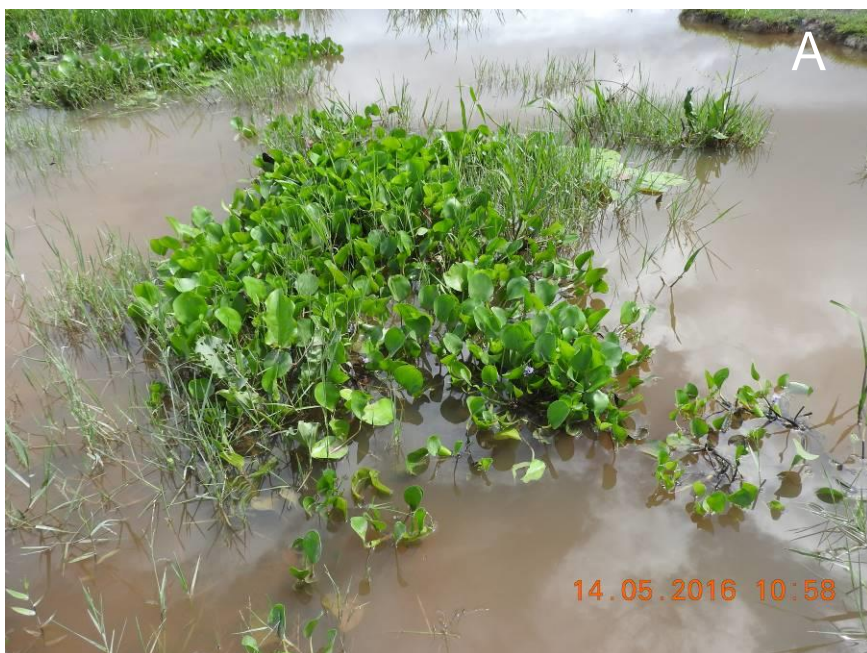
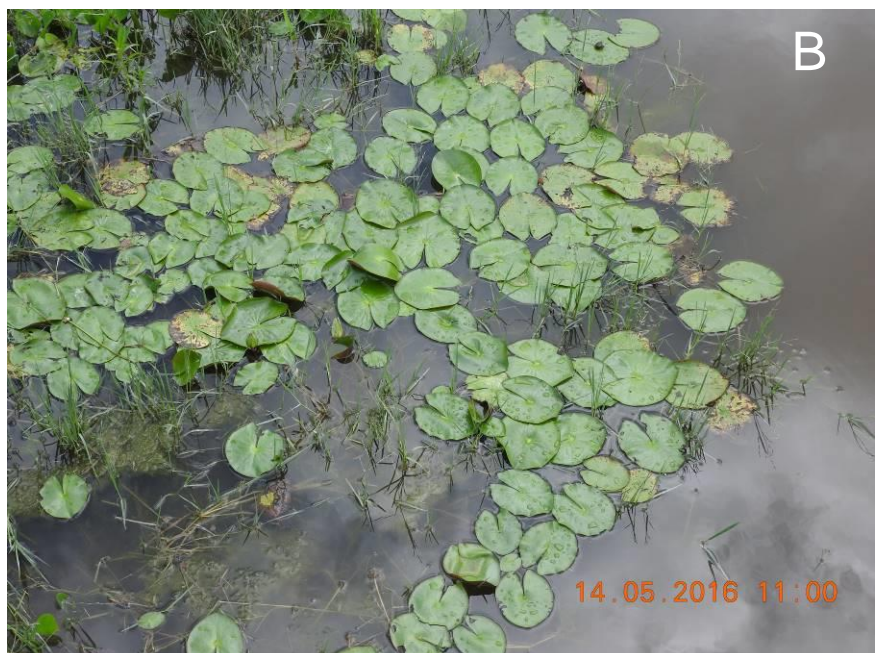
1) A Lagoa do Noronha compreende uma área alagável (área aproximada do estande de macrófitas = 54.000 m²), localizada na margem direita do rio Xingu, a 34 km a montante da cidade de Altamira-PA (**Figura - 2**). Possui características bem similares à Lagoa da Fazenda do Arismar e à Lagoa do Maradona, a serem apresentadas a seguir, quanto às épocas de seca e de seu enchimento. Localizada a aproximadamente 200 m da margem do rio Xingu, os estandes aí distribuídos, ora se encontram adensados ou dispersos na área avaliada, com predominância de ocorrência de *Nymphaea sp 1* e *Eichhornia azurea* (**Figura - 3**).

Figura - 3 – Aspecto da Lagoa do Noronha com ocorrência dos gêneros *Eichhornia azurea* (A) e *Nymphaea sp.1* (B) em maio de 2016.

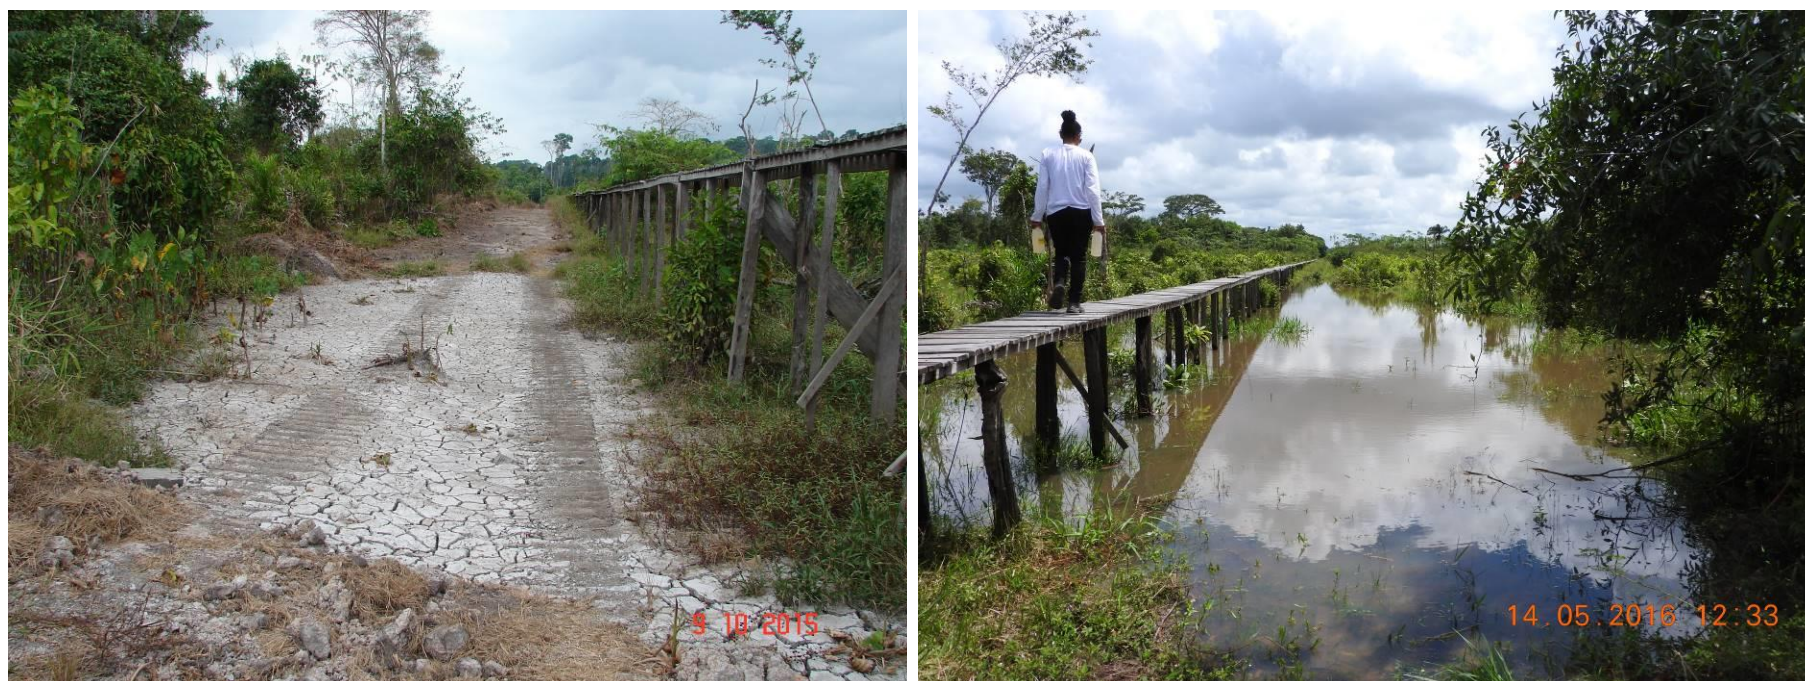
4) A lagoa do Valdir (ponto LA 02) compreende uma área alagável localizada na margem direita do rio Xingu, a 24 km a montante da cidade de Altamira-PA, próxima à lagoa do Maradona (**Figura - 8**). Local com diversidade média de macrófitas, contando principalmente com espécies emersas. Na seca, este ambiente se torna quase seco e isolado do rio Xingu (**Figura - 9**). Os estandes aí distribuídos se encontram dispersos. Neste ponto já foram observados níveis médios de infestação da espécie *Montrichardia linifera*.

Figura - 9 – Vista geral da lagoa do Valdir em outubro de 2015, no período de seca, e em maio de 2016, no período de cheia.

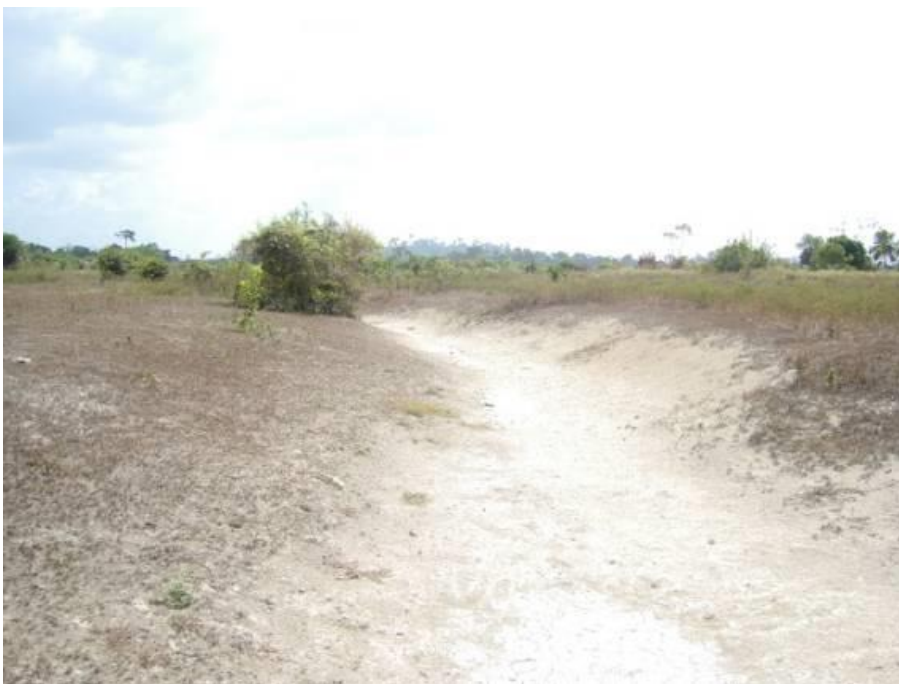
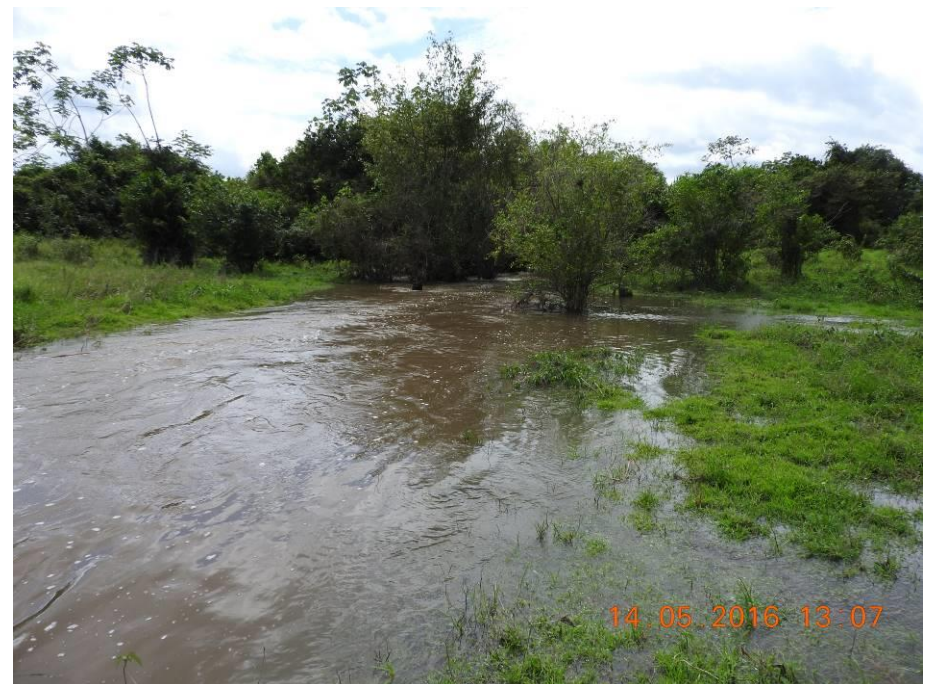
5) A lagoa do Déo (ponto LA 05) compreende uma área alagável localizada na margem esquerda do rio Xingu, a 18 km a montante da cidade de Altamira-PA (**Figura - 10**). O acesso à lagoa é difícil e depende do nível do rio (**Figura - 11**), por estar localizado próximo a uma extensa área de pedrais do rio Xingu. Apresentou nível médio de infestação apenas em janeiro de 2013, sendo que nos demais períodos os níveis foram sempre baixos ou com ausência de macrófitas.

Figura - 11 – Vista geral da lagoa do Déo, em janeiro de 2015 (enchente) e em abril de 2015 (cheia).

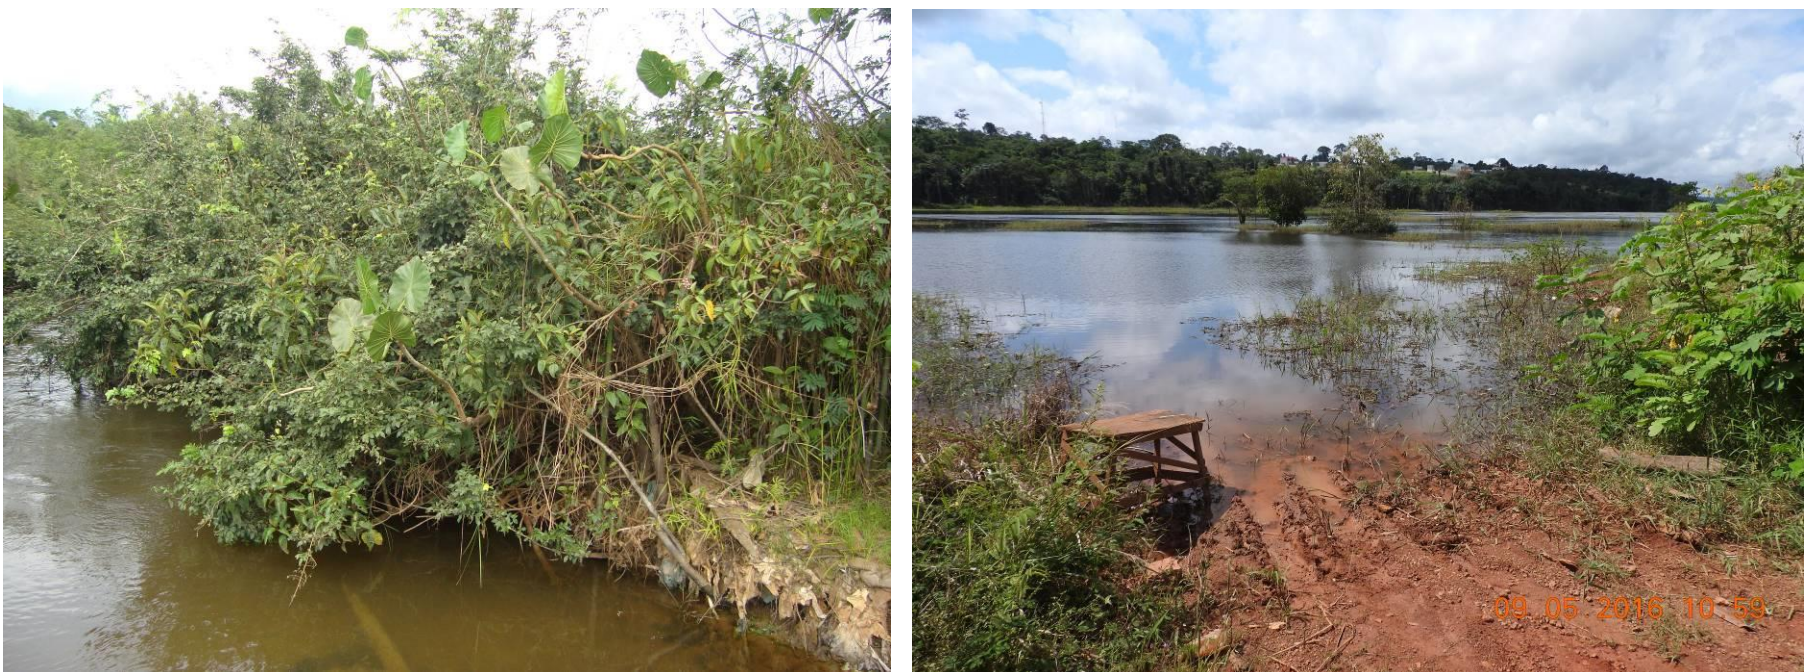
10) O igarapé Ambé (ponto IG 03), na cidade de Altamira-PA, também apresenta uma área alagável (área aproximada do estande de macrófitas = 800.000 m²). O ponto original de coleta, proposto no PBA, fica próximo à foz com o rio Xingu, onde não foi verificada infestação grave de macrófitas aquáticas; no entanto, o igarapé Ambé é formado por uma rede de canais menores e, em seu relevo mais baixo, havia uma extensa área alagada com aproximadamente 1 km² (**Figura - 20**), a qual foi suprimida visto que será permanentemente alagada pelo reservatório do Xingu. Pode-se defini-la como área em estado de atenção (**Figura - 21**), devido à potencialidade de ocorrência de infestações.

Figura - 21 – Registro fotográfico no período de seca no ponto IG 03 em outubro de 2014 e em outubro de 2015, antes do início do enchimento do reservatório.

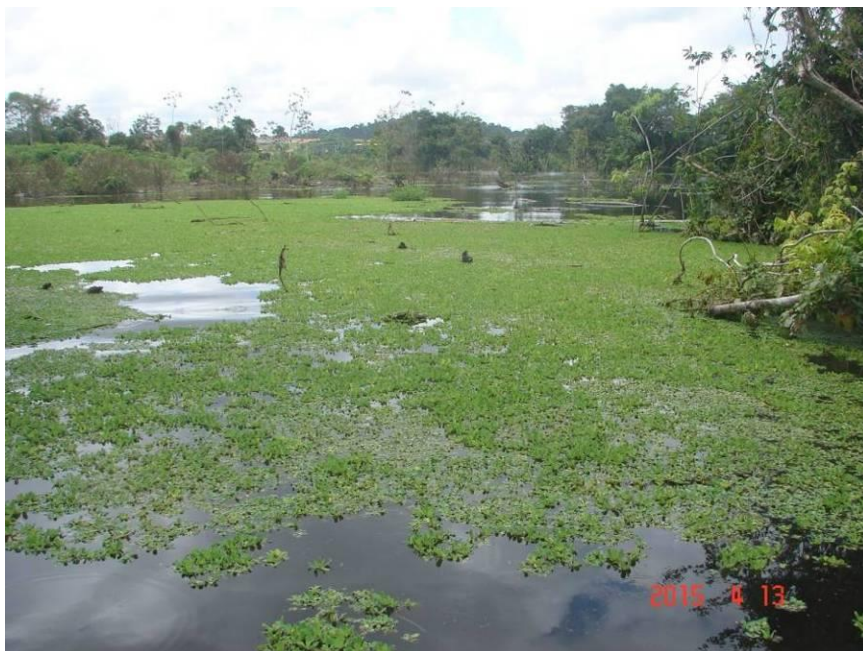
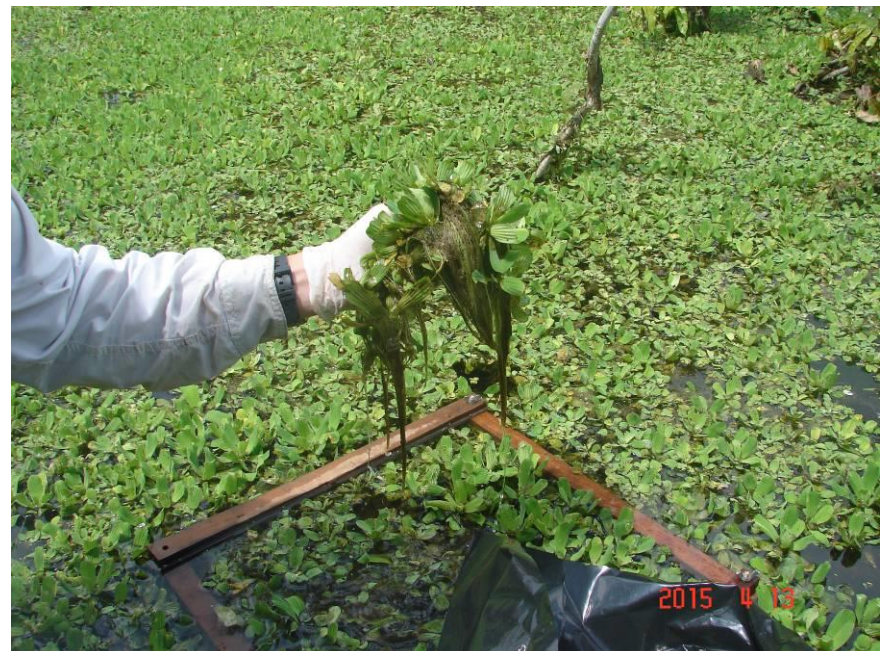
13) O ponto ETE PIM, localizado em um canal barrado do rio Xingu (**Figura - 26**), próximo ao lançamento de efluente da estação de tratamento de esgoto do canteiro Pimental, apresentou infestação grave da espécie *Pistia stratiotes* em abril de 2015 (**Figura - 27**). O barramento do canal, associado ao aporte de nutrientes, favoreceu a infestação desta espécie neste ponto, mas após a formação do reservatório não foi verificada a ocorrência de macrófitas.

Figura - 27 - Estande de *Pistia stratiotes* no ponto ETE PIM, localizado em um canal do rio Xingu barrado pela Barragem Principal e próximo ao lançamento de efluentes da ETE do canteiro Pimental, em abril de 2015.

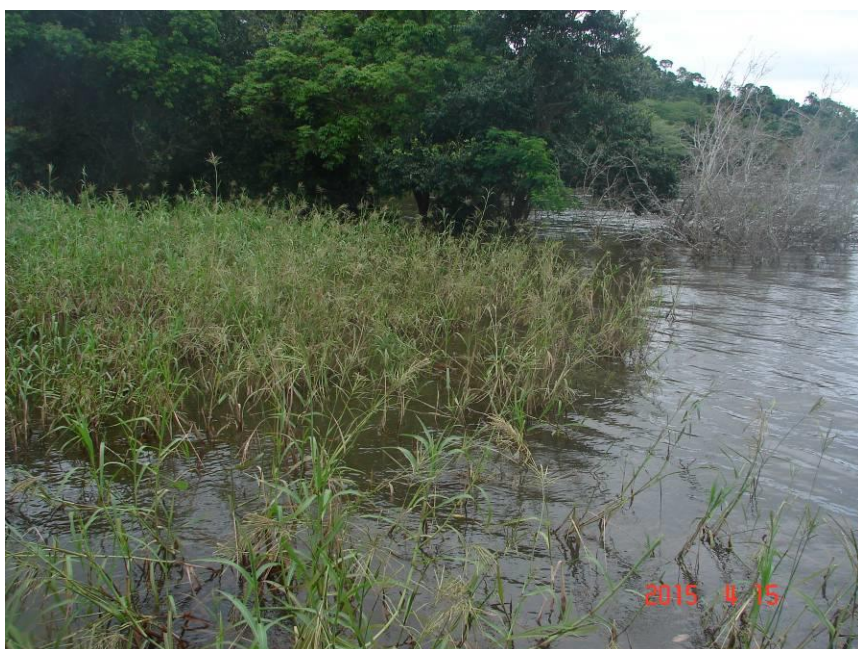
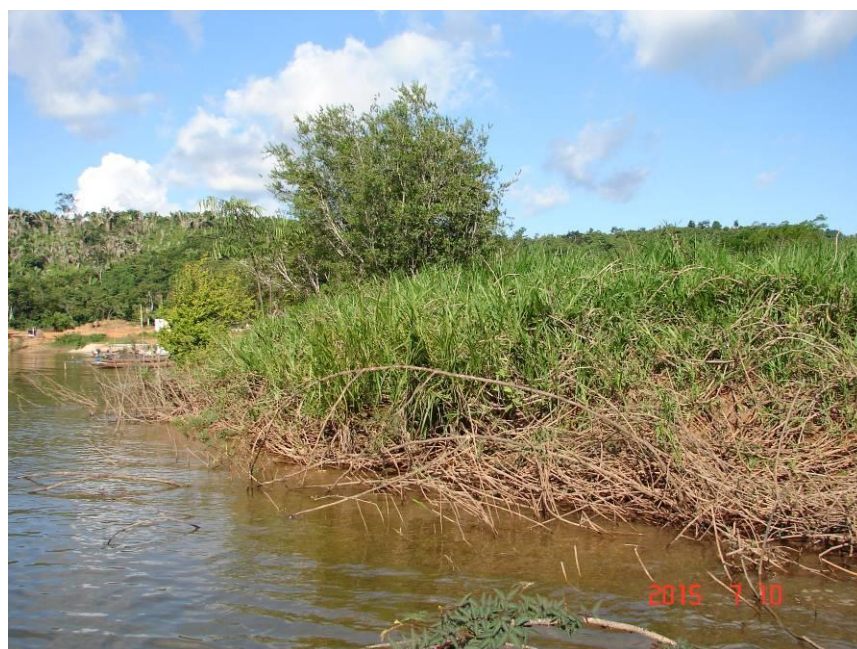
20) O ponto RESSACA, localizado na margem direita do rio Xingu, próximo à localidade Ressaca (**Figura - 37**), apresentou infestação média da espécie *Paspalum repens* (**Figura - 38**). Por estar localizado próximo à área de ocupação humana, foi incluído no monitoramento para coleta de amostras para determinação de biomassa, bem como para coleta de amostras de fauna associada visando a possível ocorrência de vetores de doenças.

Figura - 38 – Ponto RESSACA, situado próximo à localidade RESSACA, com infestação média de *Paspalum repens* em abril de 2015 (cheia) e em julho de 2015 (vazante).

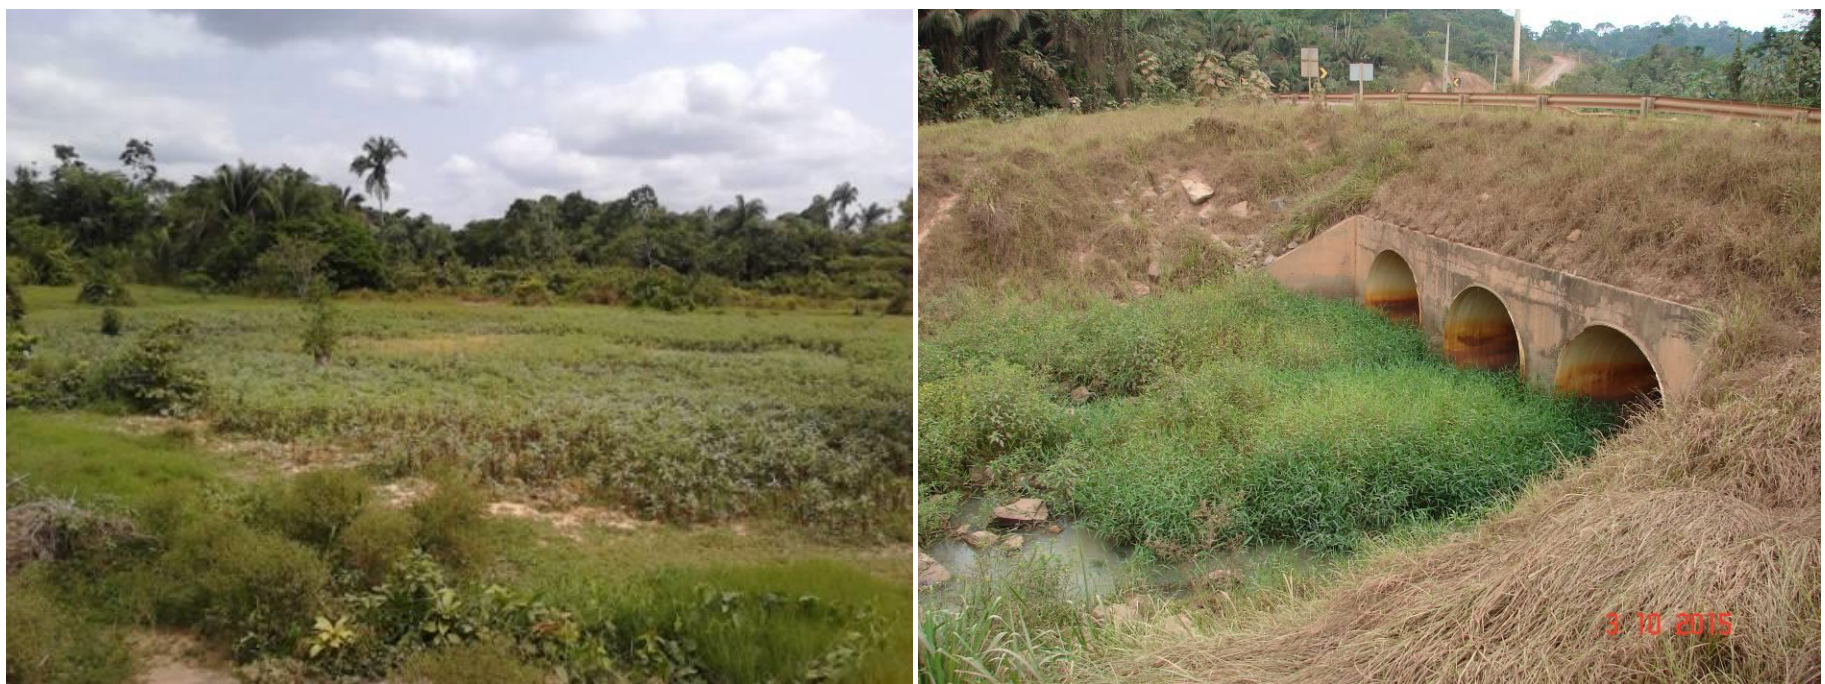
27) O igarapé Ticaruca (ponto DI 04), a jusante do Dique 19 B, apresenta uma área alagável (área aproximada do estande de macrófitas = 10.000 m²) nas suas margens (**Figura - 49**), com diversas espécies de macrófitas aquáticas (**Figura - 50**), sobretudo *Azolla* e dominância das espécies *Poligonum* sp.1 e *Paspalum conspersum*. Vale destacar que as macrófitas na referida área foram identificadas desde o início do monitoramento.

Figura - 50 – Estandes de *Polygomum sp.1* em (esquerda) e *Paspalum conspersum* (direita) presentes no igarapé Ticaruca.

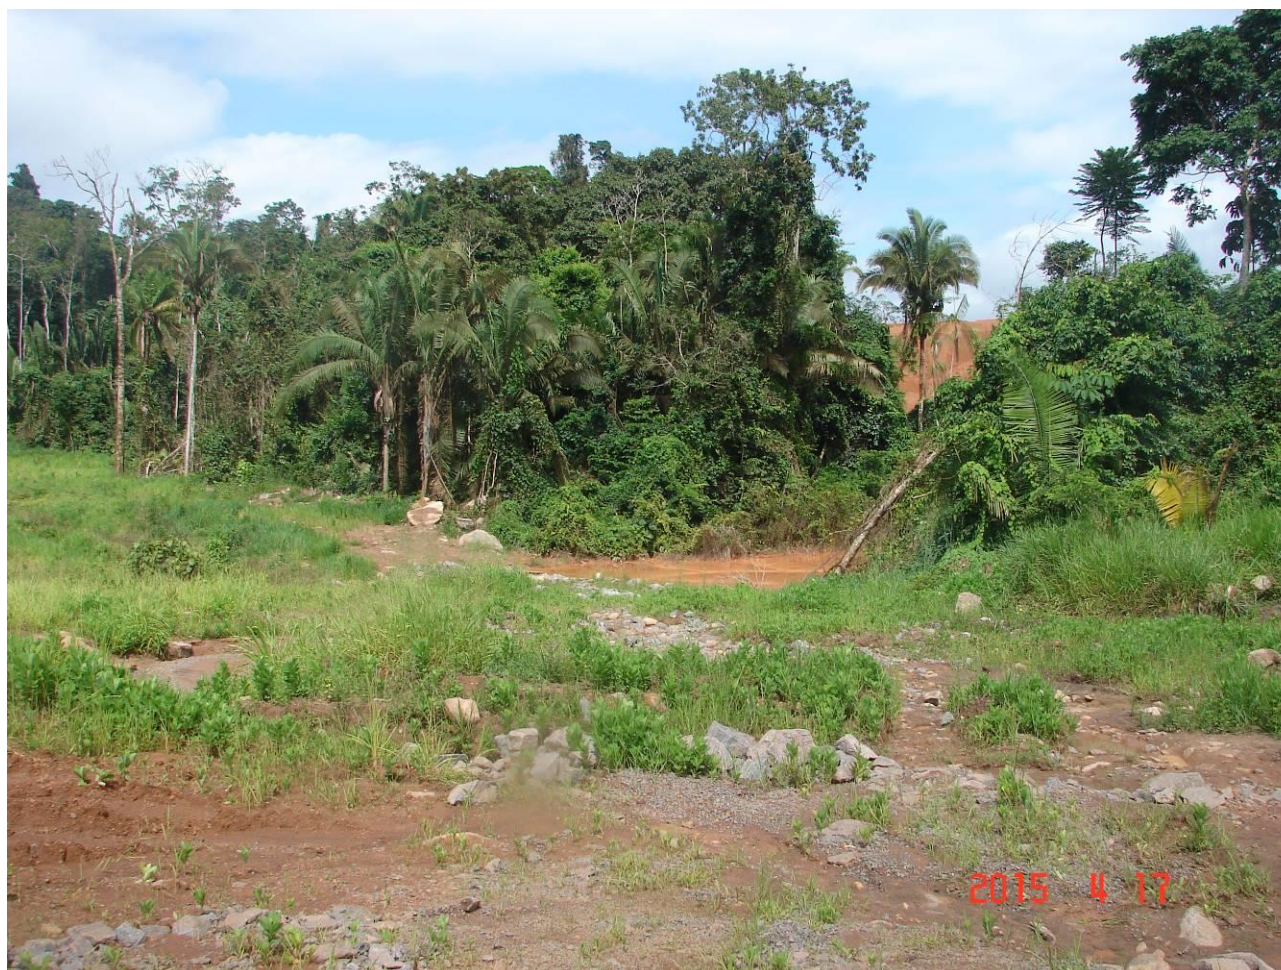
29) O ponto DI 03 (**Figura - 54**) estava localizado no igarapé Cajueiro (**Figura - 55**), cujas margens (área aproximada do estande de macrófitas = 1.200 m²), na qual havia ocorrência, principalmente, por espécies de Cyperaceae, Fabaceae e Poaceae. Após a formação do Reservatório não foi verificada a ocorrência no referido ponto.

Figura - 55 – Aspecto das margens do igarapé Cajueiro em abril de 2015, ocupadas predominantemente por macrófitas das famílias Cyperaceae, Fabaceae e Poaceae.

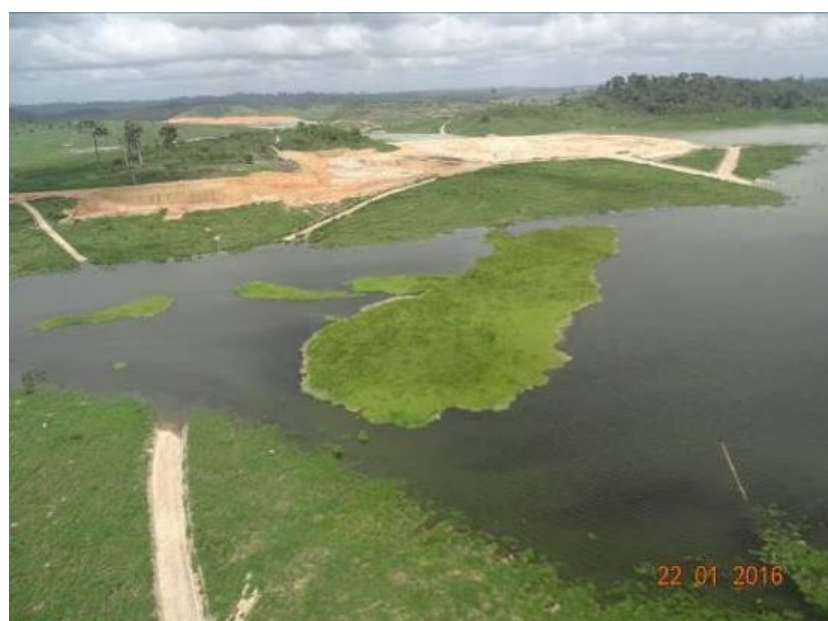
30) O Ponto 10, localizado na bacia do igarapé Cobal, em um fundo de braço no Reservatório Intermediário, apresentou infestação média de macrófitas aquáticas predominantemente da família Poaceae (gramíneas) formando ilhas flutuantes, identificada no monitoramento de helicóptero realizado em janeiro de 2016 (**Figura - 56**). Em março de 2016 o estande foi visitado em monitoramento de campo, o qual apresentava tendência de perecimento identificada pelo ressecamento de parte das plantas (Figura 57- A). De fato, em maio de 2016 notou-se uma expansão da área ressecada dos estandes, fato esse que confirma o avanço do perecimento das plantas.

Figura – 56 – Registro fotográfico do sobrevoo de helicóptero realizado no Ponto 10 em janeiro de 2016, no qual foram identificados estandes de macrófitas aquáticas predominantemente da família Poaceae (gramíneas) formando ilhas flutuantes.

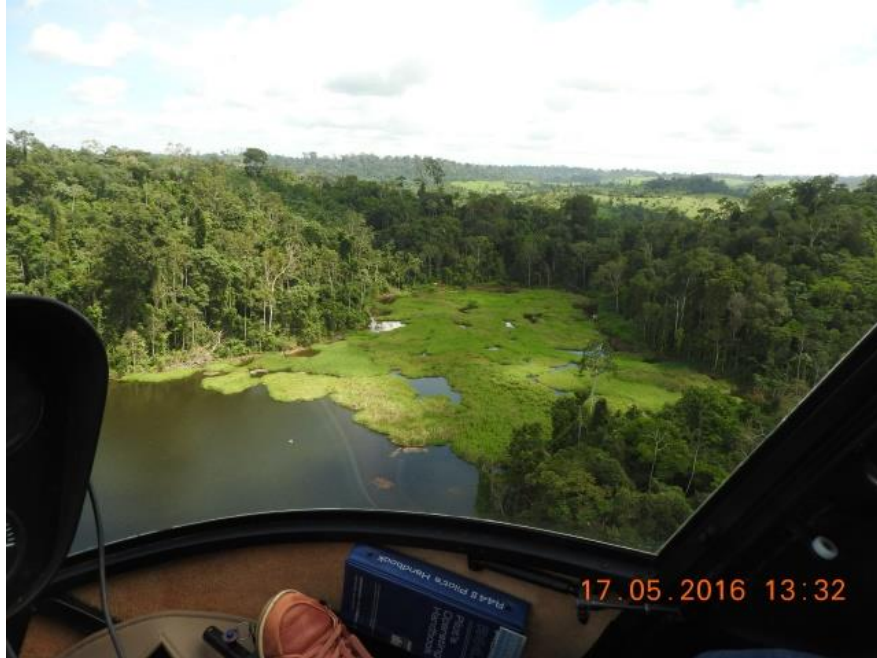
31) O ponto CN 08 A, localizado na bacia do igarapé Cobal, apresentou infestação média de macrófita aquática formando ilhas flutuantes (**Figura – 58**). Tal ocorrência foi visitada em monitoramento de campo em maio de 2016 (Figura – 58 B), no qual verificou-se a predominância de plantas da família Poaceae (gramíneas), mas com ocorrência também significativa de plantas da espécie *Typha domingensis*, popularmente conhecida como taboa.

A área total estimada dos estandes foi calculada em 12.500 m², baseado nos registros fotográficos do sobrevoo de helicóptero e das medições de campo realizadas em maio de 2016, porém, dada a semelhança dos estandes em relação àquele observado no Ponto 10, localizado na mesma bacia, existe uma forte tendência dos estandes do ponto CN 08 A também perecer com o tempo.

Figura - 58 – Registro fotográfico com sobrevoo de helicóptero (esquerda) e do monitoramento de campo (B) obtidos em maio de 2016 no ponto CN 08 A, no qual foram verificados estandes de macrófitas aquáticas predominantemente da família Poaceae e da espécie *Typha domingensis*.

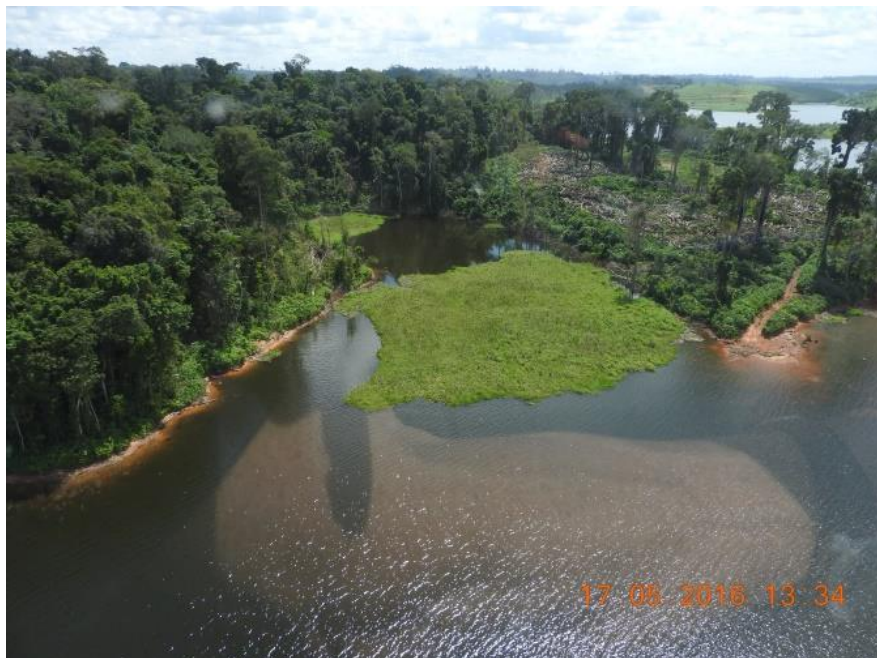
32) O ponto CN 08 B, localizado na bacia do igarapé Cobal, também apresentou infestação média de macrófita aquática, formando ilhas flutuantes semelhantes àsquelas observadas no ponto CN 08 A, com predominância de plantas da família Poaceae (gramíneas) e da espécie *Typha domingensis*, porém, em menor dimensão.

A área total dos estandes, baseado nos registros fotográficos do sobrevoo de helicóptero e das medições de campo realizadas em maio de 2016, foi estimada em 3.000 m². Conforme descrito anteriormente, dada a semelhança dos estandes do ponto CN 08 B aos estandes do Ponto 10, há uma tendência destes perecer com o tempo.

Figura - 59 – Registro fotográfico com sobrevoo de helicóptero (esquerda) e do monitoramento de campo (B) obtidos em maio de 2016 no ponto CN 08 B, no qual foram verificados estandes de macrófitas aquáticas predominantemente da família Poaceae e da espécie *Typha domingensis*.

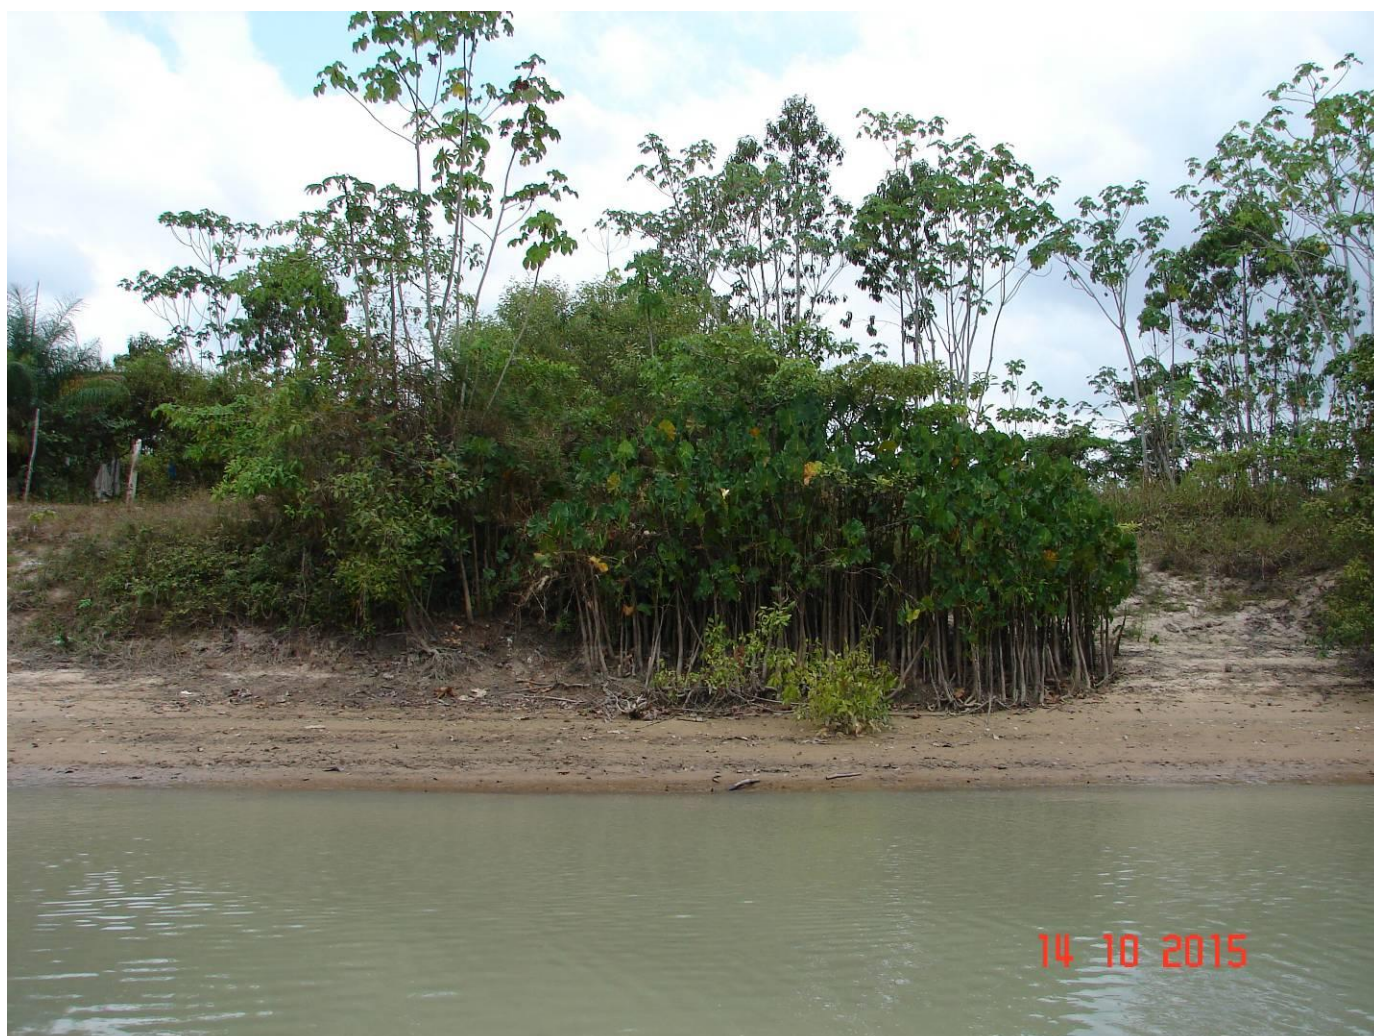
33) O ponto TVR 07, localizado na margem esquerda rio Xingu (**Figura - 60**), próximo à foz do igarapé Santo Antônio e do canteiro Belo Monte, apresentou nível médio de infestação da espécie *Montrichardia linifera* (**Figura - 61**).

Figura - 61 – Foto obtida no ponto TVR 07 em outubro de 2015 (seca), localizada no rio Xingu, próximo à foz do igarapé Santo Antônio e ao canteiro Belo Monte, com estande da espécie *Montrichardia linifera* na margem.

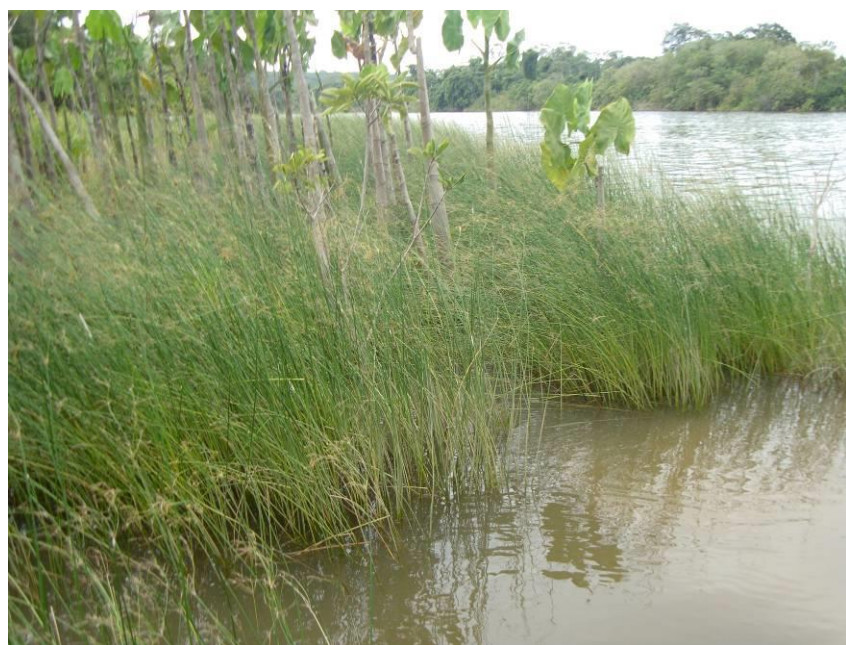
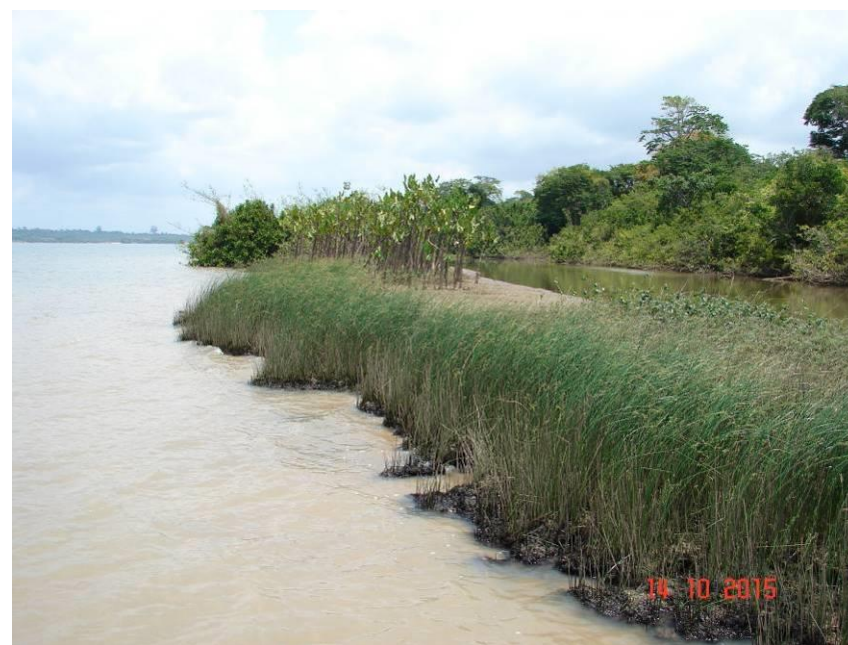
34) O ponto TVR 08, localizado na margem esquerda do rio Xingu (Figura - 62), próximo ao porto da UHE Belo Monte, apresentou infestações frequentes de nível médio da espécie *Cyperus articulatus* (Figura - 63).

Figura - 63 – Ocorrência da espécie *Cyperus articulatus* no ponto TVR 08 em janeiro de 2015 (enchente) e em outubro de 2015 (seca).

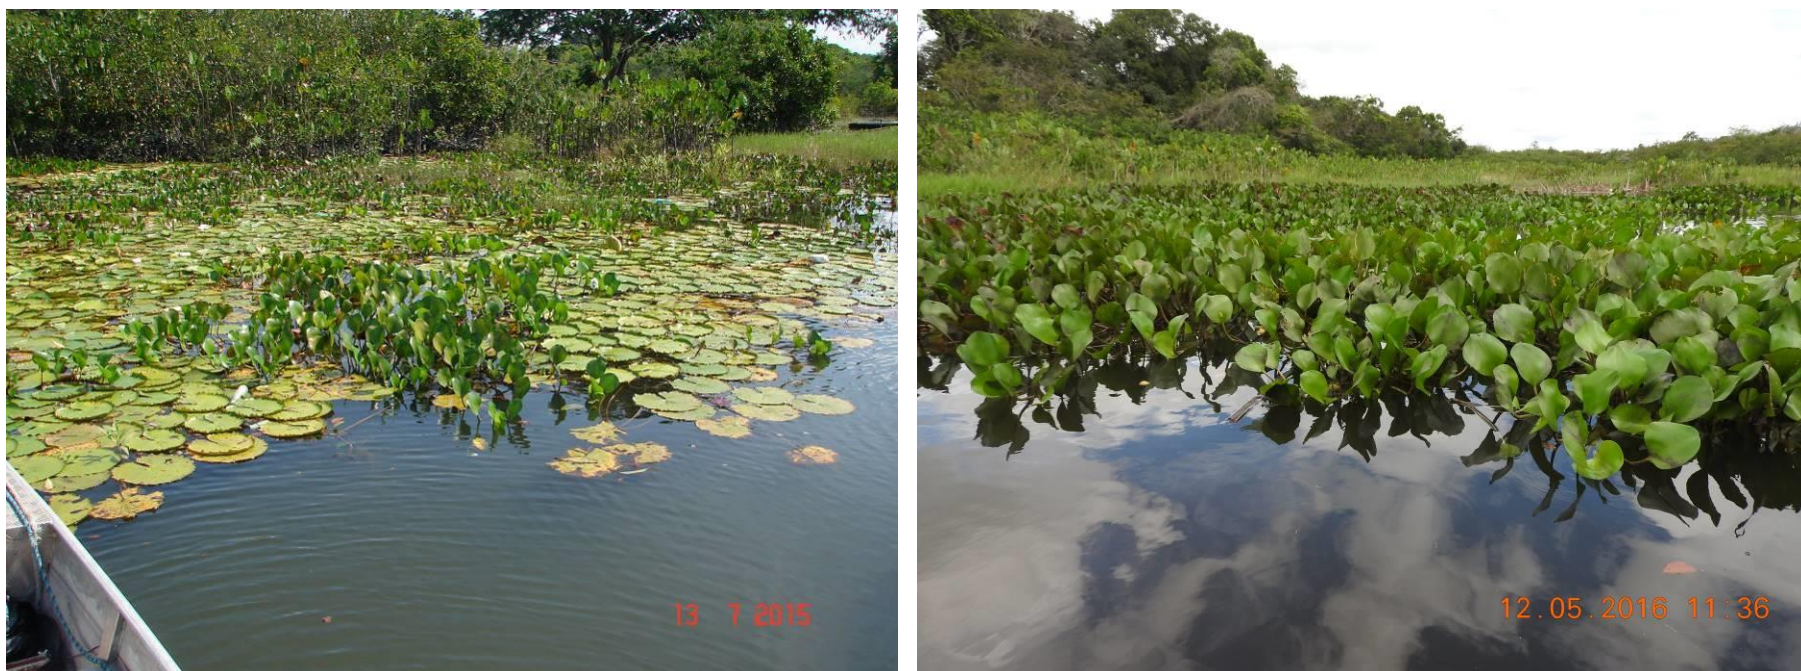
35) O igarapé Tucuruí, localizado próximo à cidade de Vitória do Xingu-PA (**Figura - 64**), apresenta alta diversidade de macrófitas. É um ambiente que sofre a influência de marés baixas e altas. As macrófitas aí ocorrentes estão distribuídas ao longo de suas margens, em trechos com alto adensamento, até total ausência. As margens da cidade de Vitória do Xingu-PA, o igarapé é rota de embarcações de médio e de pequeno porte que utilizam o porto local. Suas margens apresentam densa população de aninga (*Montrichardia linifera*), bem como estandes com nível médio de infestação de *Eichhornia azurea* e de *Nymphaea amazonum* nos pontos IG 13 e TUC 01 (**Figura 65**).

Figura - 65 – Estandes de *Nymphaea amazonum* e *Eichhornia azurea* no ponto TUC 01 (esquerda), e “Aningas” ao fundo do estande de *Eichhornia azurea* (direita) presentes no ponto IG 13, ambos localizados nas margens do igarapé Tucuruí, em Vitória do Xingu-PA.

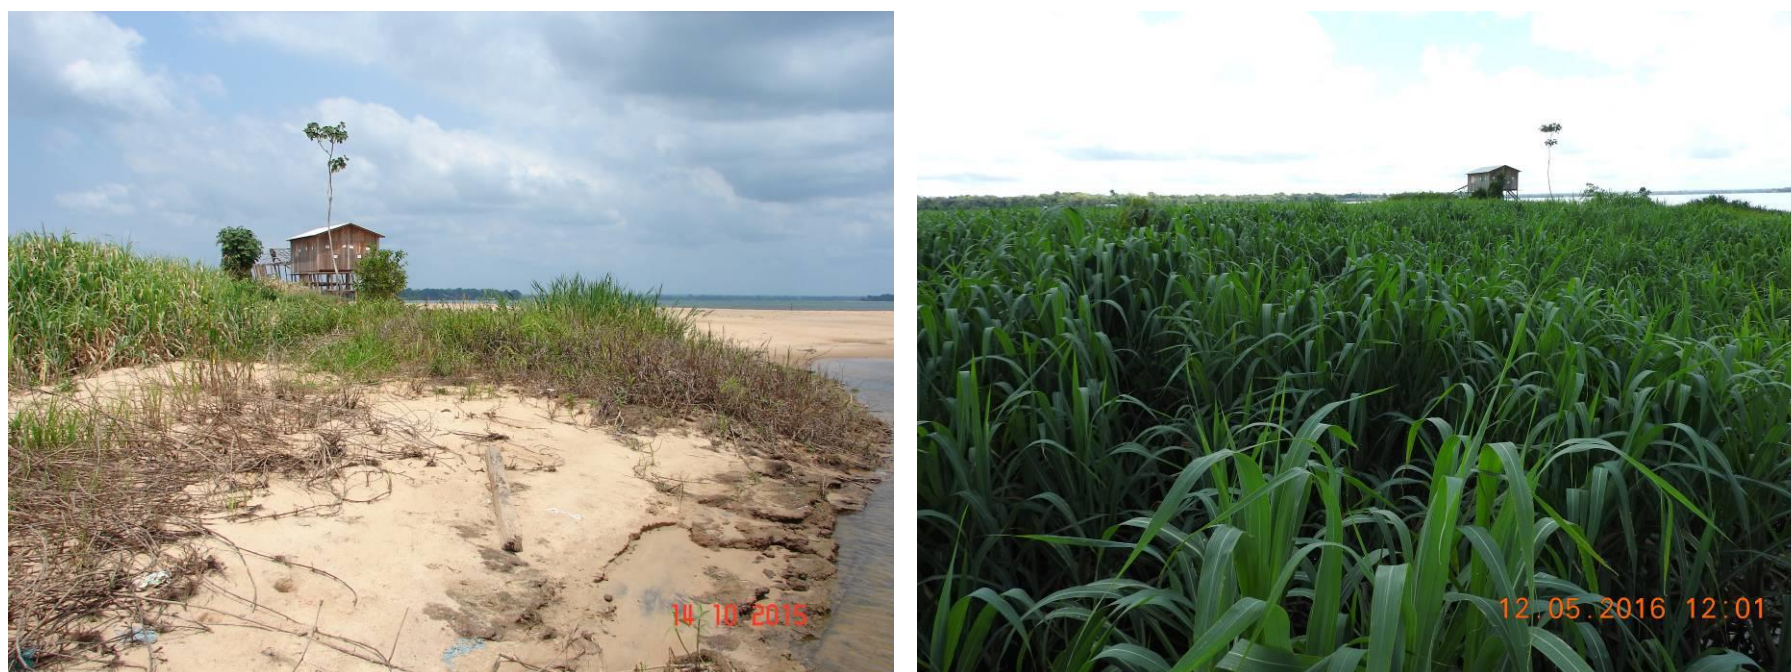
36) O ponto TVR 09 é localizado em ilha, na foz do igarapé Tucuruí (**Figuras 66**). Esta ilha foi formada por depósito aluvionar (área aproximada do estande de macrófitas = 200.000 m²) e é infestada pela espécie *Echinochloa polystachya* (**Figura - 67**).

Figura - 67 – Vista geral do ponto TVR 09, localizado em ilha no rio Xingu, próxima a Vitória do Xingu-PA. Foto da esquerda: em outubro de 2015 (seca); foto da direita: em maio de 2016 (cheia). Nota-se a ocorrência de infestação da espécie *Echinochloa polystachya*, a qual foi verificada em todas as campanhas de campo realizadas entre dezembro de 2011 a maio de 2016.
