norteENERGIA
USINA HIDRELÉTRICA BELO MONTE

10º RELATÓRIO CONSOLIDADO DE ANDAMENTO DO PBA E DO ATENDIMENTO
DE CONDICIONANTES

11.4.2 PROJETO DE MONITORAMENTO E CONTROLE DE MACRÓFITAS AQUÁTICAS

**Anexo 11.4.2 - 9 – Monitoramento dos locais de
infestação de macrófitas aquáticas com sobrevoos de
helicóptero na área de influência da UHE Belo Monte no
âmbito do Projeto de Monitoramento e Controle de
Macrófitas Aquáticas (PBA)**

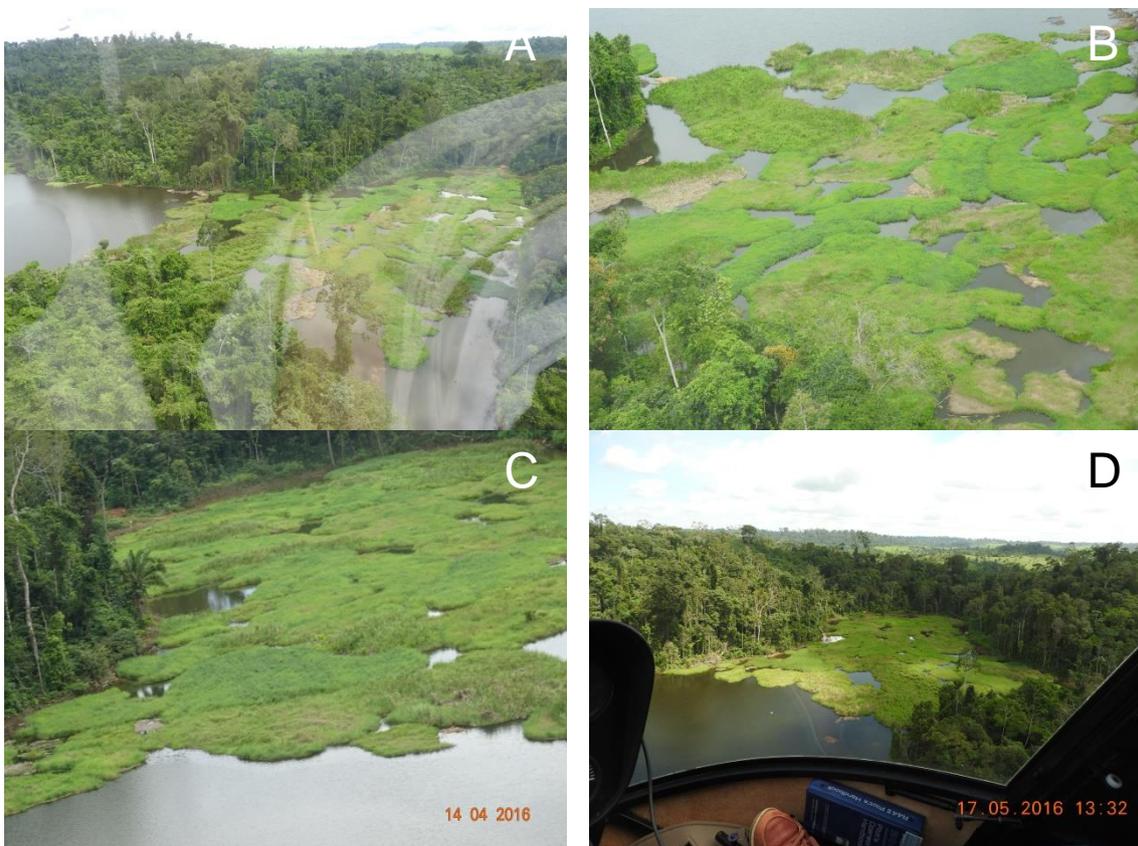
Pontos CN 08 A e CN08 B

Pontos localizados também na bacia do igarapé Cobal em locais próximos entre si, nos quais foram identificadas ilhas flutuantes (matupás) compostas predominantemente por plantas da família Poaceae (gramíneas), mas também com ocorrência de *Typha dominguensis* (família Typhaceae), popularmente conhecida como “taboa”. Os estandes se mantiveram inalterados de março para maio de 2016, porém, com tendência de desaparecimento causada pela morte das plantas, de forma semelhante ao ocorrido no Ponto 10 na mesma bacia.

Figura 46 – Registro fotográfico dos sobrevoos de helicóptero realizados no Ponto CN 08 A em 08/03/2016 (A e B), em 14/04/2016 (C) e em 17/05/2016 (D).

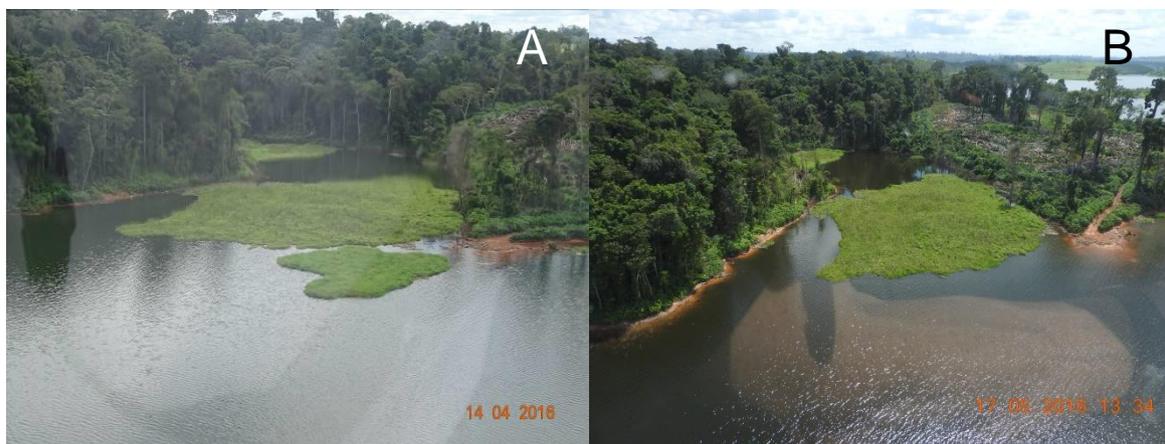
Figura 47 - Registro fotográfico dos sobrevoos de helicóptero realizados no Ponto CN 08 B em 14/04/2016 (A) e em 17/05/2016 (B).
