SUMÁRIO – 10.3 - PROGRAMA DE MONITORAMENTO DA ESTABILIDADE DAS ENCOSTAS MARGINAIS E PROCESSOS EROSIVOS

10.3. PROGRAMA DE MONITORAMENTO DA ESTABILIDADE DAS ENCOSTAS MARGINAIS E PROCESSOS EROSIVOS

Este 13º Relatório Consolidado (RC) apresenta a continuidade das atividades estabelecidas no Programa de Monitoramento da Estabilidade das Encostas Marginais e Processos Erosivos, conforme preconizado no cronograma do Projeto Básico Ambiental (PBA - 10.3), para realização durante o ano de 2017, na Etapa de Operação.

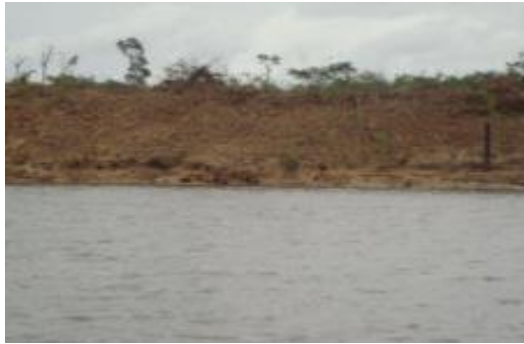
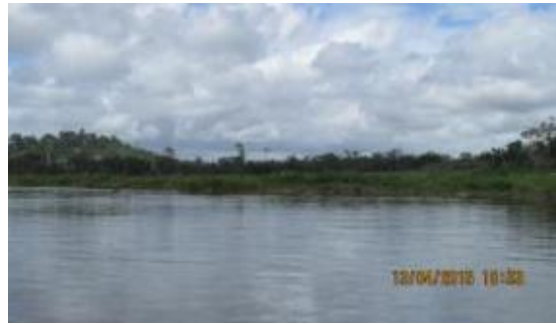
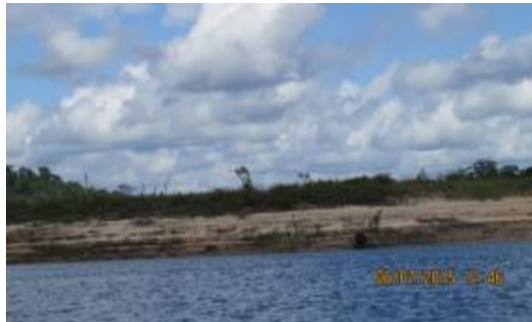
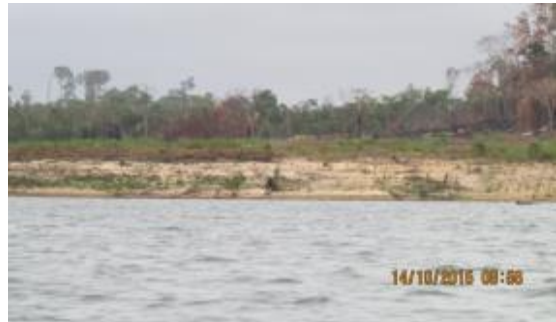
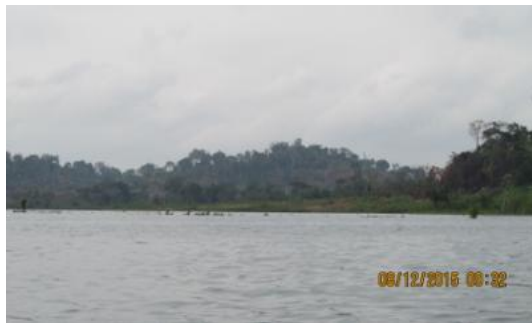
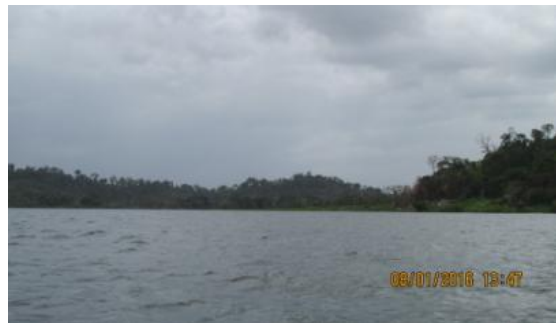
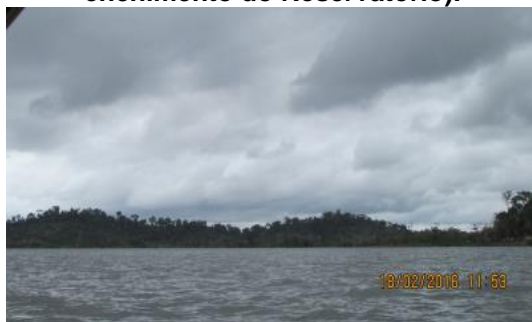
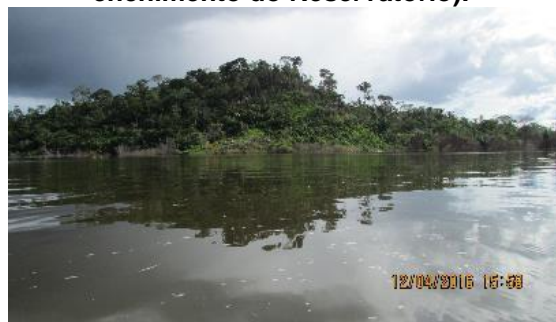
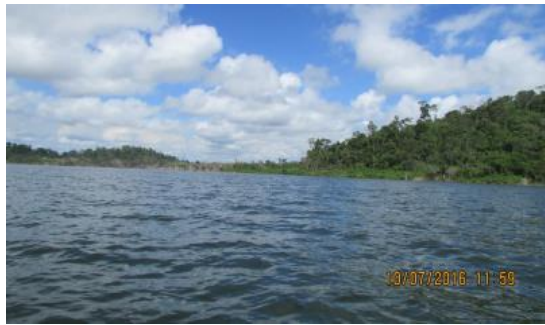
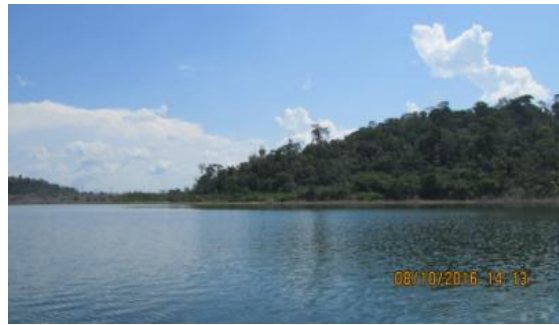
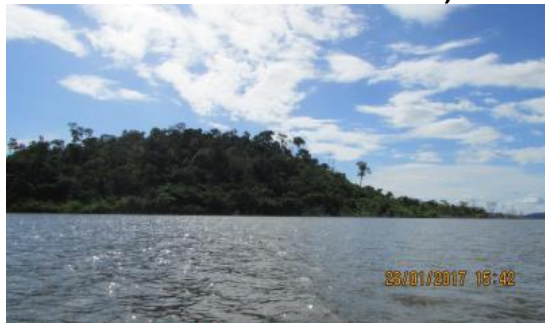
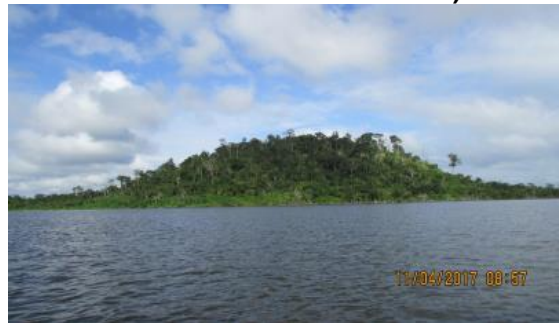
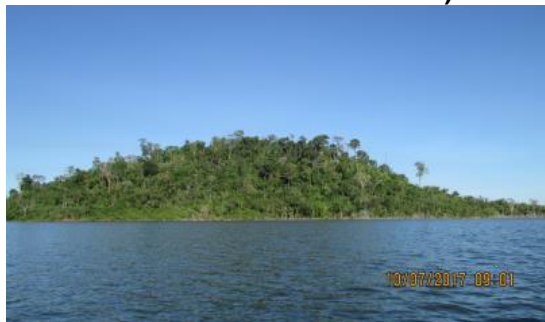
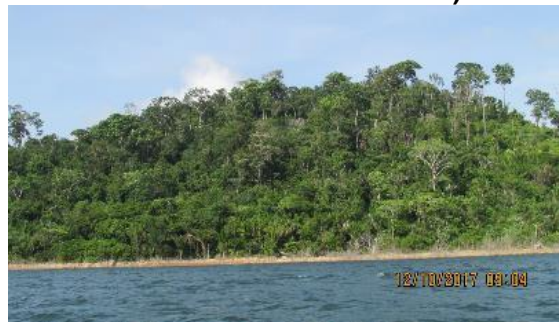
Figura 10.3 - 2 – Registro fotográfico do Ponto R10 nas inspeções realizadas em 2015, 2016 e 2017.

Conforme pode ser observado na **Figura 10.3-2**, este ponto fica praticamente todo submerso (portanto, em princípio, não se espera nenhum problema erosivo) mesmo nos períodos de seca, tendo em vista a cota de operação da usina.

Pelo motivo acima exposto, foi proposta pela Norte Energia, no âmbito do 11º RC, a remoção deste Ponto R10 da malha de monitoramento, o que foi anuído pelo Ibama no âmbito do PT nº 140/2017-COHID/CGTEF/DILIC (pág. 38/153 – “Recomendações”).

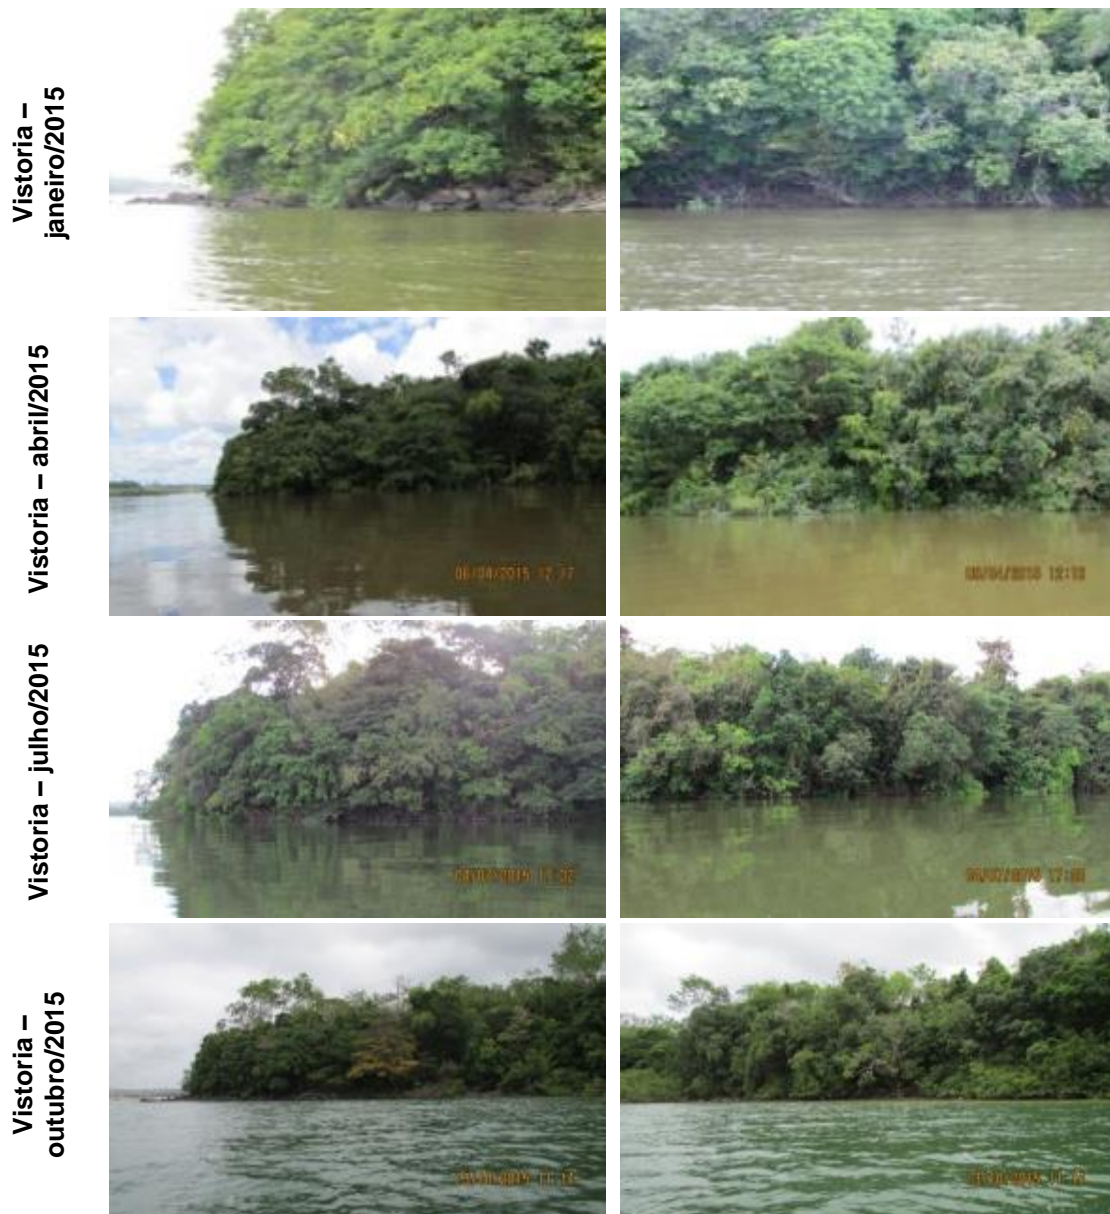
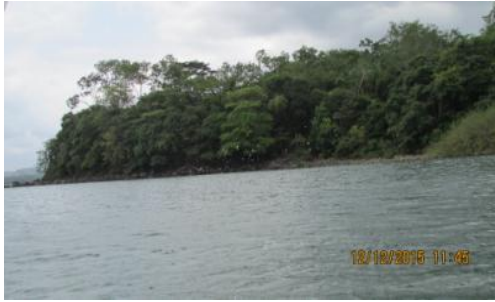
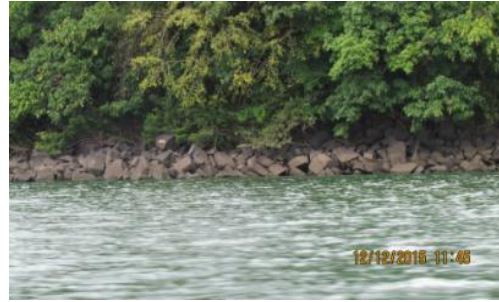
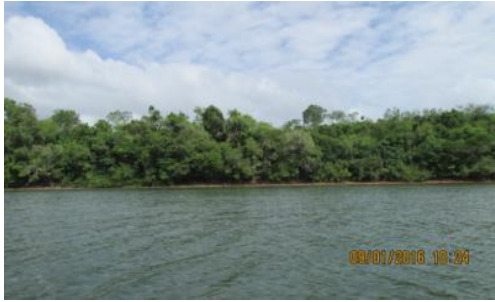
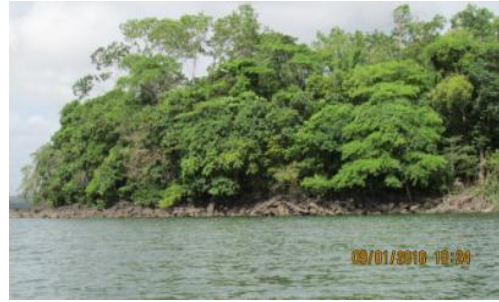
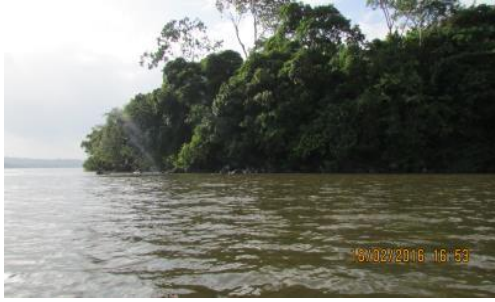
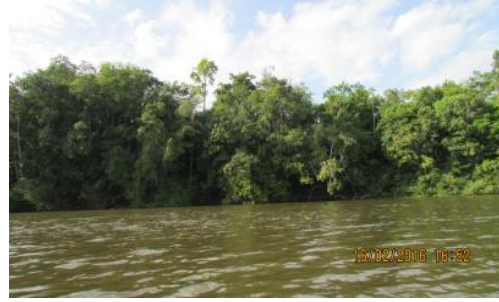
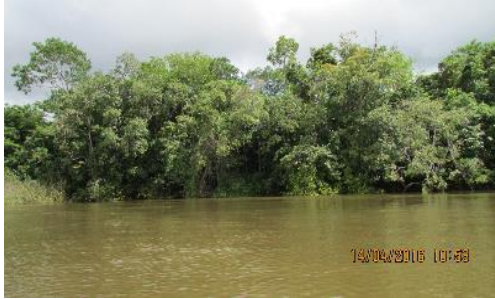
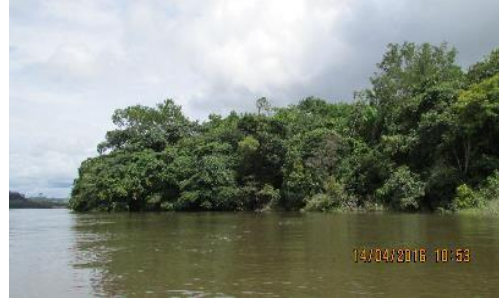
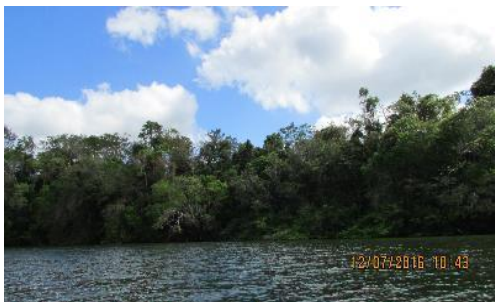
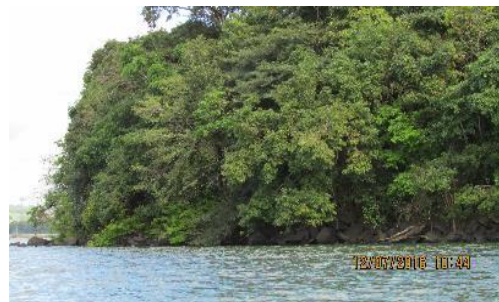
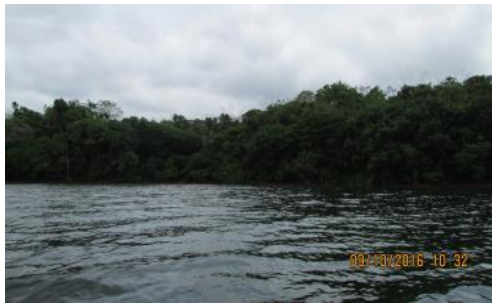
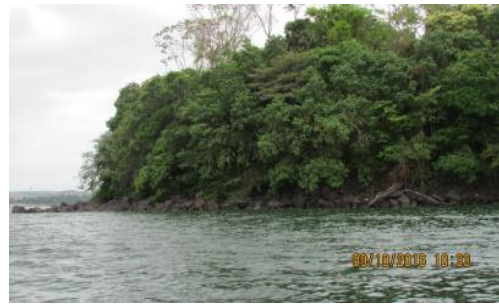
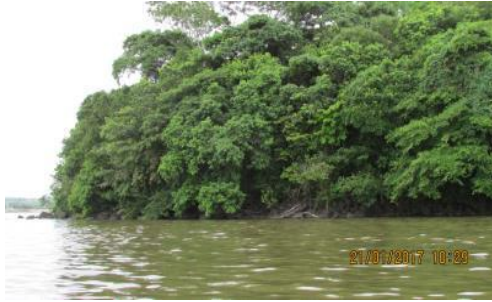
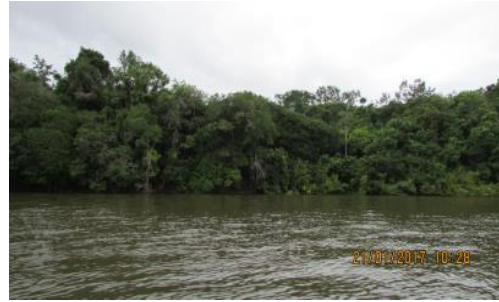
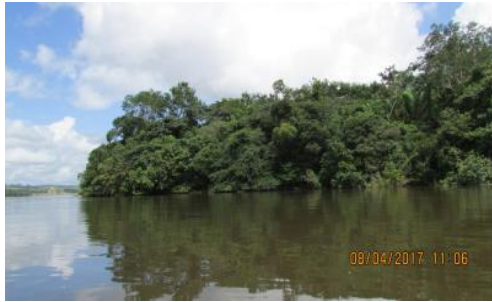
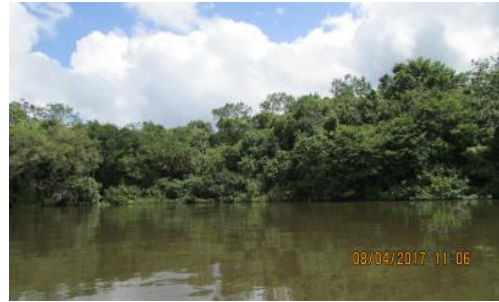
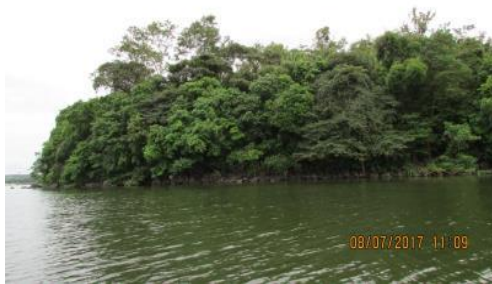
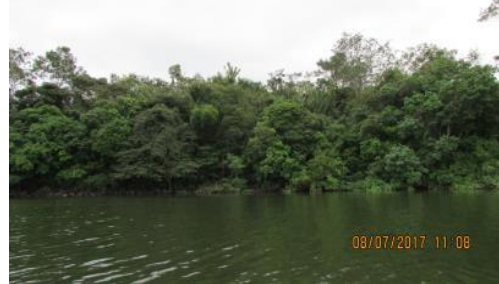
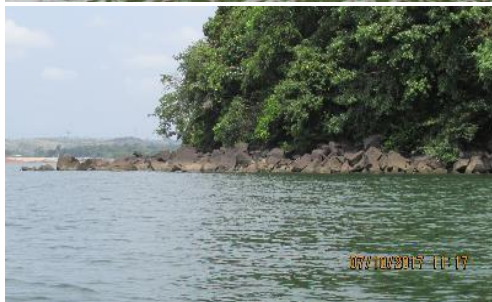
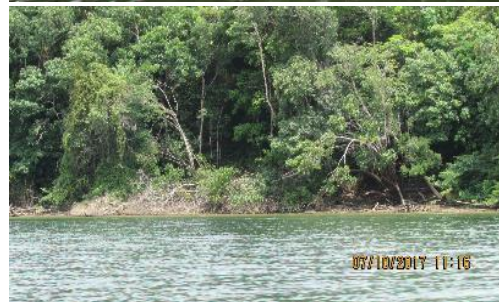
Figura 10.3 - 3 – Registro fotográfico do Ponto CS22 nas inspeções realizadas em 2015, 2016 e 2017.

Conforme registro fotográfico das inspeções realizadas em 2015, 2016 e 2017 (**Figura 10.3-3**), até o momento não foram observadas alterações significativas neste ponto, apenas a maior ou menor exposição dos blocos rochosos em função da variação do nível do rio, de acordo com o período hidrológico do ano. Como destacado pelo setor de engenharia da Norte Energia, a água que afluí da Casa de Força Principal da UHE Belo Monte não interfere com as condições naturais do rio junto à margem direita, não se justificando, portanto, quaisquer intervenções ou implantação de estruturas de proteção, até o presente momento.

À luz do teor do PT nº 140/2017-COHID/CGTEF/DILIC (pág. 38/153 – “Comentários”), em acordo com a avaliação técnica do Ibama, se deve dar continuidade ao monitoramento deste Ponto CS-22. No entanto, como já se passou um ano hidrológico com continuidade do monitoramento após a emissão do 11º RC, cuja análise originou o

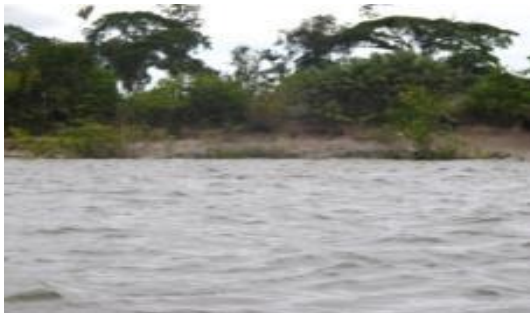
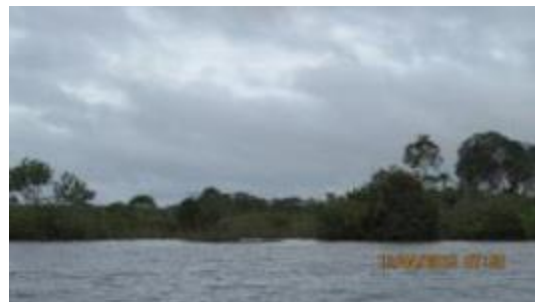
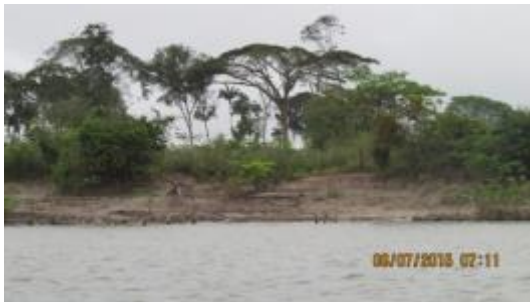
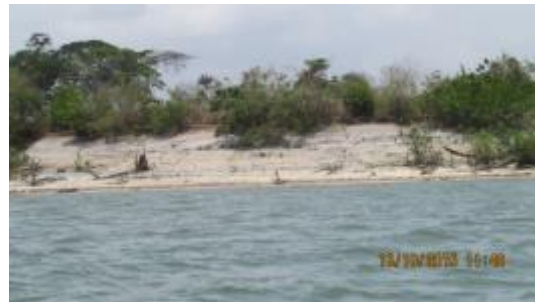
Figura 10.3 - 4 – Registro fotográfico do Ponto R47/AI05 nas inspeções realizadas em 2015 e 2016.

Nas inspeções realizadas em 2015, 2016 e 2017 (**Figura 10.3 - 4**), foi observada a maior ou menor exposição do talude devido ao rebaixamento ou aumento da lâmina de água em cada período.

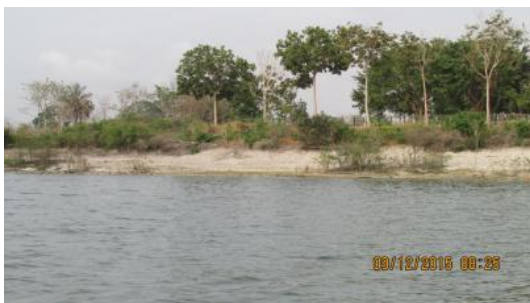
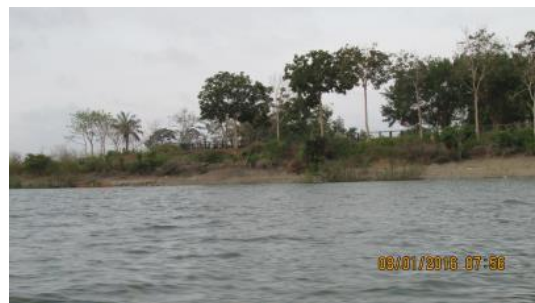
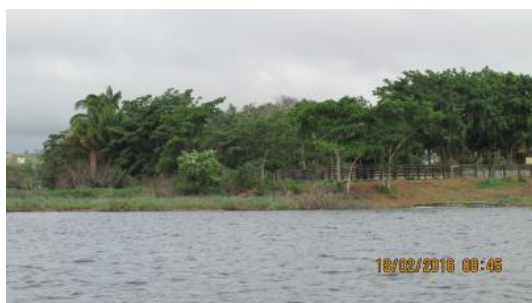
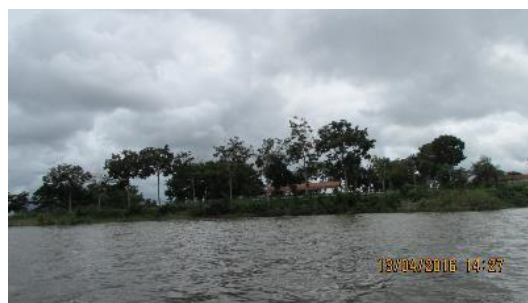
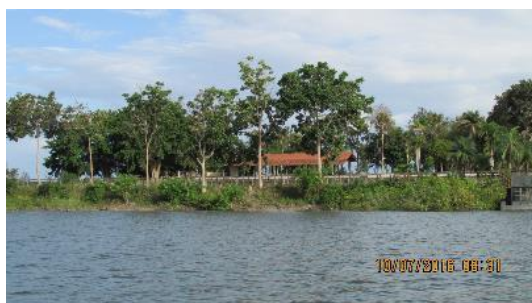
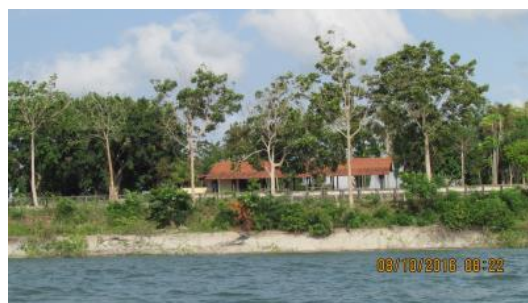
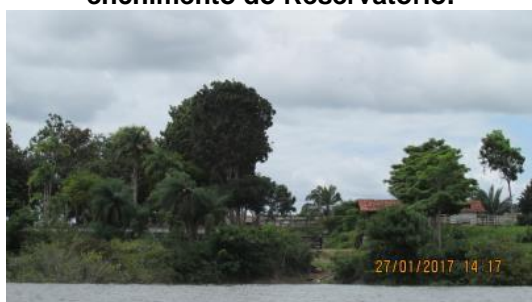
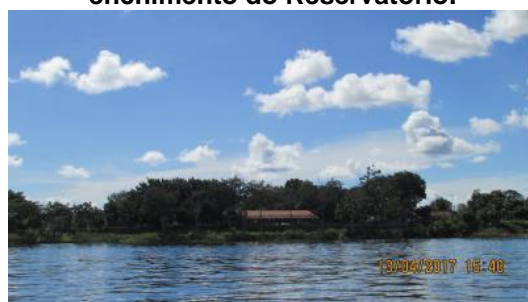
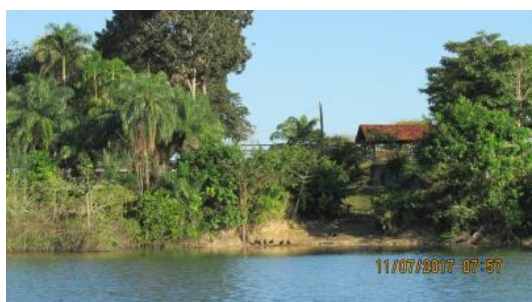
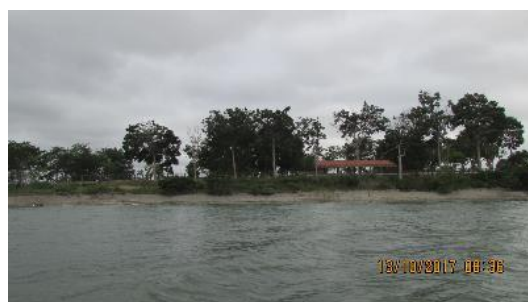
Igualmente aos casos anteriores, este ponto não tem apresentado uma variação significativa sob o ponto de vista geotécnico, ficando submerso durante a fase de cheia do reservatório. Aparentemente está em condições estáveis e controladas em relação aos fenômenos erosivos, até o momento.

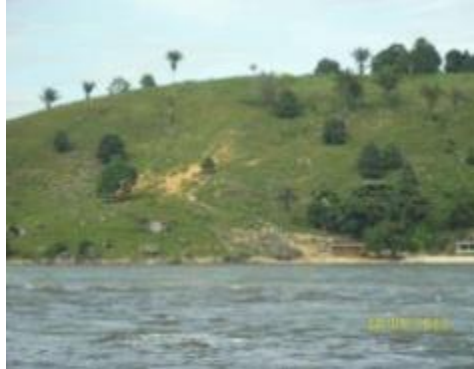
Exemplo 1 - Ponto R3 – Reservatório Xingu

Inspeção Trimestral 1 (maio/2012 - cheia): Presença de um depósito de tálus com possível risco de quedas de blocos rochosos, em região pouco vegetada (desmatamento por efeito antrópico) em encosta de declividade média de 20°. Pontos de início de erosão linear por sulcos, pela concentração de escoamento de água na base da encosta por efeito antrópico e pisoteio de animais.

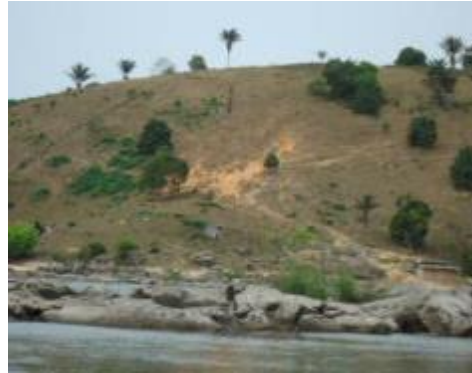
Inspeção Trimestral 2 (agosto/2012 - vazante): Observa-se apenas mudança da vegetação e o aparecimento de uma “praia” de blocos rochosos pelo rebaixamento do nível do rio. O risco geotécnico permanece o mesmo neste ponto, como em todos os outros casos semelhantes avaliados.

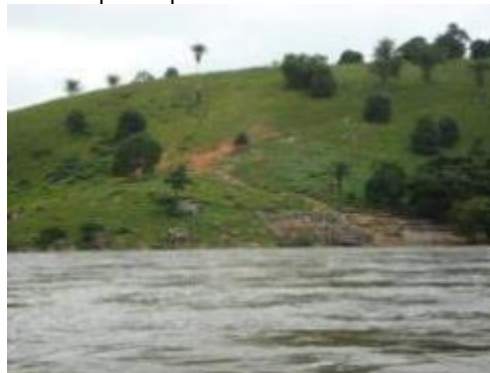
Inspeção Trimestral 4 (fevereiro/2013 - enchente): Maior densidade de gramíneas. O nível mais elevado do rio Xingu encobre as rochas aflorantes na base, observadas na inspeção anterior.

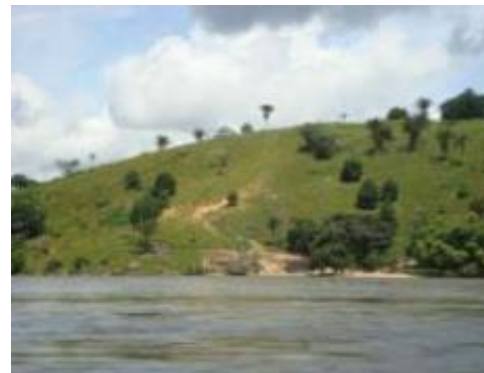
Inspeção Trimestral 5 (maio/2013 - cheia): Área não apresenta potencialidade a instabilizações. Nota-se o início do rebaixamento do nível do rio Xingu.

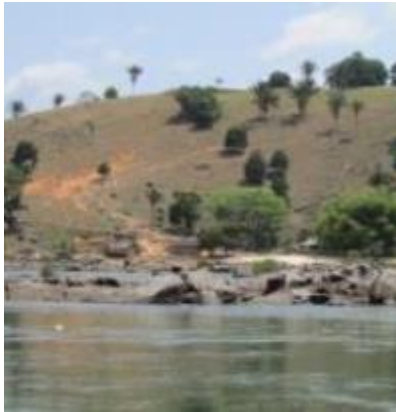
Inspeção Trimestral 7 (outubro/2013 - seca): Área potencialmente estável. Maior exposição das rochas próximas à margem do rio Xingu, devido à redução de seu nível.

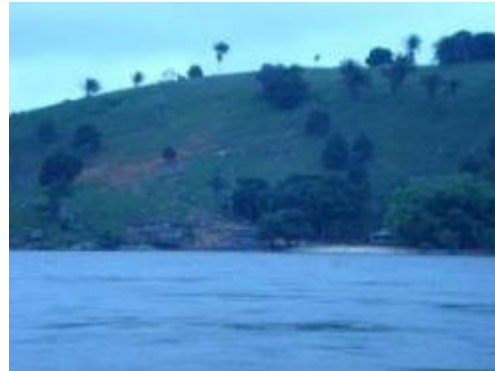
Inspeção Trimestral 8 (janeiro/2014 - enchente): Área potencialmente estável. Menor exposição das rochas próximas à margem do rio Xingu, devido à elevação de seu nível.

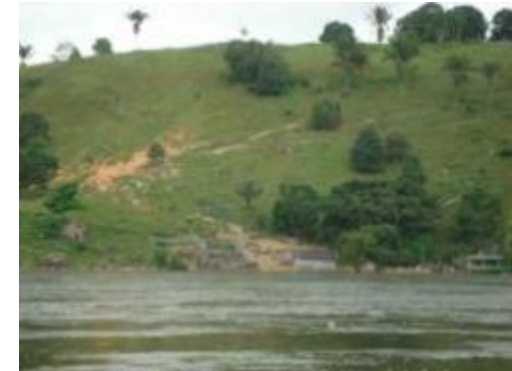
Inspeção Trimestral 9 (abril/2014 - cheia): Área potencialmente estável. Menor exposição das rochas próximas à margem do rio Xingu, devido à elevação de seu nível.

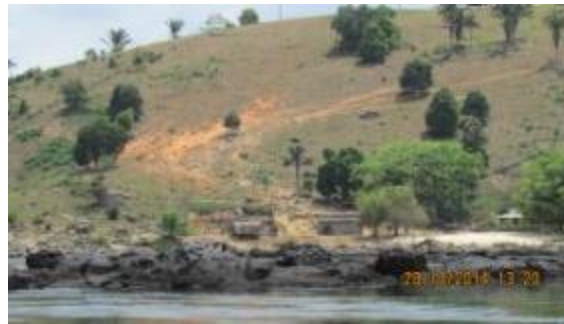
Inspeção Trimestral 11 (outubro/2014 - seca): Área potencialmente estável. Nota-se diminuição da vegetação na encosta e maior exposição das rochas próximas à margem, devido ao rebaixamento do nível do rio Xingu. Pouca diferenciação de características em relação às visitas anteriores em épocas similares.

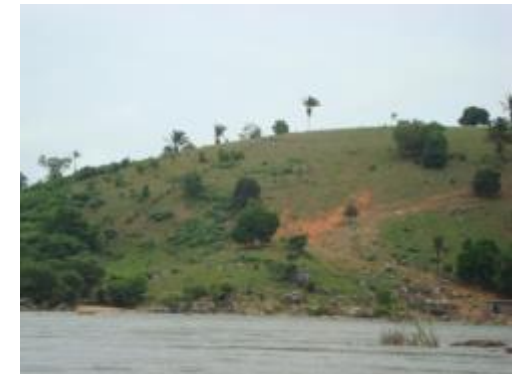
Inspeção Trimestral 12 (janeiro/2015 - enchente): Área potencialmente estável. Nota-se aumento da vegetação na encosta e menor exposição das rochas próximas à margem, devido ao aumento do nível do rio Xingu. Pouca diferenciação de características em relação às visitas anteriores em épocas similares.

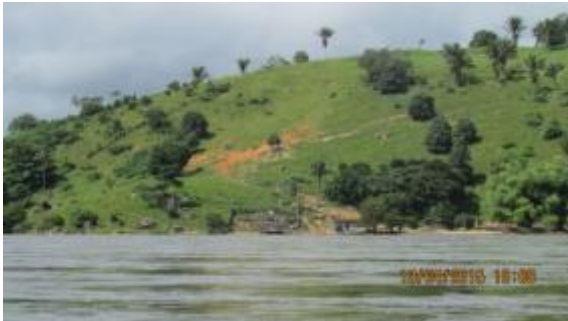
Inspeção Trimestral 13 (abril/2015 - cheia): Área potencialmente estável. Nota-se aumento da vegetação na encosta e a cobertura das rochas próximas à margem devido ao aumento do nível do rio Xingu. Pouca diferenciação de características em relação às visitas anteriores em épocas similares.

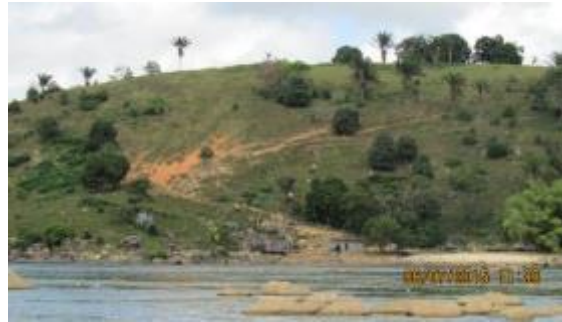
Inspeção Trimestral 14 (julho/2015 - vazante): Área aparentemente estável. Diminuição do nível do rio, com o aumento da exposição dos blocos rochosos na base do morro.

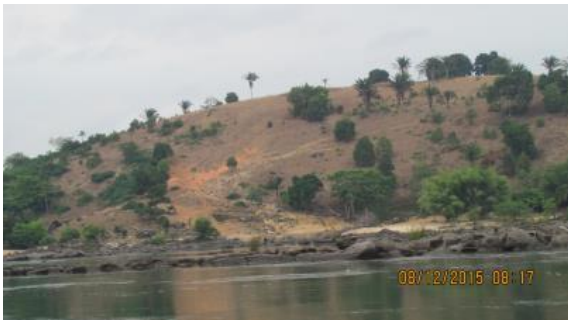
Inspeção 16 (dezembro/2015 - enchente): Exposição dos blocos rochosos na base do talude e no leito do rio. Processo erosivo causado por pisoteio do gado, aparentemente estável.

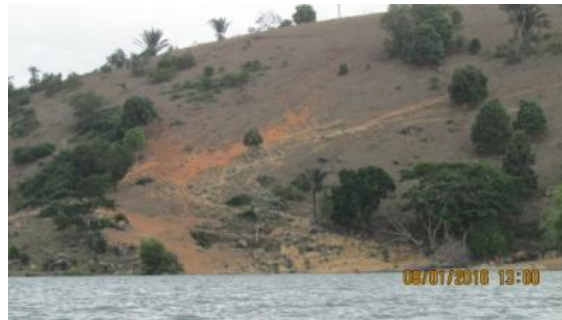
Inspeção trimestral 17 (janeiro/2016 - enchente): Blocos rochosos da base do talude totalmente submersos. Processo erosivo causado por pisoteio do gado, aparentemente estável.

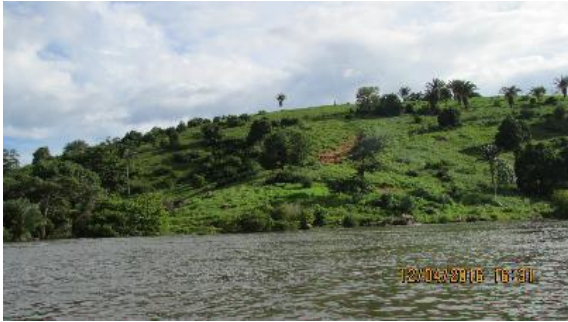
Inspeção trimestral 19 (abril/2016 - cheia): Em relação a fevereiro/2016, se observa maior densidade de gramíneas.

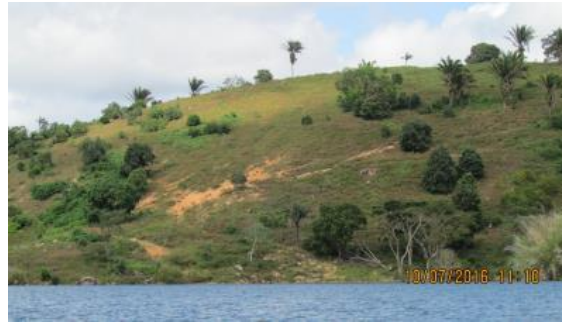
Inspeção trimestral 20 (julho/2016 - vazante): Blocos rochosos na base e no leito do rio submersos. Processo erosivo causado por pisoteio do gado, aparentemente estável.

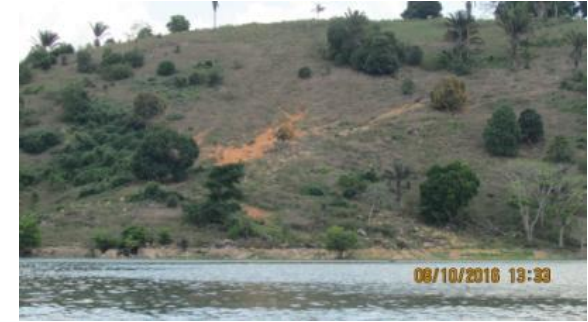
Inspeção trimestral 21 (outubro/2016 - seca): Base do talude exposta devido ao rebaixamento da lâmina de água do reservatório.

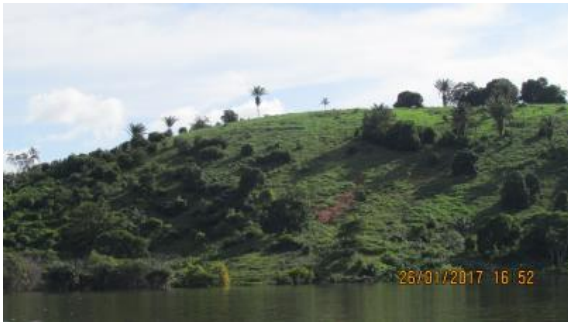
Inspeção trimestral 22 (janeiro/2017 - enchente): Blocos rochosos, na base e no leito do rio, submersos. Processo erosivo, causado por pisoteio do gado, aparentemente estável.

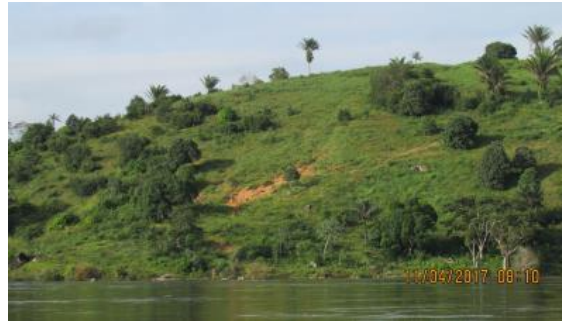
Inspeção trimestral 23 (abril/2017 - cheia): Sem alteração em relação a janeiro/2017. Aparentemente estável sob o ponto de vista geotécnico.

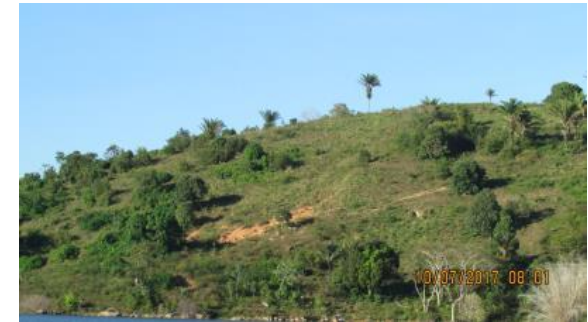
Inspeção trimestral 24 (julho/2017 - vazante): Blocos rochosos, na base e no leito do rio, levemente expostos devido ao rebaixamento do nível da água.

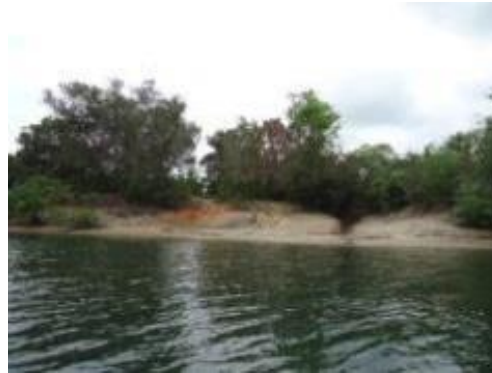
Inspeção Trimestral 2 (agosto/2012 - vazante): Semelhante ao caso do exemplo anterior, é perceptível o aumento da praia em função da vazante do rio. Há uma leve modificação da cobertura vegetal. Novamente não há mudanças consideráveis no risco geotécnico já definido anteriormente para este ponto.

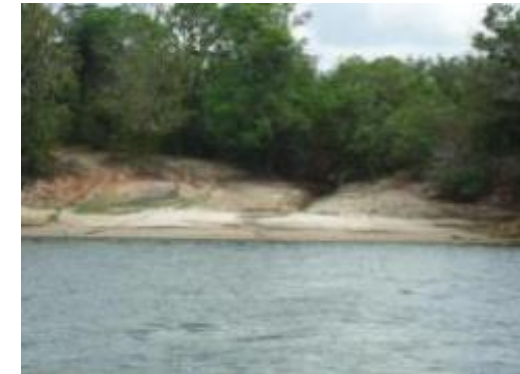
Inspeção Trimestral 3 (novembro/2012 - seca): Novamente não há consideráveis mudanças no risco geotécnico já definido anteriormente para este ponto.

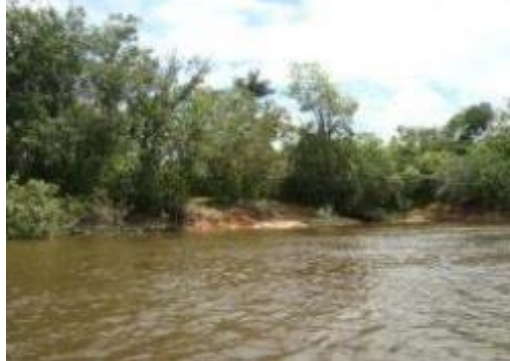
Inspeção Trimestral 4 (fevereiro/2013 - enchente): Só foi observada redução da zona de praia devido ao aumento do nível do rio.

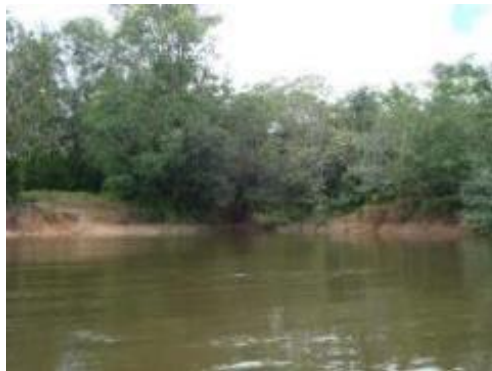
Inspeção Trimestral 5 (maio/2013 - cheia): Área sem alterações perceptíveis em relação às vistorias anteriores.

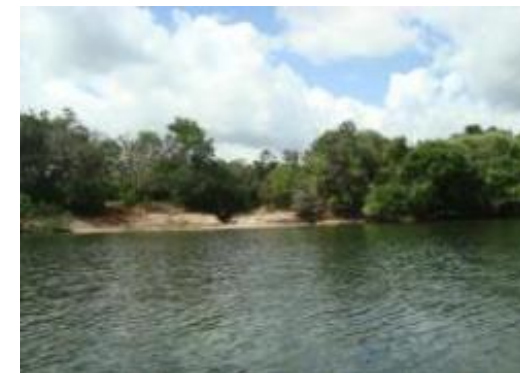
Inspeção Trimestral 6 (agosto/2013 - vazante): Aumento da zona de praia devido à redução do nível do rio Xingu.

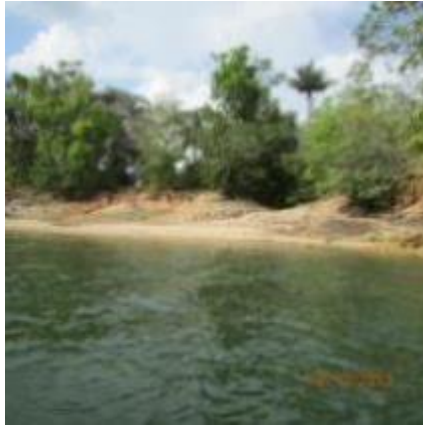
Inspeção Trimestral 7 (outubro/2013 - seca): Aumento da zona de praia devido à redução de nível do rio Xingu. Semelhante aos casos exemplificados anteriormente, sem mudanças perceptíveis do risco geotécnico original.

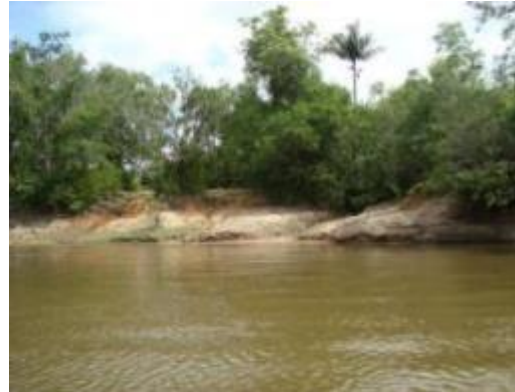
Inspeção Trimestral 8 (janeiro/2014 - enchente): Redução da zona de praia devido à elevação do nível do rio Xingu.

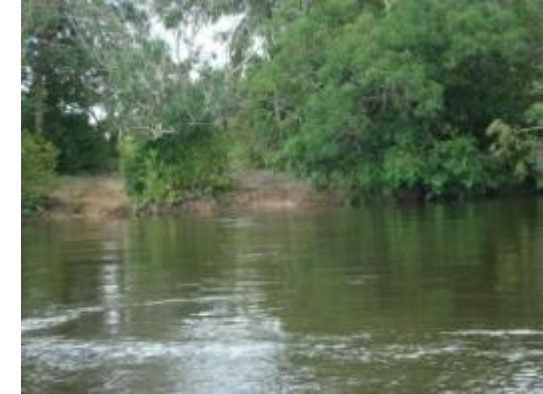
Inspeção Trimestral 9 (abril/2014 - cheia): Área potencialmente estável. Menor exposição do talude e da zona de praia devido à elevação do nível do rio Xingu.

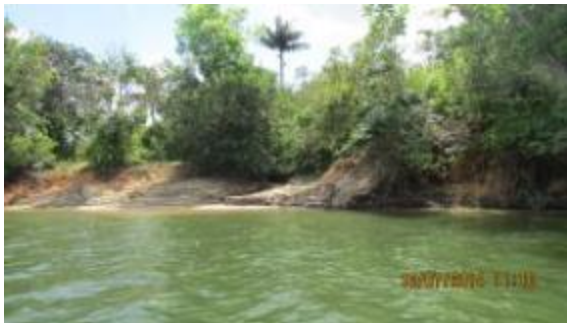
Inspeção Trimestral 10 (julho/2014 - vazante): Área potencialmente estável. Maior exposição do talude em relação à vistoria anterior devido ao rebaixamento do nível do rio Xingu em relação à vistoria anterior.

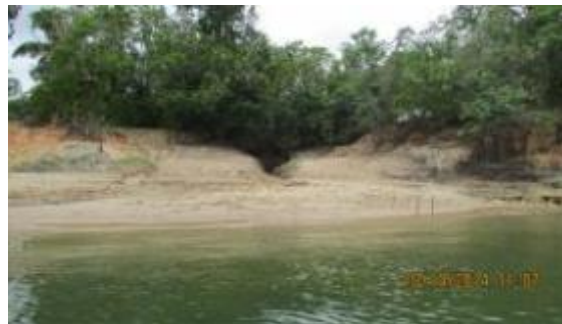
Inspeção Trimestral 11 (outubro/2014 - seca): Área aparentemente estável. Devido ao rebaixamento do nível do rio, observa-se maior exposição do talude em relação à vistoria anterior. Novamente, pouca diferenciação de características em relação às visitas anteriores em épocas similares.

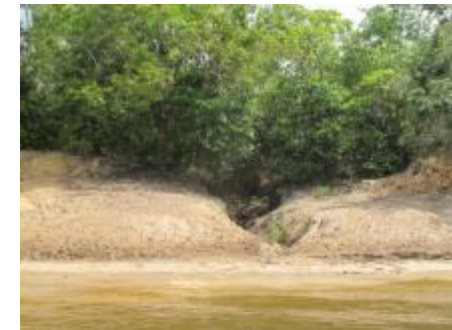
Inspeção Trimestral 12 (janeiro/2014 - enchente). Área aparentemente estável. Devido ao aumento do nível do rio, observa-se menor exposição do talude em relação à vistoria anterior. Novamente, pouca diferenciação de características em relação às visitas anteriores em épocas similares.

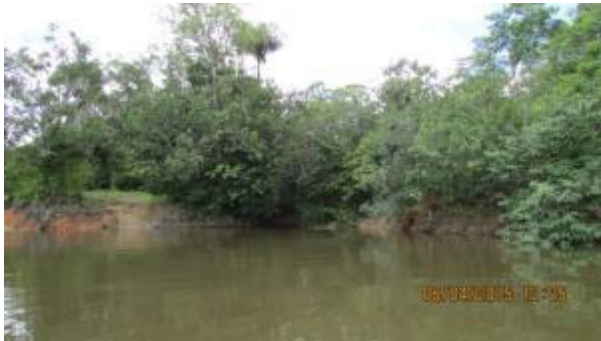
Inspeção Trimestral 13 (abril/2015 - cheia). Área aparentemente estável. Menor exposição do talude e desaparecimento da zona de praia.

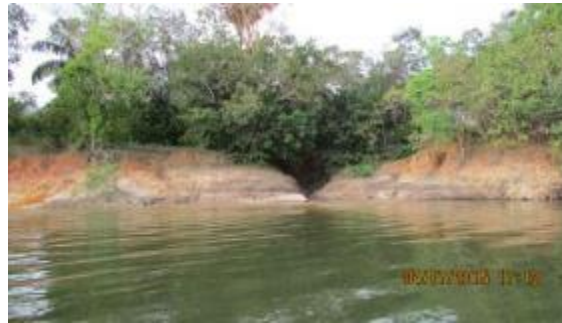
Inspeção Trimestral 14 (julho/2015 - vazante): Maior exposição do talude devido à diminuição do nível do rio. Foi instalado marco vertical (MV = 1 metro acima do solo).

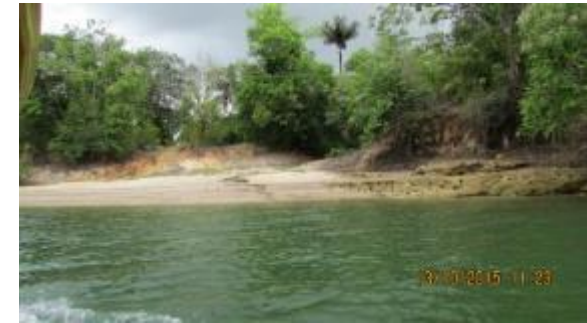
Inspeção Trimestral 15 (outubro/2015 - seca): Maior exposição do talude e da zona de praia devido ao rebaixamento da lâmina de água. Marco vertical foi retirado do local.

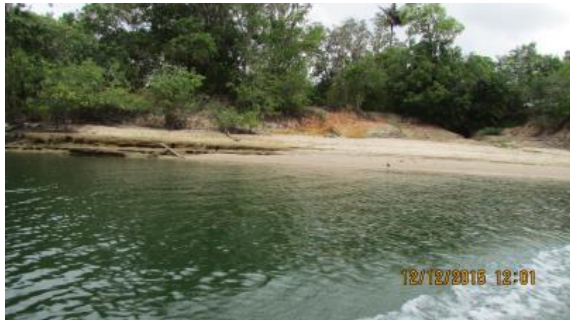
Inspeção 16 (dezembro/2015 - enchente): Talude e zona de praia expostos devido ao baixo nível do rio. Processo erosivo ativo na continuação do canal a montante do rio devido ao escoamento superficial da microbacia de montante.

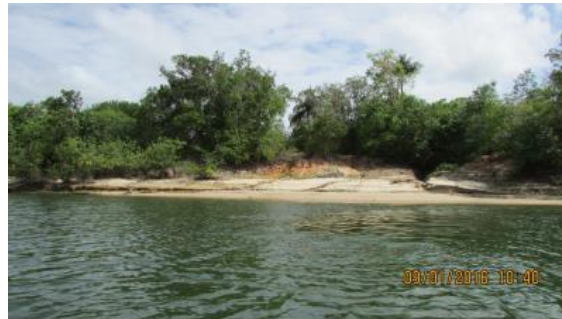
Inspeção trimestral 17 (janeiro/2016 - enchente): Talude e zona de praia ainda expostos devido ao baixo nível do rio. Processo erosivo ativo na continuação do canal a montante do rio devido ao escoamento superficial da microbacia de montante, que, durante os períodos de chuva, carrega sedimentos para o rio.

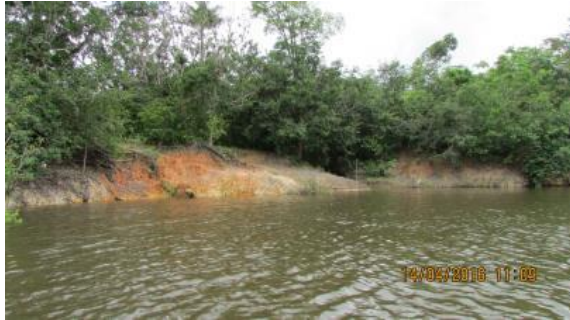
Inspeção trimestral 19 (abril/2016 - cheia): Zona de praia submersa devido ao aumento da lâmina de água. Processo erosivo ativo na continuação do canal a montante do rio devido ao escoamento superficial, durante as chuvas, da microbacia de montante. Região sob observação.

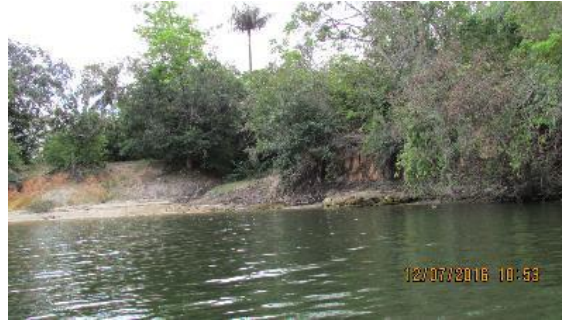
Inspeção trimestral 20 (julho/2016 - vazante): Talude e zona de praia erodidos pelo escoamento superficial derivado da microbacia a montante do rio. Processo estagnado na continuação do canal a montante do rio, pois não há escoamento superficial da microbacia de montante. Sem relação com a UHE Belo Monte.

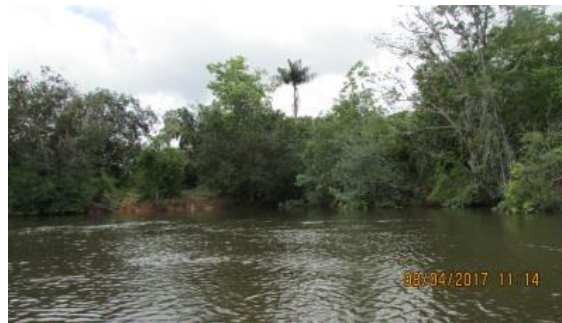
Inspeção trimestral 23 (abril/2017 - cheia): Talude parcialmente submerso e zona de praia totalmente submersa devido ao período de cheia. Na continuação do canal a montante do rio, o talude também está parcialmente submerso, em função do escoamento superficial da microbacia de montante. Sem relação com o empreendimento de Belo Monte.

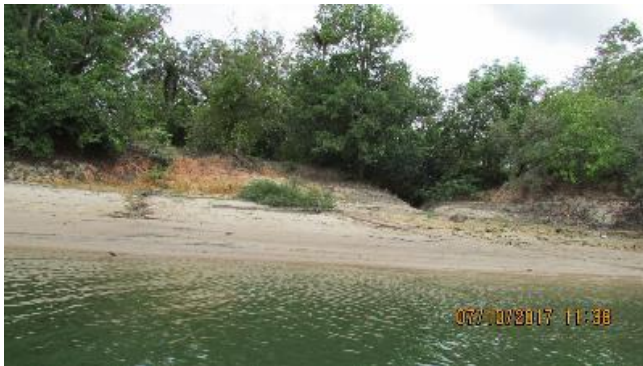
Inspeção trimestral 25 (outubro/2017 - seca): Zona de praia, talude e blocos rochosos mais expostos apenas devido ao período de seca.

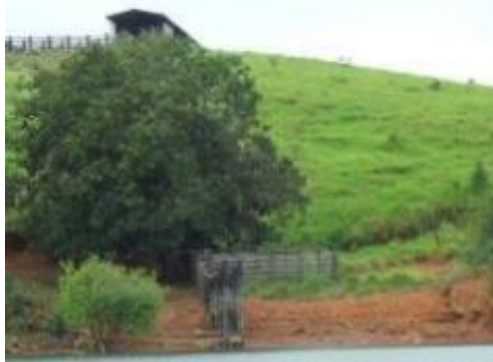
Inspeção Trimestral 2 (agosto/2012 - vazante): Neste local, ao contrário dos outros exemplos, houve um aparente aumento da densidade da cobertura vegetal (tornando menos visível a estrada lateral). A zona de praia junto ao rio Xingu aumentou, pelos motivos já citados, e o risco geotécnico continua idêntico ao já definido anteriormente.

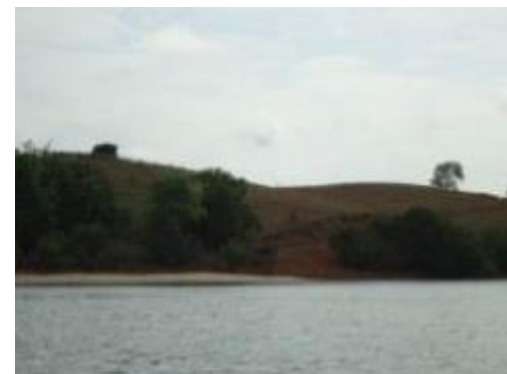
Inspeção Trimestral 3 (novembro/2012 - seca): Não foram observadas alterações em comparação à inspeção anterior.

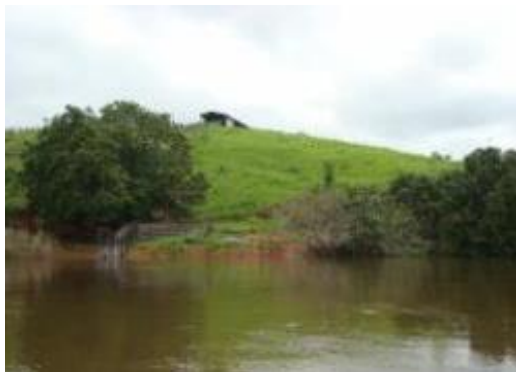
Inspeção Trimestral 4 (fevereiro/2013 - enchente): Foi observada redução da zona de praia devido ao aumento do nível do rio.

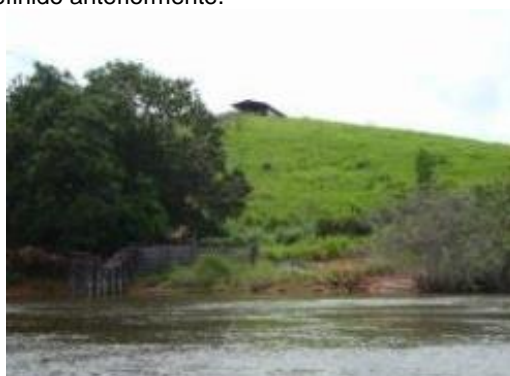
Inspeção Trimestral 5 (maio/2013 - cheia): Área aparentemente estável e sem grandes mudanças em relação às situações anteriores. Notar uma pequena modificação da densidade arbustiva ao lado direito.

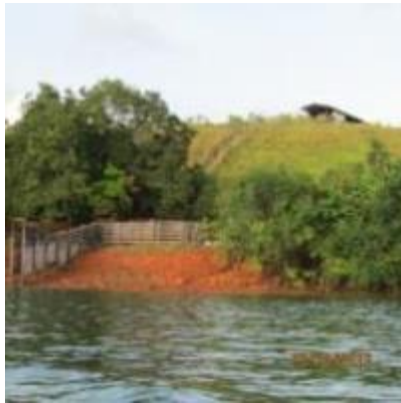
Inspeção Trimestral 7 (outubro/2013 - seca): Área aparentemente estável, sem mudança de risco geotécnico em relação aos valores originais.

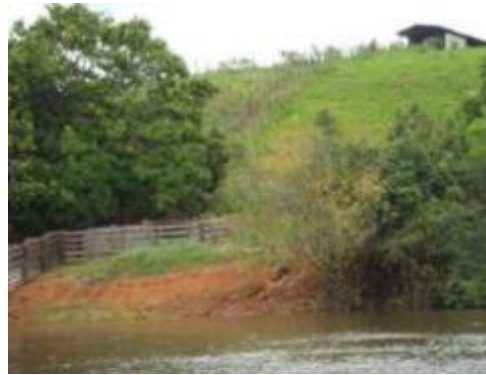
Inspeção Trimestral 8 (janeiro/2014 - enchente): Área aparentemente estável, mesmo com a elevação do nível do rio, notando-se apenas uma redução da exposição do talude.

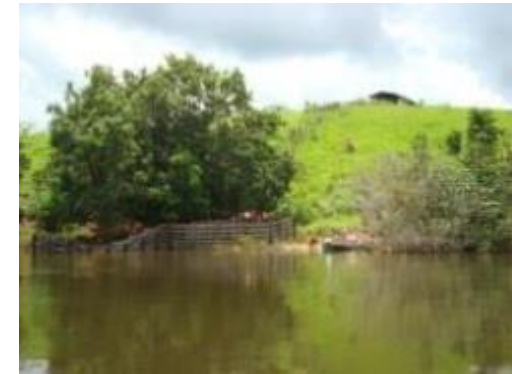
Inspeção Trimestral 9 (abril/2014 - cheia): Área aparentemente estável sob o ponto de vista geotécnico, observando-se ainda uma redução da exposição do talude, devido à elevação do nível do rio.

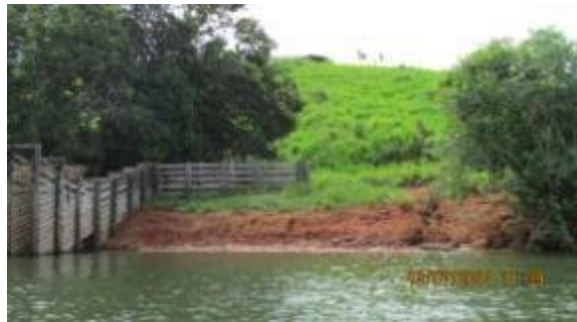
Inspeção Trimestral 10 (julho/2014 - vazante): Área aparentemente estável sob o ponto de vista geotécnico. Observa-se redução da exposição do talude devido ao rebaixamento do nível do rio Xingu em relação à vistoria anterior.

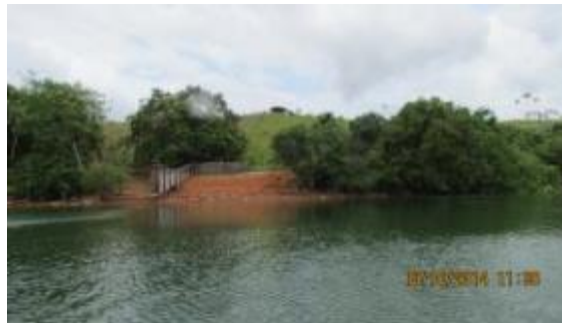
Inspeção Trimestral 11 (outubro/2014 - seca): Área aparentemente estável. Devido ao rebaixamento do nível do rio, observa-se maior exposição do talude em relação à vistoria anterior. Pouca diferenciação de características em relação às visitas anteriores em épocas similares.

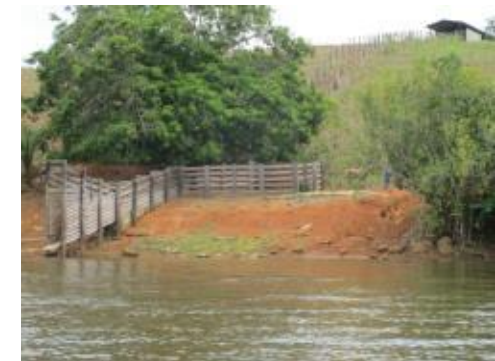
Inspeção Trimestral 12 (janeiro/2015 - enchente): Área aparentemente estável. Pouca diferenciação de características em relação às visitas anteriores em épocas similares.

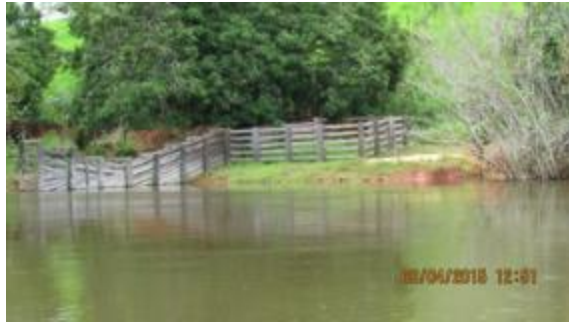
Inspeção Trimestral 13 (abril/2015 - cheia): Área aparentemente estável. Devido ao aumento do nível do rio, observa-se a cobertura do talude em relação à vistoria anterior.

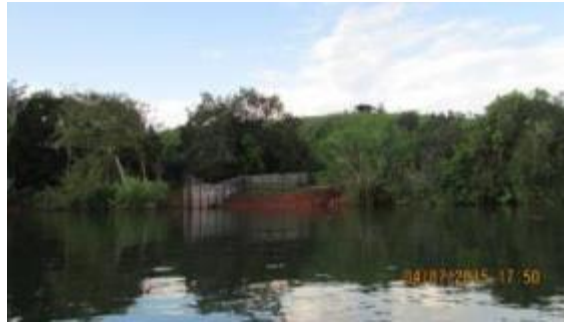
Inspeção Trimestral 14 (julho/2015 - vazante): Área aparentemente estável. Devido à diminuição do nível do rio, observa-se a exposição do talude, recoberto na vistoria anterior.

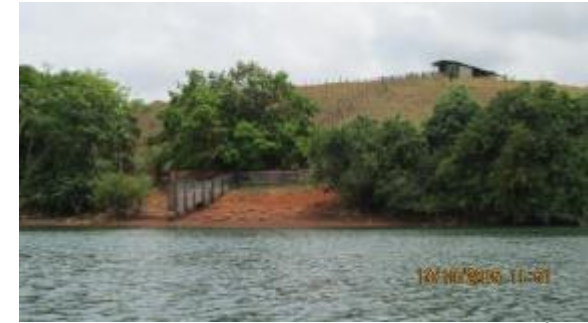
Inspeção Trimestral 15 (outubro/2015 - seca): Área aparentemente estável. Maior exposição do talude devido ao rebaixamento da lâmina de água.

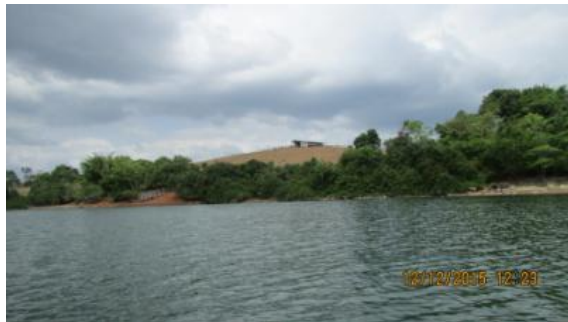
Inspeção 16 (dezembro/2015 - enchente): Talude e zona de praia expostos devido ao baixo nível do rio.

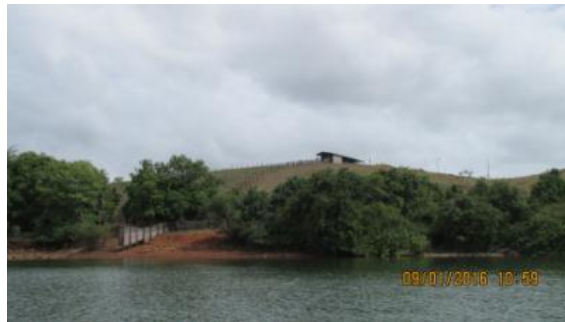
Inspeção trimestral 17 (janeiro/2016 - enchente): Sem alteração significativa em relação a dezembro/2015.
