SUMÁRIO – 10.3 - PROGRAMA DE MONITORAMENTO DA ESTABILIDADE DAS ENCOSTAS MARGINAIS E PROCESSOS EROSIVOS

10.3. PROGRAMA DE MONITORAMENTO DA ESTABILIDADE DAS ENCOSTAS MARGINAIS E PROCESSOS EROSIVOS

Este 13º Relatório Consolidado (RC) apresenta a continuidade das atividades estabelecidas no Programa de Monitoramento da Estabilidade das Encostas Marginais e Processos Erosivos, conforme preconizado no cronograma do Projeto Básico Ambiental (PBA - 10.3), para realização durante o ano de 2017, na Etapa de Operação.

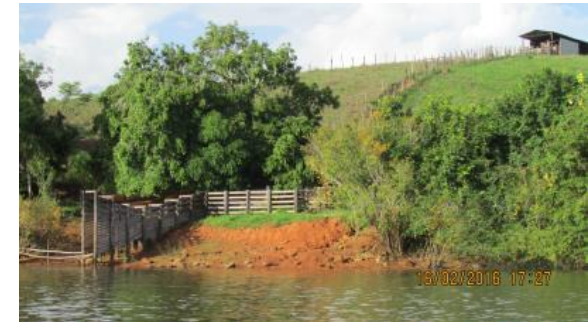
Inspeção 18 (fevereiro/2016 - enchente): Zona de praia arenosa submersa. Ponto utilizado como embarcadouro de animais de corte à margem do rio.

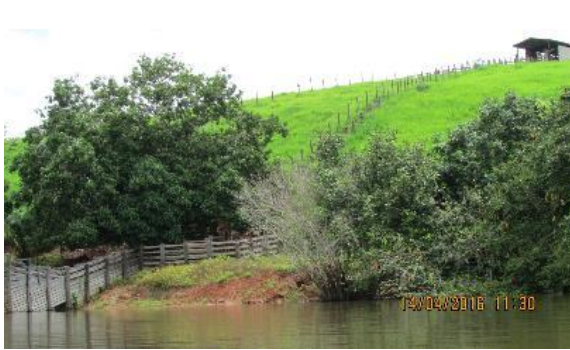
Inspeção trimestral 19 (abril/2016 - cheia): Sem alterações significativas em relação a fevereiro/2016.

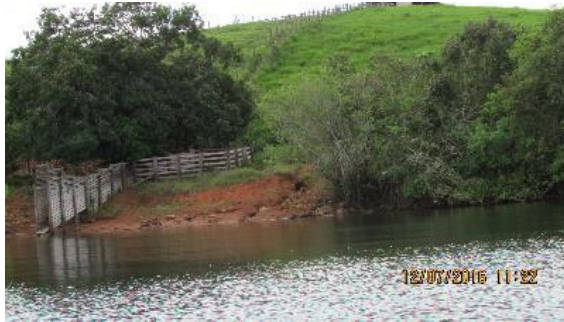
Inspeção trimestral 20 (julho/2016 - vazante): Ponto utilizado como embarcadouro de animais de corte à margem do rio. Zona de praia pouco mais exposta devido ao rebaixamento do nível do rio.

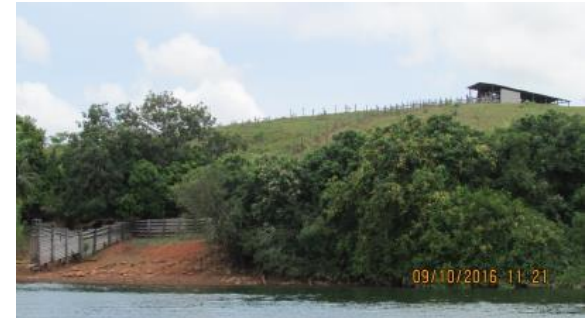
Inspeção trimestral 21 (outubro/2016 - seca): Talude mais exposto devido ao rebaixamento do nível do rio. Condições similares às visitas anteriores.

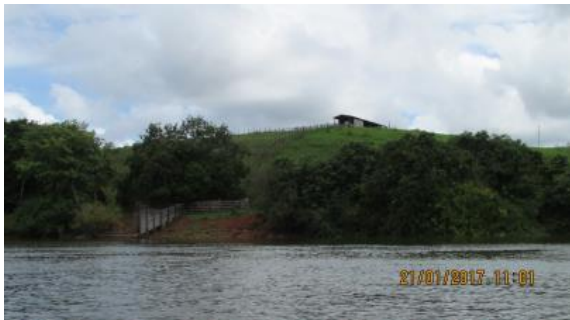
Inspeção trimestral 22 (janeiro/2017 - enchente): Ponto utilizado como embarcadouro de animais de corte à margem do rio. Zona de praia menos exposta devido ao período sazonal de enchente.

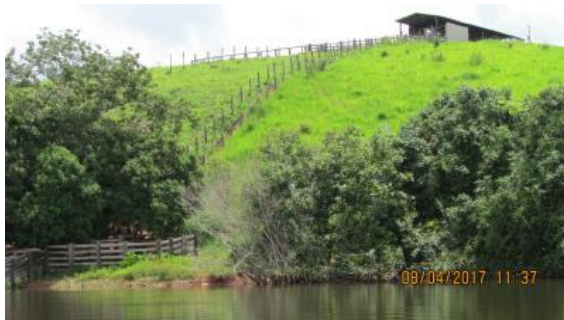
Inspeção trimestral 23 (abril/2017 - cheia): Zona de praia e talude submersos devido ao período de cheia. Aparentemente estável sob o ponto de vista geotécnico.

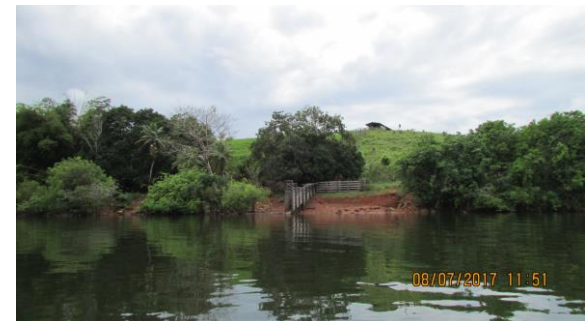
Inspeção trimestral 24 (julho/2017 - vazante): Zona de praia mais exposta devido ao período sazonal de vazante.

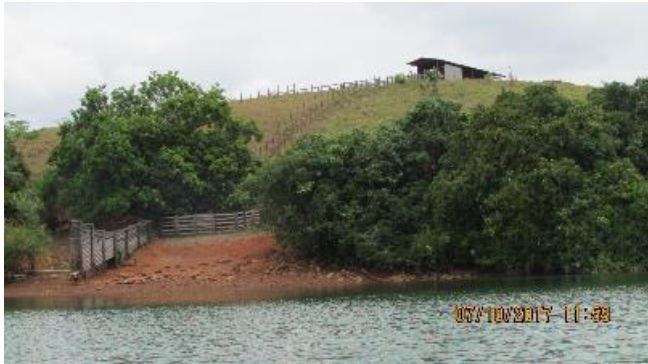
Inspeção trimestral 25 (outubro/2017 - seca): Zona de praia e talude mais expostos devido ao período de seca.

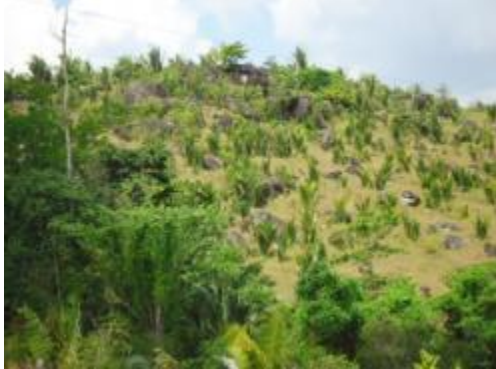
Inspeção Trimestral 1 (maio/2012 - cheia): Encosta vegetada, com matacões residuais de rocha cristalina.

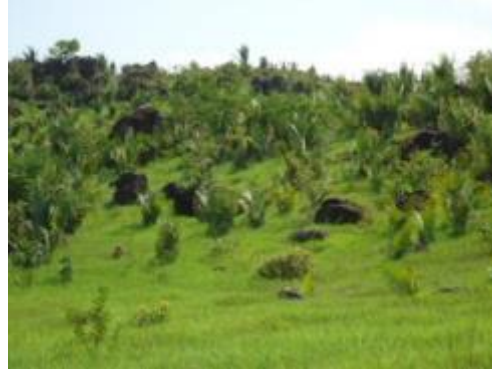
Inspeção Trimestral 2 (agosto/2012 - vazante): Encosta vegetada, com matacões residuais de rocha cristalina; houve um aumento na densidade de vegetação.

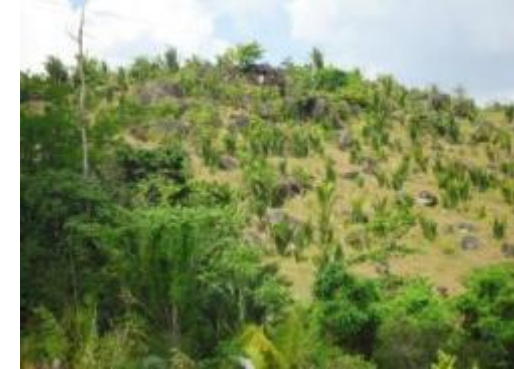
Inspeção Trimestral 3 (novembro/2012 - seca): Área estável, sem alterações.

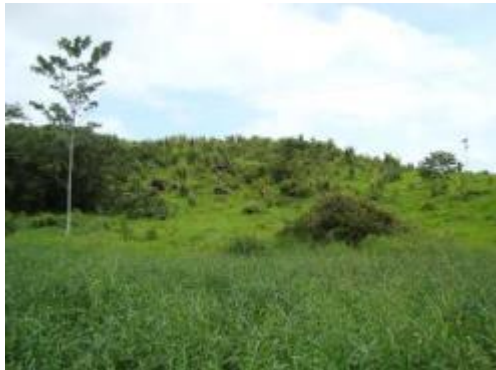
Inspeção Trimestral 4 (fevereiro/2013 - enchente): Encosta vegetada, com matacões residuais de rocha cristalina, porém estável.

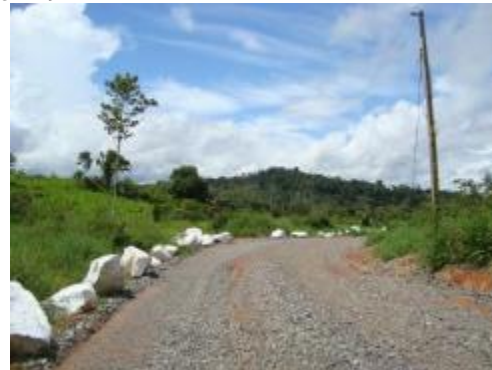
Inspeção Trimestral 5 (maio/2013 - cheia): Área estável; a via de acesso ao local foi revestida com brita, melhorando a capacidade de infiltração.

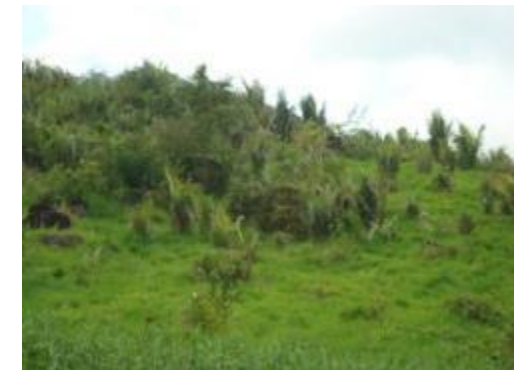
Inspeção Trimestral 6 (agosto/2013 - vazante): Apesar da presença de matacões, área estável.

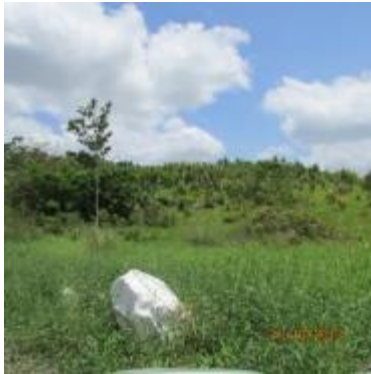
Inspeção Trimestral 7 (outubro/2013 - seca): Área estável.

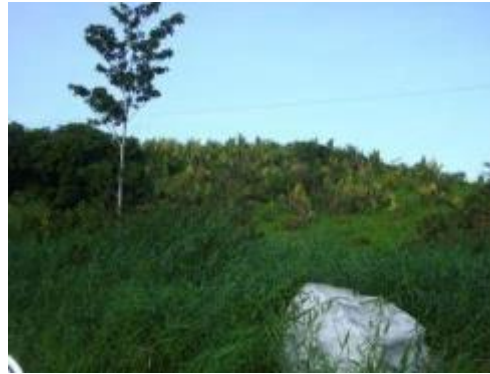
Inspeção Trimestral 8 (janeiro/2014 - enchente): Área aparentemente estável. Nota-se um adensamento na cobertura vegetal.

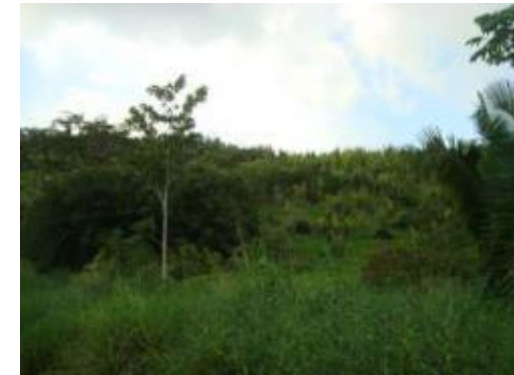
Inspeção Trimestral 9 (abril/2014 - cheia): Área estável.

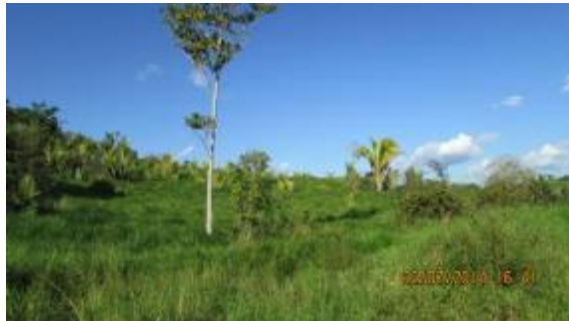
Inspeção Trimestral 10 (julho/2014 - vazante): Área estável.

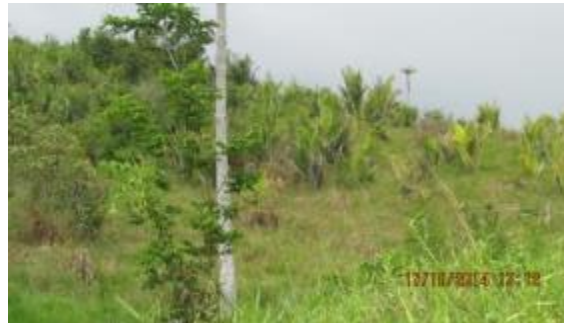
Inspeção Trimestral 11 (outubro/2014 - seca): Área estável.

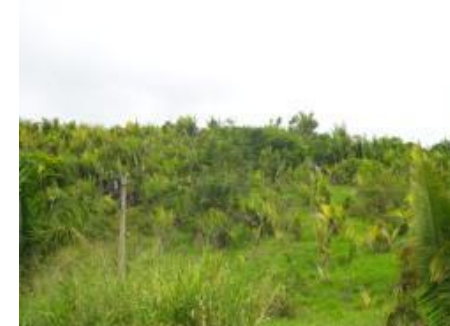
Inspeção Trimestral 12 (janeiro/2015 - enchente): Área estável.

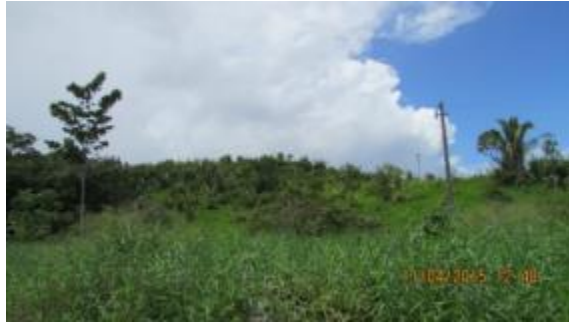
Inspeção Trimestral 13 (abril/2015 - cheia): Área estável.

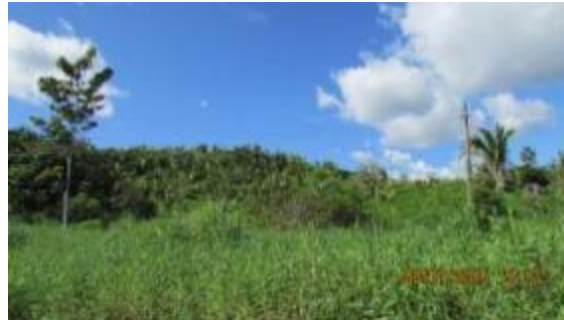
Inspeção Trimestral 14 (julho/2015 - vazante): Área estável.

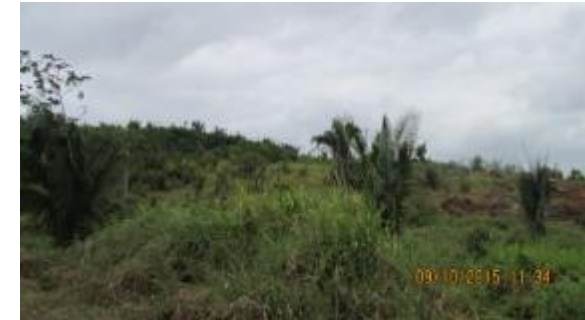
Inspeção Trimestral 15 (outubro/2015 - seca): Área estável.

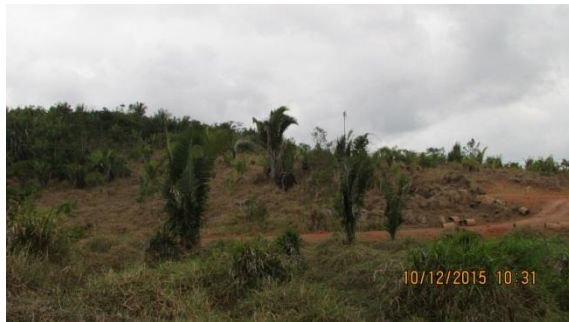
Inspeção 16 (dezembro/2015 - enchente): Área estável.

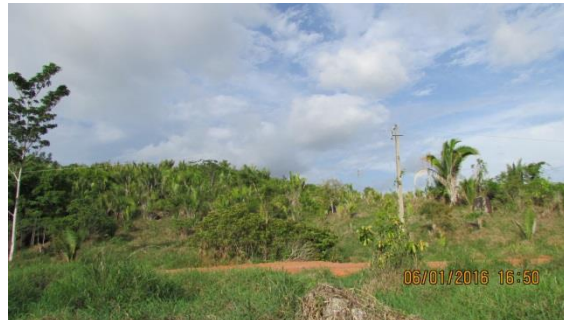
Inspeção trimestral 17 (janeiro/2016 - enchente): Área sem alterações em relação a dezembro/2015.

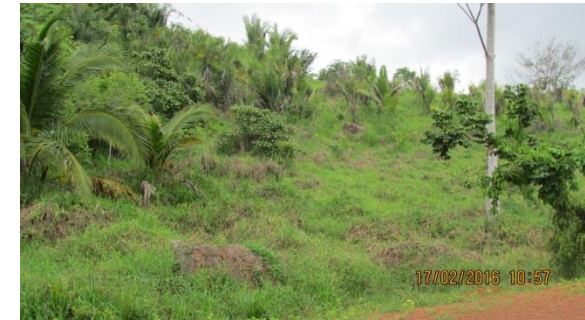
Inspeção 18 (fevereiro/2016 - enchente): Área estável com base na conformação existente

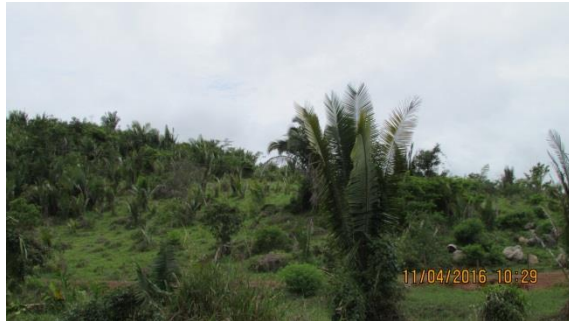
Inspeção trimestral 19 (abril/2016 - cheia): Sem alteração em relação a fevereiro/2016.

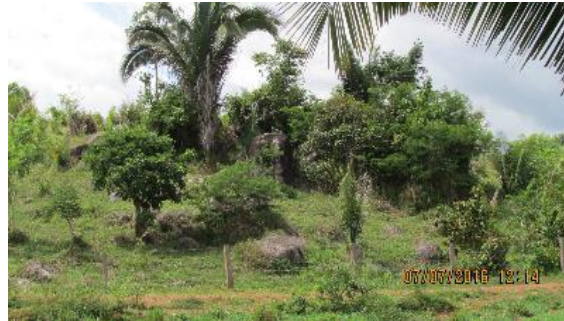
Inspeção trimestral 20 (julho/2016 - vazante): Área estável. Sem alteração em relação a abril/2016.

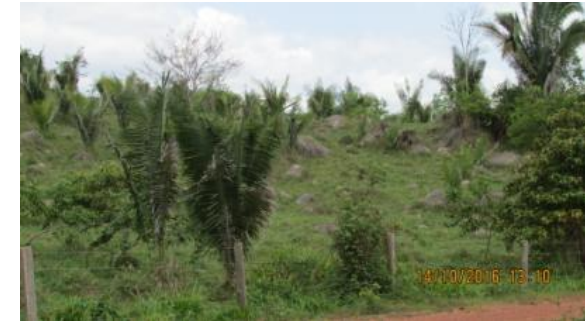
Inspeção trimestral 21 (outubro/2016 - seca): Sem alterações em relação à inspeção de julho/2016.

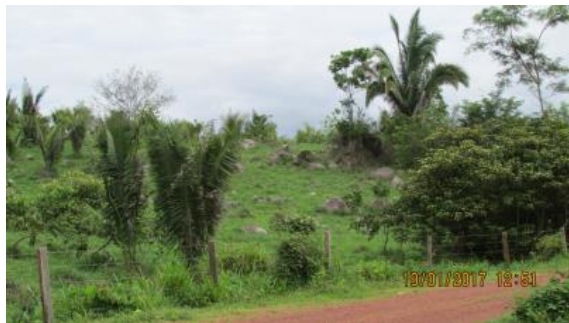
Inspeção trimestral 22 (janeiro/2017 - enchente): Área estável. Sem alteração em relação a outubro/2016.

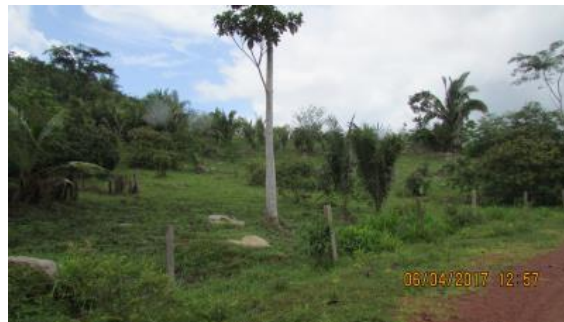
Inspeção trimestral 23 (abril/2017 - cheia): Sem alterações em relação a janeiro/2017. Aparentemente estável sob o ponto de vista geotécnico.

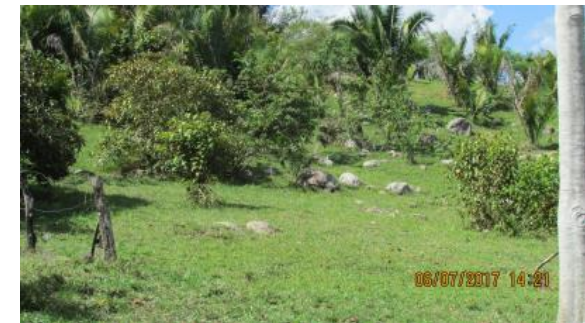
Inspeção trimestral 24 (julho/2017 - vazante): Sem alteração em relação a abril/2017.

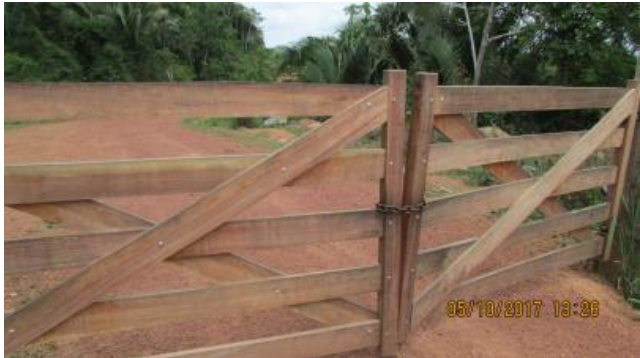
Inspeção trimestral 25 (outubro/2017 - seca): Sem acesso.
Ponto que não deverá mais ter monitoramento.

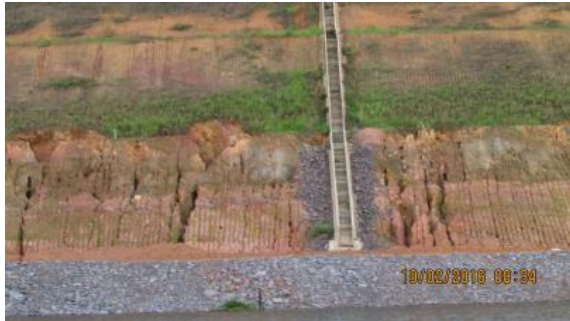
Exemplo 5 - ponto RI 8 – Reservatório Intermediário

Inspeção Trimestral 18 (fevereiro/2016 - enchente): Novo ponto cadastrado após o enchimento do reservatório (Km 9,5 do Canal de Derivação); sulcos erosivos ao longo de todo o talude.

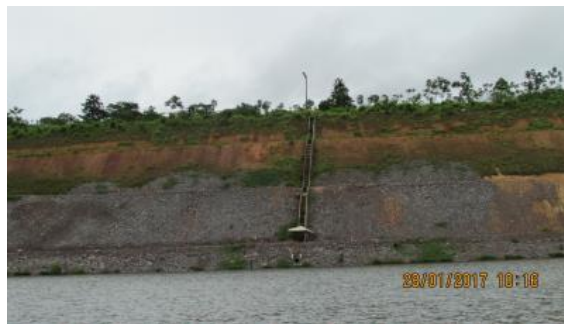
Inspeção trimestral 22 (janeiro/2017 - enchente): Os locais com sulcos erosivos foram enrocados. Continuar o monitoramento para avaliação da eficácia da solução de engenharia empregada.

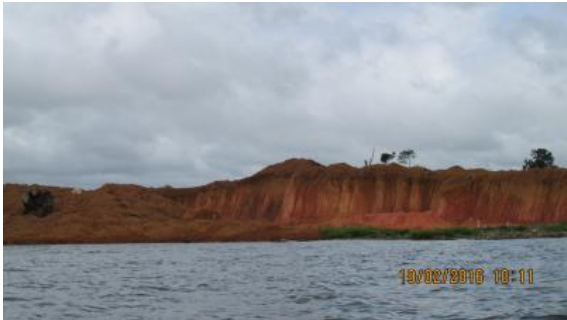
Exemplo 6 - ponto RI 13 – Reservatório Intermediário

Inspeção Trimestral 18 (fevereiro/2016 - enchente): Novo ponto cadastrado após o enchimento do reservatório. Taludes verticais e solo exposto em área de empréstimo sujeitos à ação das intempéries.

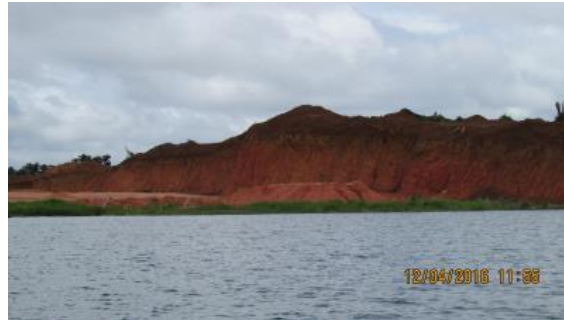
Inspeção Trimestral 19 (abril/2016 - vazante): Taludes verticais e solo exposto em área de empréstimo sujeitos à ação das intempéries. Deverá ser acompanhado o desenvolvimento futuro para validar a eventual estabilização geotécnica do local.

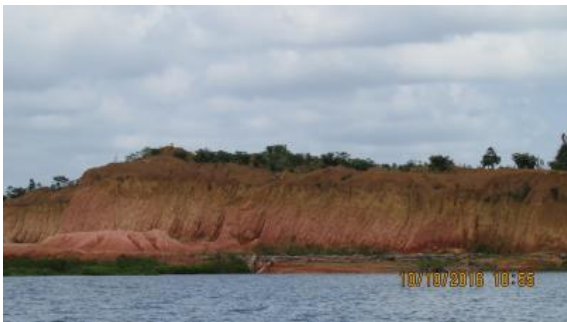
Inspeção trimestral 21 (outubro/2016 - seca): Base do talude mais exposta devido ao rebaixamento da lâmina de água do reservatório. Sulcos de erodibilidade ainda ativos. Medidas mitigadoras de intervenção geotécnica se fazem necessárias.

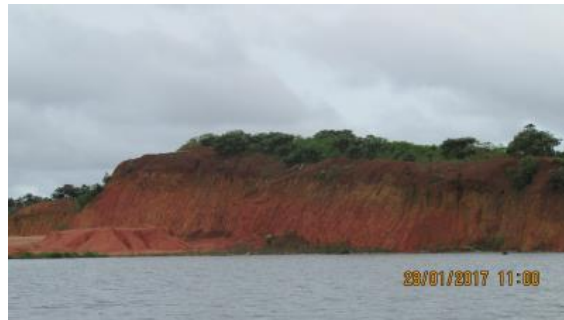
Inspeção trimestral 22 (janeiro/2017 - enchente): Área de exploração (ponto coincidente com o ponto 11 do PBA 3.2). Base do talude menos exposta devido à subida da lâmina d'água do reservatório. Região que necessita de recuperação. De acordo com as informações fornecidas referentes ao PBA 3.2, corresponde à área de empréstimo AE-A19 (Reservatório Intermediários), para a qual foi aberta Não Conformidade NC-32.053-2016-PAC, no âmbito do Programa de Controle Ambiental Intrínseco (PCAI). Prevista realização do PRAD.

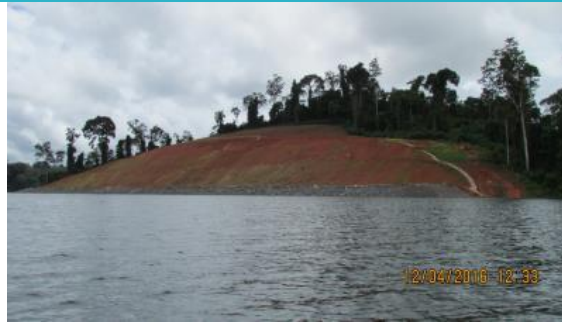
Inspeção Trimestral 19 (abril/2016 - vazante): Sem alteração significativa em relação a fevereiro/2016.

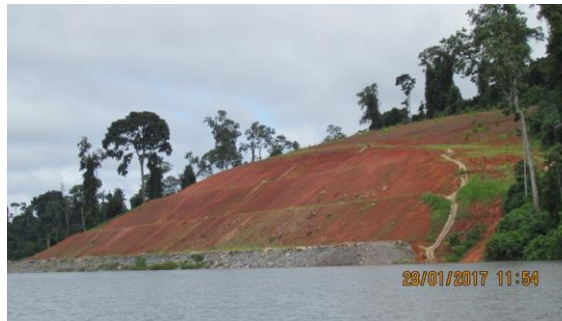
Inspeção trimestral 22 (janeiro/2017 - enchente): Taludes do canal de transposição CTCA (ponto coincidente com o ponto 32 do PBA 3.2) com parte da área submersa. Taludes com base enrocada, drenagem e início do processo de revegetação.

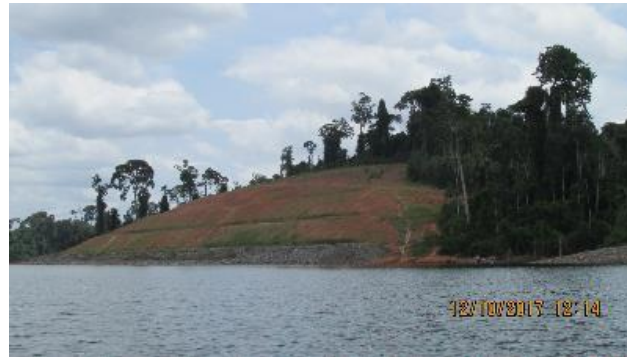
Inspeção trimestral 25 (outubro/2017 - seca): Sem alteração significativa em relação a 11 julho/2017. O monitoramento deve ser continuado.
