# SUMÁRIO – PROGRAMA DE MONITORAMENTO DA ESTABILIDADE DAS ENCOSTAS MARGINAIS E PROCESSOS EROSIVOS

### 10.3. PROGRAMA DE MONITORAMENTO DA ESTABILIDADE DAS ENCOSTAS MARGINAIS E PROCESSOS EROSIVOS

Portanto, o conteúdo deste 15º RC apresenta os resultados levantados durante todo o ano de 2018, com os resultados obtidos nas quatro campanhas trimestrais realizadas nos meses de janeiro, maio, julho e outubro de 2018, demonstrando a continuidade do presente PBA. Neste contexto, os pontos de monitoramento da malha amostral são apresentados nos Anexos do presente RC: **Anexo 10.3 - 1** – Mapa com localização dos pontos monitorados na área do Reservatório Xingu e Trecho de Vazão Reduzida (TVR); **Anexo 10.3 - 2** – Mapa com localização dos pontos monitorados na área do

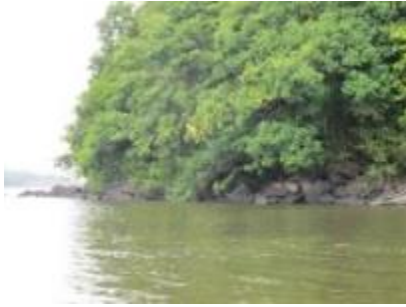
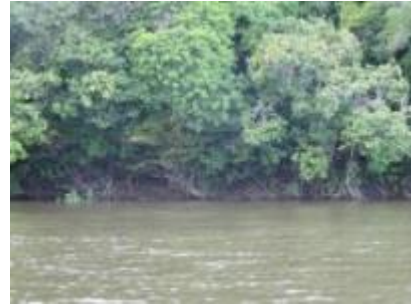
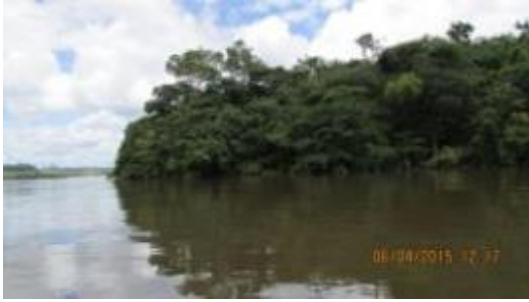
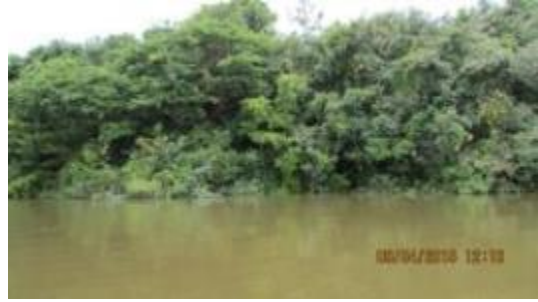
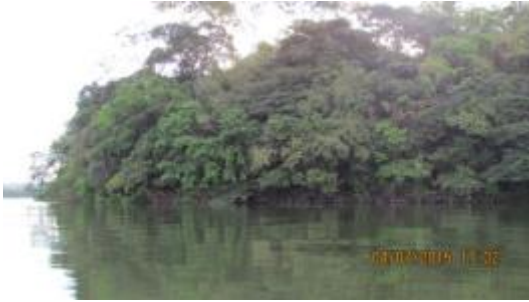
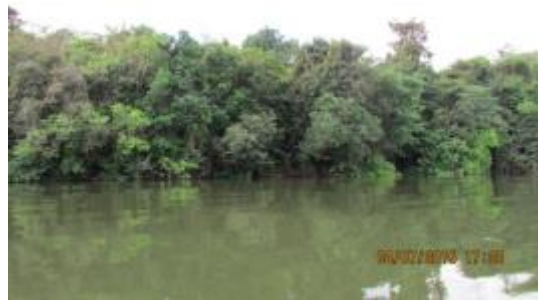
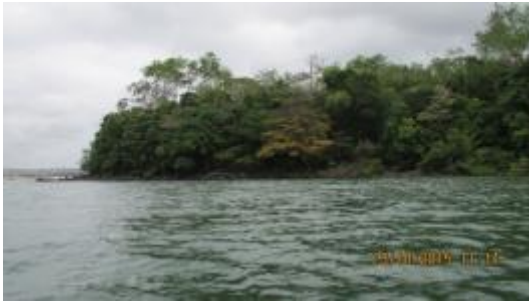
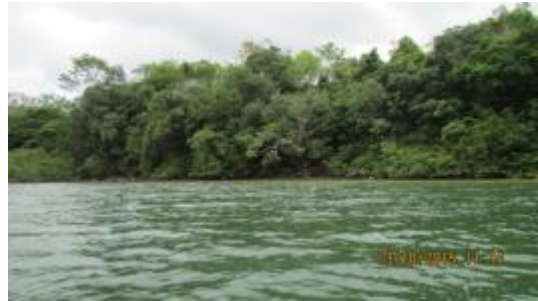
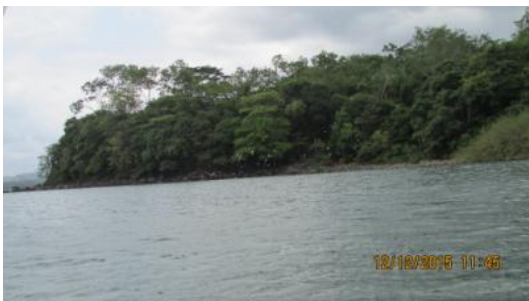
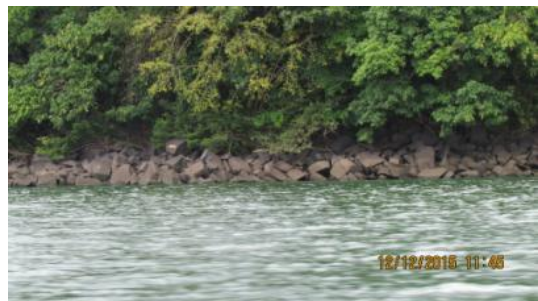
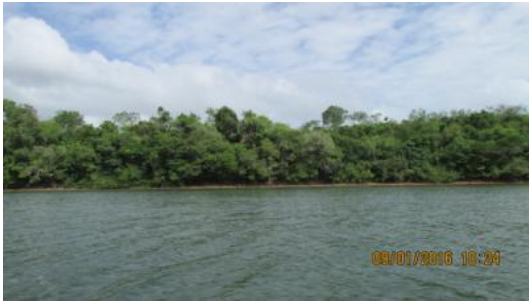
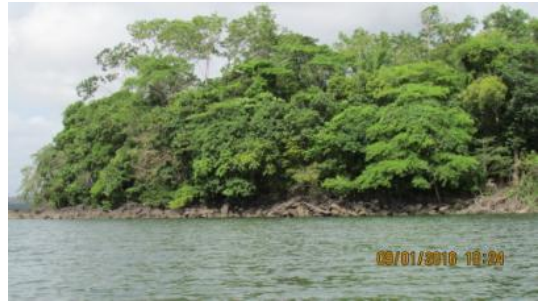
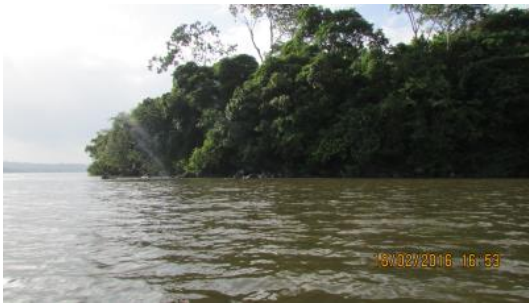
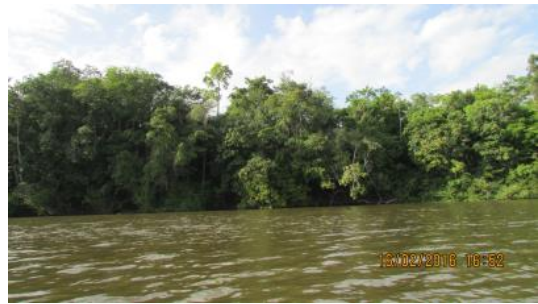
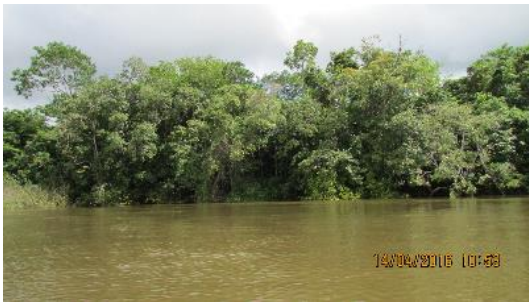
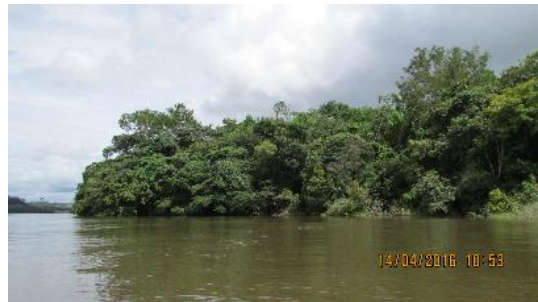
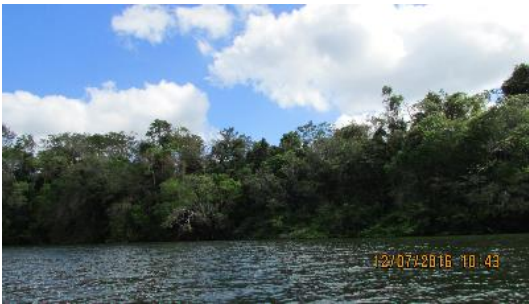
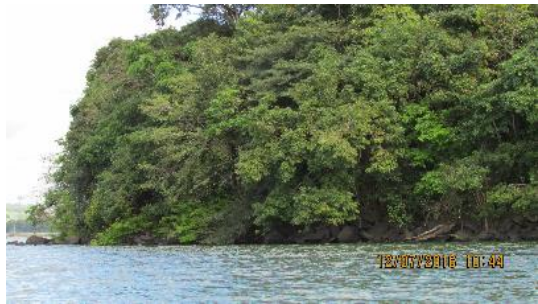
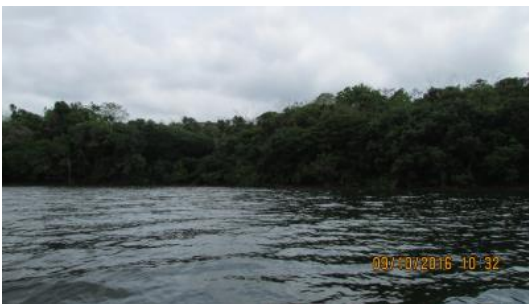
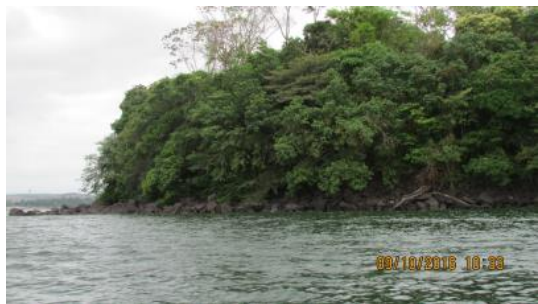
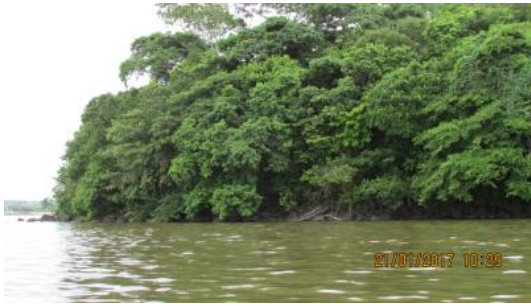
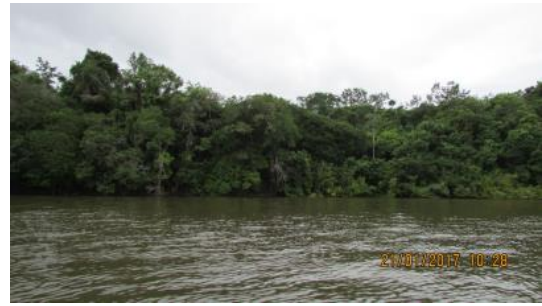
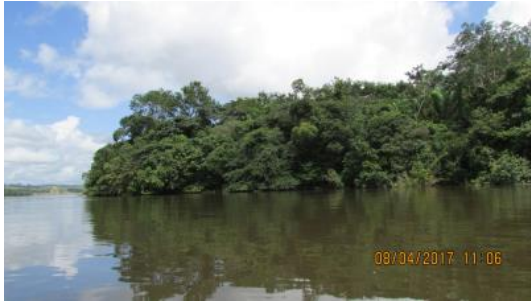
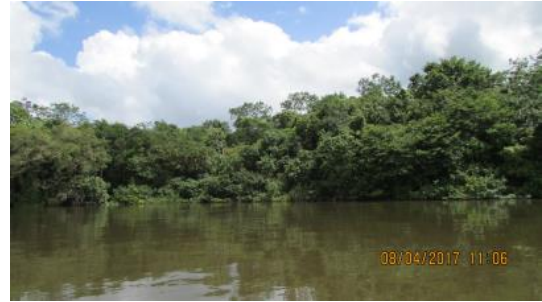
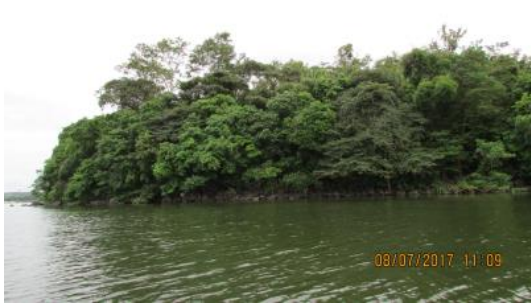
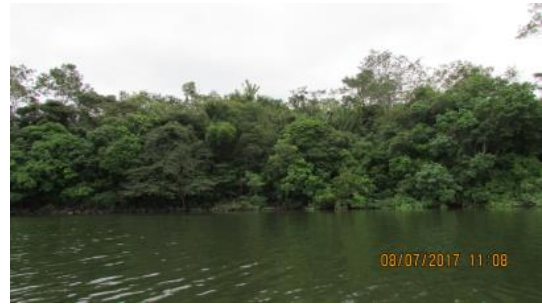
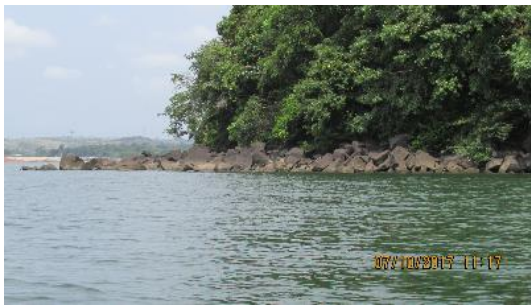
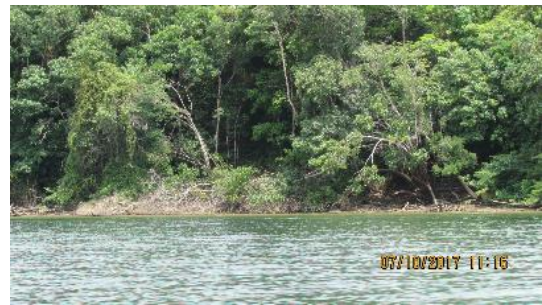
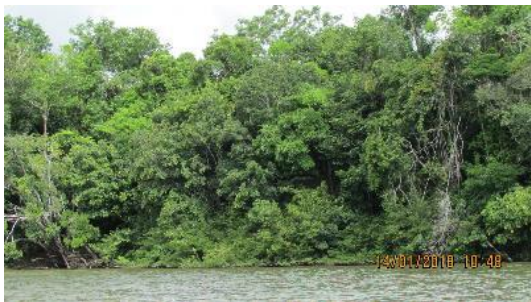
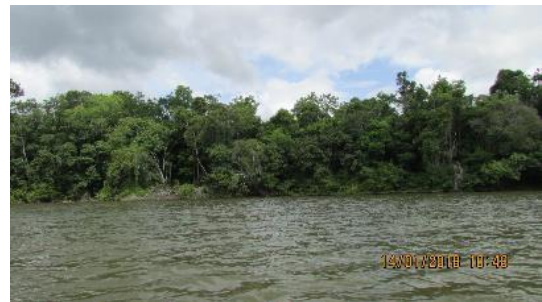
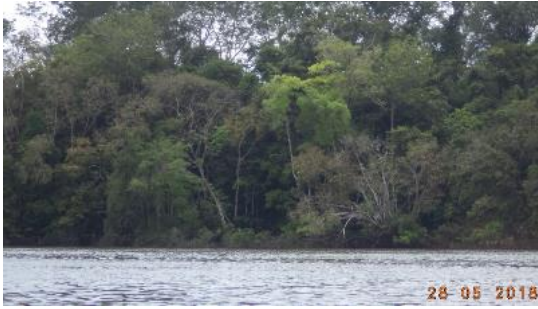
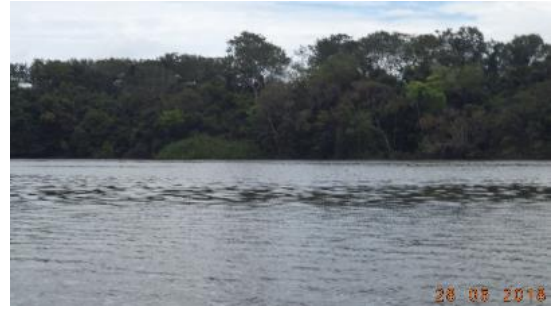
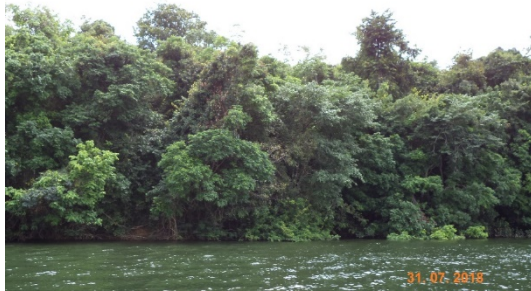
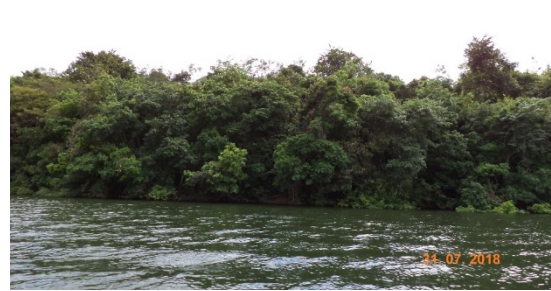
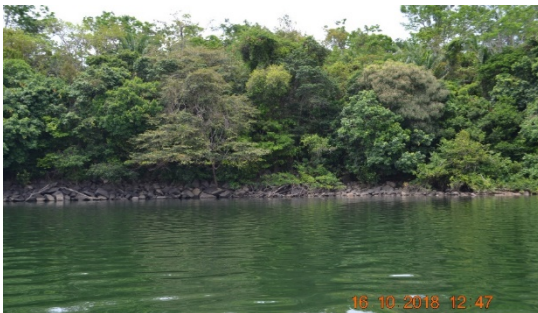
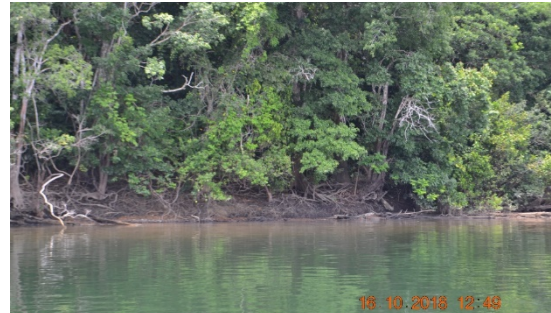
**Figura 10.3 - 12 – Registro fotográfico do Ponto CS22 nas inspeções realizadas nos anos de 2015 a 2018. Ponto localizado no Trecho de Restituição de Vazão (TRV), que pode sofrer influências da maré.**

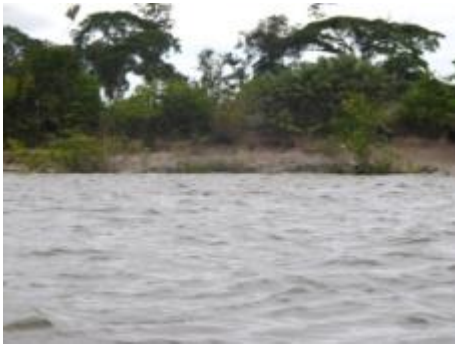
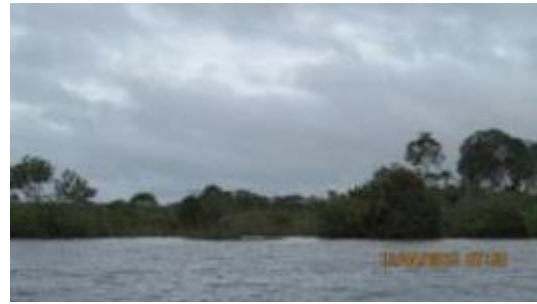
No Ponto R47/AI05, localizado no Reservatório Xingu, nas quatro inspeções trimestrais realizadas no ano de 2018 não foram observadas alterações significativas, a não ser a maior ou menor exposição do talude devido ao rebaixamento ou aumento da lâmina de água, natural de cada período. Ressalta-se que, no período de cheia do reservatório, seu talude permanece submerso, sendo que, em todas as inspeções até agora executadas, o talude apresenta condições estáveis em relação à possibilidade de aparecimento de processos erosivos e/ou instabilizatórios.

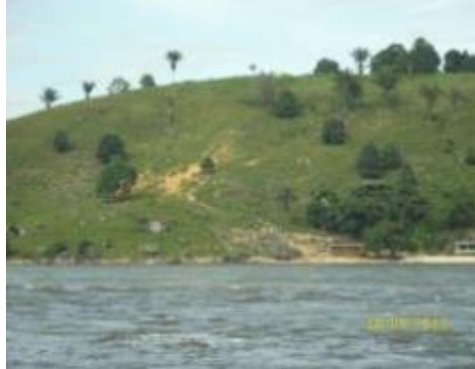
Inspeção Trimestral 1 (maio/2012 - cheia): Presença de um depósito de tálus com possível risco de quedas de blocos rochosos, em região pouco vegetada (desmatamento por efeito antrópico) em encosta de declividade média de 20°. Pontos de início de erosão linear por sulcos, pela concentração de escoamento de água na base da encosta por efeito antrópico e pisoteio de animais.

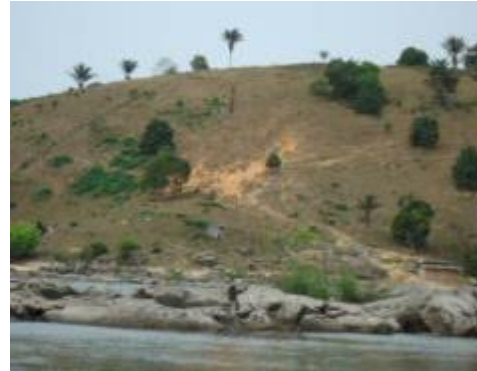
Inspeção Trimestral 2 (agosto/2012 - vazante): Observa-se apenas mudança da vegetação e o aparecimento de uma “praia” de blocos rochosos pelo rebaixamento do nível do rio. O risco geotécnico permanece o mesmo neste ponto, como em todos os outros casos semelhantes avaliados.

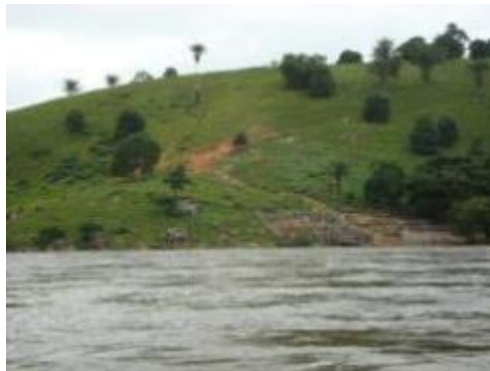
Inspeção Trimestral 4 (fevereiro/2013 - enchente): Maior densidade de gramíneas. O nível mais elevado do rio Xingu encobre as rochas aflorantes na base, observadas na inspeção anterior.

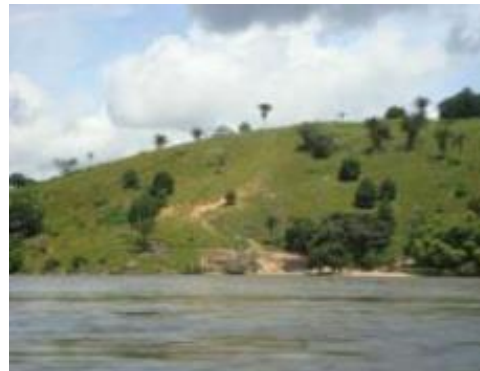
Inspeção Trimestral 5 (maio/2013 - cheia): Área não apresenta potencialidade a instabilizações. Nota-se o início do rebaixamento do nível do rio Xingu.

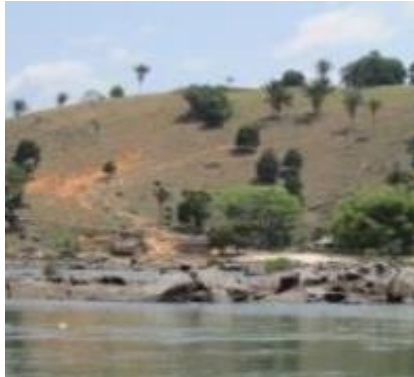
Inspeção Trimestral 7 (outubro/2013 - seca): Área potencialmente estável. Maior exposição das rochas próximas à margem do rio Xingu, devido à redução de seu nível.

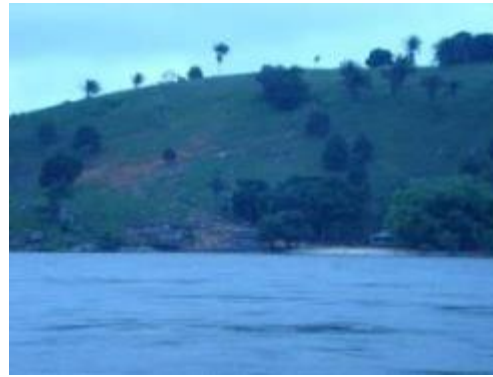
Inspeção Trimestral 8 (janeiro/2014 - enchente): Área potencialmente estável. Menor exposição das rochas próximas à margem do rio Xingu, devido à elevação de seu nível.

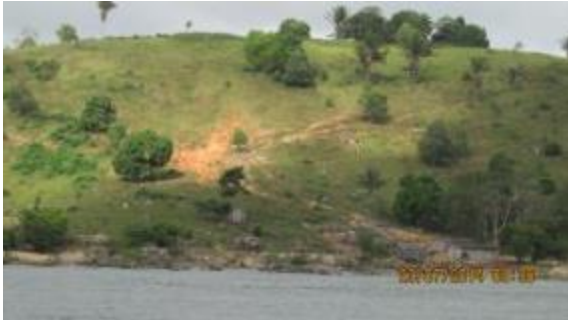
Inspeção Trimestral 10 (julho/2014 - cheia): Área potencialmente estável. Nota-se leve diminuição da vegetação na encosta e maior exposição das rochas próximas à margem do rio Xingu, devido ao rebaixamento de seu nível.

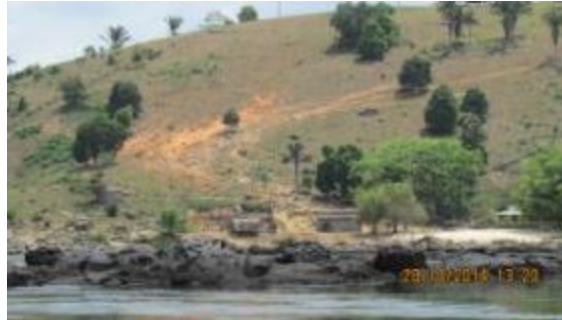
Inspeção Trimestral 11 (outubro/2014 - seca): Área potencialmente estável. Nota-se diminuição da vegetação na encosta e maior exposição das rochas próximas à margem, devido ao rebaixamento do nível do rio Xingu. Pouca diferenciação de características em relação às visitas anteriores em épocas similares.

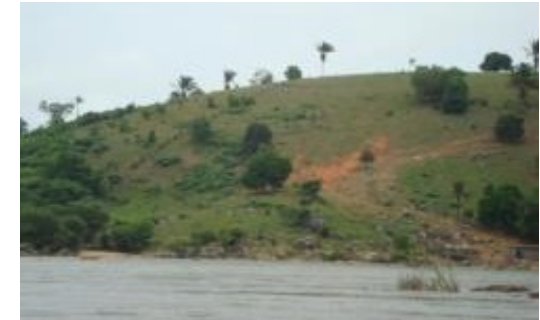
Inspeção Trimestral 12 (janeiro/2015 - enchente): Área potencialmente estável. Nota-se aumento da vegetação na encosta e menor exposição das rochas próximas à margem, devido ao aumento do nível do rio Xingu. Pouca diferenciação de características em relação às visitas anteriores em épocas similares.

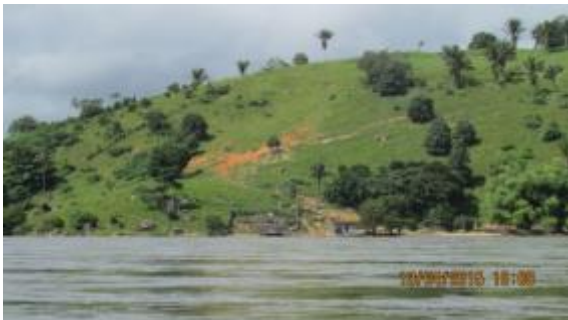
Inspeção Trimestral 13 (abril/2015 - cheia): Área potencialmente estável. Nota-se aumento da vegetação na encosta e a cobertura das rochas próximas à margem devido ao aumento do nível do rio Xingu. Pouca diferenciação de características em relação às visitas anteriores em épocas similares.

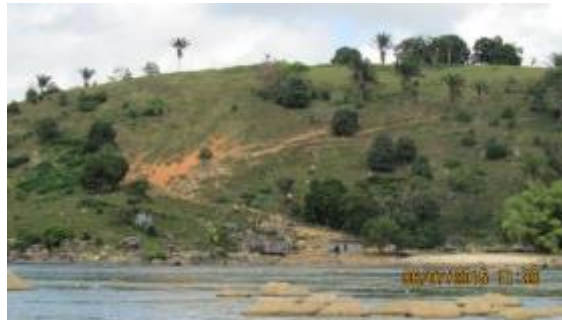
Inspeção Trimestral 14 (julho/2015 - vazante): Área aparentemente estável. Diminuição do nível do rio, com o aumento da exposição dos blocos rochosos na base do morro.

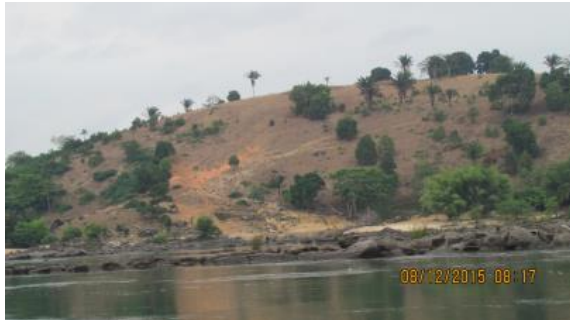
Inspeção 16 (dezembro/2015 - enchente): Exposição dos blocos rochosos na base do talude e no leito do rio. Processo erosivo, causado por pisoteio do gado, aparentemente estável.

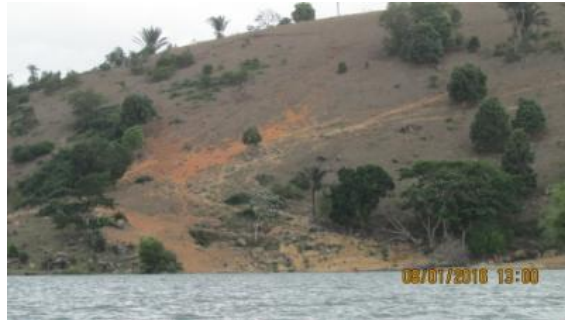
Inspeção trimestral 17 (janeiro/2016 - enchente): Blocos rochosos da base do talude totalmente submersos. Processo erosivo, causado por pisoteio do gado, aparentemente estável.

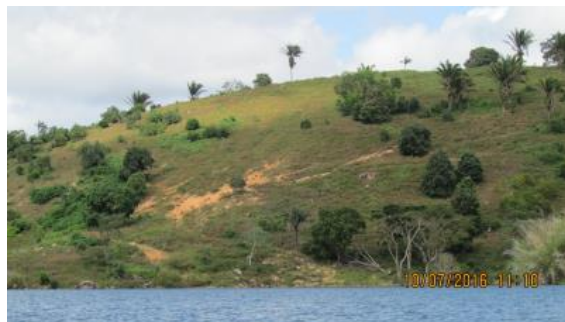
Inspeção trimestral 20 (julho/2016 - vazante): Blocos rochosos na base e no leito do rio submersos. Processo erosivo causado por pisoteio do gado, aparentemente estável.

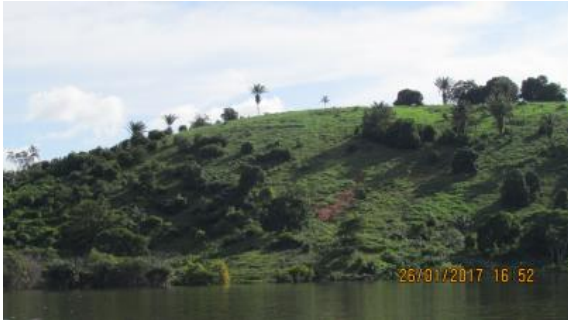
Inspeção trimestral 22 (janeiro/2017 - enchente): Blocos rochosos, na base e no leito do rio, submersos. Processo erosivo causado por pisoteio do gado, aparentemente estável.

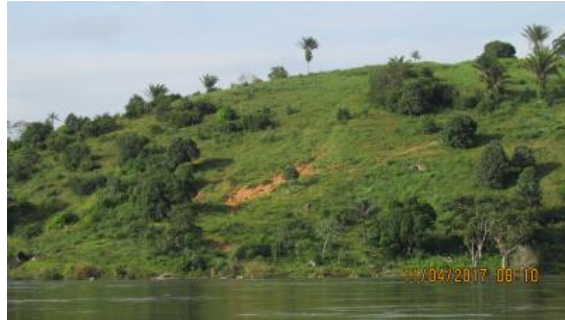
Inspeção trimestral 23 (abril/2017 - cheia): Sem alteração em relação a janeiro/2017. Aparentemente estável sob o ponto de vista geotécnico.

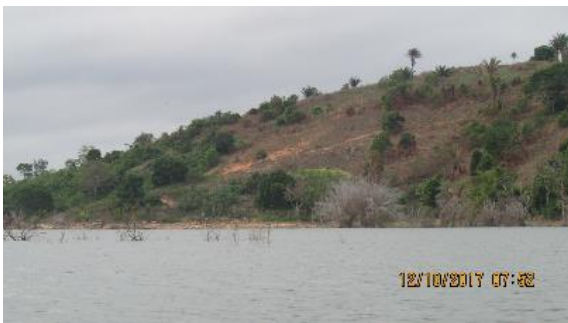
Inspeção trimestral 25 (outubro/2017 - seca): Blocos rochosos na base e no leito do rio, mais expostos devido ao rebaixamento do nível de água. O monitoramento deve ser continuado.

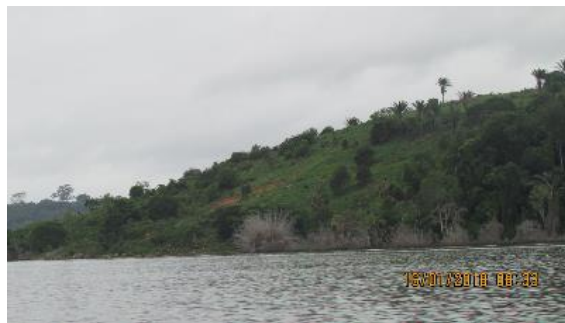
Inspeção trimestral 26 (janeiro/2018 - enchente): Blocos rochosos, na base e no leito do rio, levemente expostos devido ao período de enchente. Processo erosivo causado por pisoteio do gado, aparentemente estável.

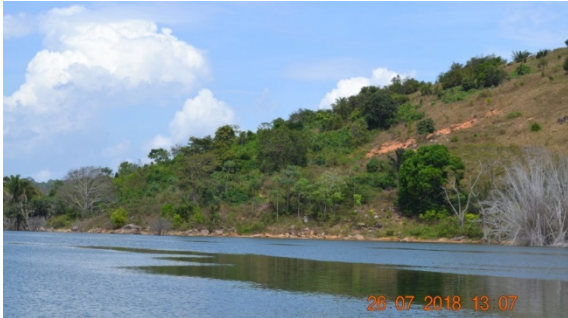
Inspeção trimestral 28 (julho/2018 - vazante): Blocos rochosos, na base e no leito do rio, levemente expostos devido ao rebaixamento do nível da água. Situação geotécnica semelhante ao observado no mesmo período do ano de 2017.

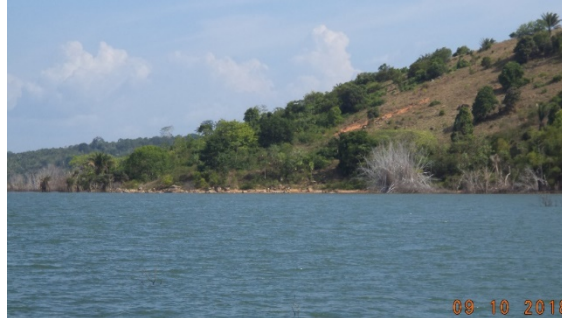
Inspeção trimestral 29 (outubro/2018 - seca): Blocos rochosos, na base e no leito do rio, mais expostos devido ao rebaixamento do nível de água. Situação geotécnica semelhante ao observado no mesmo período do ano de 2017.

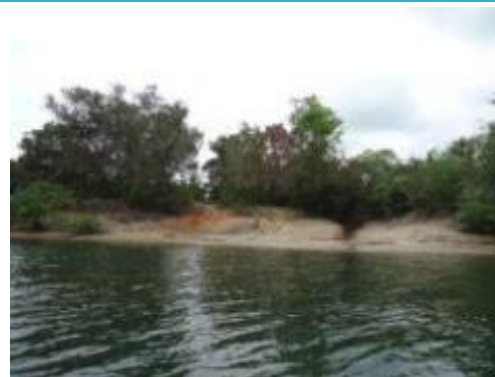
Inspeção Trimestral 2 (agosto/2012 - vazante): Semelhante ao caso do exemplo anterior, é

perceptível o aumento da praia em função da vazante do rio. Há uma leve modificação da cobertura vegetal. Novamente não há mudanças consideráveis no risco geotécnico já definido anteriormente para este ponto.

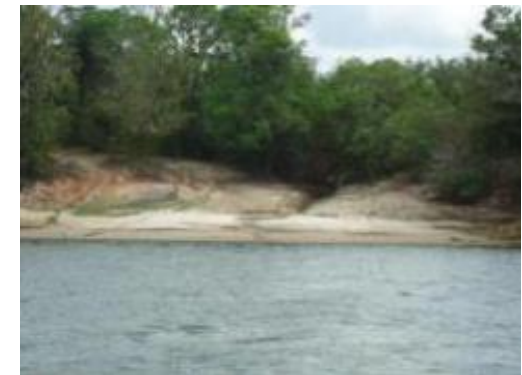
Inspeção Trimestral 3 (novembro/2012 - seca): Novamente não há consideráveis mudanças no risco geotécnico já definido anteriormente para este ponto.

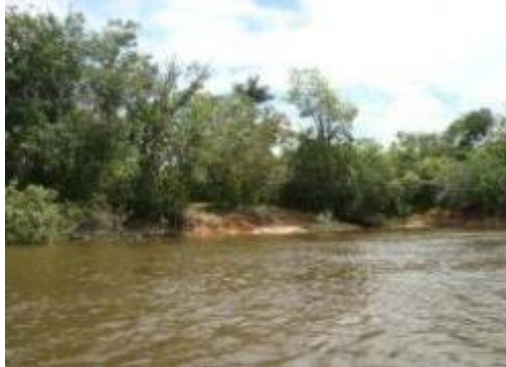
Inspeção Trimestral 4 (fevereiro/2013 - enchente): Só foi observada redução da zona de praia devido ao aumento do nível do rio.

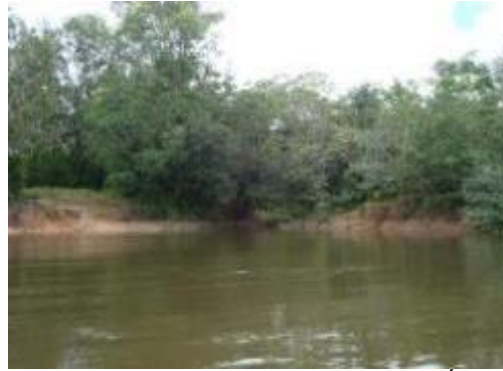
Inspeção Trimestral 5 (maio/2013 - cheia): Área sem alterações perceptíveis em relação às vistorias anteriores.

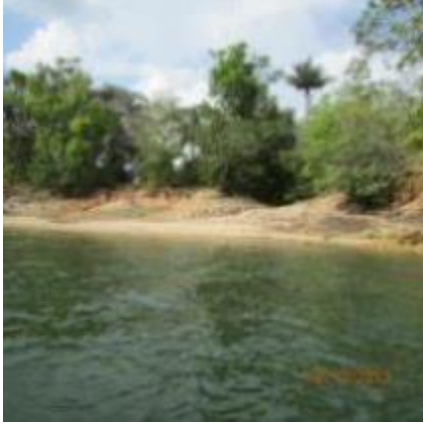
Inspeção Trimestral 7 (outubro/2013 - seca): Aumento da zona de praia devido à redução de nível do rio Xingu. Semelhante aos casos exemplificados anteriormente, sem mudanças perceptíveis do risco geotécnico original.

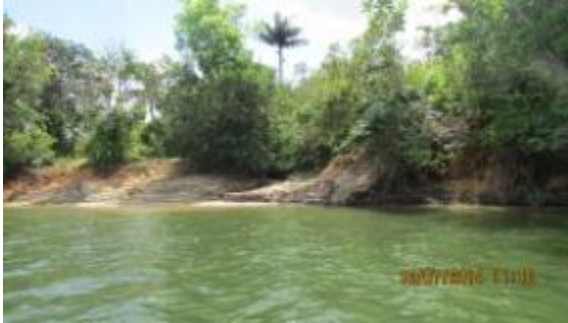
Inspeção Trimestral 10 (julho/2014 - vazante): Área potencialmente estável. Maior exposição do talude em relação à vistoria anterior devido ao rebaixamento do nível do rio Xingu em relação à vistoria anterior.

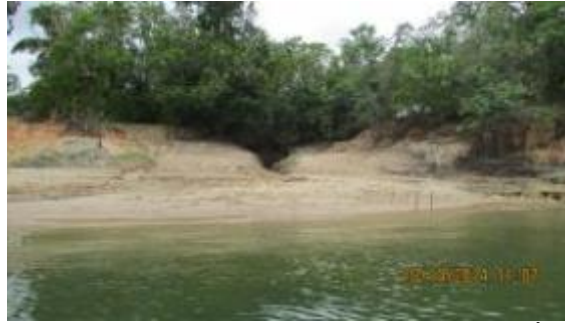
Inspeção Trimestral 11 (outubro/2014 - seca): Área aparentemente estável. Devido ao rebaixamento do nível do rio, observa-se maior exposição do talude em relação à vistoria anterior. Novamente, pouca diferenciação de características em relação às visitas anteriores em épocas similares.

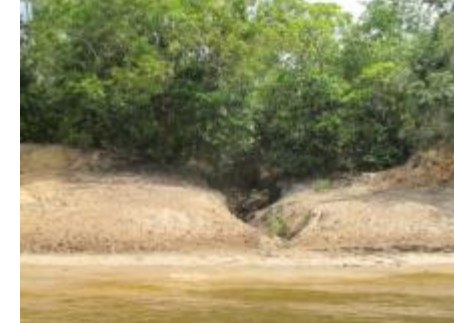
Inspeção Trimestral 12 (janeiro/2014 - enchente). Área aparentemente estável. Devido ao aumento do nível do rio observa-se menor exposição do talude em relação à vistoria anterior. Novamente, pouca diferenciação de características em relação às visitas anteriores em épocas similares.

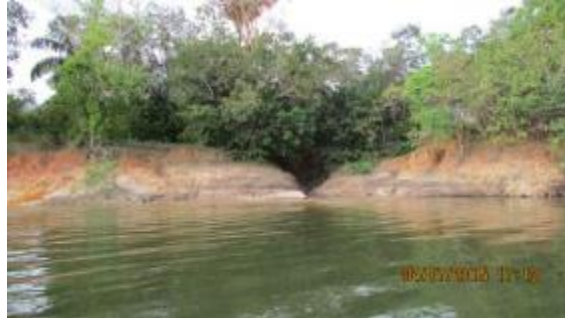
Inspeção Trimestral 14 (julho/2015 - vazante): Maior exposição do talude devido à diminuição do nível do rio. Foi instalado marco vertical (MV = 1 metro acima do solo).

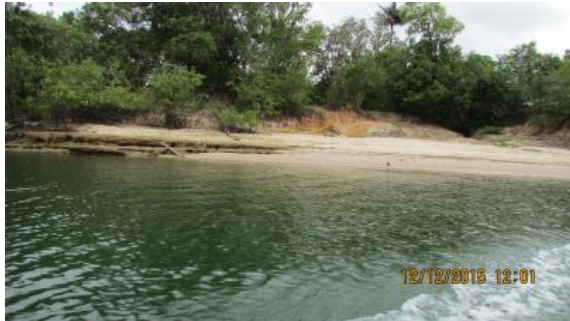
Inspeção 16 (dezembro/2015 - enchente): Talude e zona de praia expostos devido ao baixo nível do rio. Processo erosivo ativo na continuação do canal a montante do rio devido ao escoamento superficial da microbacia de montante.

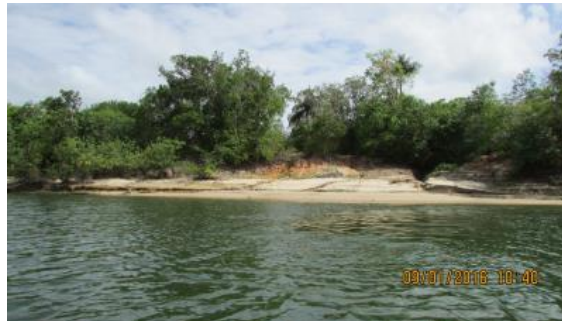
Inspeção trimestral 17 (janeiro/2016 - enchente): Talude e zona de praia ainda expostos devido ao baixo nível do rio. Processo erosivo ativo na continuação do canal a montante do rio devido ao escoamento superficial da microbacia de montante, que, durante os períodos de chuva, carreiam sedimentos para o rio.

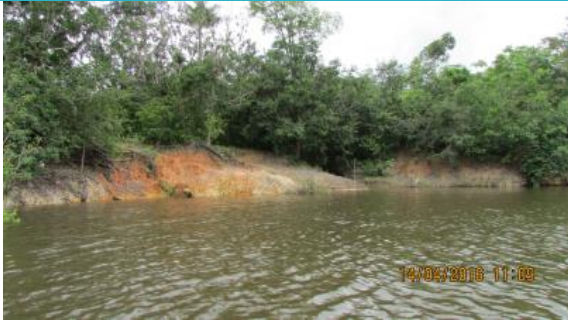
Inspeção trimestral 19 (abril/2016 - cheia): Zona de praia submersa devido ao aumento da lâmina de água. Processo erosivo ativo na continuação do canal a montante do rio devido ao escoamento superficial, durante as chuvas, da microbacia de montante. Região sob observação. Sem relação com a UHE Belo Monte.

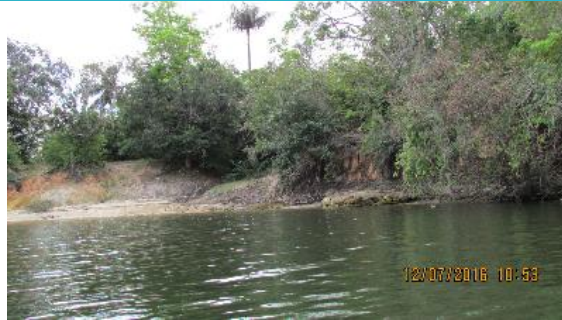
Inspeção trimestral 20 (julho/2016 - vazante): Talude e zona de praia erodidos pelo escoamento superficial derivado da microbacia a montante do rio. Processo estagnado na continuação do canal a montante do rio, pois não há escoamento superficial da microbacia de montante. Sem relação com a UHE Belo Monte.

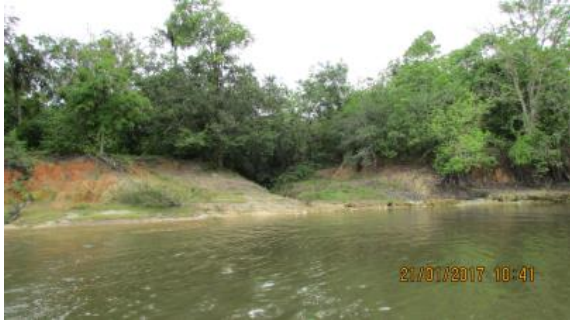
Inspeção trimestral 22 (janeiro/2017 - enchente): Talude e zona de praia erodidos pelo escoamento superficial derivado da microbacia a montante do rio. Processo ativo na continuação do canal a montante do rio, em função do escoamento superficial da microbacia de montante. Sem relação com o empreendimento de Belo Monte.

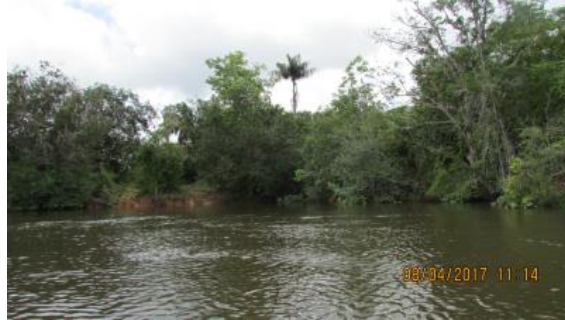
Inspeção trimestral 23 (abril/2017 - cheia): Talude parcialmente submerso e zona de praia totalmente submersa devido ao período de cheia. Na continuação do canal a montante do rio, o talude também está parcialmente submerso, em função do escoamento superficial da microbacia de montante. Sem relação com o empreendimento de Belo Monte.

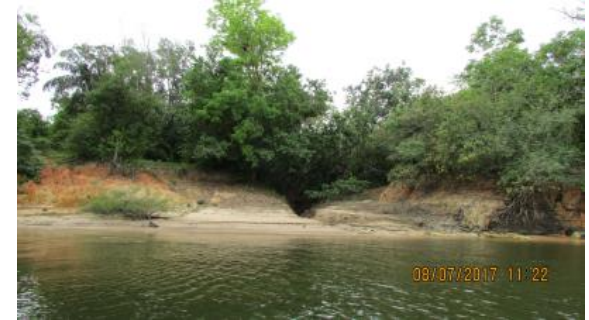
Inspeção trimestral 24 (julho/2017 - vazante): Talude e zona de praia erodidos pelo escoamento superficial derivado da microbacia a montante do rio. Processo ativo na continuação do canal a montante do rio, em função do escoamento superficial da microbacia de montante. Sem relação com o empreendimento de Belo Monte.

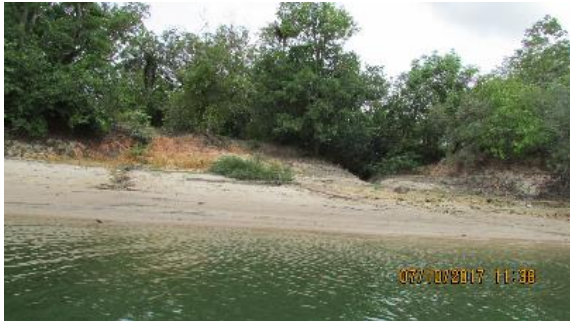
Inspeção trimestral 25 (outubro/2017 - seca): Zona de praia, talude e blocos rochosos mais expostos devido ao período de seca. Sem relação com o empreendimento de Belo Monte.

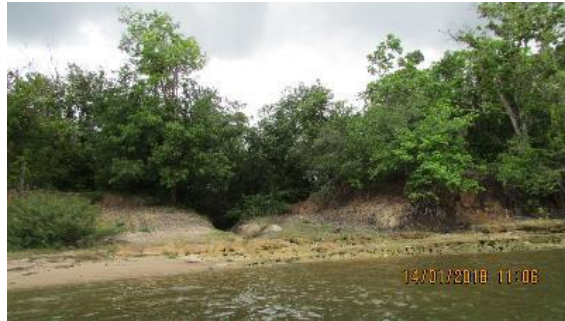
Inspeção trimestral 26 (janeiro/2018 - enchente): Talude e zona de praia erodidos pelo escoamento superficial derivado da microbacia a montante do rio. Processo ativo na continuação do canal a montante do rio, em função do escoamento superficial da microbacia de montante. Sem relação com o empreendimento de Belo Monte.

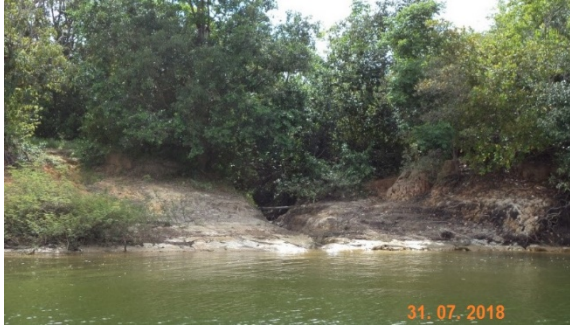
Inspeção trimestral 28 (julho/2018 - vazante): Talude e zona de praia erodidos pelo escoamento superficial derivado da microbacia a montante do rio. Processo ativo na continuação do canal a montante do rio, em função do escoamento superficial da microbacia de montante. Sem relação com o empreendimento de Belo Monte.

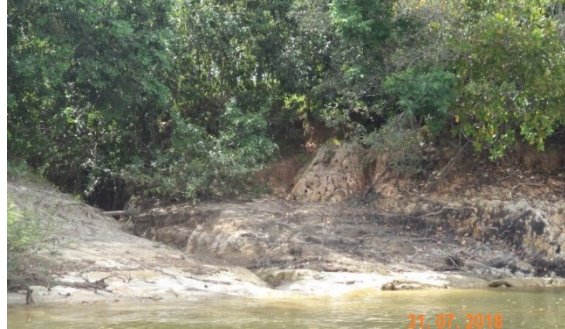
Inspeção trimestral 29 (outubro/2018 - seca): Zona de praia, talude e blocos rochosos mais expostos devido ao período de seca. Sem relação com o empreendimento de Belo Monte. Área aparentemente estável e em equilíbrio.

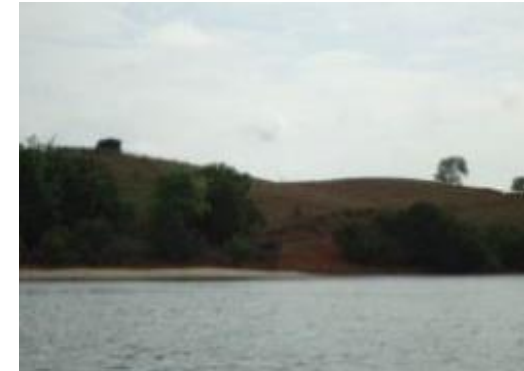
Inspeção Trimestral 3 (novembro/2012 - seca): Não foram observadas alterações em comparação à inspeção anterior.

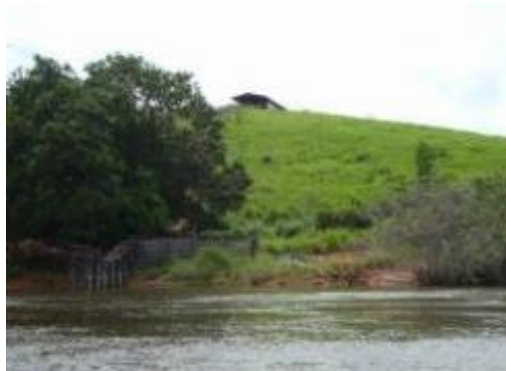
Inspeção Trimestral 5 (maio/2013 - cheia): Área aparentemente estável e sem grandes mudanças em relação às situações anteriores. Notar uma pequena modificação da densidade arbustiva ao lado direito da foto.

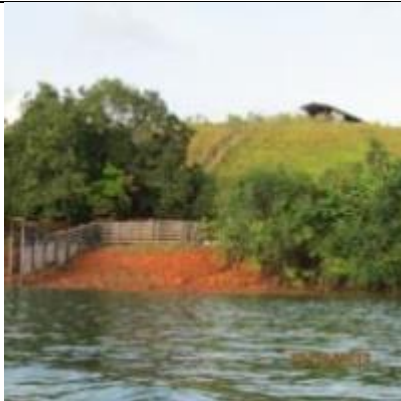
Inspeção Trimestral 7 (outubro/2013 - seca): Área aparentemente estável, sem mudança de risco geotécnico em relação aos valores originais.

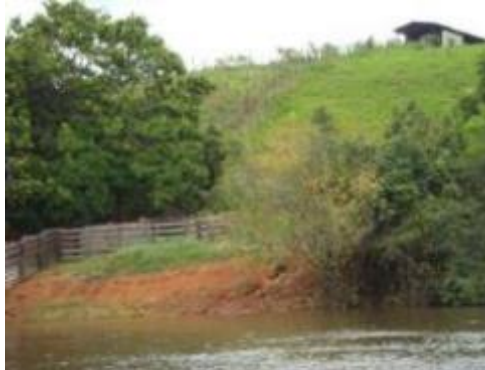
Inspeção Trimestral 8 (janeiro/2014 - enchente): Área aparentemente estável, mesmo com a elevação do nível do rio, notando-se apenas uma redução da exposição do talude.

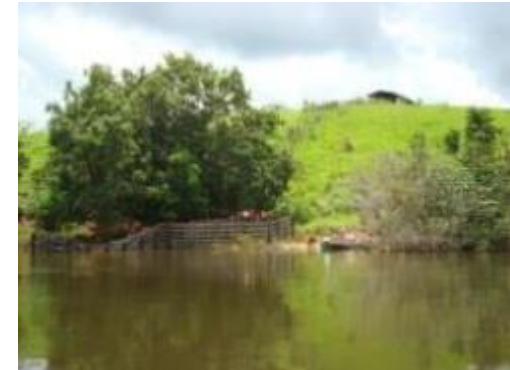
Inspeção Trimestral 9 (abril/2014 - cheia): Área aparentemente estável sob o ponto de vista geotécnico, observando-se ainda uma redução da exposição do talude, devido à elevação do nível do rio.

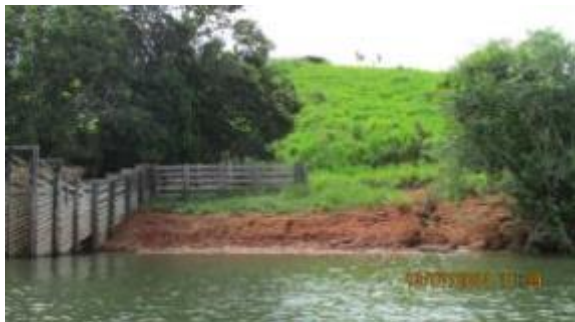
Inspeção Trimestral 10 (julho/2014 - vazante): Área aparentemente estável sob o ponto de vista geotécnico. Observa-se redução da exposição do talude devido ao rebaixamento do nível do rio Xingu em relação à vistoria anterior.

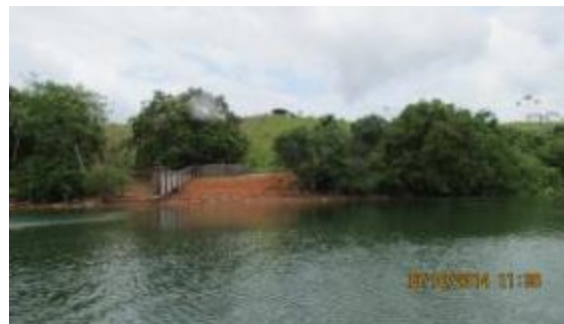
Inspeção Trimestral 11 (outubro/2014 - seca): Área aparentemente estável. Devido ao rebaixamento do nível do rio observa-se maior exposição do talude em relação à vistoria anterior. Pouca diferenciação de características em relação às visitas anteriores em épocas similares.

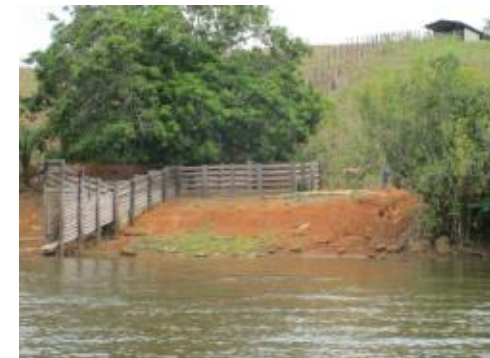
Inspeção Trimestral 12 (janeiro/2015 - enchente): Área aparentemente estável. Pouca diferenciação de características em relação às visitas anteriores em épocas similares.

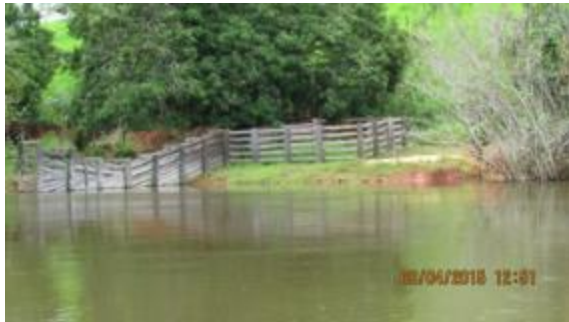
Inspeção Trimestral 13 (abril/2015 - cheia): Área aparentemente estável. Devido ao aumento do nível do rio observa-se a cobertura do talude em relação à vistoria anterior.

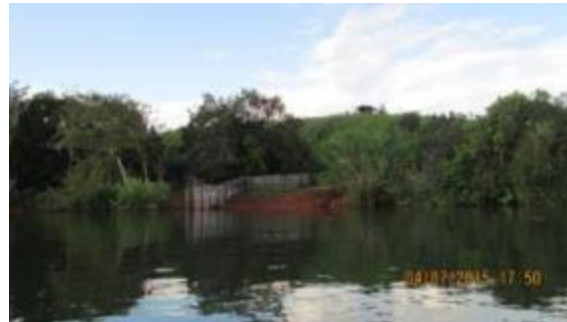
Inspeção Trimestral 14 (julho/2015 - vazante): Área aparentemente estável. Devido à diminuição do nível do rio, observa-se a exposição do talude, recoberto na vistoria anterior.

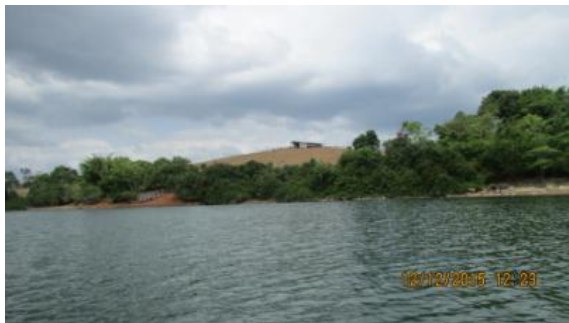
Inspeção Trimestral 16 (dezembro/2015 - enchente): Talude e zona de praia expostos devido ao baixo nível do rio.

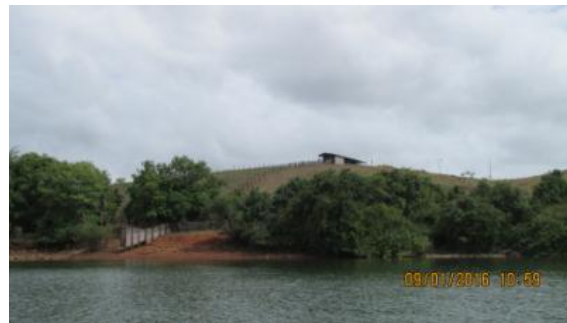
Inspeção trimestral 17 (janeiro/2016 - enchente): Sem alteração significativa em relação a dezembro/2015.

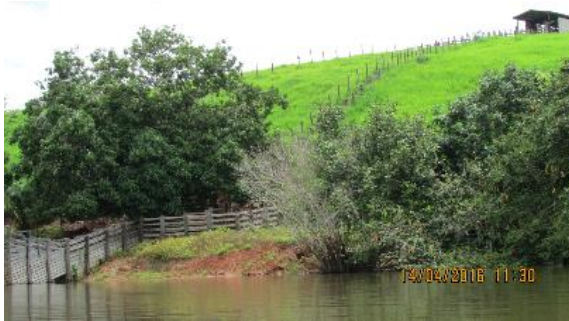
Inspeção trimestral 19 (abril/2015 - cheia): Sem alterações significativas em relação a fevereiro/2016. Sob observação.

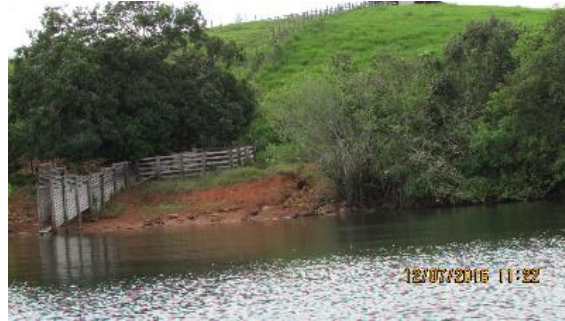
Inspeção trimestral 20 (julho/2016 - vazante): Ponto utilizado como embarcadouro de animais de corte à margem do rio. Zona de praia pouco mais exposta devido ao rebaixamento do nível do rio.

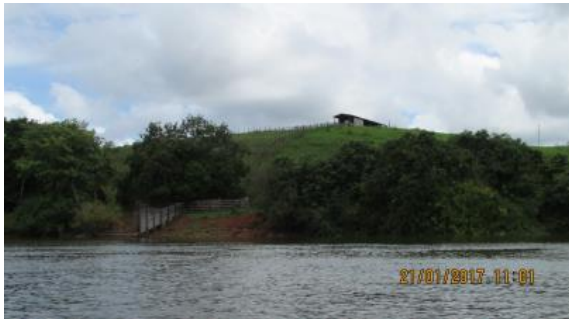
Inspeção trimestral 22 (janeiro/2017 - enchente): Ponto utilizado como embarcadouro de animais de corte à margem do rio. Zona de praia menos exposta devido ao período sazonal de enchente.

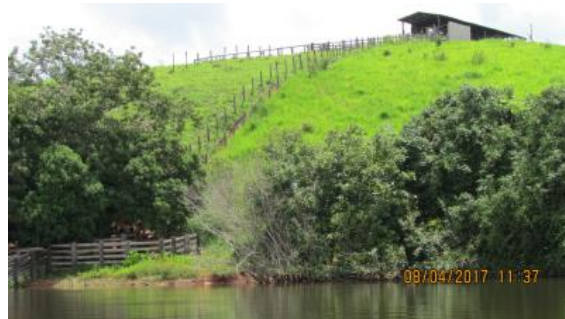
Inspeção trimestral 23 (abril/2017 - cheia): Zona de praia e talude submersos devido ao período de cheia. Aparentemente estável sob o ponto de vista geotécnico.

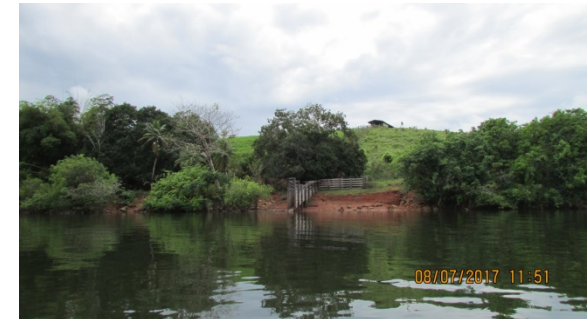
Inspeção trimestral 24 (julho/2017 - vazante): Zona de praia mais exposta devido ao período sazonal de vazante. Aparentemente estável sob o ponto de vista geotécnico.

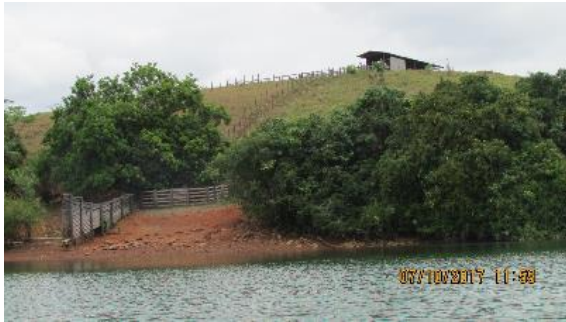
Inspeção trimestral 25 (outubro/2017 - seca): Zona de praia e talude mais expostos devido ao período de seca.

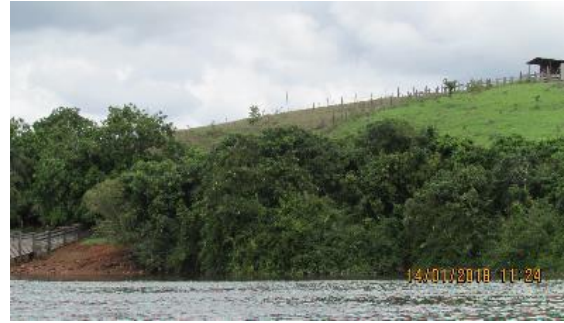
Inspeção trimestral 26 (janeiro/2018 - enchente): Ponto utilizado como embarcadouro de animais de corte à margem do rio. Zona de praia menos exposta devido ao período sazonal de enchente.

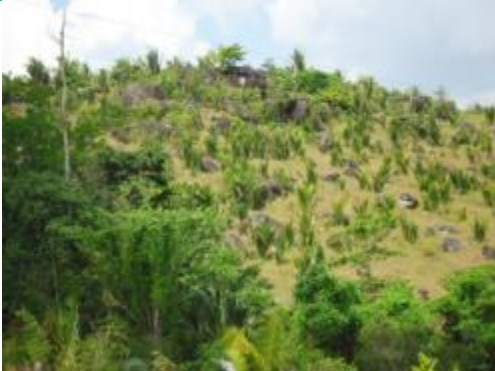
Inspeção Trimestral 1 (maio/2012 - cheia): Encosta vegetada, com matações residuais de rocha cristalina.

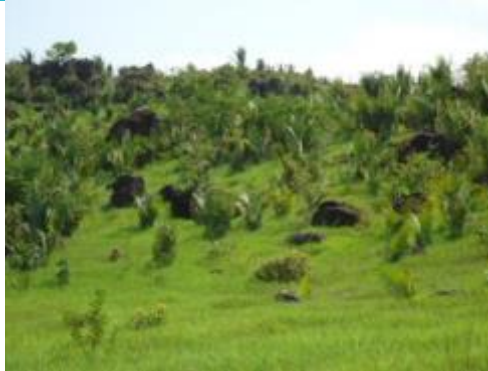
Inspeção Trimestral 2 (agosto/2012 - vazante): Encosta vegetada, com matações residuais de rocha cristalina, houve um aumento na densidade de vegetação.

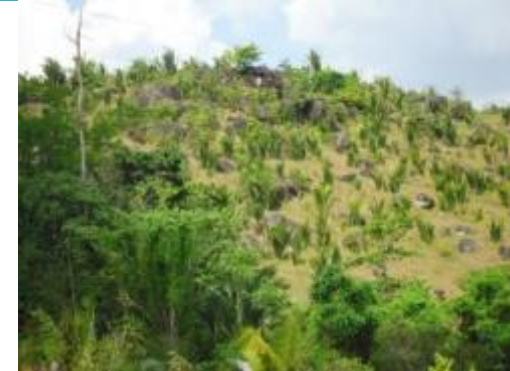
Inspeção Trimestral 3 (novembro/2012 - seca): Área estável, sem alterações.

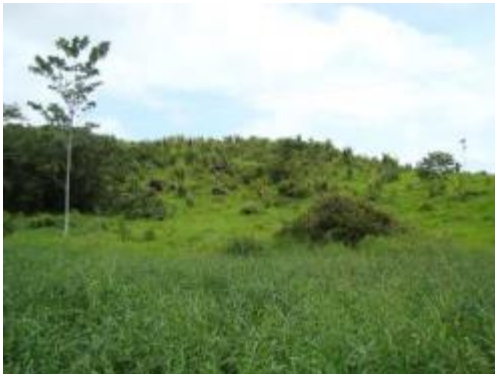
Inspeção Trimestral 4 (fevereiro/2013 - enchente): Encosta vegetada, com matações residuais de rocha cristalina, porém estável.

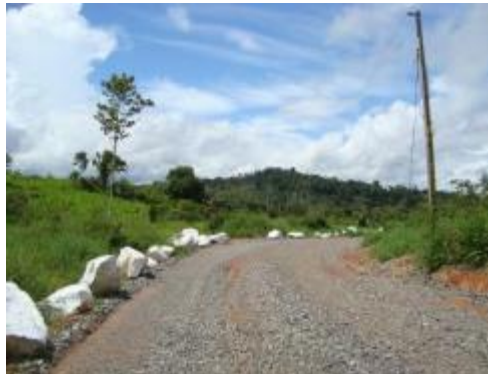
Inspeção Trimestral 5 (maio/2013 - cheia): Área estável, a via de acesso ao local foi revestida com brita, melhorando a capacidade de infiltração.

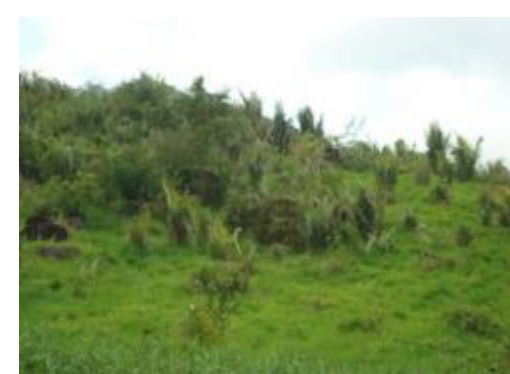
Inspeção Trimestral 6 (agosto/2013 - vazante): Apesar da presença de matações, área estável.

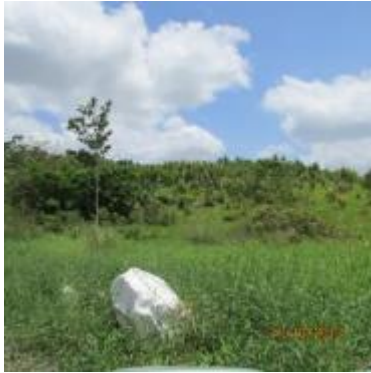
Inspeção Trimestral 7 (outubro/2013 - seca): Área aparentemente estável.

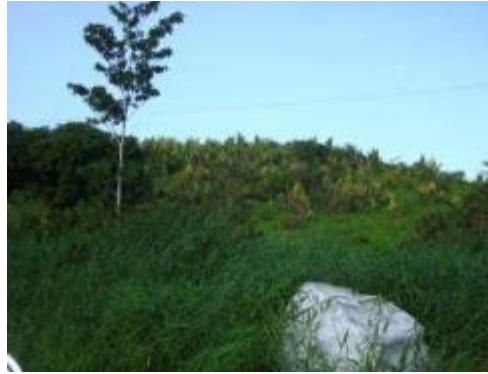
Inspeção Trimestral 8 (janeiro/2014 - enchente): Área aparentemente estável. Nota-se um adensamento na cobertura vegetal.

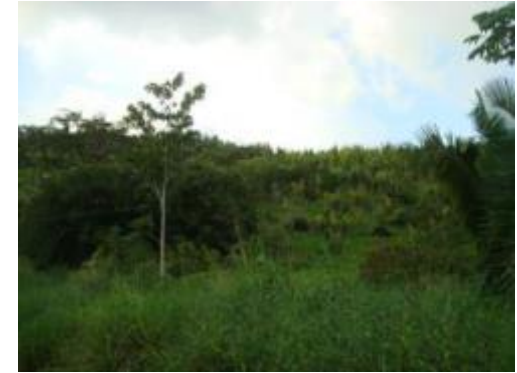
Inspeção Trimestral 9 (abril/2014 - cheia): Área aparentemente estável.

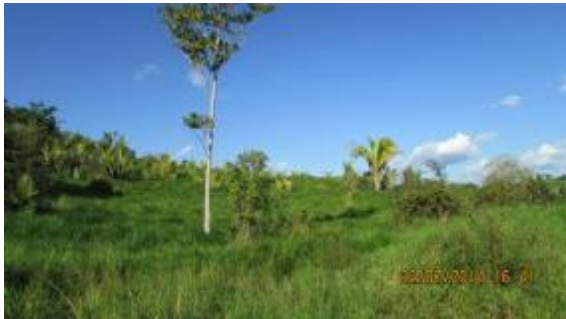
Inspeção Trimestral 10 (julho/2014 - vazante): Área aparentemente estável.
