# SUMÁRIO – PROGRAMA DE MONITORAMENTO DA ESTABILIDADE DAS ENCOSTAS MARGINAIS E PROCESSOS EROSIVOS

### 10.3. PROGRAMA DE MONITORAMENTO DA ESTABILIDADE DAS ENCOSTAS MARGINAIS E PROCESSOS EROSIVOS

Portanto, o conteúdo deste 15º RC apresenta os resultados levantados durante todo o ano de 2018, com os resultados obtidos nas quatro campanhas trimestrais realizadas nos meses de janeiro, maio, julho e outubro de 2018, demonstrando a continuidade do presente PBA. Neste contexto, os pontos de monitoramento da malha amostral são apresentados nos Anexos do presente RC: **Anexo 10.3 - 1** – Mapa com localização dos pontos monitorados na área do Reservatório Xingu e Trecho de Vazão Reduzida (TVR); **Anexo 10.3 - 2** – Mapa com localização dos pontos monitorados na área do

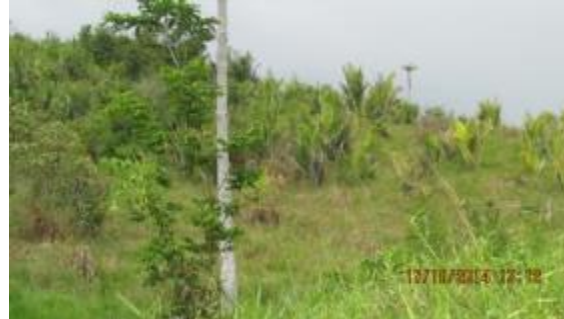
Inspeção Trimestral 11 (outubro/2014 - seca): Área aparentemente estável.

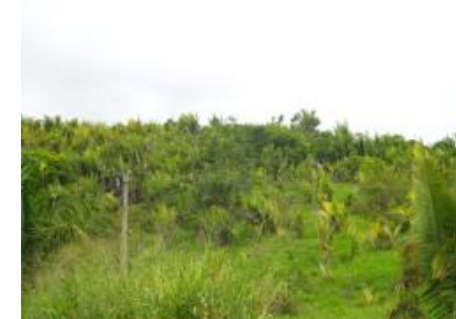
Inspeção Trimestral 12 (janeiro/2015 - enchente): Área aparentemente estável.

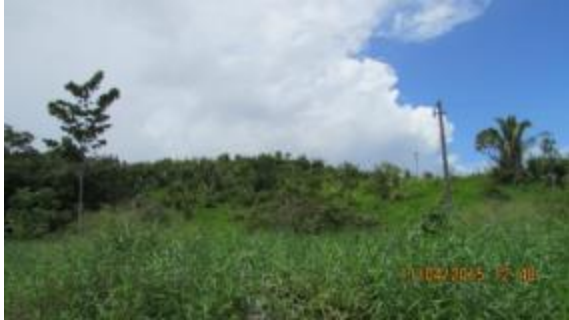
Inspeção Trimestral 13 (abril/2015 - cheia): Área estável.

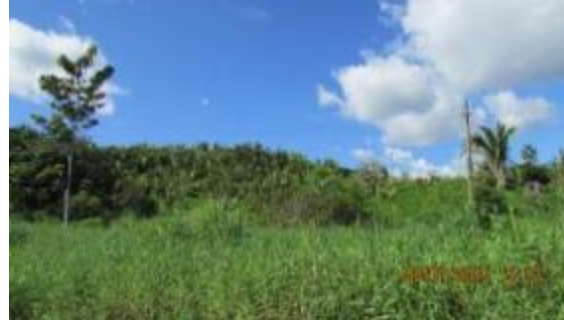
Inspeção Trimestral 14 (julho/2015 - vazante): Área estável.

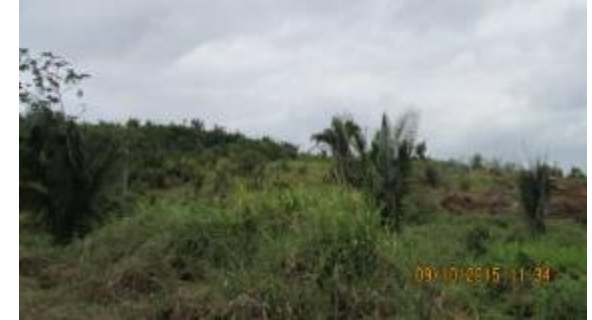
Inspeção Trimestral 15 (outubro/2015 - seca): Área estável.

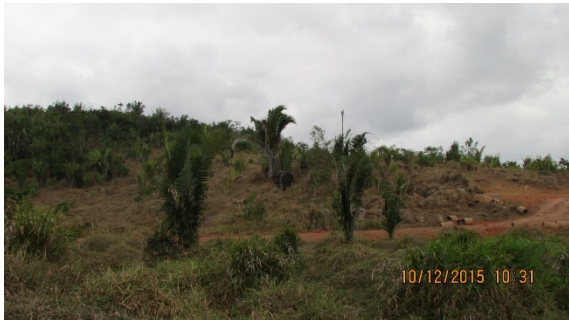
Inspeção 16 (dezembro/2015 - enchente): Área estável.

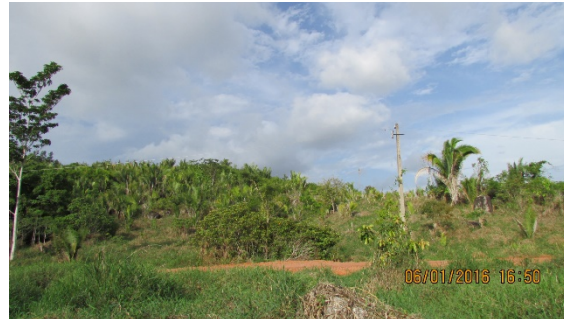
Inspeção trimestral 17 (janeiro/2016 - enchente): Área sem alterações em relação a dezembro/2015.

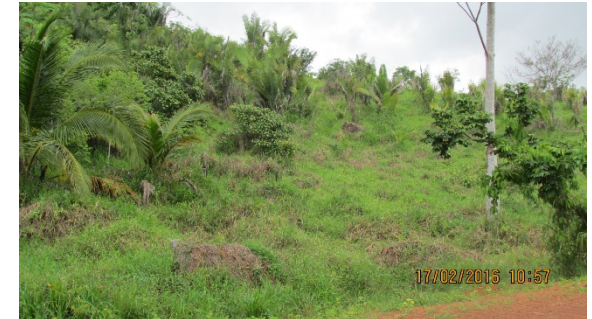
Inspeção 18 (fevereiro/2016 - enchente): Área estável com base na conformação existente

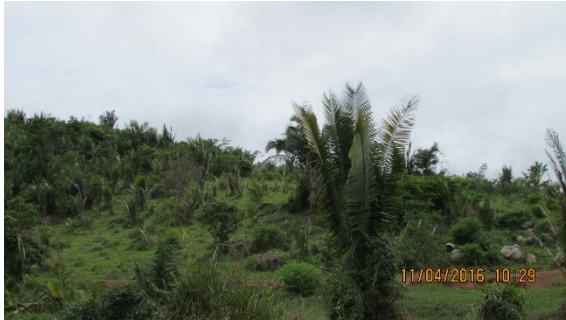
Inspeção trimestral 19 (abril/2016 - cheia): Sem alteração em relação a fevereiro/2016.

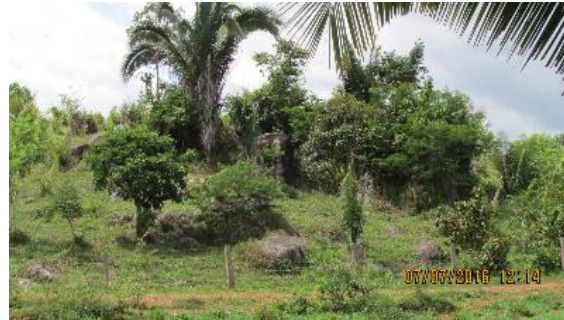
Inspeção trimestral 20 (julho/2016 - vazante): Área estável. Sem alteração em relação a abril/2016.

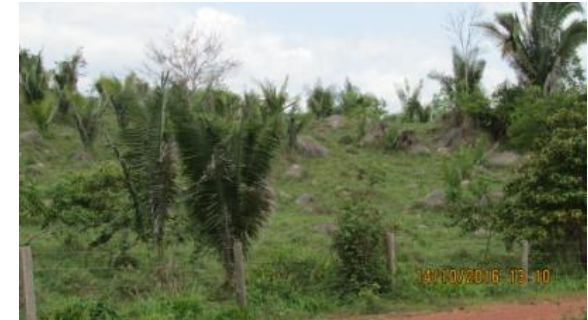
Inspeção trimestral 21 (outubro/2016 - seca): Sem alterações em relação à inspeção de julho/2016.

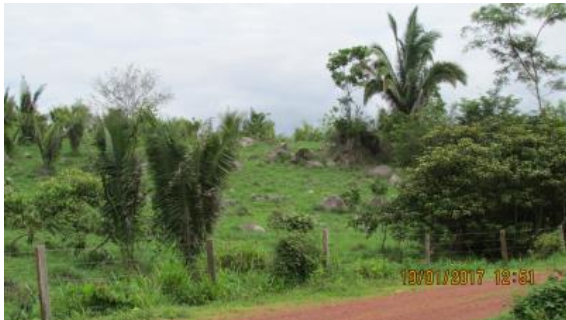
Inspeção trimestral 22 (janeiro/2017 - enchente): Área estável. Sem alteração em relação a outubro/2016.

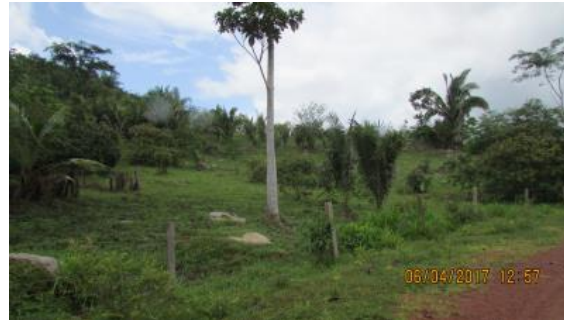
Inspeção trimestral 23 (abril/2017 - cheia): Sem alterações em relação a janeiro/2017. Aparentemente estável sob o ponto de vista geotécnico.

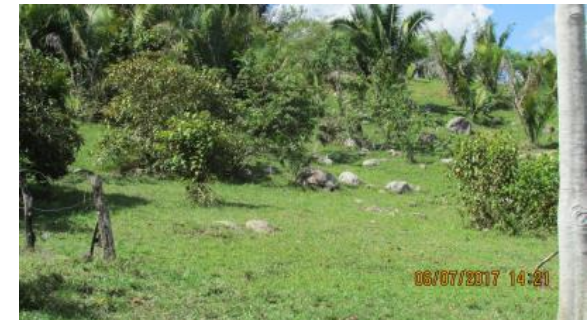
Inspeção trimestral 24 (julho/2017 - vazante): Sem alteração em relação a abril/2017.

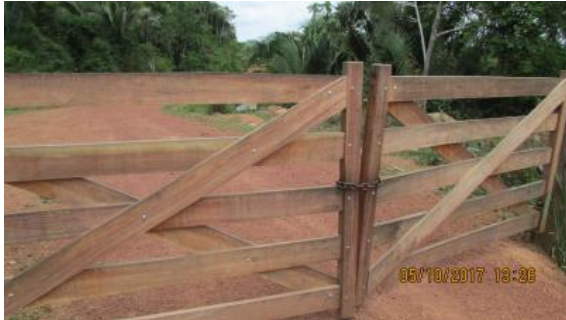
Inspeção trimestral 25 (outubro/2017 - seca): Sem acesso.

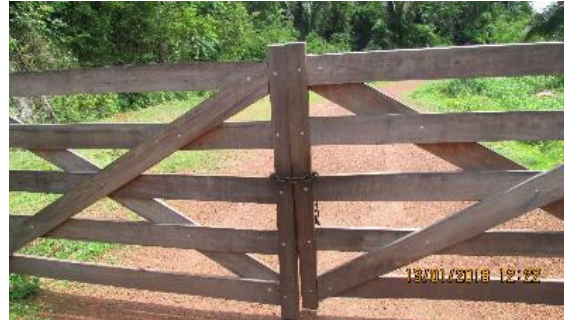
Inspeção trimestral 26 (janeiro/2018 - enchente): Sem acesso. No 13º RC, foi solicitada ao Ibama a remoção deste ponto da rede de monitoramento, inclusive porque não há qualquer interferência do nível do Reservatório Intermediário nesta área.

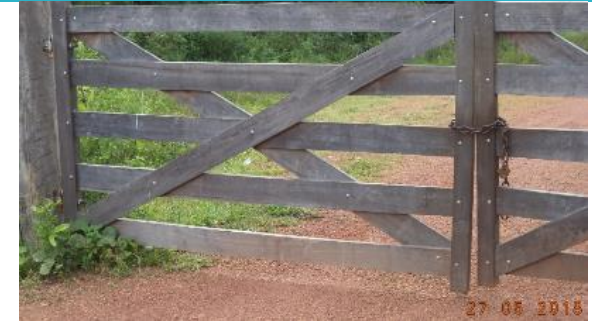
Inspeção trimestral 27 (maio/2018 - enchente): Conforme observado nas duas últimas inspeções não há mais acesso ao local. Além disso, aguarda-se parecer favorável do Ibama para a retirada deste ponto da malha amostral, já que se encontra estável ao longo de todo o período monitorado e sem qualquer interferência do Reservatório Intermediário

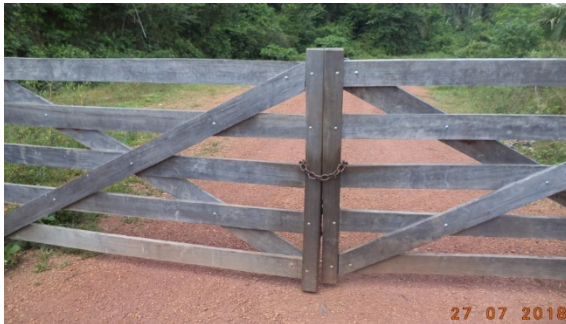
Inspeção trimestral 28 (julho/2018 - vazante): Sem acesso.

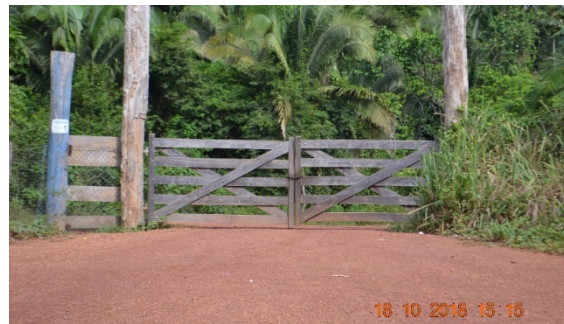
Inspeção trimestral 29 (outubro/2018 - seca): Sem acesso.

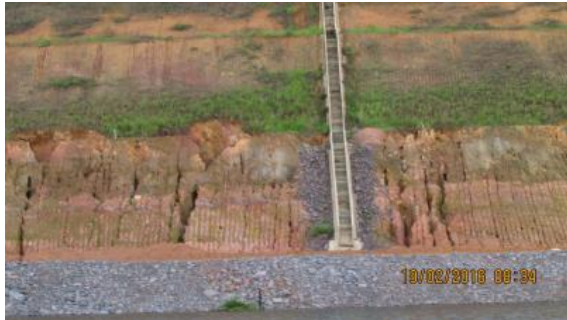
Inspeção Trimestral 18 (fevereiro/2016 - enchente): Novo ponto cadastrado após o enchimento do reservatório. Km 9,5 do canal de derivação; sulcos erosivos ao longo de todo o talude. A recuperação dessa estrutura fixa está a cargo do setor de projeto/engenharia.

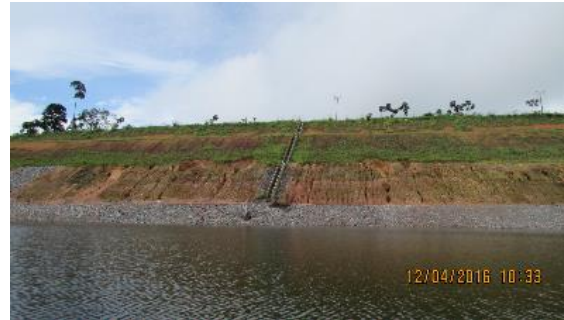
Inspeção Trimestral 19 (abril/2016 - vazante): Ponto no canal de derivação, nos locais sem vegetação se observa sulcos erosivos. Alguns sulcos/erosões foram preenchidos com cascalho. A recuperação dessa estrutura fixa está a cargo do setor de projeto/engenharia.

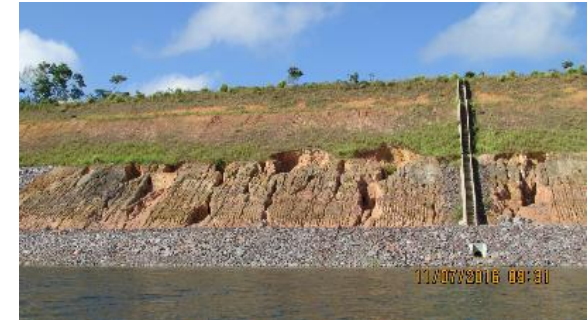
Inspeção trimestral 20 (julho/2016 - vazante): Sulcos erosivos ao longo de todo o talude, nos locais sem vegetação. Alguns sulcos foram preenchidos com cascalho. Região em franco desenvolvimento e aceleração dos processos erosivos. Medidas mitigadoras de engenharia se fazem necessárias.

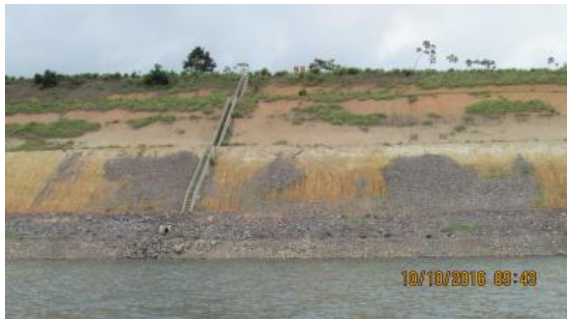
Inspeção trimestral 21 (outubro/2016 - seca): Os locais com sulcos erosivos foram enrocados. O monitoramento do ponto deverá ser feito para se avaliar a evolução e eventual continuidade ou não dos processos erosivos.

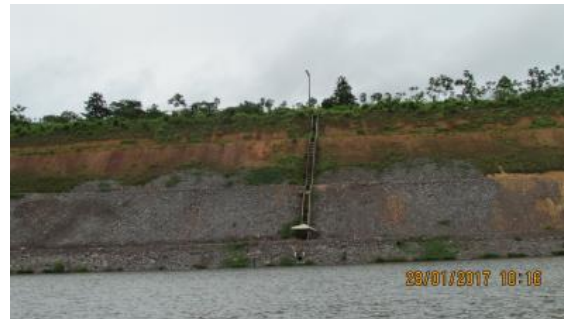
Inspeção trimestral 22 (janeiro/2017 - enchente): Os locais com sulcos erosivos foram enrocados. Continuar o monitoramento para avaliação da eficácia da solução de engenharia empregada.

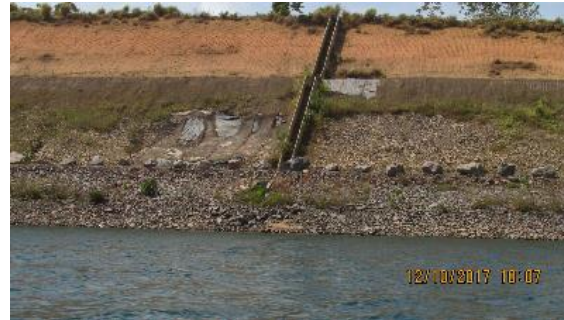
Inspeção trimestral 25 (outubro/2017 - seca): Sem alteração significativa em relação a julho/2017. Monitoramento deve ser continuado para se avaliar situação de proteção vegetal e de estabilidade.

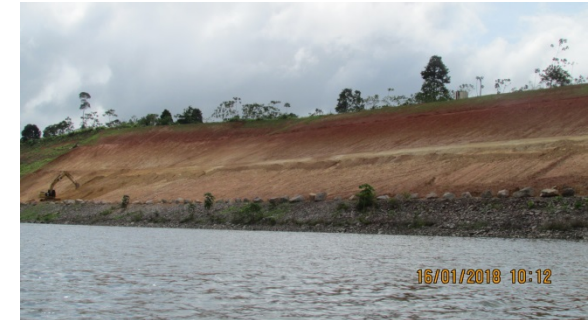
Inspeção trimestral 26 (janeiro/2018 - enchente): No 11º RC, foi sugerida hidrossemeadura. Durante a inspeção foram identificadas atividades de reconformação do talude. Monitoramento deve ser continuado para avaliação futura das condições geotécnicas.

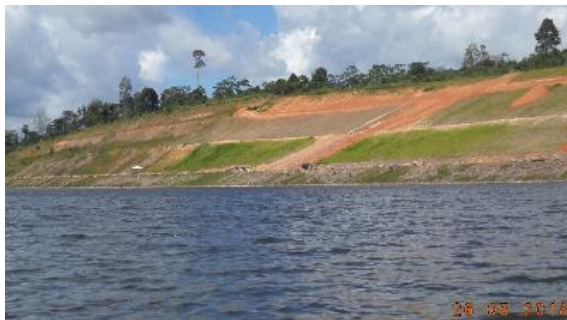
Inspeção trimestral 27 (maio/2018 - cheia): Observa-se que em trechos do talude reconformado já há sinais de hidrossemeadura, enquanto os sulcos erosivos que estavam se desenvolvendo ao longo do talude foram preenchidos. Presença de dispositivos de drenagem instalados ao longo do talude. Monitoramento deve ser continuado para avaliação futura das condições geotécnicas.

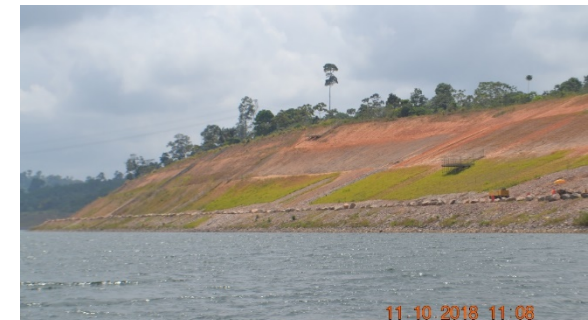
Inspeção trimestral 29 (outubro/2018 - seca): Sem alteração significativa em relação a julho/2018. Monitoramento deve ser continuado para se avaliar situação de proteção vegetal e de estabilidade.

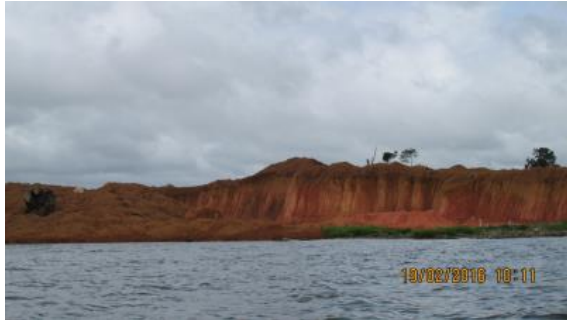
Inspeção Trimestral 18 (fevereiro/2016 - enchente): Novo ponto cadastrado após o enchimento do reservatório. Taludes verticais e solo exposto em área de empréstimo sujeitos à ação das intempéries.

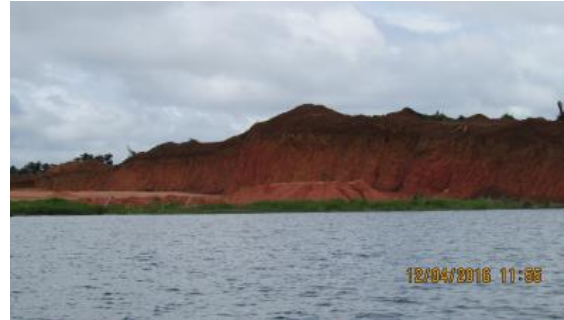
Inspeção Trimestral 19 (abril/2016 - vazante): Taludes verticais e solo exposto em área de empréstimo sujeitos à ação das intempéries. Deverá ser acompanhado o desenvolvimento futuro para validar a eventual estabilização geotécnica do local.

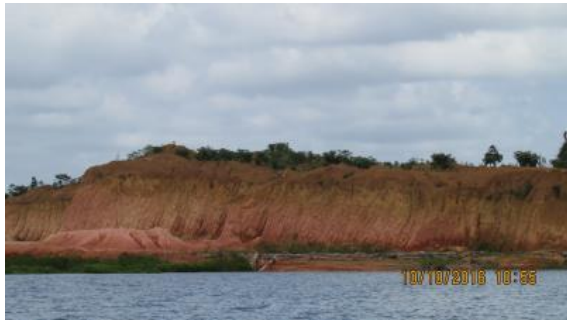
Inspeção trimestral 21 (outubro/2016 - seca): Base do talude mais exposta devido ao rebaixamento da lâmina de água do reservatório. Sulcos de erodibilidade ainda ativos. Medidas mitigadoras de intervenção geotécnica se fazem necessárias.

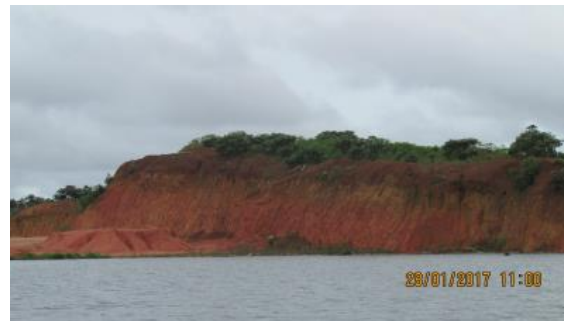
Inspeção trimestral 22 (janeiro/2017 - enchente): Área de exploração (ponto coincidente com o ponto 11 do PBA 3.2). Base do talude menos exposta devido à subida da lâmina de água do reservatório. Região que necessita de recuperação. De acordo com as informações fornecidas referentes ao PBA 3.2, corresponde à área de empréstimo AE-A19 (Reservatório Intermediário). Não conformidade.

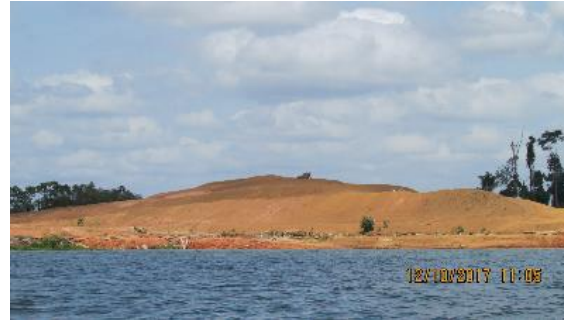
Inspeção trimestral 25 (outubro/2017 - seca): Base do talude mais exposta devido ao rebaixamento da lâmina de água – período sazonal de seca. Monitoramento deve ser continuado para se avaliar condições de reconformação e proteção das encostas.

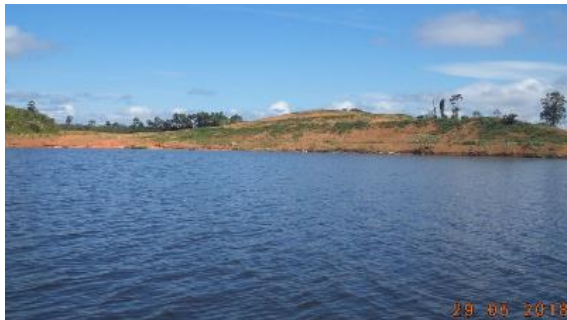
Inspeção trimestral 27 (maio/2018 - cheia): Observa-se ao longo do talude, os primeiros sinais de vegetação herbácea aflorando. Além disso, não foram observados sinais de novos pontos erosivos pelo talude em questão, indicando

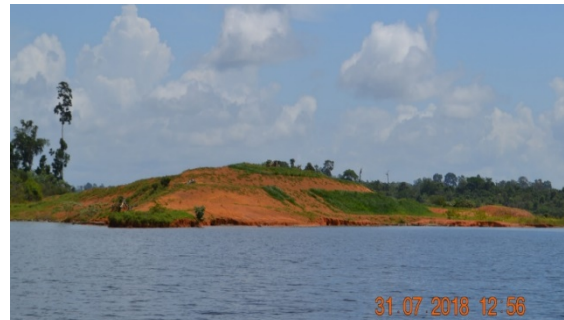
Inspeção trimestral 28 (julho/2018 - vazante): Observa-se ao longo do talude que a vegetação herbácea implementada está acentuada. Além disso, não foram observados sinais de novos pontos erosivos pelo talude em

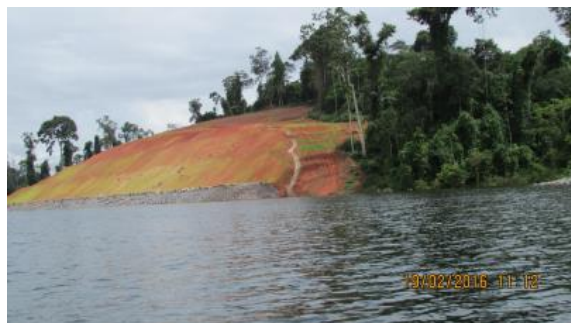
Inspeção Trimestral 18 (fevereiro/2016 - enchente): Novo ponto cadastrado após o enchimento do reservatório. Quatro taludes com rampas em processo de revegetação. Em alguns pontos se nota a presença de sulcos erosivos.

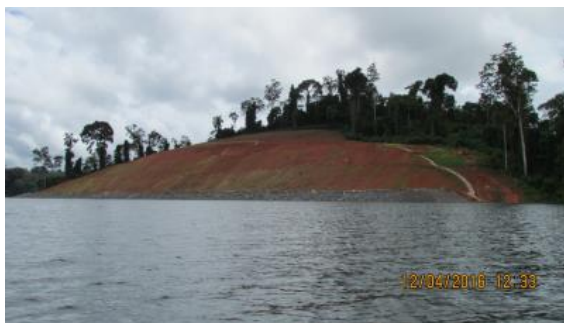
Inspeção Trimestral 19 (abril/2016 - vazante): Sem alteração significativa em relação a fevereiro/2016.

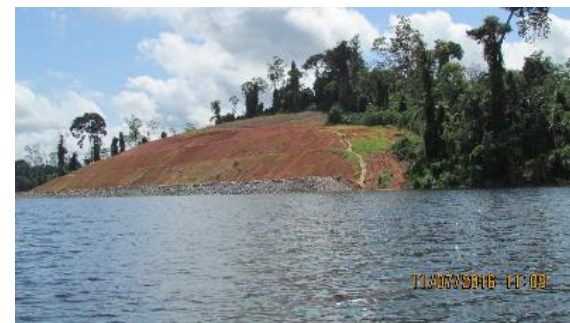
Inspeção trimestral 20 (julho/2016 - vazante): Região com quatro taludes com rampas em processo de revegetação. Em alguns pontos já se nota a presença de sulcos erosivos. Sem alteração em relação a abril/2016.

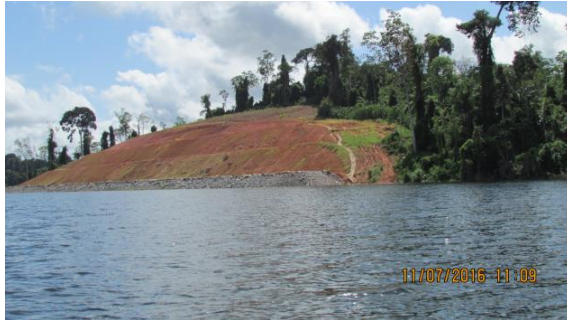
Inspeção trimestral 21 (outubro/2016 - seca): Taludes do canal de transposição CTCA; parte da área submersa e talude com base enrocadas, em processo de revegetação. Onde o solo está exposto já são observados sulcos erosivos. A continuidade do monitoramento nesta região se faz necessária para se avaliar a efetividade da obra realizada com fins de mitigação.

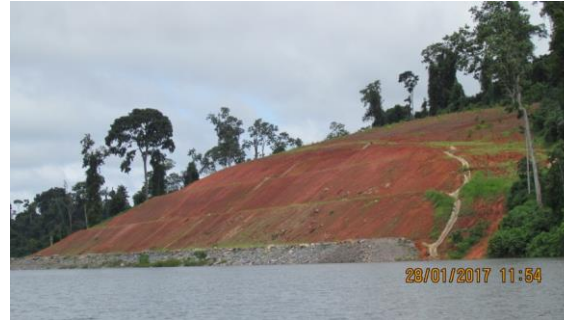
Inspeção trimestral 22 (janeiro/2017 - enchente): Taludes do canal de transposição CTCA (ponto coincidente com o ponto 32 do PBA 3.2) com parte da área submersa. Taludes com base enrocada, drenagem e início do processo de revegetação.

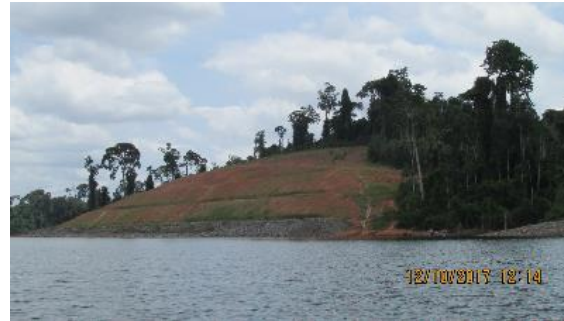
Inspeção trimestral 25 (outubro/2017 - seca): Sem alteração significativa em relação a julho/2017. O monitoramento deve ser continuado.

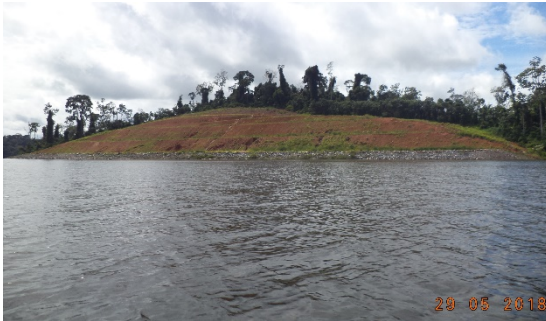
Inspeção trimestral 27 (maio/2018 - cheia): Revegetação superficial continua em andamento, sendo que os sulcos de erosão permanecem presentes ao longo do talude, mas sem evolução aparente. Monitoramento deve ser continuado para avaliação futura da situação de proteção e estabilização.

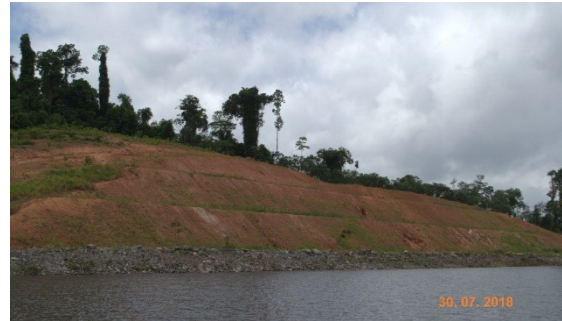
Inspeção trimestral 28 (julho/2018 - vazante): Revegetação superficial foi realizada, mas se observa falhas na proteção da face do talude. Observa-se ainda a presença de sulcos de erosão significativos ao longo do talude que requerem correção. Monitoramento deve ser continuado para avaliação futura da situação de proteção e estabilização.

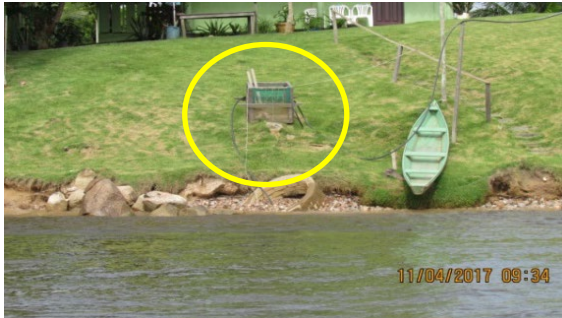
Inspeção trimestral 23 (abril/2017 - cheia): Encosta marginal onde se situa uma cisterna que sofreu processo de *piping* na sua base por ação de ondas geradas pela água liberada pelo Vertedouro no Sítio Pimental, o que acarretou sua instabilização.

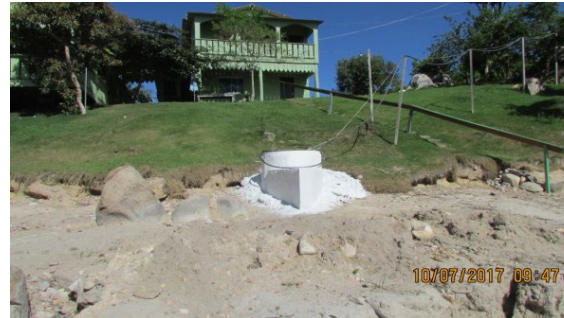
Inspeção trimestral 24 (julho/2017 - vazante): Encosta marginal, onde foi reconstruída a cisterna que tinha sido danificada, sendo que as condições geotécnicas da referida encosta se apresentam aparentemente estável. Margem mais exposta do que na campanha anterior.

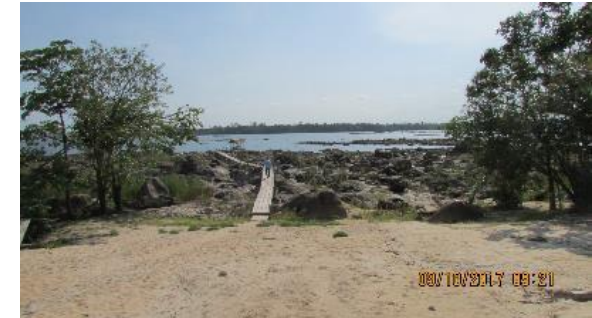
Inspeção trimestral 25 (outubro/2017 - seca): Blocos rochosos e zona de praia mais expostos devido à redução da lâmina de água – período de seca. Encosta marginal estável, sem alterações nas suas condições geotécnicas.

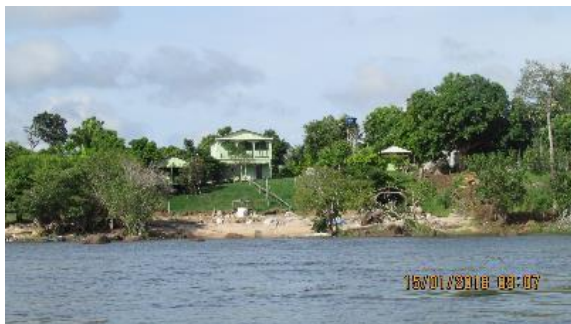
Inspeção trimestral 26 (janeiro/2018 - enchente): Vista geral da encosta marginal característica do Ponto R50, menos exposta em função do período de enchente. Área da cisterna se apresenta estável.

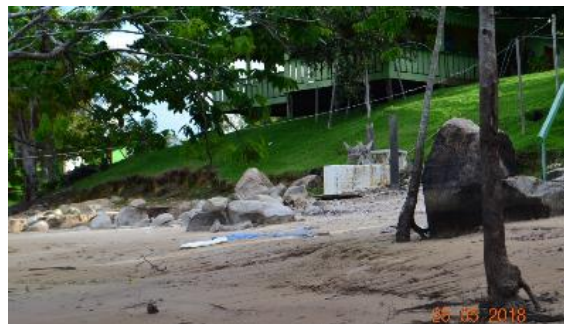
Inspeção trimestral 27 (abril/2018 - cheia): Encosta marginal com zona de praia mais exposta, onde não se observa o desenvolvimento de processos erosivos. A cisterna construída apresenta-se em perfeitas condições.

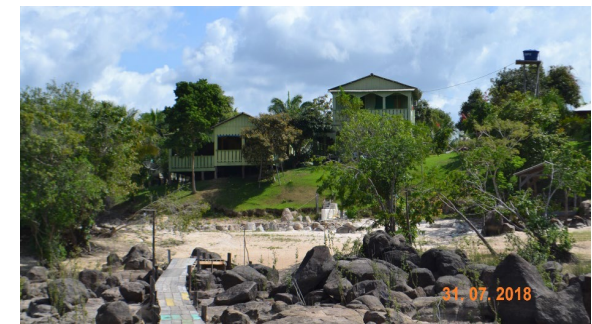
Inspeção trimestral 28 (julho/2018 - vazante): Encosta marginal estável sem alterações das suas condições geotécnicas observadas nas últimas inspeções trimestrais.

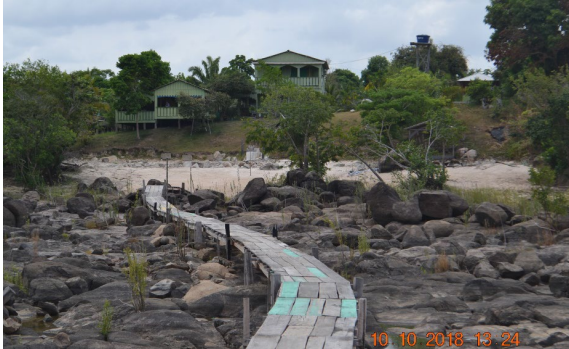
Inspeção trimestral 29 (outubro/2018 - seca): Aspecto geral da encosta marginal, que se apresenta bastante exposta devido ao período de seca, com blocos de rocha expostos. Área se apresenta estável.
