ANEXO FOTOGRAFICO

**Registro Fotográfico dos Pontos de Monitoramento –
Julho e Outubro/2018**

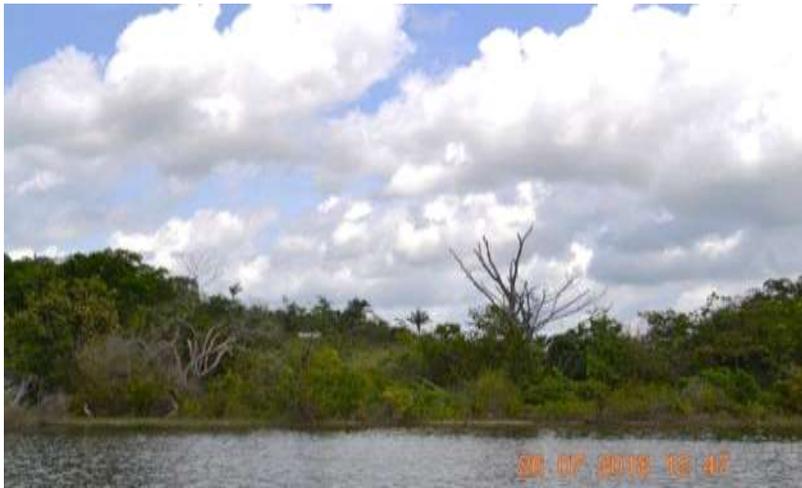
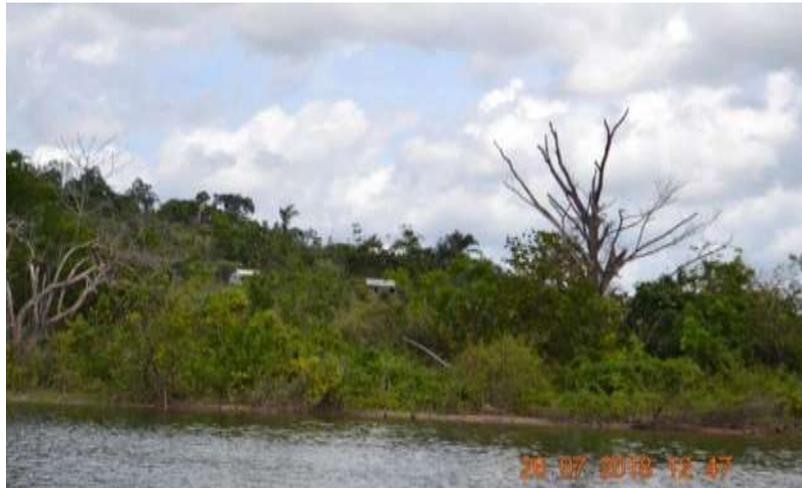
Ponto		Coordenadas UTM (fuso 22)		Solo	FOTOGRAFIAS
R1		377087	9640720	Neossolo Flúvico	
Descrição – Reservatório Xingu	Vistoria – Julho / 2018	Área estável. Observa-se a exposição de um pequeno trecho de praia. Ausência de processos erosivos na margem que apresenta baixa declividade.

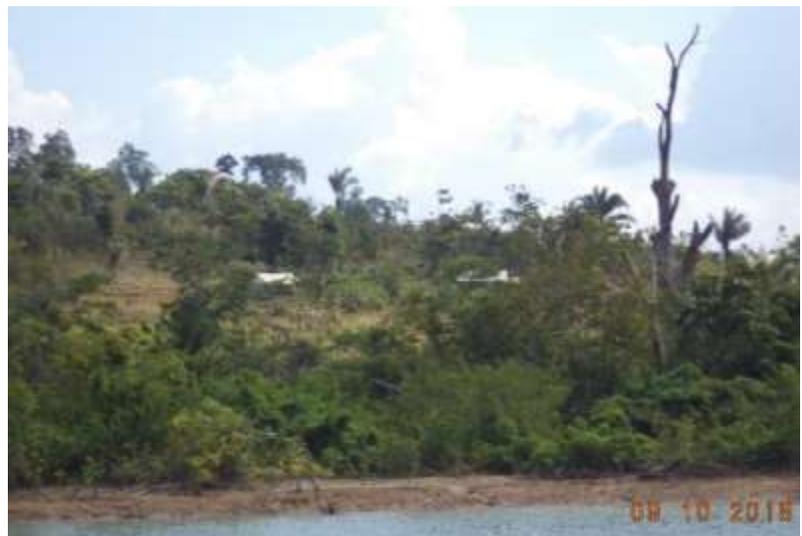
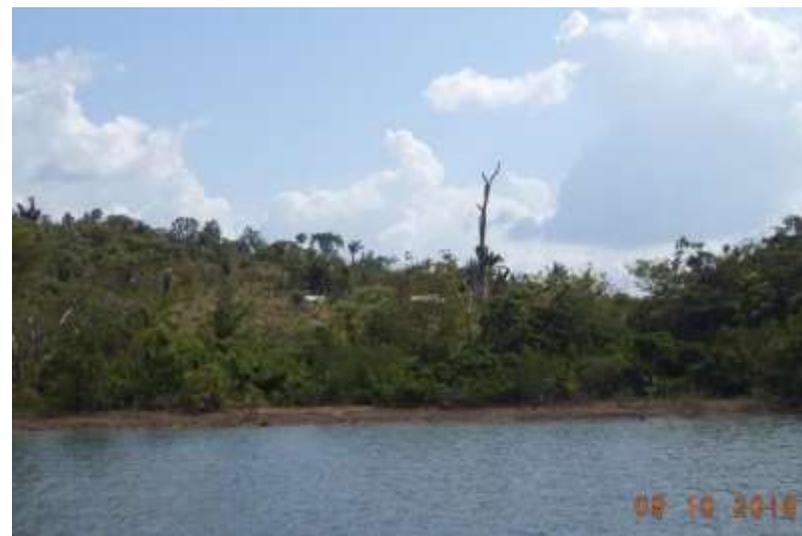
Descrição – Reservatório Xingu	Vistoria – Outubro / 2018	Encosta marginal de baixa declividade, onde se observa zona de praia exposta devido ao período de seca. Área estável, sem presença de processos erosivos. Ponto pode ser retirado da malha amostral.

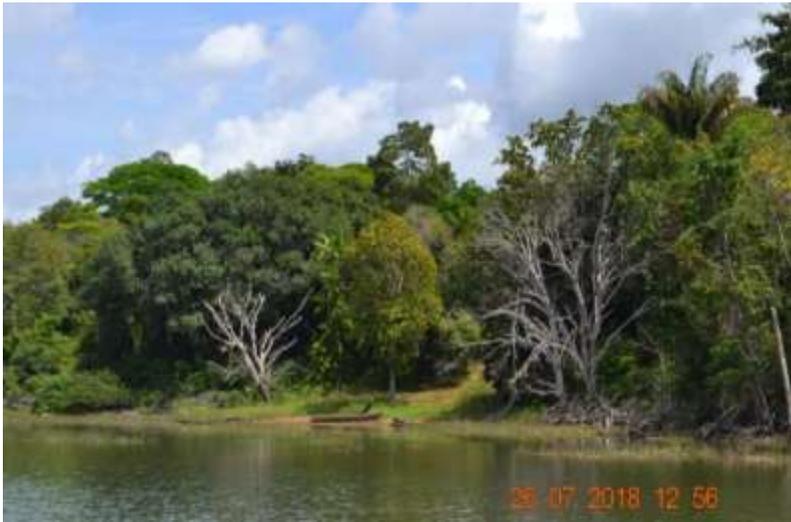
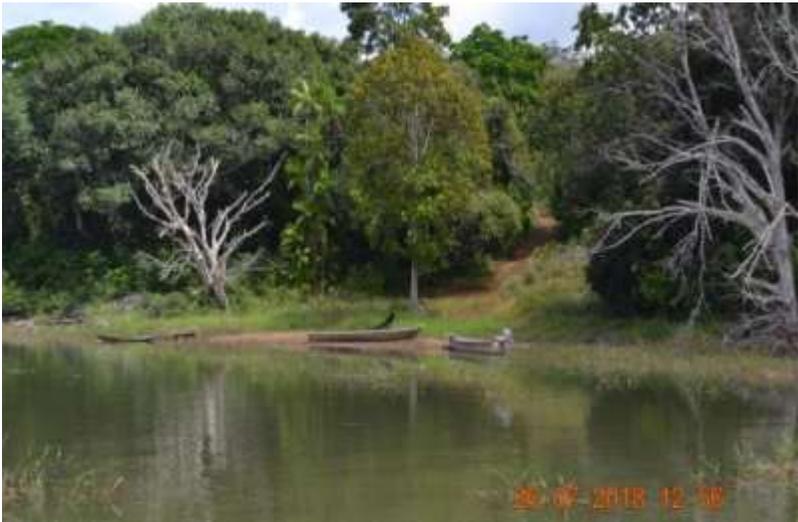
Ponto		Coordenadas UTM (fuso 22)		Solo	FOTOGRAFIAS
R2		377842	9640195	Latossolo Vermelho-Amarelo Distrófico	
Descrição – Reservatório Xingu	Vistoria – Julho / 2018	Zona de praia mais exposta, em função do período de vazante da região (menor vazão do rio Xingu). Encosta marginal e baixa declividade, onde não se observa processos erosivos se desenvolvendo. Área estável

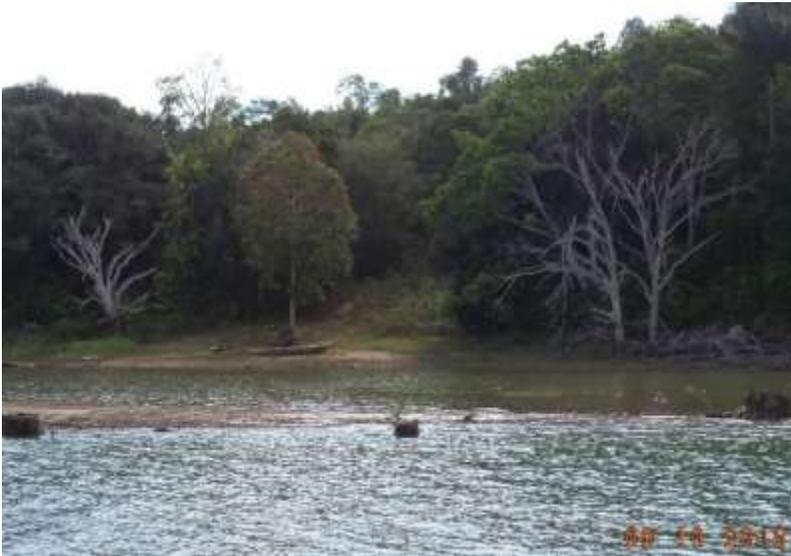
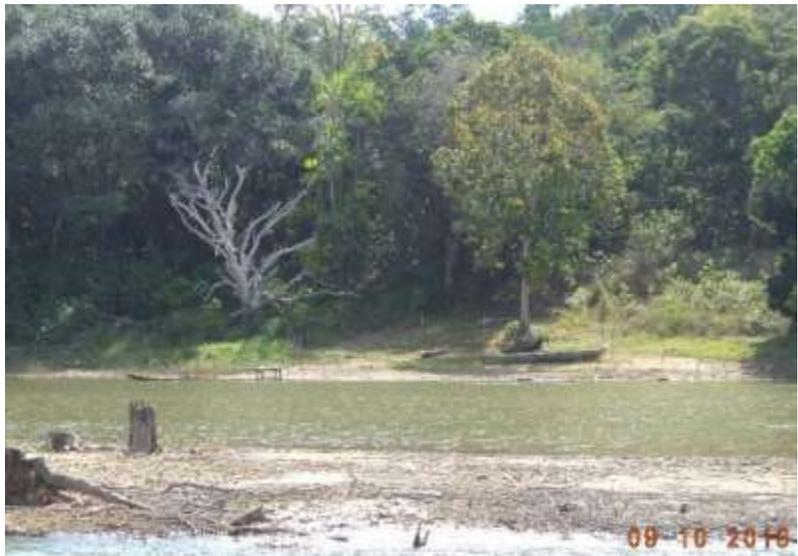
Vistoria – Outubro / 2018	Zona de praia mais exposta devido ao período de seca. Não são observados processos erosivos se desenvolvendo. Área estável.

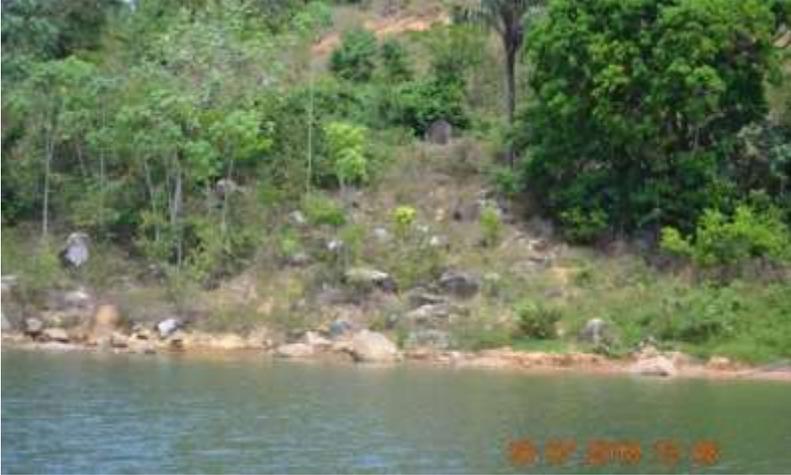
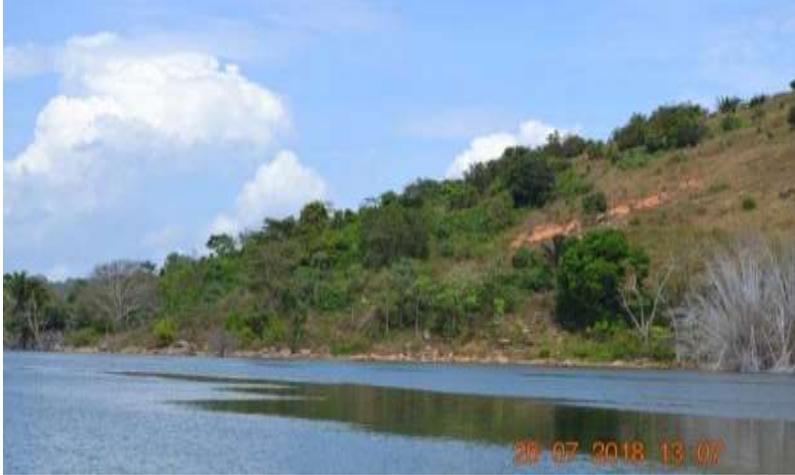
Ponto		Coordenadas UTM (fuso 22)		Solo	FOTOGRAFIAS
R3 / ENC 17		381877	9635948	Latossolo Vermelho-amarelo distrófico	
Descrição – Reservatório Xingu	Vistoria – Julho / 2018	Encosta marginal que se apresenta estável e sem alterações desde as últimas visitas. Nota-se a presença de blocos de rocha <i>in situ</i> na sua base e sinal de processo erosivo na sua porção superior relacionado à pisoteio de gado. Área aparentemente estável.

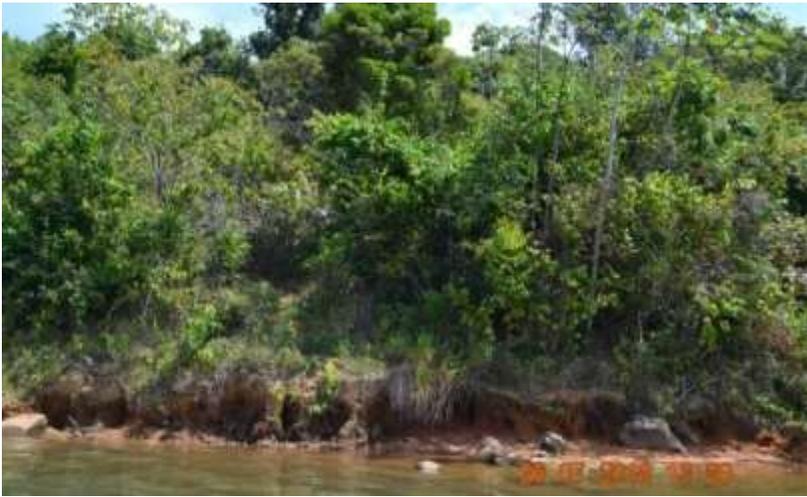
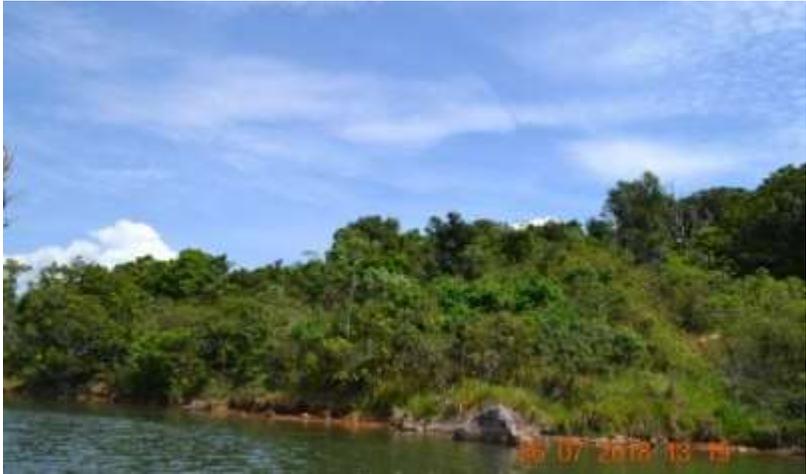
Ponto	Coordenadas UTM (fuso 22)		Solo	FOTOGRAFIAS
	R4	384672	9633444	
Descrição – Reservatório Xingu	Vistoria – Julho / 2018	<p>Talude marginal em solo com sua base mais exposta, em função do período de vazante. Observa-se que o embate de ondas evidencia sinais de erosão na base do talude que são poucos significativos. Localmente, observa-se blocos de rocha dispostos na base.</p>

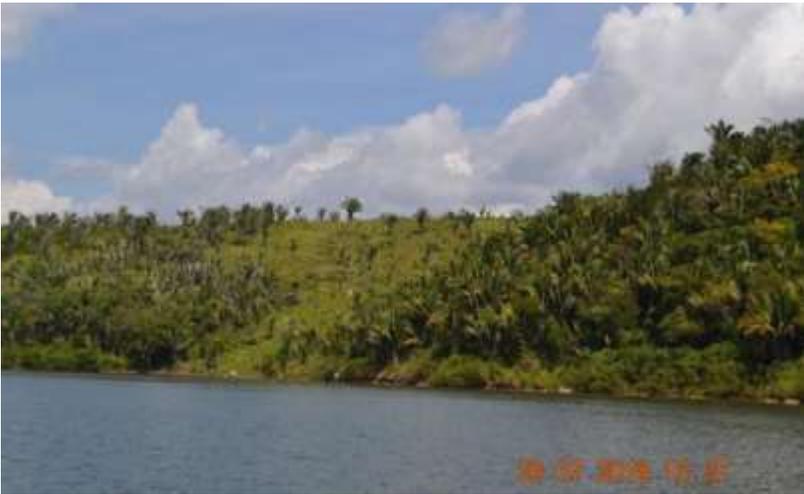
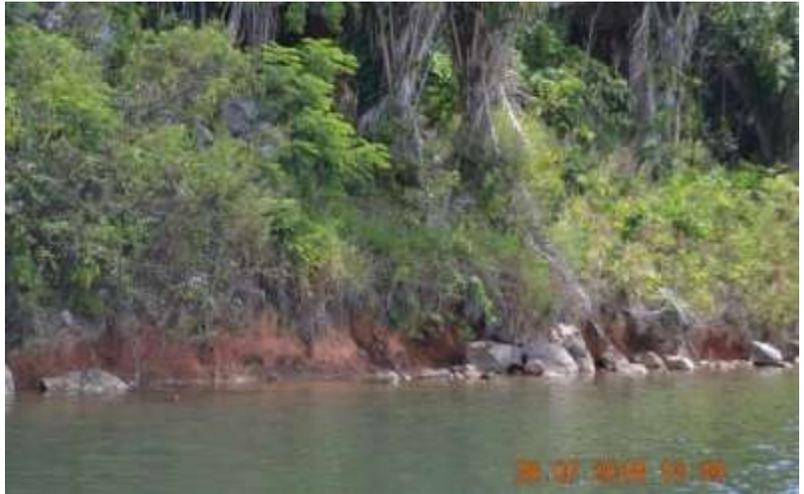
Ponto		Coordenadas UTM (fuso 22)		Solo	FOTOGRAFIAS
R5		385325	9630350	Nitossolo Háplico Eutrófico	
Descrição – Reservatório Xingu	Vistoria – Julho / 2018	<p>Não foram observadas alterações na encosta. Pequena parte da base da encosta visível devido a diminuição do NA, mas sem processos erosivos visíveis que comprometam a estabilidade da encosta.</p>

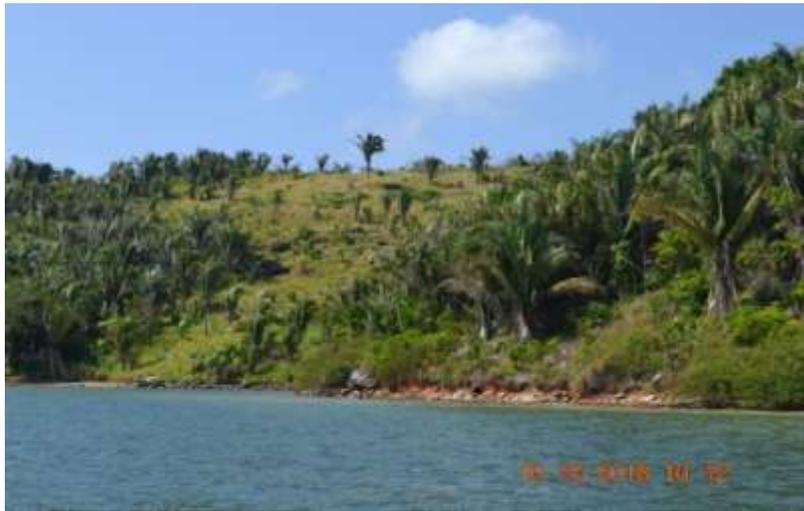
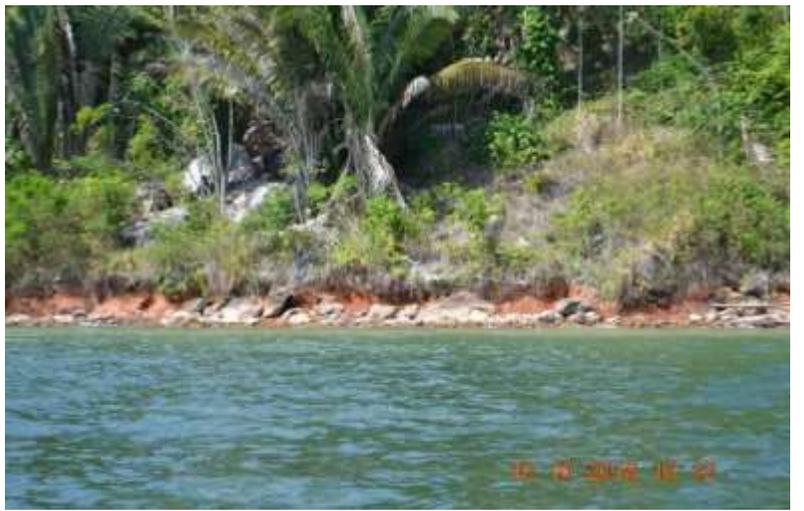
Descrição – Reservatório Xingu	Vistoria – Outubro / 2018	<p>Encosta recoberta por vegetação rasteira, com apenas a sua base exposta devido ao período de seca. Não foi observado nenhum sinal de processos erosivos e instabilizatórios em relação as campanhas anteriores. Na base observam-se blocos de rocha expostos.</p>

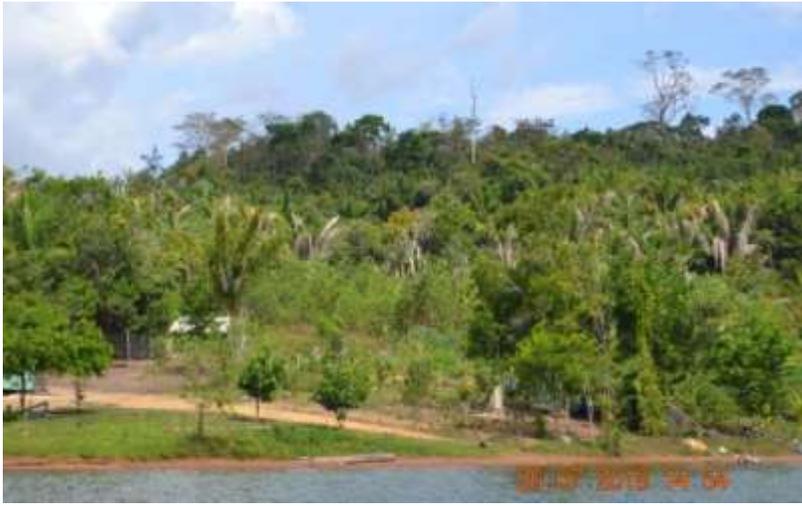
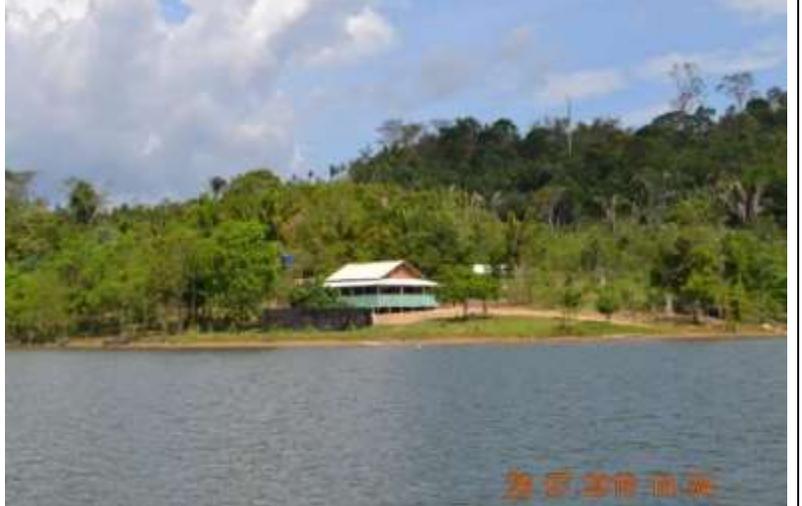
Ponto		Coordenadas UTM (fuso 22)		Solo	FOTOGRAFIAS
R8		386021	9626238	Nitossolo Háptico eutrófico	
Descrição – Reservatório Xingu	Vistoria – Julho / 2018	<p>Não foi observada nenhuma alteração quanto a estabilidade ou movimento de massa na encosta em relação a última inspeção realizada em maio/2018. Área estável.</p>

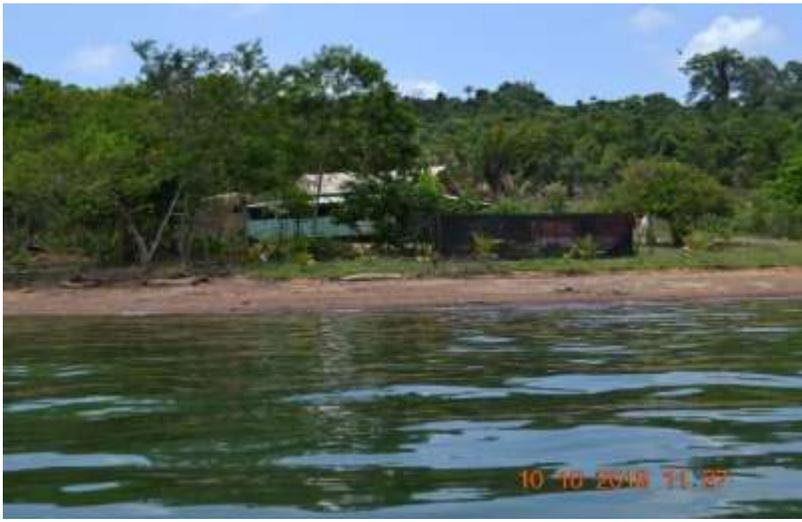
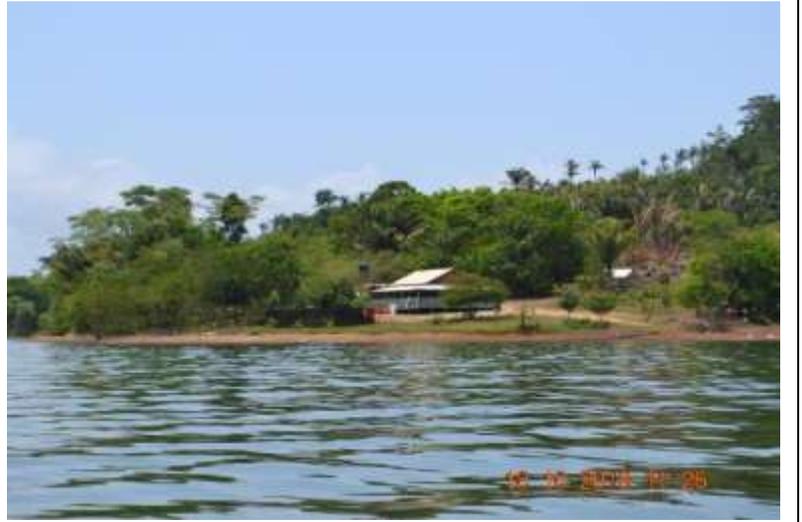
Descrição – Reservatório Xingu	Vistoria – Outubro / 2018	<p>Reassentamento de ribeirão situado próximo a região do Palhal. Área estável sem indícios de erosão ou movimento de terra.</p>

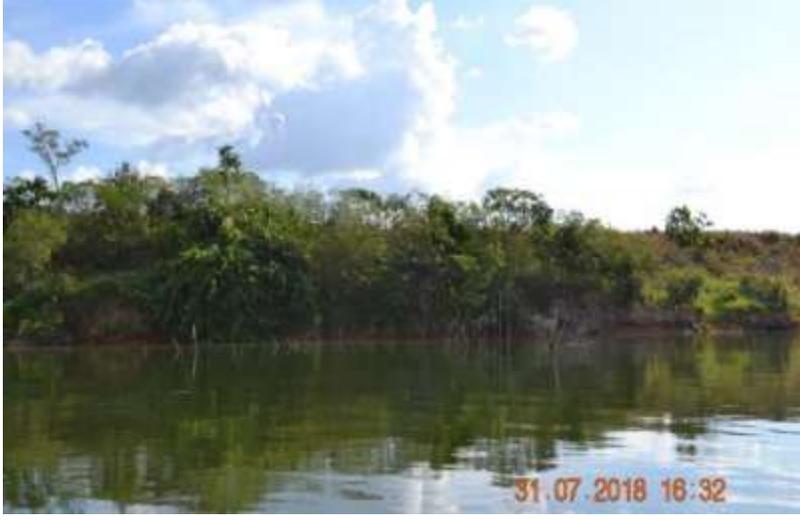
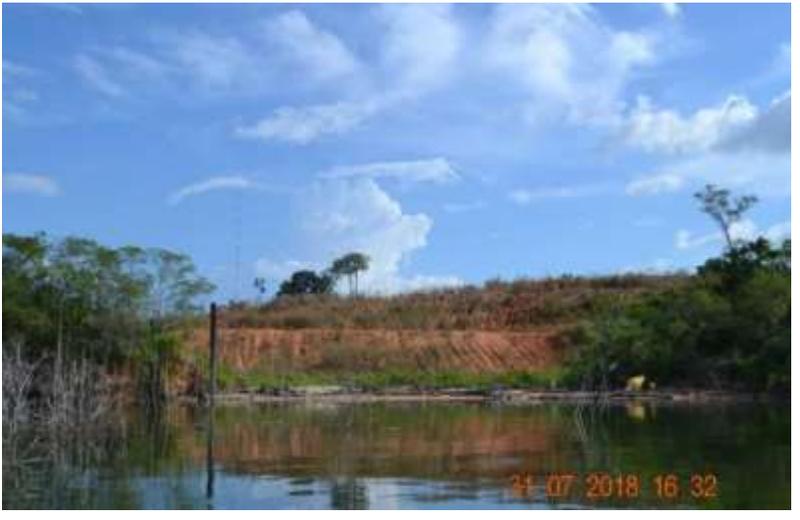
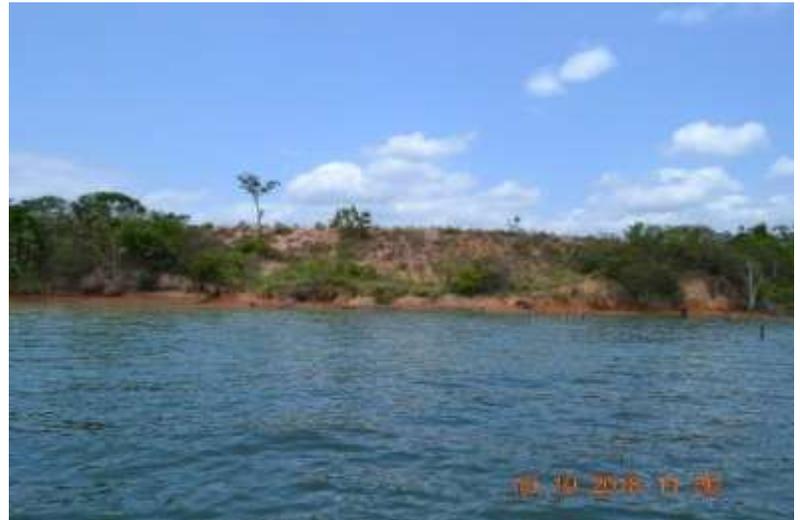
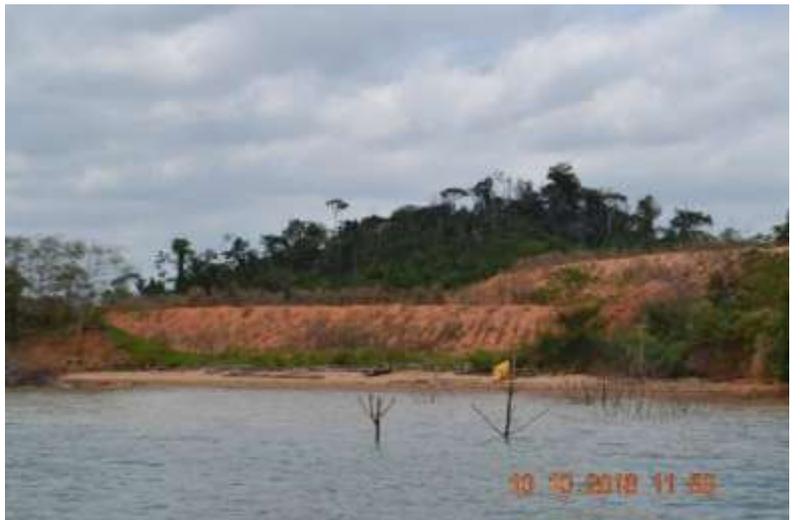
Ponto		Coordenadas UTM (fuso 22)		Solo	FOTOGRAFIAS
R12		393736	9621552	Nitossolo Háptico eutrófico	
Descrição – Reservatório Xingu	Vistoria – Julho / 2018	<p>Área em processo de revegetação, onde nota-se que não houve desenvolvimento da vegetação na área que o talude encontra-se exposto e que as erosões continuam visíveis mas sem aumento de significância e sem prejudicar a estabilidade da encosta.</p>

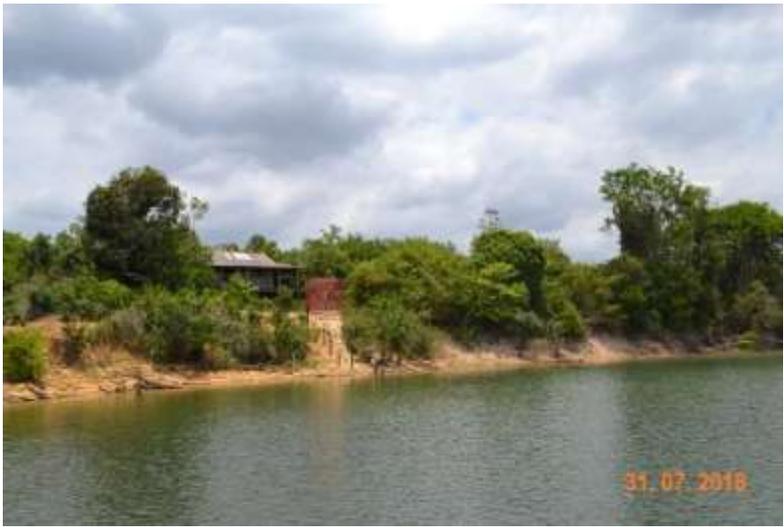
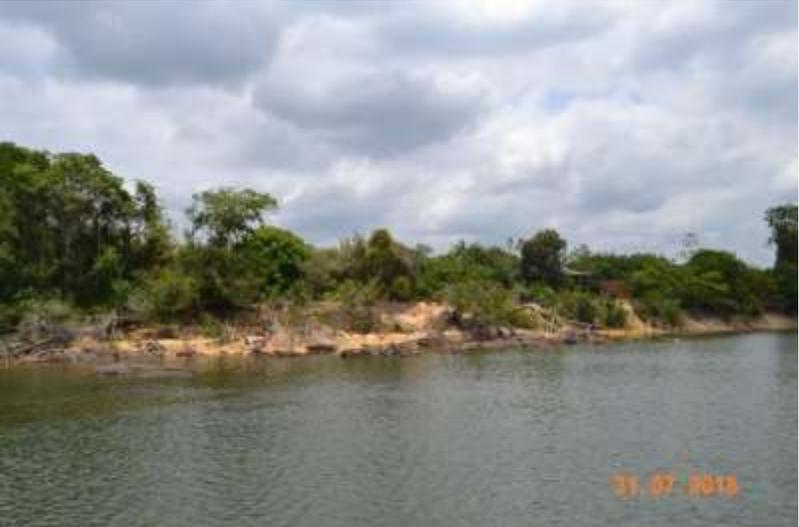
Ponto		Coordenadas UTM (fuso 22)		Solo	FOTOGRAFIAS
R13		392234	9619028	Nitossolo Háptico Eutrófico	
Descrição – TVR - Mangueiras	Vistoria – Julho / 2018	<p>Talude de solo exposto com declividade elevada, com sinais de erosão por toda sua extensão, as quais não aparentam estar em evolução.</p>

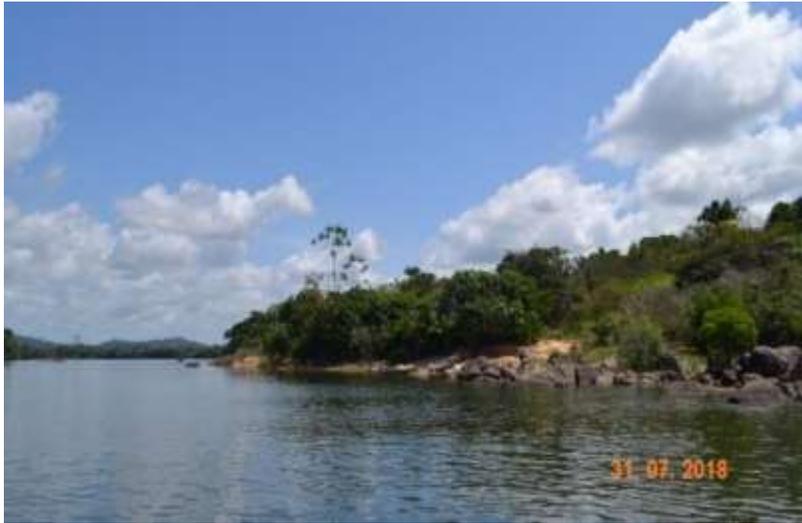
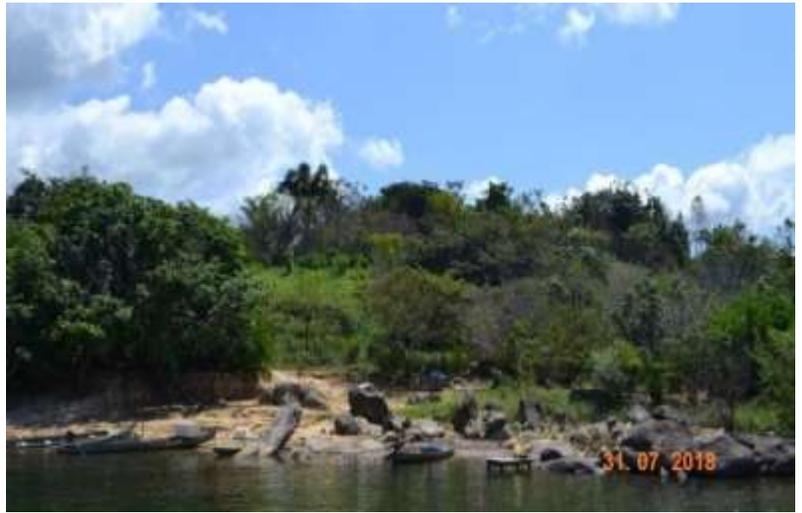
Ponto	Coordenadas UTM (fuso 22)		Solo	FOTOGRAFIAS
	R14	392134	9615944	
Descrição – TVR	Vistoria – Julho / 2018	<p>Área estável, onde se observa um maior número de blocos in situ devido a diminuição do NA. Encosta encontra-se estável.</p>

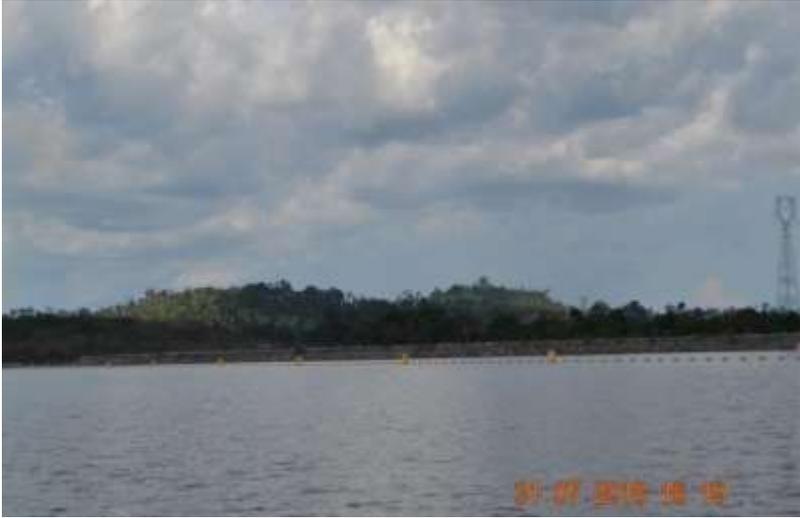
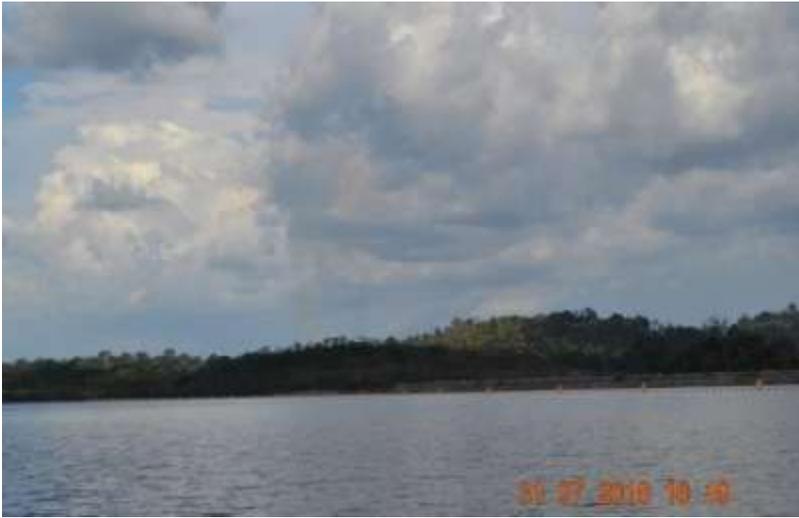
Ponto	Coordenadas UTM (fuso 22)		Solo	FOTOGRAFIAS	
	R16	398274	9620196		
<p>Descrição – Reservatório Xingu</p> <p>Vistoria – Julho / 2018</p>	<p>Talude não apresentou alteração desde a última visita. Ponto deve ser removido do monitoramento.</p>

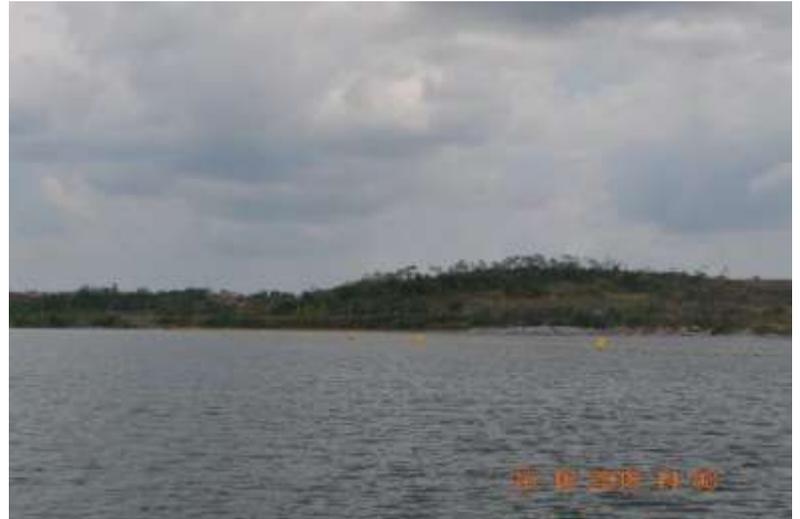
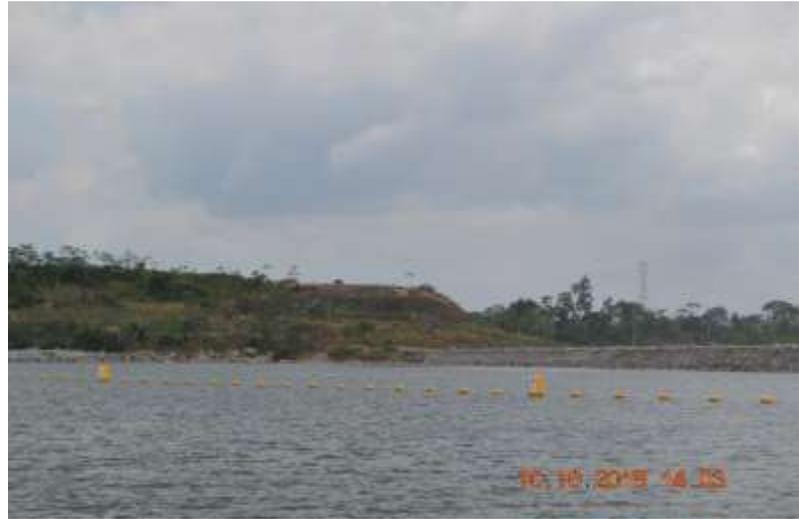
<p>Descrição – Reservatório Xingu</p> <p>Vistoria – Outubro / 2018</p>	<p>Área nas proximidades do Barramento Pimental. Talude de corte de solo na região do barramento Pimental em boas condições geotécnicas. Ponto deve ser removido do monitoramento.</p>

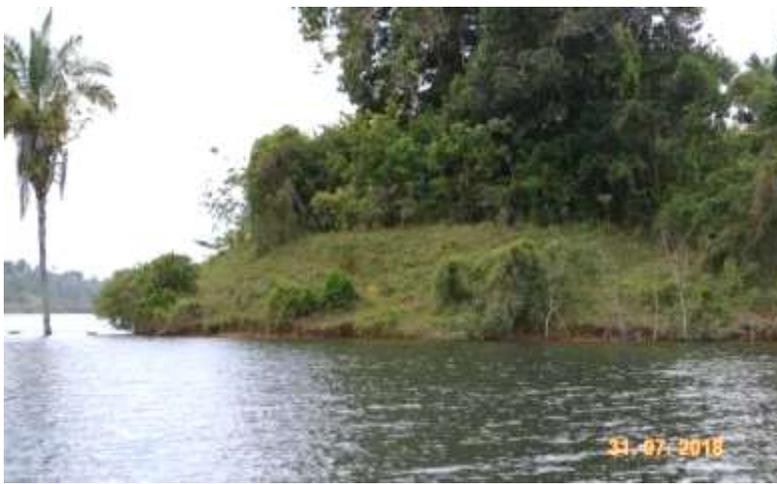
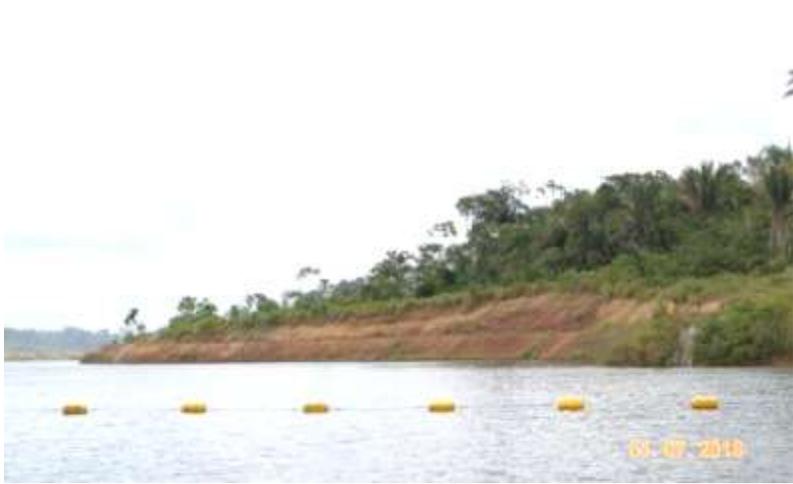
Ponto		Coordenadas UTM (fuso 22)		Solo	FOTOGRAFIAS
R18 / ENC19		394600	9627044	Neossolo Flúvico	
Descrição – Reservatório Xingu	Vistoria – Julho / 2018	Talude de corte com solo exposto e inclinação adequada. Sem evidências de ocorrência de processos erosivos e instabilizatórios significativos.

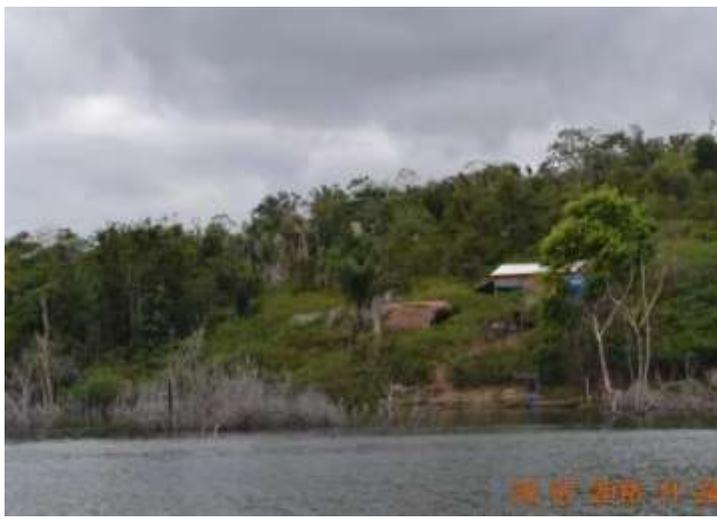
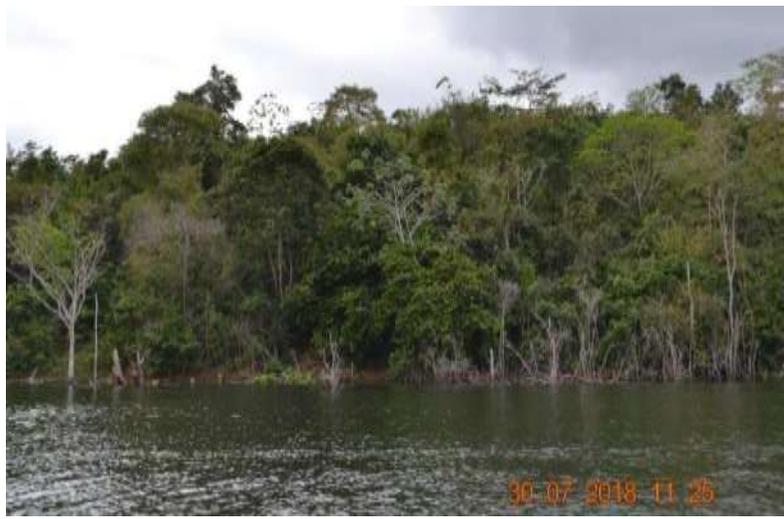
Ponto		Coordenadas UTM (fuso 22)		Solo	FOTOGRAFIAS
R19 / RB A5		389241	9631626	Neossolo Flúvico	
Descrição – Reservatório Xingu	Vistoria – Julho / 2018	Área de relocação de ribeirinhos. Observa-se que a encosta é preservada (vegetação arbórea densa) e no pé observa-se solo e alguns blocos de rocha. Não há vestígios de erosão. Talude praticamente submerso.

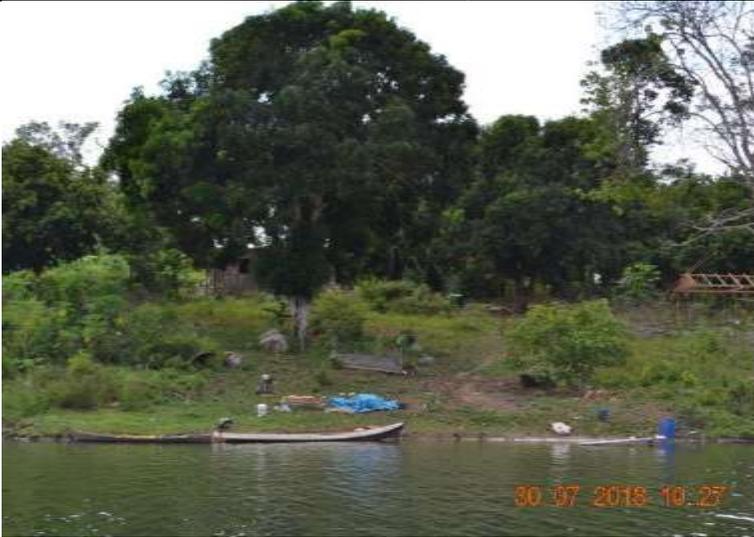
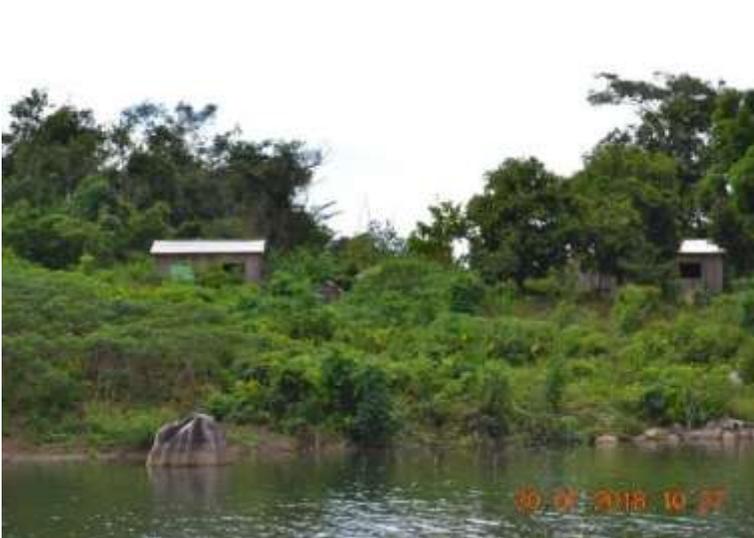
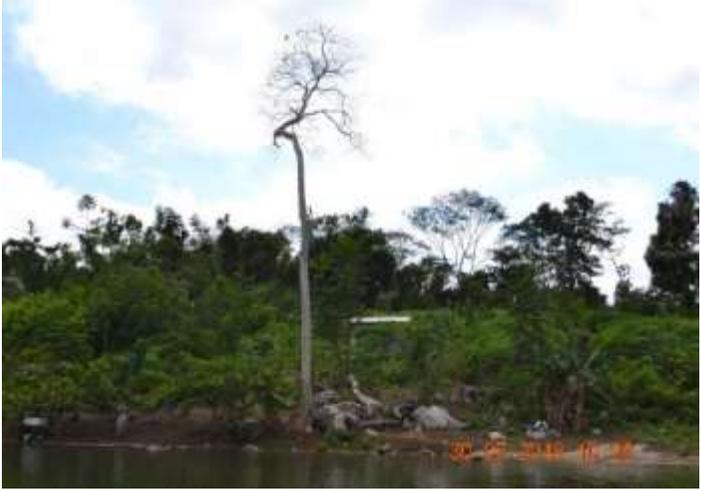
Ponto	Coordenadas UTM (fuso 22)		Solo	FOTOGRAFIAS
	R20/RB-A9	387797	9634188	
<p style="writing-mode: vertical-rl; transform: rotate(180deg);">Descrição – Reservatório Xingu</p> <p style="writing-mode: vertical-rl; transform: rotate(180deg);">Vistoria – Julho / 2018</p>	<p>Área de realocação de ribeirinhos com 4 casas construídas ao longo da encosta marginal do rio Xingu, onde se observa região desmatada, mas sem presença de pontos de erosão nas mesmas. Na beira do rio, locais de acesso para barcos. Plantação de macaxeira da segunda casa na margem do rio, até a terceira e quarta. Encosta de baixa declividade, o que ajuda na estabilização das encostas. Não há indícios de instabilidade nas encostas situadas no entorno das 4 casas.</p>

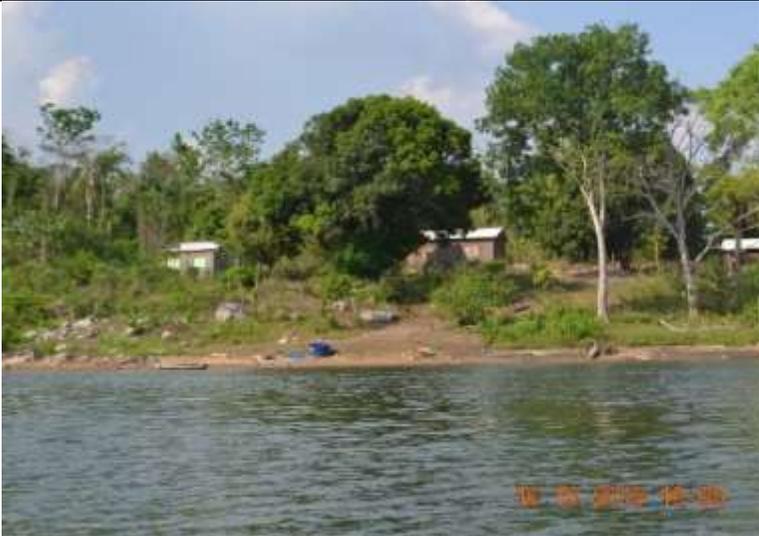
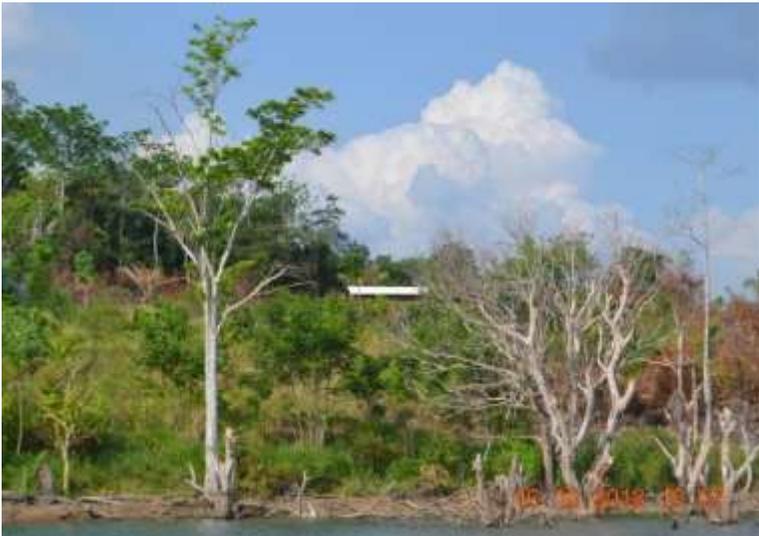
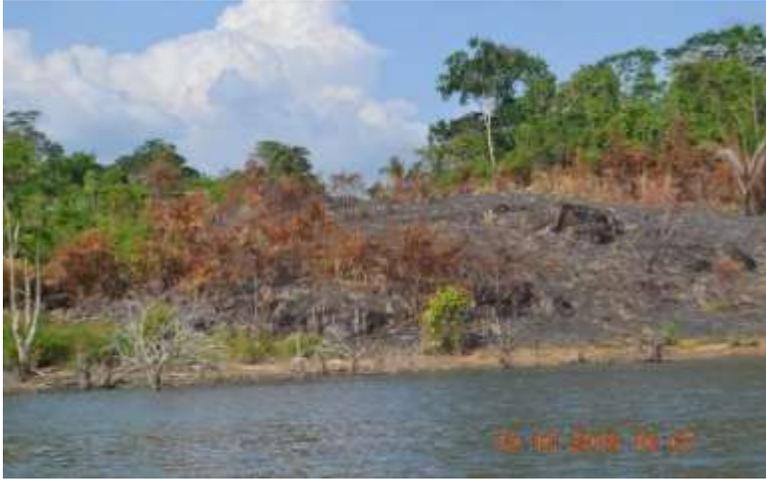
Ponto	Coordenadas UTM (fuso 22)		Solo	FOTOGRAFIAS
	R20/RB-A9	387797	9634188	
<p>Descrição – Reservatório Xingu</p> <p>Vistoria – Outubro / 2018</p>	<p>Área de realocação de ribeirinhos ao longo da encosta. Encosta de baixa declividade, onde não há indícios de processos erosivos em desenvolvimento.</p>

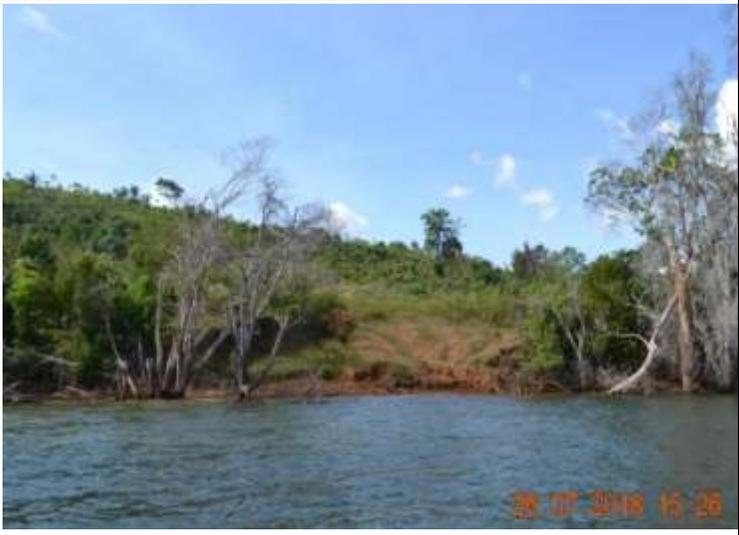
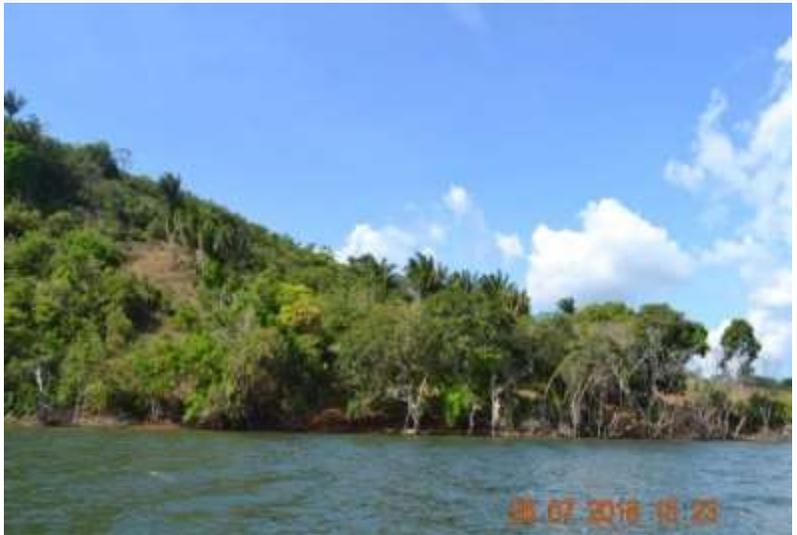
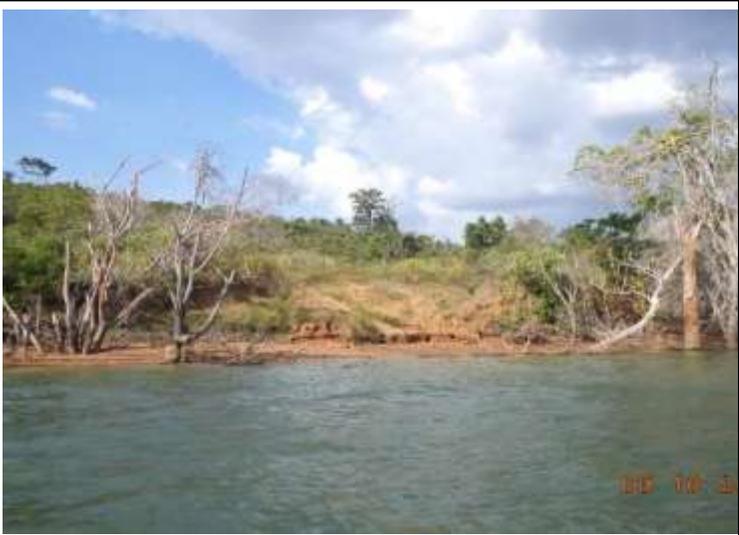
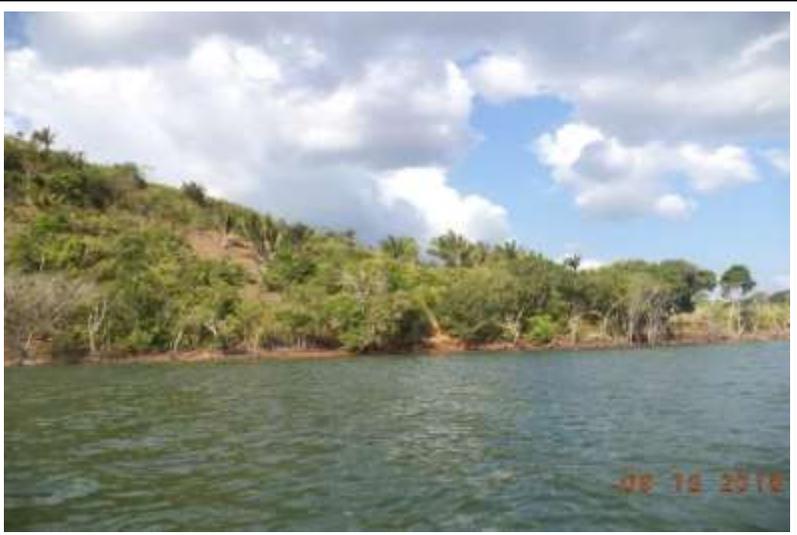
Ponto		Coordenadas UTM (fuso 22)		Solo	FOTOGRAFIAS
R22/ ENC3		382698	9640930	Latossolo Vermelho-Amarelo Distrófico	
Descrição – Reservatório Xingu	Vistoria – Julho / 2018	Nota-se estabilidade da encosta e que não há evolução de processos erosivos.

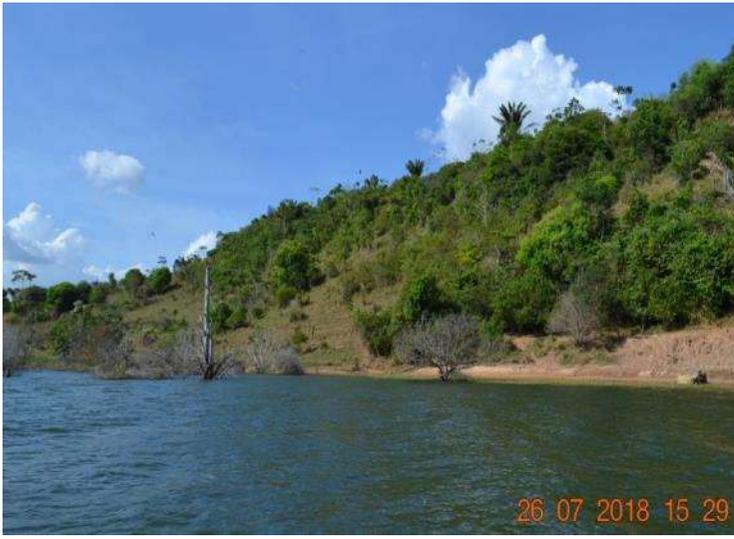
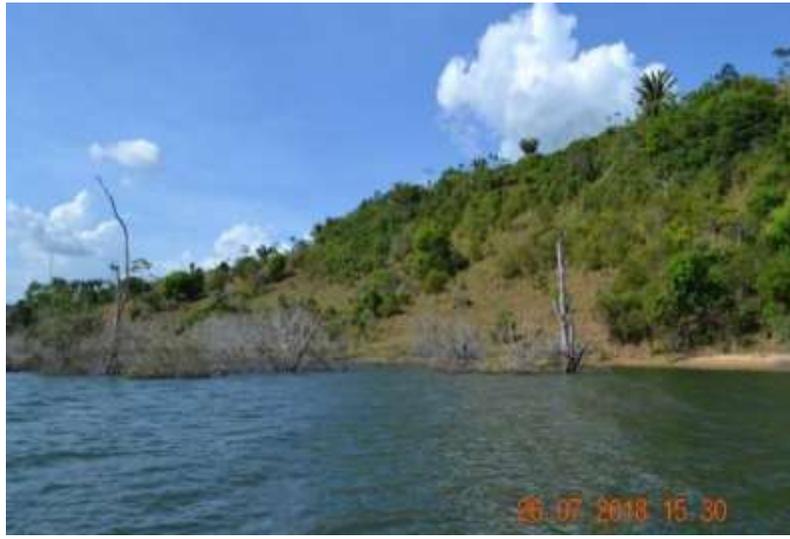
Ponto		Coordenadas UTM (fuso 22)		Solo	FOTOGRAFIAS
R23		382570	9641070	Latossolo Vermelho-Amarelo Distrófico	
Descrição – Reservatório Xingu	Vistoria – Julho / 2018	Área antropizada. Pequenos sinais de erosão são detectados ao longo da encosta com vegetação rasteira. Não foram observados avanços nas erosões existentes. Encosta apresenta-se estável.

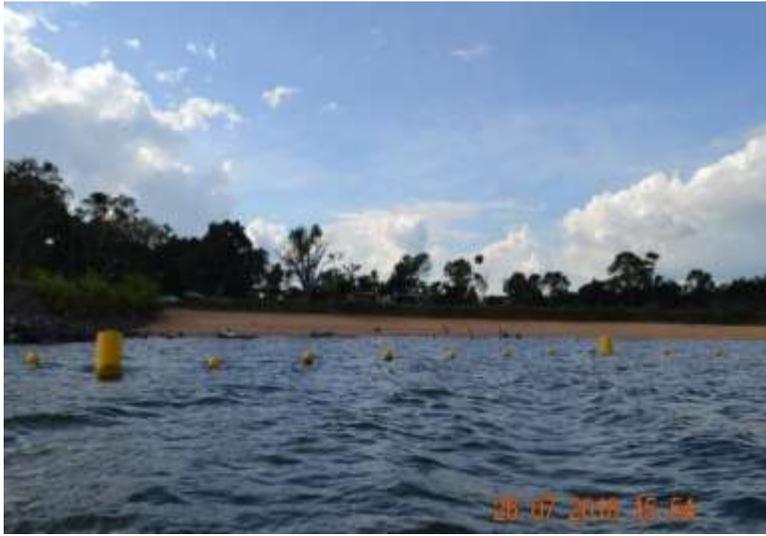
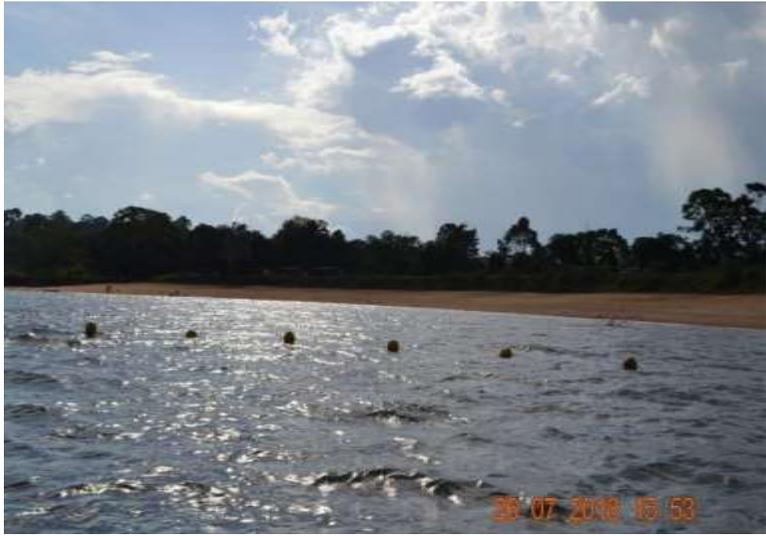
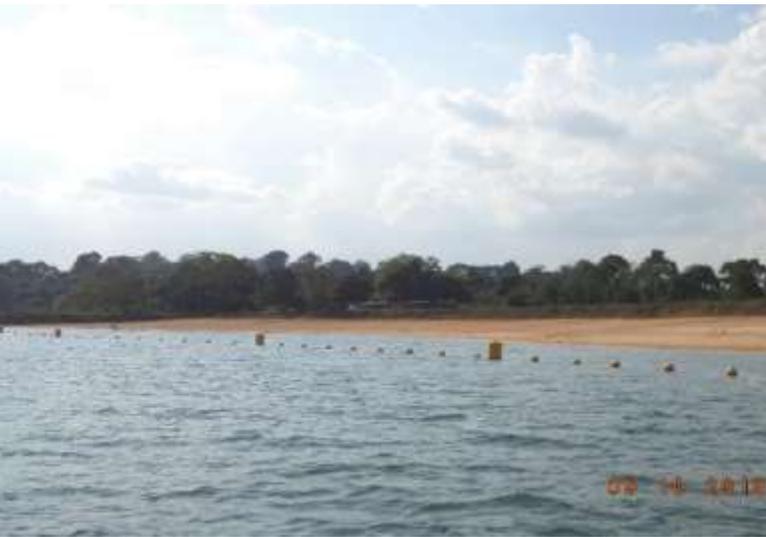
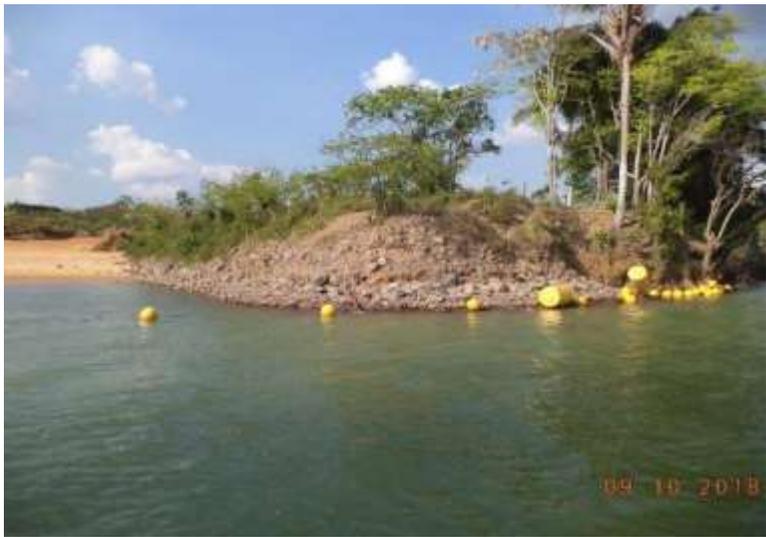
Ponto		Coordenadas UTM (fuso 22)		Solo	FOTOGRAFIAS
R24		373046	9645104	Neossolo Flúvico	
Descrição – Reservatório Xingu	Vistoria – Julho / 2018	Praia do Massanório. Região de praia estável sem qualquer indício de problemas de erosão ou assoreamento. Não foram observadas alterações na praia ou nas ombreiras de enrocamento. Área estável sem necessidade de contínuo monitoramento. Ponto pode ser retirado da malha amostral.
