ANEXO FOTOGRAFICO

**Registro Fotográfico dos Pontos de Monitoramento –
Julho e Outubro/2018**

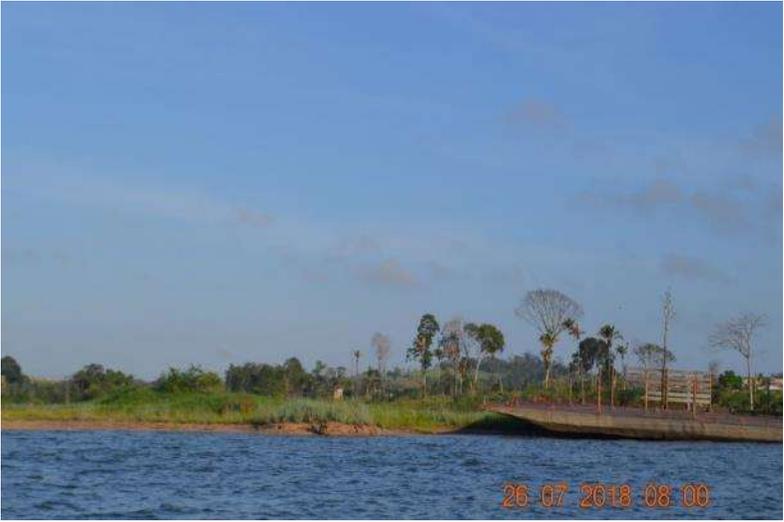
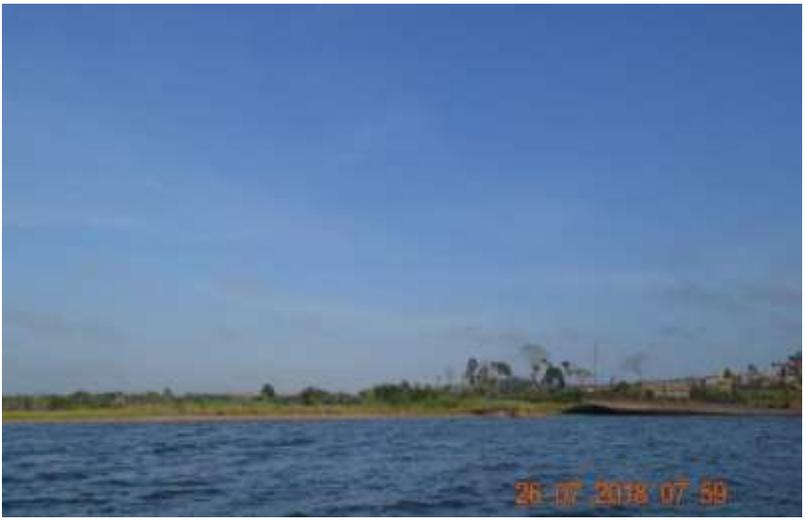
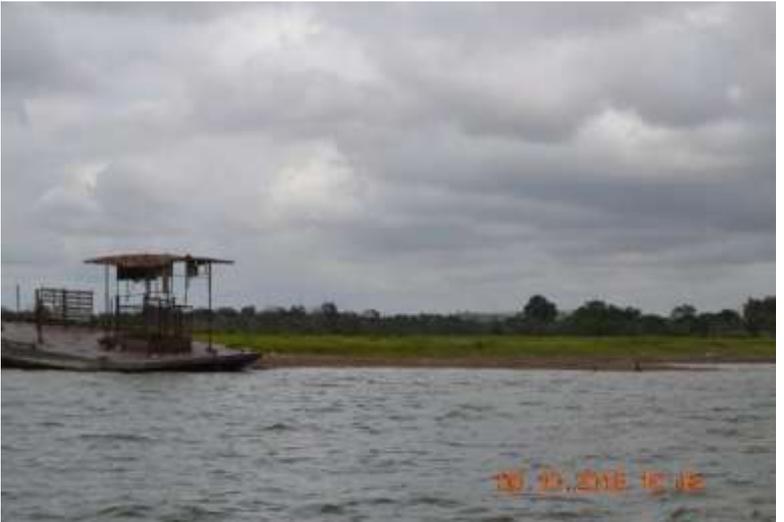
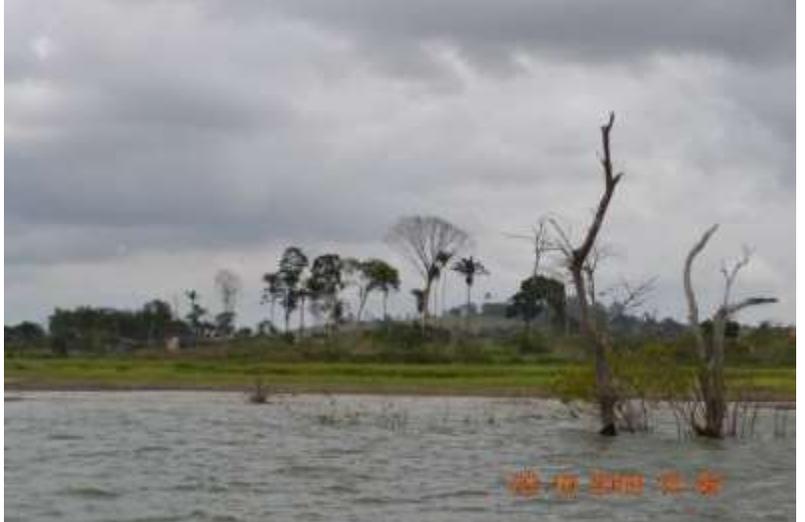
Ponto	Coordenadas UTM (fuso 22)		Solo	FOTOGRAFIAS	
	R25	364225	9642436		
Descrição – Reservatório Xingu	Vistoria – Julho / 2018	Pequena parte de solo visível devido a diminuição do NA do Rio Xingu. Não foram observados sinais de alteração ou erosão na área. Ponto pode ser retirado da malha amostral.

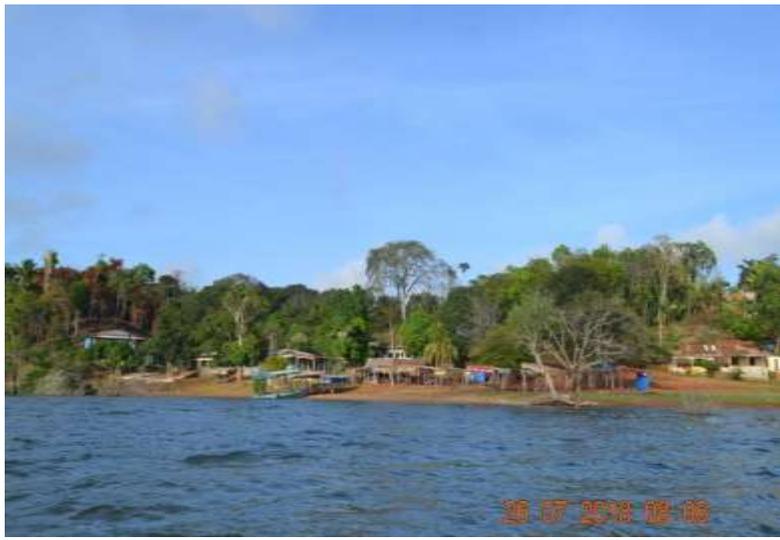
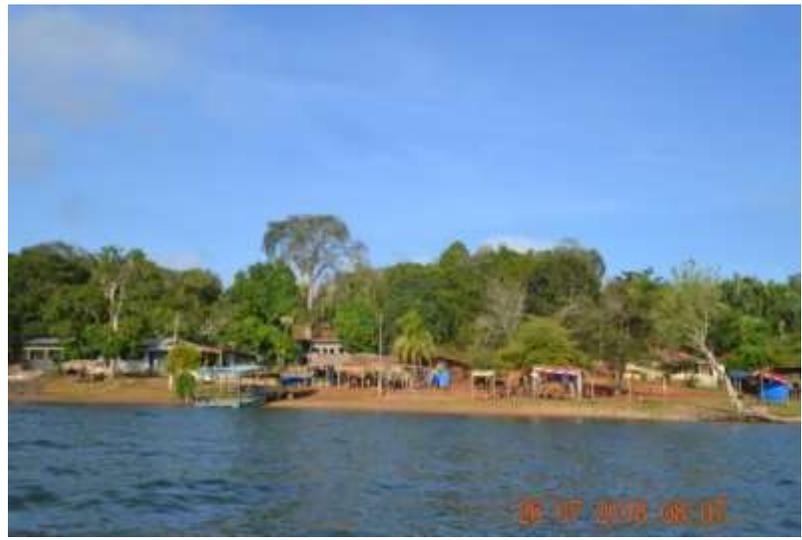
Ponto	Coordenadas UTM (fuso 22)		Solo	FOTOGRAFIAS
	R26	364635	9640228	
<p>Descrição – Reservatório Xingu</p> <p>Vistoria – Julho / 2018</p>	<p>Zona de praia conhecida como Pedral. Sem quaisquer vestígios de erosão. Área estável.</p>

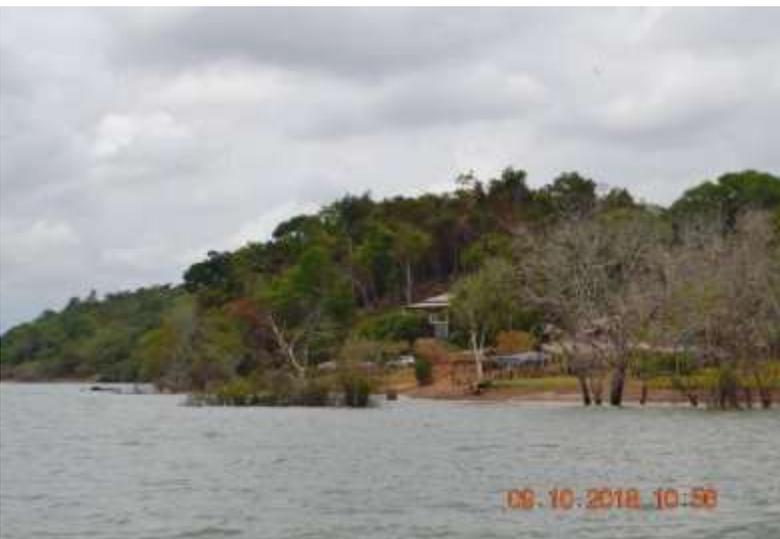
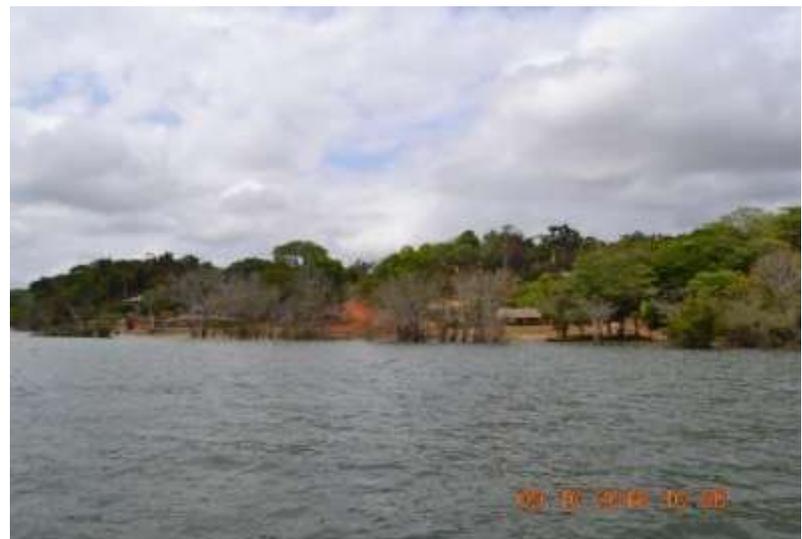
<p>Descrição – Reservatório Xingu</p> <p>Vistoria – Outubro / 2018</p>	<p>Zona de praia conhecida como Pedral. Sem quaisquer vestígios de erosão. Área estável.</p>

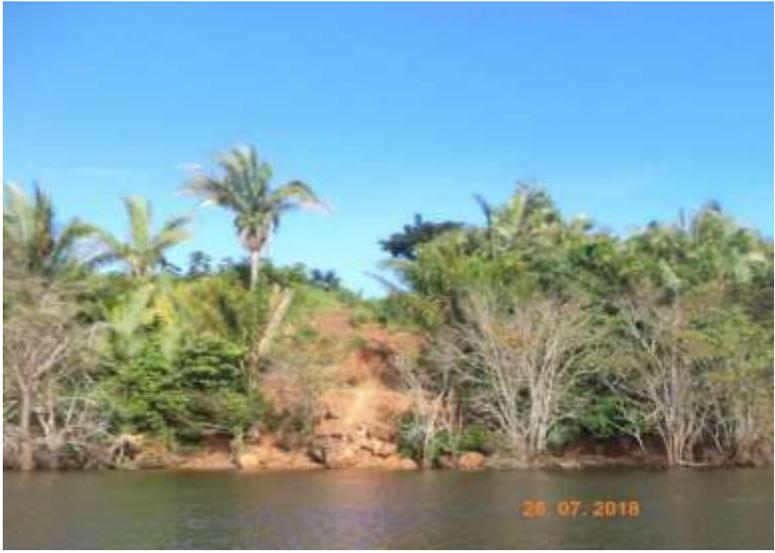
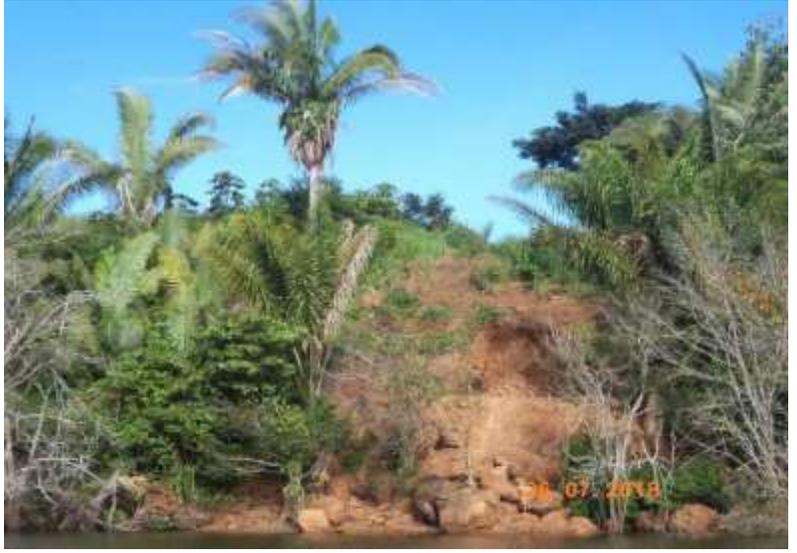
Ponto		Coordenadas UTM (fuso 22)		Solo	FOTOGRAFIAS
R27		364666	9639925	Latossolo Vermelho distrófico	
Descrição – Reservatório Xingu	Vistoria – Julho / 2018	Talude de corte vertical feito na encosta para exploração de solo ou para possível construção de algum tipo de estrutura. Material rolado pela encosta se encontra na margem do rio. Sinais claros de remoção vegetal e com material de solo exposto. Solo residual jovem. Deve ser monitorado continuamente.

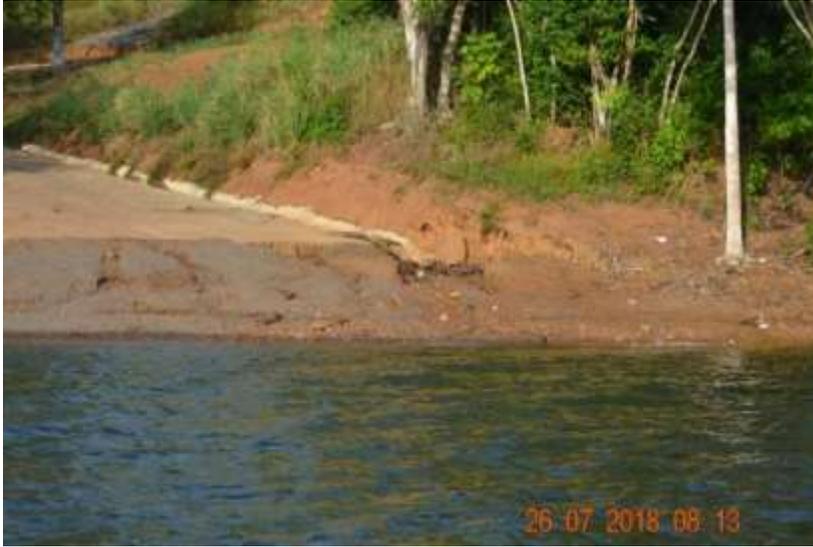
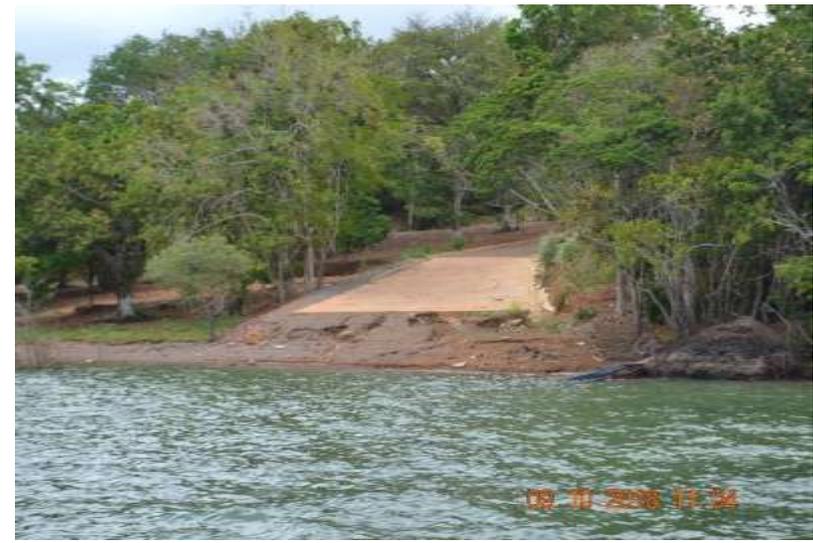
Ponto		Coordenadas UTM (fuso 22)		Solo	FOTOGRAFIAS
R 28		364710	9639762	Latossolo Vermelho distrófico	
Descrição - Vistoria - Maio / 2018	Local na margem do rio. Talude elevado onde foi feita a drenagem do RUC Pedral. No entorno da obra (escada hidráulica) há solo ainda exposto que deve ser protegido.

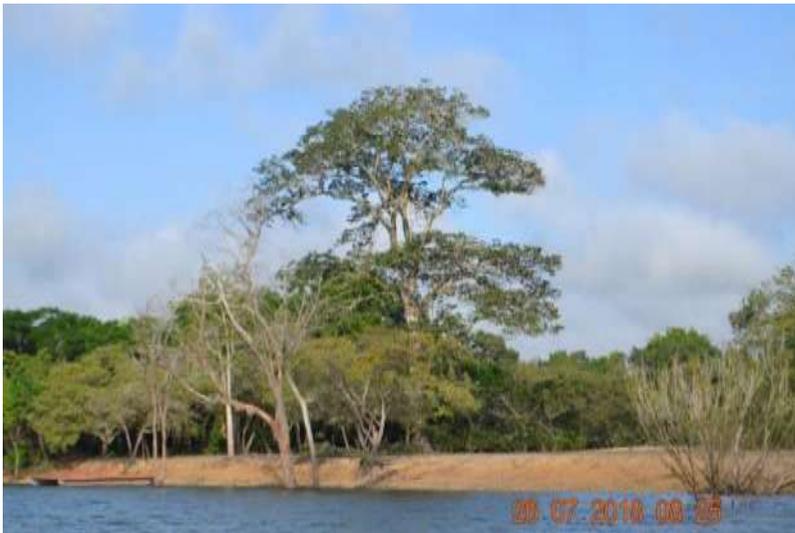
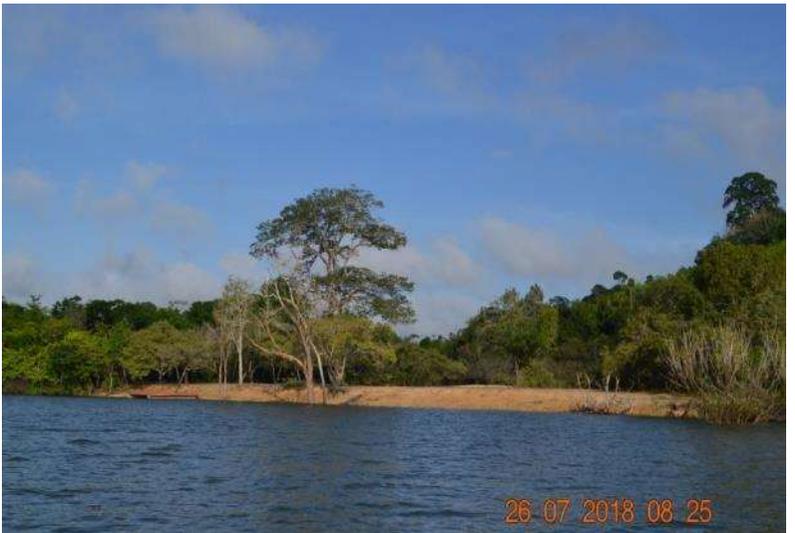
Ponto		Coordenadas UTM (fuso 22)		Solo	FOTOGRAFIAS	
R30		364582	9638804	Latossolo Vermelho Distrófico		
Descrição – Reservatório Xingu	Vistoria – Julho / 2018	Zona de praia e talude exposto (altura inferior a 0,5m). Área plana com pouca vegetação preservada. Observa-se uma maior faixa de área devido a diminuição do NA.

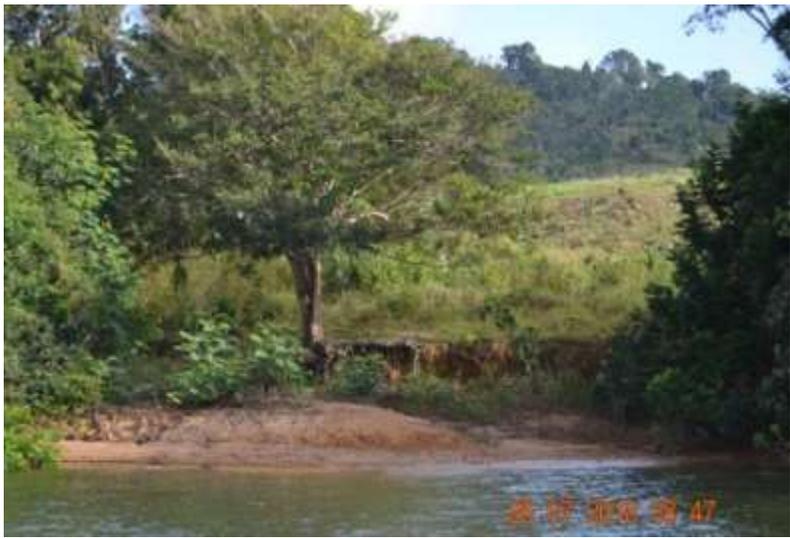
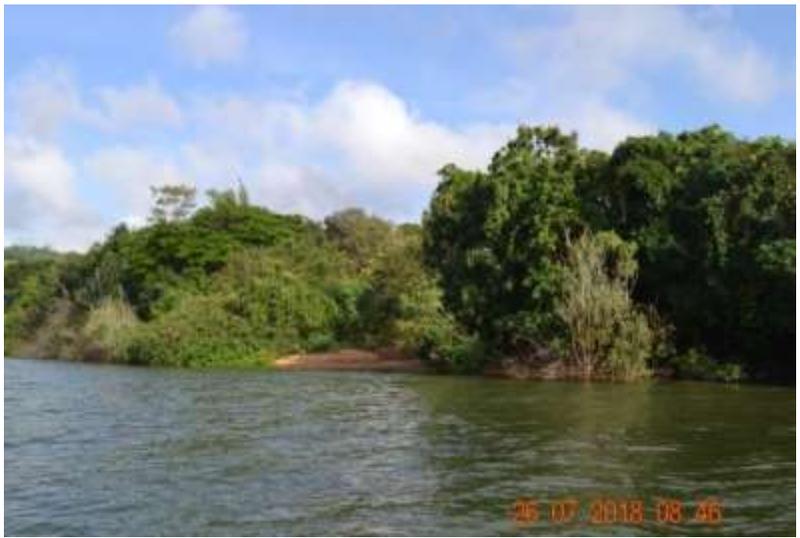
Ponto	Coordenadas UTM (fuso 22)		Solo	FOTOGRAFIAS
	R31	363338	9633826	
<p>Descrição – Reservatório Xingu</p> <p>Vistoria – Julho / 2018</p>	<p>Aparecimento da praia existente devido a diminuição do NA. Não há evidências de processos erosivos e a vegetação do local permanece inalterada.</p>

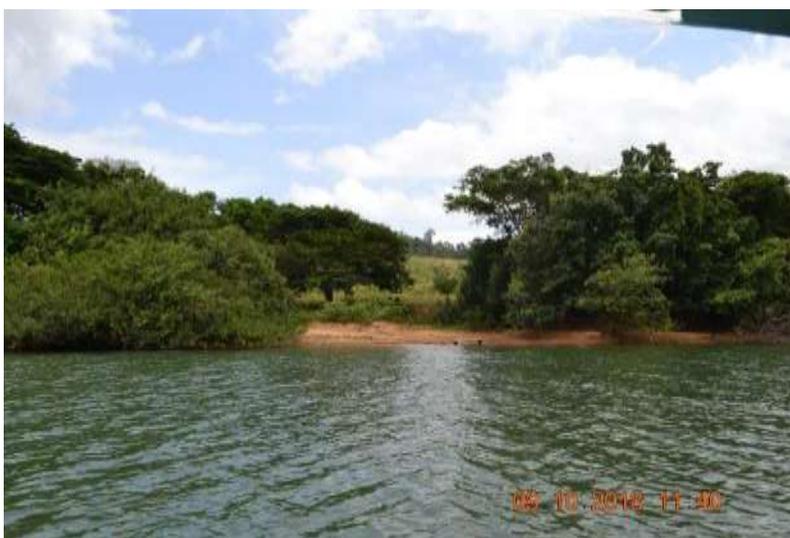
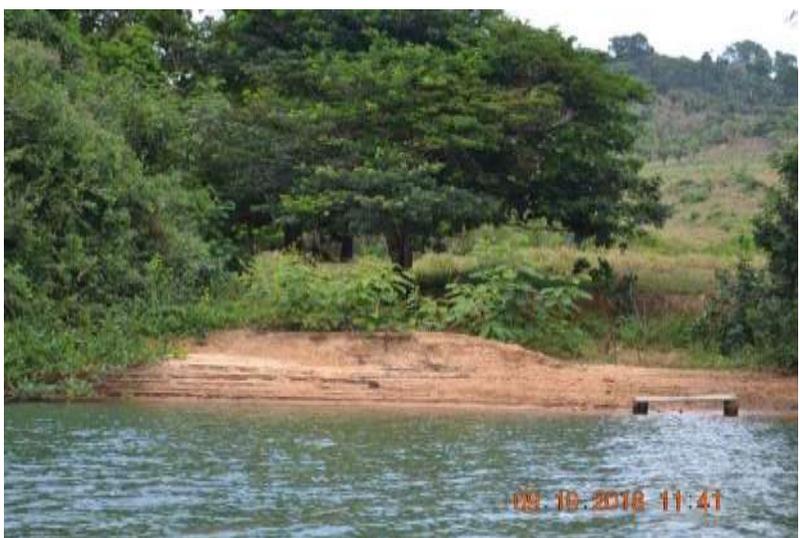
<p>Descrição – Reservatório Xingu</p> <p>Vistoria – Outubro / 2018</p>	<p>Área de praia mais exposta devido a diminuição do NA (período de seca). Foram observadas evidências de processos erosivos pouco significativos. Área aparentemente estável.</p>

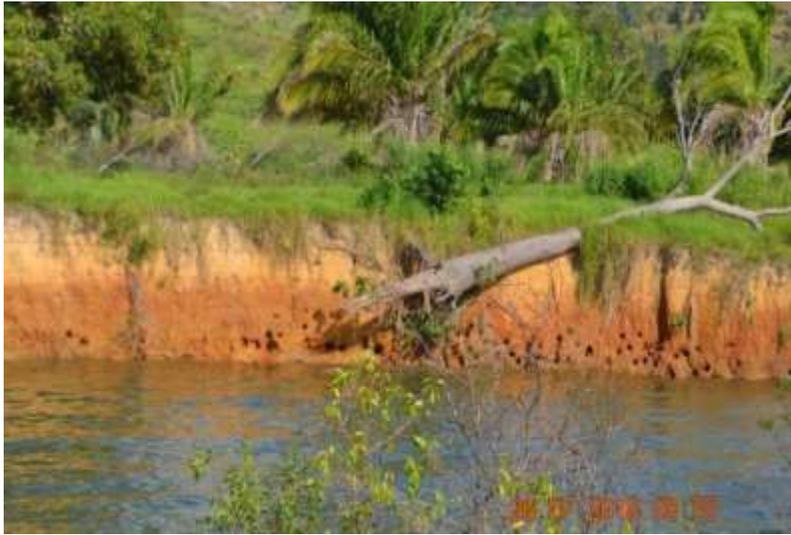
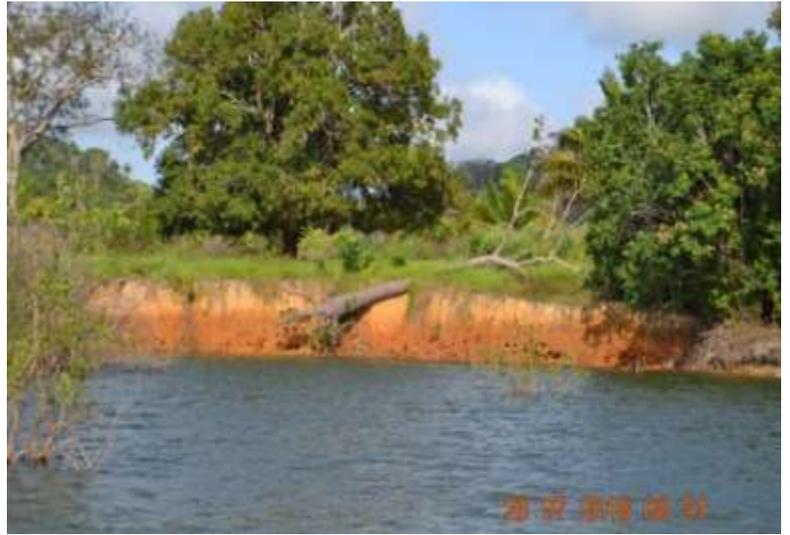
Ponto	Coordenadas UTM (fuso 22)		Solo	FOTOGRAFIAS	
R32	363038	9633636	Neossolo Flúvico		
Descrição – Reservatório Xingu	Vistoria – Julho / 2018	<p>Nota-se que não houve evolução dos processos erosivos. O talude apresenta cerca de 1,7 m de altura, sendo notada a diminuição do NA, em relação à campanha passada</p>

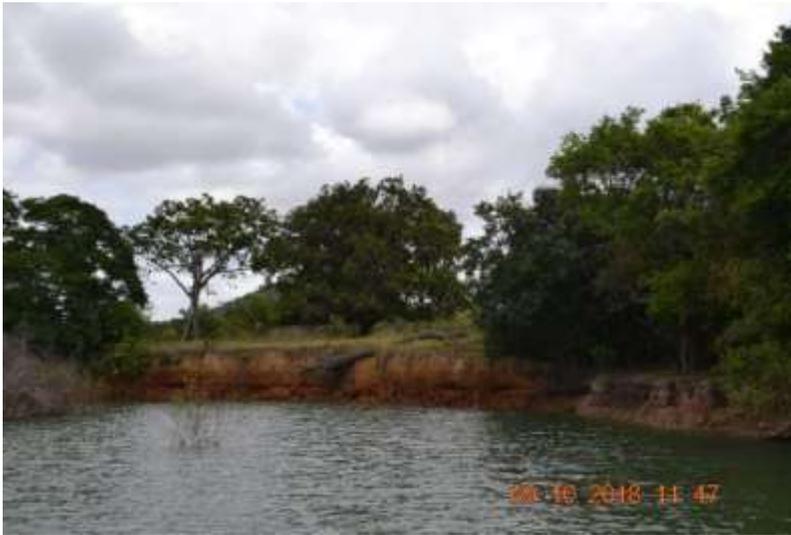
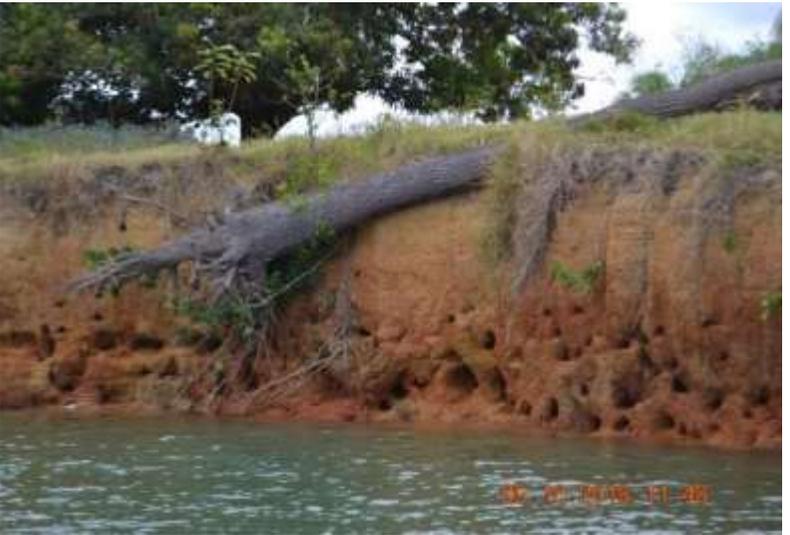
Vistoria – Outubro / 2018	<p>Talude de solo vertical exposto, com sinais de processo erosivo ativo. NA mais baixo em relação à campanha de julho em decorrência da seca. Nota-se que a base do talude mais exposto apresenta sinais de erosão com diversos “buracos” formados pela ação do embate de ondas..</p>

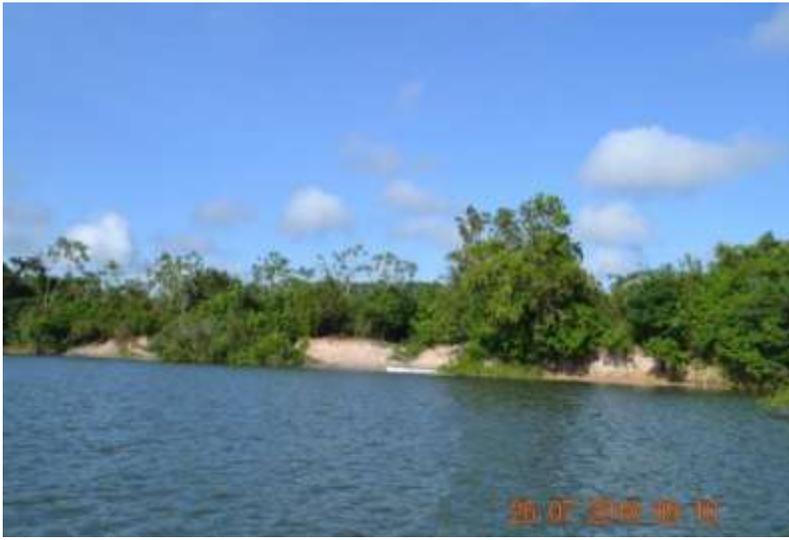
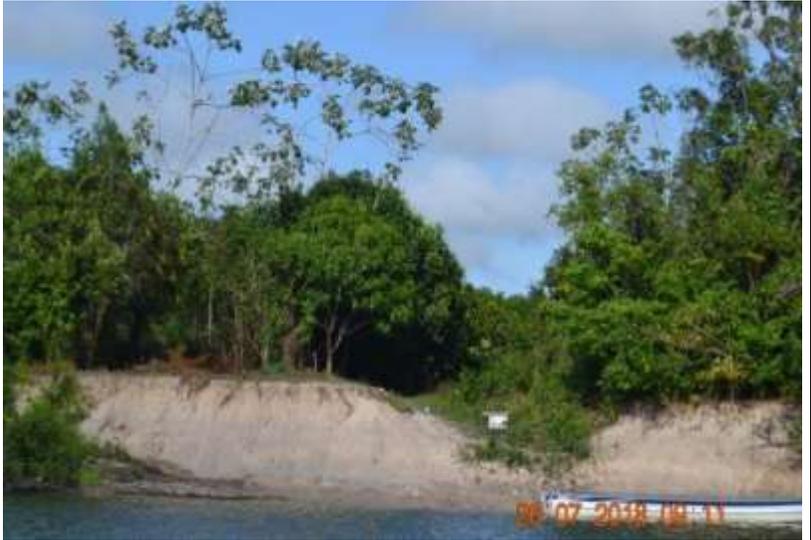
Ponto		Coordenadas UTM (fuso 22)		Solo	FOTOGRAFIAS
R33		362458	9629975	Cambissolo Háplico Distrófico (Eutrófico)	
Descrição – Reservatório Xingu	Vistoria – Julho / 2018	Não foram observadas alterações no talude e na vegetação da área. Há um aumento da pequena área de praia devido a diminuição do NA do Rio Xingu.

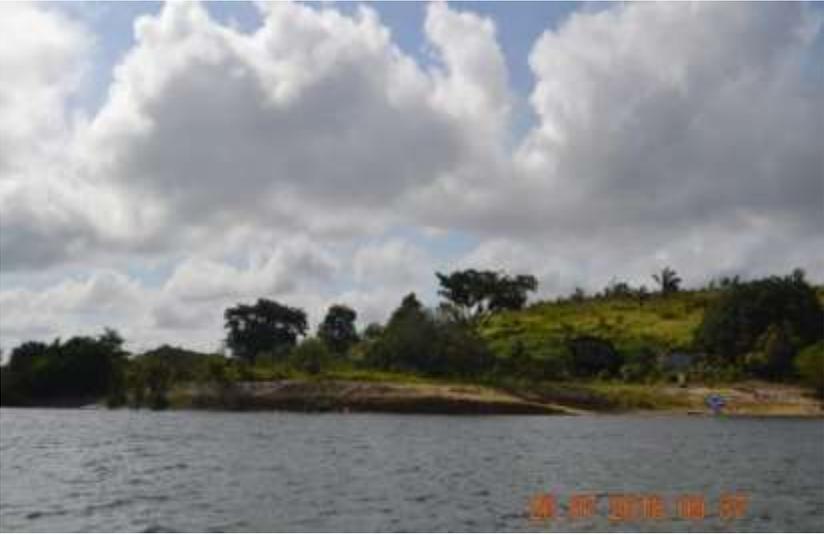
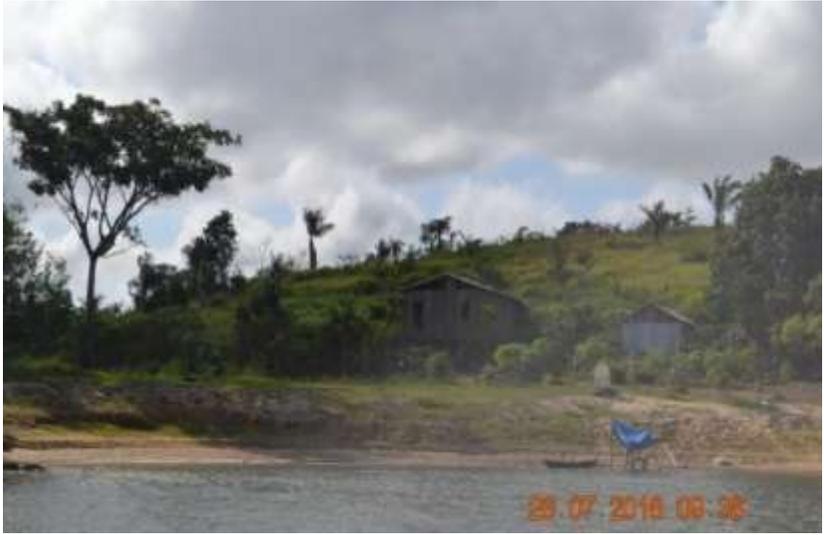
Ponto		Coordenadas UTM (fuso 22)		Solo	FOTOGRAFIAS	
R34		361567	9624296	Cambissolo Háplico Distrófico (Eutrófico)		
Descrição – Reservatório Xingu	Vistoria – Julho / 2018	<p>Não foram observadas alterações da encosta marginal em relação a última campanha realizada.</p>

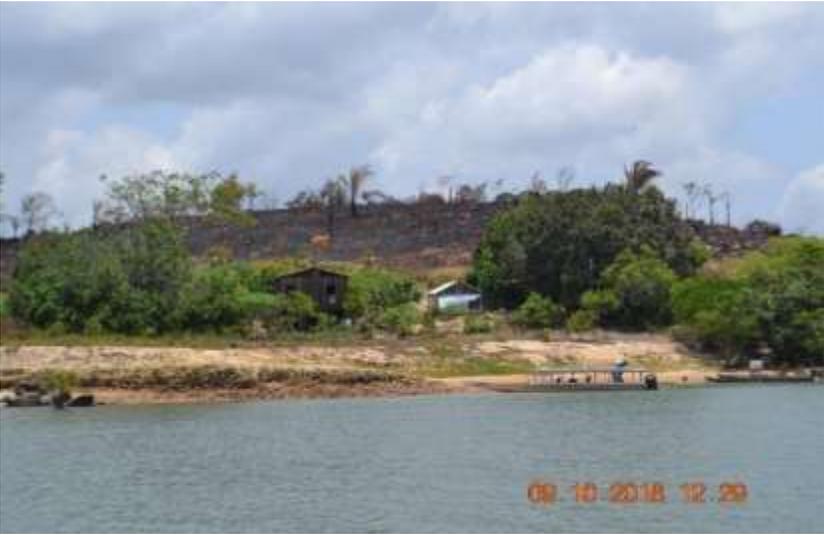
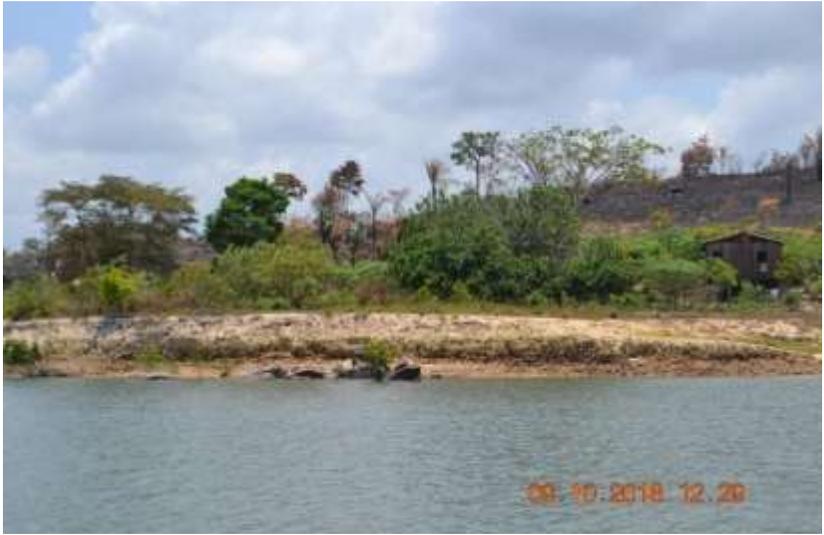
Vistoria – Outubro / 2018	<p>Talude mais exposto devido ao rebaixamento do Reservatório em virtude do período de seca. Vestígios de queimadas para a atividade de plantio foram observados. Não foram observados focos de erosão. Presença de ribeirinhos ocupando a margem. Área aparentemente estável.</p>

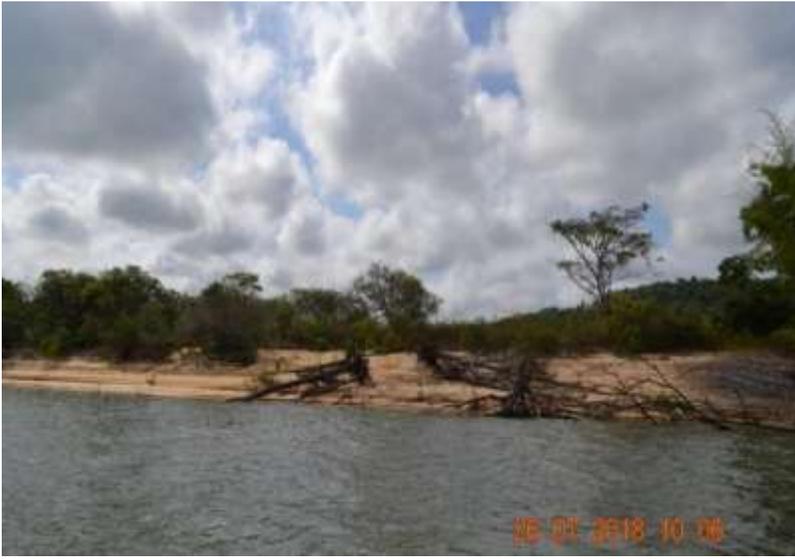
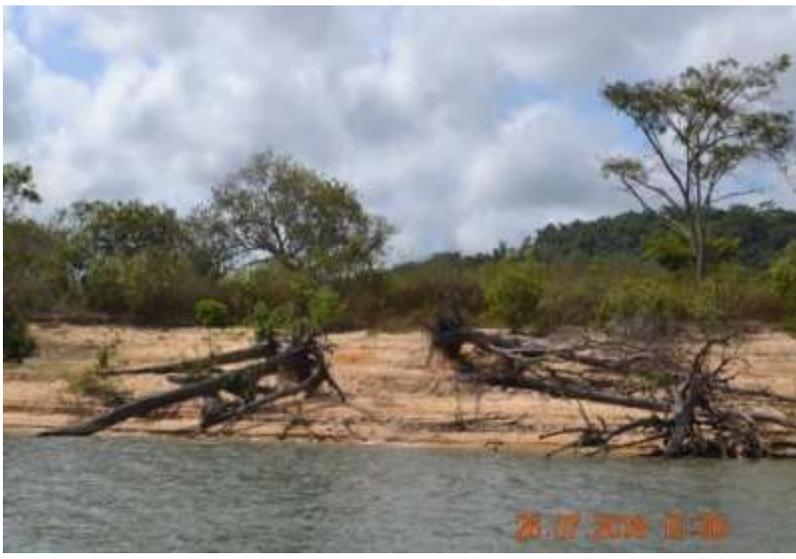
Ponto	Coordenadas UTM (fuso 22)		Solo	FOTOGRAFIAS
	R35	364829	9621958	
<p>Descrição – Reservatório Xingu</p> <p>Vistoria – Julho / 2018</p>	<p>Zona de praia formada por banco de areia que se apresenta estável sem sinais de erosão.</p>

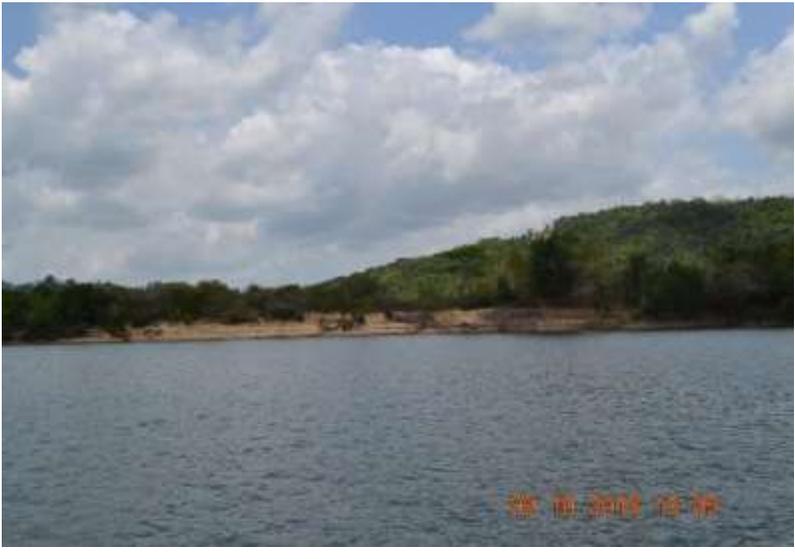
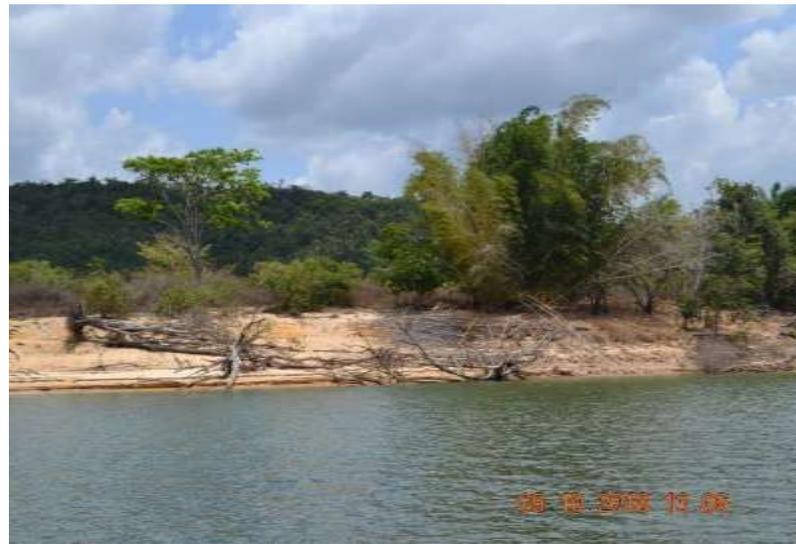
<p>Descrição – Reservatório Xingu</p> <p>Vistoria – Outubro / 2018</p>	<p>Área de praia com banco de areia exposto. Árvores caídas servem como escala para verifica o rebaixamento do NA do Reservatório, porém, não foram observados evidências de processos erosivos.</p>

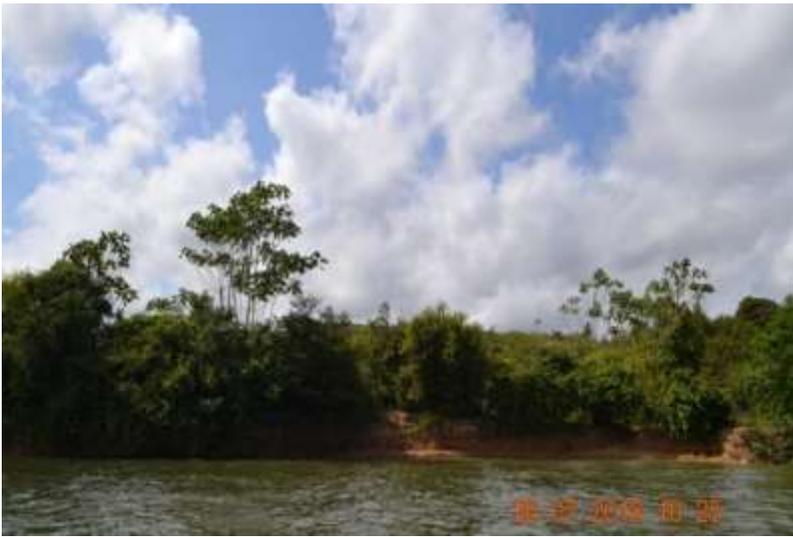
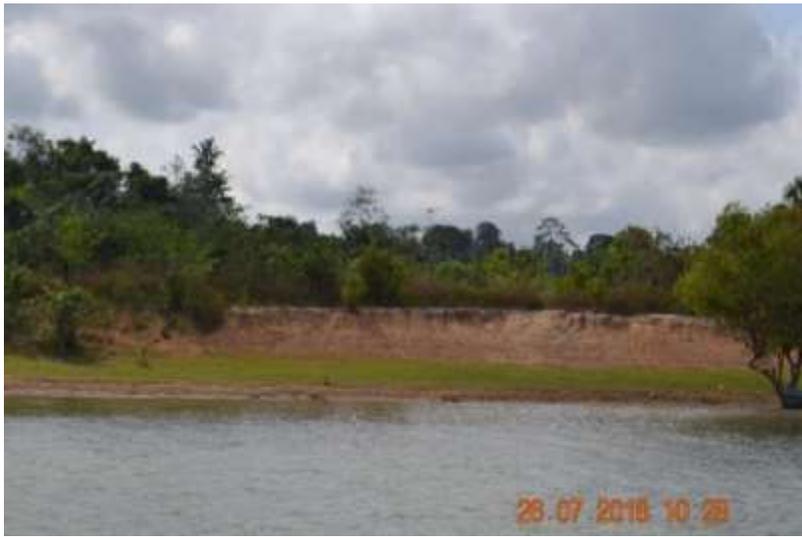
Ponto	Coordenadas UTM (fuso 22)		Solo	FOTOGRAFIAS
	R36	366639	9625734	
<p>Descrição – Reservatório Xingu</p> <p>Vistoria – Julho / 2018</p>	<p>Talude mais exposto devido a diminuição do NA, onde não foram observadas alterações e nem o surgimento ou desenvolvimento de processos erosivos. Talude estável.</p>

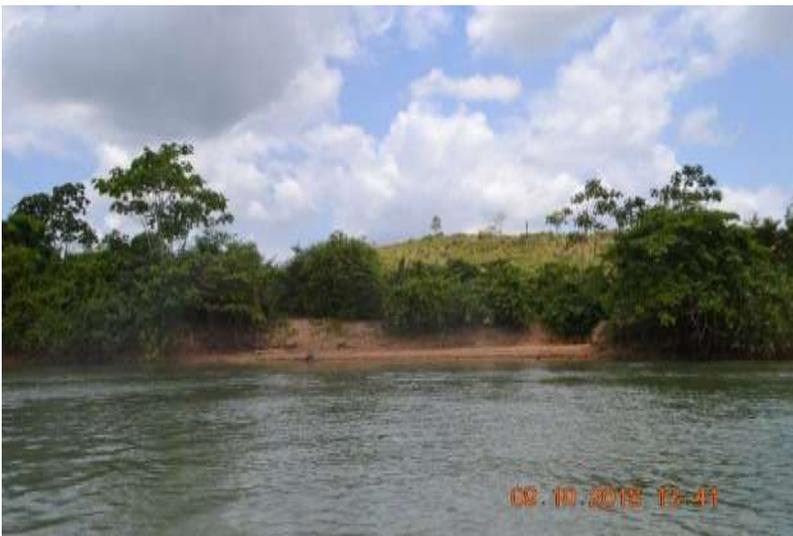
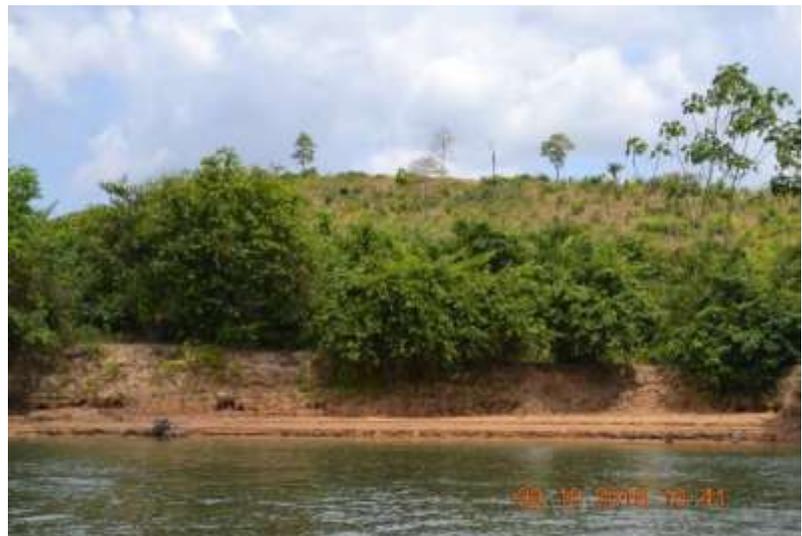
<p>Descrição – Reservatório Xingu</p> <p>Vistoria – Outubro / 2018</p>	<p>Observa-se talude mais exposto em relação a campanha anterior devido a diminuição do NA. Vegetação de médio e pequeno porte presente no talude. Não foram observadas alterações e nem o surgimento ou desenvolvimento de processos erosivos. Talude estável.</p>

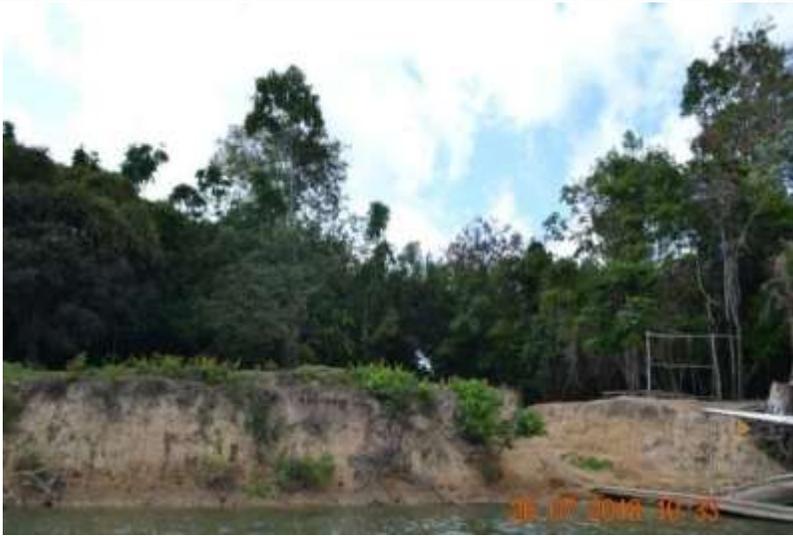
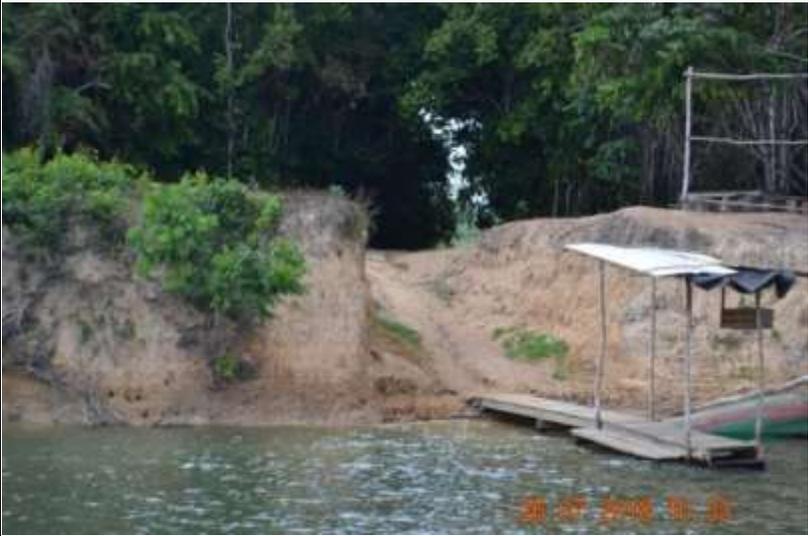
Ponto	Coordenadas UTM (fuso 22)		Solo	FOTOGRAFIAS	
R37	366907	9627036	Neossolo Flúvico		
Descrição – Reservatório Xingu	Vistoria – Julho / 2018	<p>Observa-se um aumento do talude com o desenvolvimento de um pequeno porto de apoio. Não são observados processos erosivos ativos, com o talude se encontrando estável.</p>

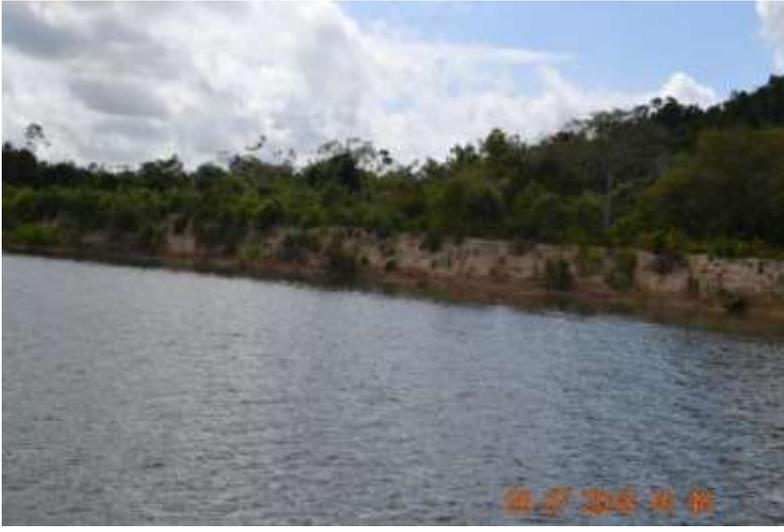
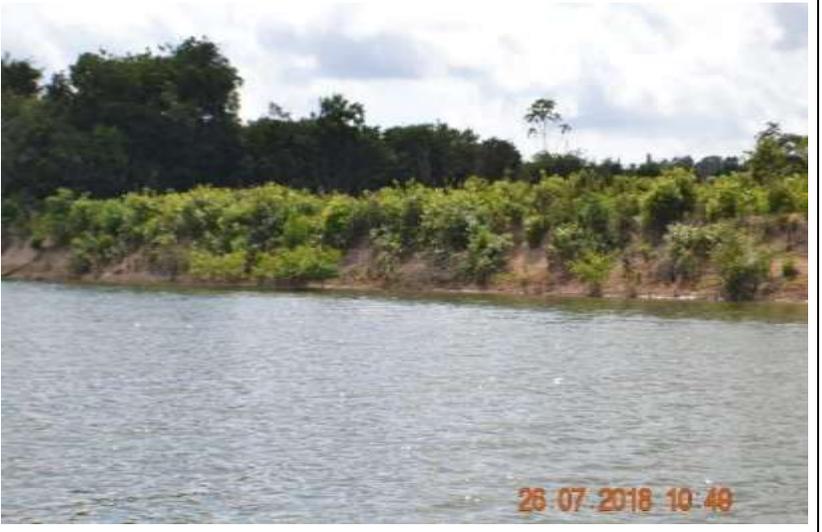
Ponto		Coordenadas UTM (fuso 22)		Solo	FOTOGRAFIAS	
R38		366899	9628552	Neossolo Flúvico		
Descrição – Reservatório Xingu	Vistoria – Julho / 2018	<p>Observa-se uma maior exposição do talude devido a diminuição do NA. Nota-se que não houveram avanços nos processos erosivos e talude encontra-se estável.</p>

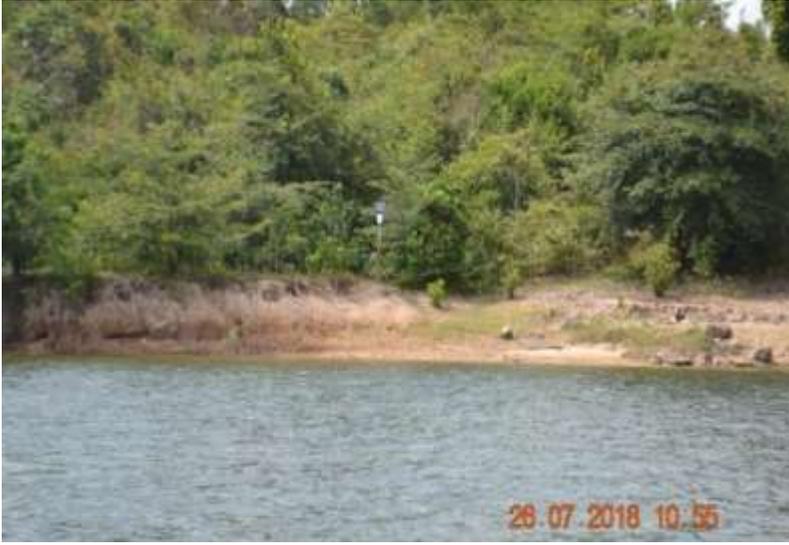
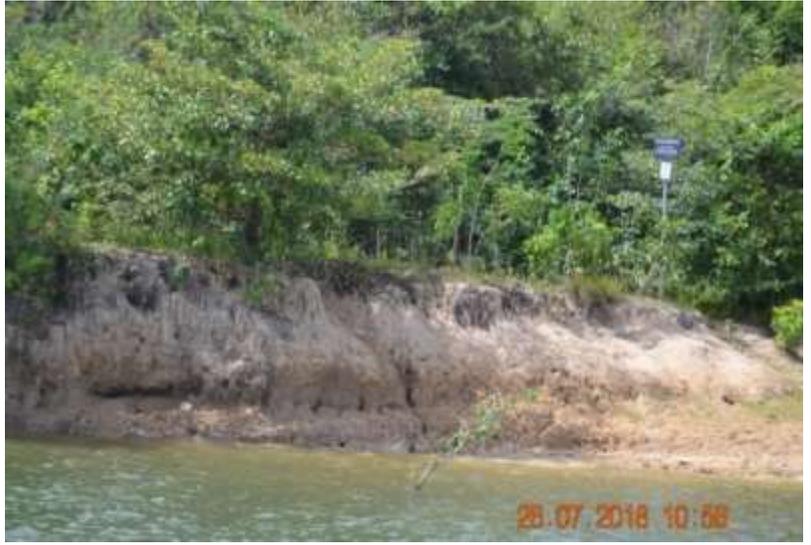
Ponto	Coordenadas UTM (fuso 22)		Solo	FOTOGRAFIAS	
	R39	367132	9629364		
Descrição – Reservatório Xingu	Vistoria – Julho / 2018	Aumento da exposição do talude devido a diminuição do NA. Observa-se a ocorrência de pequenos processos erosivos, principalmente na base do talude, sendo que os mesmos não comprometem a sua estabilidade. Esta situação está relacionada a variação do NA do reservatório.

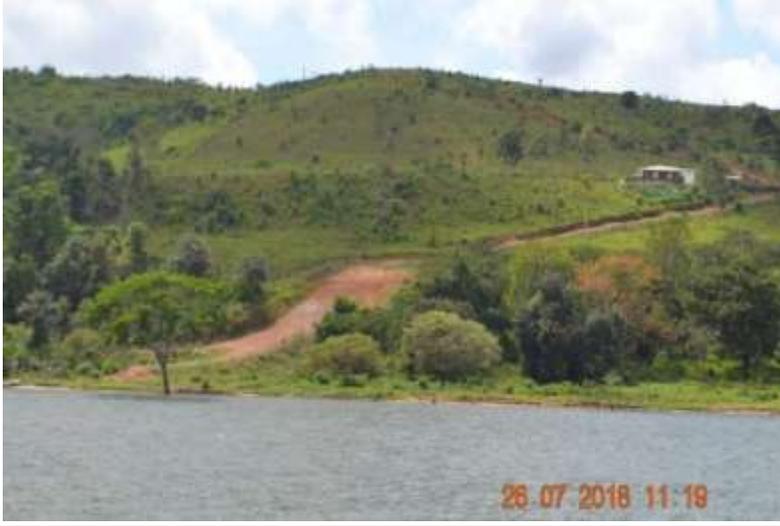
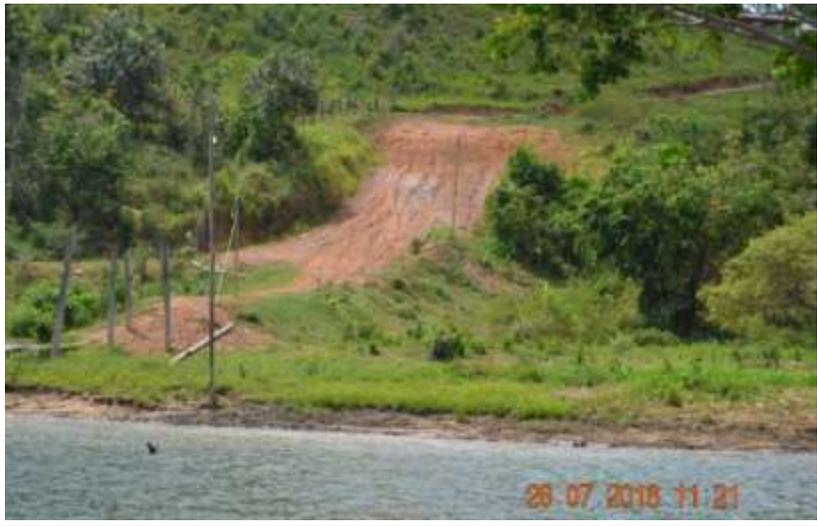
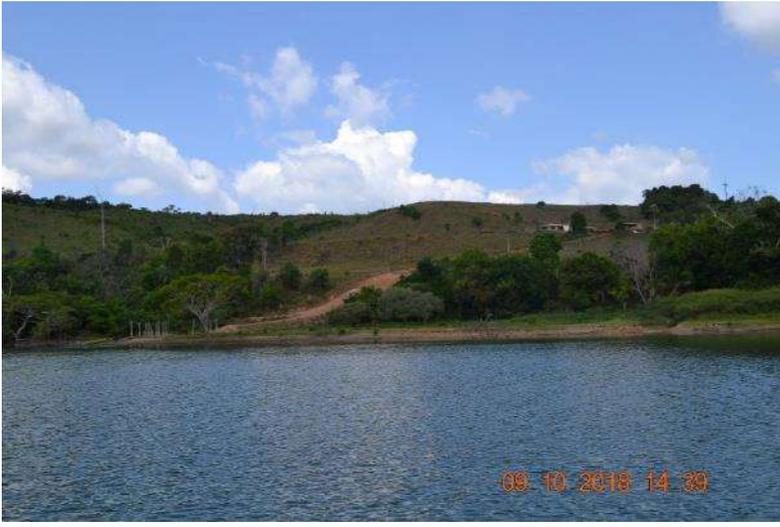
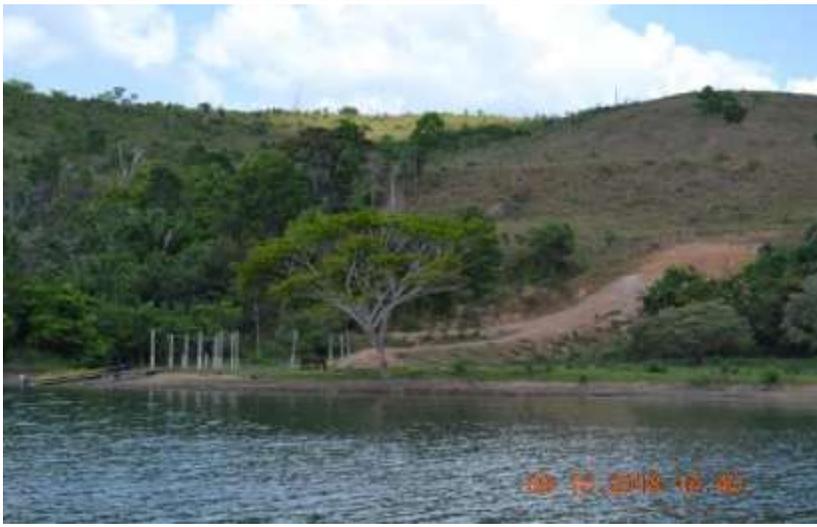
Ponto		Coordenadas UTM (fuso 22)		Solo	FOTOGRAFIAS
R40 / ENC 14		367878	9637632	Latossolo Vermelho-Amarelo Distrófico	
Descrição – Reservatório Xingu	Vistoria – Julho / 2018	<p>Não há indícios de movimentos de massa, apenas são observados pequenos sulcos erosivos na rampa do acesso até o rio por concentração de águas pluviais. Área não apresentou alterações e se encontra estável.</p>

Descrição – Reservatório Xingu	Vistoria – Outubro / 2018	<p>O referido ponto encontra-se localizado em uma fazenda na margem direita do rio Xingu. Observa-se um acesso que vai da margem do rio ao topo do morro, que também é utilizado para embarque / desembarque de gado. Foram observados pequenos sulcos erosivos ao longo da via em decorrência da ação das águas pluviais.</p>

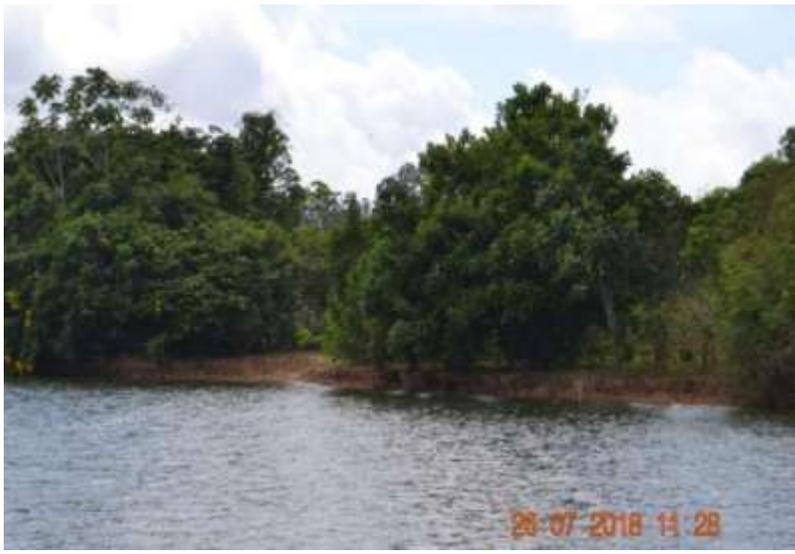
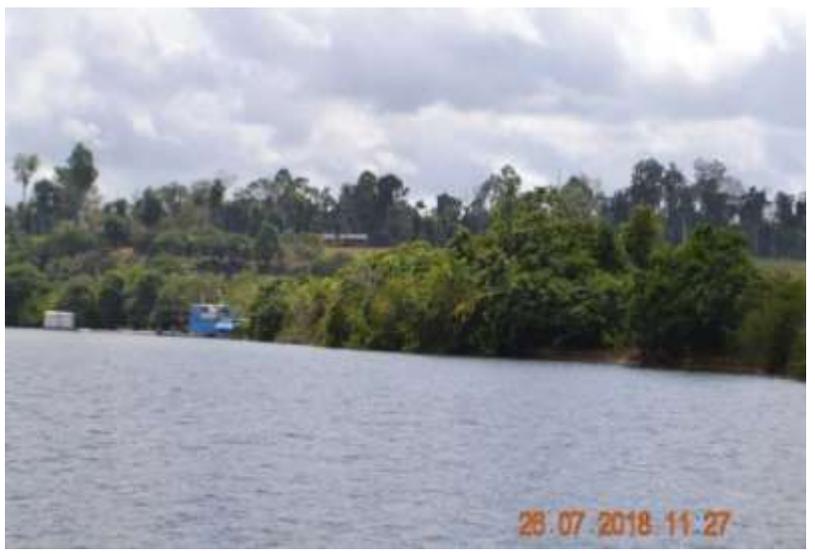
Ponto	Coordenadas UTM (fuso 22)		Solo	FOTOGRAFIAS
	R41	368292	9639756	
<p>Descrição – Reservatório Xingu</p> <p>Vistoria – Julho / 2018</p>	<p>Maior exposição do talude devido a diminuição do NA. Com a visibilidade do talude, não foram observados processos erosivos que comprometam a estabilidade da encosta.</p>
