ANEXO FOTOGRAFICO

**Registro Fotográfico dos Pontos de Monitoramento –
Julho e Outubro/2018**

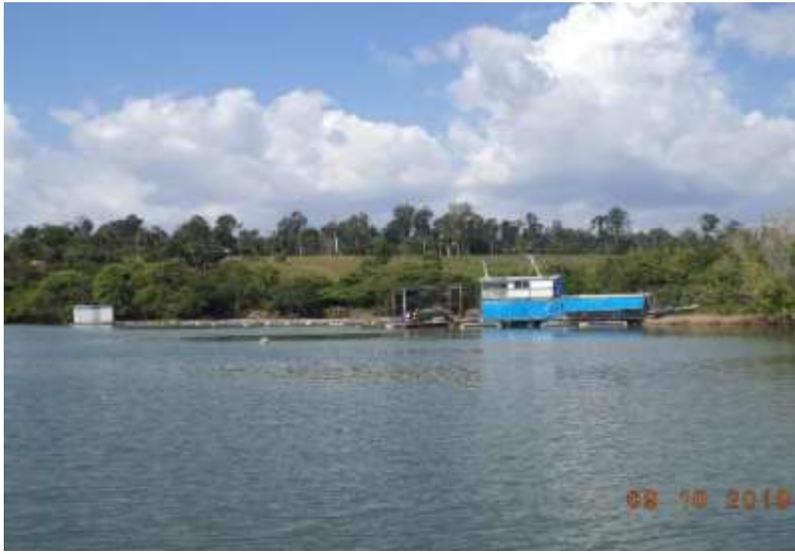
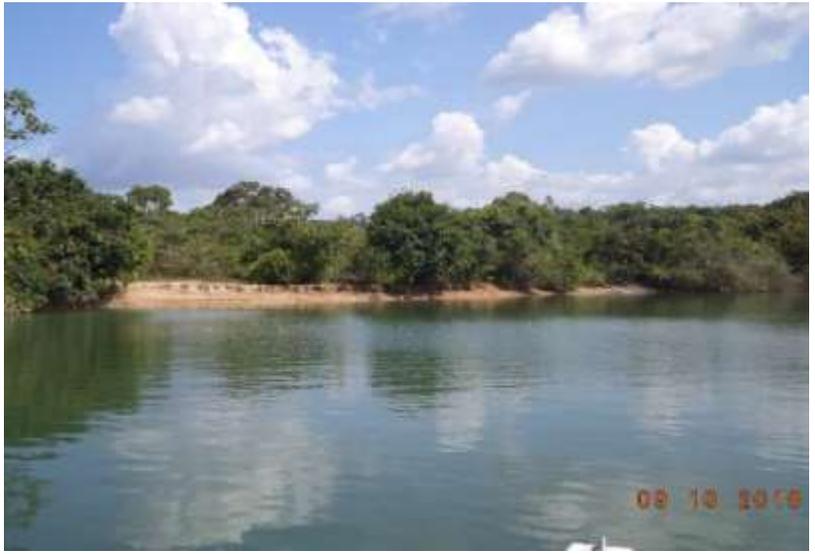
<p>Descrição – Reservatório Xingu</p> <p>Vistoria – Outubro / 2018</p>	<p>Talude mais exposto devido a diminuição do NA em função do período de seca. Não foi identificado problemas relacionados a erosão ou instabilidade. Presença de uma balsa flutuante que serve como base para o criatório de peixe instalado na mesma região.</p>

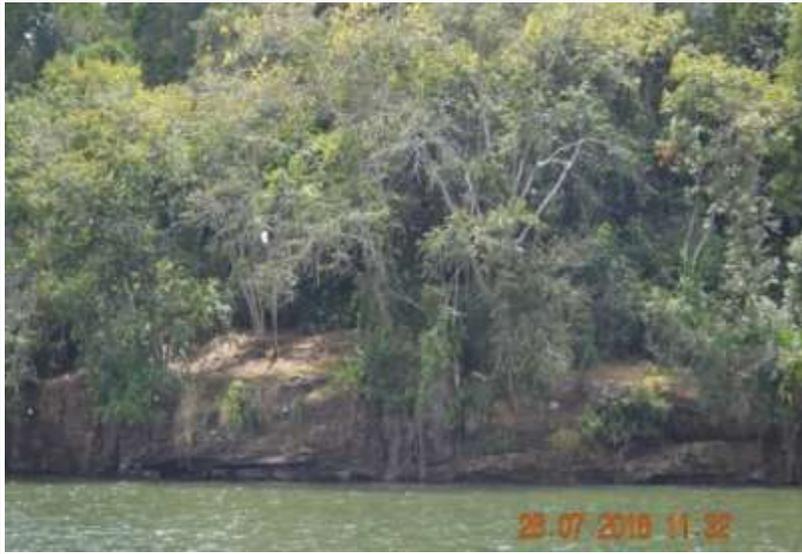
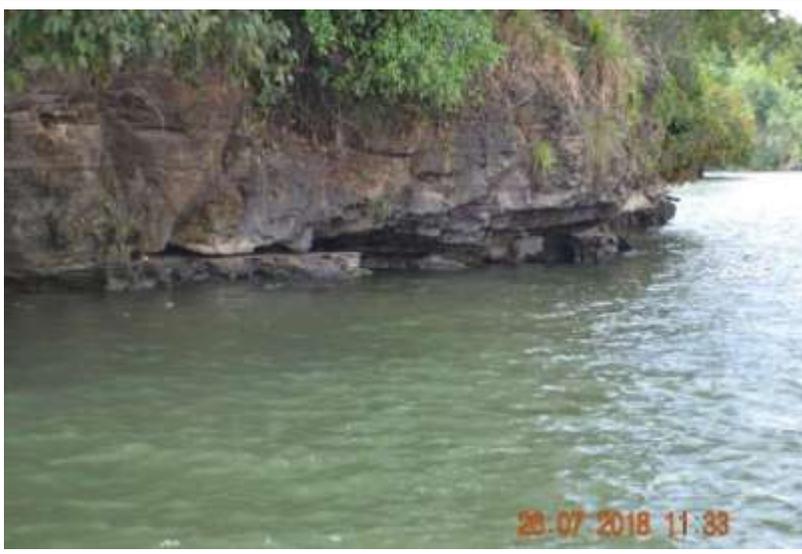
Ponto	Coordenadas UTM (fuso 22)		Solo	FOTOGRAFIAS
	R42	367854	9640521	
Descrição – Reservatório Xingu	Vistoria – Julho / 2018	Sem alterações de estabilidade observada. Maior exposição de rochas na sua base devido à diminuição do NA. Ponto pode ser retirado da rede de monitoramento.

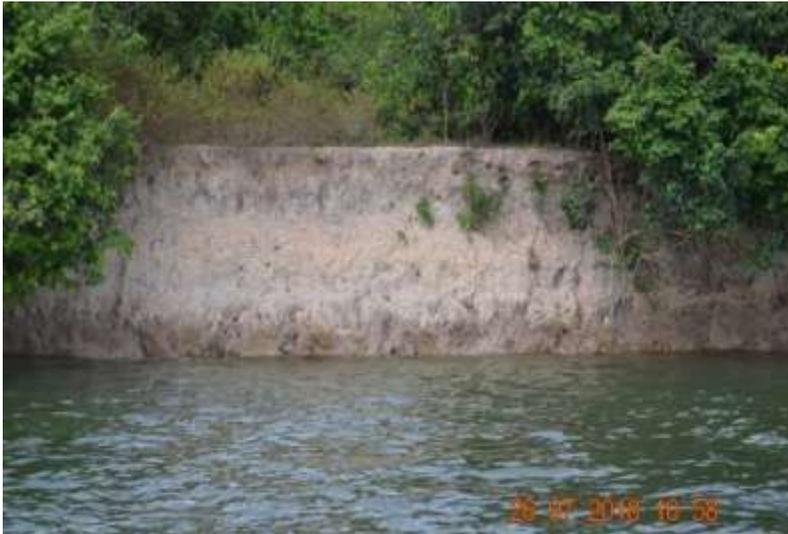
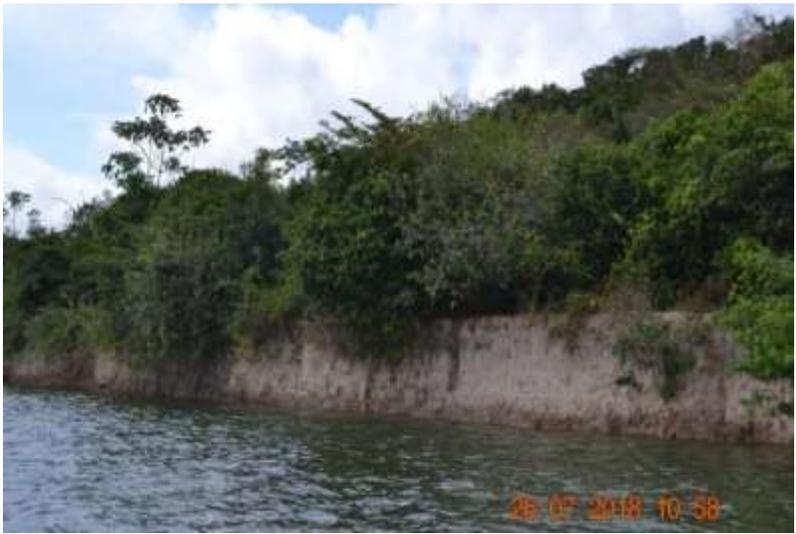
Ponto		Coordenadas UTM (fuso 22)		Solo	FOTOGRAFIAS	
R43		367329	9629114	Nitossolo Háplico Eutrófico		
Descrição – Reservatório Xingu	Vistoria – Julho / 2018	Talude verticalizado exposto devido a diminuição do NA do Rio Xingu. São observados pequenos sulcos erosivos sobre toda a extensão do talude, sulcos esses característicos da região que não comprometem a estabilidade do talude

Vistoria – Outubro / 2018					Talude exposto devido a diminuição do NA do Reservatório Xingu. Ainda são observados pequenos sulcos erosivos sobre toda a extensão do talude, porém não comprometendo a estabilidade do talude.

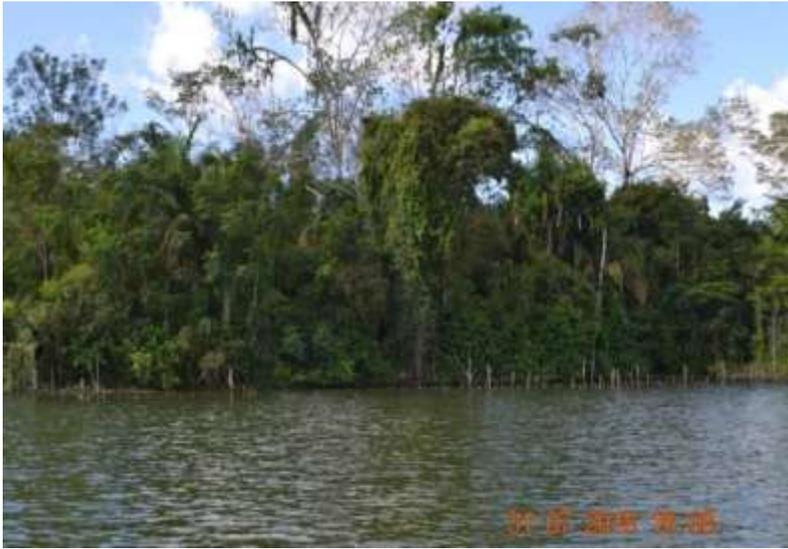
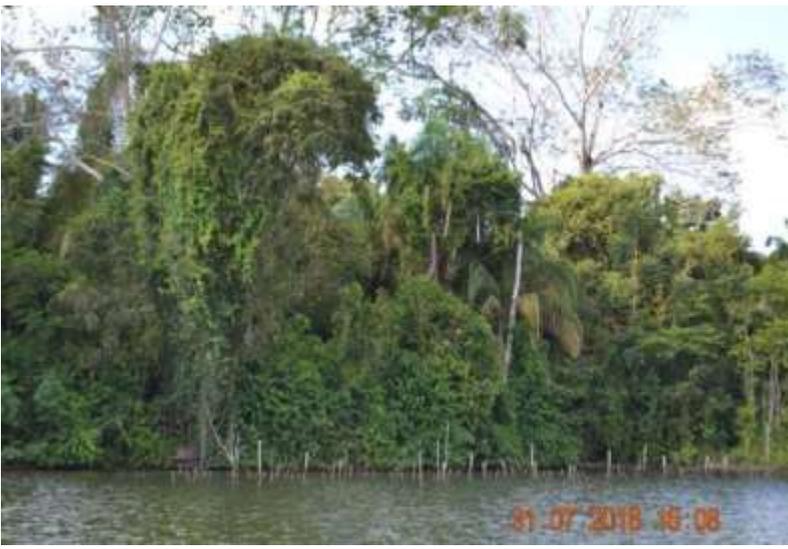
Ponto		Coordenadas UTM (fuso 22)		Solo	FOTOGRAFIAS
R44		367098	9625120	Nitossolo Háplico eutrófico	
Descrição – Reservatório Xingu	Vistoria – Julho / 2018	Pequena parte do talude visível, onde se nota que o local encontra-se estável, sem sinais de erosão e com vegetação preservada.

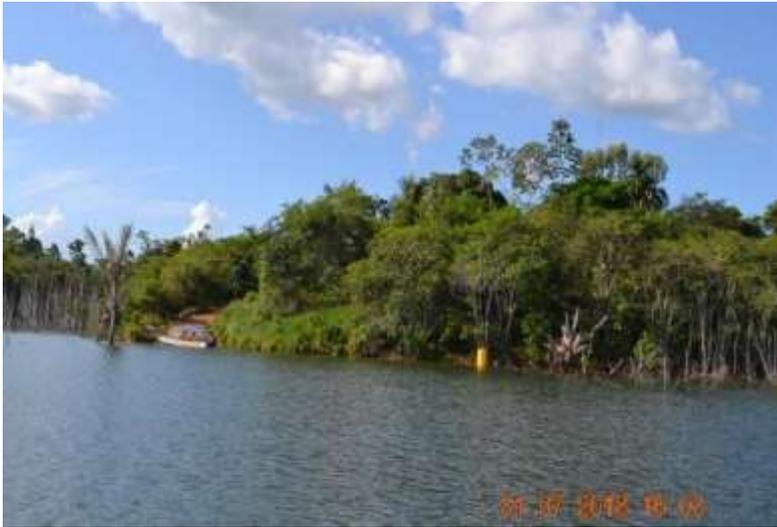
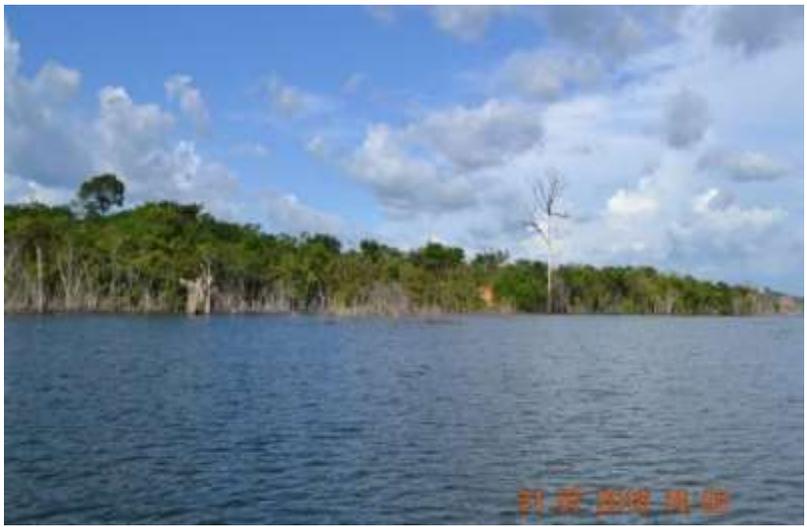
Ponto	Coordenadas UTM (fuso 22)		Solo	FOTOGRAFIAS	
	R45	395158	9626723		
Descrição – Reservatório Xingu	Vistoria – Julho / 2018	Encosta preservada e pouco exposta. Área bem preservada e estável. Esta caracterização pode ser estendida para toda a encosta na região.

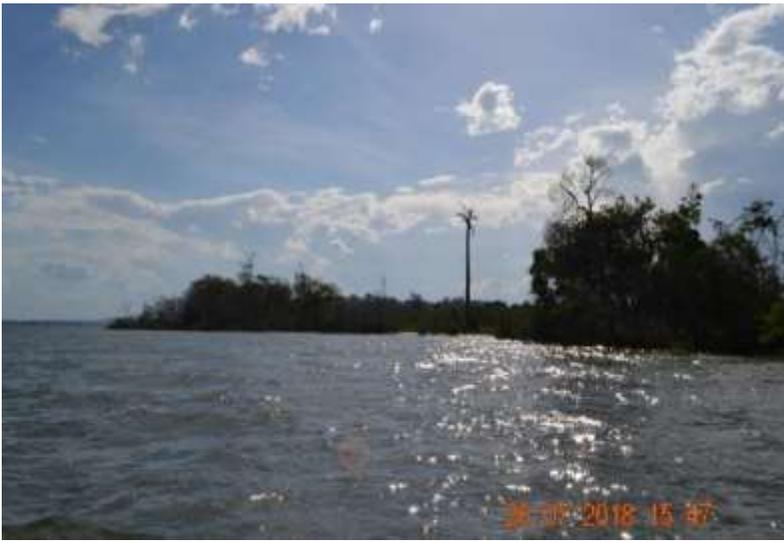
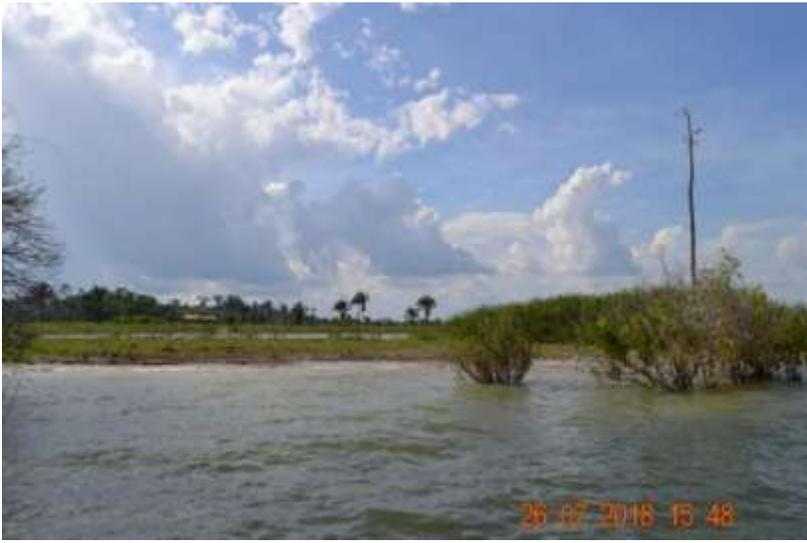
Ponto		Coordenadas UTM (fuso 22)		Solo	FOTOGRAFIAS
R 46		374264	9644700	Neossolo Flúvico	
Descrição – Reservatório Xingu	Vistoria – Julho / 2018	Talude permanece submerso em função da baixa declividade da encosta.

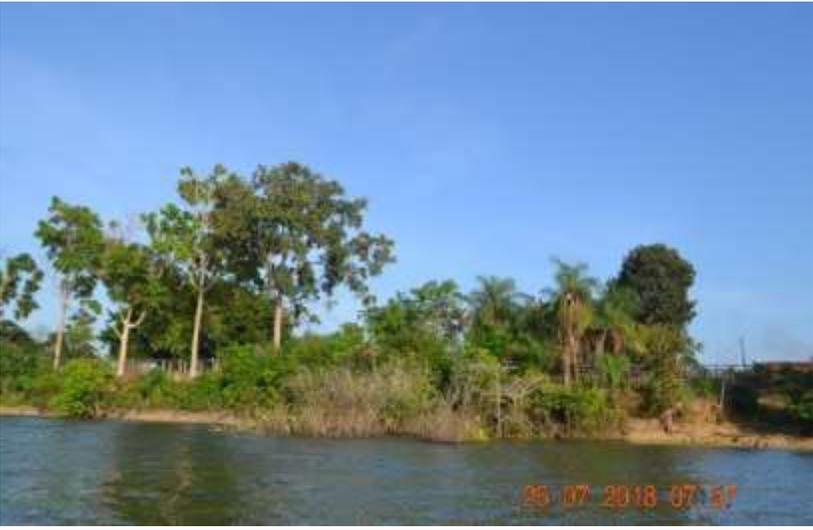
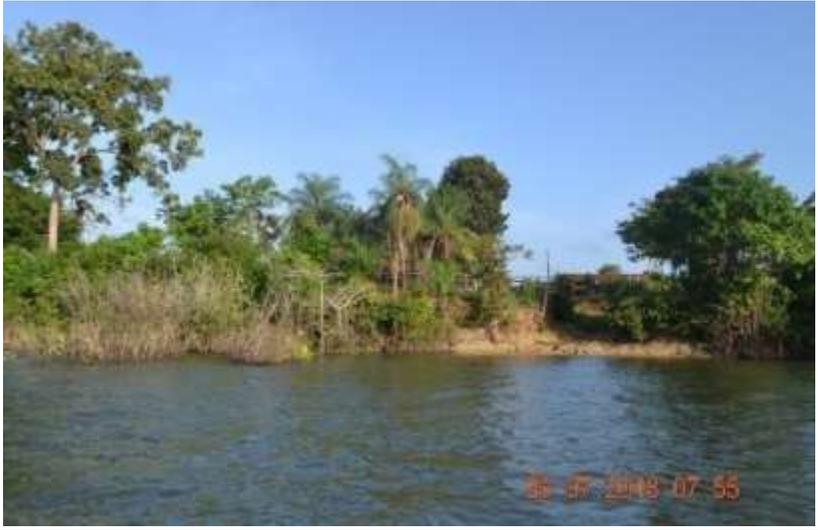
Ponto		Coordenadas UTM (fuso 22)		Solo	FOTOGRAFIAS
R47 / AI5		364251	9642629	Neossolo Flúvico	
Descrição – Reservatório Xingu	Vistoria – Julho / 2018	Pequeno talude em solo sem vestígios de movimentação. Com vegetação sobre o mesmo.

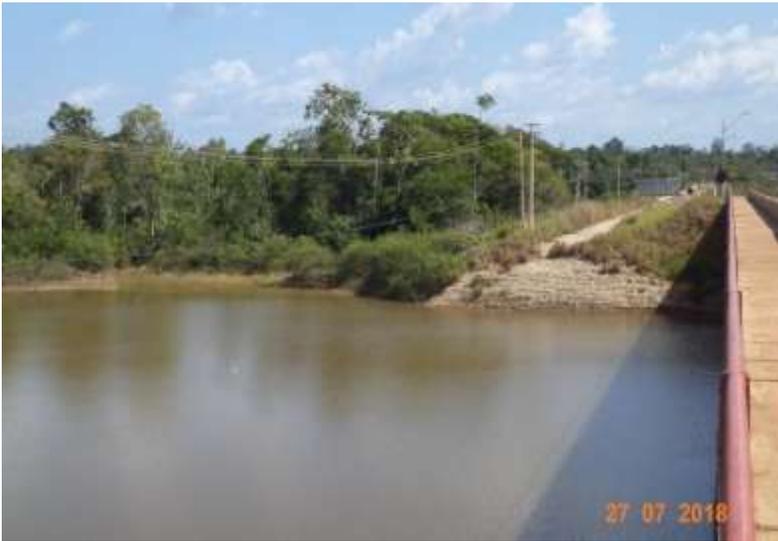
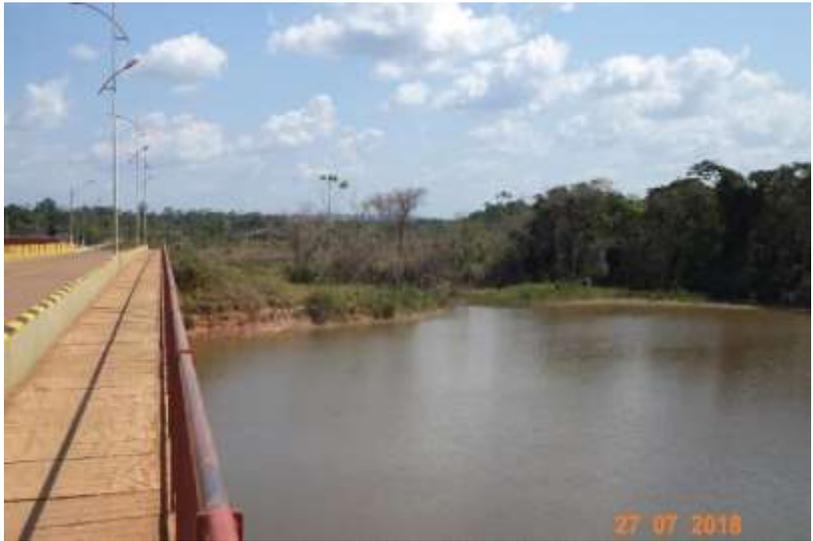
Ponto	Coordenadas UTM (fuso 22)		Solo	FOTOGRAFIAS
	R48	362586		
<p>Descrição – Reservatório Xingu</p> <p>Vistoria – Julho / 2018</p> <p>A margem do igarapé Pannels se apresenta parcialmente submersa, onde em alguns trechos, principalmente embaixo da ponte, há talude exposto com cerca de 2,0 m de altura com pequenos sinais de erosão, porém estável. Área sem vestígios de instabilização.</p>

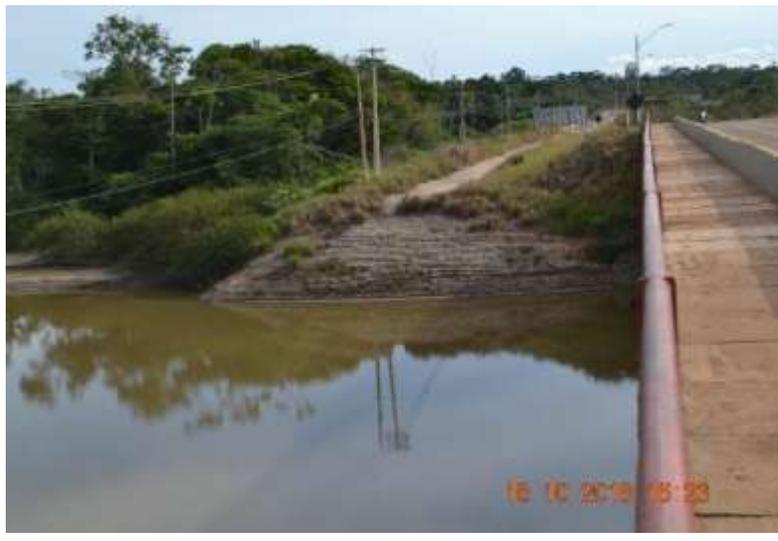
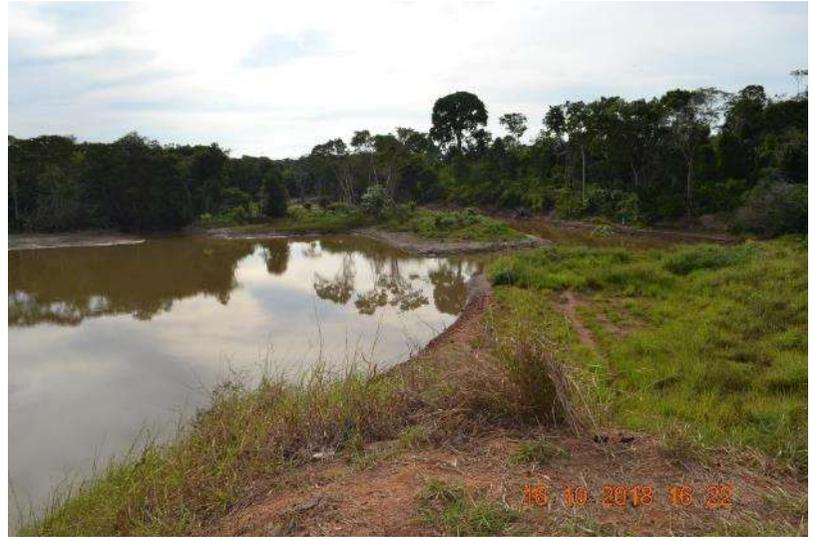
<p>Descrição – Reservatório Xingu</p> <p>Vistoria – Outubro / 2018</p> <p>Ponto localizado no igarapé Pannels. Suas margens encontram-se parcialmente expostas devido à baixa vazão do corpo hídrico. Presença de vegetação de médio porte e sem problemas de erosão e estabilidade. Área estável.</p>

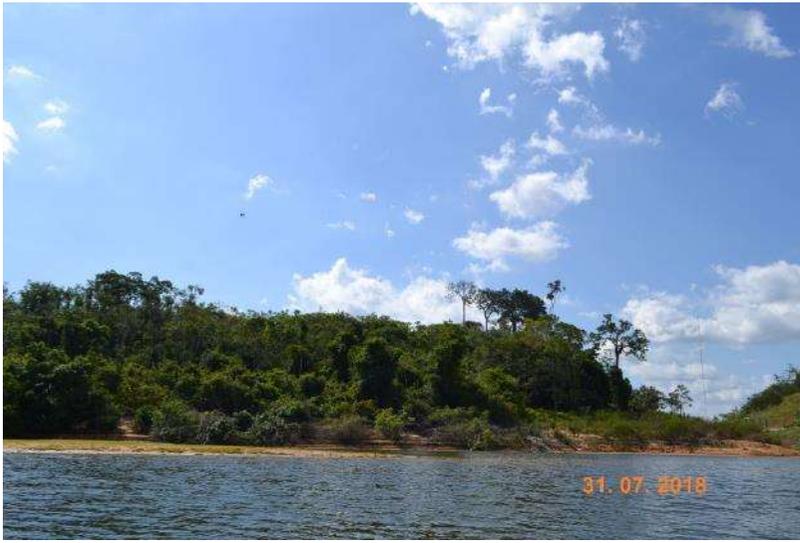
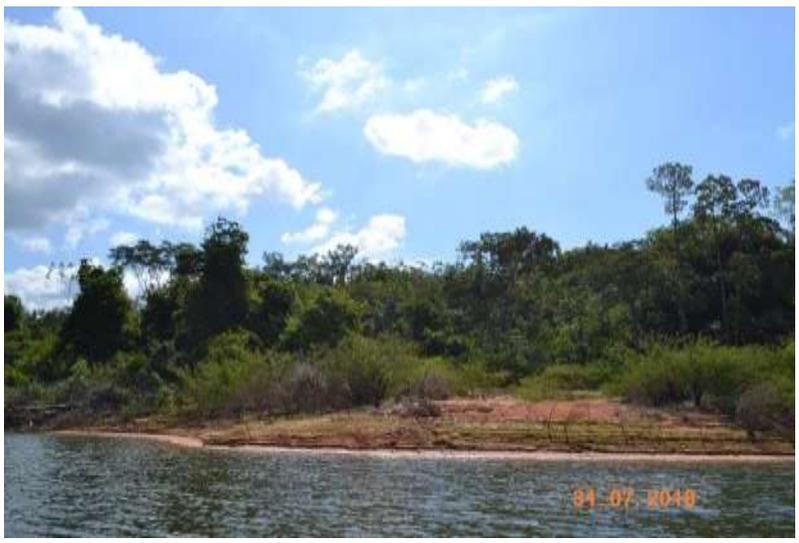
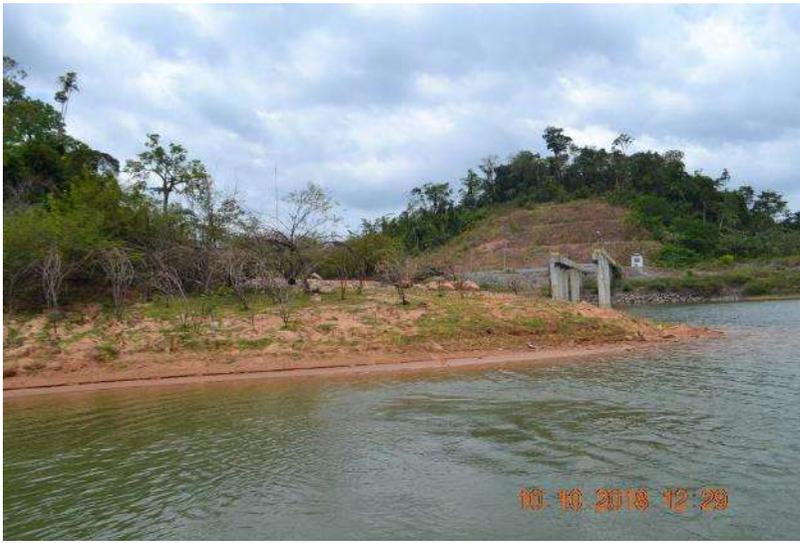
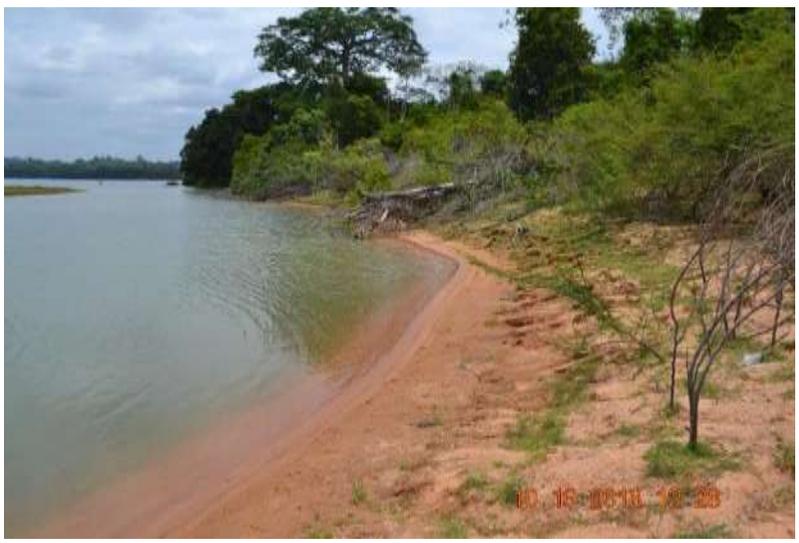
Ponto		Coordenadas UTM (fuso 22)		Solo	FOTOGRAFIAS
R49		393213	9620860	Nitossolo Háplico Eutrófico	
Descrição – Reservatório Xingu	Vistoria – Julho / 2018	<p>Não foram observados aumento ou desenvolvimento de processos erosivos. Uma parte superior do talude já houve aumento da vegetação, mas próximo as margens do Rio Xingu não houve desenvolvimento de vegetação.</p>

Descrição – Reservatório Xingu	Vistoria – Outubro / 2018	<p>Ponto localizado a jusante do STE. Talude exposto em virtude do baixo NA do Trecho de Vazão Reduzida (TVR). Área aparentemente estável, com pequenos sulcos erosivos que são pouco significativos.</p>

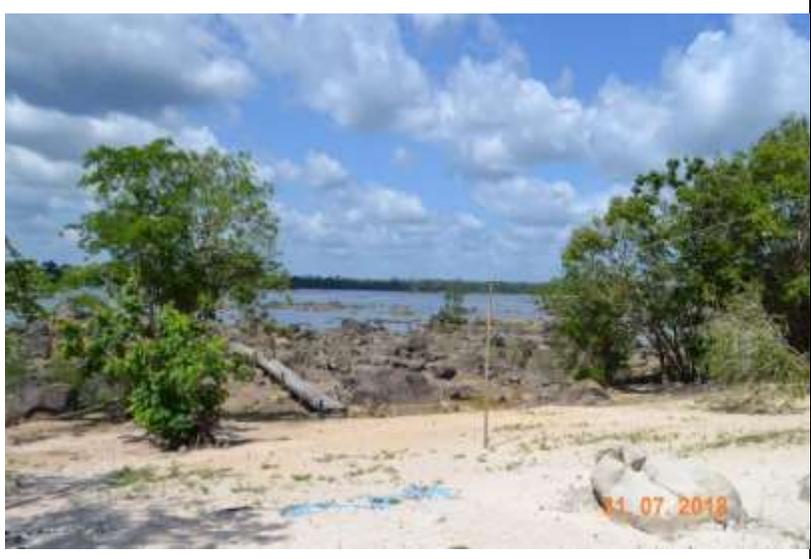
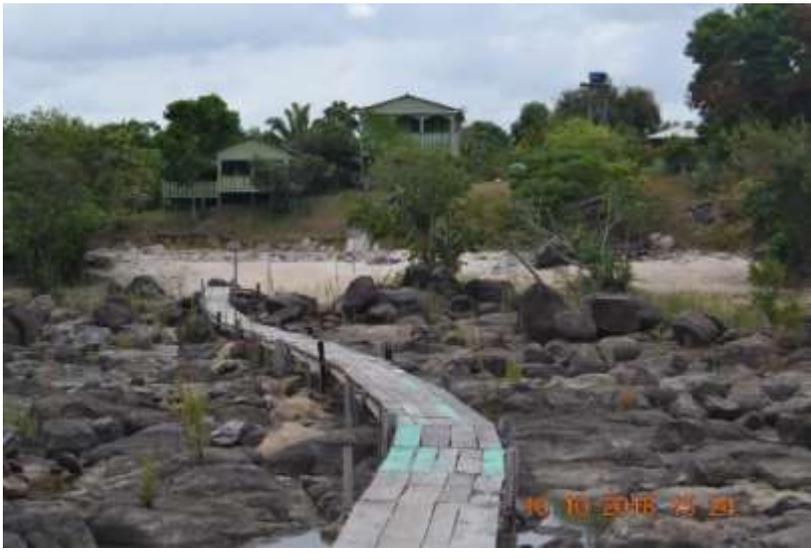
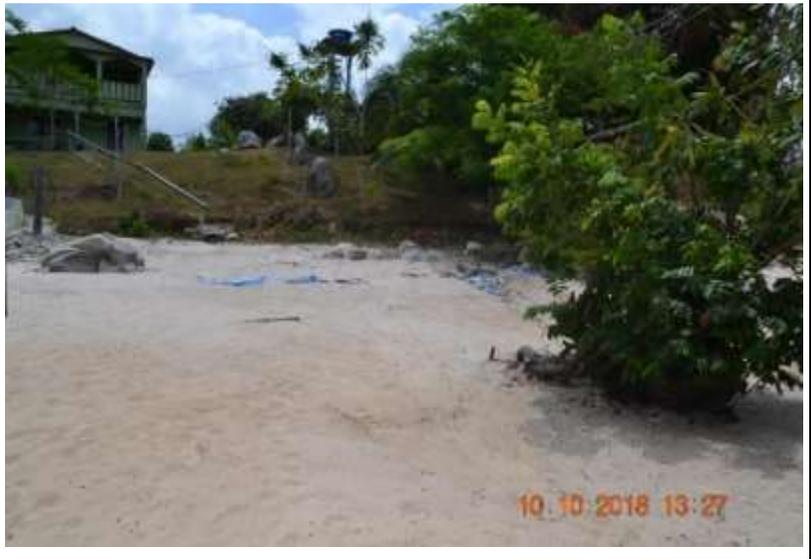
Ponto		Coordenadas UTM (fuso 22)		Solo	FOTOGRAFIAS
R50		392909	9618212 ^a	Neossolo Flúvico	
Descrição – TVR	Vistoria – Julho / 2018	<p>Zona de praia com blocos de rocha exposto por sua extensão. Maior exposição da área de praia devido a diminuição do NA. Não foram observadas alterações ou problemas de estabilidade na área.</p>

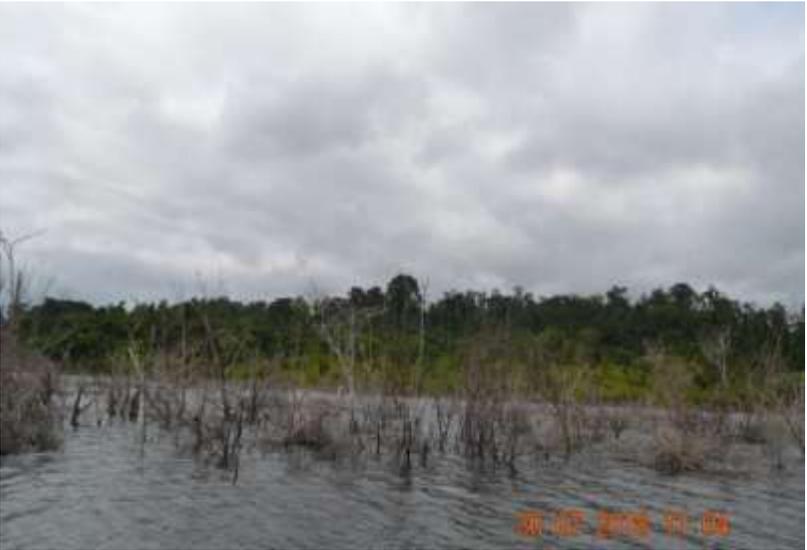
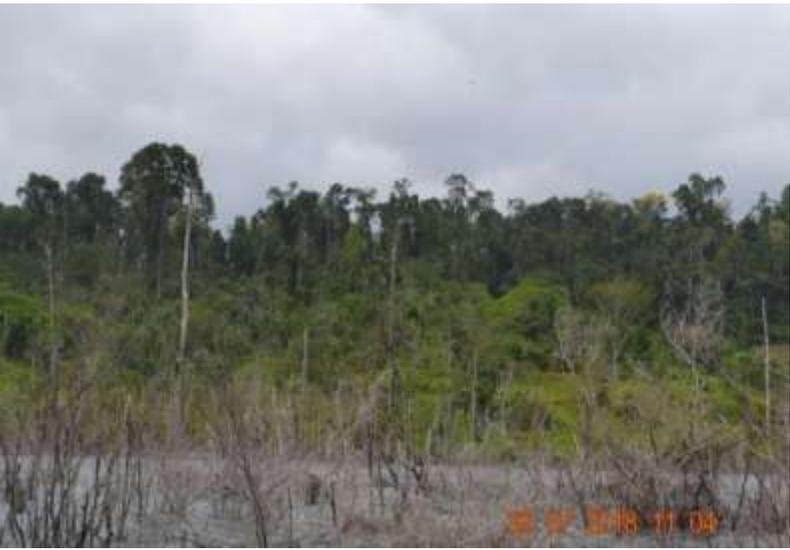
Ponto	Coordenadas UTM (fuso 22)		Solo	FOTOGRAFIAS	
	R51	389329	9633738		
<p>Descrição – Reservatório Xingu</p> <p>Vistoria – Julho / 2018</p>	<p>Talude permanece submerso. Não foram observadas alterações na estabilidade da região. Ponto pode ser retirado da rede de monitoramento.</p>

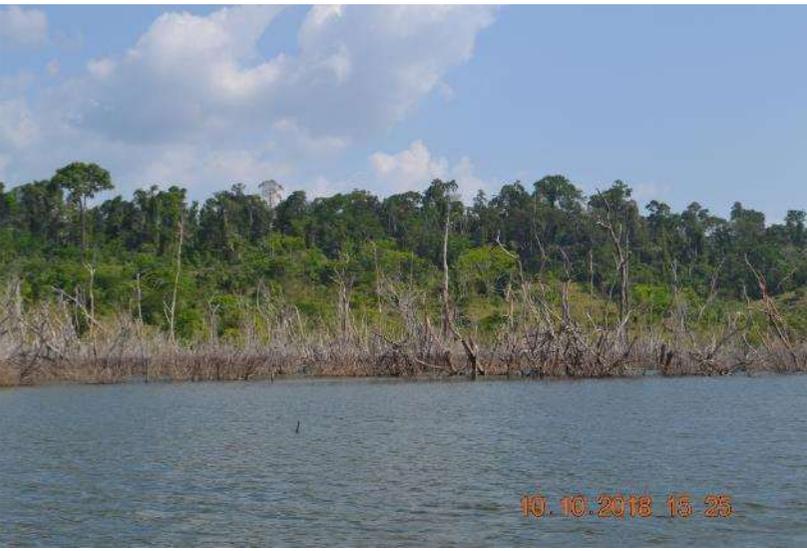
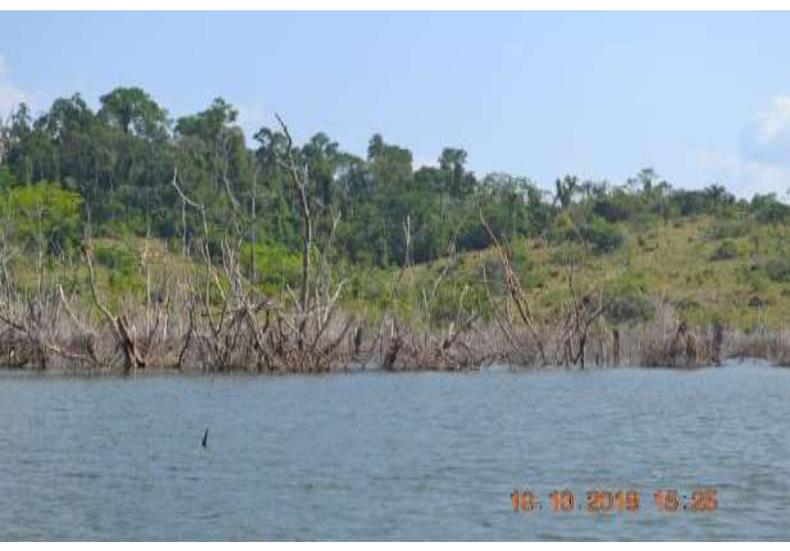
<p>Descrição – Reservatório Xingu</p> <p>Vistoria – Outubro / 2018</p>	<p>Área inundada, com talude submerso, sem qualquer tipo de alteração ao longo ano. Área Estável Ponto pode ser retirado da rede de monitoramento.</p>

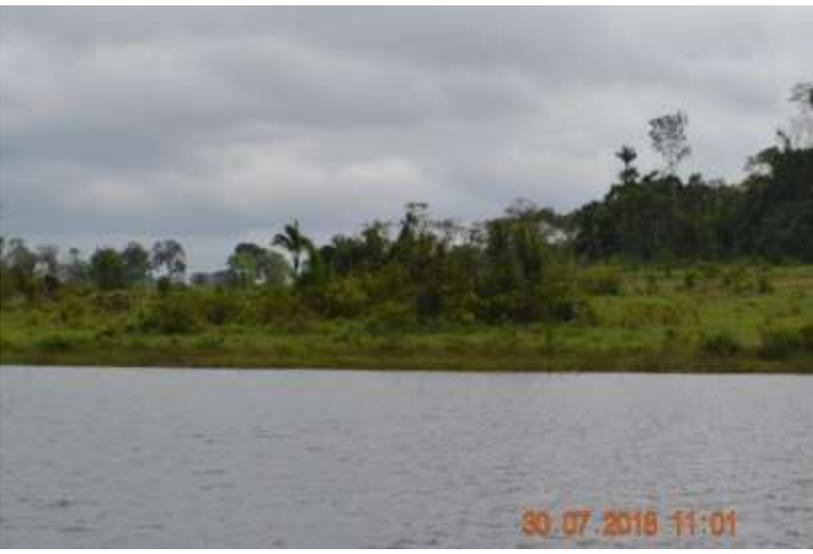
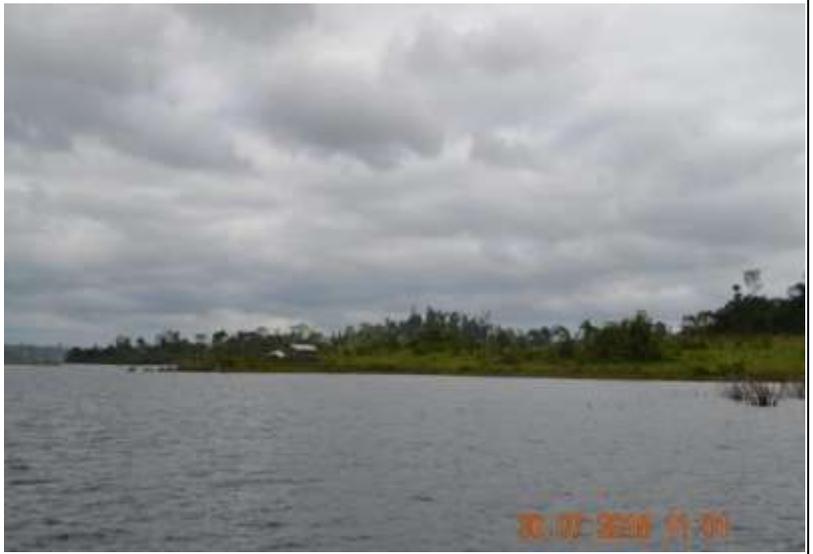
Ponto	Coordenadas UTM (fuso 22)		Solo	FOTOGRAFIAS	
	R52	389112	9634248		
Descrição – Reservatório Xingu	Vistoria – Julho / 2018	Área de relocação de ribeirinhos na margem do Reservatório Xingu, sem qualquer indício de processos erosivos e instabilizatórios.

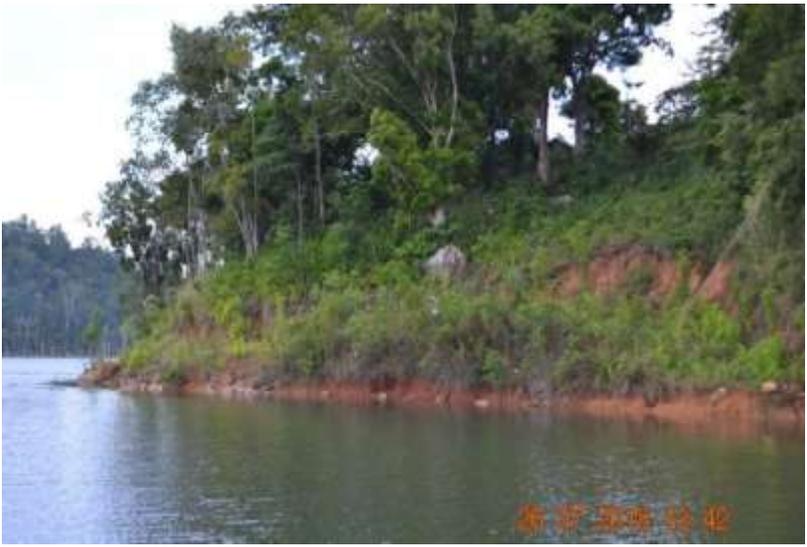
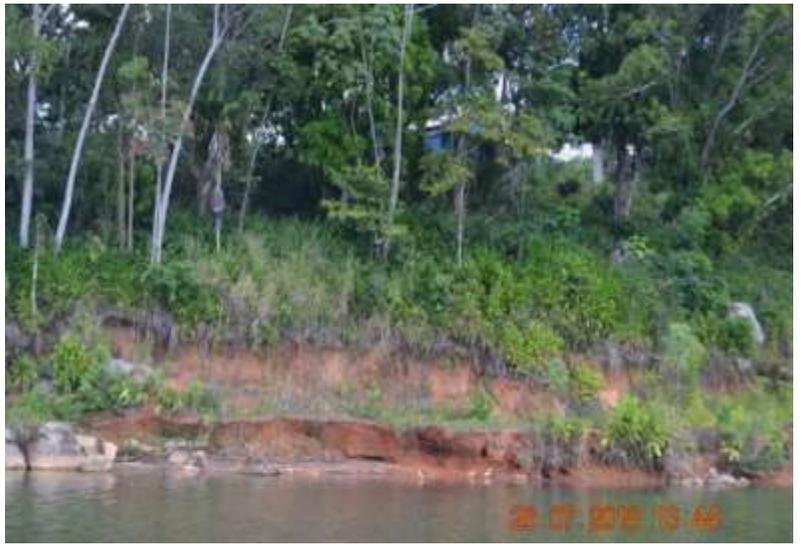
Ponto		Coordenadas UTM (fuso 22)		Solo	FOTOGRAFIAS
R53		385681	9629196	Neossolo Flúvico/Nitossolo Háplico Eutrófico	
Descrição – Reservatório Xingu	Vistoria – Julho / 2018	<p>Maior exposição de talude subvertical devido a diminuição do NA, com sinais de pequenas erosões na sua face, devido ao embate de ondas.</p>

<p>Maior exposição do talude subvertical em solo com evidencias de instabilizações, em função do embate de ondas. Foram observados blocos rochosos em pontos dispersos. Ao longo da encosta observa-se uma edificação, evidenciando ação antrópica. Ponto de monitoramento contínuo em virtude das observações elencadas.</p>

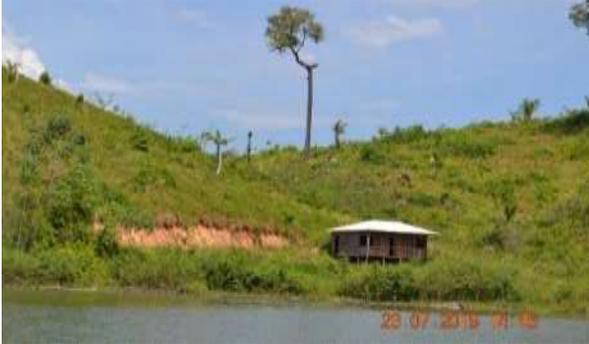
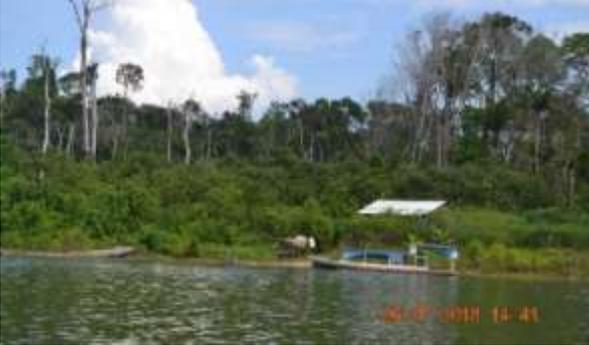
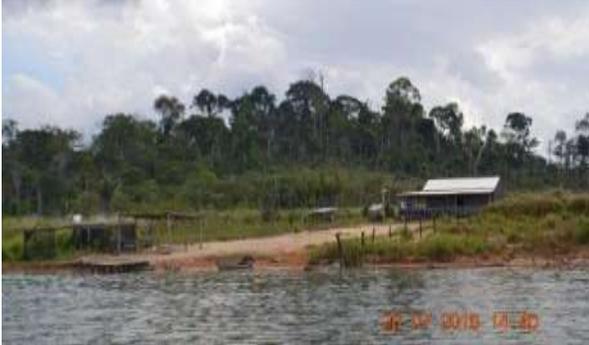
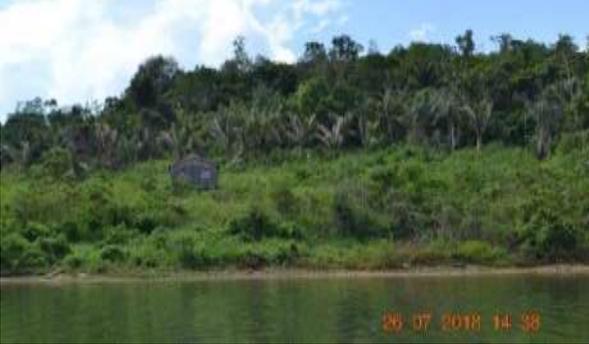
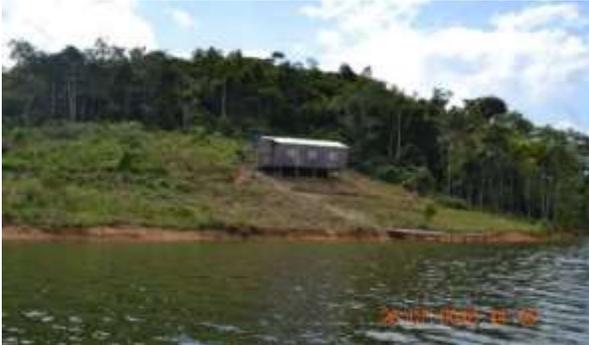
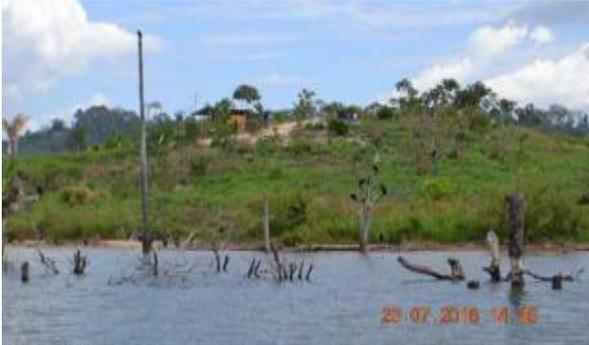
Ponto	Coordenadas UTM (fuso 22)		Solo	FOTOGRAFIAS
	R54	384953	9626445	
<p>Descrição – Reservatório Xingu</p> <p>Vistoria – Julho / 2018</p>	<p>Área de relocação de ribeirinhos com presença de casas construídas na margem do rio Xingu (expansão da realocação de ribeirinhos). Observa-se que não há sinais de erosão significativas em nenhuma destas encostas que, em geral, são de baixa declividade. Áreas aparentemente estáveis.</p>

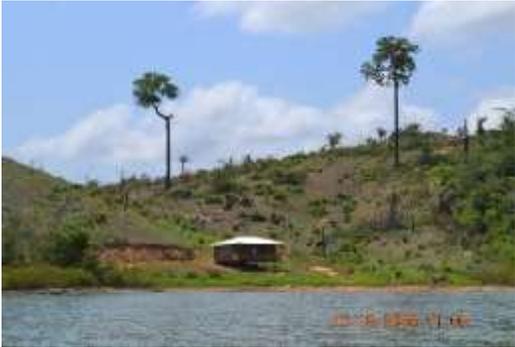
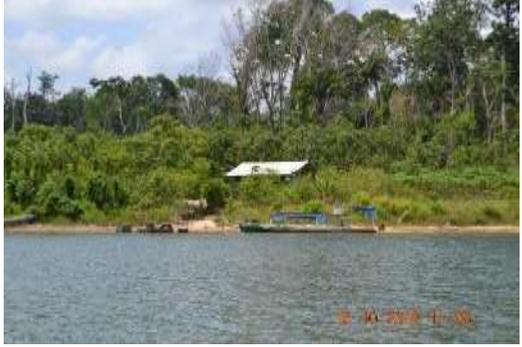
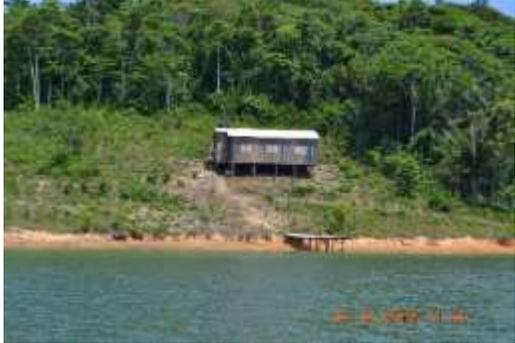
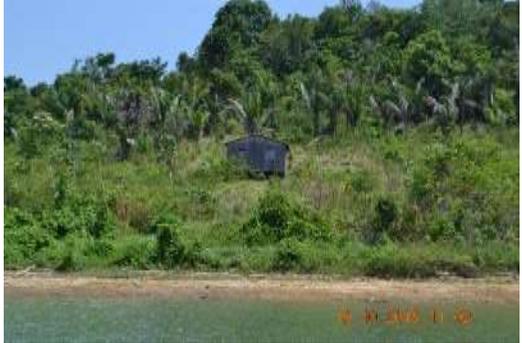
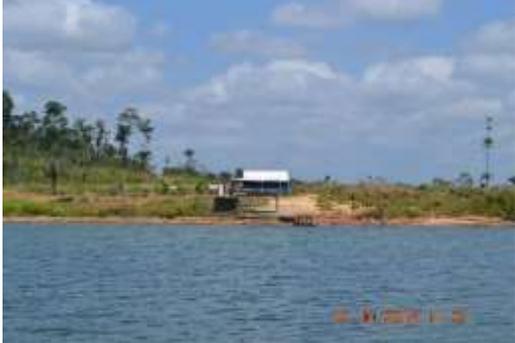
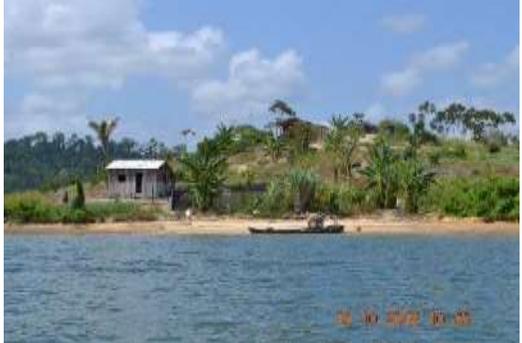
Ponto	Coordenadas UTM (fuso 22)		Solo	FOTOGRAFIAS	
R54	384953	9626445	Nitossolo Háplico Eutrófico		
Descrição – Reservatório Xingu Vistoria – Outubro / 2018	<p>Área de relocação de ribeirinhos que apresenta as mesmas características observadas na última campanha de julho de 2018. Nota-se apenas que as bases das encostas marginais estão mais expostas devido ao período de seca. Vale destacar que o Ibama indicou um ponto que se encontra na região de abrangência do Ponto R54 que será incorporado ao conjunto de moradias aqui evidenciadas.</p>

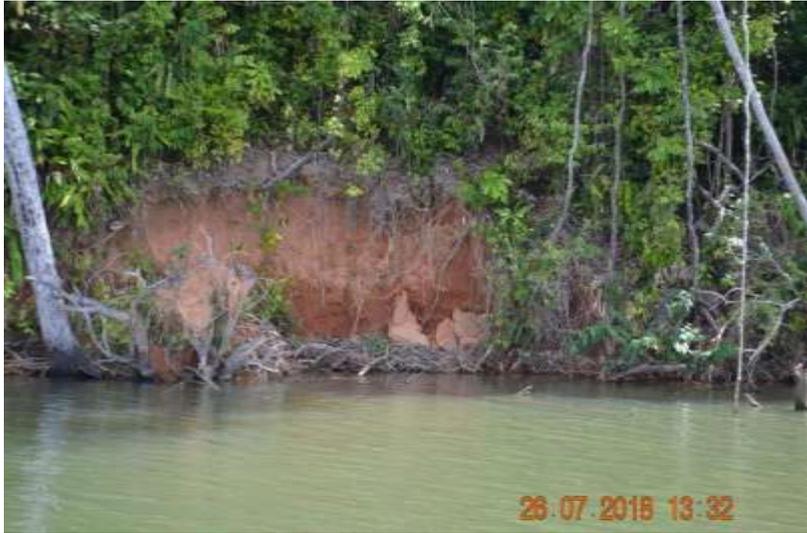
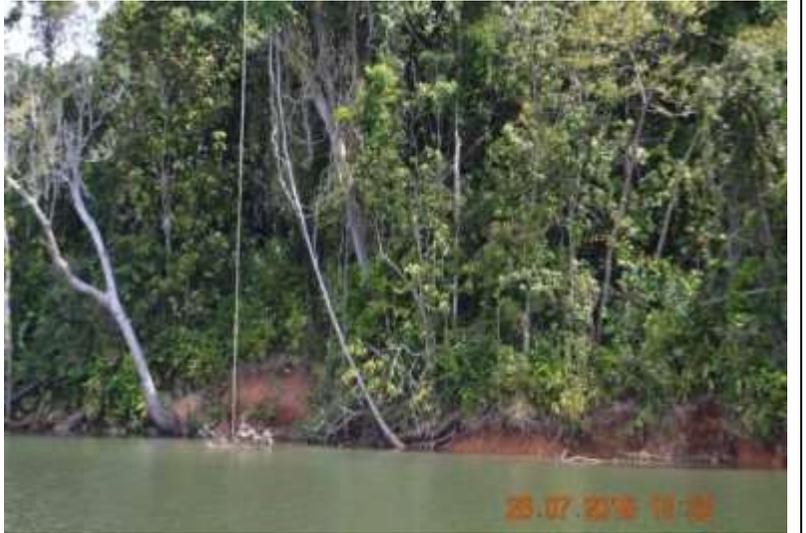
Ponto		Coordenadas UTM (fuso 22)		Solo	FOTOGRAFIAS
R55		385502	9630896	Neossolo Flúvico/Nitossolo Háptico Eutrófico	
Descrição – Reservatório Xingu	Vistoria – Julho / 2018	<p>Maior visibilidade do talude, devido a diminuição do NA do reservatório, demonstrando instabilização em sua base, mas não suficiente para comprometer a estabilidade do mesmo.</p>

Descrição – Reservatório Xingu	Vistoria – Outubro / 2018	<p>Talude em solo mais exposto devido ao rebaixamento do NA do Reservatório (período de seca). Foi observado sinais de erosão devido ao embate de ondas. Variações da lâmina d'água similares aos períodos antes do enchimento do reservatório. Este ponto corresponde ao Ponto PALHAL 2 indicado pelo Ibama.</p>

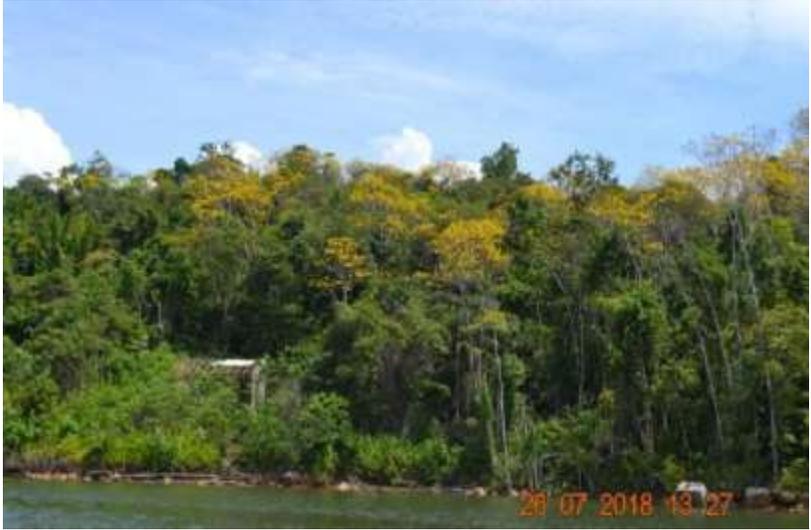
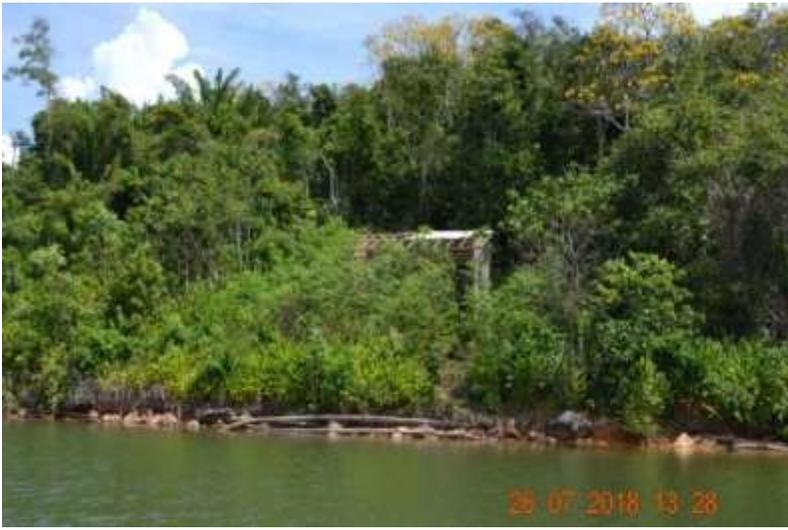
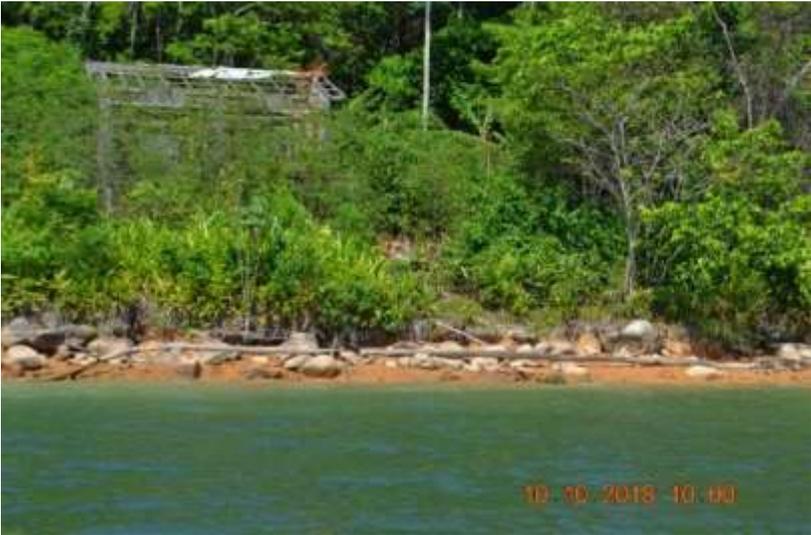
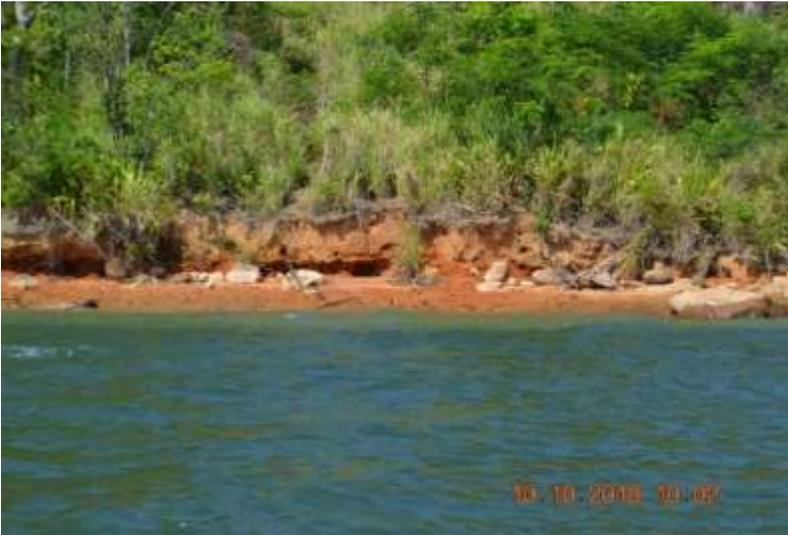
Ponto		Coordenadas UTM (fuso 22)		Solo	FOTOGRAFIAS
R56		385939	9631527	Neossolo Flúvico/Nitossolo Háplico Eutrófico	
Descrição – Reservatório Xingu	Vistoria – Julho / 2018	<p>Área com realocação de ribeirinhos. Encosta recoberta por densa vegetação arbórea, onde sua base apresenta-se relativamente exposta (solo e blocos de rocha).</p>

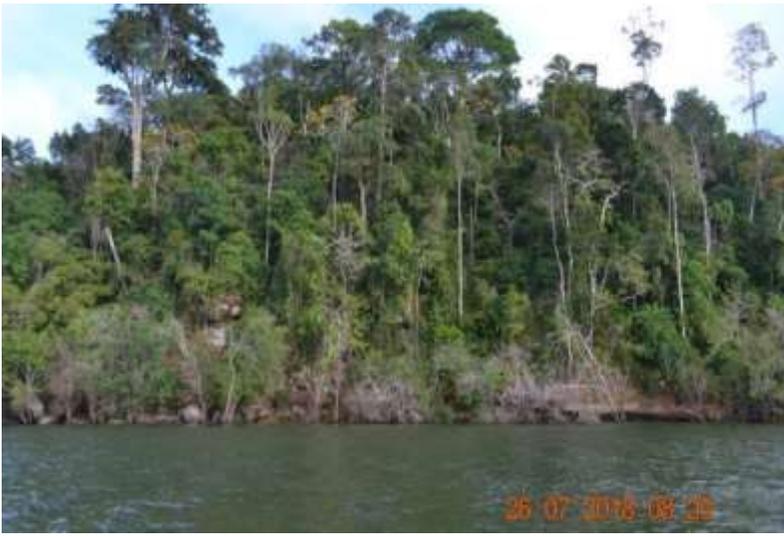
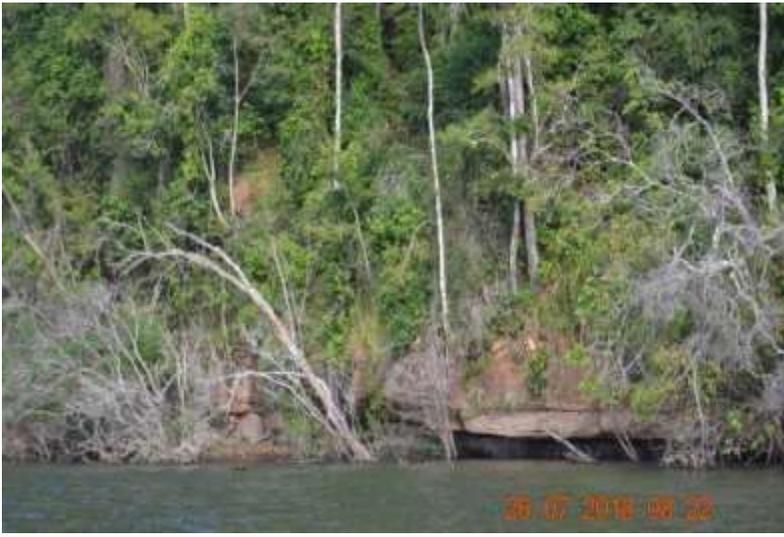
Ponto		Coordenadas UTM (fuso 22)		Solo	FOTOGRAFIAS
ENC 4		364897	9639117	Latossolo Vermelho Distrófico	
Descrição – Reservatório Xingu	Vistoria – Julho / 2018	Presença de afloramento de rocha com formação e blocos in situ com densa vegetação recobrimo a encosta. Área estável. Ponto pode retirado da rede de monitoramento.

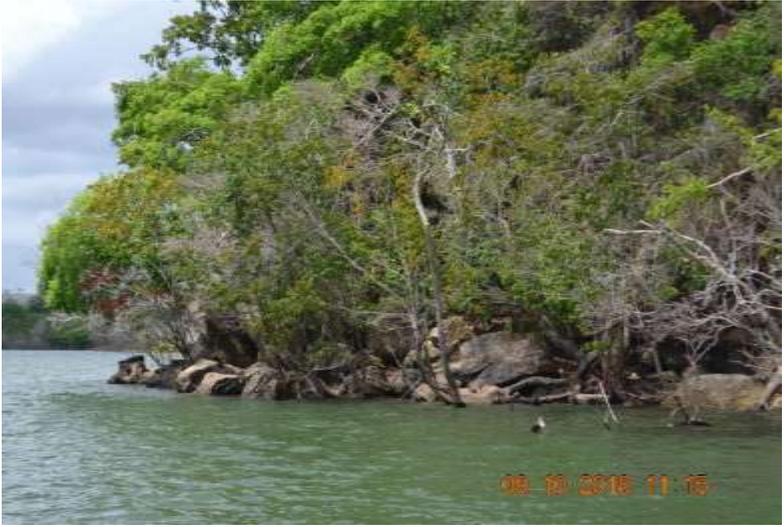
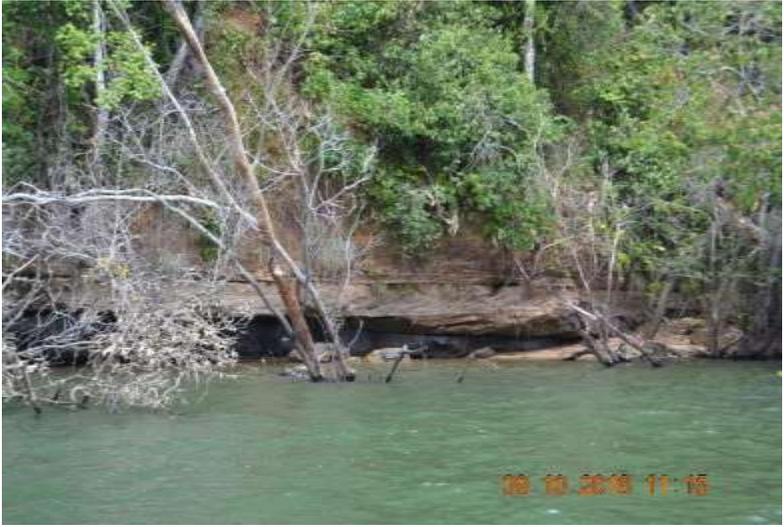
Descrição – Reservatório Xingu	Vistoria – Outubro / 2018	Área com afloramento rochoso em toda sua extensão. Talude vertical com vegetação natural preservada. Área estável. Ponto pode retirado da rede de monitoramento.
