ANEXO FOTOGRAFICO

**Registro Fotográfico dos Pontos de Monitoramento –
Julho e Outubro/2018**

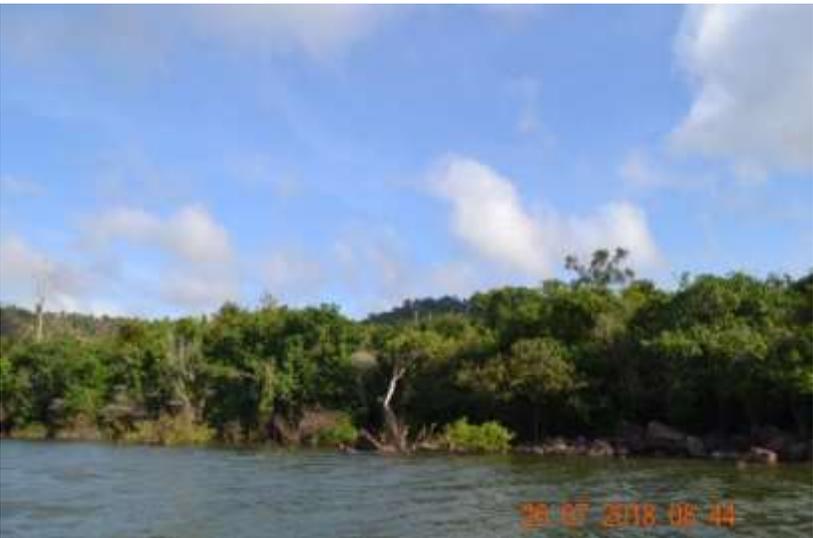
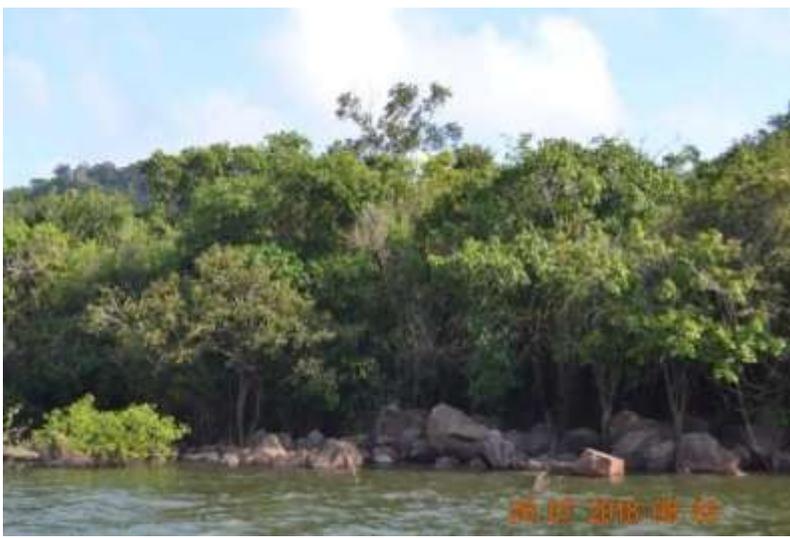
Ponto		Coordenadas UTM (fuso 22)		Solo	FOTOGRAFIAS	
ENC 7		363489	9633955	Neossolo Flúvico		
Descrição – Reservatório Xingu	Vistoria – Julho / 2018	<p>Não foram observadas alterações no ponto em relação à última campanha realizada em maio/2018. Não há vestígios de processos erosivos, sendo a encosta coberta por densa vegetação. Área estável. Nota-se a maior visibilidade dos blocos devido à diminuição do NA. Ponto pode ser retirado da malha amostral.</p>

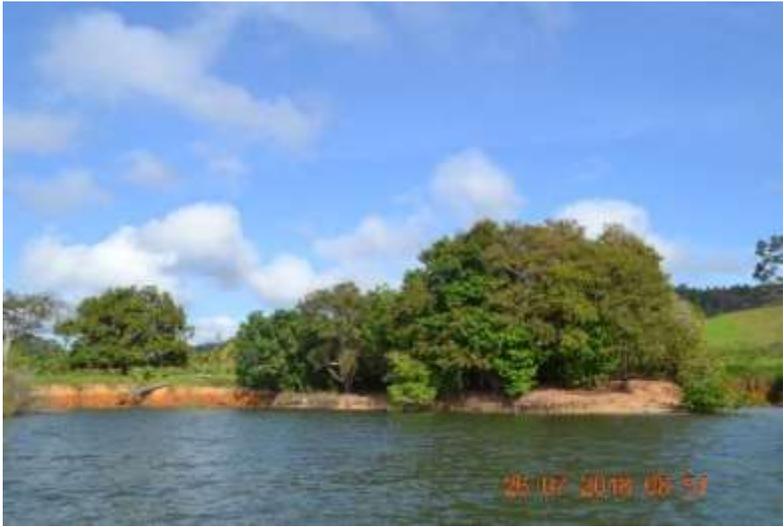
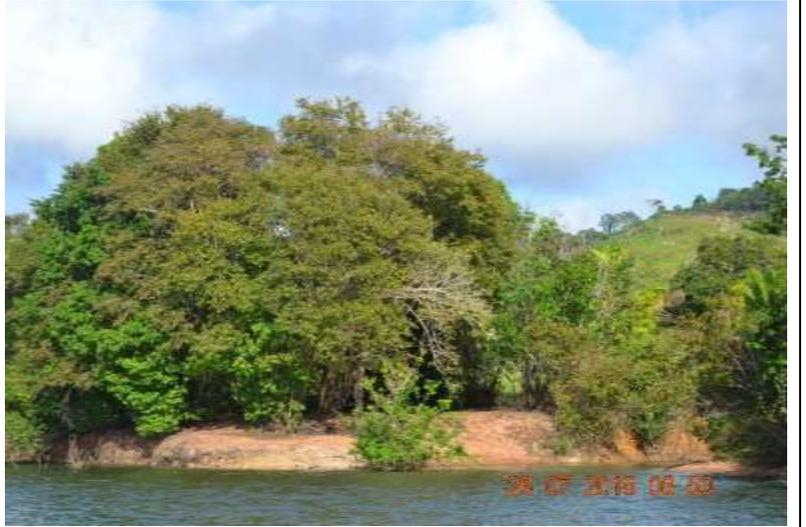
Ponto	Coordenadas UTM (fuso 22)		Solo	FOTOGRAFIAS
	ENC 8	363075	9633642	
Descrição – Reservatório Xingu Vistoria – Julho / 2018	<p>Talude com aproximadamente 2,0 m de altura. Talude apresenta estabilidade.</p>

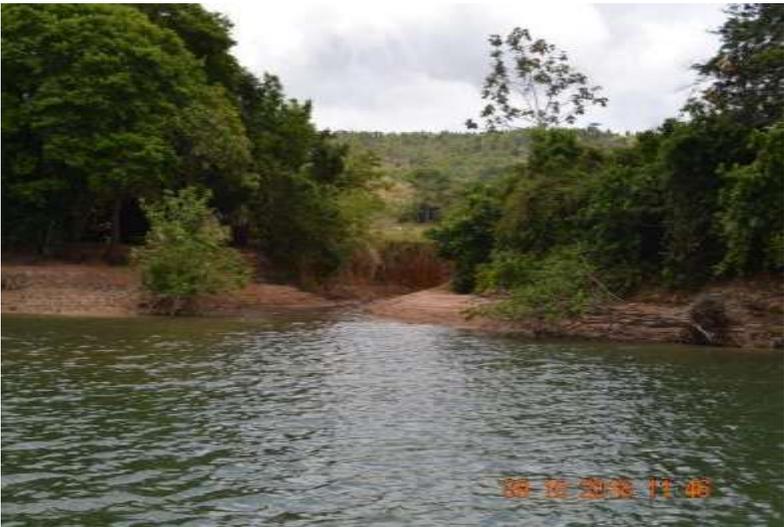
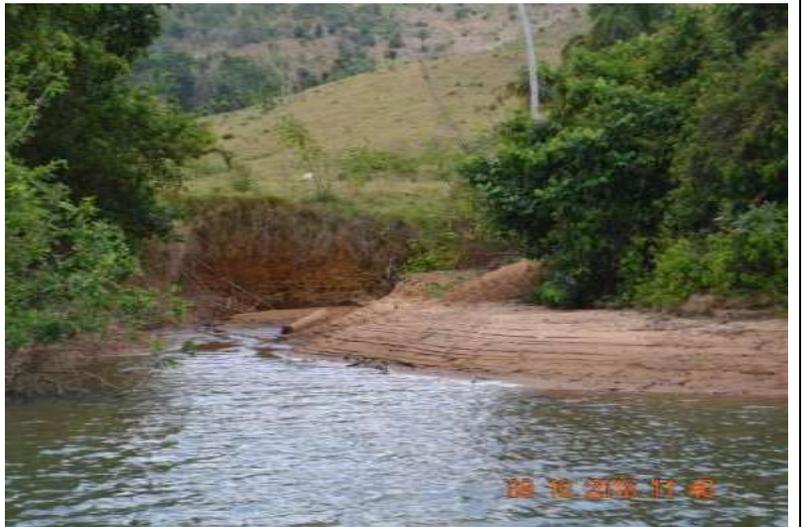
Descrição – Reservatório Xingu Vistoria – Outubro / 2018	<p>Talude mais exposto devido ao rebaixamento da lâmina d'água. Neste ponto localiza-se a foz de um igarapé que corta a fazenda, entretanto, o talude apresenta estabilidade, com pequenos sinais de erosão superficial pouco significativos.</p>

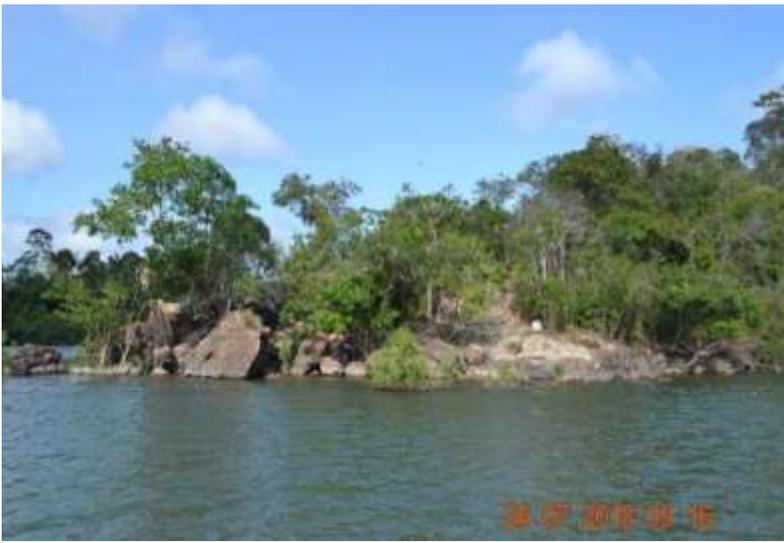
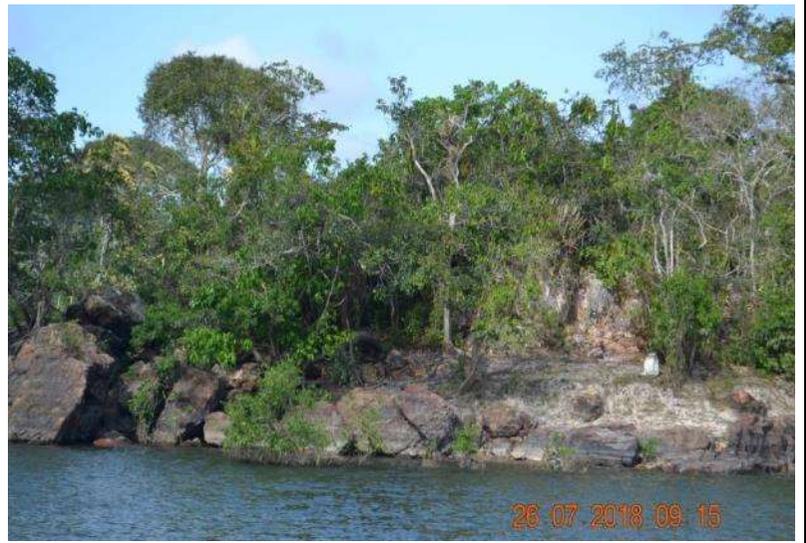
Ponto		Coordenadas UTM (fuso 22)		Solo	FOTOGRAFIAS
ENC 10		362747	9629445	Neossolo Flúvico	
Descrição – Reservatório Xingu	Vistoria – Julho / 2018	Área estável sem qualquer tipo de problema de estabilidade. Área preservada constituída por afloramentos rochosos formando blocos de rocha in situ.

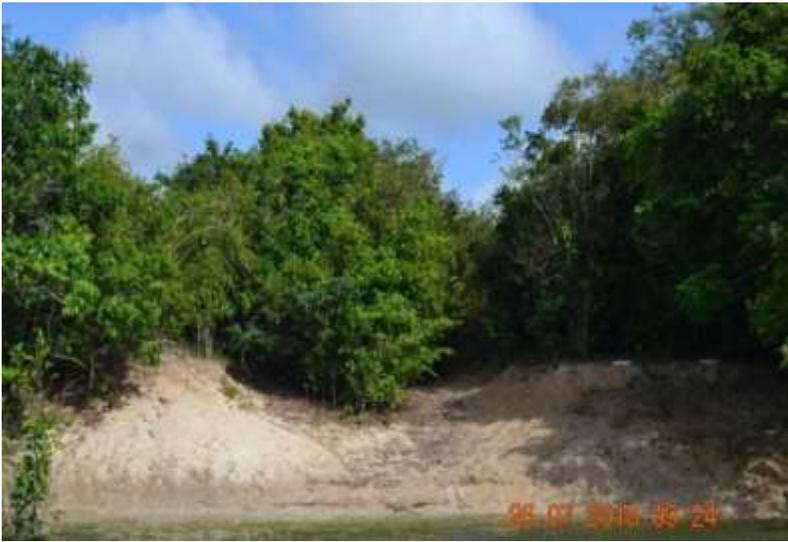
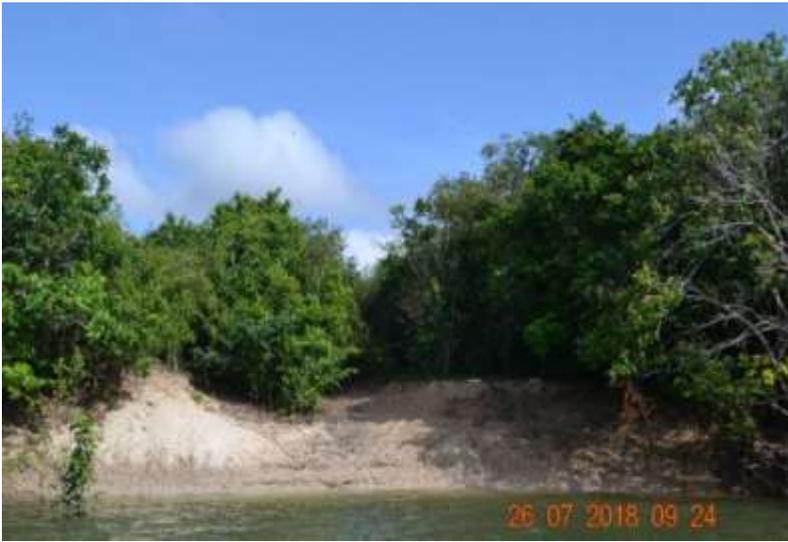
Ponto		Coordenadas UTM (fuso 22)		Solo	FOTOGRAFIAS
ENC 11		362016	9628424	Neossolo Flúvico	
Descrição – Reservatório Xingu	Vistoria – Julho / 2018	Talude exposto com NA do reservatório elevado expõe apenas um pequeno trecho do mesmo, formando uma pequena praia. Talude pouco acentuado aparentemente estável e em equilíbrio. Solo argiloso totalmente coesivo.

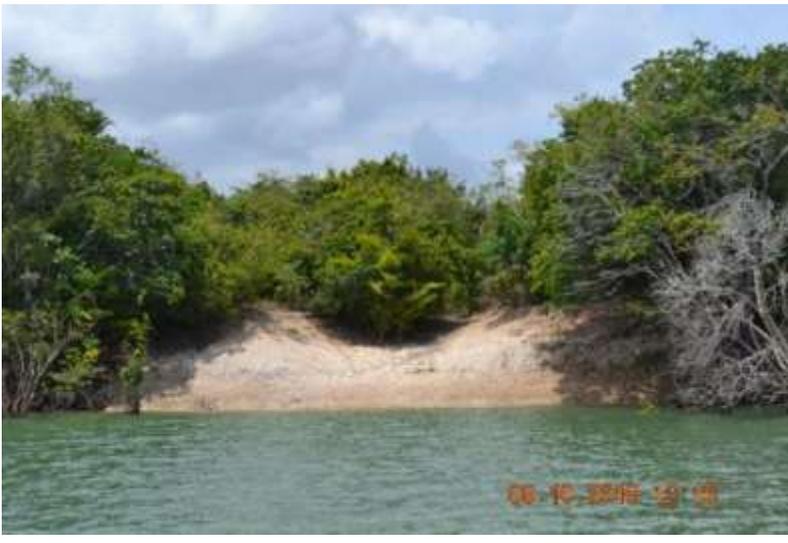
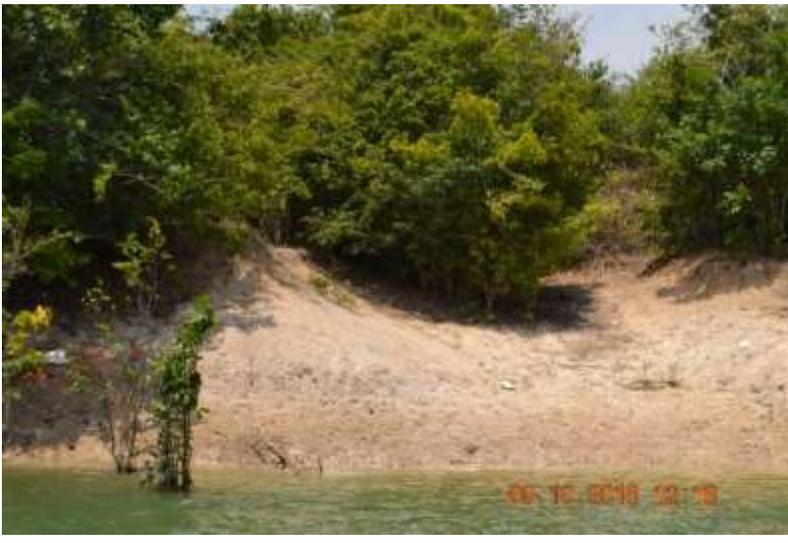
Descrição – Reservatório Xingu	Vistoria – Outubro / 2018	Talude exposto devido a diminuição do NA do Reservatório, pouco acentuado, formado por solo argiloso e sem vestígios de ocorrência de processos erosivos. Área aparentemente estável

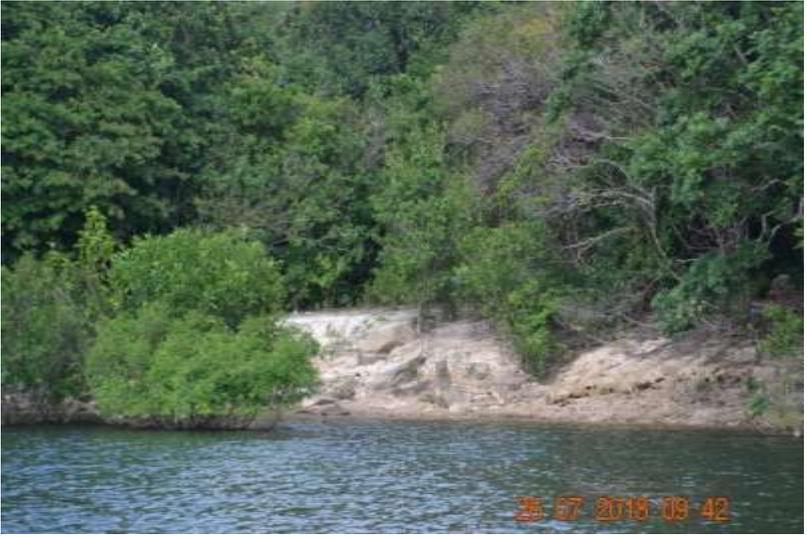
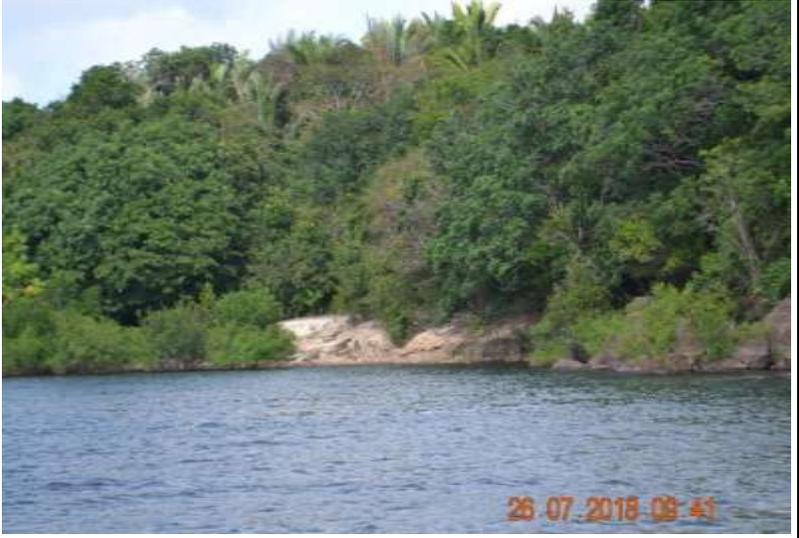
Ponto		Coordenadas UTM (fuso 22)		Solo	FOTOGRAFIAS
ENC 12		361493	9624225	Neossolo Flúvico	
Descrição – Reservatório Xingu	Vistoria – Julho / 2018	Talude e blocos rochosos menos expostos devido ao período de cheia. com vegetação arbórea de grande porte preservada com blocos de rocha e afloramentos rochosos observados na base do talude. Não há vestígios de movimentos de massa e processos erosivos. Não se observa material de solo exposto. Área estável.

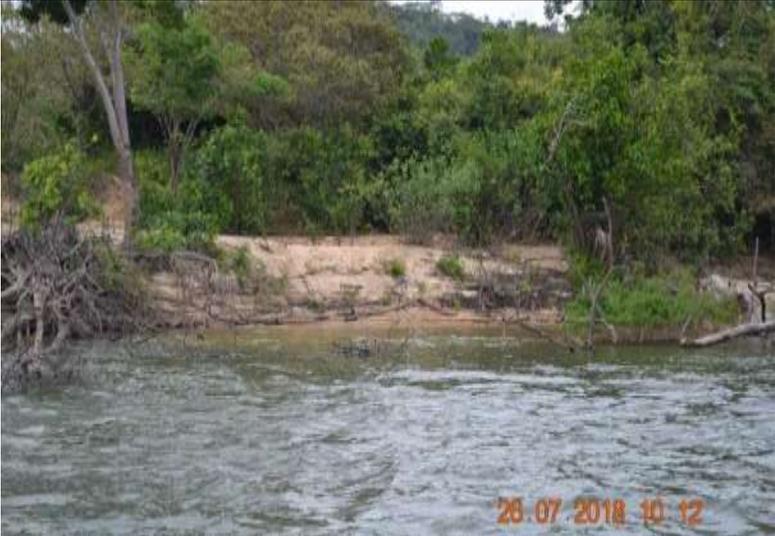
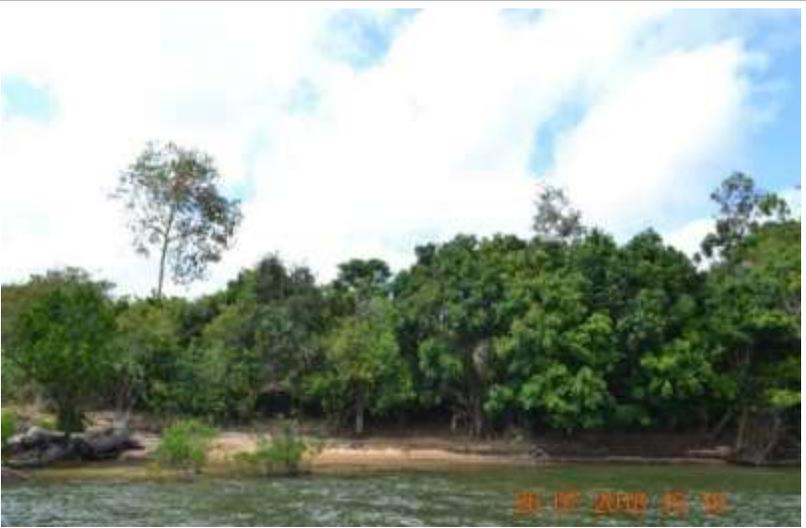
Ponto		Coordenadas UTM (fuso 22)		Solo	FOTOGRAFIAS
ENC 13		365487	9622709	Nitossolo Háptico Eutrófico	
Descrição – Reservatório Xingu	Vistoria – Julho / 2018	Pequeno talude de solo com altura de no máximo 1,5 m, onde não se observam evidências de processos erosivos conforme diagnosticado nas campanhas de vazante e seca de 2017, ressaltando que o reservatório estava com nível mais baixo. Algumas árvores indicam que houve movimentação já que estão inclinadas para dentro do reservatório. Devido a pequena altura e baixa declividade das margens, não há riscos de grandes movimentos de massa e erosão.

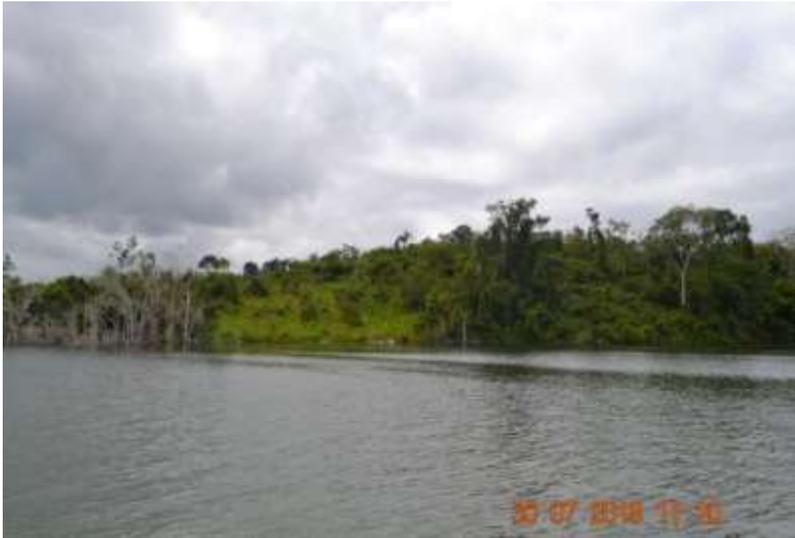
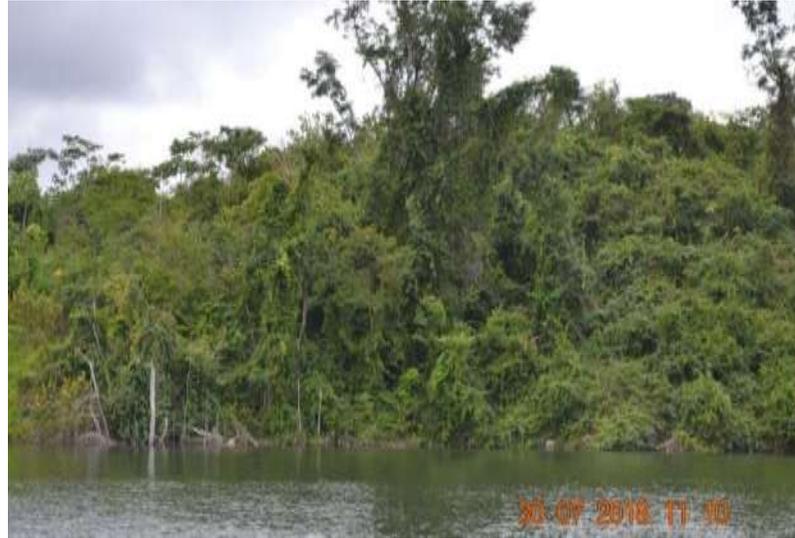
Ponto		Coordenadas UTM (fuso 22)		Solo	FOTOGRAFIAS
ENC 23		388933	9633525	Neossolo Flúvico	
Descrição – Reservatório Xingu	Vistoria – Julho / 2018	Talude submerso devido ao NA do reservatório. O sopé da encosta apresenta afloramento de rocha com blocos in situ inseridos em material de solo. Área estável e preservada.

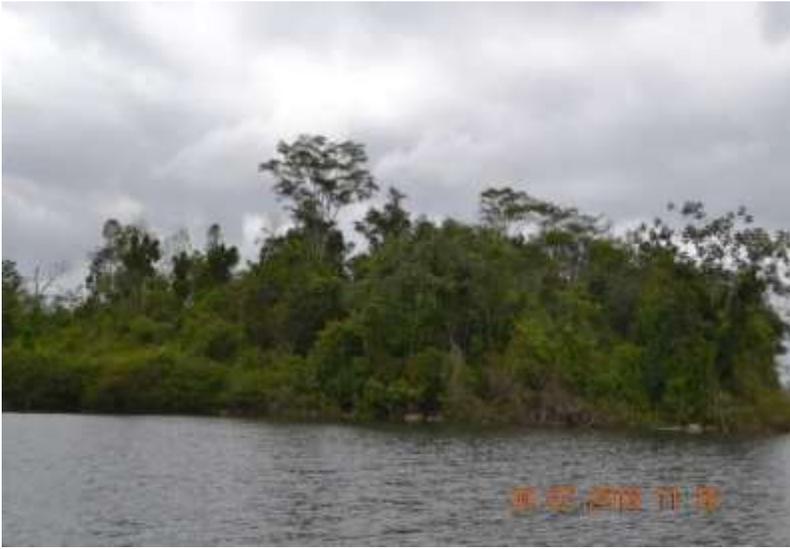
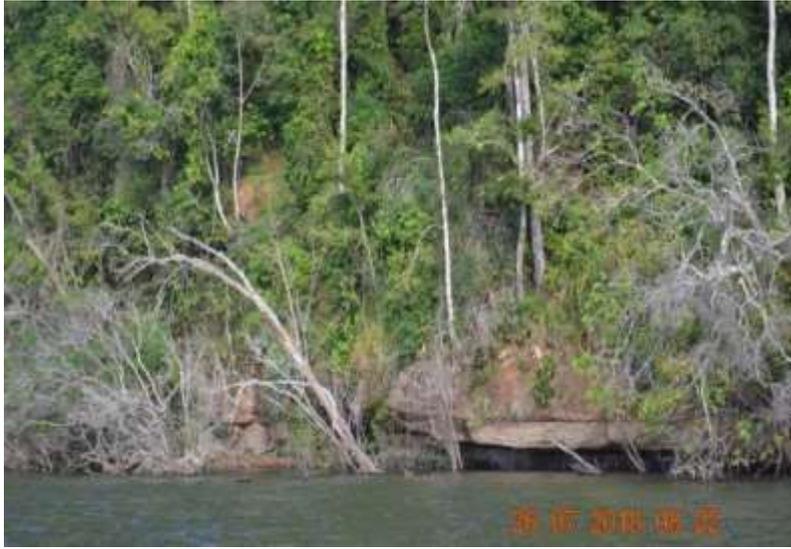
Ponto		Coordenadas UTM (fuso 22)		Solo	FOTOGRAFIAS	
ENC 24		389074	9632623	Nitossolo Háplico Eutrófico		
Descrição – Reservatório Xingu	Vistoria – Julho / 2018	Encosta com blocos de rocha esparsos no seu pé na margem do rio, com vegetação arbórea de grande e pequeno porte. Não há como observar a encosta devido à vegetação presente. Área aparentemente estável.

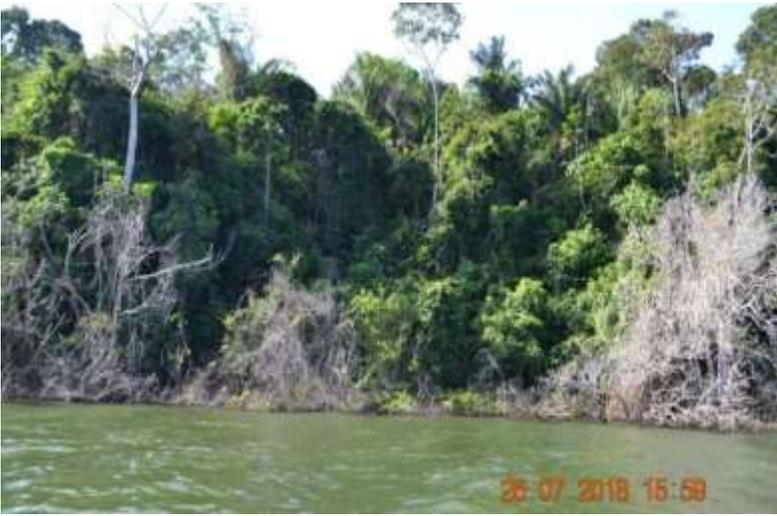
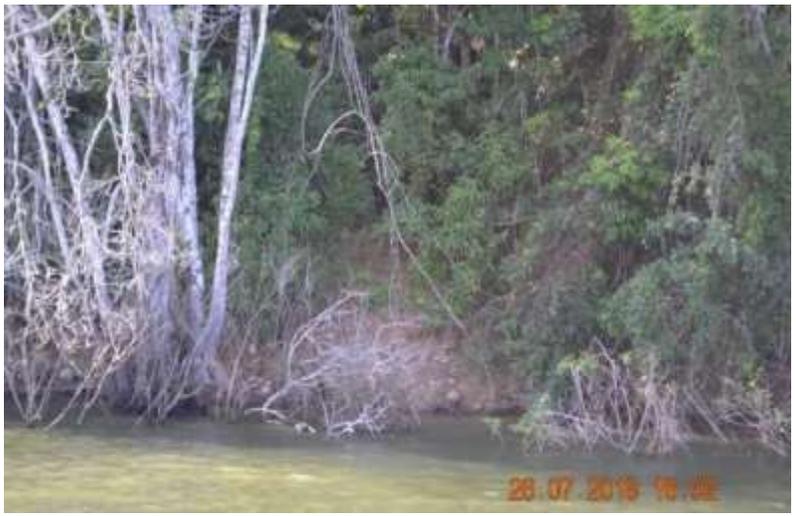
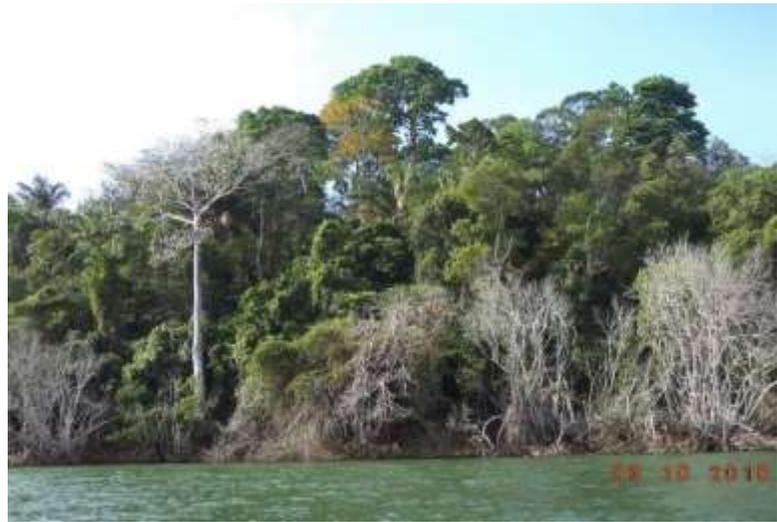
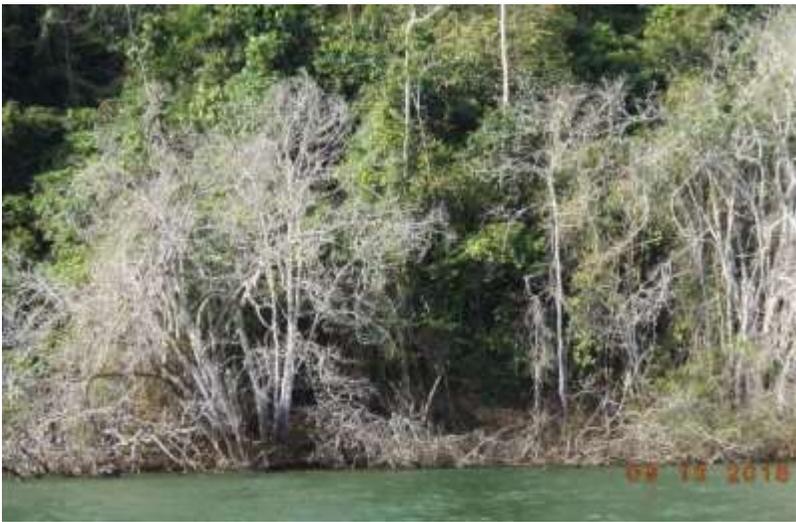
Ponto		Coordenadas UTM (fuso 22)		Solo	FOTOGRAFIAS	
ENC 27		372384	9645157	Neossolo Flúvico		
Descrição – Reservatório Xingu	Vistoria – Julho / 2018	<p>Não houve alteração no referido ponto. Reforça-se a solicitação da retirada desse ponto da malha de monitoramento.</p>

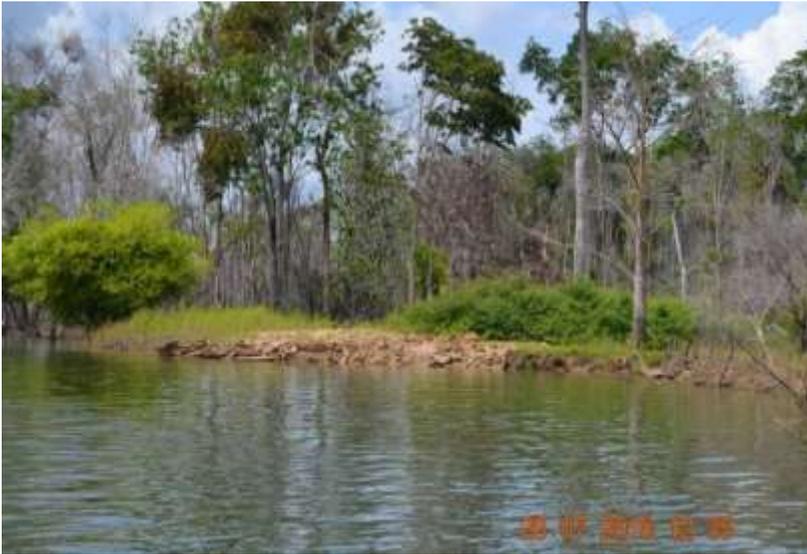
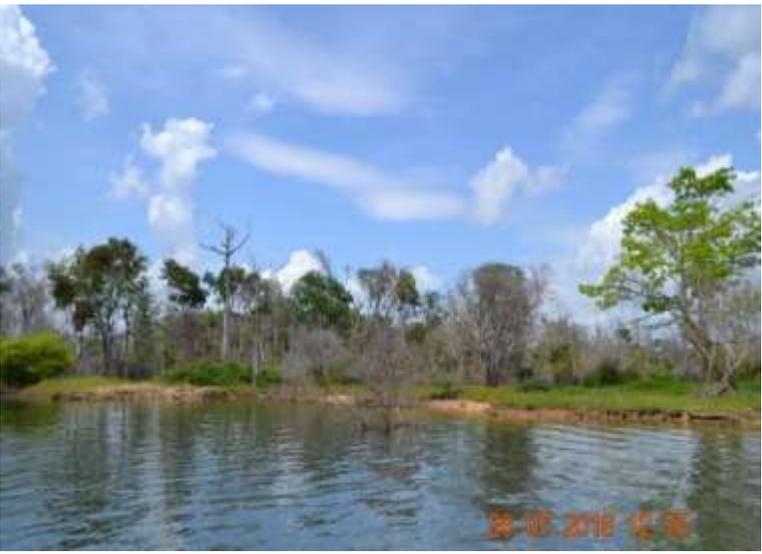
Ponto		Coordenadas UTM (fuso 22)		Solo	FOTOGRAFIAS
ENC 61		373457	9643859	Neossolo Flúvico	
Descrição – Reservatório Xingu	Vistoria – Julho / 2018	<p>Observa-se uma pequena porção da área de praia exposta devido a diminuição do NA. Não evidências de processos erosivos no local que é plano. Sem qualquer alteração visível.</p>

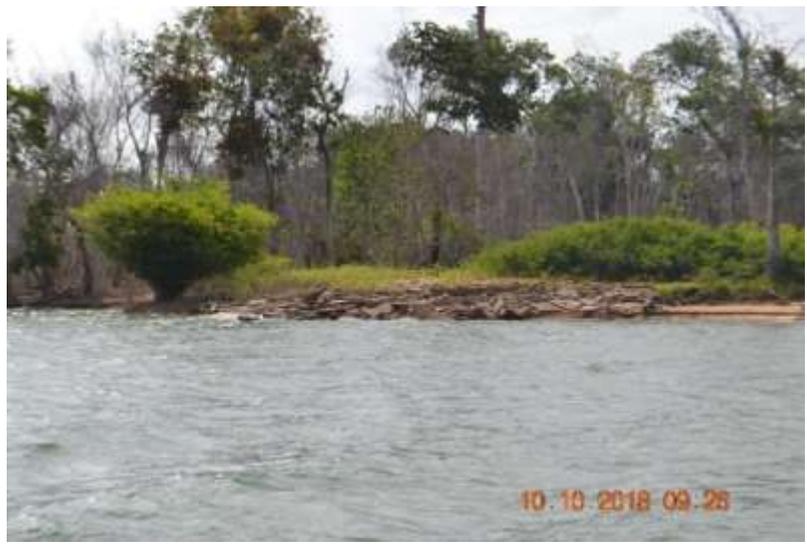
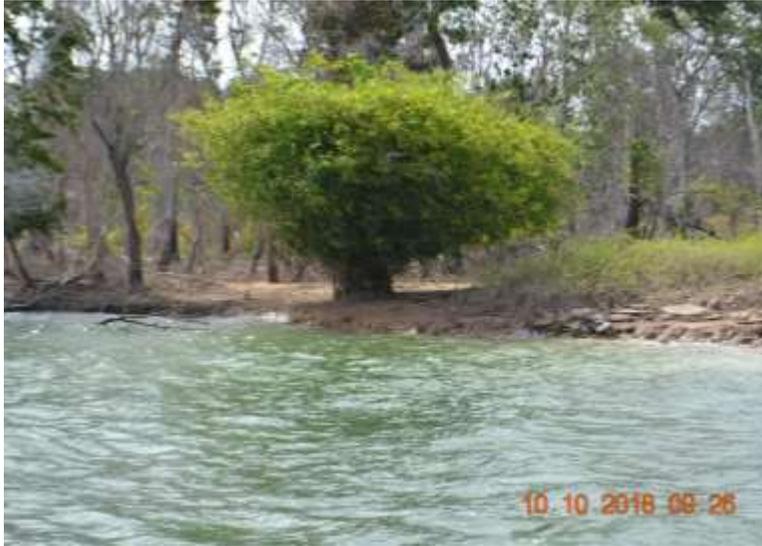
Descrição – Reservatório Xingu	Vistoria – Outubro / 2018	<p>Praia parcialmente exposta na região da praia do Daniel em função do período de seca. Observa-se parte da residência que foi demolida para enchimento do Reservatório. Local de baixa declividade, aparentemente estável.</p>

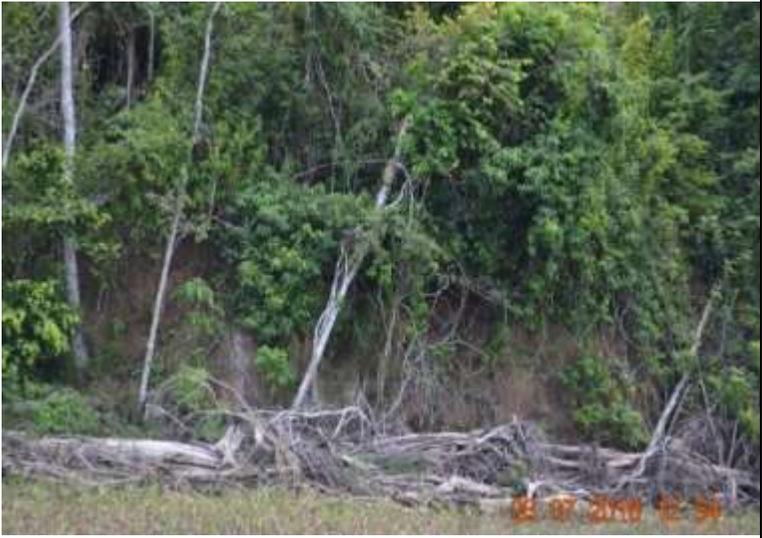
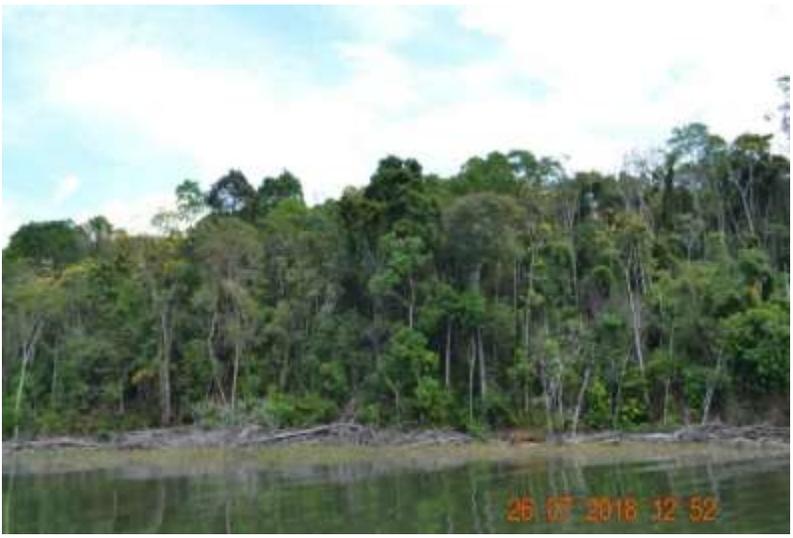
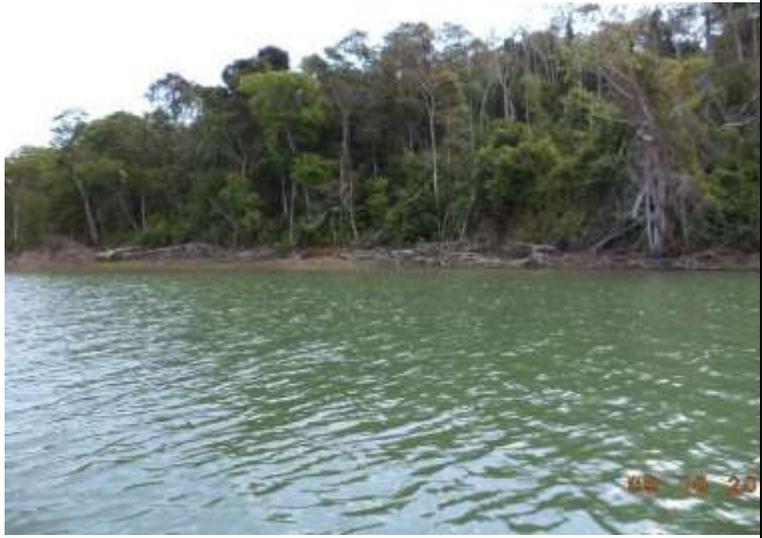
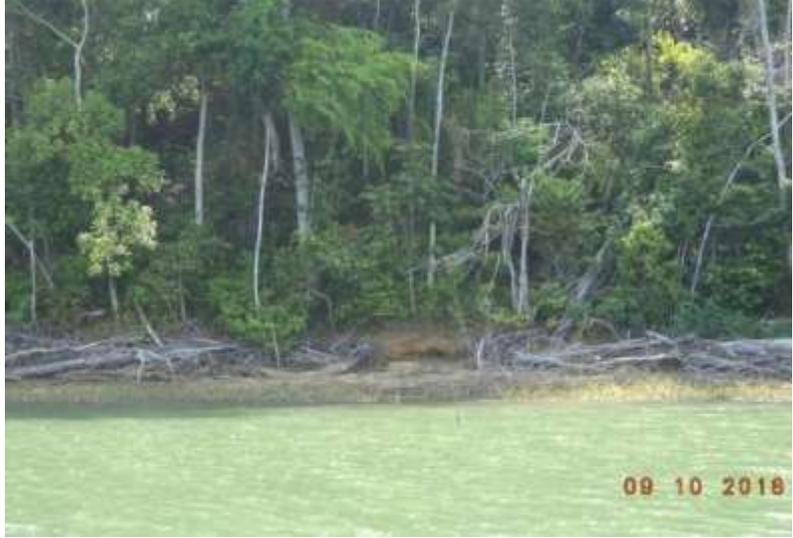
Ponto		Coordenadas UTM (fuso 22)		Solo	FOTOGRAFIAS
ENC 62/63		377940	9639960	Latossolo Vermelho-Amarelo Distrófico	
Descrição – Reservatório Xingu	Vistoria – Julho / 2018	Talude submerso com vegetação bem preservada e vestígios da mata que foi suprimida para formação do reservatório. Em alguns pontos observa-se a encosta composta por solo que está mascarada pela densa vegetação. Área estável.

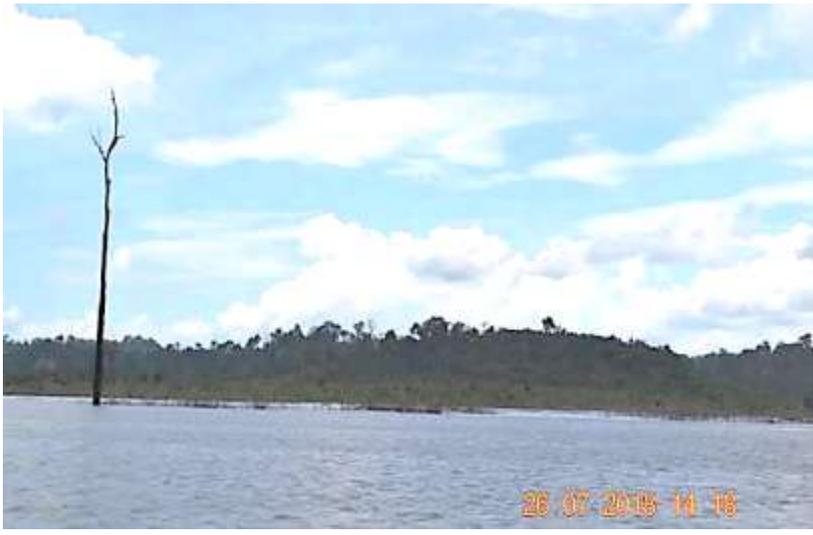
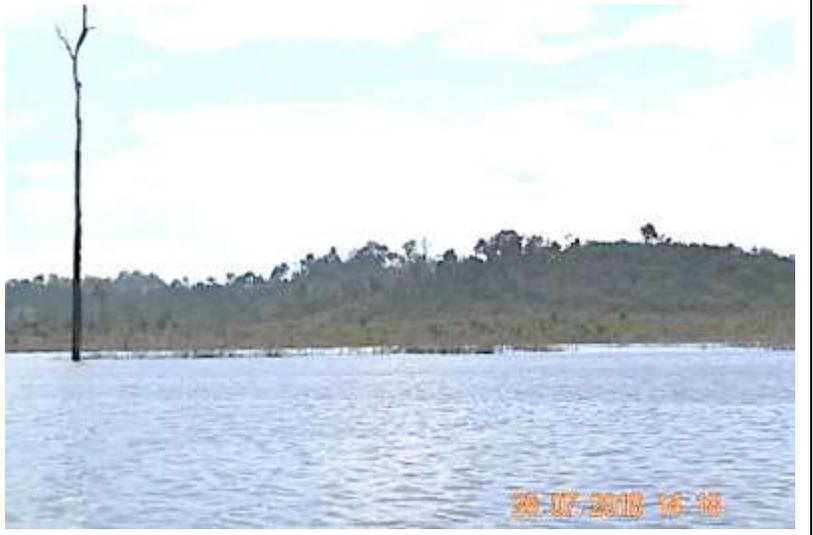
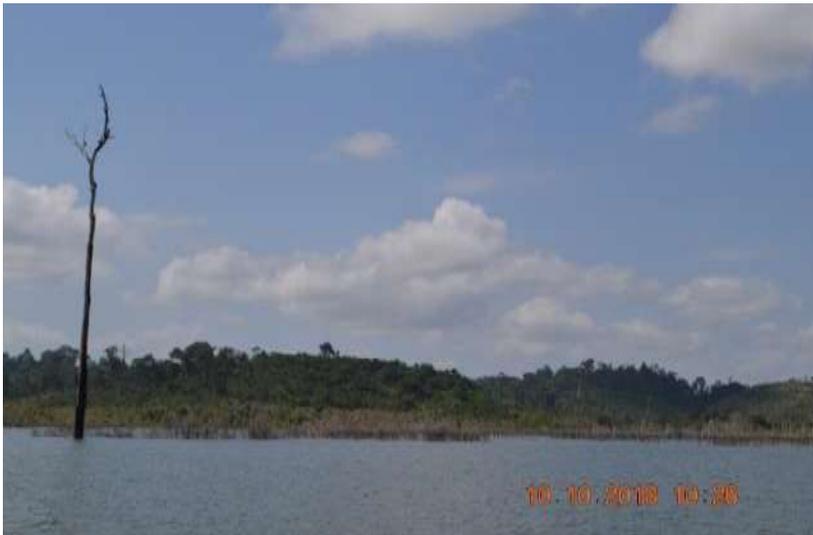
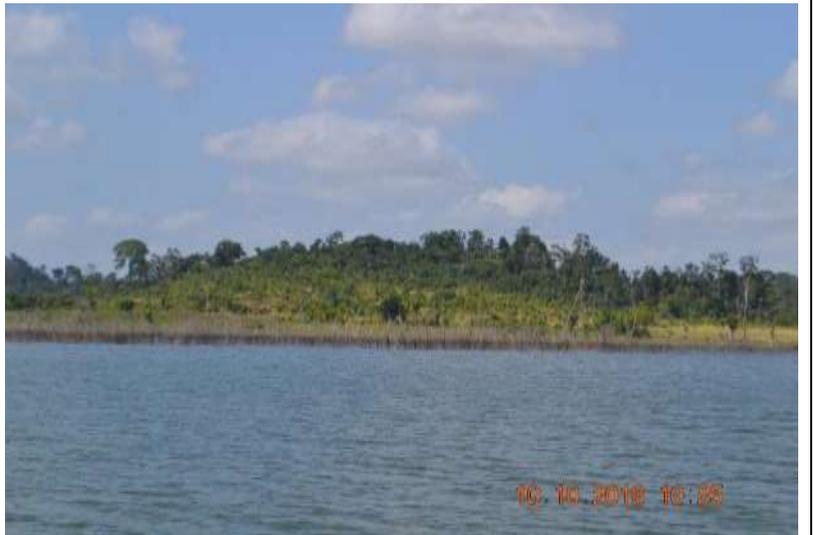
Ponto		Coordenadas UTM (fuso 22)		Solo	FOTOGRAFIAS
Palhal		383111	9627961	Neossolo Flúvico	
Descrição – Reservatório Xingu	Vistoria – Julho / 2018	Região alagada pelo reservatório. Talude submerso devido ao período de cheia. Área estável. Ponto pode ser retirado da rede de monitoramento.

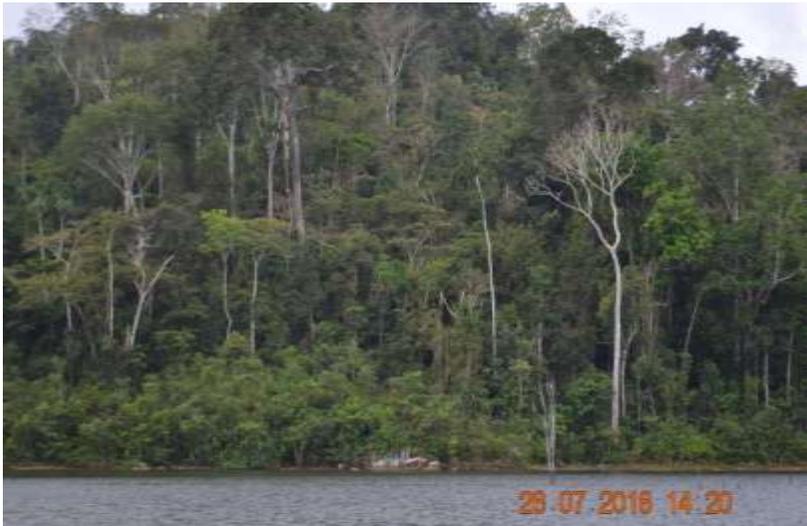
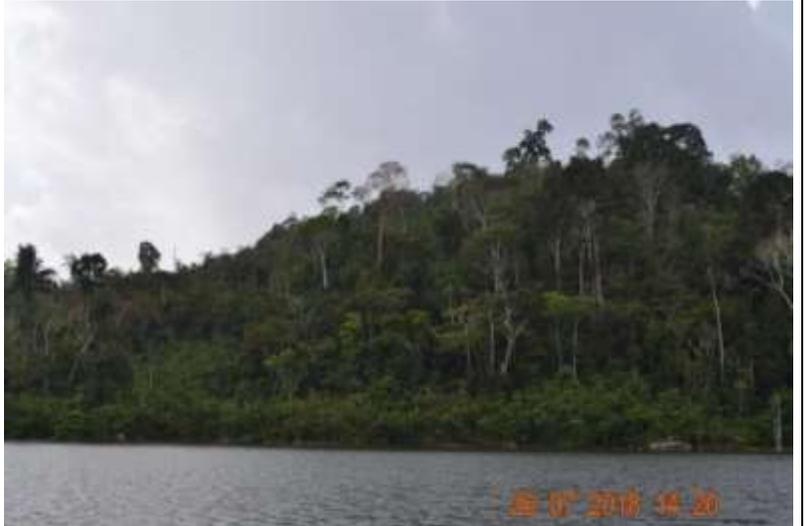
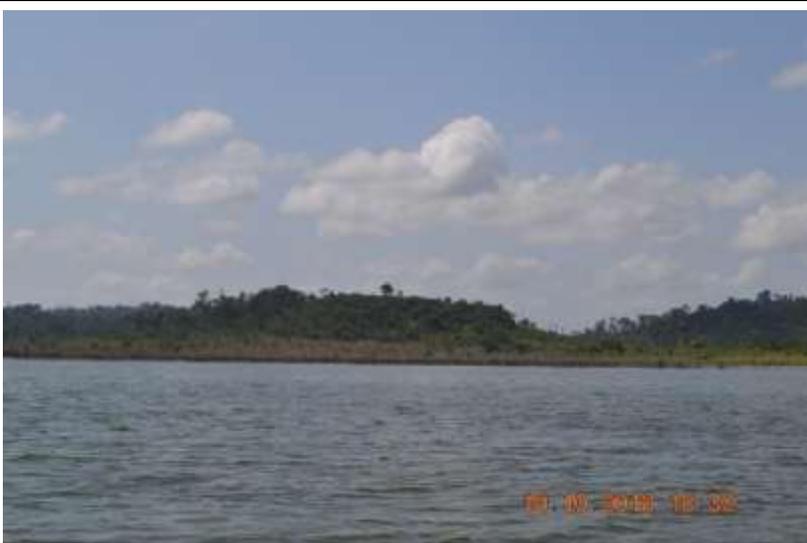
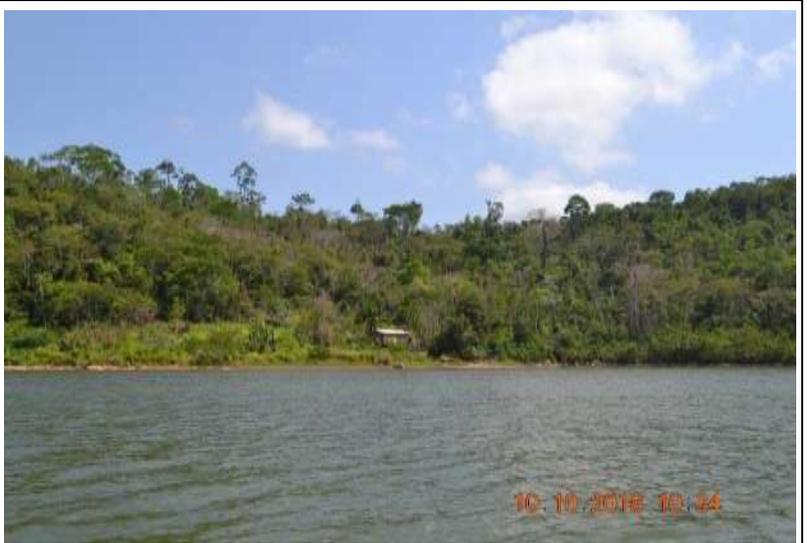
Ponto		Coordenadas UTM (fuso 22)		Solo	FOTOGRAFIAS
Palhal 2		382917	9628085	Neossolo Flúvico	
Descrição – Reservatório Xingu	Vistoria – Julho / 2018	Encosta com presença de uma construção com densa vegetação arbórea recobrimdo o talude. Não há indícios de erosão e verifica-se a presença de blocos de rocha na base da encosta.

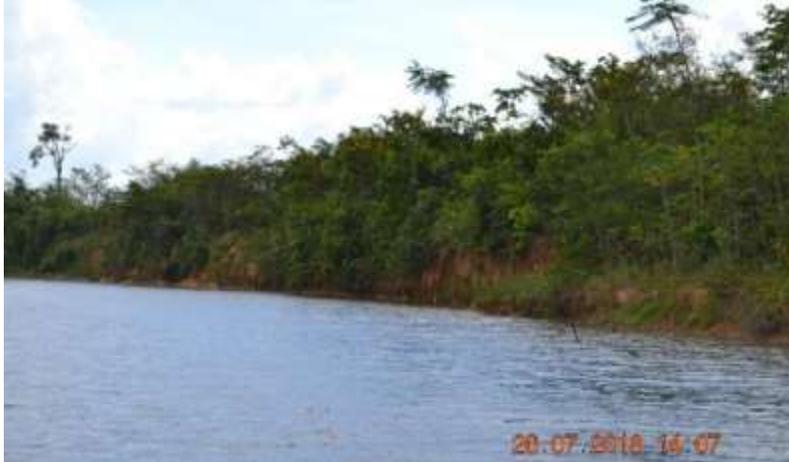
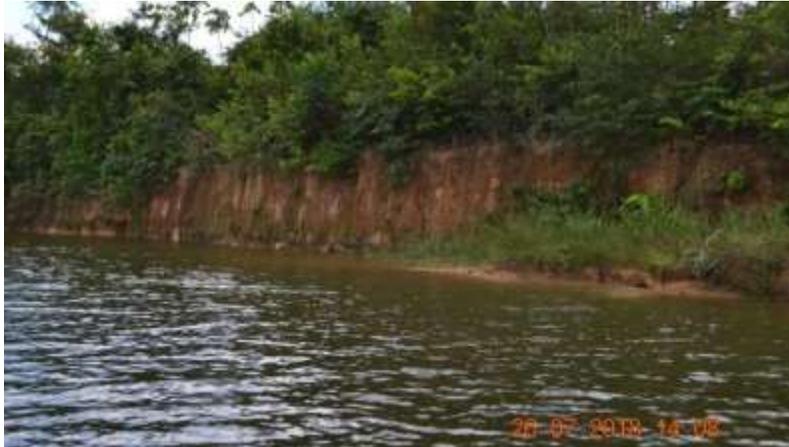
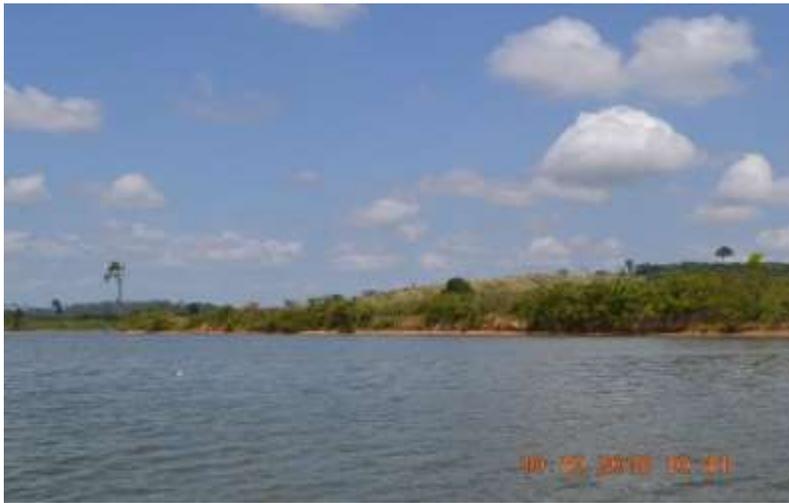
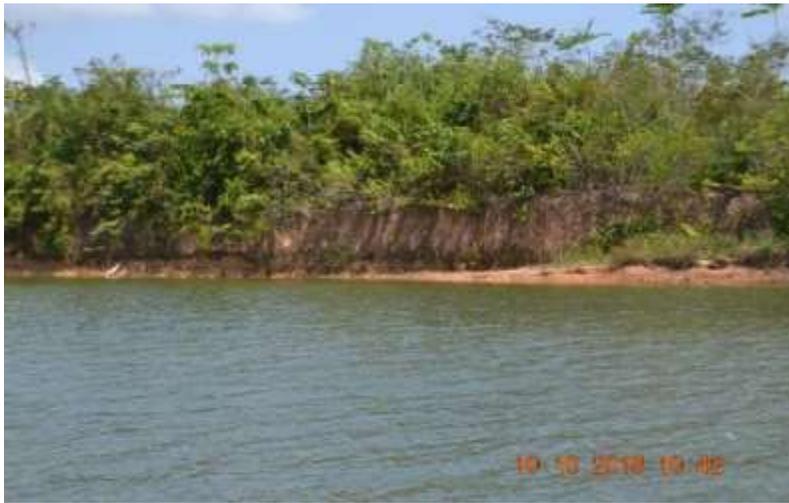
Ponto		Coordenadas UTM (fuso 22)		Solo	FOTOGRAFIAS
Palhal 2B		381519	9628834	Neossolo Flúvico	
Descrição – Reservatório Xingu	Vistoria – Julho / 2018	<p>Talude de solo verticalizado de altura exposta de 1,0 a 2,0 m de altura recoberto por vegetação de pequeno a médio porte que se apresenta estável, apesar de ter indícios na sua base de sulcos erosivos de pequenas dimensões. Na época de seca o talude fica mais exposto, atualmente parte dele está submerso.</p>

Descrição – Reservatório Xingu	Vistoria – Outubro / 2018	<p>Talude de solo verticalizado de altura exposta de 1,0 a 2,0 m, recoberto por vegetação de pequeno a médio porte. Apresenta-se estável apesar de ter indícios na sua base de sulcos erosivos de pequenas dimensões.</p>

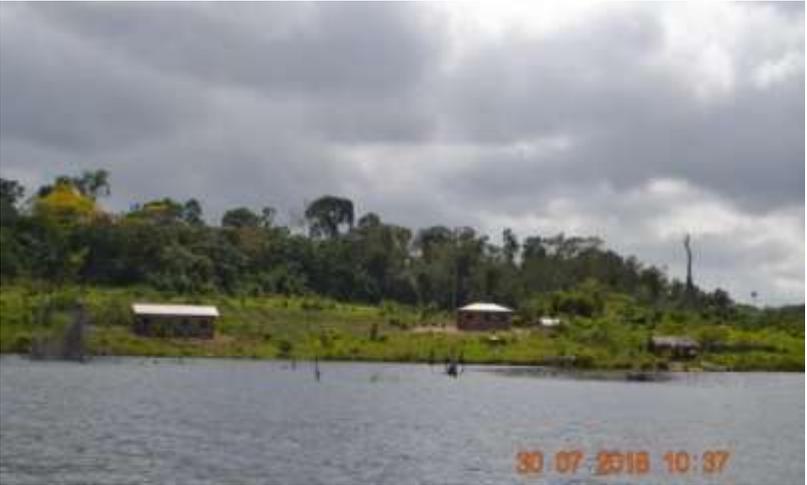
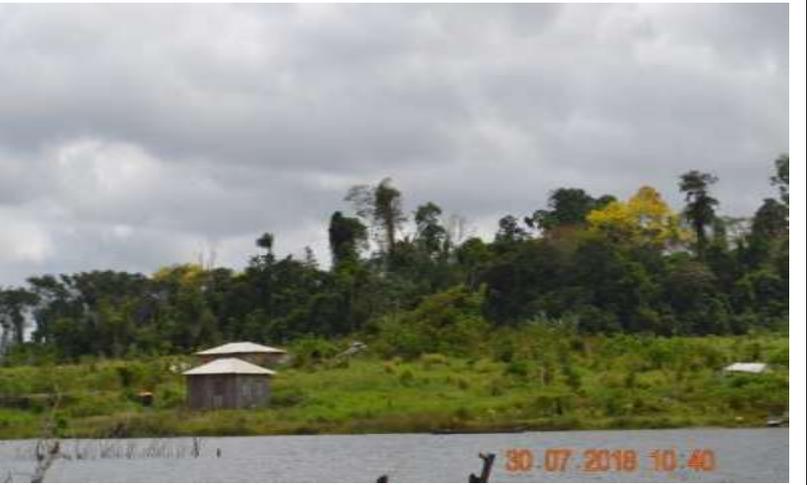
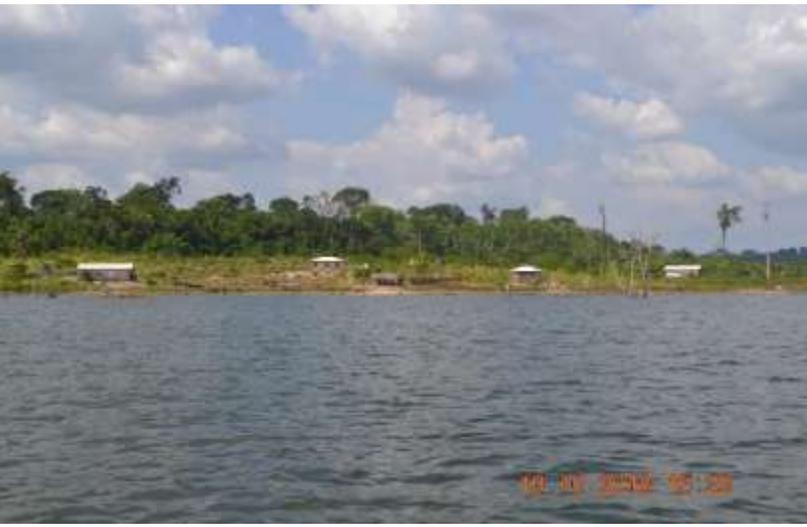
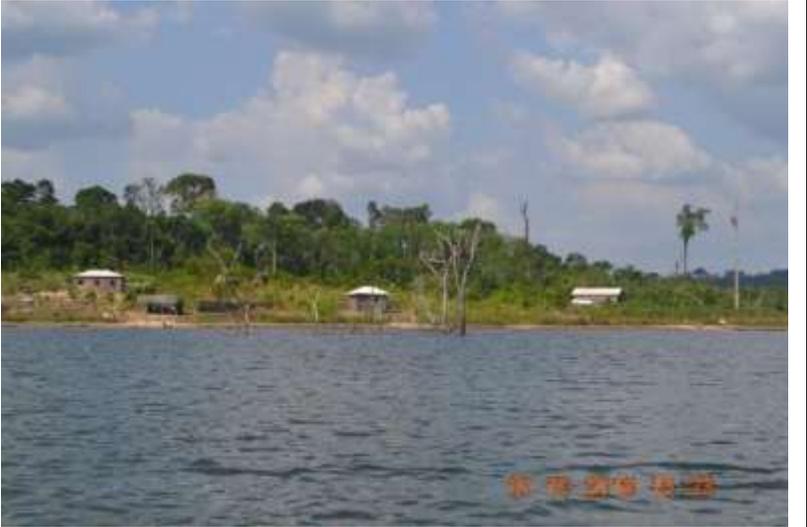
Ponto		Coordenadas UTM (fuso 22)		Solo	FOTOGRAFIAS
RX-RB-13		388924	9633945	Neossolo Flúvico/ Nitossolo Háplico Eutrófico	
Descrição – Reservatório Xingu	Vistoria – Julho / 2018	Área de relocação de ribeirinhos.com encosta marginal pouco íngreme (declividade baixa) e formado por solo. Sem problemas de erosão ou movimentos de massa.

Descrição – Reservatório Xingu	Vistoria – Outubro / 2018	Em função do período de seca, verifica-se que a encosta marginal está mais exposta, com as mesmas características observadas na campanha de julho/2018.

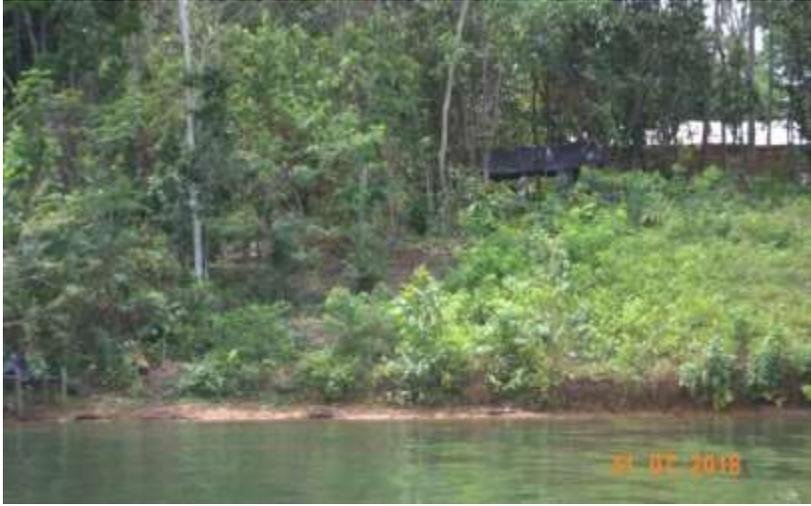
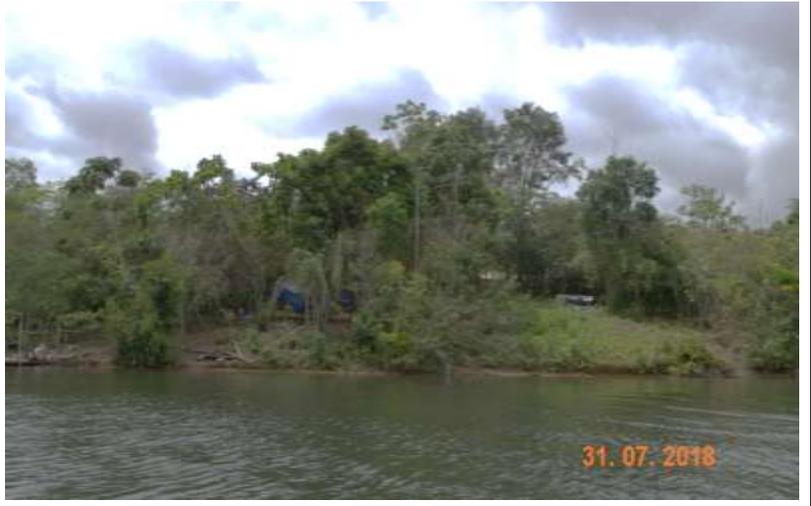
Ponto		Coordenadas UTM (fuso 22)		Solo	FOTOGRAFIAS
RB-A1		392392	9628044	Neossolo Flúvico/Nitossolo Háplico Eutrófico	
Descrição – Reservatório Xingu	Vistoria – Julho / 2018	<p>Área de realocação de ribeirinhos em encosta marginal em solo alaranjado. Pequena parte do talude está exposto. Vegetação rasteira e presença ainda de árvores de grande porte. Área estável. Exposição de solo na margem.</p>
