ANEXO FOTOGRAFICO

**Registro Fotográfico dos Pontos de Monitoramento –
Julho e Outubro/2018**

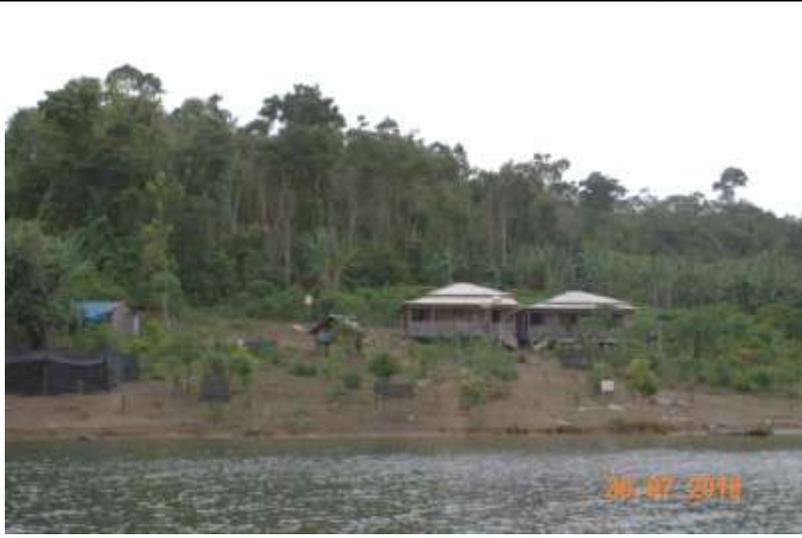
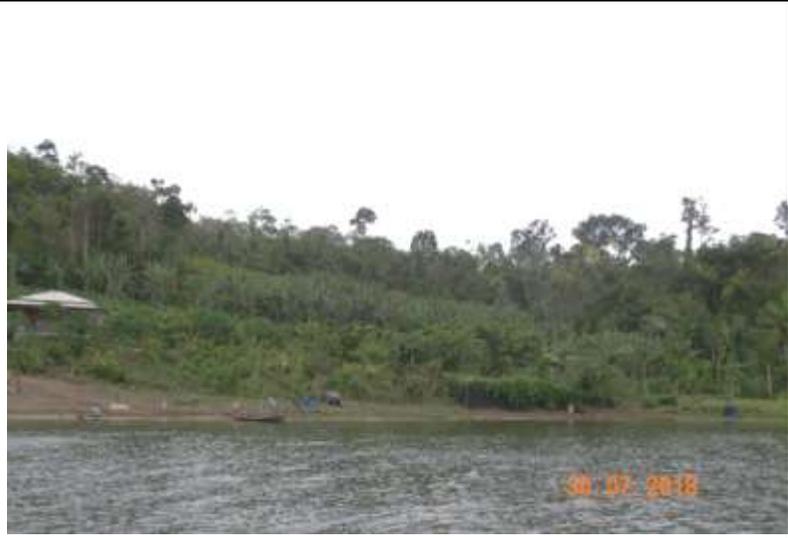
Ponto		Coordenadas UTM (fuso 22)		Solo	FOTOGRAFIAS
RB-A2		390335	9629172	Neossolo Flúvico/Nitossolo Háplico Eutrófico	
Descrição – Reservatório Xingu	Vistoria – Julho / 2018	<p>Área com relocação de ribeirinhos. Encosta marginal estável e de baixa declividade com solo alaranjado.</p>

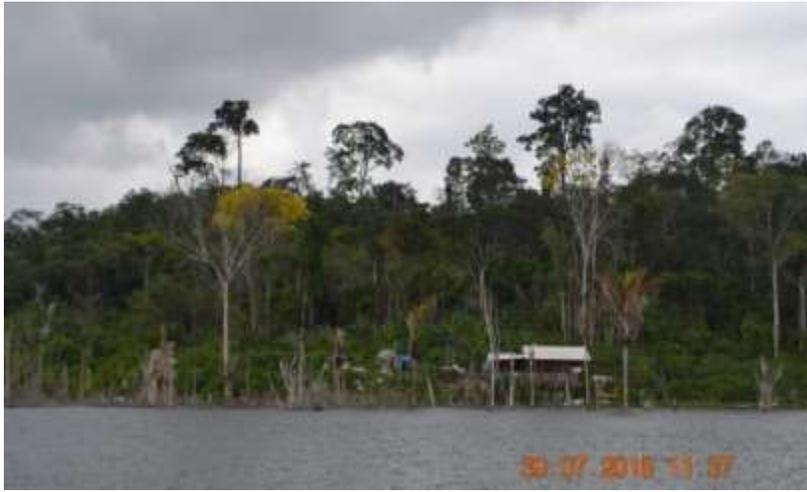
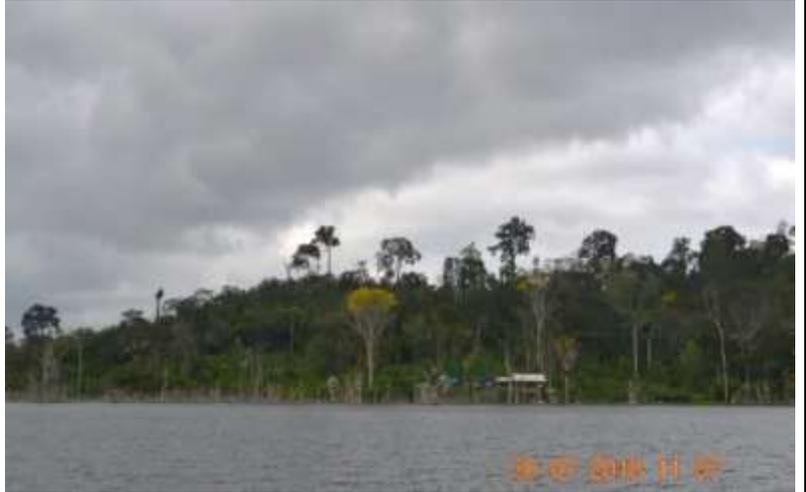
Ponto		Coordenadas UTM (fuso 22)		Solo	FOTOGRAFIAS
RB-A3		390448	9630325	Neossolo Flúvico/Nitossolo Háplico Eutrófico	
Descrição – Reservatório Xingu	Vistoria – Julho / 2018	<p>Área de realocação de ribeirão. Situação idêntica aos pontos anteriores. Área de encosta marginal em terreno de solo estável e de baixa declividade. Blocos de rocha esparsos com vegetação rasteira. Área estável.</p>

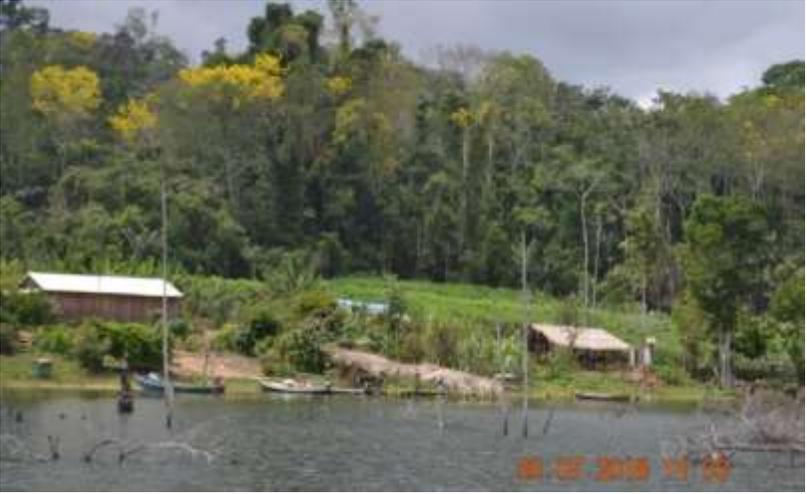
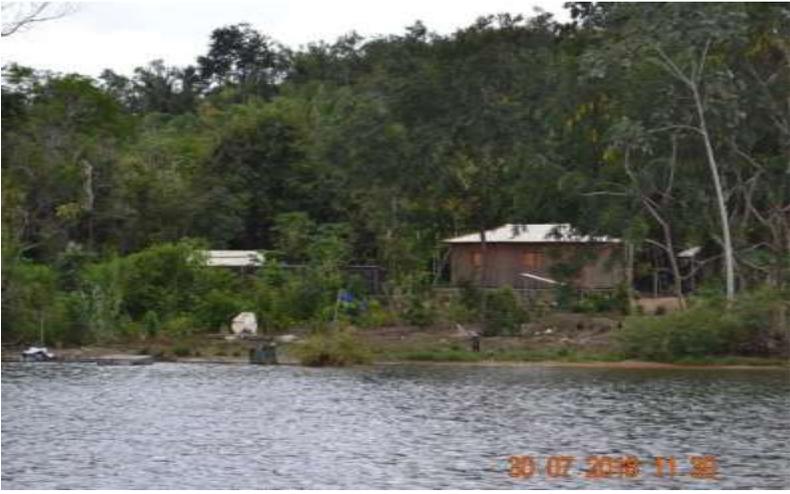
Ponto		Coordenadas UTM (fuso 22)		Solo	FOTOGRAFIAS
RB-A4		389180	9631198	Neossolo Flúvico/Nitossolo Háplico Eutrófico	
Descrição – Reservatório Xingu	Vistoria – Julho / 2018	Área de realocação de ribeirinhos em encosta plana e estável nas margens do rio Xingu, sem sinais de desenvolvimento de processos erosivos. Área estável.

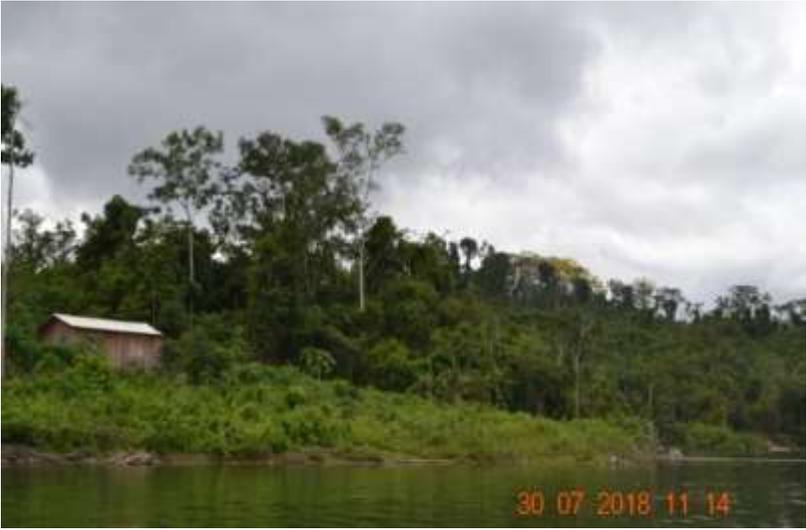
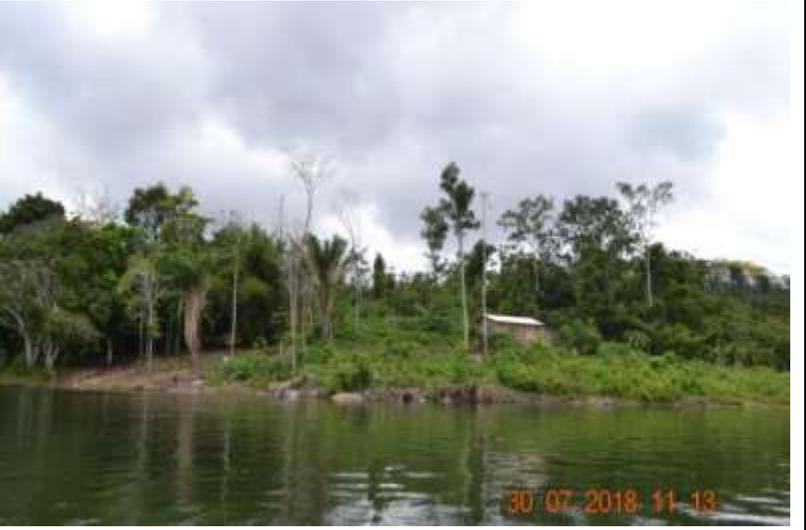
Ponto		Coordenadas UTM (fuso 22)		Solo	FOTOGRAFIAS
RB-A6		388784	9633120	Neossolo Flúvico/Nitossolo Háplico Eutrófico	
Descrição – Reservatório Xingu	Vistoria – Julho / 2018	<p>Área com realocação de ribeirinhos. Encosta marginal pouco íngreme, com presença de blocos de rocha e pequenos afloramentos. Área de encosta recoberta por vegetação rasteira. Sem vestígios de erosão. Área aparentemente estável.</p>

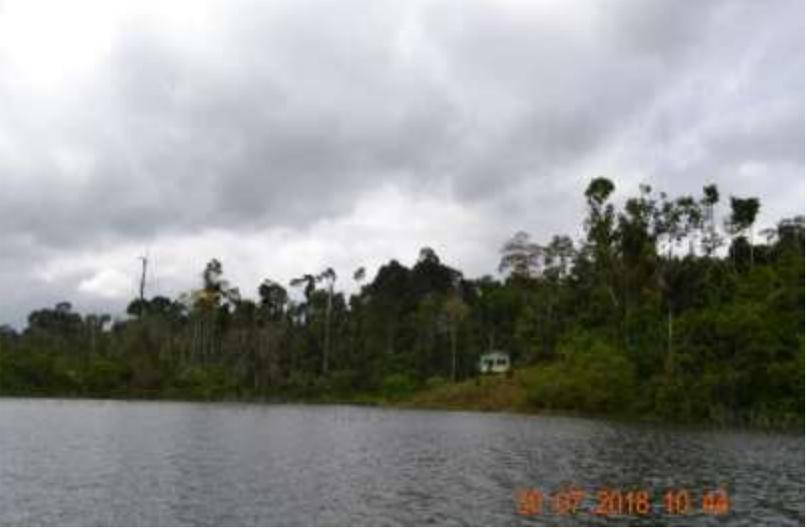
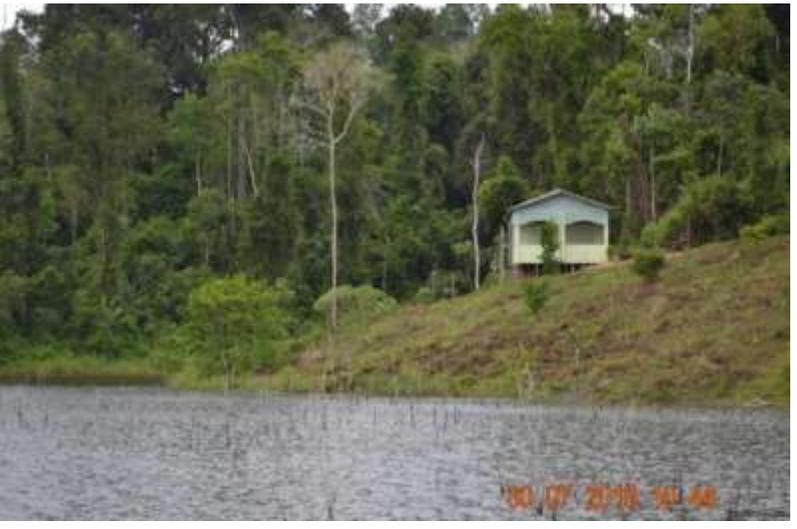
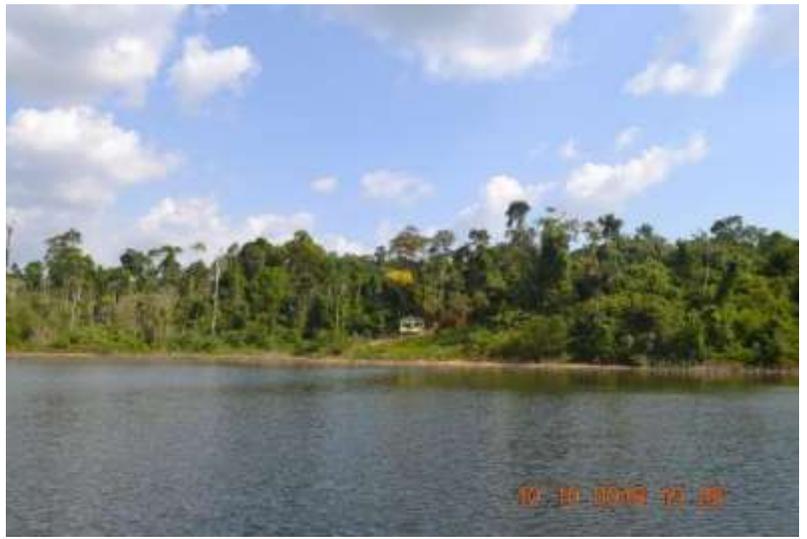
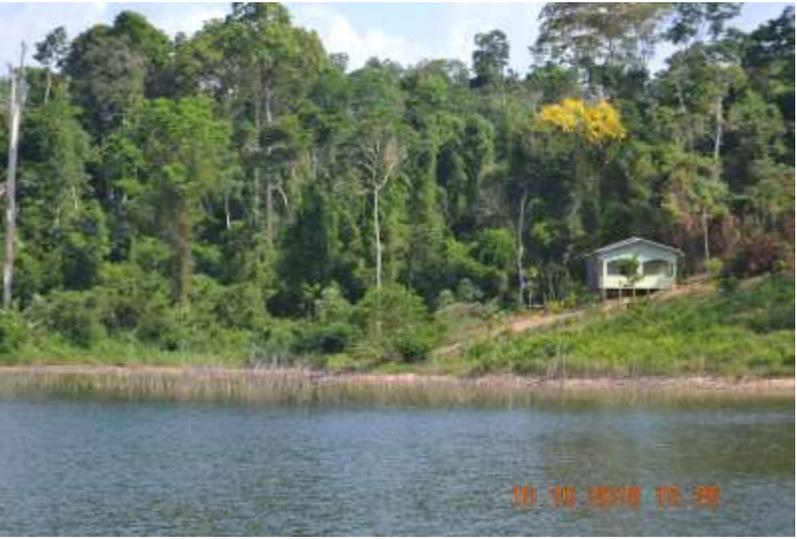
Ponto		Coordenadas UTM (fuso 22)		Solo	FOTOGRAFIAS
RB-A7		389603	9634042	Nitossolo Háplico Eutrófico	
Descrição – Reservatório Xingu	Vistoria – Julho / 2018	Área com relocação de ribeirinhos. Mesma situação dos pontos anteriores, com encosta em solo ocupada, sem indícios de erosão. Entretanto, a sua declividade é um pouco maior que os outros pontos. Área estável.

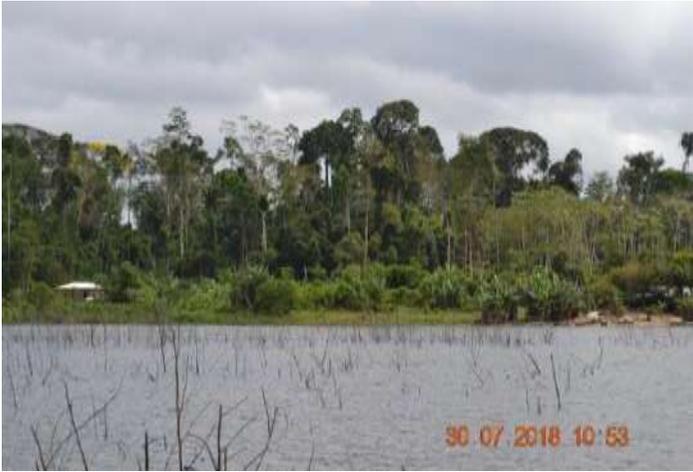
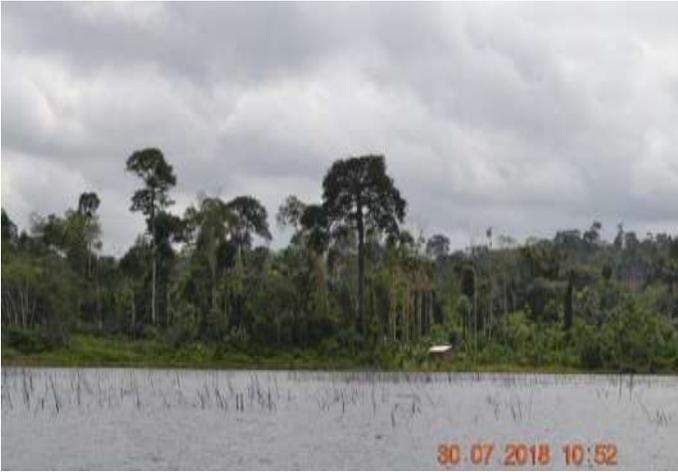
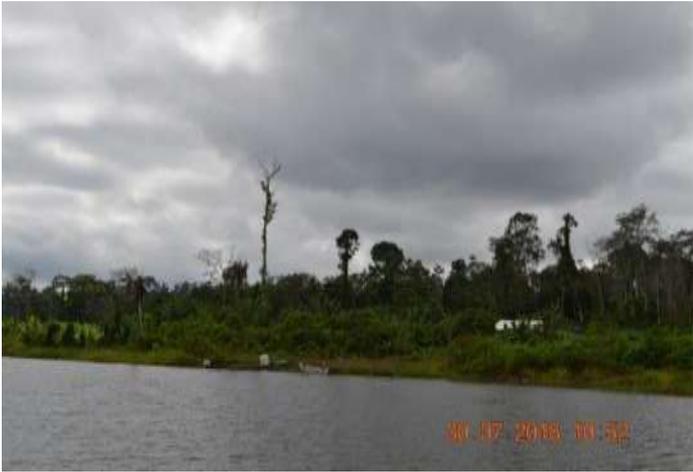
Ponto	Coordenadas UTM (fuso 22)		Solo	FOTOGRAFIAS
	RB-A8	389540	9634578	
Descrição – Reservatório Xingu Vistoria – Julho / 2018	<p>Área de reassentamento. A situação é similar ao que é visto em toda a região. Área de expansão de ocupação, sem vestígios de erosão. Plantação de macaxeira.</p>

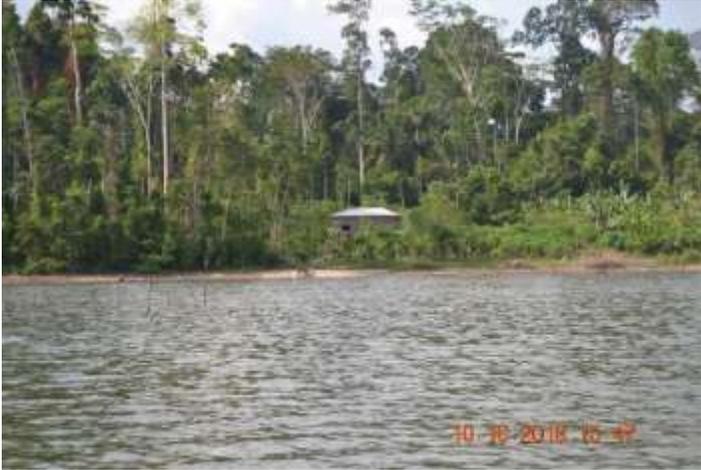
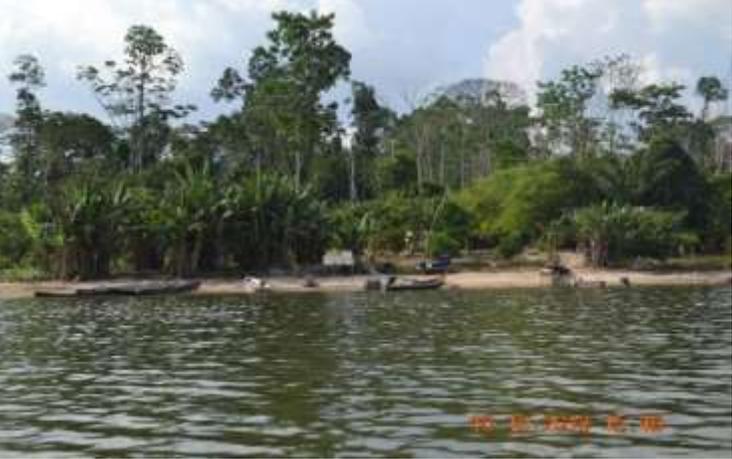
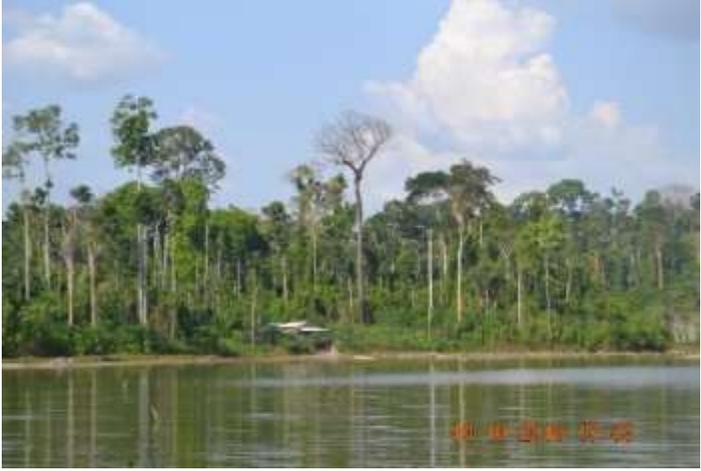
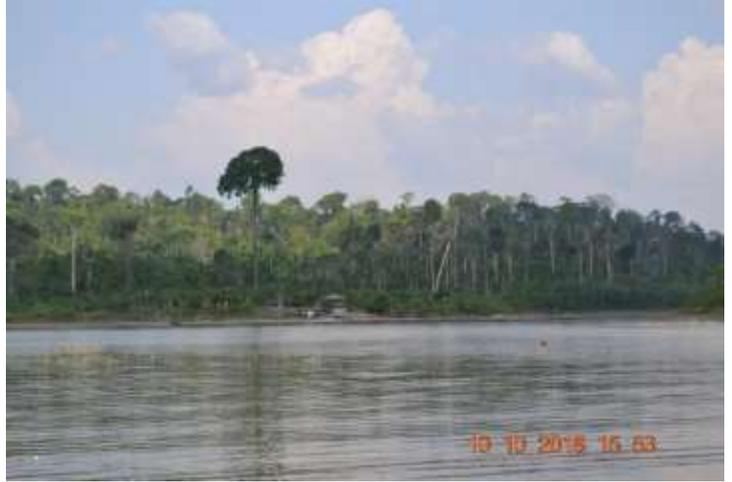
Ponto	Coordenadas UTM (fuso 22)		Solo	FOTOGRAFIAS
RB-A8	389540	9634578	Nitossolo Háplico Eutrófico	
<p style="writing-mode: vertical-rl; transform: rotate(180deg);">Descrição – Reservatório Xingu</p>	<p style="writing-mode: vertical-rl; transform: rotate(180deg);">Vistoria – Outubro / 2018</p>	<p>Área com relocação de ribeirinhos, sem vestígios de erosão e com declividade baixa. Área aparentemente estável.</p>

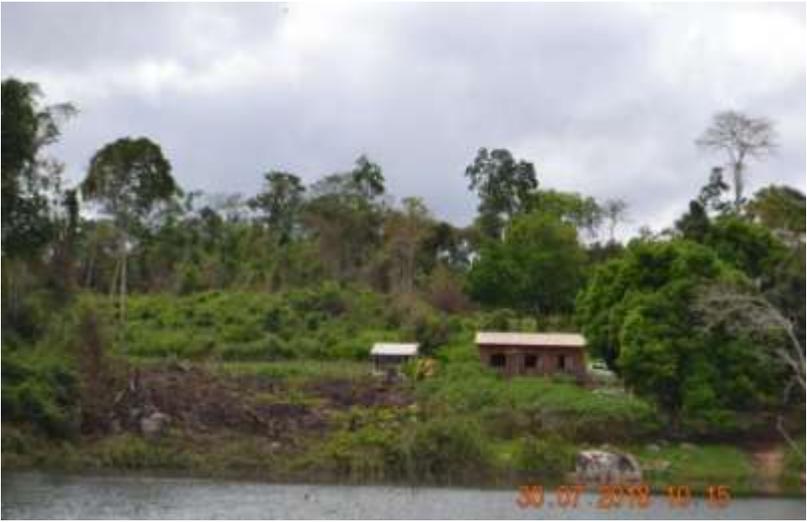
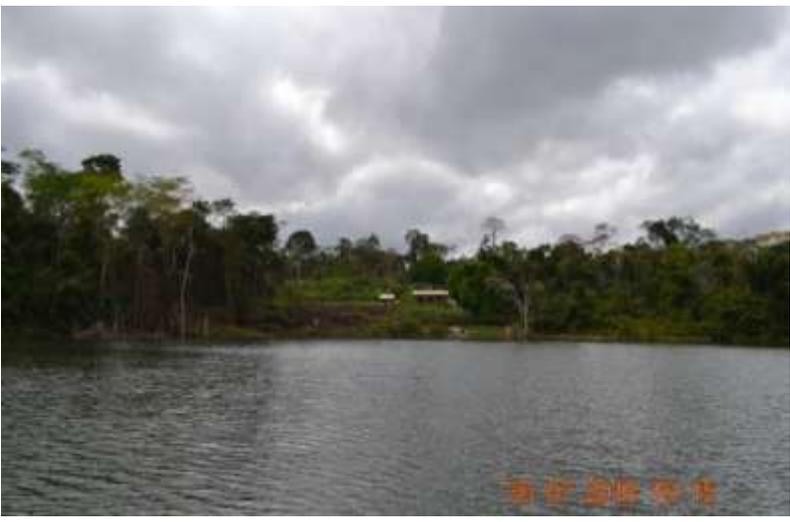
Ponto		Coordenadas UTM (fuso 22)		Solo	FOTOGRAFIAS
RB-A10		387609	9634975	Neossolo Flúvico/Nitossolo Háptico Eutrófico	
Descrição – Reservatório Xingu	Vistoria – Julho / 2018	<p>Área com relocação de ribeirinhos. Encosta pouco íngreme, formado por solo recoberto por vegetação rasteira. Existem alguns blocos de rocha in situ. Sem problemas de estabilidade. Acerca de 300 m, mais uma encosta com presença de uma moradia isolada em encosta sem vestígios de erosão.</p>

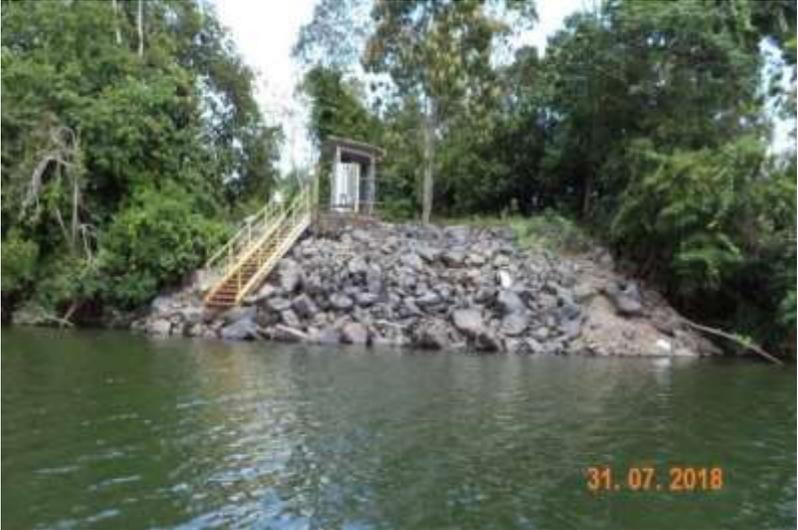
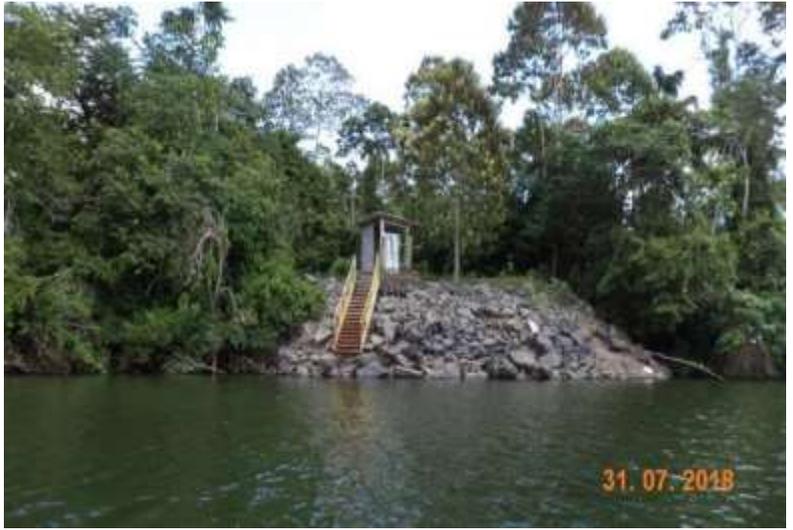
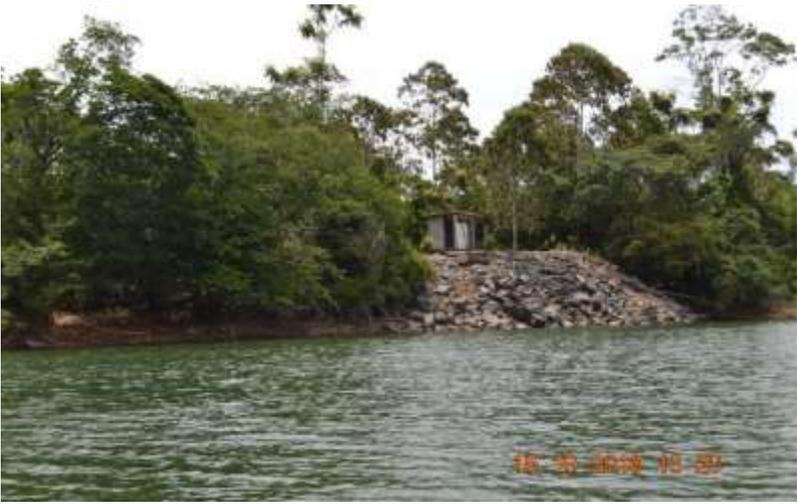
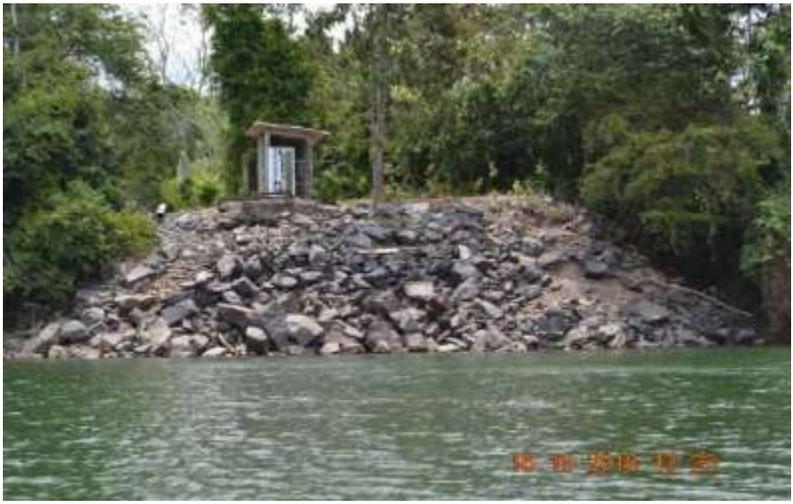
Ponto		Coordenadas UTM (fuso 22)		Solo	FOTOGRAFIAS
CS 1/ENC 31		411730	9656175	Nitossolo Háplico Eutrófico	
Descrição – TRV (Captação de Água)	Vistoria – Julho / 2018	<p>Área de captação de água do sítio Belo Monte. Encosta protegida com enrocamento, totalmente estável, sem qualquer risco. Está paralisada a captação. Ponto pode ser removido da rede de monitoramento.</p>

Descrição – TRV (Captação de Água)	Vistoria – Outubro / 2018	<p>Área da antiga captação de água que atendia o canteiro de Belo Monte. Encosta protegida com enrocamento, totalmente estável, sem qualquer risco. Foi observado a retirada da escada gradeada que era utilizada para a realização de manutenção na bomba de captação. Ponto pode ser removido da rede de monitoramento.</p>

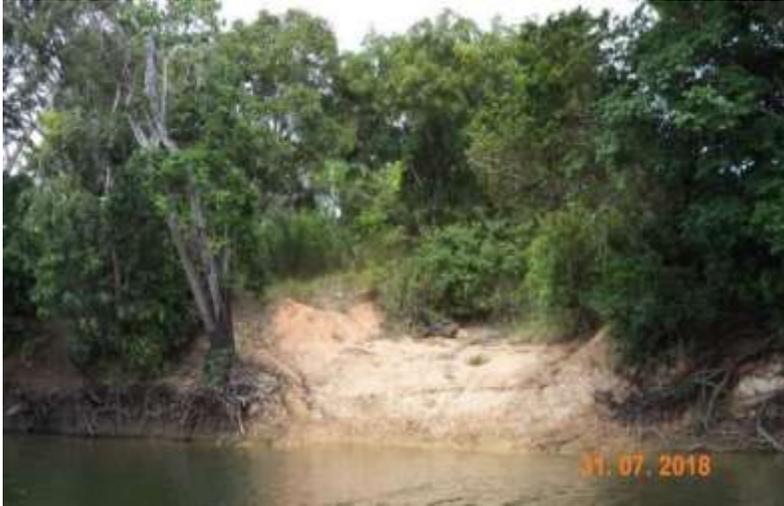
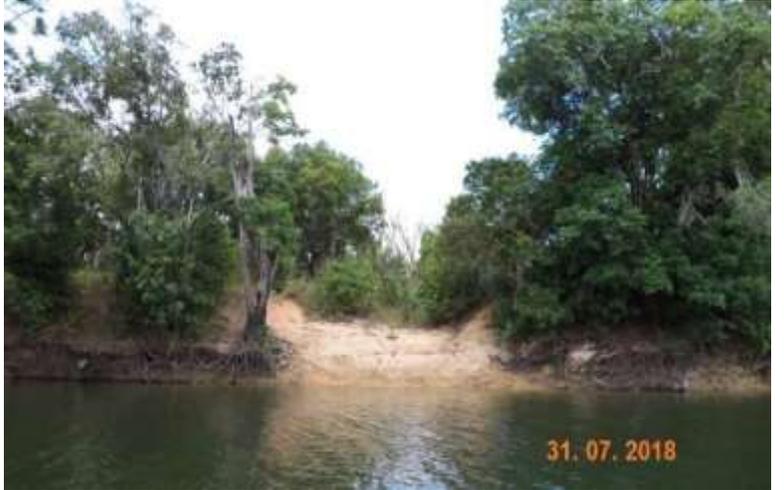
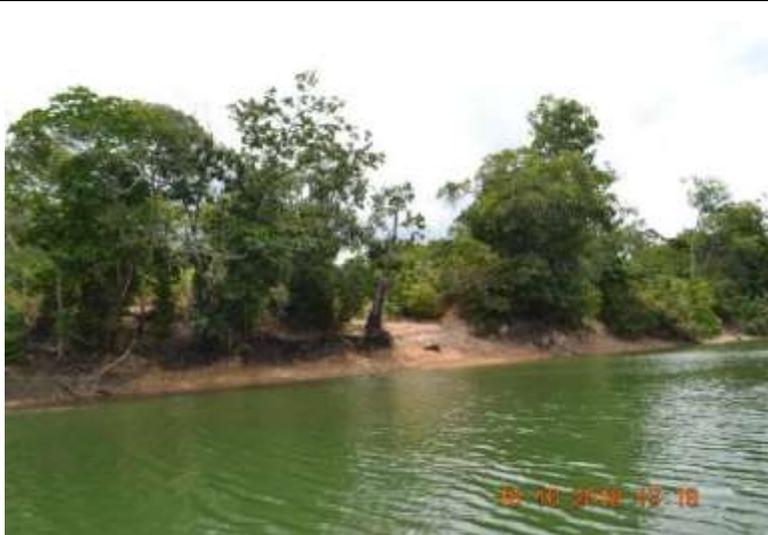
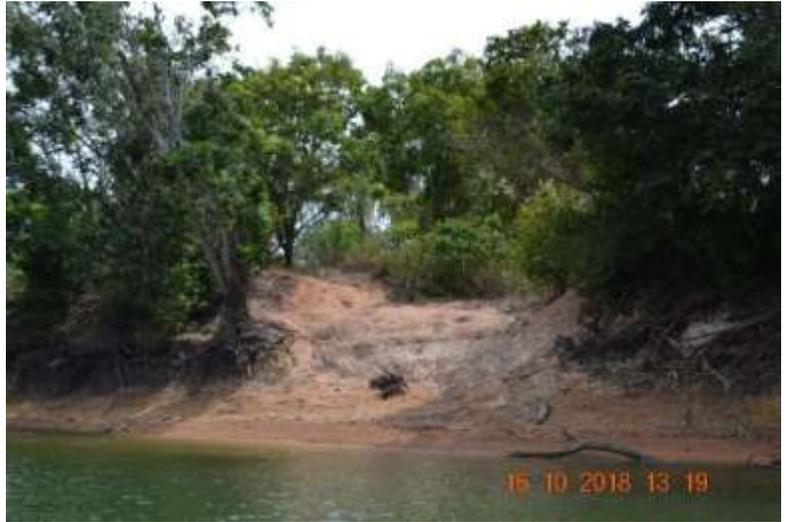
Ponto		Coordenadas UTM (fuso 22)		Solo	FOTOGRAFIAS
CS 2		412172	9655618	Nitossolo Háplico Eutrófico	
Descrição – TRV	Vistoria – Julho / 2018	Talude em solo exposto para acesso de pescadores ao rio. Não há sinais significativos de erosão. Área estável.

Descrição – TRV	Vistoria – Outubro / 2018	Talude em solo mais exposto em função do período de seca, que serve como acesso de pescadores ao rio. Não foi observado sinais significativos de erosão. Área estável.

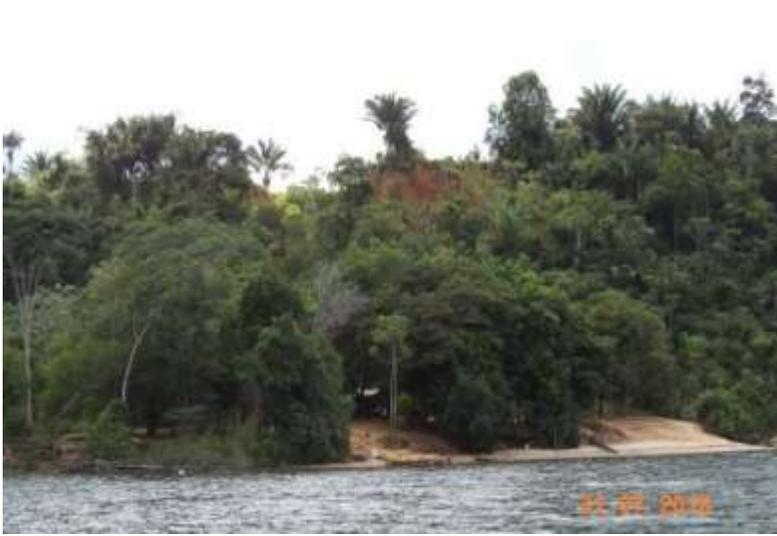
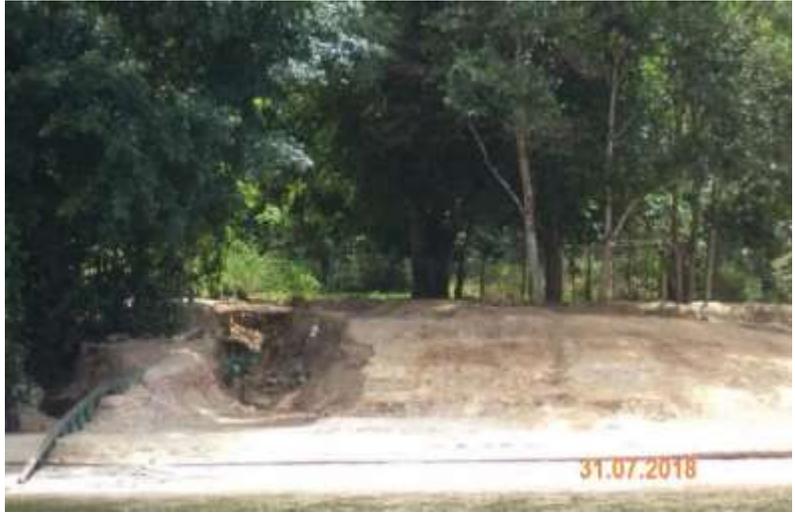
Ponto		Coordenadas UTM (fuso 22)		Solo	FOTOGRAFIAS
CS 4		415930	9657345	Nitossolo Háplico Eutrófico	
Descrição – TRV (Margem Oposta ao Canal de Fuga)	Vistoria – Julho / 2018	Zona de praia praticamente submersa, onde a encosta é formada por solo alaranjado com pequenos sinais de erosão com uma construção local. Área ocupada.

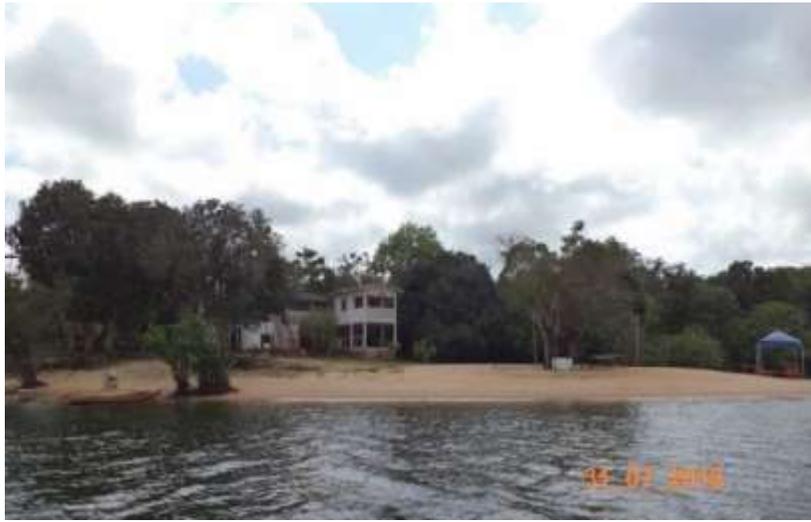
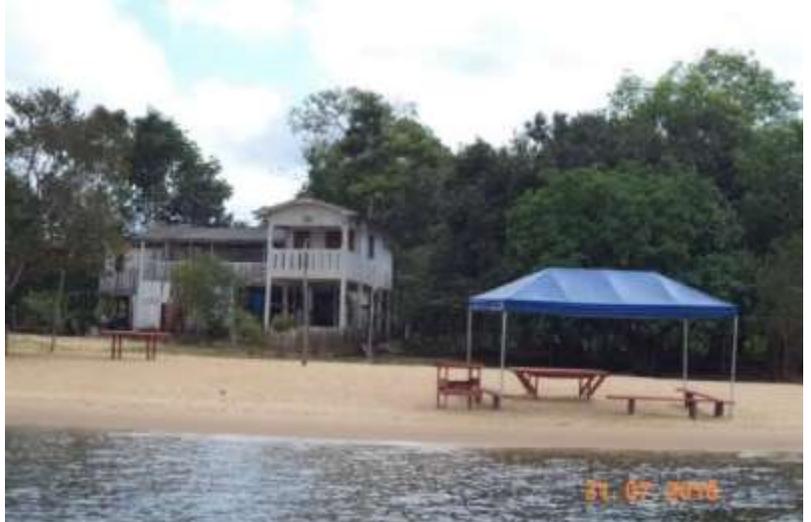
Ponto		Coordenadas UTM (fuso 22)		Solo	FOTOGRAFIAS
CS 8		412791	9657307	Neossolo Flúvico	
Descrição – TRV (Margem Oposta ao Canal de Fuga)	Vistoria – Julho / 2018	Zona de praia exposta que não apresenta qualquer tipo de problema geotécnico. A exposição está relacionada à variação do NA do rio Xingu, incluindo influências da maré. Área estável.

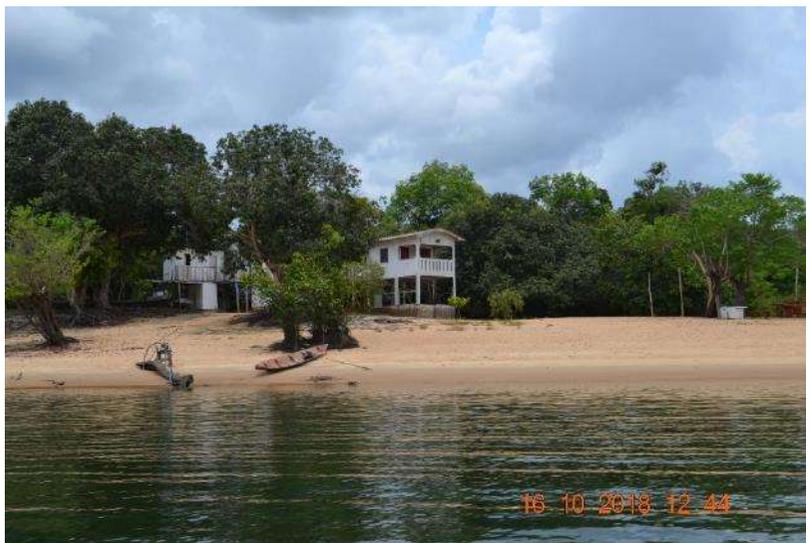
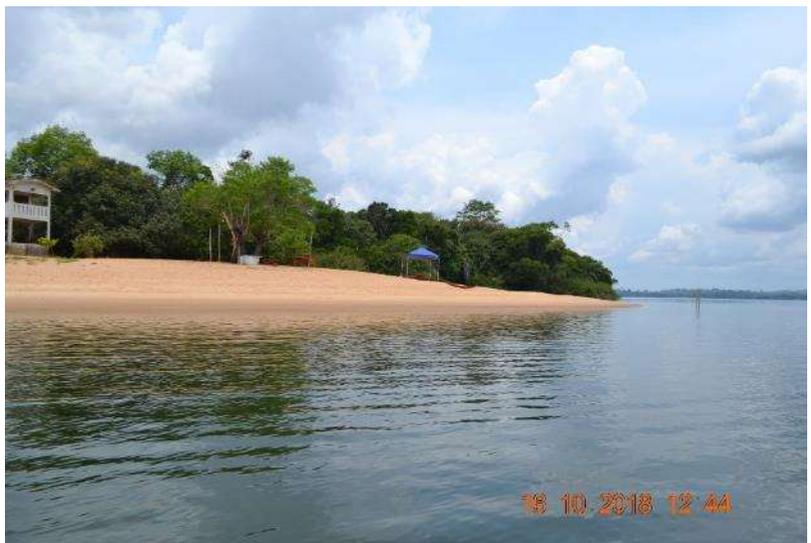
Vistoria – Outubro / 2018	Não foi observado alterações em relação a campanha anterior. Zona de praia exposta que não apresenta qualquer tipo de problema geotécnico. A exposição está relacionada à variação do NA do rio Xingu, incluindo influência da maré. Área estável.

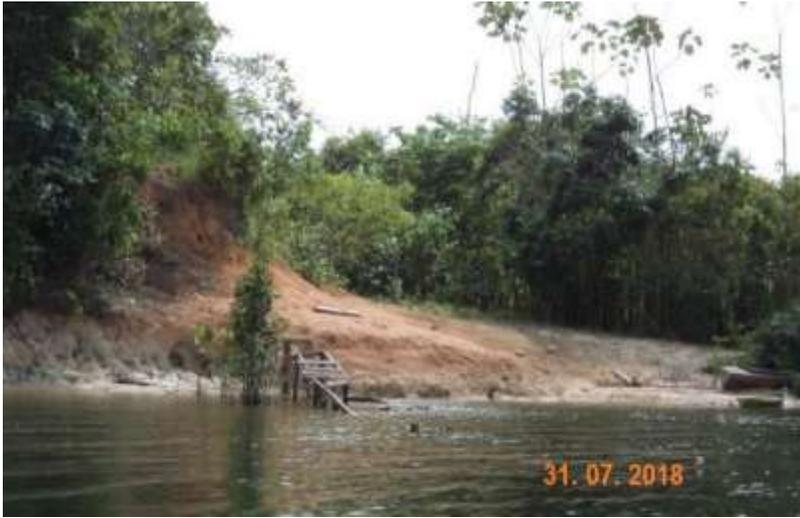
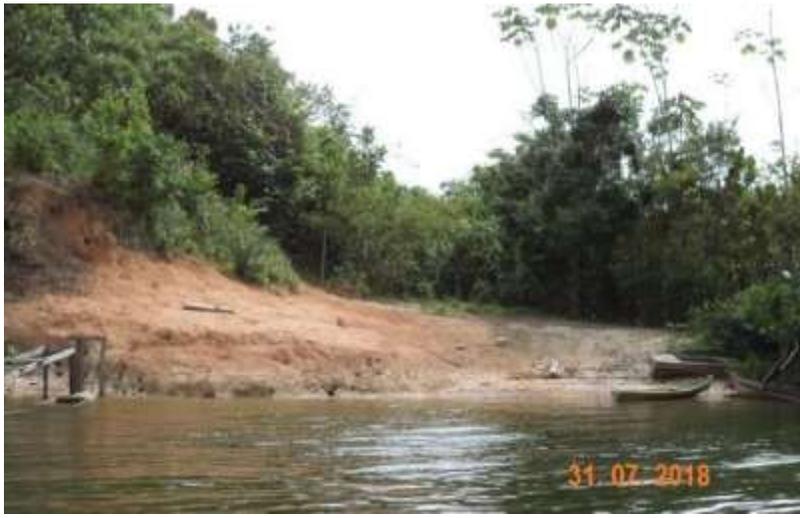
Ponto		Coordenadas UTM (fuso 22)		Solo	FOTOGRAFIAS
CS 9		410599	9659359	Neossolo Flúvico	
Descrição – TRV	Vistoria – Julho / 2018	Encosta marginal de solo alaranjado com grande parte de sua extensão submersa que se caracteriza por ser um local de desembarque de embarcações. Pequeno atracadouro natural. Área estável.

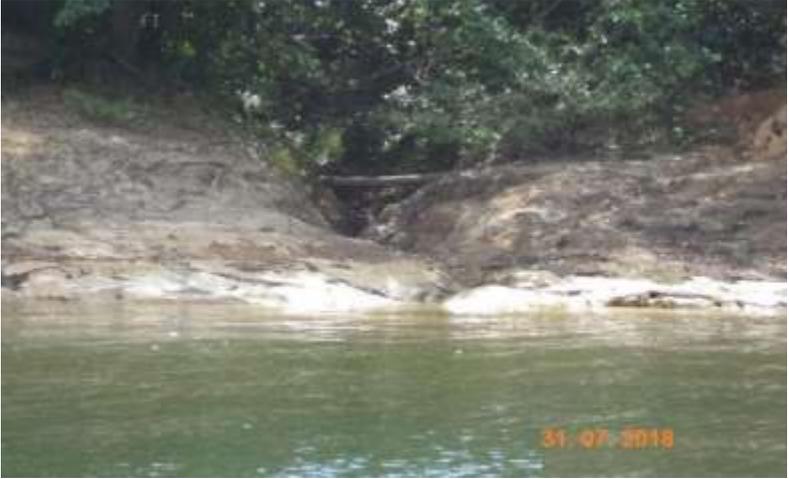
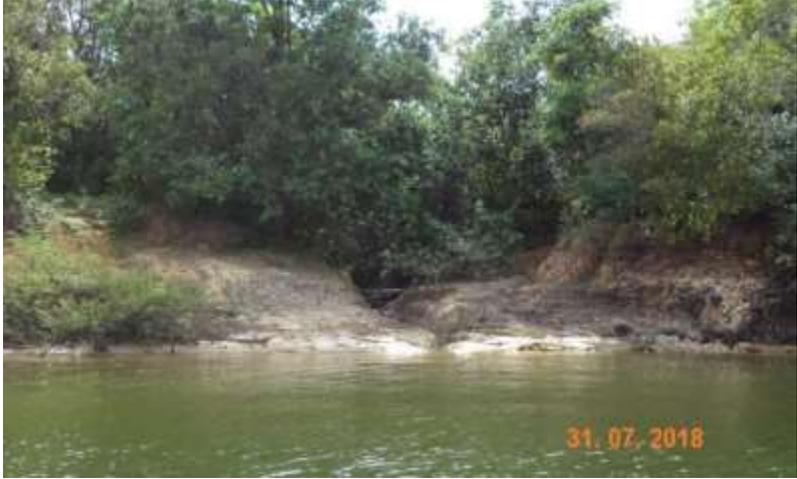
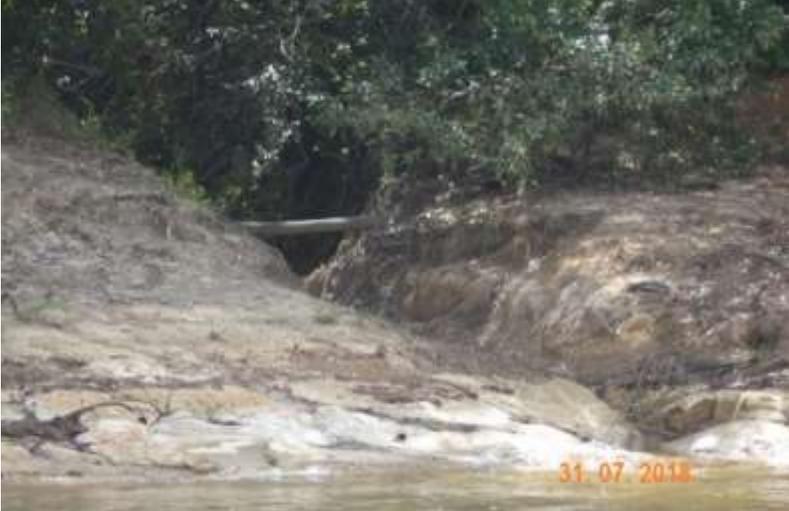
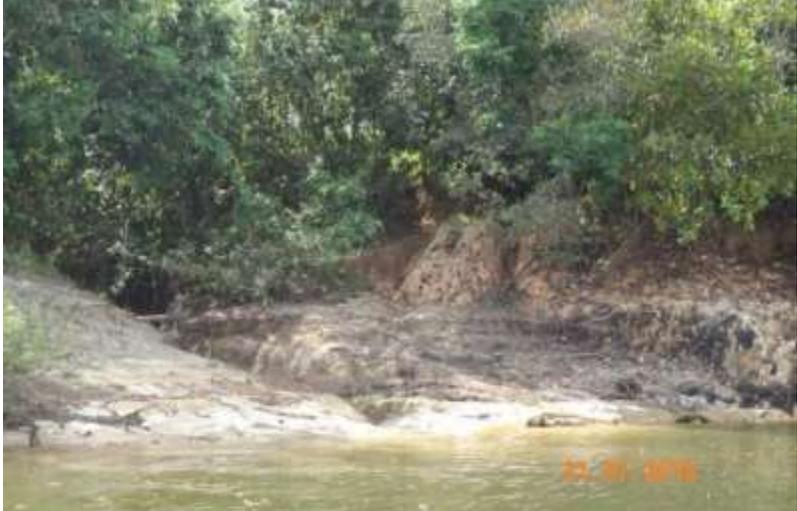
Ponto	Coordenadas UTM (fuso 22)		Solo	FOTOGRAFIAS	
CS 10	410085	9659656	Neossolo Flúvico		
Descrição – TRV	Vistoria – Julho / 2018		<p>Zona de praia submersa e talude exposto e erodido pelo fluxo de água superficial. Declividade da encosta é bem mais acentuada, praticamente vertical em alguns pontos. Talude formado por solo de coloração variegada a alaranjada. Presença de uma drenagem natural. Desenvolvimento de processos erosivos no talude exposto de altura de até 2,5 m. A praia é formada por solo arenoso/areia.</p>

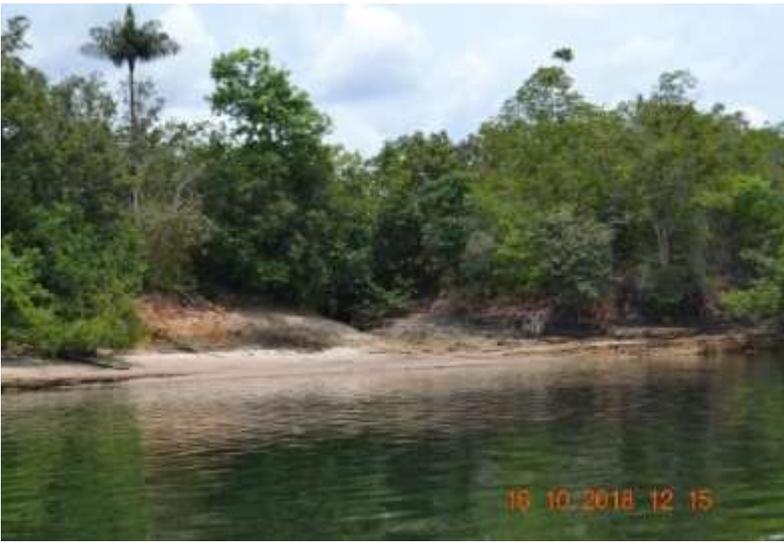
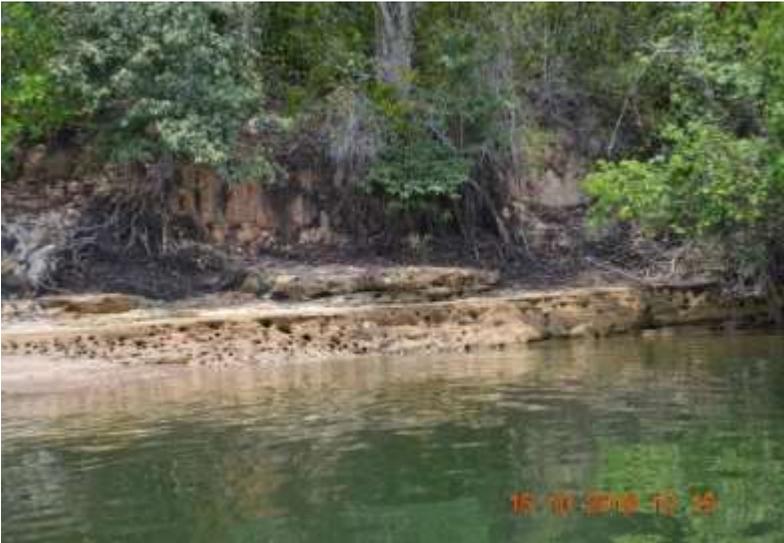
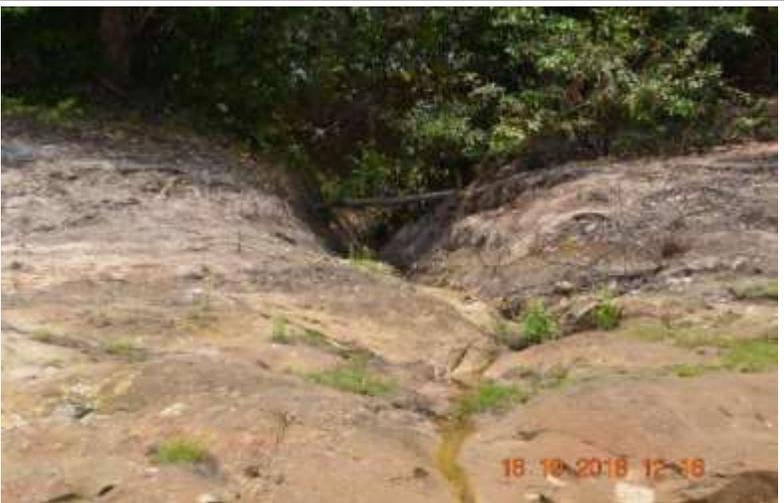
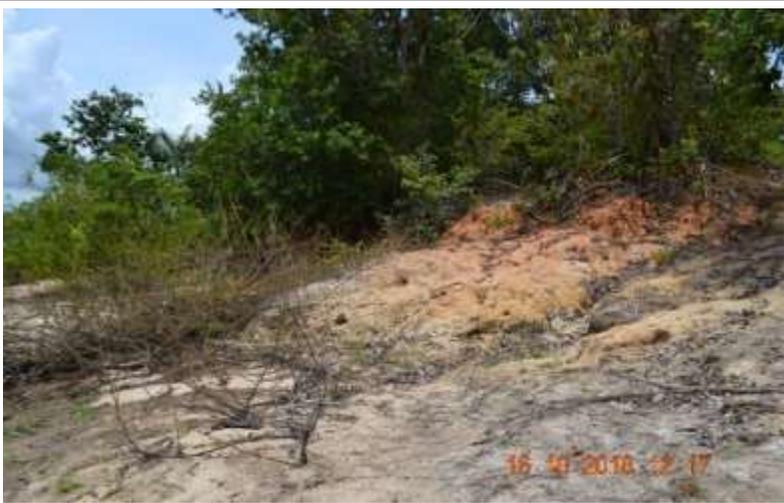
Ponto	Coordenadas UTM (fuso 22)		Solo	FOTOGRAFIAS
CS 10	410085	9659656	Neossolo Flúvico	
<p style="text-align: center;">Descrição – TRV</p> <p style="text-align: center;">Vistoria – Outubro / 2018</p>	<p>Zona de praia mais exposta devido ao período de seca. Além disso, presença de um talude formado por solo de coloração variegada a alaranjada. A referida praia é formada por material arenoso. Presença de uma drenagem natural, com desenvolvimento de processos erosivos no talude exposto.</p>

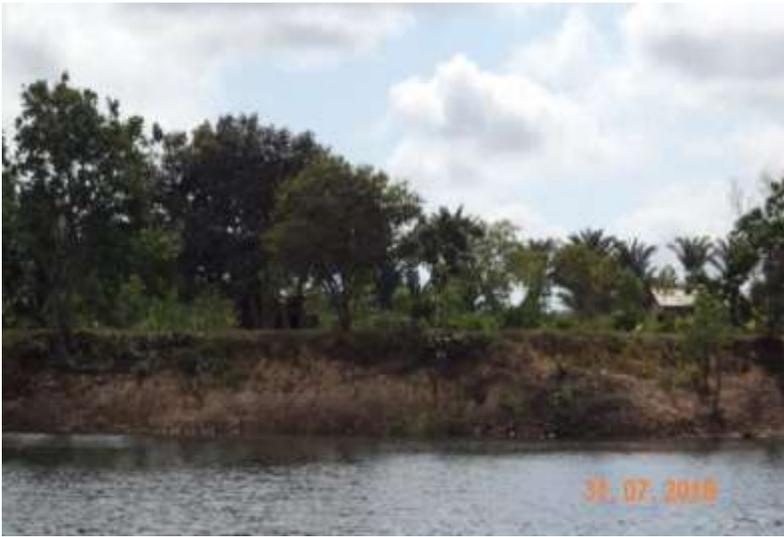
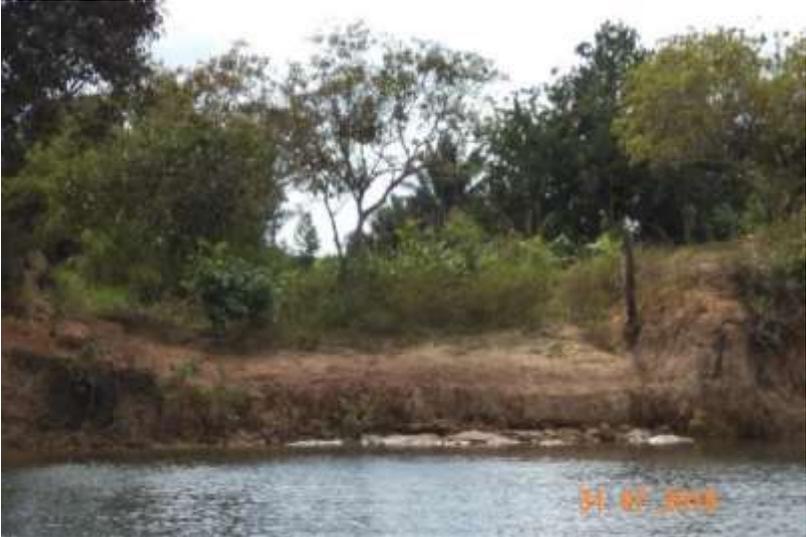
Ponto		Coordenadas UTM (fuso 22)		Solo	FOTOGRAFIAS
CS 11		409772	9659920	Neossolo Flúvico	
Descrição – TRV	Vistoria – Julho / 2018	Encosta marginal similar ao ponto ENC35 com as mesmas características. No local a vegetação de médio porte é um pouco mais densa. Solo residual jovem cor variegada a alaranjada.

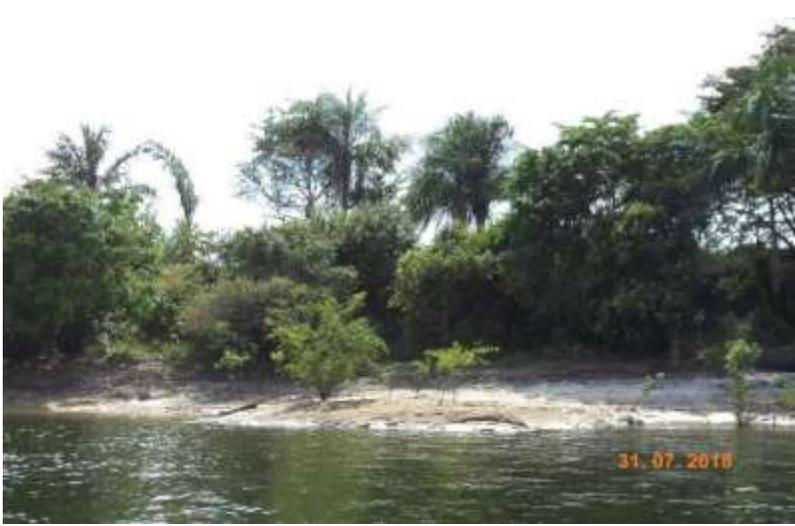
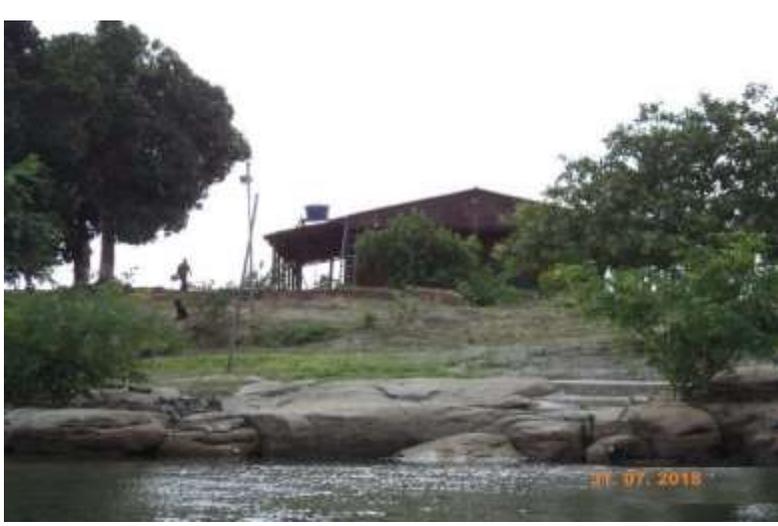
Ponto		Coordenadas UTM (fuso 22)		Solo	FOTOGRAFIAS
CS 12/ENC 36		409326	9660735	Neossolo Flúvico	
Descrição – TRV	Vistoria – Julho / 2018	Encosta marginal em solo exposto com baixa declividade. Presença de afloramentos de rocha arenítica expostos. A zona de praia aqui existente está submersa. Área estável. Árvores esparsas e vegetação rasteira predominante (área desmatada).

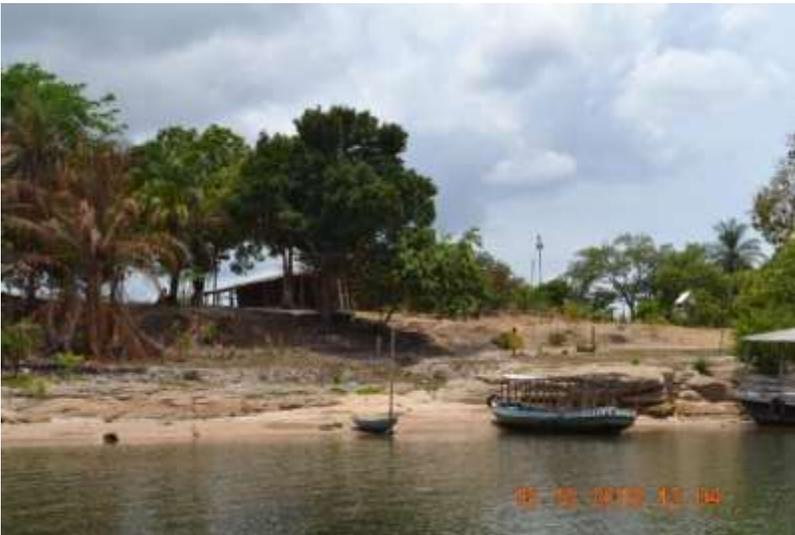
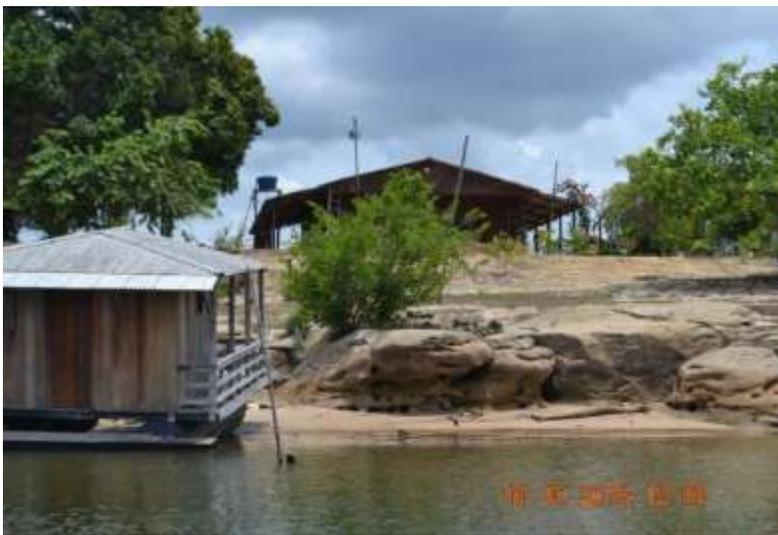
Vistoria – Outubro / 2018	Encosta marginal em solo exposto com baixa declividade. Presença de afloramentos de rocha arenítica. Zona de praia exposta sem ocorrência de processos erosivos em desenvolvimento
