ANEXO FOTOGRAFICO

**Registro Fotográfico dos Pontos de Monitoramento –
Julho e Outubro/2018**

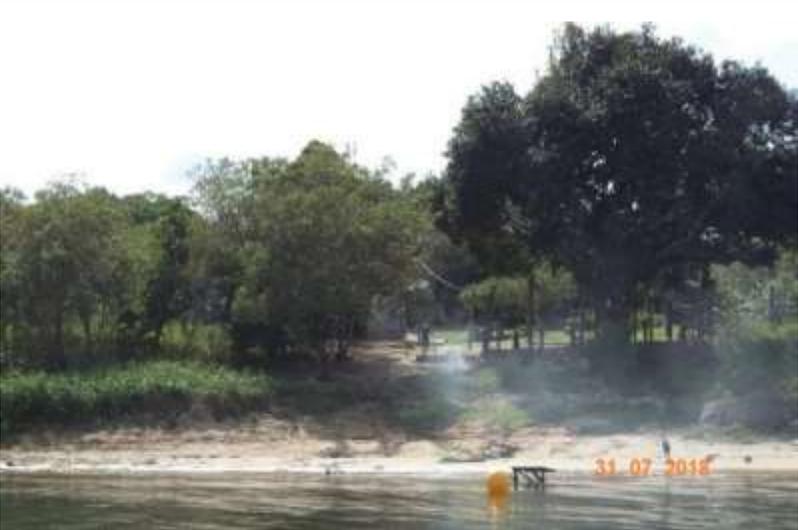
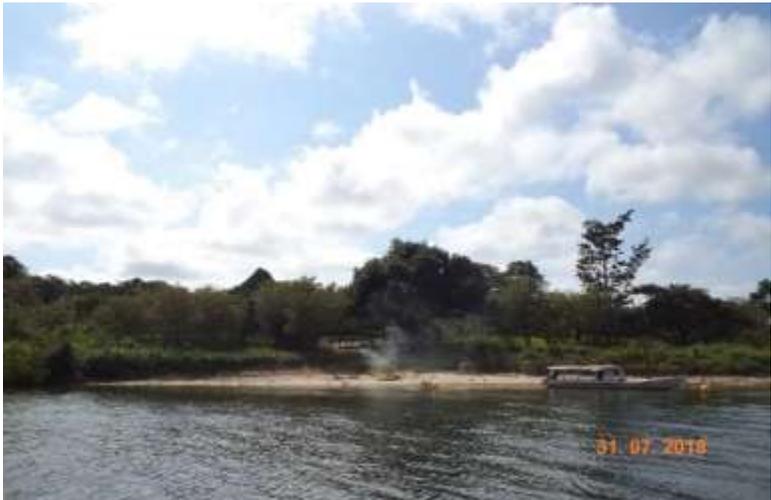
Ponto		Coordenadas UTM (fuso 22)		Solo	FOTOGRAFIAS
CS 13		409098	9662090	Neossolo Flúvico	
Descrição – TRV (Comunidade Bambu)	Vistoria – Julho / 2018	Zona de praia parcialmente submersa, sendo um pequeno trecho de talude exposto de 0,5 m de altura (horizonte A). Não há indícios de processos erosivos significativos.

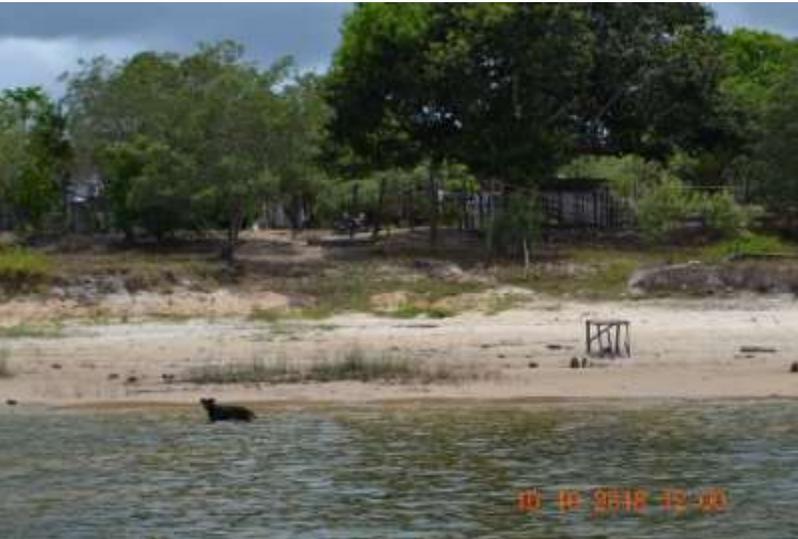
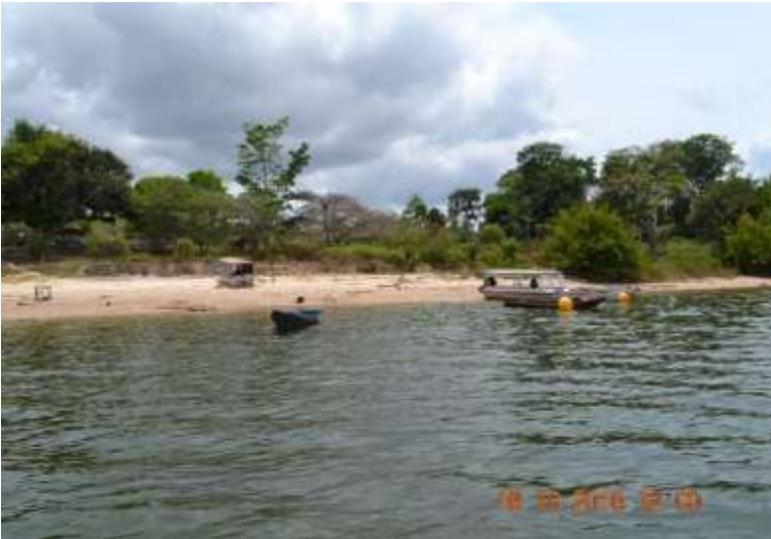
Vistoria – Outubro / 2018	Zona de praia mais exposta em relação ao monitoramento anterior devido ao rebaixamento do NA do rio Xingu. Não há indícios de processos erosivos significativos.

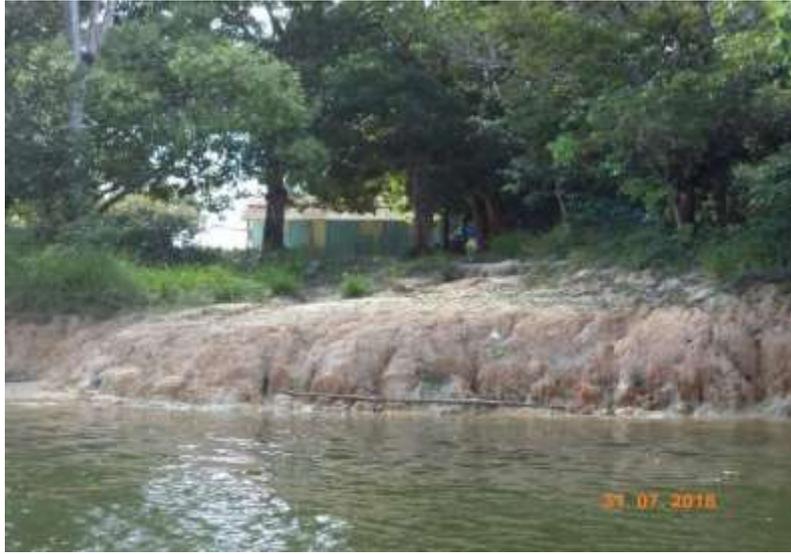
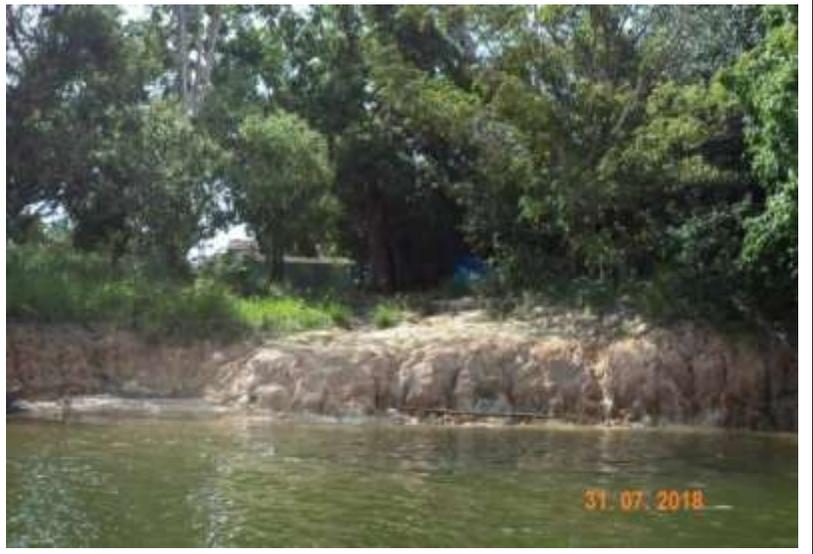
Ponto		Coordenadas UTM (fuso 22)		Solo	FOTOGRAFIAS
CS 14		409023	9662709	Neossolo Flúvico	
Descrição – TRV	Vistoria – Julho / 2018	<p>Zona de praia submersa e parte de um pequeno talude praticamente exposto (comunidade Bambu). O solo exposto é formado por solo residual jovem, cor variegada, com sinais de pequenos sulcos erosivos, mas estável. Área desmatada para atracadouro de barco, em função da escola existente na margem do rio na comunidade Bambu.</p>

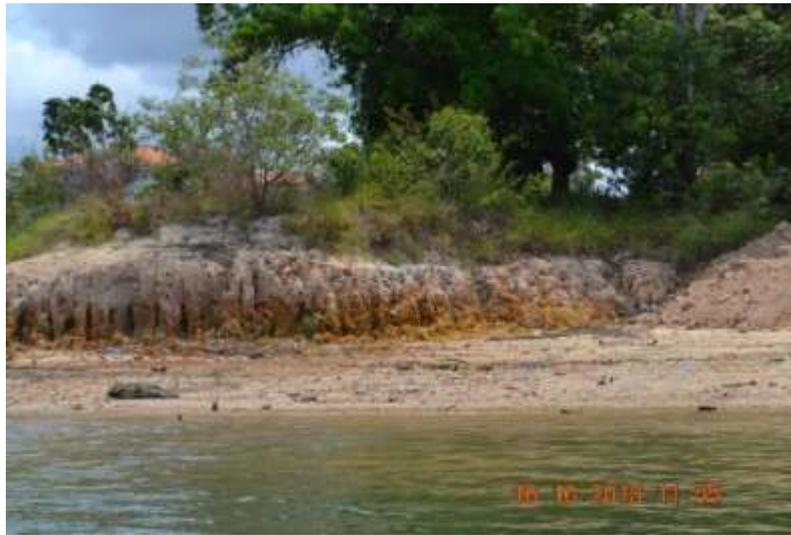
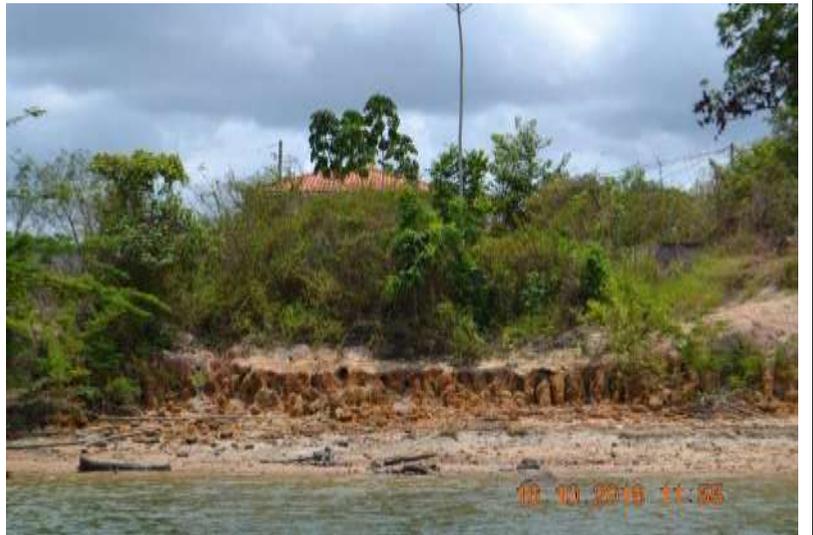
<p>Zona de praia e pequeno talude em solo mais expostos devido ao período de seca da região (rebaixamento do NA do rio Xingu). Pequeno talude formado por solo residual com sinais de sulcos erosivos, devido às variações sazonais do NA.</p>

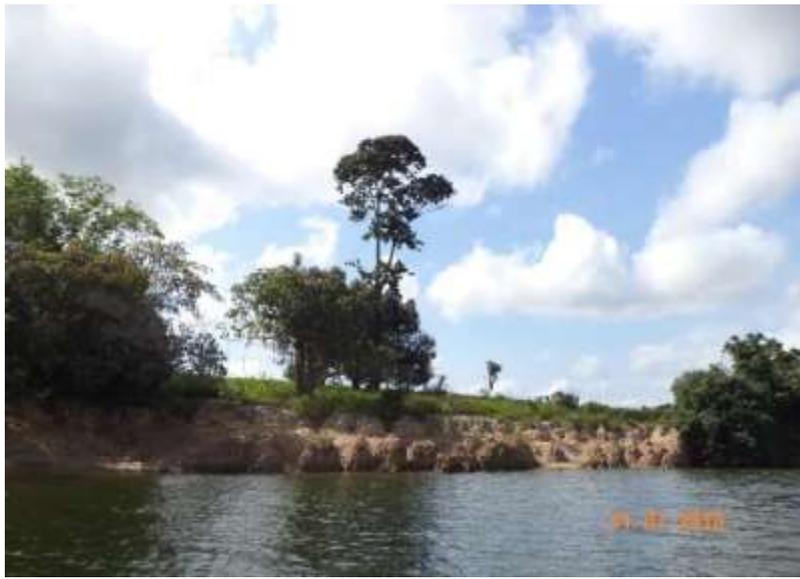
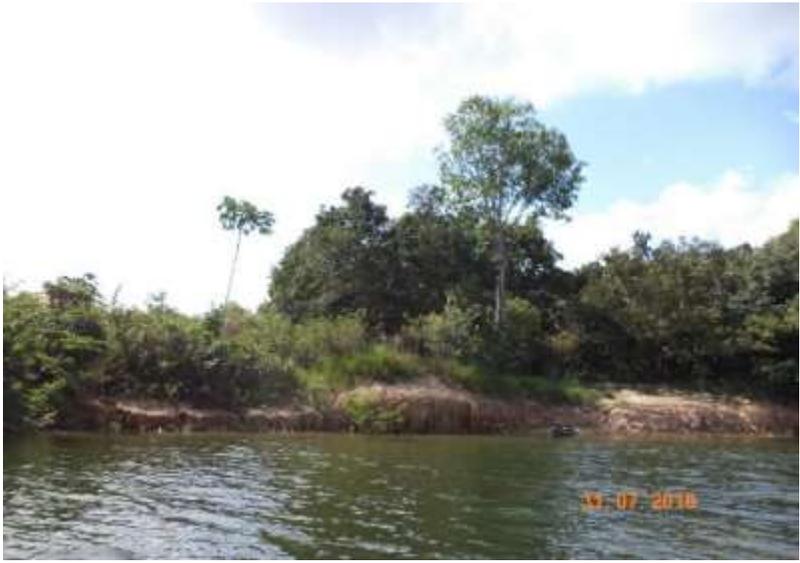
Ponto		Coordenadas UTM (fuso 22)		Solo	FOTOGRAFIAS
CS 15		409020	9663052	Neossolo Flúvico	
Descrição – TRV	Vistoria – Julho / 2018	<p>Zona de praia submersa e pequena porção do talude exposto de solo com claros sinais de erosão, mas que não causam maiores problemas. Baixa declividade do terreno. Vegetação predominantemente rasteira com árvores de médio e pequeno porte e raras de grande porte.</p>

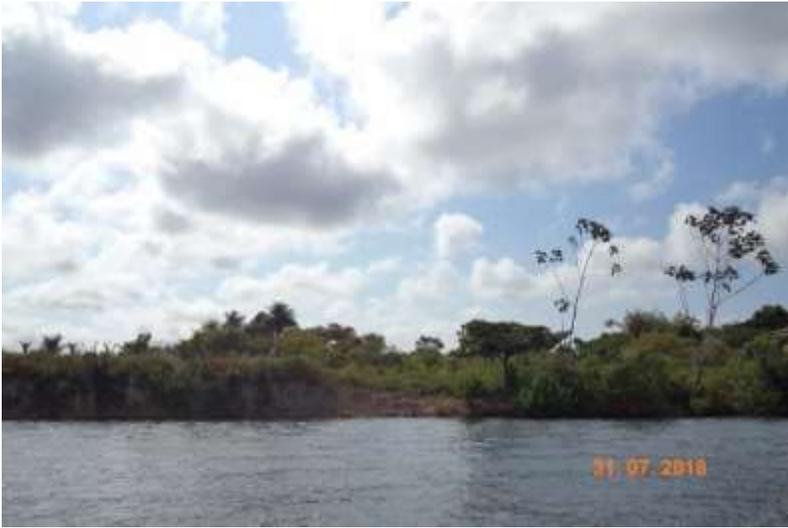
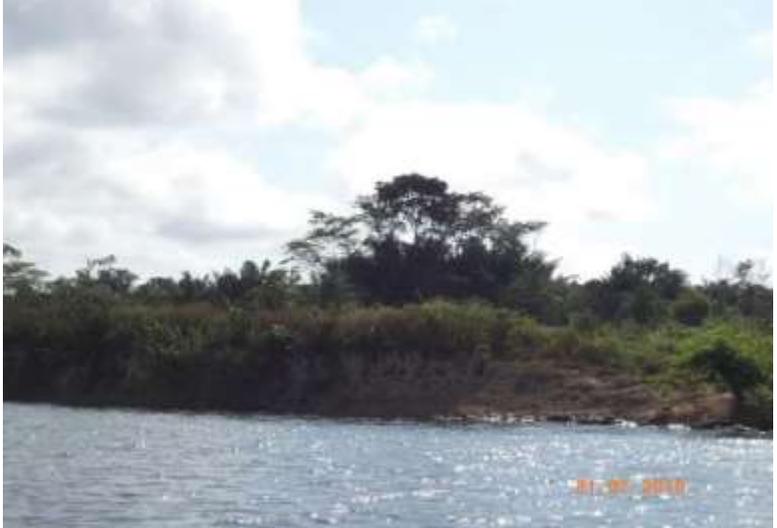
Ponto		Coordenadas UTM (fuso 22)		Solo	FOTOGRAFIAS
CS 16		409016	9663278	Neossolo Flúvico	
Descrição – TRV	Vistoria – Julho / 2018	Zona de praia submersa em função do NA elevado do rio Xingu, com um pequeno pedaço do talude exposto. Presença no local de uma casa. Área desmatada na beira do rio com árvores de grande porte esparsas e vegetação rasteira/gramínea predominante. Não há sinais de processos erosivos significativos. Área estável.

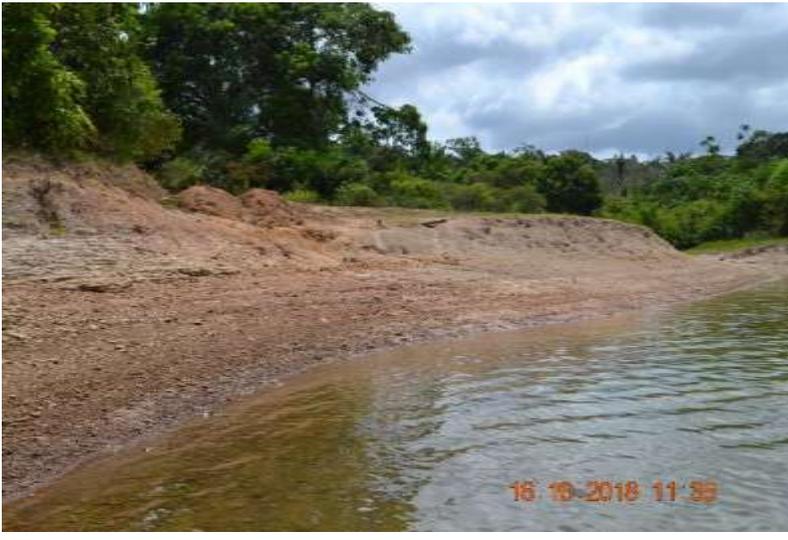
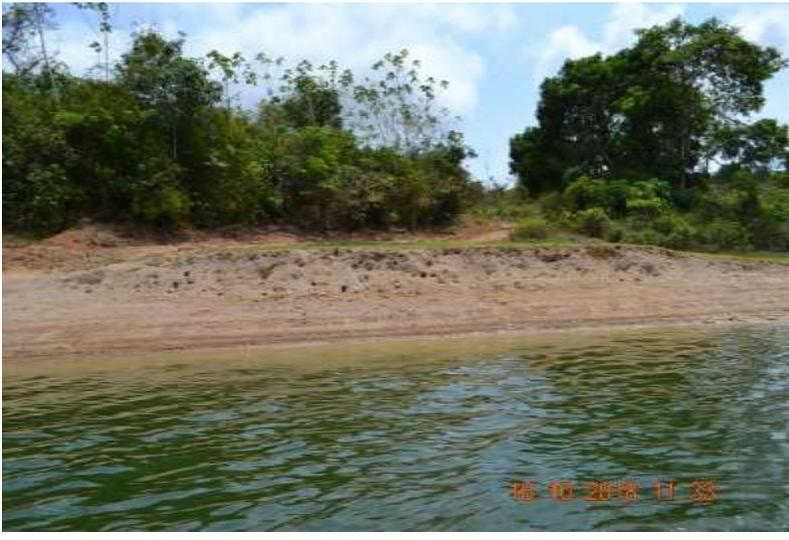
Vistoria – Outubro / 2018	Zona de praia e talude expostos devido ao período de seca. Não há indícios de problemas de estabilidade. Declividade é pouco acentuada. Solo exposto com pequenos sulcos erosivos, devido às variações do NA, inclusive por influência das marés

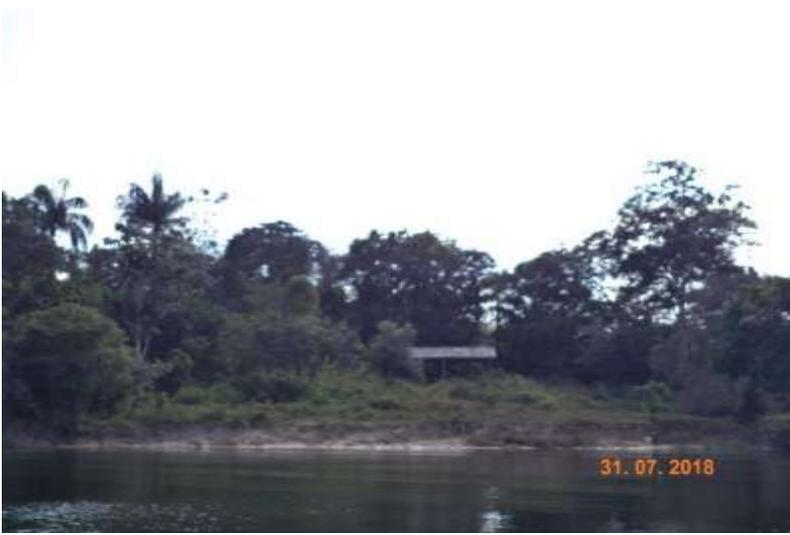
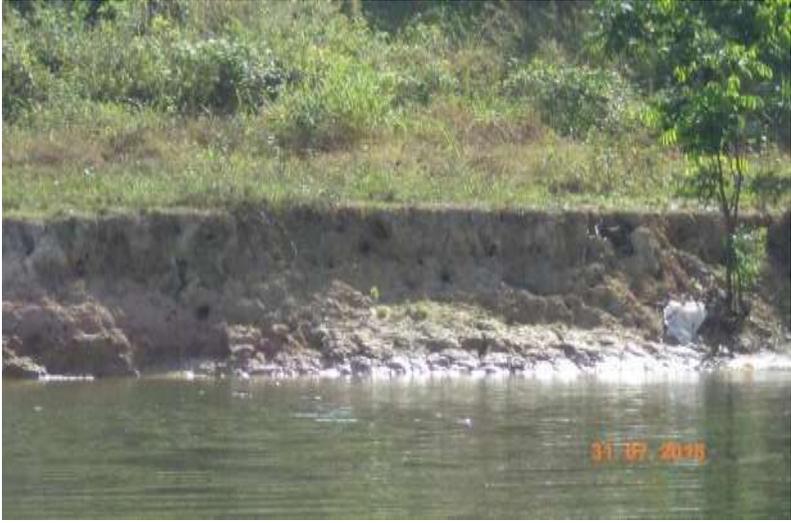
Ponto		Coordenadas UTM (fuso 22)		Solo	FOTOGRAFIAS
CS 18		408838	9666163	Latossolo Vermelho-Amarelo Distrófico	
Descrição – TRV	Vistoria – Julho / 2018	Zona de praia submersa devido ao NA do rio Xingu estar alto. Apenas um trecho do talude se. Vegetação rasteira no local e ao redor árvores de pequeno a grande porte. Presença de pequenos sulcos erosivos no talude.

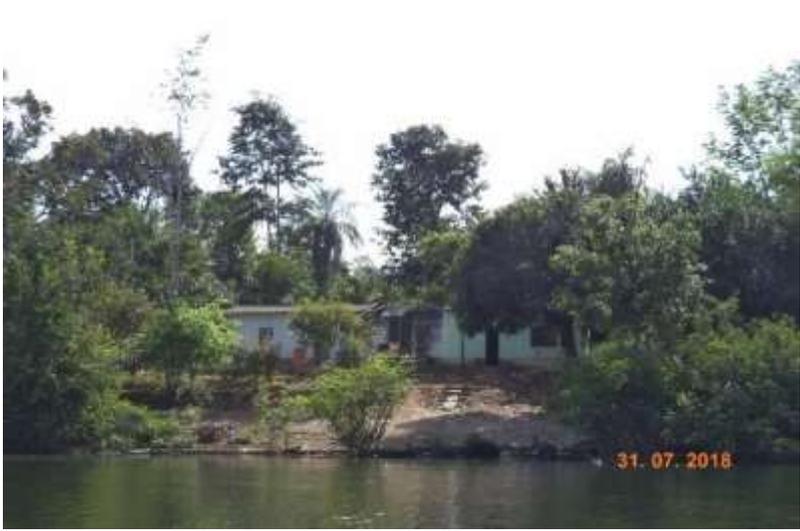
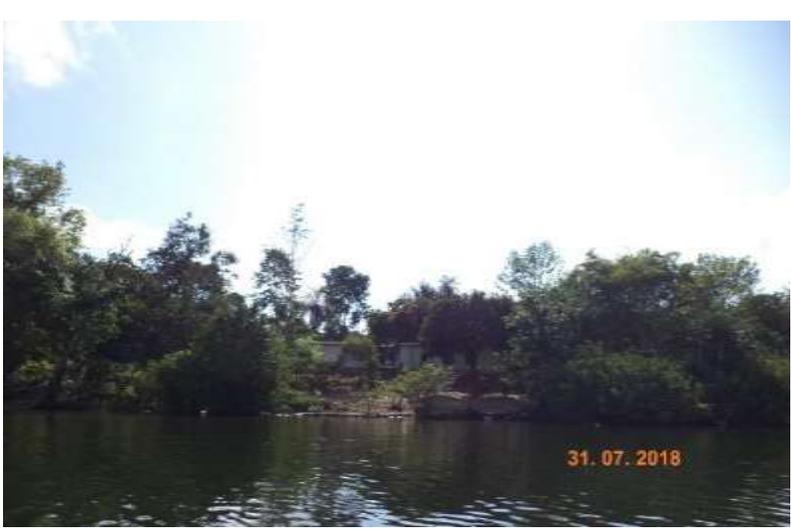
Ponto		Coordenadas UTM (fuso 22)		Solo	FOTOGRAFIAS	
CS 19		408259	9666683	Latossolo Vermelho-Amarelo Distrófico		
Descrição – TRV	Vistoria – Julho / 2018	Encosta de solo amarelado exposta com presença de duas casas. A zona de praia encontra-se submersa. Pequenos sinais de erosão, mas a área se encontra estável.

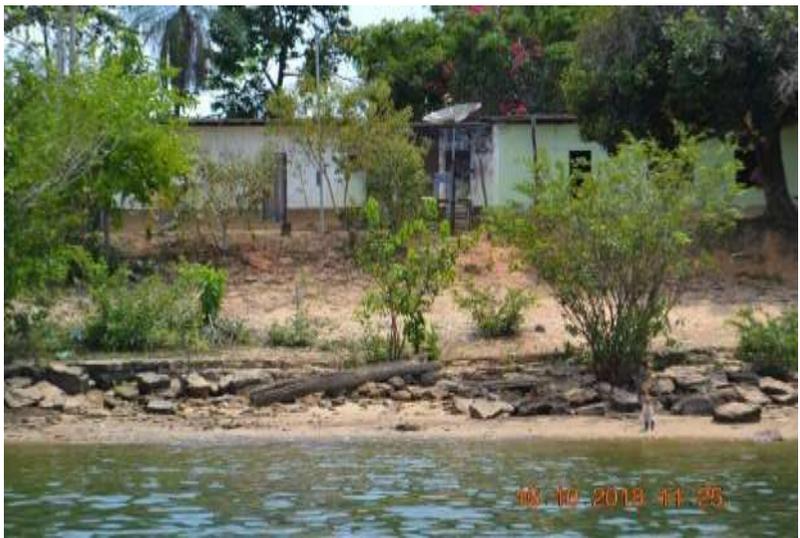
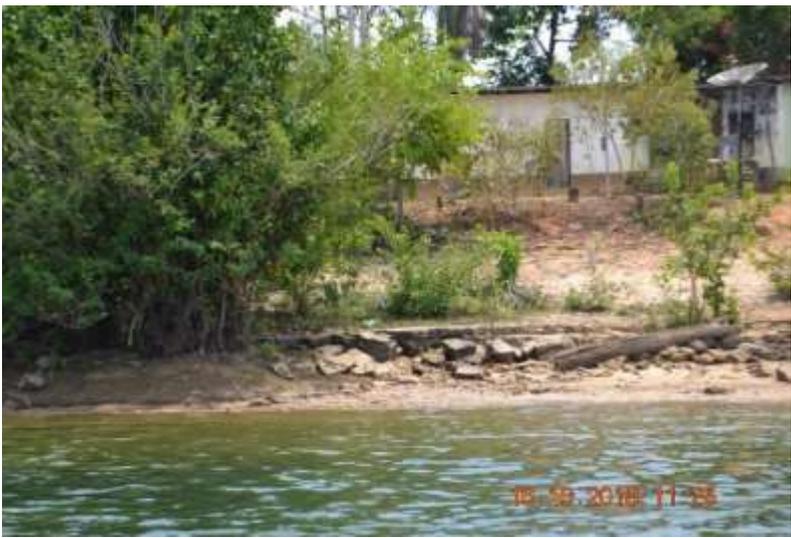
Vistoria – Outubro / 2018	Encosta de solo amarelado exposta com blocos de rocha expostos e árvores de pequeno porte. Pequenos sinais de erosão, mas a área se encontra estável.

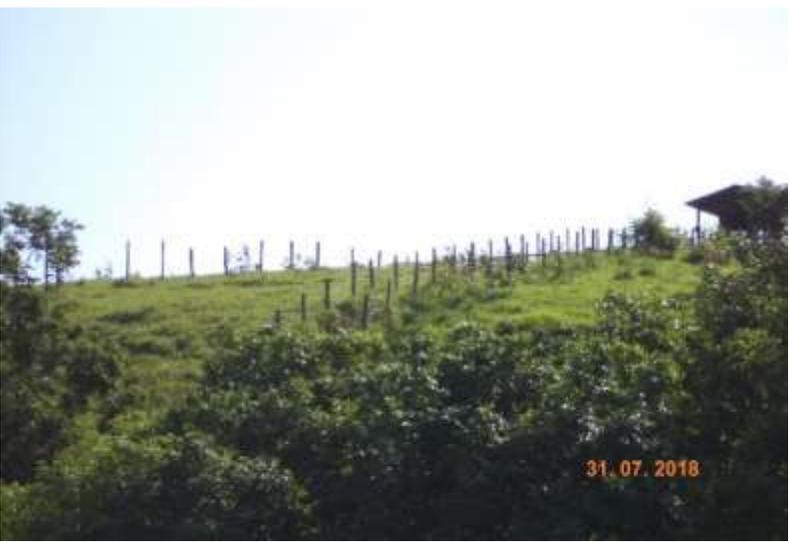
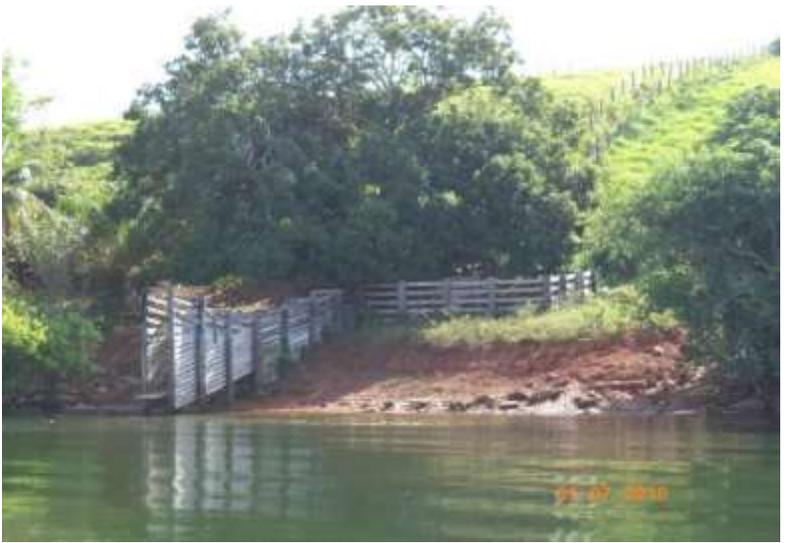
Ponto		Coordenadas UTM (fuso 22)		Solo	FOTOGRAFIAS
CS 20		407758	9667109	Latossolo Vermelho-Amarelo Distrófico	
Descrição – TRV	Vistoria – Julho / 2018	<p>Encosta em solo vermelho, onde na sua base foi construída uma estrutura de embarcadouro de gado. Solo exposto com alguma vegetação arbórea preservada na margem. Área antropizada. Presença de alguns sulcos erosivos indicando fluxo de águas pluviais no trecho da estrutura. O solo não está tão exposto devido ao NA elevado.</p>

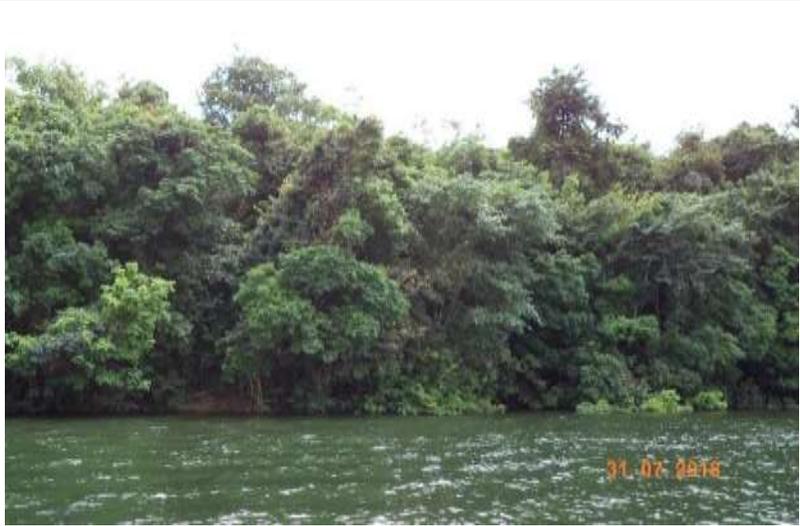
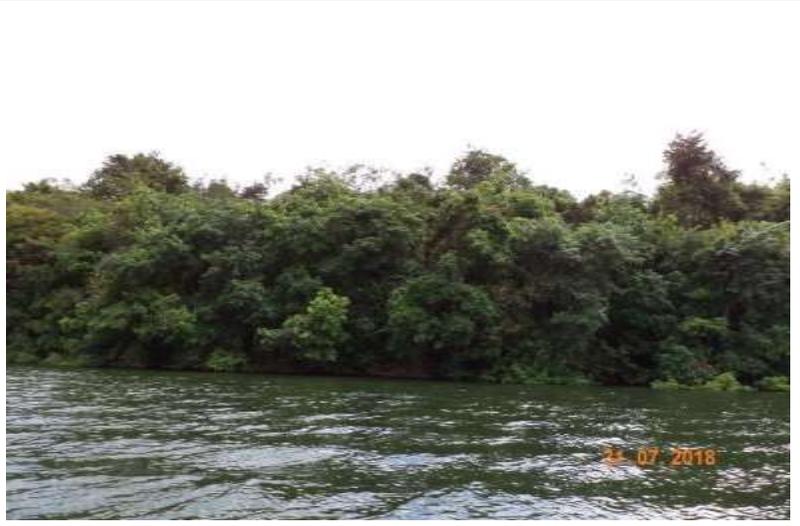
Ponto		Coordenadas UTM (fuso 22)		Solo	FOTOGRAFIAS	
CS 22		413523	9657292	Neossolo Flúvico		
Descrição – TRV (Margem Oposta ao Canal de Fuga) Vistoria – Julho / 2018	<p>Blocos de rocha estão submersos devido ao NA alto do rio Xingu. Margem com densa vegetação preservada. Área estável.</p>

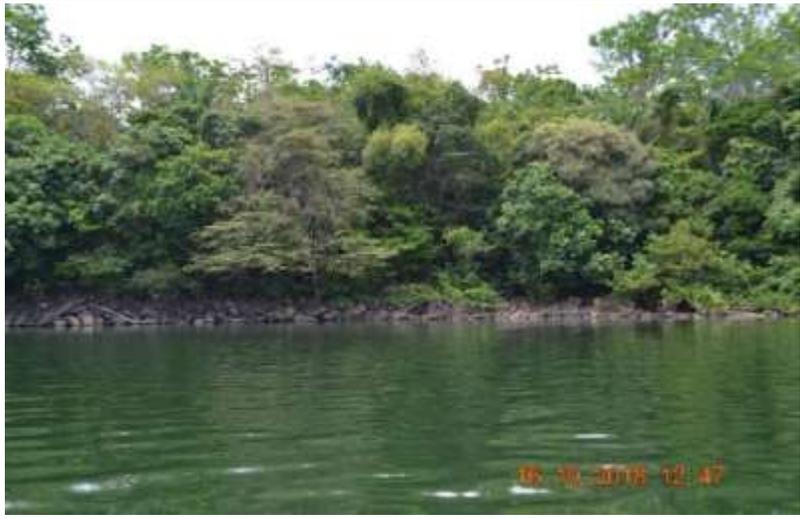
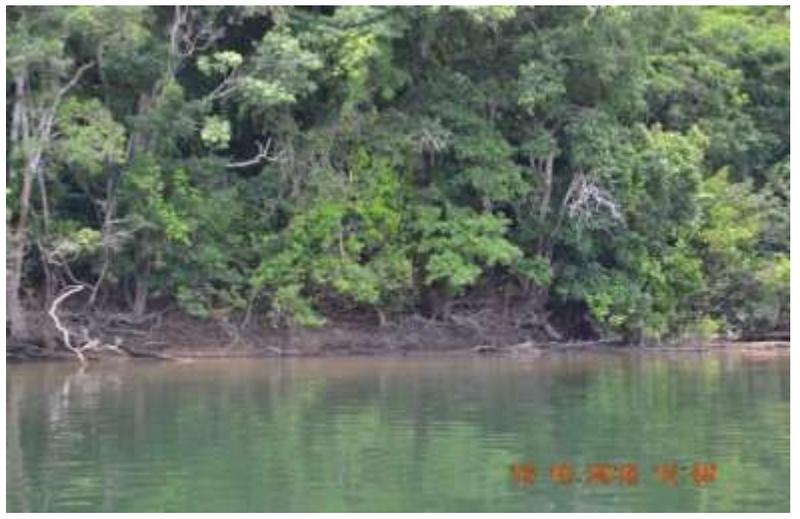
Descrição – TRV (Margem Oposta ao Canal de Fuga) Vistoria – Outubro / 2018	<p>Área com blocos de rocha parcialmente expostos devido ao rebaixamento do NA. Margem com densa vegetação preservada. Área estável. Este ponto pode ser retirado da malha amostral do PBA 10.3.</p>

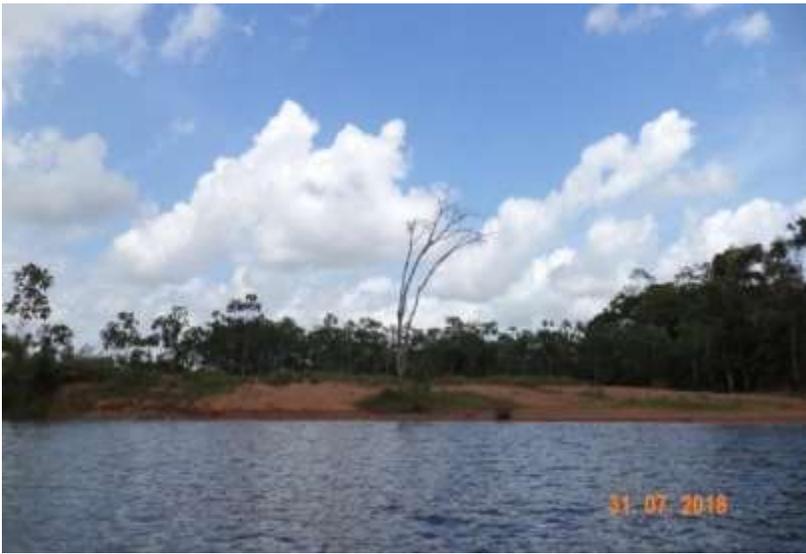
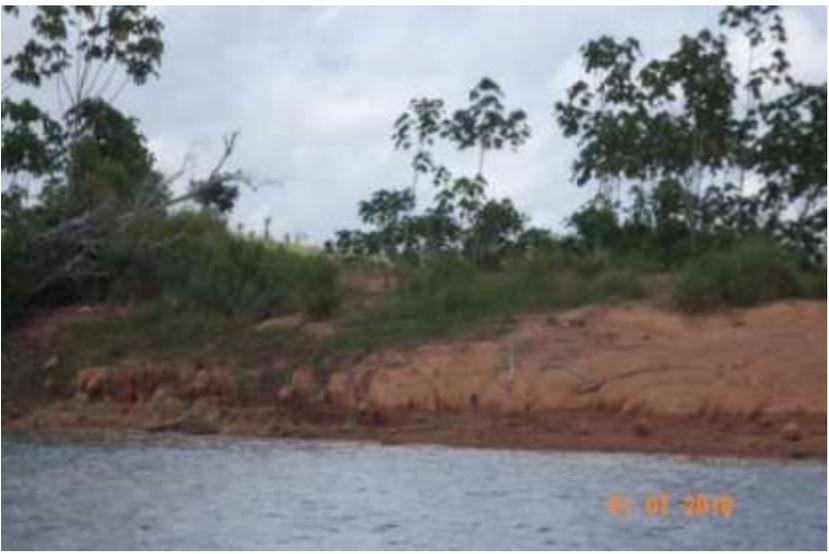
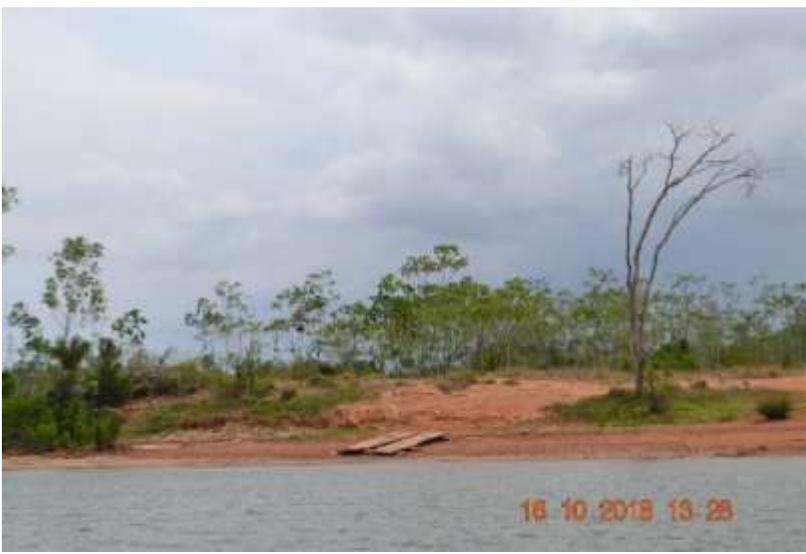
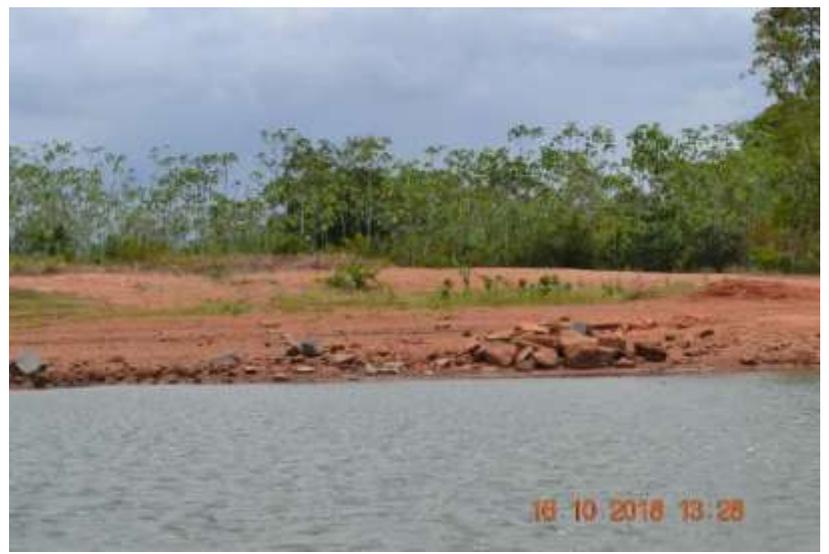
Ponto		Coordenadas UTM (fuso 22)		Solo	FOTOGRAFIAS	
CS 23		410933	9657399	Neossolo Flúvico		
Descrição – TRV	Vistoria – Julho / 2018	Rampa de acesso ao rio, em encosta desmatada, com solo parcialmente exposto de cor alaranjada e com pequenos sinais de erosão pouco significativos. Esta área funcionava como um porto alternativo, não relacionado ao empreendimento. Área estável.

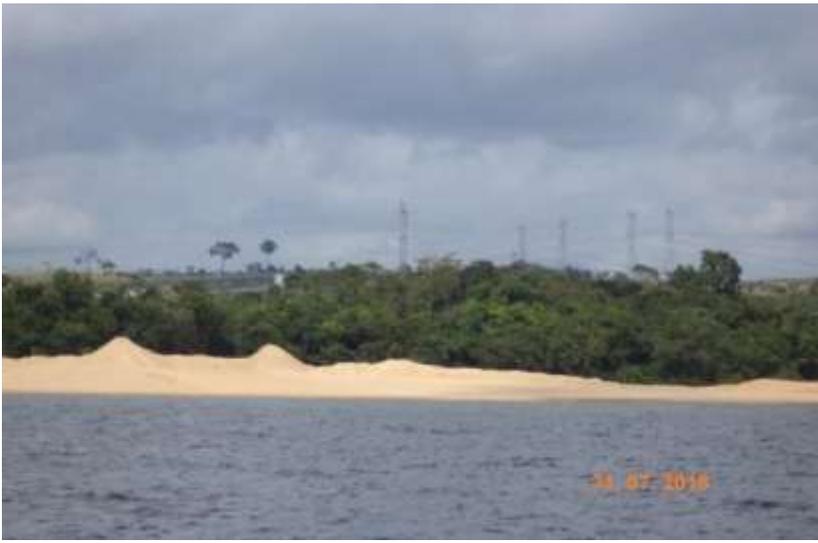
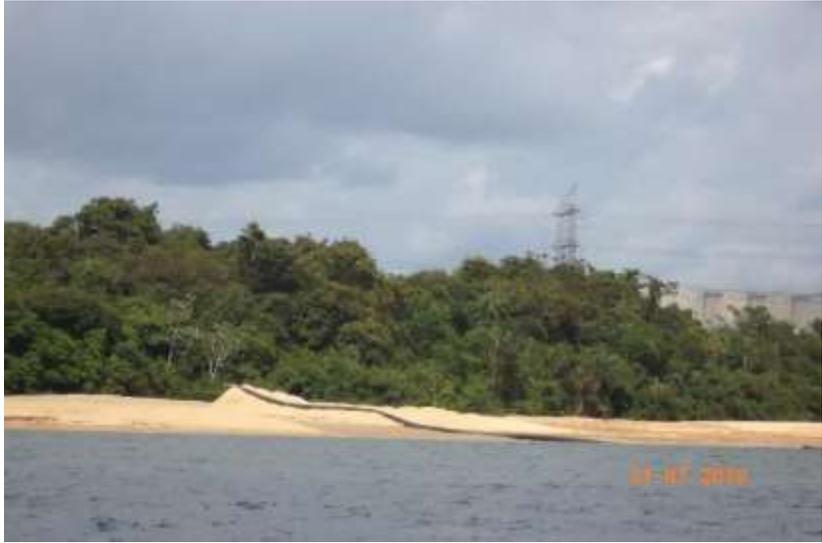
Ponto		Coordenadas UTM (fuso 22)		Solo	FOTOGRAFIAS
CS 24		414385	9655616	Cambissolo Háplico distrófico (eutrófico)	
Descrição – Montante do Canal de Fuga	Vistoria – Julho / 2018	No local não está mais ocorrendo a dragagem da areia para deposição na margem esquerda do rio. A praia já está formada. Área estável. Monitoramento será continuado no âmbito do PBA 3.1 e PRAD (PBA 3.2).

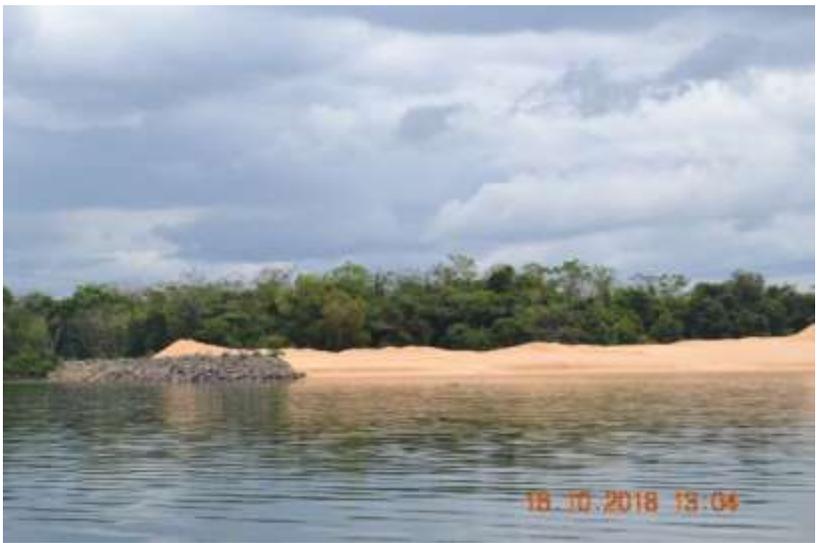
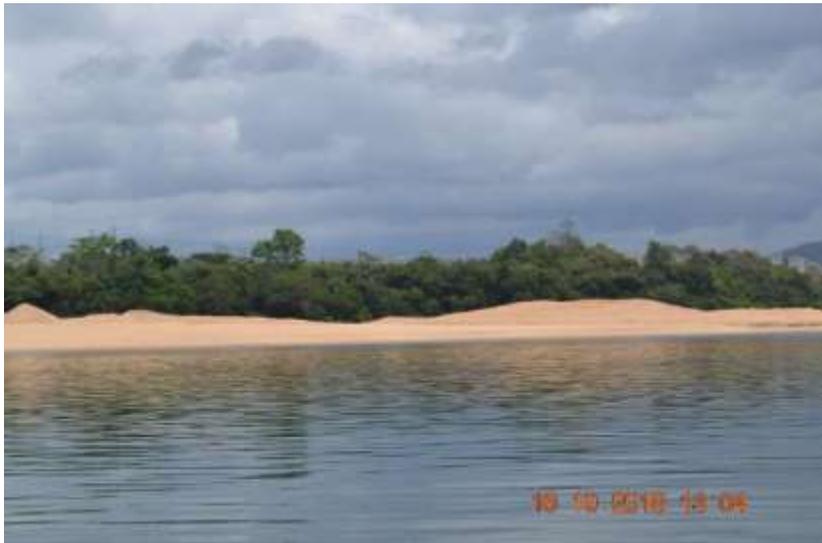
Vistoria – Outubro / 2018	No local não está mais ocorrendo a dragagem da areia para deposição na margem esquerda do rio. A praia já está formada. Área estável. Monitoramento será continuado no âmbito do PACI (PBA 3.1) e PRAD (PBA 3.2). Ponto deverá ser retirado da rede de monitoramento

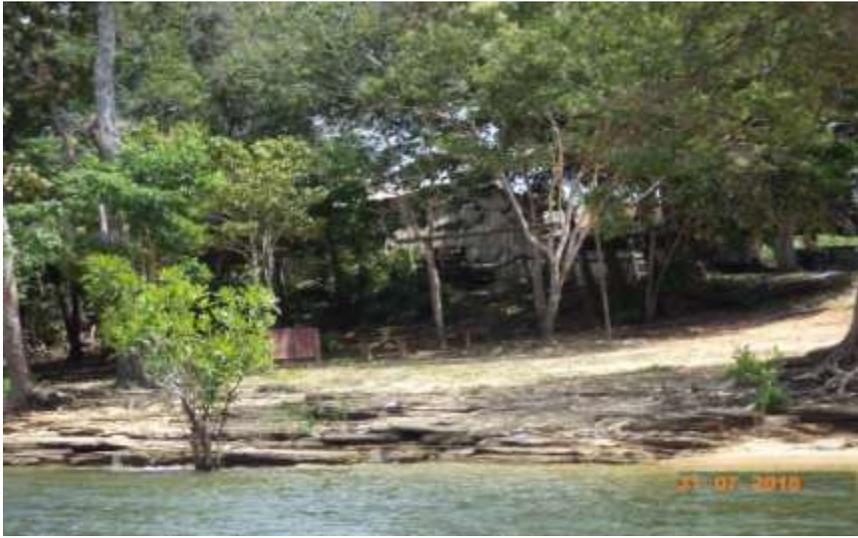
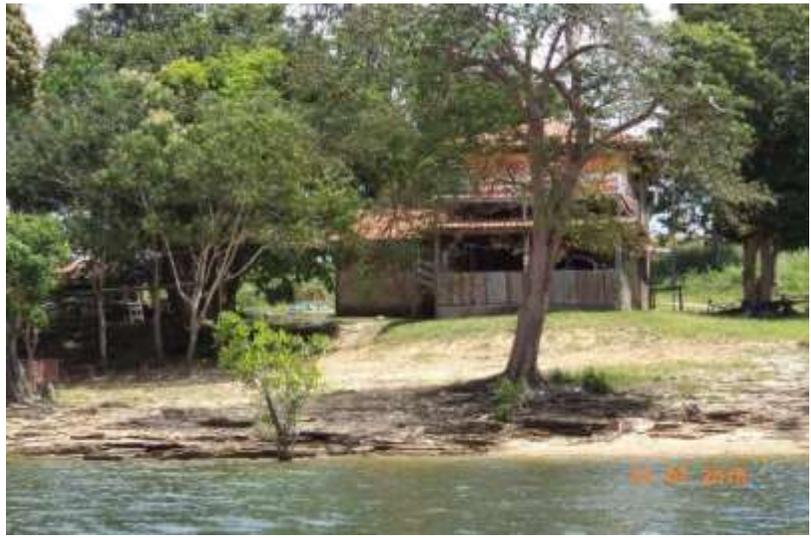
Ponto		Coordenadas UTM (fuso 22)		Solo	FOTOGRAFIAS
ENC 28		405329	9665592	Latossolo Vermelho-amarelo distrófico	
Descrição – TRV	Vistoria – Julho / 2018	Encosta marginal de solo de cor creme exposto, enquanto o afloramento rochoso ali existente está submerso. Área aparentemente estável.

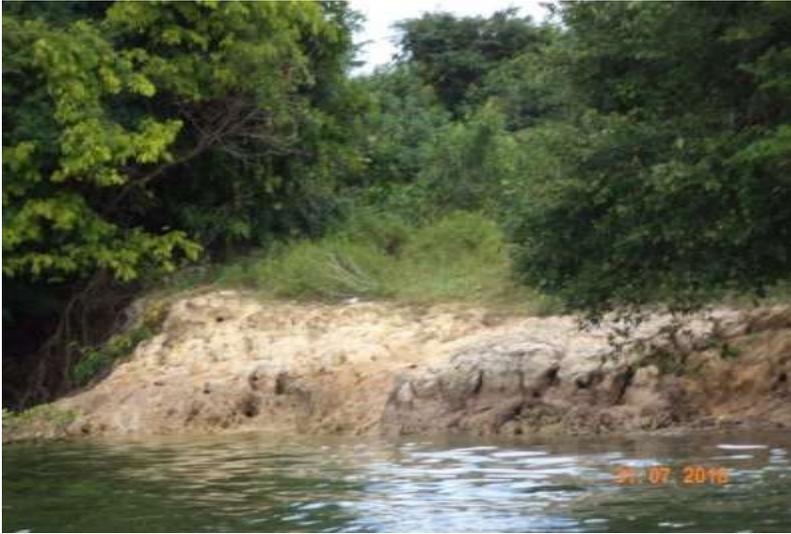
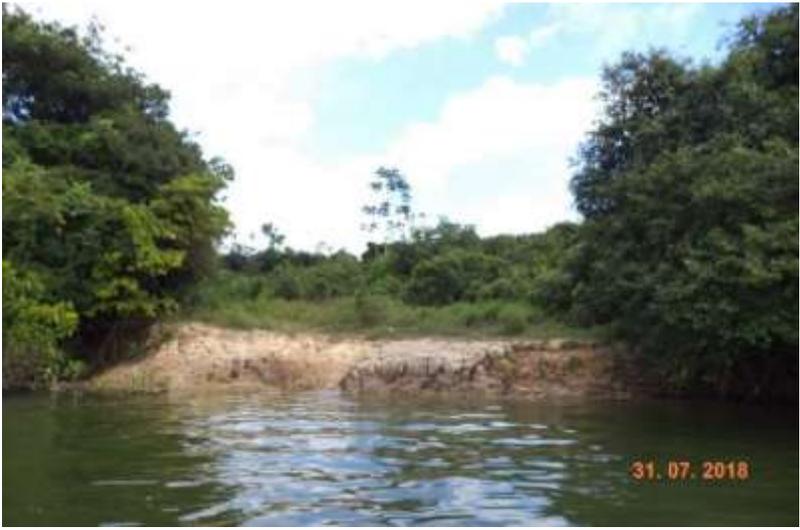
Ponto		Coordenadas UTM (fuso 22)		Solo	FOTOGRAFIAS
ENC 29		408251	9661259	Nitossolo Háplico eutrófico	
Descrição – TRV	Vistoria – Julho / 2018	<p>Encosta em solo de baixa declividade com acesso a margem desmatada. A encosta está praticamente submersa com pequena porção exposta.. Indícios de pequenos sulcos erosivos pouco significativos.</p>

<p>Talude em solo parcialmente exposto com vegetação de pequeno porte em seu entorno. Indícios de pequenos sulcos erosivos pouco significativos e buracos por ação de animais.</p>

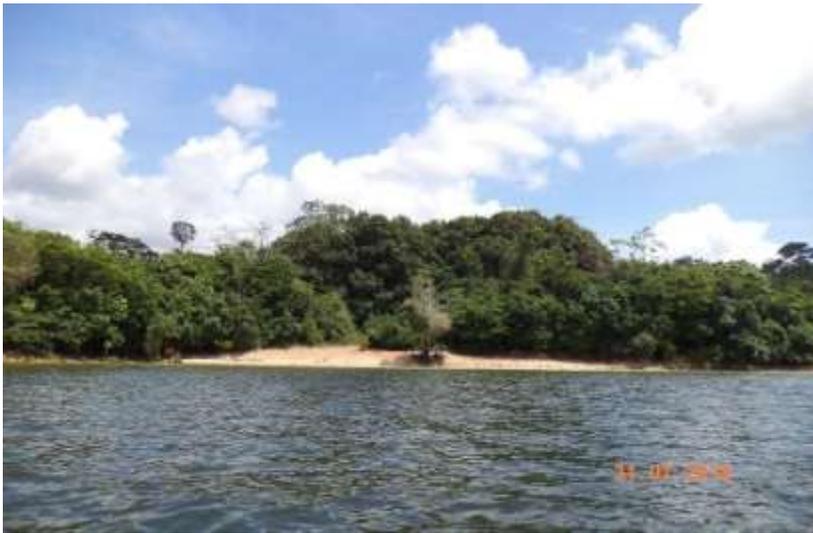
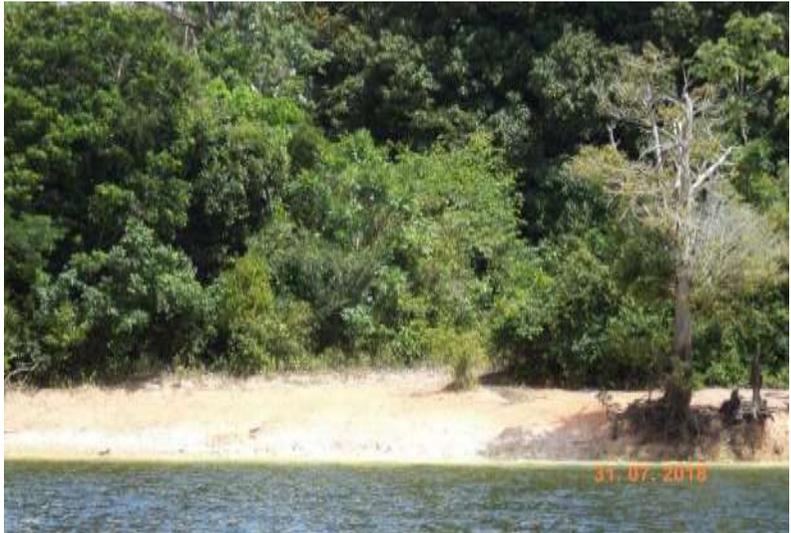
Ponto		Coordenadas UTM (fuso 22)		Solo	FOTOGRAFIAS
ENC 30		408187	9659194	Nitossolo Háplico eutrófico	
Descrição – TRV	Vistoria – Julho / 2018	Zona de praia exposta em terreno de baixa declividade, sem evidência de processos erosivos em desenvolvimento.

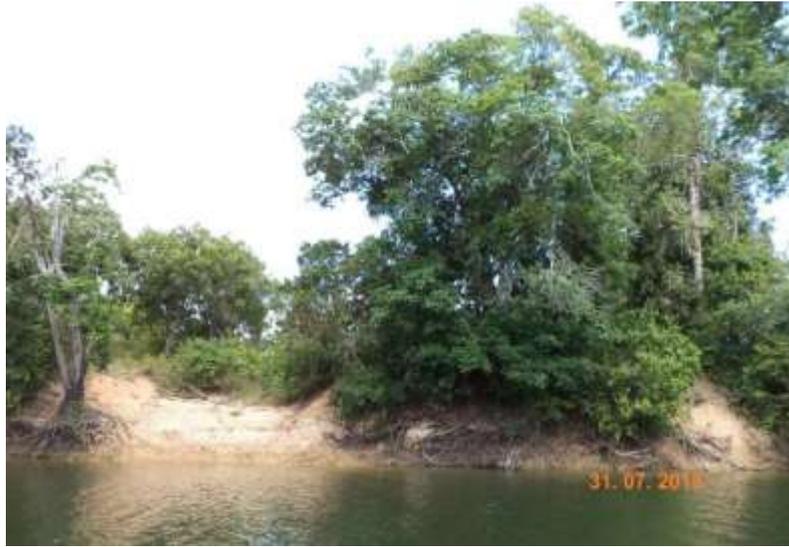
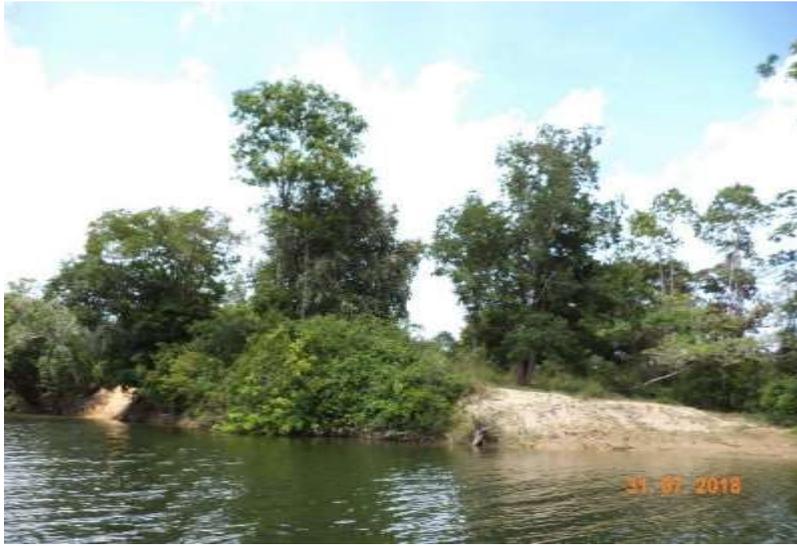
Ponto		Coordenadas UTM (fuso 22)		Solo	FOTOGRAFIAS
ENC 32		412117	9655603	Nitossolo Háplico eutrófico	
Descrição – TRV (Braço a Jusante do Canal de Fuga)	Vistoria – Julho / 2018	<p>Similar ao ponto anterior (CS2). Área que é utilizada por pescadores para aportar. Talude está praticamente submerso, com um pequeno trecho exposto que não chega a 1,0 m de altura. Ao lado do igarapé Santo Antônio.</p>

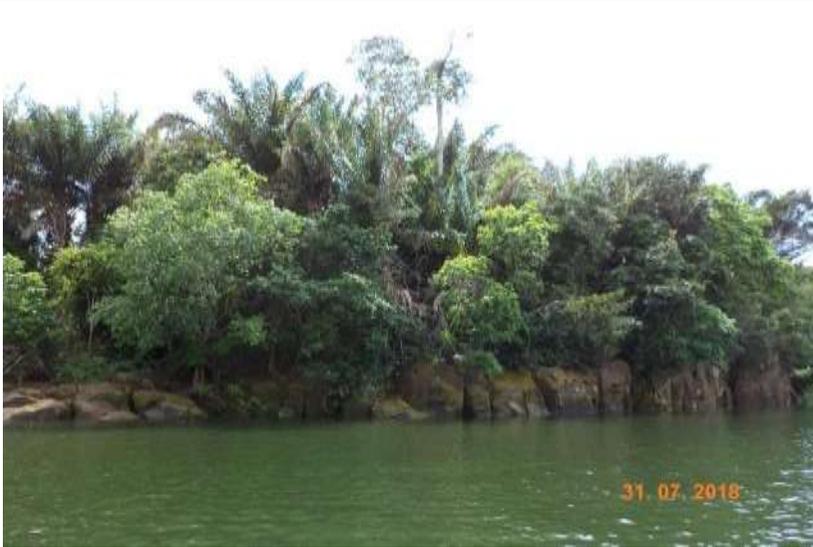
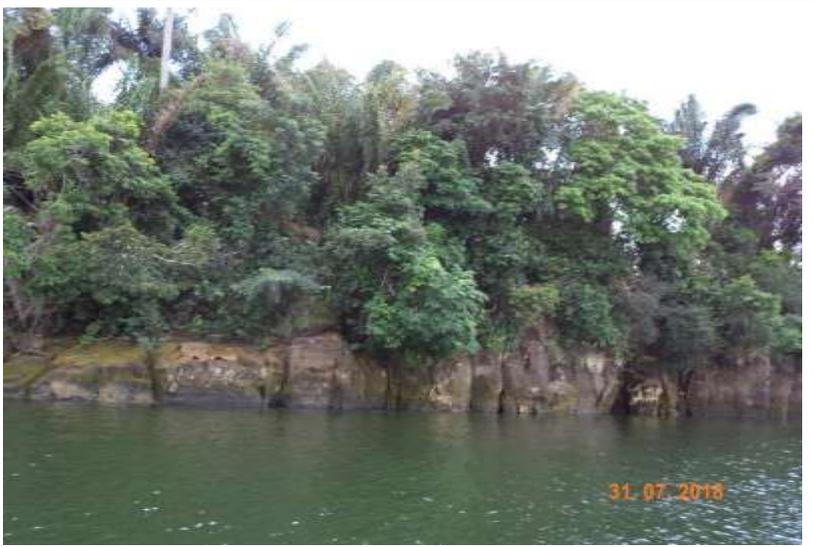
Ponto		Coordenadas UTM (fuso 22)		Solo	FOTOGRAFIAS
ENC 34		410464	9659393	Neossolo Flúvico	
Descrição – TRV	Vistoria – Julho / 2018	<p>Afloramento rochoso de rocha arenítica com faturamento vertical recoberto por densa vegetação. Área estável, sem qualquer problema geotécnico. A praia está submersa devido ao NA elevado do rio Xingu. Área estável. Ponto que pode ser retirado da rede de monitoramento.</p>

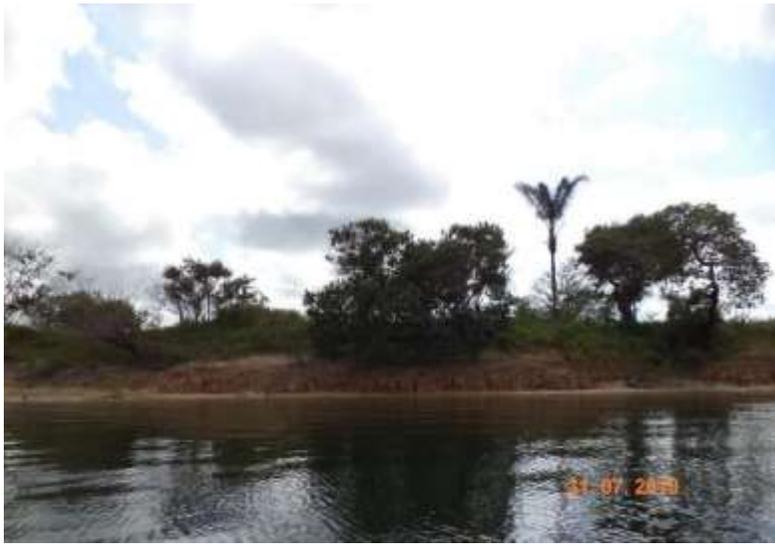
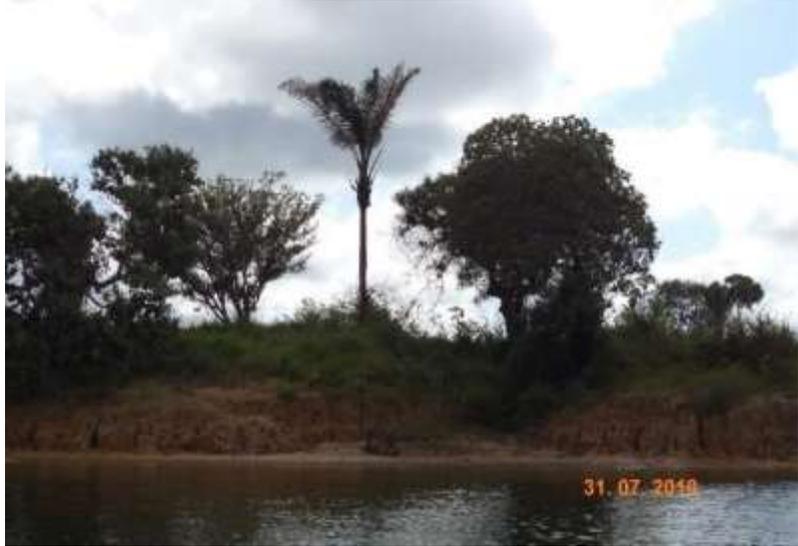
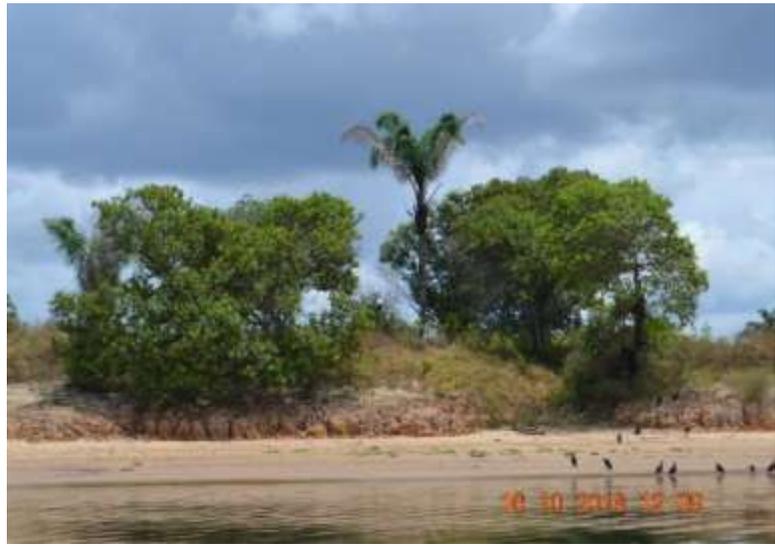
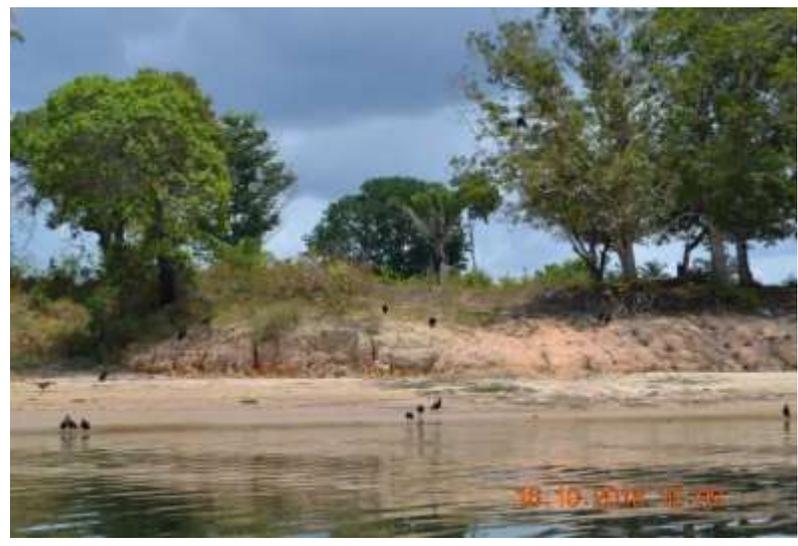
Ponto		Coordenadas UTM (fuso 22)		Solo	FOTOGRAFIAS
ENC 35		409674	9660122	Neossolo Flúvico	
Descrição – TRV	Vistoria – Julho / 2018	Encosta marginal de solo, com baixa declividade, onde a zona de praia está submersa. Área desmatada com predominância de vegetação composta por gramíneas. Área estável.
