ANEXO FOTOGRAFICO

**Registro Fotográfico dos Pontos de Monitoramento –
Julho e Outubro/2018**

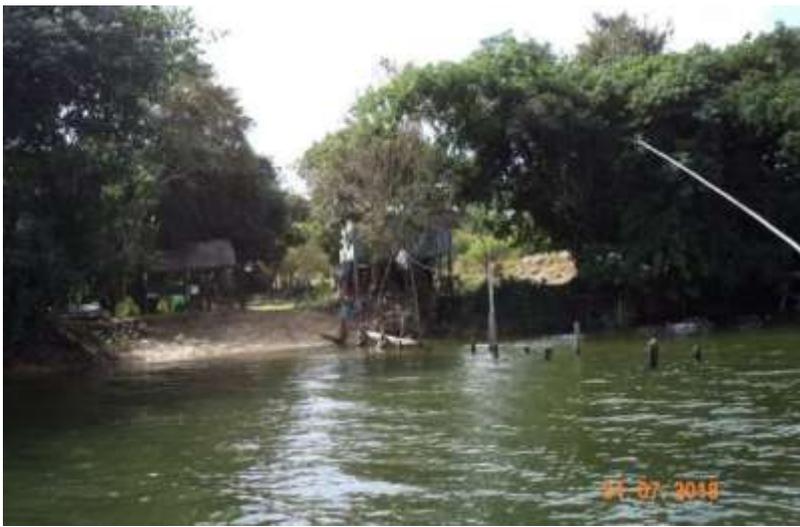
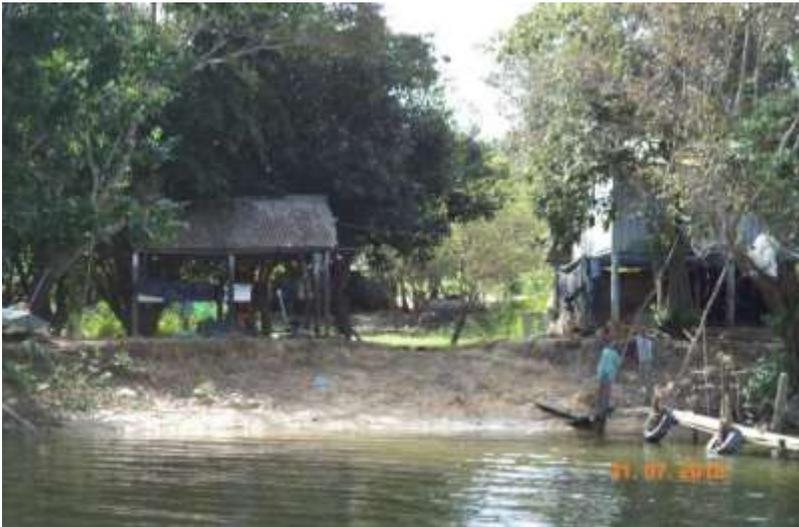
Ponto		Coordenadas UTM (fuso 22)		Solo	FOTOGRAFIAS
ENC 37		409015	9662521	Neossolo Flúvico	
Descrição – TRV	Vistoria – Julho / 2018	Zona de praia e taludes submersos com ocupação rural. A água está na altura do terreno plano onde se observam algumas estruturas construídas. Área sem qualquer tipo de problema geotécnico.

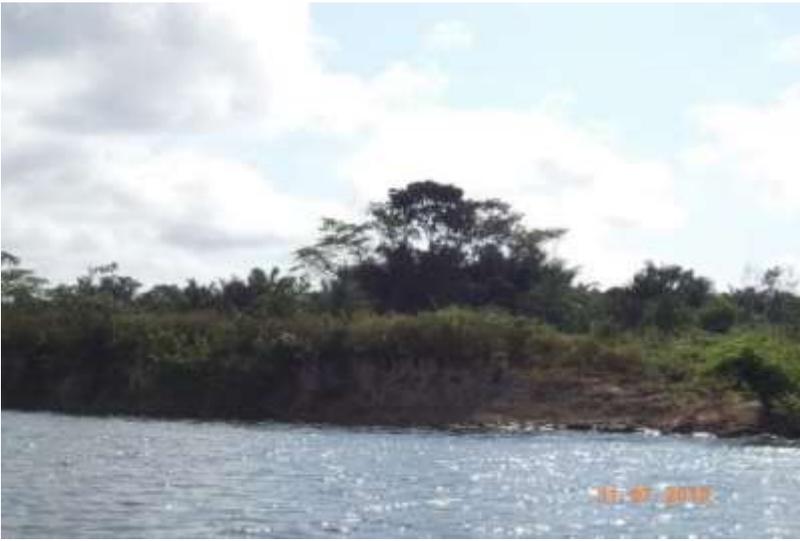
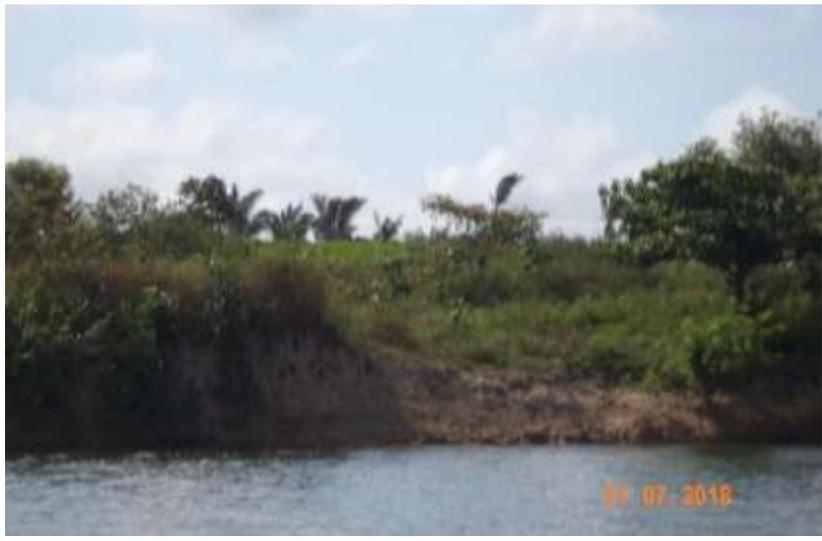
Ponto		Coordenadas UTM (fuso 22)		Solo	FOTOGRAFIAS
ENC 38		408976	9663102	Neossolo Flúvico	
Descrição – TRV	Vistoria – Julho / 2018	Zona de praia totalmente submersa e uma pequena parte do talude de solo exposto. Moradia situada na margem do rio. Área bem antropizada. Pequenos sulcos erosivos observados mas sem problemas de estabilização.

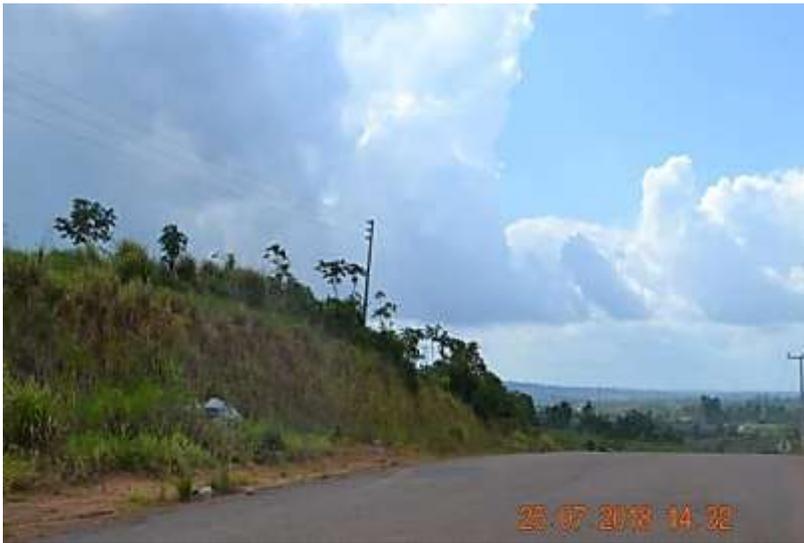
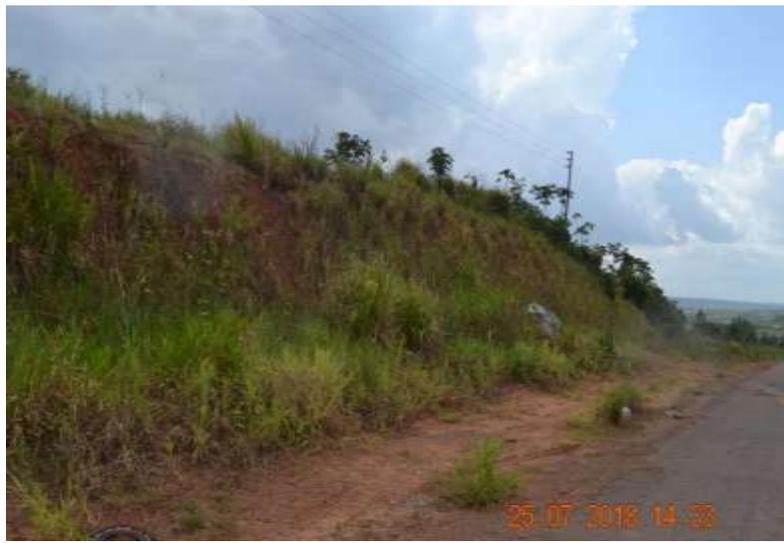
Ponto	Coordenadas UTM (fuso 22)		Solo	FOTOGRAFIAS
	RI 1	417139	9651188	
Descrição –Travessão 55 Vistoria –Julho / 2018	<p>Talude de corte de estrada com cobertura vegetal que não está correlacionado diretamente com a implantação do empreendimento. Nenhuma alteração foi observada no talude em relação a última campanha realizada em maio de 2018. Área estável, sendo que este ponto pode ser removido da rede de monitoramento.</p>

<p>Talude de corte situado no Travessão 55 formado por solo residual maduro, cor alaranjada e parcialmente recoberto por vegetação. Na base, presença de blocos depositados para evitar processos erosivos devido ao fluxo de água superficial. Área estável. Ponto que deve ser retirado da rede de monitoramento.</p>

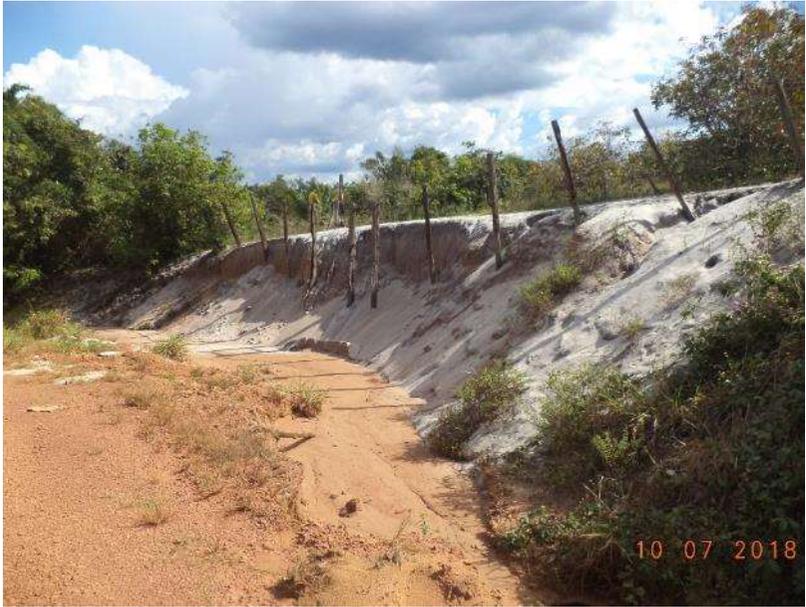
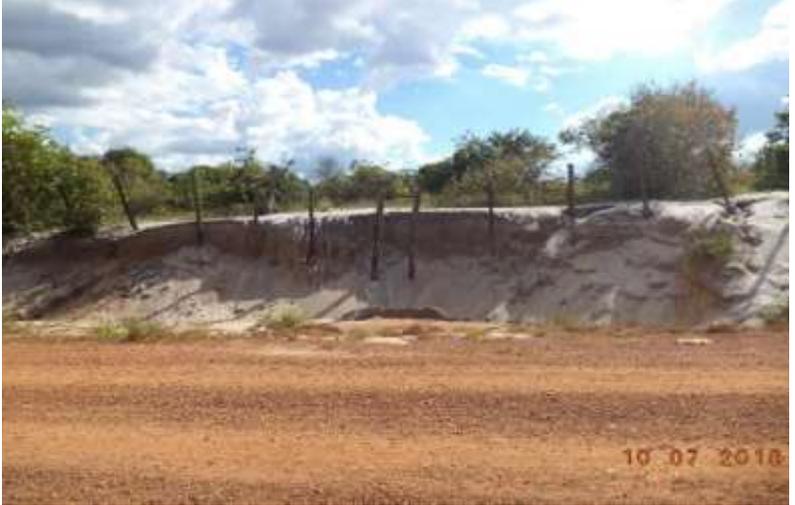
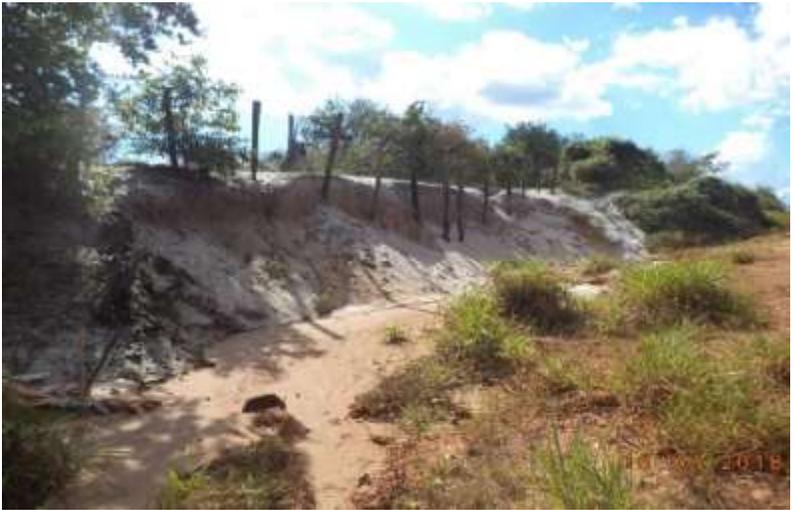
Ponto	Coordenadas UTM (fuso 22)		Solo	FOTOGRAFIAS
RI 3	406456	9656013	Latossolo Vermelho-Amarelo Distrófico	
Descrição – Travessão 45 Vistoria – Julho / 2018	<p>Pequeno talude de corte formado por material arenoso inconsolidado que está sendo carregado pelas águas pluviais em época de chuva. Situação tem sido monitorada continuamente sem maiores evoluções. Entrada de terra não associada ao empreendimento. Apesar da situação não se vê necessidade de implantação de medidas mitigadoras já que é uma situação local sem associação com o empreendimento. Ponto pode ser removido da rede de monitoramento.</p>

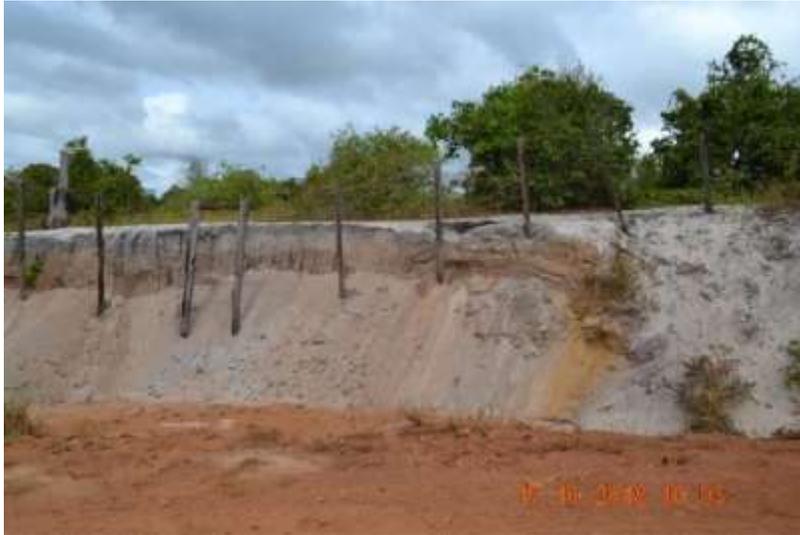
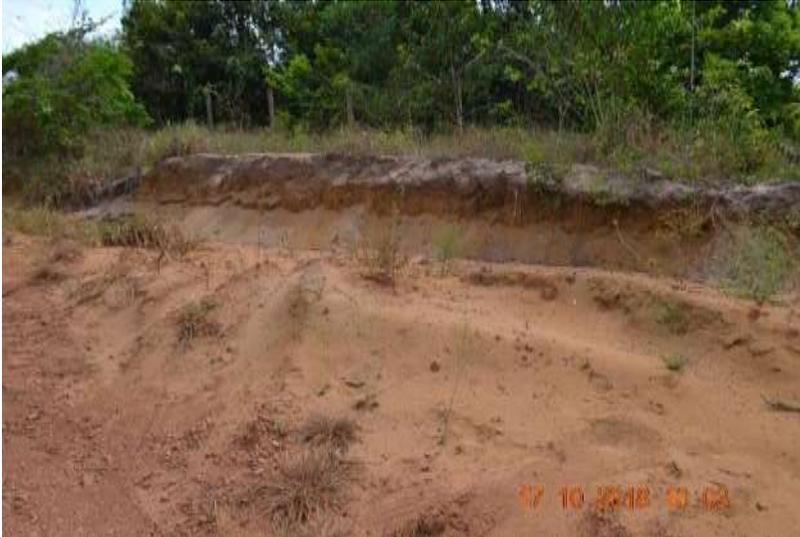
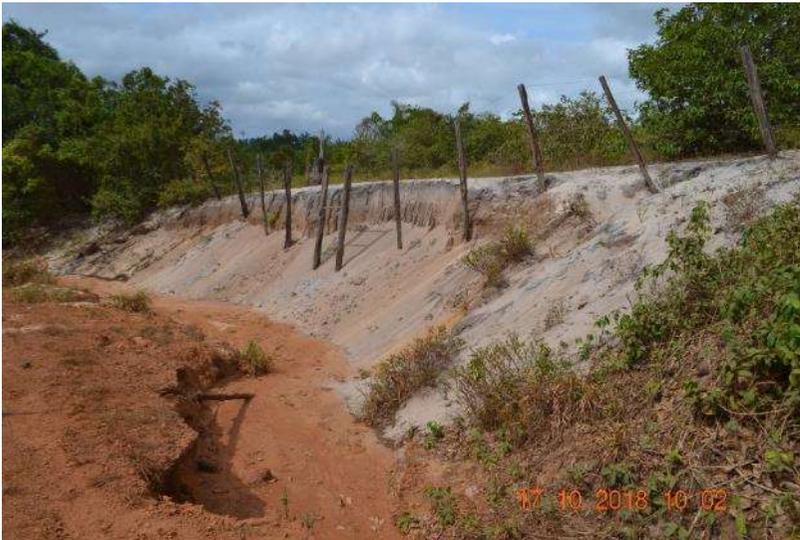
Ponto	Coordenadas UTM (fuso 22)		Solo	FOTOGRAFIAS	
RI 3	406456	9656013	Latossolo Vermelho-Amarelo Distrófico		
<p>Descrição – Travessão 45</p> <p>Vistoria – Outubro / 2018</p>	<p>Talude de corte localizado as margens do Travessão 45 (Cobra choca) formado por material arenoso inconsolidado que está sendo carreado pelas águas pluviais em época de chuva. Situação tem sido monitorada continuamente sem maiores evoluções. Entrada de terra não associada ao empreendimento. Apesar da situação não se vê necessidade de implantação de medidas mitigadoras já que é uma situação local sem associação com o empreendimento. Ponto pode ser retirado da rede de monitoramento por não estar associado ao empreendimento.</p>

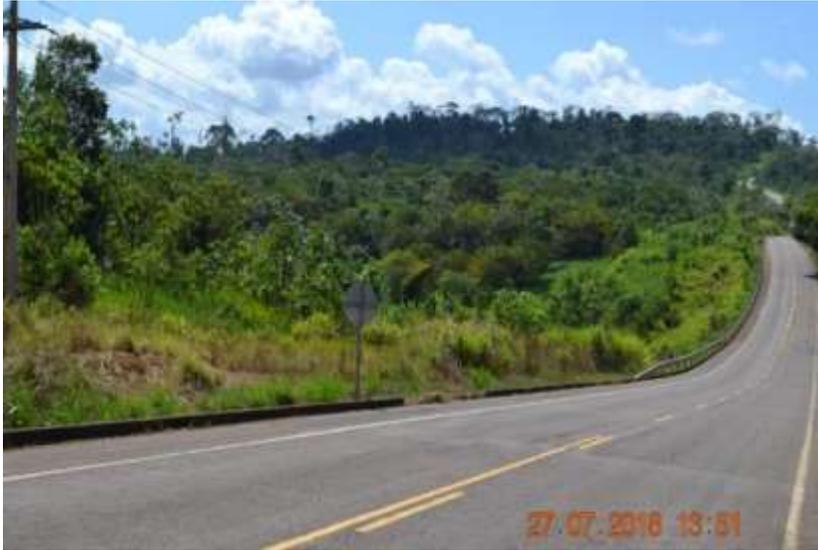
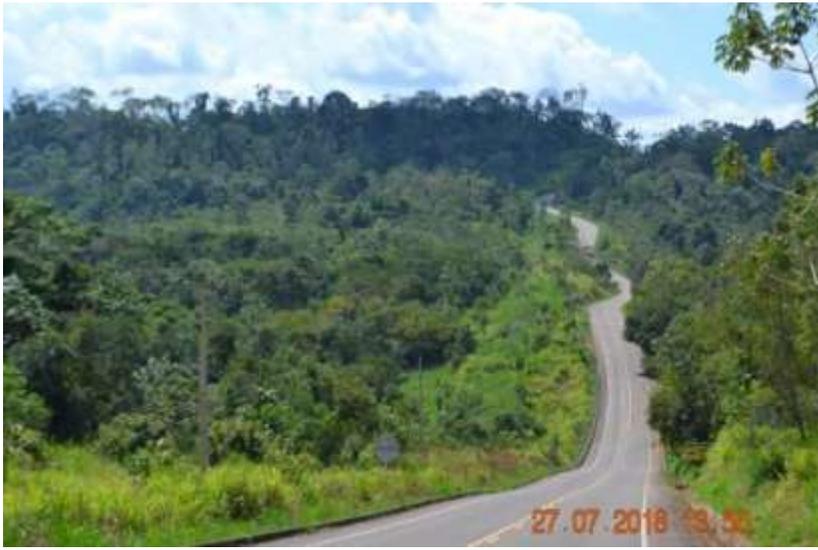
Ponto	Coordenadas UTM (fuso 22)		Solo	FOTOGRAFIAS	
RI 4	401766	9630903	Nitossolo Háplico Eutrófico		
<p>Descrição – Reservatório Intermediário</p>	<p>Vistoria – Julho / 2018</p>	<p>Área estável, sem evidências de processos erosivos. Ponto pode ser excluído.</p>

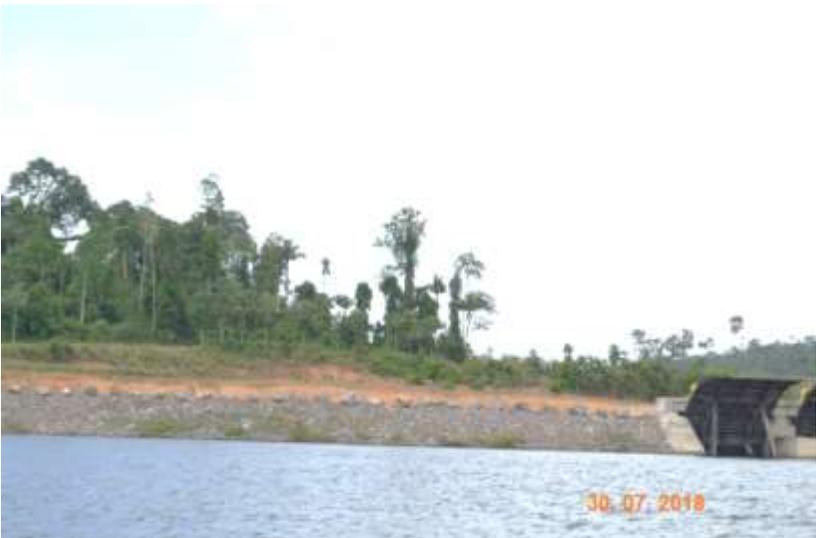
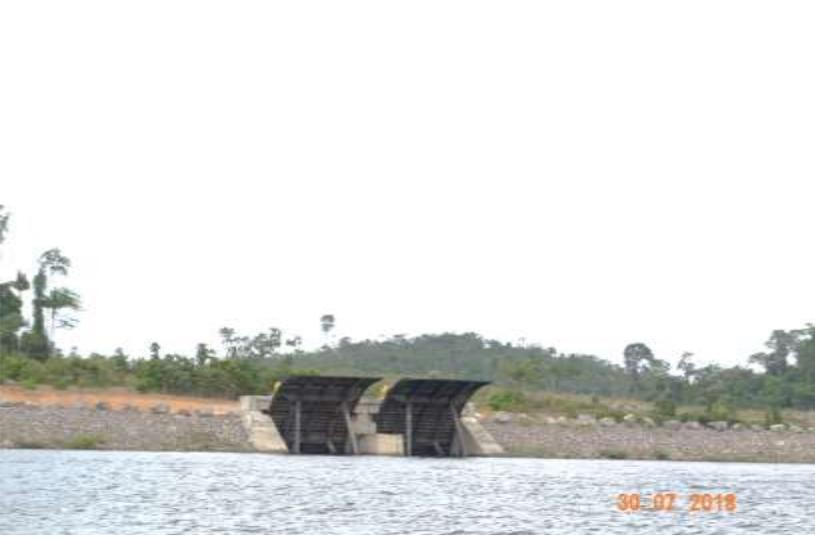
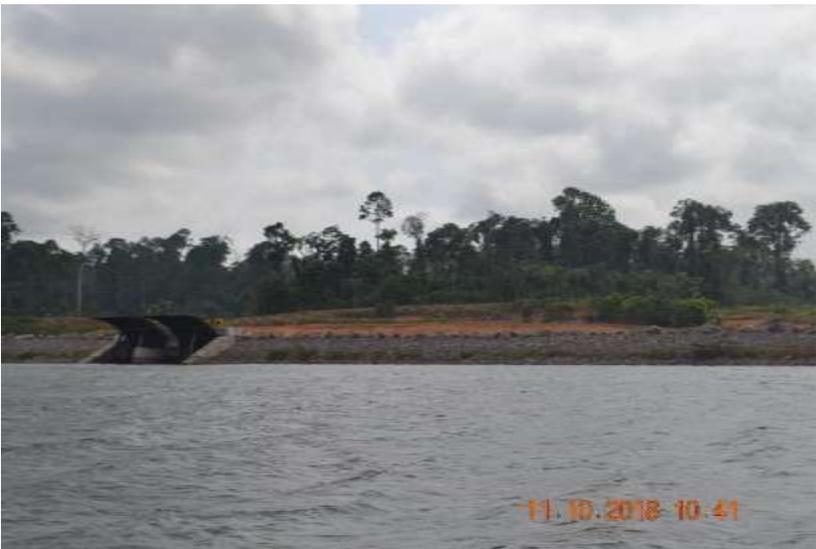
Ponto		Coordenadas UTM (fuso 22)		Solo	FOTOGRAFIAS
RI5/ENC25		394788	9628395	Nitossolo Háplico Eutrófico	
Descrição – Vertedouro de Enchimento do Canal de Derivação	Vistoria – Julho / 2018	<p>Detalhe do talude de corte situado na entrada do canal de derivação com solo exposto e base enrocada.</p>

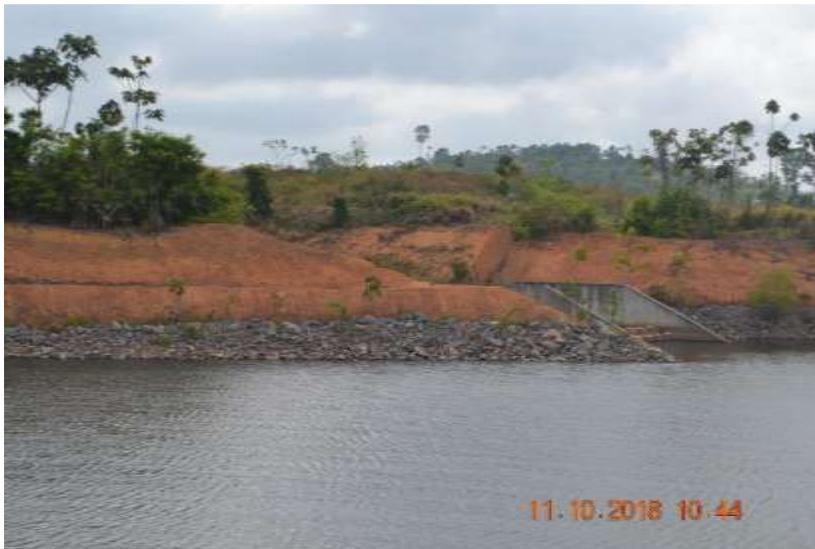
Descrição – Vertedouro de Enchimento do Canal de Derivação	Vistoria – Outubro / 2018	<p>Talude localizado na entrada do canal de derivação com solo exposto e base enrocada. Sem alterações das suas condições geotécnicas em relação as últimas campanhas de campo. Área aparentemente estável.</p>

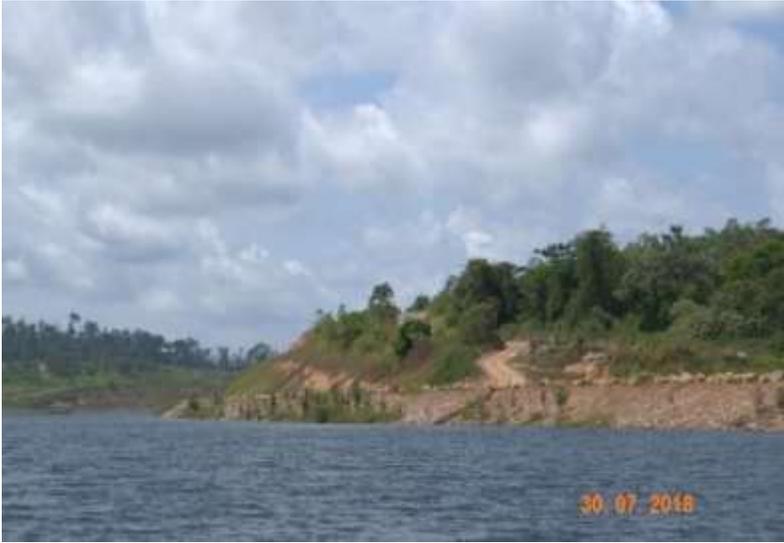
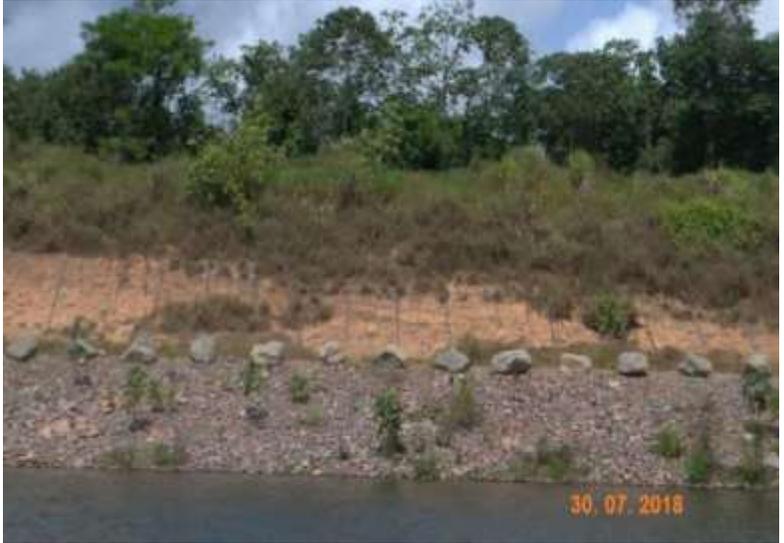
Ponto	Coordenadas UTM (fuso 22)		Solo	FOTOGRAFIAS	
RI6	395908	9633683	Nitossolo Háplico Eutrófico		
Descrição – Canal de Derivação	Vistoria – Julho / 2018	Talude das margens do canal de derivação, não apresentando indícios de instabilização.

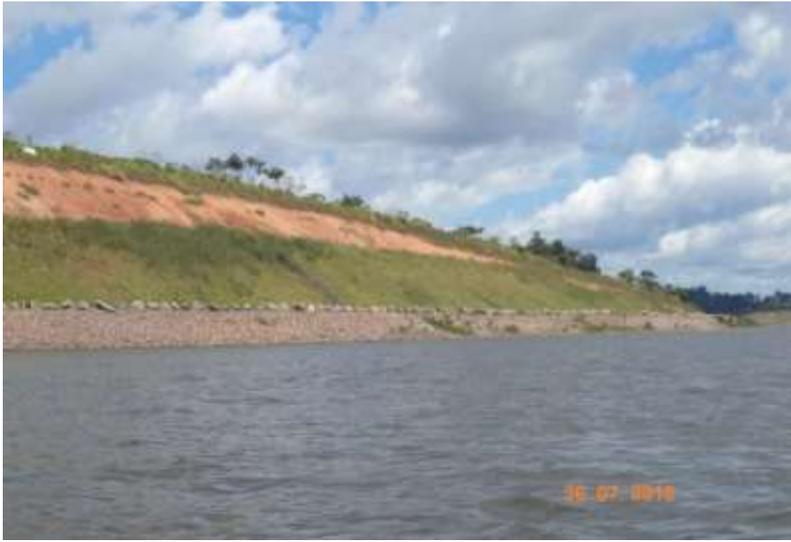
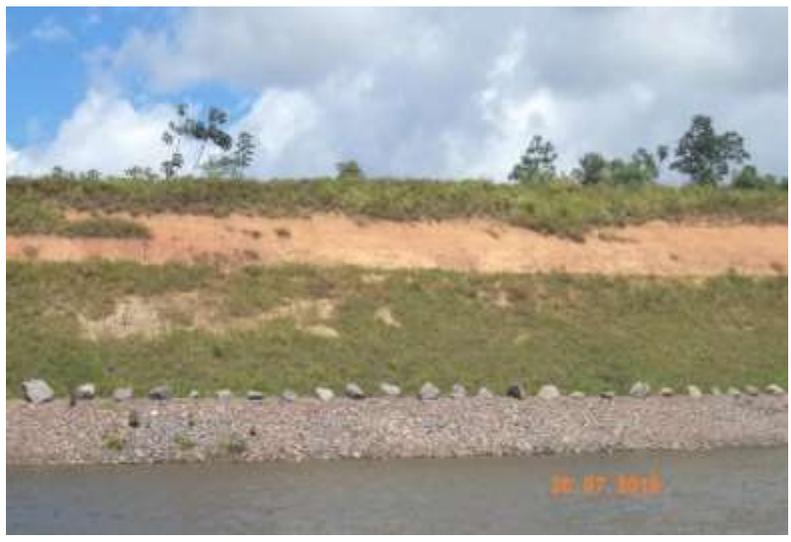
Ponto	Coordenadas UTM (fuso 22)		Solo	FOTOGRAFIAS
	R17	396597	9634374	
<p>Descrição – Canal de Derivação</p> <p>Vistoria – Julho / 2018</p>	<p>Maior desenvolvimento de vegetação na parte intermediária do talude. Não houve desenvolvimento na parte superior. Talude não apresenta processos erosivos em desenvolvimento que alterem a estabilidade do talude.</p>

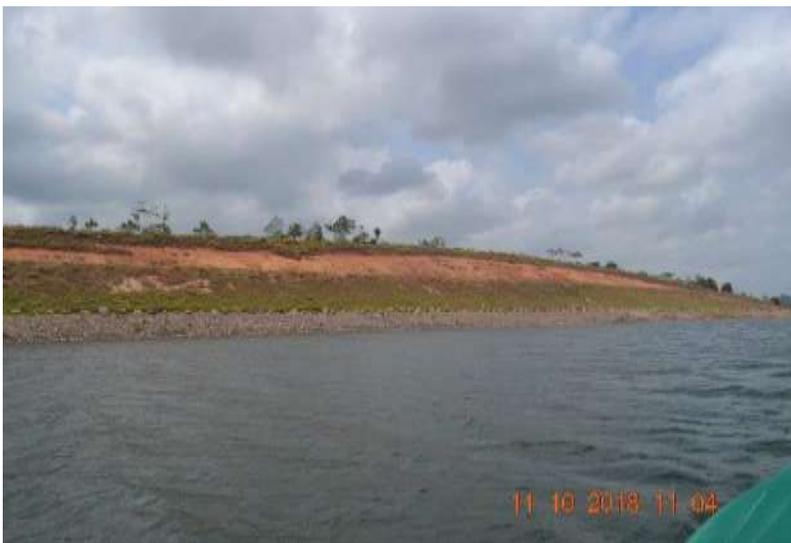
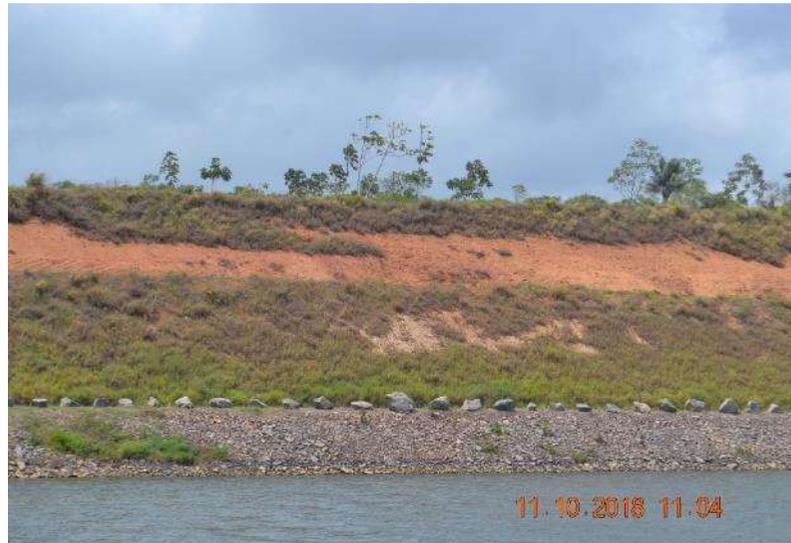
<p>Descrição – Canal de Derivação</p> <p>Vistoria – Outubro / 2018</p>	<p>Talude de corte do canal de derivação com solo exposto na parte superior e enrocamento na sua base. Faixa no centro do talude exposto, porém grande parte recoberto por gramínea. Drenagem superficial implantada. O talude se mantém estável. Declividade adequada. Medidas de engenharia se mostram adequadas.</p>

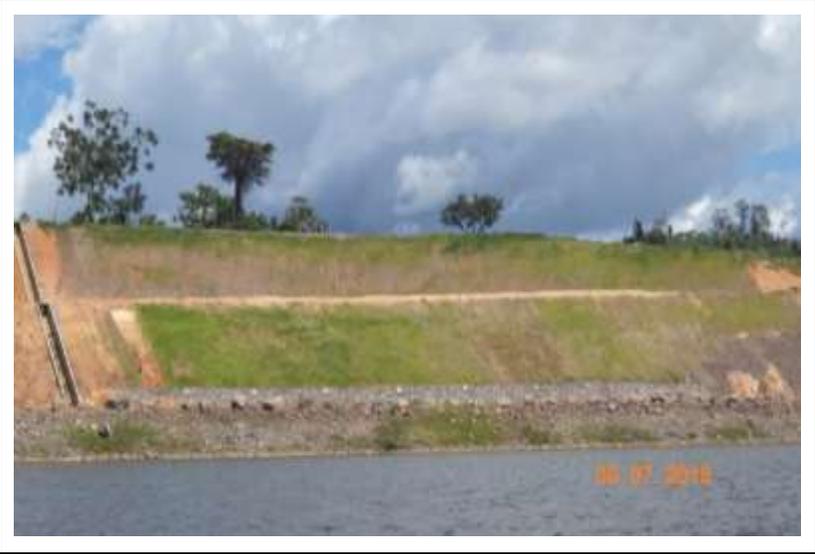
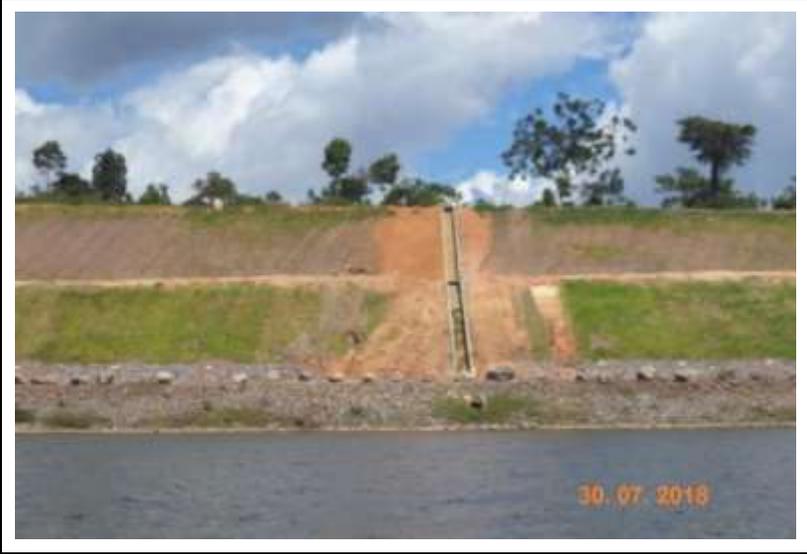
Ponto	Coordenadas UTM (fuso 22)		Solo	FOTOGRAFIAS	
RI8	398211	9634788	Nitossolo Háplico Eutrófico		
Descrição – Canal de Derivação	Vistoria – Julho / 2018	<p>Nota-se trabalho contínuo para a cobertura do talude com biomanta. Área que foi recoberta com solo compactado apresenta estabilidade, não sido alterada desde a visita anterior. Talude apresenta-se estável, mesmo onde não foi observado o desenvolvimento da vegetação.</p>

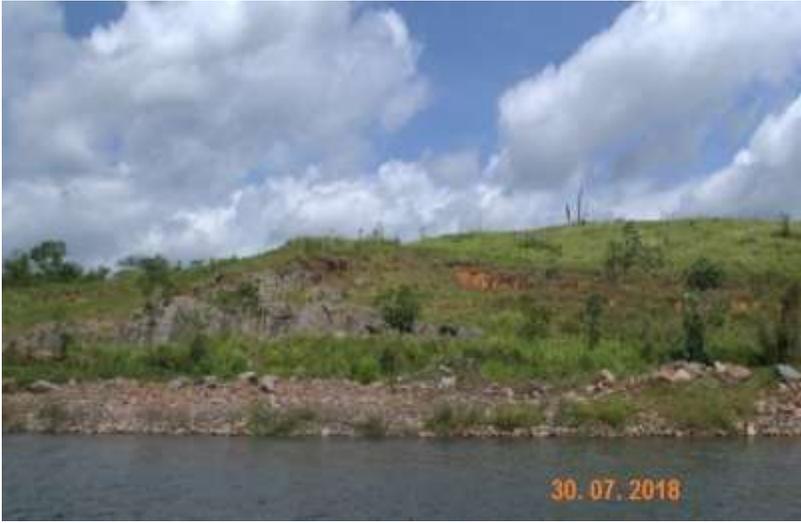
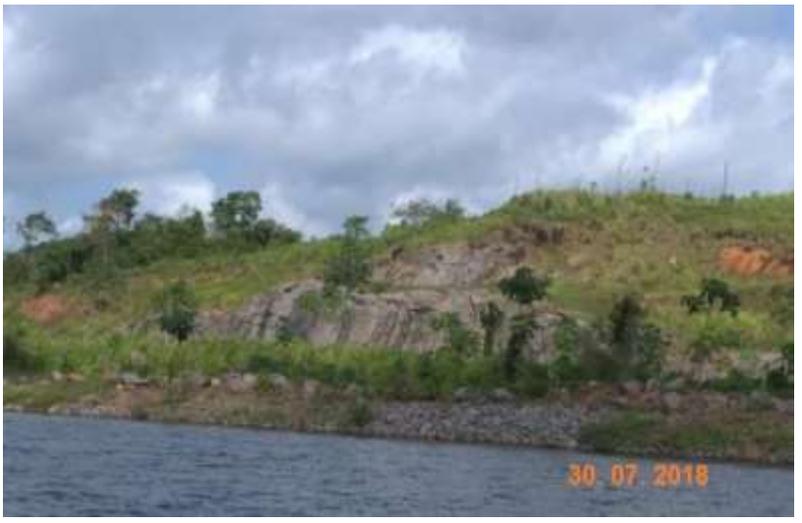
Ponto		Coordenadas UTM (fuso 22)		Solo	FOTOGRAFIAS
64/RI9/ENC60		403813	9635511	Latossolo Vermelho Amarelo Distrófico	
Descrição – Canal de Derivação/Reservatório Intermediário Vistoria – Julho / 2018	<p>Área de pedreira onde foi realizada a recuperação das áreas adjacentes com revegetação. Área estável. Ponto coincidente com o Ponto 64 relativo ao PRAD</p>

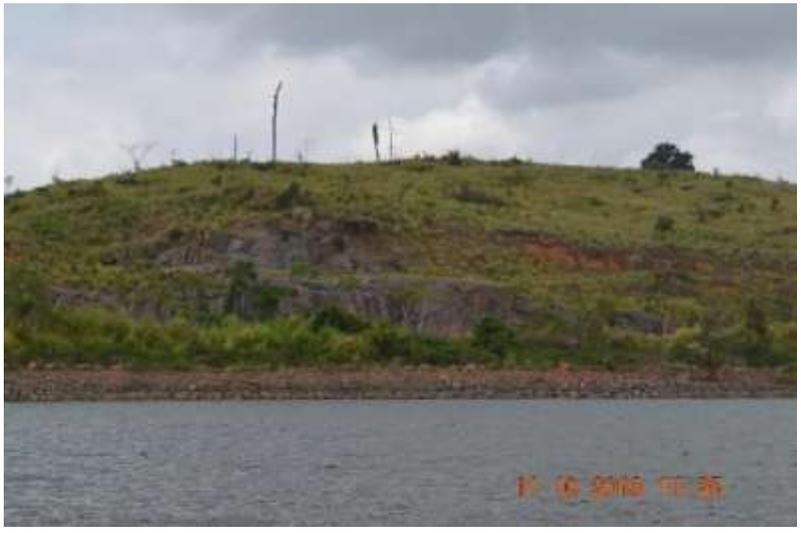
Descrição – Canal de Derivação/Reservatório Intermediário Vistoria – Outubro / 2018	<p>Área de pedreira onde foi realizada a recuperação das áreas adjacentes com revegetação. Base do talude enrocada. Área estável. Ponto pode ser retirado da rede de monitoramento.</p>

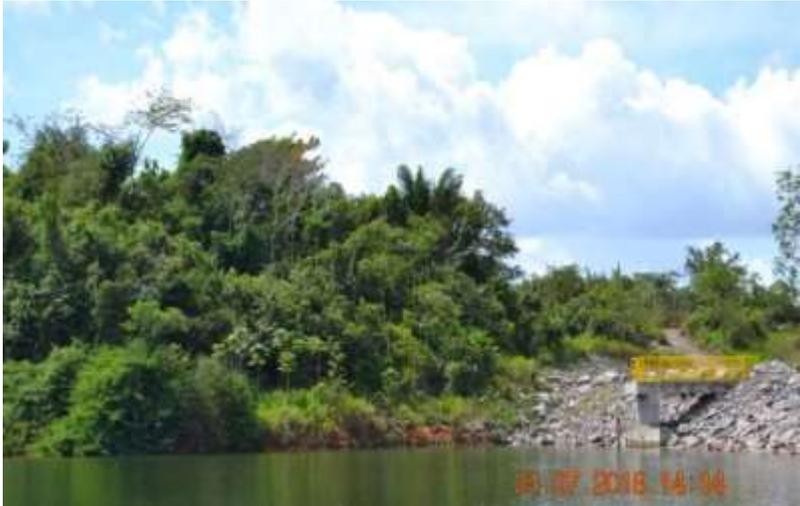
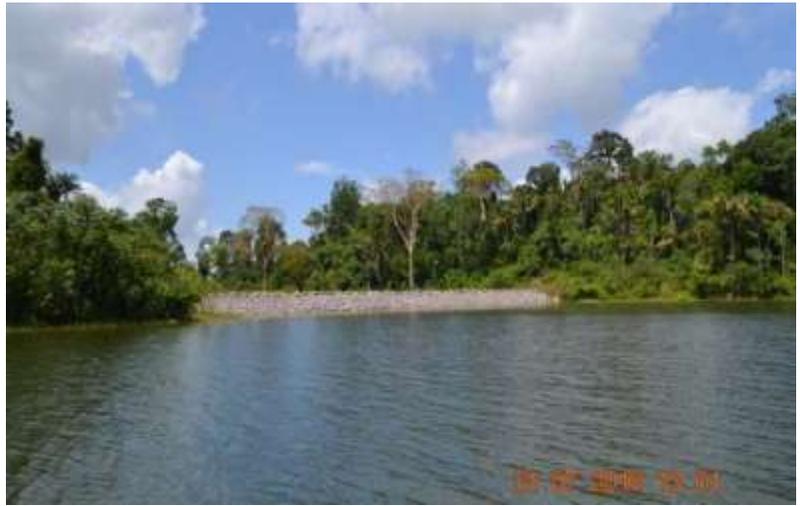
Ponto		Coordenadas UTM (fuso 22)		Solo	FOTOGRAFIAS
RI11		411943	9631844	Nitossolo Háplico Eutrófico	
Descrição – Reservatório Intermediário	Vistoria – Julho / 2018	<p>Área referente ao Dique 28, onde as encostas nas suas ombreiras direita e esquerda se apresentam revegetadas e sem sinais de ocorrência de processos erosivos. Área estável, sendo que este ponto pode ser retirado da rede de monitoramento. Desenvolvimento da vegetação continua ocorrendo na área.</p>

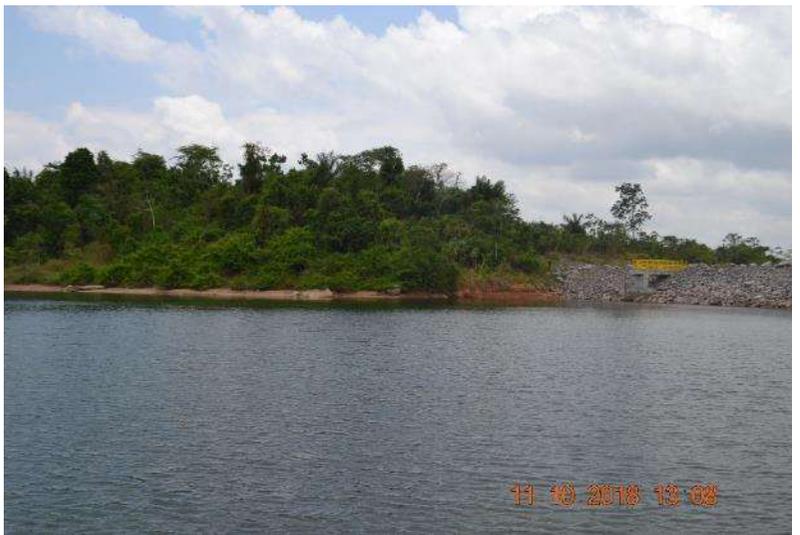
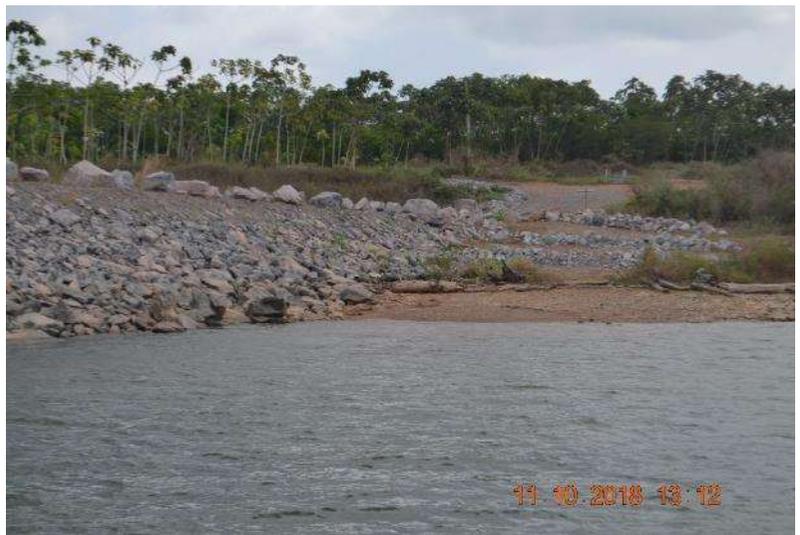
Vistoria – Outubro / 2018	<p>Em função da época de seca, observa-se a exposição da base das encostas das ombreiras formada por solo, sem sinais de processos erosivos. Situação normal em função da variação do NA do reservatório. Área estável, sendo que este ponto pode ser retirado da rede de monitoramento.</p>

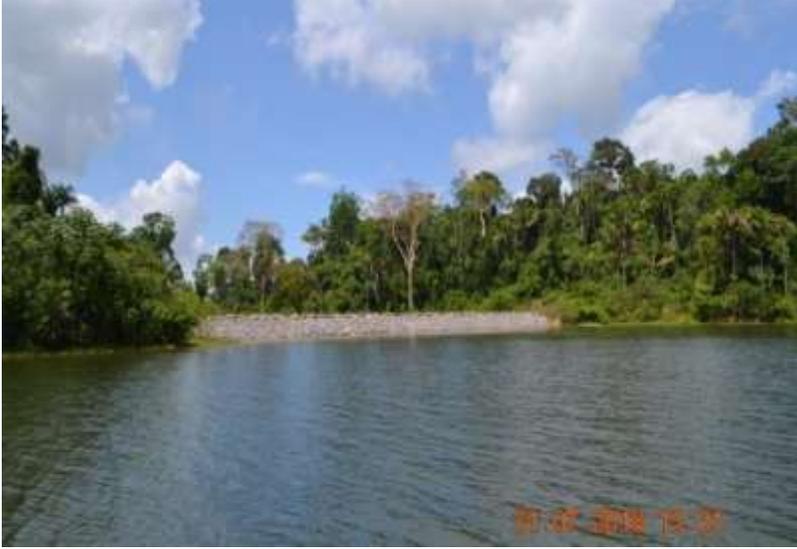
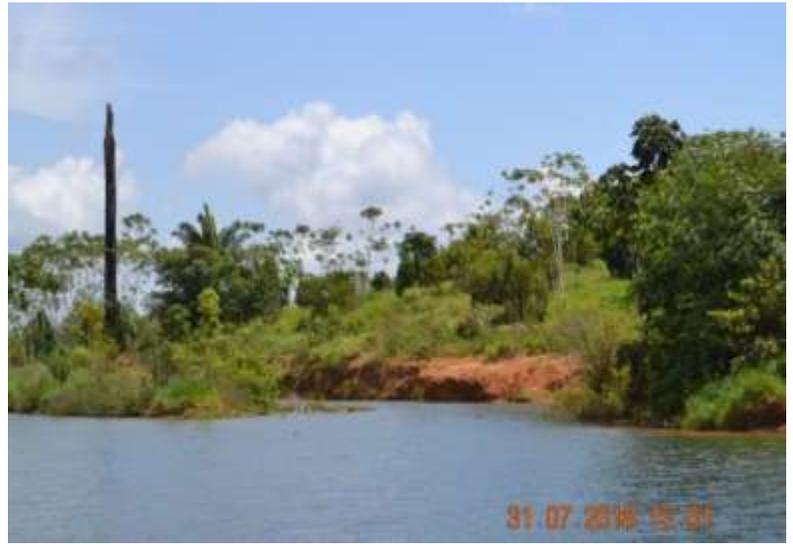
Ponto	Coordenadas UTM (fuso 22)		Solo	FOTOGRAFIAS	
R112	414264	9634654	Nitossolo Háplico Eutrófico		
Descrição – Reservatório Intermediário	Vistoria – Julho 2018	<p>Não foram observadas alterações na área que comprometesse a estabilidade do dique 19E. Já nas proximidades, observa-se um talude subvertical em solo exposto recoberto por vegetação que aparentemente se apresenta estável, sem sinais de erosão.</p>

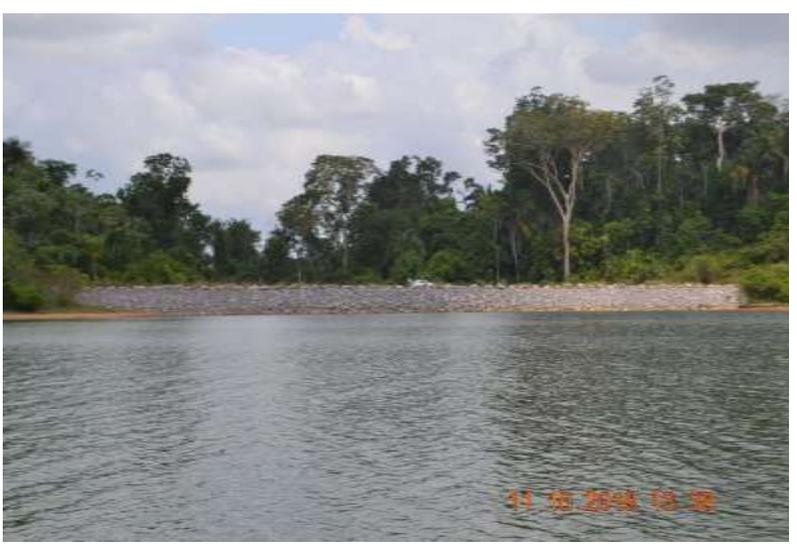
Descrição – Reservatório Intermediário	Vistoria – Outubro / 2018	<p>Não foram observadas alterações em relação a campanha realizada em julho de 2018, apenas o talude em solo se apresenta mais exposto devido ao rebaixamento do NA na época de seca. Área aparentemente estável.</p>

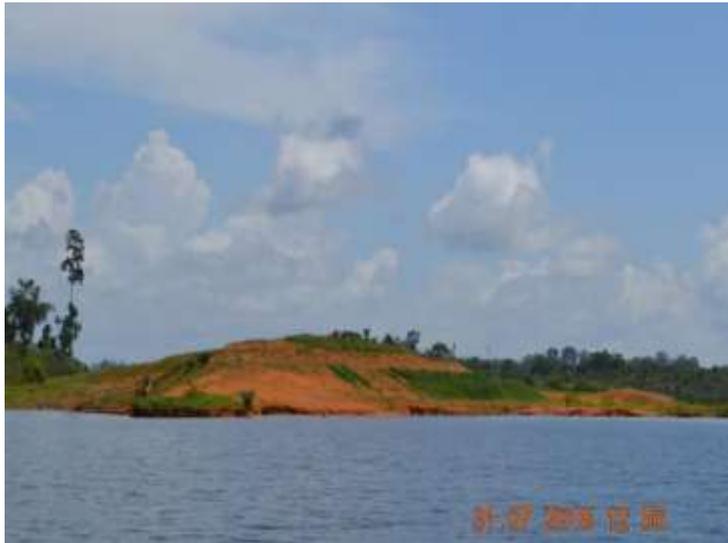
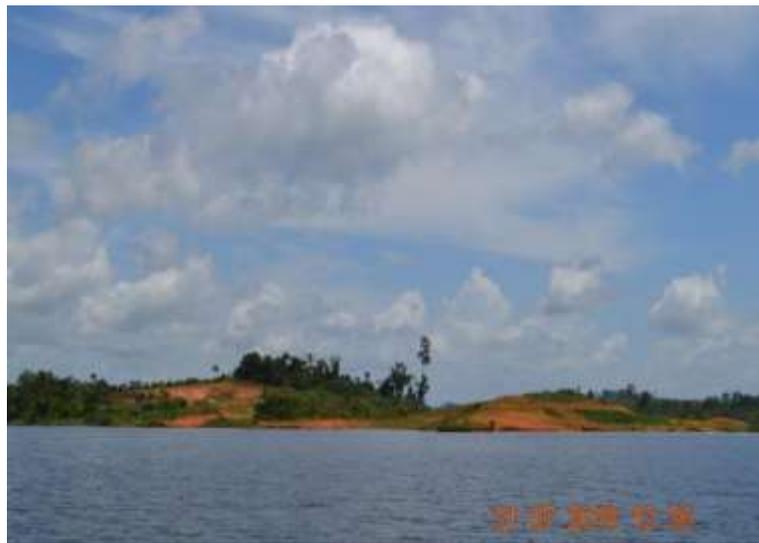
Ponto		Coordenadas UTM (fuso 22)		Solo	FOTOGRAFIAS	
11/R113		414520	9635365	Nitossolo Háplico Eutrófico		
Descrição – Reservatório Intermediário	Vistoria – Julho / 2018	<p>Houve uma regeneração em parte da encosta, mas ainda são encontradas partes de solo exposto. Não foram observados nos sulcos erosivos, processos que comprometam a estabilidade do talude. Área estável.</p>

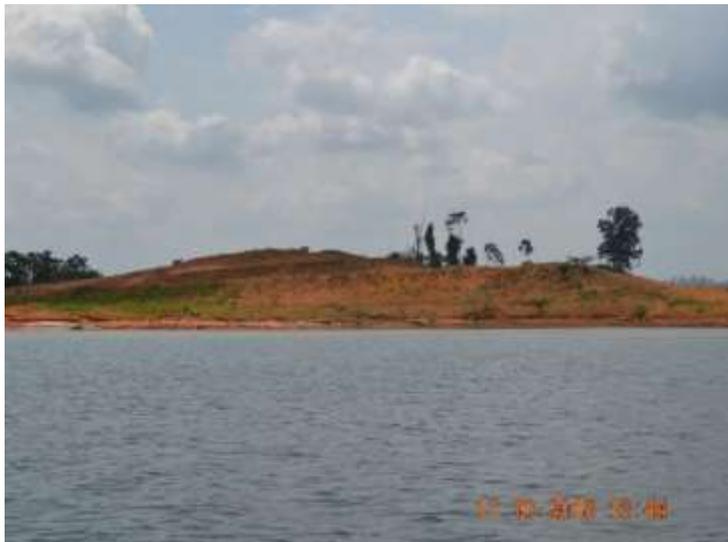
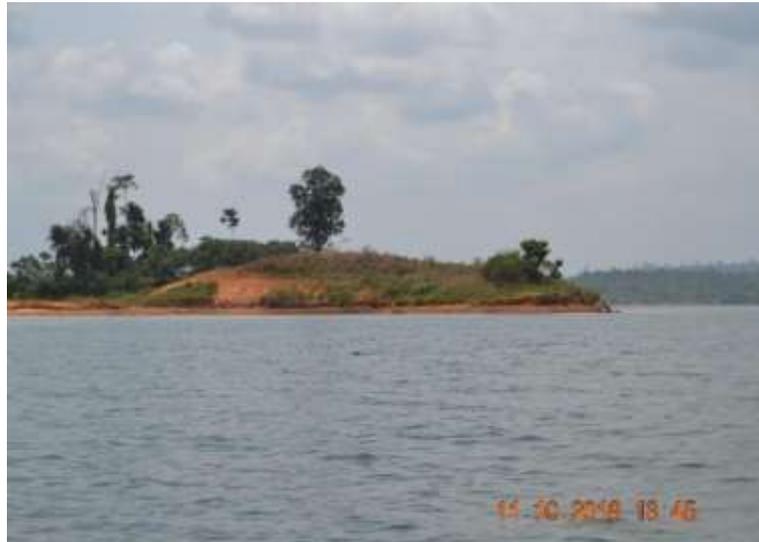
Descrição – Reservatório Intermediário	Vistoria – Outubro / 2018	<p>Antiga área de empréstimo (ponto coincidente com o ponto 11 do PBA 3.2). O ponto encontra-se em uma ilha onde foi realizado o PRAD em novembro de 2017, já sendo observados indícios da regeneração vegetal. Apesar de terem sido feitos serviços de correção dos processos erosivos, observa-se na sua base, alguns sulcos erosivos localizados. O monitoramento deve ser continuado para verificação da recuperação desta área.</p>

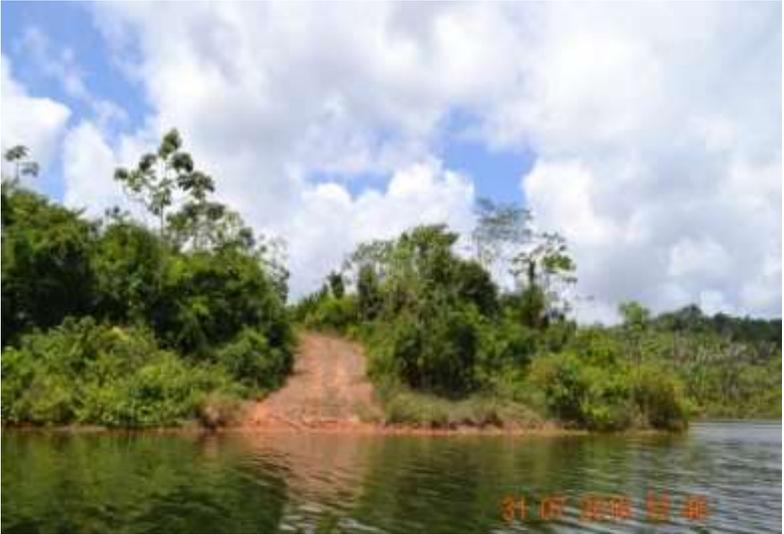
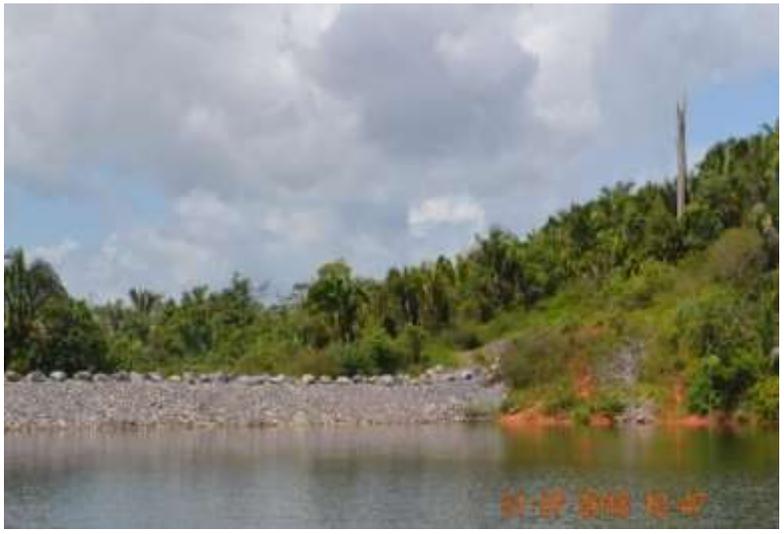
Ponto	Coordenadas UTM (fuso 22)		Solo	FOTOGRAFIAS
	RI14	416946	9636695	
Descrição – Reservatório Intermediário	Vistoria – Julho / 2018	<p>Não foram observadas alterações na área que comprometam a estabilidade da encosta onde há um antigo acesso com solo exposto. O dique 19B próximo ao ponto não apresenta sinais de erosão nas suas ombreiras. Área aparentemente estável.</p>

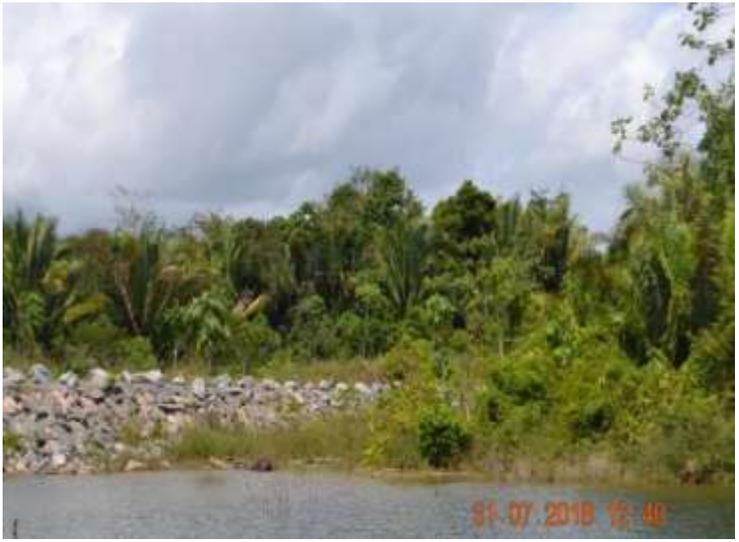
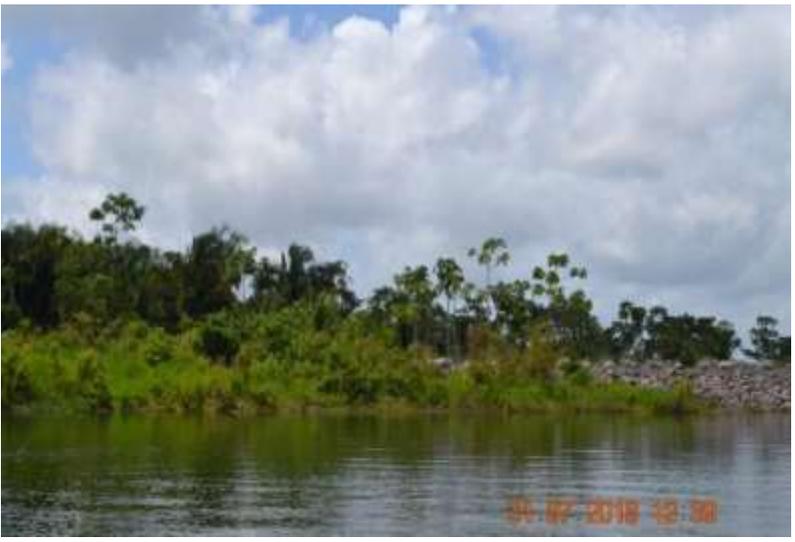
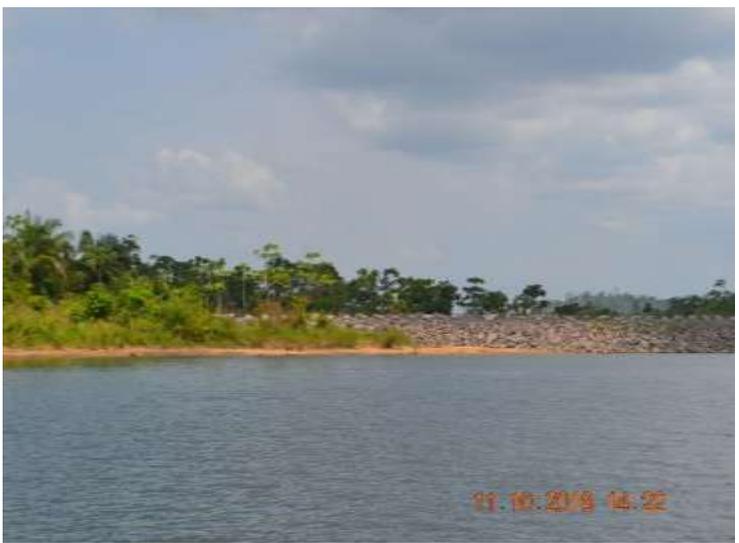
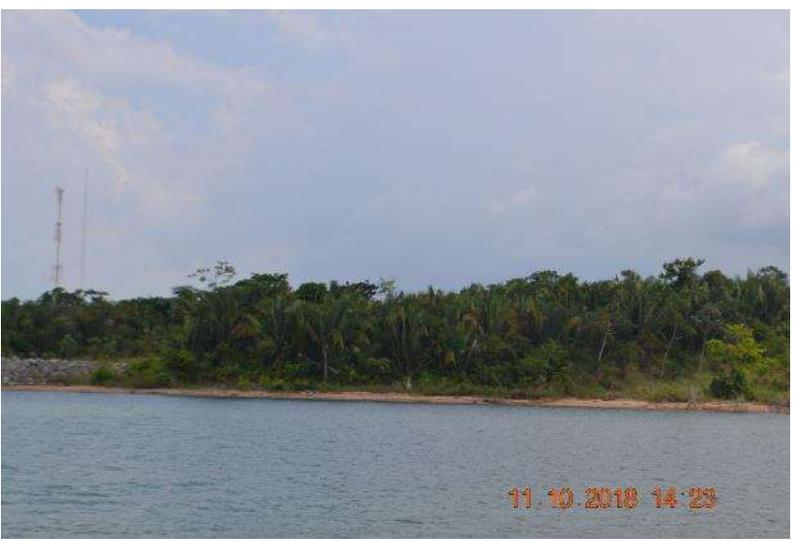
Ponto		Coordenadas UTM (fuso 22)		Solo	FOTOGRAFIAS
9/RI15/ENC43		416965	9637972	Nitossolo Háptico Eutrófico	
Descrição – Reservatório Intermediário	Vistoria – Julho / 2018	<p>Ponto coincidente com o Ponto 9 do PRAD (Dique 14G), onde já foram implementadas ações de recuperação da área, tais como: revegetação e dispositivos de drenagem. Não há área de solo exposto, apenas uma pequena via de acesso que chega no reservatório em bom estado de conservação. Área aparentemente estável, com as margens preservadas (local fora do ponto).</p>

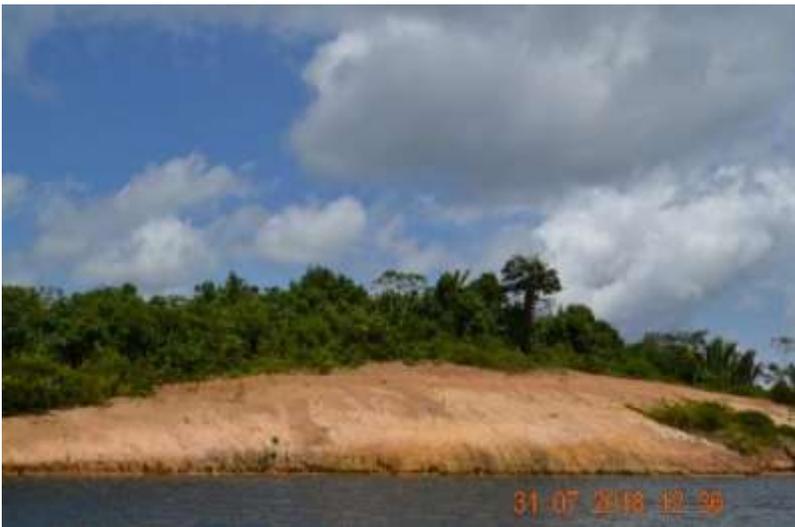
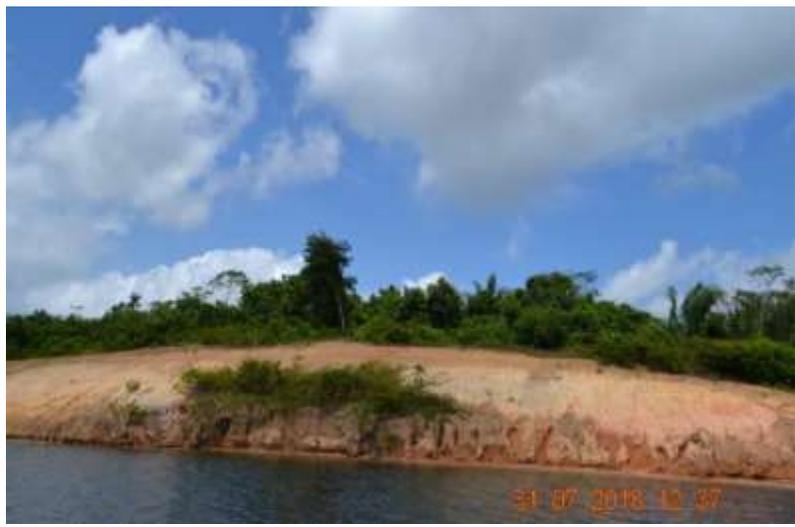
Ponto	Coordenadas UTM (fuso 22)		Solo	FOTOGRAFIAS
	RI16	416956	9638327	
Descrição – Reservatório Intermediário Vistoria – Julho / 2018	<p>Extenso talude com solo exposto apresentando sinais de sulcos erosivos se desenvolvendo. Além disso, observa-se que sua base está ficando exposta devido ao rebaixamento do NA do reservatório, com sinais de erosão pelo embate de ondas. Área onde se deve estabelecer medidas de recuperação.</p>
