ANEXO FOTOGRAFICO

**Registro Fotográfico dos Pontos de Monitoramento –
Julho e Outubro/2018**

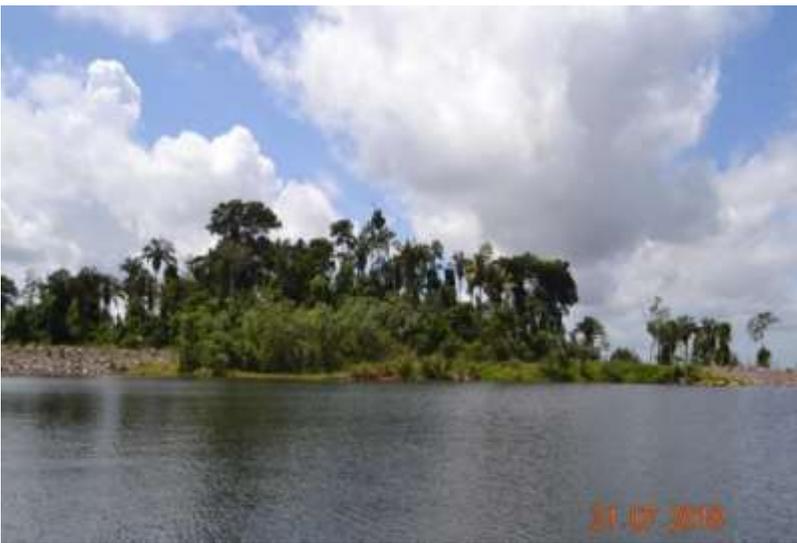
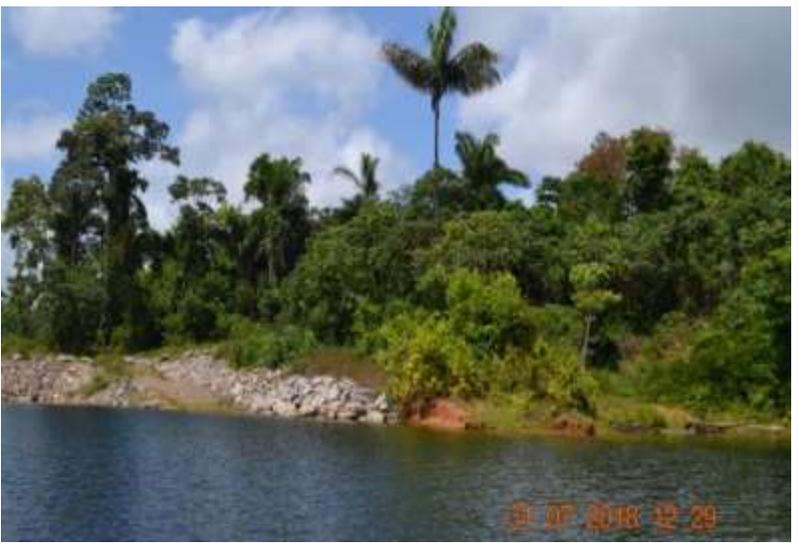
Descrição – Reservatório Intermediário	Vistoria – Outubro / 2018	<p>Dique 14C (Igarapé Cajueiro). As ombreiras do referido dique estão estáveis sem indícios de erosão e movimentação. Base das encostas mais expostas devido ao período de seca. Área estável e recuperada.</p>

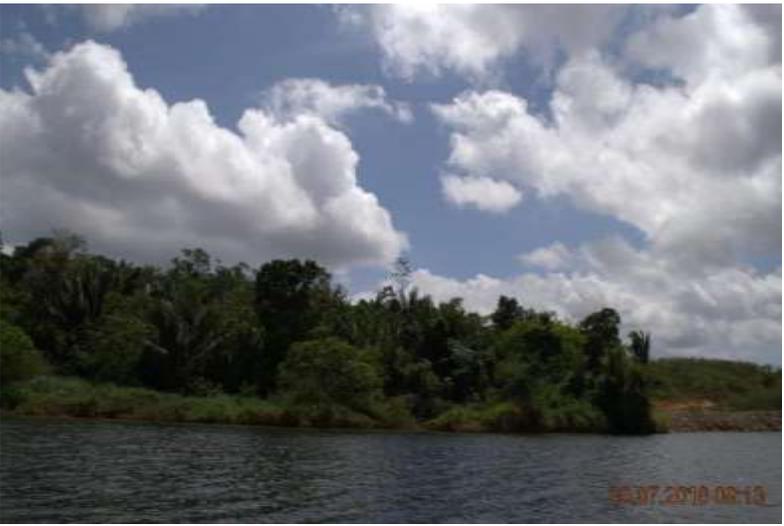
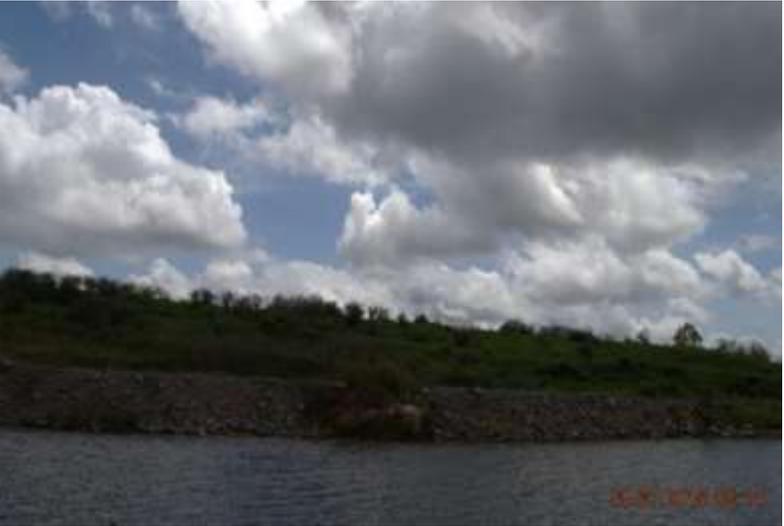
Ponto	Coordenadas UTM (fuso 22)		Solo	FOTOGRAFIAS
2/R118	417293	9639932	Cambissolo Háplico Distrófico (Eutrófico)	
Descrição – Reservatório Intermediário	Vistoria – Julho / 2018	<p>Área próxima aos diques 13 e 14A. Ponto coincidente com o Ponto 2 do PRAD. Observa-se que as ombreiras dos diques estão estáveis com enrocamento na base e parte superior revegetada. Não há indícios de processos que comprometam a estabilidade da encosta. Área estável e recuperada.</p>

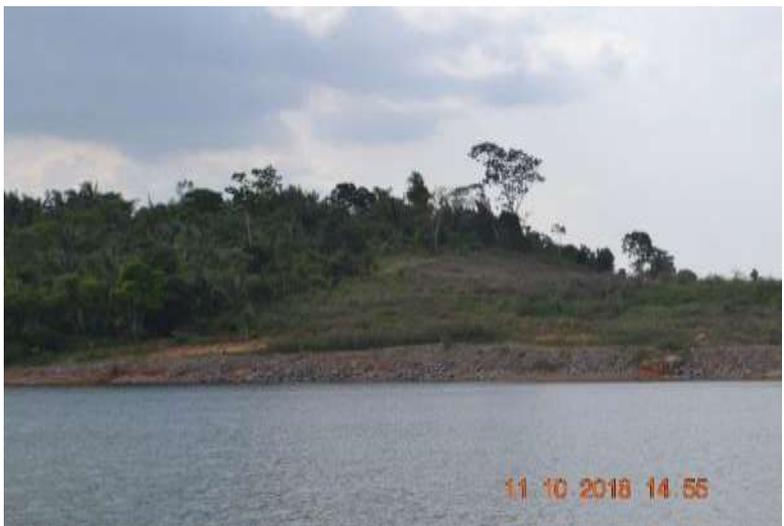
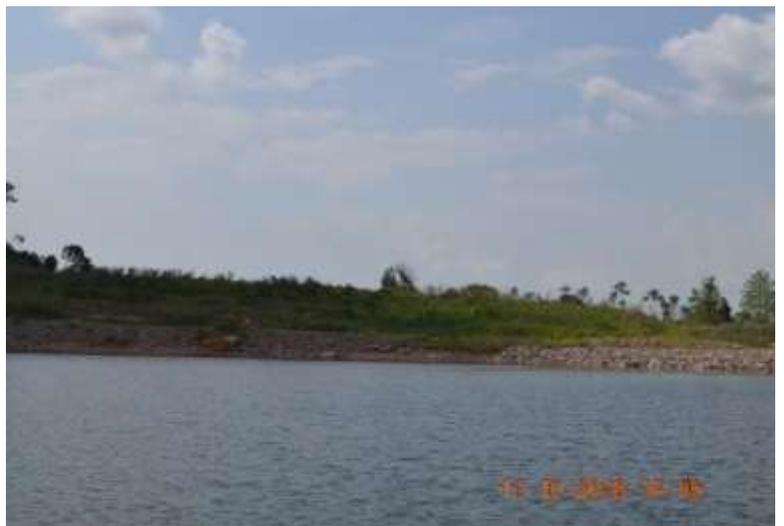
<p>Área próxima aos diques 13 e 14A. Ponto coincidente com o Ponto 2 do PRAD – PBA 3.2. Condição geotécnica da área sem alterações em relação a última campanha realizada em julho de 2018. Área estável e recuperada. Este ponto pode ser removido da rede de monitoramento.</p>

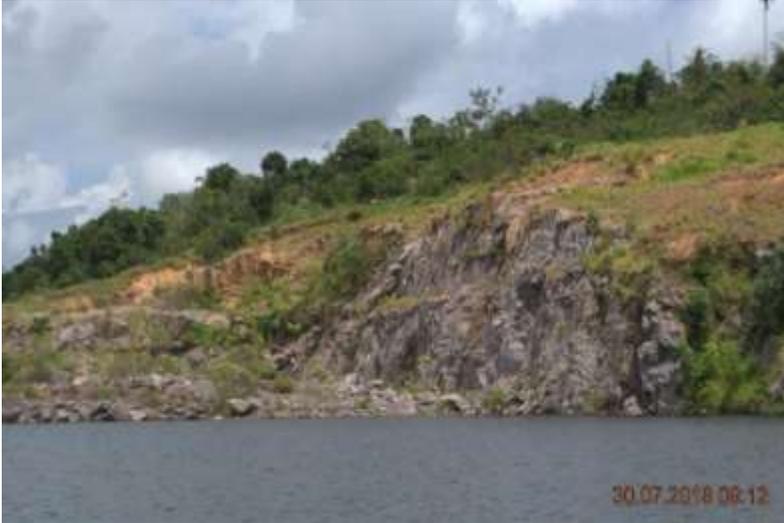
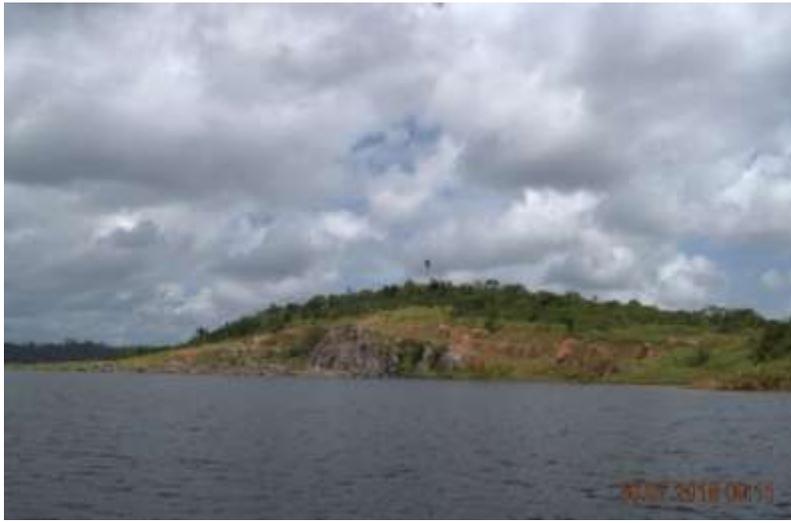
Ponto		Coordenadas UTM (fuso 22)		Solo	FOTOGRAFIAS
23/R119		416458	9641323	Cambissolo Háplico Distrófico (Eutrófico)	
Descrição – Reservatório Intermediário	Vistoria – Julho / 2018	<p>Área da antiga pedreira (ponto coincidente com o Ponto 23 do PRAD) Observa-se ao redor da pedreira que a parte superior da encosta está ficando recoberta por vegetação rasteira. Afloramento rochoso são observados ao longo da encosta. Entretanto ao lado da pedreira, presença de talude de solo residual jovem exposto com sinais de erosão significativos. Presença de muito material solto. Não há evidências de movimentos de massa, mas o ponto requer atenção.</p>

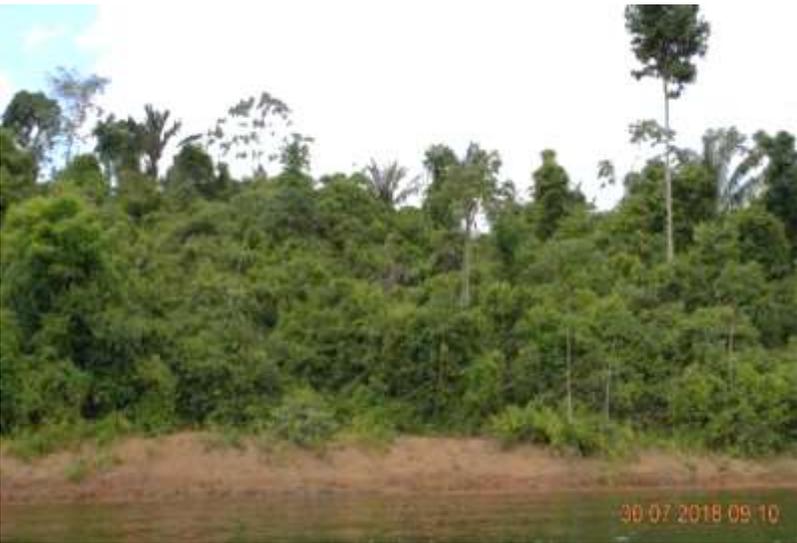
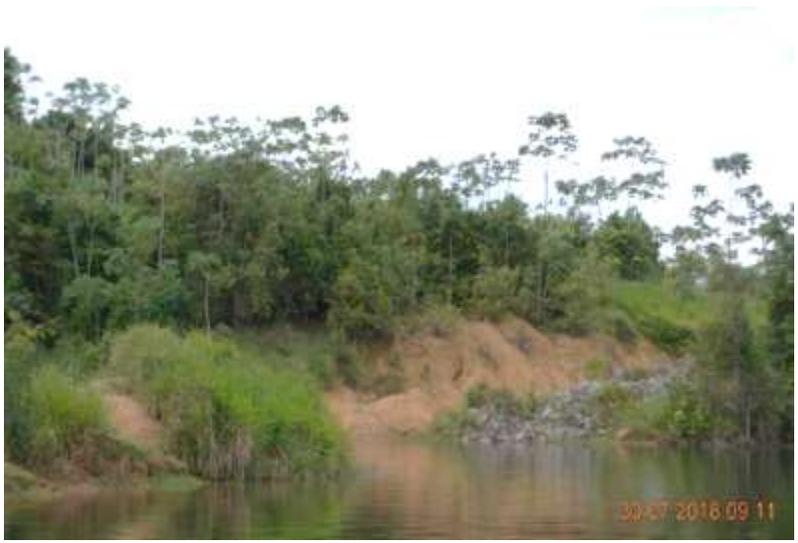
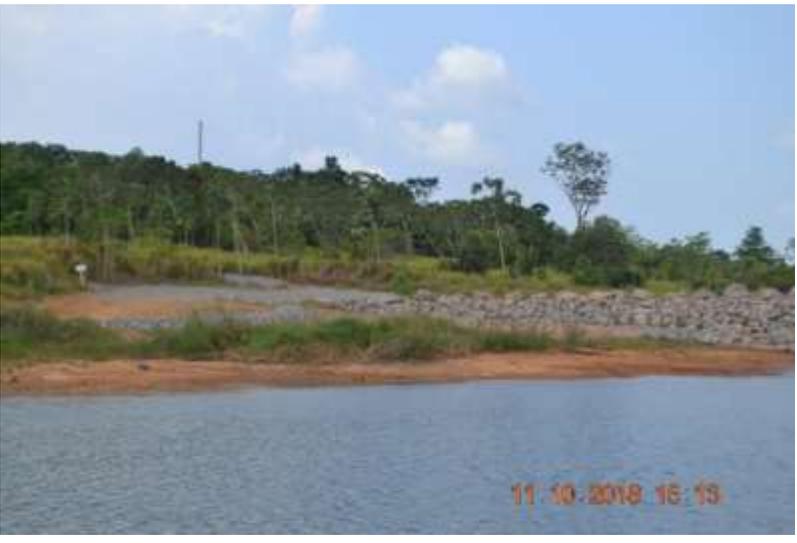
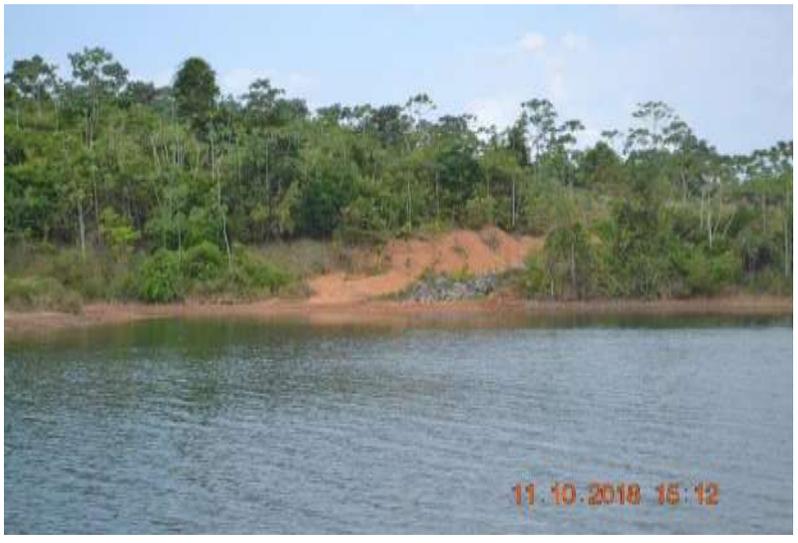
Ponto		Coordenadas UTM (fuso 22)		Solo	FOTOGRAFIAS
16/RI20		416900	9643482	Cambissolo Háplico Distrófico (Eutrófico)	
Descrição – Reservatório Intermediário	Vistoria – Julho / 2018	<p>Área situada na ombreira esquerda do Dique 11. É possível observar melhor o talude, devido a diminuição do NA. Não há evidências de processos erosivos ativos na área. Entretanto, cerca de 100 m a frente, há um antigo acesso existente com taludes verticalizados em solo com sinas de pequenas erosões superficiais que não comprometem a estabilidade dos referidos taludes.</p>

Descrição – Reservatório Intermediário	Vistoria – Outubro / 2018	<p>Observa-se que a base da encosta está mais exposta devido ao período de seca. Ponto coincidente com o ponto 16 do PRAD – PBA 3.2, referente à ombreira esquerda do Dique 11. Antigo acesso com taludes verticalizados às margens do reservatório. Há sinais de material de solo movimentado.</p>

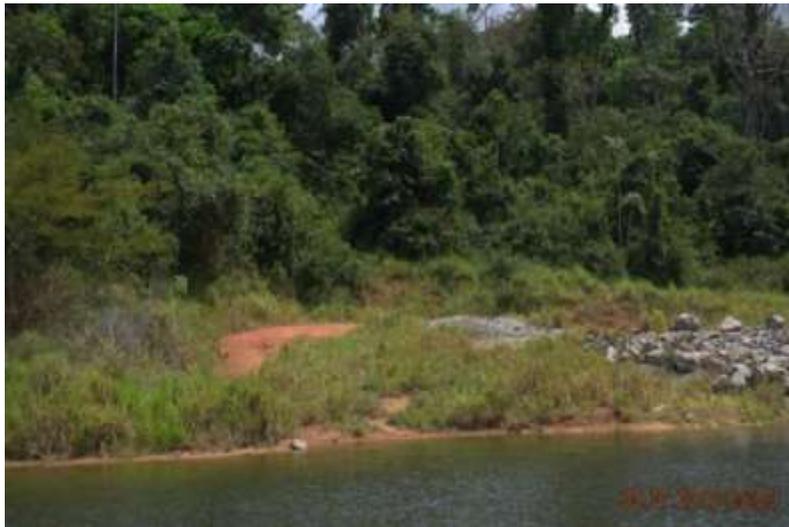
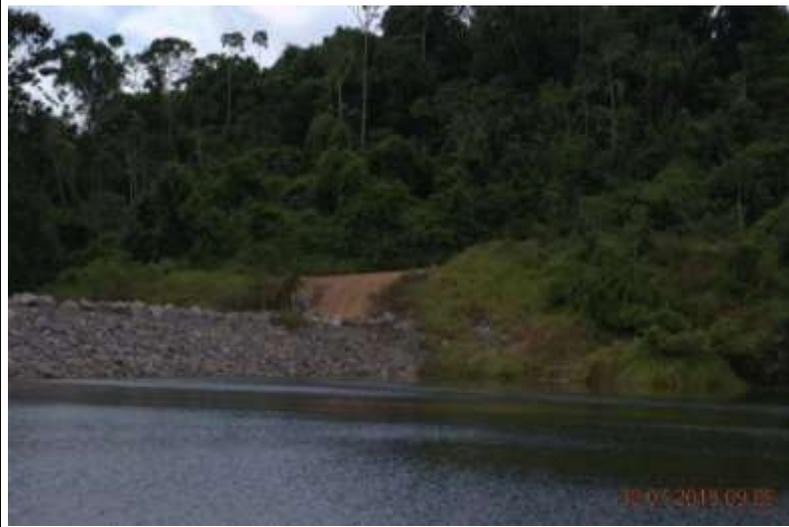
Ponto	Coordenadas UTM (fuso 22)		Solo	FOTOGRAFIAS
15/RI21	416852	9644530	Cambissolo Háplico Distrófico (Eutrófico)	
<p>Descrição – Reservatório Intermediário</p> <p>Vistoria – Julho / 2018</p>	<p>Área referente ao Dique 10B (ponto coincidente com o ponto 15 do PRAD – PBA 3.2). Não foram observadas alterações, tanto na ombreira esquerda quanto na ombreira direita do dique em relação a última campanha. Área em processo de regeneração e aparentemente estável.</p>

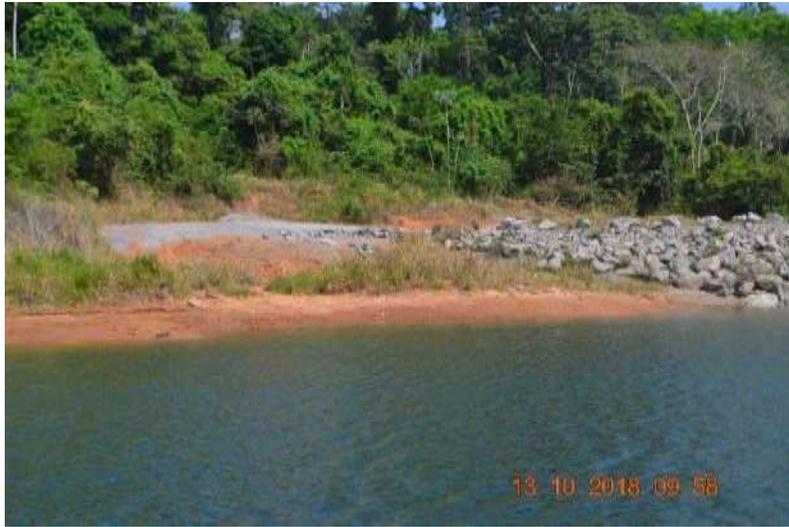
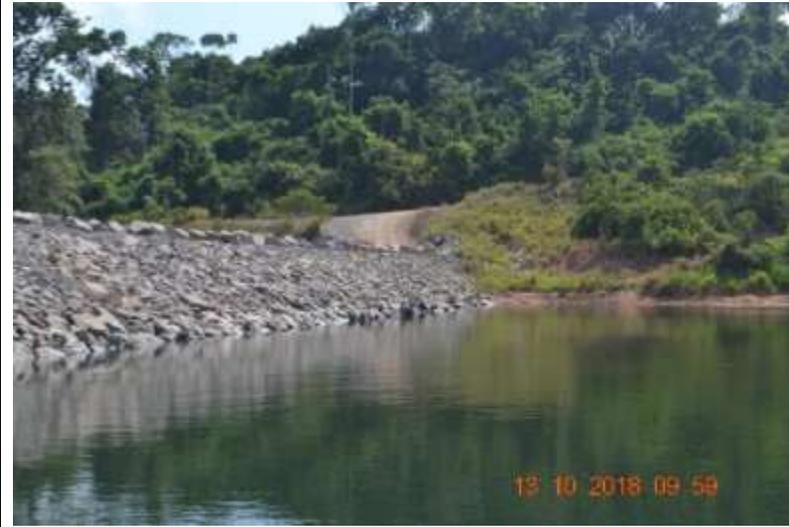
<p>Descrição – Reservatório Intermediário</p> <p>Vistoria – Outubro / 2018</p>	<p>Área do Dique 10B (ponto coincidente com o ponto 15 do PRAD – PBA 3.2), com a base de suas encostas nas ombreiras direita e esquerda mais expostas devido ao período de seca. Área no entorno em regeneração. Área estável, sendo que este ponto pode ser retirado da rede de monitoramento do PBA 10.3.</p>

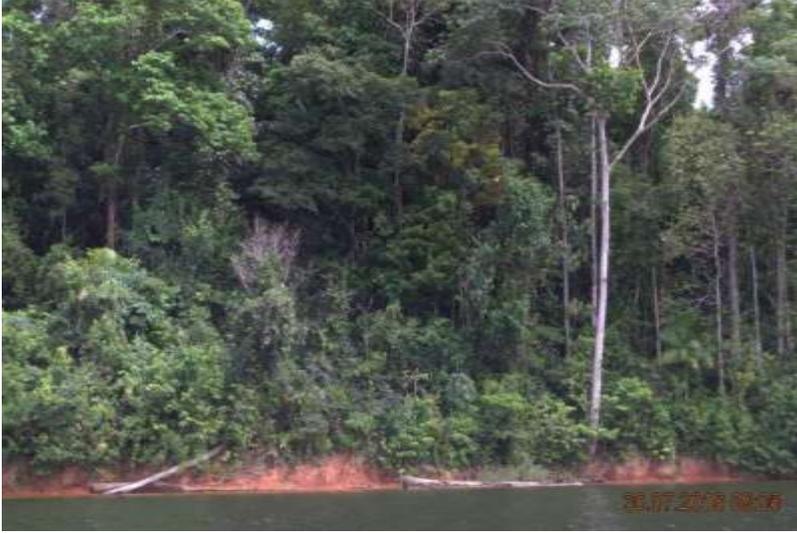
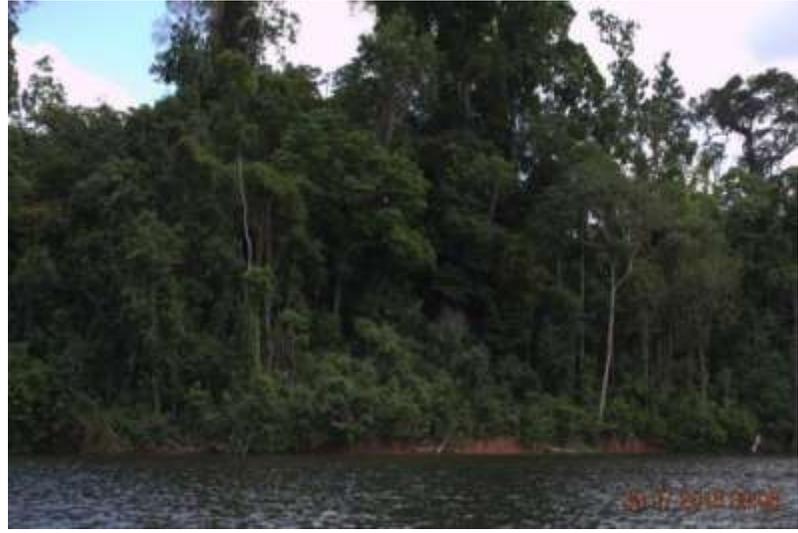
Ponto	Coordenadas UTM (fuso 22)		Solo	FOTOGRAFIAS
	RI22	415296	9645269	
Descrição – Reservatório Intermediário Vistoria – Julho / 2018	<p>Base do talude verticalizado em solo exposto, sem sinais de processos erosivos se desenvolvendo. Área bastante preservada, onde a variação do NA expõe mais ou menos a base do talude sem problemas de estabilidade. Considera-se este ponto estável que pode ser retirado da rede de monitoramento.</p>

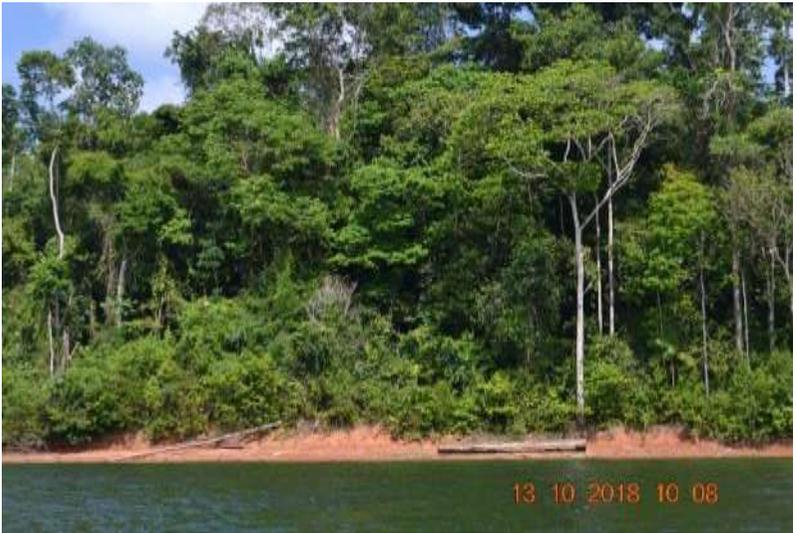
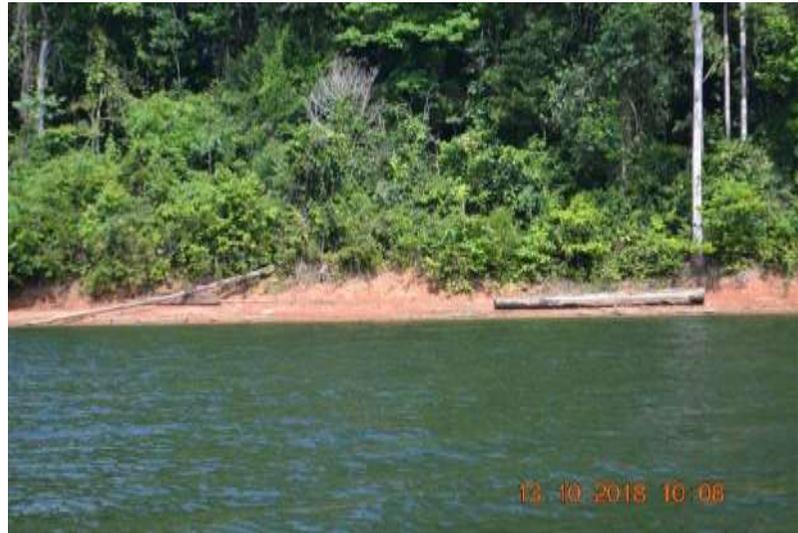
Descrição – Reservatório Intermediário Vistoria – Outubro / 2018	<p>Base do talude mais exposto em função do período de seca, formando uma pequena praia. Área estável e sujeita a essa variação durante todo o ano. Considera-se que este ponto está estável, podendo ser removido da rede de monitoramento.</p>

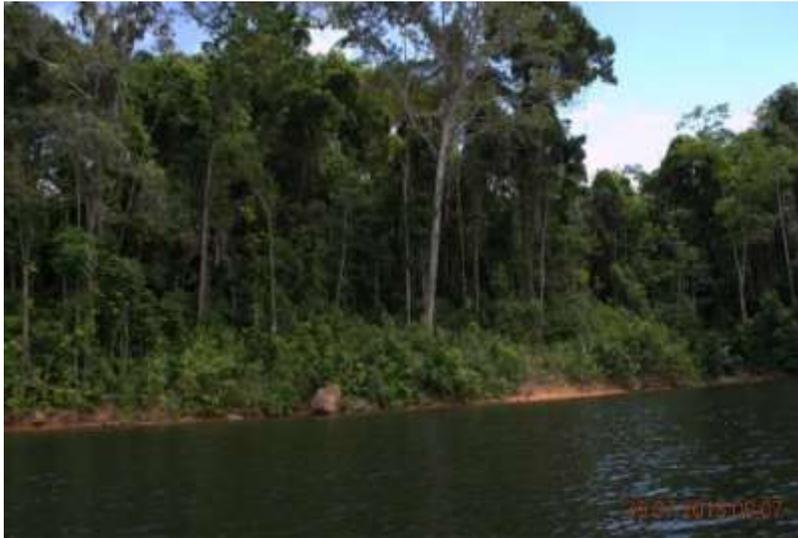
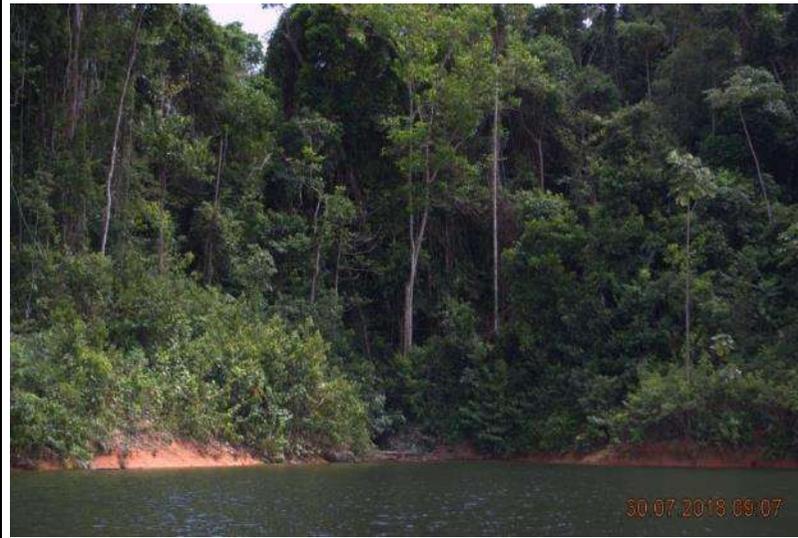
Ponto	Coordenadas UTM (fuso 22)		Solo	FOTOGRAFIAS
	RI23	414726	9645177	
Descrição – Reservatório Intermediário	Vistoria – Julho / 2018	<p>Maior visibilidade do talude que reflete a variação do NA do reservatório. Solo alaranjado sem sinais de movimento de massa e processos erosivos. Área preservada com vegetação arbórea abundante. Em alguns pontos blocos de rocha. Área estável.</p>

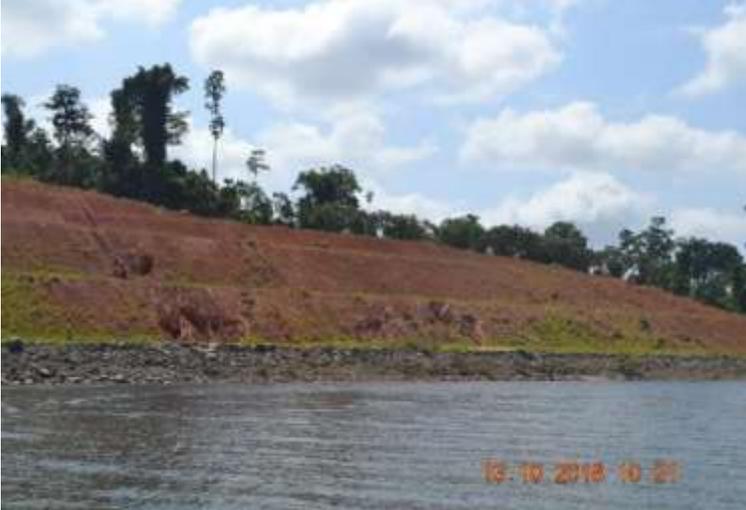
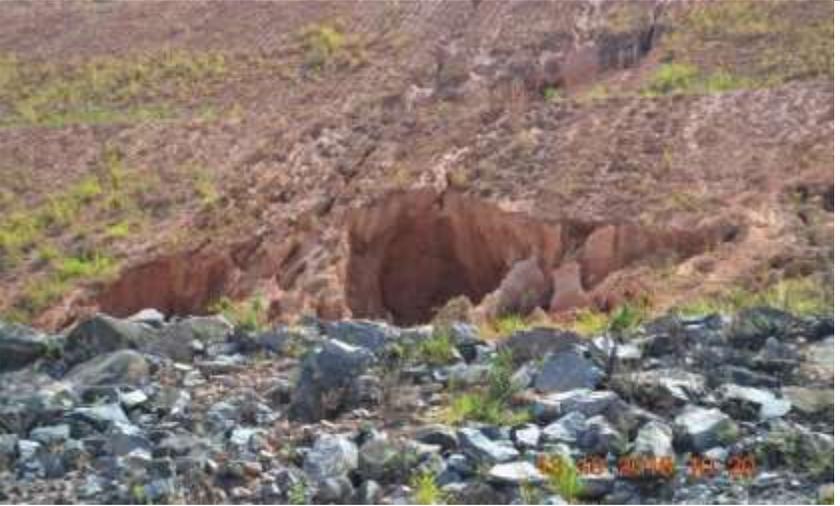
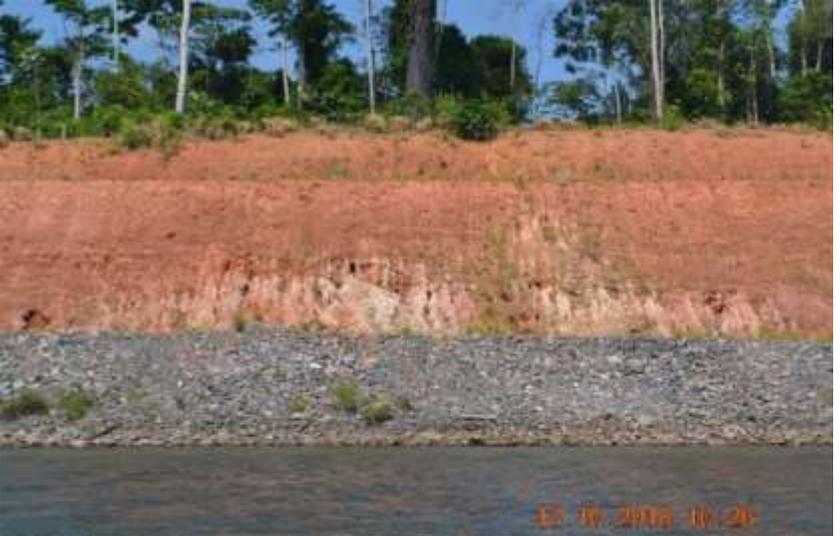
Ponto	Coordenadas UTM (fuso 22)		Solo	FOTOGRAFIAS
	413614	9646880	Cambissolo Háplico Distrófico (Eutrófico)	
Descrição – Reservatório Intermediário/Canal de Transposição Vistoria – Outubro / 2018	<p>Taludes do canal de transposição CTCA (ponto coincidente com o ponto 32 do PRAD – PBA 3.2), taludes com base enrocada, implantação de canaletas de drenagem, início do processo de revegetação.</p>

<p>Talude direito (direção do fluxo) composto por 2 bancadas, com blocos de rocha esparsos e sem sinais de erosão.</p> <p>Do outro lado, o talude esquerdo é bem maior que o direito, cortado em bancadas (4 bancadas). Inclinação bem mais acentuada com presença de erosões consideráveis ao longo do mesmo, principalmente na primeira bancada. Observa-se drenagem superficial instalada. Necessidade de medidas corretivas ao longo do talude, em função de erosões significativas existentes.</p>

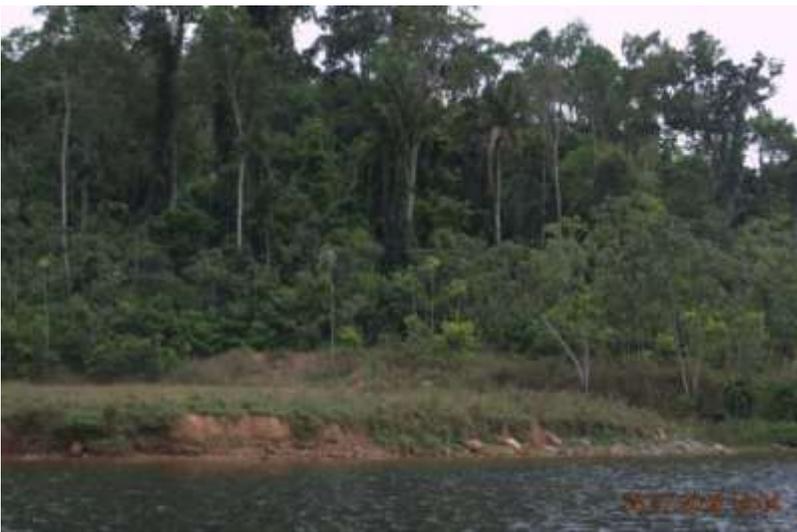
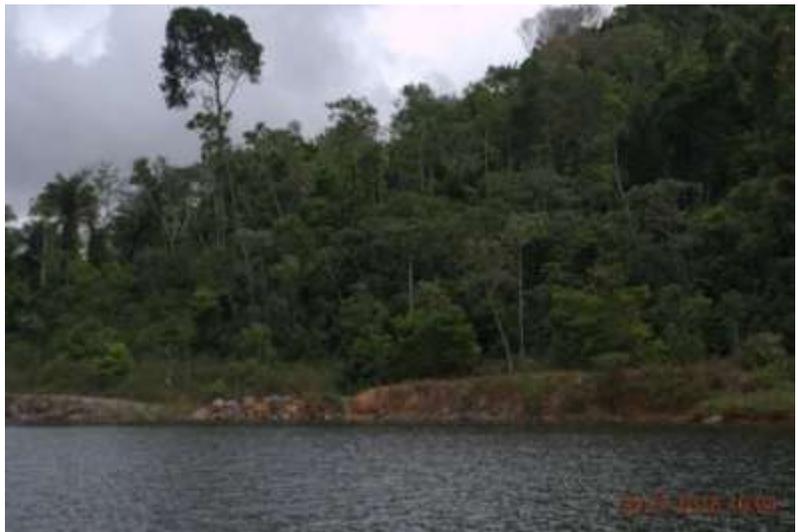
Ponto	Coordenadas UTM (fuso 22)		Solo	FOTOGRAFIAS
	412908	9652844	Nitossolo Háplico Eutrófico	
<p>Descrição – Reservatório Intermediário</p> <p>Vistoria – Julho / 2018</p>	<p>Talude em solo apresenta base exposta de solo, com pequenos sinais de erosão pouco significativos. Restante da região bem preservada. Área aparentemente estável.</p>

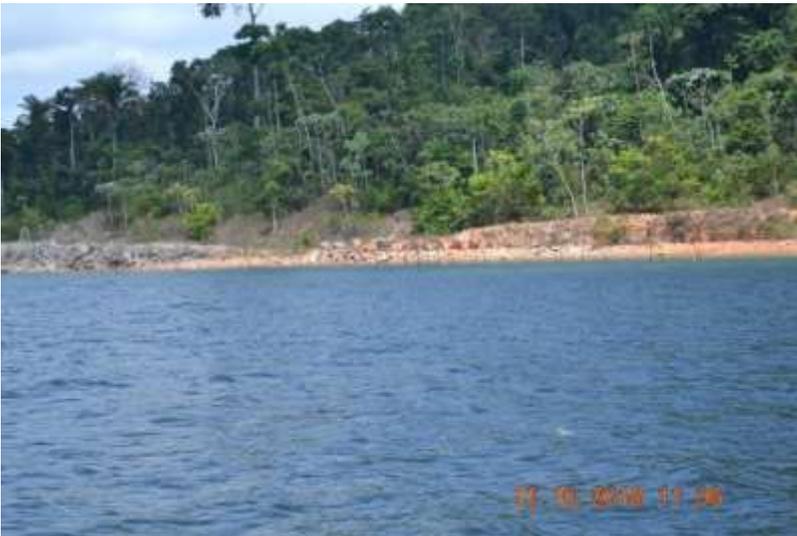
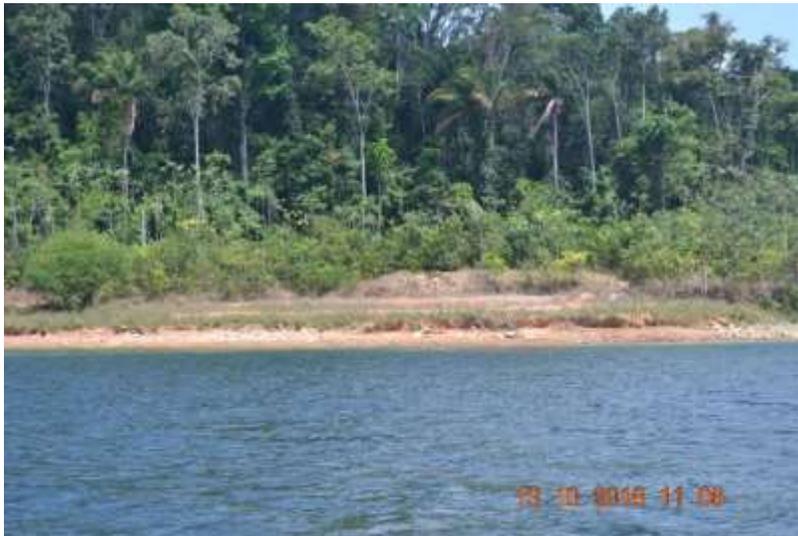
<p>Descrição – Reservatório Intermediário</p> <p>Vistoria – Outubro / 2018</p>	<p>Área próxima à BVSA (Ponto coincidente com o ponto 25 do PBA 3.2), Talude de solo mais exposto devido ao período de seca, com formação e pequena praia. Pequenos sinais de erosão devido ao embate de ondas na base da encosta junto a praia, mas sem denotar riscos. O restante da encosta apresenta vegetação bem preservada sem problemas de estabilidade.</p>

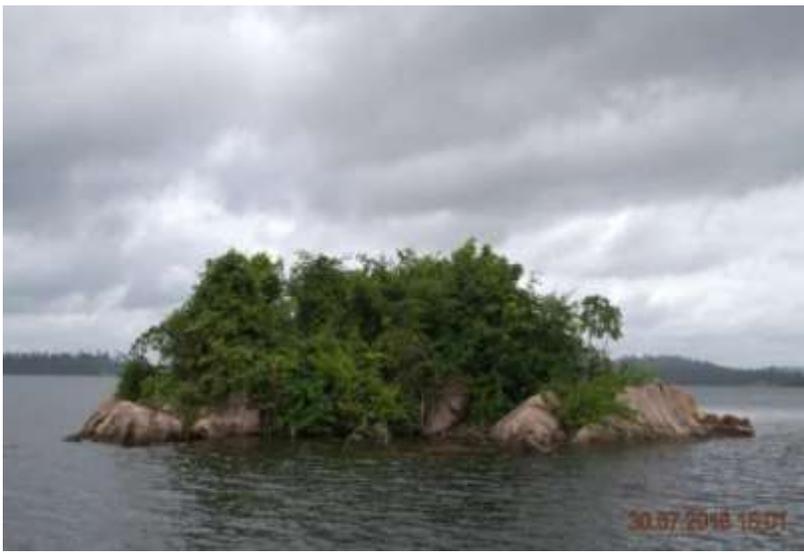
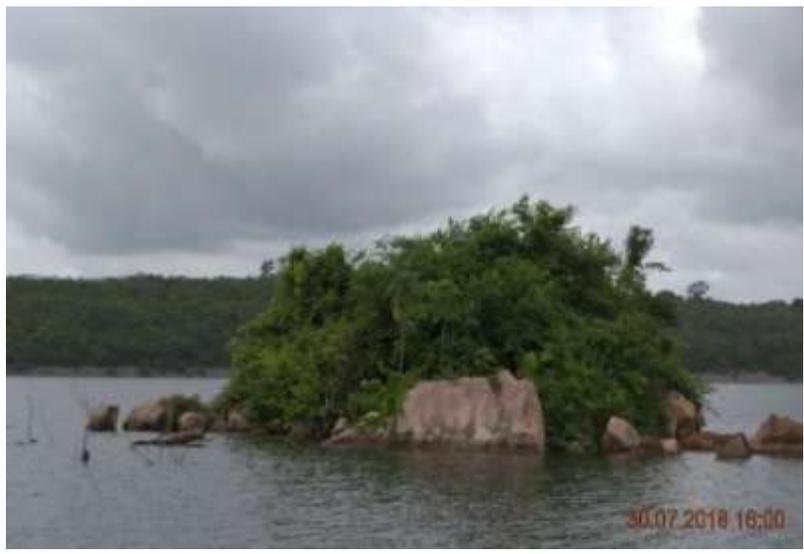
Ponto	Coordenadas UTM (fuso 22)		Solo	FOTOGRAFIAS
	RI26	412507	9650856	
Descrição – Reservatório Intermediário Vistoria – Julho / 2018	<p>Área estável formada por afloramentos rochosos e blocos formados in situ. Não foram observadas alterações.</p>

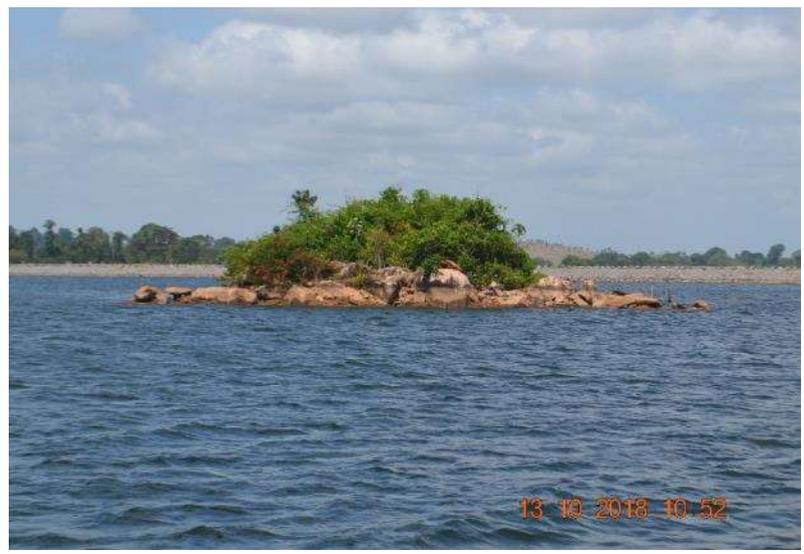
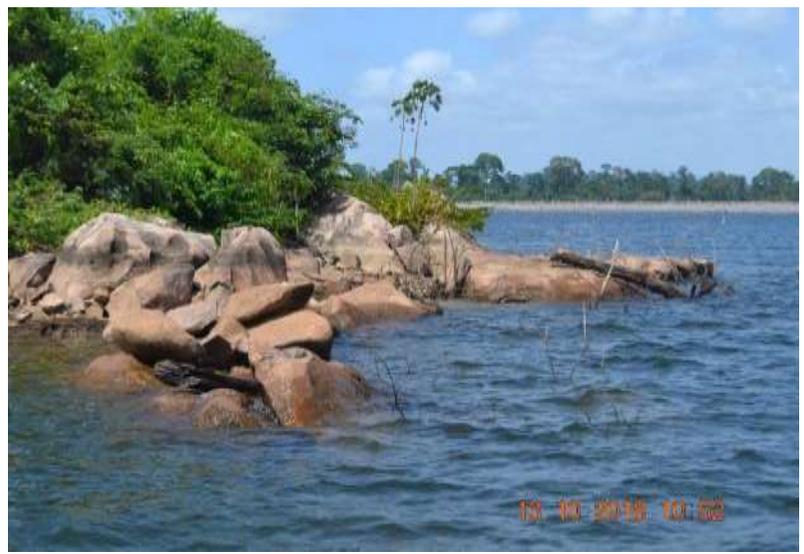
Descrição – Reservatório Intermediário Vistoria – Outubro / 2018	<p>Antiga área de exploração de rocha. Formou-se uma ilha em área parcialmente emersa. Área estável formada por afloramentos rochosos e blocos soltos. Ponto que pode ser removido da rede amostral</p>

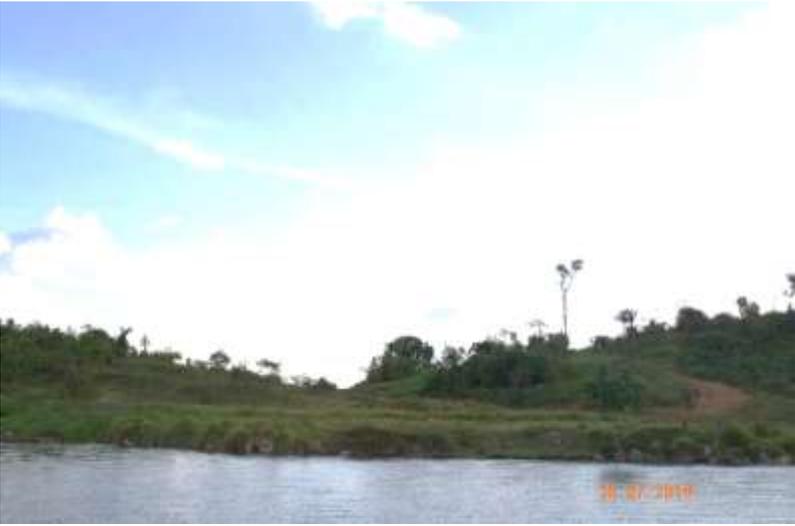
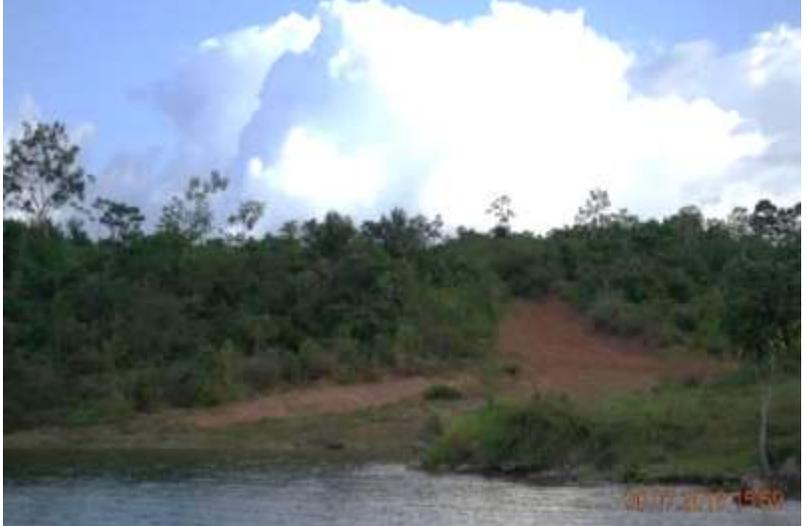
Ponto		Coordenadas UTM (fuso 22)		Solo	FOTOGRAFIAS
33/R127		411384	9648675	Nitossolo Háplico Eutrófico	
Descrição – Reservatório Intermediário	Vistoria – Julho / 2018	Ponto coincidente com o Ponto 33 do PRAD. Não foram observadas alterações nos acessos ou novos indícios de erosão ao longo da encosta monitorada, que apresenta solo exposto em pontos específicos.

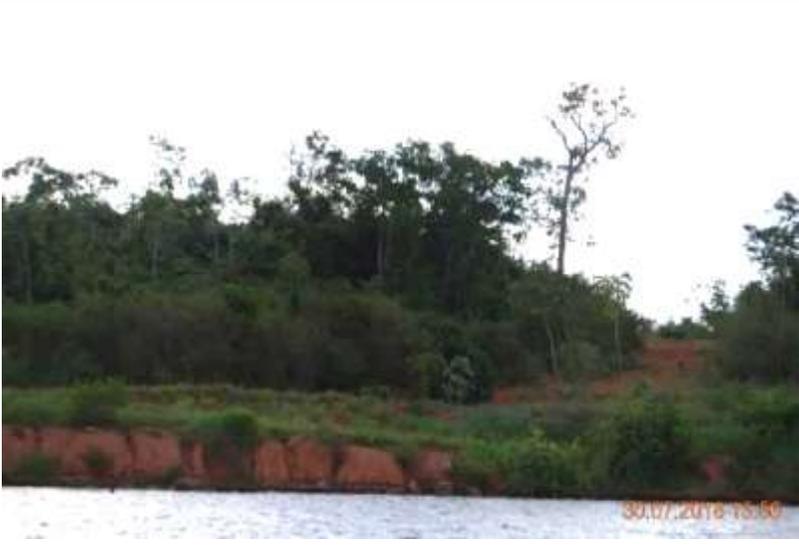
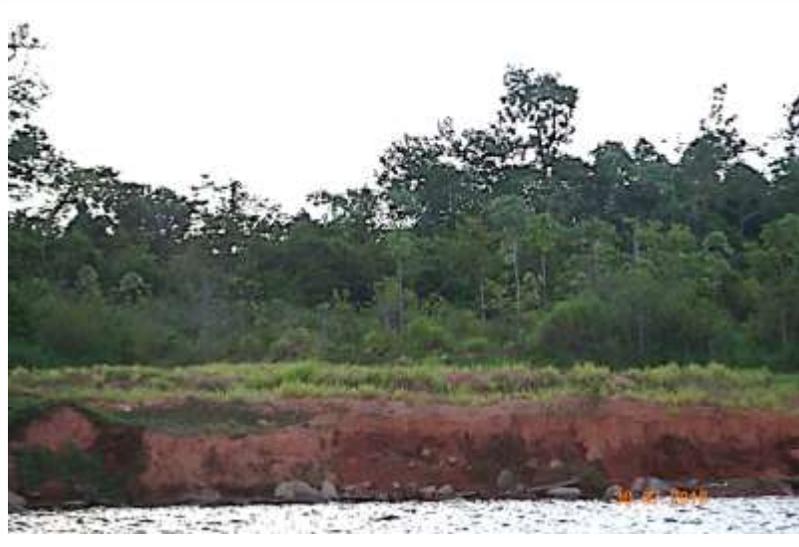
Ponto	Coordenadas UTM (fuso 22)		Solo	FOTOGRAFIAS
	RI28	411672	9648383	
Descrição – Reservatório Intermediário	Vistoria – Julho / 2018	Talude subvertical de solo exposto que vem sofrendo processo erosivo por ação de embate de ondas.

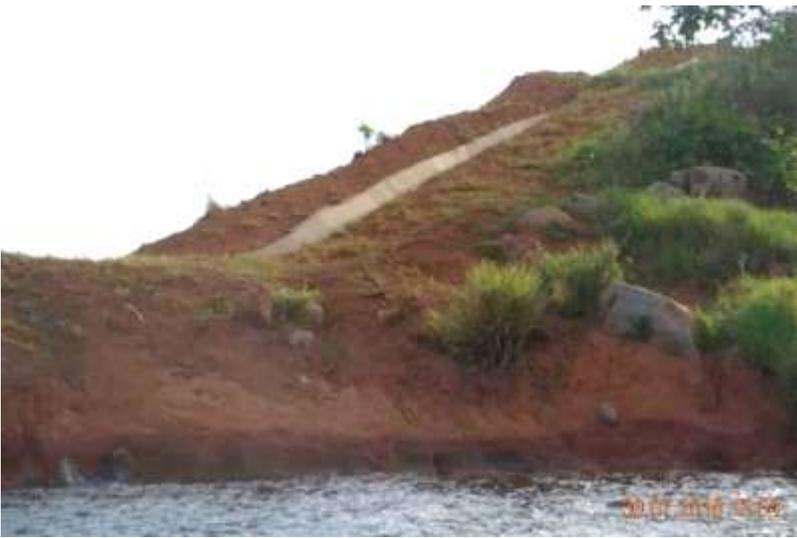
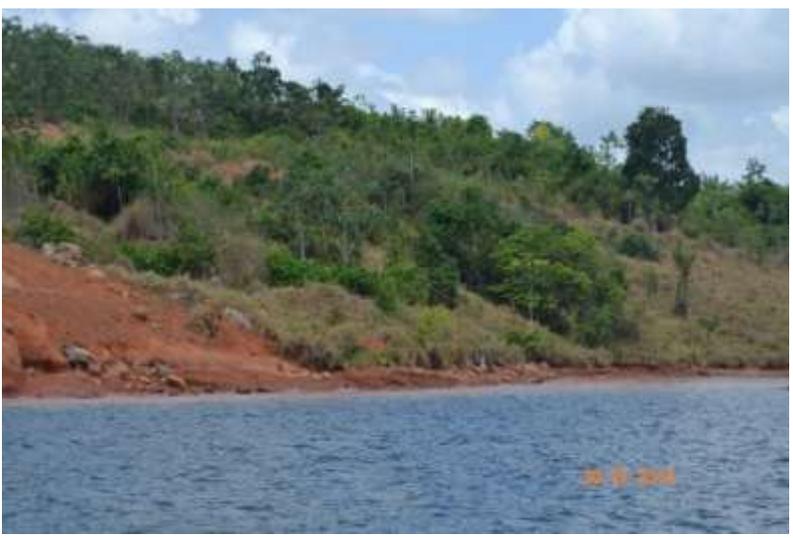
Ponto		Coordenadas UTM (fuso 22)		Solo	FOTOGRAFIAS
39/R129		411496	9647926	Nitossolo Háplico Eutrófico	
Descrição – Reservatório Intermediário	Vistoria – Julho / 2018	<p>Antiga área de exploração AE-9 que está parcialmente submersa. Local corresponde ao Canal CTSA com base do talude enrocada e porção superior com cobertura vegetal em formação. Entretanto, nas laterais do talude observa-se solo exposto com sinais de processos erosivos se desenvolvendo.</p>

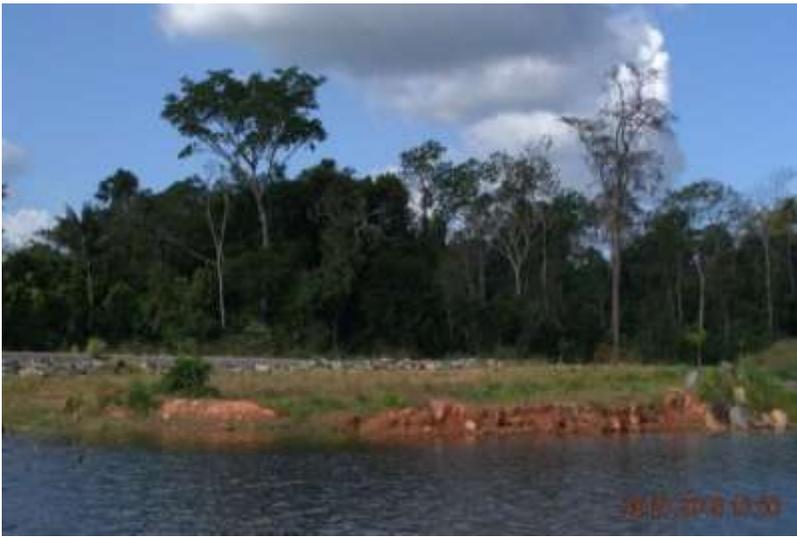
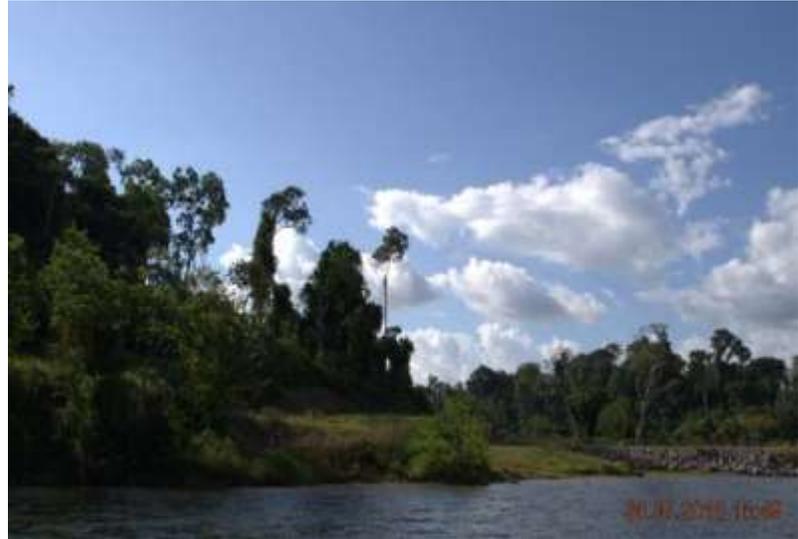
Ponto		Coordenadas UTM (fuso 22)		Solo	FOTOGRAFIAS
34/R130		409755	9648938	Nitossolo Háplico Eutrófico	
Descrição – Reservatório Intermediário	Vistoria – Julho / 2018	<p>Ponto coincidente ao Ponto 34 do PRAD – PBA 3.2, relacionado ao Dique 1C. Encosta marginal parcialmente exposta formada por solo que está sendo protegido por gramínea resultante da revegetação. Área aparentemente estável, com a base do talude apresentando pequenas erosões superficiais que não são significativas.</p>

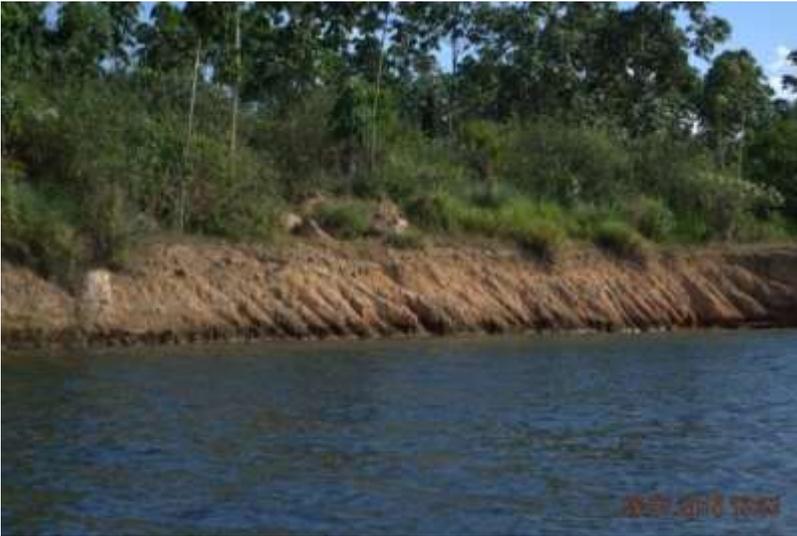
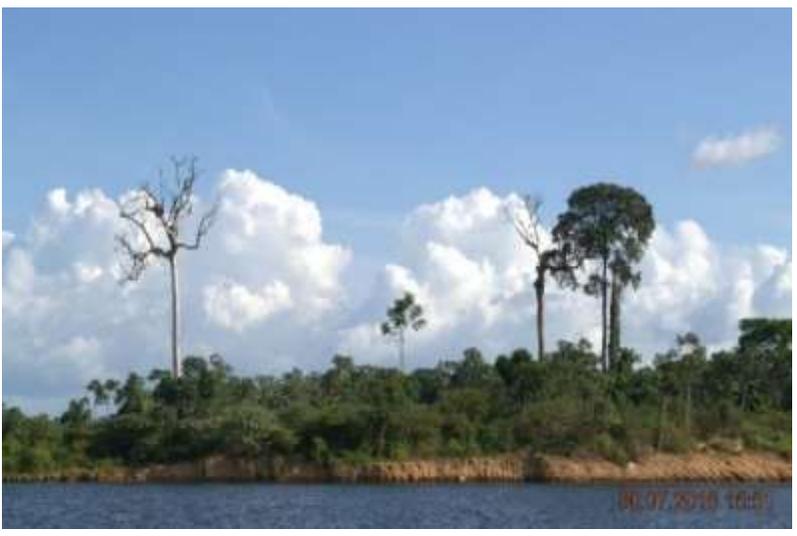
Ponto	Coordenadas UTM (fuso 22)		Solo	FOTOGRAFIAS
	RI31	409575	9647819	
Descrição – Reservatório Intermediário	Vistoria – Julho / 2018	<p>Nota-se erosão superficial se desenvolvendo ao longo de talude, mas não foram observadas alterações que possam acarretar riscos a estabilidade do talude. Maior parte do talude visível devido a diminuição do NA do reservatório.</p>

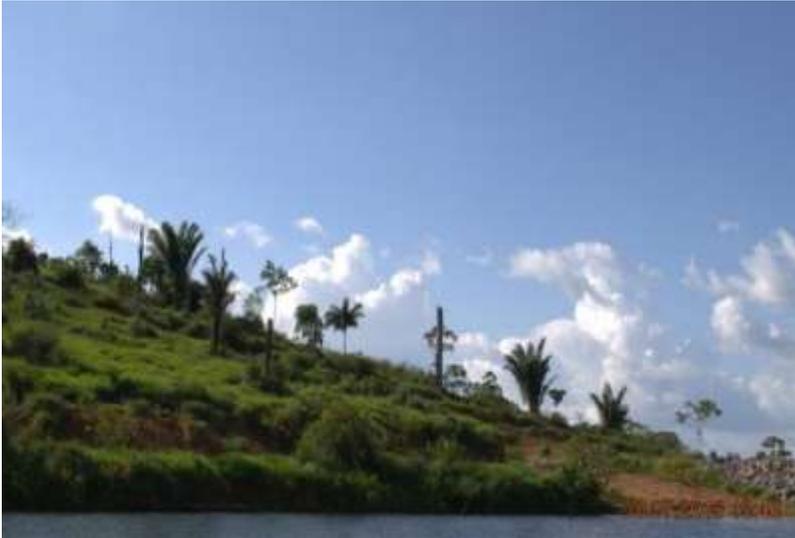
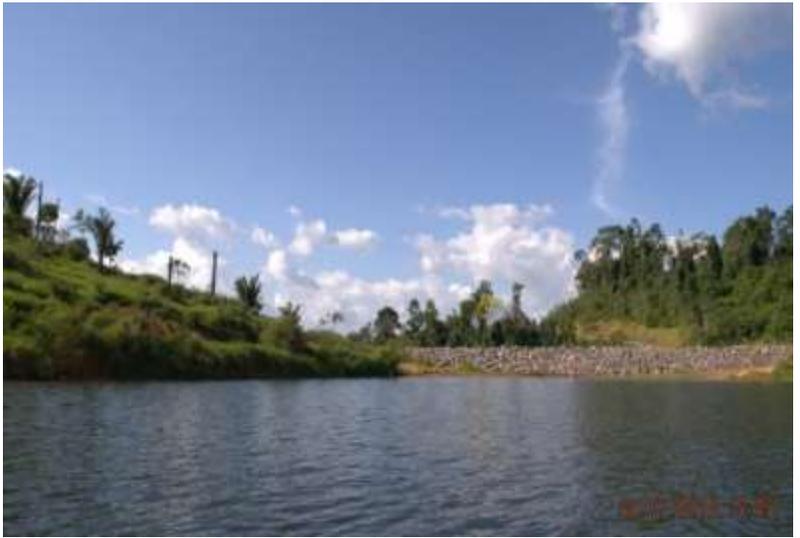
Ponto		Coordenadas UTM (fuso 22)		Solo	FOTOGRAFIAS
35/RI32		408837	9648358	Nitossolo Háplico Eutrófico	
Descrição – Reservatório Intermediário	Vistoria – Julho / 2018	Evolução da regeneração da área, não sendo observada instabilidade na área.

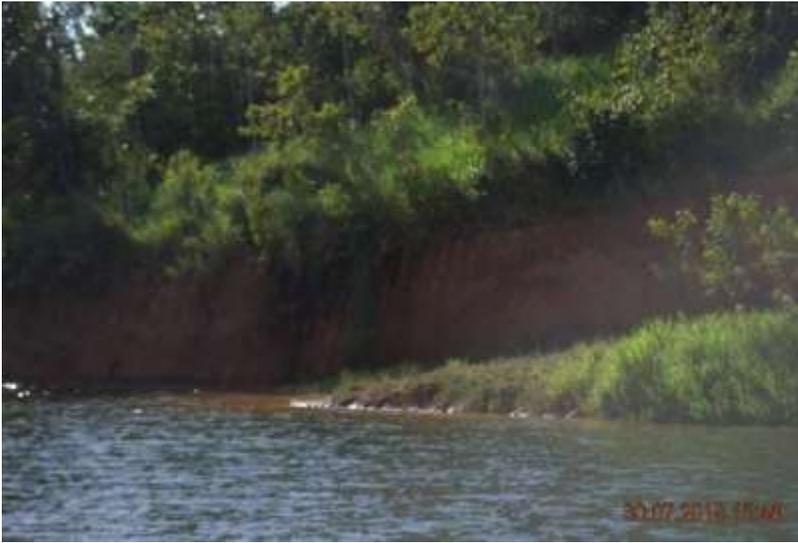
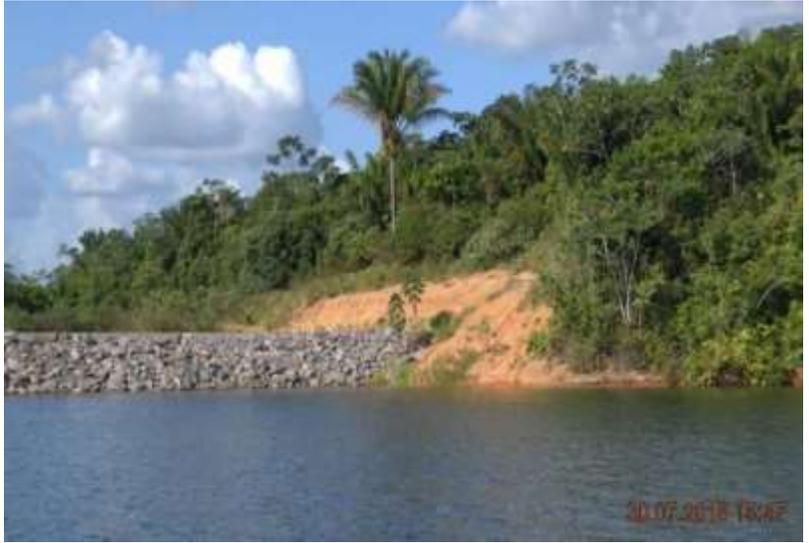
Ponto	Coordenadas UTM (fuso 22)		Solo	FOTOGRAFIAS
	408259	9648378	Nitossolo Háplico Eutrófico	
Descrição – Reservatório Intermediário	Vistoria – Julho / 2018	<p>Dique 1A - Não foram notados processos erosivos no local. Área estável. Pouco desenvolvimento de vegetação na área em regeneração.</p>
